**Piigaste oja vesiveski paisu kalapääs**

**Projekti SFOS kood 2.1.1001.14-0070**

**Ihtüoloogiline ekspertarvamus**

**2015. a**

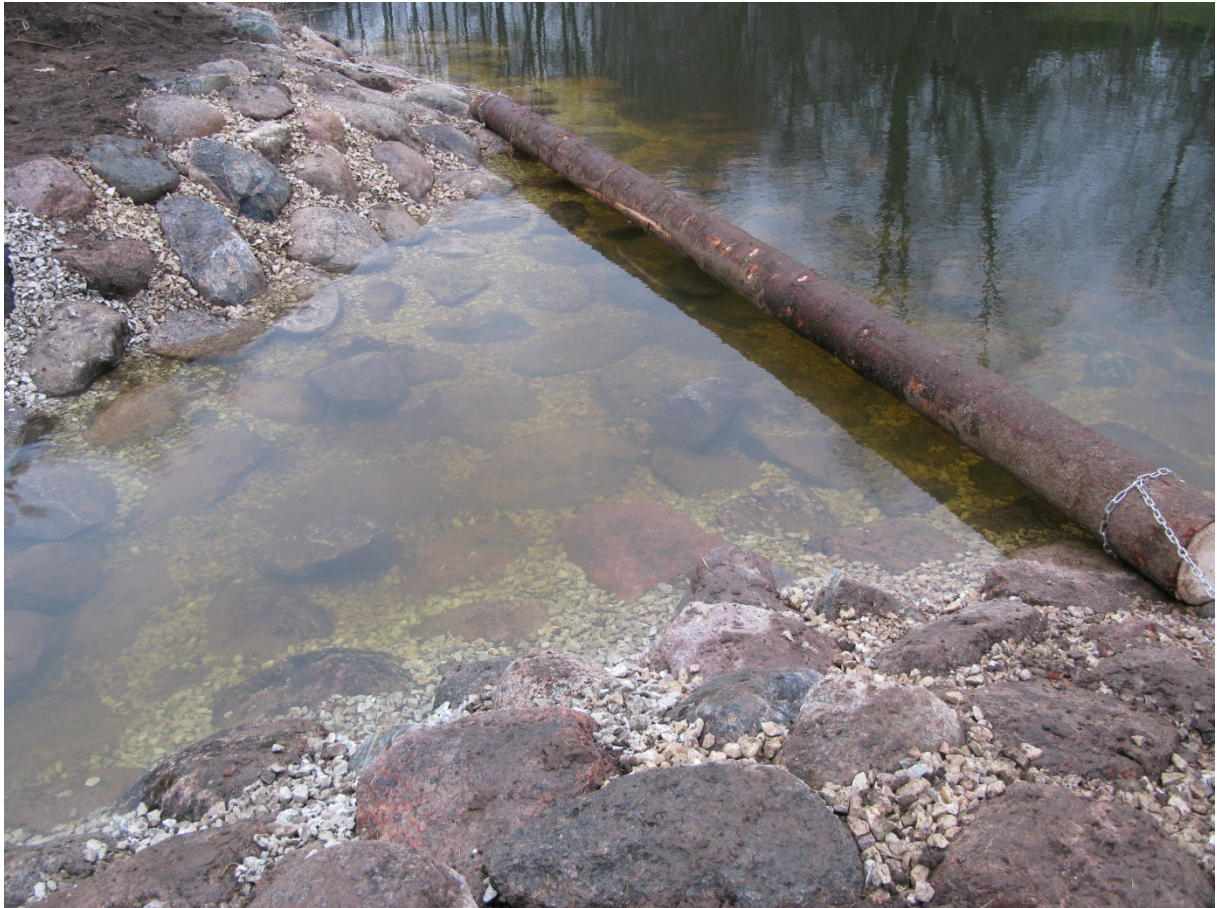
Läbiviidud ehitustööde üldine kvaliteet on hea ning tööde teostamisel on järgitud projektlahendust. Voolurahustuskivid on korrektselt paigutatud ning on saavutatud ühtlane lang ja looduslikule kärestikule omane voolumuster (Foto 1, 2, 3 ja 4).

Foto 1. Esiplaanil on kivikindlustusega voorderdatud kalapääsu sissevool. (M. Kesler 30.11.2015)

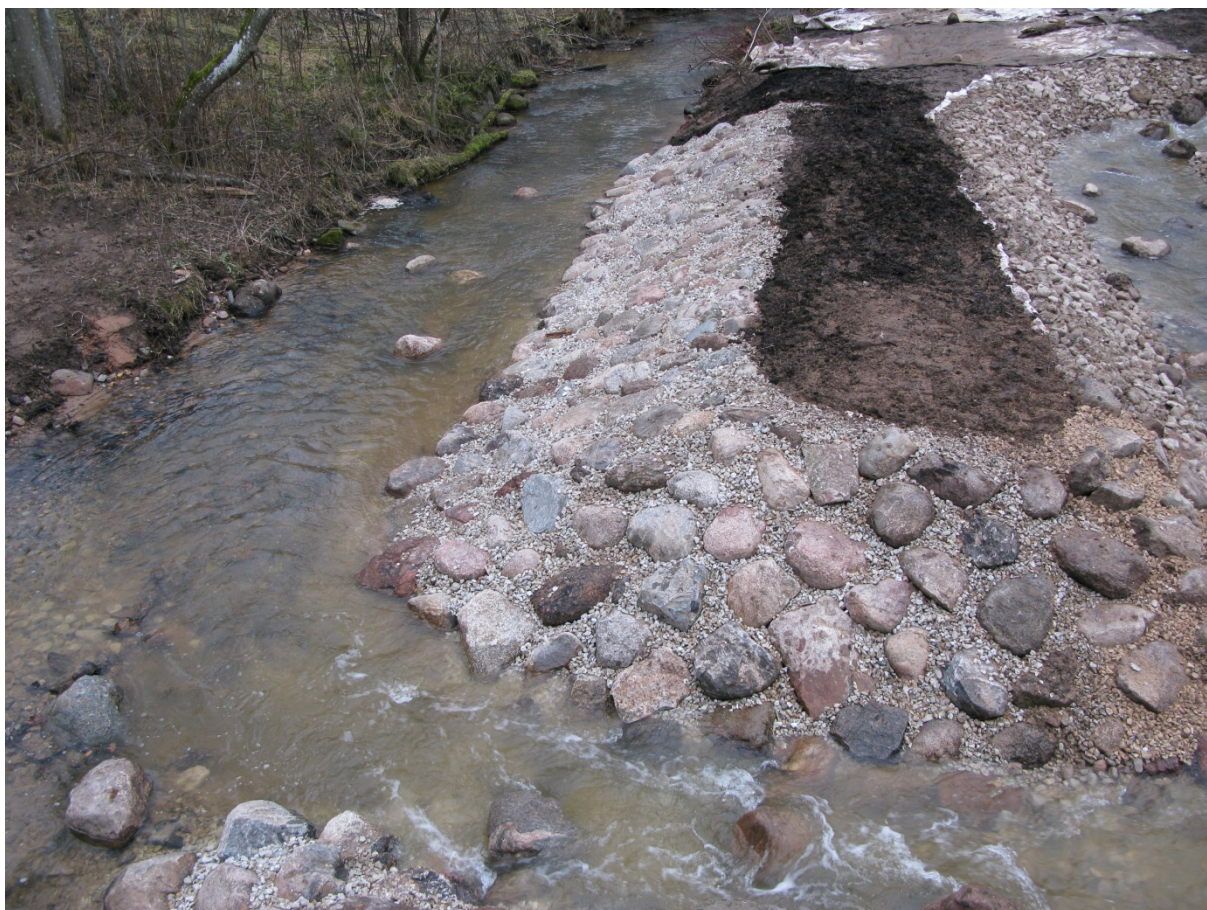
Kalapääs on ühtlasi ka nn peavooluks ja ning kalapääsu leidmine kaladele tõenäoliselt probleemiks ei ole. Loodusliku ilmeka kärestiku sarnane pääs pakub kaladele ka piisavalt varjevõimalusi ning neil ei tohiks pääsu läbimisel motivatsiooniprobleeme olla.

Foto 2. Vaade Piigaste kalapääsu väljavoolule. Enamus oja vooluhulgast on juhitud läbi kalapääsu ning seetõttu on kalapääsu leidmine kaldele lihtne. (M. Kesler 30.11.2015)

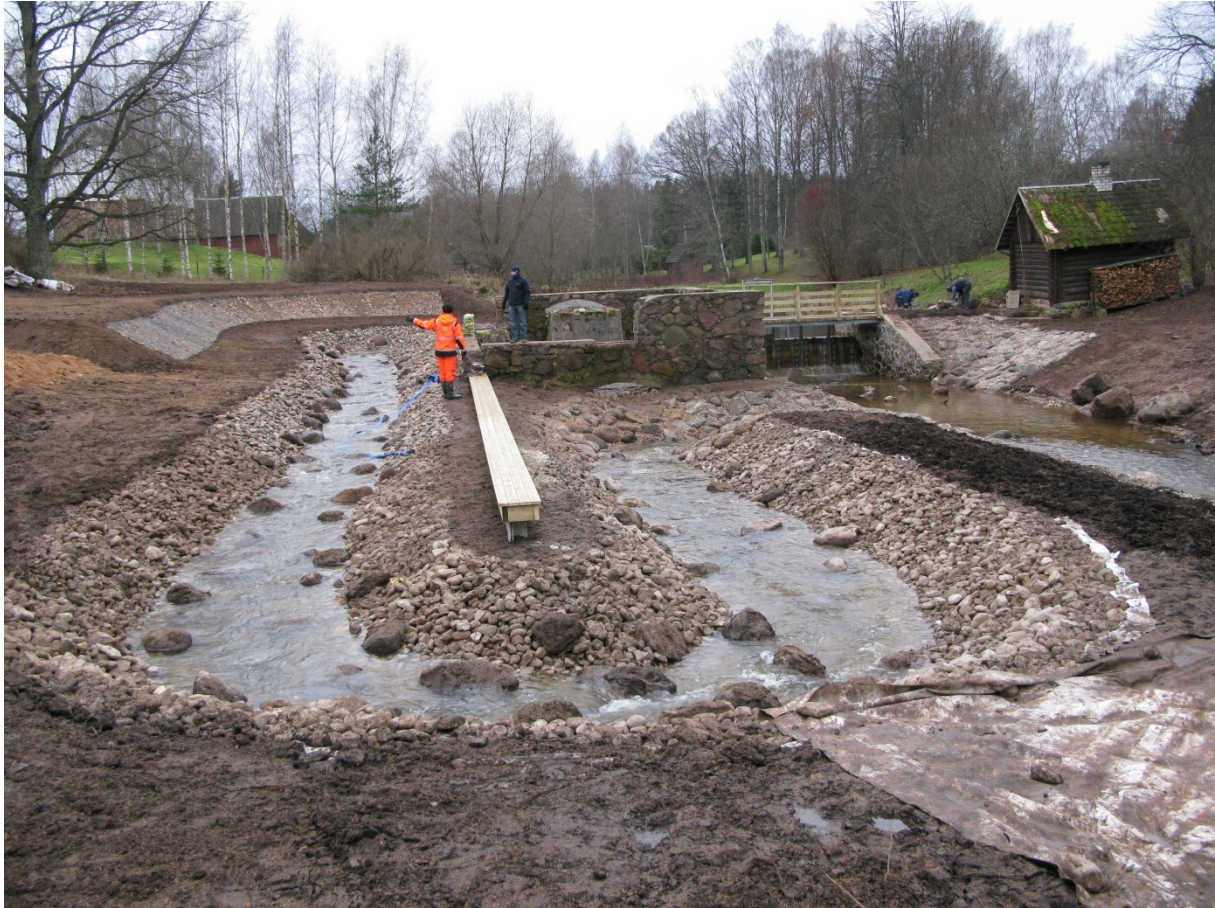
Foto 3. Vaade kalapääsu keskmisele osale. Loodusliku kärestiku ilmega kalapääs pakub pääsus liikuvatele kaladele ka varjepaiku. (M. Kesler 30.11.2015)

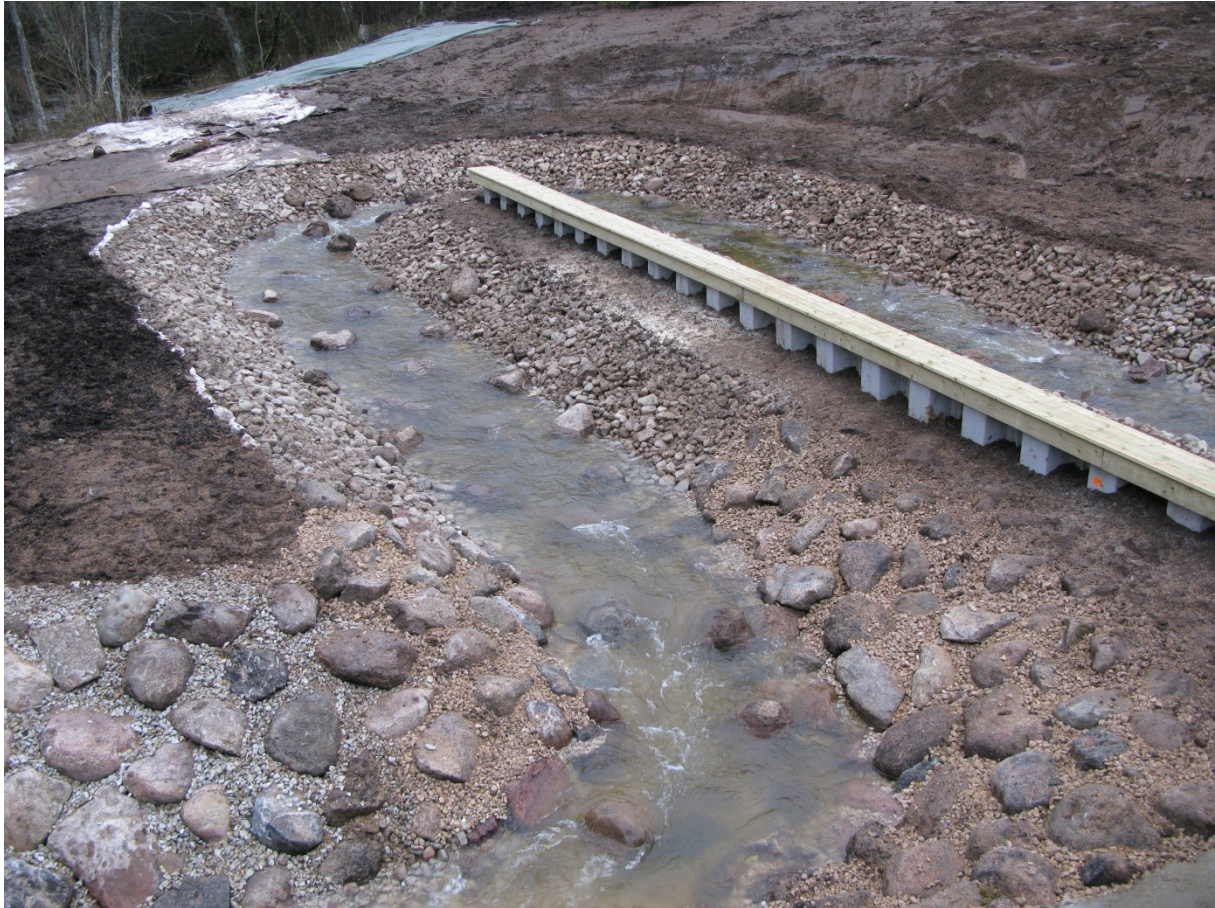
Foto 4. Voolurahustuskivide vahel on saavutatud piisavalt ühtlane lang ning pääsus ei esinenud kaladele raskesti läbitavaid kohti. (M. Kesler 30.11.2015)
