# Jääkreostusobjektide inventariseerimine 2014-2015

## Endise Priimetsa asfaltbetoonitehase jääkreostuse likvideerimise eelprojekt

Tartu 2015

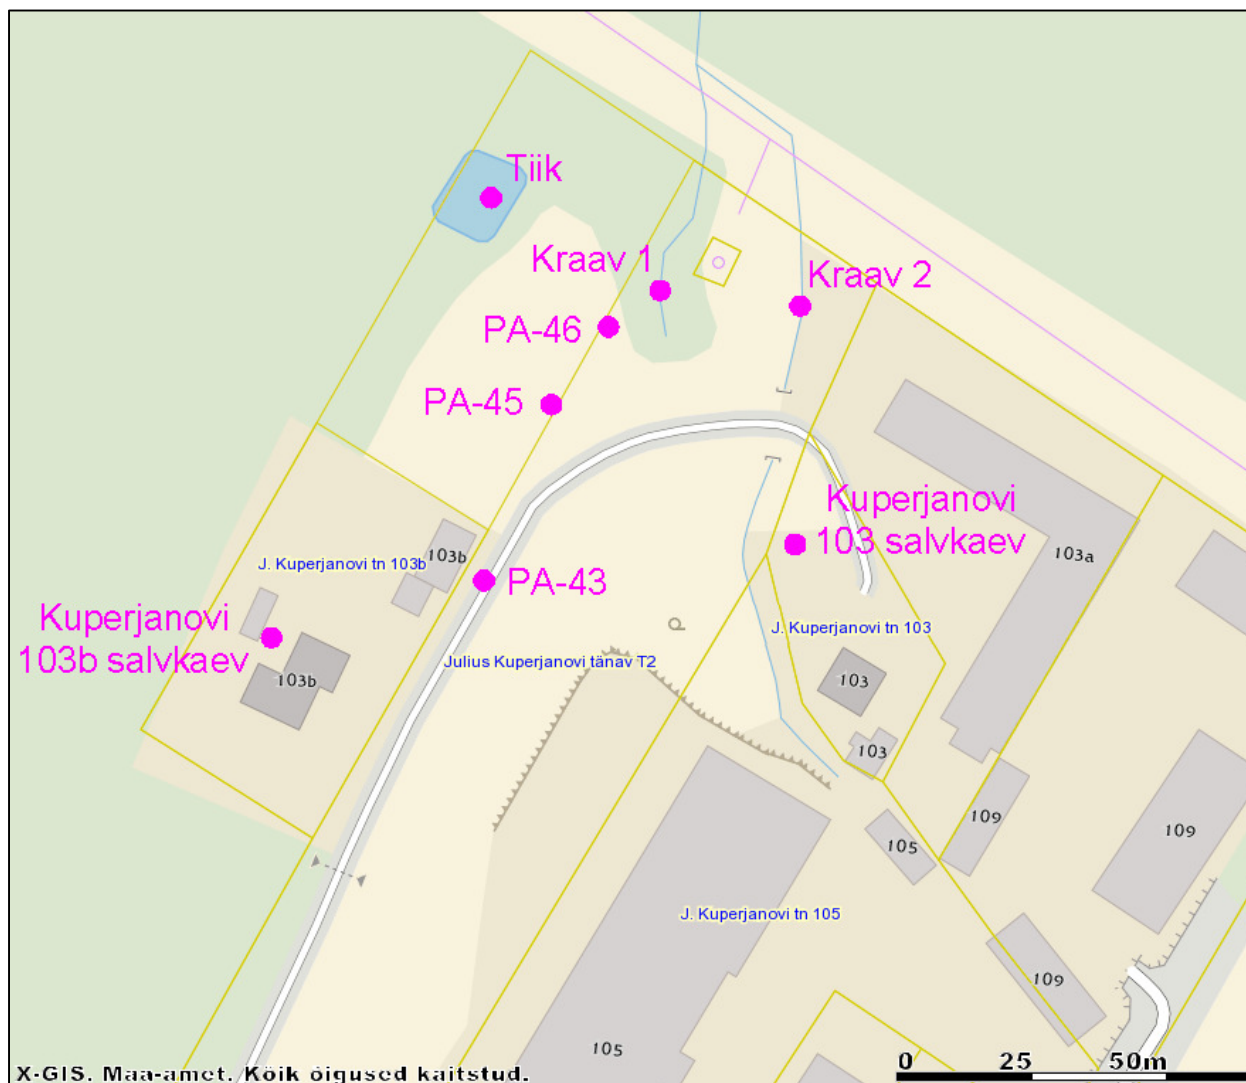
**Kaart 3 Veeproovide võtmise asukohad (Eesti Keskkonnauuringute Keskus OÜ, reostusuuringu aruanne, 2015)**

Käesoleva töö käigus võeti veeproovid kolmest puuraugust (PA-43, PA-45 ja PA-46), uuringuala põhjaosas olevast tiigist, kahest kraavist ning J. Kuperjanovi 103 maaüksuse ja J. Kuperjanovi 103b maaüksuse salvkaevudest (asukohti vt kaart 3). Veeproovides määrati naftasaaduste, polüaromaatsete süsivesinike (PAH, summa ja üksikkomponendid), 1- ja 2-aluseliste fenoolide (summa ja üksikkomponentidena), arseeni ning raskmetallide (Cd; Cr; Ni; Pb) sisaldused.

Endise Priimetsa ABT uuringualale puuritud puuraukudest (PA-43, PA-45 ja PA-46) võetud veeproovides ületas 1- ja 2-aluseliste fenoolide sisaldus kehtestatud piirarve kõigi kolme proovi puhul. PAH-ide sisaldus ületas piirarvu kahes proovis ning naftasaaduste sisaldus ühes proovis. Arseeni ja raskmetallide sisaldus jäi kõigis puuraukudes valdavalt allapoole labori määramispiiri, väikestes kogustes fikseeriti vaid plii (Pb) olemasolu kõigis proovides.

J. Kuperjanovi tn 103 kinnistu salvkaevust võetud veeproovis ületas joogiveeallikale kehtestatud piirarvu ühealuseliste fenoolide sisaldus. Ülejäänud analüüsitud ühendite sisaldused jäid mõlemas kaevus allapoole labori määramistäpsust, vaid arseeni (As) ja niklit (Ni) ning ühes kaevus ka kaadmiumi (Cd) fikseeriti väikeses koguses (alla künnisarvu).

Uuringualalt väljuva kraavi läänepoolse haru õlipüüduuri tagant võetud veeproovis ületasid tugevalt keskkonna kvaliteedi piirväärtusi naftasaaduste ning 1- ja 2-aluseliste fenoolide sisaldused. Mõlemas kraavidest võetud proovis fikseeriti ka PAH-ide ning arseeni (As), nikli (Ni) ja plii (Pb) sisaldused.

Uuringualal paiknevast tiigist võetud proovis ületas keskkonna kvaliteedi piirväärtust ühealuseliste fenoolide sisaldus, väikestes kogustes fikseeriti ka arseeni (As), kaadmiumi (Cd), niklit (Ni) ning pliid (Pb).

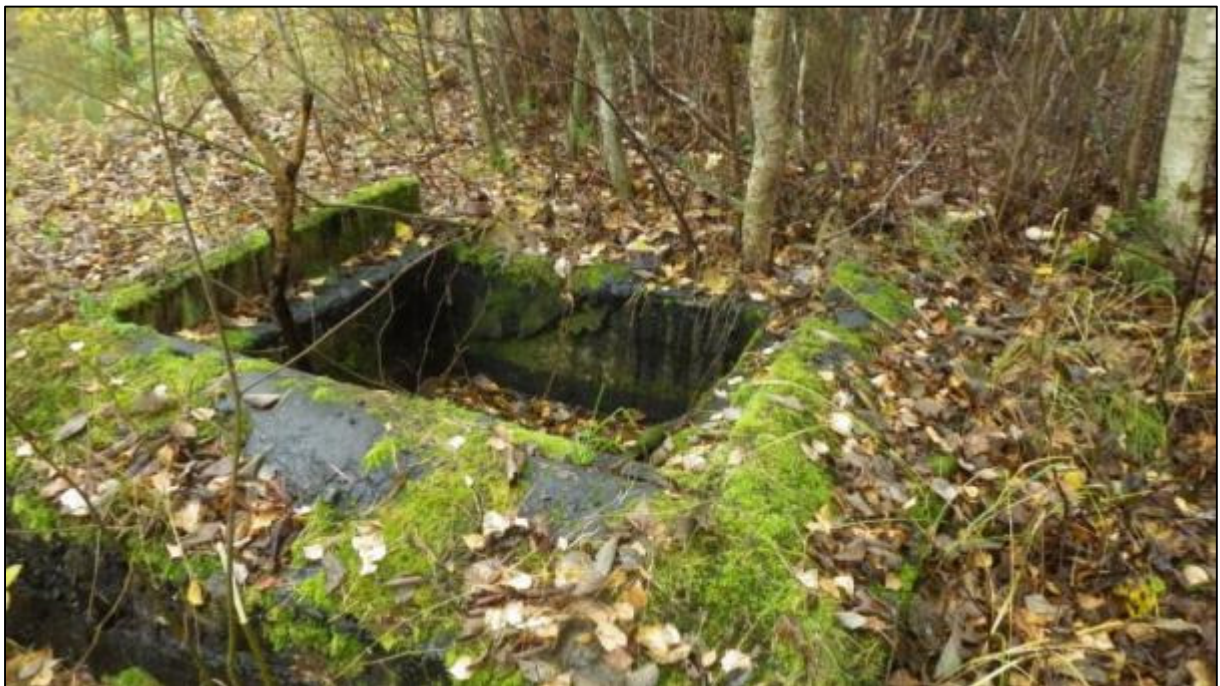
Objektiga tutvumisel selgus, et seadmetest ja rajatistest on säilinud kraavides asuvad õlipüüdurid (vt foto 2) ning betoonist autokanal (vt foto 3). Samuti on alles maasisene savivooderdusega puitseintega põlevkiviõlihoidla (vt foto 1Foto ).

**Foto 1 Maasisese põlevkiviõlihoidla luuk, joonisel nr 1 pos.1 (09.10.2014)**

Kunagisest tootmisest säilinud rajatised tuleb likvideerida. Likvideerida tuleb üks maasisene savivooderdusega puitseintega põlevkiviõlihoidla (vt foto nr 1; joonisel nr 1, pos.1), mis 1995. aastal täideti liivaga ning võib sisaldada jääke. Mahuti suurus ja täpne konstruktsioon on teadmata.

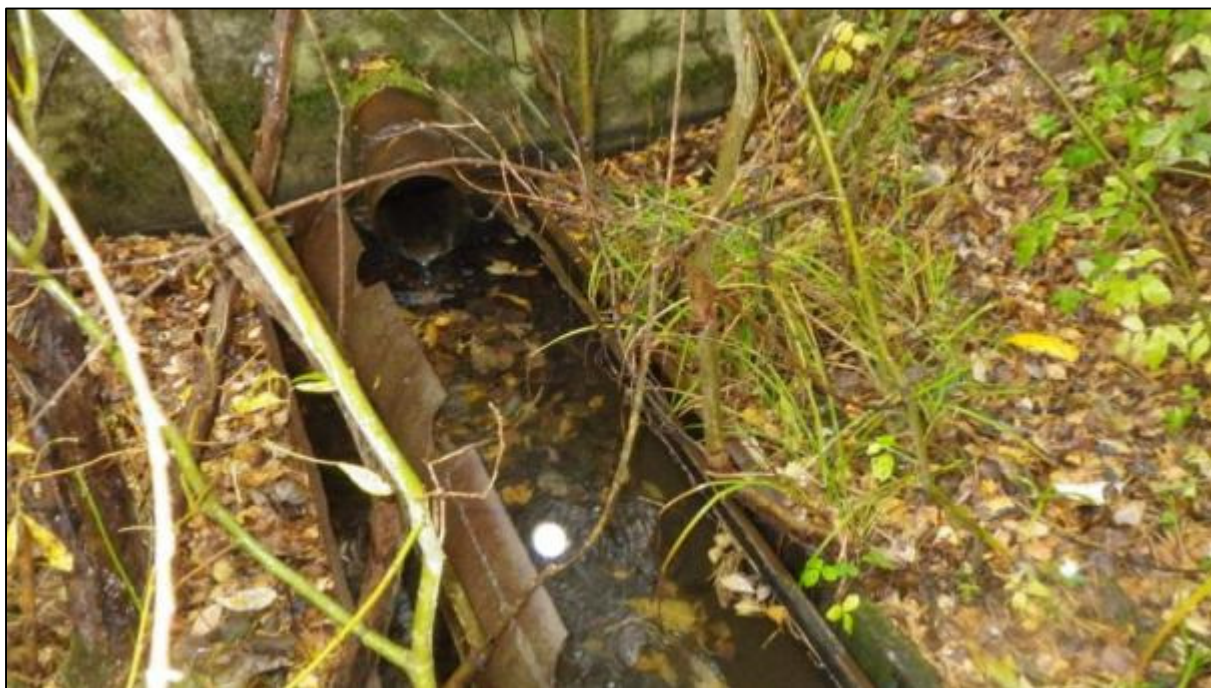
**Foto 2 Õlipüüdur, joonisel nr 1 pos.2 ja pos.3 (09.10.2014)**

Likvideerida tuleb kaks vana õlipüüdurit, mis on paigaldatud kraavidesse (vt foto nr 2; joonisel nr 1, pos. 2 ja pos. 3). Õlipüüdur koosneb betoonseinast, mõõtmetega 5250x1000x450 mm, millest on läbi paigaldatud 2 m pikkune metallist toru läbimõõduga 200 mm. Toru on juhitud 4 m pikkusesse metallist renni, läbimõõduga 800 mm.

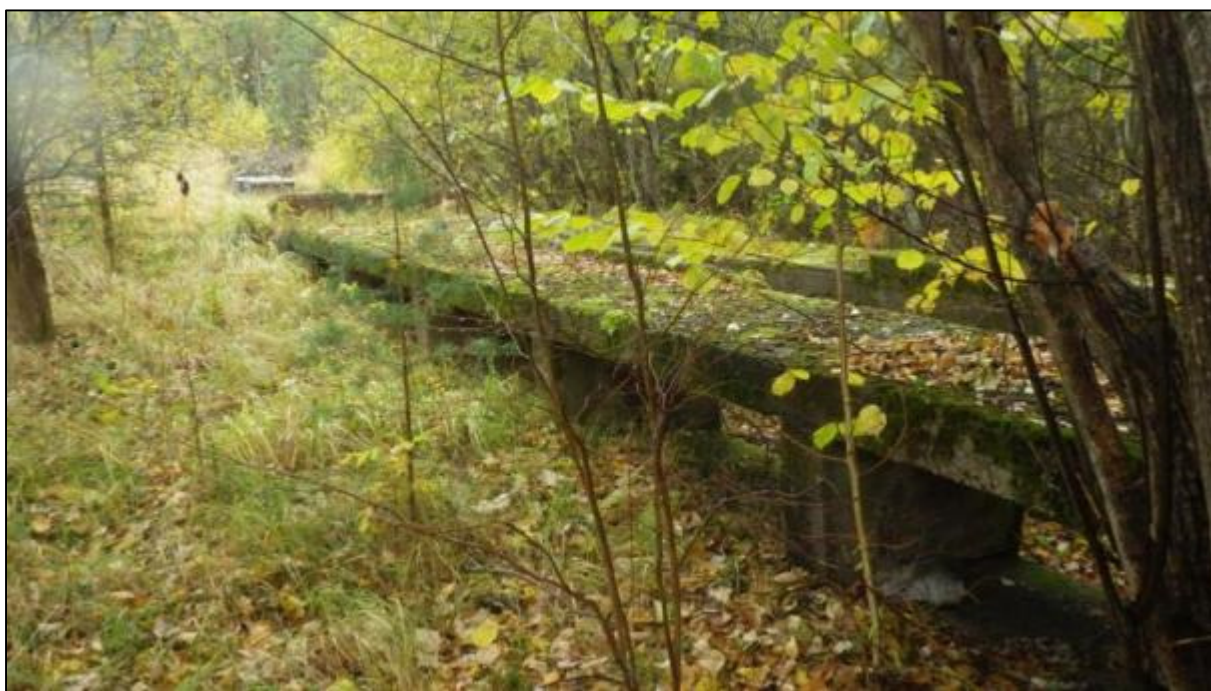
**Foto 3 Betoonist autokanal, joonisel nr 1 pos.4 (09.10.2014)**

Likvideerida tuleb vana betoonist autokanal (vt foto nr 3; joonisel nr 1, pos. 4) pikkusega 7,1 m. Autokanal koosneb kahest 3 m pikkusest betoonist kaldteest (mõõtmetega 200x1000x3000 mm), kahest betoonplaadist (mõõtmetega 200x1000x7100 mm), kahest betoonist vundamendiplokist (mõõtmetega 500x1000x7100 mm), kümnest betoonist vahepostist (mõõtmetega 200x600x1000 mm) ning kahest lõpus paiknevast betoonpostist (mõõtmetega 400x600x1000 mm). Autokanalile sõit on takistatud ühe betoonist plokiga (mõõtmetega 200x400x850 mm).

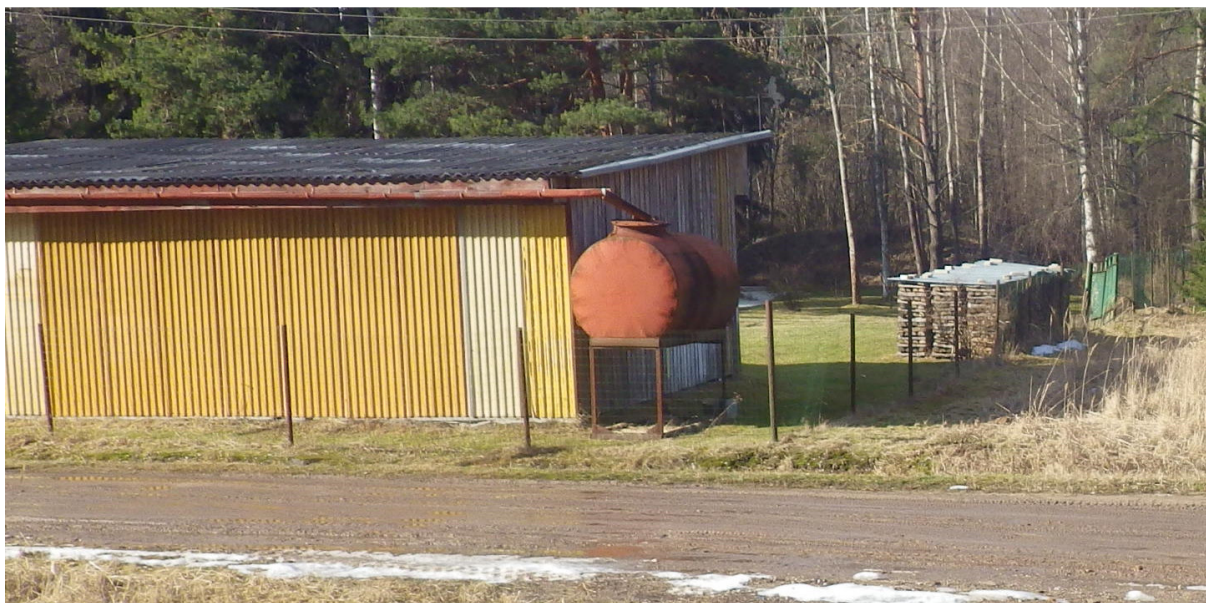
Foto 4 Puidust abihoone, joonisel nr 1 pos.5 (06.03.2014)

Kui J. Kuperjanovi tn 103b katastriüksusel puhastatakse pinnas *ex-situ* meetodil, siis tuleb reostunud alal paiknevad abihooned likvideerida või võimalusel teisaldada ning peale reostunud pinnase väljakaevamist tuleb rajada uued vundamendid ja teisaldada hooned tagasi või rajada uued samaväärsed abihooned ning taastada aed. Olemasolev puidust abihoone on mõõtmetega 5600x11200 mm ja metallist abihoone on mõõtmetega 3220x6000 mm (vt fotosid nr 4 ja 5; joonisel nr 1, pos 5 ja pos 6), need tuleb likvideerida või võimalusel teisaldada. Lammutatavate/teisaldatavate abihoonete täpsed konstruktsioonid tuleb välja selgitada tööprojekti koostamise käigus ning tegevus tuleb kooskõlastada katastriüksuse omanikuga.

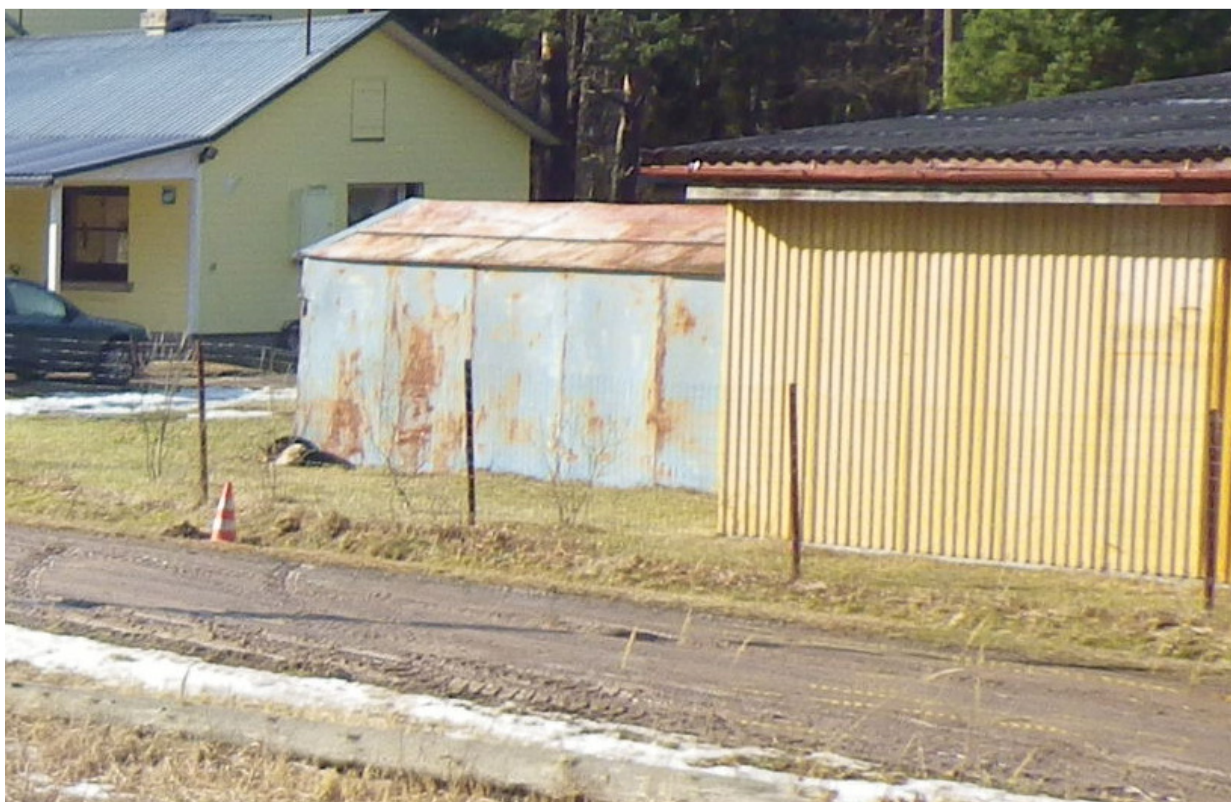
Foto 5 Metallist ja puidust abihoone, joonisel nr 1 pos.6 ja pos.5 (06.03.2014)
