## Kutsika järve VEE2106530 vaatlus

Vaatleja: Marko Vainu, vaatluse aeg 11.07.23.

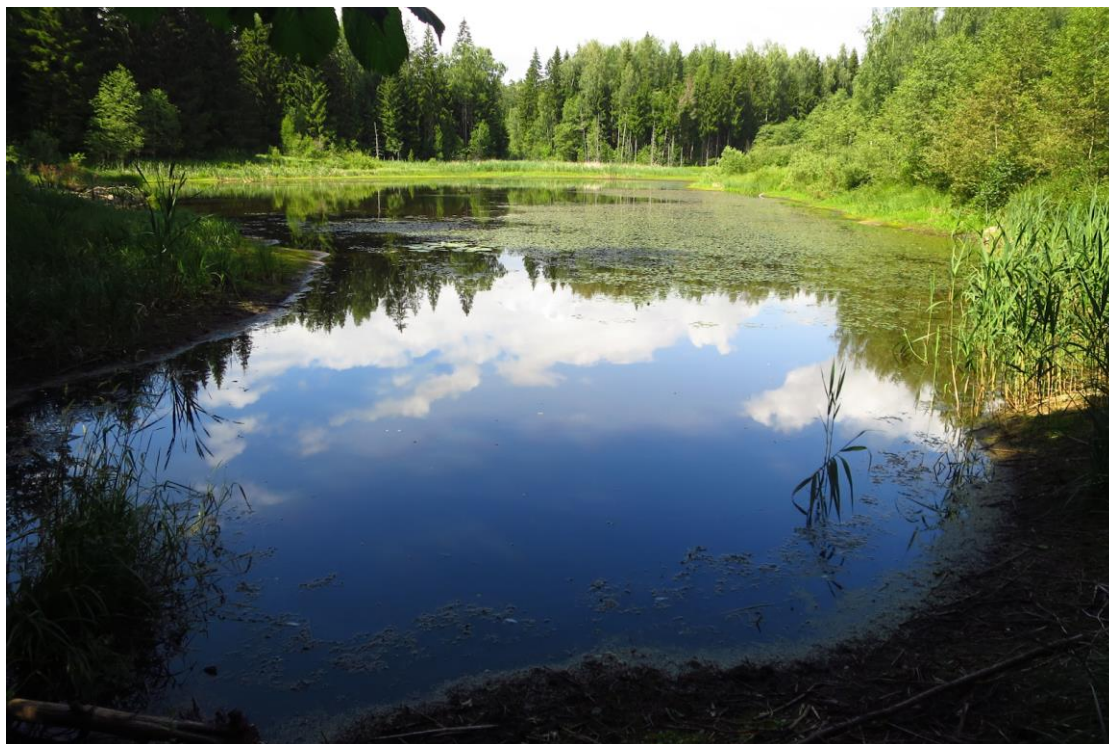
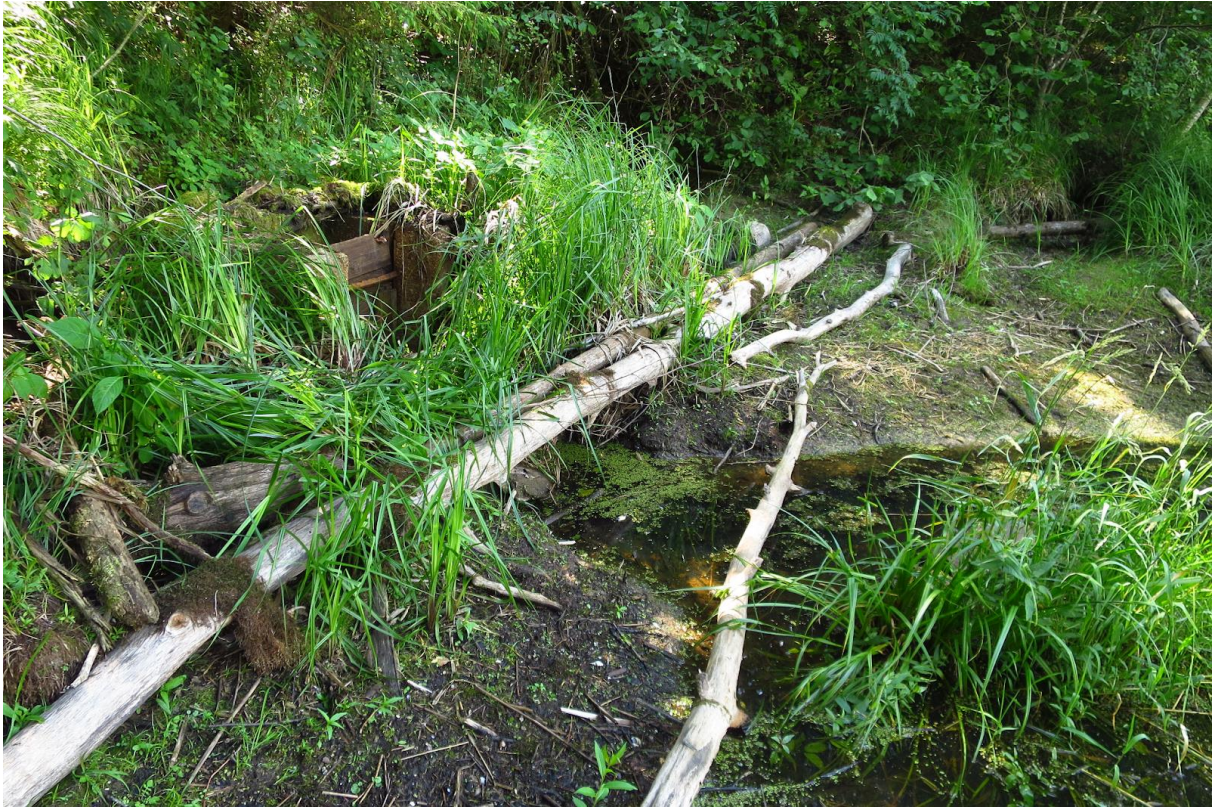
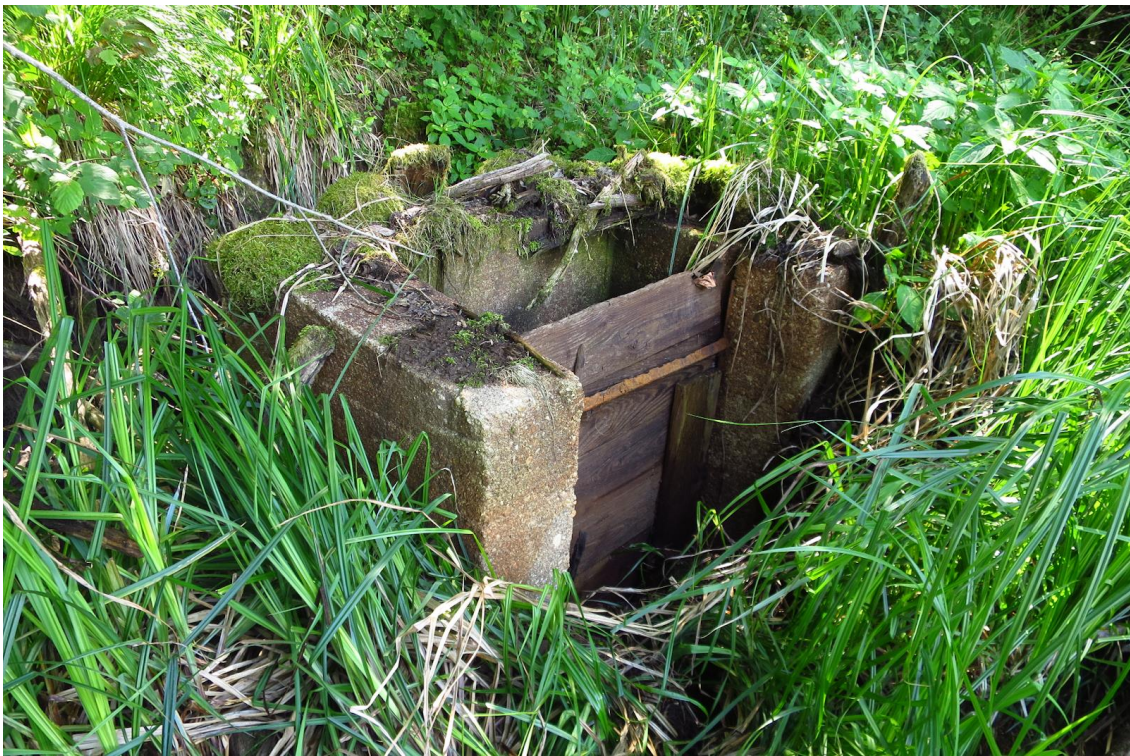
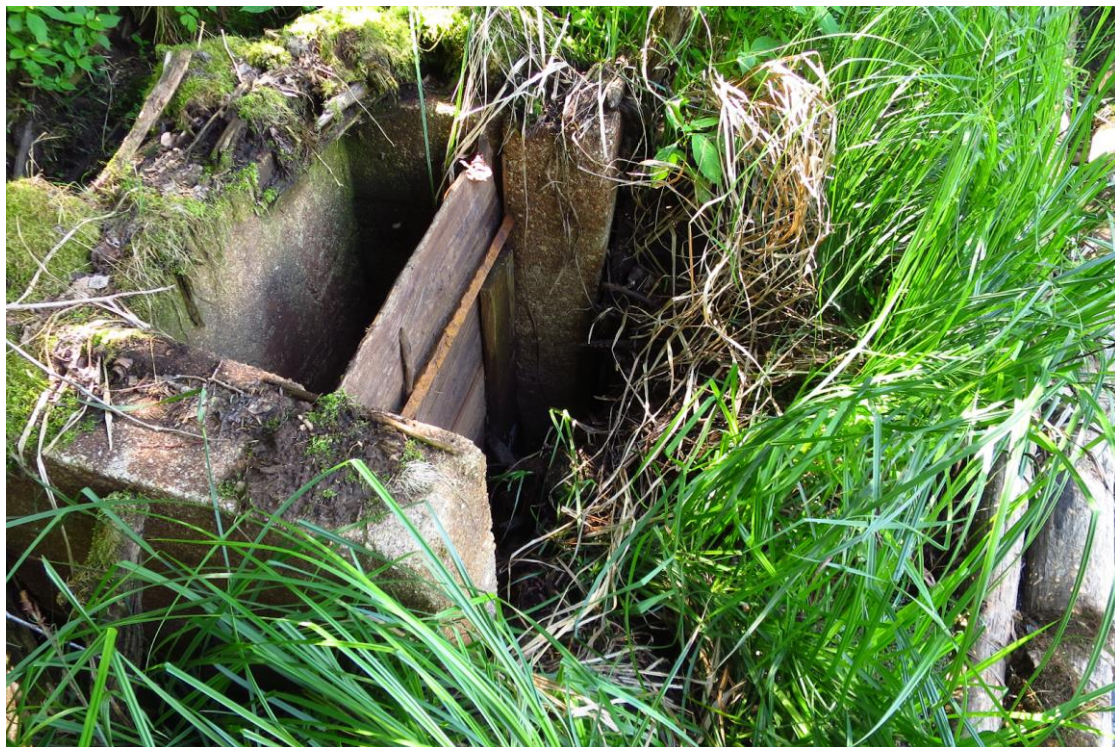
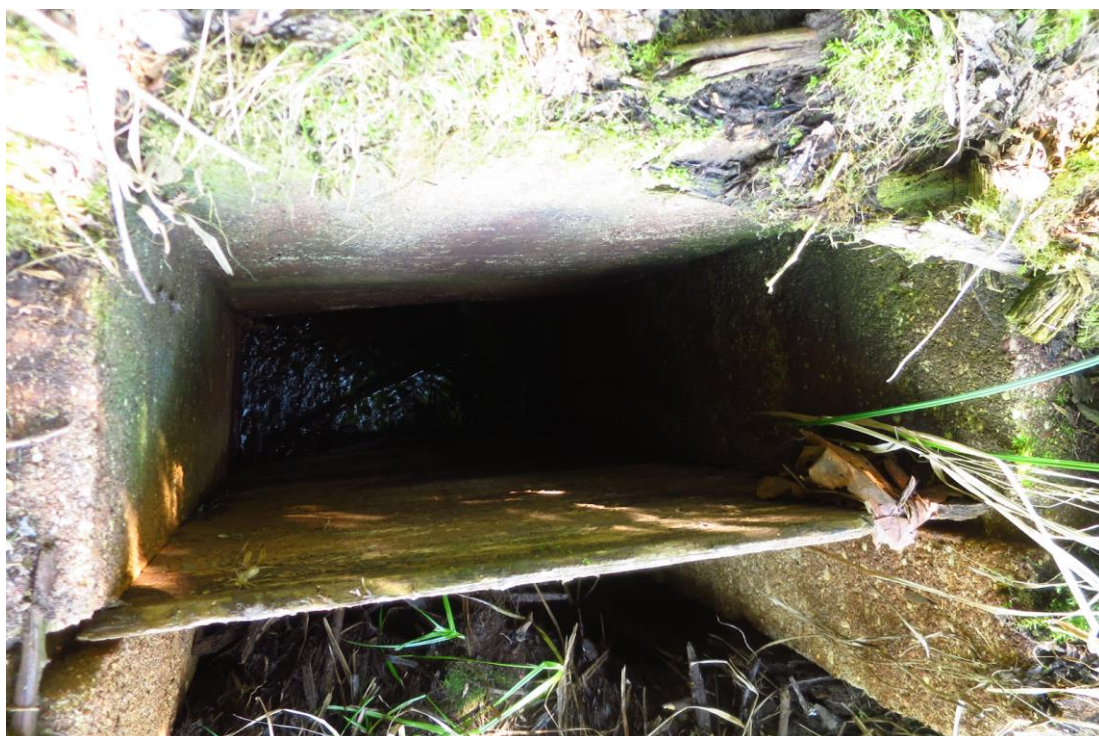
Pais on olemas, seal, kus põhikaardi järgi seda ootaks ehk kagusopis - kolmest küljes betoon ja järvepoolsel küljel puitvarjad. Vesi nirises varjade vahelt sisse. Paisu ees oli madalam taimestunud vall, mis tundus koosnevat nii pinnasest kui okstest ja oli järelikult kibraste kuhjatud. Nähtavasti läks vesi sellest siiski läbi, et see paisust läbi sai niriseda. Tee all on truup.

**Järeldus:** kuna on olemas konkreetne rajatis, siis on paisjärv sobiv tüüp. Pais tuleks ka EELISesse kanda.
