## Viljuse lombi VEE2107110 vaatlus

Vaatleja Marko Vainu, vaatluse aeg 11.07.23.

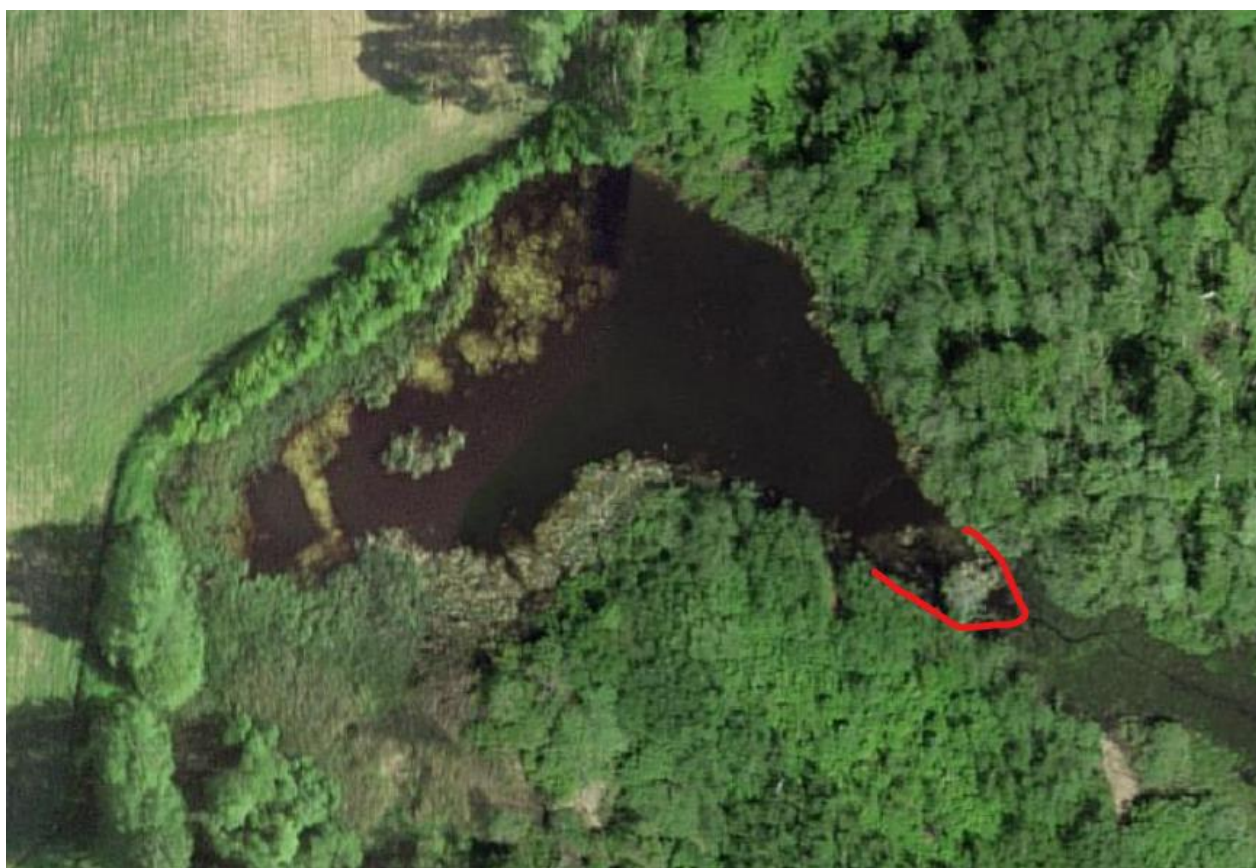
**Praegune ruumikuju ei vasta tegelikkusele (vaja korrigeerida).** Idapoolne osa on konnaosjadega madal soo, kus kannatas põhjas kõndida. Kaela kohas läks märjemaks ja mudasemaks, et enam ei saanud kõndida. Järvena peaks olema kaardistatud vaid kuni alloleval joonisel punase joonega kujutatud piirini:

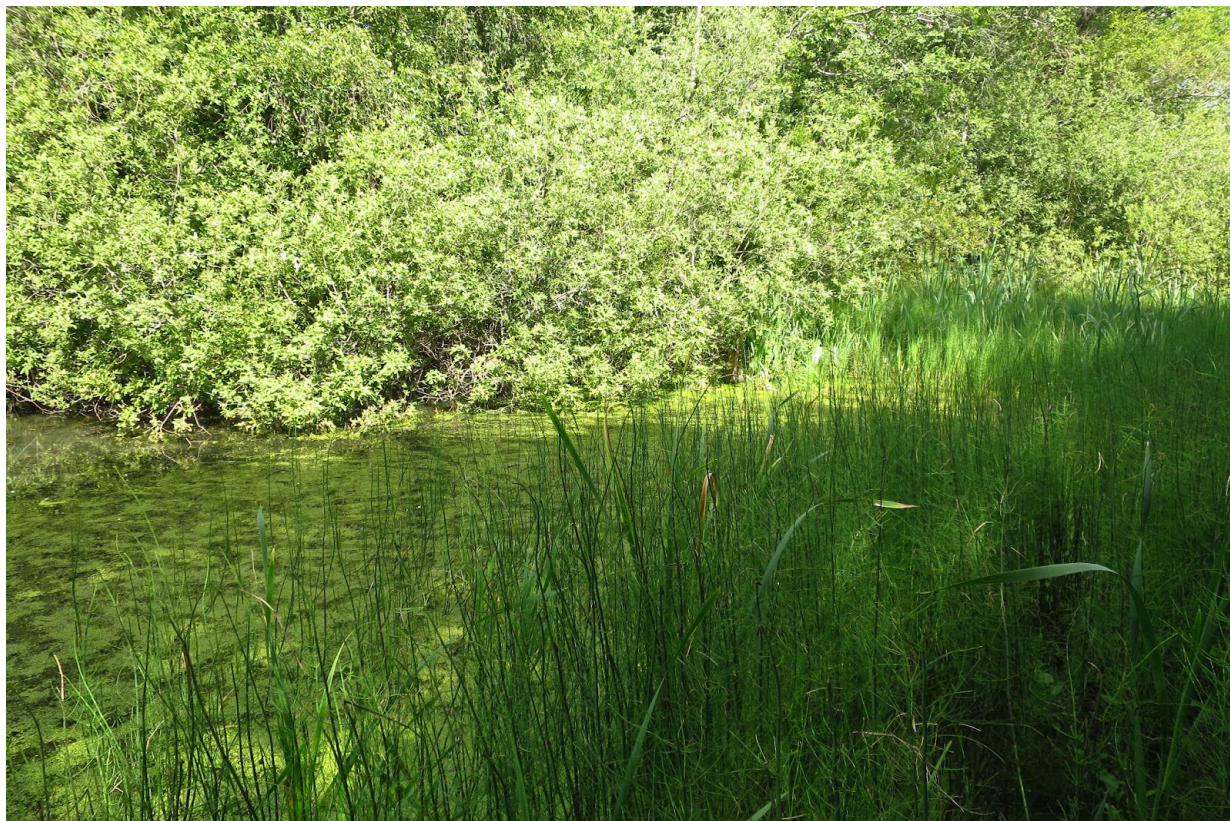
Looduses näeb see koht välja nii:

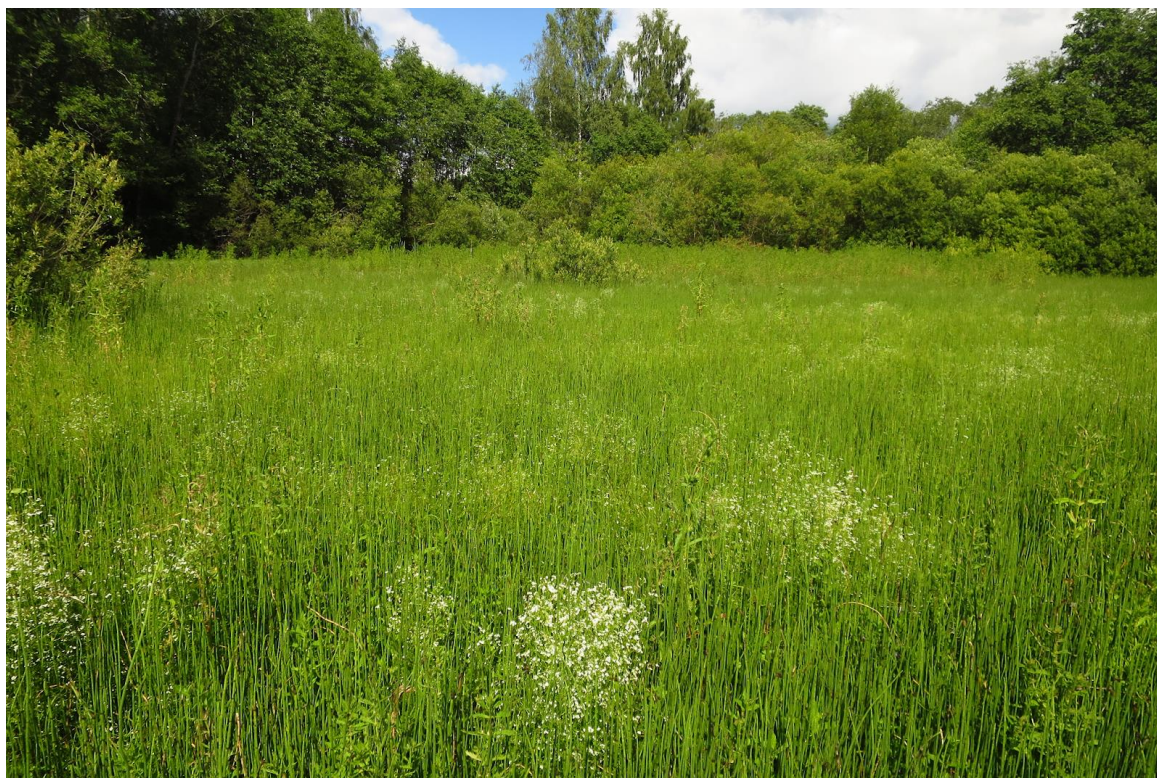
Idapoolne osa ujutatakse küll kevadeti üle, aga see ei muuda fakti, et tegemist on sooga:

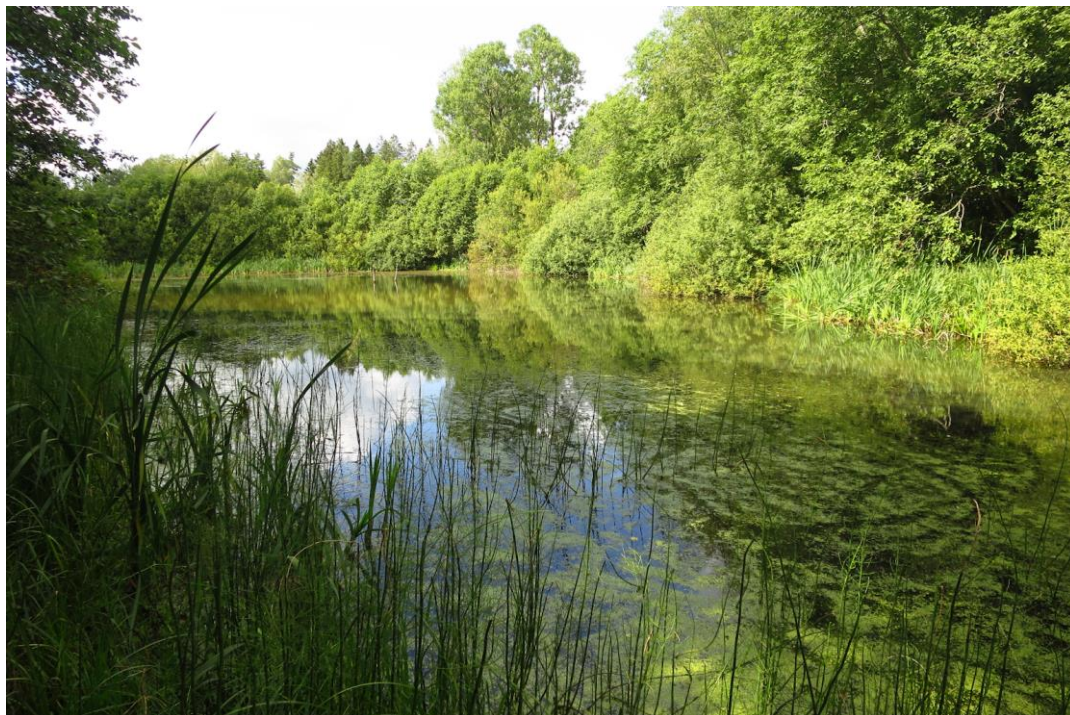
Läänepoolne osa oli täiesti järve moodi:

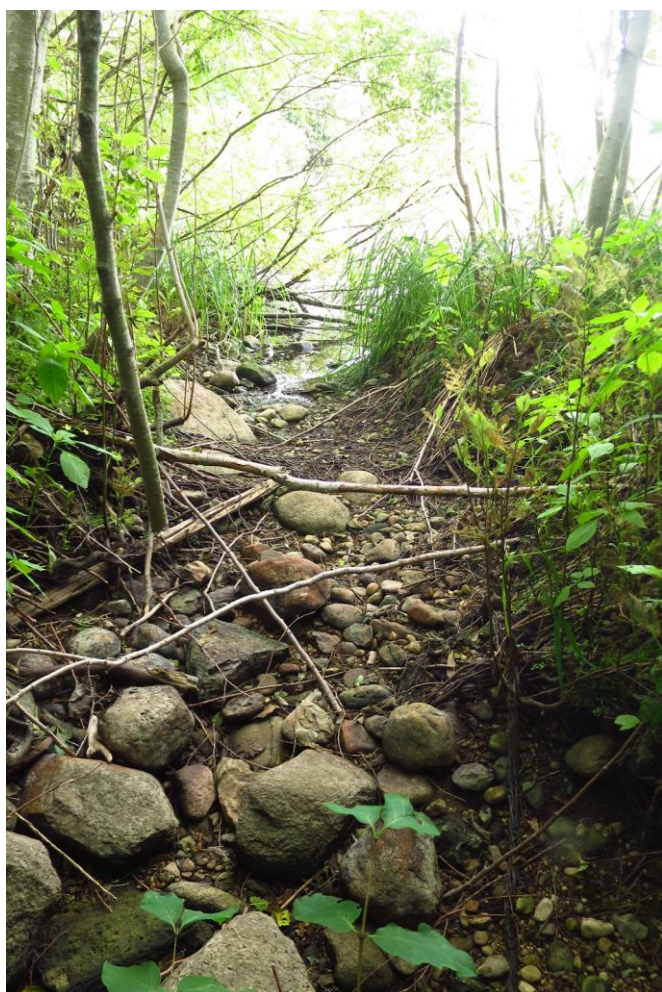
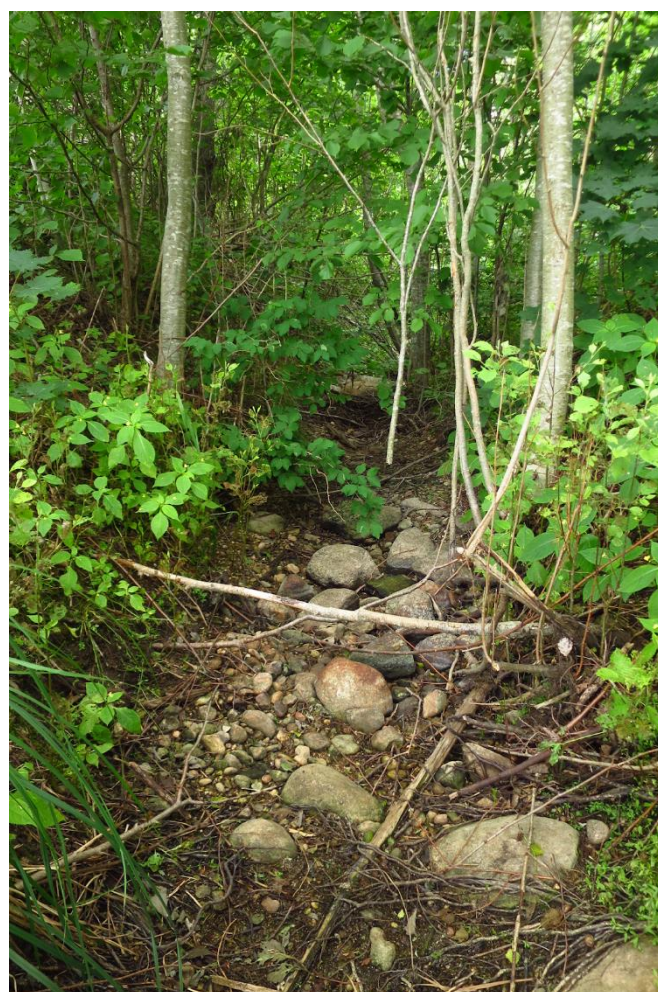
Väljavoolukoht on põhjaotsas, kuhu see ka põhikaardil on joonistatud. Vaatluse ajal väljavoolu polnud ning nõva oli kuiv. Voolu tõkestavaid rajatisi ei ole. On pinnasevall, millest läheb läbi kivise põhjaga nõva.

**Järeldus:** Kuna väljavoolu takistavat rajatist pole, siis tuleks tüüp muuta tehiskärviks.
