## Lambaniidü lombi VEE2107620 vaatlus

Vaatleja: Marko Vainu, vaatluse aeg 11.07.23.

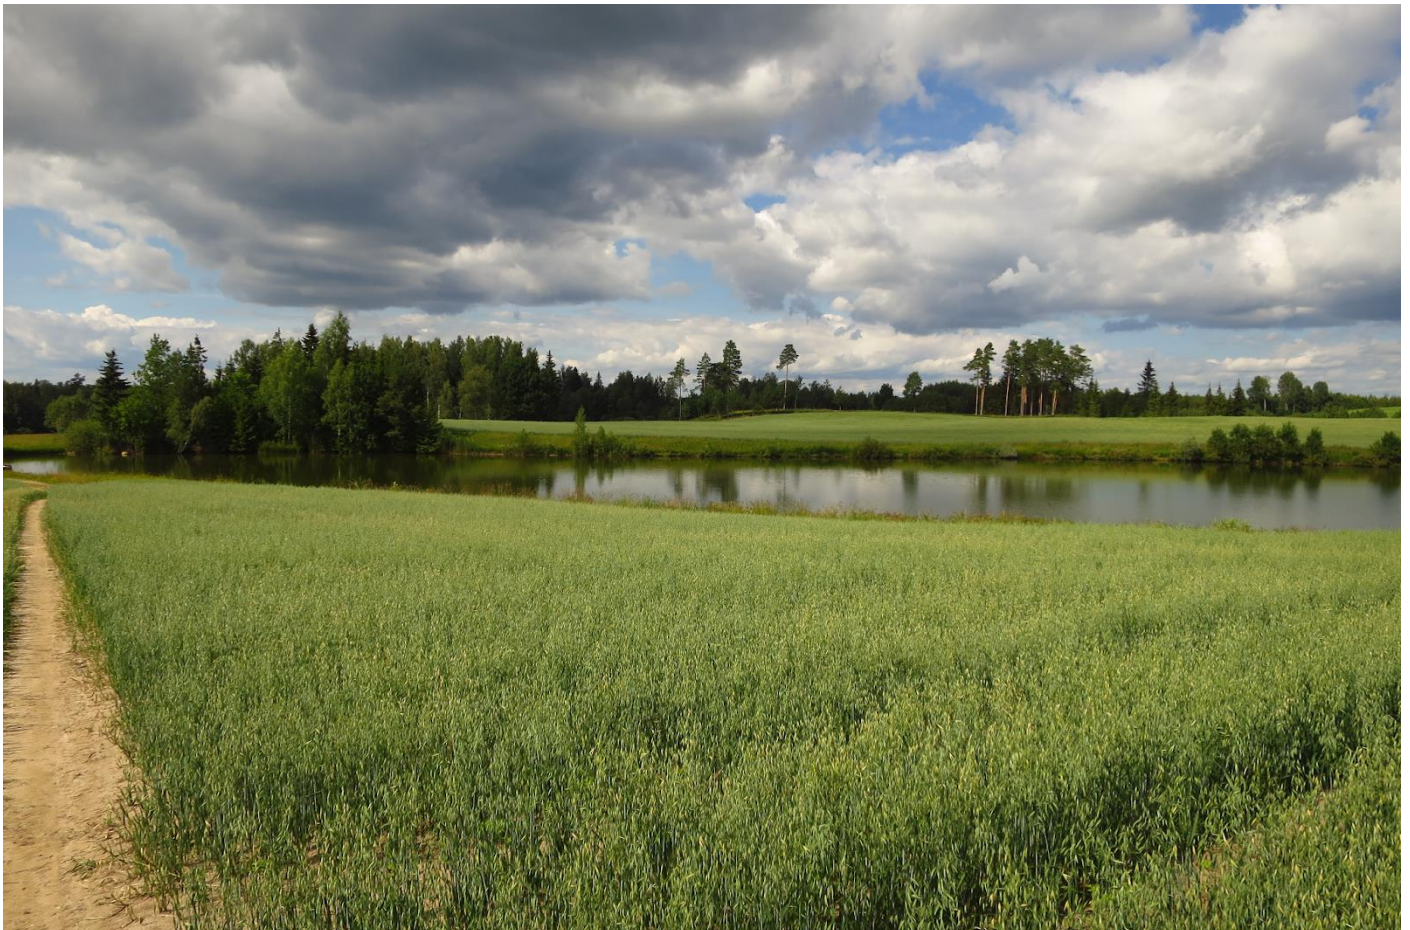
Järv on olemas ja korralik:

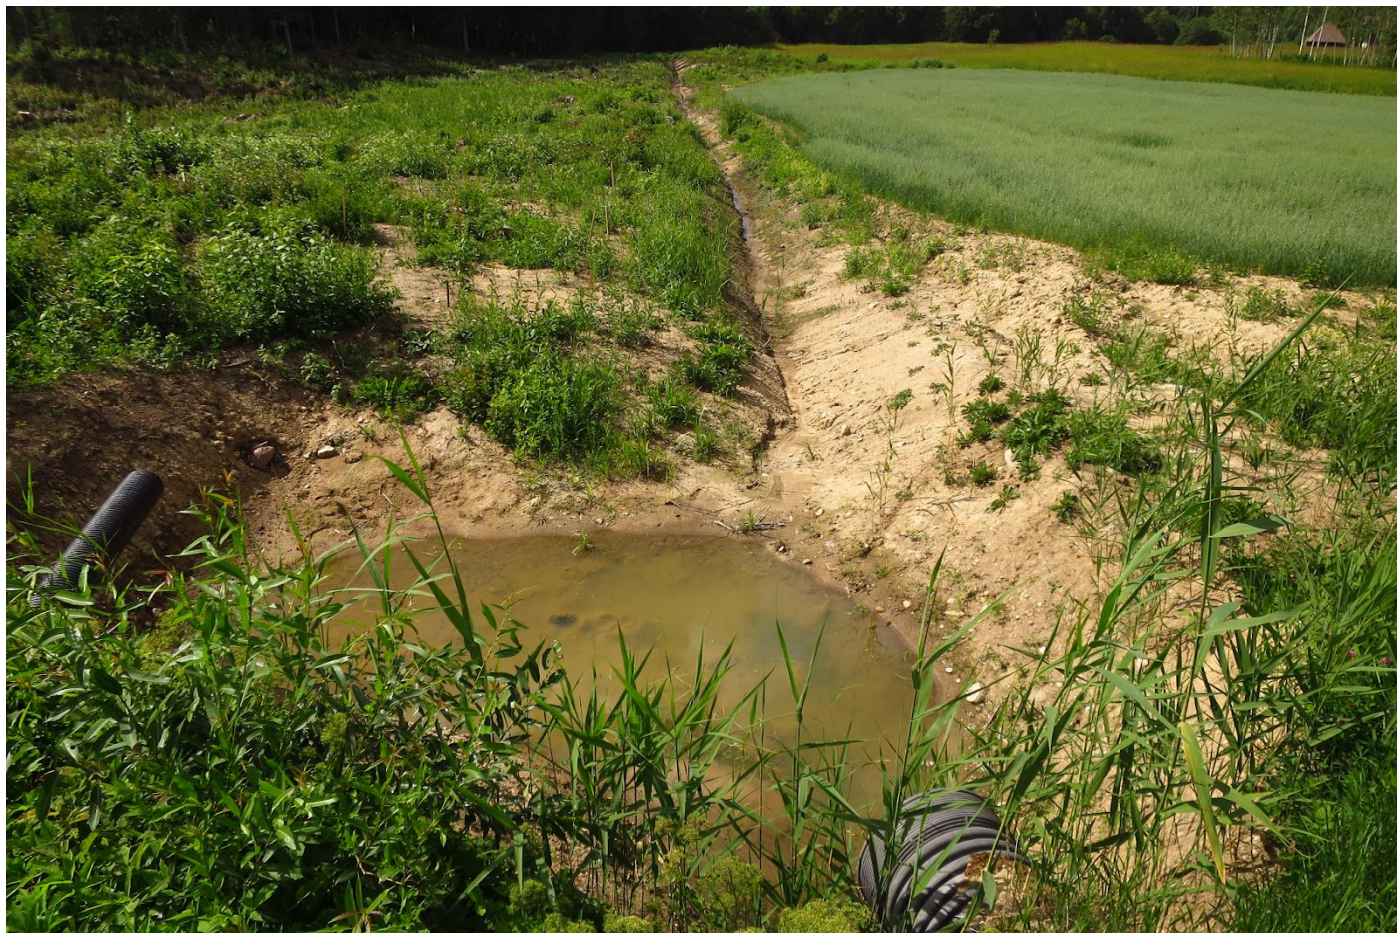
Varem tundub väljavool olevat olnud edelaotsast, kuid nüüd seal midagi ei paistnud. Lääneotsas on aga ülevoolutruup, nagu põhikaardil kujutatud. Truubi otsas oli võrk ees, mille kohta maaomaniku naaber rääkis, et see on selleks, et kalad torusse ei läheks. Truubi teine ots on kraavi põhjast mitme meetri kõrgusel. Vaatluse ajal järvest vesi välja ei voolanud. Muid veetaset reguleerivaid rajatisi aga polnud.

**Järeldus:** kuna järv püsib tänu pinnasevallile ning sellest on läbi vaid ülevoolutruup, siis oleks sobiv muuta tüüp tehiskärveks.
