## Kol'u järve VEE2127040 vaatlus

Vaatleja Marko Vainu, vaatluse aeg 14.07.23.

Tüüp EELISes: looduslik järv. Järve pole 1947. aasta ortofotol.

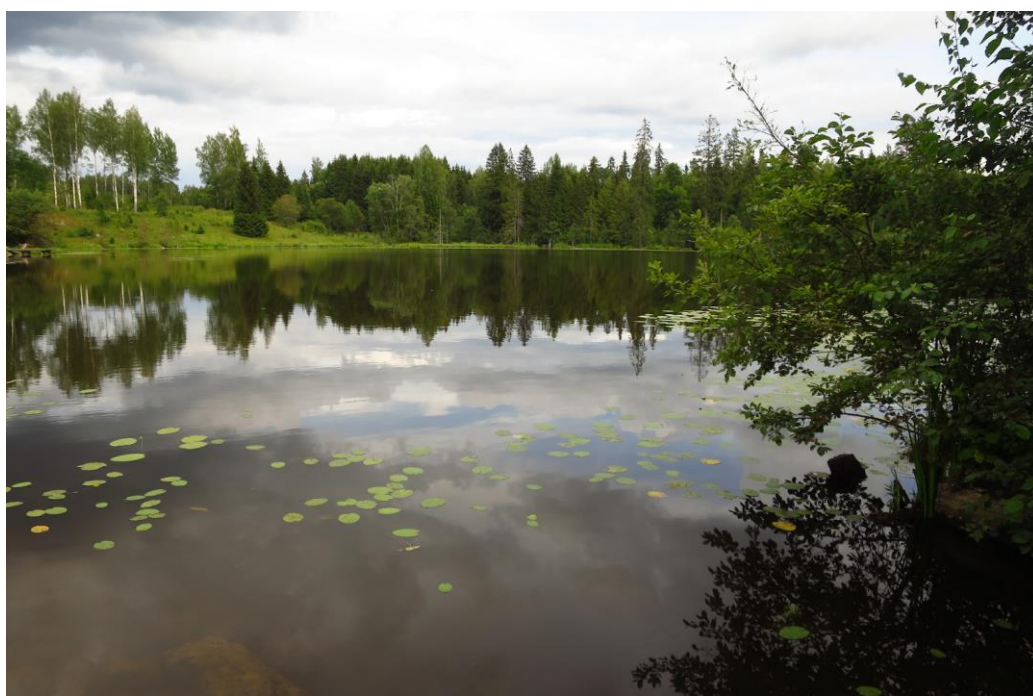
Järv on olemas ja korralik:

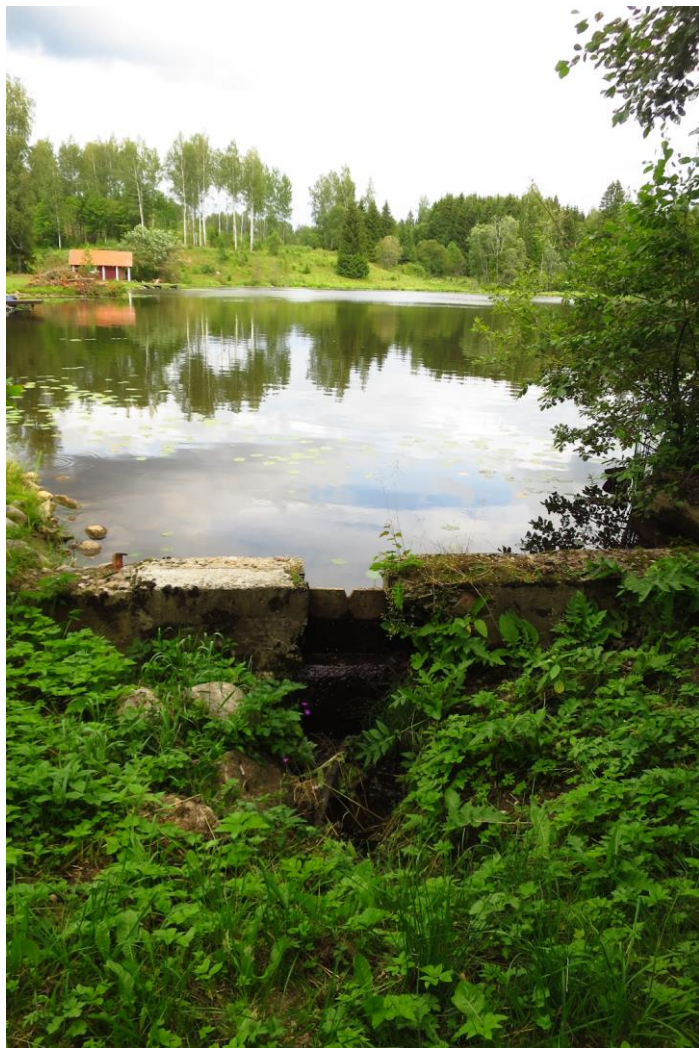
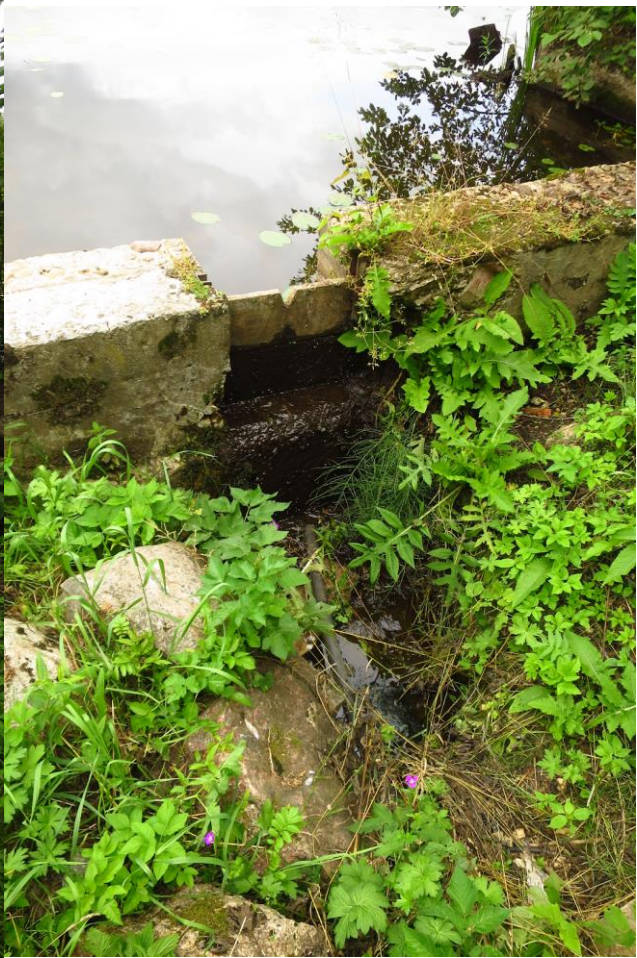
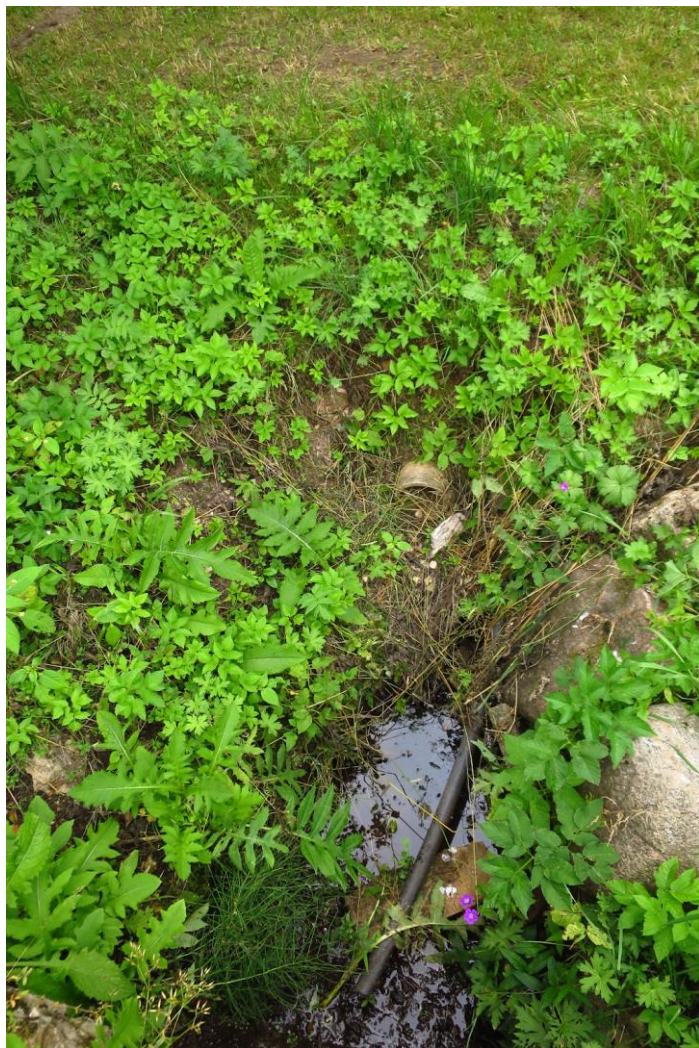
Väljavoolukoht on edelanurgas. **ETAKis sinna väljavoolu pole märgitud.** On betoonist pais, milles kaks laudvarja, kusjuures ülemine on v-kujulise sälguga. Vaatluse ajal nirises vesi varjade vahelt ning voolas meetri pärast torru. Sellest torust paarkümmend cm kõrgemal oli veel kolm toruotsa, kuhu vaatluse ajal vesi ei ulatunud:

Järeldus: Kuna olemas on rajatis veetaseme reguleerimiseks ning vaatluse ajal oli järvest ka väike väljavool, siis oleks sobiv muuta selle tüüp **paisjärveks ning kanda ka pais EELISesse**.

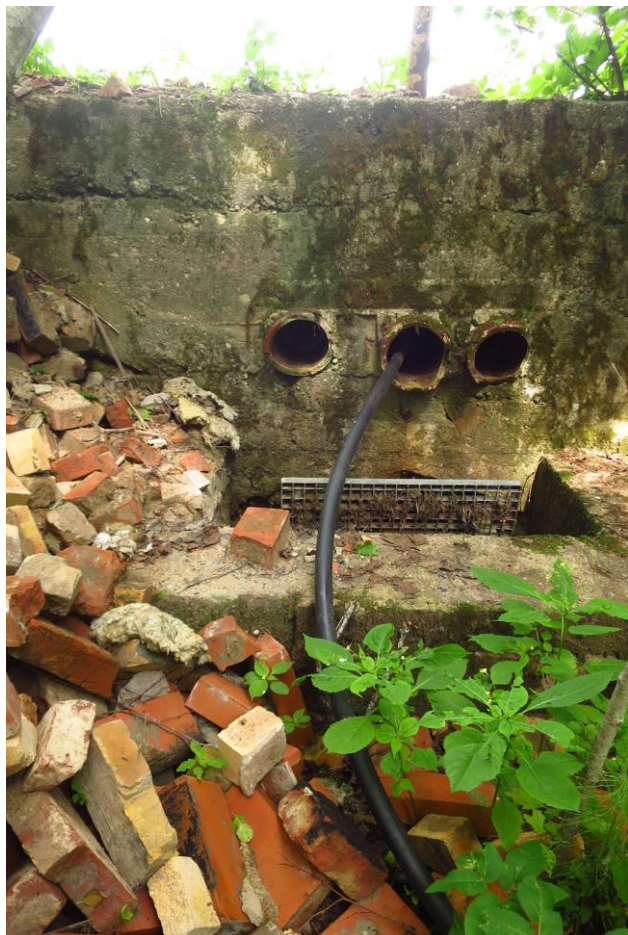
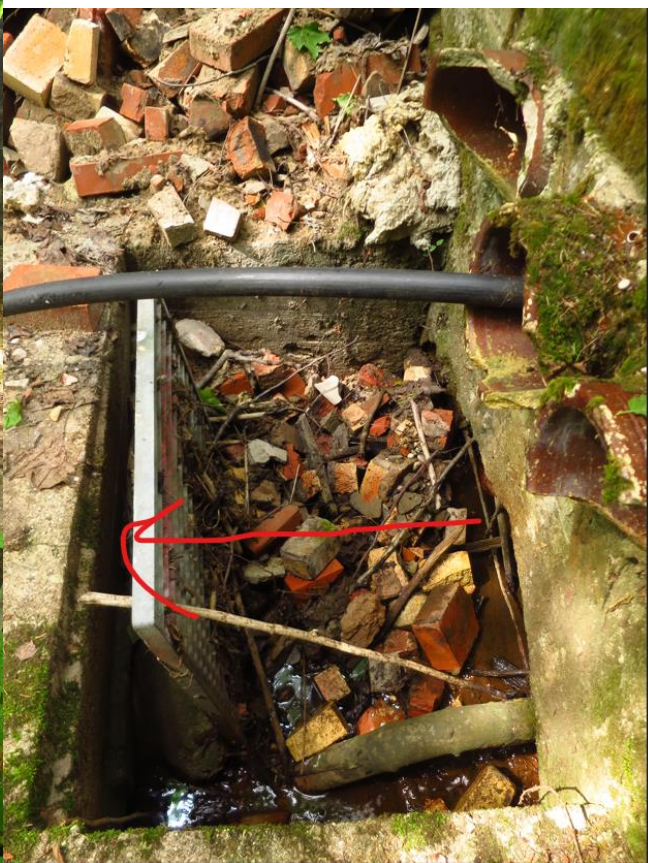
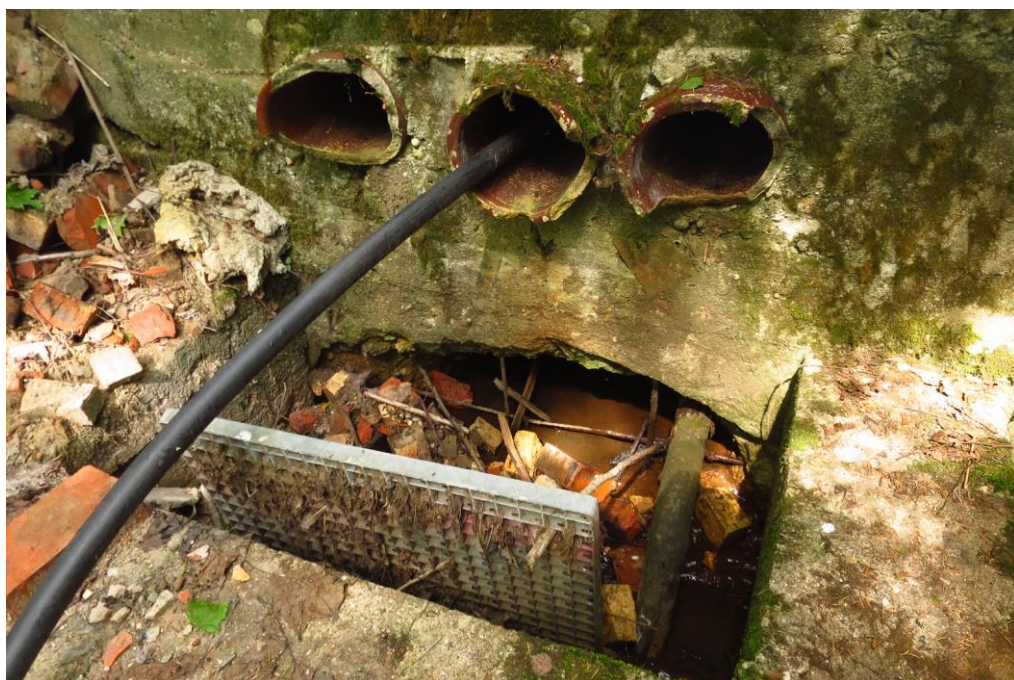
Väljavool on teisel pool teerada mitu meetrit madalamal. Seal on betoneeritud sein, milles kolm toruotsa. Vaatluse ajal olid need kuivad. Betoonseina alumises osas on betoonist ristkülik, mille paisupoolses servas on kaarekujuline avaus hõreda metallvõrega. Vaatluse ajal voolas sealt vesi välja. Ristküliku vastasküljes on uuem metallvõre ja selle taga algab toru. Vesi voolas sellesse torusse. Kuhu toru välja jõuab, ei suutnud tuvastada. Järvest lääne poolt mööduva kruusatee all truupi ega voolavat vett polnud. Võimalik, et toru jõuab välja Kolju-Kooli kinnistu edelanurgas olevasse tiiki. Aga kuna kinnistul on aed ümber ja ähvardavad märgid väljas, siis ei läinud uurima.
