## Munaküla järve VEE2122820 vaatlus

Vaatleja Marko Vainu, vaatluse aeg 21.07.23.

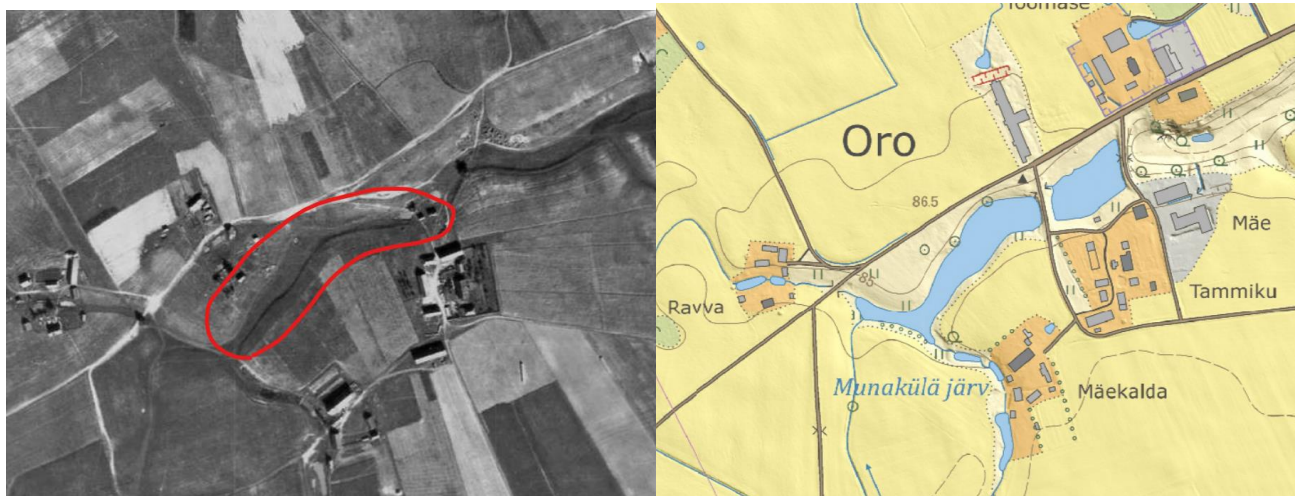
Tüüp EELISes: paisjärv, aga paisu EELISes pole. Järve pole 1947. aasta ortofotol:

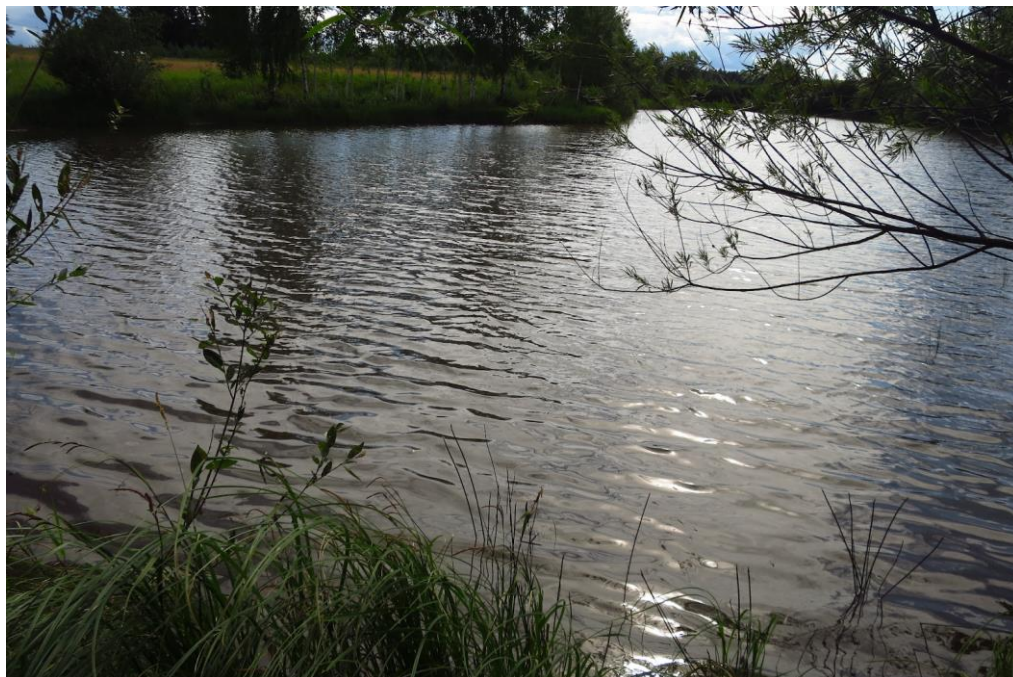
Järv on olemas ja korralik:

Järeldus: Kuna järv püsib tänu pinnasevallile ning väljavool on läbi teetruubi, siis oleks sobiv muuta tüüp tehisjärveks.

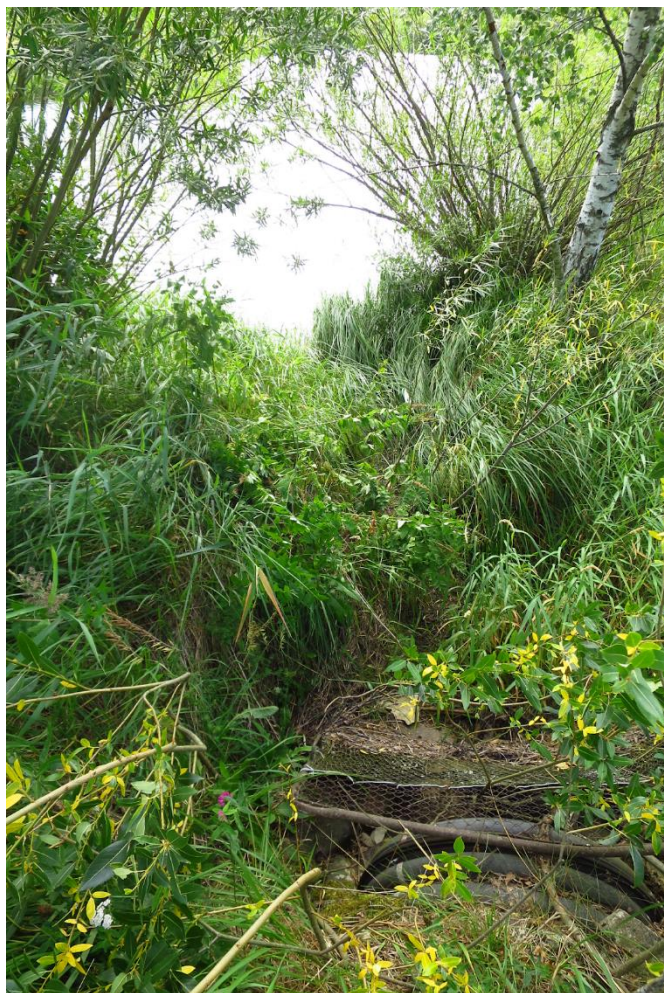
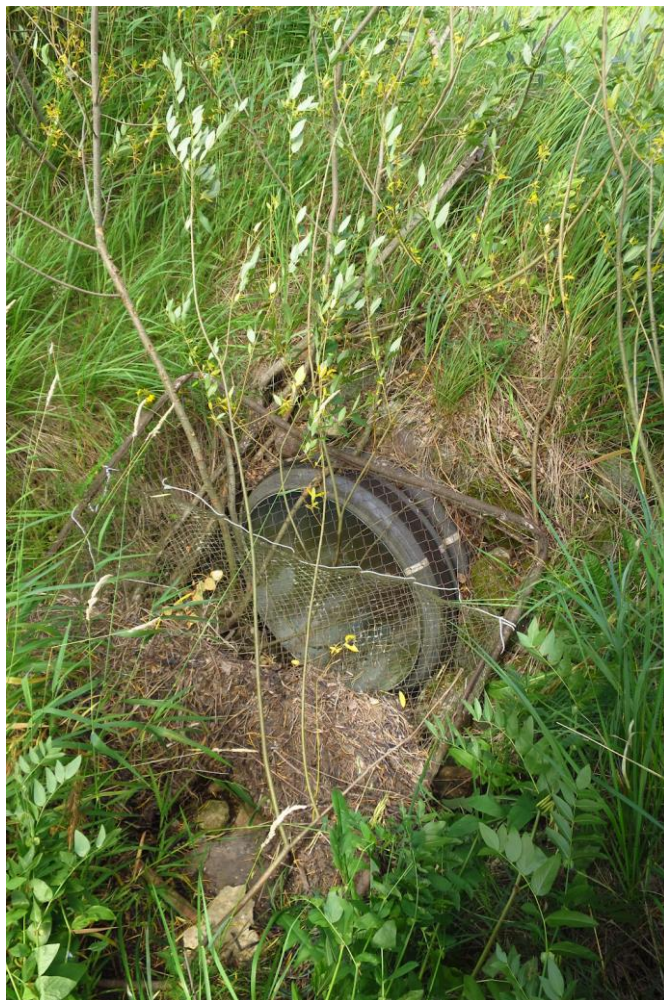
Väljavoolukoht on järve kirdesopis, seal kuhu see ka põhikaardil on märgitud. Järve hoiab üleval teetamm. Väljavool toimub tee alt tammi jalamil oleva sirge truubi kaudu. Vaatluse ajal jäi järve veepiir truubist mitme meetri kaugusele. Truubil oli ees metallvõrk:

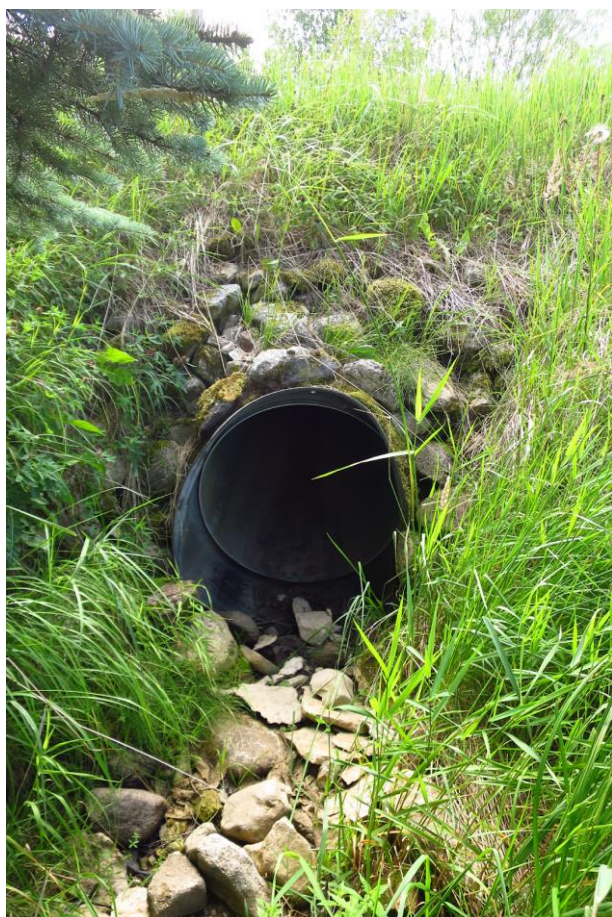
Alavee poolel on samasugune lahtine toruots:

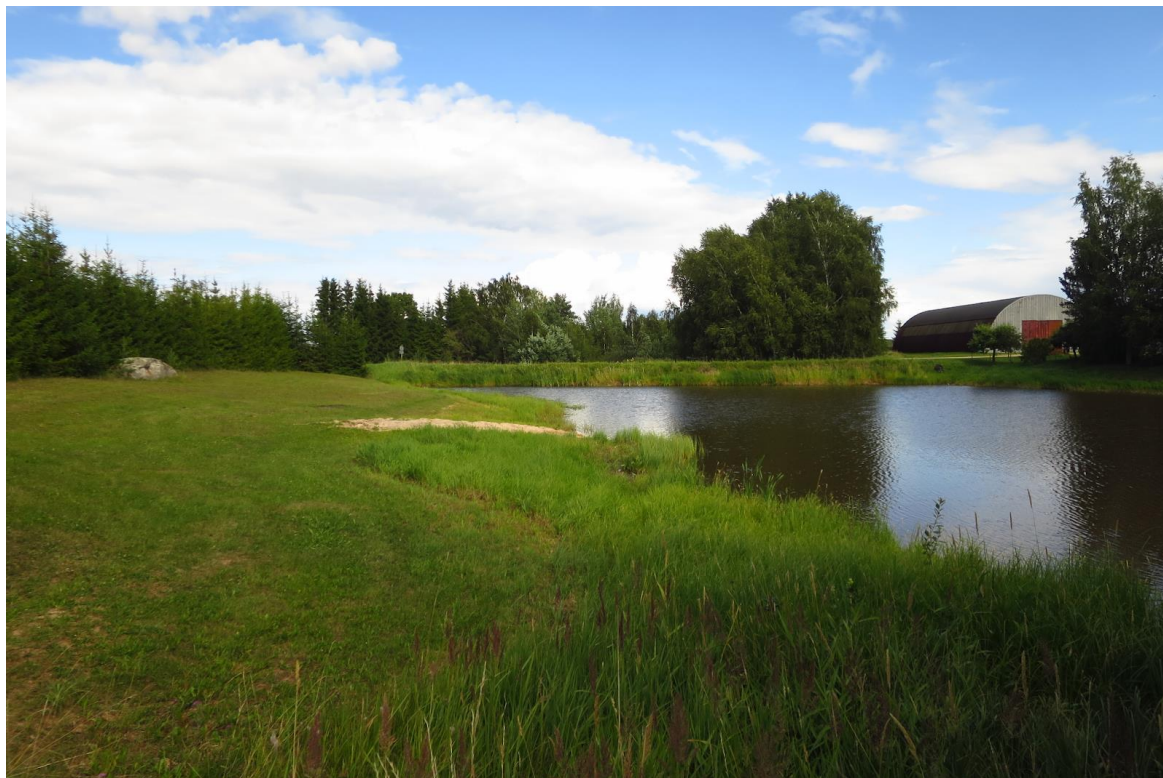
Allavoolu on väiksem, alla hektari suurune EELISesse kandmata tiik, mille kaldal on väike liiva-ala:

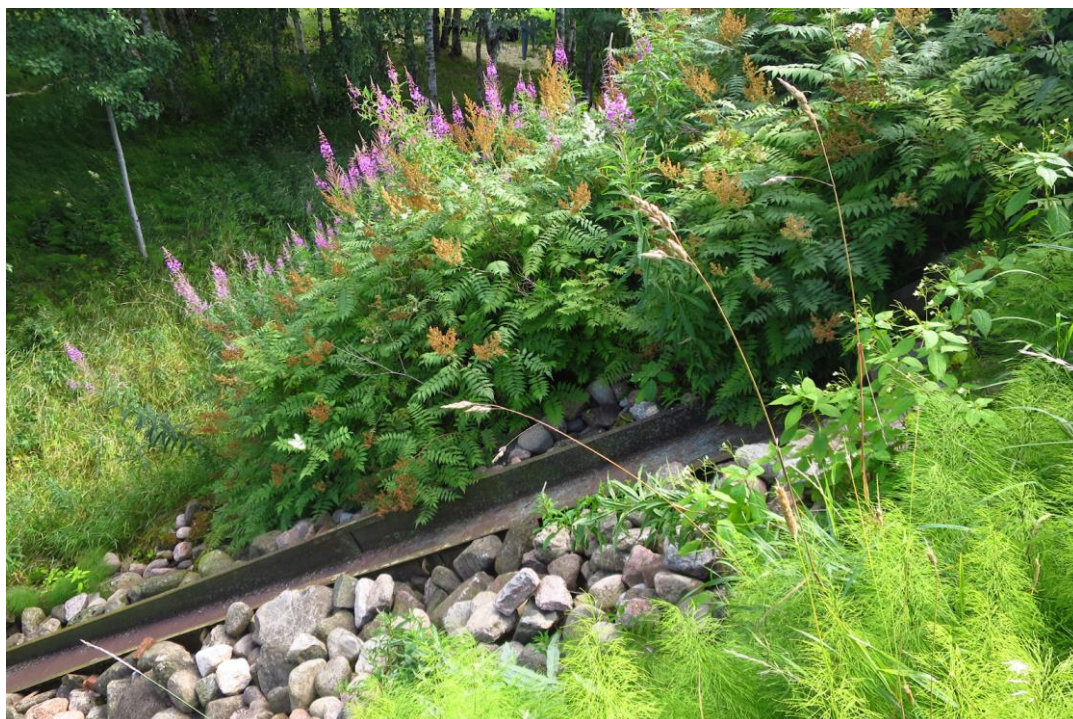
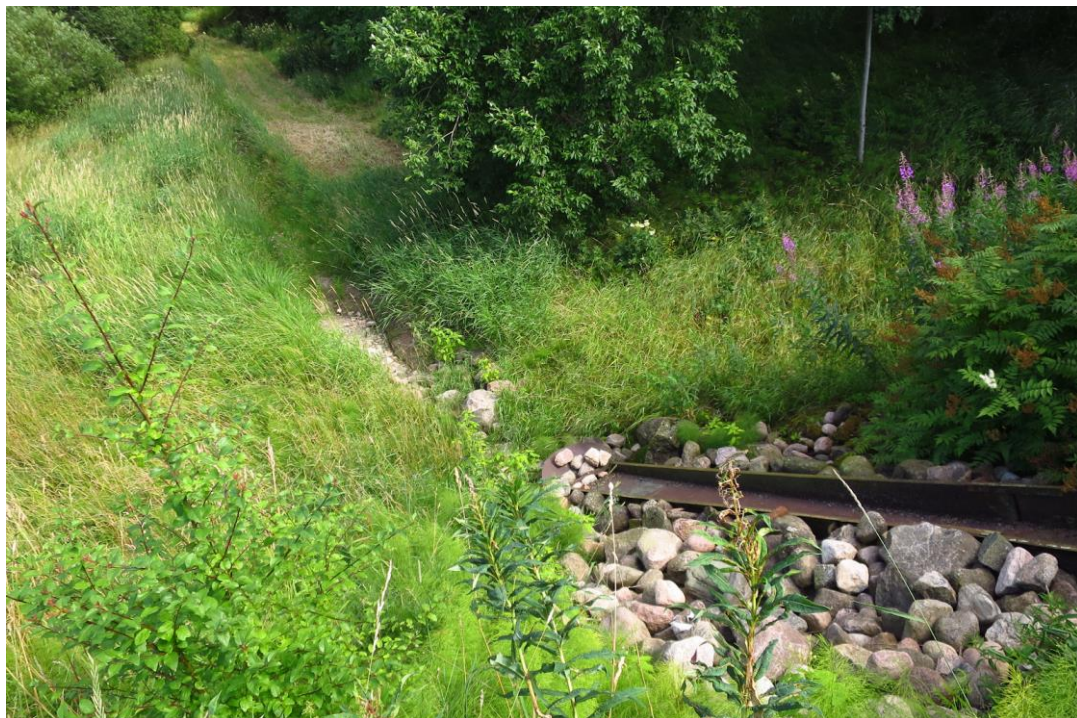
Selle väljavool on ka põhikaardile märgitud kohas ning väljavoolul on sirge metalltoru. Alavee poolel on mitmemeetrine järsk langus orgu ning toru otsast algab maakividele paigutatud metallrenn. Vaatluse ajal ka sellest tiigist väljavoolu polnud ning tiigi veetase oli meetri võrra toruotsast madalamal. Selle põhjal tundub, et väljavool tiigist on pigem haruldane:
