**KAEVANDAMISEGA RIKUTUD JA MAHAJÄETUD  
EHITUSMAAVARADE KARJÄÄRIDE REVISJON LÄÄNE-EESTIS  
(HIIU, LÄÄNE, PÄRNU, RAPLA, SAARE, VILJANDI MAAKOND)  
(kolmeteistkümnes köites)**

V köide

**RAPLA MAAKONNA KARJÄÄRID**

Tartu–Tallinn 2014

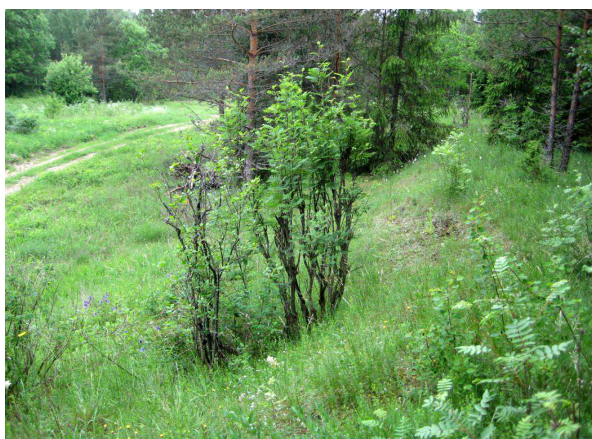
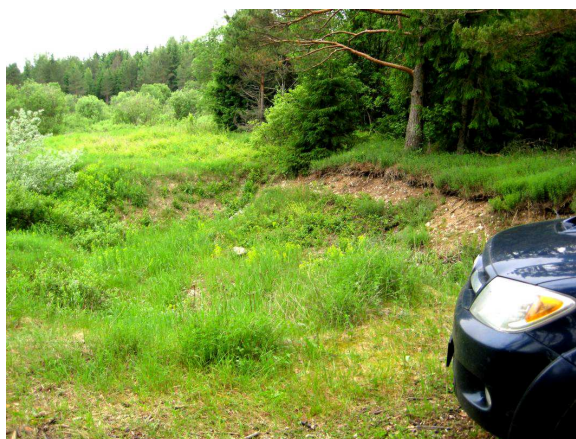
Fotod 5 ja 6. Vaade Adila karjääri põhjaserva tasandatud nõlvale ning tasandamist vajavale kirdenõlvale, kus on jälgi värskest kaevandamisest.

Adila karjääriala kaevandamisega rikutud 5,9 ha suurusest alast vajab tehnilist korrastamist liigniiske tasandamata 3,3 ha suurune ala karjääri põhjas. Eelnevalt tuleks karjääripõhjast eemaldada pajuvõsa ning edelanurgas lepavõsa. Kohila Vallavalitsuse soovil tuleb karjääri kujundada tugimüüri tuletõrje veevõtukoht. Tuletõrje veevarustuse kustutusvee allikana oleks otstarbekas kasutada olemasolevat 0,2 ha suurust veekogu karjääri keskosas, mida tuleks kinnikasvamise vältimiseks süvendada ca 2 m sügavuseni. Tuletõrjeveevärgi ehituslik lahendus antakse eriprojektiga ning see rajatakse vastavalt standardile EVS 812-6 : 2012 Osa 6: Tuletõrje veevarustus. Looduslike veevõtukohtade vee sügavus peab nimetatud standardi kohaselt olema vähemalt 1,5 m. Veevõtukoht peab olema tähistatud valgustpeegeldava infoviidaga ning sinna tuleb tagada ca 50 m kaugusel kagus

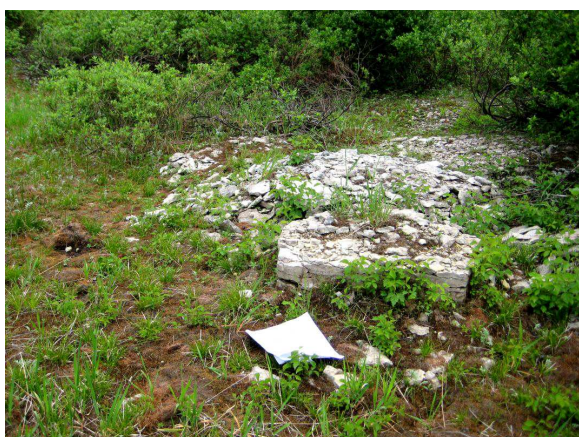
Fotod 7 ja 8. Adila karjääri põhja jäänud kruusalasundi lamamit iseloomustavad murenevad lubjakivipangased ( $O_3nb$ ) ning karjäärialala laiendamisele viitav loodenõlv.

Alternatiiviks rekultiveerimisele oleks karjääri laiendamine põhja-, lääne ja vähesel määral lõuna suunas (foto 8). TK “Eesti Geoloogia” poolt 1988. a. teostatud otsingulis-hinnanguliste töö andmeil levib Adila karjääride ümbritseval ca 20 ha suurusel alal veetasemest kõrgemal paikneva 2 m paksuse kihina veeriseline kruus (fgIII); (Sinisalu jt., 1988), mille maht on ca 400 tuh m<sup>3</sup>. Selle lamamiseks on lubjakivirähkne väga tihe saviliivmoreen (gIII). Karjääriseina puhastusest võetud proovi analüüsiandmetel on materjali kruusaosakeste (>5 mm) sisaldus ca 60%, kruusa savi-tolmuosakeste keskmine sisaldus on 0,9%. Kruusa liivaosa (<5 mm) analüüsil jäi sõelale avadega 063 36,9% liivaosakestest, liiva peensusmoodul oli 1,8 ja savi-tolmuosakeste keskmine sisaldus oli 26,5%. Maaüksusel leviva kruusa kasutamiseks maavarana tuleb tellida tarbevaru uurituse detailsusega tehtav geoloogiline uuring ning aktiivse tarbevaru kinnitamisele järgnevalt taotleda Keskkonnaametilt maavara kaevandamise luba. Laiendamiseks perspektiivne ala paikneb RMK omandis oleval maaüksusel.

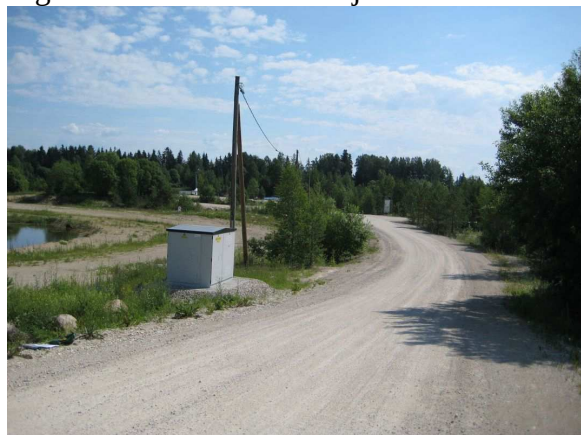
Fotod 3 ja 4. Vaade Alesti karjäärialala lõunapoolsemale sissesõiduteele ning vaade lõuna poolt Alesti järvele ning selle äärde kujunevale puhkekeskusele.

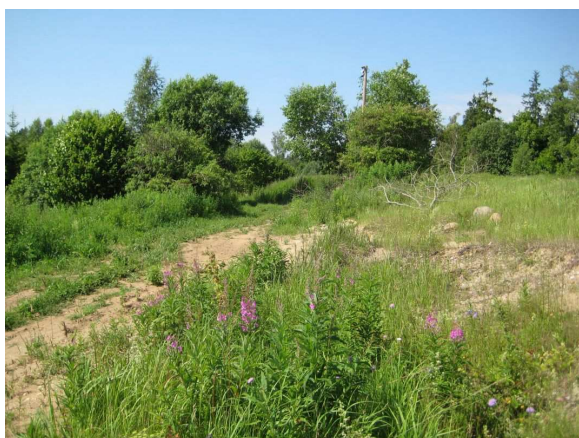
Fotod 7 ja 8. Vaated Alesti karjäärialala laugeks tasandatud rohtunud põhjanõlvale ja Seli–Angerja riigi kõrvalmaanteega piirnevale läänenõlvale.

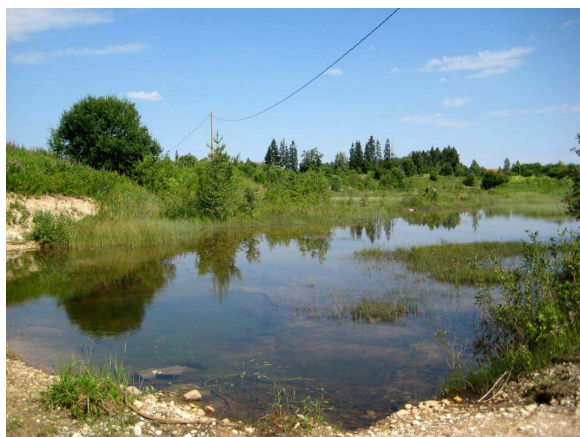
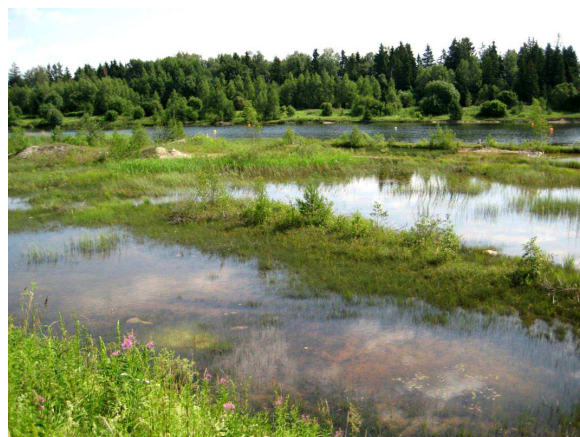
Fotod 9 ja 10. Vaated Alesti järve liigestatud joonega madalamale läänekaldale ning sellest lääne poole jäävale suurvee poolt üleujutatava alale, mida katab 0,1-0,2 m sügavune veekiht, mille põhjas kasvavad osjad jt madalveetaimed ning palistab paju- ja kasevõsa

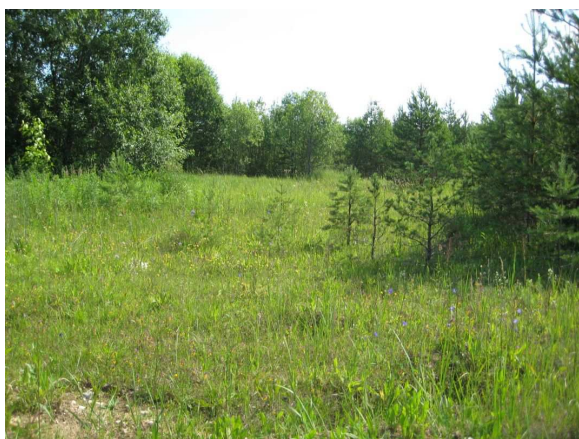
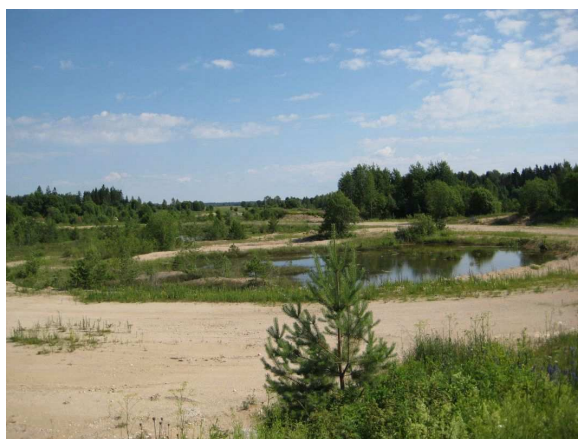
Fotod 13 ja 14. Vaated Alesti karjääri lääneserva põhjapoolse osa laugeks tasandatud nõlvale, kus kasvab männinoorendik ning lääneserva keskmisele osale kujunevale motokrossirajale, mis ümbritseb madalat liigniisket süvendit.

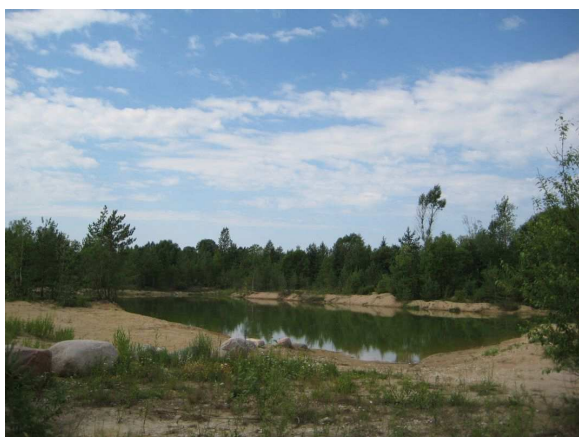
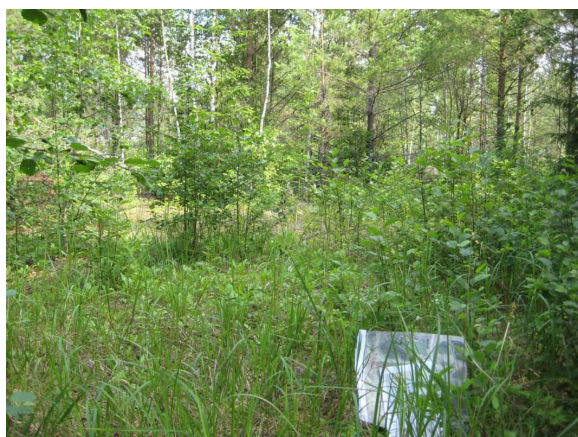
Fotod 15 ja 16. Vaated Alesti karjääriala edelanurka nn maa-ainese kaevandamise tulemusena kujunenud korrapärase kujuga, kuid liigmadalale tasandatud liivakallastega veekogule ja äärmise edelasopi tasase ala metsatukale.

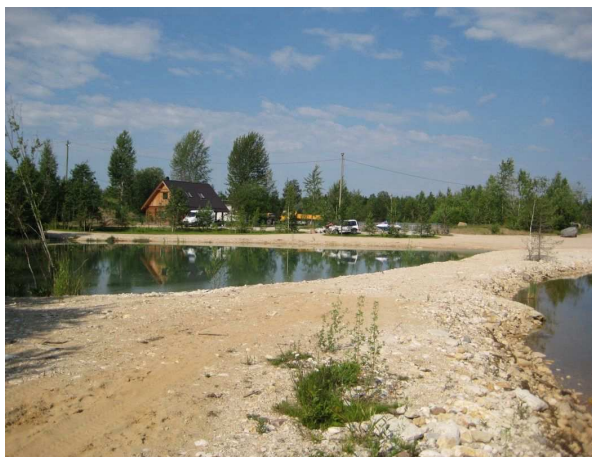
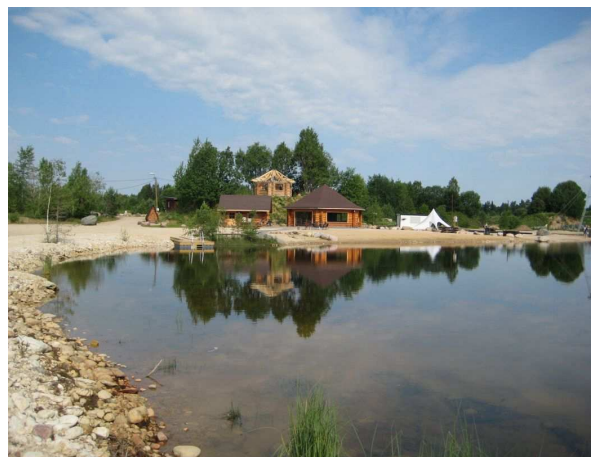
Fotod 17 ja 18. Vaated Alestijärve maaüksuse detailplaneeringuga kavandatule ning MTÜ Speedline Racing poolt teostatule: Alesti karjäärjärve edelakaldale kerkinud detailplaneeringuga ettenähtud hoonetele, sh valvurimajakesele ja puhkemajadele.

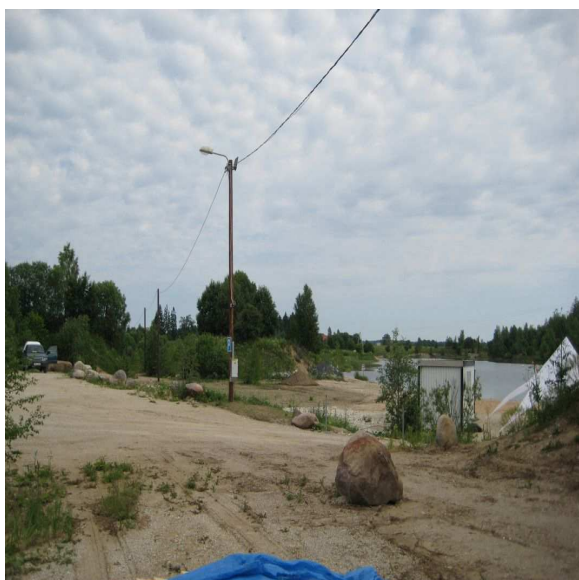
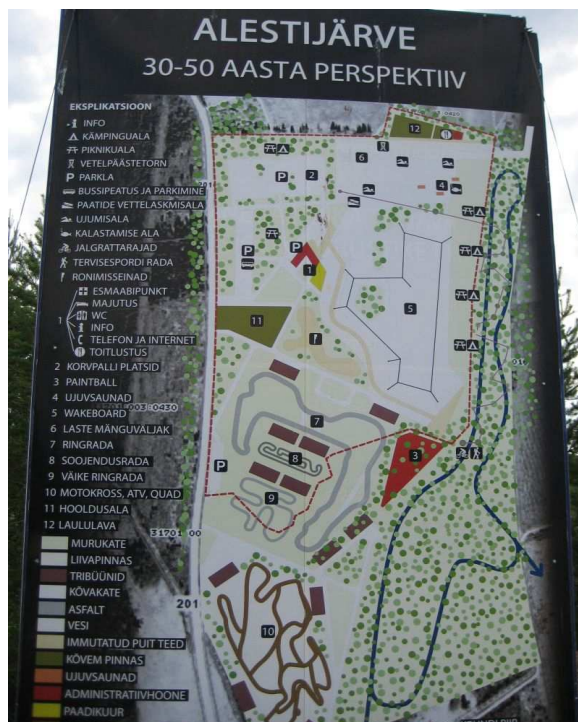
Fotod 19 ja 20. Vaated Alesti karjääriala lõunapoolselt sissesõiduteelt viivale parkimisplatsile ja ebatasase ala serva püstitatud Alestijärve maa-ala tulevikuplaneeringut kajastavale infotahvlile.

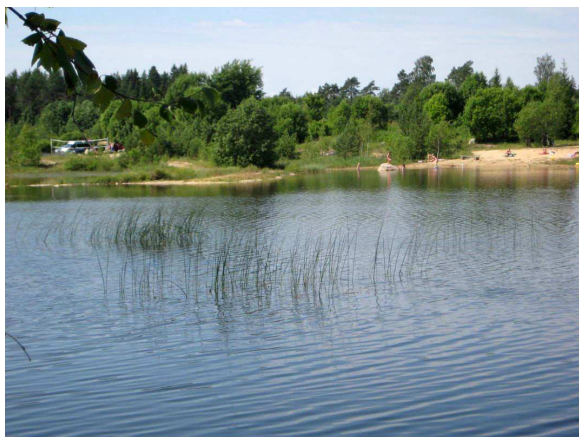
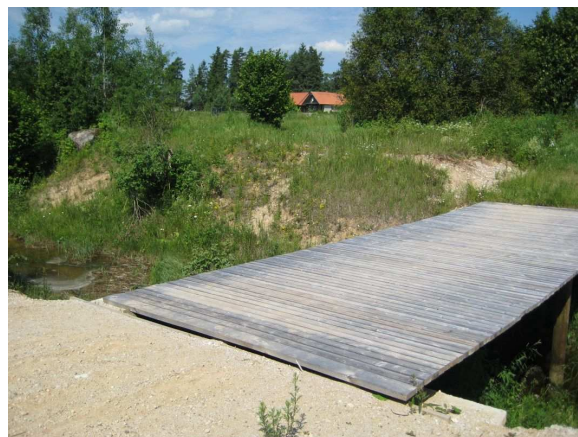
Fotod 21 ja 22. Vaated Alesti karjääri järve loodekaldale rajatud võrkpalliplatsile ja supluskohaks kohandatud kaldaalale, esiplaanil veetaimed järves – veekogu vajab süvendamist ning ümber järve kulgevale terviserajale, mille läbimiseks on järve kirdesopist lähtuva kraavi ületamiseks paigaldatud sild.

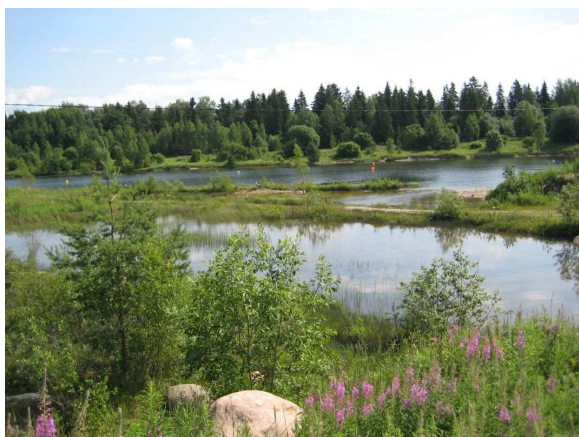
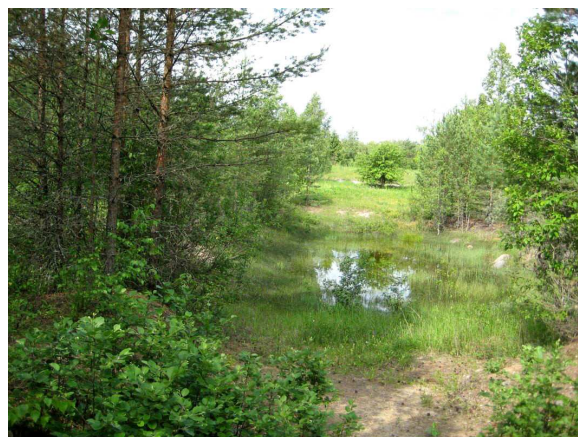
Fotod 23 ja 24. Vaade veekaitsevööndiga kattuvale Alesti karjääri järve läänekalda ja sellega läänest külgnevale liigniiskele, kõrgvee ajal üleujutatavale alale, millede vaheline piir on üleminekuline ning ei kaitse veekogu uhtumise eest. Tagasitäidetav 60 m x 15 m suurune väike madal veesilm karjääri edelanurgas.

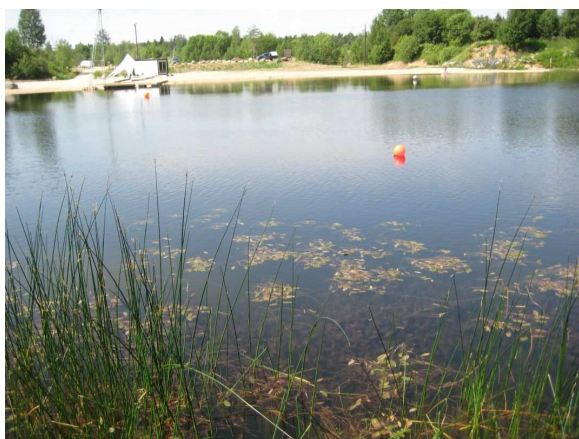
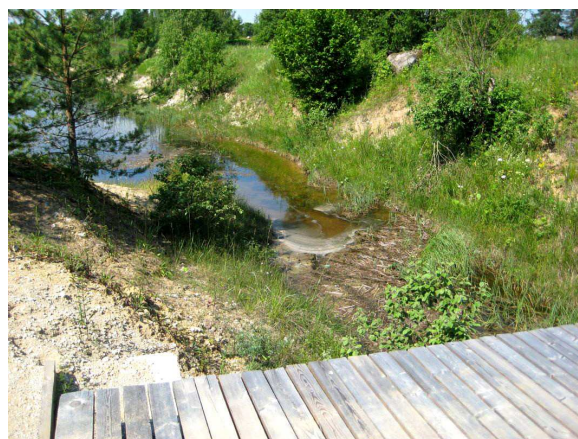
Fotod 25 ja 26. Vaated Alesti järve veetaimedest puhastamist vajavale idakaldale ning veevoolu soodustamiseks süvendamist ja puhastamist vajavale kraavisuudmele järve kirdenurgas.

Käesoleva töö käigus puudus võimalus saada teavet rohkem kui kümme aastat tagasi maavara kaevandamise lõpetanud karjäärialale seatud korrastamistingimuste ja nende täitmise kohta. Detailplaneeringuga ettenähtu lõplikuks realiseerumiseks tuleks Alestijärve kinnistu 21 ha suurusest kaevandamisega rikutud alast eelkõige tehniliselt rekultiveerida 14 ha suurune osa. Veeseaduse § 29 Veekaitsevöönd lõike viis kohaselt (jõustunud 20.03.2011) ei tohiks nimetatud paragrahvi lõike 4 punktides 1–3 sätestatud veekaitsevööndiga seotud piirangud laieneda maavara ja maa-ainese kaevandamise tulemusena tekkinud Alesti karjäärijärve tehisveekogule. Põhikaardil märgitud veekogu läänekalda ja sellega läänest külgneva liigniiske, kõrgvee ajal üleujutatava ala vaheline piir on üleminekuline ning tegelikult ei kujuta veekaitsevööndiga kattuv veekogu läänekallas oma põhikaardil märgitud asukohas kõrgemat, veekogu uhtumise eest kaitsvat kindlustatud kaldariba (foto 23). Seega oleks otstarbekas süvendada soostumise vältimiseks järvega külgnev suurvee poolt üleujutatav 61 m samakõrgusjoonega piiritletud ala ning seejärel tõsta ja kindlustada laienenud pindalaga veekogu läänekallast, et see täidaks veekaitsevööndile seatud funktsiooni. Nimetatu teostamiseks esitas MTÜ Speedline Racing Keskkonnaameti (KKA) Harju-Järva-Rapla regioonile vee-erikasutusloa taotluse. KKA algatas kavandatud tegevuse, s.o Alesti karjäärijärve lääneosas üleujutatava ala 57,9 m abs kõrguse tasemeni süvendamisega ning pinnase 25 tuh m<sup>3</sup> suuruses mahus väljamisega kaasneva keskkonnamõju ulatuse hindamise. Oma 21.07.2014 kirjaga nr HJR 6-7/14/12754-7 teatab Keskkonnaamet menetlusosalistele KMH programmi heakskiitmisest. Lisaks tuleks võsast puhastada ning täita ca 61,5 m abs kõrguse tasemeni sissesõiduteede-vahelisele 7,1 ha suurusele karjääriosale jäävad liigniisked võsastunud madalama reljeefiga alad (foto 14), samuti 60 m x 15 m suurune väike madal veesilm karjääri edelanurgas (foto 24). Arvutiprogrammiga Surfer10 hinnati kahe pinna vahelise mahu arvutuse meetodil maapinna 61,5 m abs kõrguseni tõstmiseks vajatava materjali mahuks 12 tuh m<sup>3</sup>. Selleks on kasutatav osa liigniiske ala süvendamisel väljatud ca 25 tuh m<sup>3</sup> suurusest kogusest ning Alesti karjääri keskosa kaevandamata jäänud künkaid moodustavast materjalist. Tehnilist korrastamist hõlmava ala reljeefi kujundamisel tuleks lähtuda ka detailplaneeringuga kavandatud. Hea keskkonnaseisundi saavutamiseks võib osutuda vajalikuks tasandada järve põhja, sest nt 1986. aasta geoloogiline uuring selgitas, et kruusalasundi alumine pind ei järgi kogu karjääripõhja ulatuses väljapeetud kihina ühtset abs kõrguse väärtust (Sinisalu jt., 1986). Puuduvad andmed järve põhja kõrgustest. Järve kaldaäärset riba tuleks puhastada veetaimedest, nt idakalda lähedal kasvavast ujuvast penikeelest (foto 25). Taimedest tuleks puhastada ning veevoolu

soodustamiseks süvendada järve kirdenurgast lähtuvat kraavi (foto 26). Vajadusel saaks veekogu taset reguleerida kraavi suudmesse rajatava tammiga. Alesti karjäärialala bioloogilisel rekultiveerimisel, sh viljaka pinnasega katmisel ning istutatava taimematerjali valikul lähtutakse haljastusprojektist. Alestijärve kinnistu detailplaneeringu järgsetelt hoonestusaladelt, planeeritavatelt parklaaladelt ning sõidu- ja jalgteede alla jäävatelt aladelt tuleks enne nende rajamist ümber istuda üksikud väärtuslikud puud. Heakorrastatavate haljasaladena on kasutatavad tasandatud karjäärinõlvad, neist nt põhjanõlvale on loodusliku külvi tulemina kujunenud männinoorendik, läänenõlval on kasvamas sanglepad, idanõlval tulevase telkimisplatsi niidetud rohumaal kaskedegrupid. Metsasem ala on karjääri äärmine edelaosa, kus suhteliselt tasasel alal kasvavad männid ja kased. Korrastamisel arvestatakse III kaitsekategooria-aluse liigi – madala unilooga – kasvupaikadega.

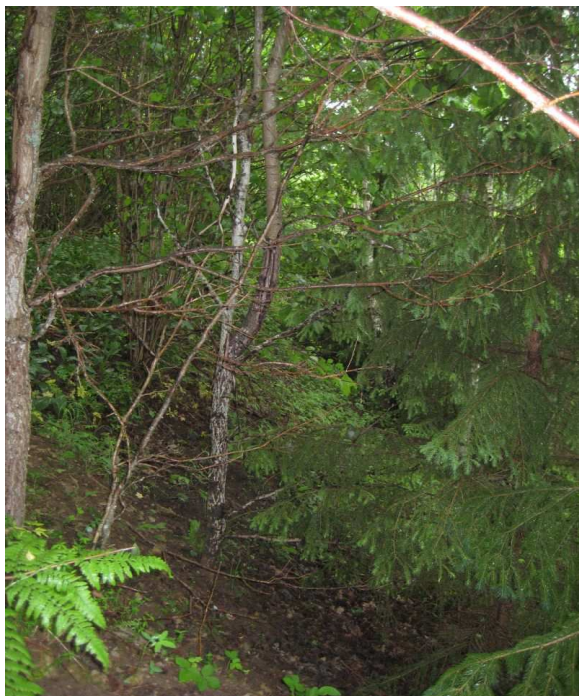
Fotod 1 ja 2. Vaated Kükita karjääri metsastunud nõlvadele ja idaosa liigniiskele põhjale.

Kükita karjääri korrastamist vajav 0,2 ha suurune ala idaosas riigimaal tuleks tagasitäita ca 40x70 m mõõtmetega liigniiske karjääripõhi, tõstes see 0,7 m veetasemest kõrgemale ca 57 m abs kõrguse tasemeni. Tasandamiseks vajatava pinnase maht on ~ 2 tuhat m<sup>3</sup>. Sellena on kasutatav loodeserva ladustatud kattepinna valli materjal. Seejärel kogu korrastatav ala bioloogiliselt rekultiveerida, st taastada ala metsamaana, kattes see viljaka pinnasega ja istutades sinna männikultuurid. Karjääri paiknemine tõttu Vardi looduskaitseala Vardi sihtkaitsevööndis tuleb tegevus kooskõlastada Keskkonnaameti kui maastikukaitseala valitsejaga.

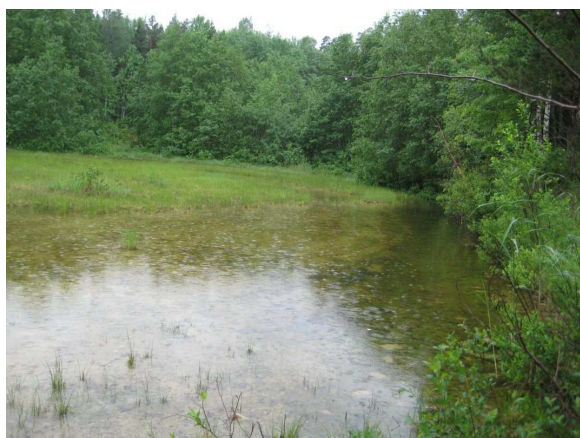
Idapoolsem karjääriosas paikneb eramaal, karjääripõhi on seal suhteliselt tasane ning kaetud madala paarikümne cm sügavuse veekihiga (fotod 3 ja 4).

Fotod 3 ja 4. Vaated Kükita karjääri läänepoolsemale, eramaale jääva osa tasandatud põhja katvale madalale veekogule, taamal lepavõsaga kaetud karjääriosa riigimaal.

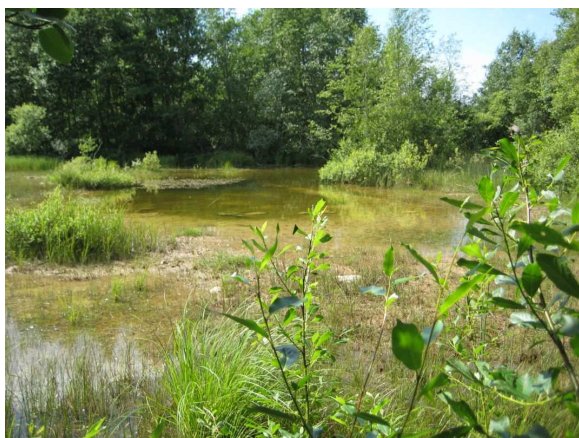
Fotod 1 ja 2. Luiste karjääriala veekogude-ala üldilme ja taimestik: kaldajoont palistav lepa-pajuvõsa, kõrkjad ja pilliroog ning edelasopis vahav penikeel ning lodumets.

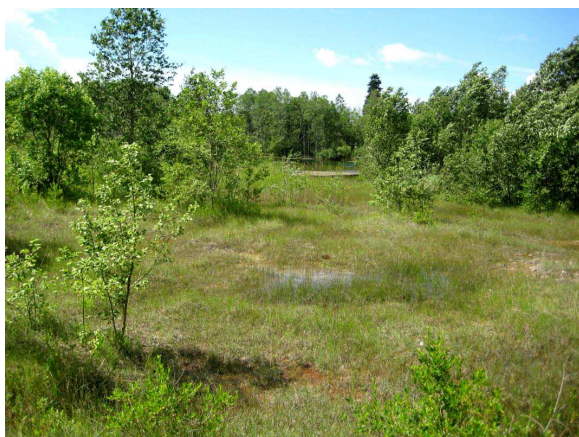
Fotod 3 ja 4. Luiste karjääri madal tagasitäidetav veekogu idaosas ning sügavam, küllaltki maaliline veekogu lääneosas.

Luiste reformimata maale jääva vana karjäärialala kaevandamisega rikutud 3,7 ha suurusest osast vajab tehnilist korrastamist veekogusid ja nende kallast hõlmav 2,6 ha suurune ala. Eelnevalt tuleks ida- ja keskosa veetasemest kõrgematel aladel ning kogu veekogude ala ümbritseval kaldajoonel eemaldada seal kasvav lepa-pajuvõsa ning edelanurgast lodumets. Seejärel võiks veekogusid hõlmava ala 0,6 ha suurust sügavamalt lääneosa kinnikasvamise vältimiseks täiendavalt süvendada ca 2 m sügavuseni ning arvestades ümbruskonna päris tihedat inimasustust, kujundada sellest puhkeotstarbeline veekogu. Lisaks tuleks vettemineku hõlbustamiseks tõsta kaldariba lõunaservas ning katta see liivpinnasega (mida mingil määral on juba tehtud). Veekogust ca 9 tuh m<sup>3</sup> suuruses mahus väljatud mineraalpinnas on kasutatav veekogu madalama kesk- ja idaosa tagasitäitmiseks 21,5 m abs kõrguse tasemeni, et tõsta maapind pinnakattesetetes paiknevast veetasemest minimaalselt 0,7 m kõrgemale. Arvutiprogrammiga Surfer10 hinnati kahe pinna vahelise mahu arvutuse meetodil maapinna 21,5 m abs kõrguseni tõstmiseks vajatava materjali mahuks 10 tuh m<sup>3</sup>. Ala tasandamise käigus 21,5 m abs kõrguse taset ületavate maapinnareljeefi osade silumise arvelt lisandub veel ca 2 tuh m<sup>3</sup> tagasitäitmiseks vajalikku pinnast. Seejärel Luiste karjäärialala tagasitäidetud 2 ha suurune osa bioloogiliselt rekultiveerida, katta see viljaka pinnasega ning istutada lepast ja pajust väärtuslikemaid metsakultuure.

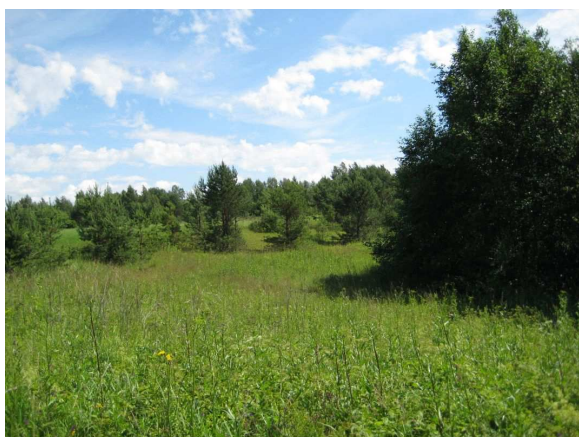
Fotod 5 ja 6. Korrastamist vajavat ala ümbritsevad läänest, põhjast ja idast laugeks tasandatud nõlvad kaldega 1:10, mida katab rohumaa ning üksikud noored männid.

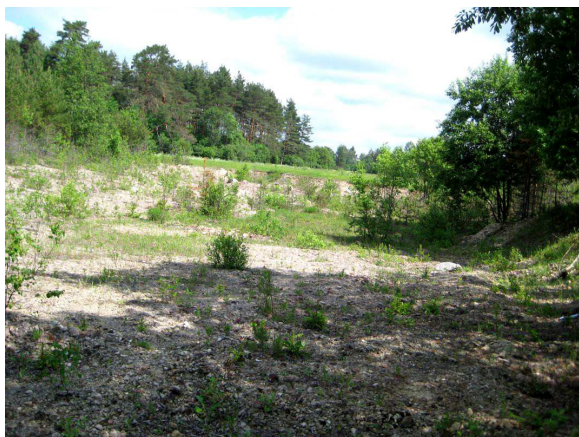
Foto 1 ja 2. Vaated Ohulepa karjäärialale, millest on kujundatud korrapärane laugete nõlvadega nõgu, mille edelaosale on loodusliku külvi tulemusena kasvamas männinoorendik. Taamal võimalikku laiendamissuunda näitav kirdesein.

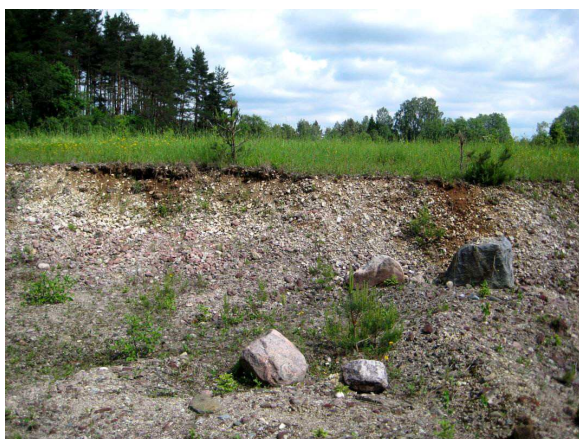
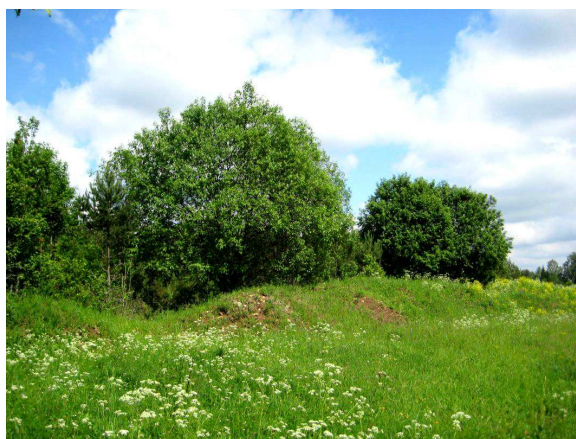
Foto 3 ja 4. Vaated Ohulepa karjäärialala kirdeservas paljanduvale ning laiendamisvõimalusele viitavale veeriselisele kruusale ning karjääripõhja tasandamiseks kasutatavale katendivallile karjääri kaguservas.

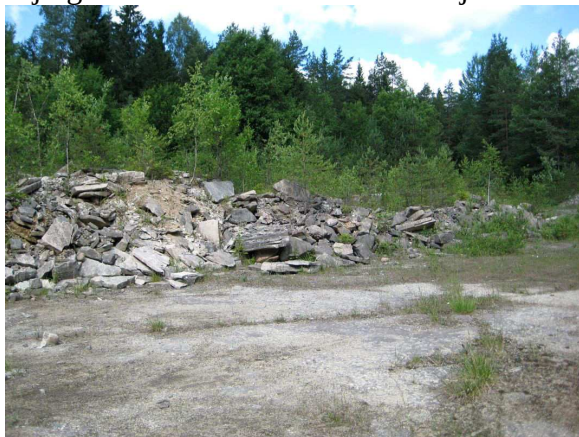
Foto 1 ja 2. Vaated Orgita käesolevaga vaadeldavale ebaseaduslikule paemurrule ja eelmise sajandi 50ndatel aastatel tekkinud metsaga täitunud Orgita vanale paemurrule.

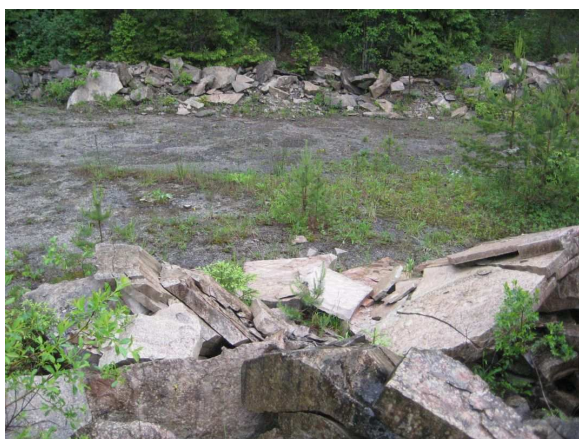
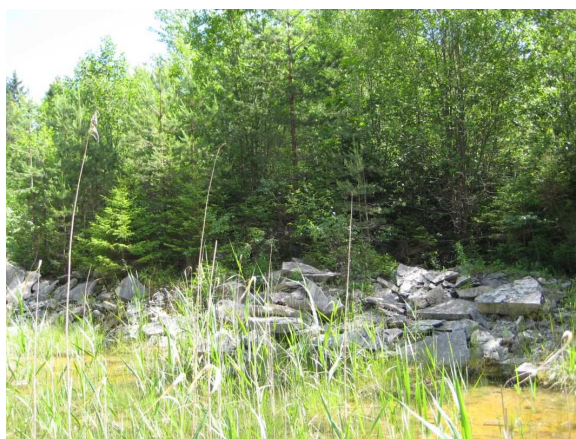
Foto 8 ja 9. Vaated käesolevaga vaadeldava paemurru servaaladel vedelevatele esindusliku raidpaena kasutatava paksukihilise dolokivi plaatidele.

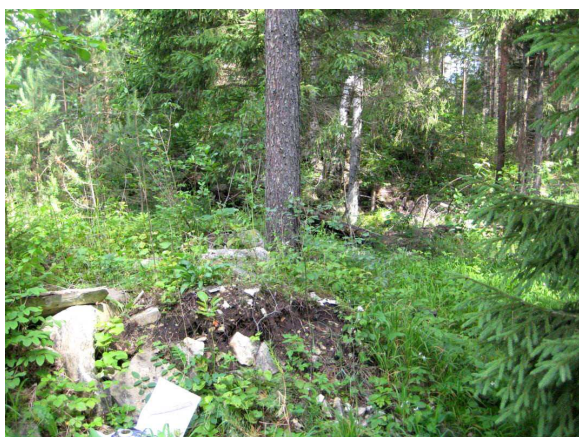
Foto 10 ja 11. Vaated kaevesüvendiga idast külgnevale metsaservale, kus näha 50ndate aastate paemurdmise jäägid: sammaldunud kivimiplaadid, neil kasvav täiskasvanud mets.

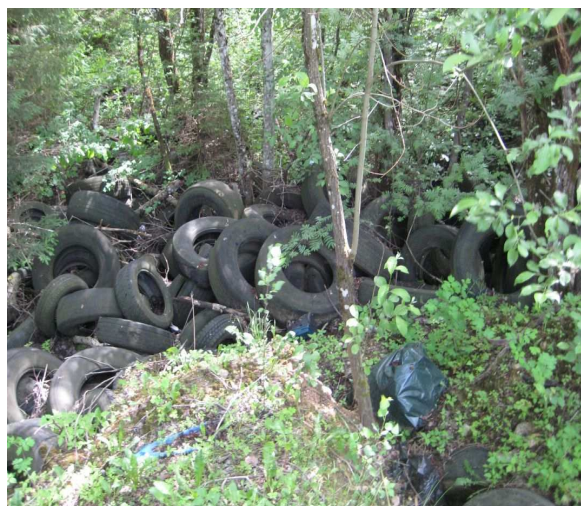
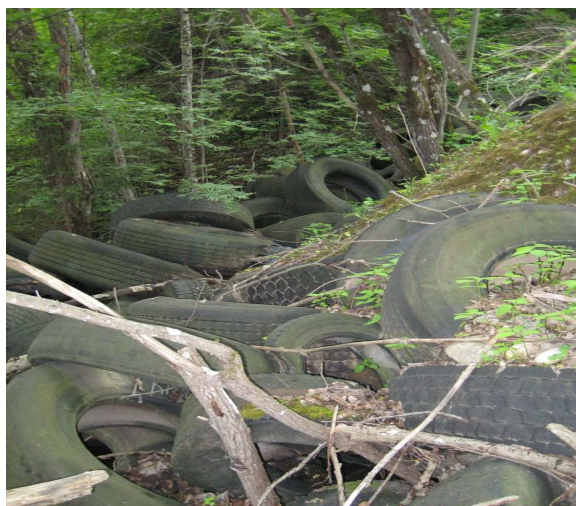
Fotod 1 ja 2. Vaated reformimata riigimaal paikneva Purila mahajäetud karjääriala Tallinn–Rapla–Türi riigimaantee kaitsevööndisse ulatuva kaguosa süvendisse kuhjatud raskeveokite rehvidele.

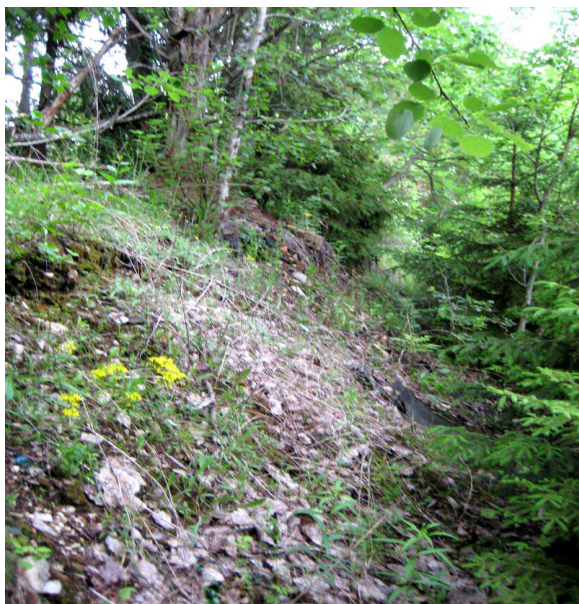
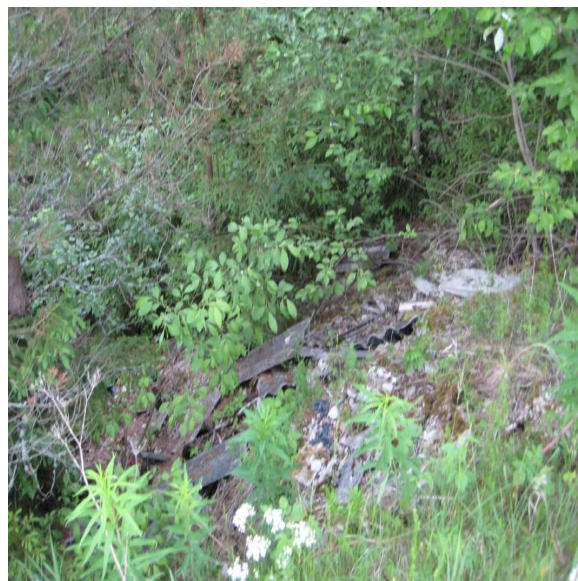
Fotod 3 ja 4. Vaated reformimata riigimaal paikneva Purila mahajäetud karjäärialala loodeosa järsunõlvalistele kaevesüvenditele ja neis kasvavale läbipääsmatule okaspuunoorendikule ning lagedama ala idaosale, kuhu on ladustatud hulgaliselt keskkonnaohtlikke jäätmeid, nt purunenud eterniidiplaate, klaasi.

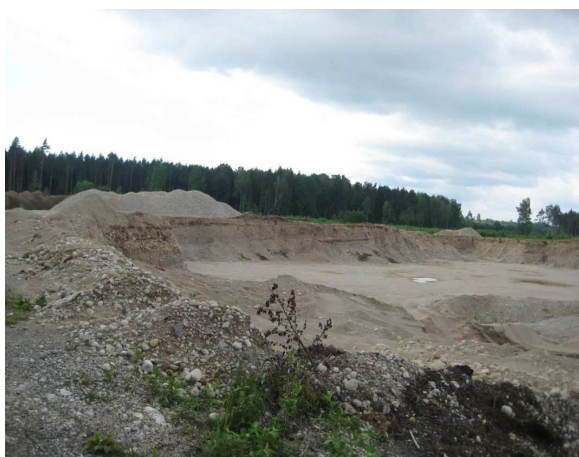
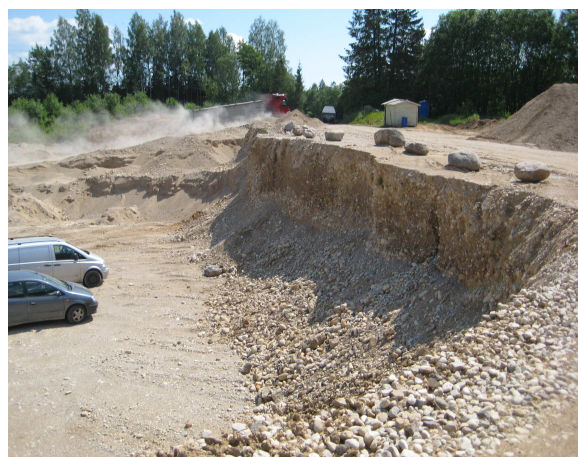
Fotod 5 ja 6. Vaated mahajäetud Purila karjääri kirdenurgast sellega külgnevale kaeveloa alusel tegutsevale Purila kruusakarjääri mäeeraldisele ja selle ~4 m kõrguses lõunaservas paljanduvale veeriselisele kruusale, mis levib ka lõunasuunaliselt vanale karjäärialale.

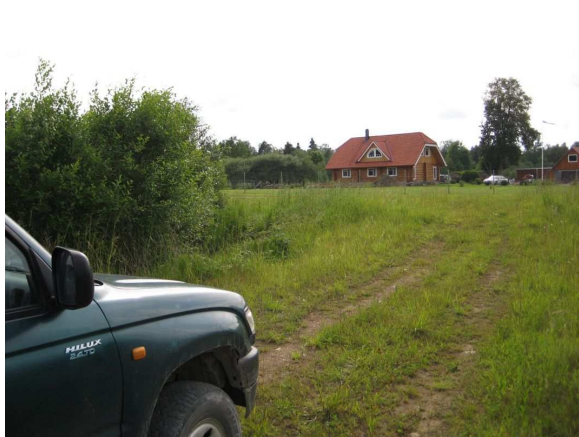
Fotod 1 ja 2. Vanast karjäärialast 50 m kaugusele jääv Rüüta kinnistu elamu, millede vahele mahub Rüütja kruusamaardla aktiivse tarbevaru 1. plokk. Karjäärialala loode- ja kirdesopist leitud kaitsealune rohttaim - kuradi-sõrmkäpp (*Dactylorhiza maculata*).

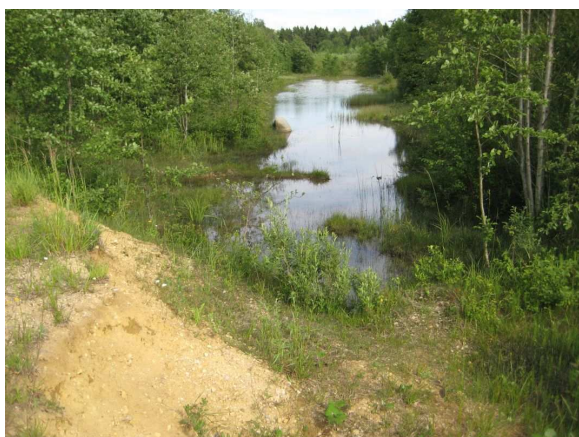
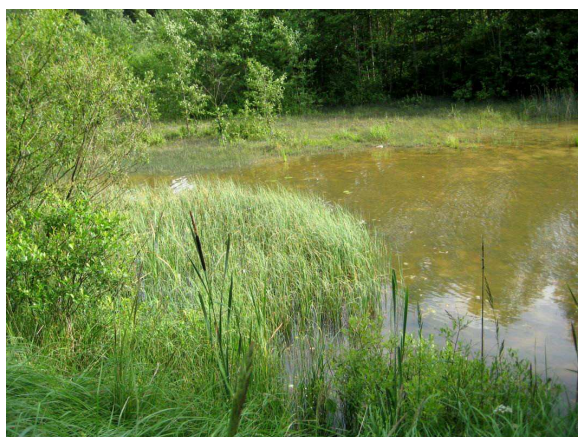
Fotod 5 ja 6. Vaated Rüüta karjääri keskosa katvale madalale veekogule, mida palistab lepavõsa ning kus kasvavad kõrkjad ja hundinuiad

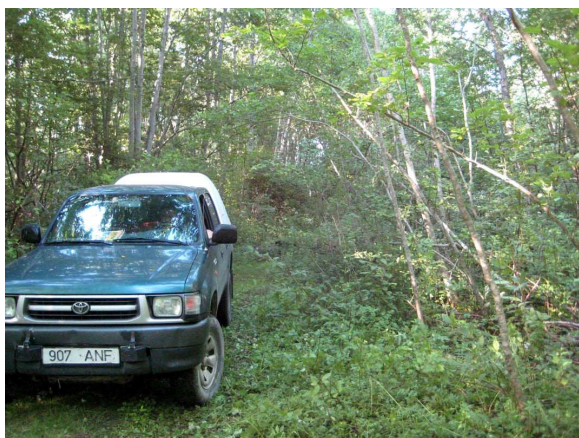
Fotod 1 ja 2. Vaated karjääri sissesõiduteele, mis käesolevaks ajaks muutunud pehmel pinnasel kulgevaks jalgrajaks ning Sonni (Lelle) karjäärile - alale, mille nõlvad on tasandatud, kuid põhi on liiga sügava tasemeni kaevandamise ning ebapiisava tagasitäitmise tulemuna liigniiskusele kalduv ning võsastunud.

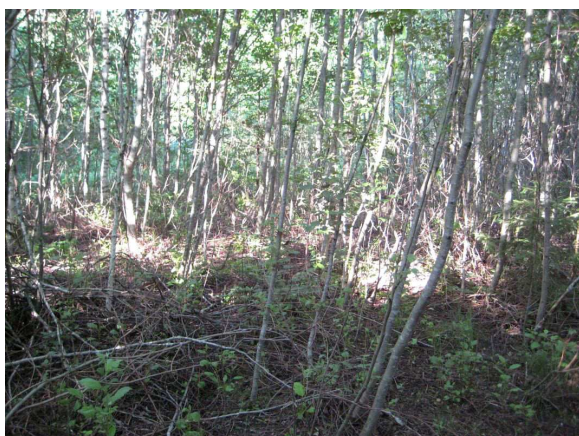
Fotod 3 ja 4. Sonni (Lelle) karjääri põhjale iseloomulik vaade –lodumets, mis kasutatav hakkepuidu valmistamiseks, valdab karjääri loode- ja edelaosas.

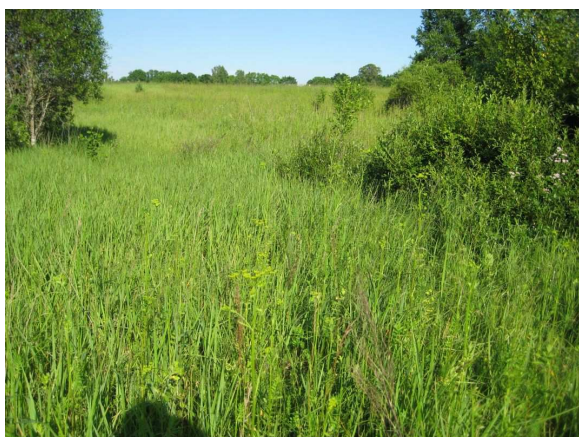
Fotod 5 ja 6. Vaade Sonni (Lelle) karjääri võsastunud või rohumaaga kaetud osale karjääri kirde- ja kaguosas.

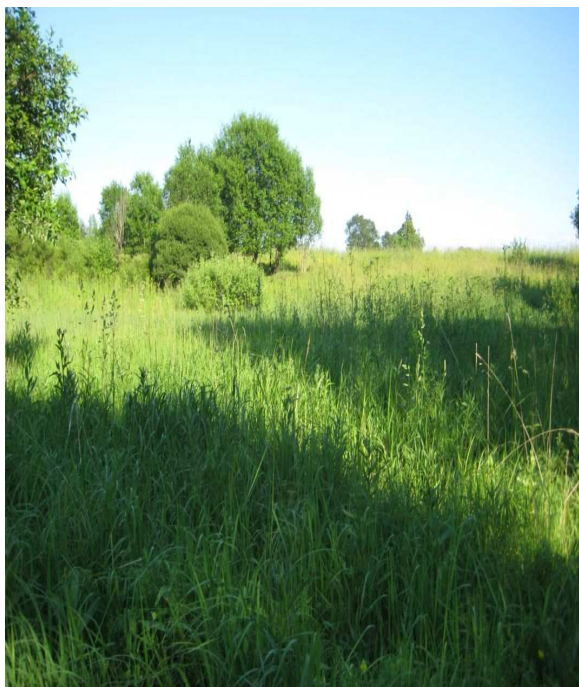
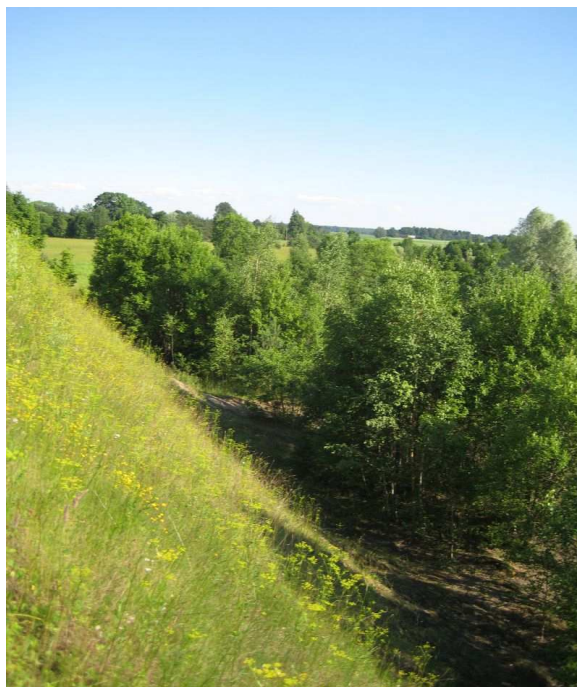
Fotod 7 ja 8. Vaade Sonni (Lelle) karjääri laugetele nõlvadele kagu- ja kirdeservas ning markantselt reljeefis eralduvale rohtunud ning geotehniliselt stabiilsele 10 m kõrgusele loodenõlvale.

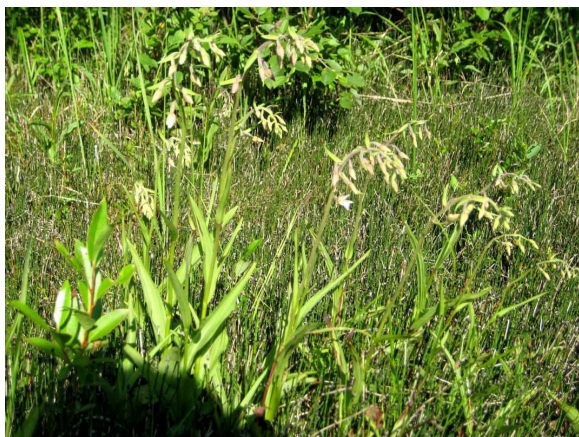
Fotod 9 ja 10. Vaated karjääri 10 m kõrguse loodenõlva jalamile kujunenud soisel niidul kasvava soo neuuvaiba (*Epipactis palustris*) leiupaigale ning väikesele madalale veekogule lõunaosas.

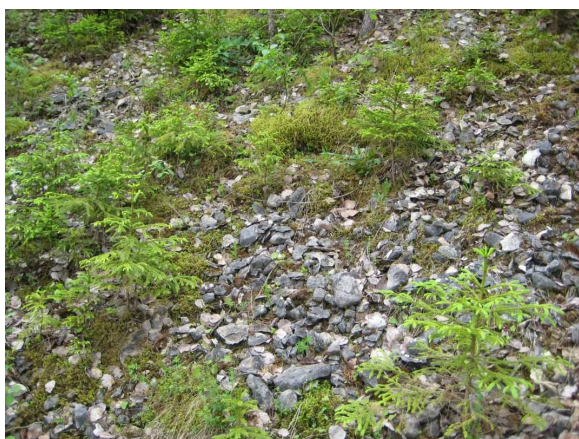
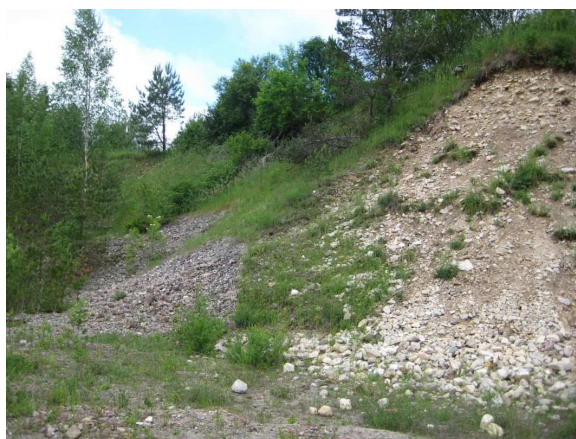
Foto 5 ja 6. Kaevandatud materjal: vanemas lõunanõlvas moodustab selle lubjakiviklibu, põhjanõlvas on kaevandatud aluspõhja-astangut lõunast piiravat ja katvat rähkset saviliivmoreeni.

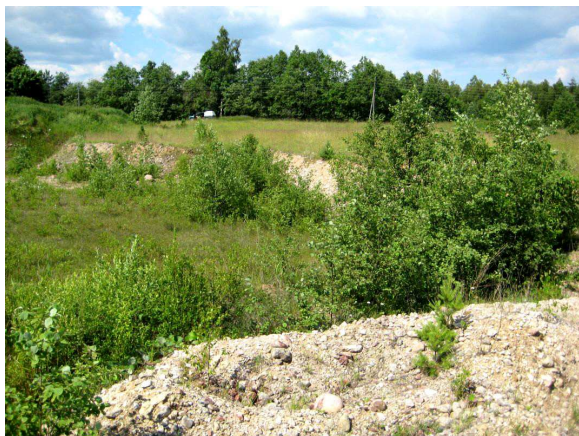
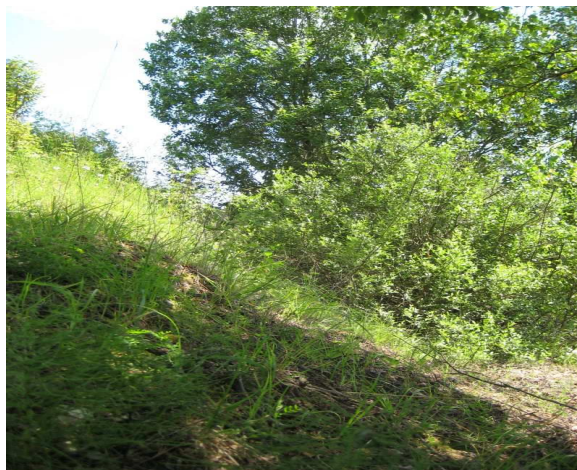
Fotod 1 ja 2. Karjääri kirde-, ida- ja kaguserva piiravad kuni 3 m kõrgused geotehnilise stabiilsuse saavutanud – kaldega 1:3 – kuid tasandamata ja ebakorrapärase kujuga nõlvad.

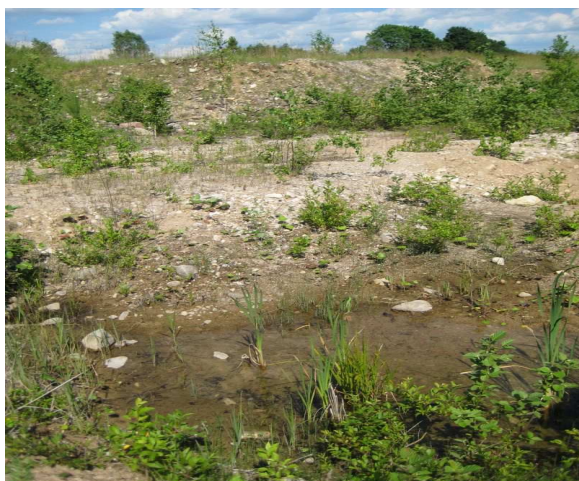
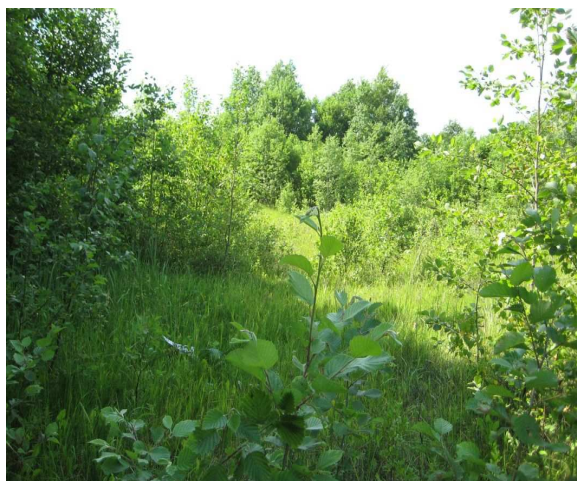
Fotod 3 ja 4. Tagasmäe karjäärialala tagasitäitmist vajavad osad: riigi reservmaale jääva maatüki põhjasopp, kus omavolilise kaevandamise tulemusena tekkinud kuni ühe meetri sügavusi kaeveauke ning reformimata riigimaale jääva maatüki keskosa, mis suurveeperioodidel üleujutatud.

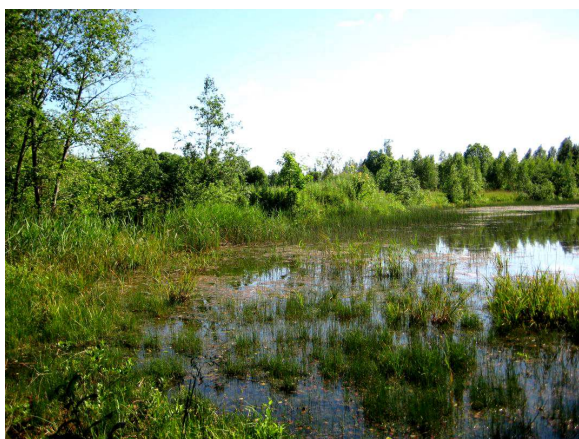
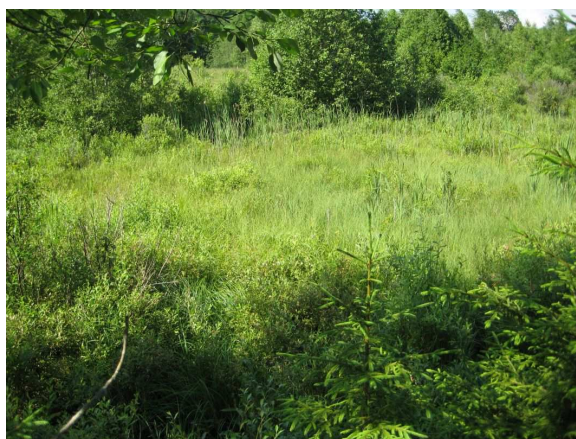
Fotod 7 ja 8. Vaade Tagasmäe karjäärialala riigimaale jääva läänepoolsema maatüki süvendamist vajavale kinnikasvavale 0,3 ha suurusele veekogule loodeosas ning tagasitäitmist vajavale suurveeperioodidel üleujutatud lepa-kasevõsaga kaetud alale lõunaosas.

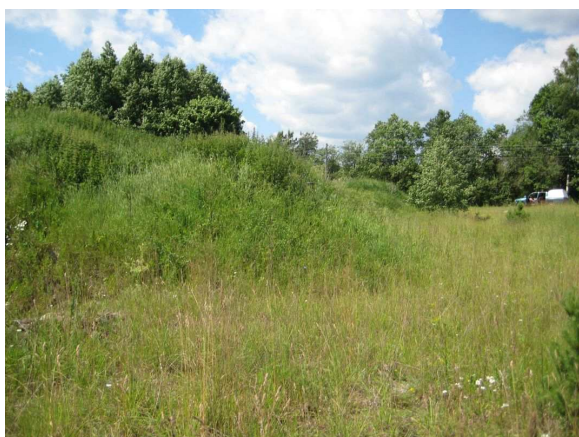
Fotod 9 ja 10. Vaated karjääri kirdeserva ülaosa kuni 3 m kõrgustele pinnasevallidele ja karjääri sissesõiduteest kirdesse jäävale lagunenu laadimissõlmele

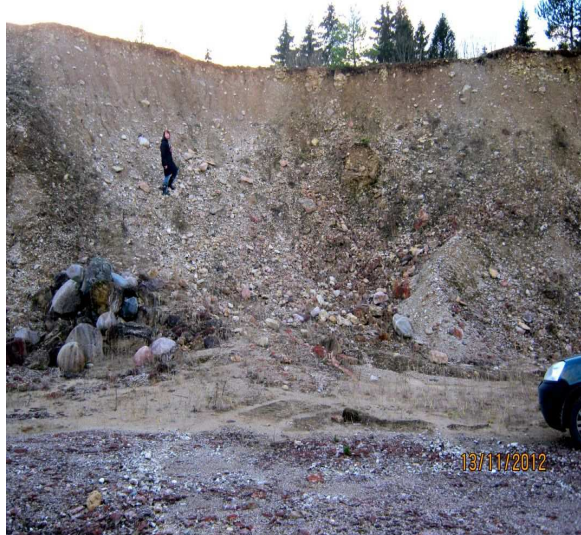
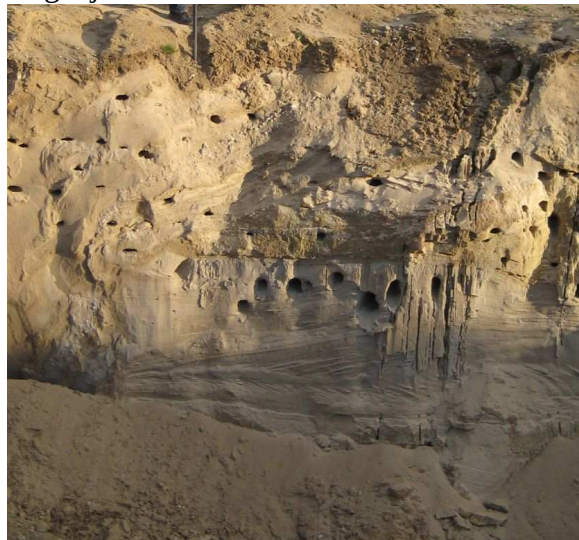
Fotod 1 ja 2. Vaated ca 8 m kõrguses lääneservas paljanduvale rohkelt jäme purdu sisaldavale läbipeetud veeriselisele kruusale ning lõunaosas – mõhna distaalses osas – paljanduvale ülipeene- kuni peeneteralisele liivale.

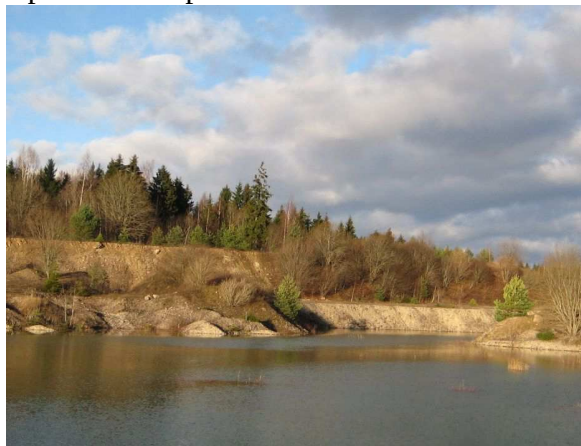
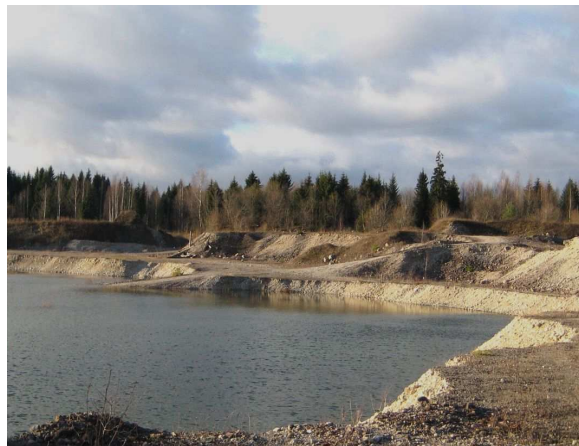
Fotod 3 ja 4. Vaadeldava kaeveala 2-astmelise astanguga lääneserv ning 3-astmelise astanguga põhjaserv.

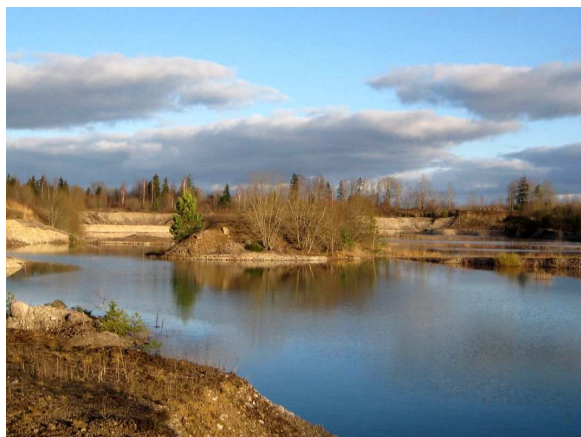
Fotod 5 ja 6. Vaade veekogu maalilisele sügavamale osale lõunaosas ning vaade liigmadalale osale selle põhjaosas.

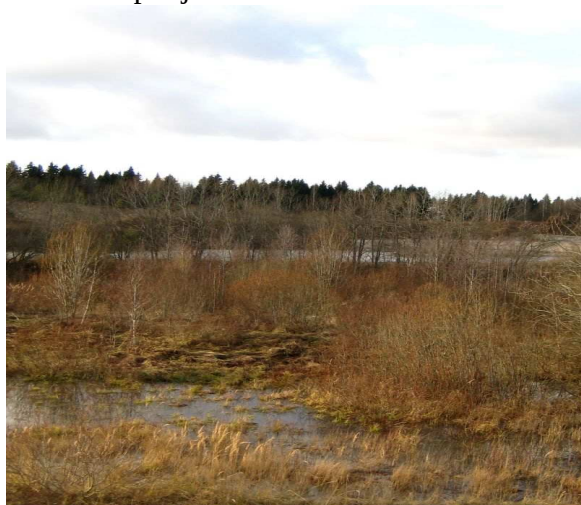
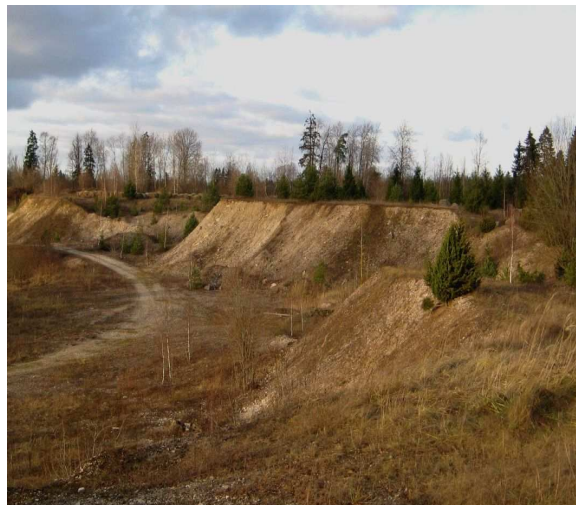
Fotod 7 ja 8. Maaüksuse keskosa veekogu ning idaserva vahel leviv võsastuv soostumisele kalduv ammendatud karjääriosa ning idaosa eelmise sajandi 70ndatest aastatest pärinevad ca 7 m kõrgused sopilised ja tasandamata karjääriastangud.

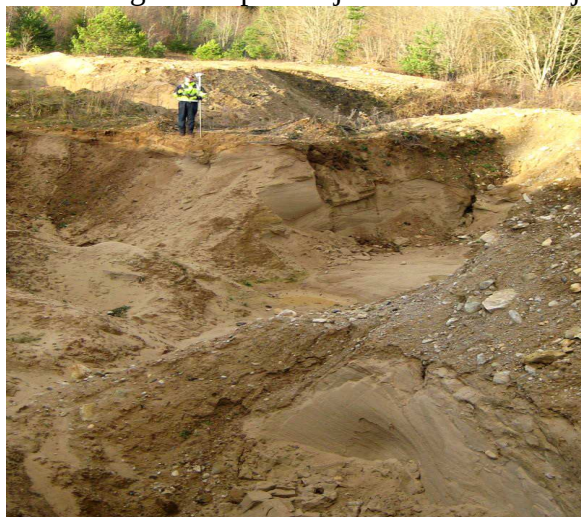
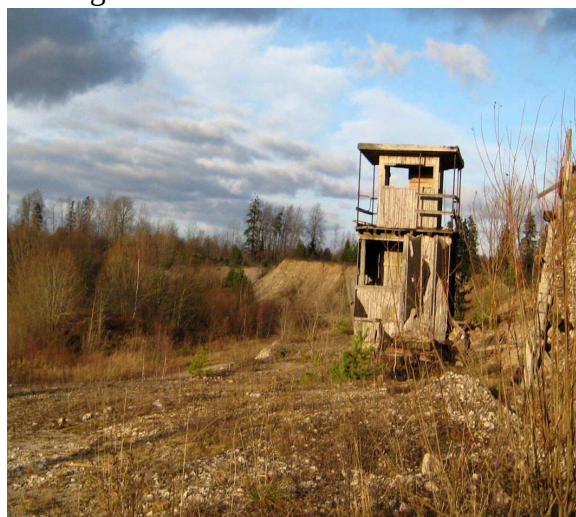
Fotod 9 ja 10. Karjääri lõunaosa omavoliline varisemisohtlike seintega liivavõtukoht, idaosas paiknev ehitis, pärit 70ndatest aastatest, mil endine Rapla EPT seal kruusa purustas.
