**KAEVANDAMISEGA RIKUTUD JA MAHAJÄETUD  
EHITUSMAAVARADE KARJÄÄRIDE REVISJON LÄÄNE-EESTIS  
(HIIU, LÄÄNE, PÄRNU, RAPLA, SAARE, VILJANDI MAAKOND)  
(kolmeteistkümnes köites)**

V köide

**RAPLA MAAKONNA KARJÄÄRID**

Tartu–Tallinn 2014

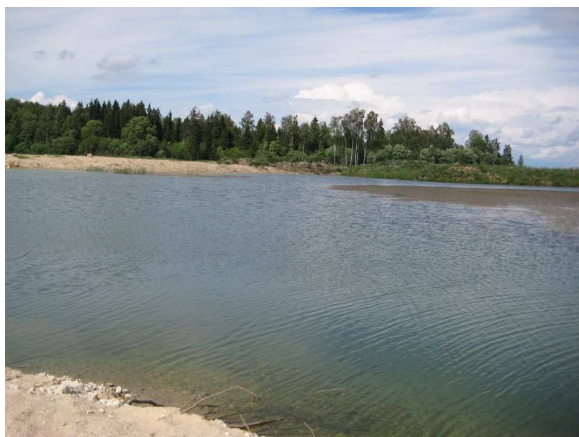
Fotod 3 ja 4. Riigi reservmaal paikneva Vanakubja karjäärialala veekogu jaotub sügavuselt kaheks: sügavamaks lääneosaks põhjakõrgusega 28,7 m ning madalamaks kesk- ja idaosaks.

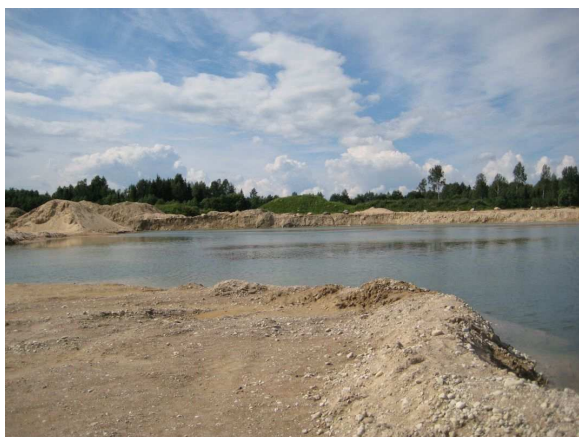
Fotod 5 ja 6. Vaated Vanakubja karjäärialala veekogu lõunaserva rajatavale supluskohale ning sellele juurdepääsu tagava tee äärde veekogust kaevandatud ja vallina ladustatud veeriselisele kruusale.
