## Alpoja vaatlus

Vaatluse aeg 18. ja 19.07.24. Vaatleja Marko Vainu

Nime Alpoja on vooluveekogule kinnitanud kohanimenõukogu. EELISes on see staatuses „menetluses“ nime all Peeburi kraav (VEE1037401), sest nii on seda nimetatud Uno Joala vooluveekogude nimestikus.

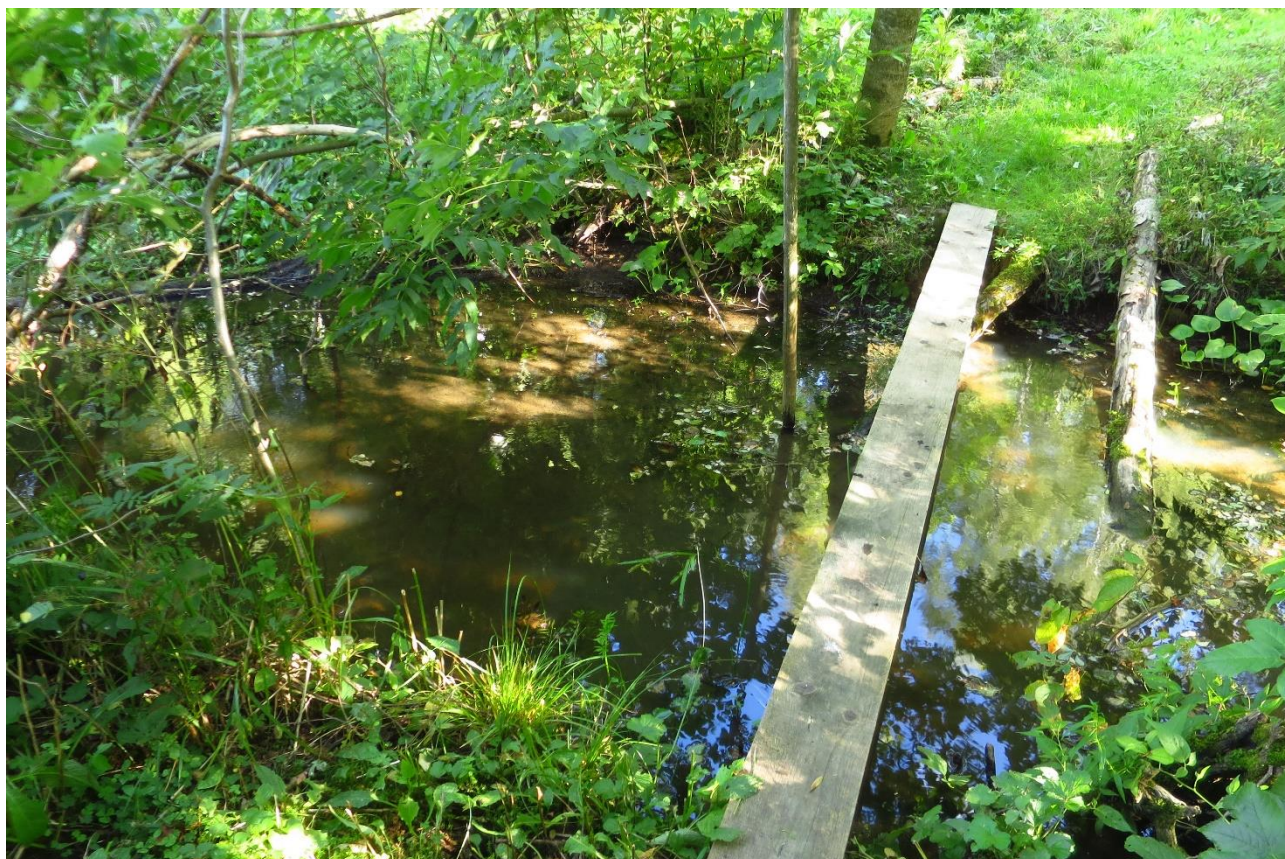
1. Väike-Nõuni järve suubumisel oli veekogu laius mitu meetrit, aga vesi seisis:

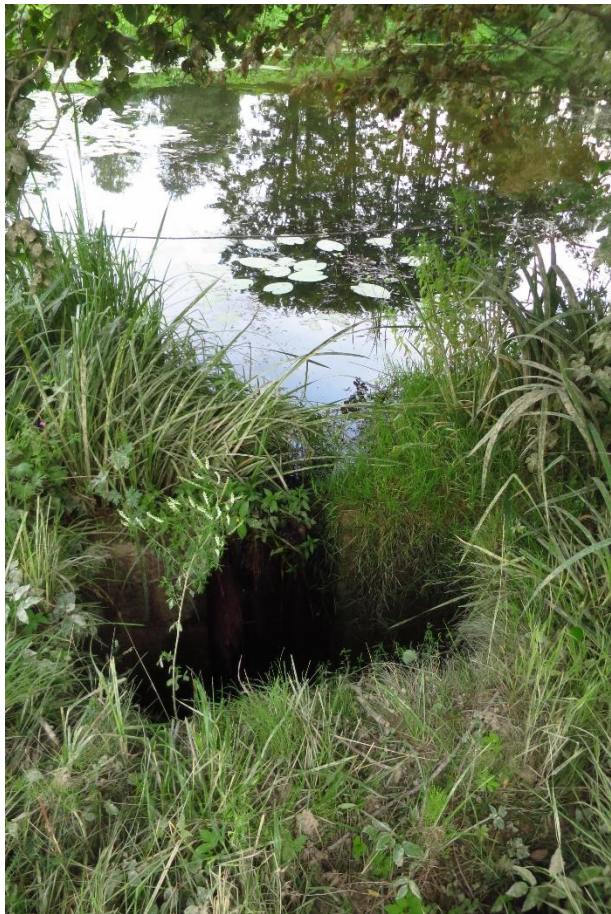
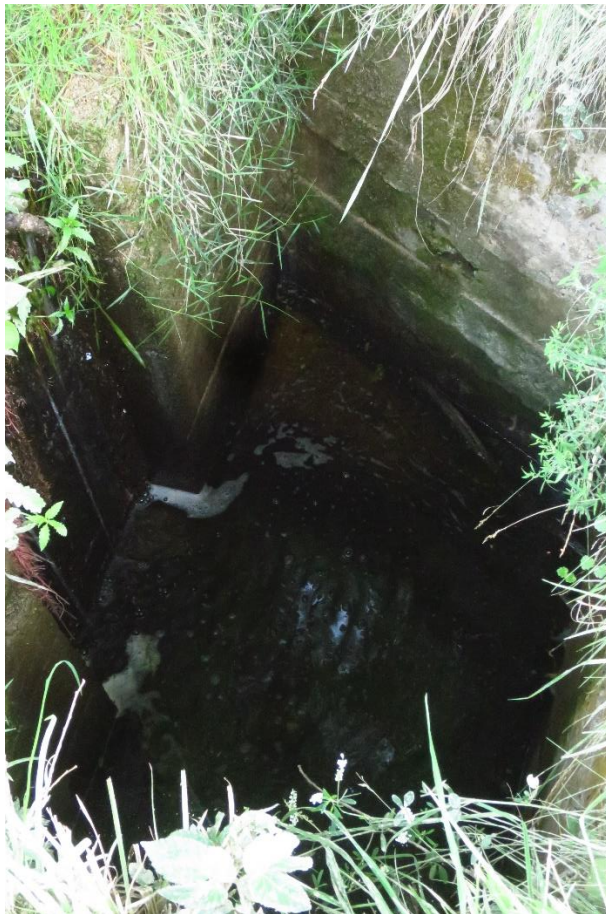
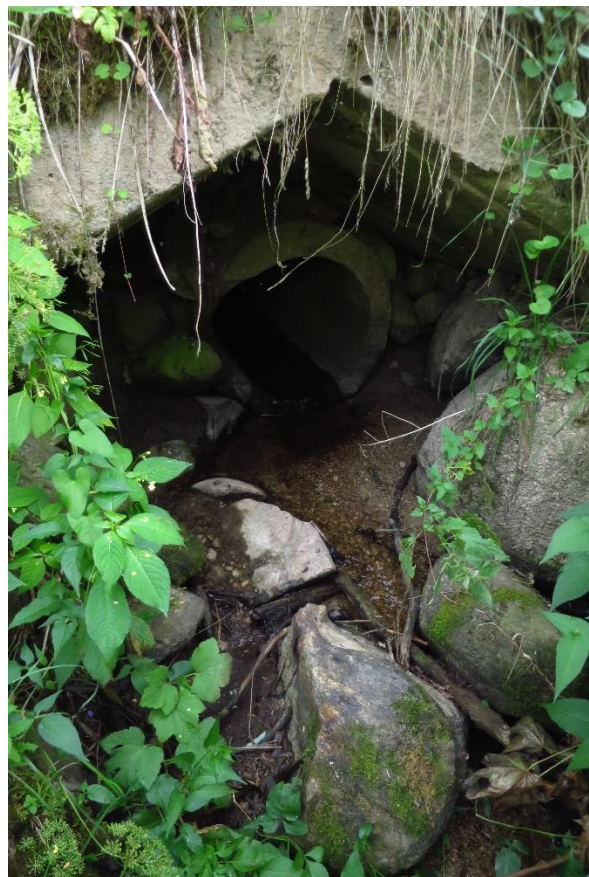
3. Ruudukujuline betoonist pais, mida pole EELISesse kantud. On ümbritseva maapinnaga tasa ning vesi voolab tiigipoolsel küljel üle laudvarjade mitme meetri sügavusse šahti. Alaveepoolel on betoonist „katuse“ all betoontruubi ots, millest voolas kuni 1 l/s vett välja.

**Punktis 3 olev pais tuleks EELISesse kanda.**

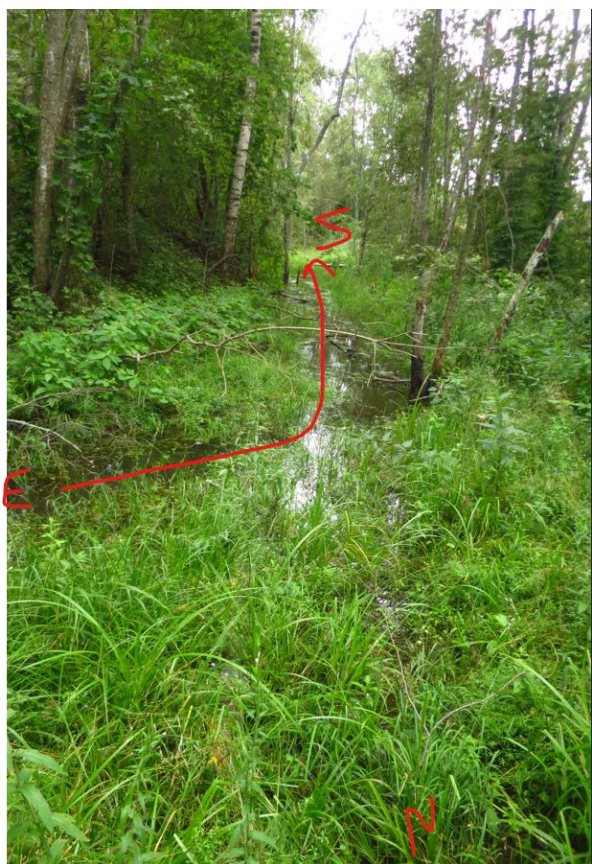
4. Põhikaardi järgi võiks arvata, et vesi voolab siin põhjast lõunasse, kuid tegelikult oli põhjasuunast tulev nõva kitsas ja rohtunud ning vähese seisva veega. Voolav vesi tuli ida poolt, kuhu ETAKis vooluveekogu kaardistatud pole.

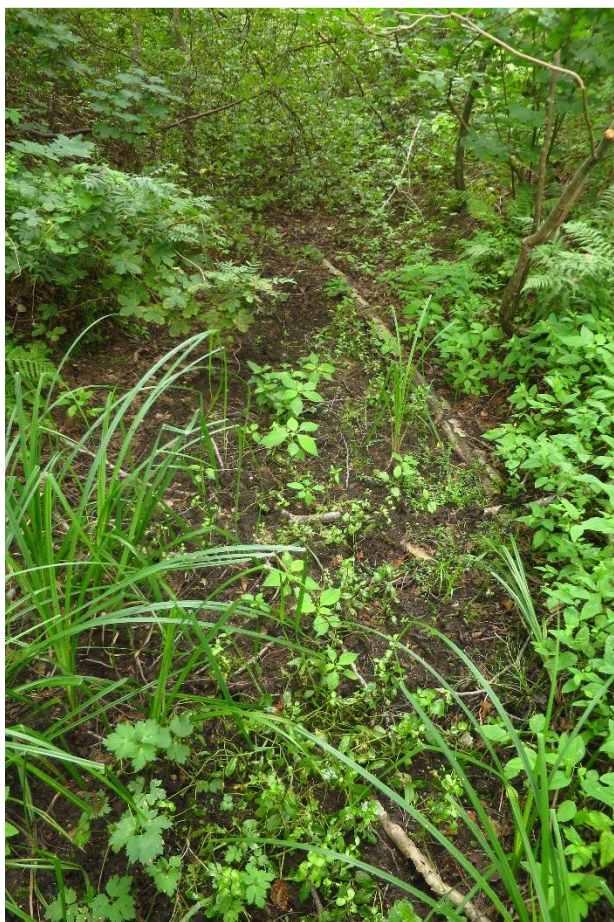
5. Siin oli põhja suunast tulev nõva kuiv.

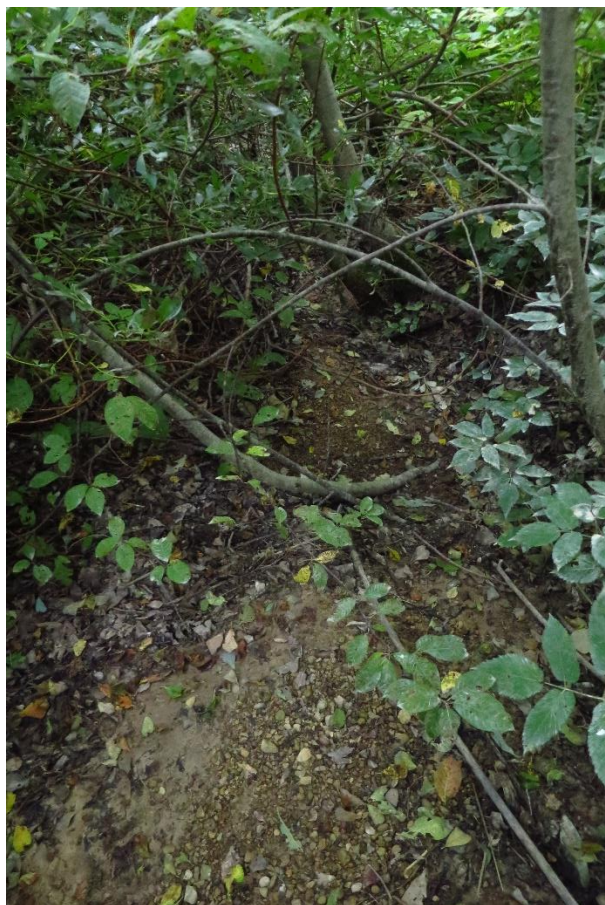
6. Truubikoht oli kuiv.

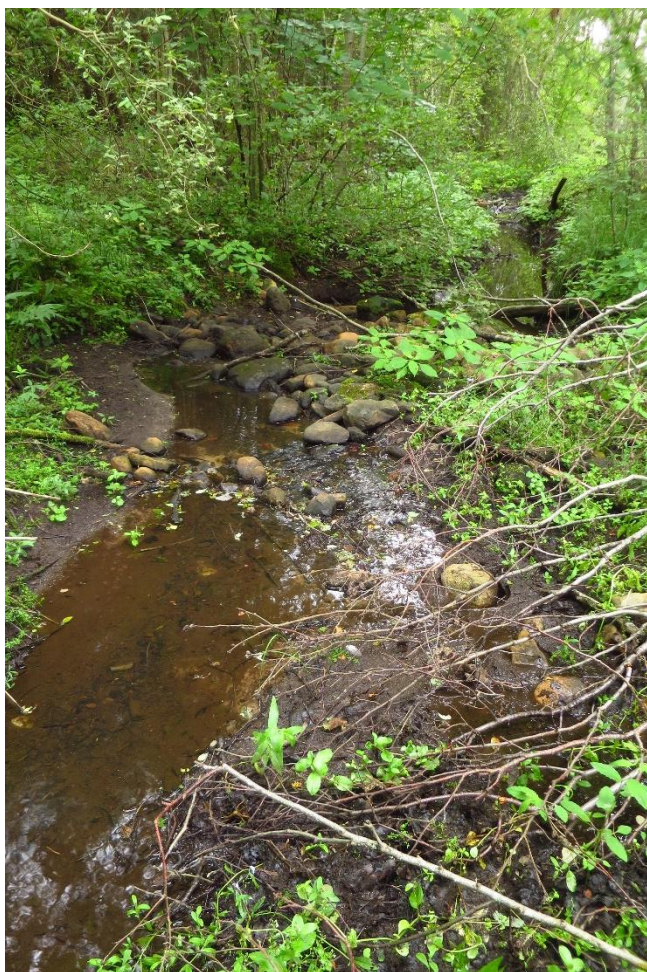
7. Voolas korralik ojake.

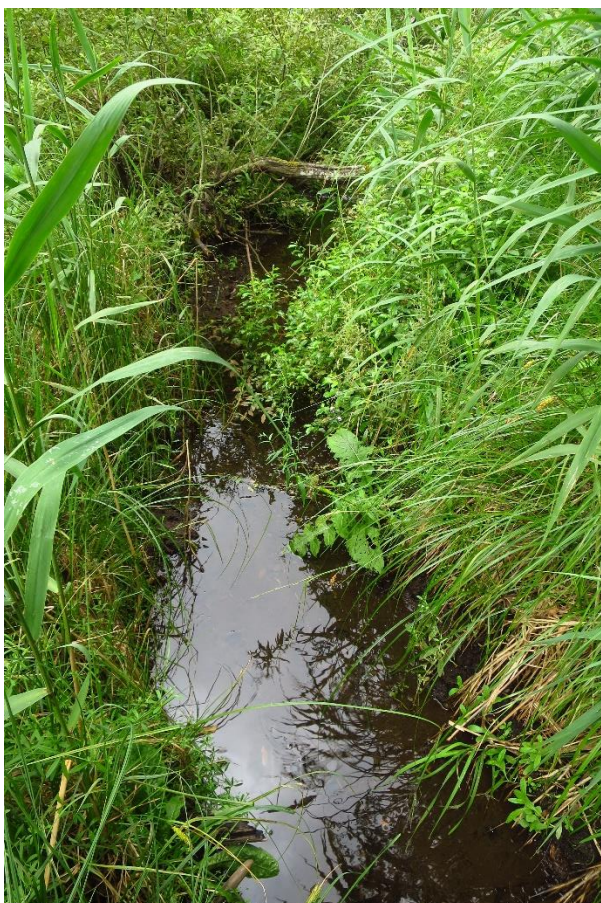
8. Kena oja voolab tarnase sooala servas.

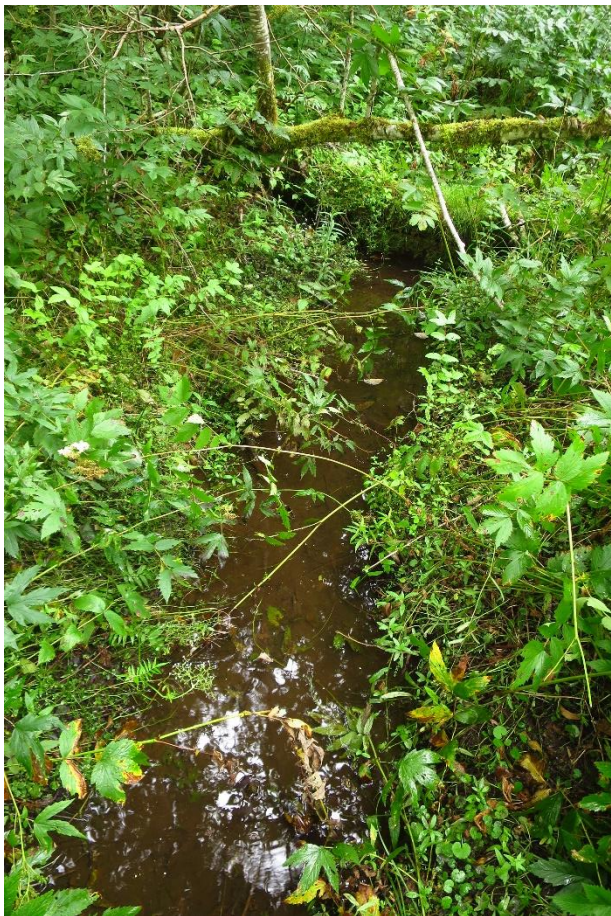
9. Endiselt oli ojalik.

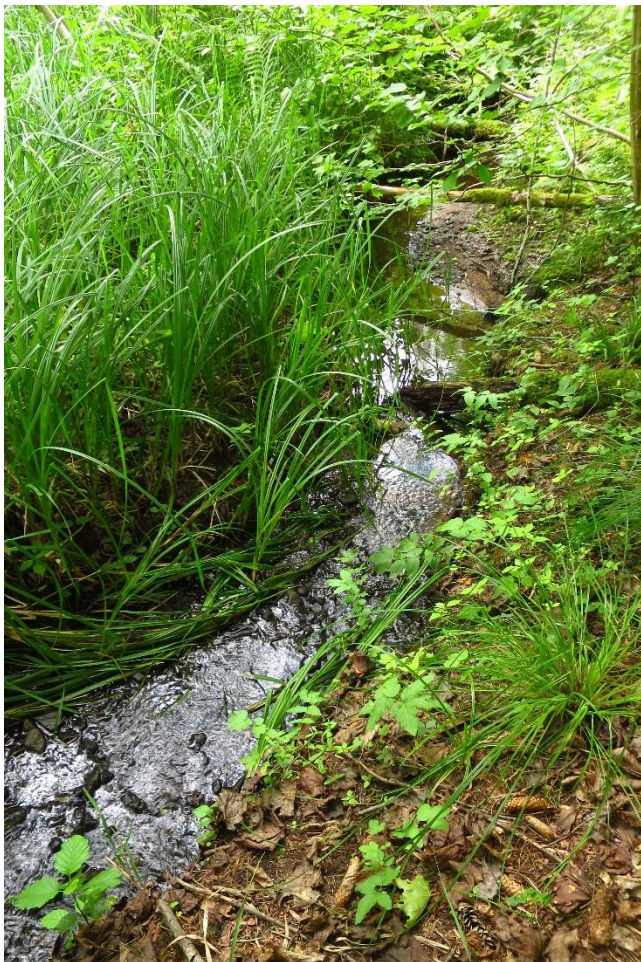
10. Kruusane säng künka jalamil.

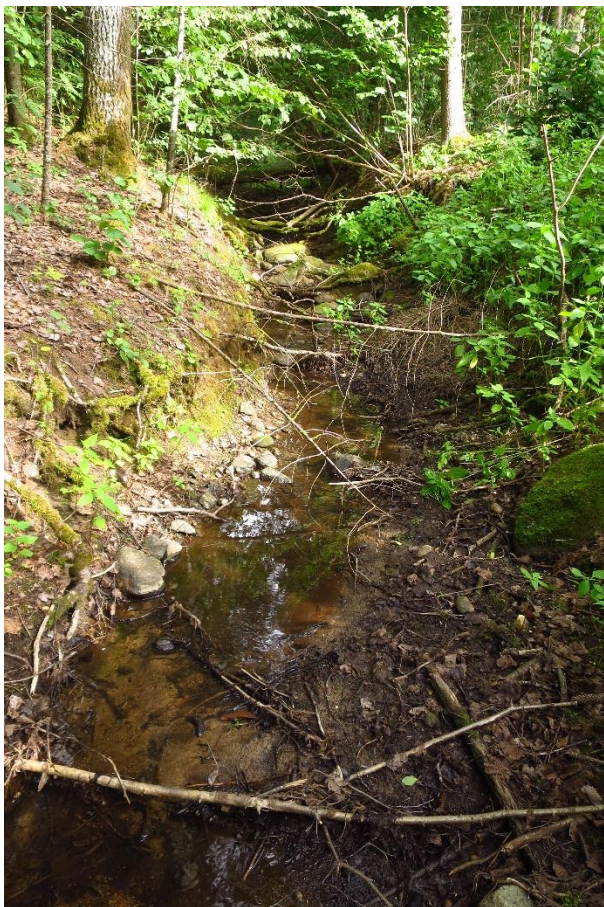
11. Kiirevooluline, kivine kitsus kahe künka vahel.

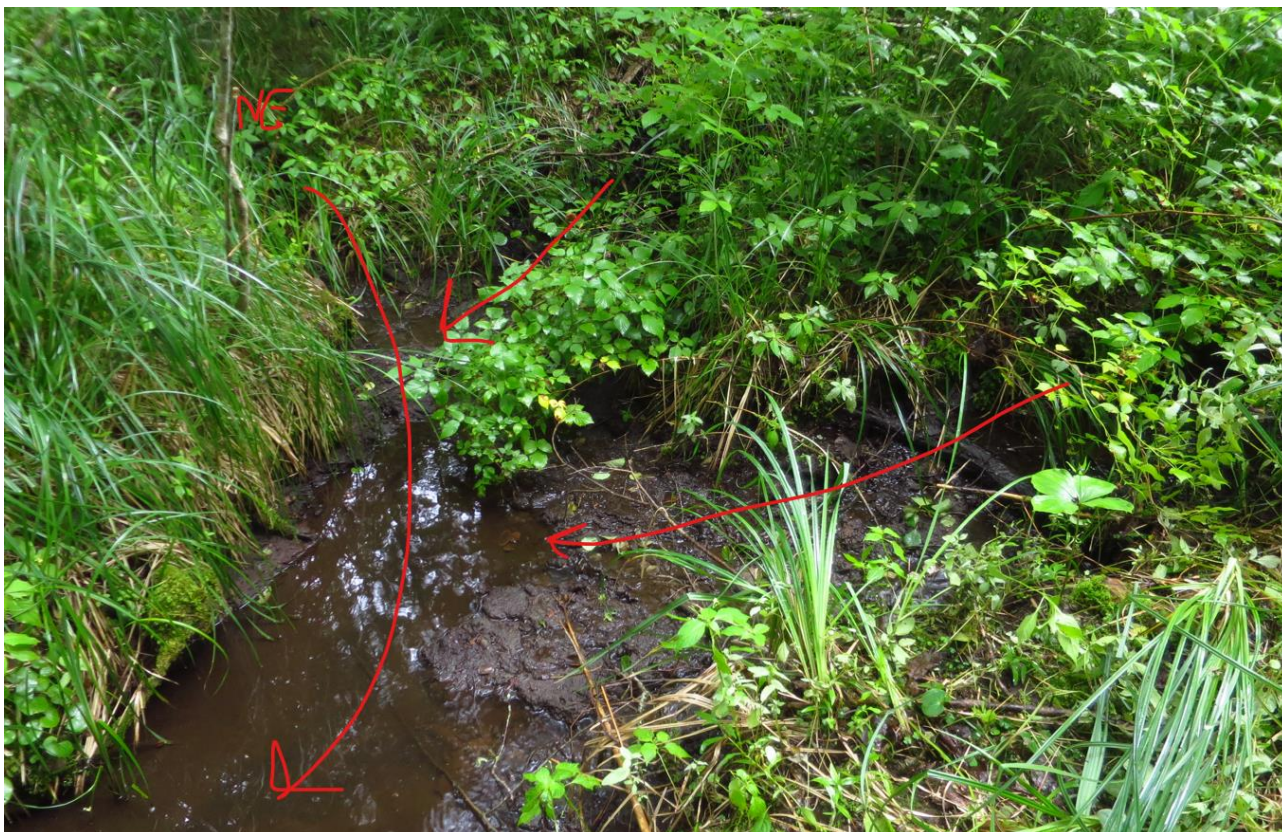
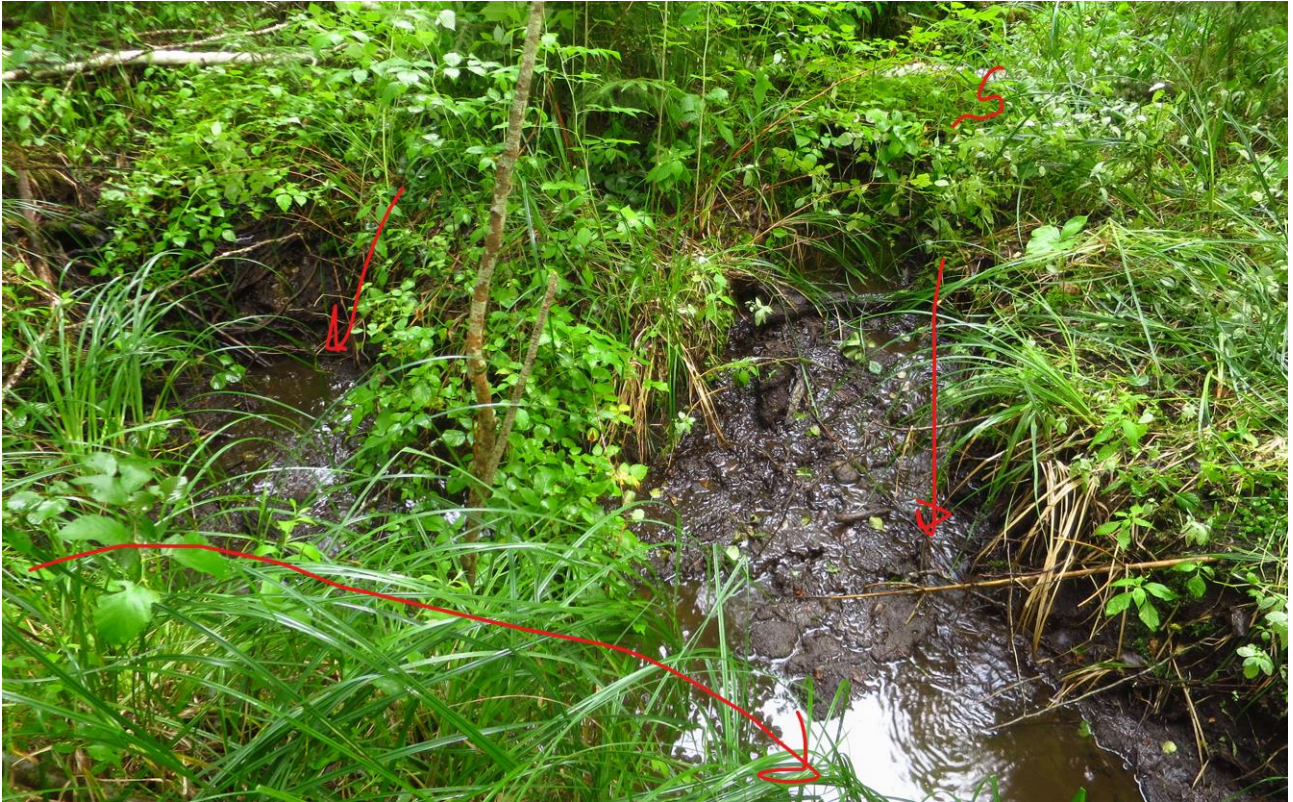
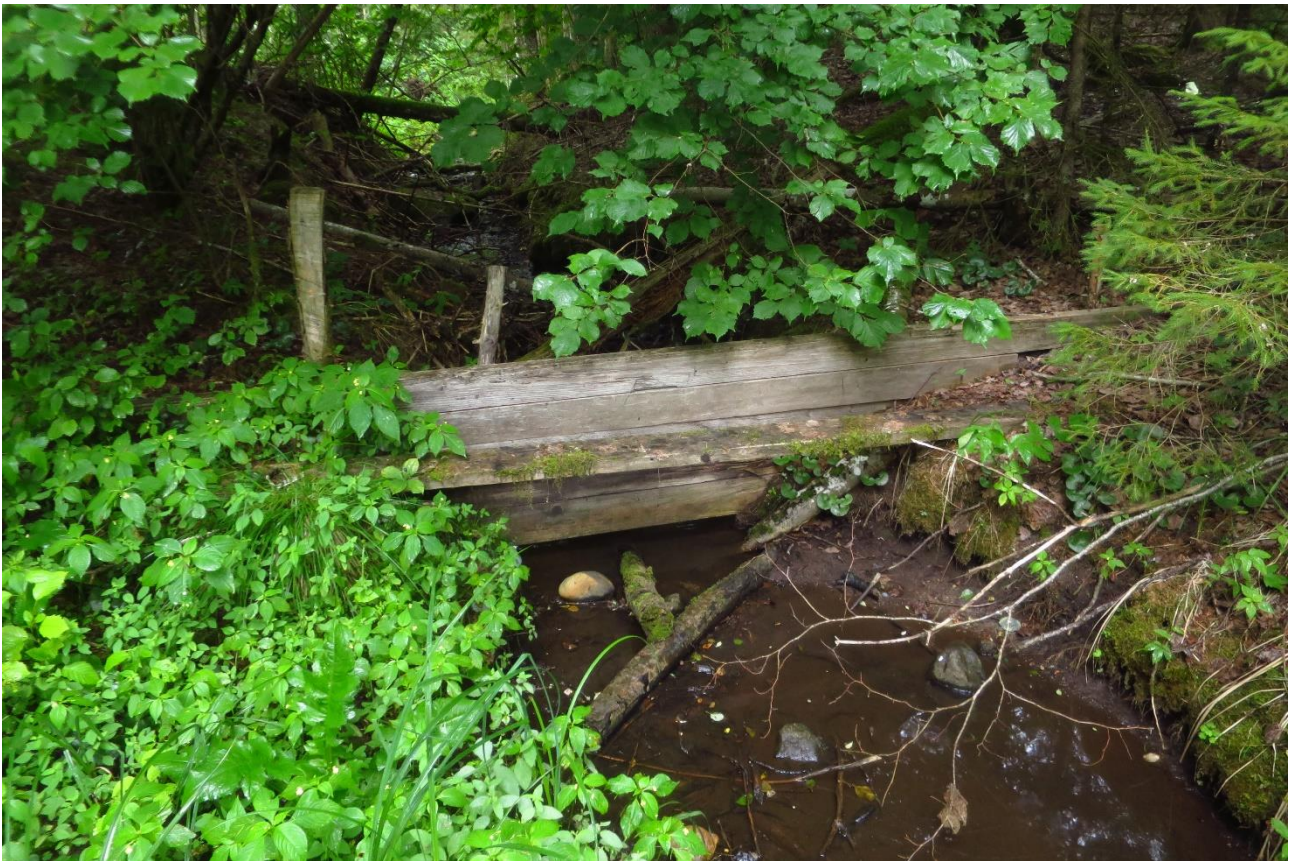
12. Liitumiskoht. Vesi tuleb kolmest harust. Kirdest tulev haru voolab kõige madalamal ja oli kõige veerohkem. Lõunakaarest tulevad harud olid veevaesemad ning voolasid kõrgemalt peaoja sāngi sisse. Ühinemiskohast allavoolu on risti üle ojasāngi miski puidust konstruktsioon.

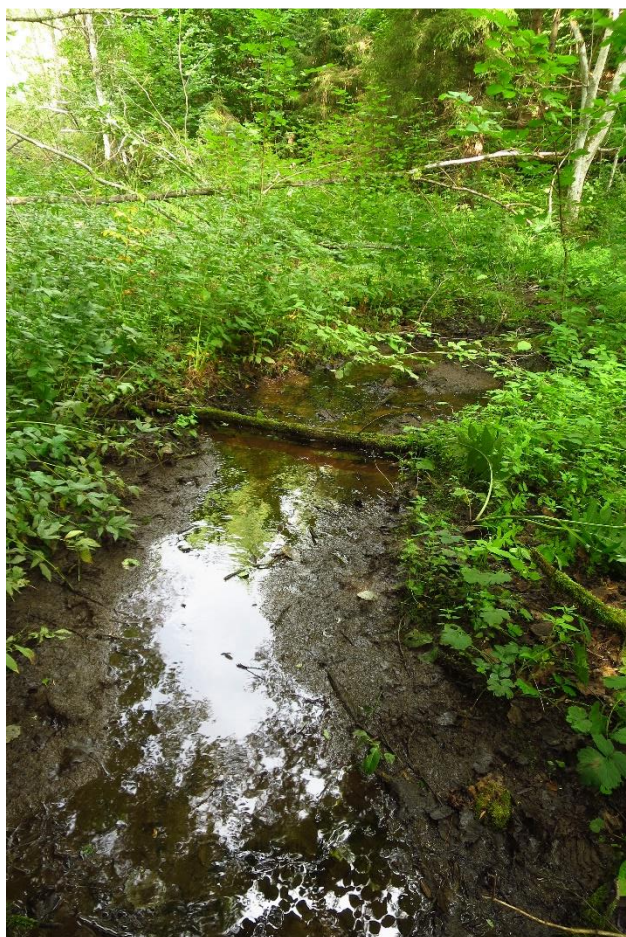
13. Konkreetse sängis ojake.

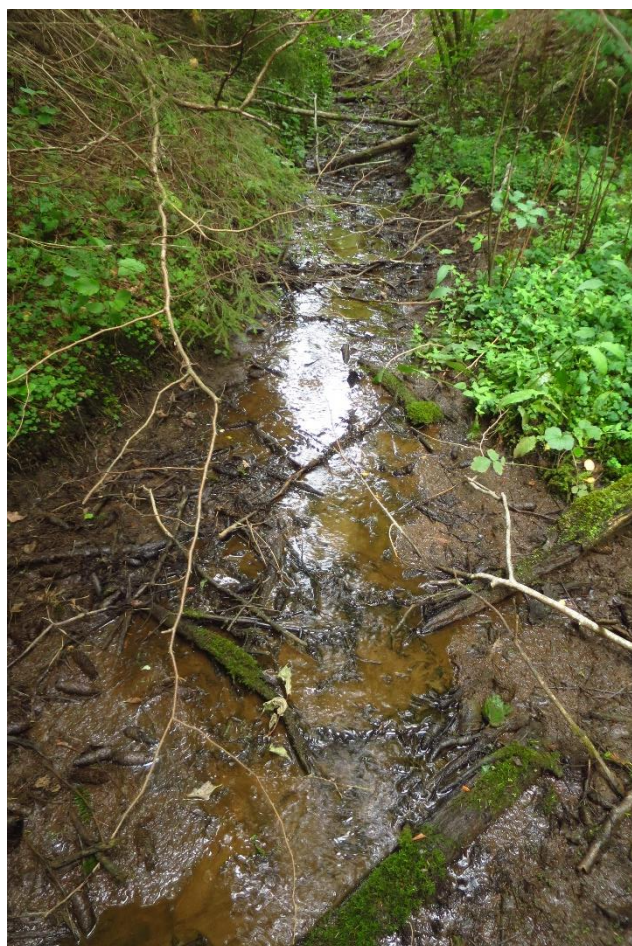
14. Jätakuvalt konkreetse sängis ojake.

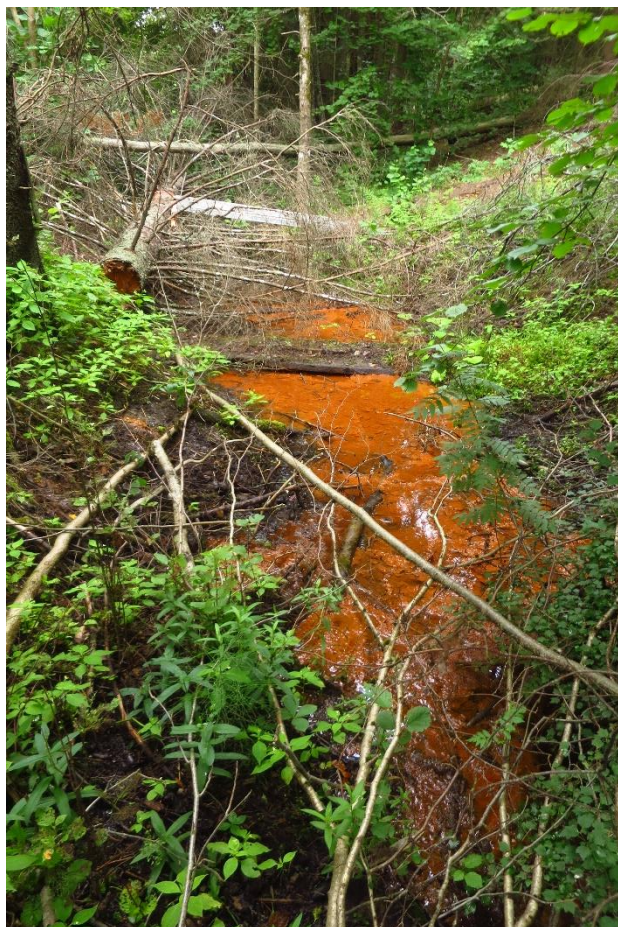
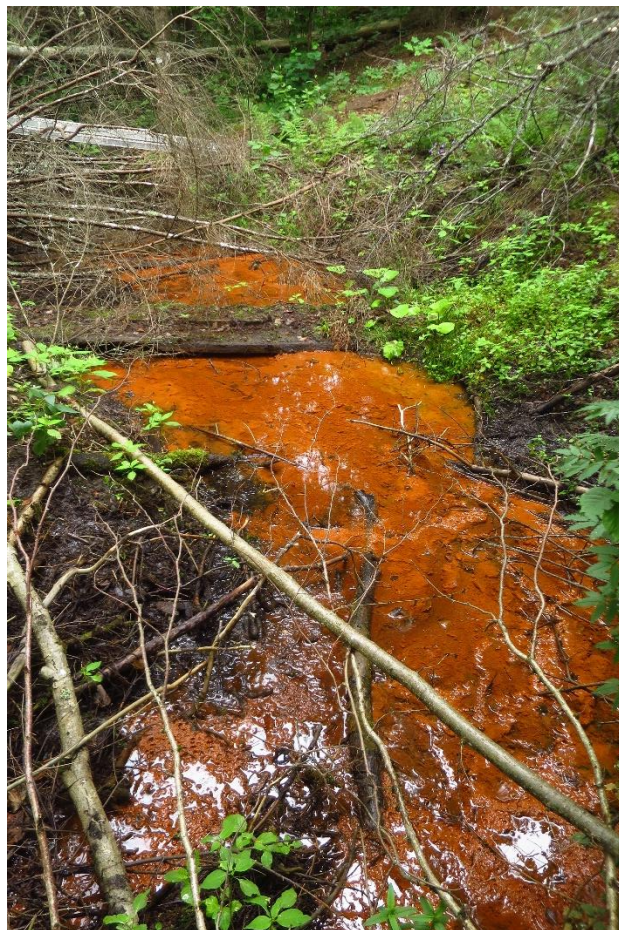
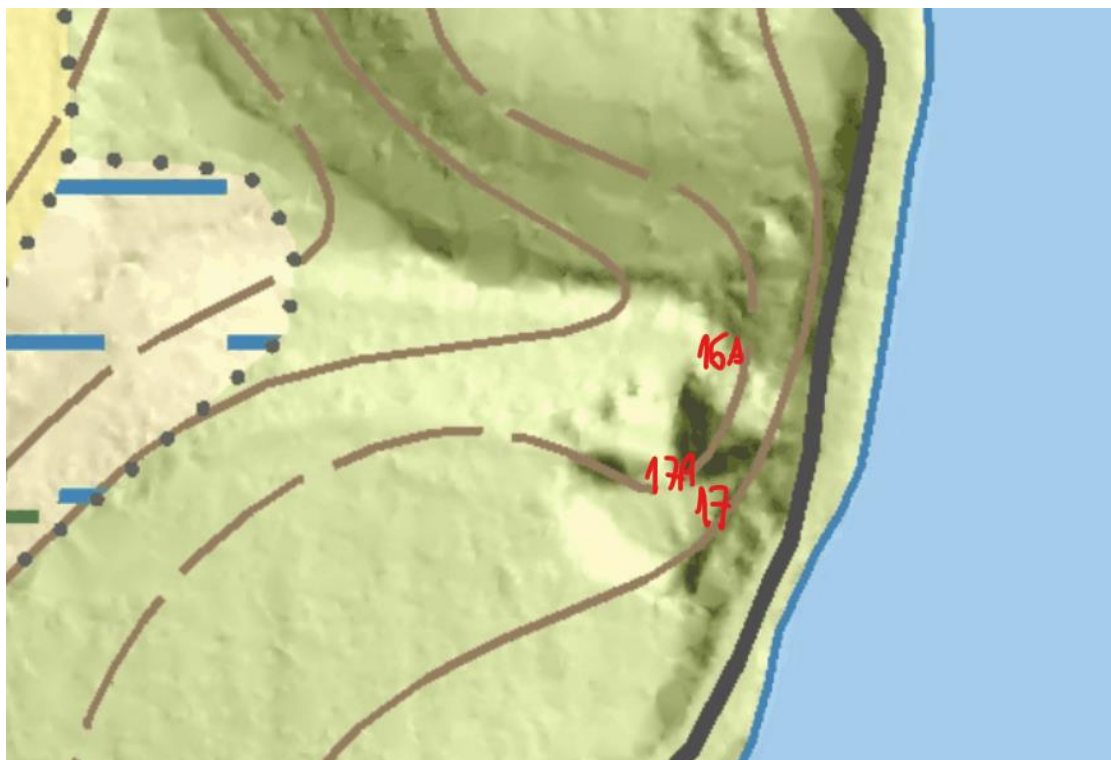
16. Ookrine „allikajärvik“ idapoolset järve üleval hoidva valli jalamil. Oli näha, kuidas vesi järviku igast küljest sisse nirises. See järvest läbi valli imbuva vee avanemiskoht on tänapäeval Alpoja *de facto* lähe.

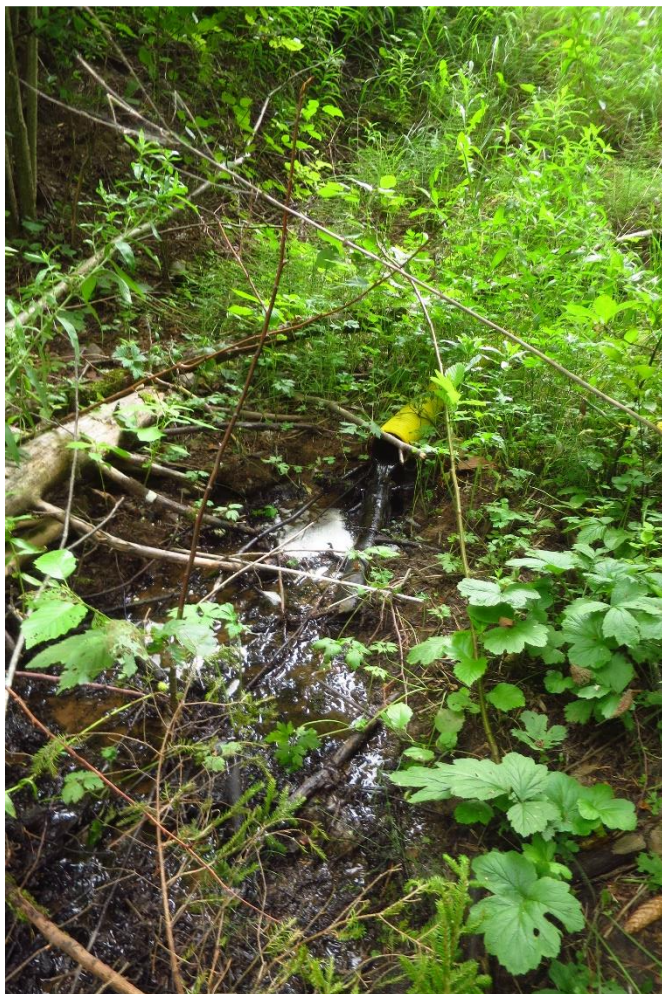
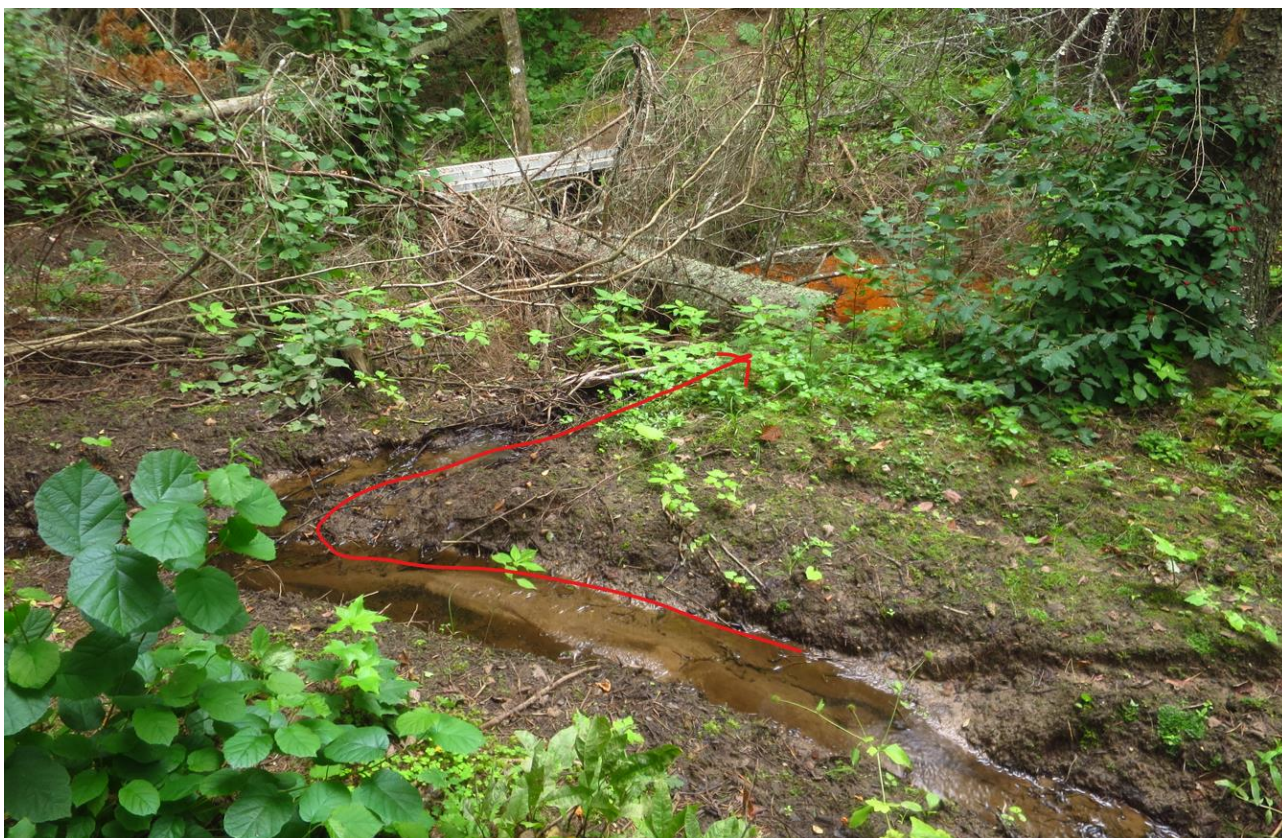
16A. Sälkoru lõunaveerust ookrijärvikust kõrgemalt voolas vesi välja ka torust. See voolas mööda krossirataste rada ja suubus ookrijärvikusse.

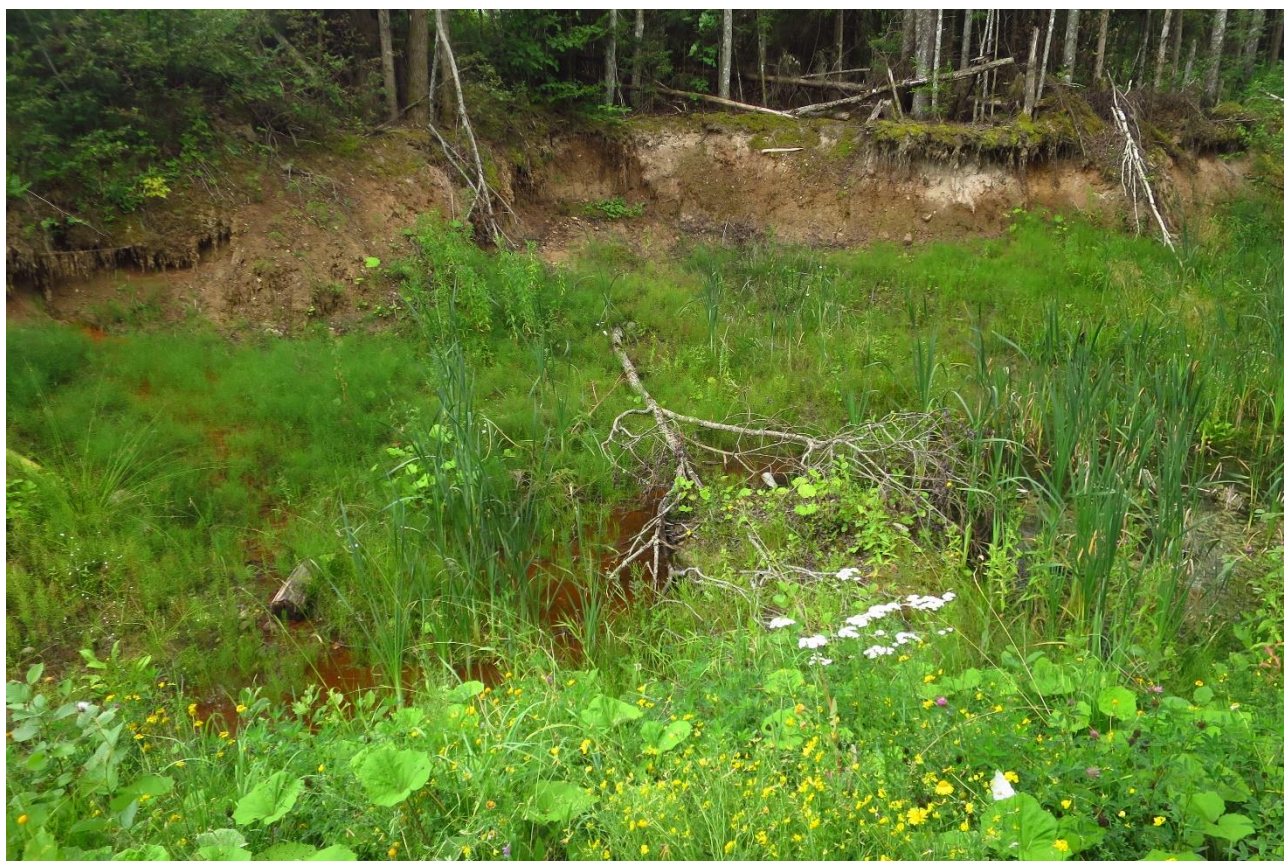
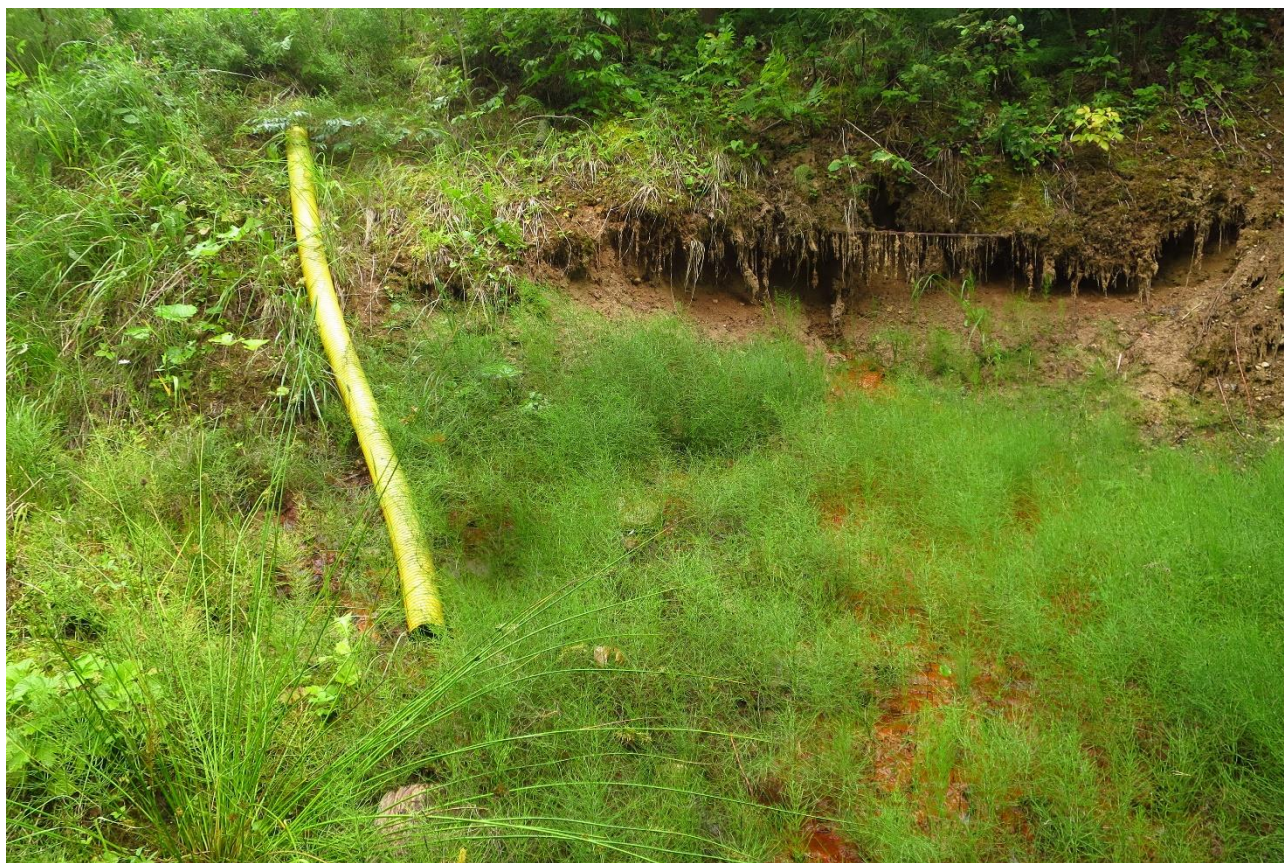
17. Auk, mille põhjas oli õhuke kiht vett. Augu idakaldal on kollane toru, mis kulgeb kõrgemalt mööda augu veeru alla. Ilmselt voolab sealt suurvee ajal idapoolse järve vesi. Vaatluse ajal oli toru kuiv, kuid terve augu idaveer oli niiske ning oli ka fokuseeritud, allikailmelisi läbiimbumiskohti, millest algasid nired.

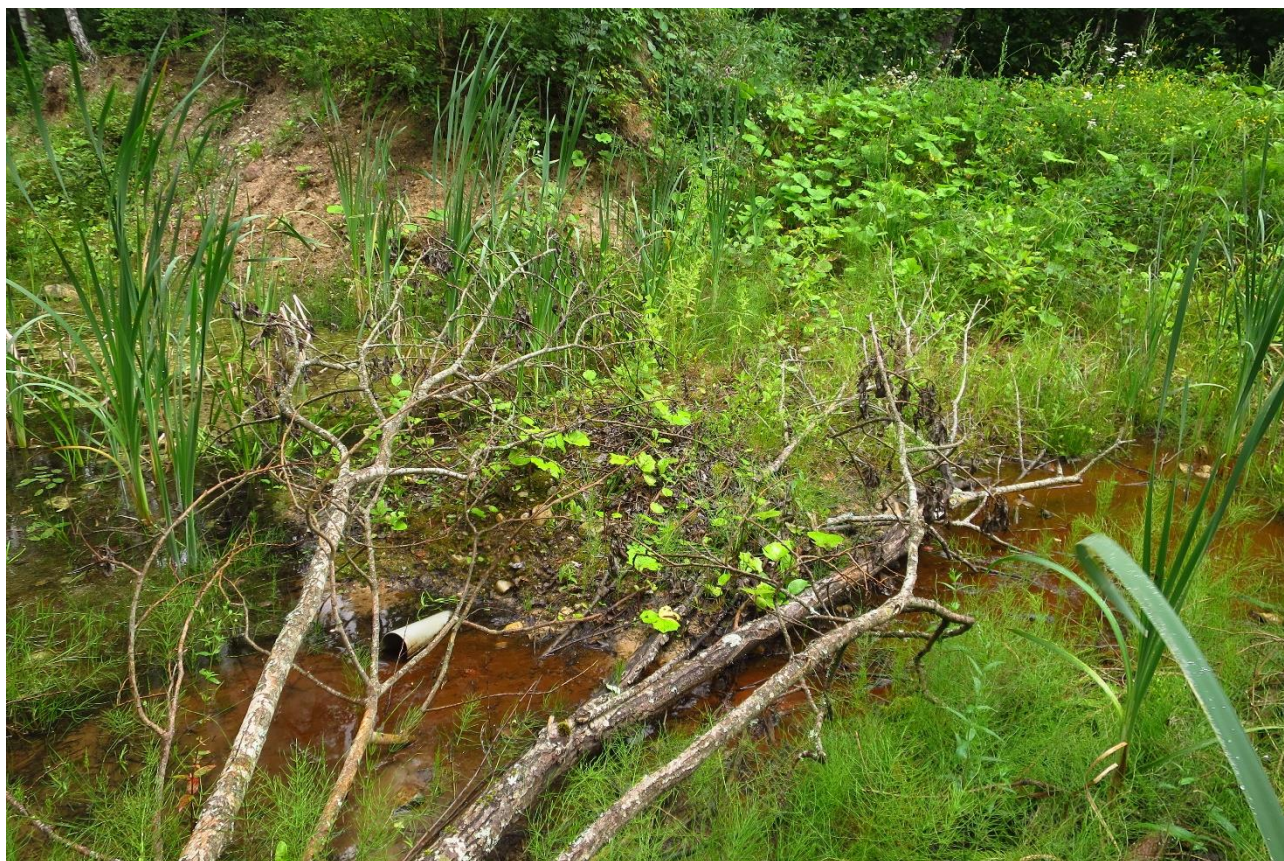
17A. Augu keskel on punktis 16A oleva toru sissevooluots. Augu idaveerust läbiimbunud vesi voolas sinna.

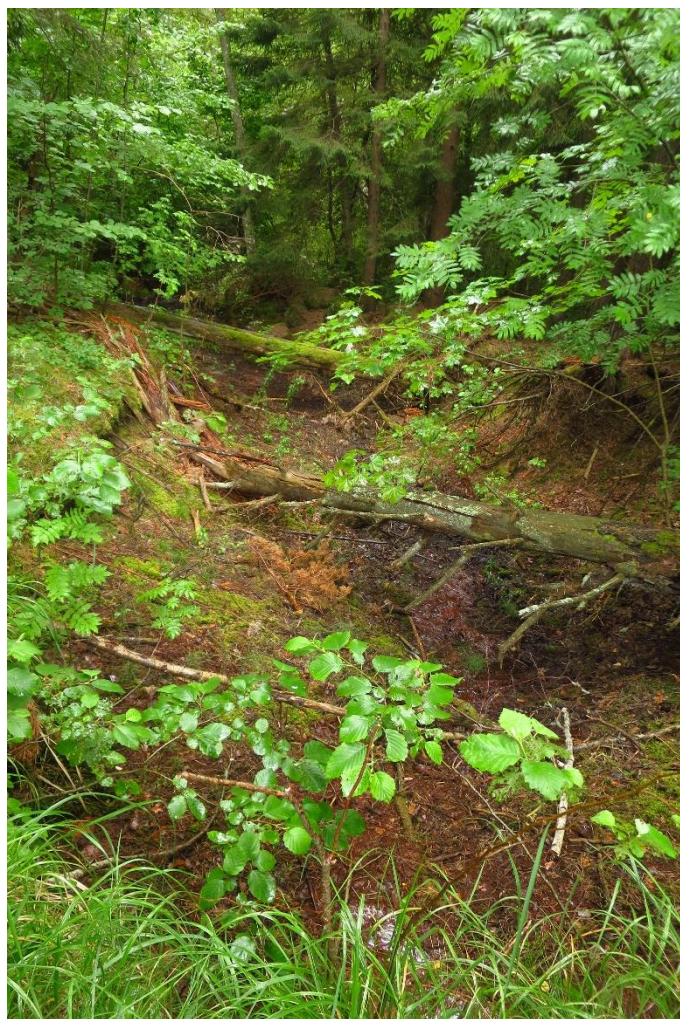
18. Veel üks „tehisallika“ orvand. Vett imbus läbi üsna vähe.

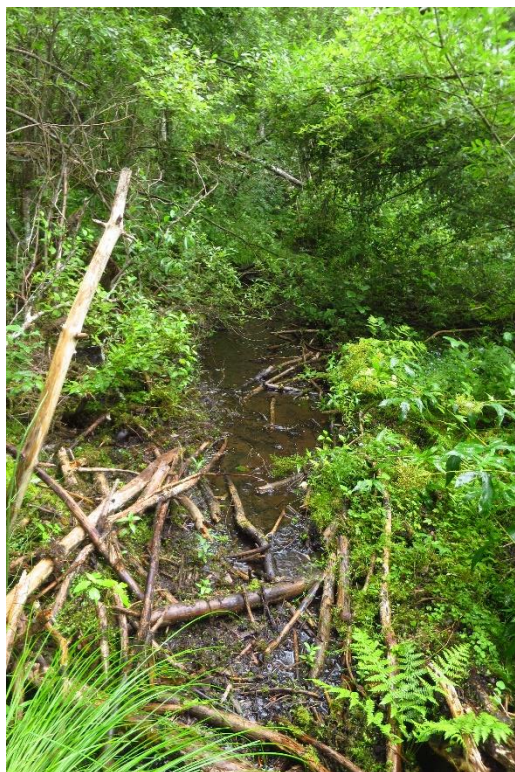
20. Lõunapoolt tulev ETAKis puuduv ojake voolas valdavalt selges sängis, kuid punkti ümber asuvas soos oli säng kohati ebamäärane. Punktis 12 oleva kahe lõunapoolse haru vesi pärines ilmselt suures jaos sellest samast ojakesest, mis soos hargnes kahte harusse. Ilmselt tuleb idapoolsesse harusse soost endastki vett juurde. Ühe hargnemiskoha leidsin üles ka. Läänepoolne, künka jalamil voolav haru on aga selgelt peavool.

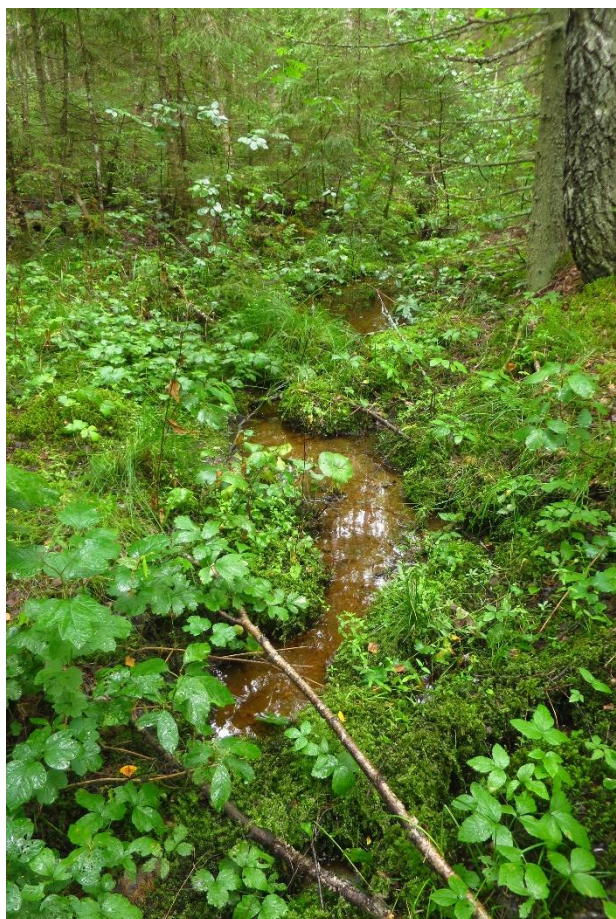
21. Väike ojake, mis kohati voolas maapinnal ja kohati juurte all.

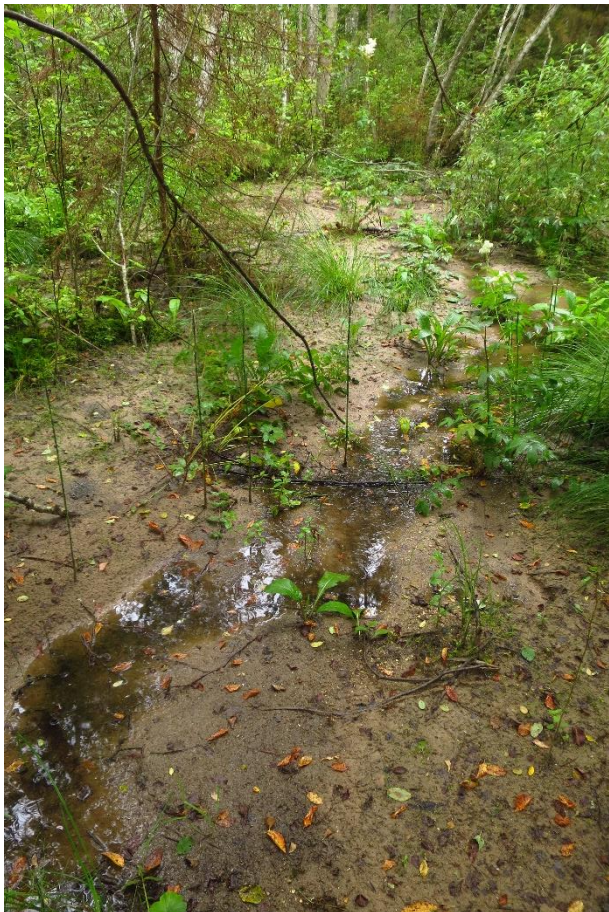
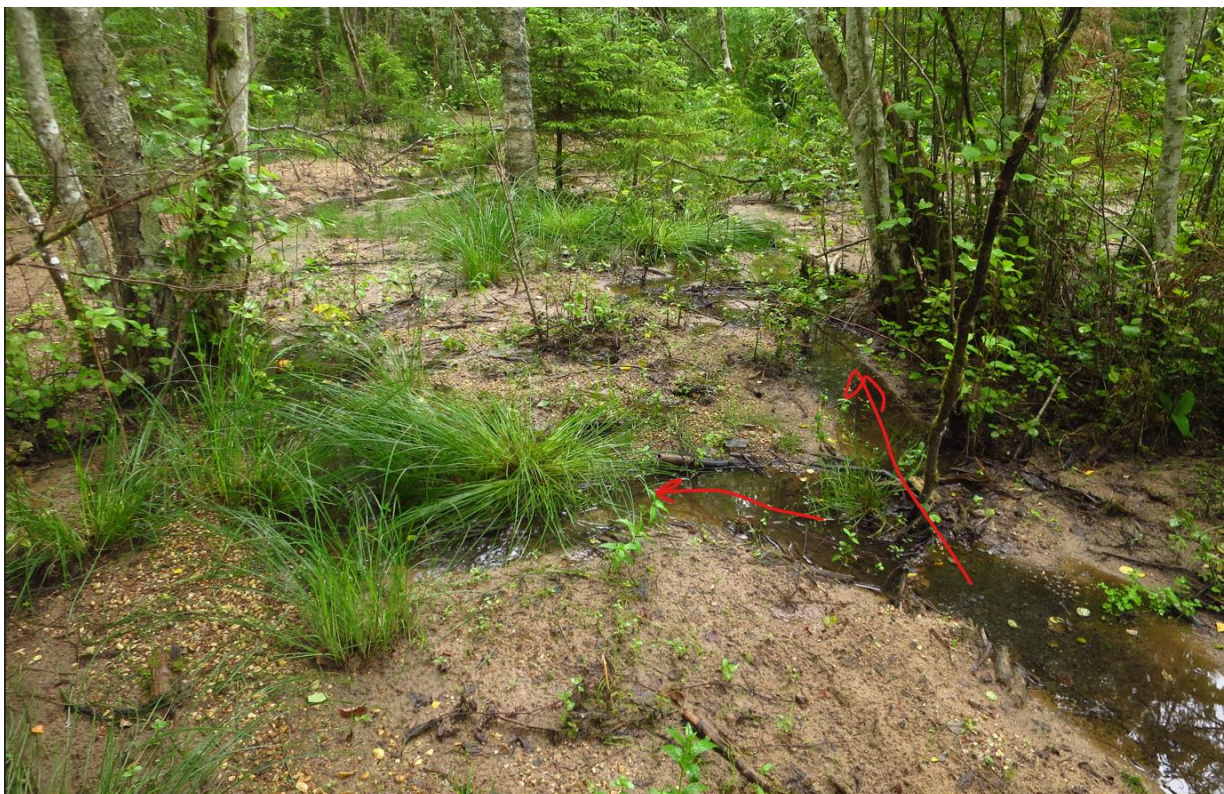
23. Siit allavoolu voolas vesi jälle maapinnal ning suurvee ajal oli hulgaliselt liiva ja kruusa metsa alla valgunud. Antud punktis hargnes veevool kaheks. Otse kulgevat haru oli maastikus lihtsam jälgida. Loode poole suunduv haru hajus liivavälja lõpus mätaste vahele ära. Mätaste vahel oli küll vesi, kuid voolavat vett polnud näha. Ilmselt valgub see põhitelge kusagil punktide 22 ja 21 vahel tagasi.
