## Alpoja vaatlus

Vaatluse aeg 18. ja 19.07.24. Vaatleja Marko Vainu

Nime Alpoja on vooluveekogule kinnitanud kohanimenõukogu. EELISes on see staatuses „menetluses“ nime all Peeburi kraav (VEE1037401), sest nii on seda nimetatud Uno Joala vooluveekogude nimestikus.

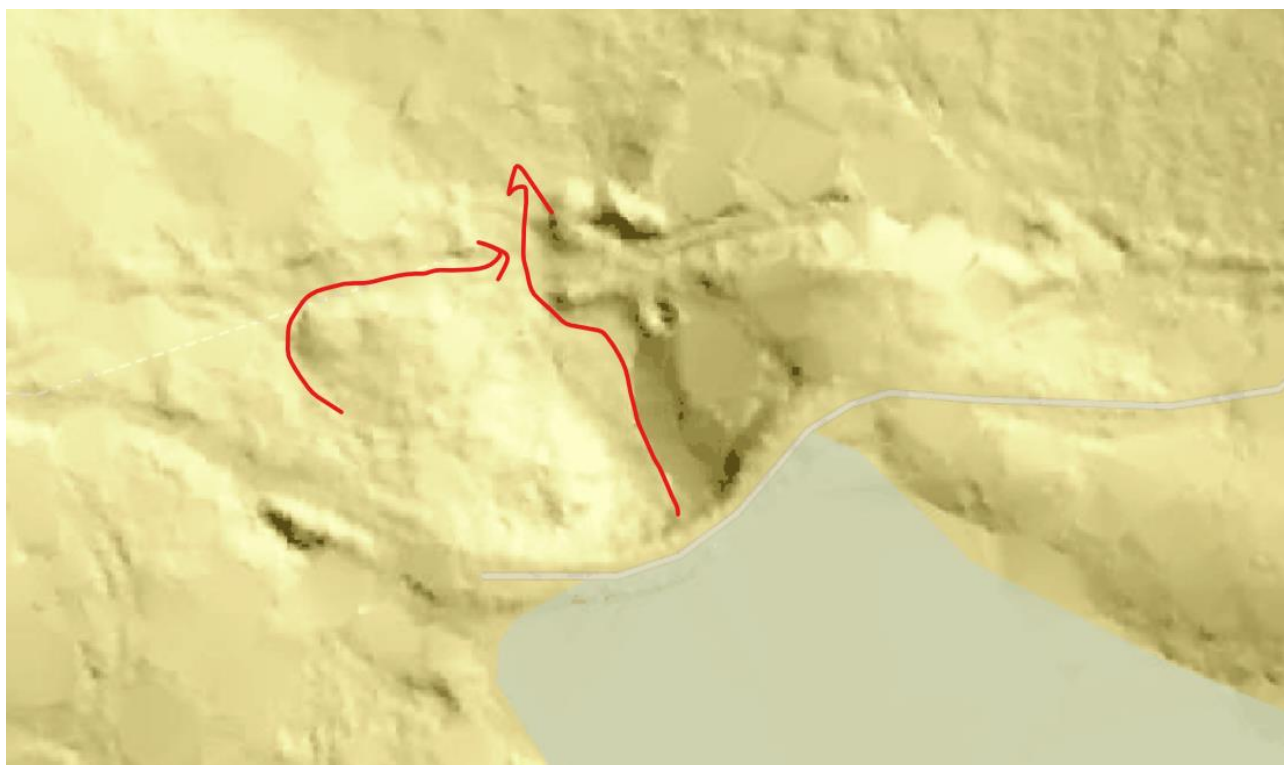
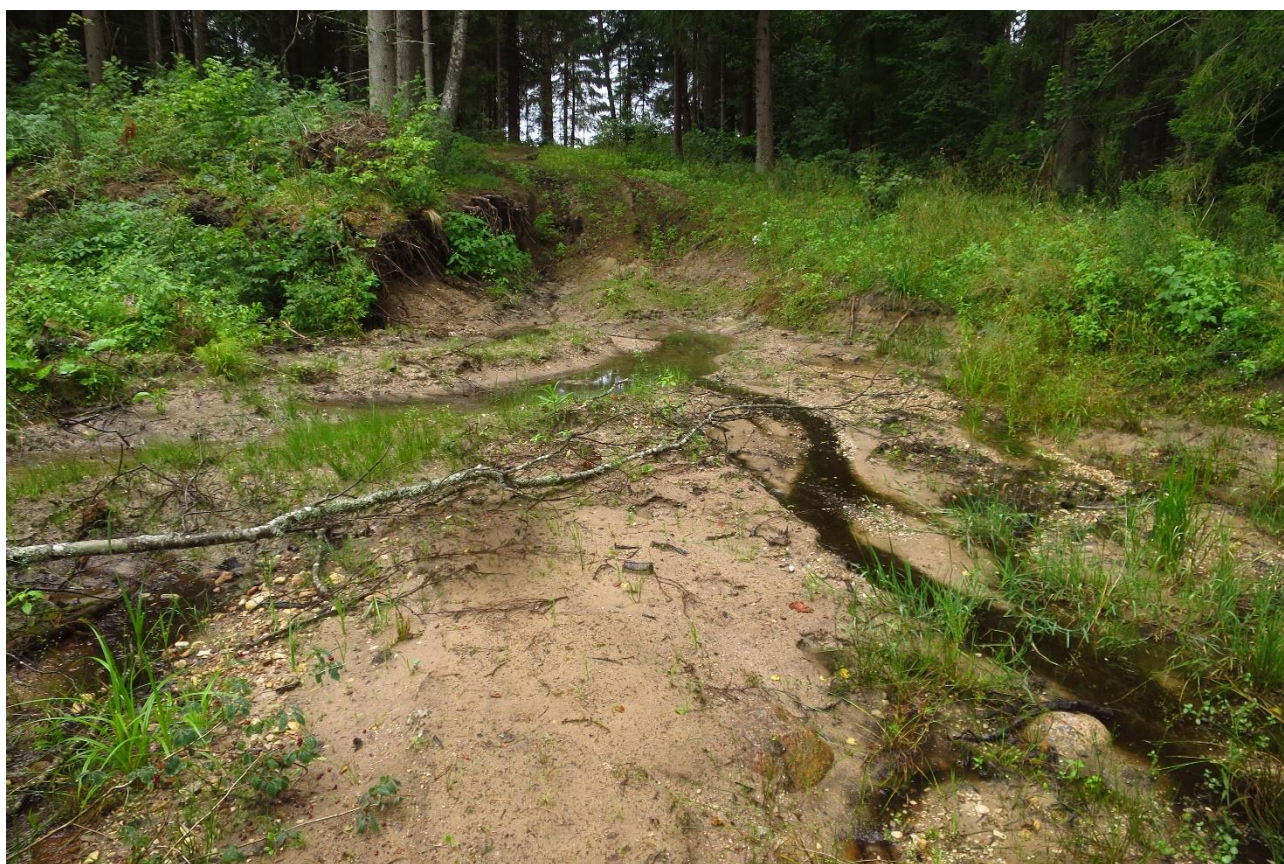
24. Vesi tuli uusimast Leigo järvest, mida põhikaardil veel pole, kuid ETAKis juba on. Sarnaselt teistele järvedele imbus vesi läbi järve üleval hoidvast vallist, mitte ei voolanud sellest välja. Läbiimbuv vesi koondub kahte harusse, mis punkti asukohas ühinevad.

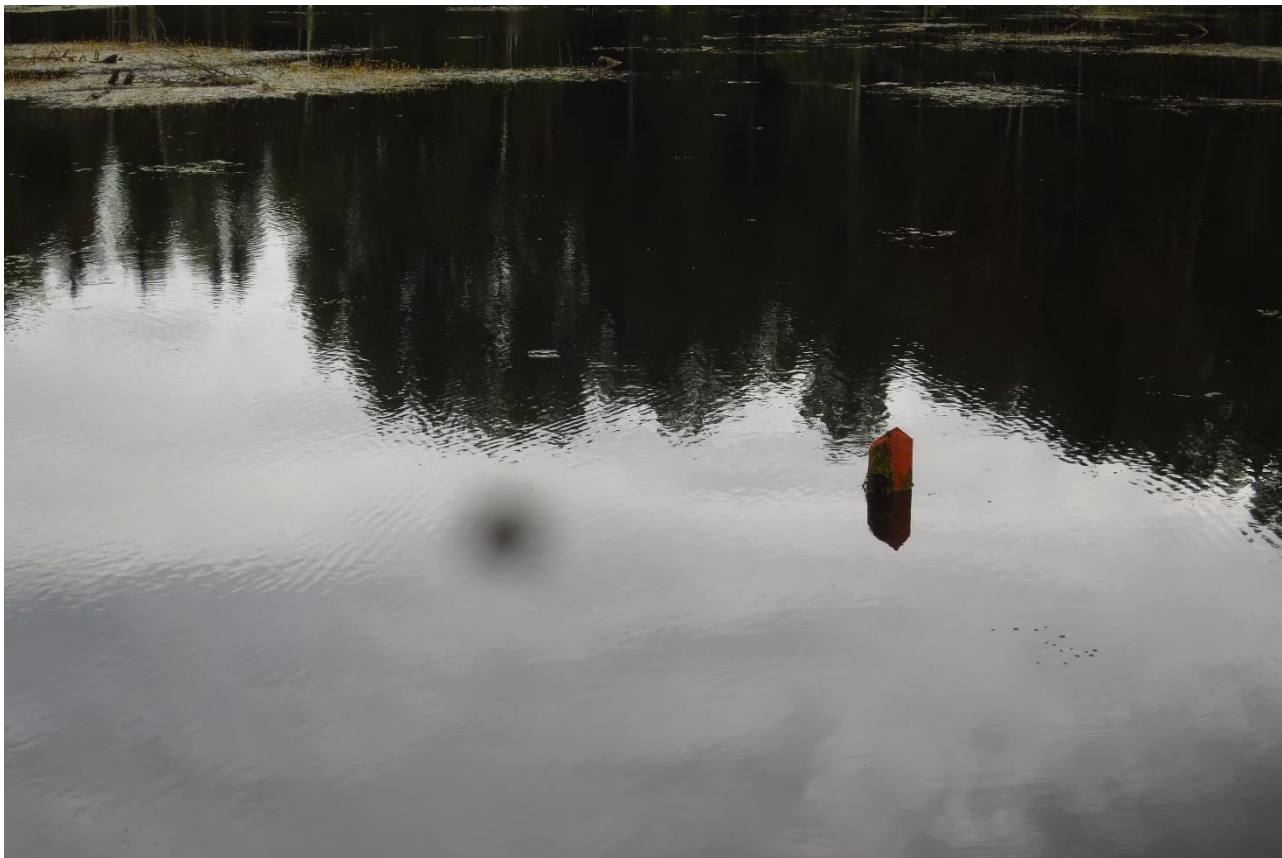
25. Järves on püstine plastikust ülevoolutoru, aga veetase oli sellest paarkümmend cm madalam.
