## Eedi lombi VEE2105230 vaatlus

Vaatleja: Marko Vainu, vaatluse aeg 11.07.23.

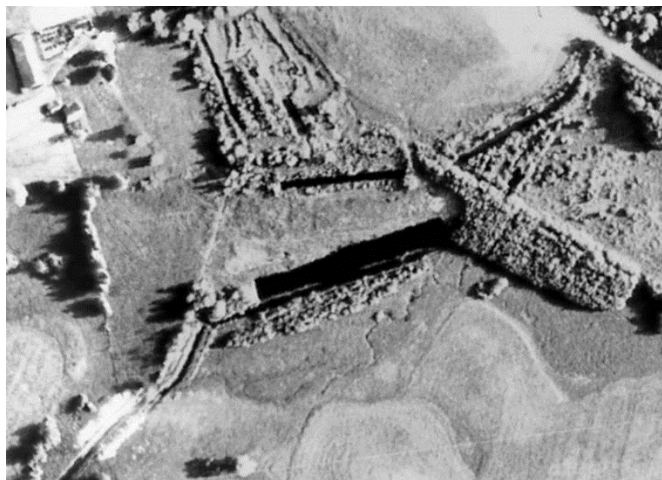
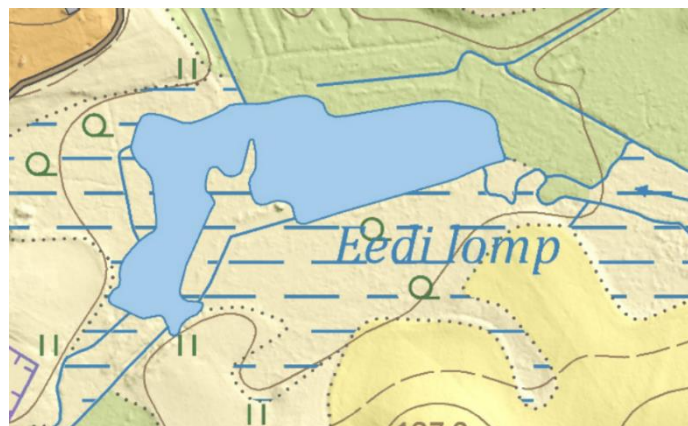
Tüüp EELISes: paisjärv, aga paisu EELISes pole. 1971. aasta ortofotol on järve asukohas piklik tiik.

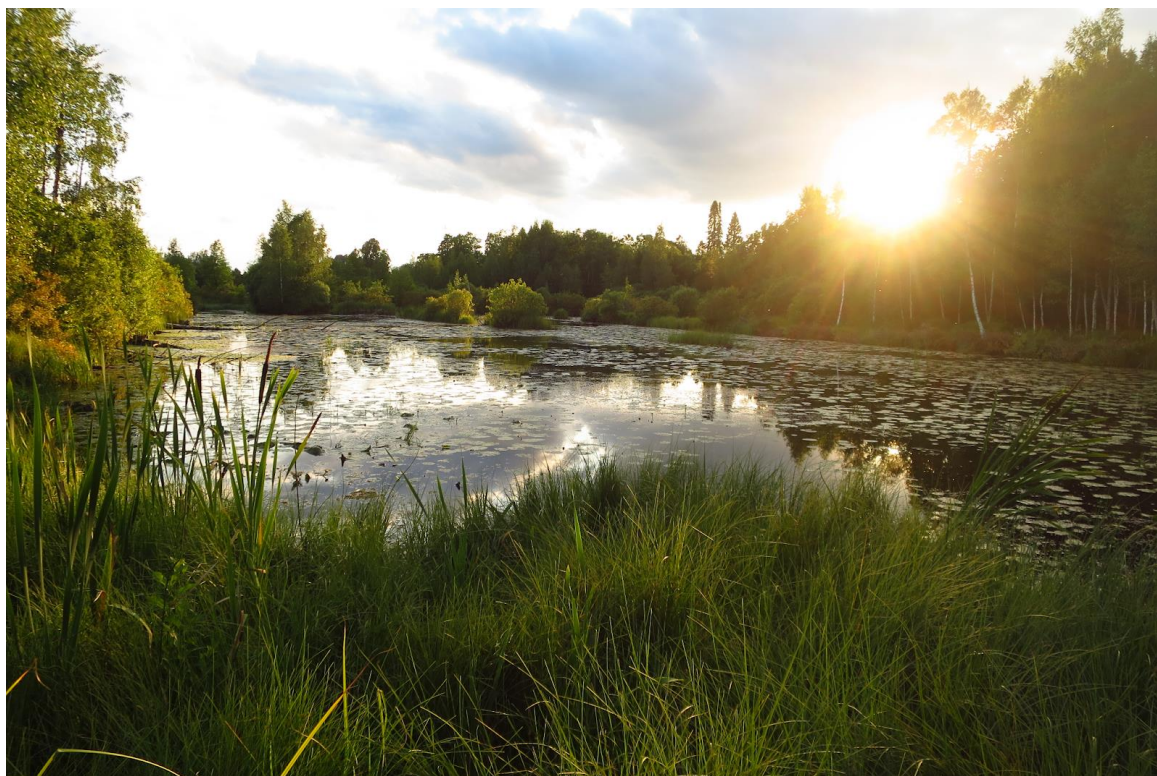
Järv on olemas:

Järv asub osaliselt Ojamäe ojal. Vaatluse ajal oli ida pool maantee all truubi juures ojas küll vett, aga see oli seal pigem lombiti, kui voolas. Teekonnal järveni tekkis oja väike vool.

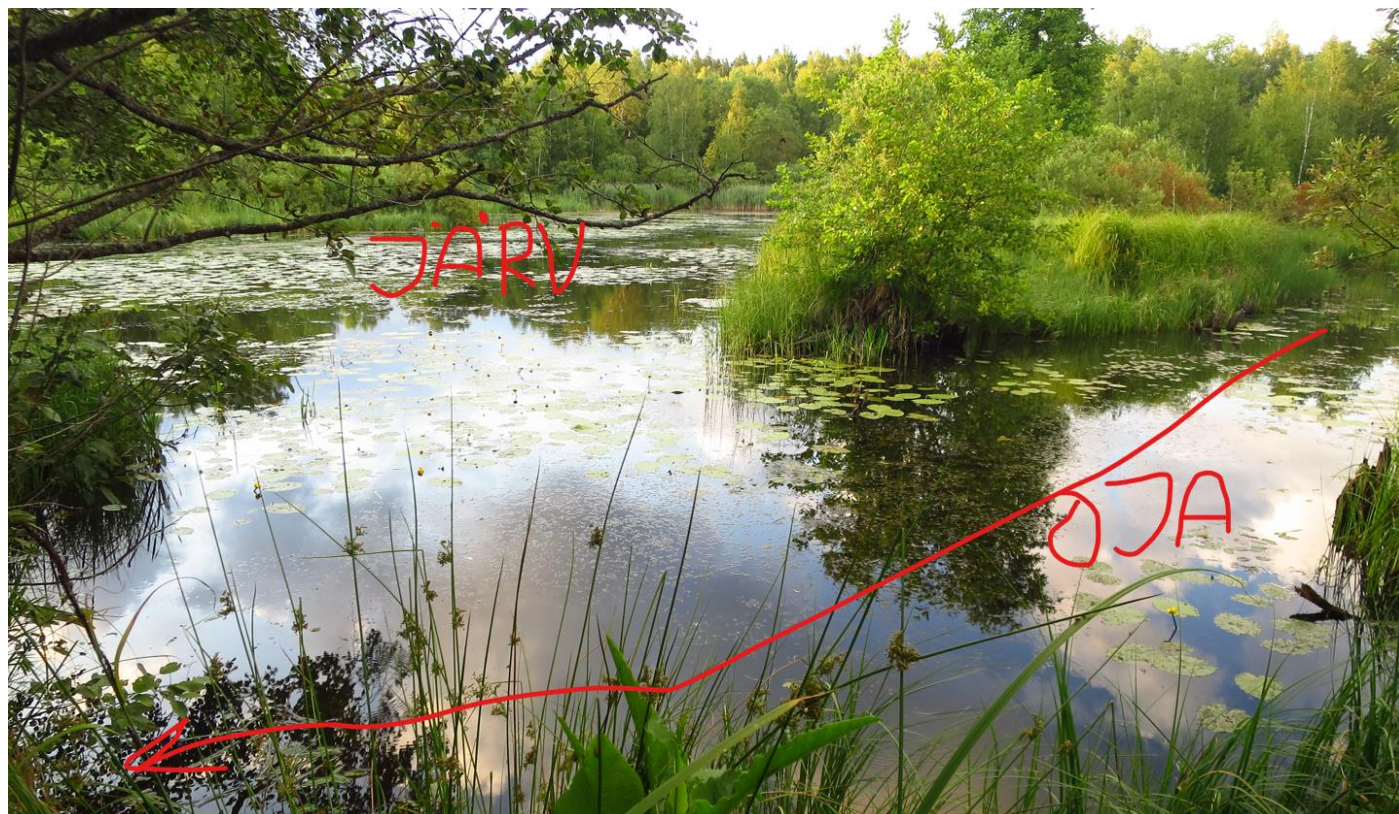
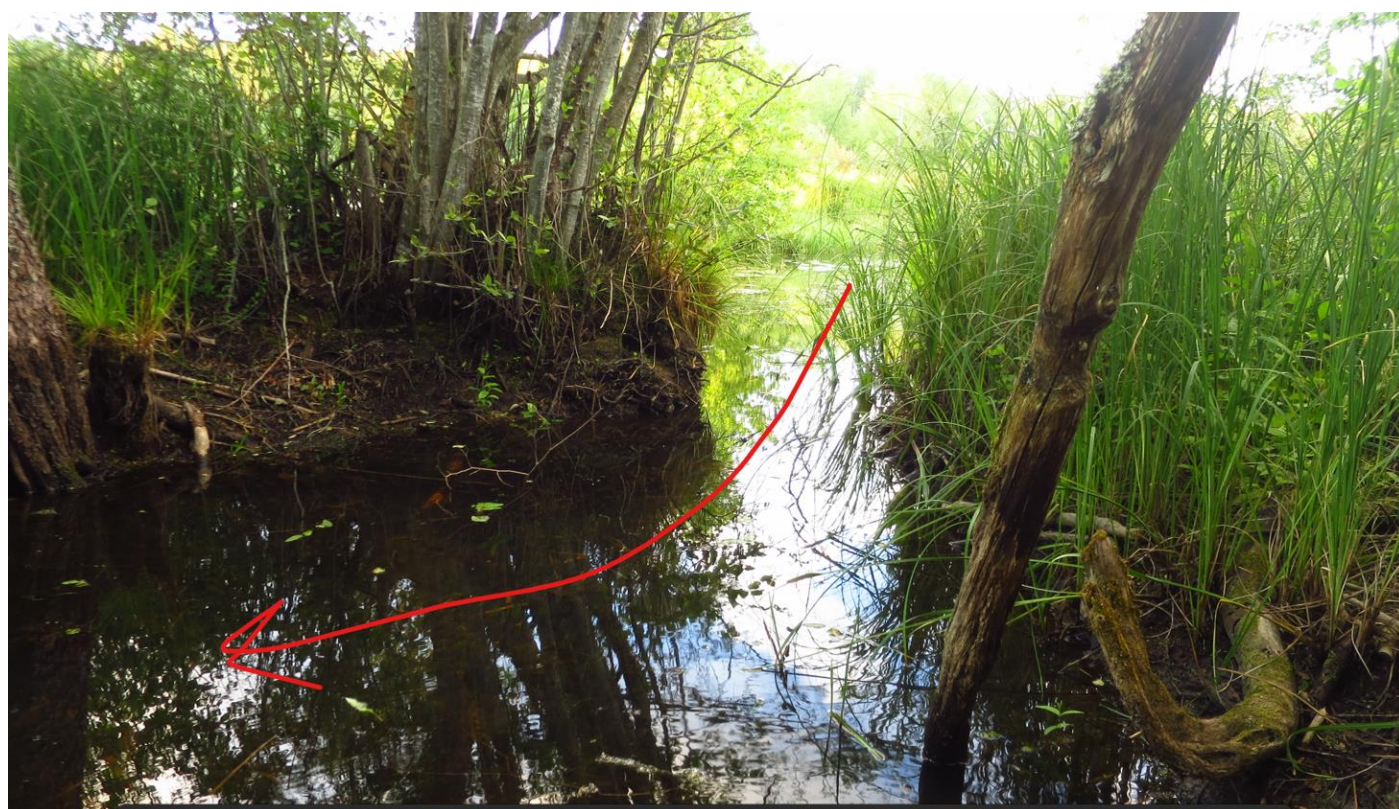
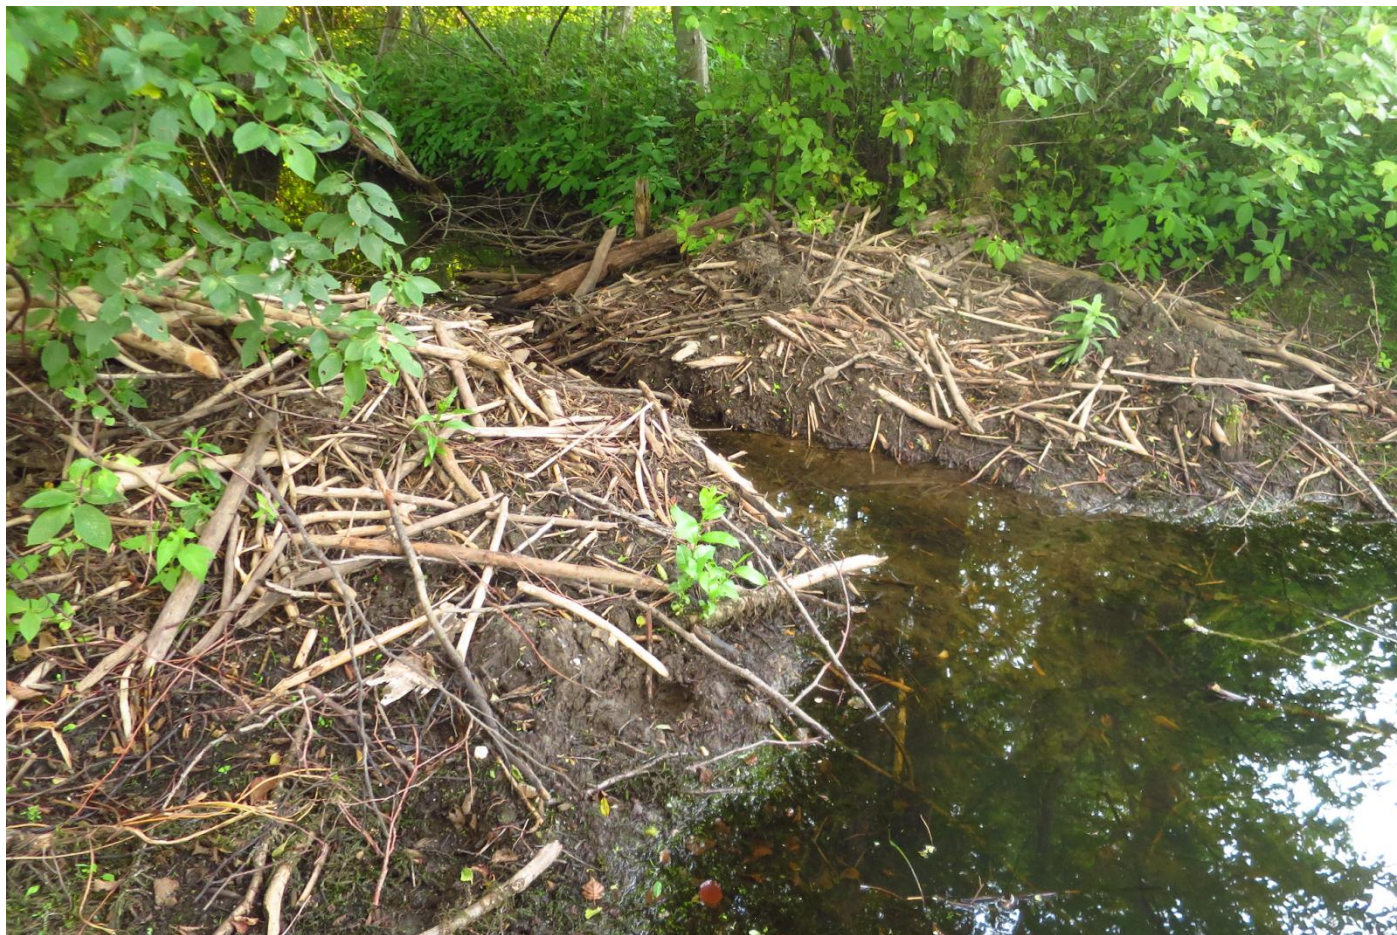
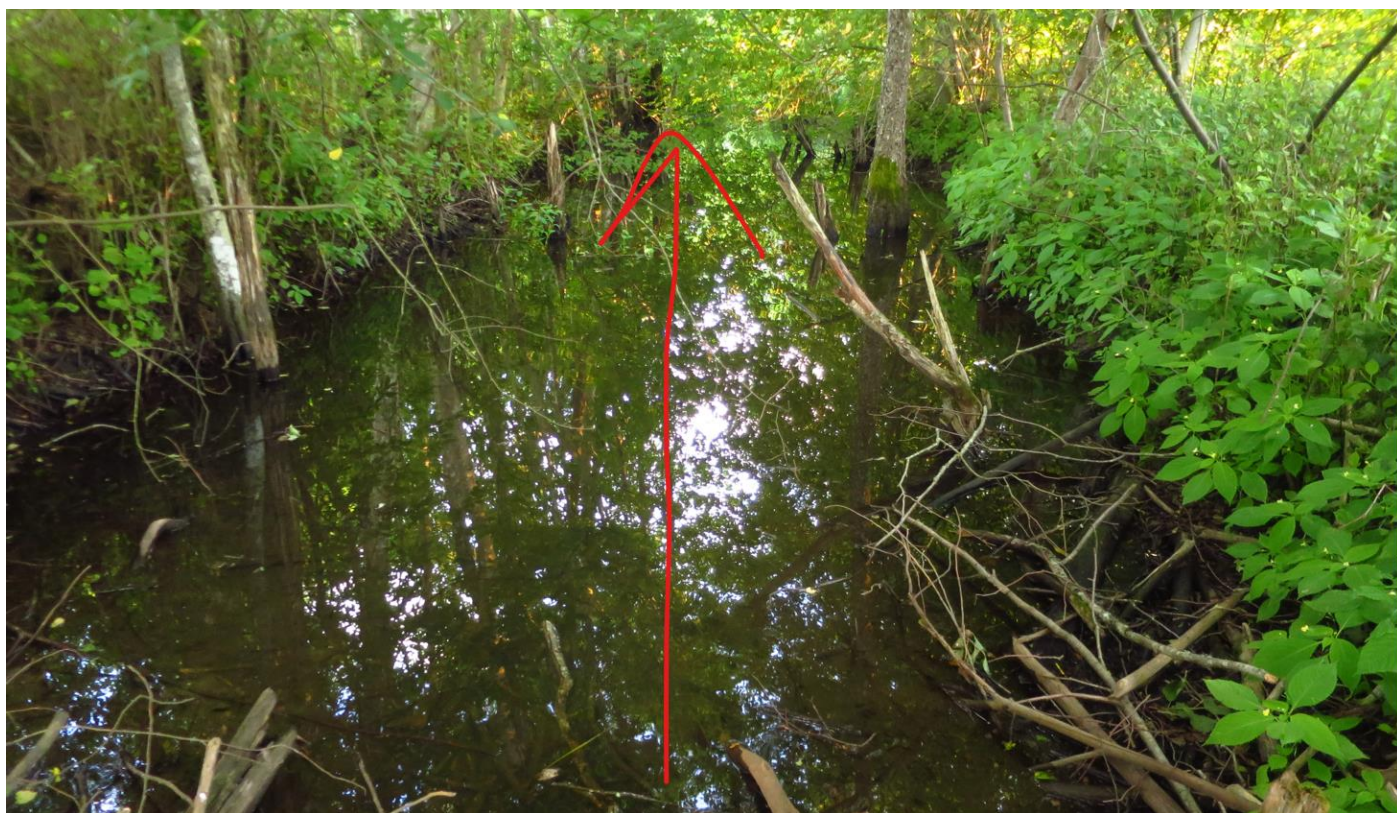
Järve väljavoolul pole paisu. Järv ja oja saavad kokku ilma takistusteta. Pärast ühinemist oli ojas koprapais, millesse oli voolunõva sisse tehtud. Sealt voolas vesi läbi, aga oja vool oli väga aeglane ka pärast seda. Tõenäoliselt on allavoolu veel koprapaise.

Järeldus: Tegemist pole paisjärvega. Nii järve kuju kui selle väljanägemine 1971. aasta ortofotol viitavad, et tegemist on turba kaevandamise tulemusel tekkinud veekoguga. Seega oleks sobilik muuta selle tüüp tehisjärveks.
