## Alu tiigi (VEE2040780) vaatlus

Vaatluse aeg 30.03.25. Vaatleja Marko Vainu

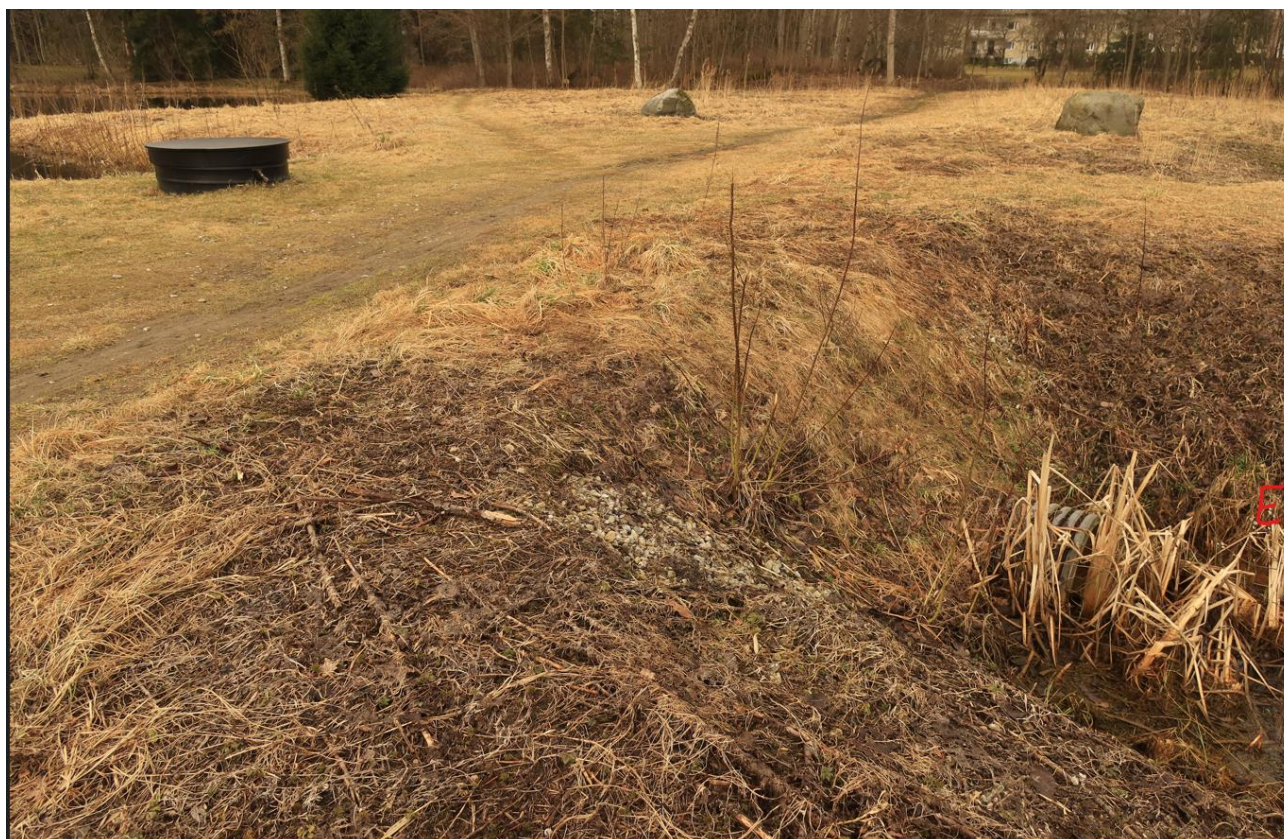
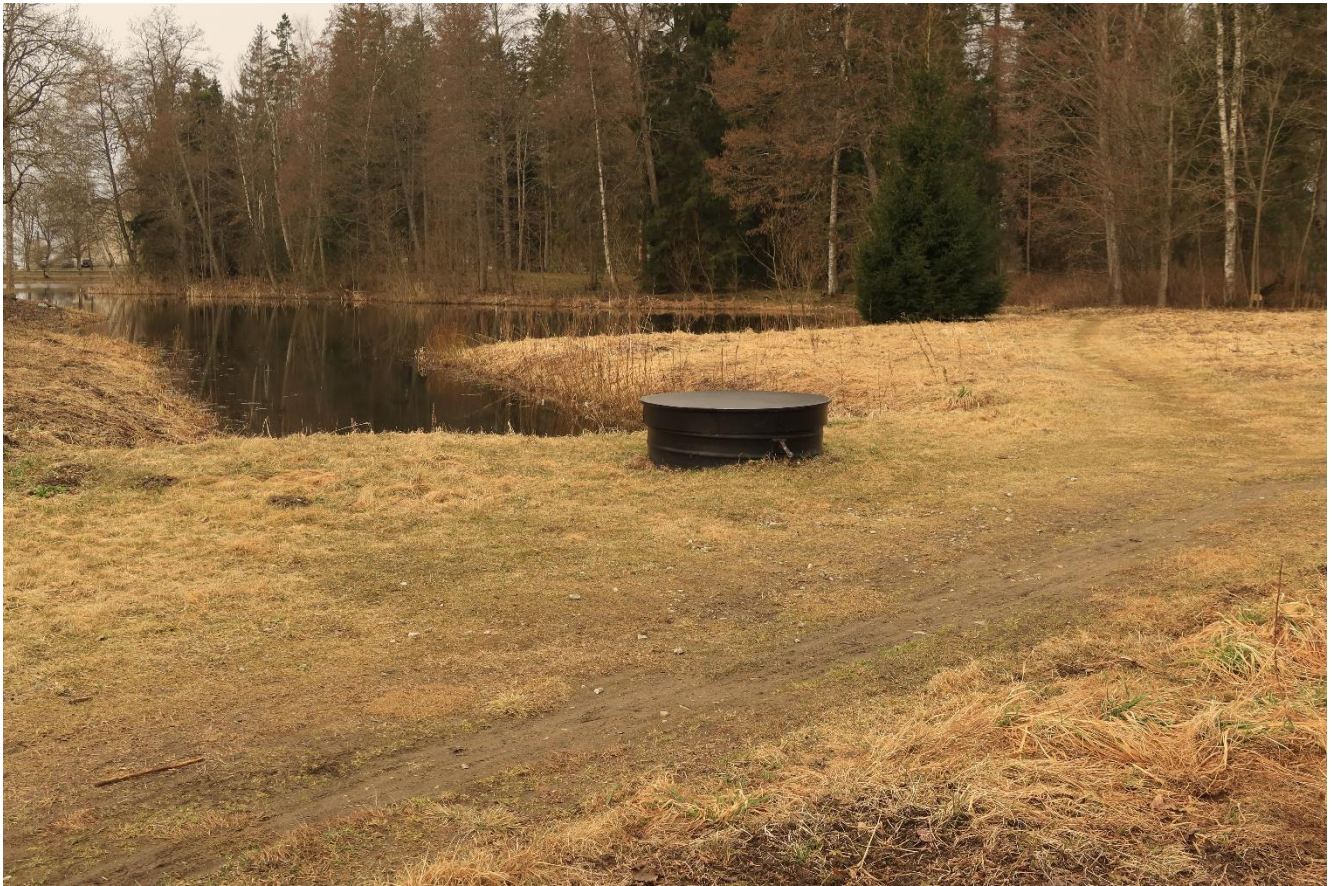
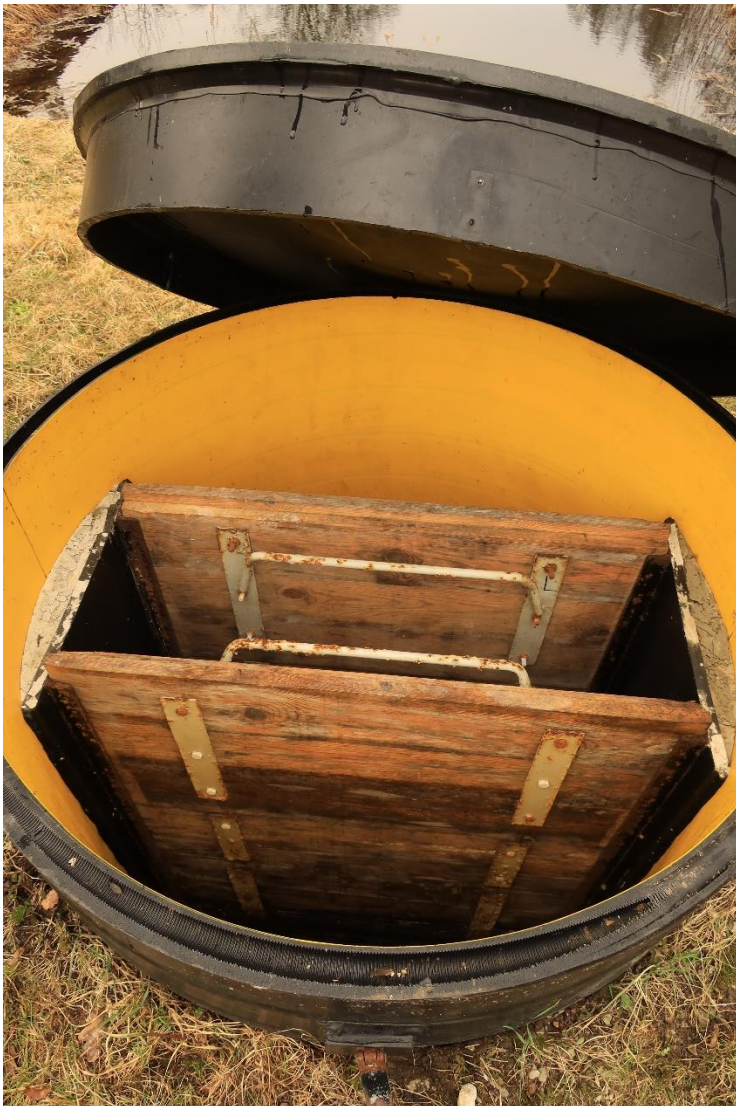
1. Tiigi idaotsas on veepiirist mõne m kaugusel ümmargune plastikust kaev, milles on kaks rida puitvarjasid. Vaatluse ajal varjadest ülevoolu ei toimunud. Ülevoolu tekkimiseks oleks veetase pidanud olema ca pool m kõrgemal. Altpoolt nirises laudade vahelt veidi vett. Maaomanik selgitas, et Alu kraavi ja tiigi vahel olevat Tiigikraavi (VEE1110416) on kasutatud tiigi täitmiseks Alu kraavi veega, mitte tiik pole paisutatud Tiigikraavi peale. Tiigi täitmiseks on lääne pool Alu kraavi peal kaks paisutamisevõimalusega kohta. Kraavis oli ka vaatluse ajal veidi vett, kuid see ei voolanud kummaski suunas:

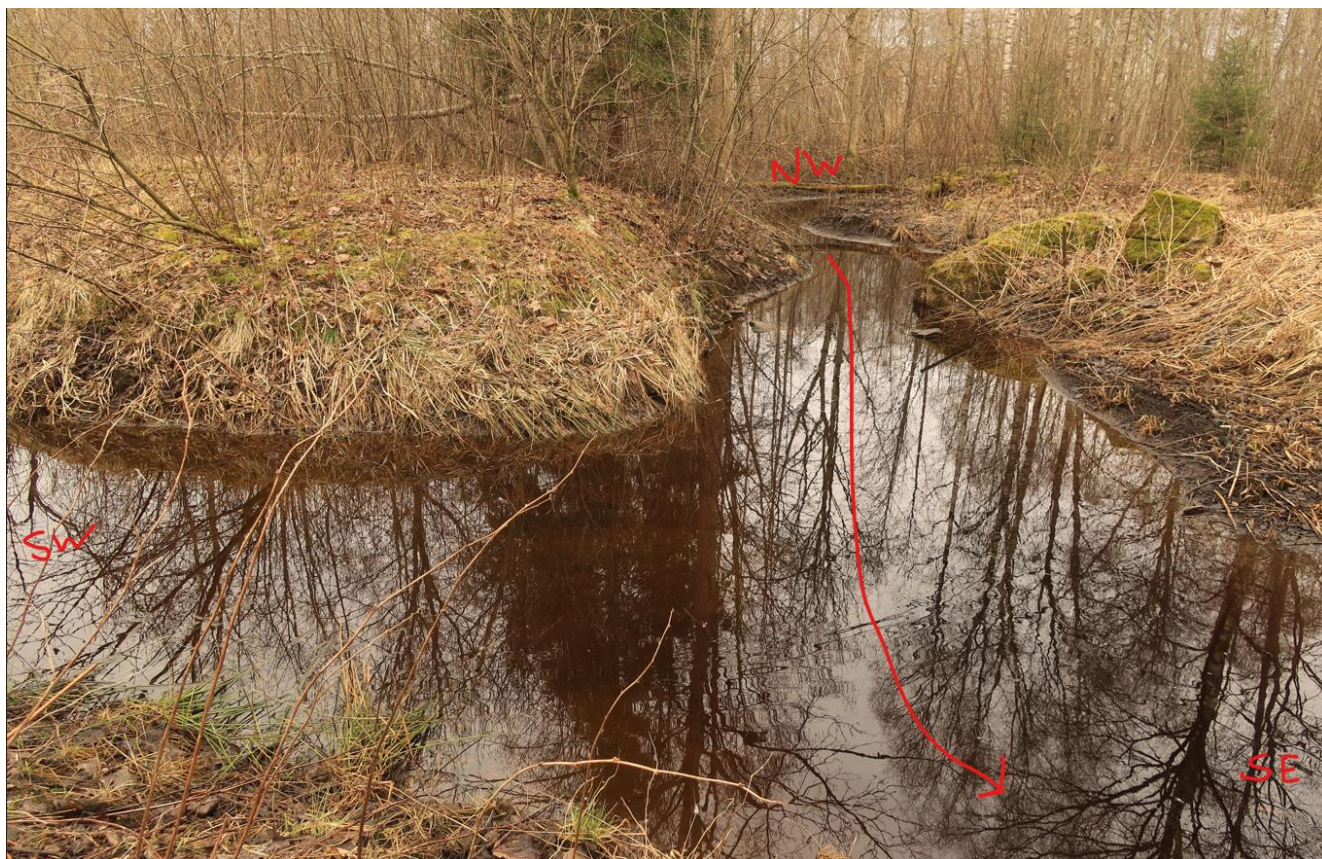
2. Koht, kus Tiigikraav suubub Alu kraavi. Alu kraavis vesi voolas, aga Tiigikraavis oli pigem Alu kraavist sinna tagasi valgunud vesi:

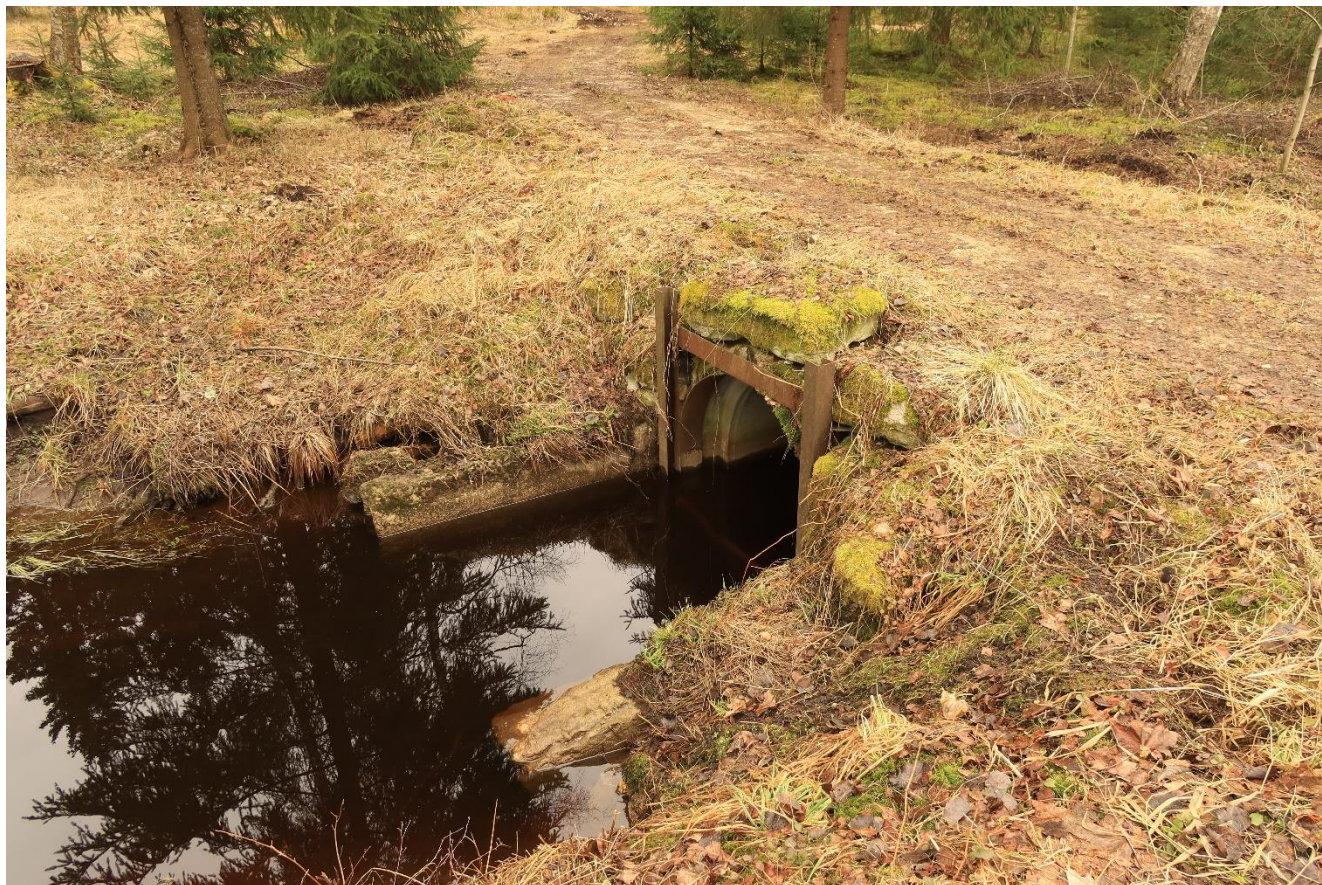
3. Truubi ees on kaks karprauda, millega sai voolu Alu kraavis sulgeda, et vesi mööda Tiigikraavi Alu tiiki voolama hakkaks:

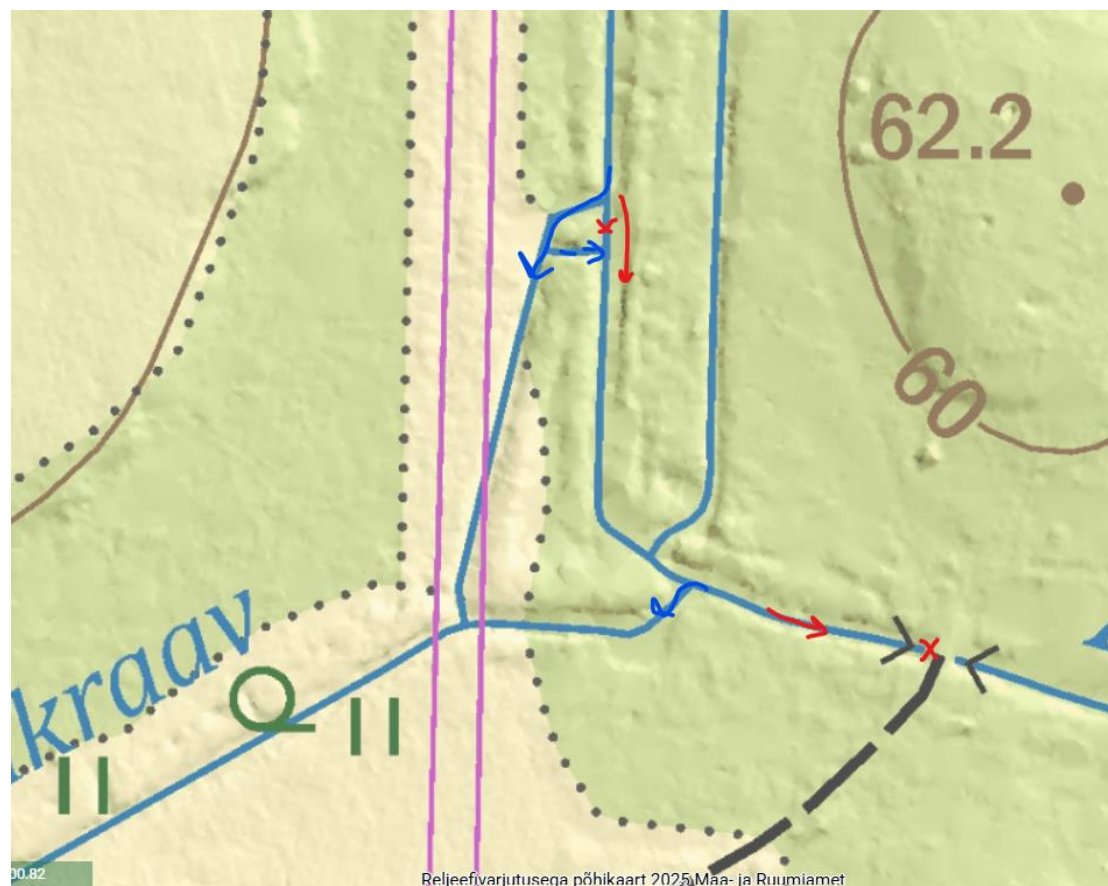
5. Betoonpais, millesse saaks panna kaks rida varjasid, et ka siit vesi Alu tiigi poole suunata. Maaomanik rääkis, et nõukogude ajal täideti ja tühjendati tiiki sageli ning kui tiiki täideti külmadega, siis tekkis Tiigikraavist lõuna poole liuväli. Kui 1970ndatel ehitati Pargi tänavale kortermajad, siis seda paisu siin enam ei kasutatud, sest kord olevat poisikesed paisule lauad ette pannud ja üleujutuse tekitanud ning vesi oli läinud ka Pargi tänava majade keldritesse. Siis kaevati paisust lääne poole ka kraav (joonisel A), et siin enam vett üles ei saaks ajada:

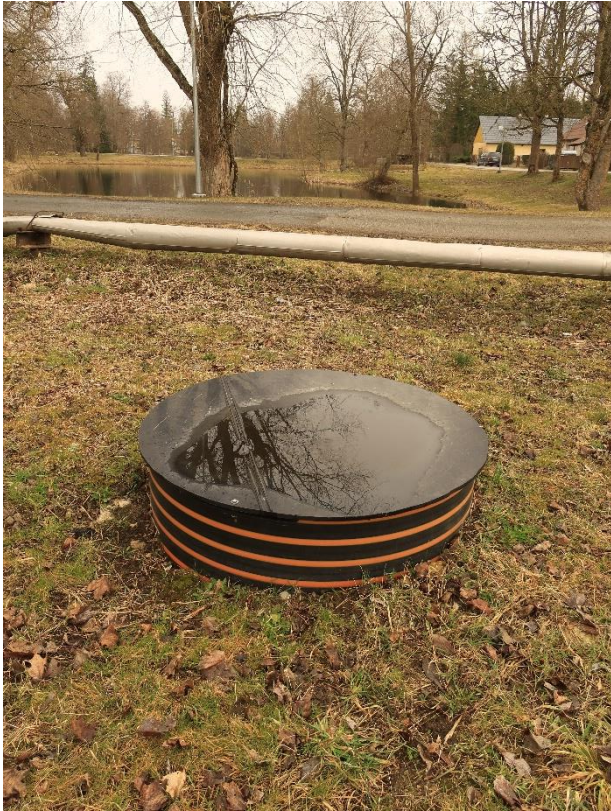
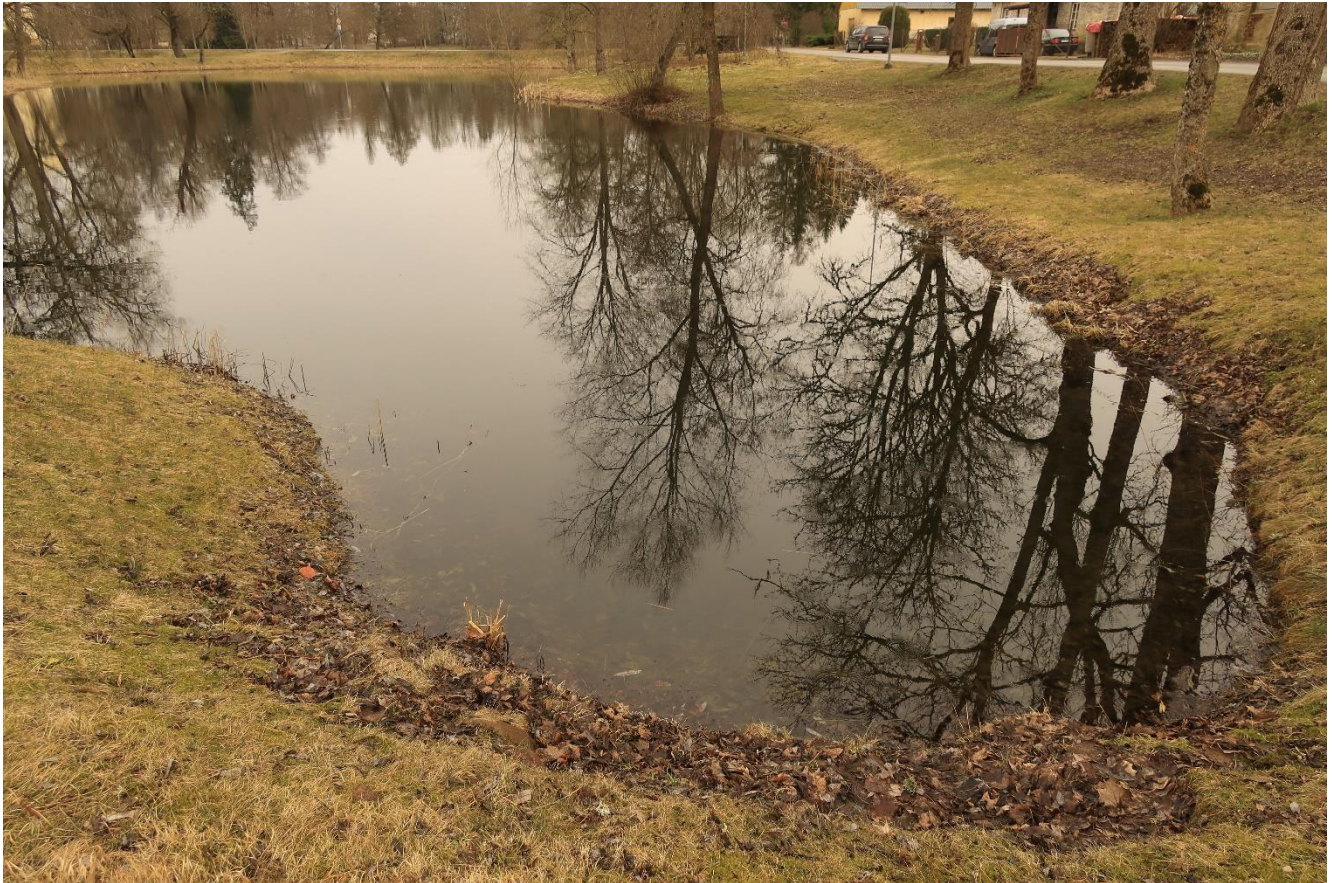
7. Samasugune plastikust kaev, nagu vaatluspunktis 1. Seda kaevu avada ei saanud, aga oli kuulda, et selles vesi voolas, ilmselt on siin varjad madalamal ning vesi voolas üle varjade. Tiigi pool oli toruots nii sügaval, et seda polnud näha:

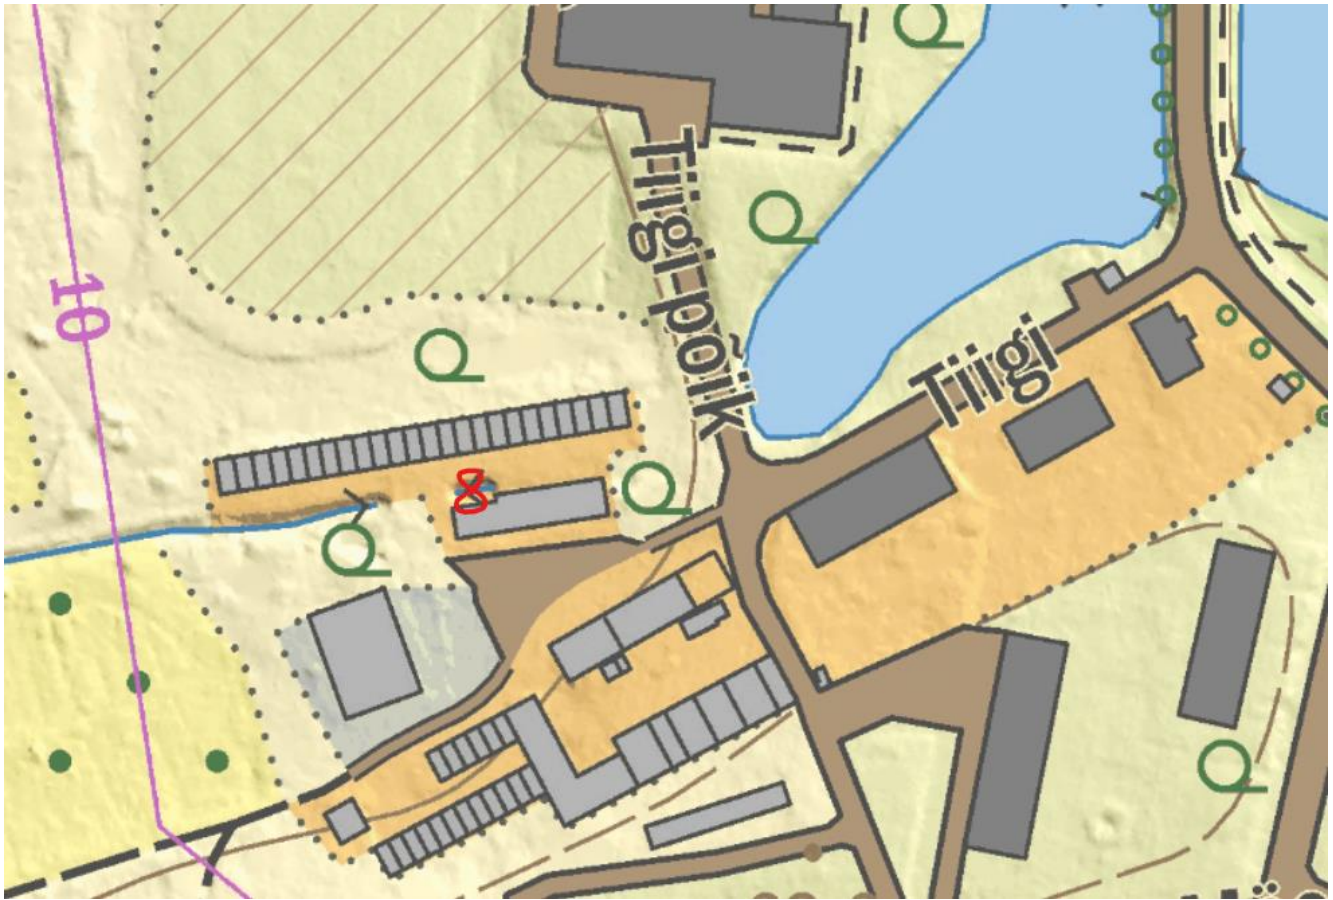
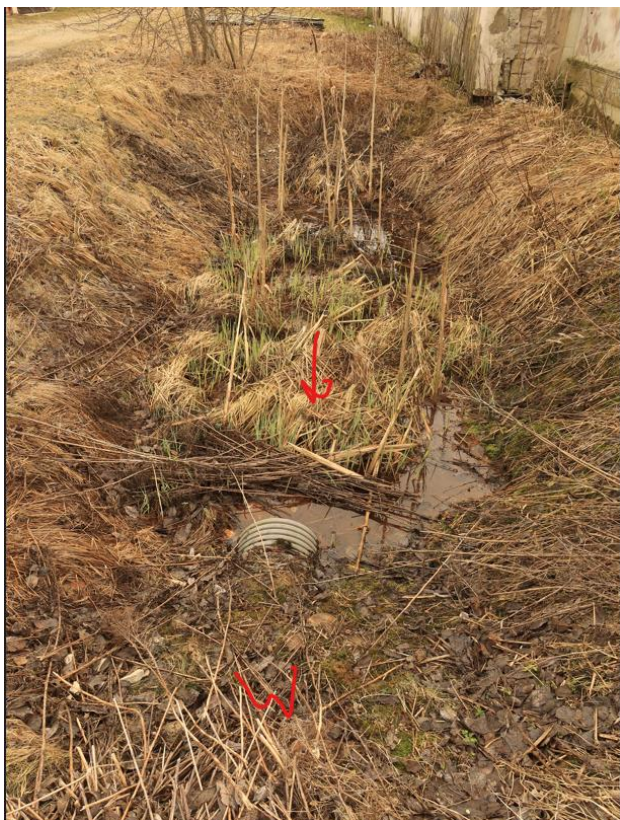
8. Taimestunud kraav, millesse voolas ida poolt, taimestikku mattunud toruotsast vesi sisse. Siitkaudu toimus vaatluse ajal väljavool Alu tiigist. Idapoolse paisu maaomaniku sõnul on tiigis põhjaallikaid, mis olevat küll nõrgemaks jäänud kui aastakümneid tagasi. Seega, kuna ida poolt tiigist vesi välja ei voolanud, kuid siit küll, siis järelikult vaatluse ajal töötasid tiigis olevad allikad piisavalt, et väljavoolu tekitada:

**Järeldused:** Alu tiiki hoiavad üleval kaks paisu, mida kumbagi pole EELISes arvel. ETAKis on puudu ka läänepoolset paisu läbiv toru (**lisada ETAKisse**). Vaatluse ajal reguleeris tiigi veetaset läänepoolne pais. Seega saab öelda, et tiik on pigem tekkinud lääne poole voolava ja EELISesse kandmata kraavi paisutamisel, mitte Tiigikraavi paisutamisel. Seetõttu oleks **Tiigikraavi korrektseks lähteks**, mitte Alu tiik ise, vaid idapoolset paisu läbiva truubi ots umbes siin: **6542750, 544249**. Kuna Alu keskuse teest lääne pool oleval kahel veesilmal on Alu tiigiga sama veetase ning neid ühendavad uputatud truubid, siis on neid õigem lugeda **Alu tiigi osadeks**. Alu tiigi tüüp EELISes tuleks aga muuta **paisjärveks**.
