Töö nr: 2019092_3

Riigihanke nimetus: *Eeluuringud ja järelhindamine kalade elutingimuste parandamiseks. Osa 1 „Eeluuring forelli elutingimuste parandamiseks Häädemeeste jõe ülemjooksul“*

Objekti asukoht: Veski jõgi,
Nõva jõgi, Riguldi jõgi ja
Leidissoo peakraav

KALADE KUDETINGIMUSTE PARANDAMISE JÄRELHINDAMINE

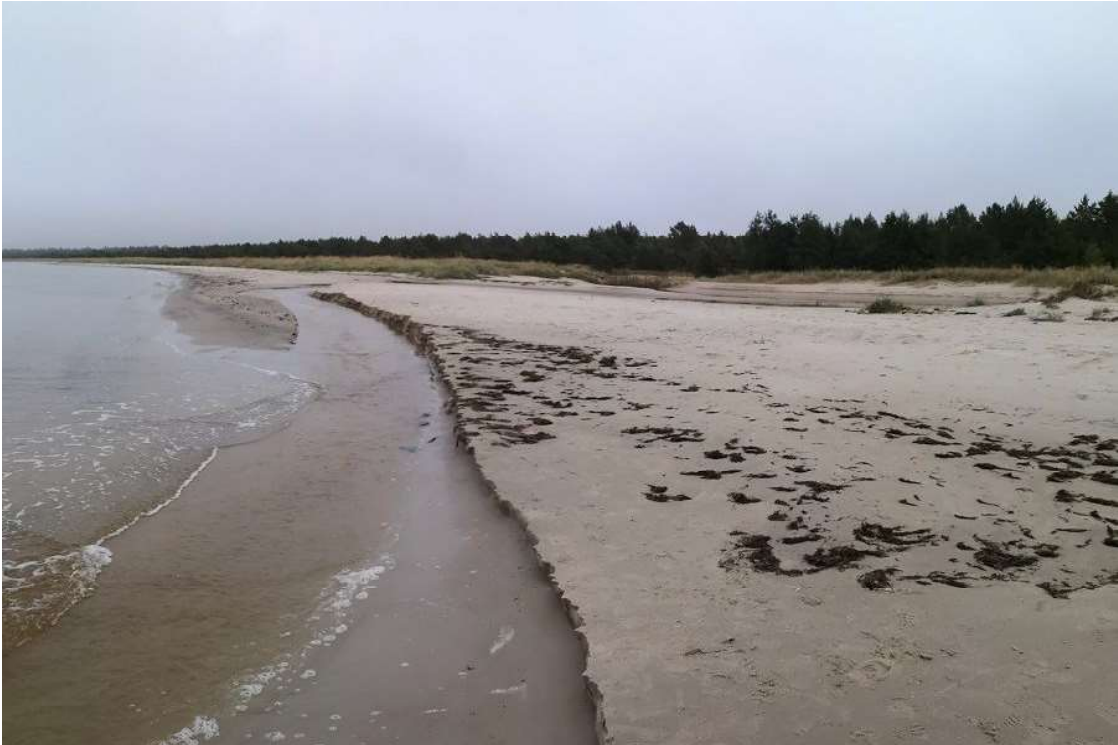
Foto 1. Veski jõgi suubub merre läbi liivaluidete. Madala mere taseme ja väikese jõe vooluhulga korral kalade jõkke pääs takistatud. Seetõttu sai meriforell 2019. aastal jõkke tõusta ja seal kueda alles detsembri alguses (R. Järvekülg, 15.09.2020).

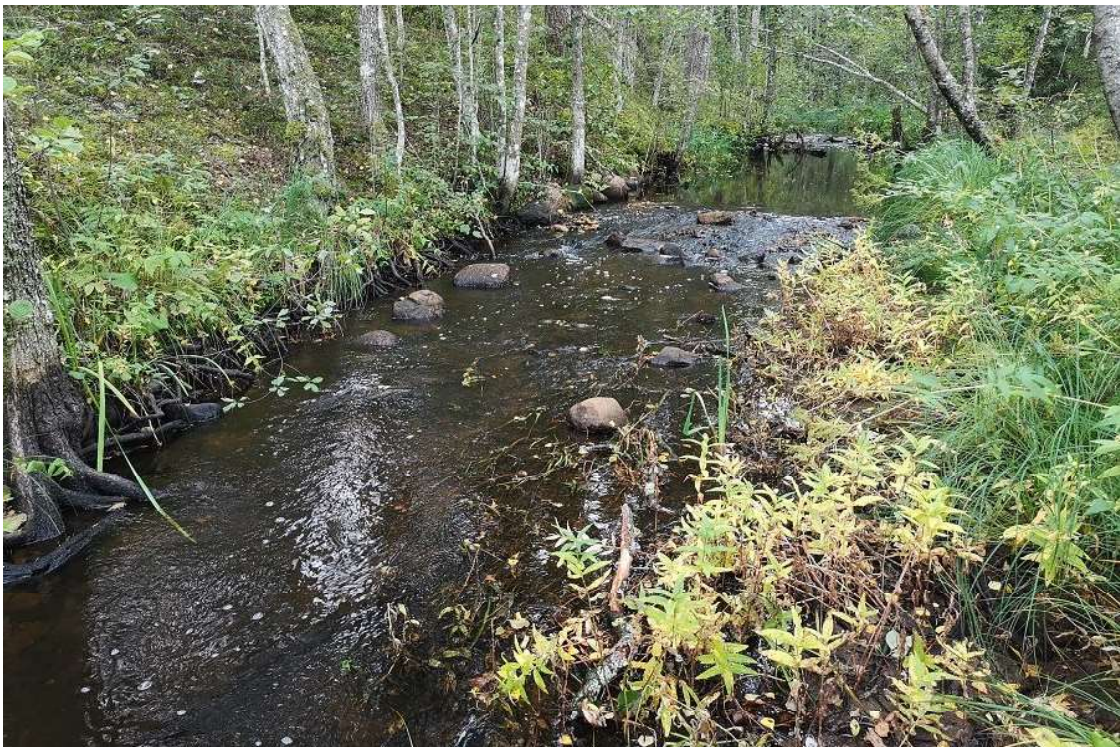
Foto 2. Veski jões parandatud elu- ja sigimispaid algavad 0,8 km kaugusel suudmest. Vaade alumisele kudepadjandile (R. Järvekülg, 16.09.2020).

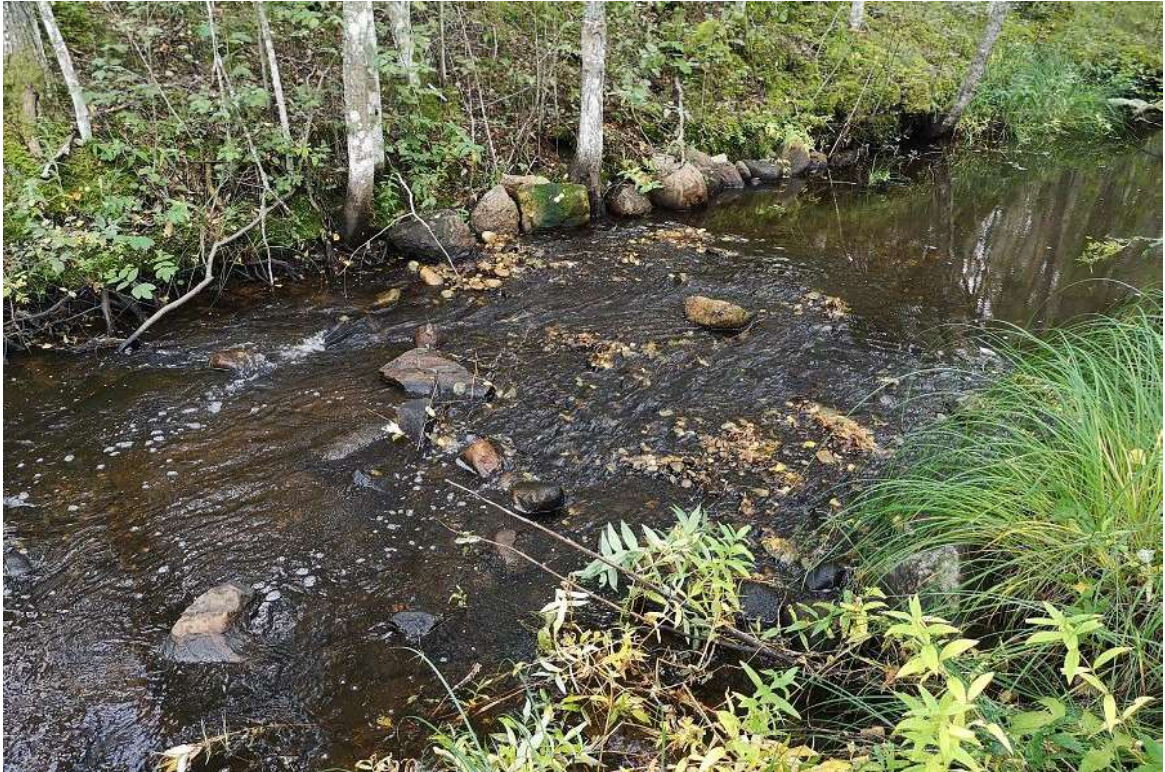
Foto 3. Alt 1. kudepadjand Veski jões. Siit ülesvoolu kuni 2. kudepadjandini tehti 16.09.2020 esimene katsepüük forelli noorjärkude arvukuse hindamiseks (R. Järvekülg, 16.09.2020).

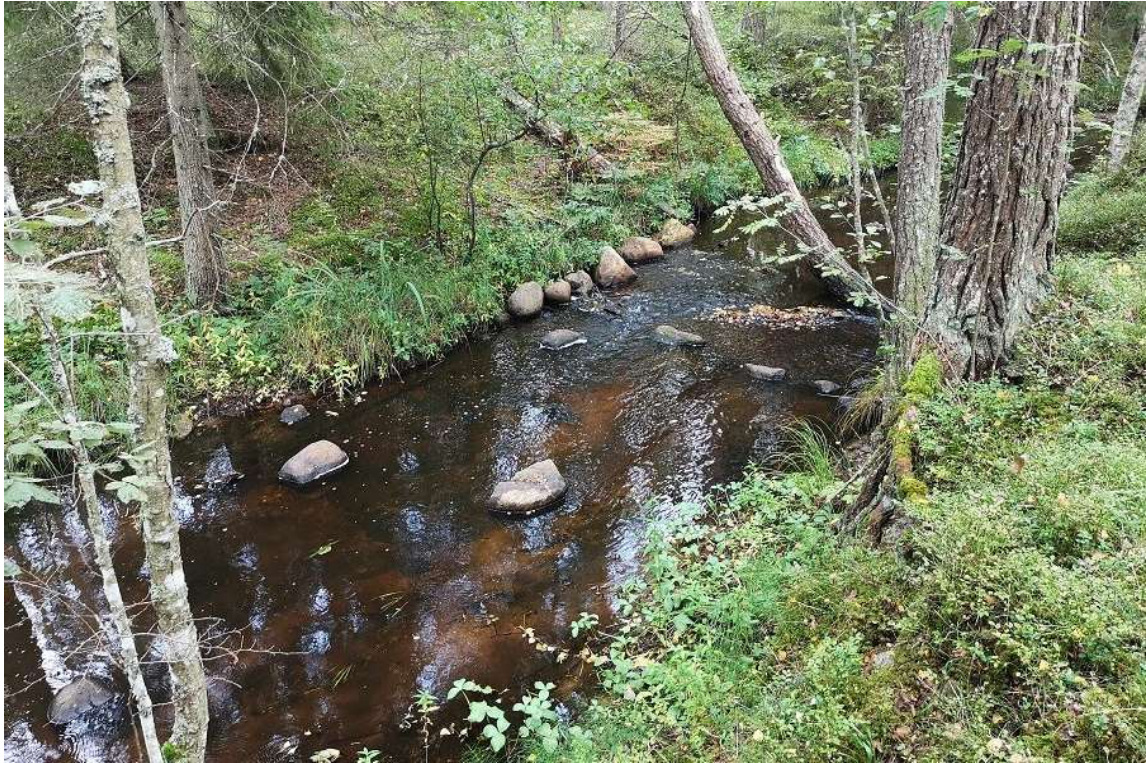
Foto 5. Alt 3. kudeüadjand Veski jões. Tumeda humiainete rikka vee tõttu pole jõe põhi padjandite kohal ja väiksemad kivid padjandite vahelistel lõikudel hästi nähtavad (R. Järvekül, 16.09.2020).

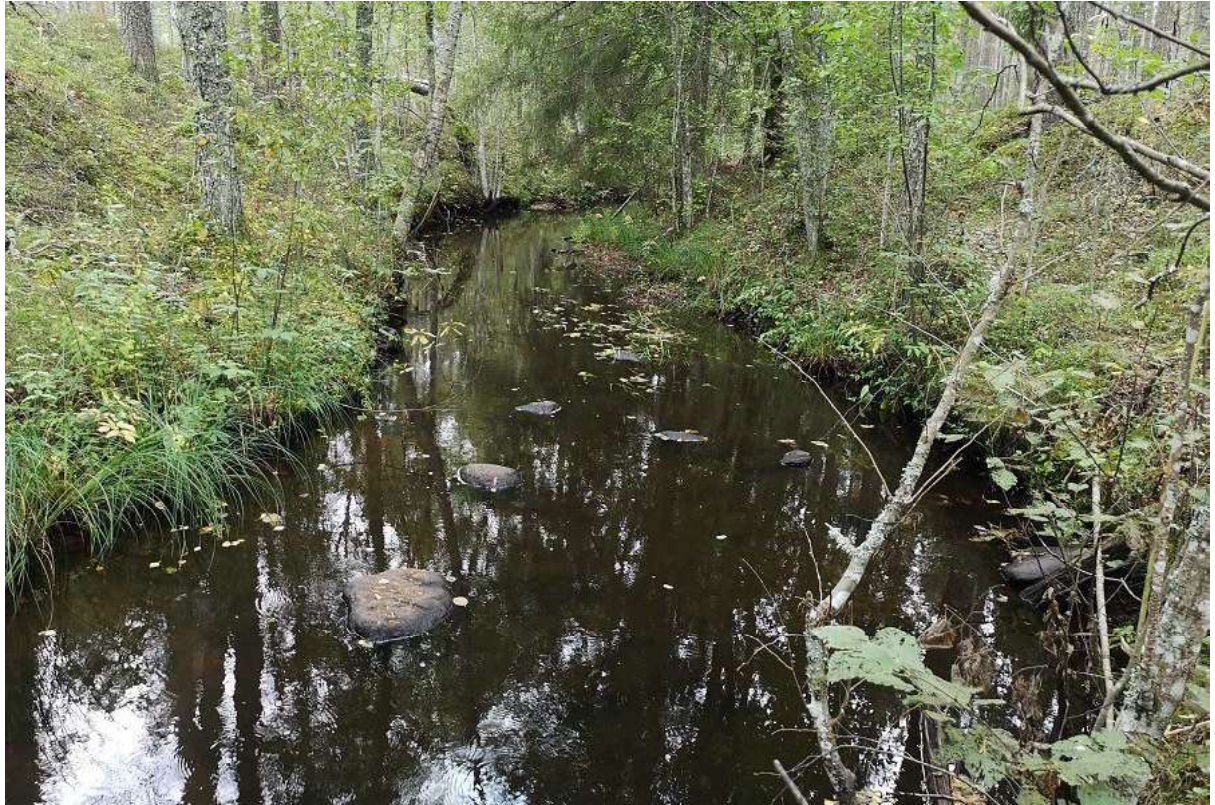
Foto 9. Veski jõgi alt 7. ja 8. kudepadjandi vahel. Tumeda vee ja suhteliselt kõrge veetaseme tõttu on jões näha vaid suuremad veest välja ulatuvad kivid (R. Järvekülg, 16.09.2020).

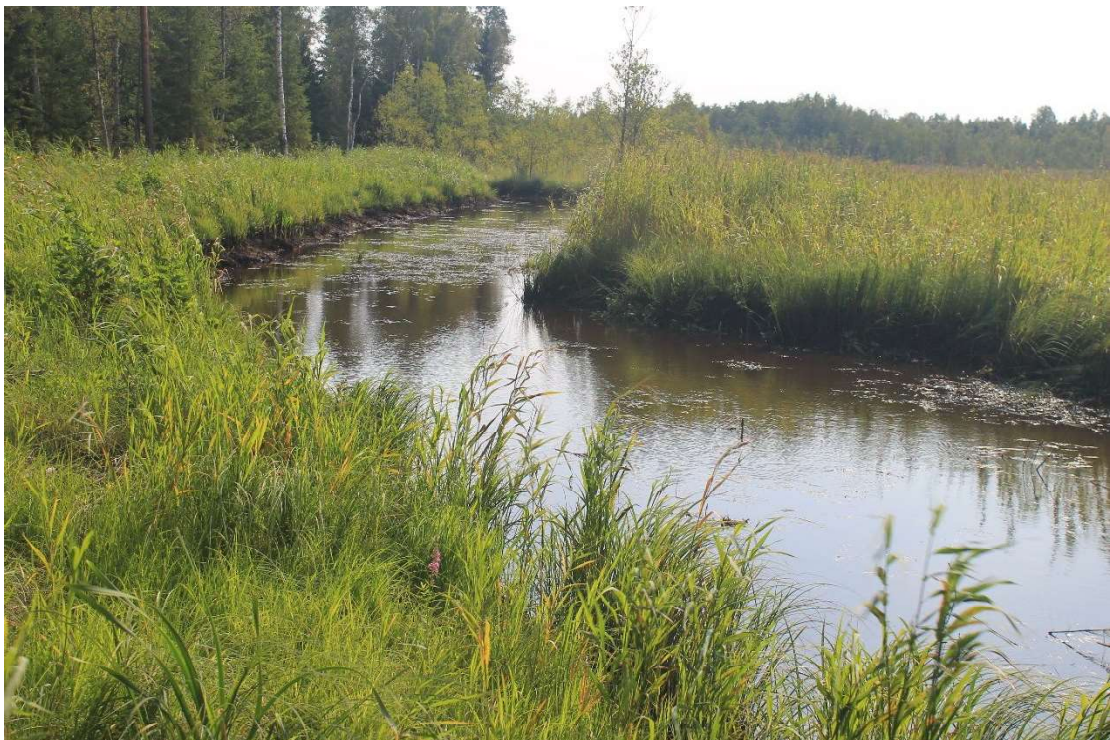
Settest puhastatud jõelõiku inventeeriti 15-16.09.2020 ning see hinnati kaladele probleemideta läbitavaks. Ohuteguriks jõelõigule on koprapaisud, mis võivad edaspidi takistada kalade ülesvoolu rännet.

Foto 16. Veski jõe settest puhastatud ja kalade rändeks avatud lõik 1,1 km suudmest (G. Lauringson, 08.2019).

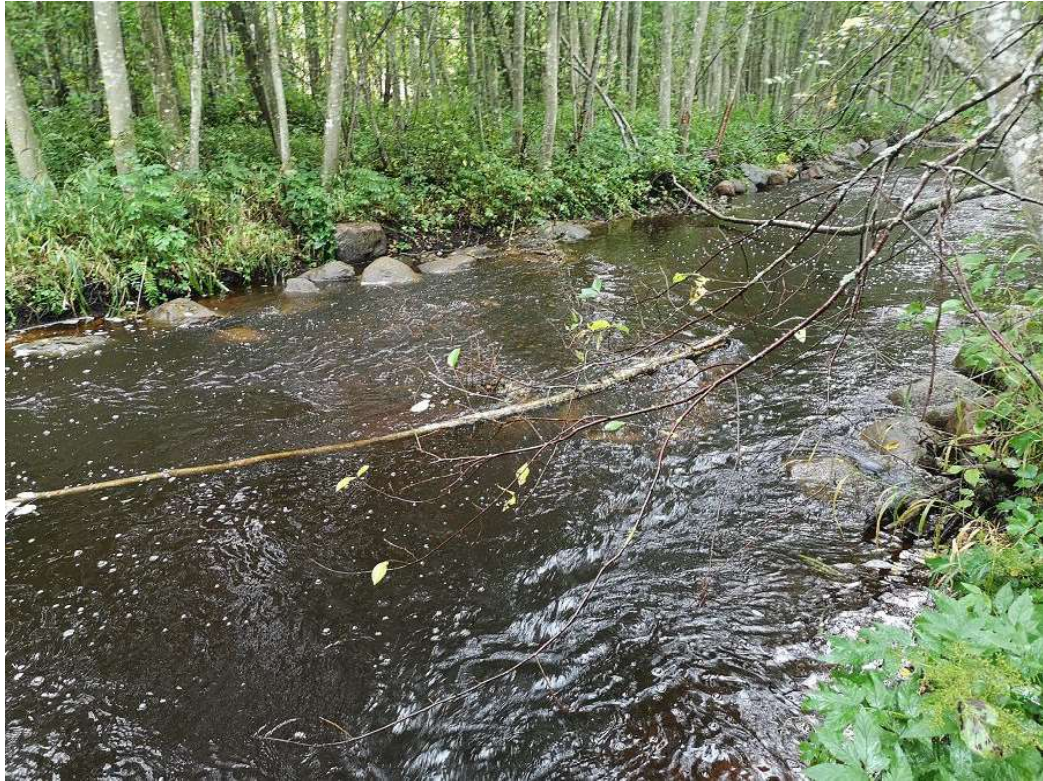
Foto 17. Nõva jõel Põlliste lõigul rajati 6 kudepadjandit ja lisati sängi kive. Fotel alt 1. kudepadjand. Siit ülesvoolu tehti 15.09.2020 katsepüük forelli noorjärkude asustustiheduse määramiseks (R. Järvekül, 15.09.2020).

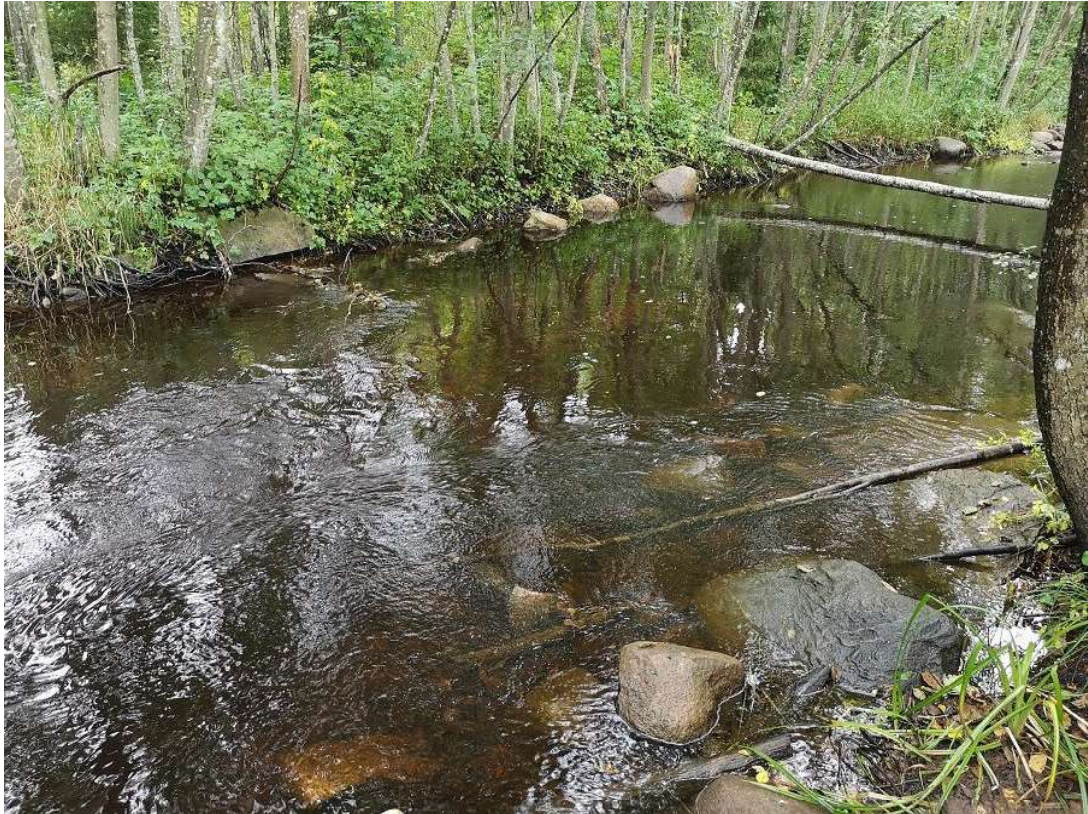
Foto 19. Põlliste langu alt 3. kudepadjand. Tumeda humiinaineterikka vee ja suhteliselt kõrge veetaseme tõttu pole jõe põhi fotodel selgelt nähtav (R. Järvekül, 15.09.2020).

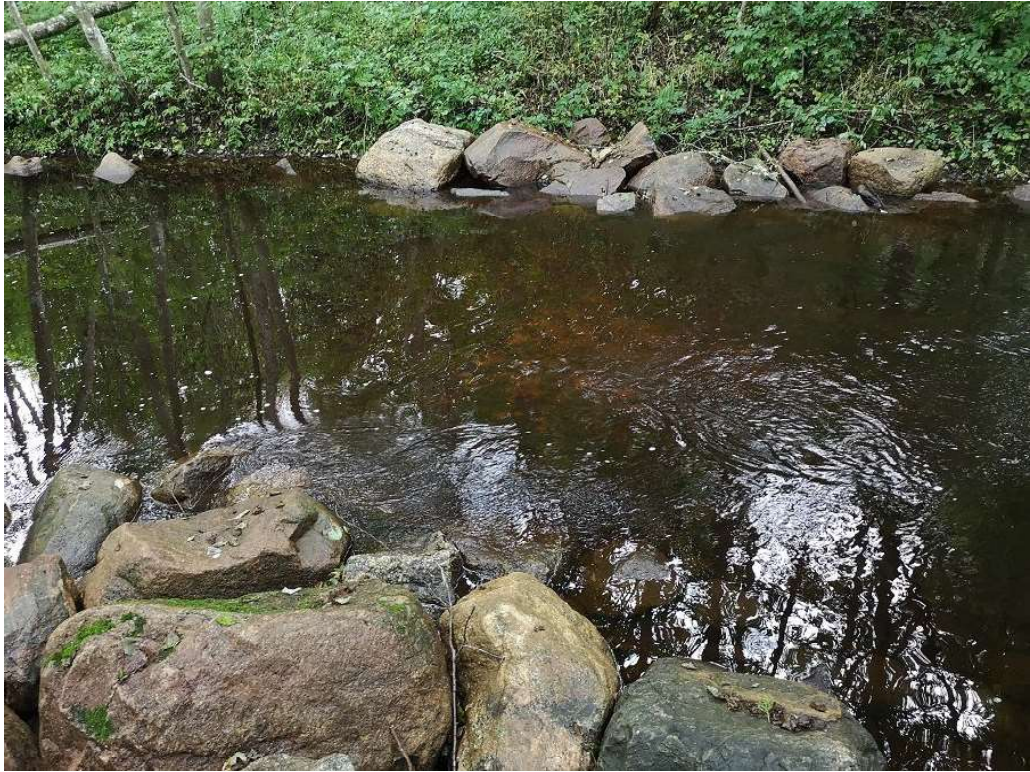
Foto 25. Peraküla lõigu alt 4. kudepadjand. Kõrge veetaseme ja tumeda humiinaineterikka vee tõttu on jõe põhi padjandi kohal halvasti nähtav (R. Järvekülg, 15.09.2020).

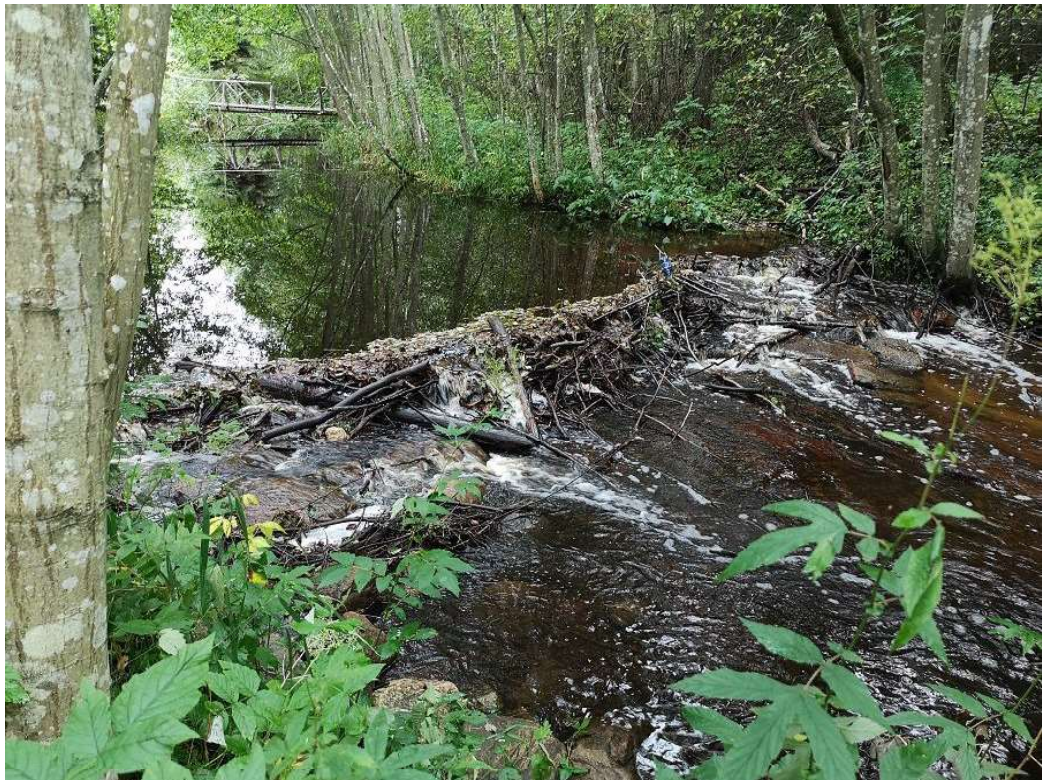
Foto 26. Peraküla lõigu ülemise kudepadjandi peale oli kobras 2020. a suvel rajanud paisu. Forelli kude ajal 2019. a hilissügisel paisu seal veel polnud (R. Järvekülg, 15.09.2020).

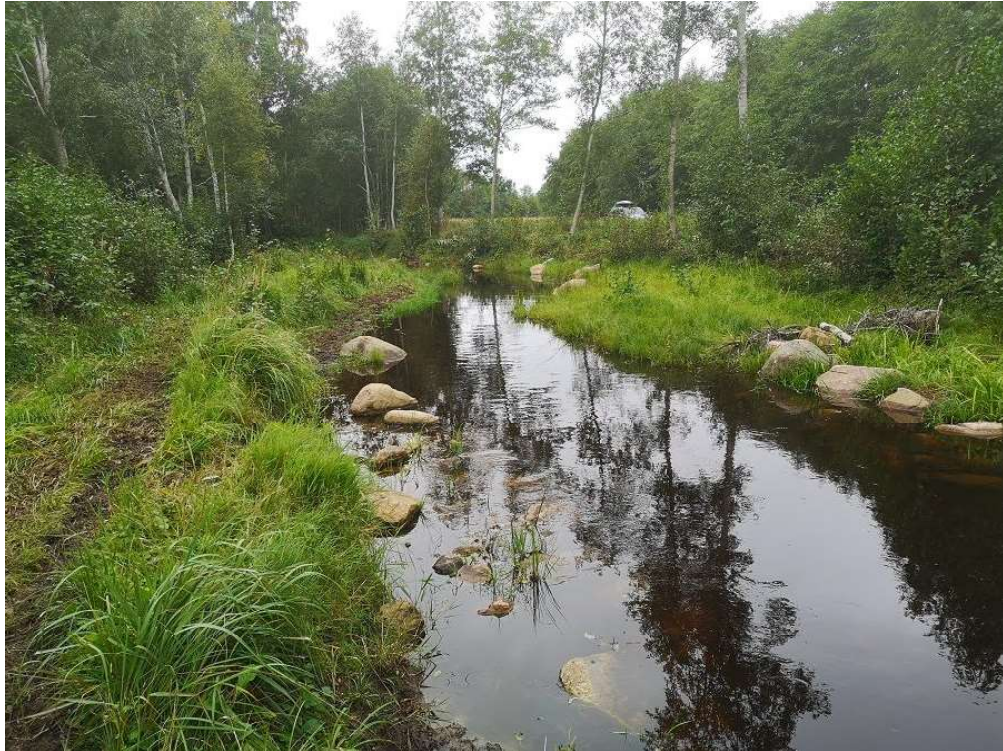
Foto 27. Nõva jõe Erita lõik oli 2020. a sügisel allavoolu asuva koprapaisu poolt paisutatud (R. Järvekülg, 15.09.2020).

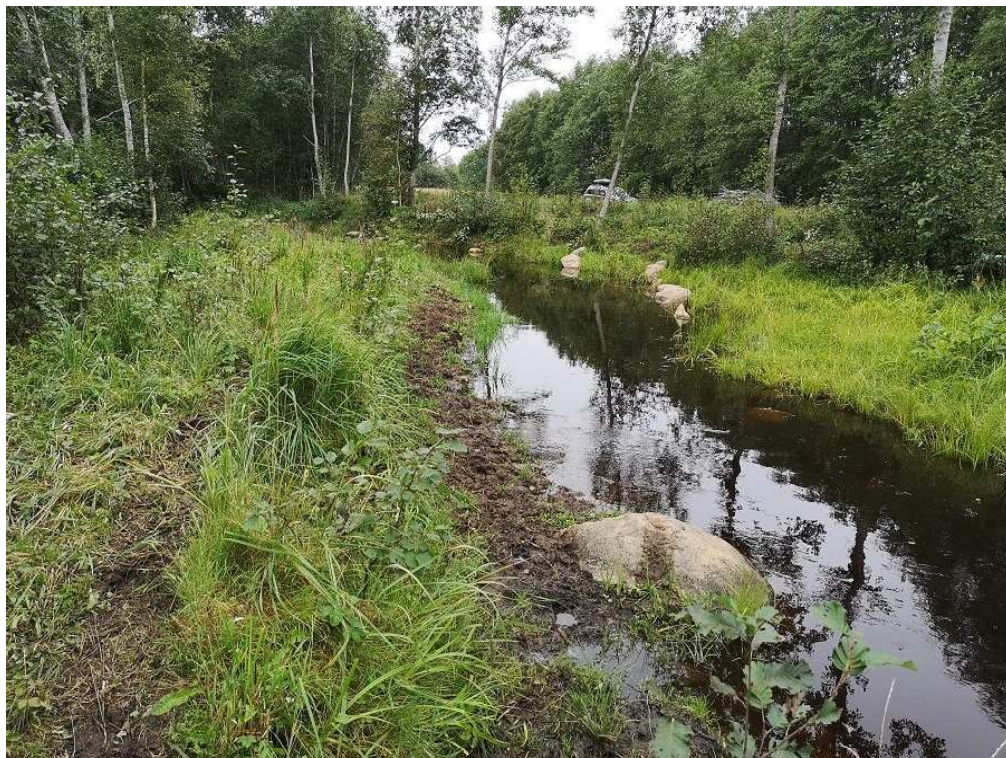
Foto 28. Lisaks koprale on lõigul probleemiks veised, kes jões ringi jalutavad, sinna väljaheiteid jätavad ning jõe kaldad ja põhja ära tallavad. Fotol näha veiste ära tallatud jõe kallas (R. Järvekülg, 15.09.2020).

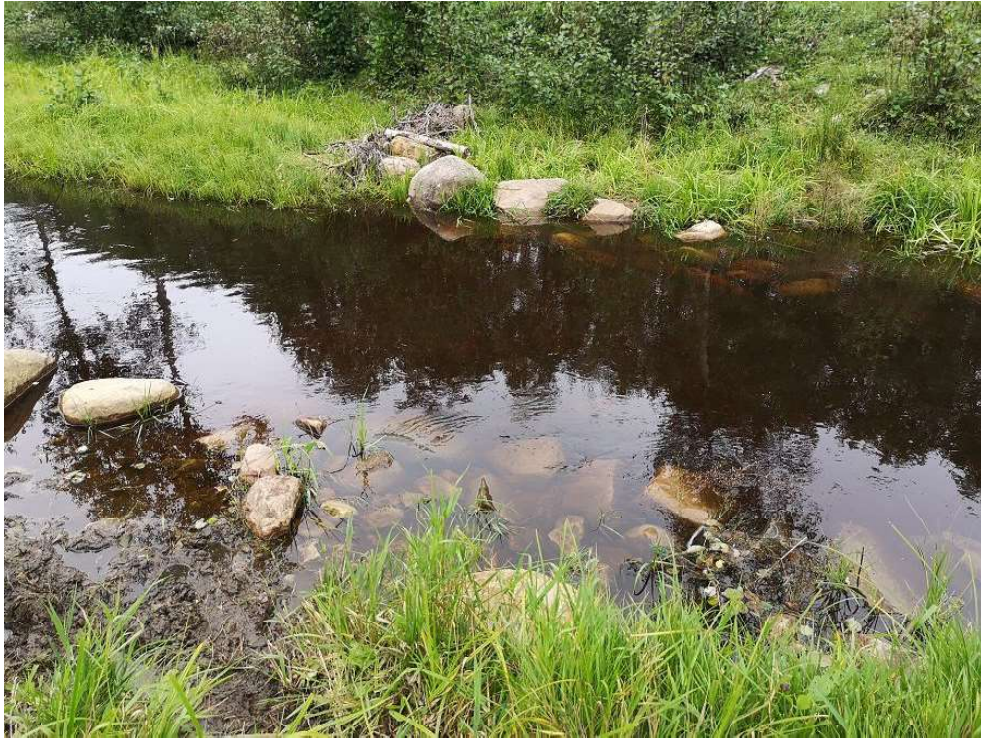
Foto 29. Erita lõigu alumine kudepadjand oli halvasti nähtav, sest asus allavoolu asuva koprapaisu üleujutusallas (R. Järvekül, 15.09.2020).

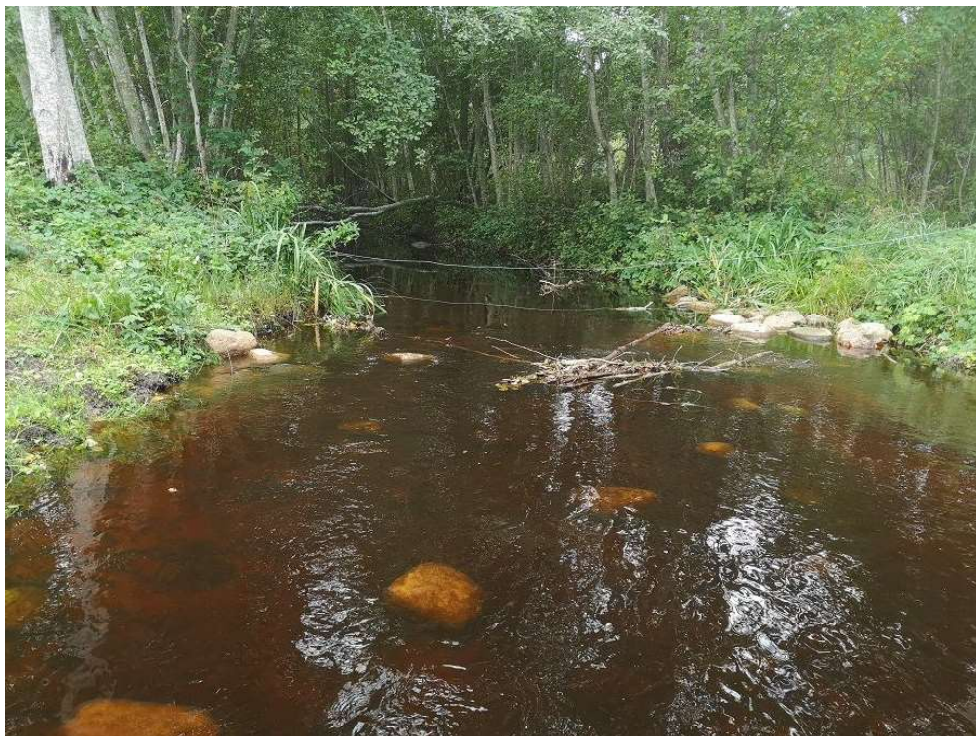
Foto 30. Koprapaisu mõjuala ulatus kogu Erita lõigule. Foto tehtud alt 2. kudepadjandi pealt 1. padjandi suunas (asus elektrikarjuse traatide all). Veised olid kudepadjandeid tublisti tallanud, kuid forelli samasuviste noorjärkude arvukus oli lõigul kõrge (38 is/100 m²). Põhjuseks see, et forelli kudemise ja marja arengu ajal koprapaisu allavoolu polnud ning veised talvel ja varakevadel enne vastsete koorumist kudepesi segi tallata ei saanud (R. Järvekül, 15.09.2020).

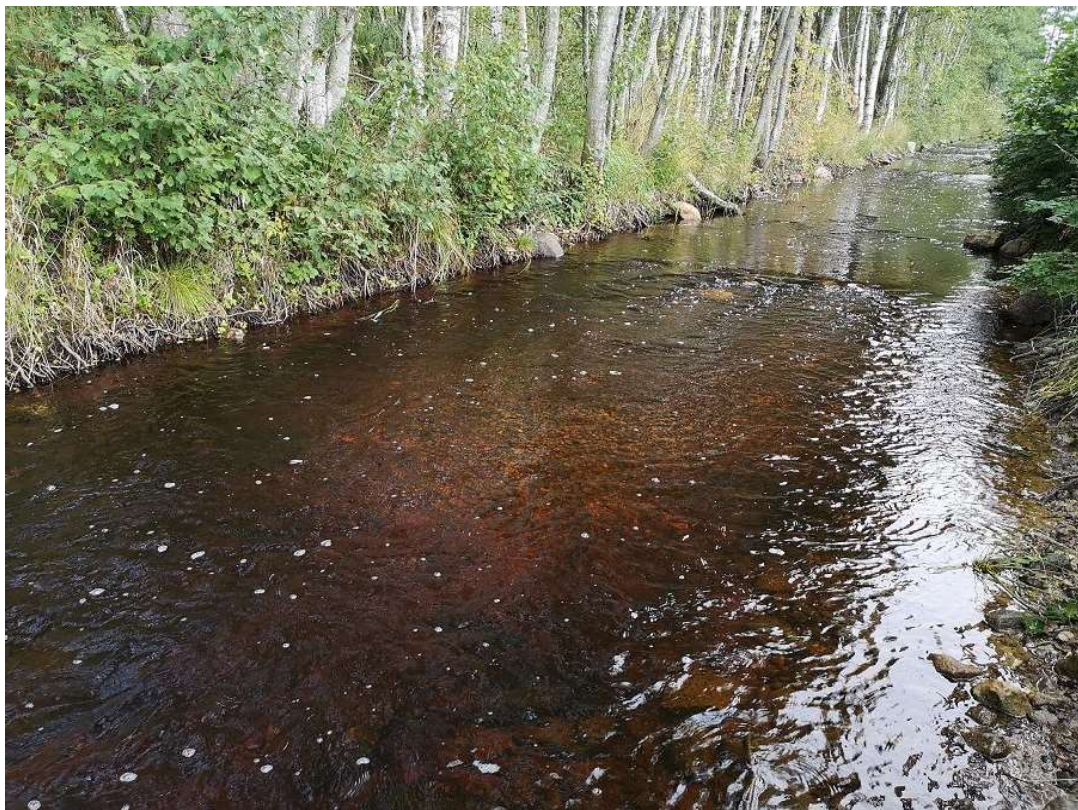
Foto 34. Tusari löigu alt 5. kudepadjand elektriliinitrassi ülesvoolu piiril. Siit kuni 6. mkudematini tehti 15.09.2020 katsepüük ja registreeriti 0+ forellide väga kõrge arvukus (90 is/100 m²) (R. Järvekül, 15.09. 2020).

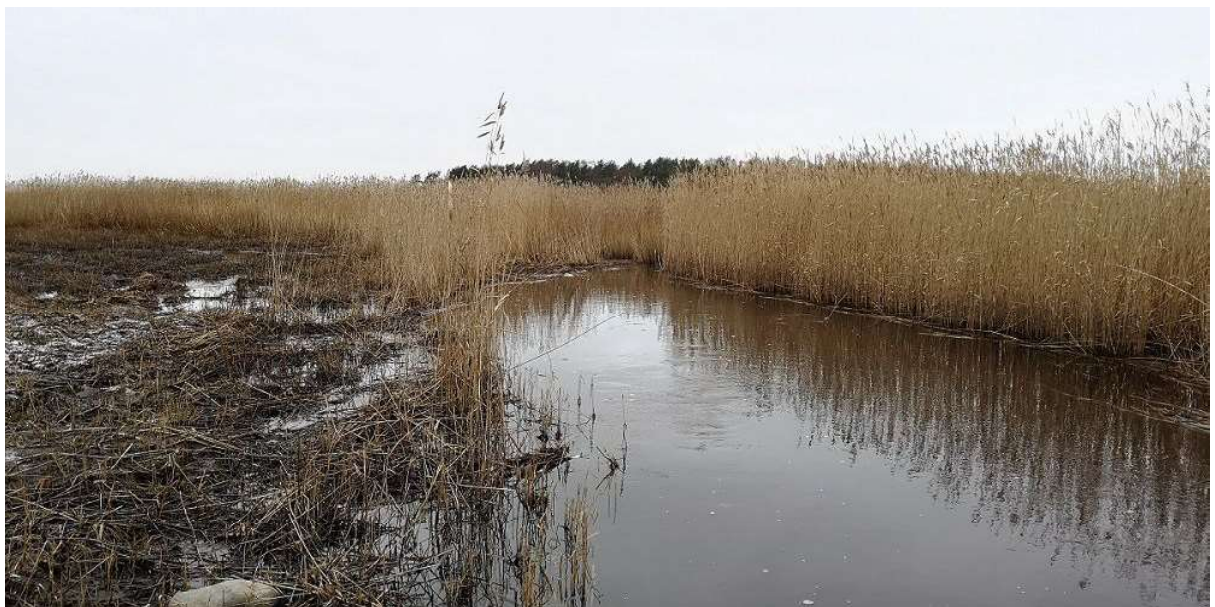
Foto 38. Riguldi jõe suudmeosa sängi kaevetööde lõppkoht. Vaade mere suunas – avaveeline voolängi osa mereni puudub, merelahe avavee osast lahutab kaevatud sängi 20-30 m laiune pillirooväli. Nagu näitasid 2020. a uuringud on suue kaladele praegu avatud, aga pilliroovälja ette on hakanud kogunema uuesti setted. Vajalik oleks täiendavalt lahti kaevata kuni 78 m pikkune sängiosa (R. Järvekülg, 13.12.2018).

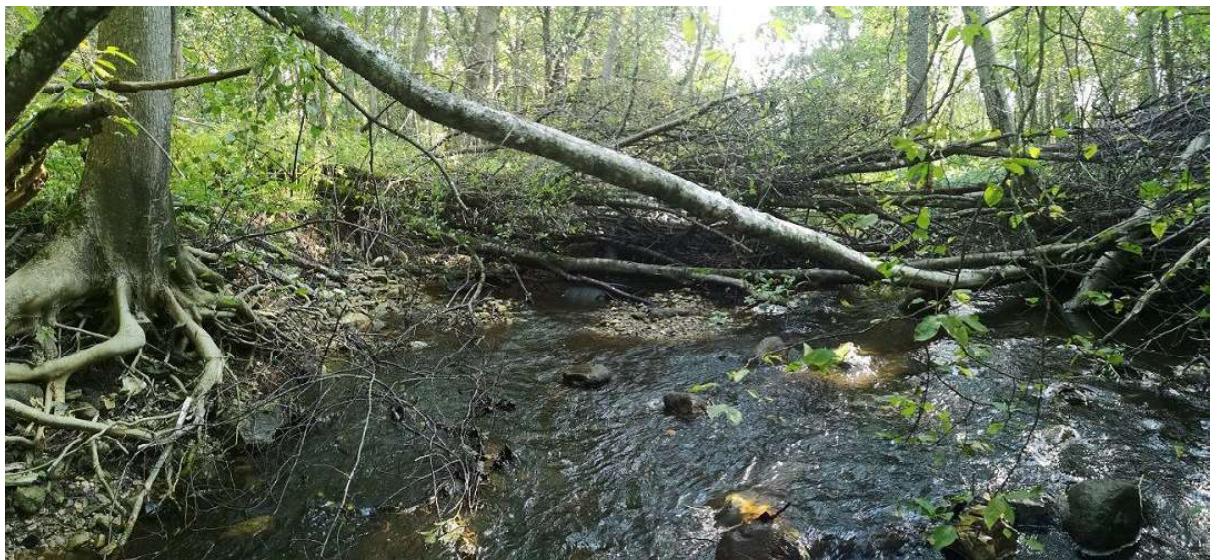
Foto 40. Riguldi-Dirhami mnt sillast allavoolu, lõiku 0,9-1,0 km suudmest, rajati 2018. a 3 kudepadjandit ning lisati kive. Alumisele kudepadjandile kukkusid 2019. a puud ning vette langenud puude taha tekkis risuummistus, mis paisutas vett ka ülesvoolu järgmise kudepadjandi kohal. Forelli kudemine oli 2019. a siiski õnnestunud ning forelli 0+ noorjärke esines suhteliselt arvukalt (32 is/100 m²) (R. Järvekülg, 16.09.2020).

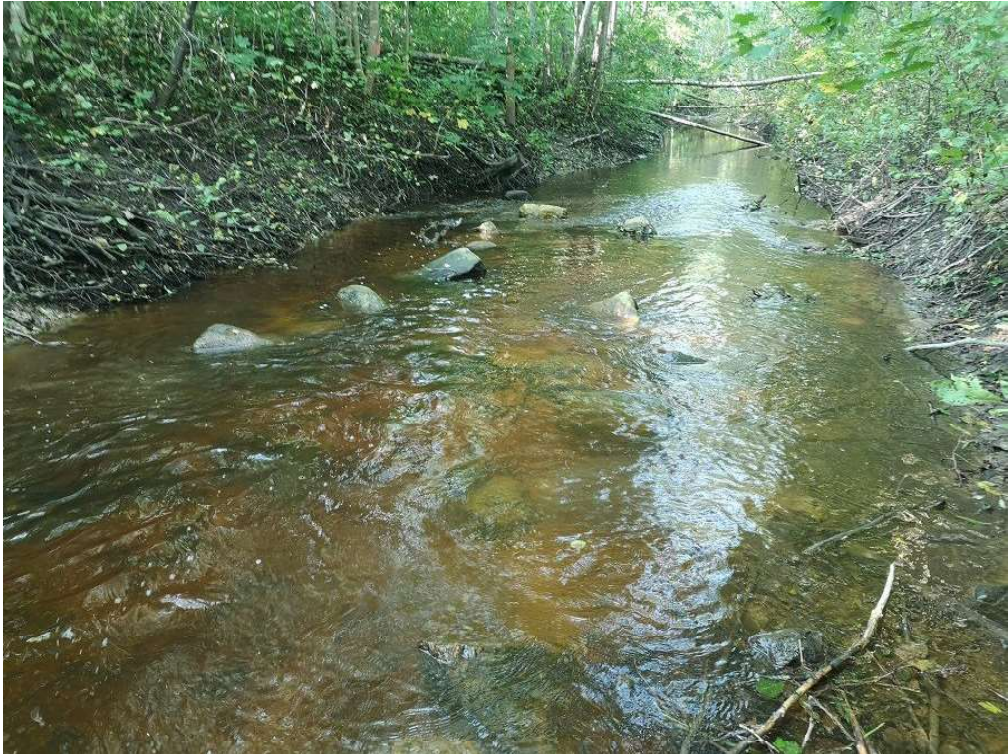
Foto 43. Riguldi mõisa lõigus rajati 2018. a 3 kudepadjandit ning lisati kive. Vaade allavoolu alumisele kudepadjandile. Probleemiks oli pärast parandustöid toimunud teetruubi vahetus, mis asus parandatud lõigust vahetult ülesvoolu. Selle tagajärjeks oli tugev liivasetete allavoolu kanne, mis halvendas kudepadjandite seisundit (R. Järvekülg, 16.09.2020).

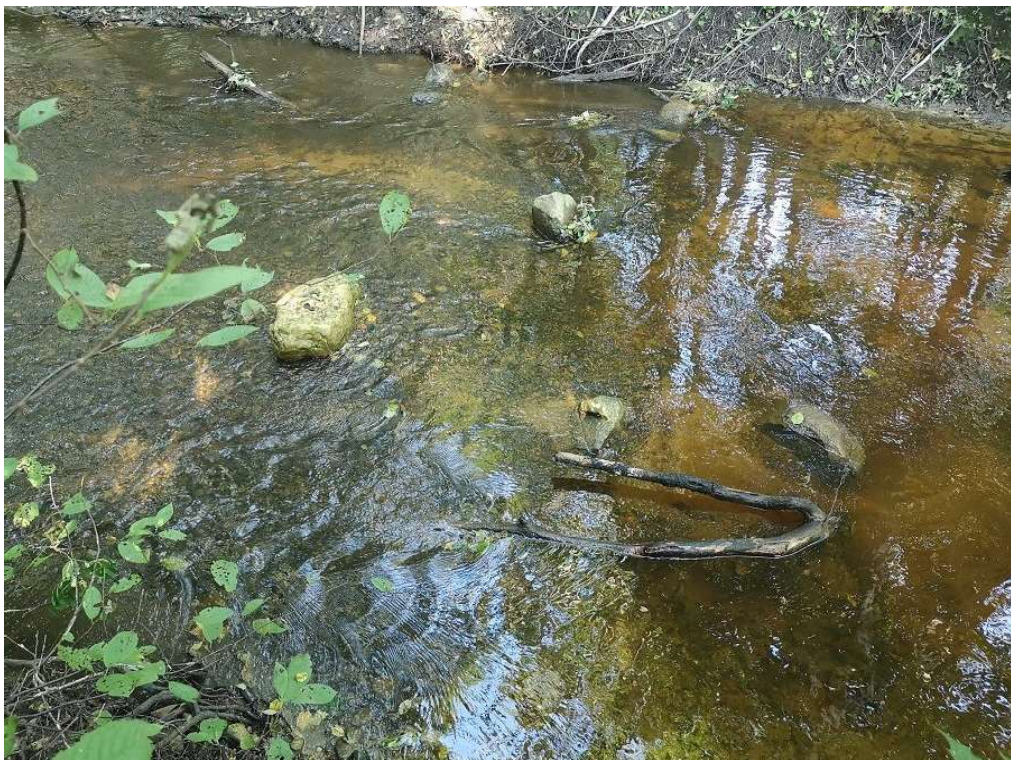
Foto 44. Riguldi mõisa lõigu alumine kudepadjand – liiv on katnud osa padjandist (R. Järvekülg, 16.09.2020).

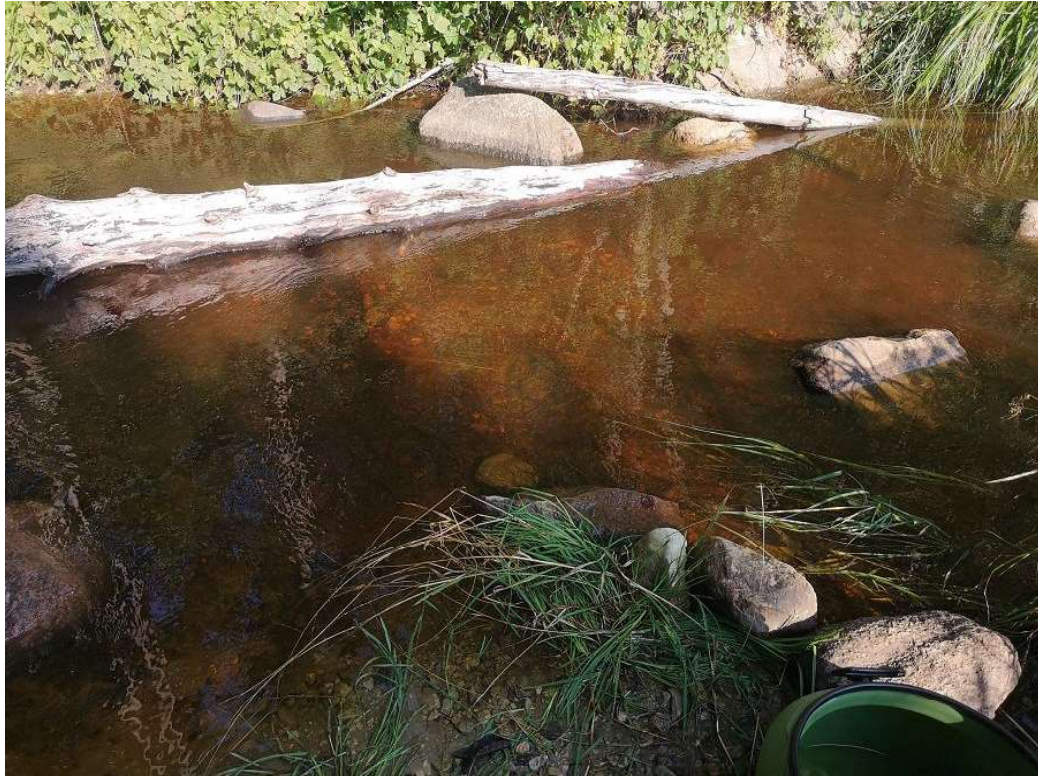
Foto 45. Riguldi mõisa lõigu ülemine kudepadjand oli samuti osalt mattunud liivasette alla. 2019. a oli forelli kudemine siiski edukas olnud. Samasuviste forellide arvukus oli lõigus 40 is/100 m²) (R. Järvekül, 16.09.2020).

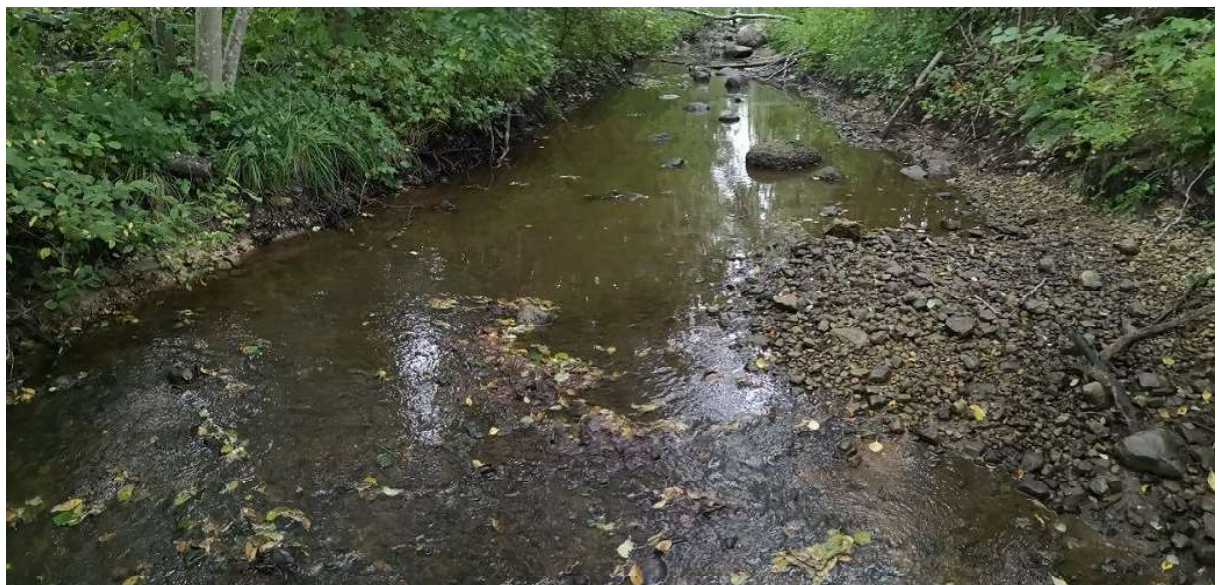
Foto 48. Vanaküla lõigu alumine osa. Suuremad kudepadjandid jäid madalvee ajal osaliselt ka kuivale (R. Järvekül, 03.09.2020).

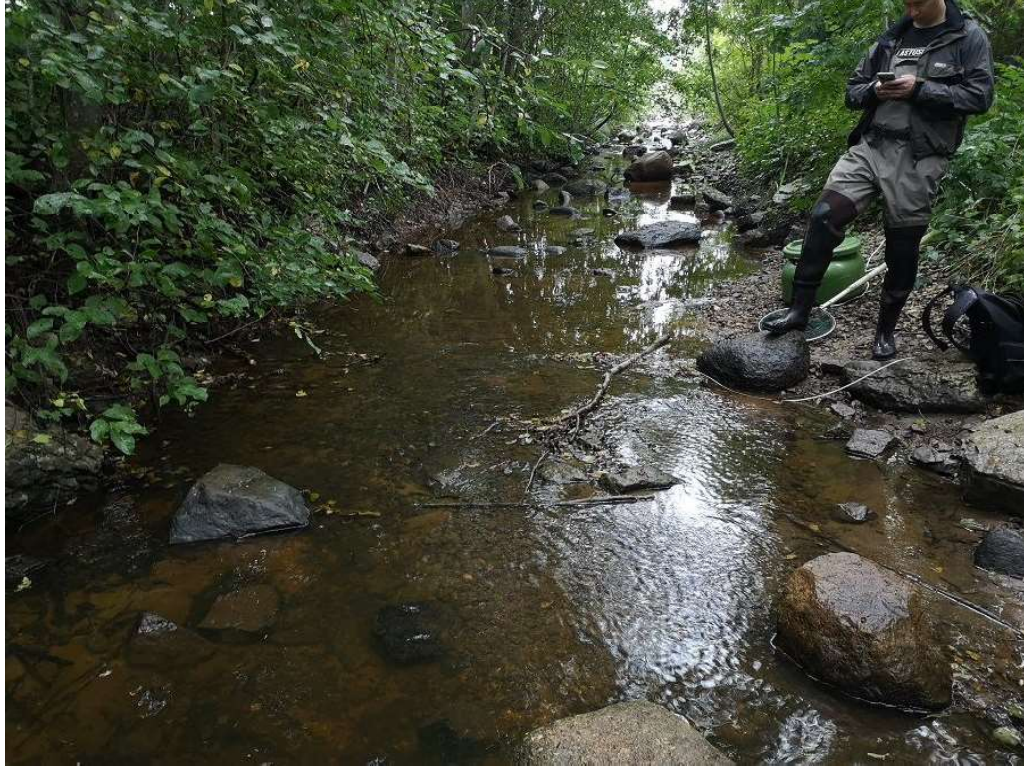
Foto 49. Katsepüük tehti Vanaküla lõigu keskosas. Samasuviste forellide arvukus oli väga kõrge, 131 is/100 m² (R. Järvekülg, 03.09.2020).

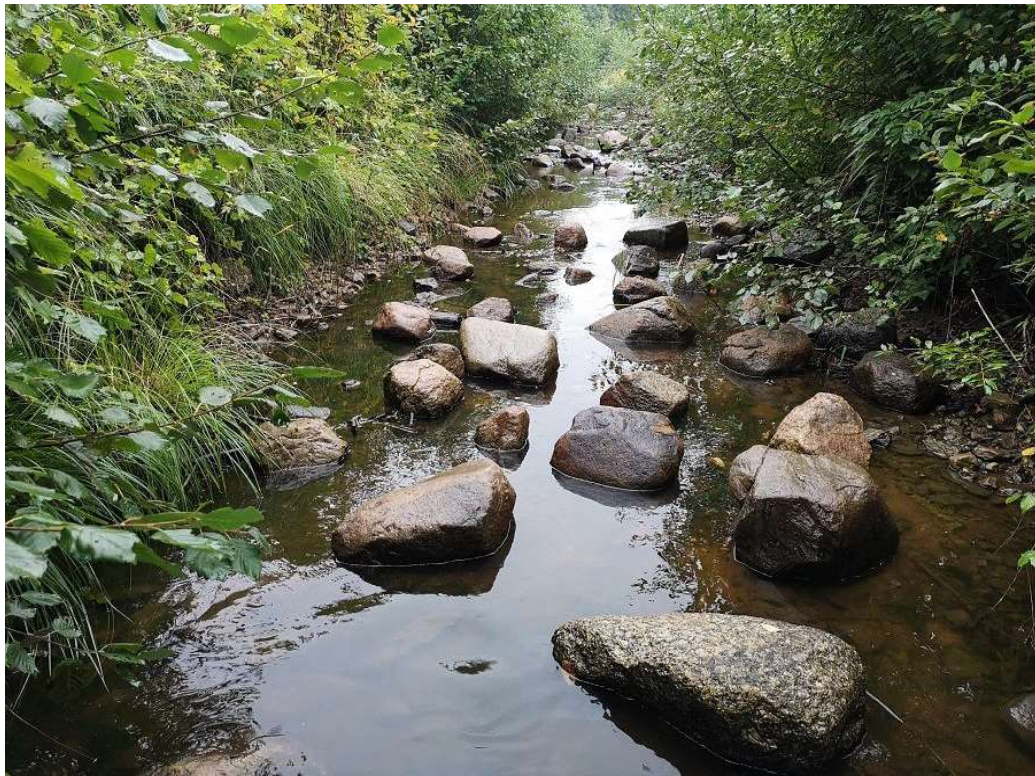
Foto 50. Vanaküla lõigu ülemises osas oli kive kohati liigagi tihedalt ning neid oleks võinud rohkem hajutada (R. Järvekülg, 03.09.2020).

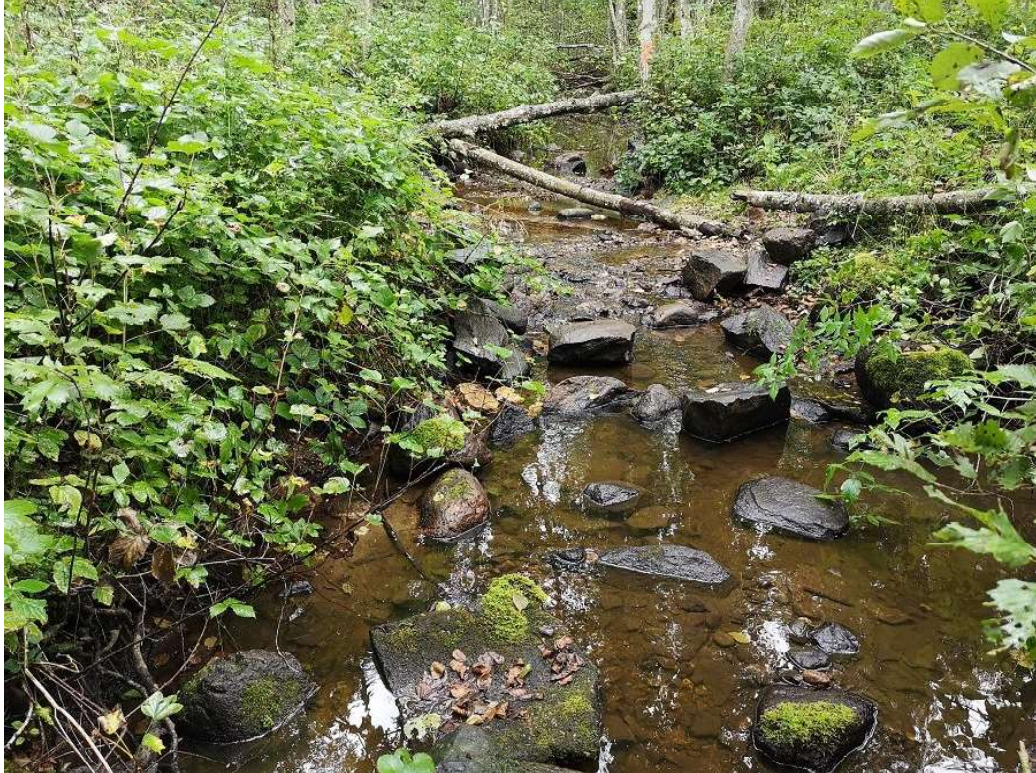
Foto 55. Leidissoo lõigu alt 3. kudepadjand asus vana teetammi kohal. Sellest allavoolu on kivid liiga tihedalt ja vajaksid hajutamist (R. Järvekül, 03.09.2020).
