Härmakosu kraavi (VEE1087602) vaatlus

Vaatleja: Marko Vainu, vaatluse aeg 12. ja 15.04.2026.

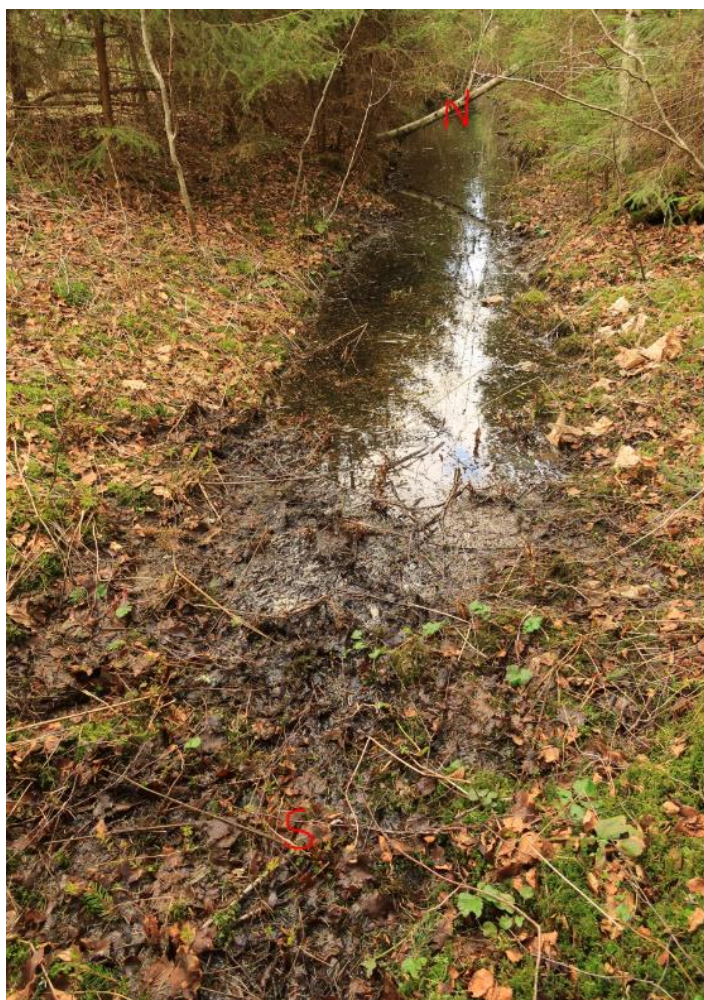
1. Kraavis oli algusest peale palju seisvat vett:

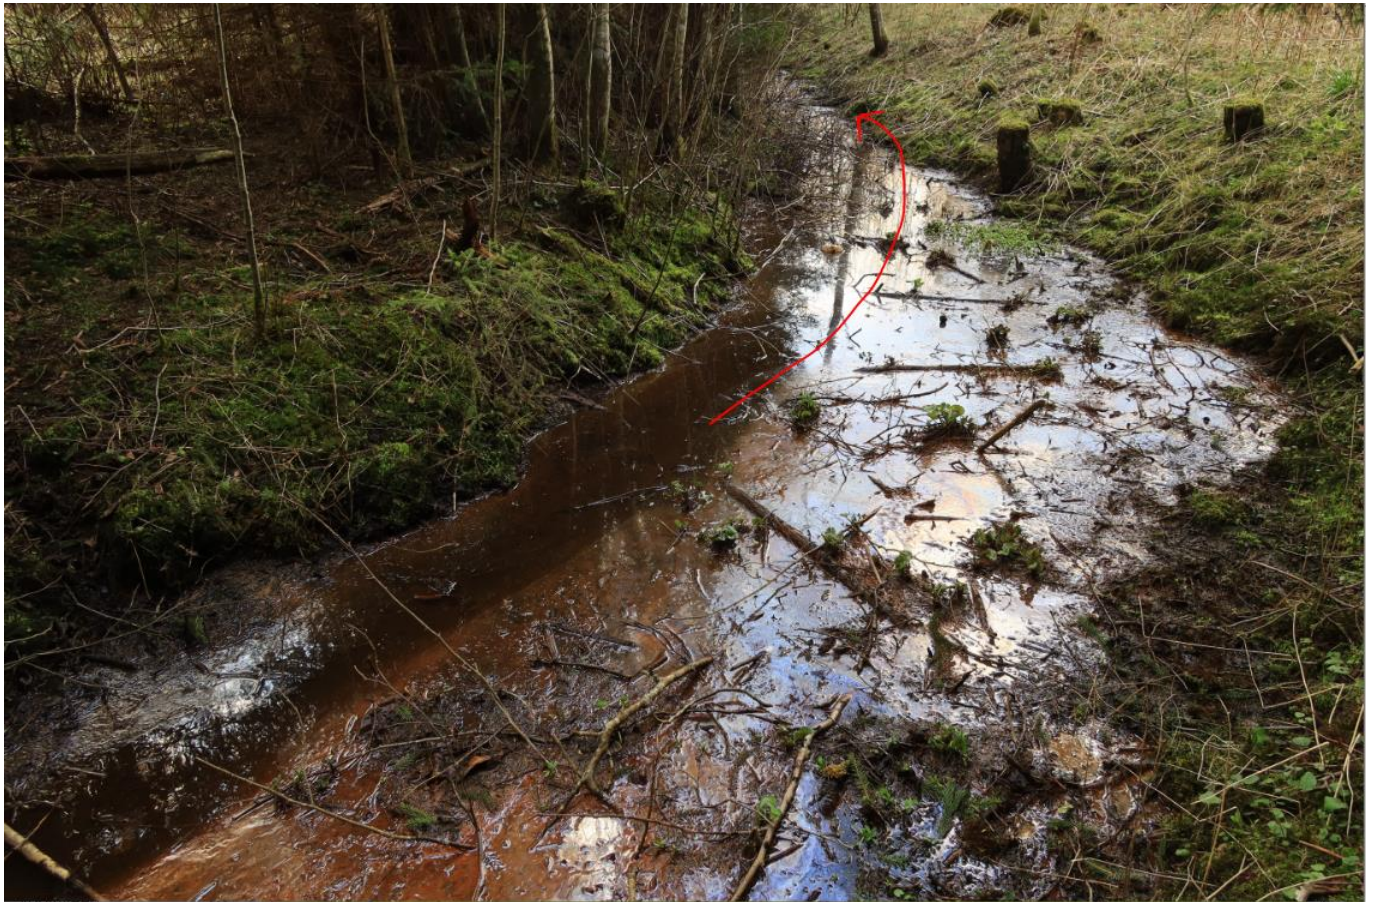
2. Loodesse suunduva kraavi põhjas oli veidi seisvat vett.
3. Kraavis oli vett rohkem kui punktis 2, aga ei voolanud.
4. Kraavis vesi nirises ning ookriline sete oli põhjas:

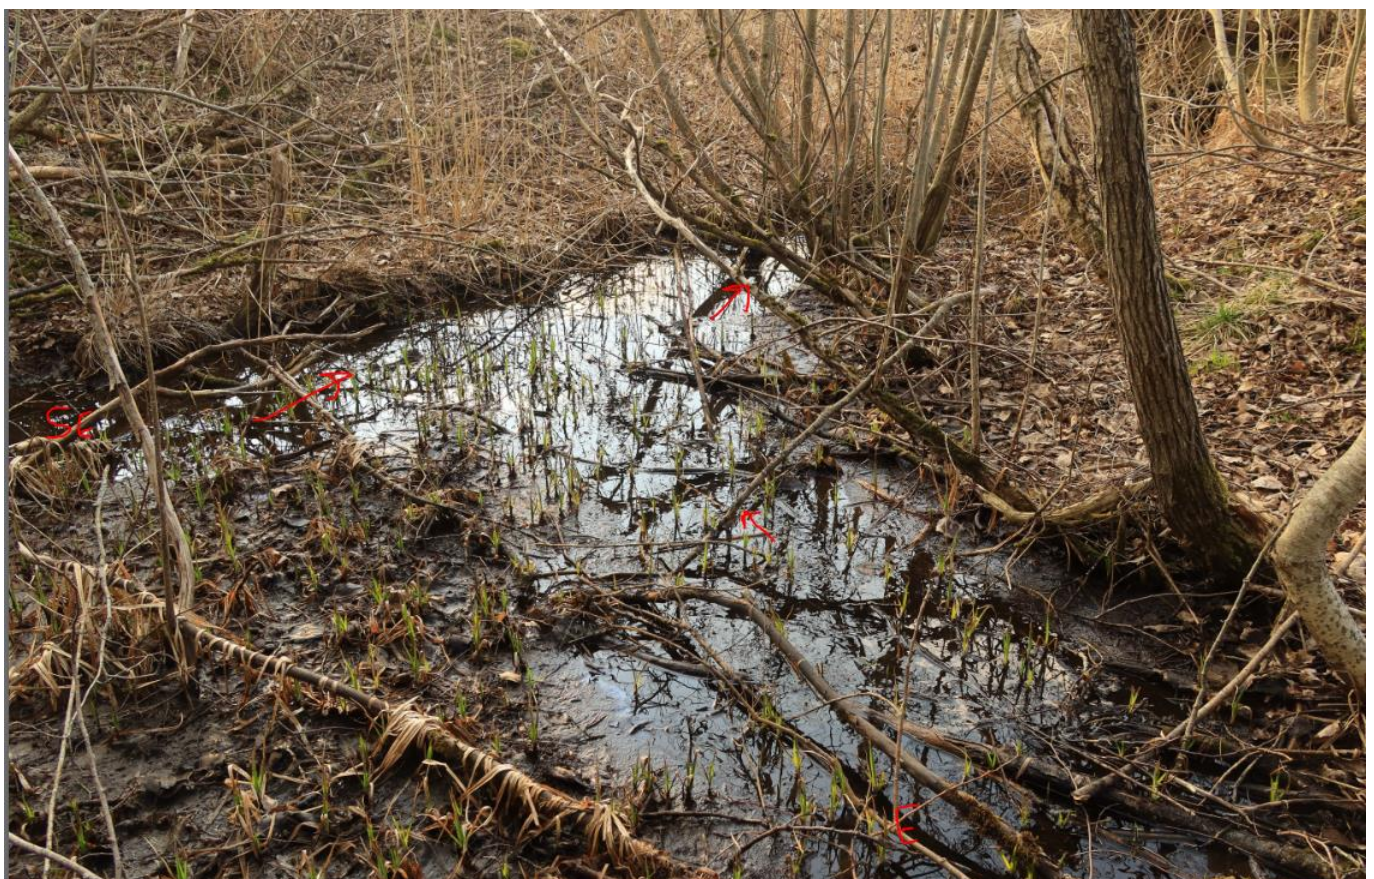
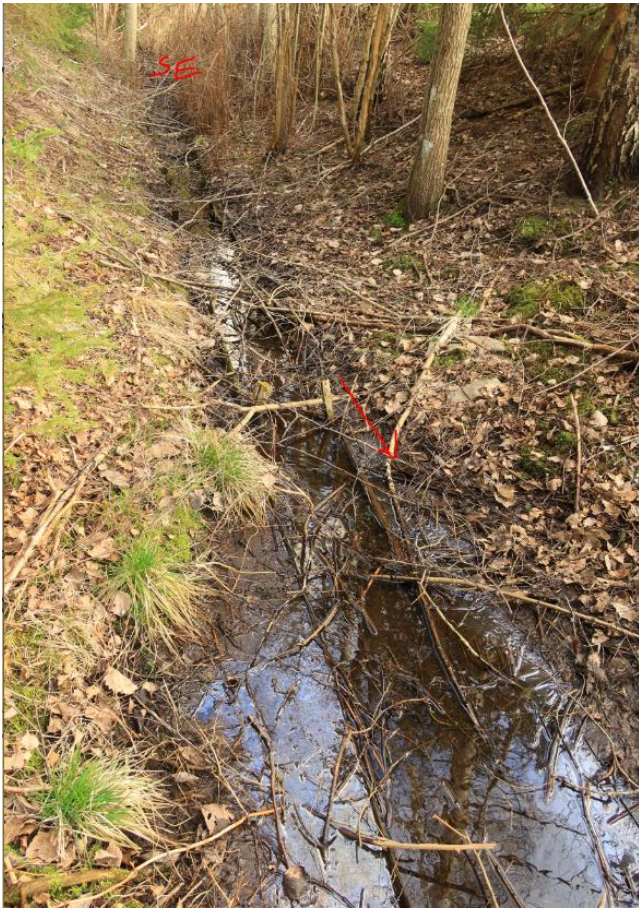
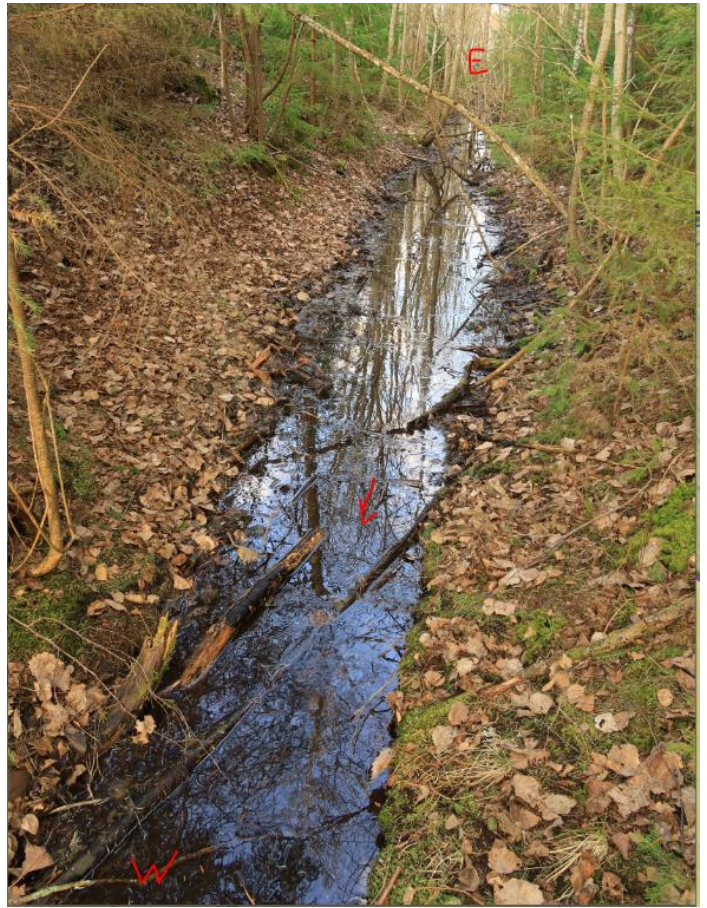
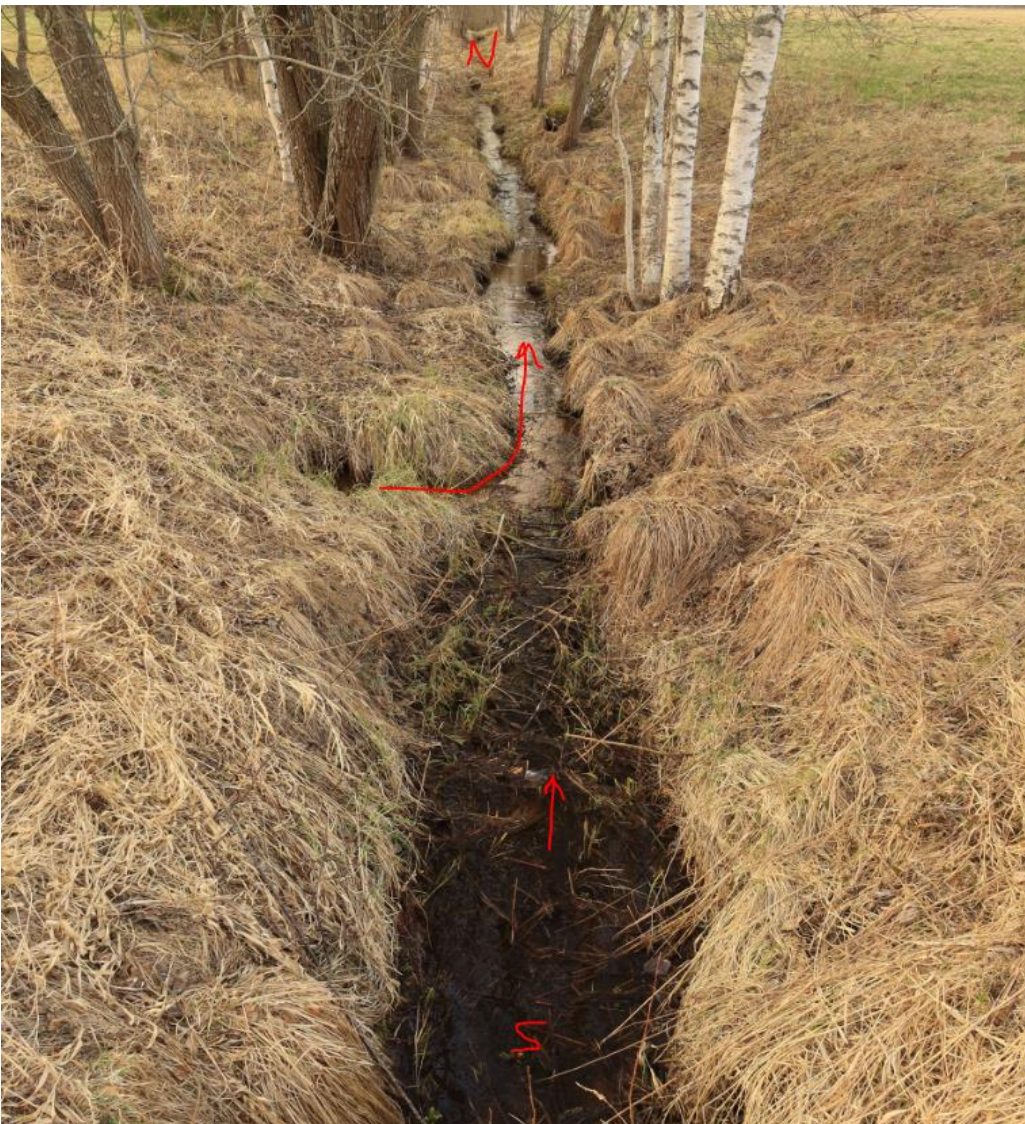
5. Vett nirises mõlemast harust. Lõuna poolt tuleva kraavi äärtes olid vanad puidust piirded erosiooni tõkestamiseks. Ühinemiskohas tundus veidi veerohkem olevat idapoolne haru. Truubist põhja pool oli vasakul kaldal veerohke drenisuu, millest tundus tulevat rohkemgi vett kui kraavist läbi truubi:

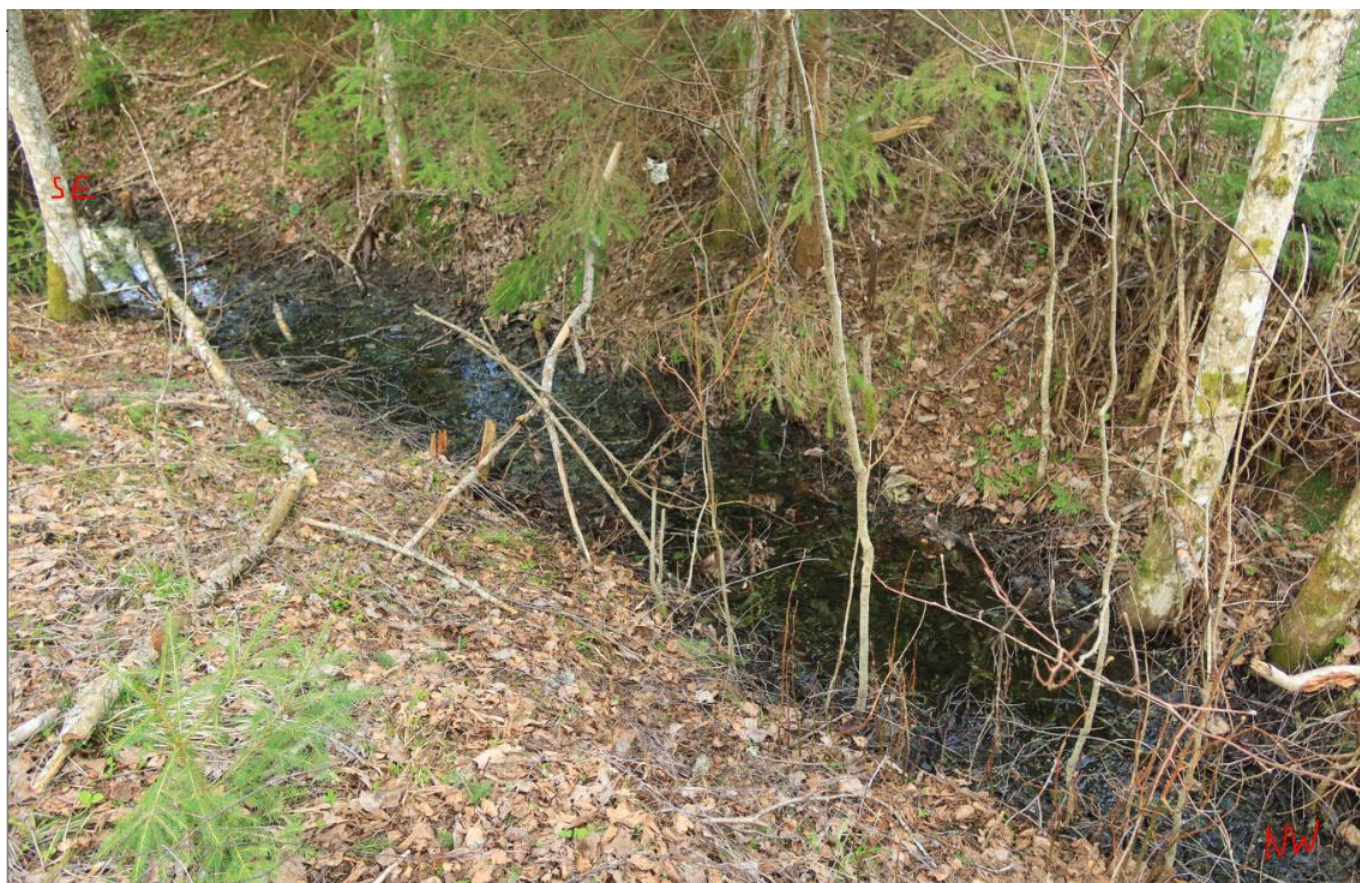
6. Kraavis algas seisva veega lomp selle koha pealt:

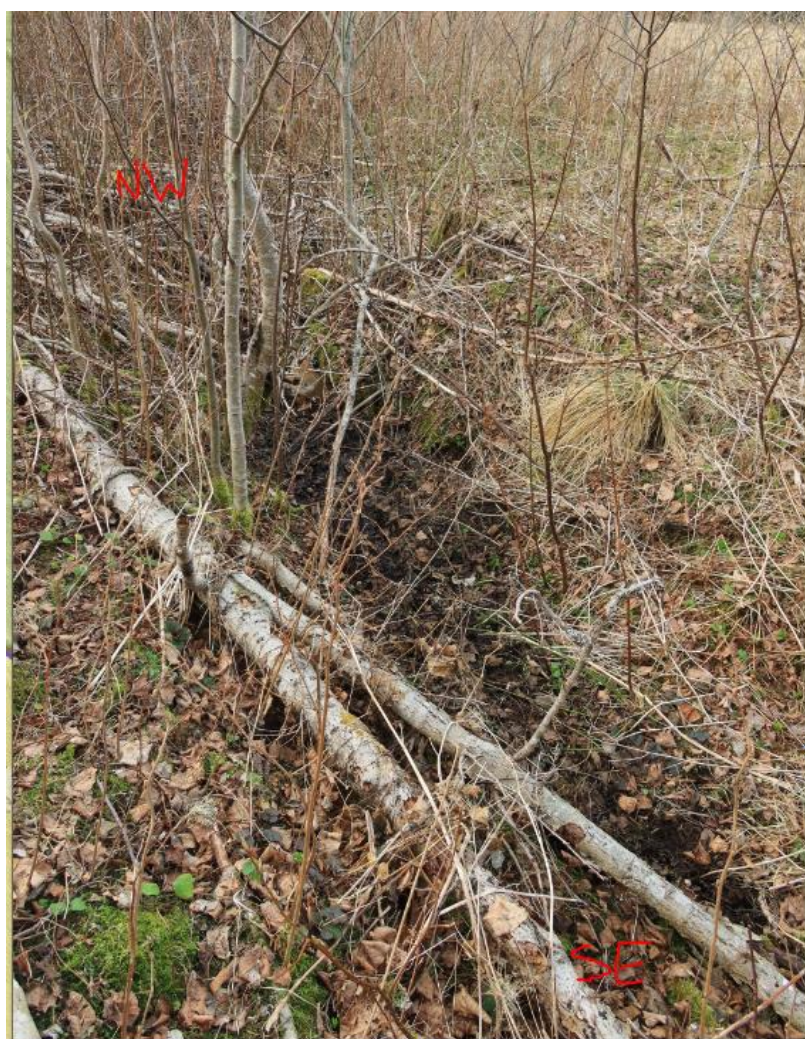
7. Kraavi algus oli kuiv:

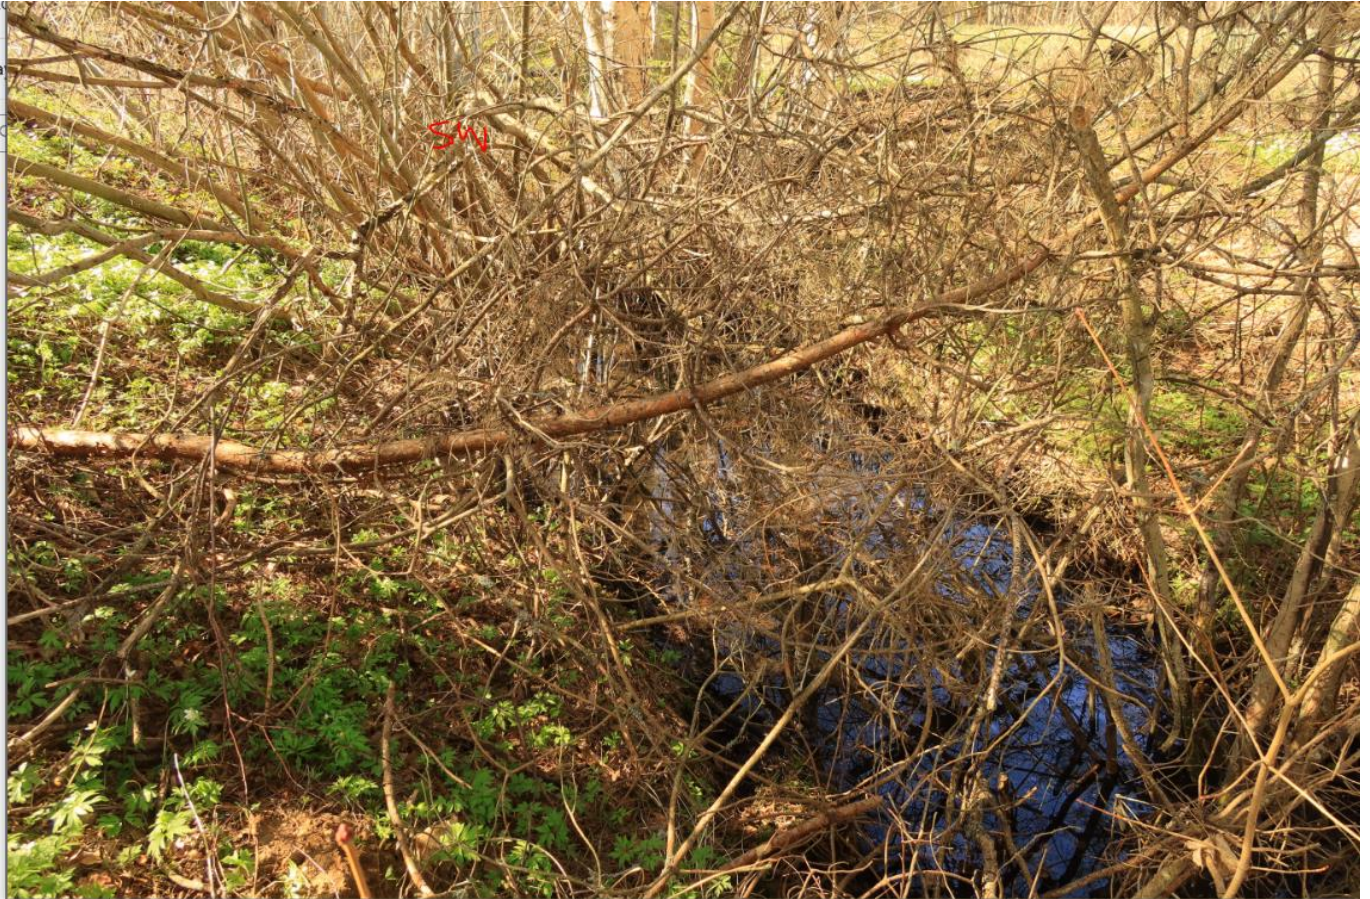
9. Siit algas seisva veega lomp:

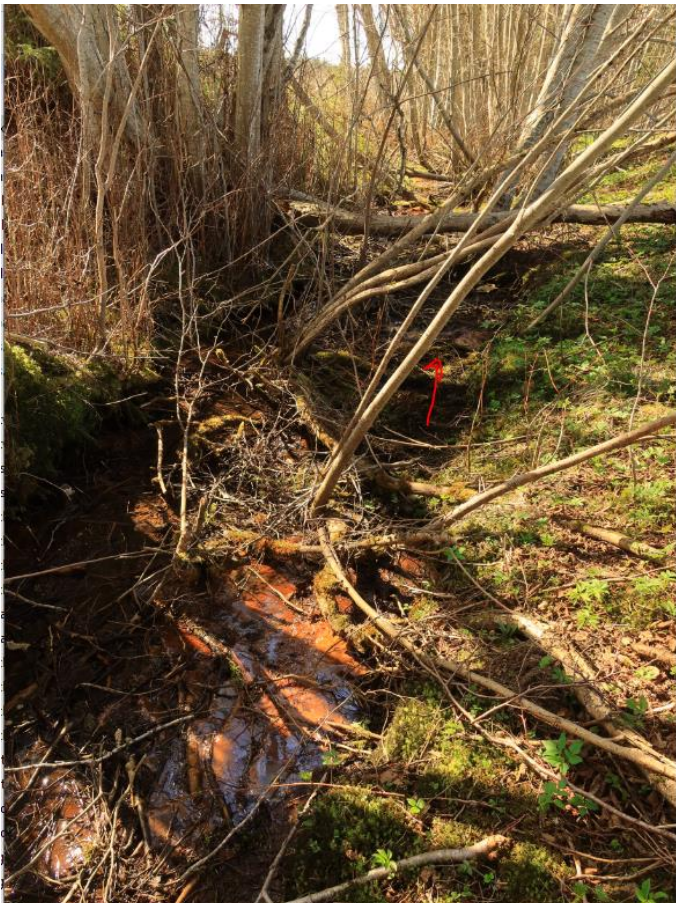
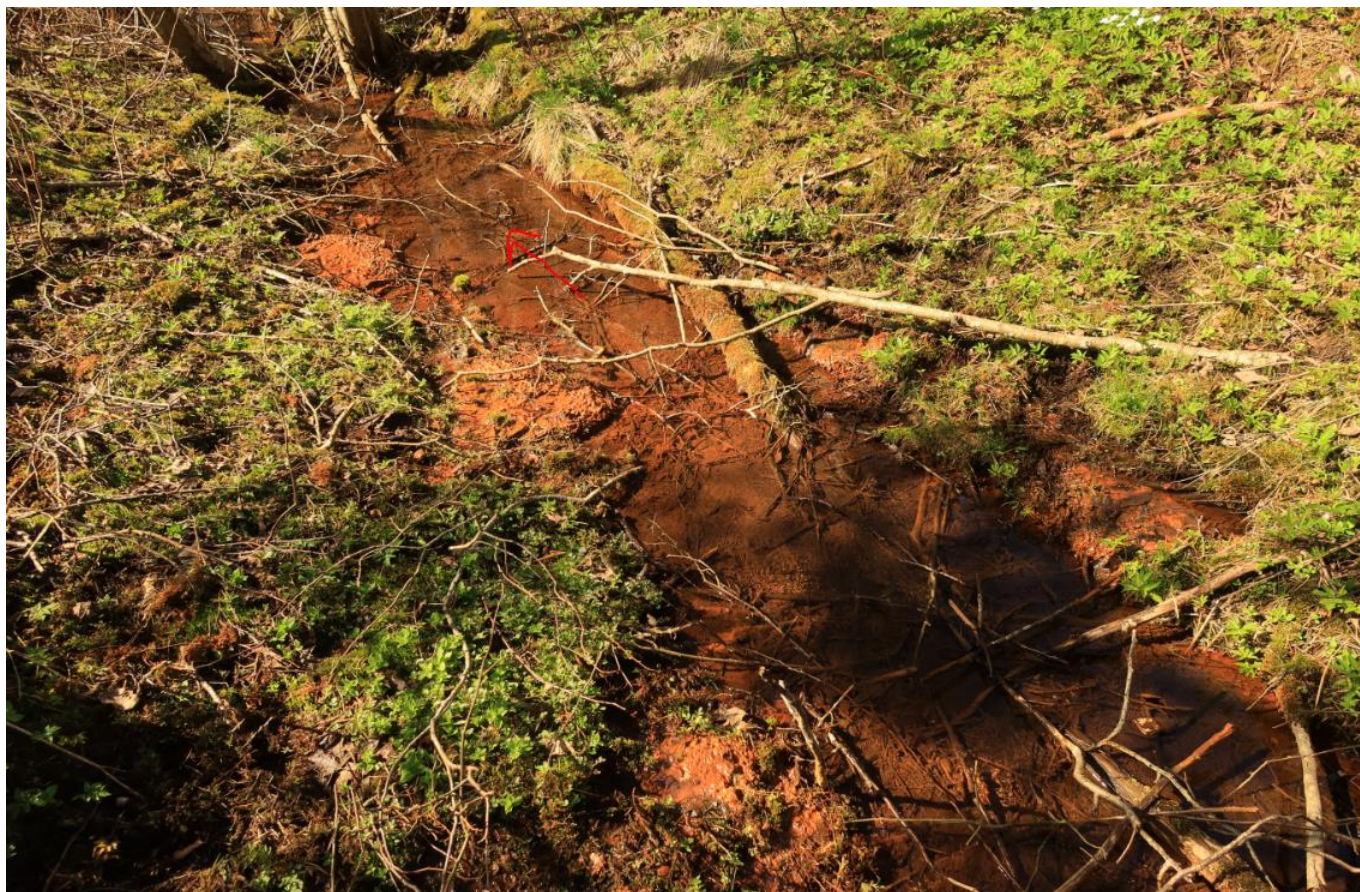
10. Kraavi mõlemal kaldal oli mitu ookrisetega madalat soppi. Mõnest oli näha ka kerget nirisemist. Eelmises punktis nimetatud lombist allavoolu hakkas vesi kraavis voolama ning vooluhulk suurenes kümme korda oluliselt. Seega põhimõtteliselt saaks ala käsitleda pika väljavoolufrondiga allikana:

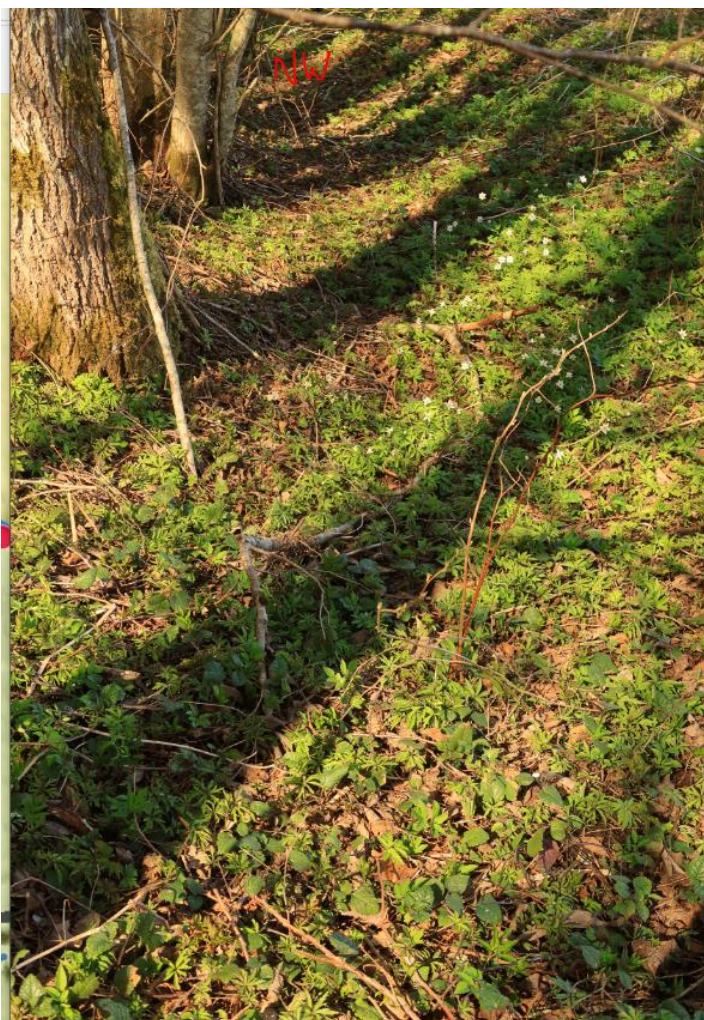
12. Loodesse suunduval kraavil pole ühendust edelasse suunduva kraaviga (**ETAKis parandada**). Kraav algab madala kuiva vaona, milles kasvavad ülased:

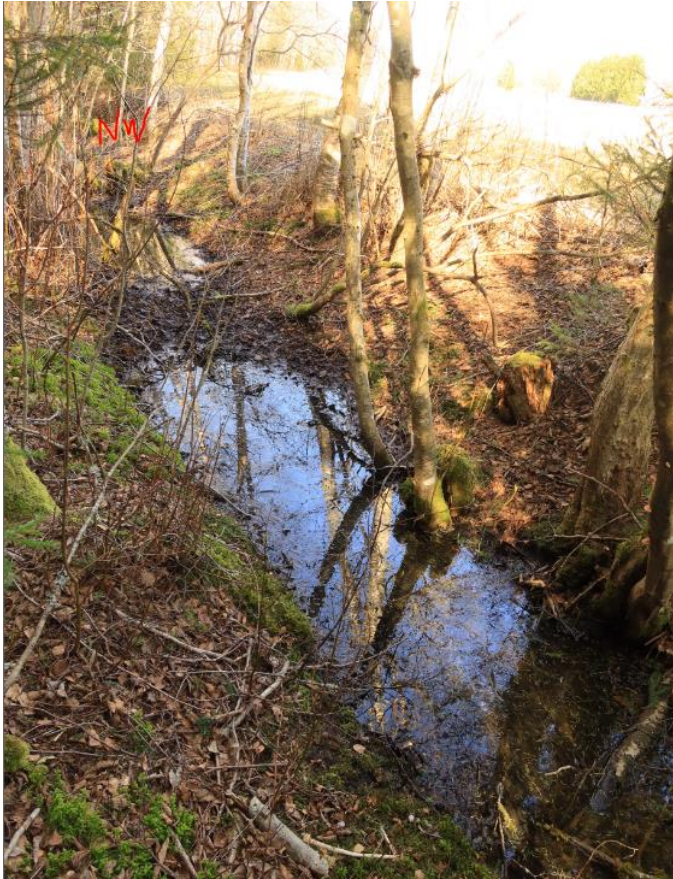
14. Kraavi põhjas oli seisva veega lomp:

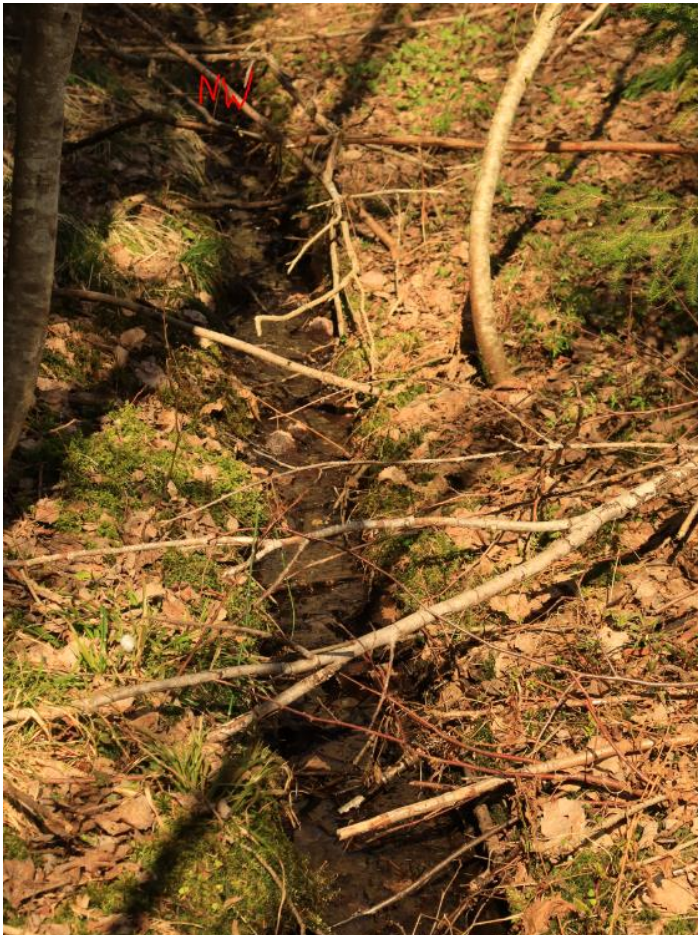
16. 20 cm laiune ja 10 cm sügavune niiske vagu. Vesi ei voolanud:

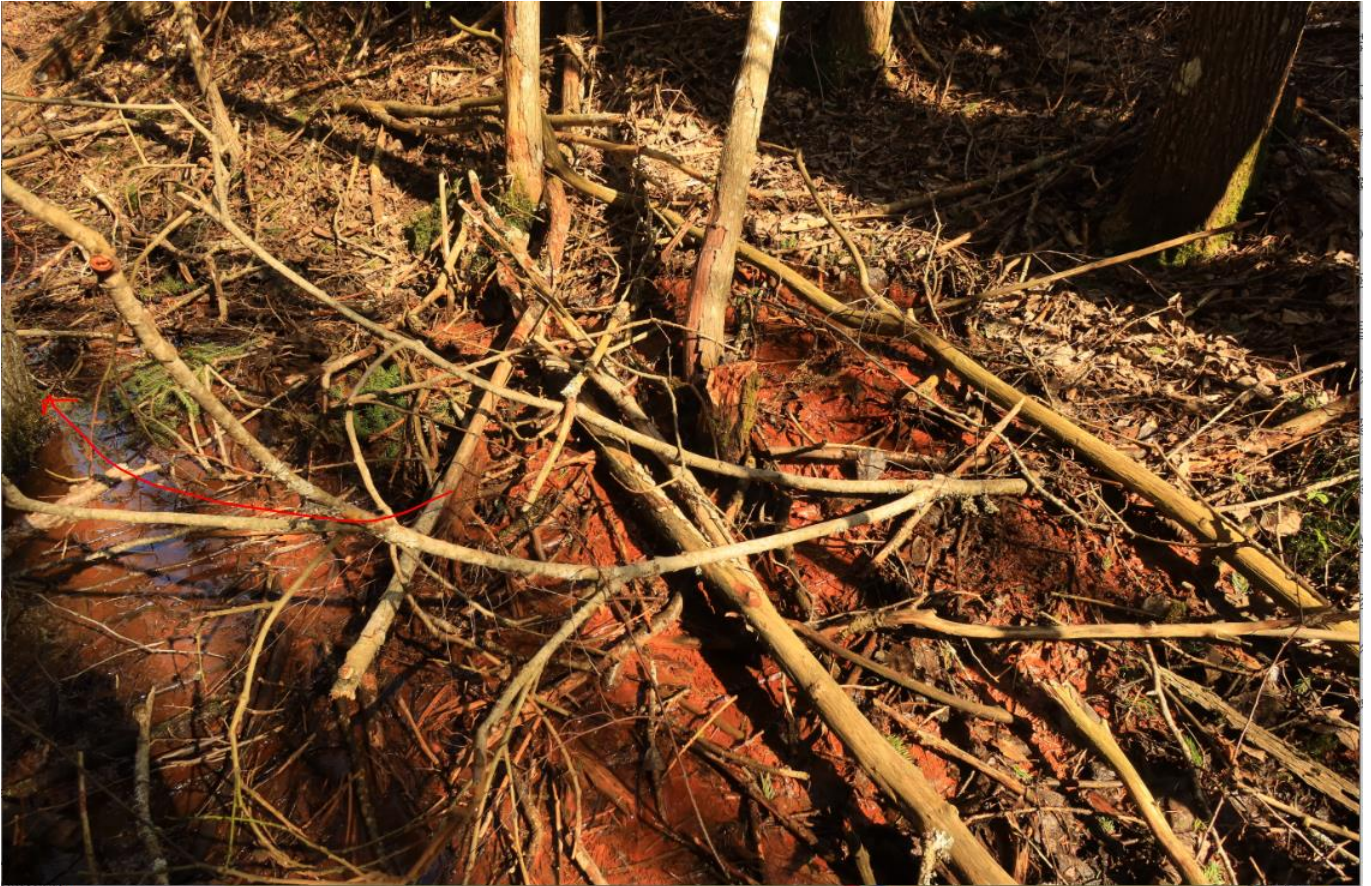
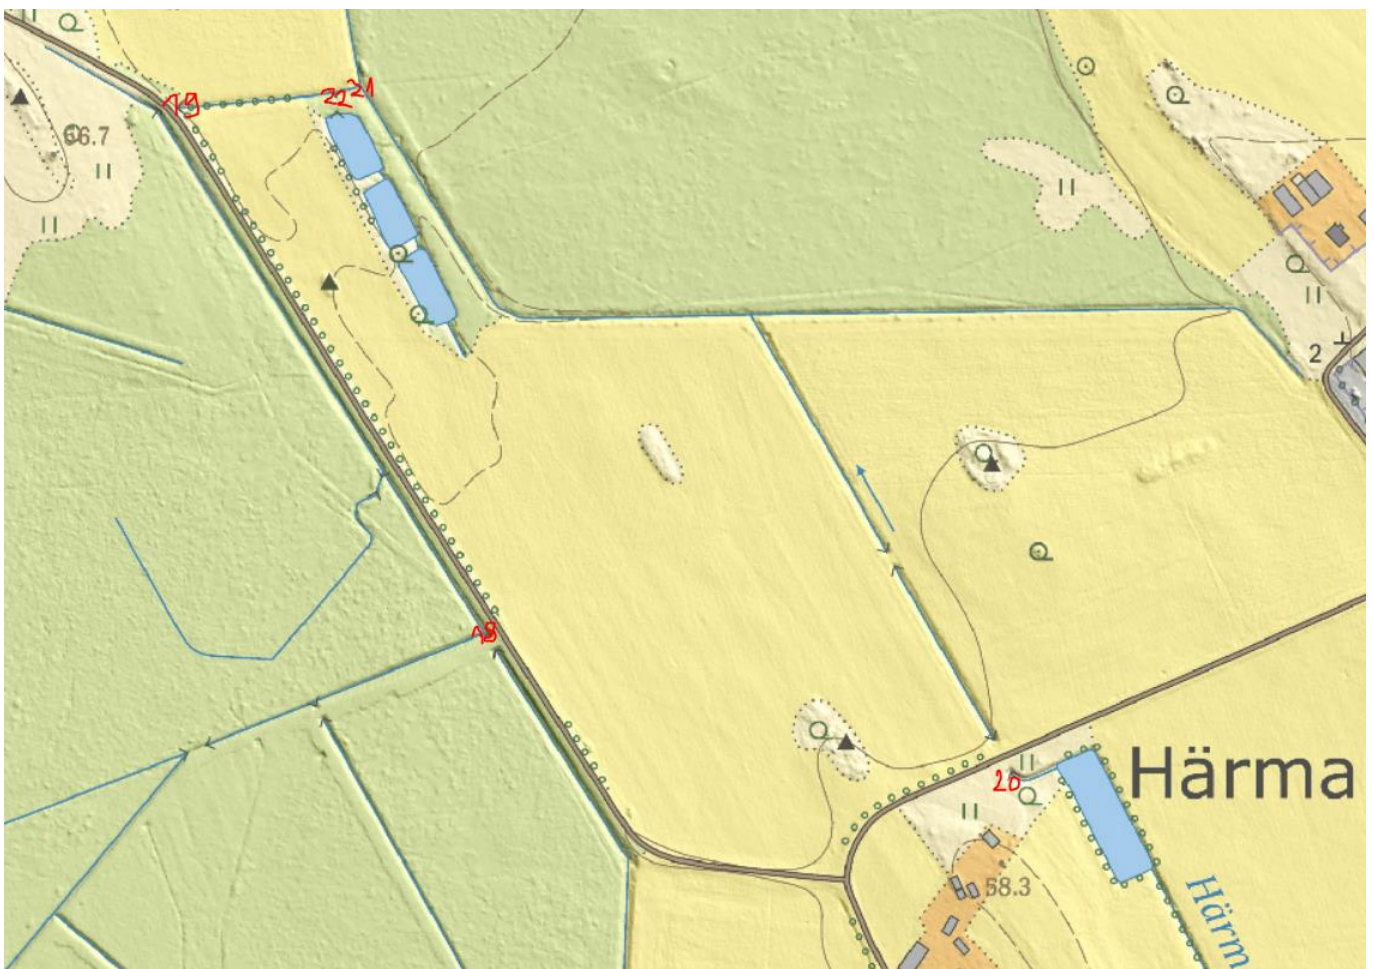
17. Kraavi idakaldas drenisuue, mis nägi välja nagu ookrine allikas. Vesi nirises ookriastangust alla. Veevool kraavis algas sellest drenisuudmest:

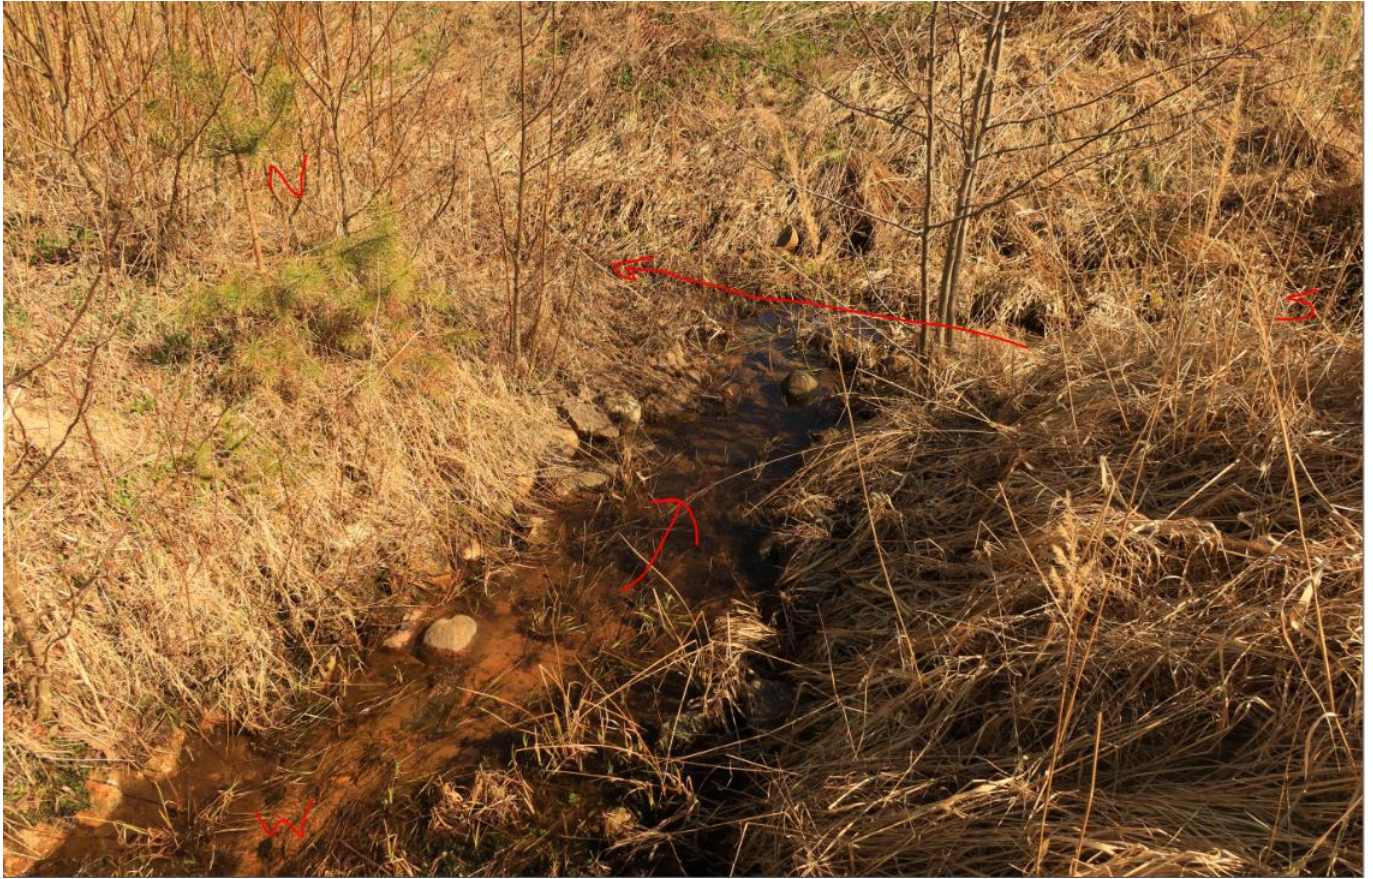
18. Lääne poolt voolas omajagu selget vett, aga lõuna poolt voolas vist veidi rohkem. Nurga peal oli infotahvel, et maaparandussüsteem rekonstrueeriti 2018. aastal:

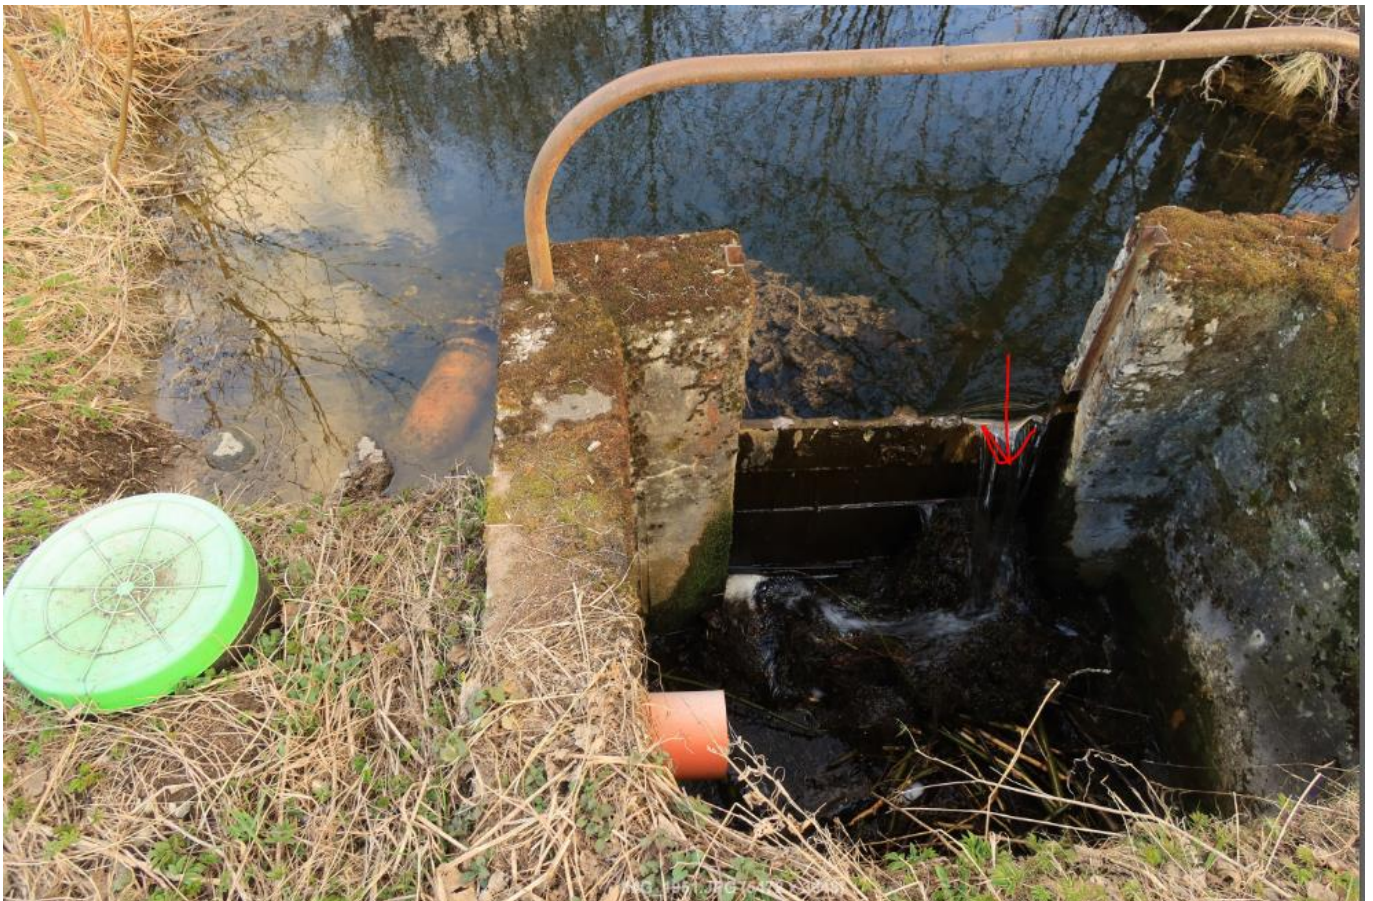
20. Betoonpais, millel neli lauda ees. Vesi voolas laudadest üle. Paisust ida pool oli oranž toru, mis suundus kaanega kaetud kaevu ja seal paisu betoonšahti. **ETAKis võiks paistiigi kaardistada kuni paisuni:**

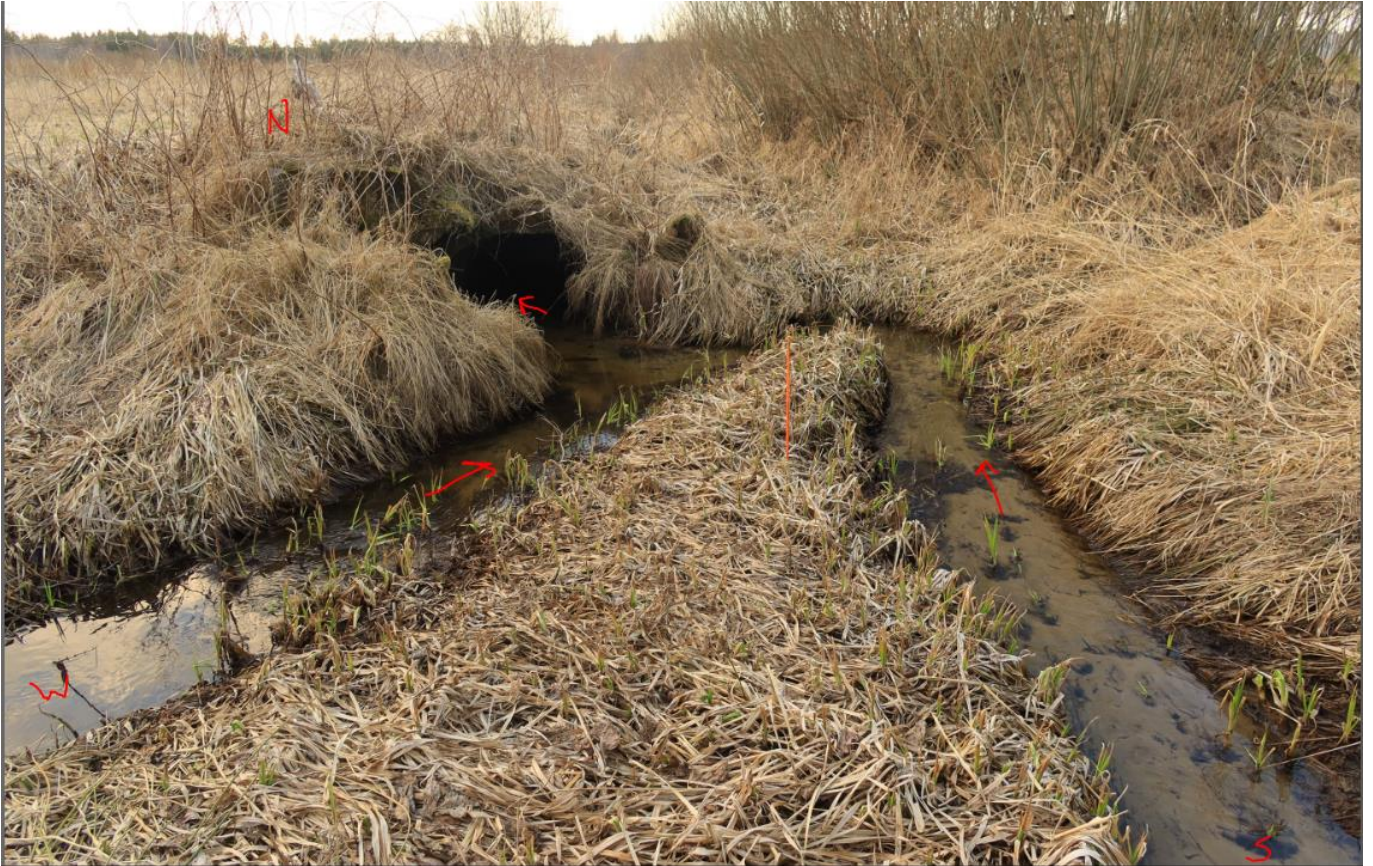
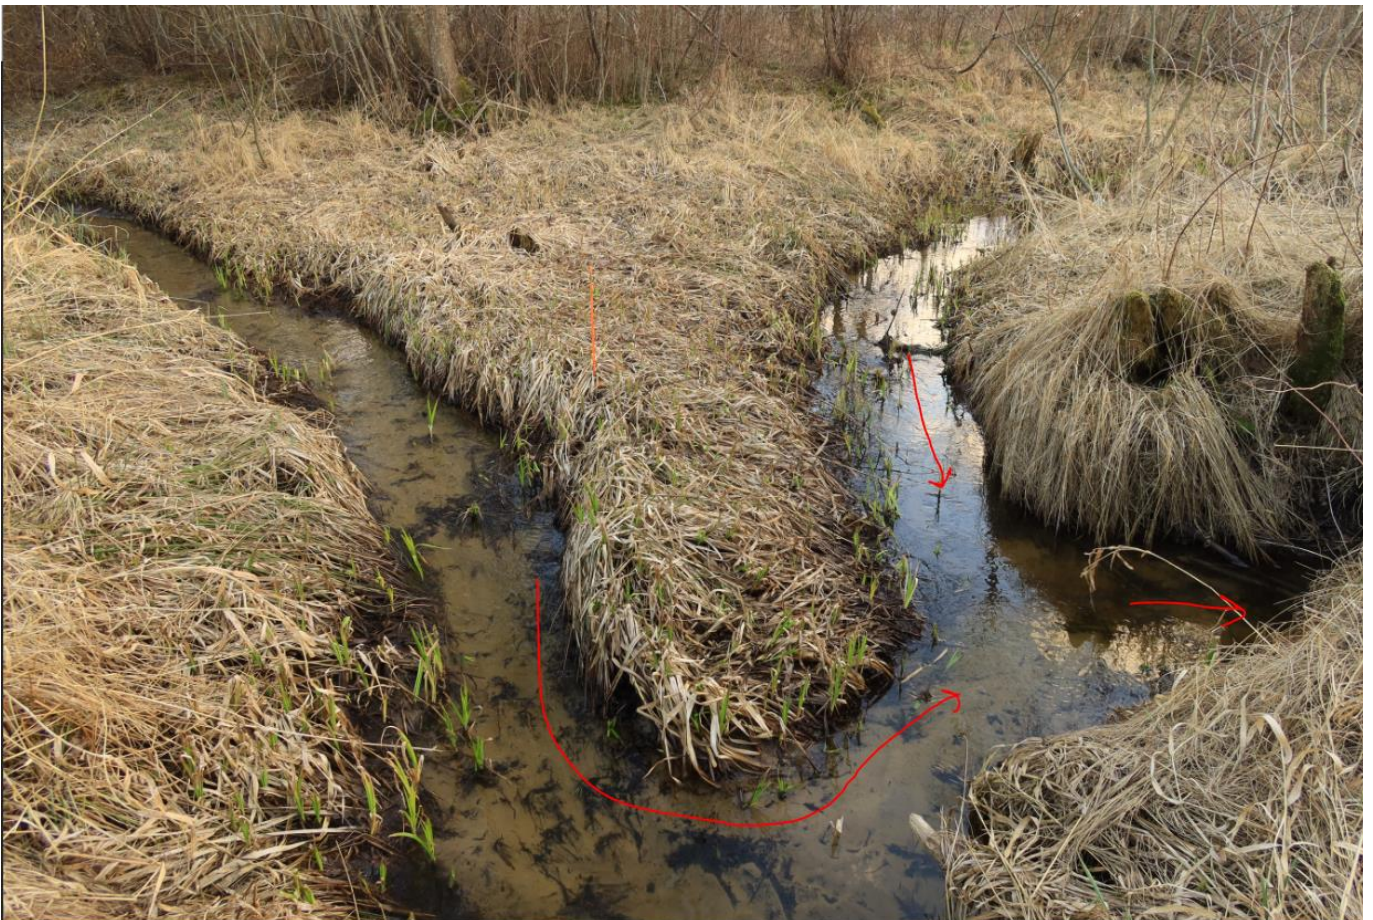
21. Vesi voolas läbi truubi (**ETAKis puudu**), kuigi truubist ida pool oli nõva olemas, aga sinna vesi ei ulatunud. Ühinevad kraavid olid üsna ühesuguste vooluhulkadega. Võib-olla oli mõnevõrra rohkem vett läänest suubivas kraavis:

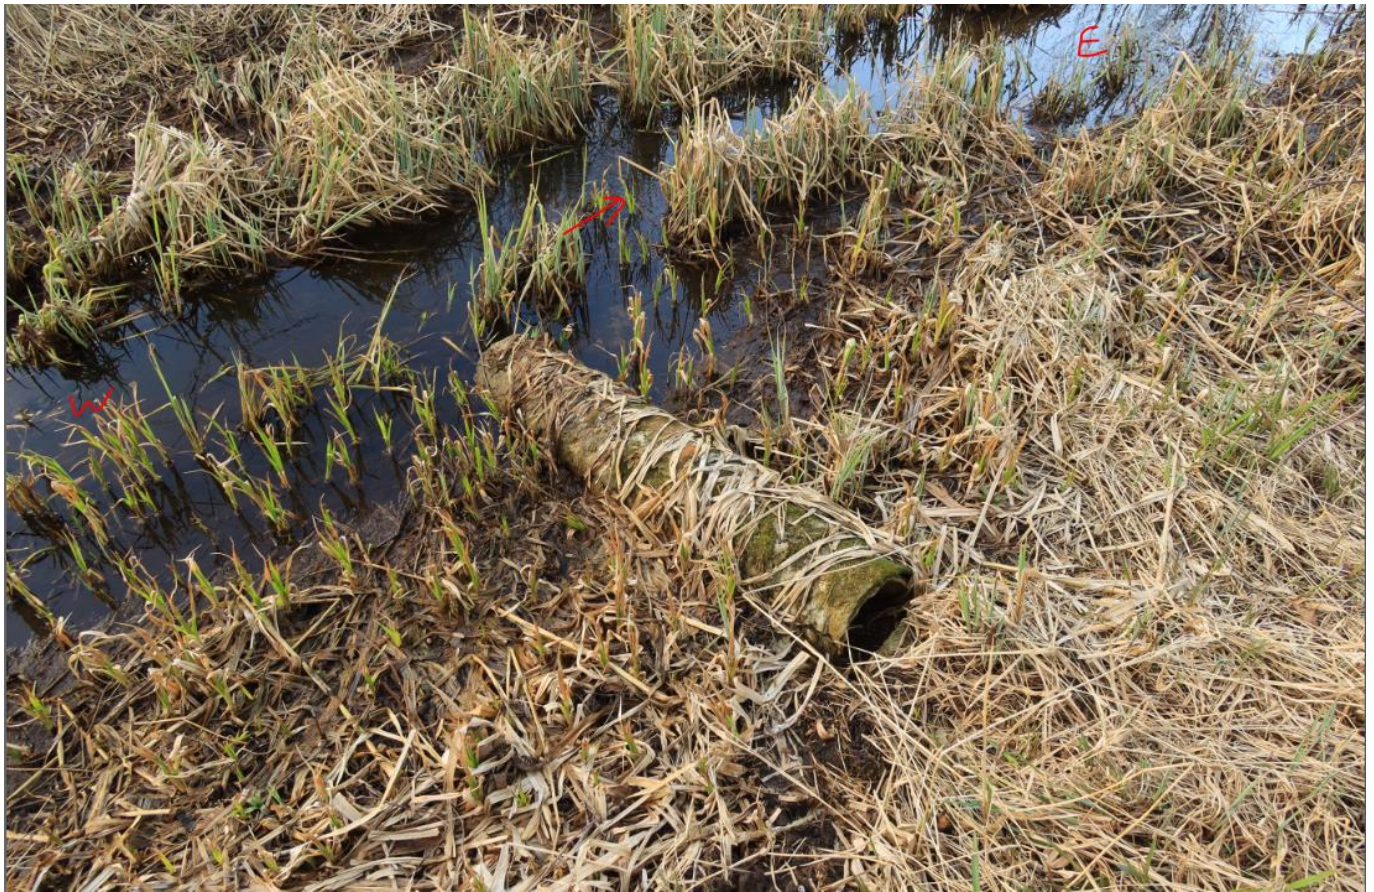
22. Endise biotiigi väljavoolutorust vett ei voolanud:
