## Tsimmi järve VEE2014330 vaatlus

Vaatleja Marko Vainu, vaatluse aeg 16.07.23.

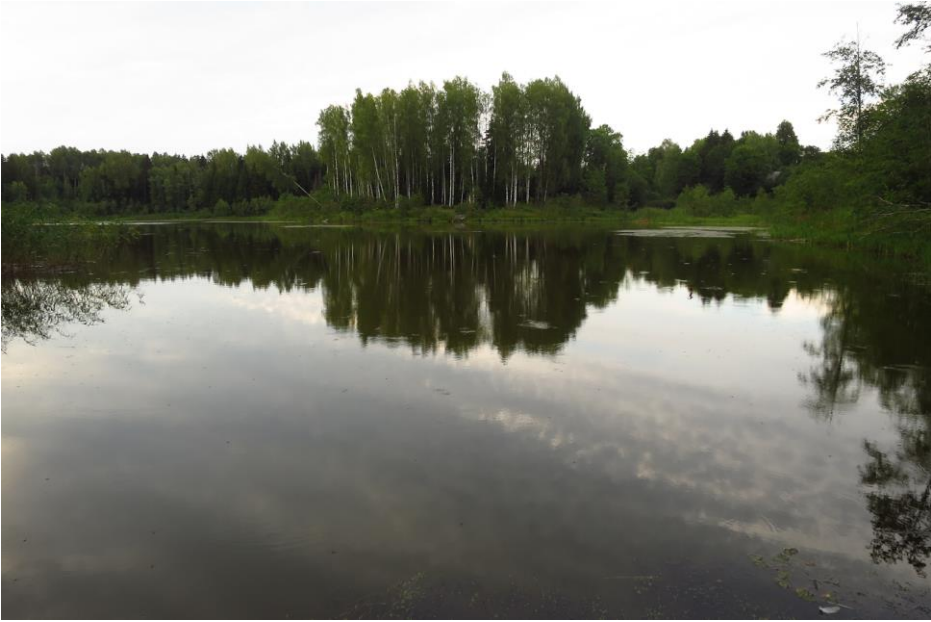
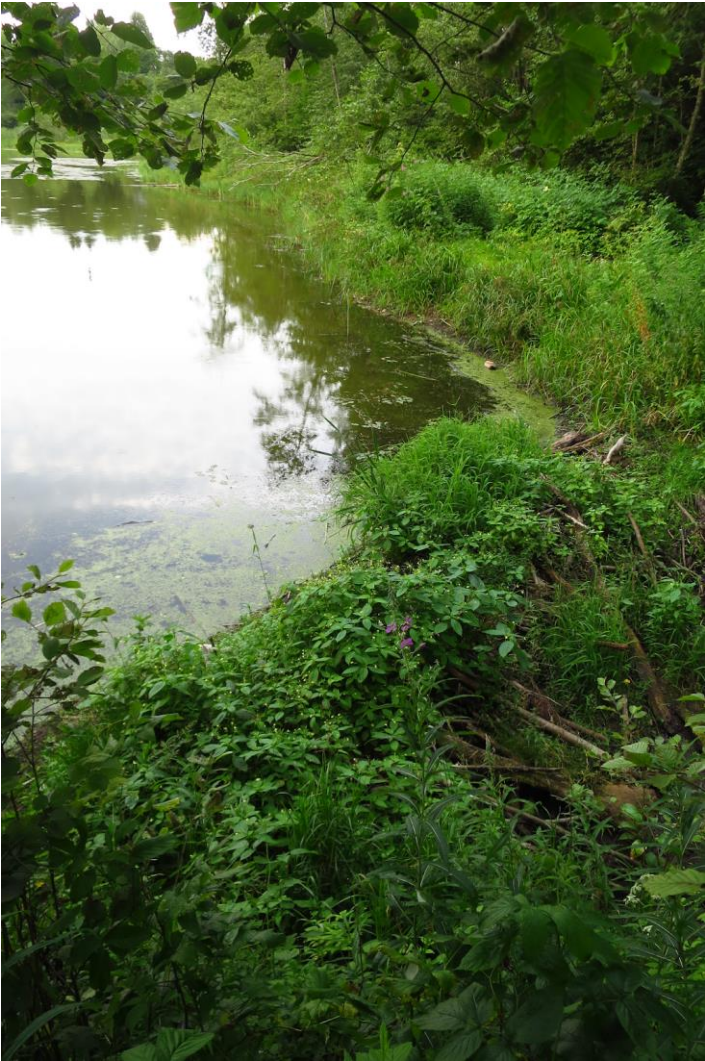
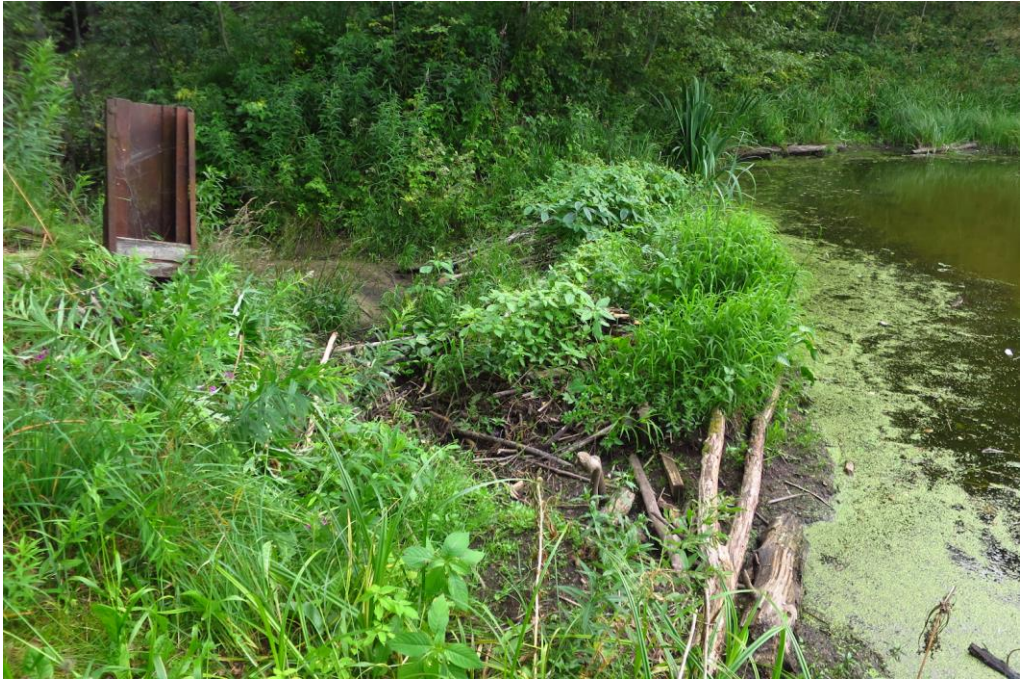
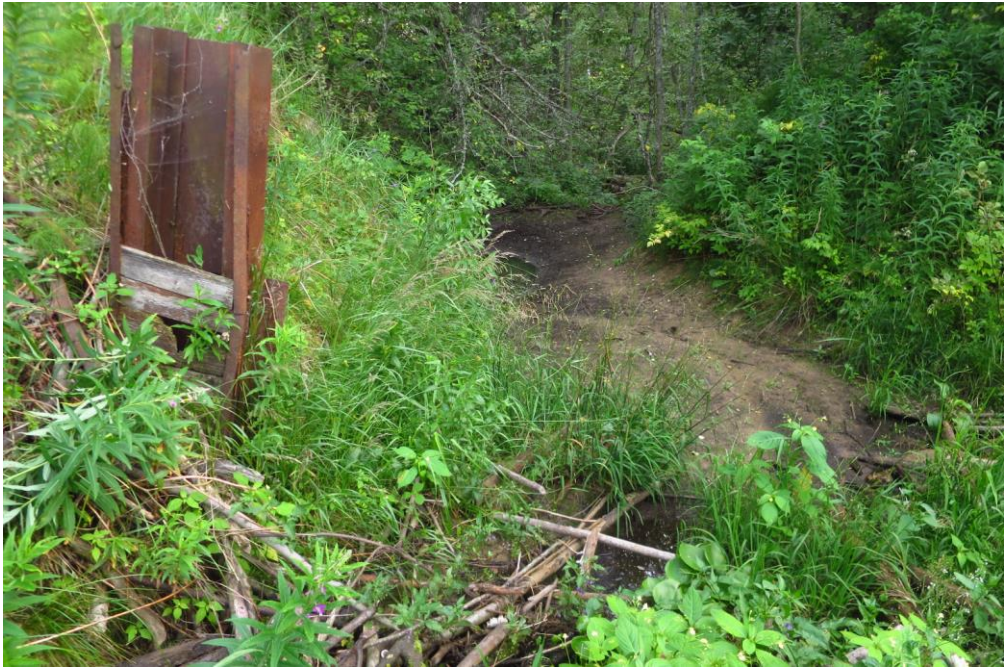
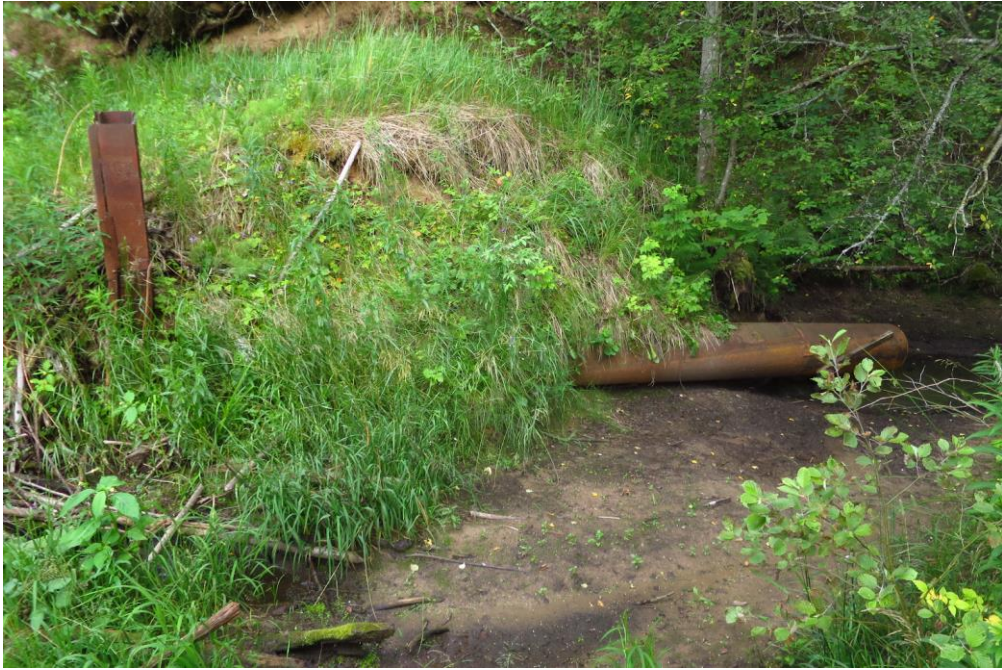
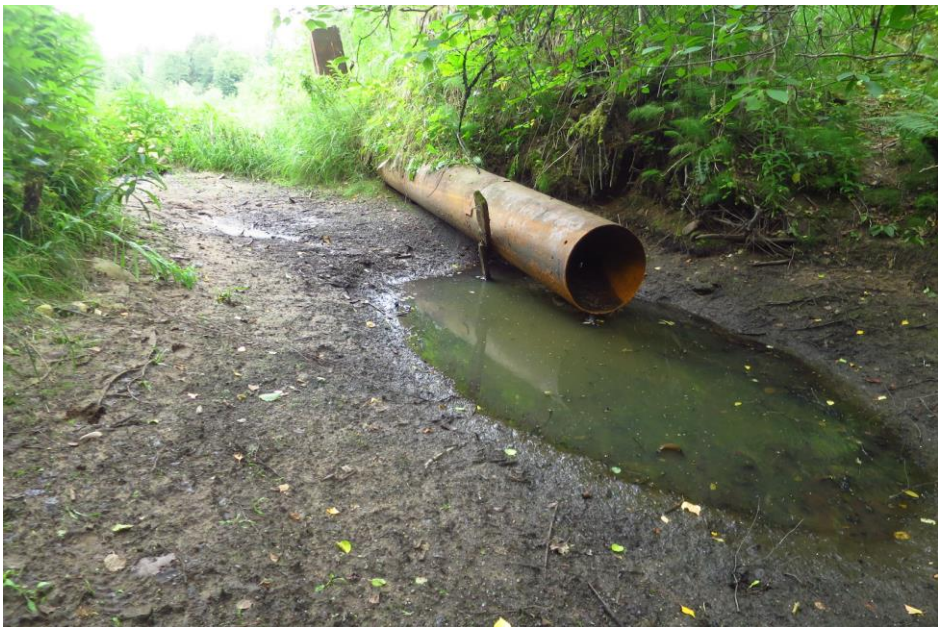
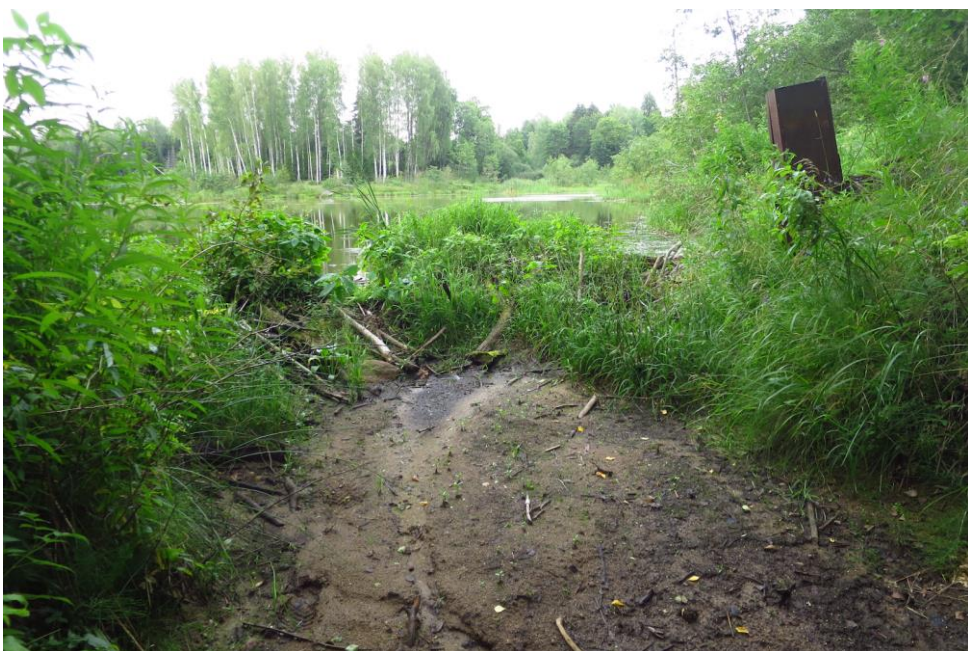
Tsimmi pais on EELISes (PAIS022290) ning 2012. aastal ka inventeeritud ja EELISes on pildid olemas, kuid praegu see pais enam järve veetaset ei reguleeri. Vesi on pinnaspaisust läbi murdnud ning metallkonstruktsioon asub uue väljavoolu kõrval ning vesi metallkonstruktsioonini ei ulatu. Järve hoiab üleval massiivne koprapais. Vaatluse ajal järvest väljavoolu polnud.

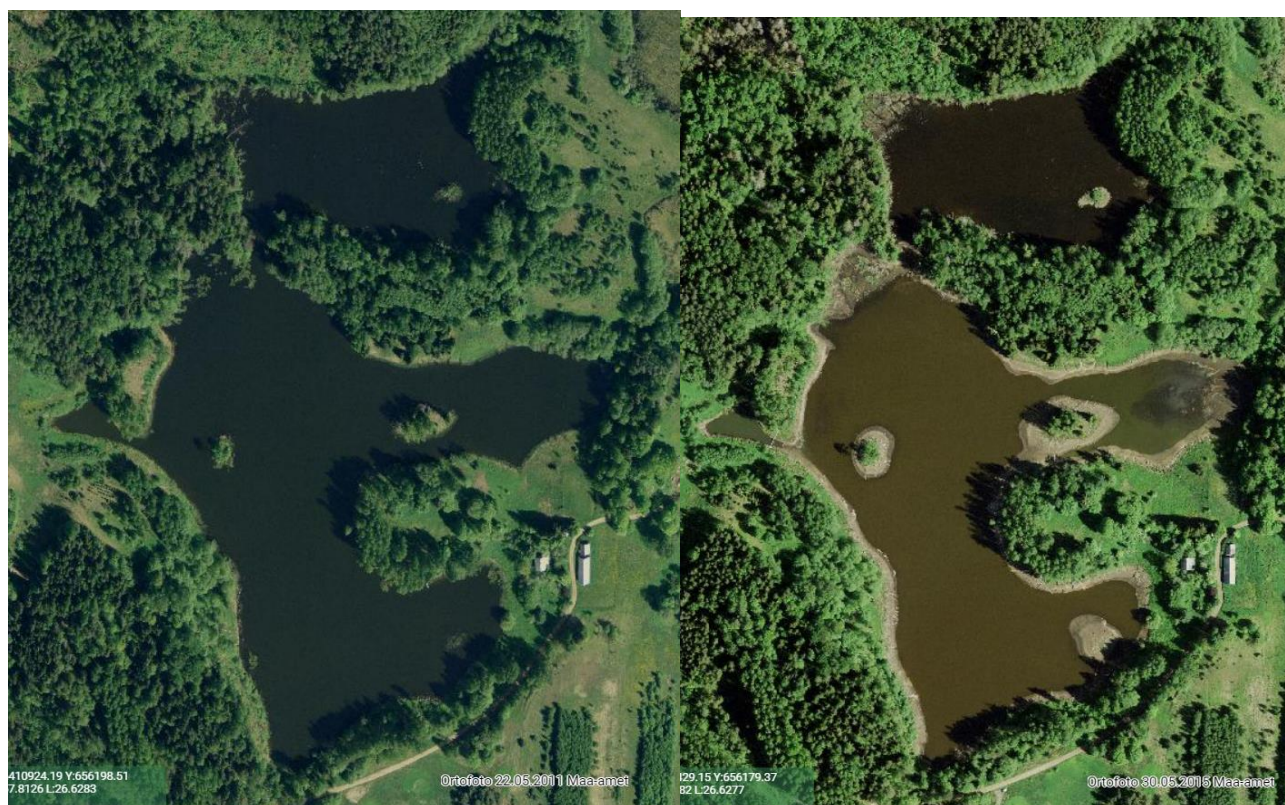
<https://www.postimees.ee/3058323/galerii-paisjarv-uhtus-ara-soidutee>. Ortofotod näitavad 2011. ja 2015. vahel veetaseme langust, kuid mitte järve veepinna dramaatilist vähenemist:
