## Sulaoja (VEE1138402) lähte vaatlus

Vaatluse aeg 18.08.24. Vaatleja Marko Vainu

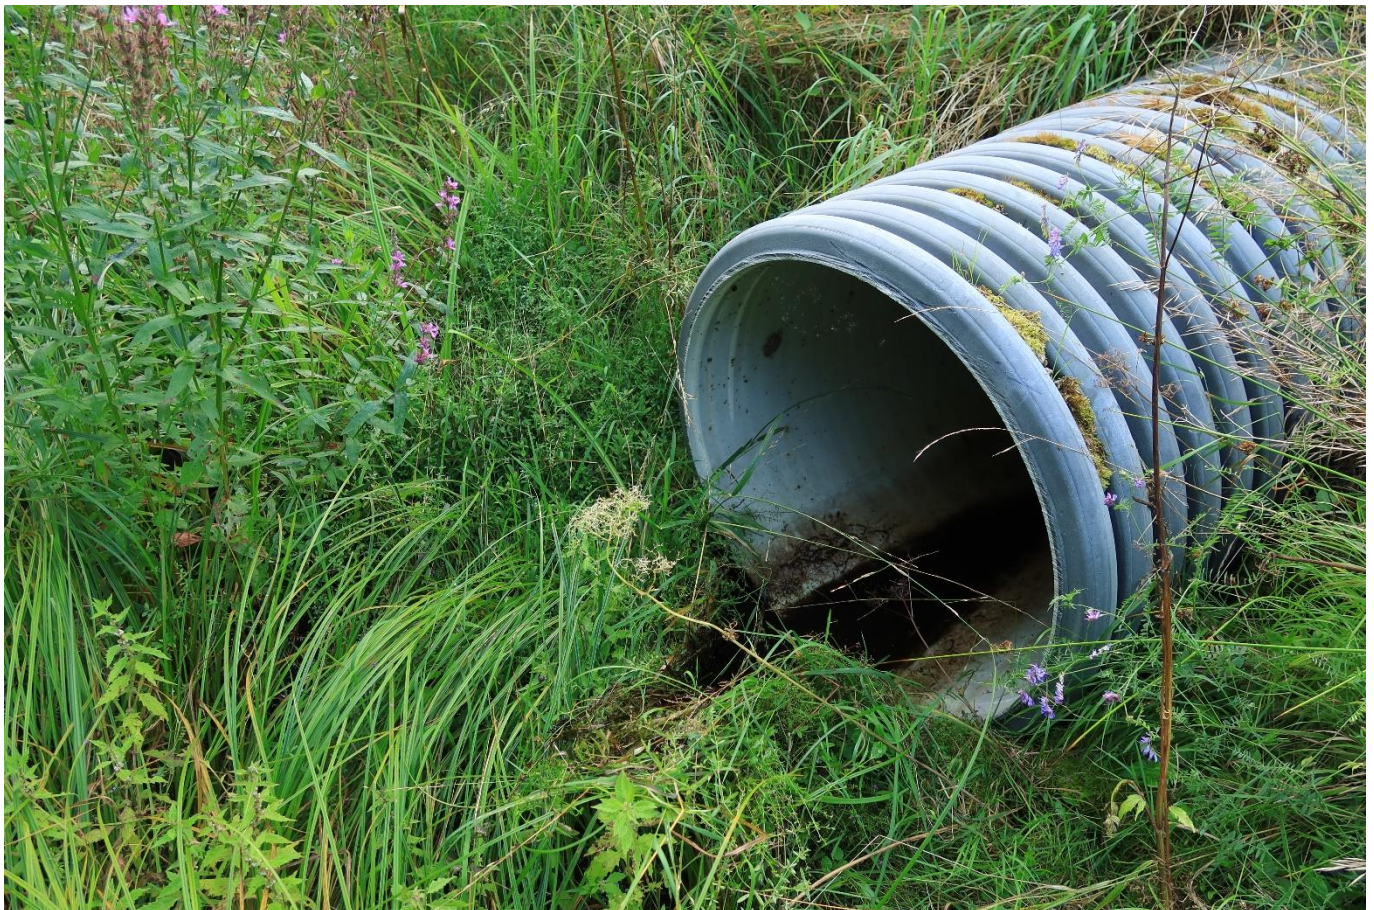
1. Truubist lõuna pool on suur lomp. Truubi otsast ulatus sisse kahe cm paksune veekiht, aga läbi ei voolanud midagi:

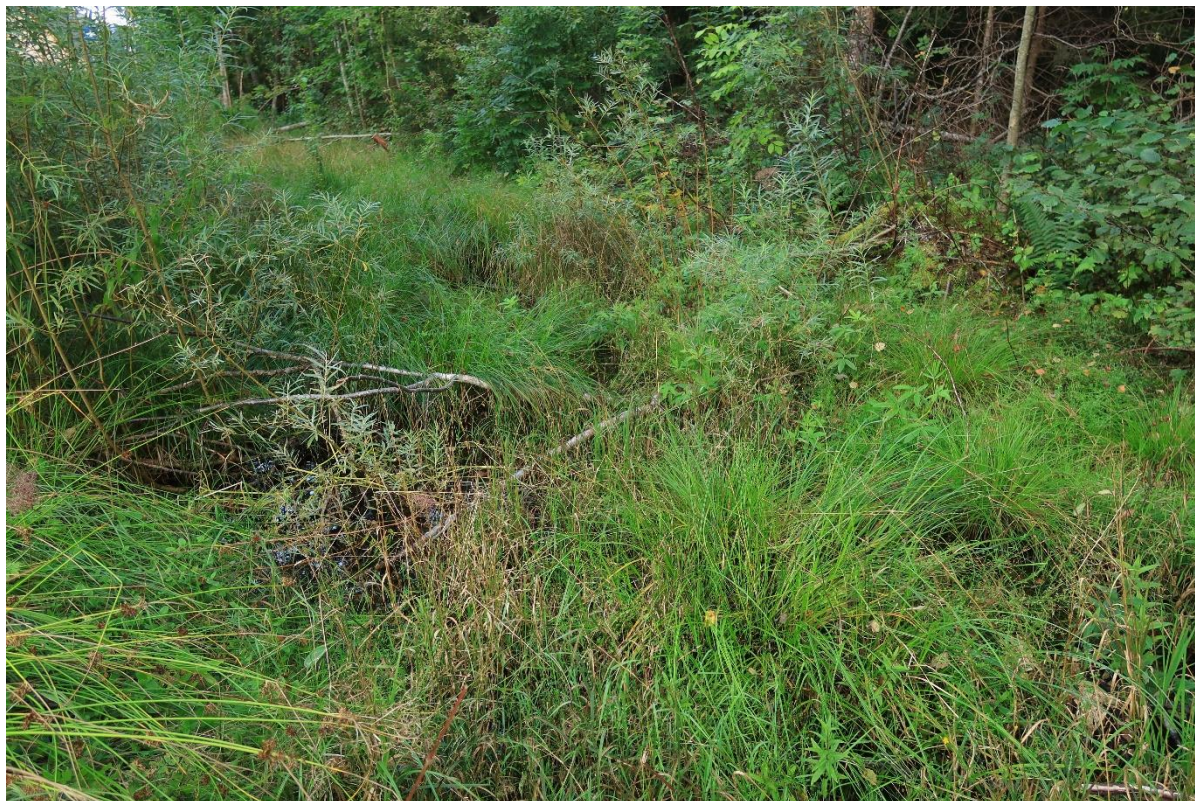
2. Truubi taga olev paisutus ulatus ka ida poolt tulevasse kraavi. Ka siin oli seisev vesi laialt sees:

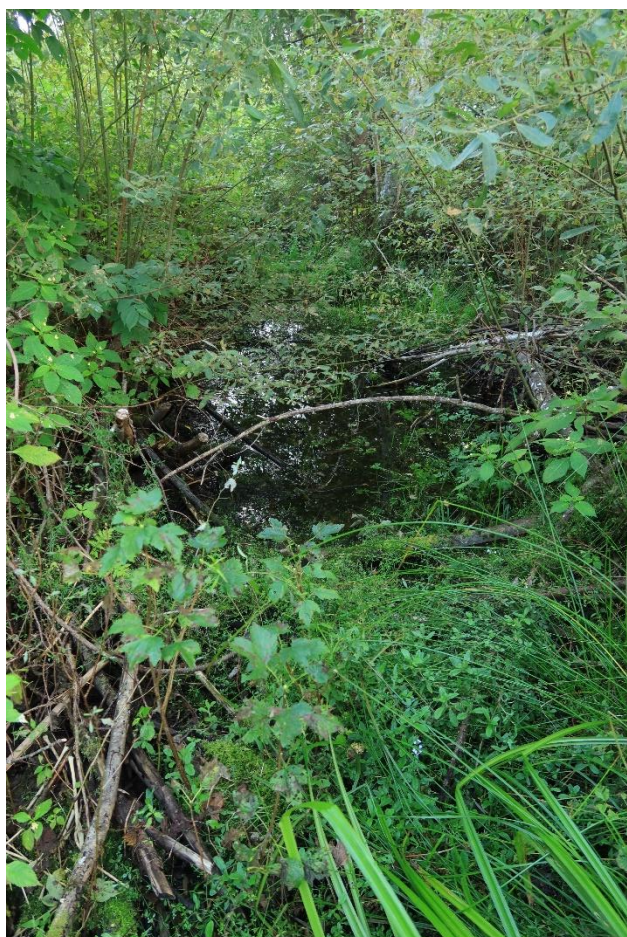
3. Valga mnt 25 kinnistu taga olev kraav pole looduses päris selline, nagu põhikaardil kujutatud. Kraavikäänakut tegelikult pole. Kraav võiks kulgeda otse maantee ääres oleva kraaviga paralleelsesse kraavi, aga ühendus sellega on oksi täis. Oksad on piisavalt vanad ja alumised ka kõdunenud, et ilmselt nende alt läbivoolu ei toimu. Oksahunnikust edela pool oli seisva veega lomp:

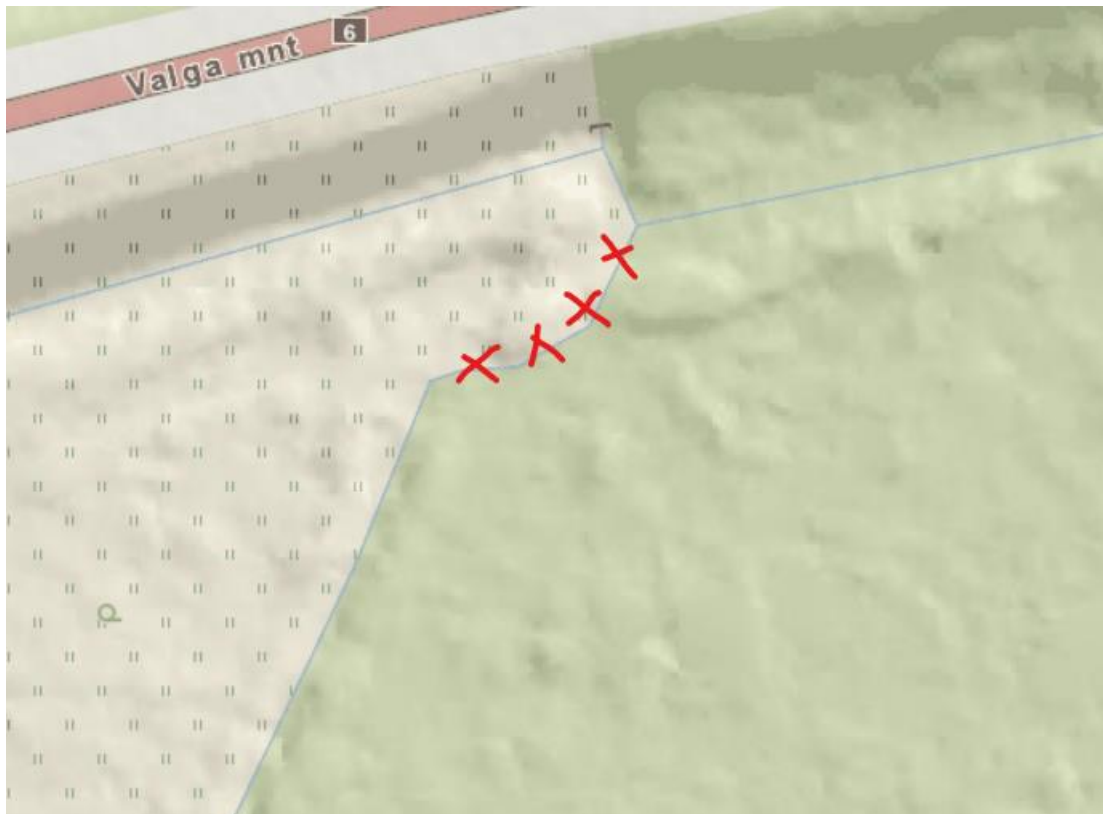
Ilmselt võiks ETAKis selle kraavi ühenduse truubikohaga ära kustutada ning jätta kraav "umbseks":

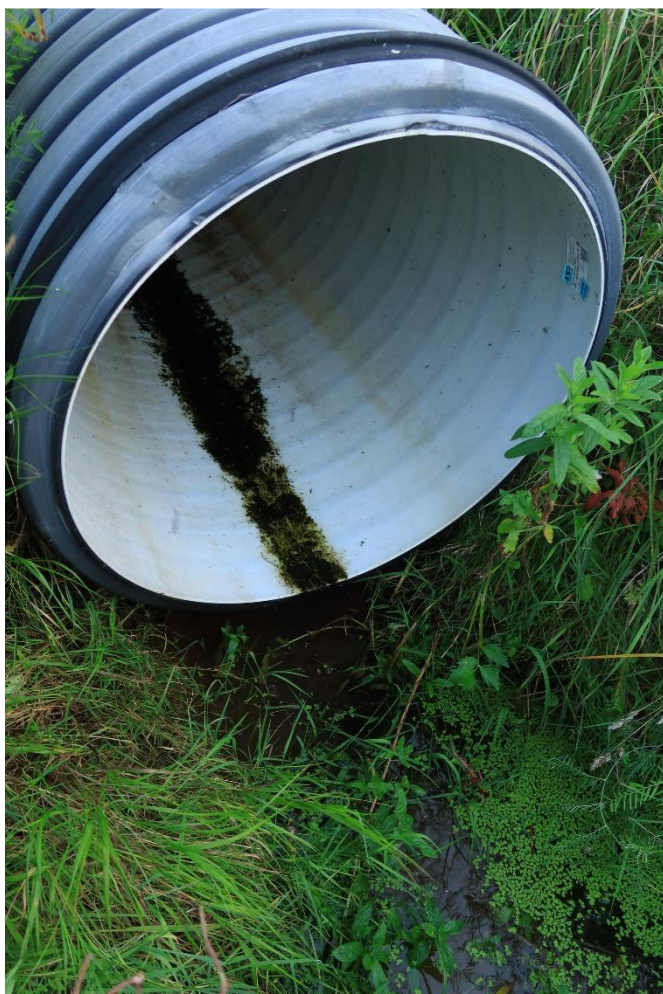
4. Truubi põhjapoolse otsa all on paarikümne cm kõrgune astang ja selle all oli lomp. Vett truubist välja ei voolanud:

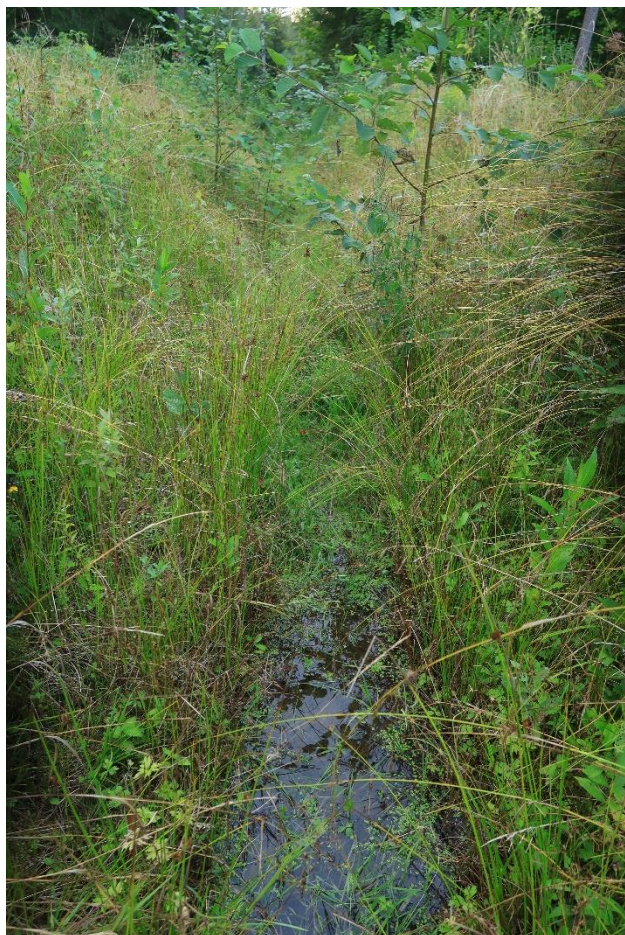
5. Üsna kitsas kraav, mille põhjas oli mõni cm seisvat vett. Mööda kraavi põhja sai kõndida:

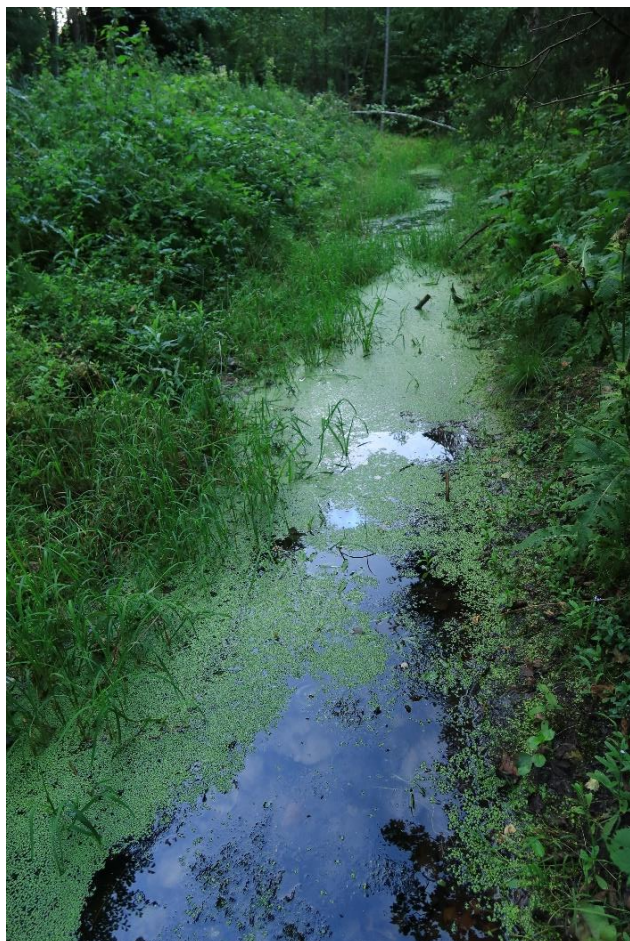
6. Käänakust alates oli kraavis rohkem vett. Aga see endiselt ei voolanud:

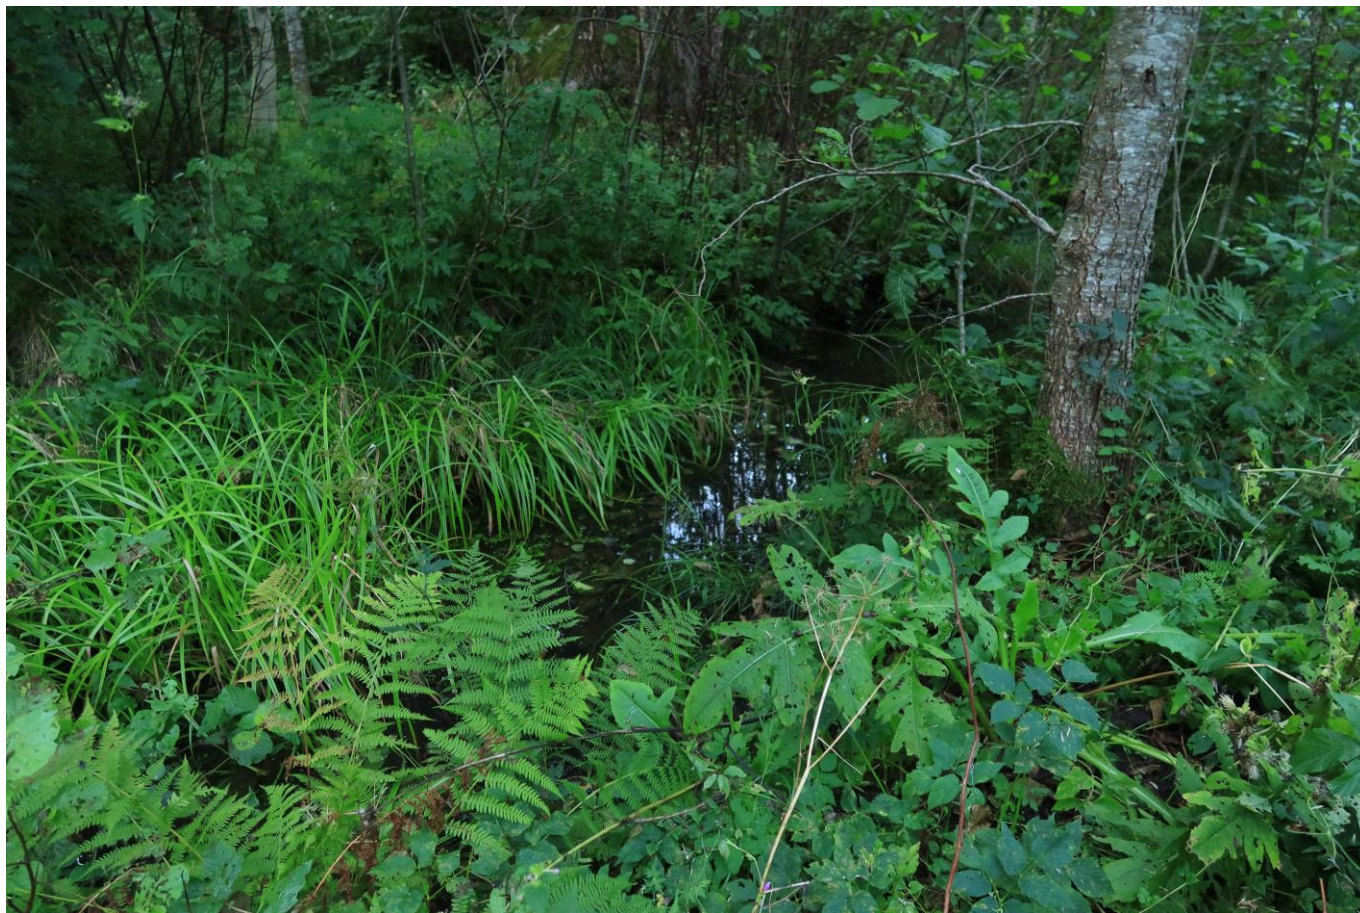
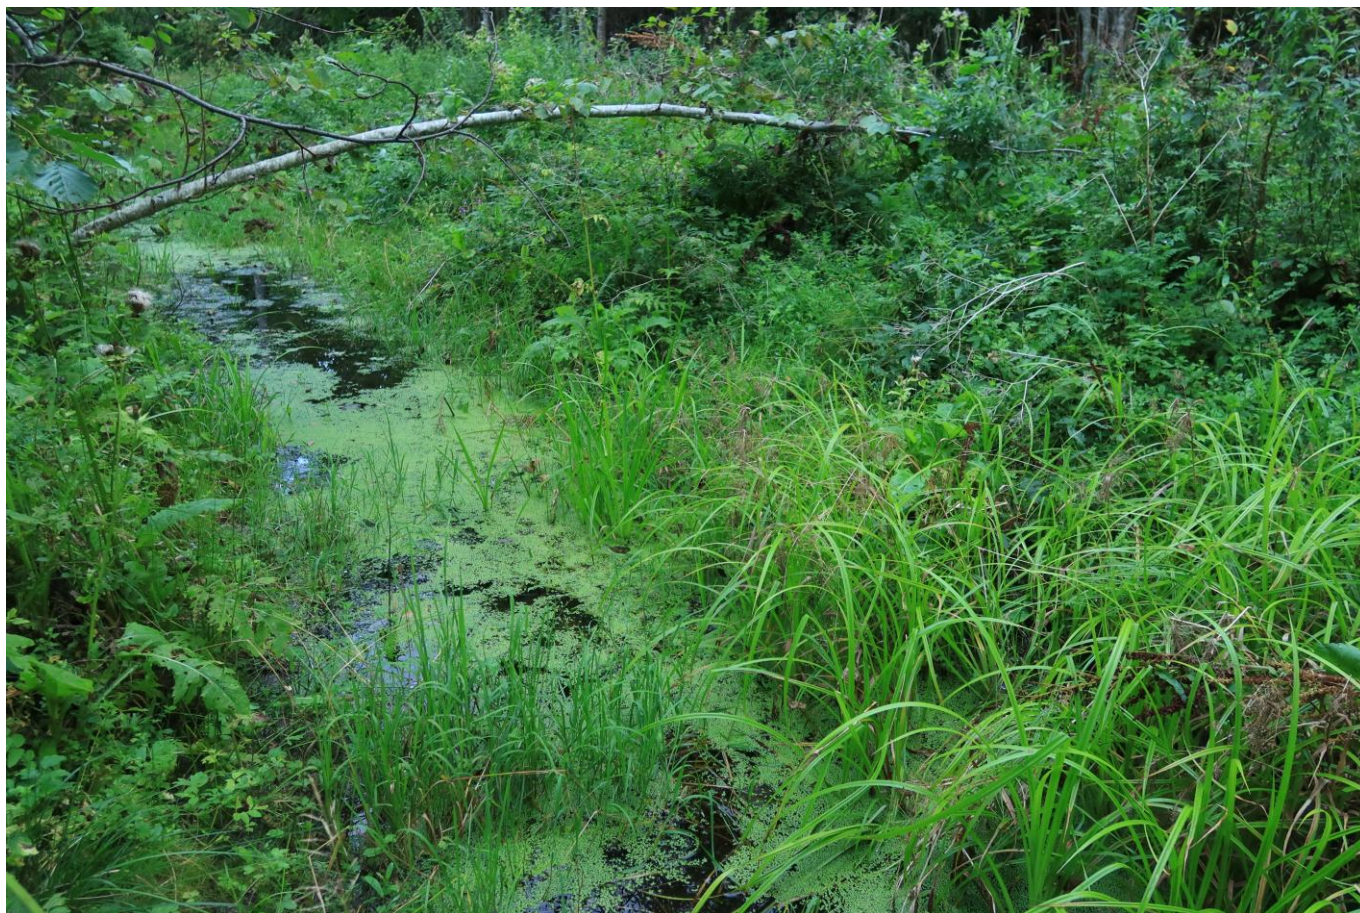
7. Ida poolt tulevas kraavis oli samuti ohtralt seisvat vett:

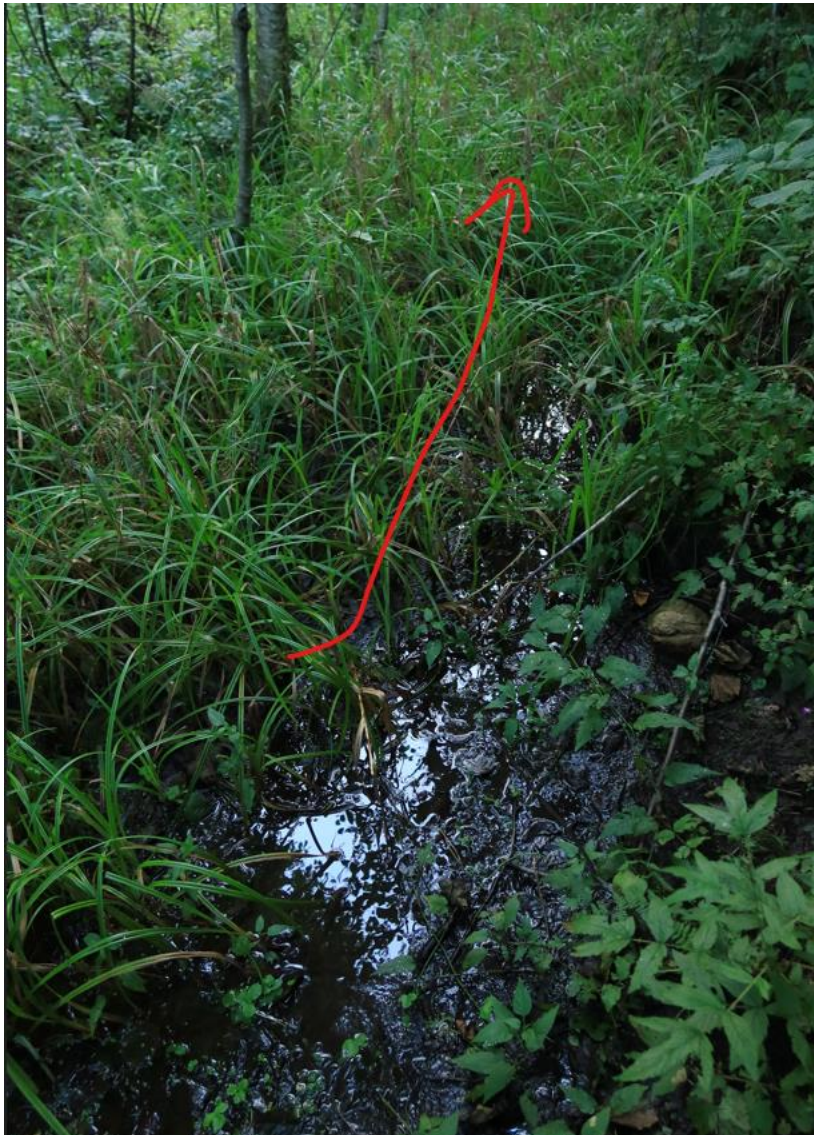
8. Kraavide ühinemiskohast allavoolu oli esimest korda näha vee voolamist:

Otseselt polnud aru saada, mis vee voolamist ülesvoolu takistas. Kraavide ühinemiskoht oli küll taimestunud, aga koprapaisu seal polnud.

**Järeldus: Punkt 8, kuhu Sulaoja lähe on märgitud, sobib selleks hästi. Punktis saavad kokku kaks sarnase välimusega kraavi ning ühinemiskohast allavoolu on tegemist voolava veega veekoguga.**
