# nn. Kirikla oja ja Vahtramäe kraavi (VEE1099202) ülemjooksu vaatlus

Vaatluse aeg 09.03.25. Vaatleja Marko Vainu

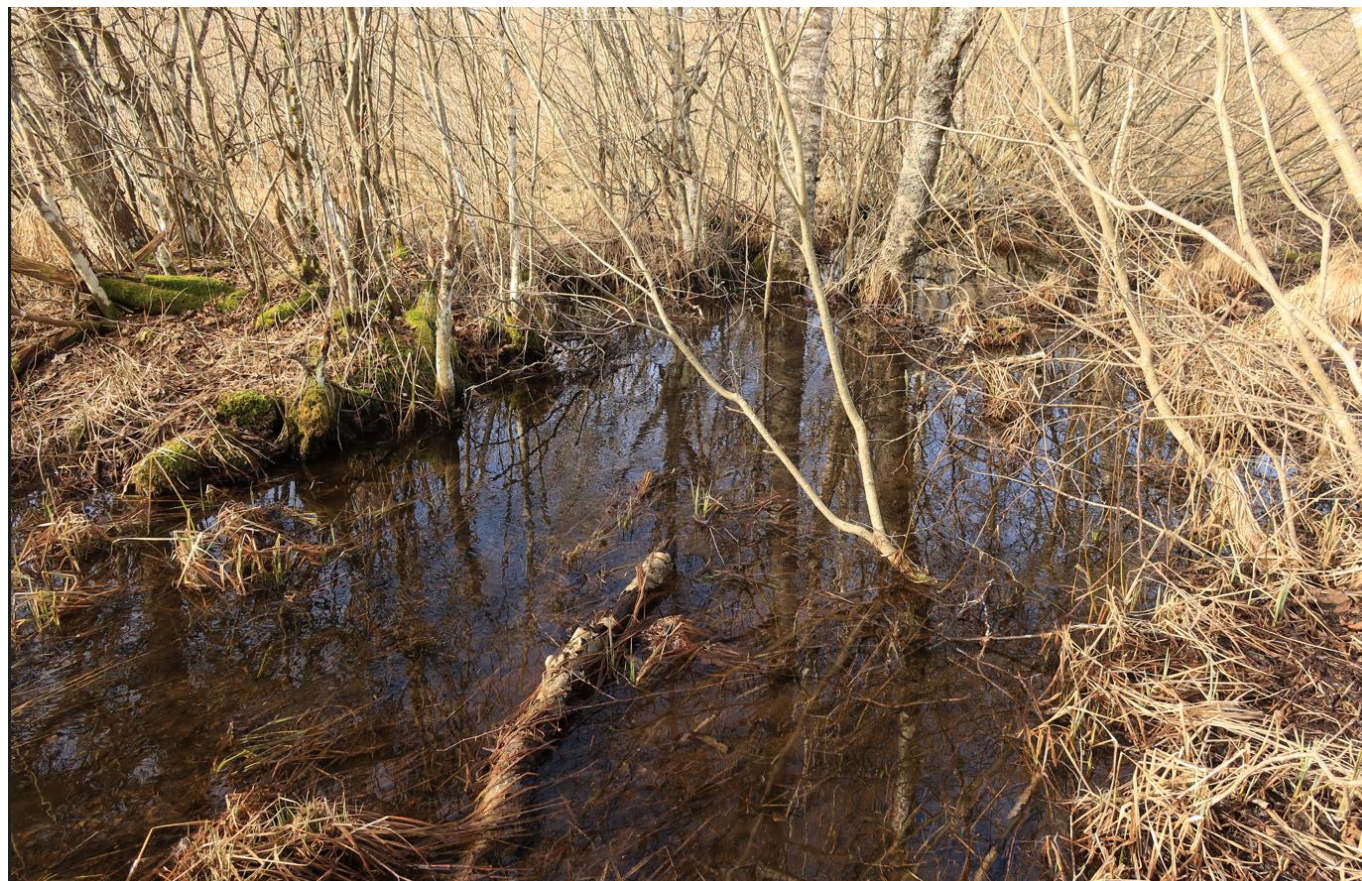
2. Ühinevad kaks selgeveelist vooluveekogu. Lõunast tuli hinnanguliselt veidi rohkem vett:

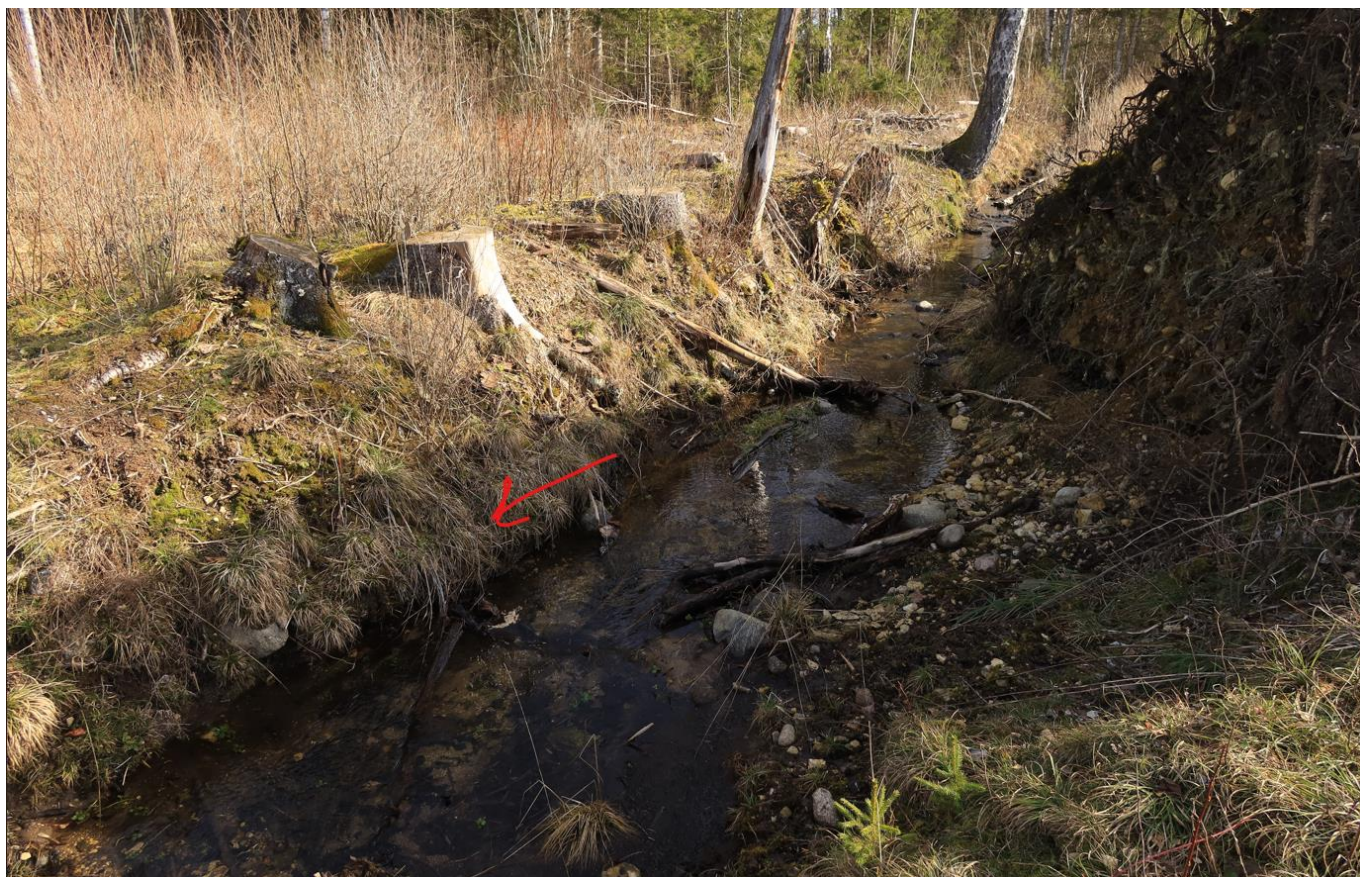
4. Korralikult voolav vesi tuli lõunast mööda kraavi, mis on **ETAKis** puudu. Idast nirises vähe:

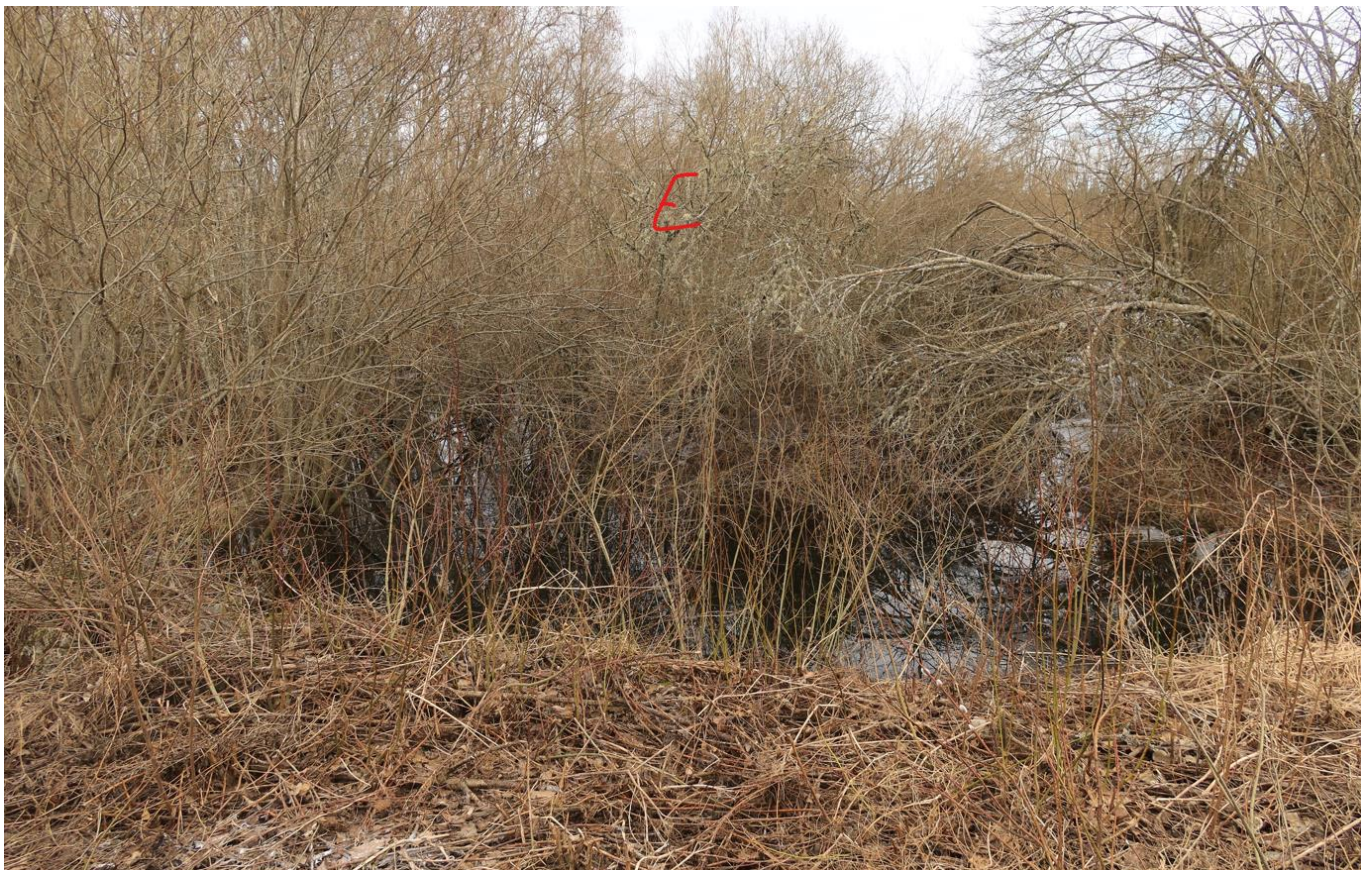
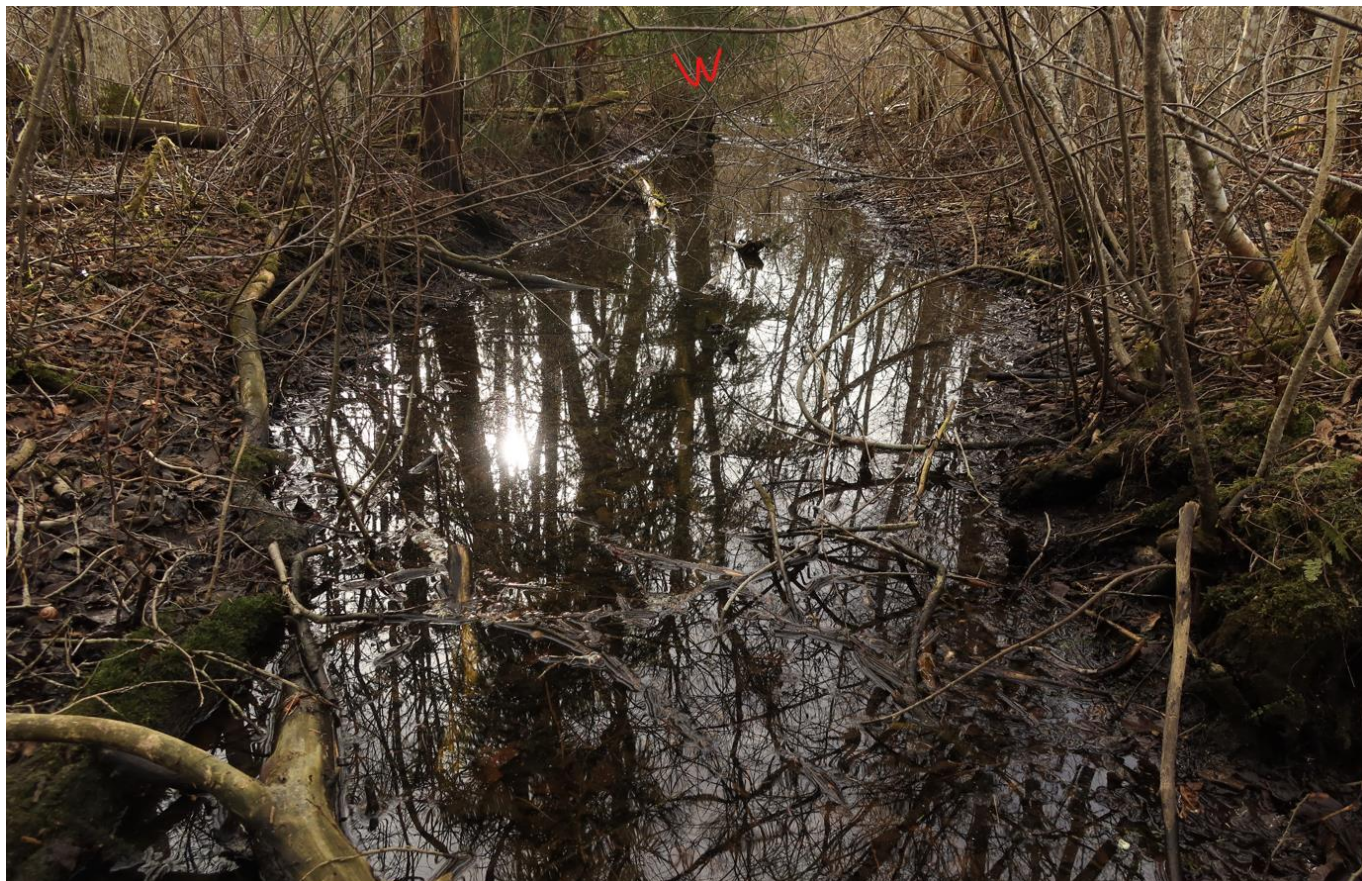
7. Teest ida pool oli üleujutatud pajustik. Tee all oli truup, vesi oli sees, aga läbivoolu polnud. Teest lääne pool oli ka seisva veega lomp:

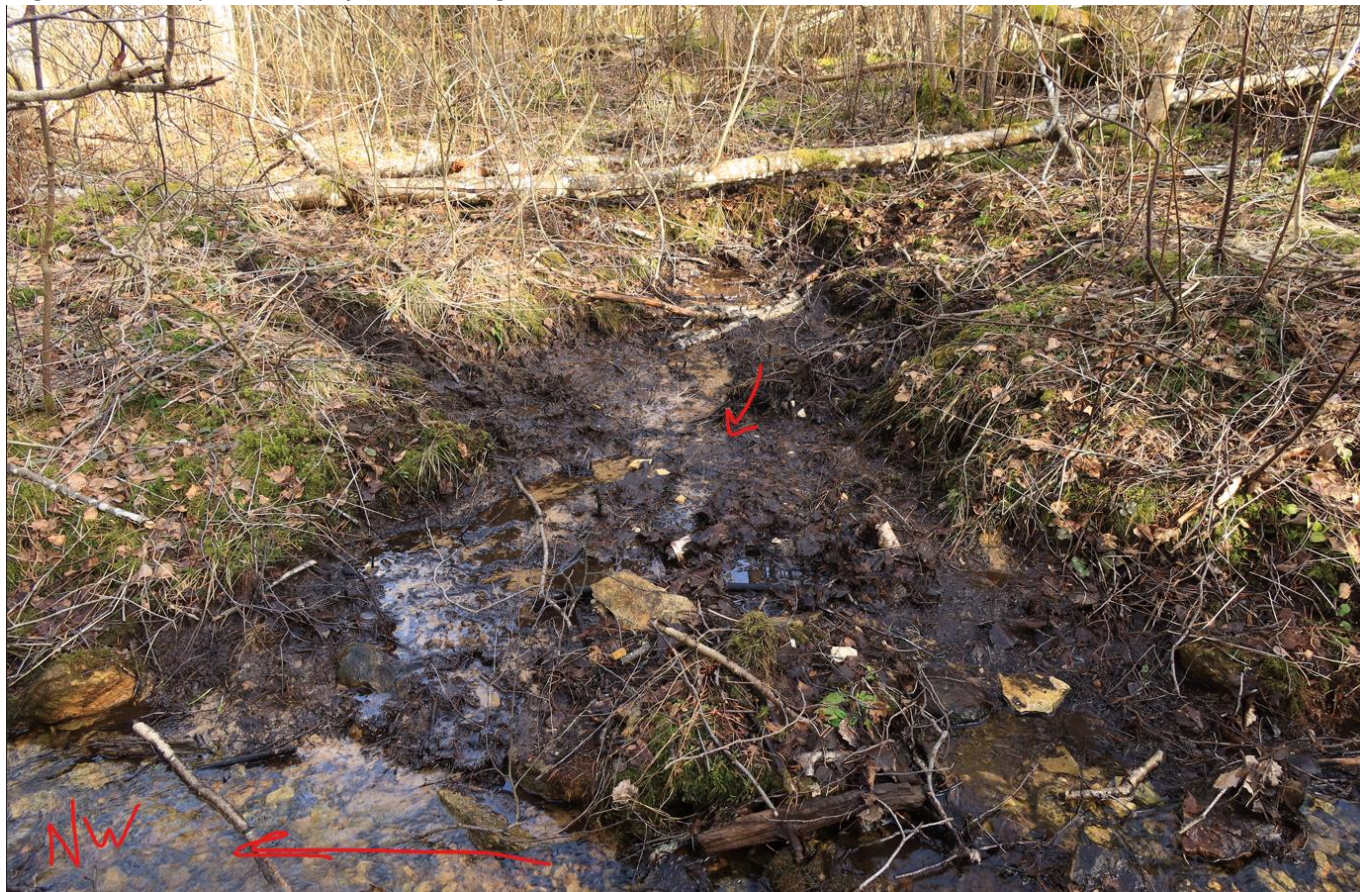
14. Ojast kolme meetri kaugusel voolas oja põhjast mõnekümne cm kõrguselt ja 30 cm paksuse pinnasekihi alt välja nire, mis on moodustanud meetrilaiuse ja oja poole laieneva nõva. Vee temperatuur oli 4,4°C, seega polnud tegemist külma pinnavee väljavoolukohaga, vaid selle saab nimetada allikaks.

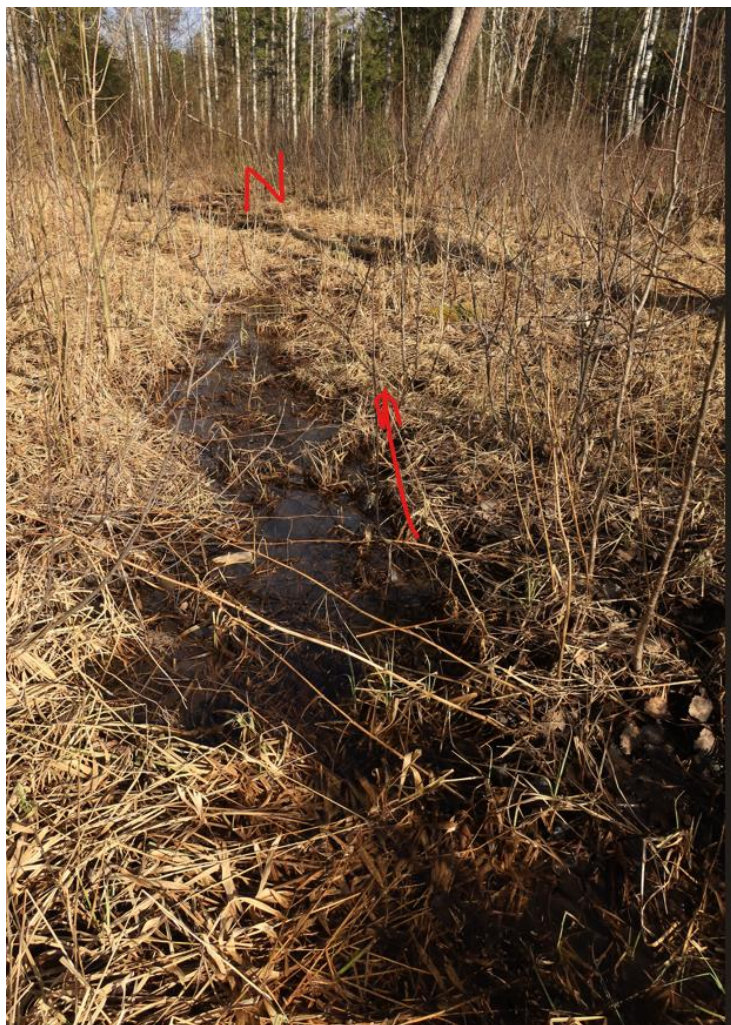
17. Vesi voolas heina sees, korralikku sāngi polnud. Ilmselt on seal raie käigus kunagine sāng segi pööratud:

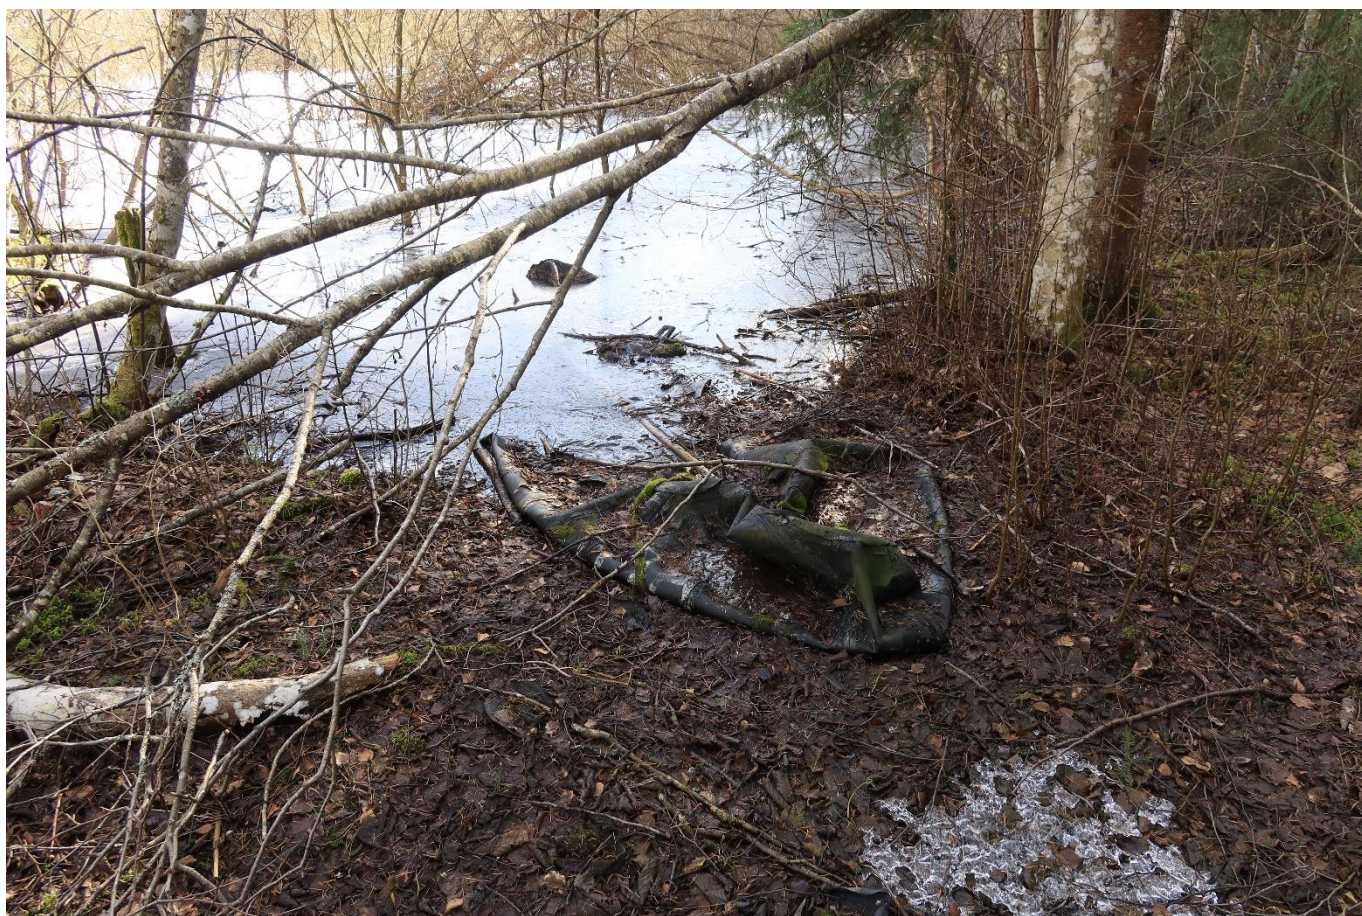
20. Jää ja osaliselt metsakõdu all oli vana katkine kummipaad:

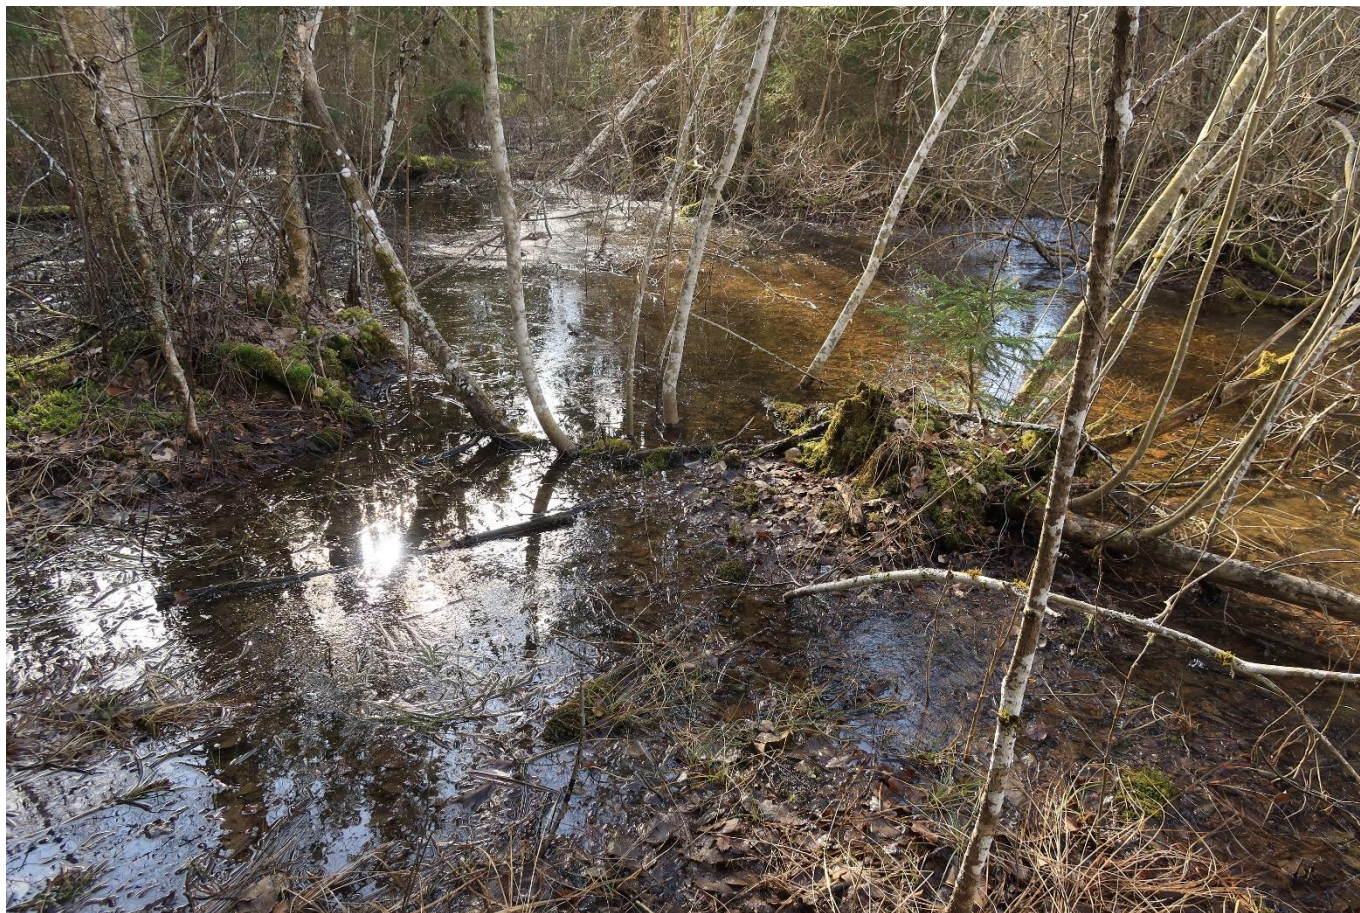
21. Järviku üleujutus ulatus vähemalt siiani. Ida pool oli kuivem poolsaar, aga siit punktist lääne pool ETAKis kaardistatud tiik ülejäänud üleujutatud metsa-alusest kuidagi ei erinenud. Seal oli ehk veidi vähem puid ja rohkem põõsaid (**seega võiks tiigi ETAKist kustutada, nagu pole veekoguks kaardistatud ka ülejäänud järvik**):

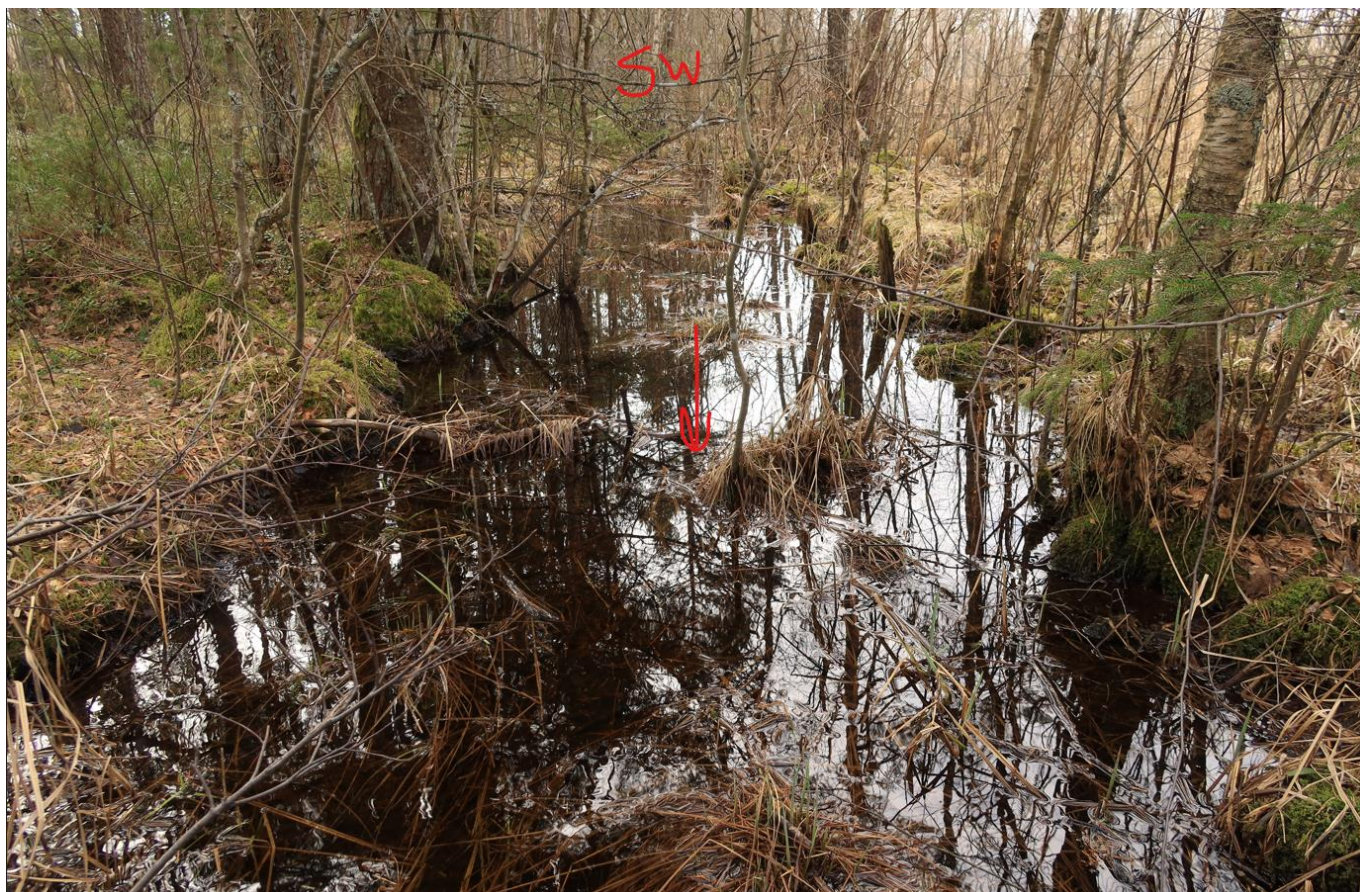
28. Rabametsa ja mineraalmaa piiril oli paari meetri laiune edela-kirdesuunaline aeglaselt voolava veega kraav (ETAKis puudu):

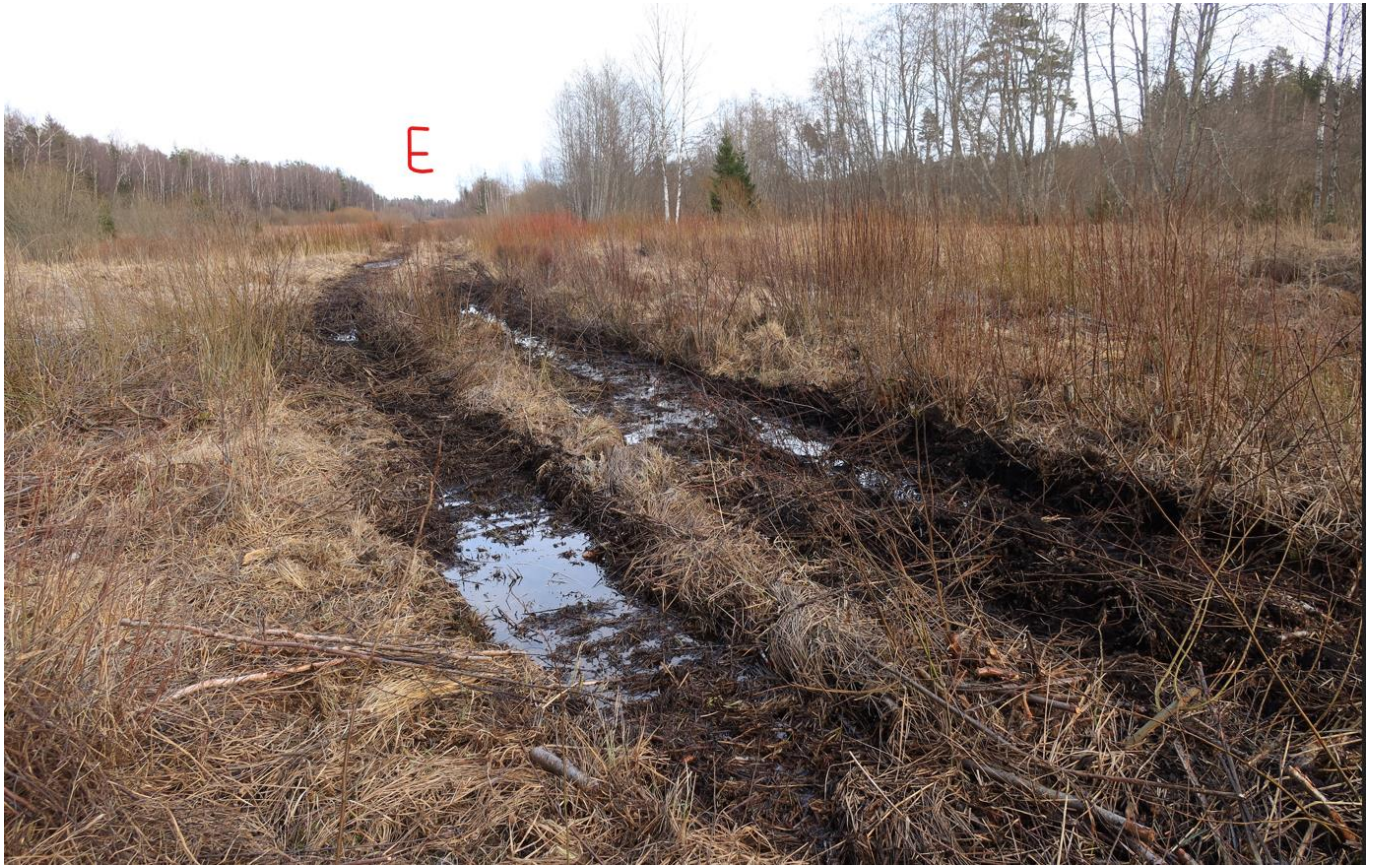
44. Kuigi ETAKis on kraav kaardistatud siia, siis siin seda pole. Polnud enam ka elektriliini. Oli vaid mudane jälg:

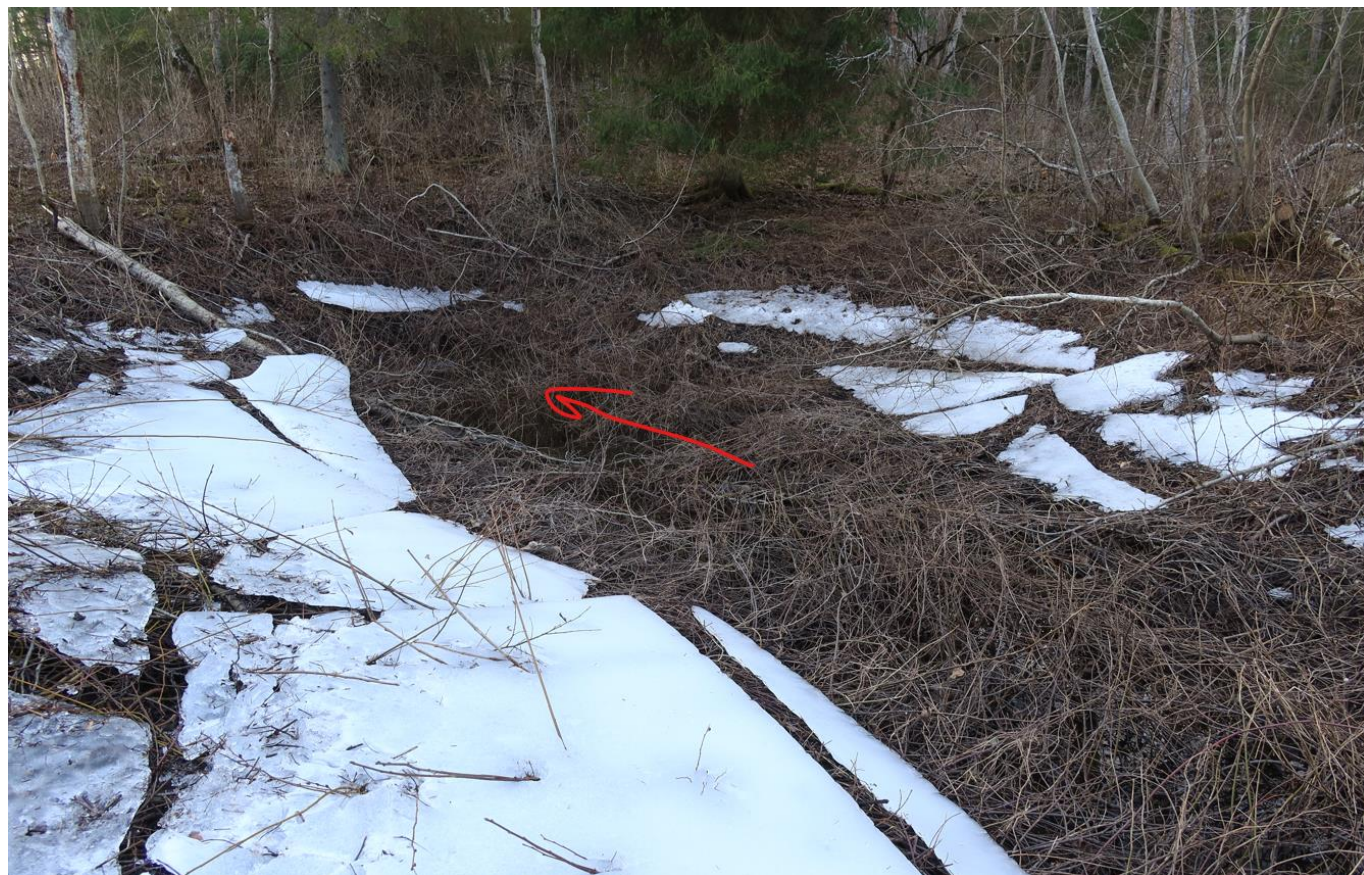
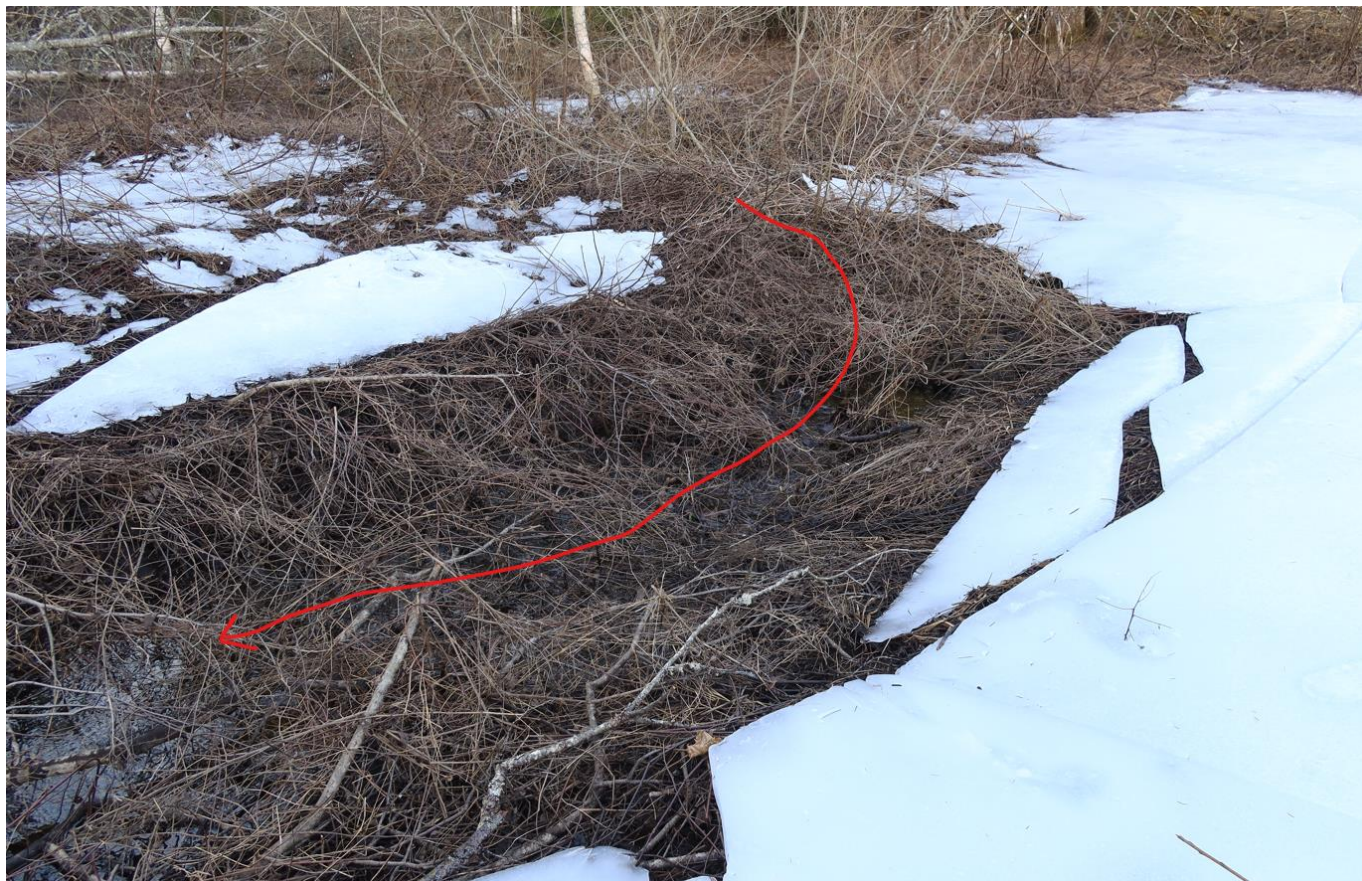
65. Sügav kurisu, millesse neeldus vesi. Vaatluse ajal kurisu ümber üleujutus polnud, kuid sellest lõuna pool oli jääväli, mis viitas, et kõrgema veetaseme ajal oli ala laiemalt üle ujutatud. Neelduva vee SEC oli  $350 \mu\text{S}/\text{cm}$ , temp  $2,6^\circ\text{C}$  ja pH 7,9:

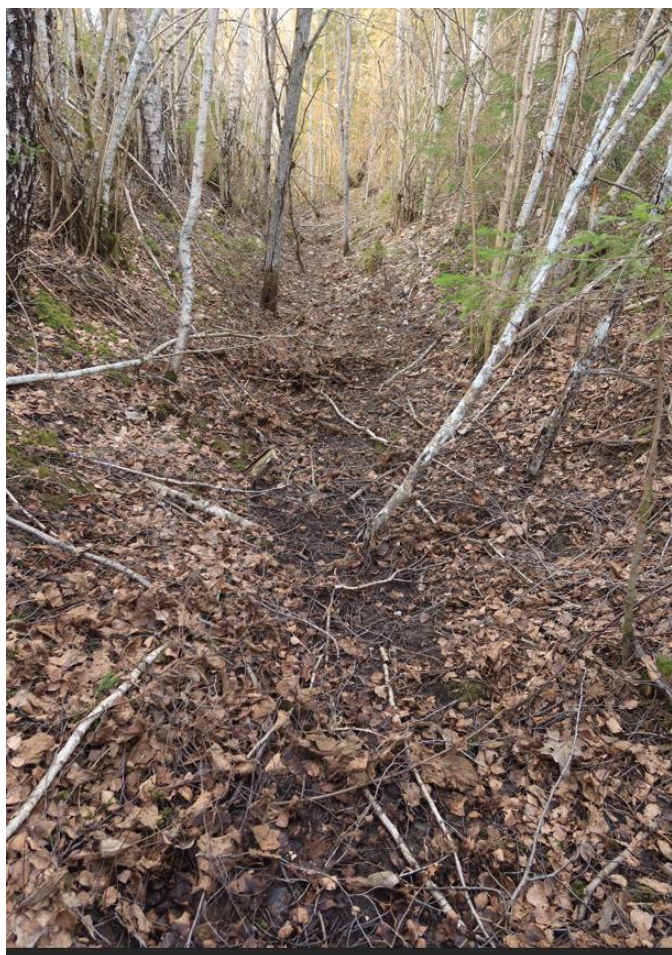
69. Kahe meetri sügavune, lai ja kuiv vagu. Vao põhi oli kuiv. Sellel olid sügisesed lehed ning ühtegi märki sellest polnud, et siit oleks sellel aastal vett voolanud. Seega tundub seda palju ka kraaviks nimetada. Maapind langeb ka lõuna poole, seega jäi süvendi funktsioon ebaselgeks:

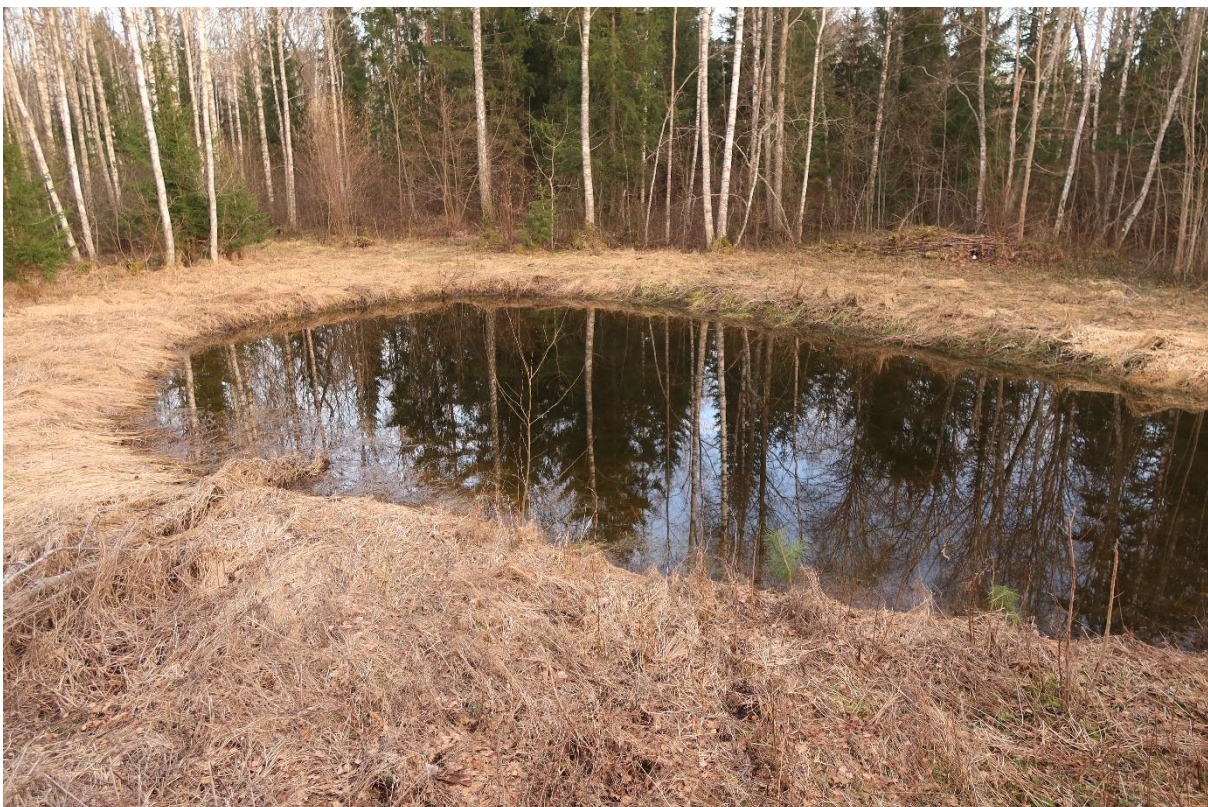
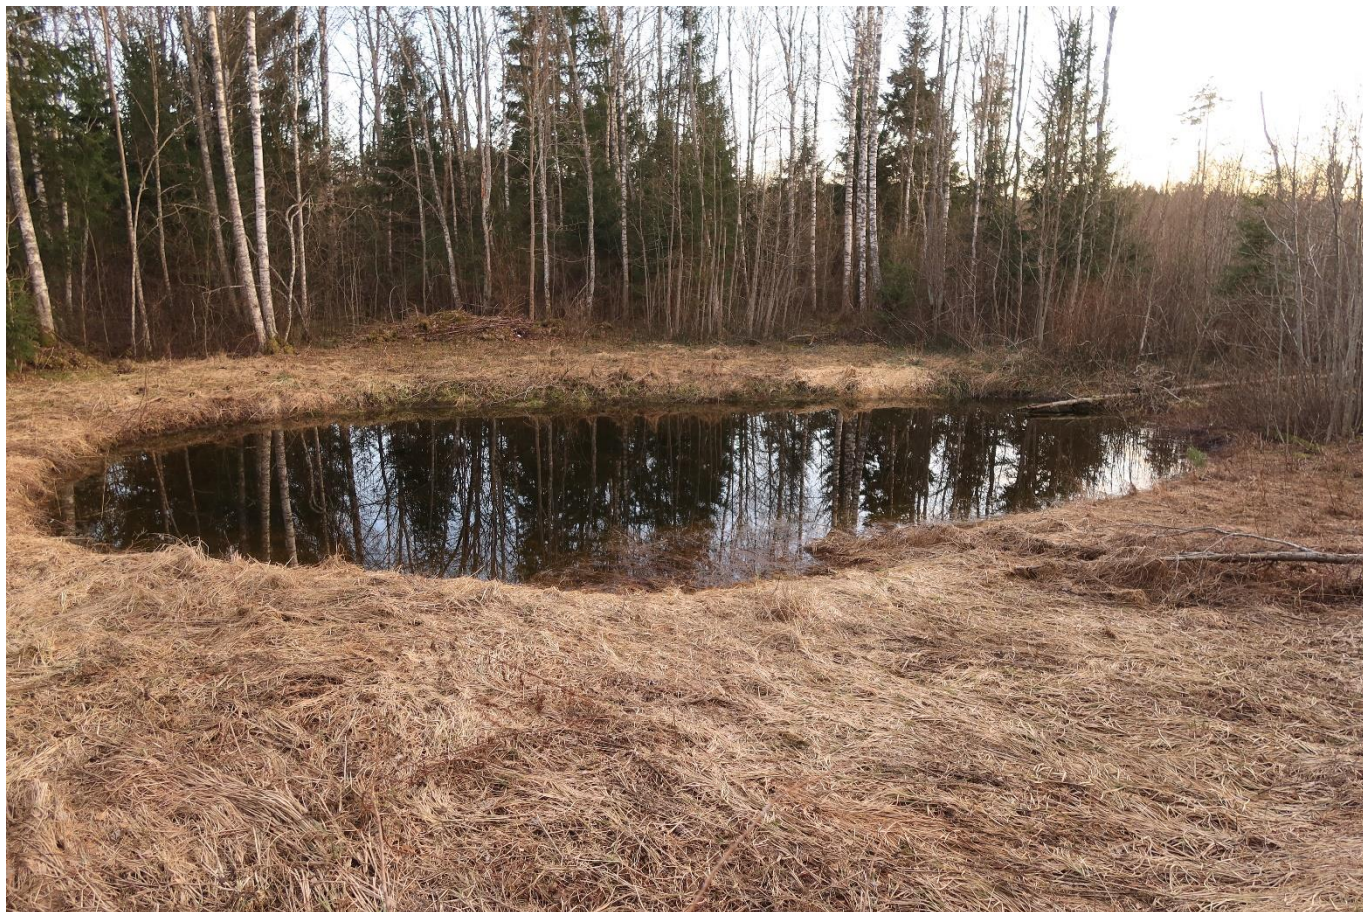
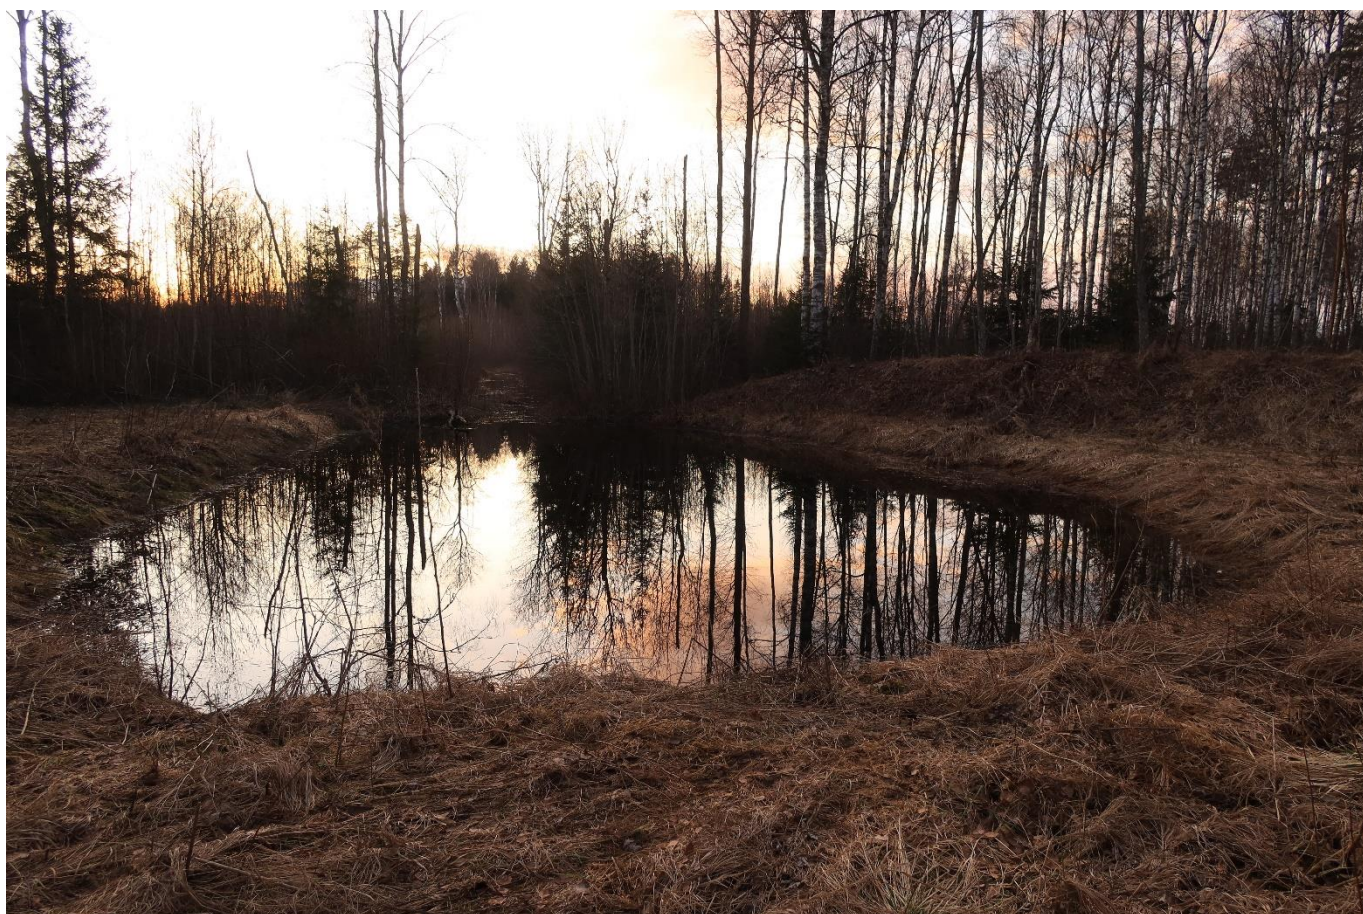
78. Süvendatud karstiallikas. Veesilm on paarikümne meetri pikkune ja kümme meetri laiune. Sellest põhja pool on süvendamisest üle jäänud materjalist vall. Vett oli vähemalt 1,5 m. Väljavool on lääne poole. Ka väljavoolukraavi oli süvendatud ca 50 m pikkuselt. Süvendamise tõttu polnud väljavoolukraavis vee voolamist näha. SEC oli 401  $\mu\text{S}/\text{cm}$ , temp 2,7°C ja pH 7,8. 95% tõenäosusega saab järeldada, et siit voolab välja punktis 65 kurisusse neelduv vesi. Sobivad nii piirkonna üldine ida-läänesuunaline voolusuund, kurisu ja allika absoluutkõrgused, silma järgi hinnatud vooluhulgad kui ka vee parameetrid. Allikast välja voolanud vee elektrijuhtivus oli küll 50 ühiku võrra suurem, kuid vee mineraalsuse suurenemine läbi karstisüsteemi voolates on loogiline:

**Järeldused:** Vahtramäe kraavi lähe on praegu küll kraavi alguses, mis oli vaatluse ajal vett täis ja mis võiks seetõttu kraavi lähteks sobida, aga peamine vooluhulk kraavi tuli punktis 78 olevast karstiallikast. Seega oleks hüdrooloogiliselt õigem lugeda Vahtramäe kraaviks karstiallika väljavoolu ja ka punktis 65 kurisusse suubuvat ning vaatluse ajal veerohket kraavi. Vooluhulki arvestades sobiks seetõttu Vahtramäe kraavi lähteks vaatluspunktis 54A olev allikalaadne veevoolu alguse koht.
