## Rauakõrve oja (VEE1079500) ja Tuulemõrrakraavi (VEE1087201) lähte vaatlus

Vaatluse aeg 23.03.25 ja 10.04.25 (punktid 44-44C). Vaatleja märtsis Marko Vainu, aprillis Kaupo Ingver.

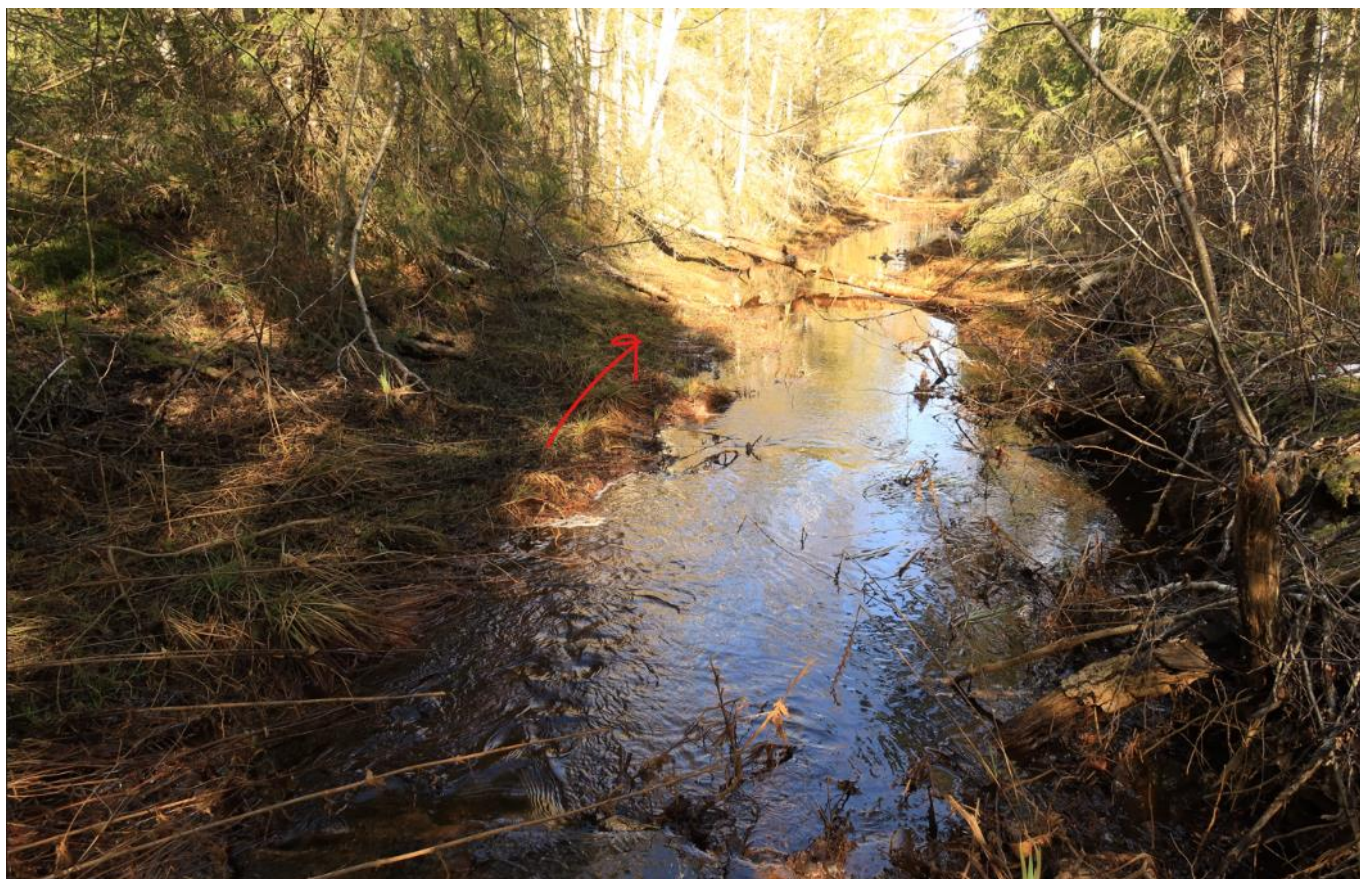
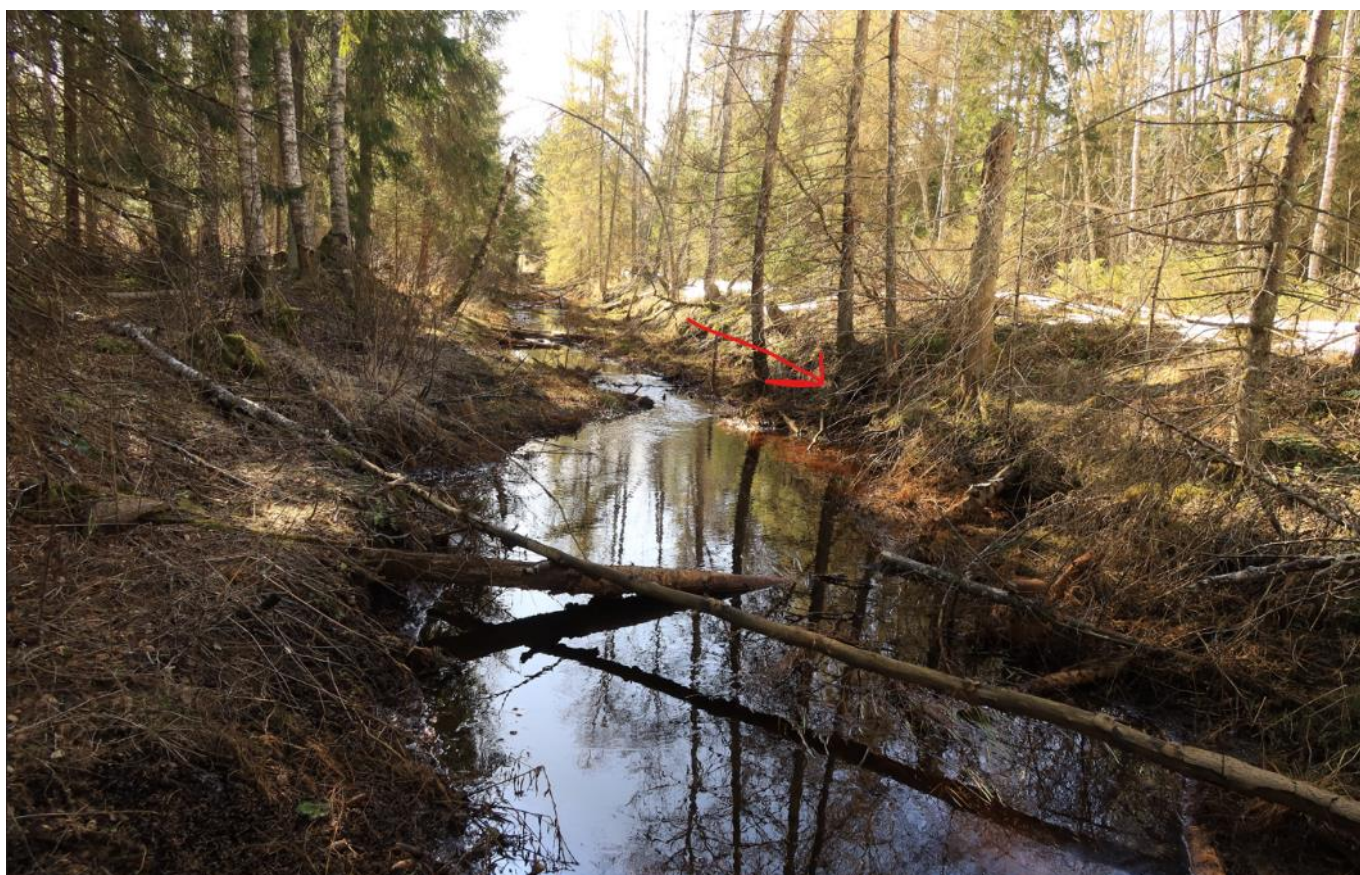
2. Voolusäng oli sirge ja lai vana kraav, aga vesi selle põhjas kergelt lookles:

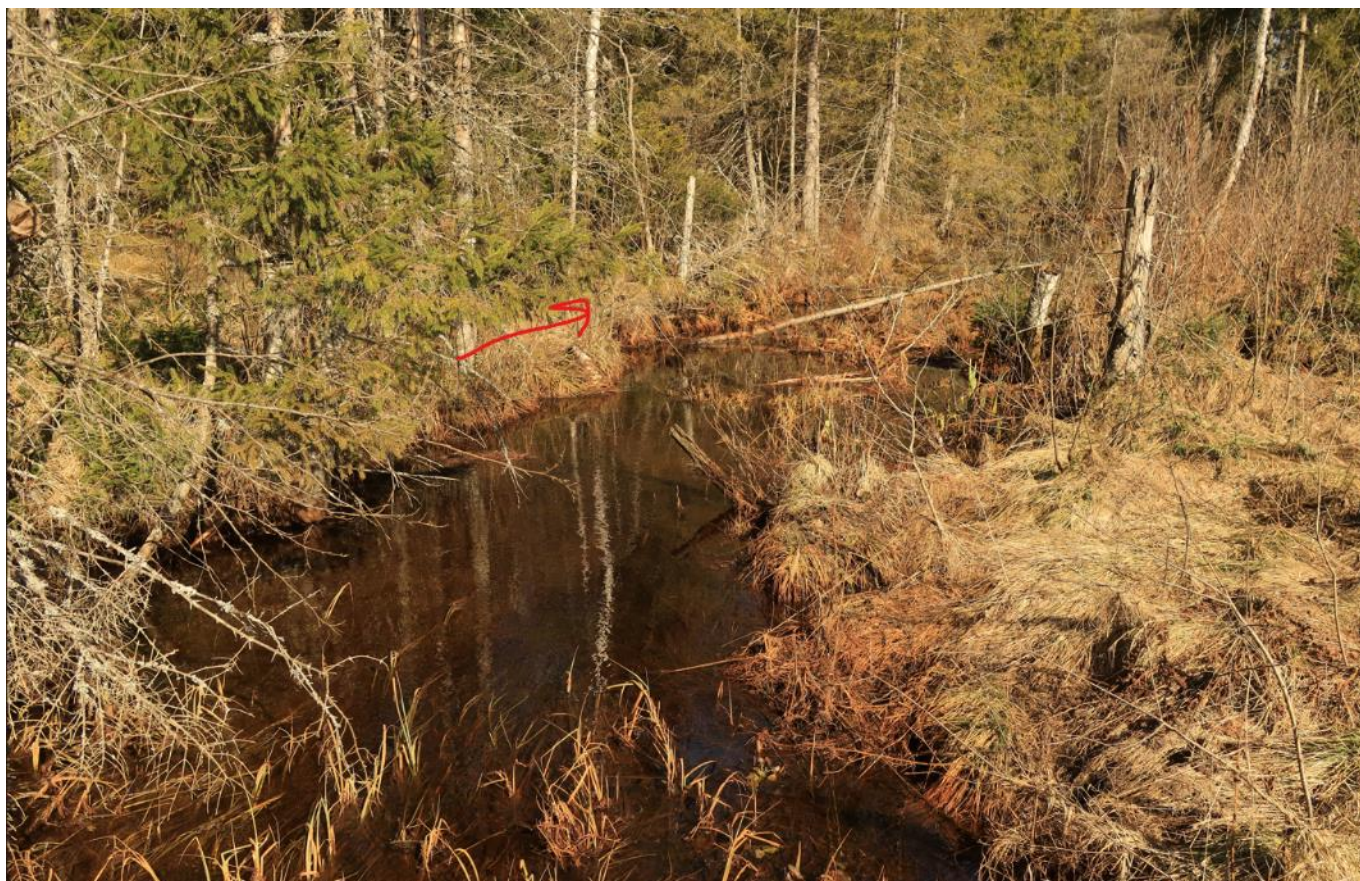
3. Siin täitis vesi kogu sängi. Voolu oli näha. Põhi oli pruun:

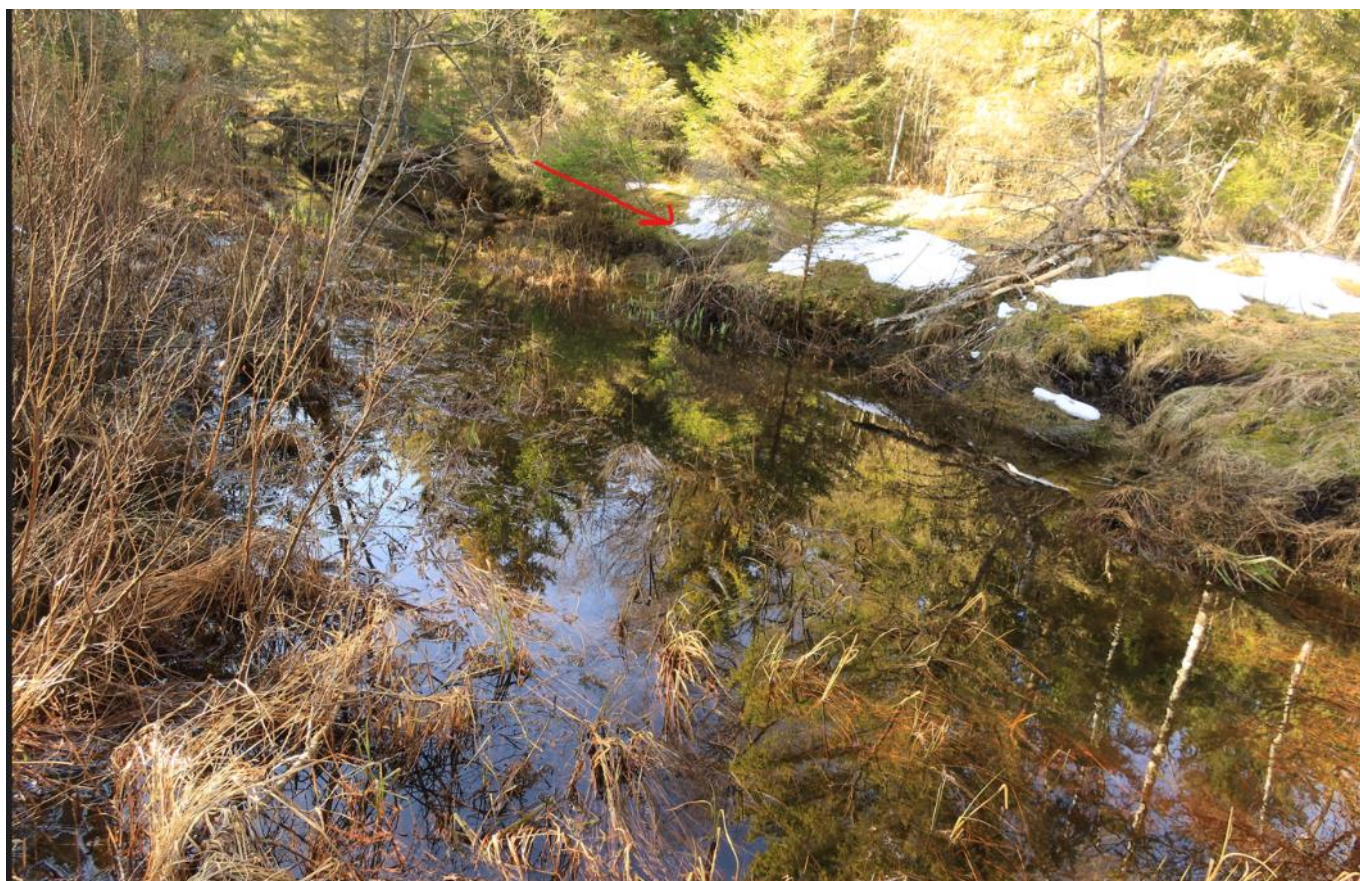
5. Vett oli kogu ca 4 m läbimõõduga süvendi laiuselt ja voolukiirus oli aeglane:

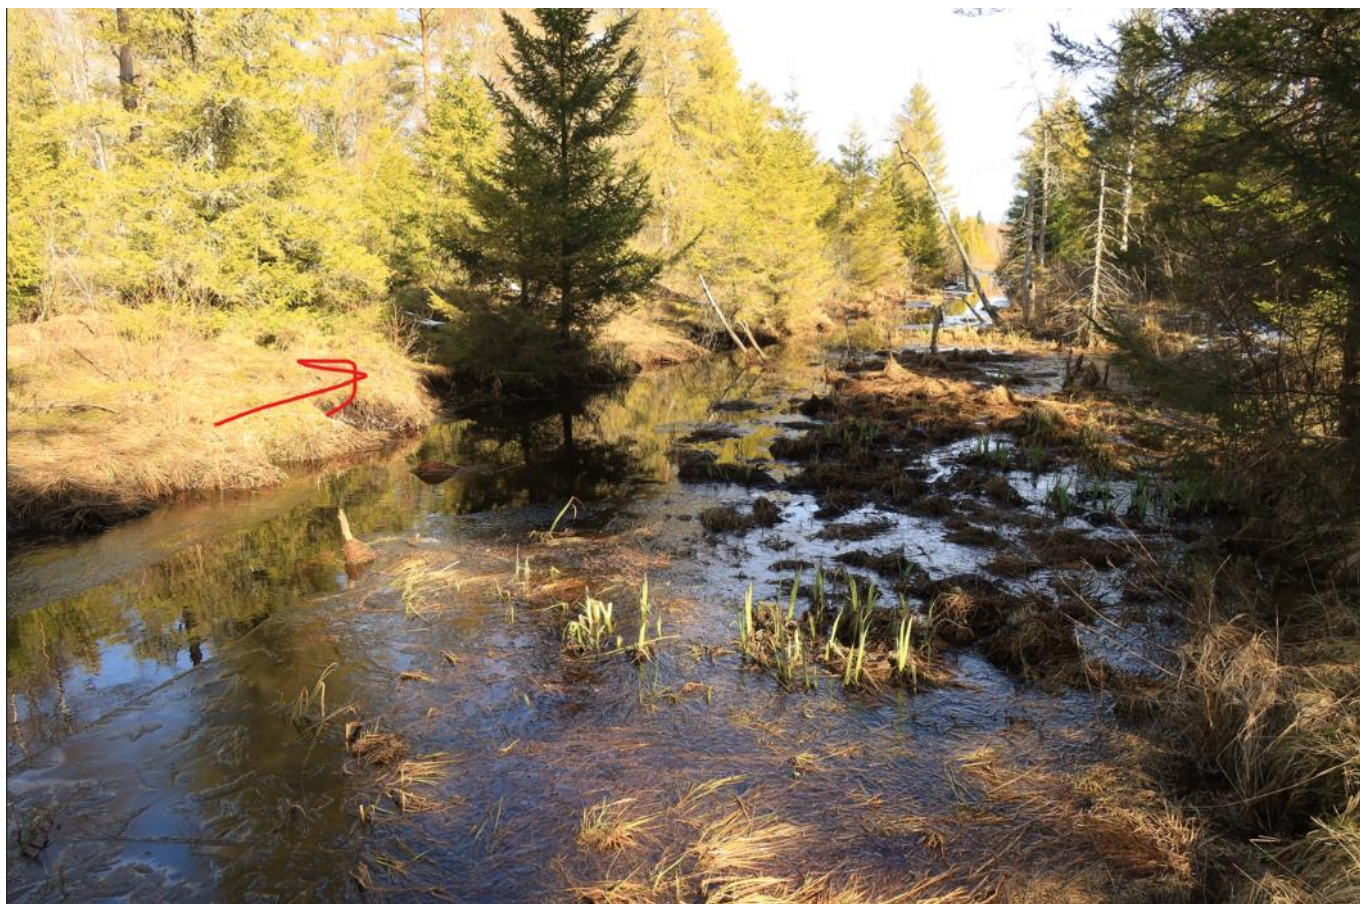
6. Samasugune, laia kraavi moodi:

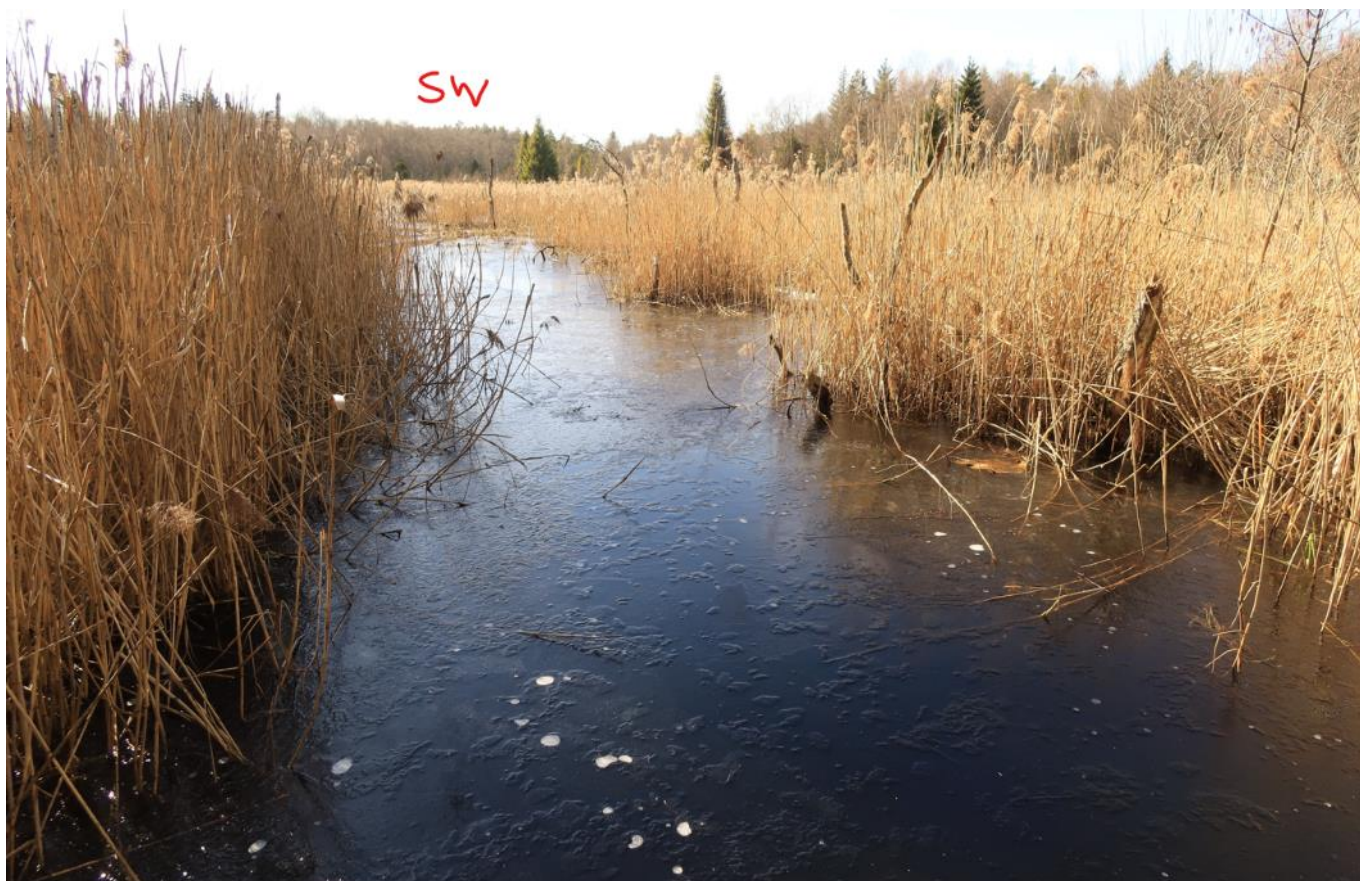
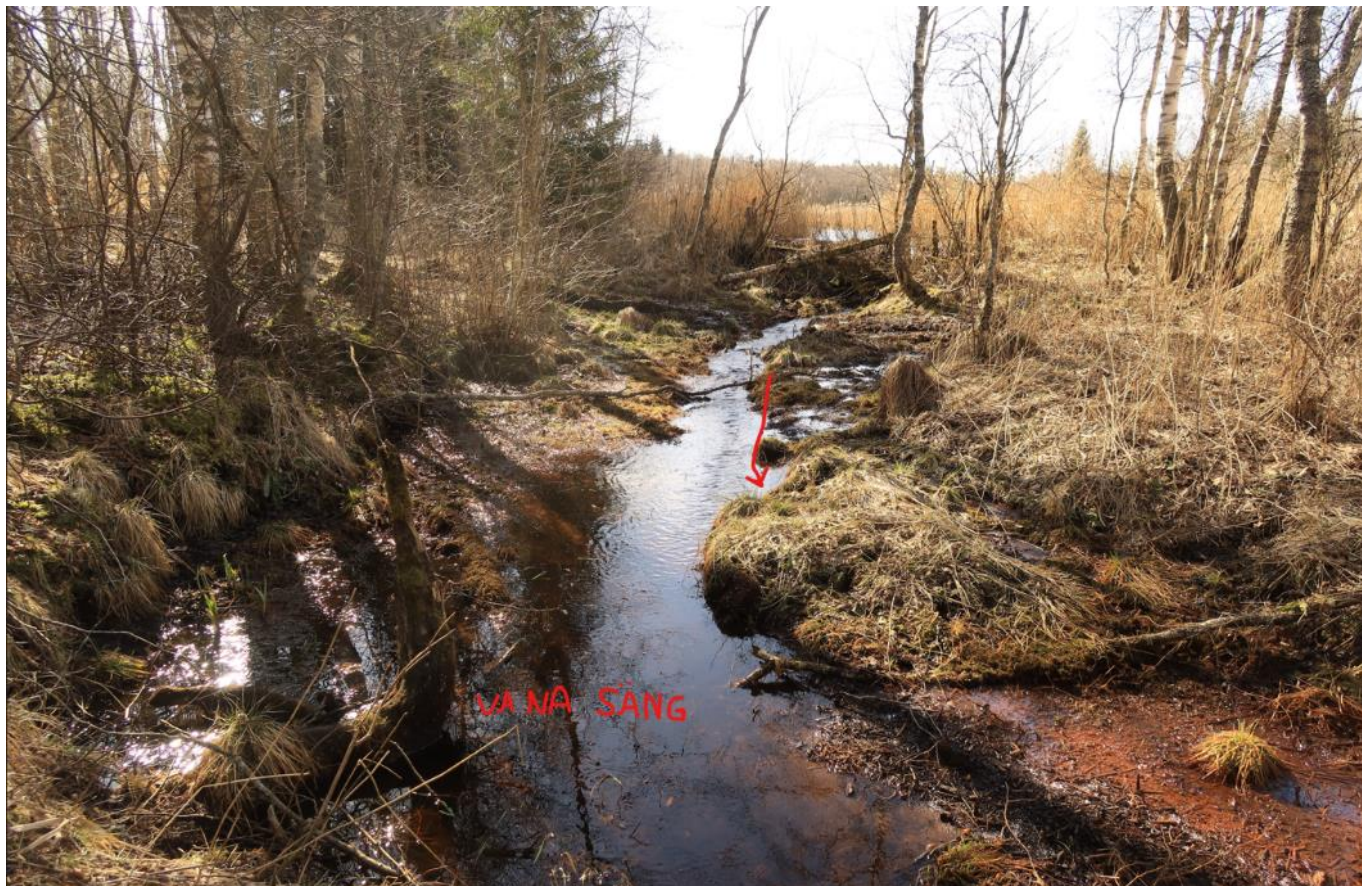
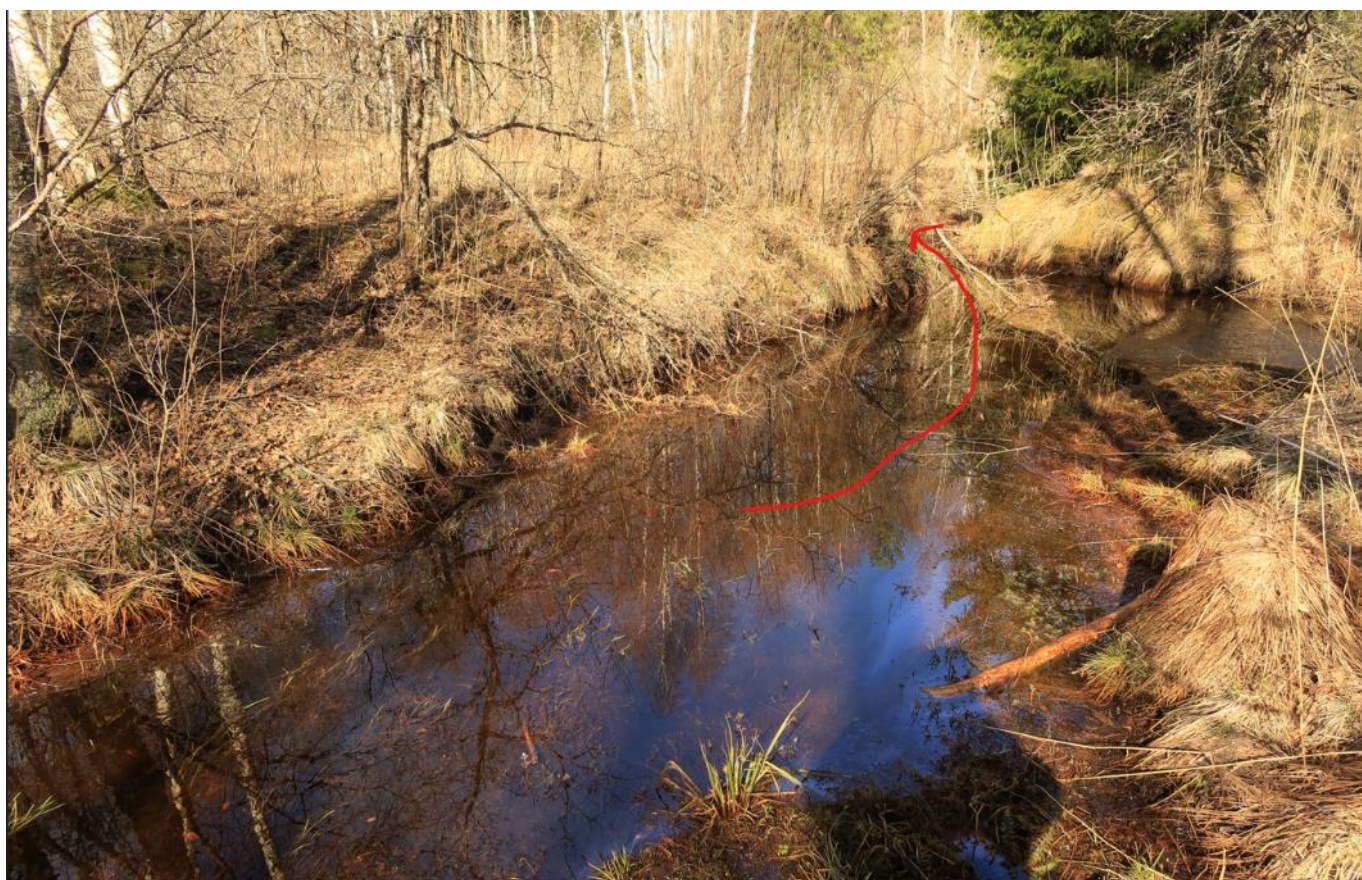
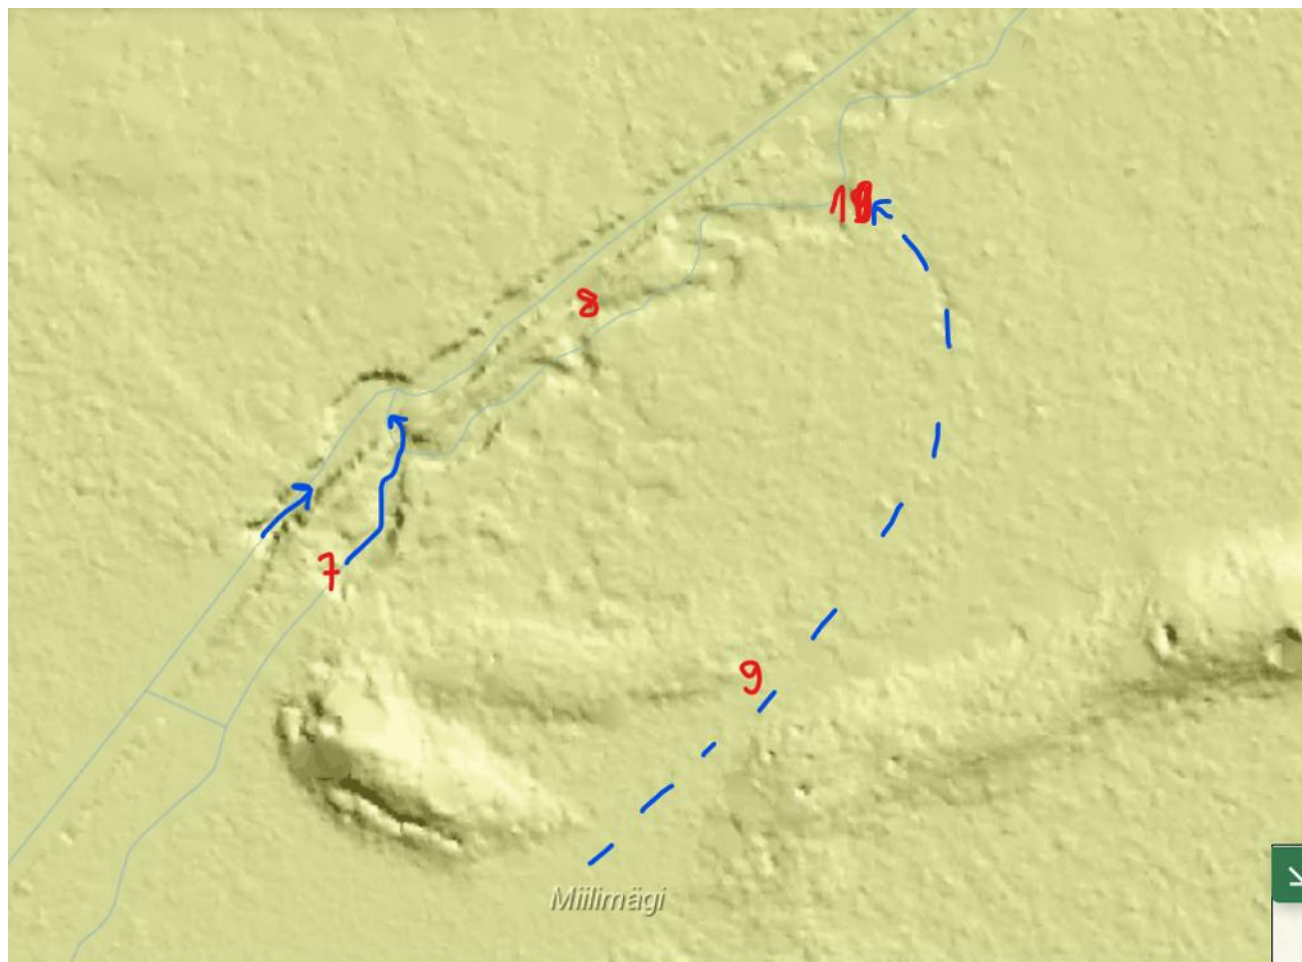
7. Siit edela pool on laialt üleujutatud pilliroostik. Üleujutuse tekitavad kaks ca 1,2 m kõrgust koprapaisu. Mõlemast paisust voolas vesi alt läbi ning seetõttu oli voolavat vett ca 30 m ka vanas, looduslikus sängis. Siis suubus vanas sängis voolav vesi taas kraavitatud sängi ning edasi loode pool oli vana sängis vaid veidi seisvat vett:

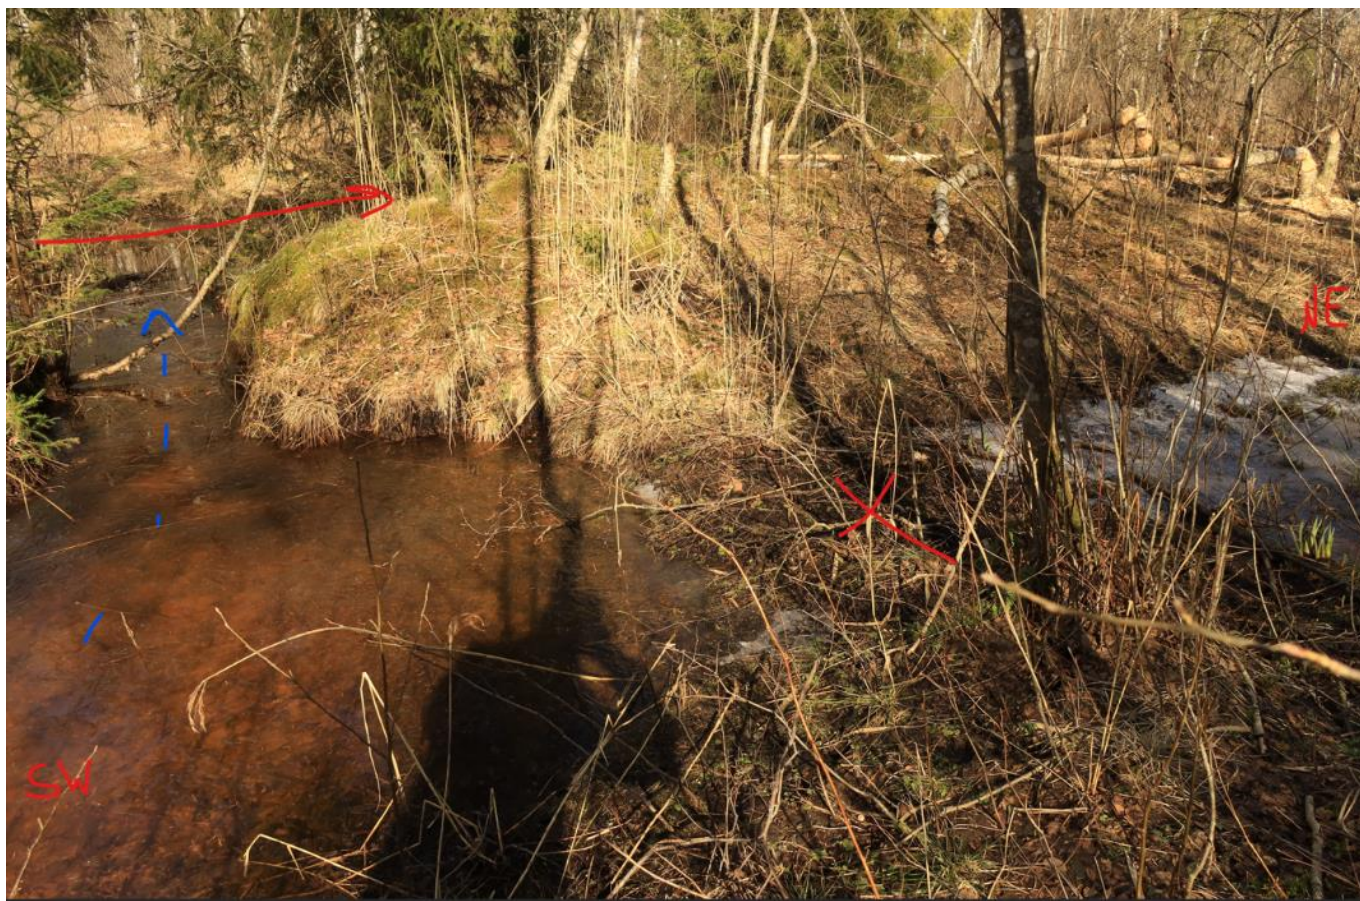
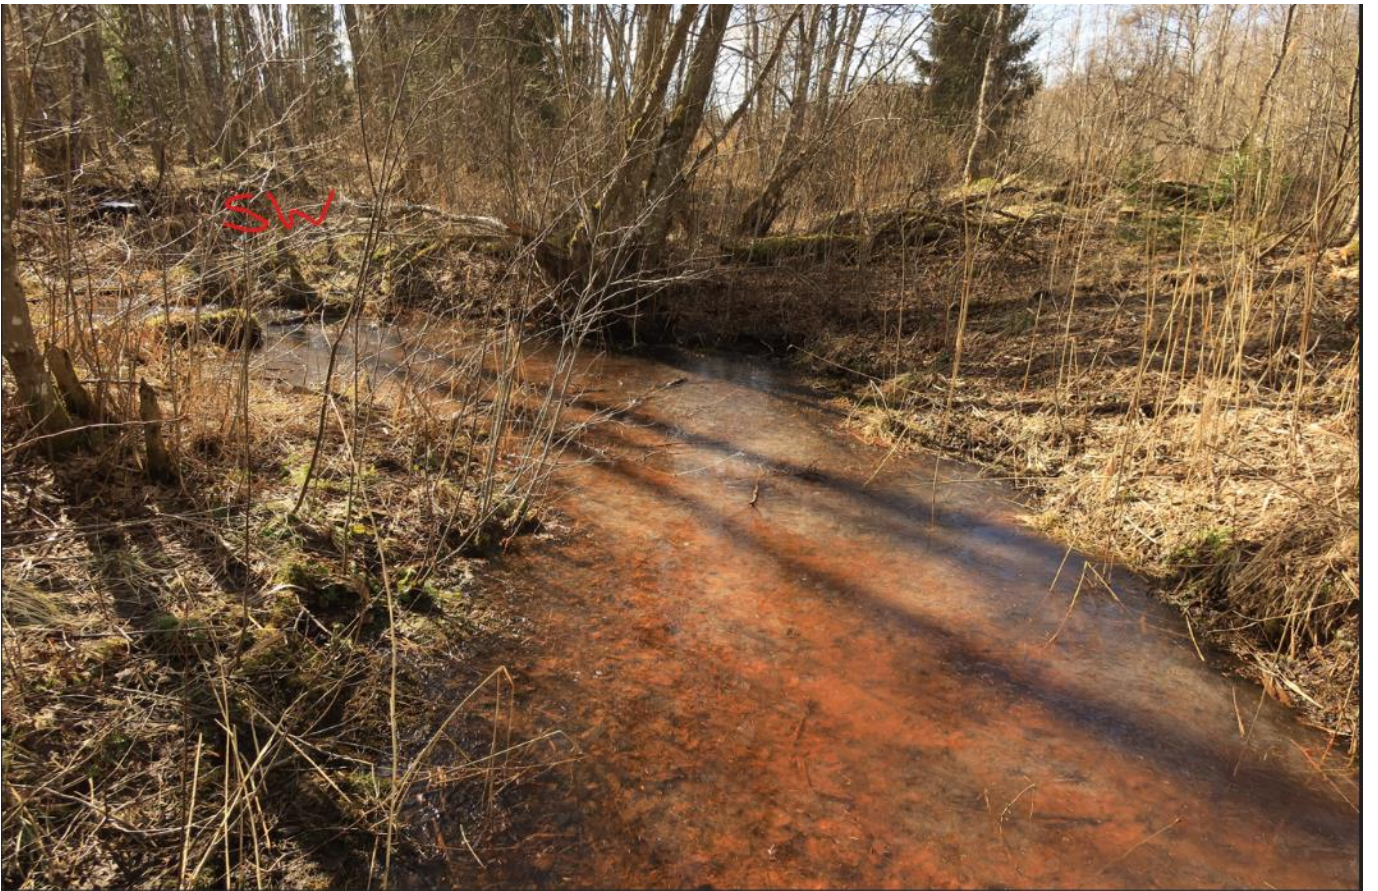
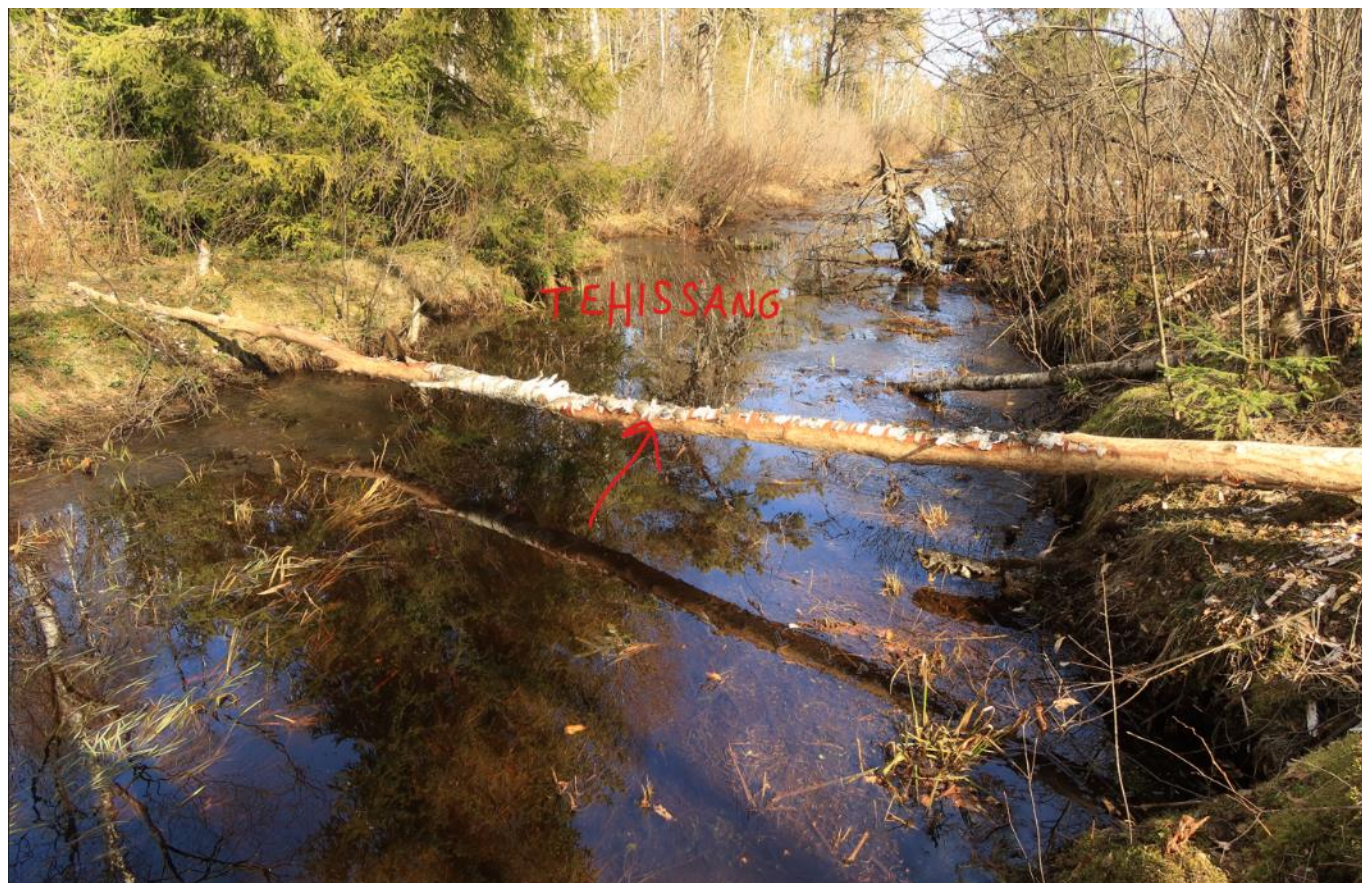
8. Vanas sängis oli vesi sees, aga jää oli peal ja see ei voolanud. Selle koha peal on kraavivallis läbimurre (**ETAKis puudu**) ning vana säng on uuega ühendatud. Vahetult läbimurdest allavoolu on vanas sängis vana koprapais, mis tekitab sinna veetasemete vahe, aga jääs oli nii vana säng paisu peal kui all. Seega märkimisväärsel voolu seal olla ei saanud:

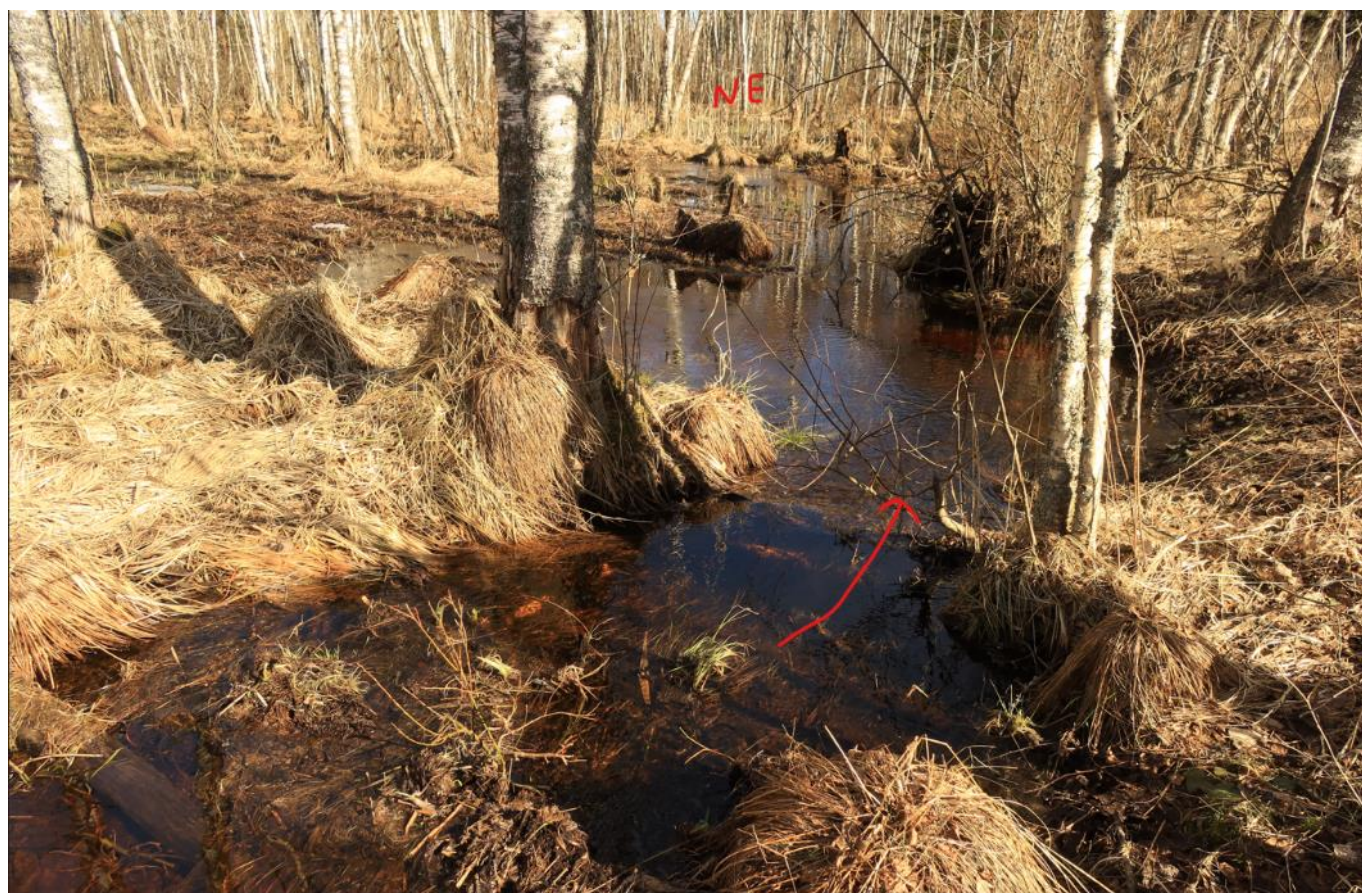
9. Küngaste vahelt voolas arvestatav kogus vett. Vaatamas ei käinud, aga tõenäoliselt on koprapaisude tõttu tekkinud ojale veel kolmas telg ning üleujutusalt voolab osa vett ära ka siit:

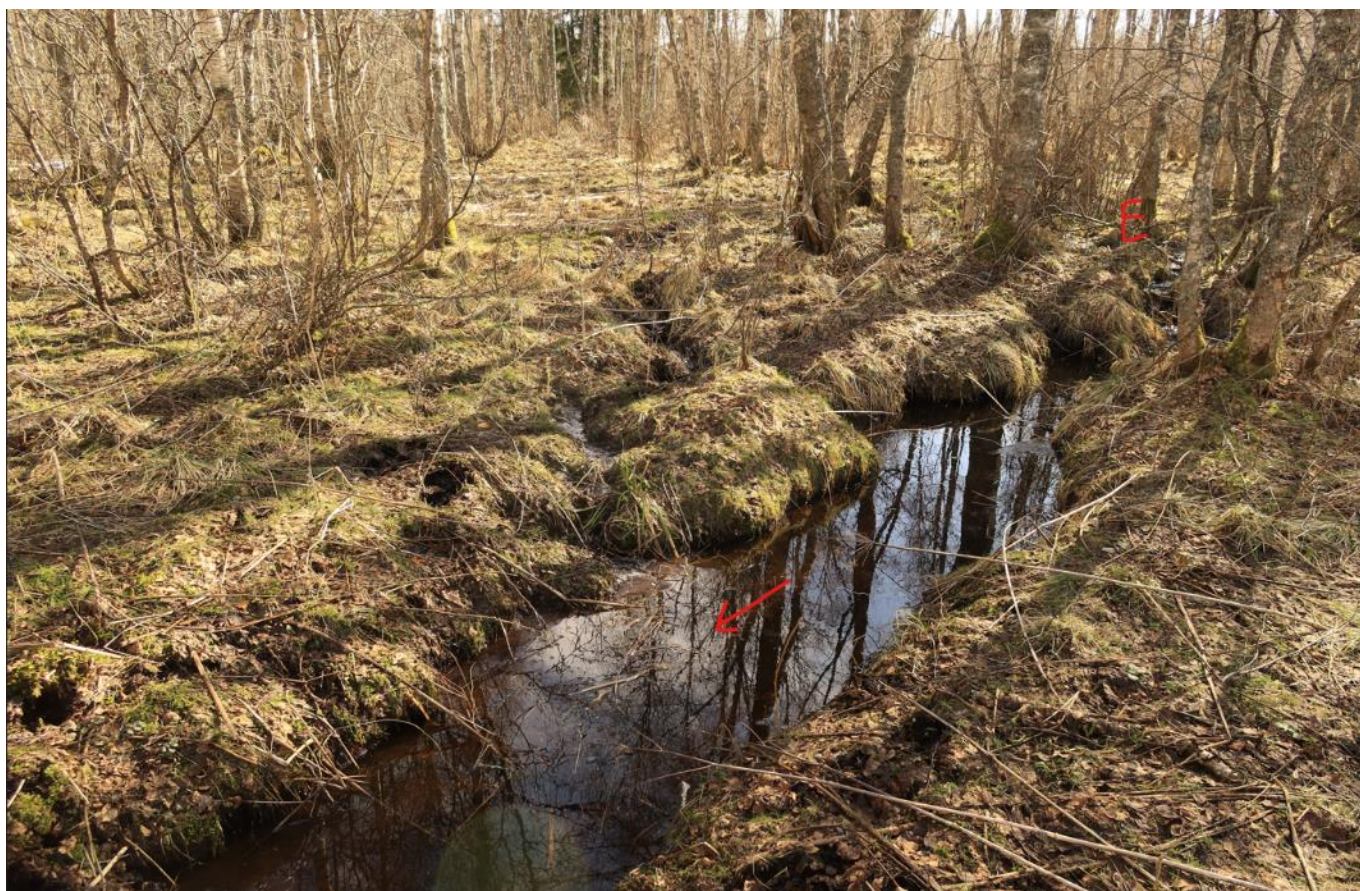
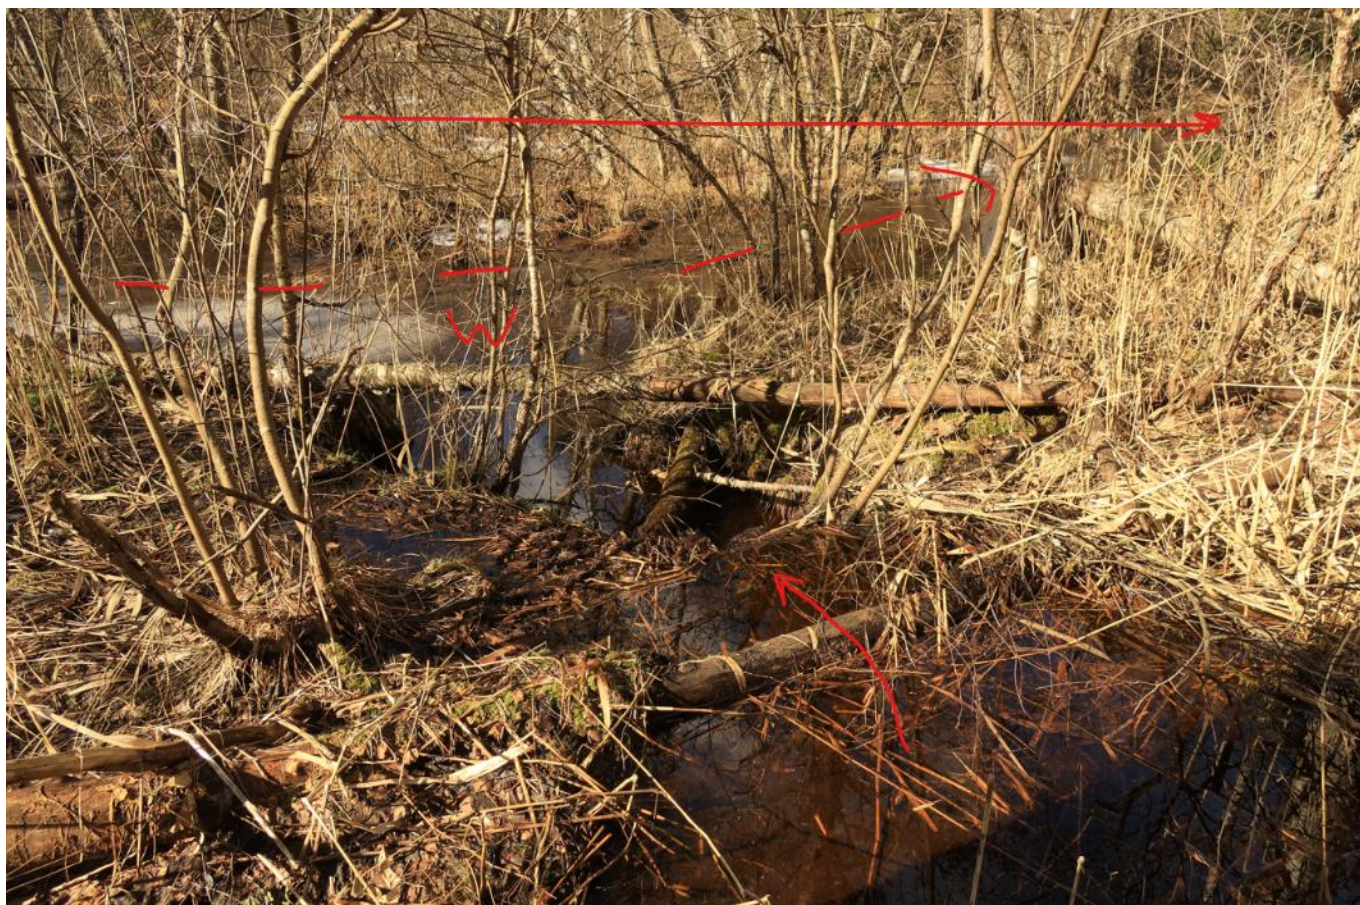
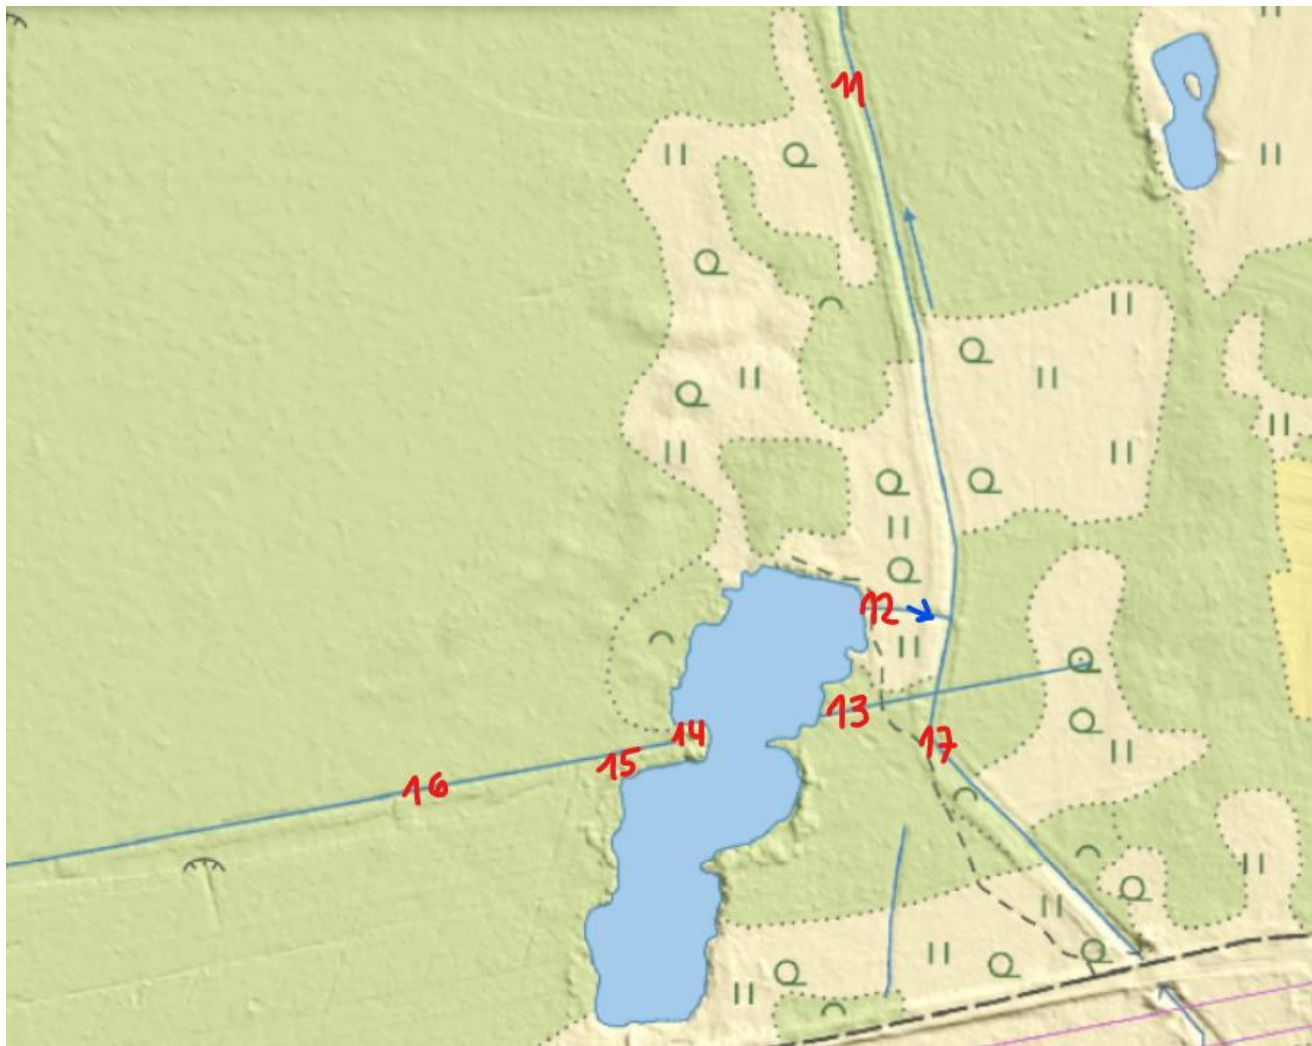
10. Konkreetne säng, mida mööda voolab tõenäoliselt ojja tagasi punktis 9 olev vesi. Enne vanasse sängi suubumist on sellel harul poole m kõrgune astang, millest allavoolav vesi tekitab piisavalt tugeva heli, et seda oli kuulda mitmekümne m kauguselt:

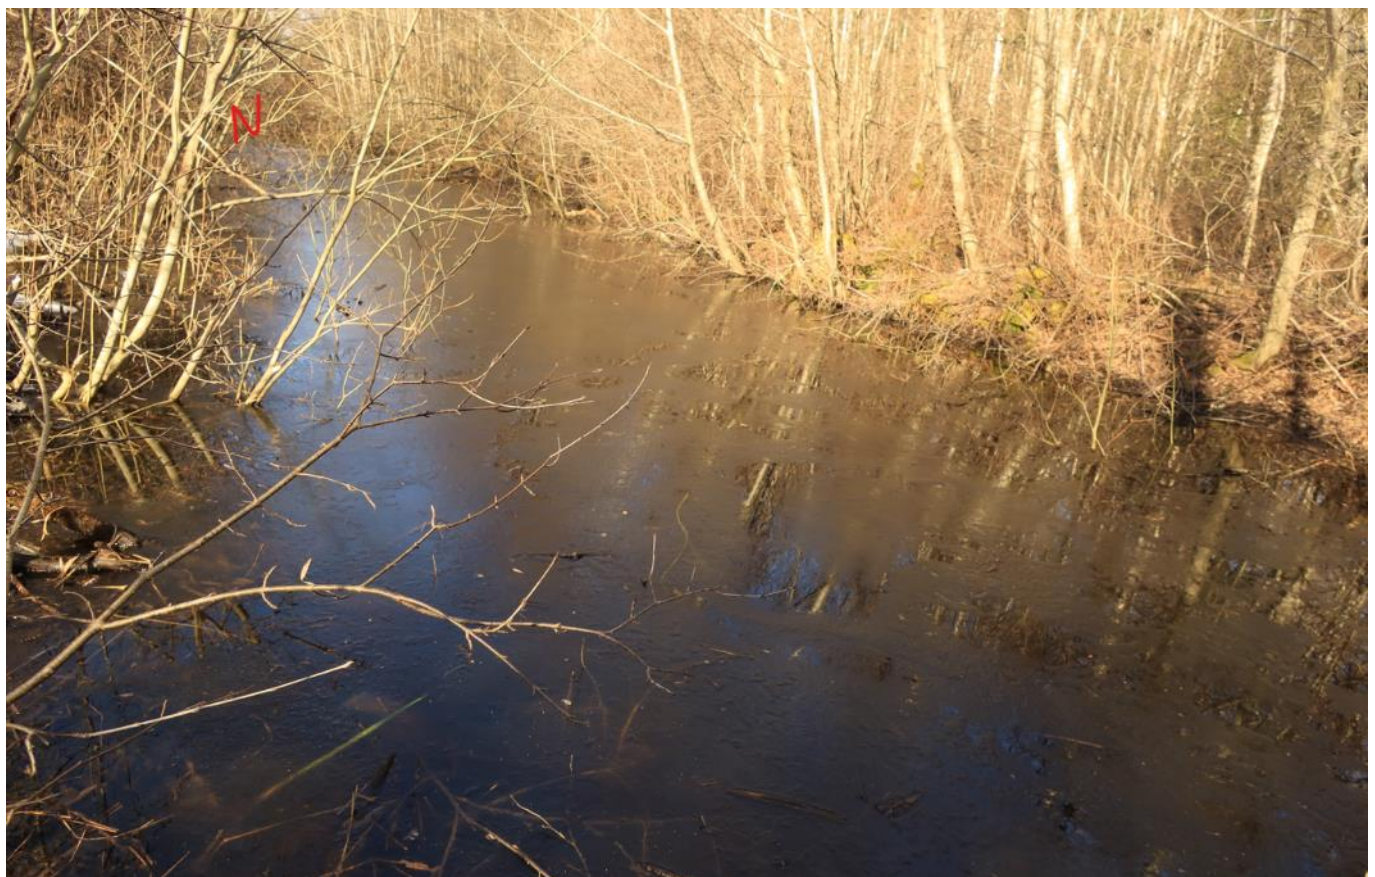
11. Mitme meetri laiune kraav oli peaaegu triiki vett täis. Voolu polnud näha ning jääkirme oli peal. Siit paarkümmend m allavoolu on koprapais:

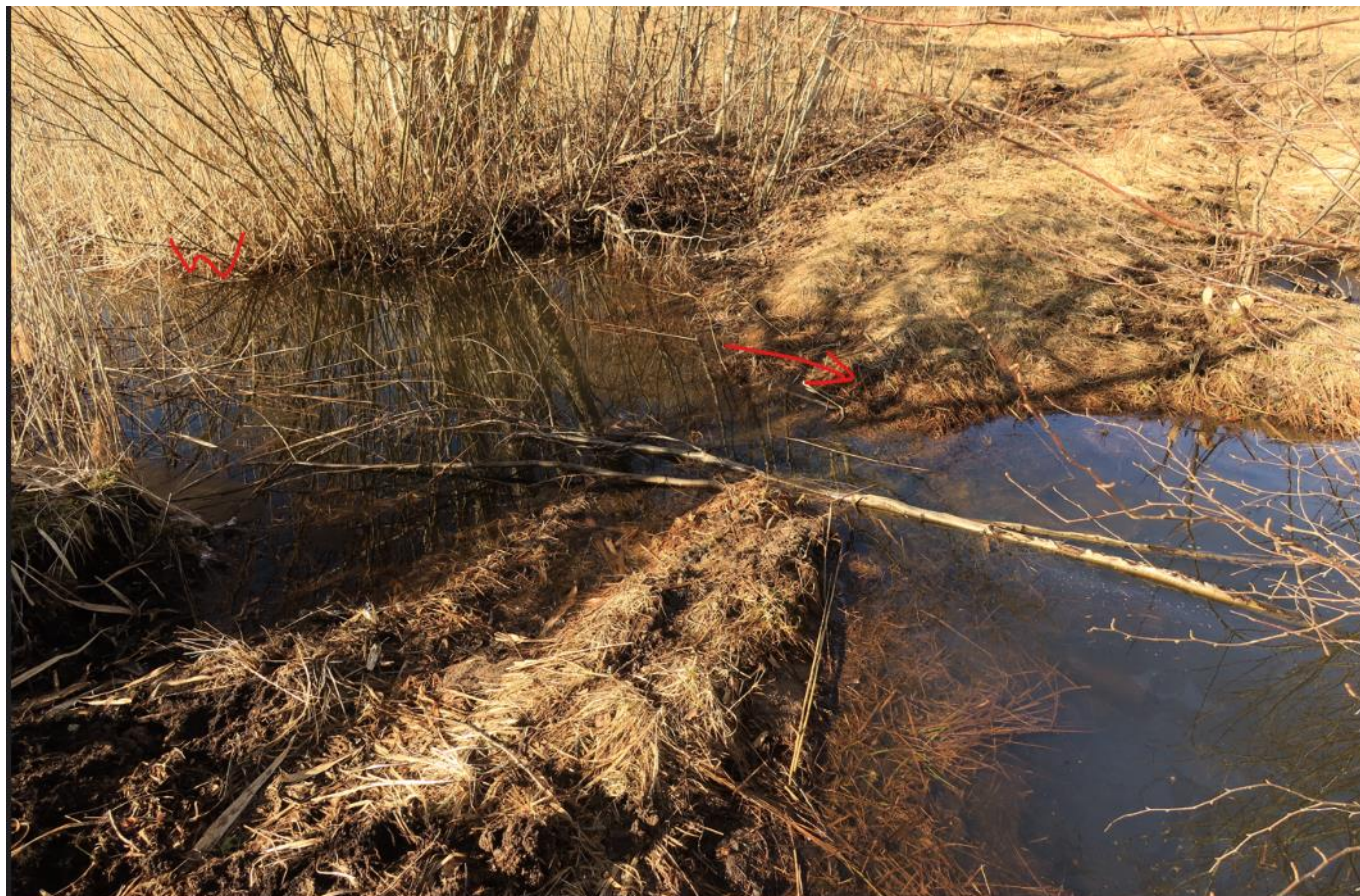
12. Tehisjärvest nirises vett ida poole. See oli ainus koht punktist 11 lõuna poole kuni raudteetammini, kus üldse voolavat vett näha oli:
