## Rauakõrve oja (VEE1079500) ja Tuulemõrrakraavi (VEE1087201) lähte vaatlus

Vaatluse aeg 23.03.25 ja 10.04.25 (punktid 44-44C). Vaatleja märtsis Marko Vainu, aprillis Kaupo Ingver.

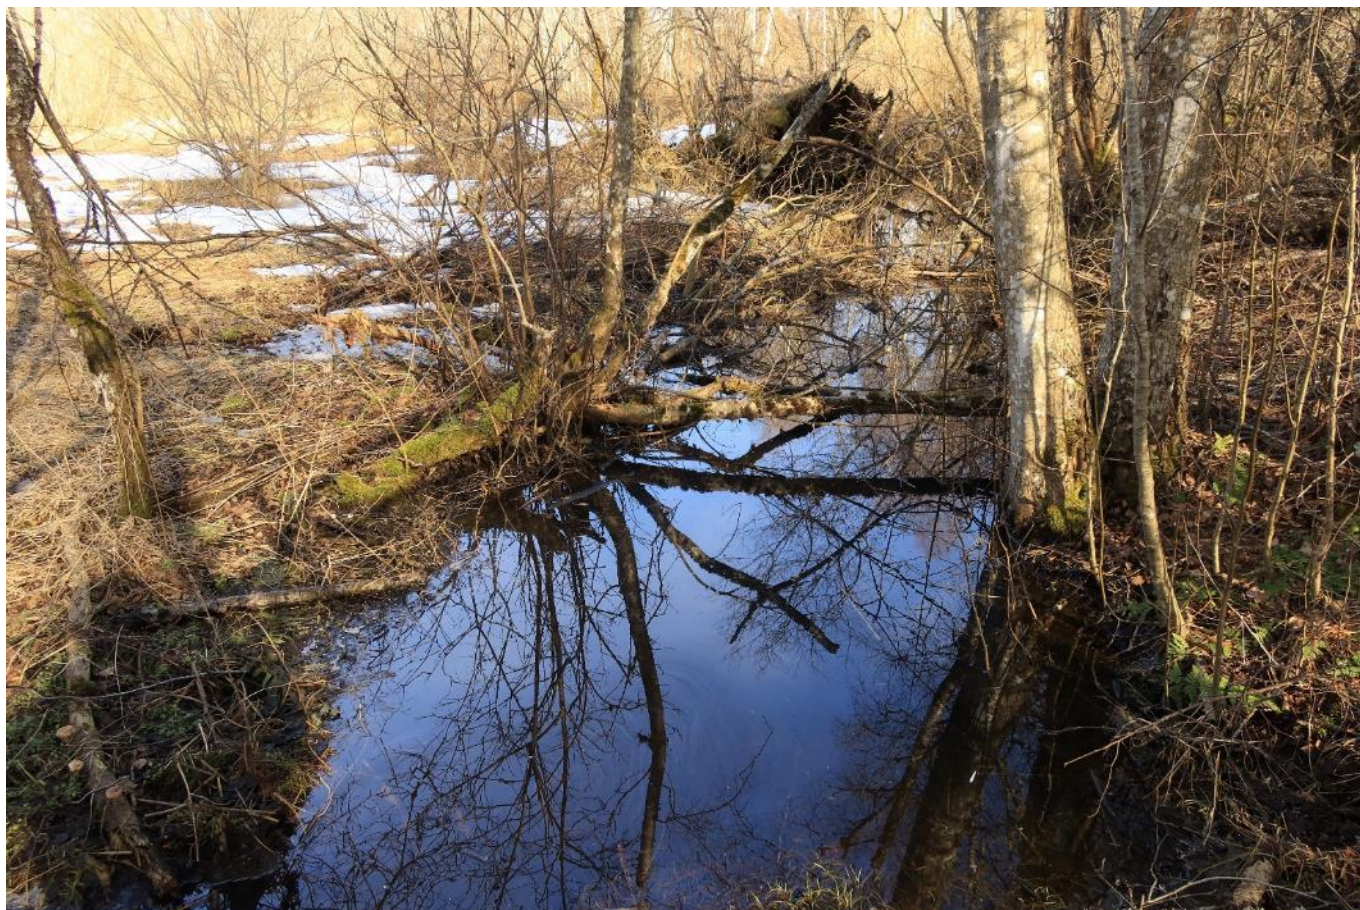
13. Rauakõrve oja tehisjärvega ühendav kraav, oli mõlemast otsast veekogudega ühendatud, aga voolu polnud näha:

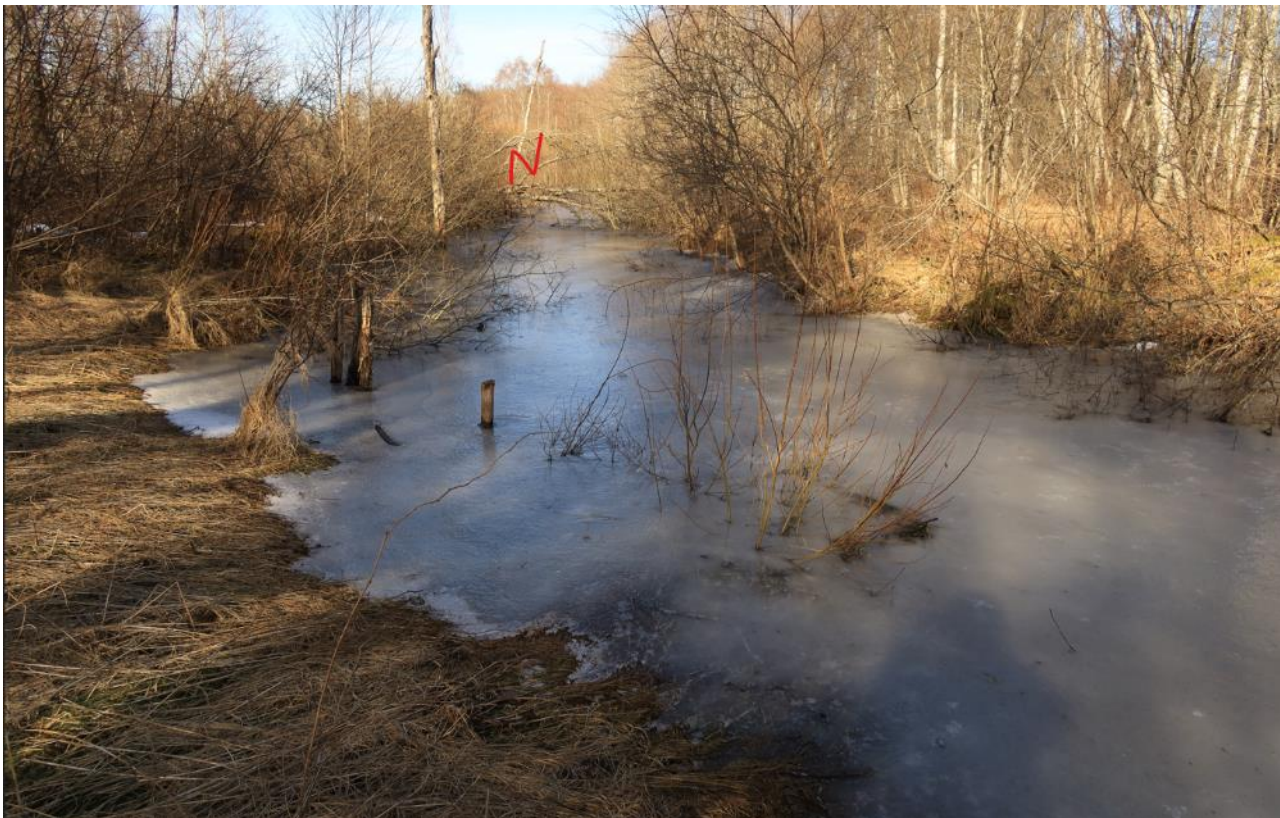
17. Rauakõrve oja oli lausjääs:

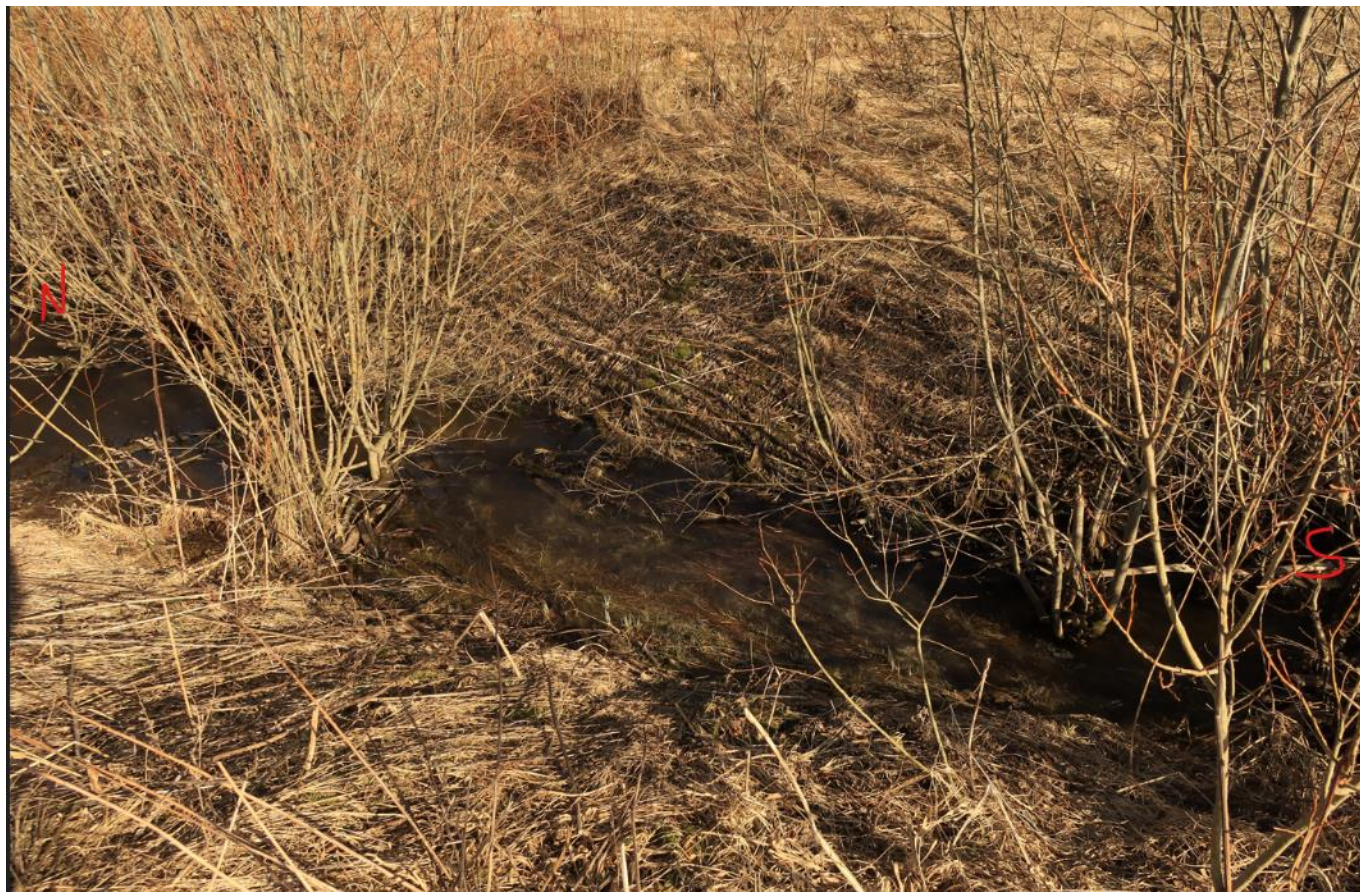
18. Veetäide Rauakõrve ojas algas vahetult läbisõidukohast allavoolu. Esialgu oli kraavi põhi vaid veidi niiske (ülemine pilt, aga juba kümnekond m allavoolu oli korralikult vett sees. Voolu polnud aga ka siin ning veel oli jää peal (alumine pilt). Seega ulatus punktist 11 allavoolu oleva koprapaisu mõju oja lähtesse välja. Seetõttu ei saanud ka hinnata, kus kohast ojas olev vesi alguse sai:

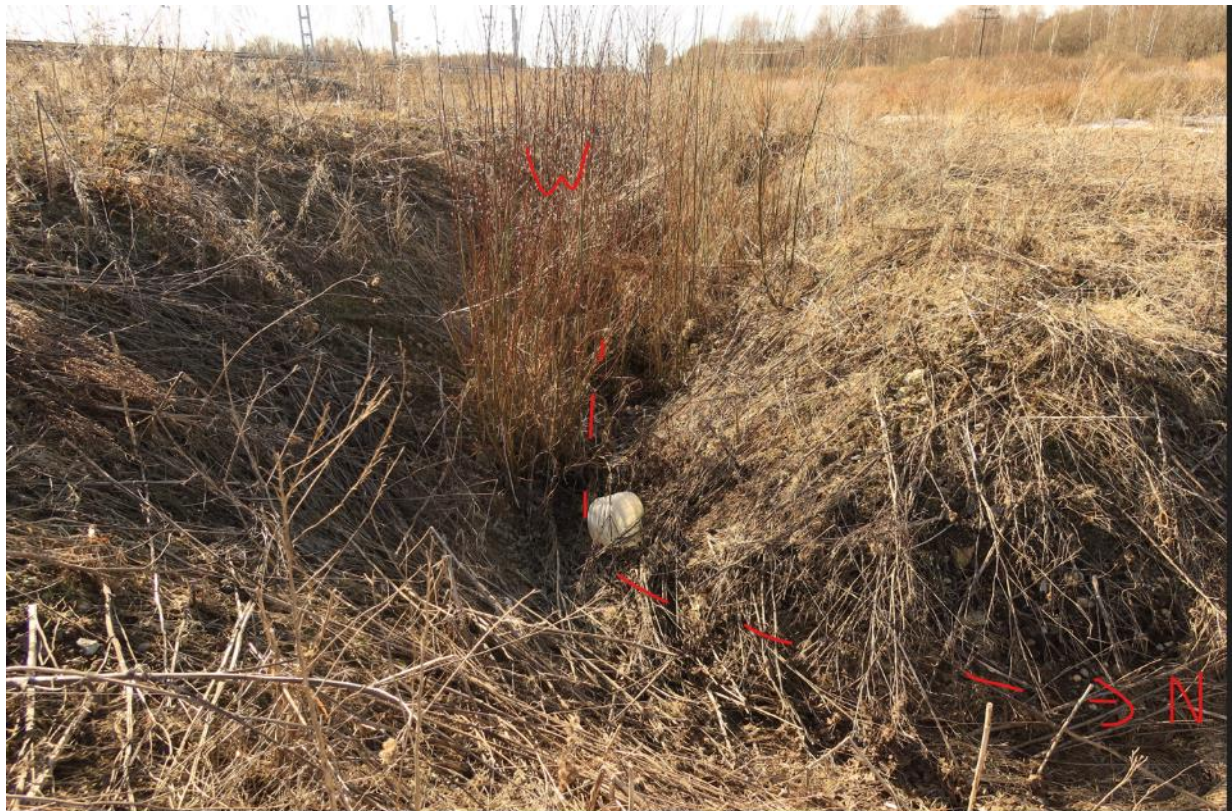
19. Siit punktist läheb punkti 18 kraav, mille puhul oli näha, et vesi oli seal sellel aastal voolanud, kuid vaatluse ajal oli täiesti kuiv:

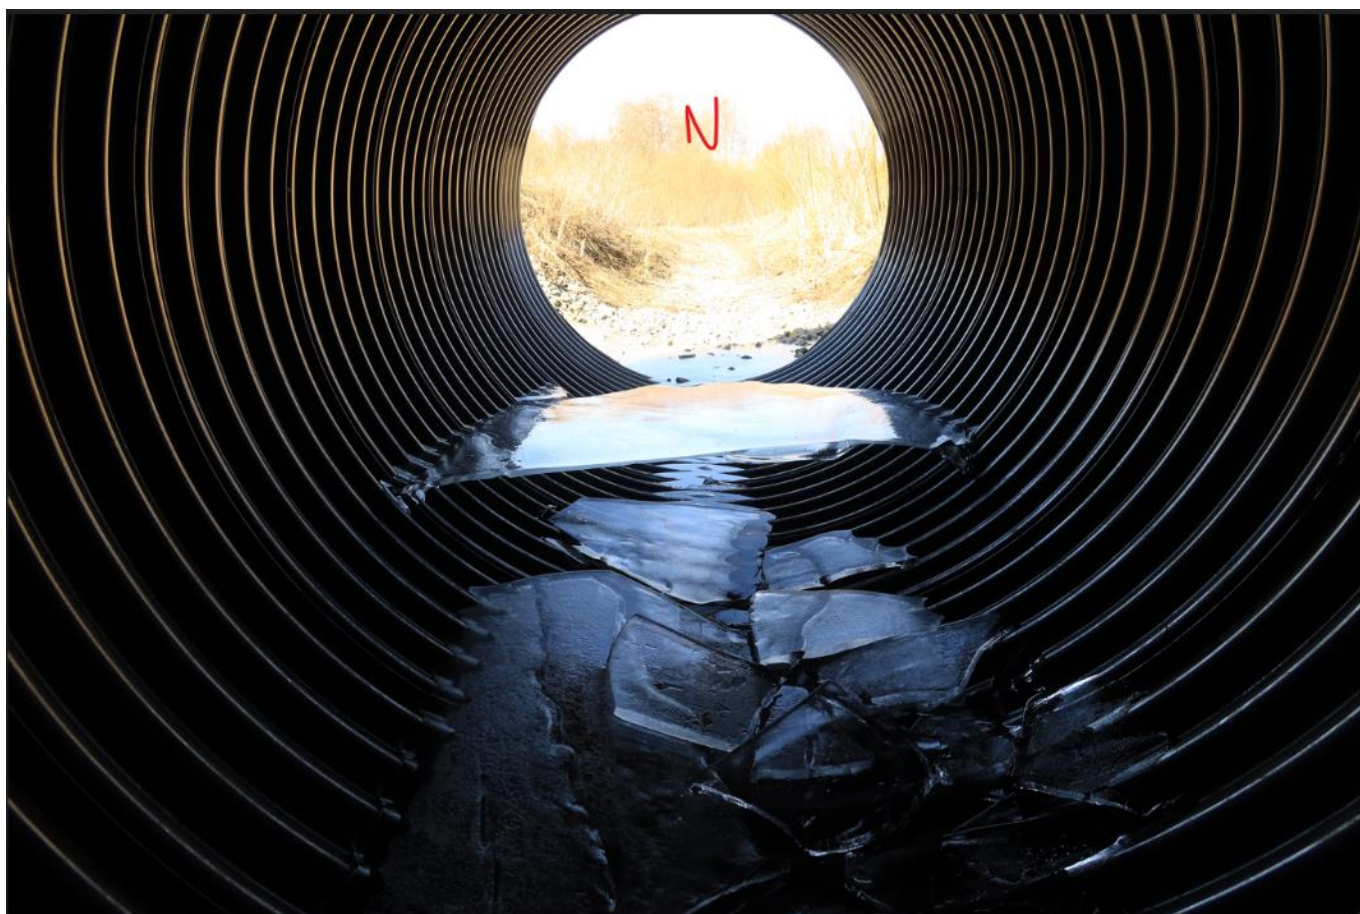
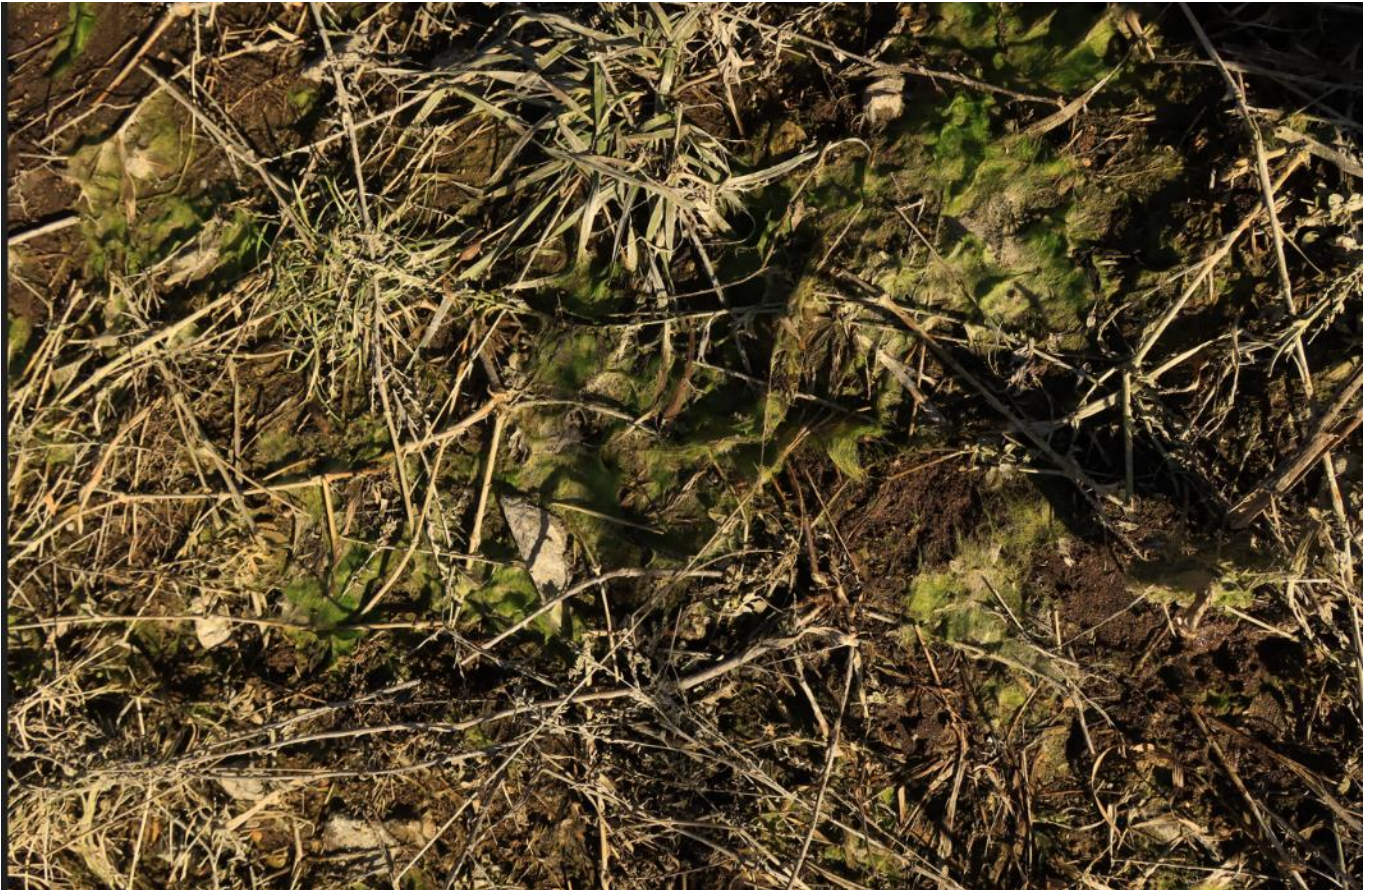
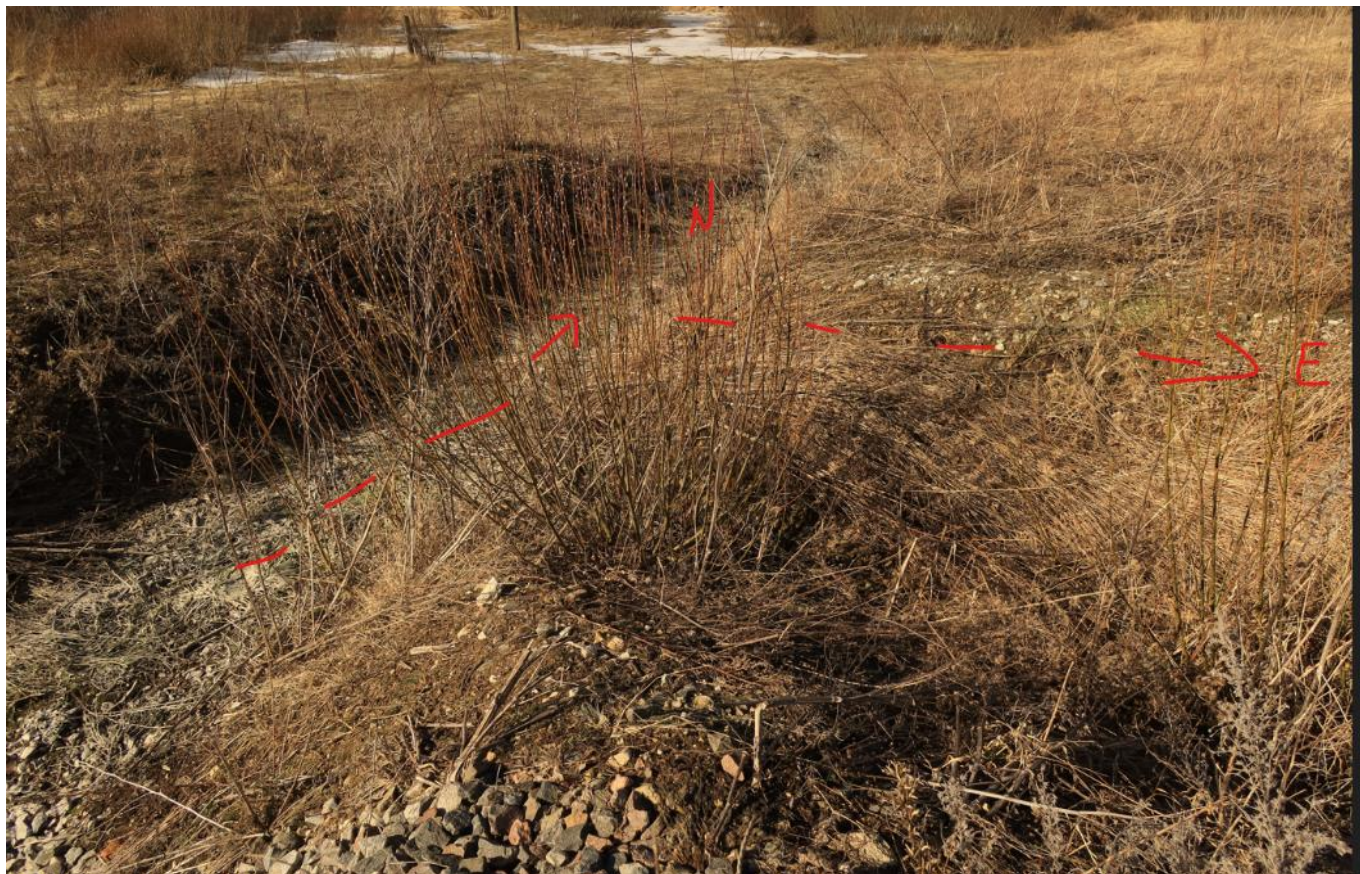
20. Kahemeetrise läbimõõduga plasttruup raudtee all. Sain sellest läbi kõndida. Kui truubi lõunapoolses otsas oli kümmekond cm vett põhjas, siis põhjaots oli kuiv. Seal oli vaid jää põhjas ning vahetult truubi põhjaotsas ca 40 cm kõrgusel jääst „laud“. See viitab, et millalgi oli sealt üsna palju vett välja voolanud. Truubist otse põhja suunas läks mõne meetri laiune voolunõva, milles olid isegi niitrohevetikad. See viitab, et vett pidi siit tükk aega voolama. Truubi otsast vahetult ida poole kulgeb kitsam voolunõva, mis läbib punkti 19. Pigem jäi mulje, et suurem osa vett oli voolanud otse põhja suunas, kui itta:

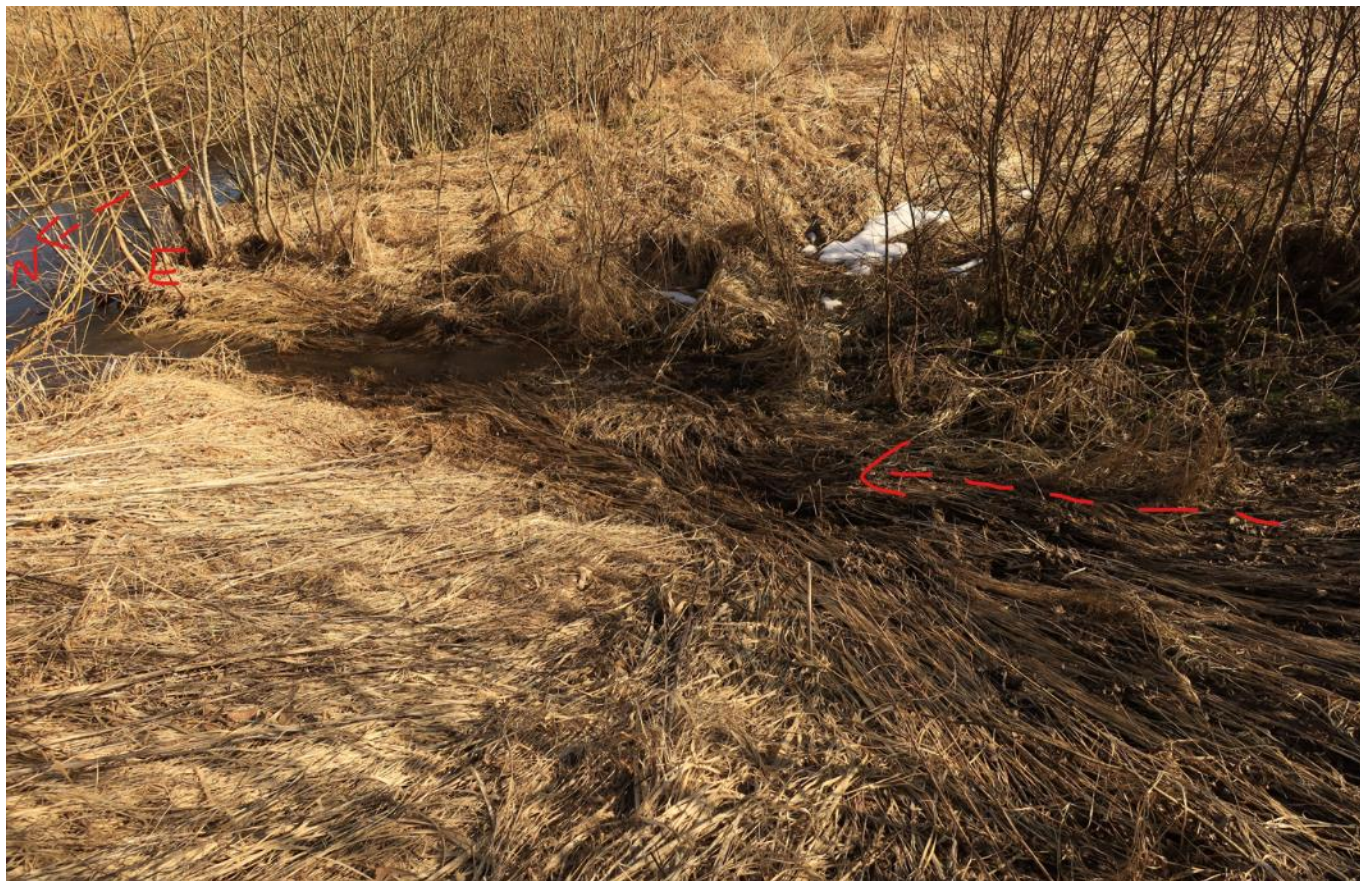
22. Punktis 21 olev ala on valdavalt ümbritsetud kõrgema valliga, sest põhja pool on teetamm ja ida pool oja sāngi süvendamisel ülejäänud materjal. Seega sai vesi üleujutatud alalt Rauakõrve oja voolata ainult siit. Heina peal oli voolujālgi nāha ning vahetlult oja kaldal oli ojast tagasi valgunud vesi:

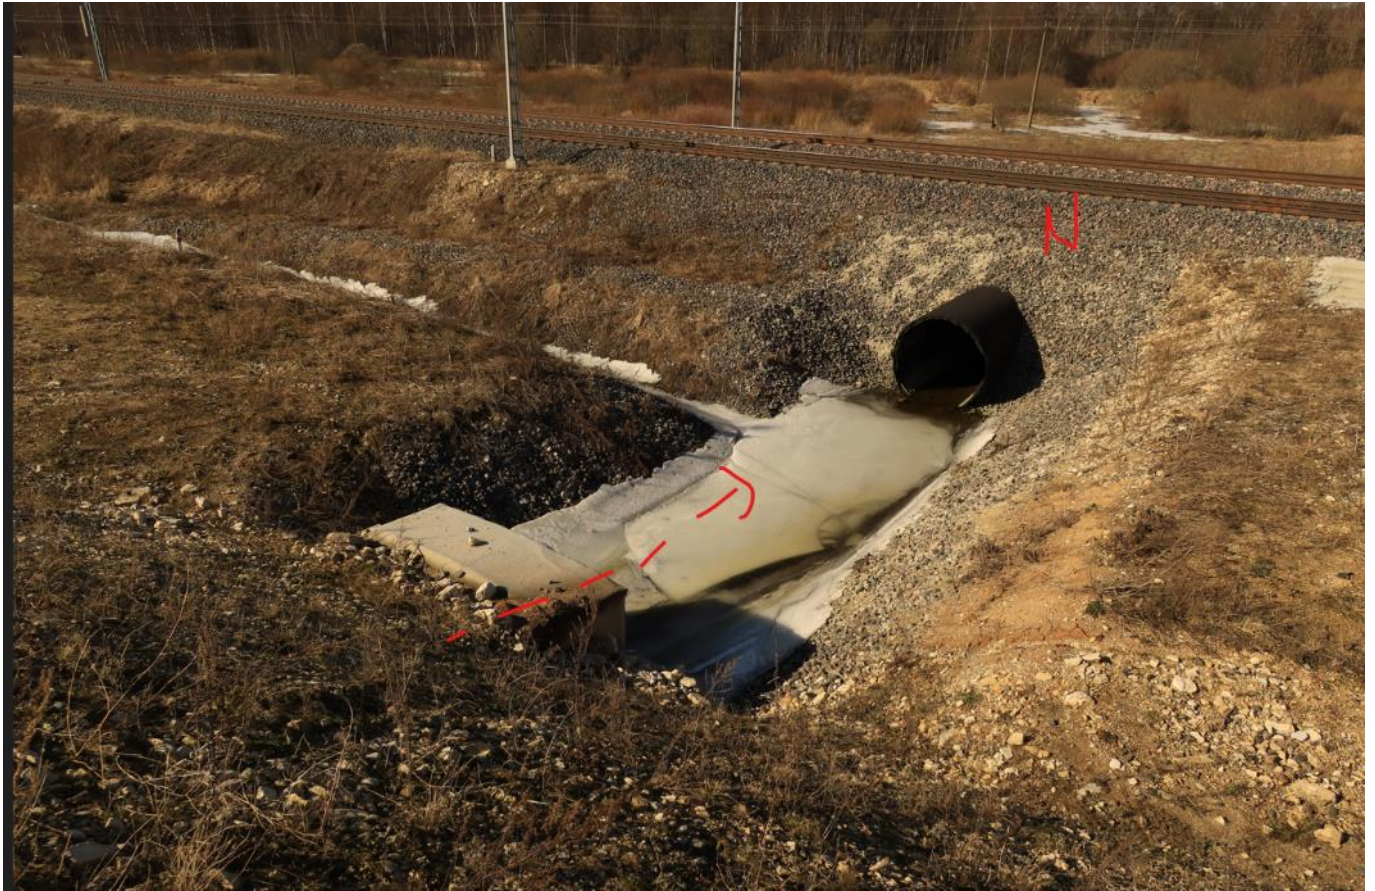
23. Kahe raudteetruubi vaheline ala. Truupide vahel oli suur lomp. Kuna sinna oli jää sisse vajunud, siis ei saanud hinnata, kui palju seal vett oli. Põhjapoolsesse truupi ulatus ca 10 cm vett sisse, aga nagu punkti 20 puhul kirjas, oli truubi põhjapoolne ots kuiv:

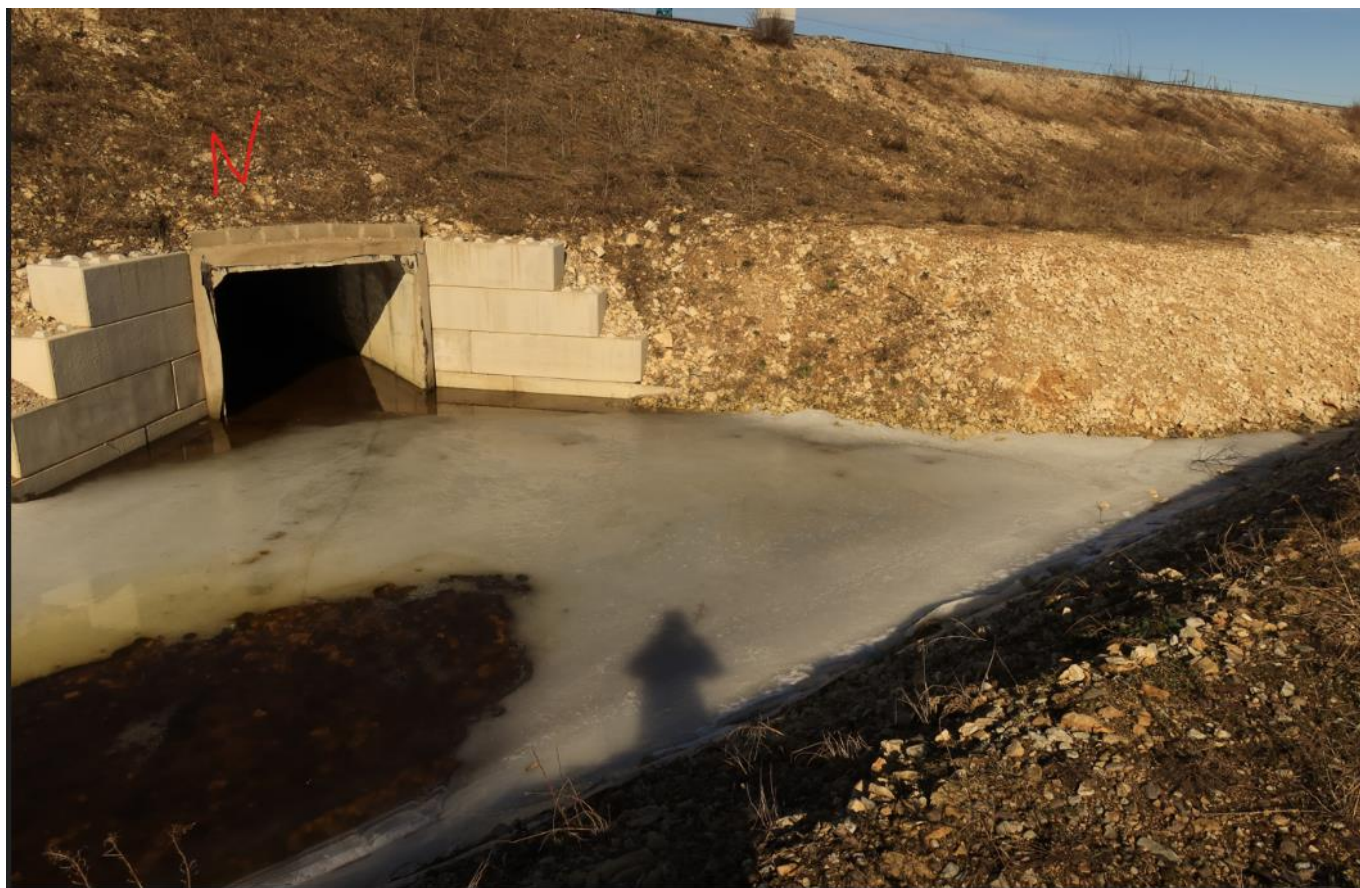
25. Lõunapoolse raudteetruubi sissevool. Oli ca 3 m laiune tunnel, kus vesi oli jäätumata. Vett oli tunneli põhjas ca 35 cm, mistõttu ei hakanud riskima sealt kummikutega läbi minema. Truubi ees olev lomp oli jääs. Voolu polnud näha:

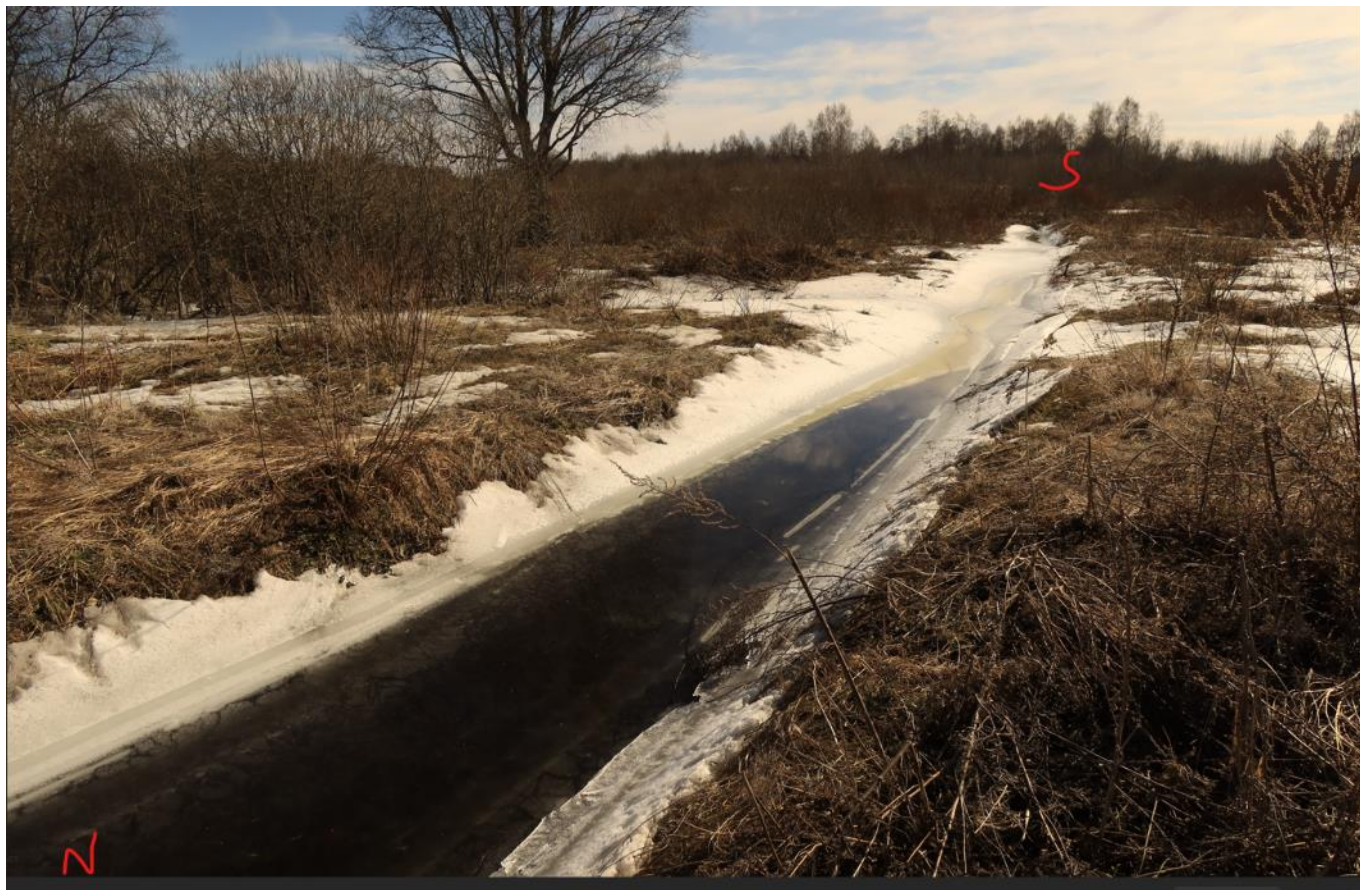
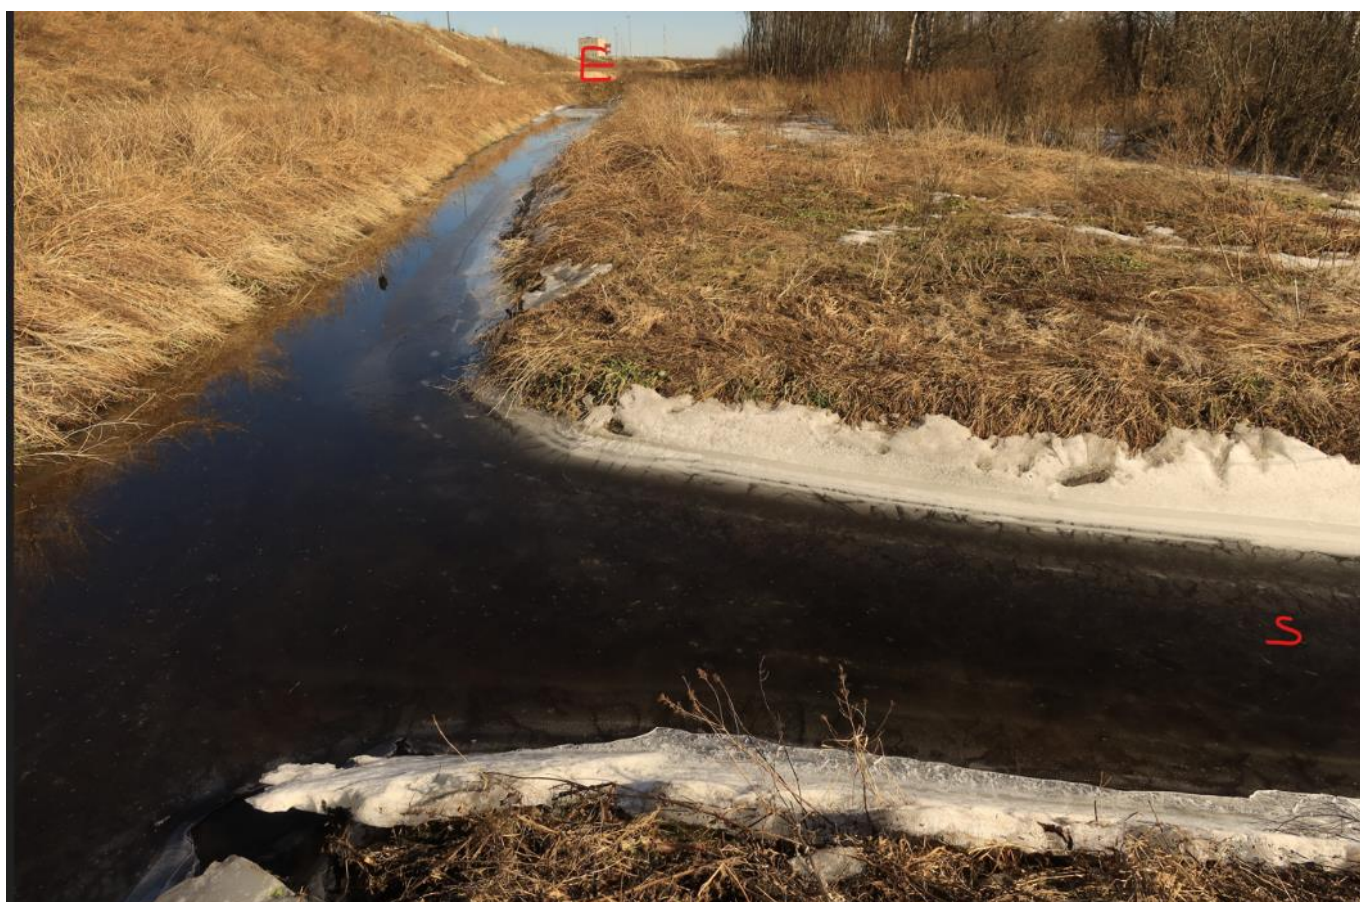
28. Uus kraavijupp, kus oli algusest peale selge vesi sees, aga sisselangenud jää oli peal ning voolu polnud näha. Lääne-idasuunalisse kraavi suubumiskohas oli vett vähemalt pool meetrit. SEC 480  $\mu\text{S}/\text{cm}$ , pH 7,6 temp 2,9 °C:

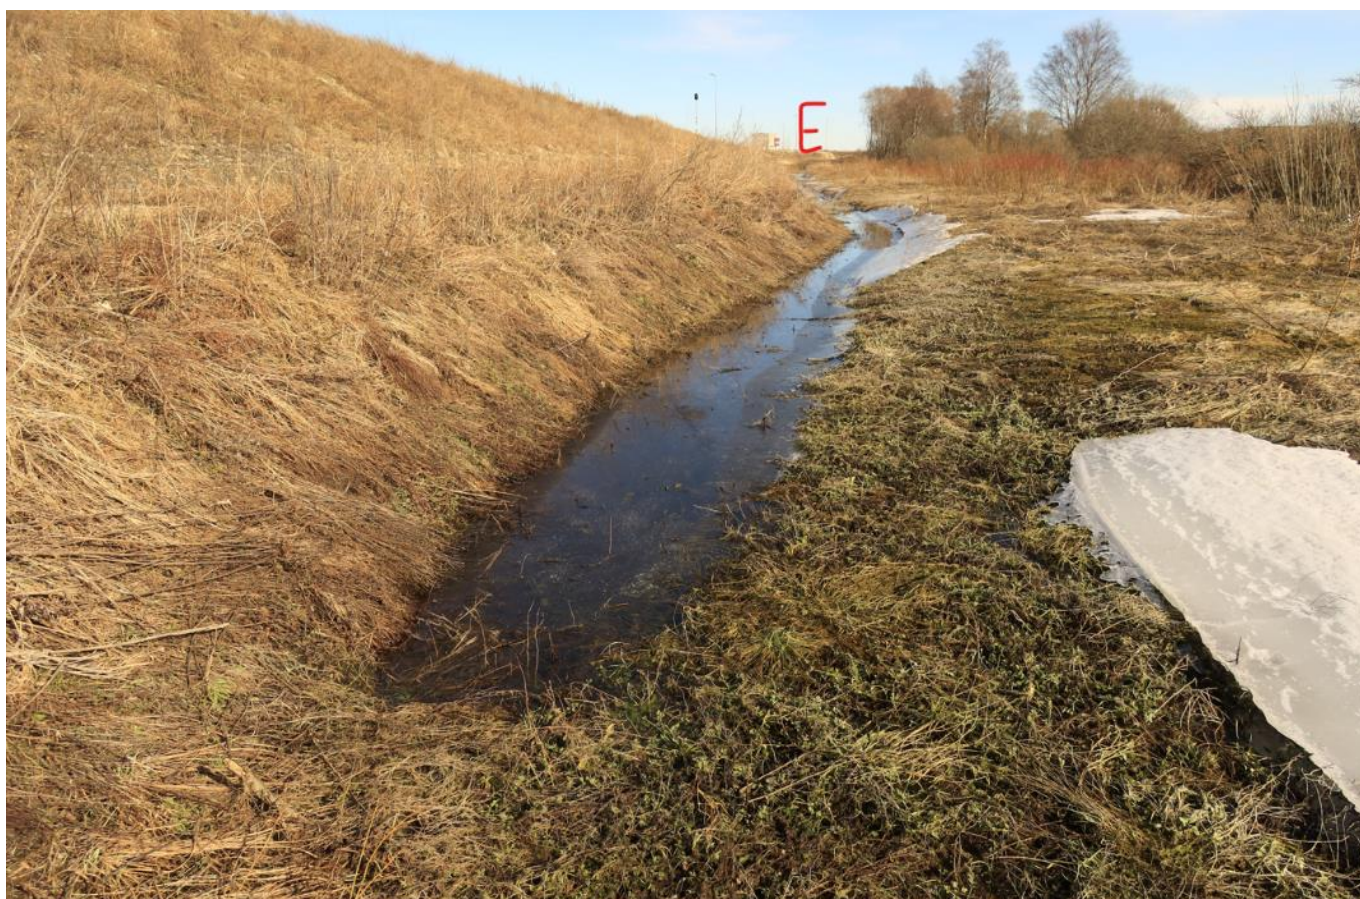
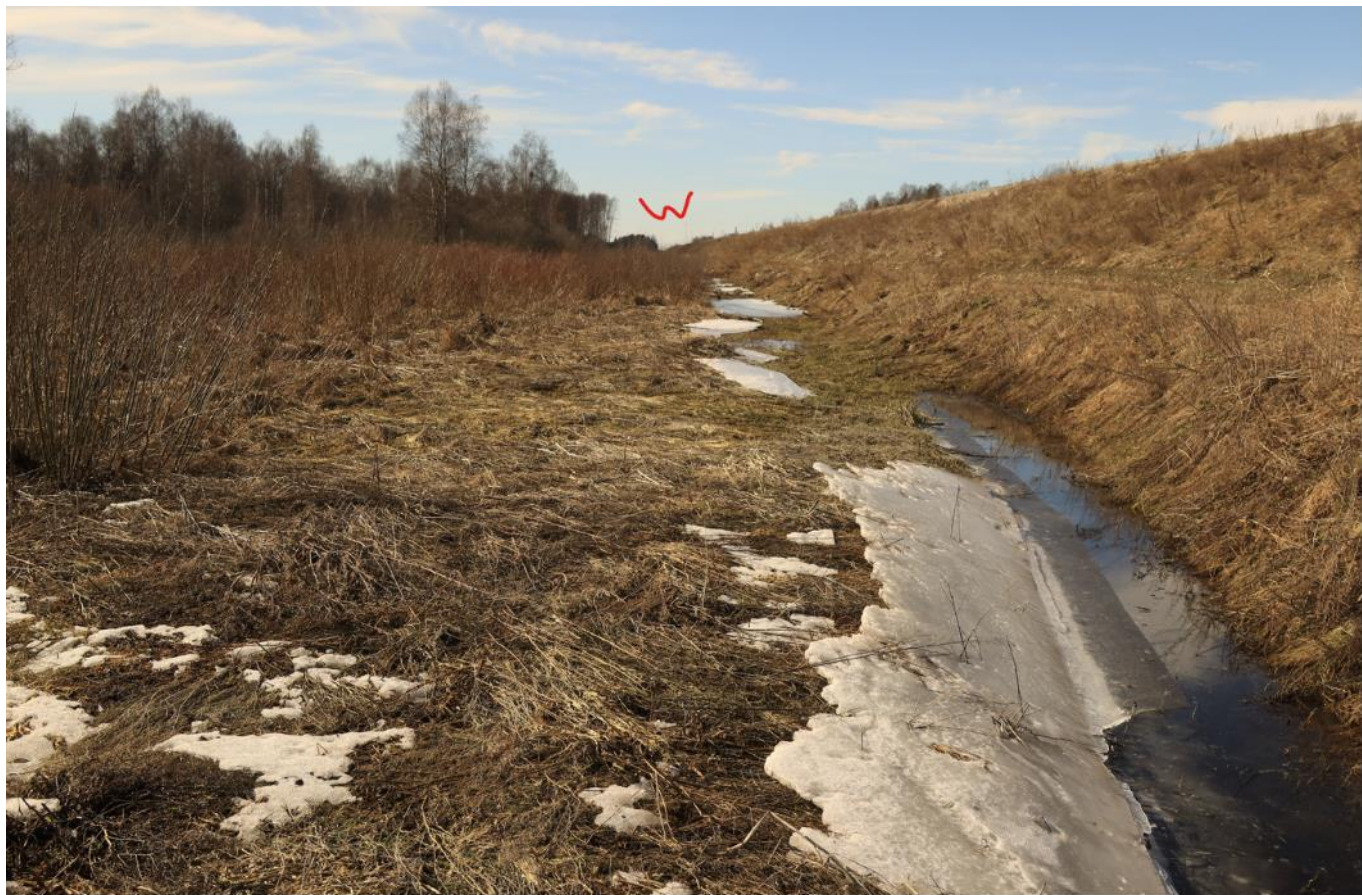
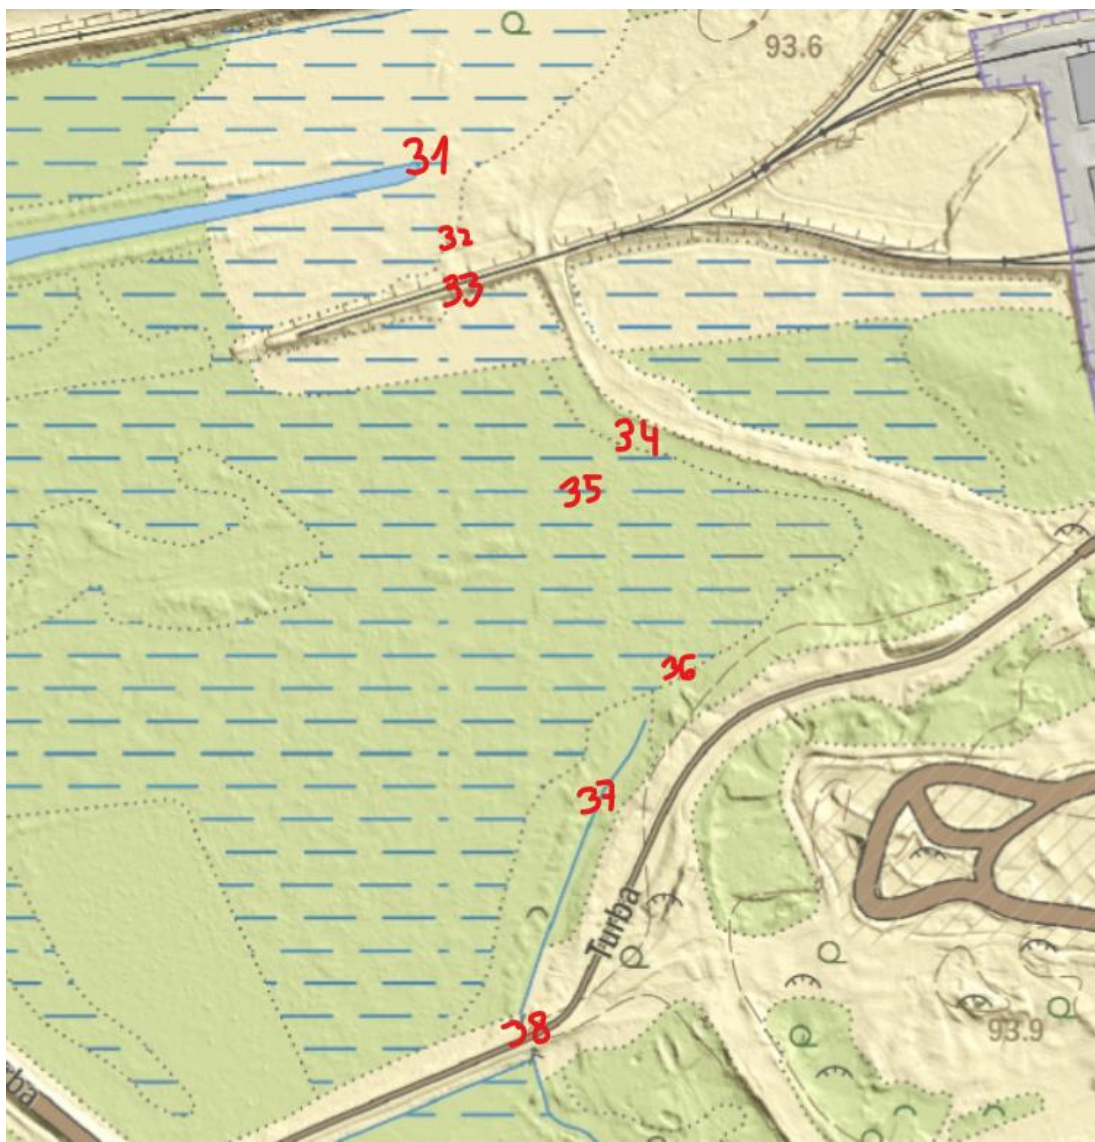
30. Raudteeäärse kraavi sisuline algus. Lääne pool maapind tõuseb ning oli näha, et ka sealt oli vesi voolanud, aga vaatluse ajal enam mitte. Süvendatud kraavis oli aga algusest peale vesi, aga see ei voolanud. Tundus, et lõuna poolt pajustikust võis olla ka siia kraavi osasse varem vesi sisse voolanud:

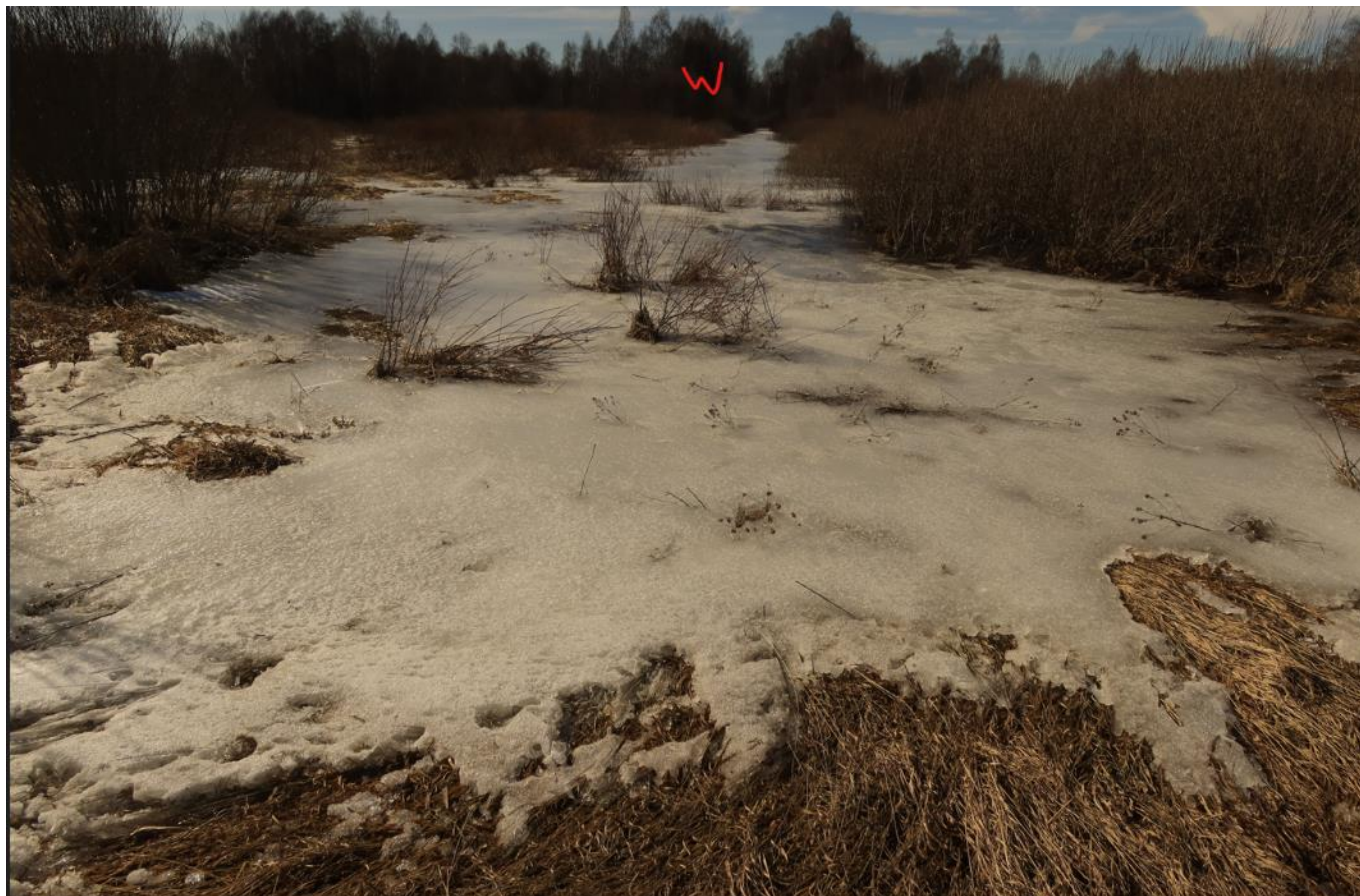
31. Piklik „kanal“, mis oli lausalisel jääs. Siit põhja poole oli heina vahel lahtise veega lompe, aga voolu kusagil polnud:

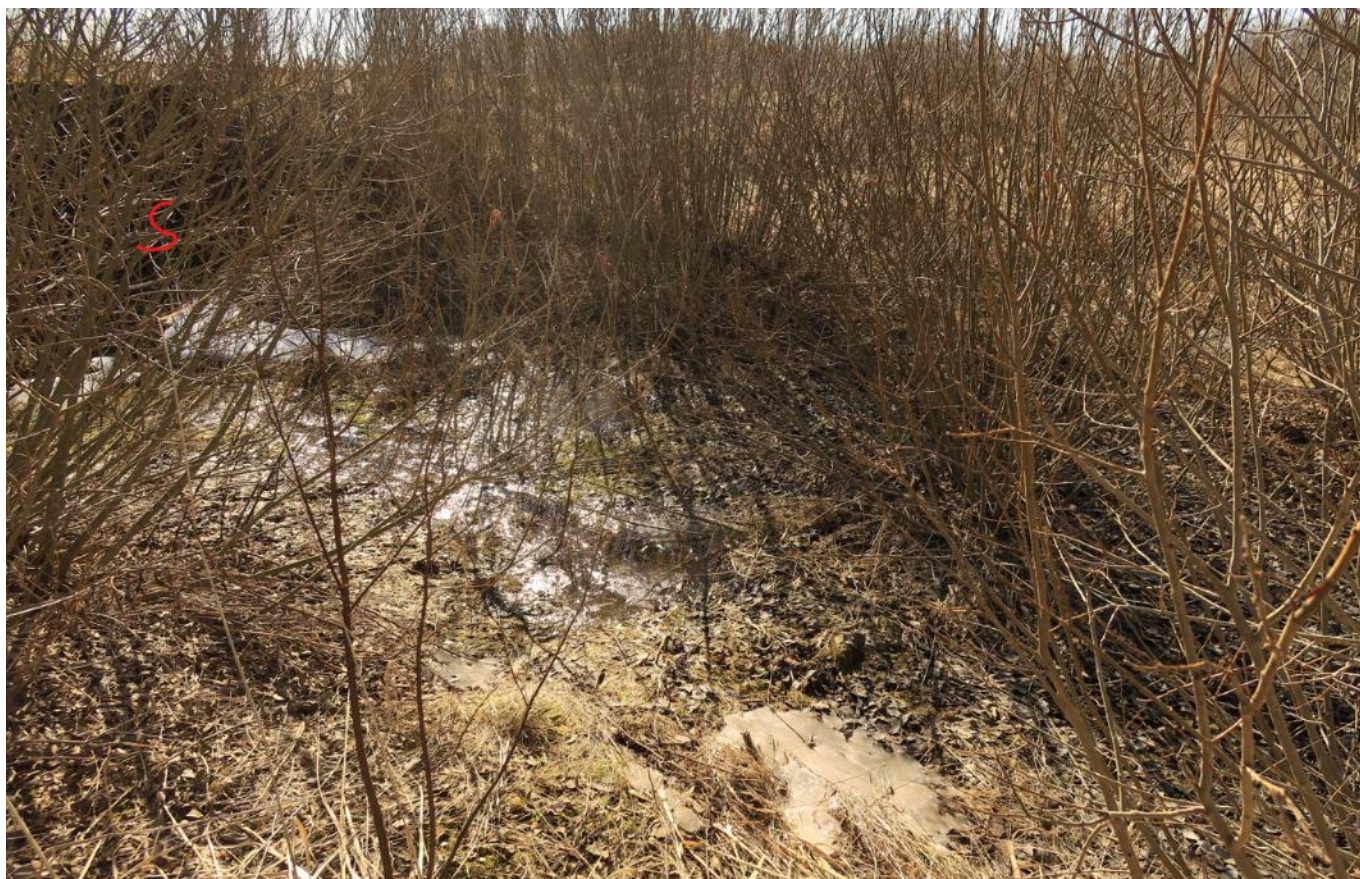
32. Siit võiks suurvee ajal vesi voolata, aga mõne meetri laiuselt ei eristunud ka kuiva nõva. Oli kõrgem põndak ja pajud kasvasid peal:

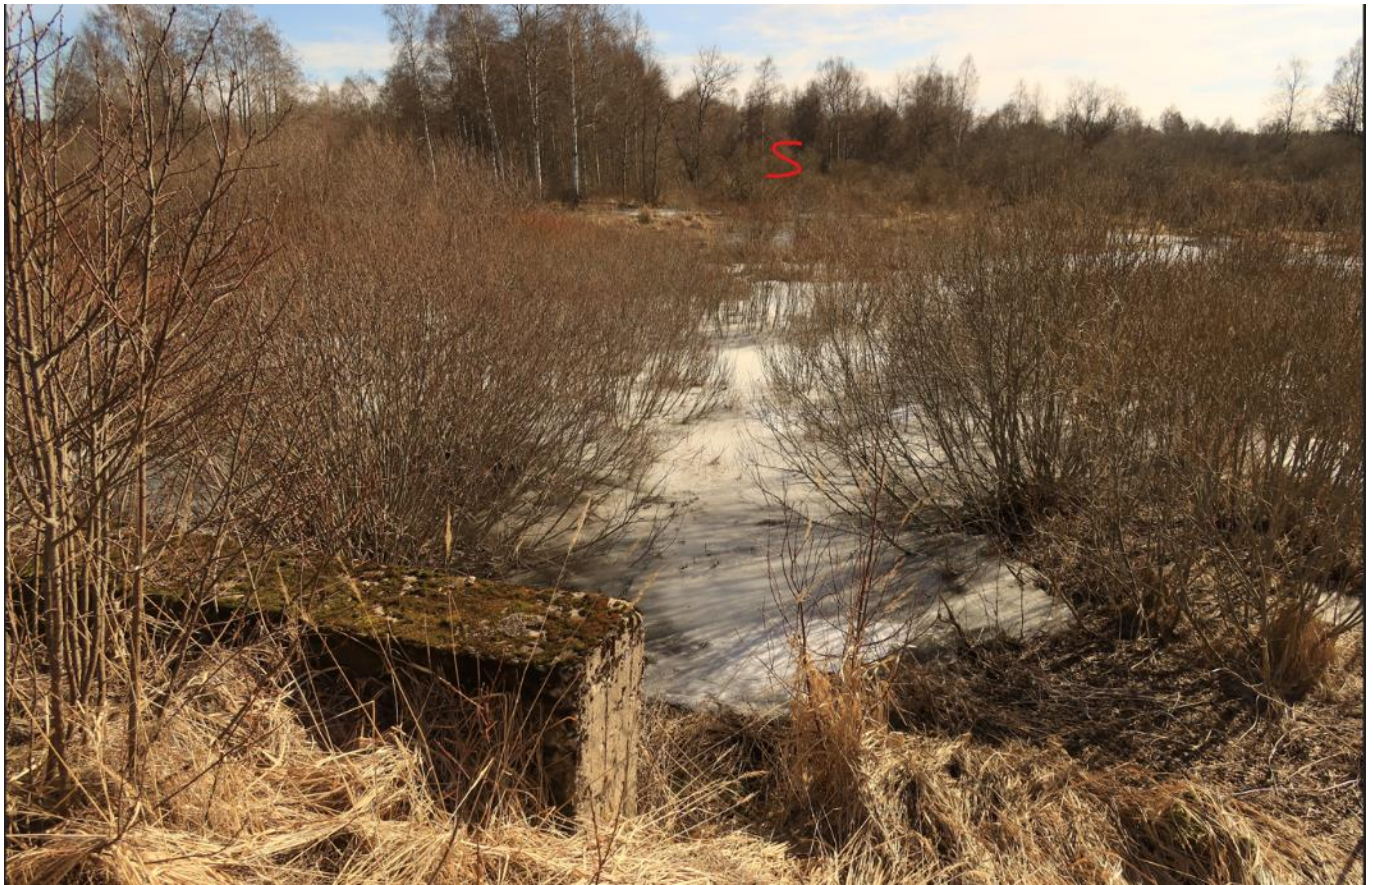
33. Truup, vana raudteeharu all (**ETAKist puudu**). Truubist lõuna pool oli jäätunud veeväli. Vesi ulatus ka truubini ning truubis oli ca 10 cm vett põhjas, aga läbivoolu polnud. Truubi põhjapoolses otsas oli sodi ees, mis väljavoolu takistas. Seal oli ka jääkiht, mis „hõljus“ veepinnast ca 5 cm kõrgusel. Väga selgeid veevoolu märke truubi põhjaotsas polnud, kuid võimalik, et sellel aastal oli sealt millagi midagi siiski läbi voolanud, aga kindlasti vähem, kui põhjapoolsetest raudteetruupidest:
