## Rauakõrve oja (VEE1079500) ja Tuulemõrrakraavi (VEE1087201) lähte vaatlus

Vaatluse aeg 23.03.25 ja 10.04.25 (punktid 44-44C). Vaatleja märtsis Marko Vainu, aprillis Kaupo Ingver.

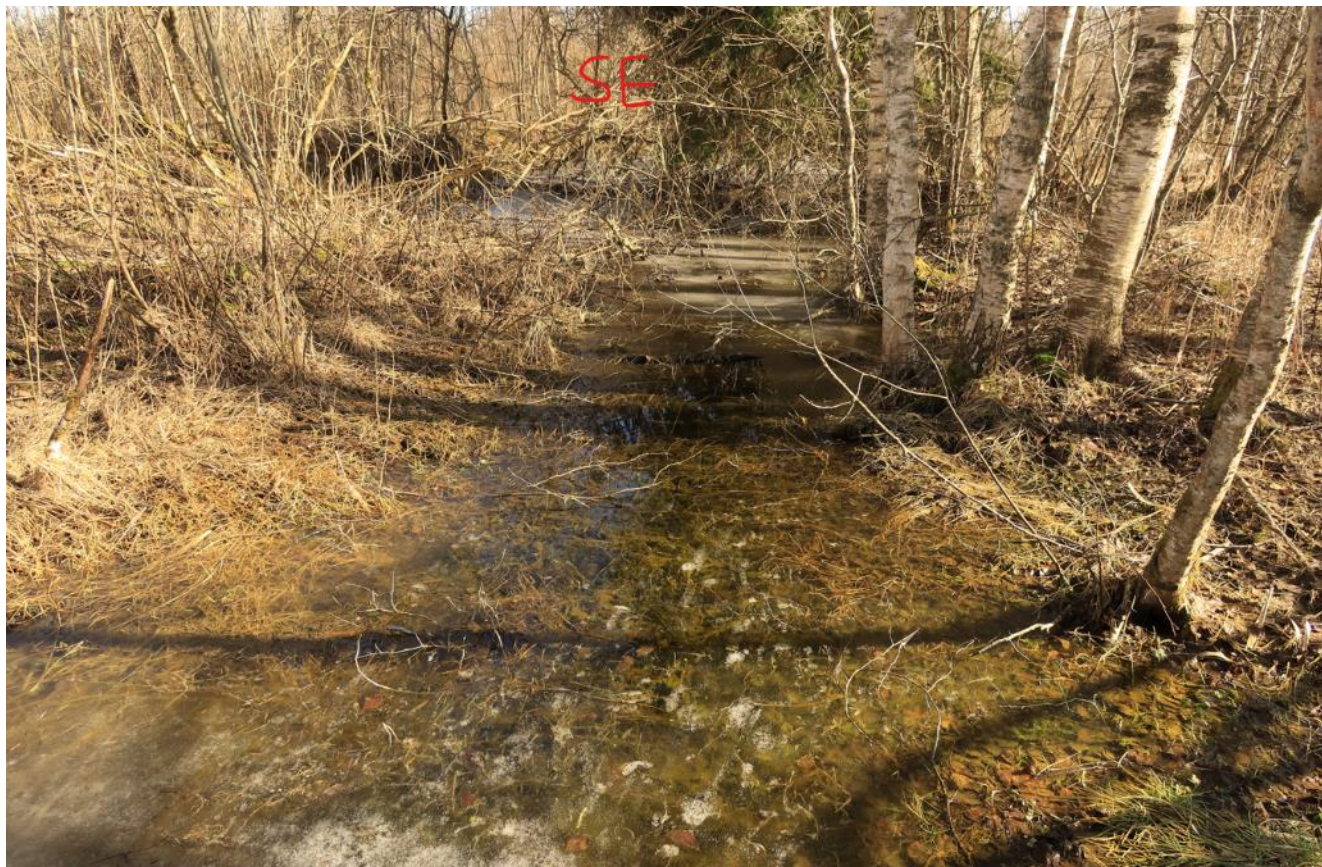
34. Idapoolse valli kõrval oli vesine soon, millel oli jää peal ning voolu polnud näha. See ei olnud ka kagu poolt ühegi muu soone ega lombiga ühendatud:

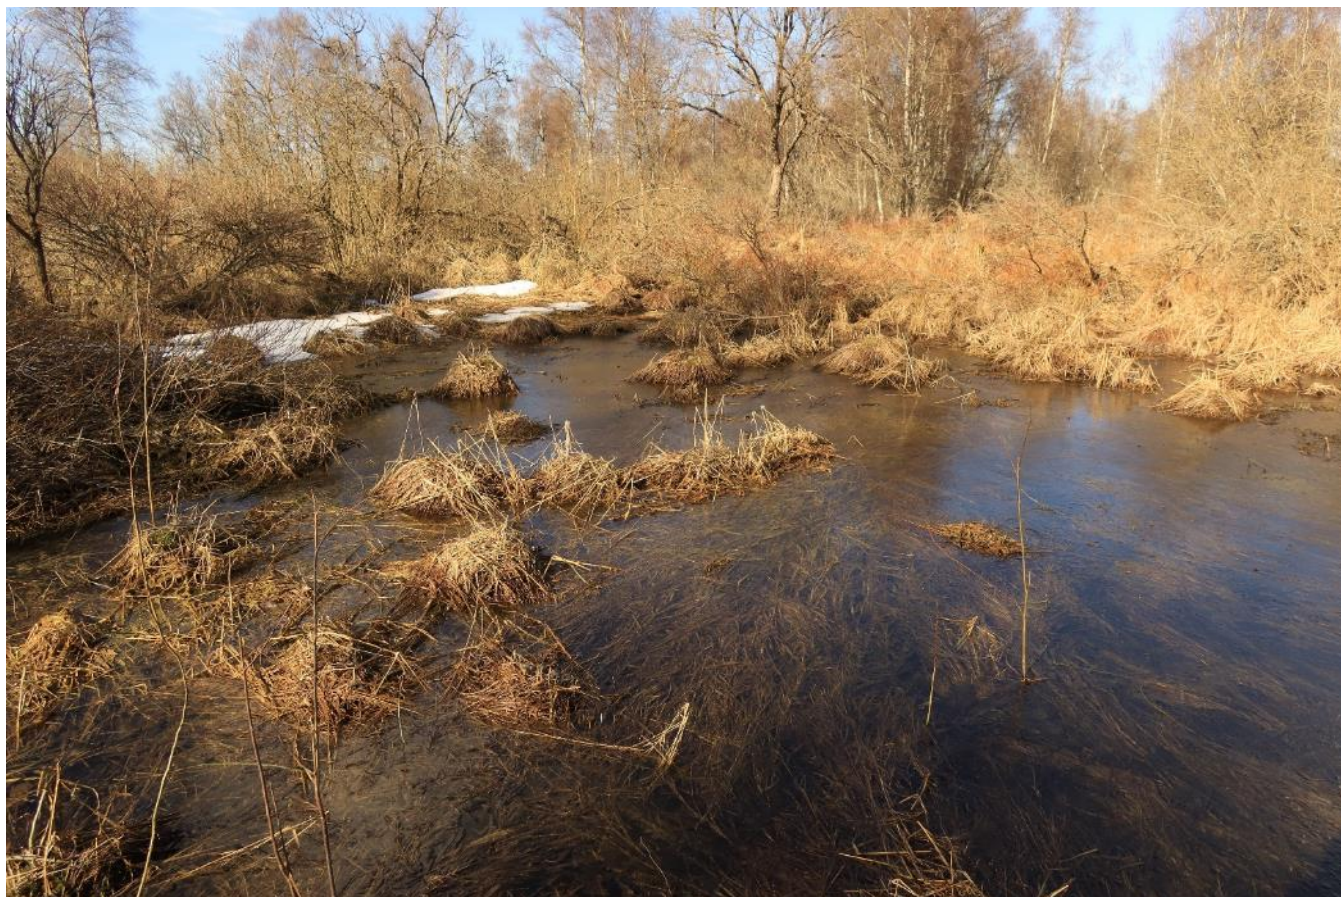
36. Karstijärviku moodi heinane lomp. Õhuke jää oli peal. Kirde pool läks maapind kuivaks. Selle lombiga lõpes punktidest 38 ja 37 tulev soon. Sealne vesi ei voolanud kusagile edasi:

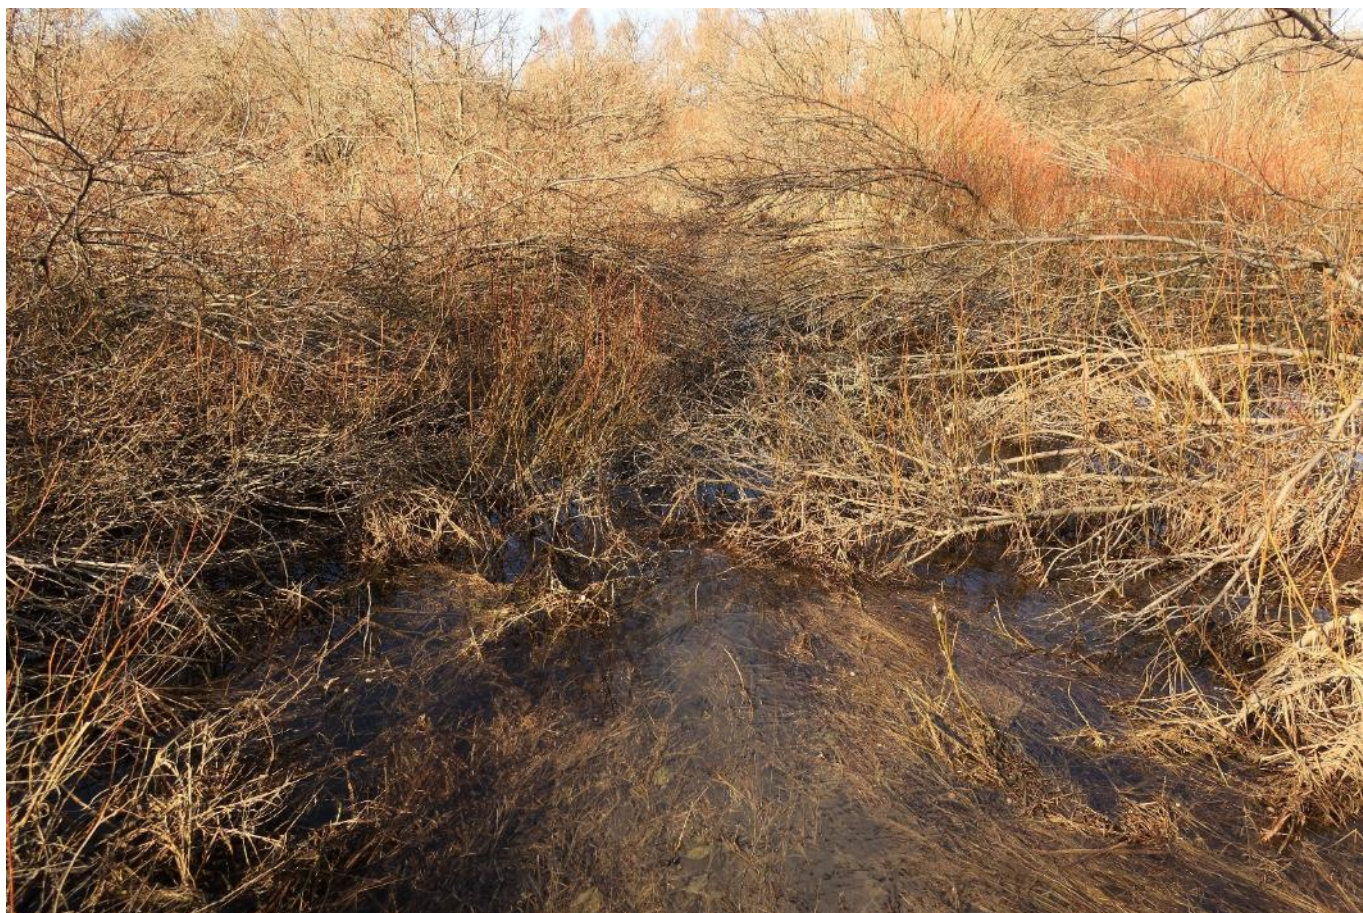
37. Üleujutatud pajustik, kus vesi oli heina peal ja vee peal õhuke jää. Voolu ei näinud:

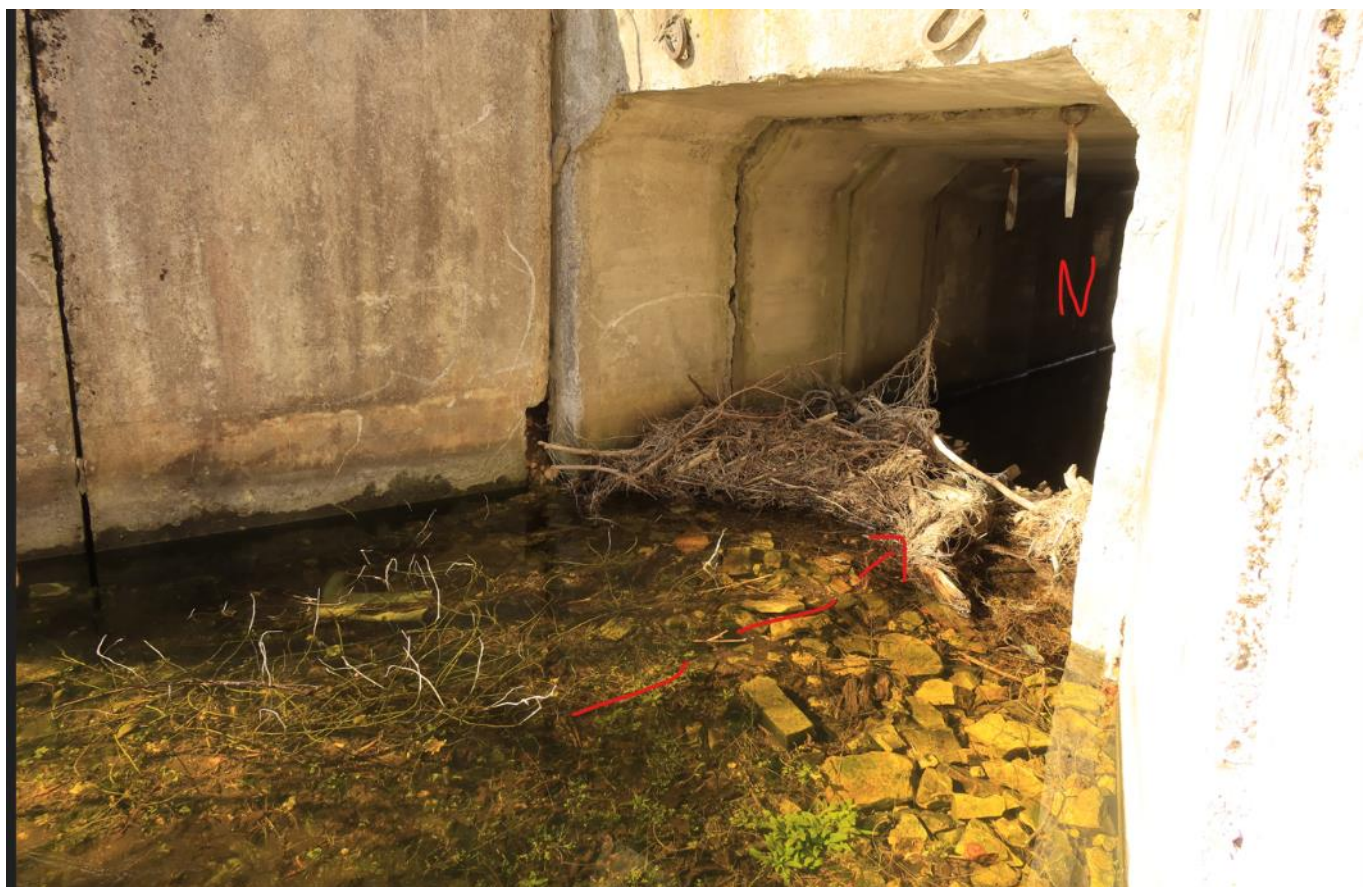
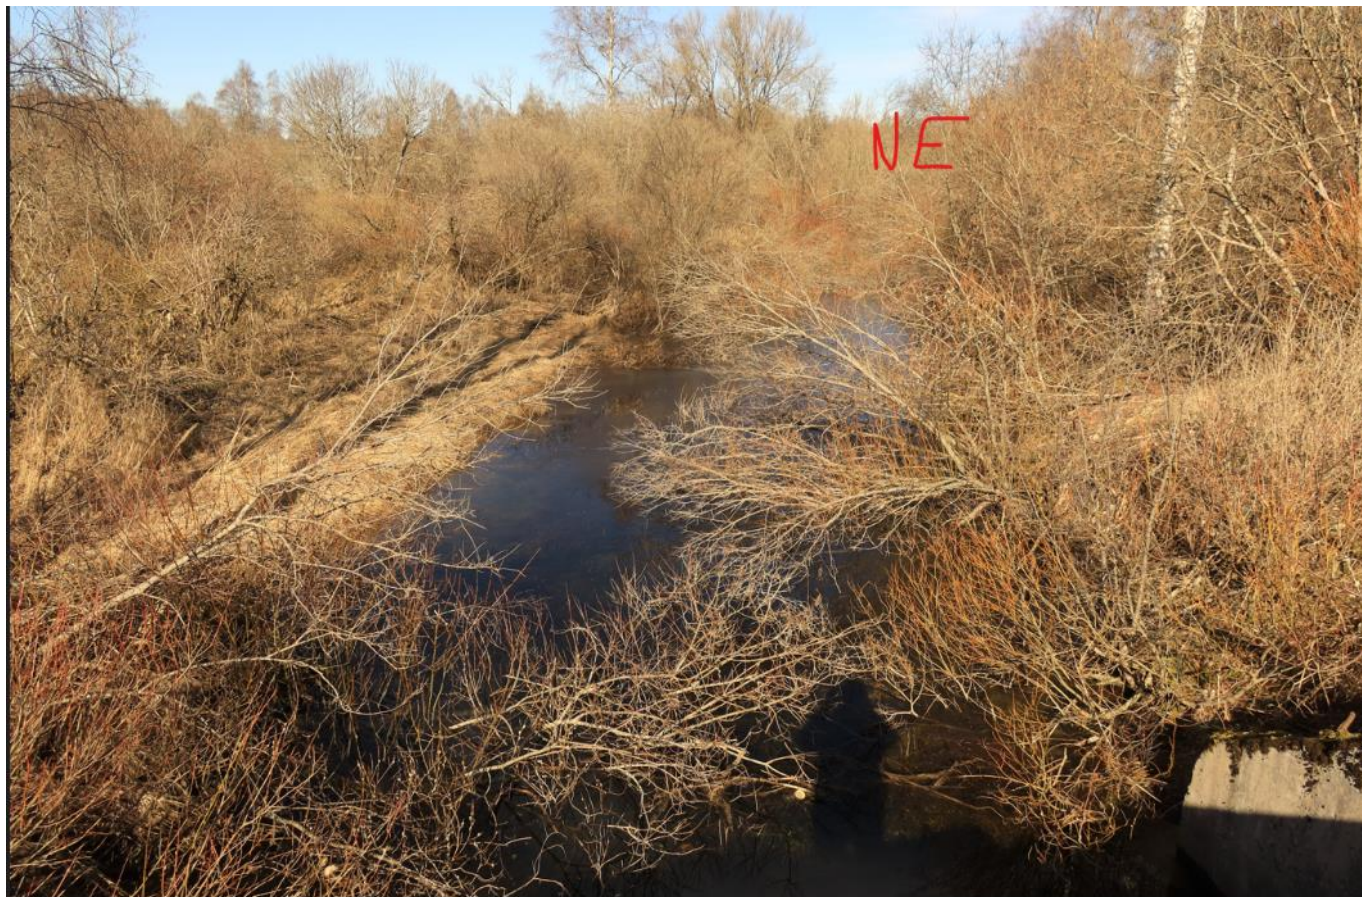
38. Kahe meetri kõrgune, massiivsest betoonist truup või lausa sild. Vett oli selle mõlemas otsas palju ning sissevooluotsas oli sodivall. Näha oli aeglast vee voolamist truupi. Truubist allavoolu (põhja pool) oli mitme meetri laiune vesine ala, mille ümber oli kuivem pajustik. Õhuke jää oli peal ning siit poolt ei olnud võimalik voolu tuvastada:

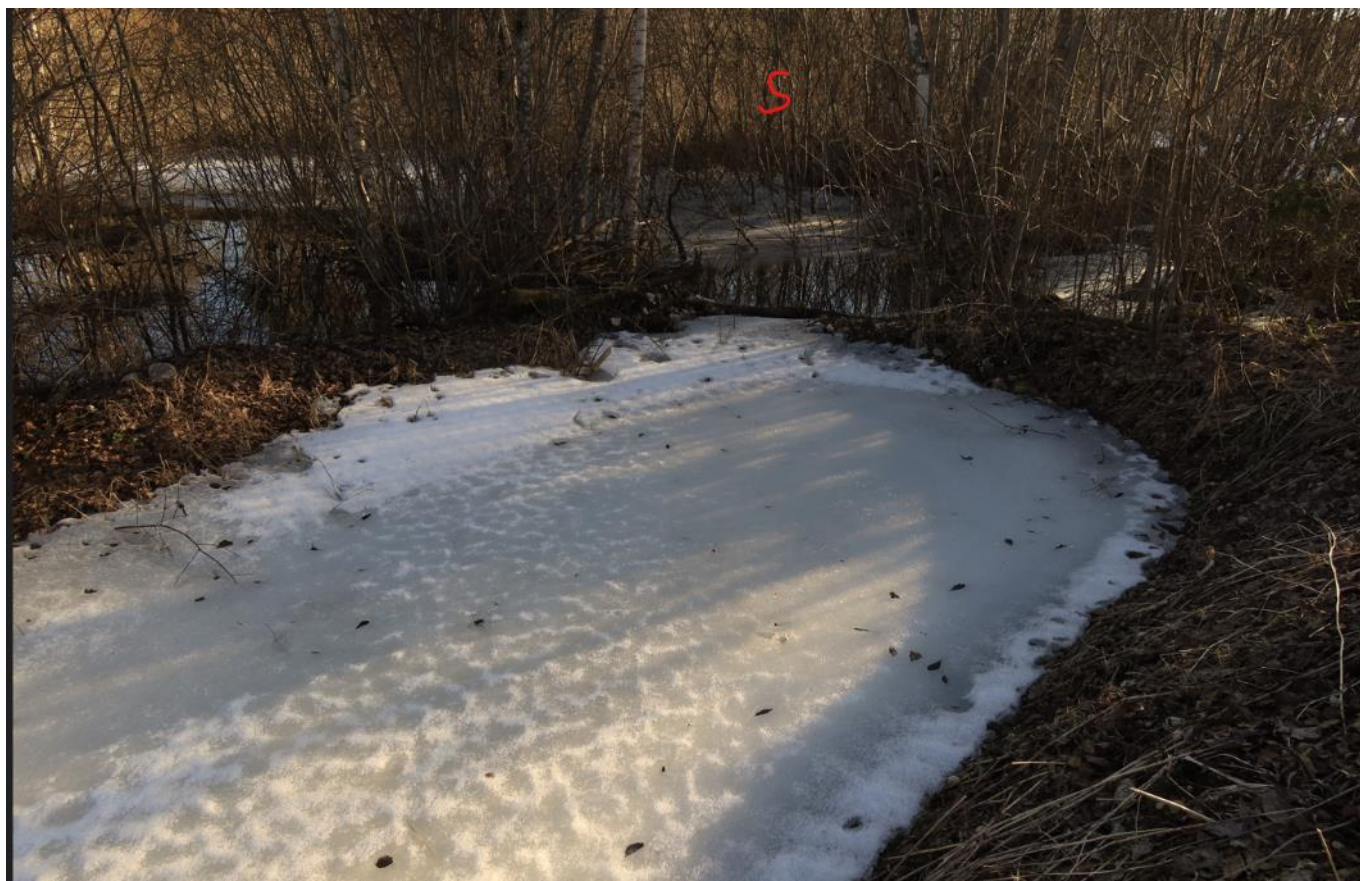
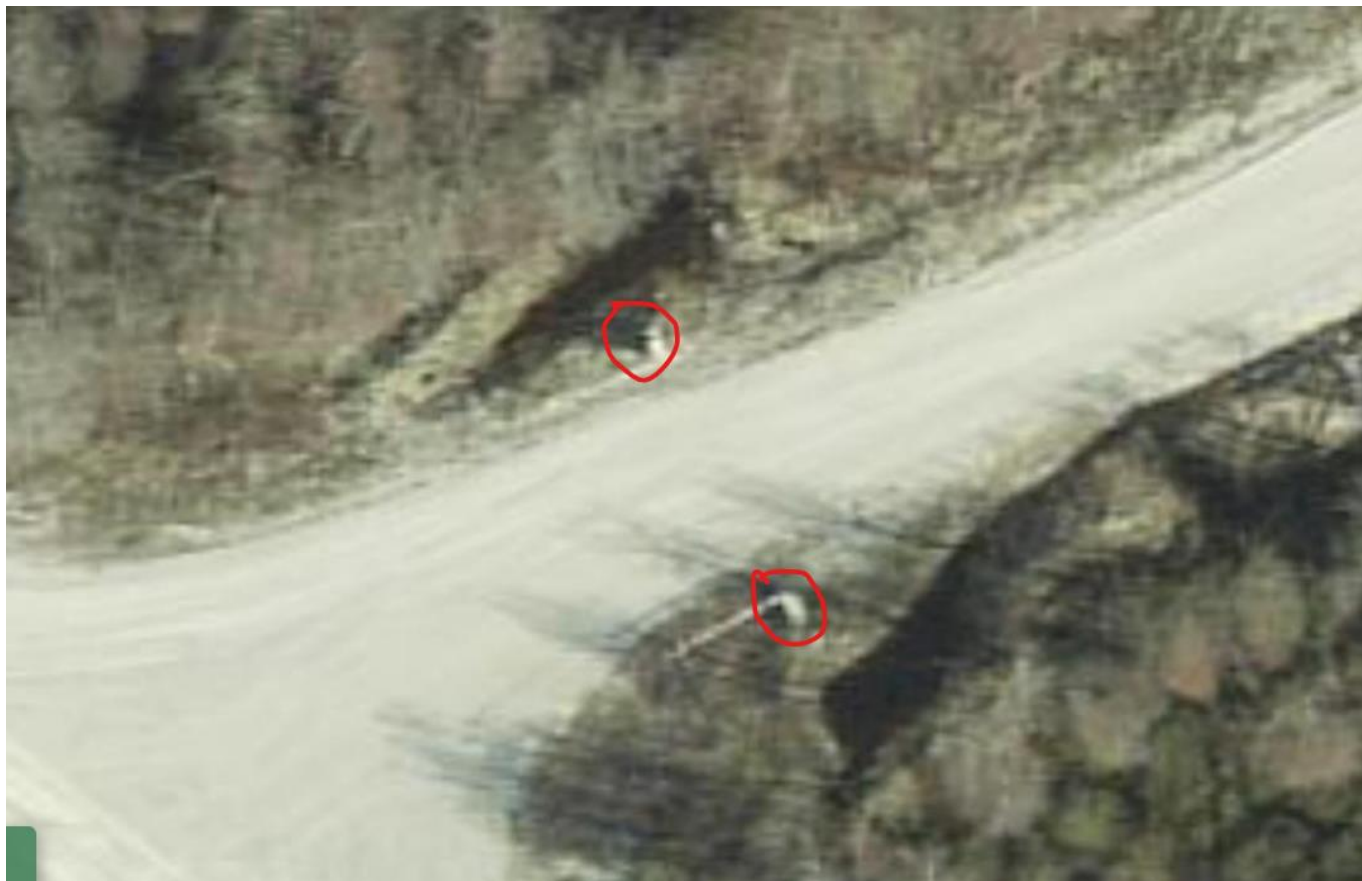
39. ETAKis on kaardistatud siia truup, aga seda ei tundunud olevat (**ETAKis parandada**). Kummalgi pool teed ulatus küll jäätunud lomp peaaegu teetammini, aga mõlemad lombid olid selge valliga ümbritsetud. Ortofotol nähtavad objektid kahel pool teed, mida võiks tõlgendada truubi otstena, on tegelikult tõkkepuu postid:

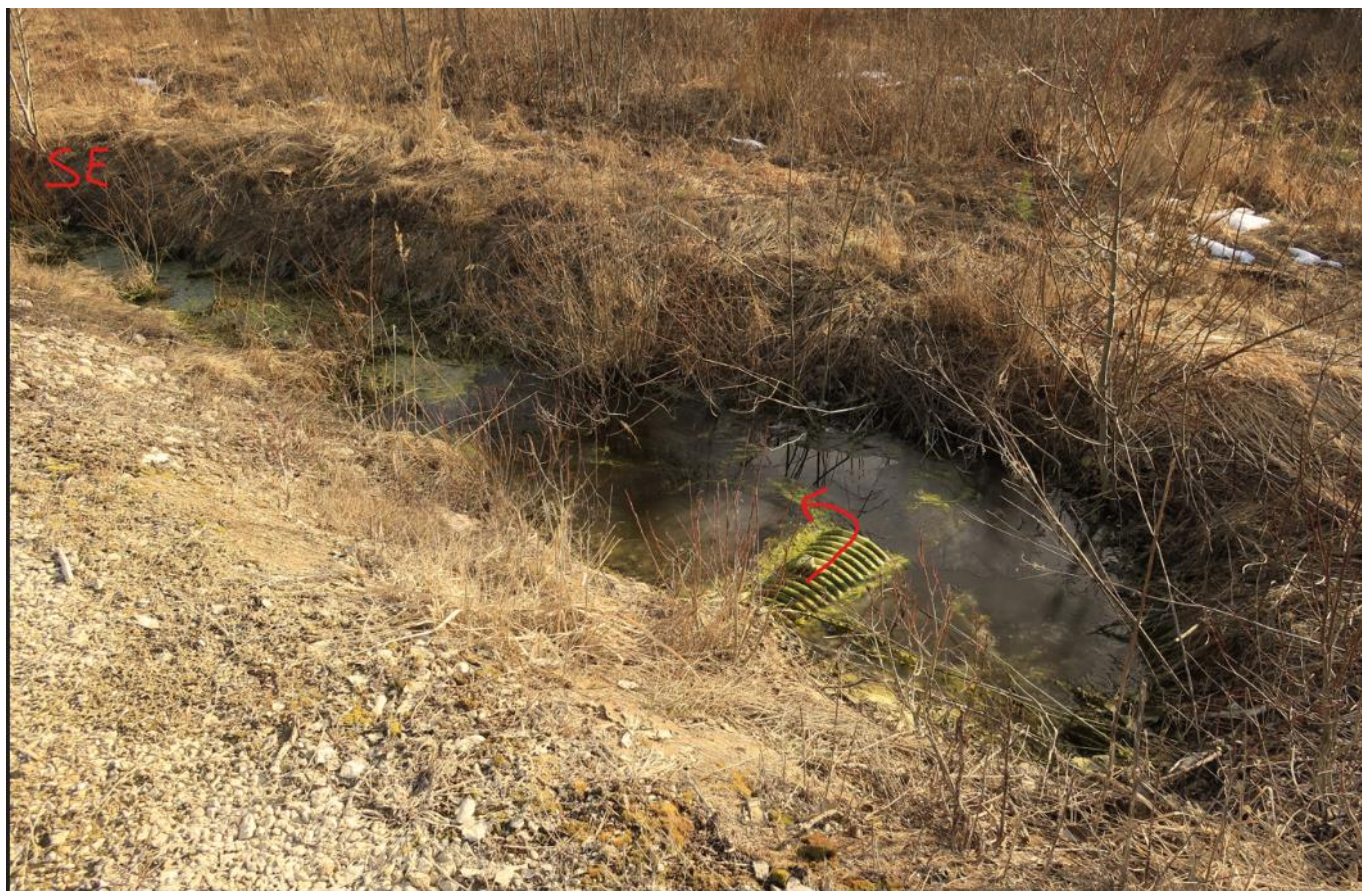
40. Siin on tee all truup (**ETAKis parandada**). Vesi voolas ida poolt kagu poole:

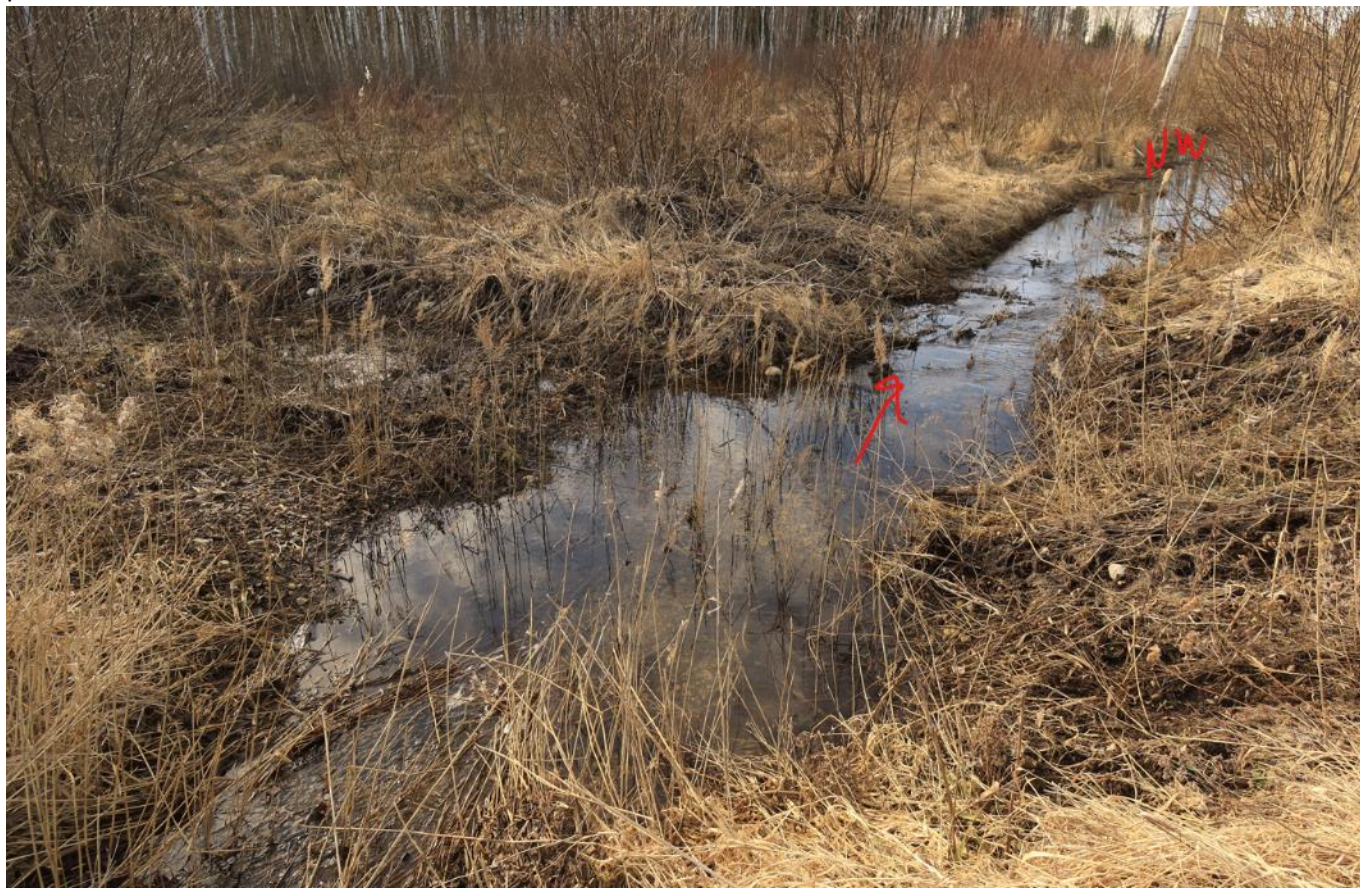
44. Märtsis voolas üsna ohtralt selget vett voolas loode poole. Vooluhulk oli oluliselt suurem, kui punktist 42 kagu poole:

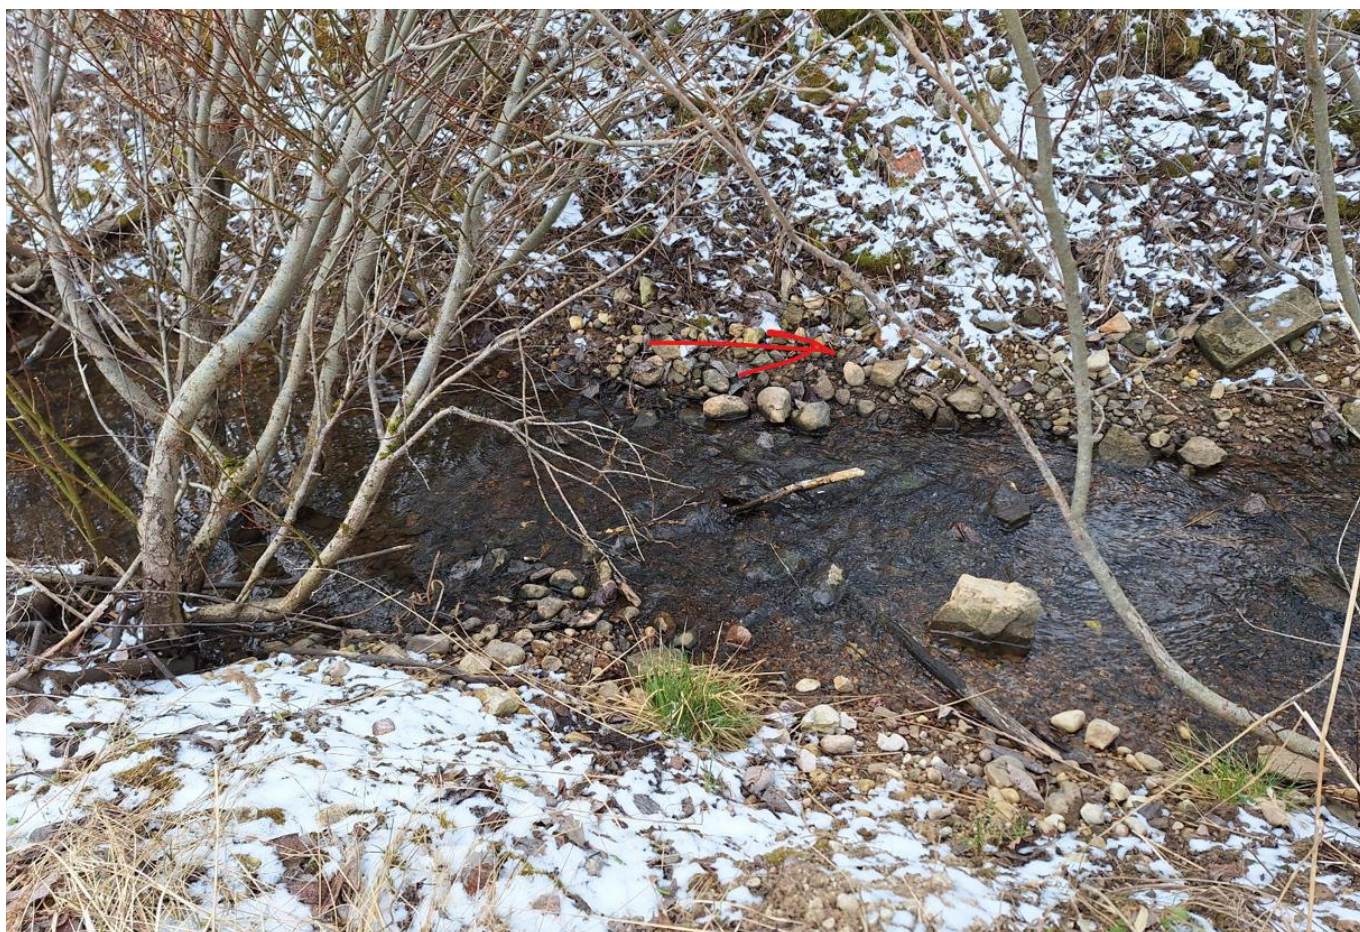
Ka aprillis voolas siin vett loode poole:

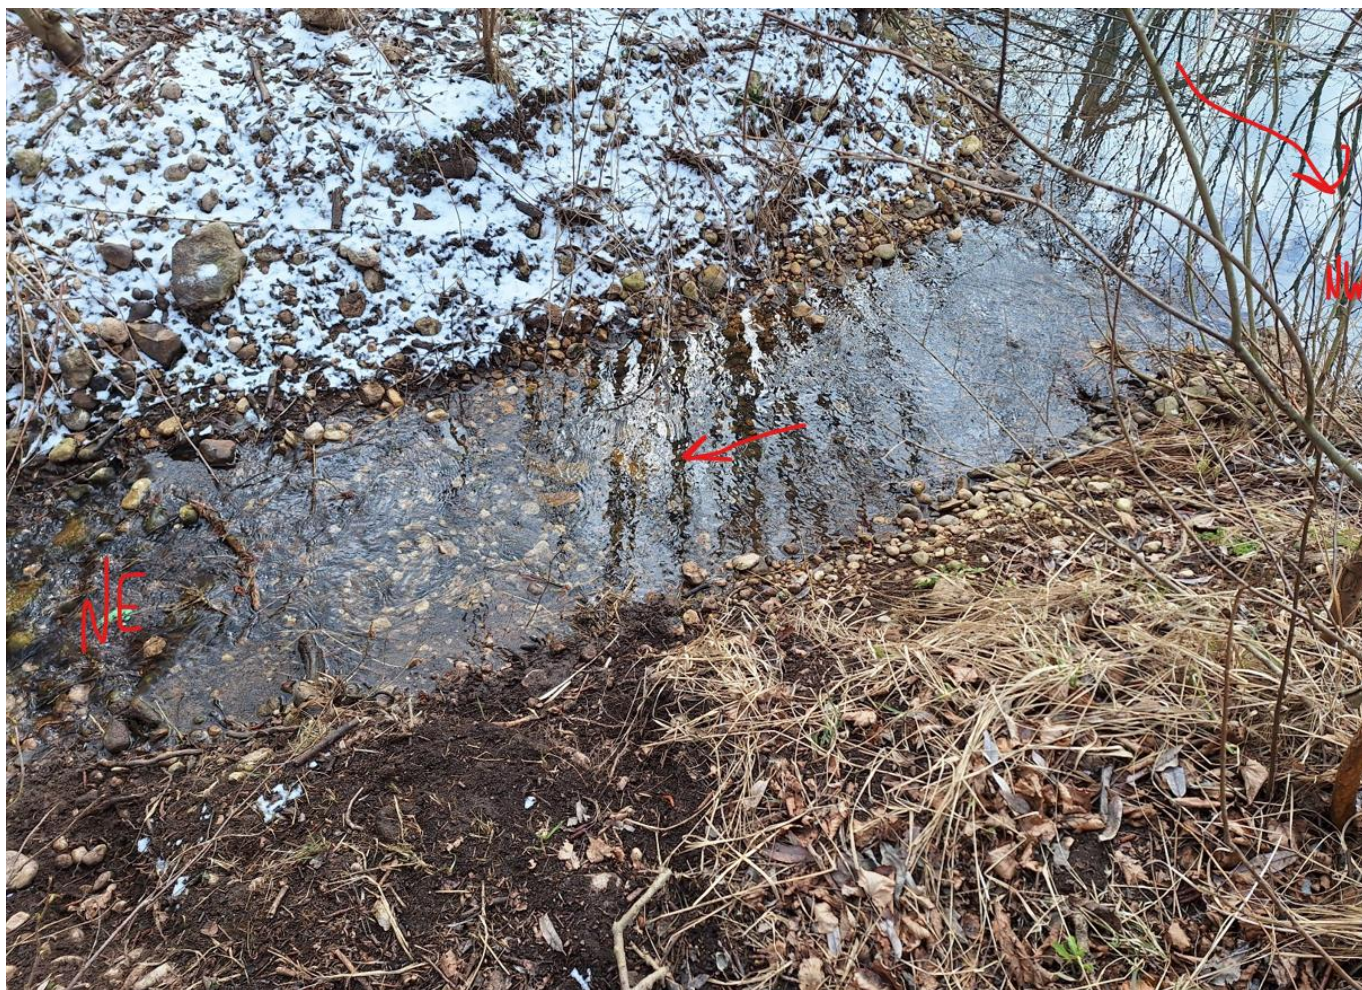
44A. Vesi hargneb kaheks. Aprillis voolas hinnanguliselt rohkem vett loode poole ning vähem kirde poole:

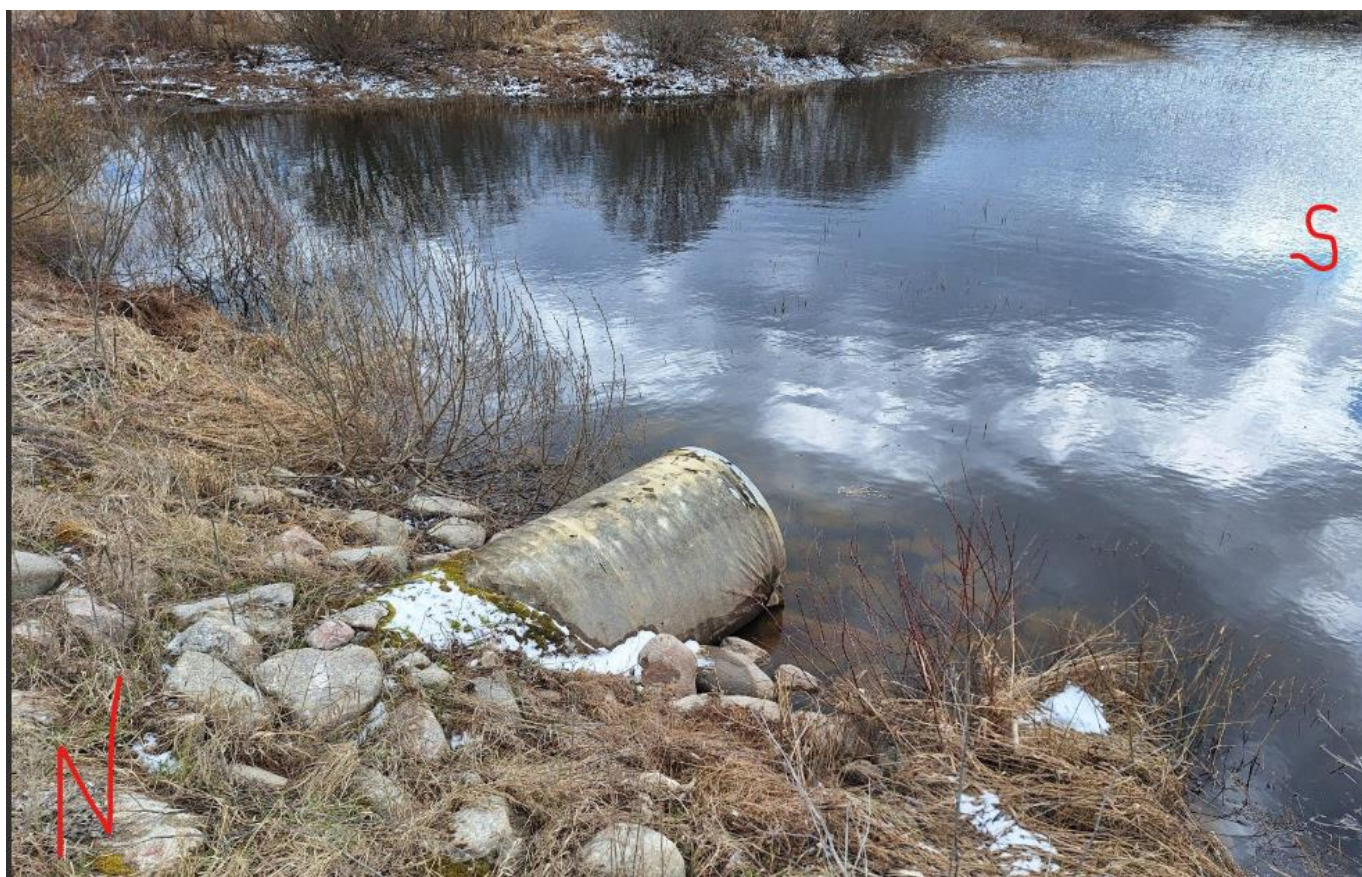
44B. Tiike ühendab truup, kuid aprillis truubist vesi läbi ei voolanud ning kummalgi pool teed olevates tiikides oli veetase sama:

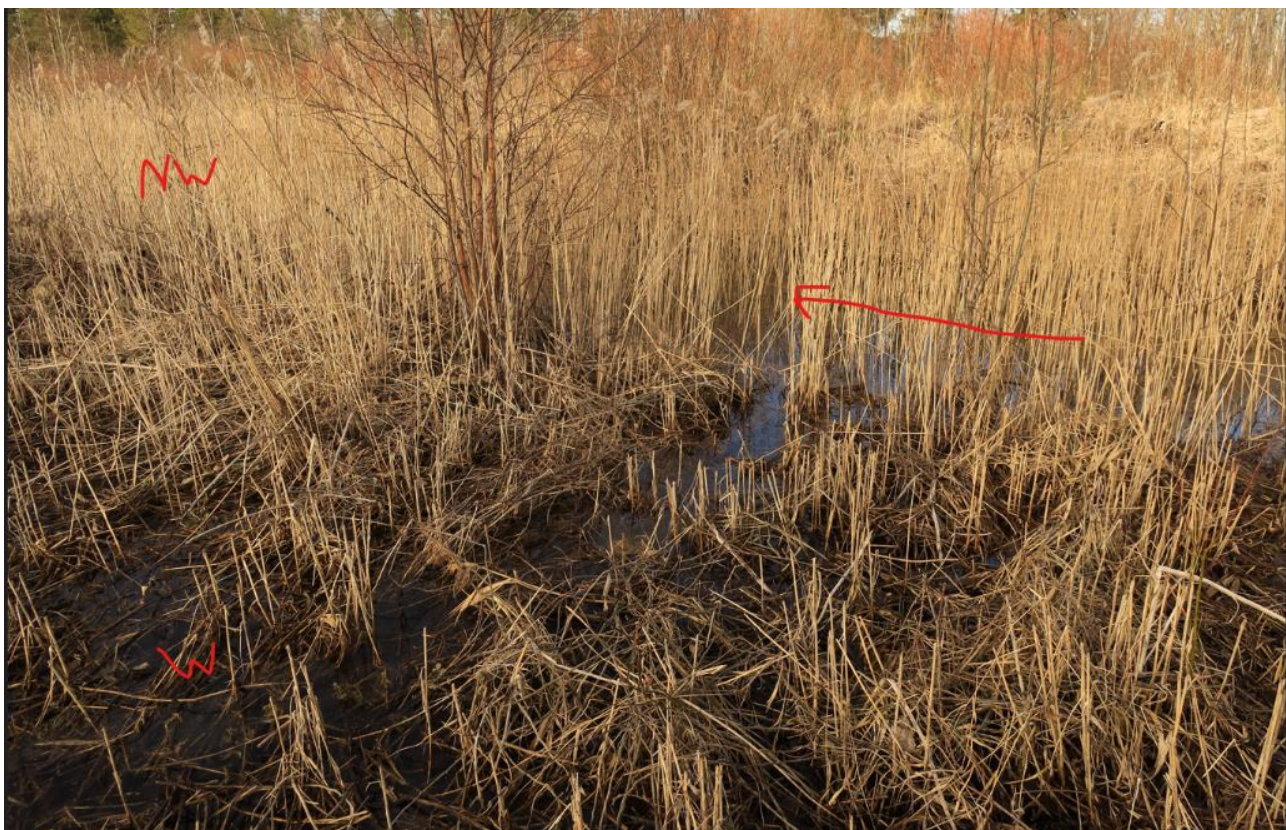
45. Konkreetne koht pilliroo vahel, kus vesi voolas kraavist lääne poole songermaale. Seal oli rohkete lompide, roobaste ja pika, lamandunud heina vahel aga võimatu aru saada kas see valgus kusagile edasi või neeldus kusagil sealsamas pinnasesse. Osa vett jätkas voolamist mööda kraavi loodesse. Selliseid lääne poole valgumise kohti oli aga veel:

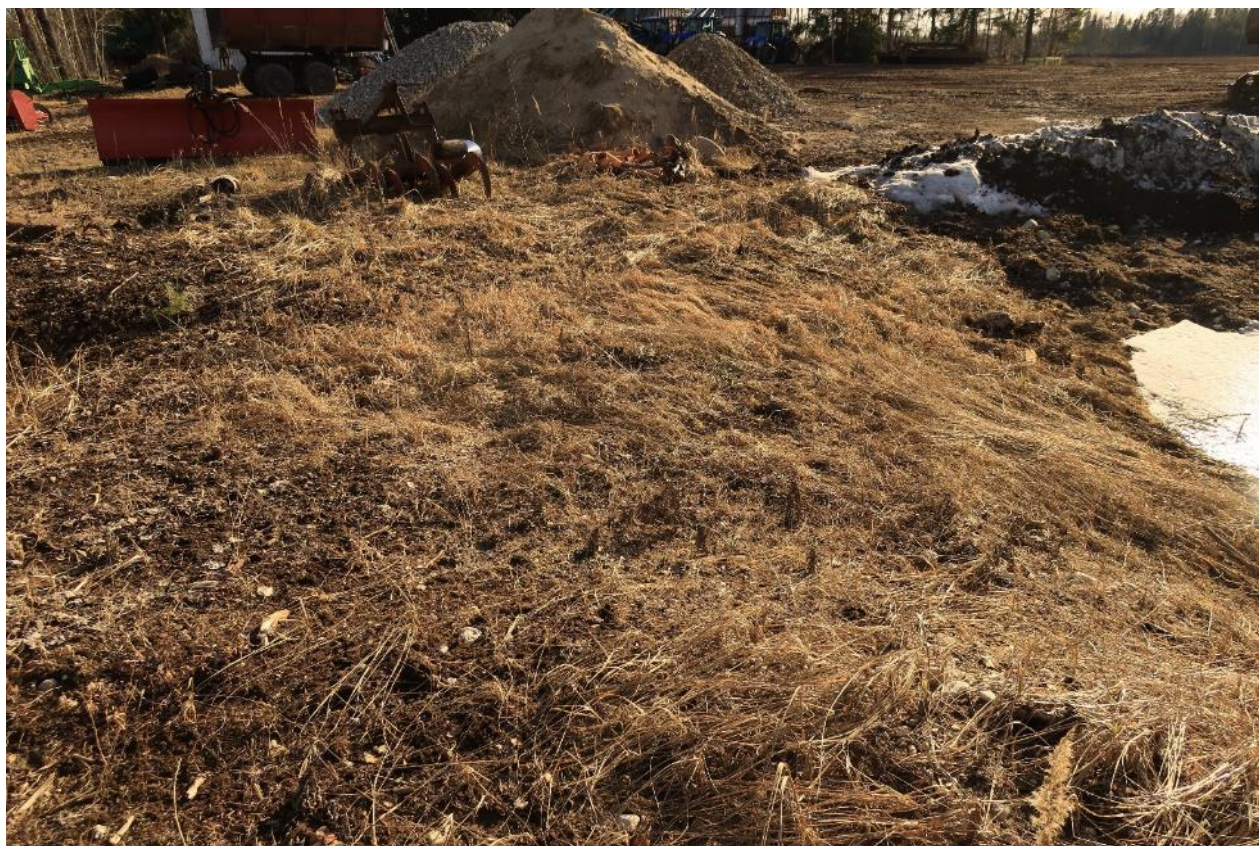
50. ETAKis on kaardistatud selle koha peale kraavijupp, kuid tegelikult seal midagi pole (**ETAKis parandada**):

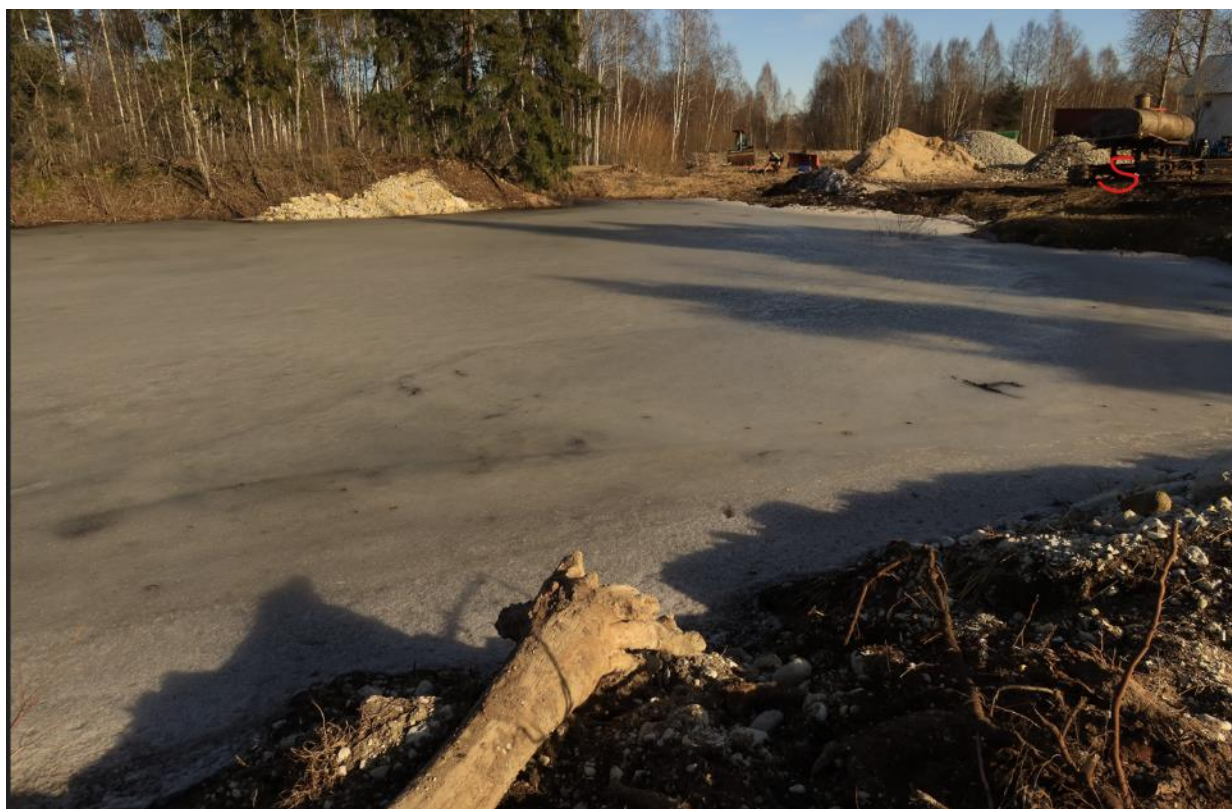
51. Jääs tiik, kuhu voolas punktist 49 vesi sisse, kuid millest välja vesi kusagilt ei voolanud. Tegin selles veendumiseks tiigile ringi peale:

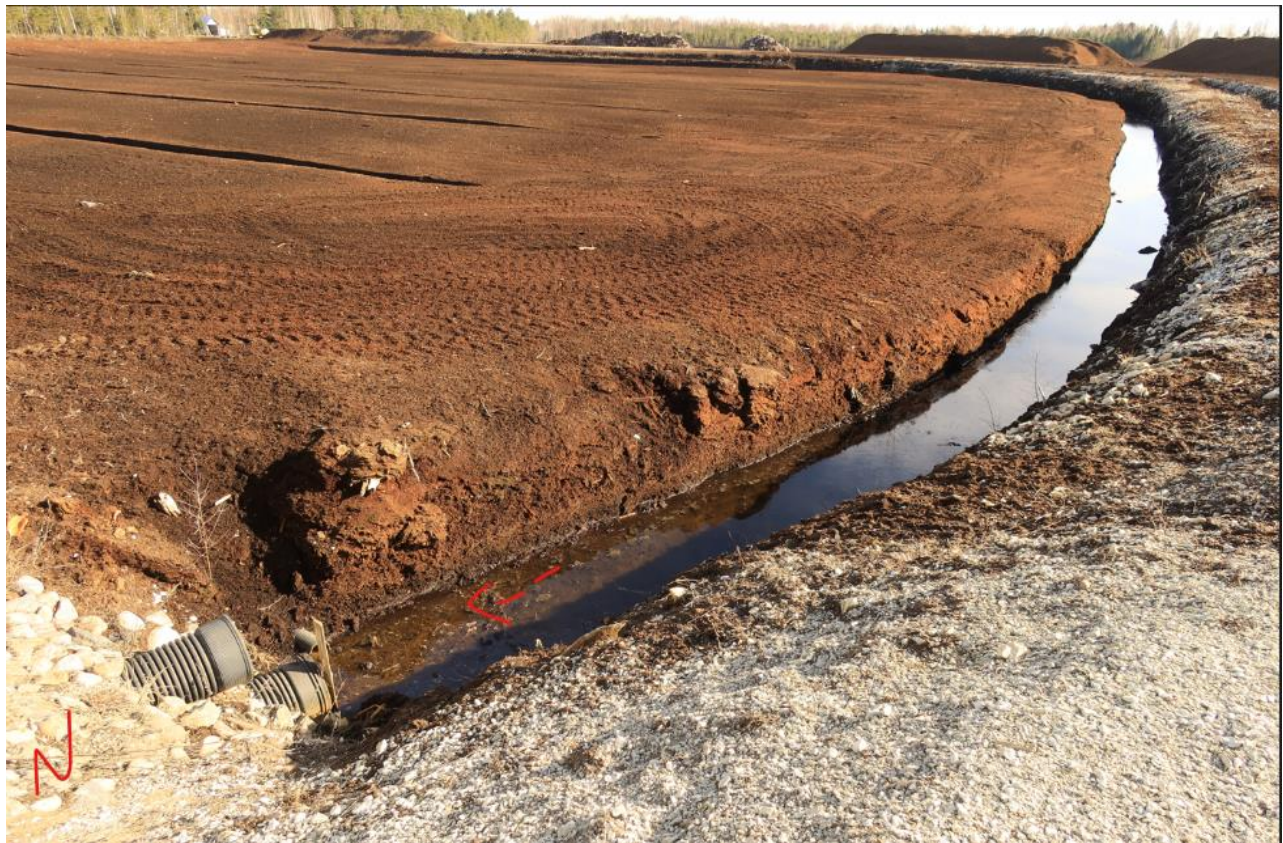
57. Turbaväljalt tulev kraav. Vesi oli sees, aga see tundus pigem seisvat:

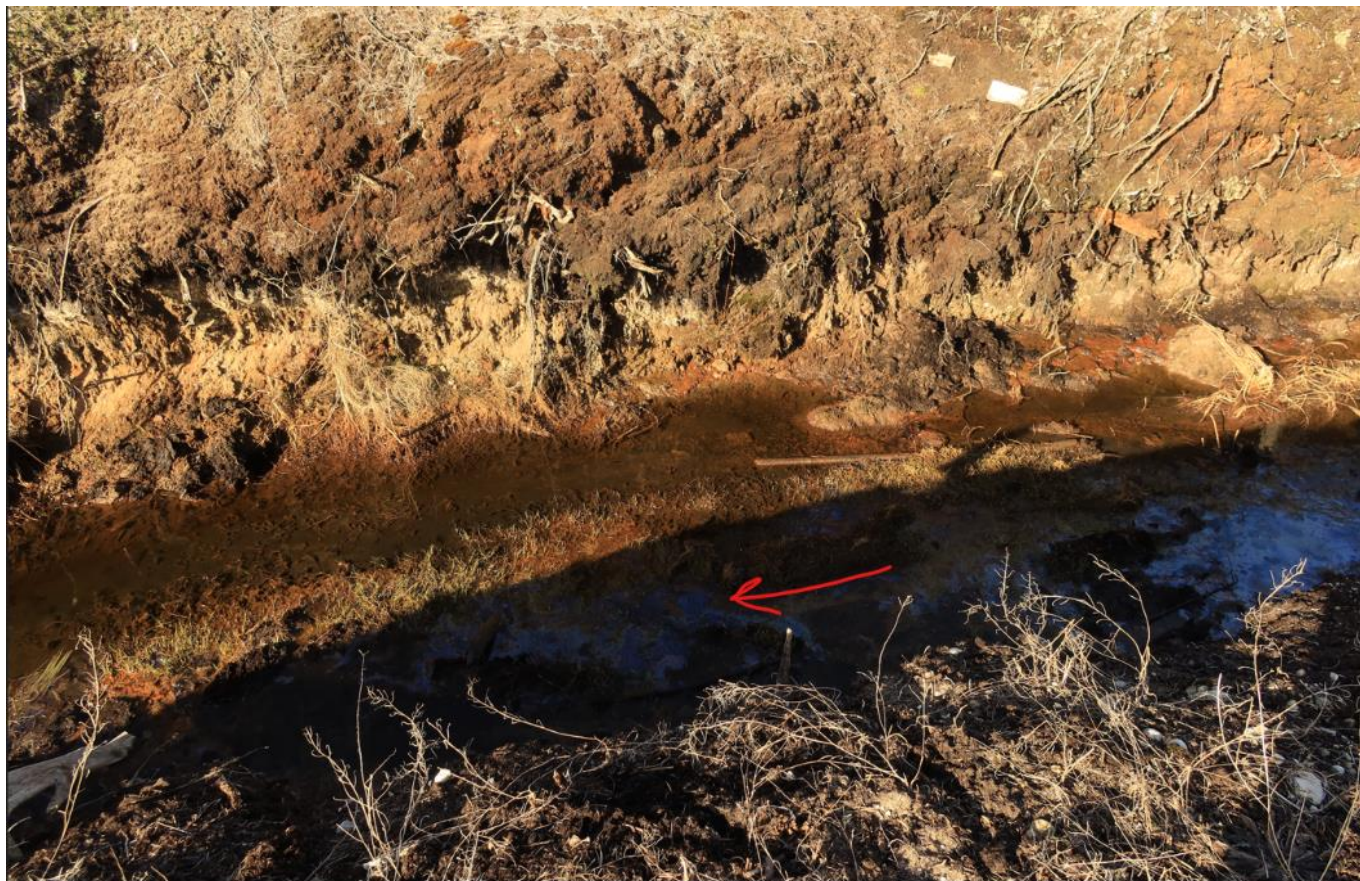
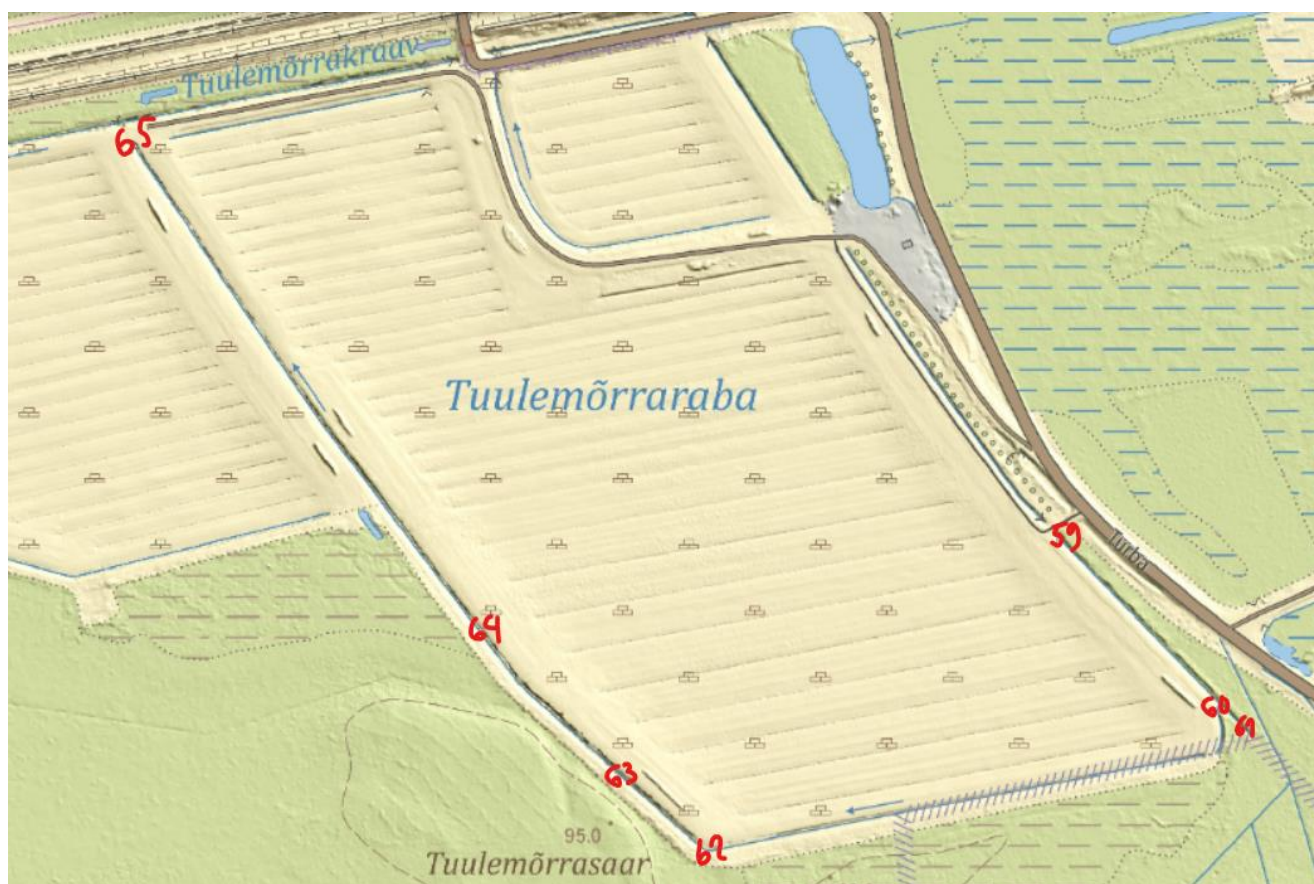
58. Vähemalt kolme meetri sügavune kraav turbas. Vett voolas üsna vähe. Hinnanguliselt kuni liiter sekundis:
