## Rauakõrve oja (VEE1079500) ja Tuulemõrrakraavi (VEE1087201) lähte vaatlus

Vaatluse aeg 23.03.25 ja 10.04.25 (punktid 44-44C). Vaatleja märtsis Marko Vainu, aprillis Kaupo Ingver.

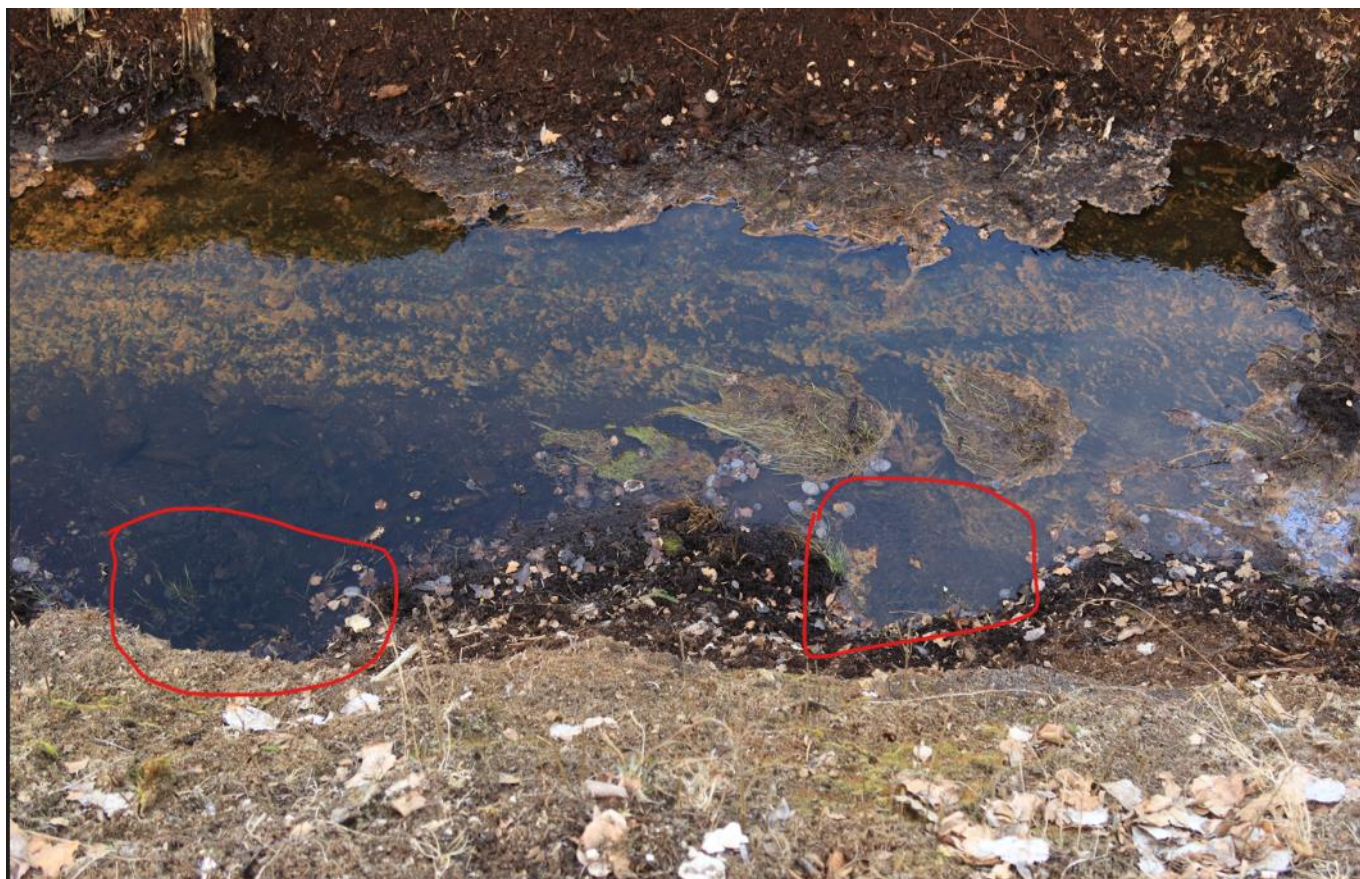
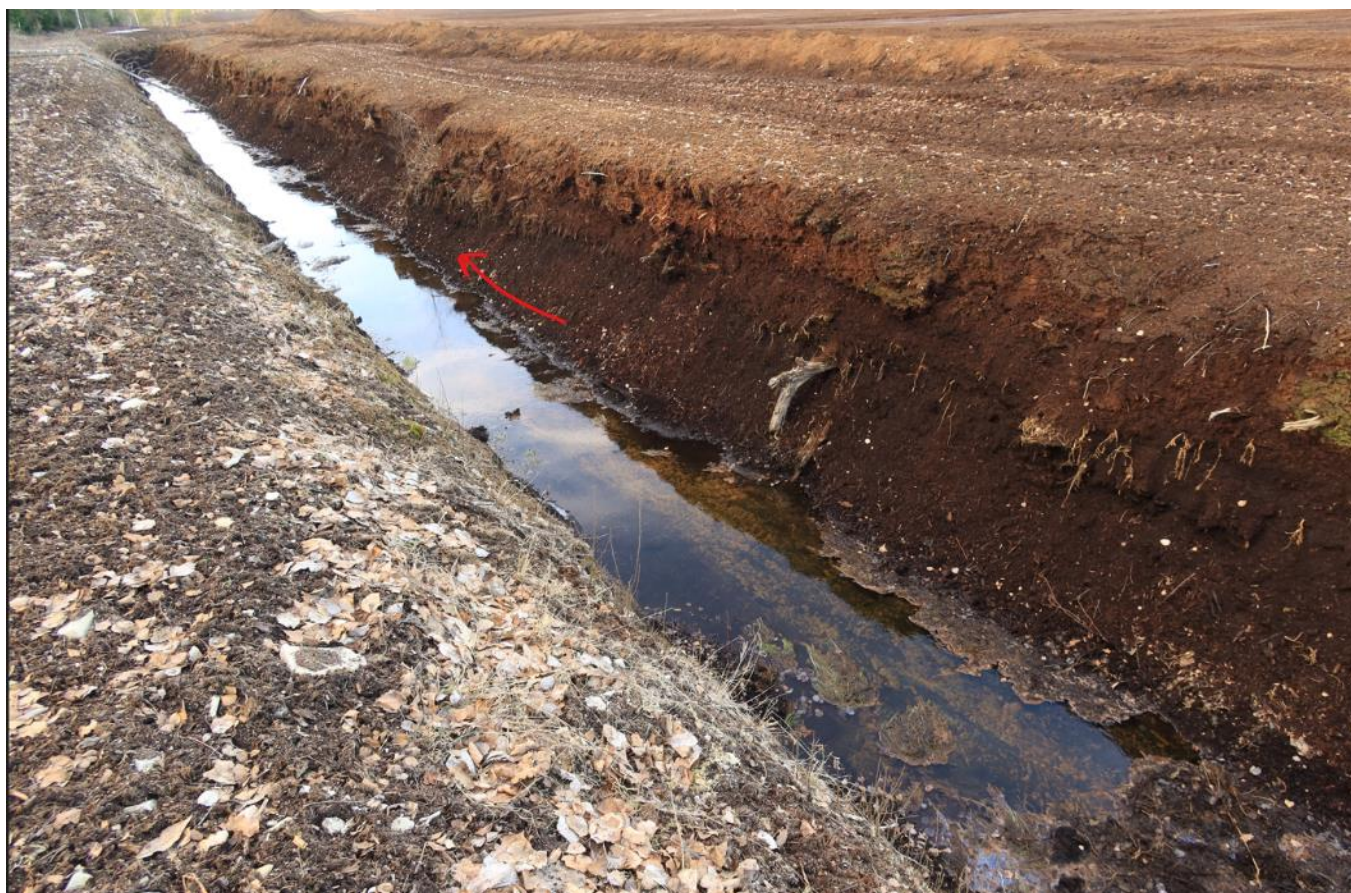
63. Kraavi põhjas, selle lääneküljel, on kolmemeetrise vahega kaks tõusuallikat, mis ajavasid selget vett välja:

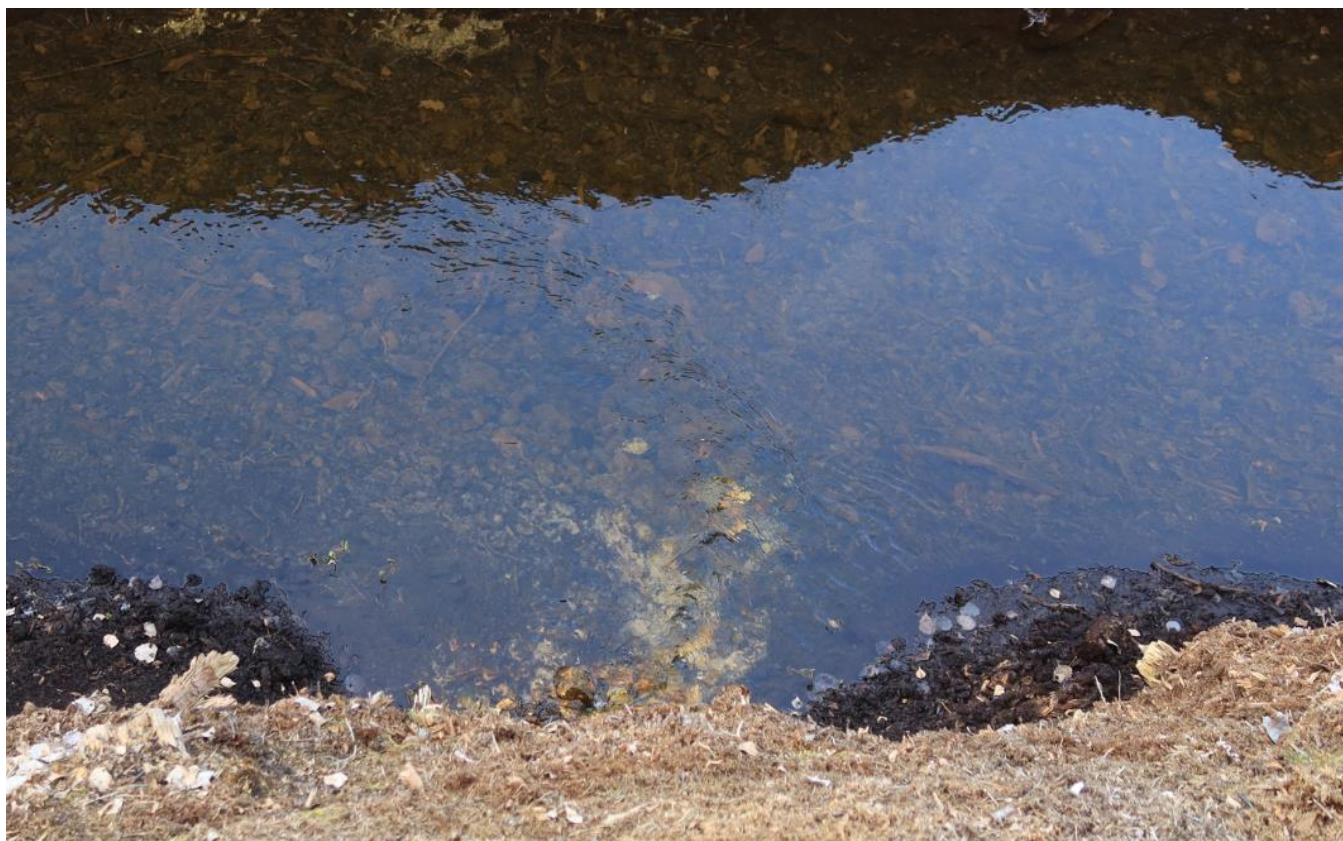
64. Siin on eriti veerohke tõusuallikas. Sellest 10 m lõuna pool on veel üks:

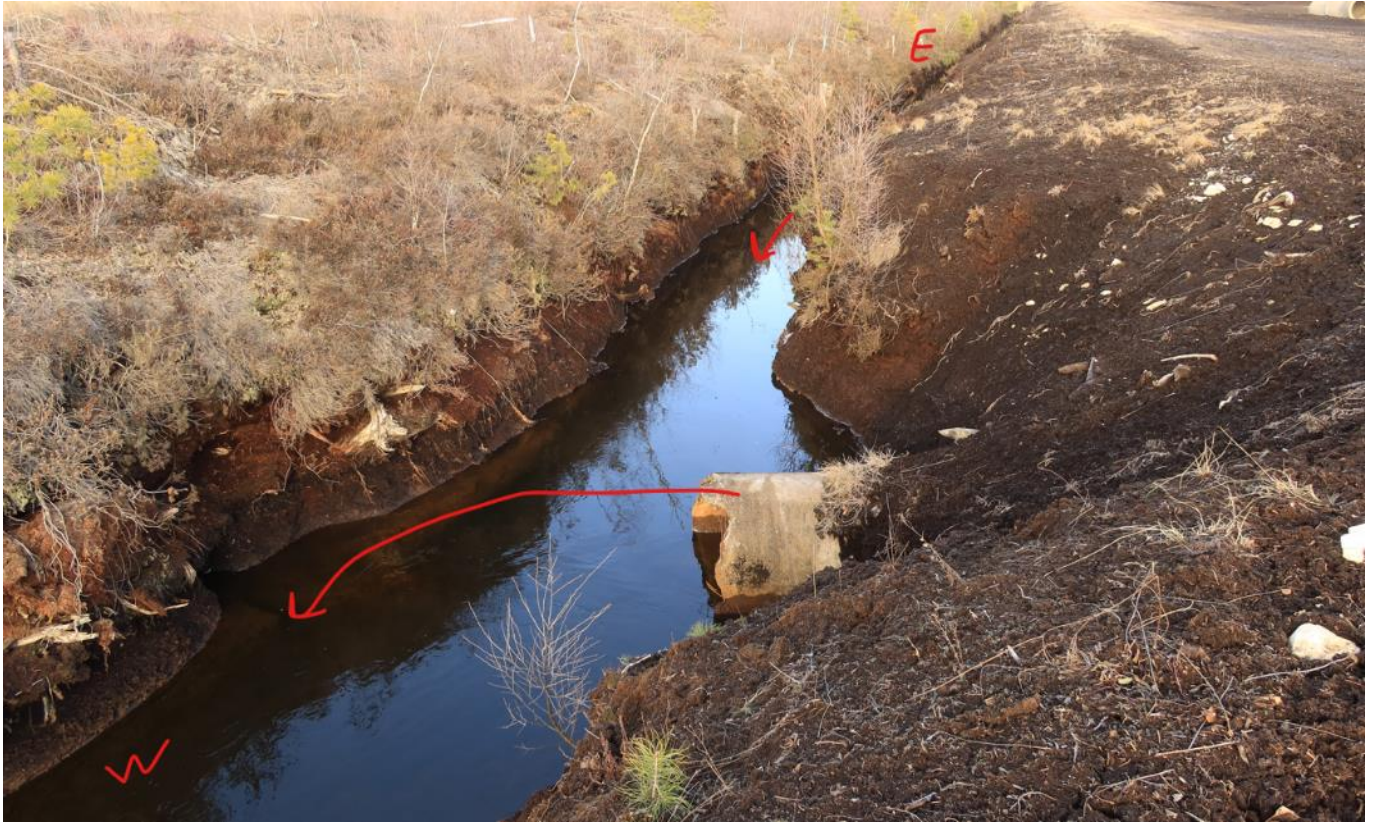
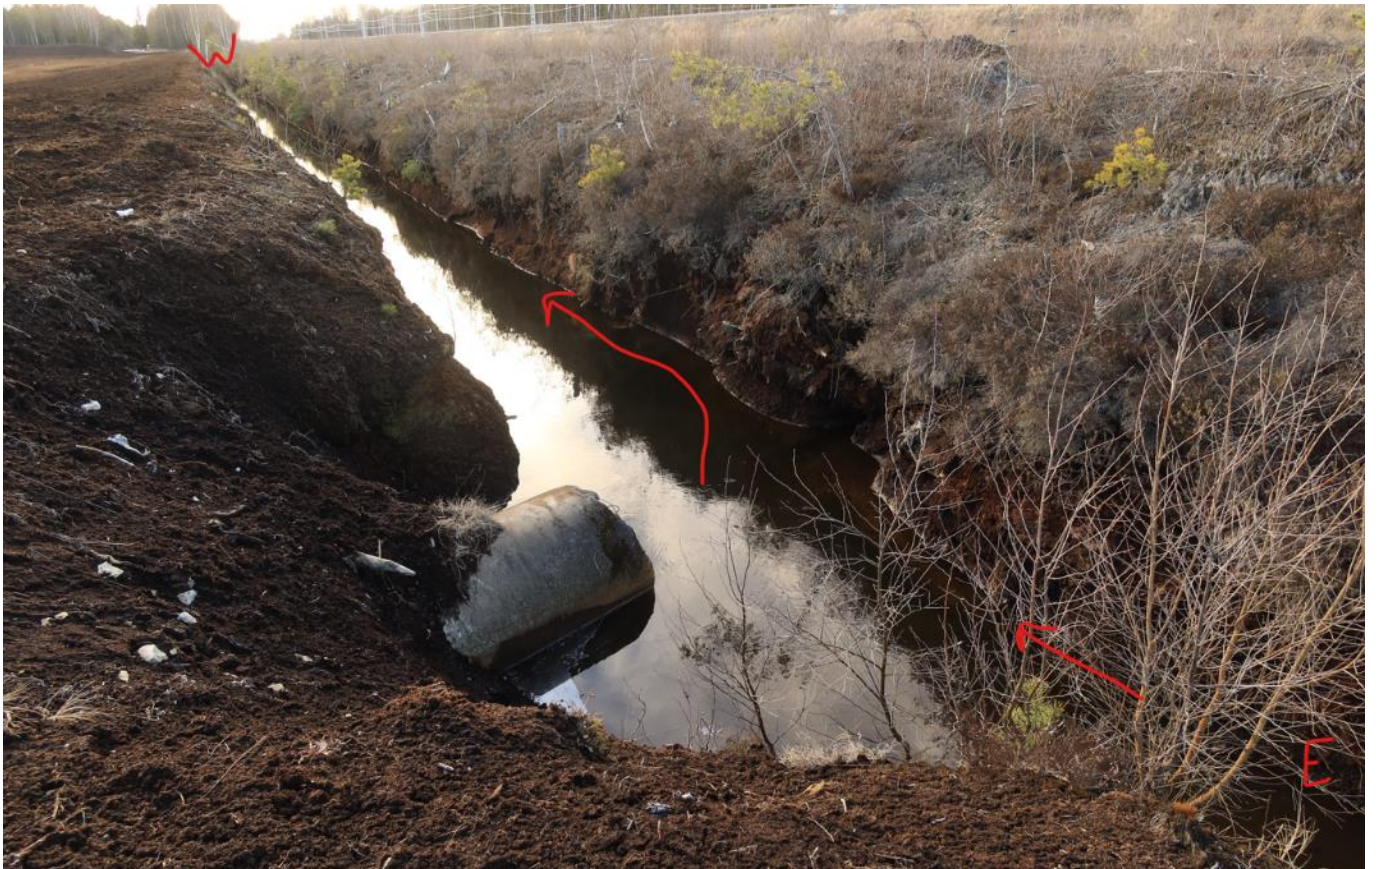
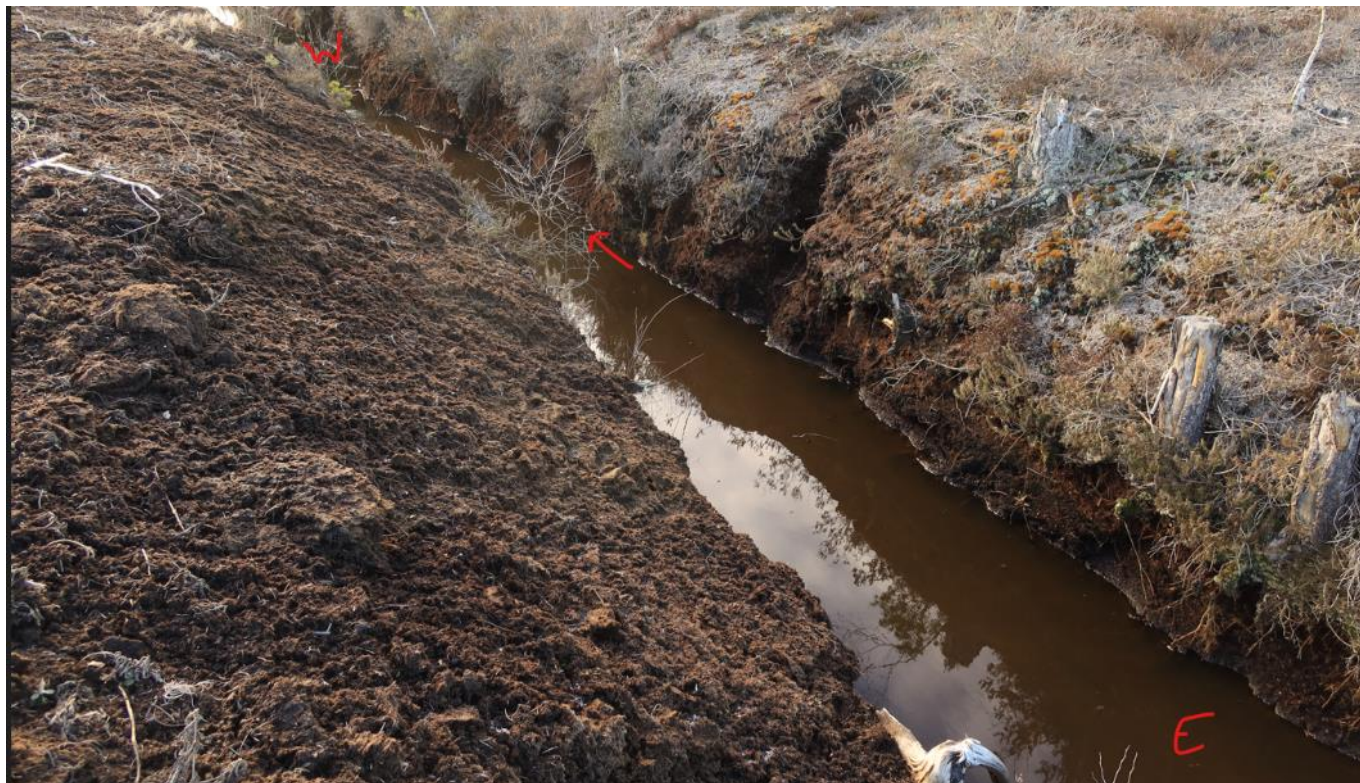
65. Truubist voolas läbi ohtralt selget vett. Ida poolt tulevas kraavis oli vesi hägusem (alumine pilt) ja aeglasema voolukiirusega:
