## Aruküla jõe (VEE1128600) I veekogumi valgla vaatlus

Vaatluse aeg 01.11.25 ja 06.11.25. Vaatleja Marko Vainu

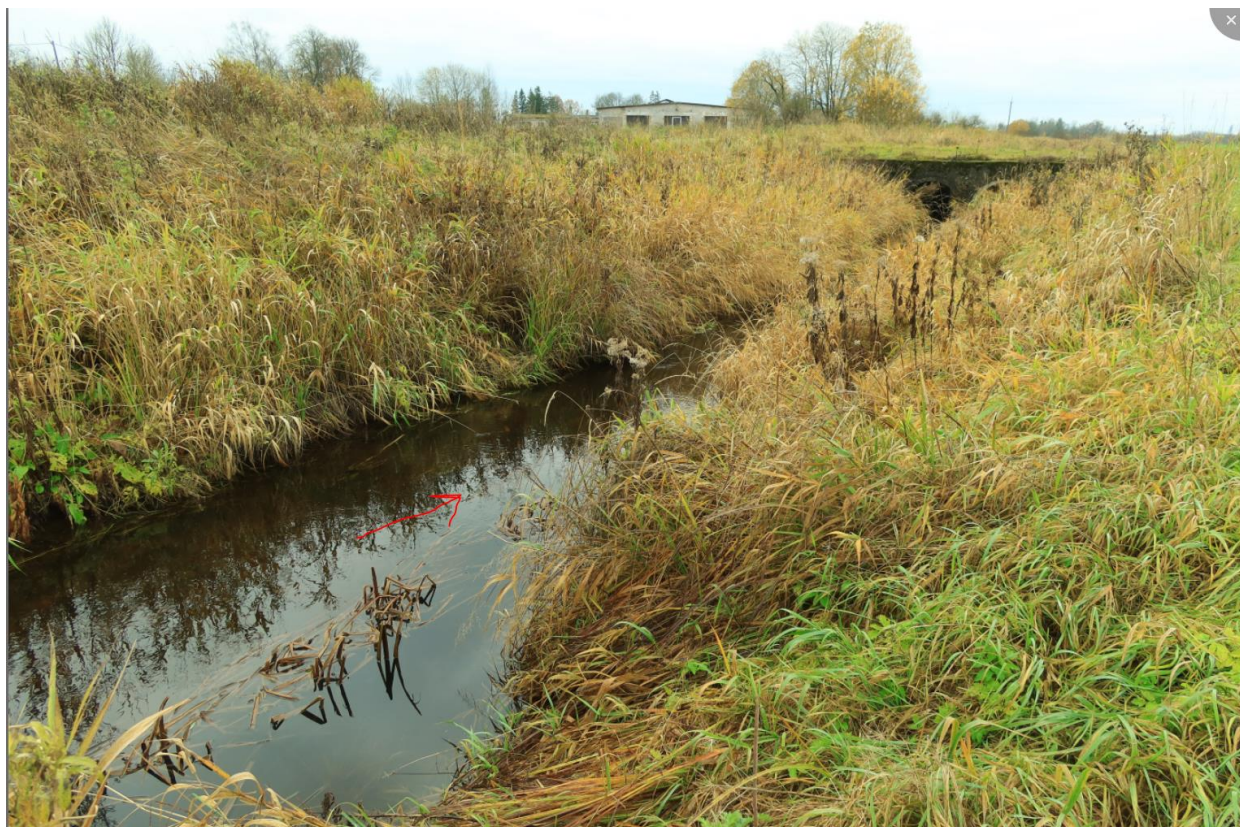
1. Jõe vooluhulk oli suur. Vesi voolas tiheda rohttaimestikuga kaetud kallaste vahel:

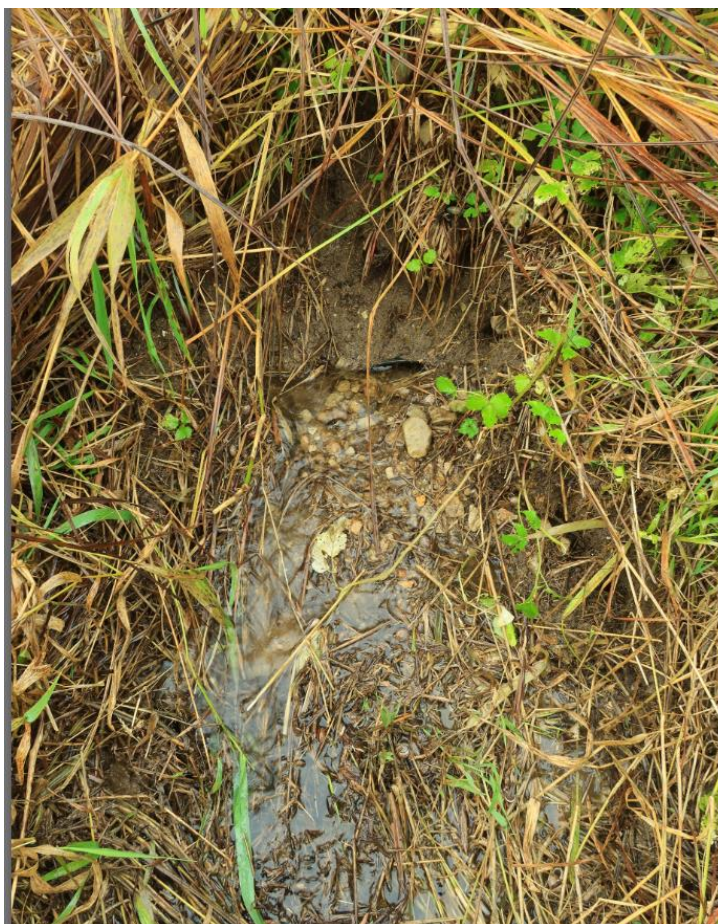
2. Plasttoru jõe paremkaldal, veepiirist kahe m kaugusel. 5 cm torust oli avatud, ülejäänu oli kruusa täis. Vett voolas välja korralikult. SEC oli 820  $\mu\text{S}/\text{cm}$ :

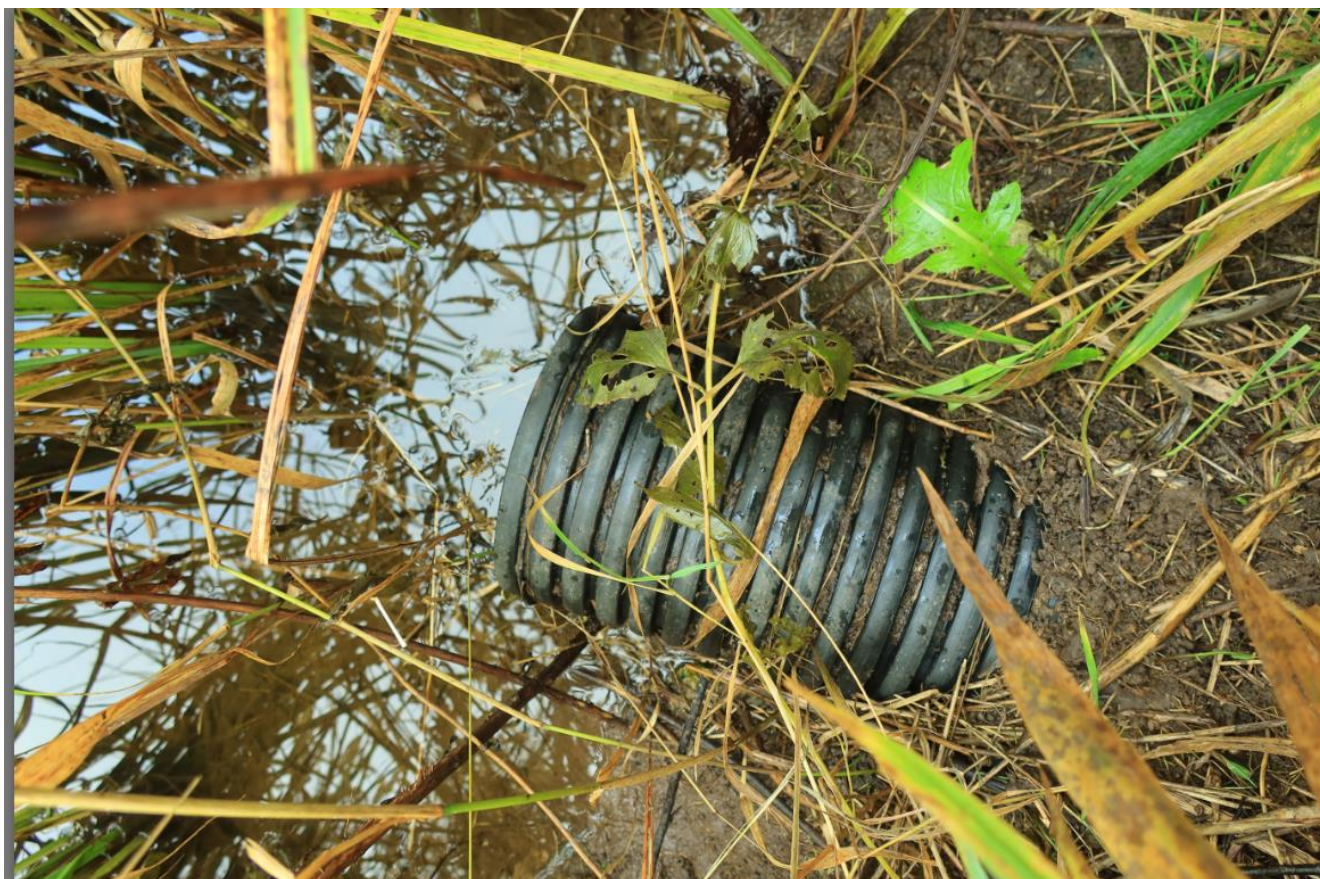
3. Must 20 cm läbimõõduga toru jõe vasakul kaldal. Toru põhjast mõni cm oli jõe vee poolt üleujutatud. Väljavoolu polnud näha:

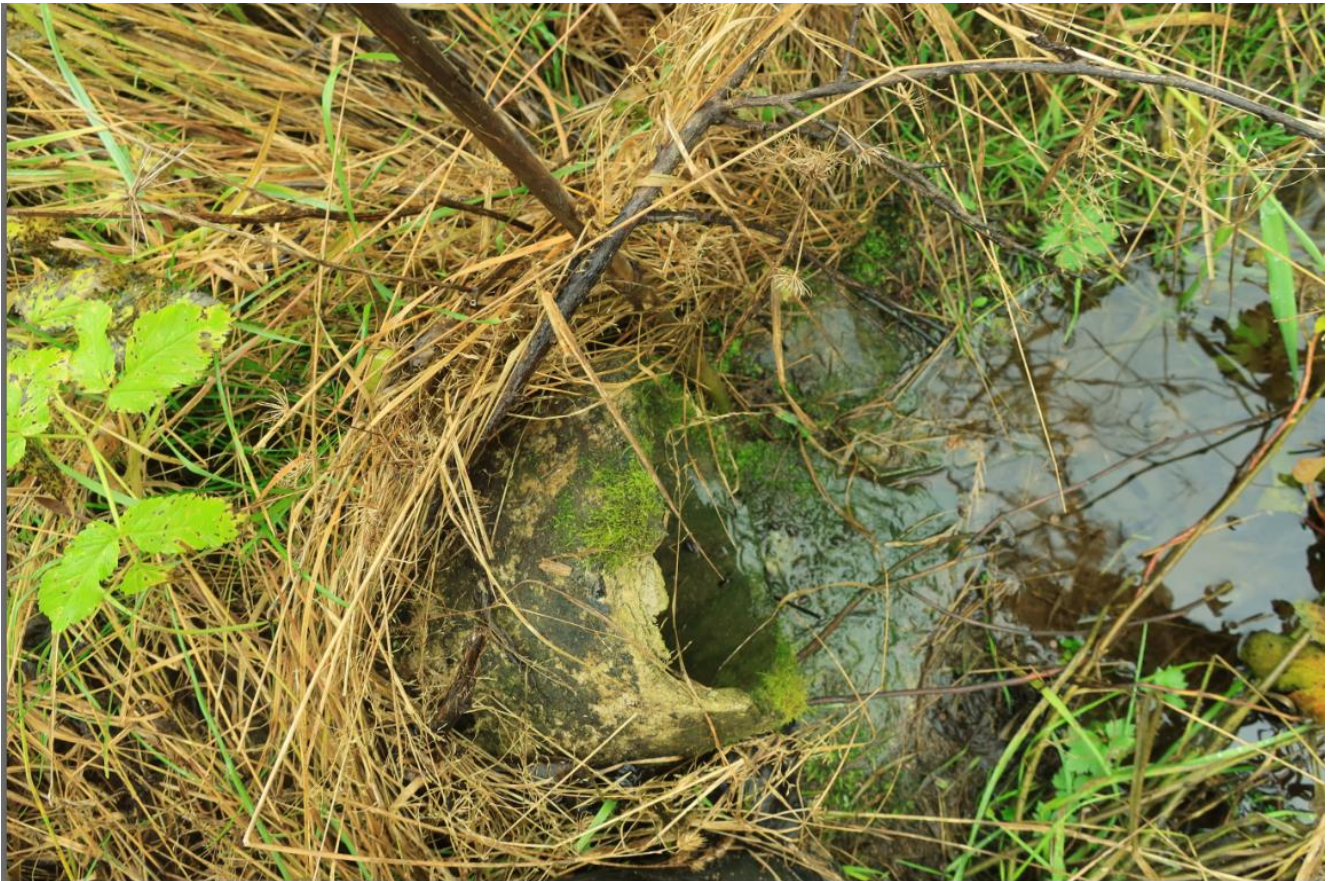
4. Jõe vasakul kaldal must 10 cm läbimõõduga plasttoru. Tähistatud. Ulatus otse jõkke. Toru põhjast paar cm oli jõe vee poolt üleujutatud. Vee väljavoolu polnud näha. Kui oleks voolanud, siis oleks olnud näha.
5. Jõe paremal kaldal 10 cm läbimõõduga must uus toru. Tähistatud. Vett nirises välja alla 0,1 l/s. Toru põhi oli mõni cm jõe veetasemest kõrgemal.
6. Jõe vasakul kaldal paarikümne cm läbimõõduga tähistatud toru. Oli mõni cm vee all. Oli näha, et vesi voolas välja.
7. Jõe paremal kaldal oranž ca 15 cm läbimõõduga plasttoru. Oli paar cm vee all. Ei saanud aru, kas vesi voolas välja.
8. Jõe vasakul kaldal 20 cm läbimõõduga tähistatud toru. Oli jõe veetasemest 20 cm kõrgemal, aga sisuliselt kuiv. Tilluke nire voolas välja:

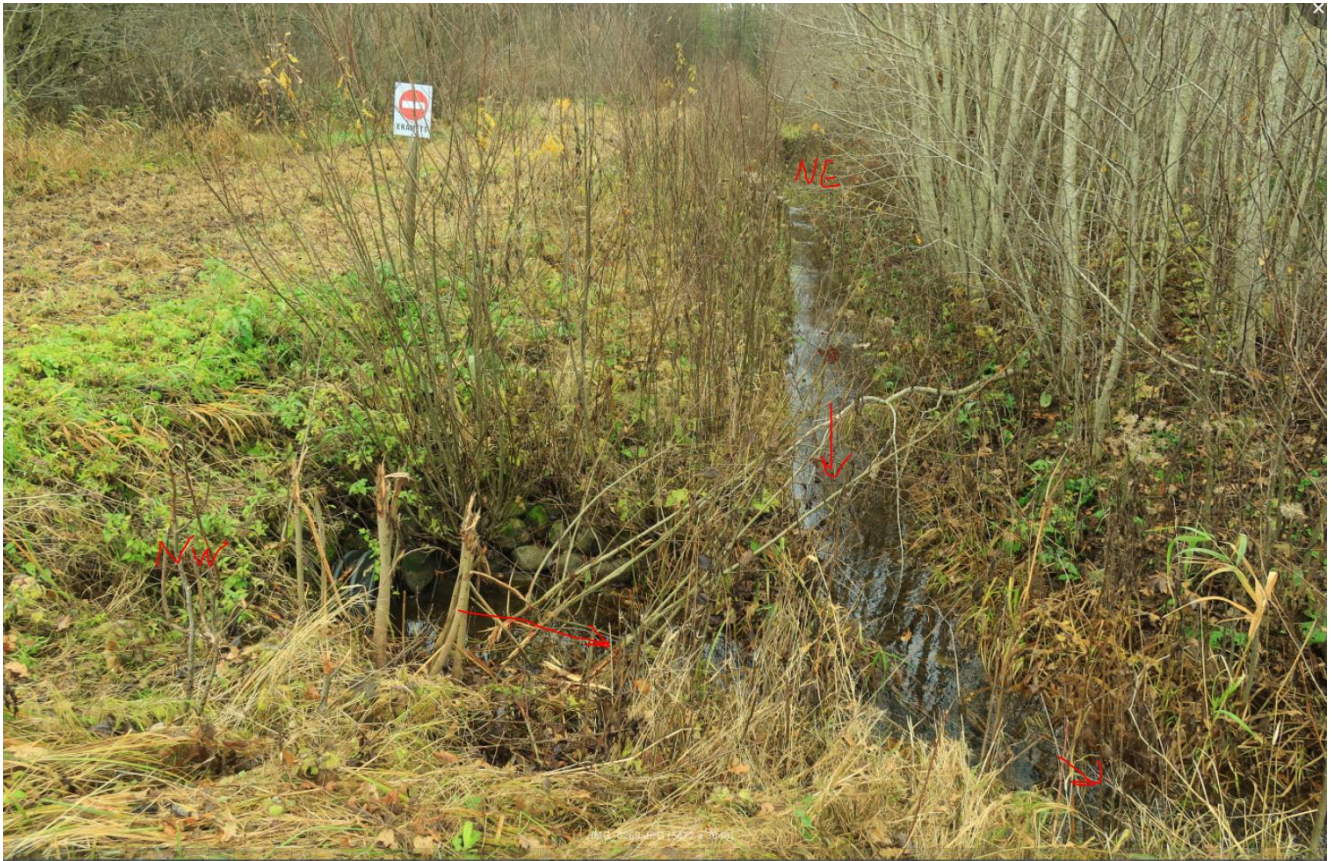
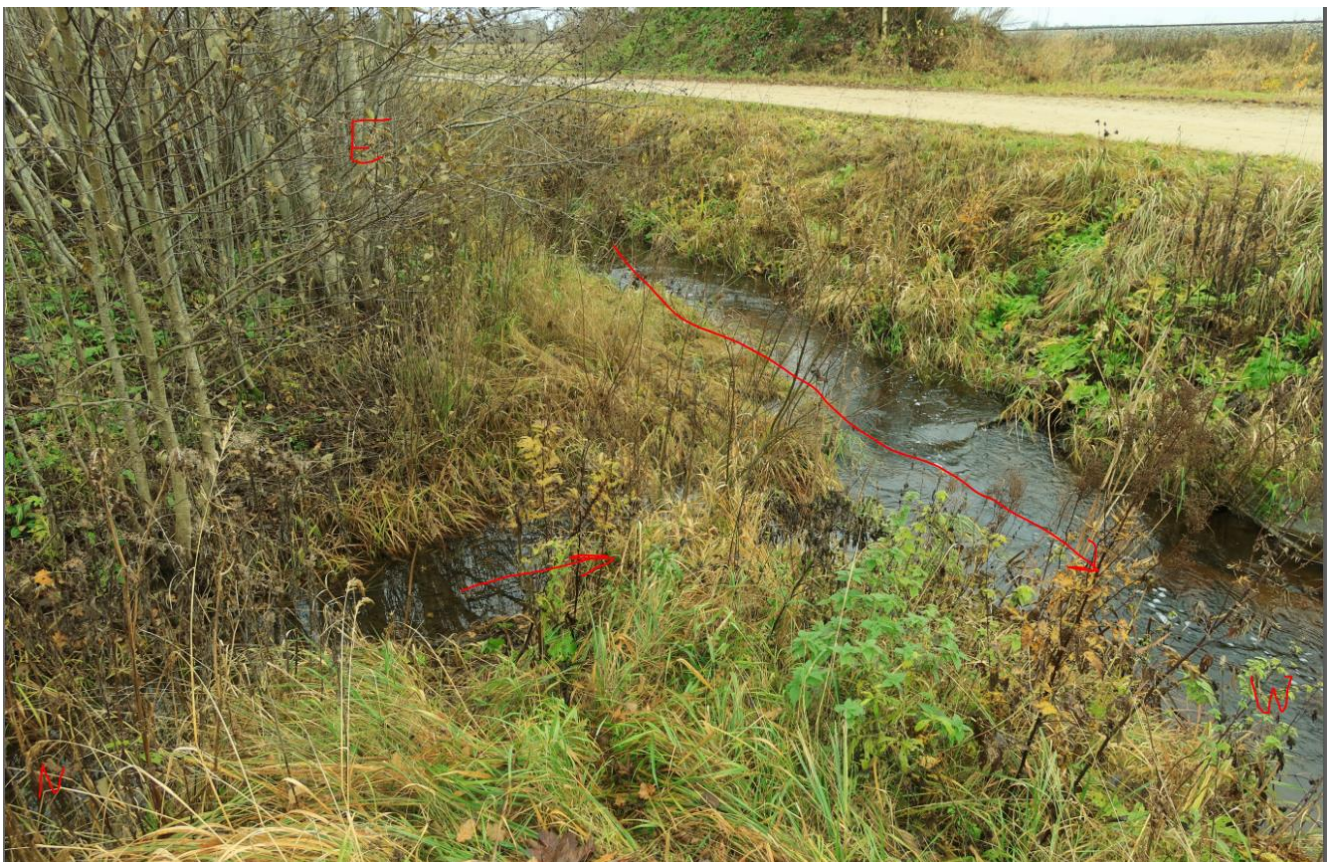
12. Kirde poolt metsast ja kruusateest ida poolt tulevates kraavides voolas ohtralt selget vett. Kirdest tulevates kraavis oli SEC 660  $\mu\text{S}/\text{cm}$ :

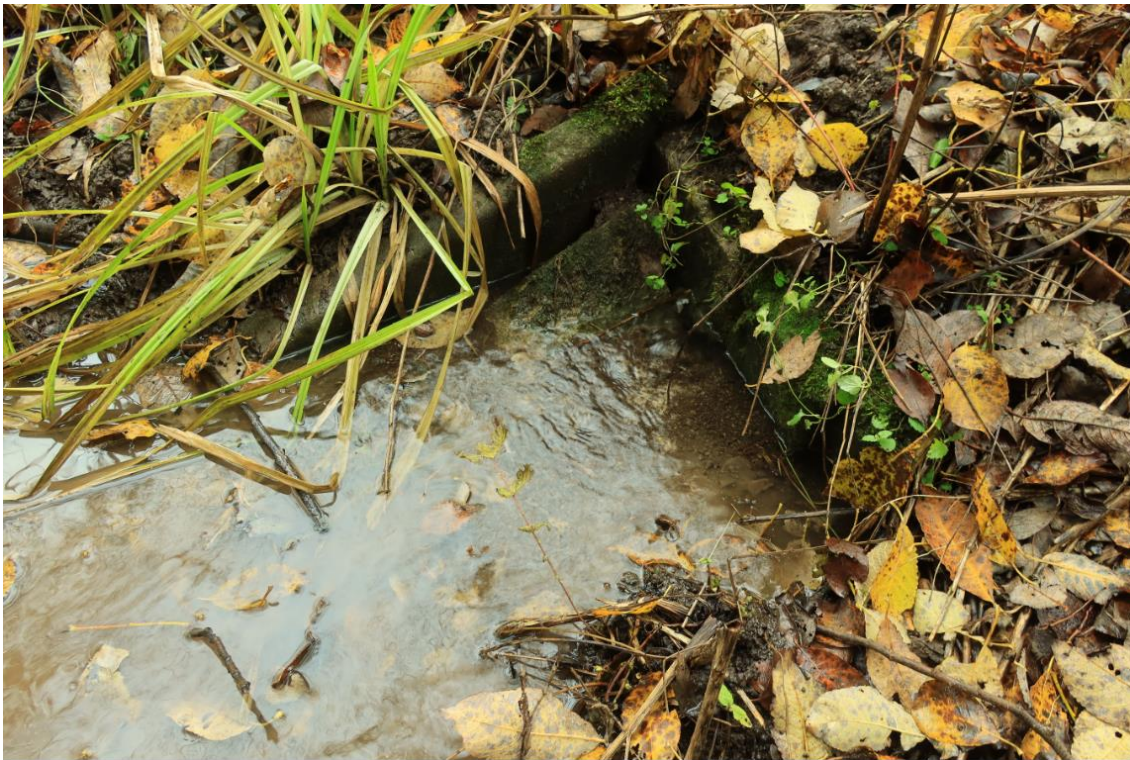
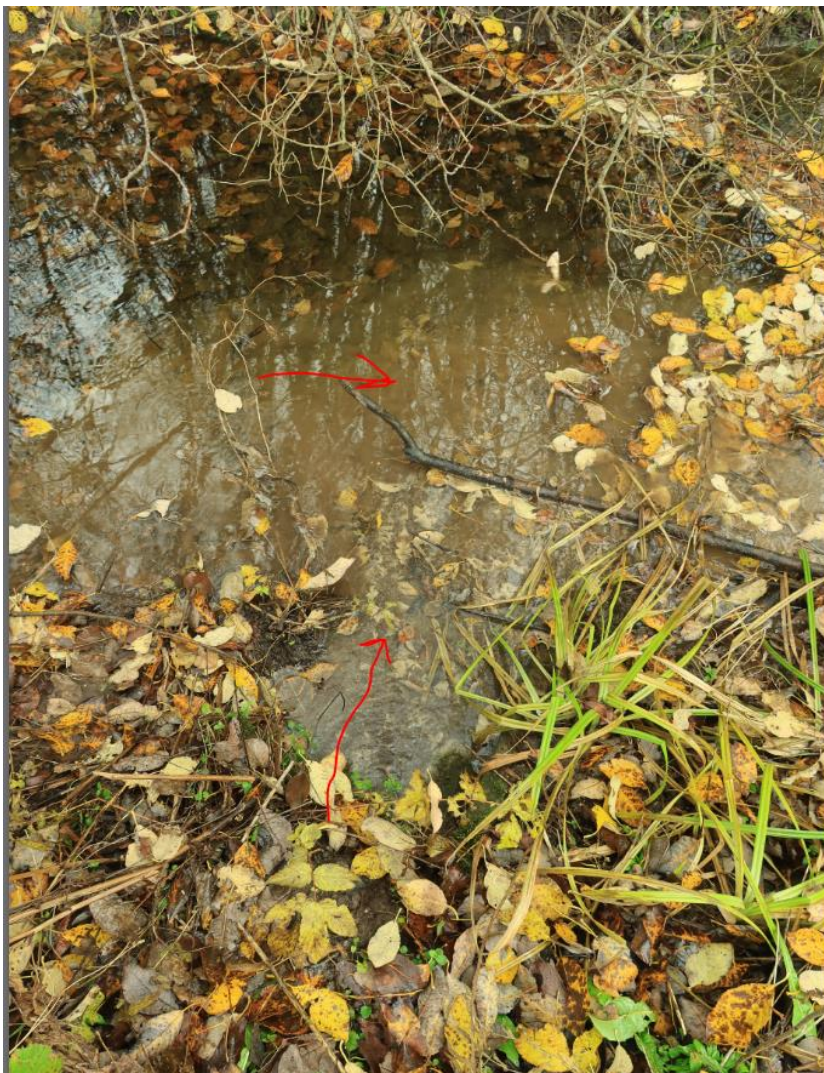
18. Dreeniots kraavi paremas kaldas. Näha oli üleujutatud betoonplaate. Nende serva alt voolas vesi üles.  
On otse kraavi kaldas, aga vett voolas välja nii ohtralt, et saaks proovi võtta nt süstlaga otse august, kus vesi üles voolas. SEC 888  $\mu\text{S}/\text{cm}$ :

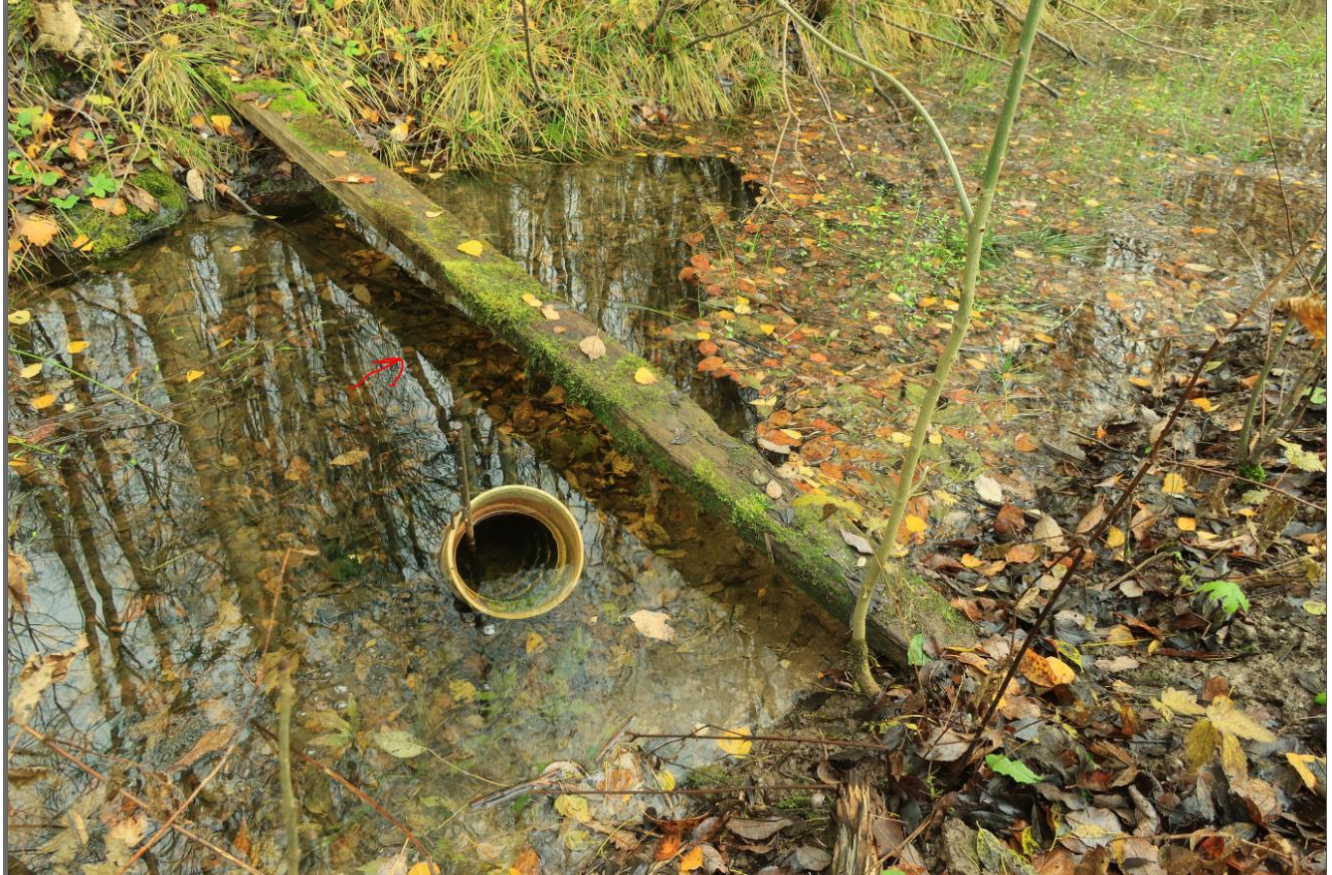
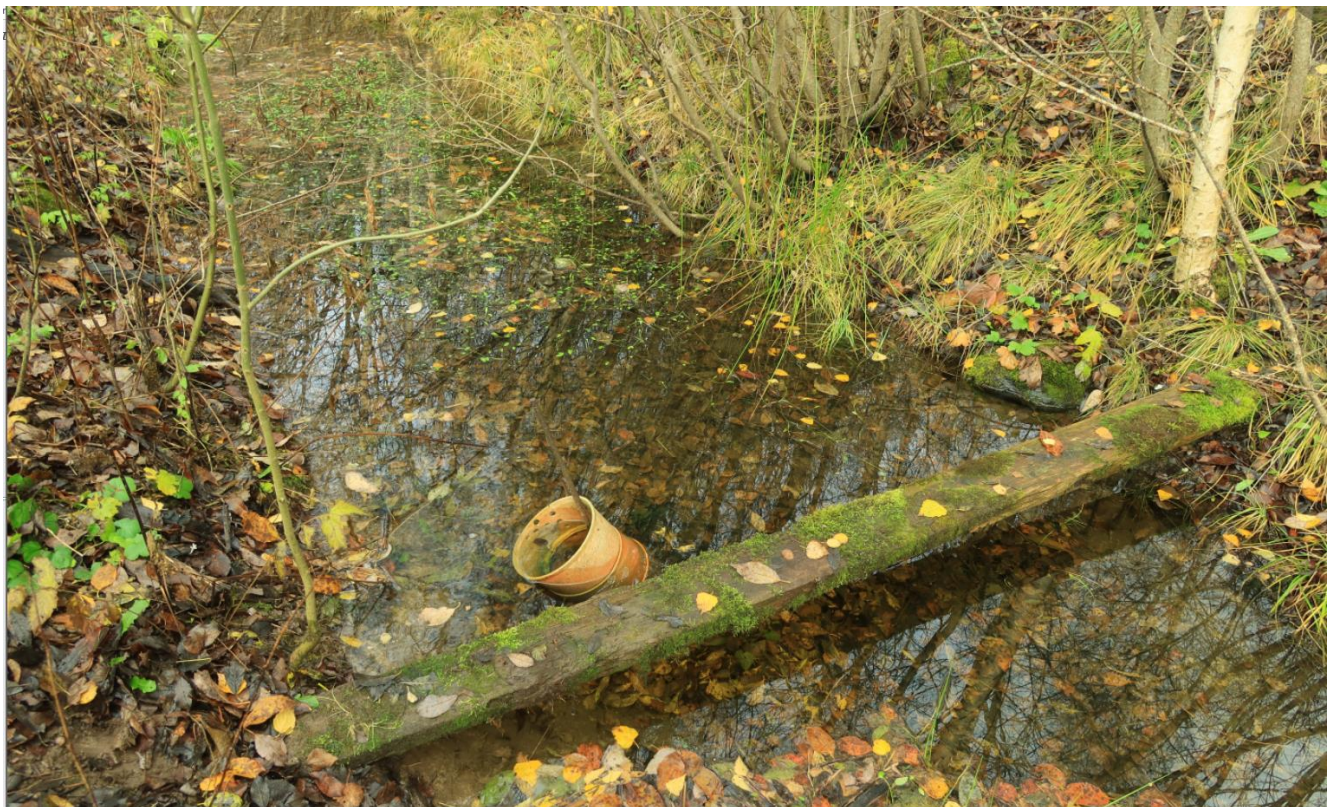
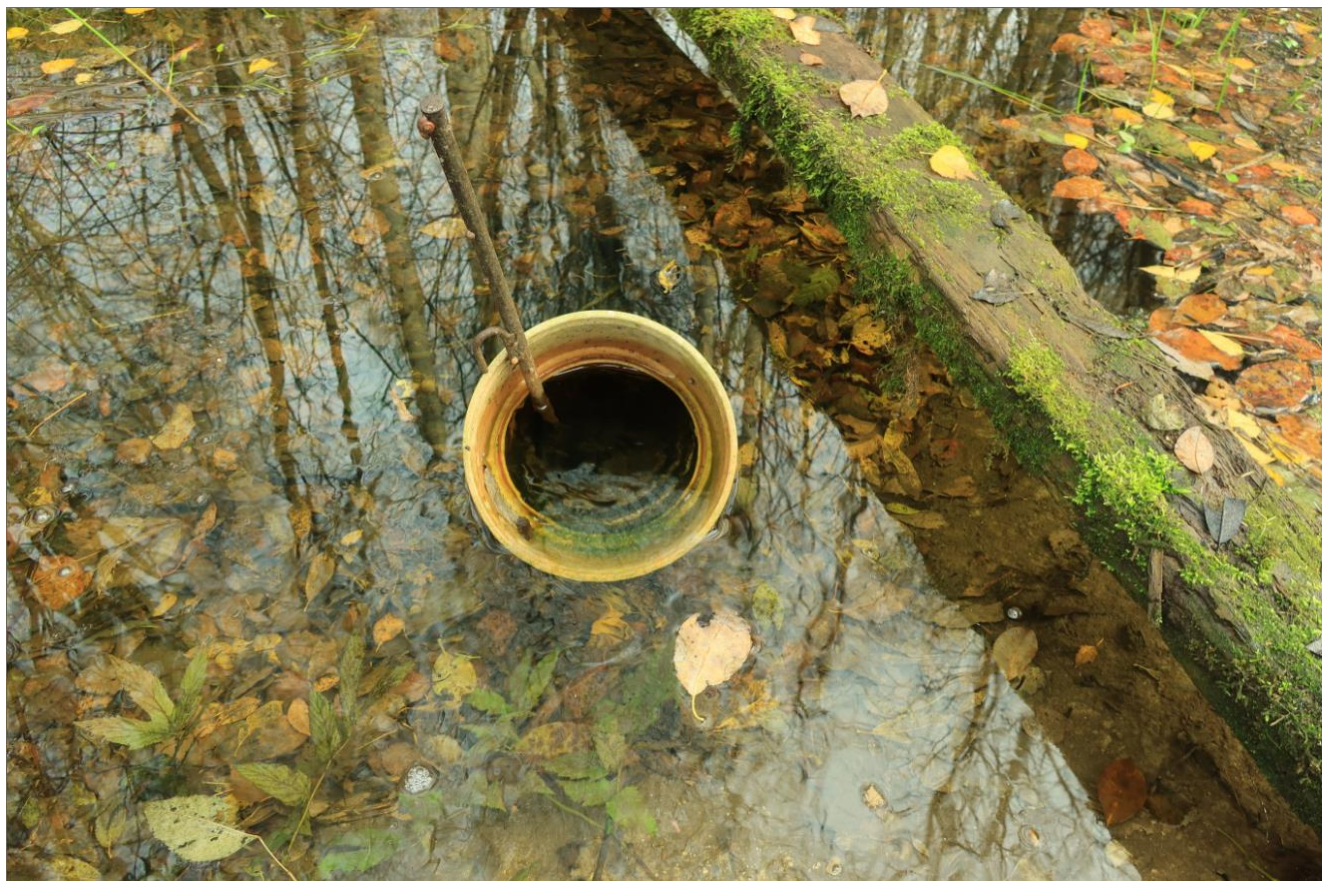
19. Tõusuallikas. Kraavi põhjas on poolemeetrise läbimõõduga lehter. Selle sees olid oksad ja peenike klibu põhjas. Lehteris oli 20 cm läbimõõduga plasttoru, mis oli metallvardaga kinnitatud kraavi põhja. Torust voolas ohtralt vett välja. Tõusvat veevoolu oli näha ka toru kõrvalt. Allikast allavoolu oli üle kraavi laud vee võtmiseks. Seda pole ilmselt kaua kasutatud, kuna on hakanud pehkima. Kraavi kaldal on üsna tihe pajuriba, mis viitab samuti, et allikal enam ei käida. SEC 697  $\mu\text{S}/\text{cm}$ , temp 9,4°C, pH 7,4:

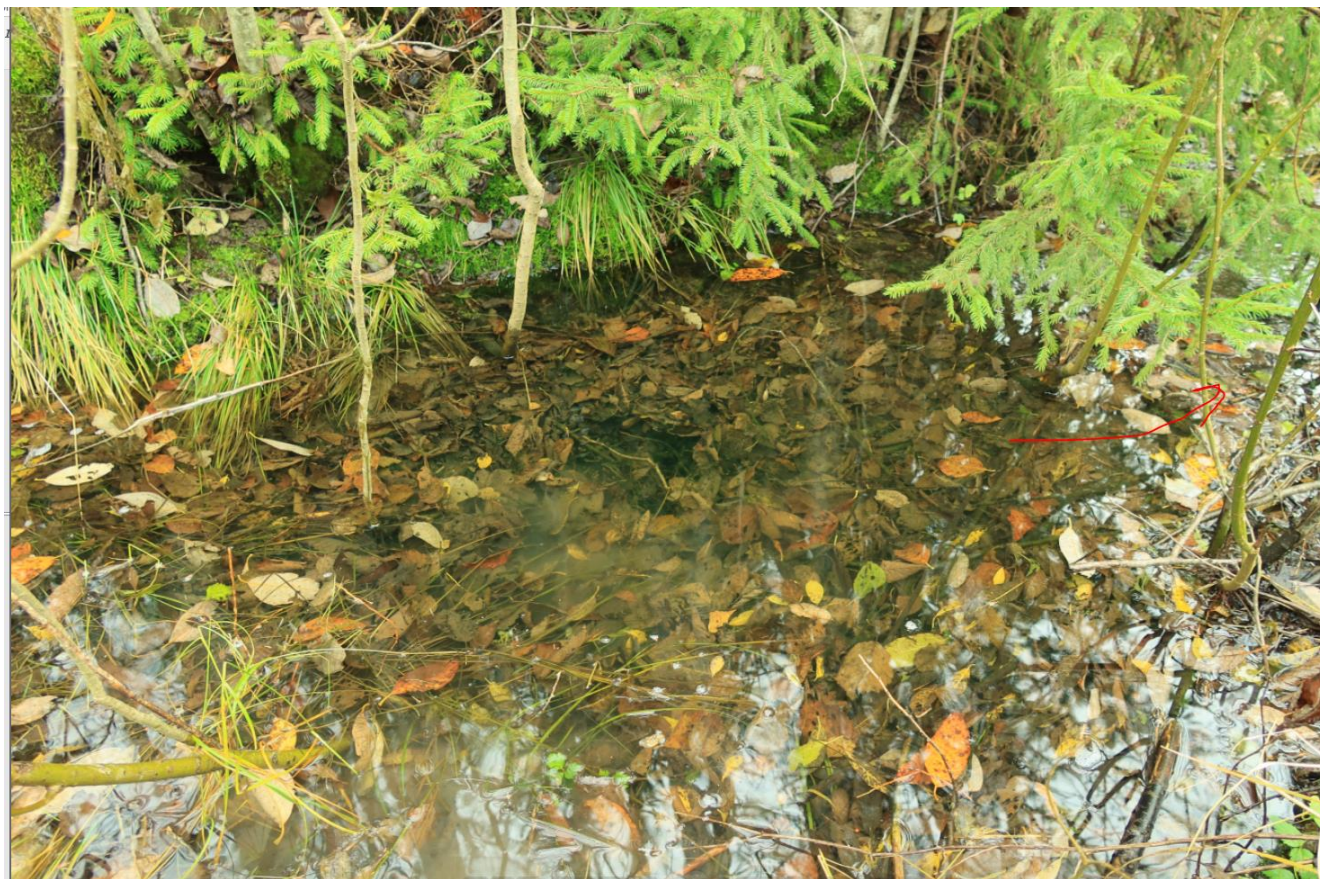
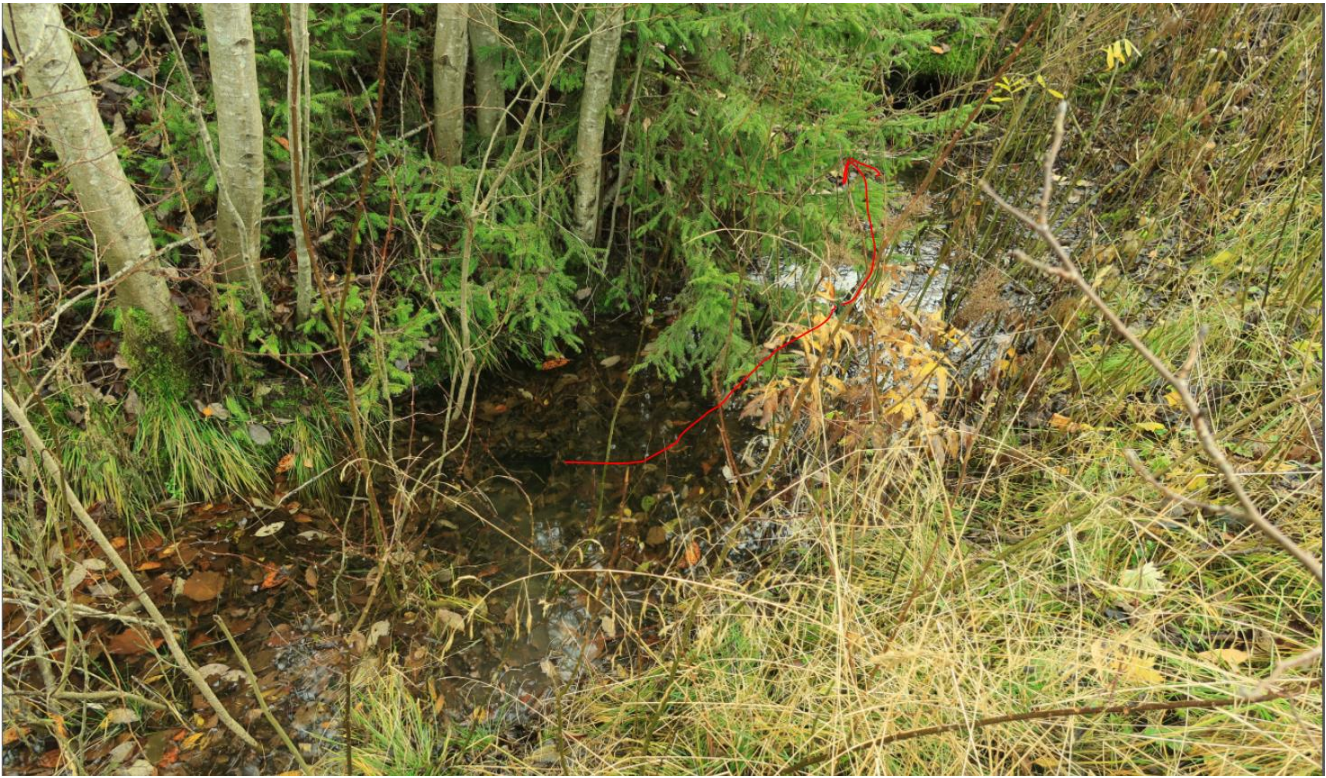
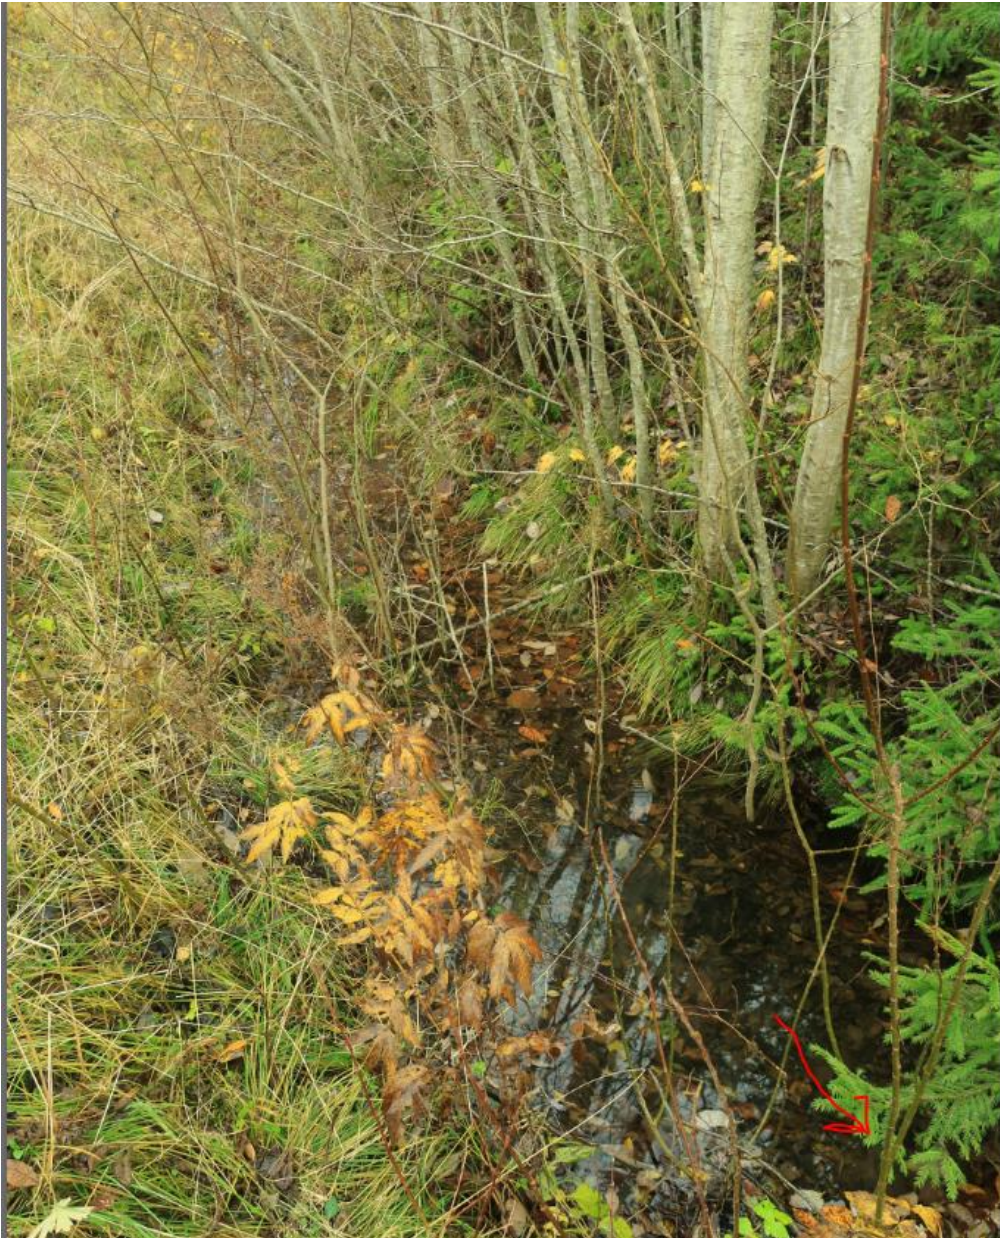
20. Tõusuallikas. Kraavi põhjas poolemeetrise läbimõõduga auk. Selle sees olid peenikesed oksad ning vesi voolas silmnähtavalt välja. Kraavi põhjas olid lehed. Vooluhulk oli mitu l/s. Allikast ülesvoolu oli kraavi põhjas seisev vesi. SEC 703  $\mu\text{S}/\text{cm}$ , temp 8,9°C, pH 7,4:

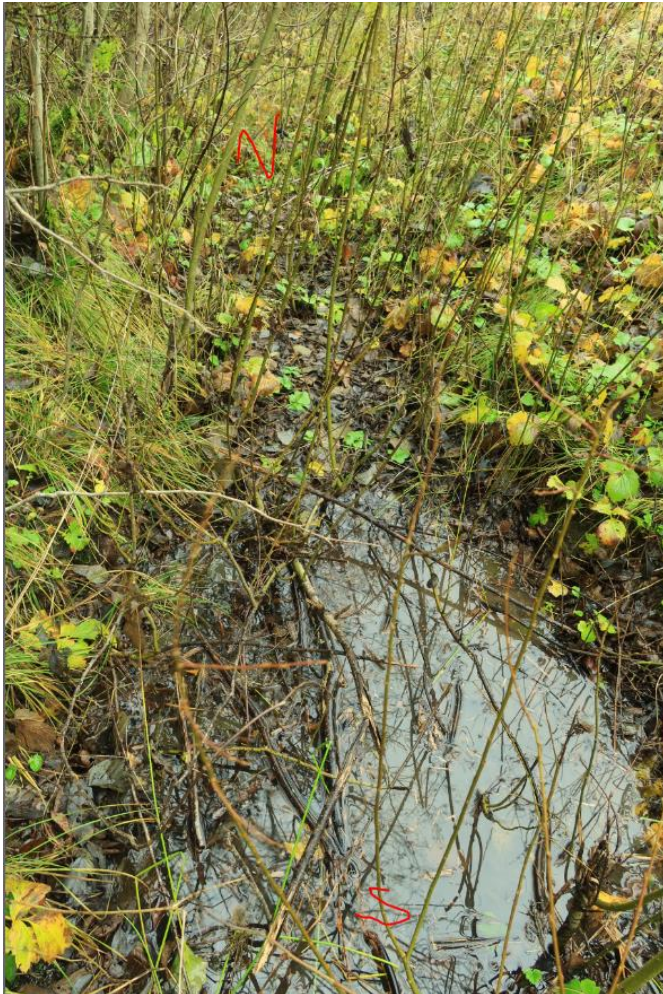
- 21. Kraavi põhjas oli lehtede peal seisev vesi.
- 22. Truubi juures oli lomp, aga allavoolu oli kraavis vaid muda, millel olid lehed peal.
- 23. Kraavi põhjakaldas betoonrenniga drenaažitoru ots, aga oli täiesti kuiv.
- 24. Truubi ees oli seisva veega lomp, põhja pool oli kraav kuiv:

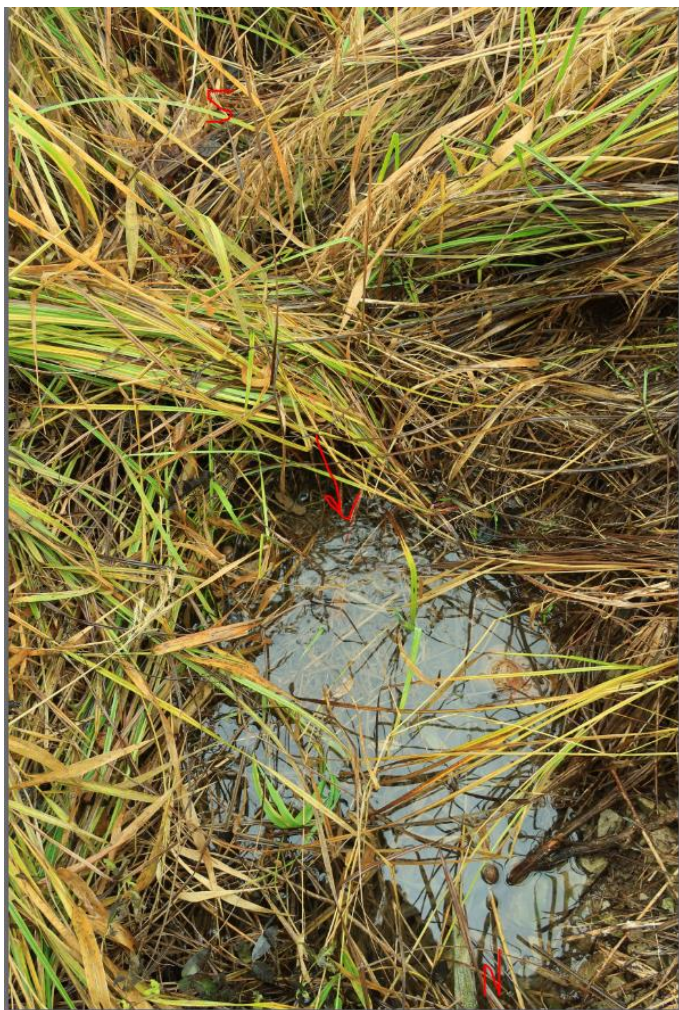
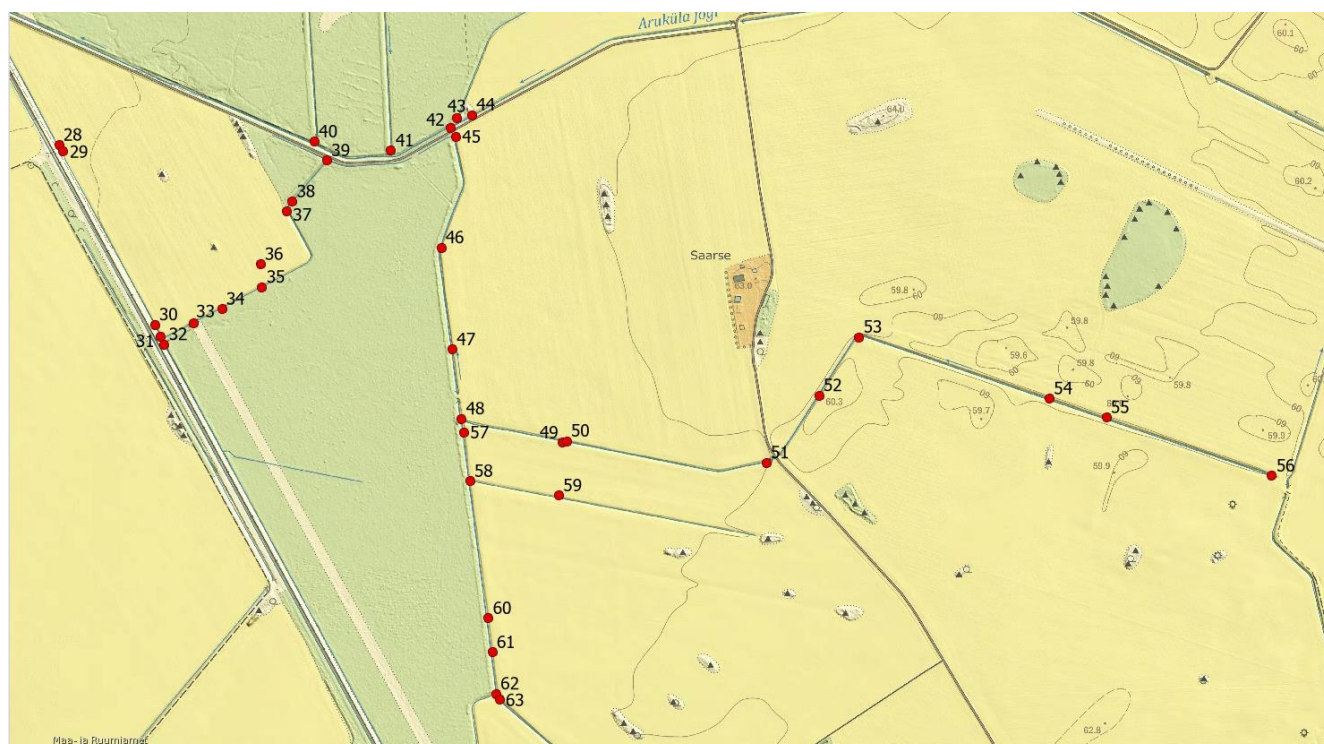
27. Raudteest ida pool loode suunas kulgevas kraavis voolas vesi heina vahel poole meetri laiuselt:

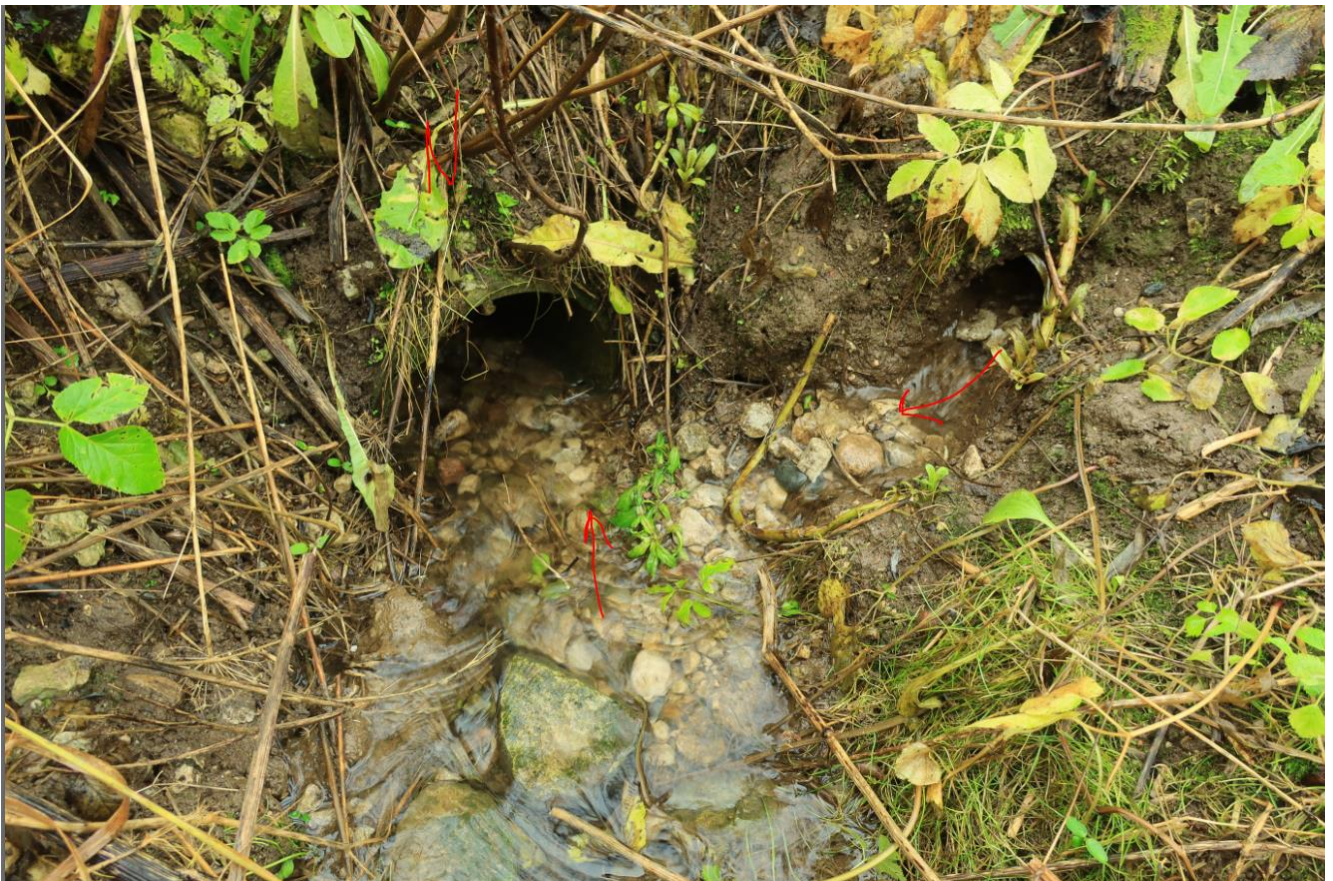
29. Truubi sissevool. Täpselt enne truupi on paremas kaldas paarkümmend cm kraavi veepinnast kõrgemal auk, millest voolas ca 0,1 l/s vett välja. Kuigi kunstmaterjale polnud näha, on MaRu kaardikihi põhjal tegemist drenisuidmega. Vesi voolas truupi ka kagu poolt:

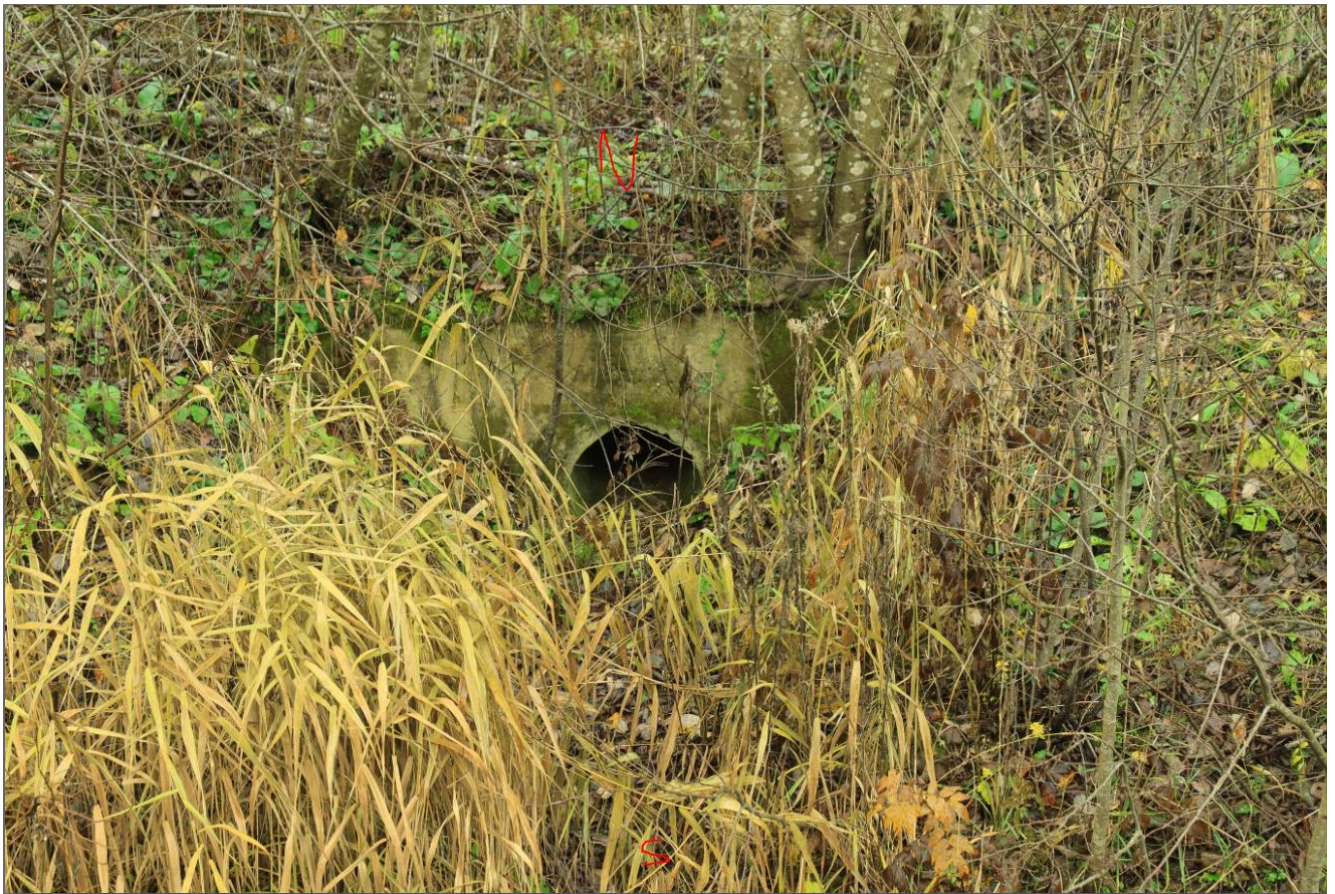
- 30. Vesi voolas kraavis aeglaselt loode poole.
- 31. Käänakukohas oli kraavis vesi sees, aga polnud näha, et see voolanud oleks.
- 32. Kagu poolt raudtee äärest tulev kraav oli täiesti kuiv.
- 33. Truup on olemas, vesi ulatus truupi sisse, aga ei voolanud.
- 34. Kraavi põhjas oli päris vähe vett.
- 35. Vett oli rohkem, aga tundus seisvat.
- 36. Põllul oli traktorijälgede põhjas vesi, aga muidu oli pinnas põllul tahe ning kõndides sisse ei vajunud.
- 37. Kraavi läänekaldal oli betoonrenniga drenisuu, aga see oli täiesti kuiv.
- 38. Kraavi põhjas oli seisev vesi.
- 39. Edela poolt nirises Aruküla jõe poole truupi mikroskoopiline nire. Seega tundus, et veelahe on kusagil punkti 34 juures, kuna seal oli siit kuni ringiga punktini 27 ulatuva kraavisüvendi põhjas kõige vähem vett.
- 40. Teiselt kaldalt vaadates tundus põhja poolt metsast tulev kraav kuiv olevat:

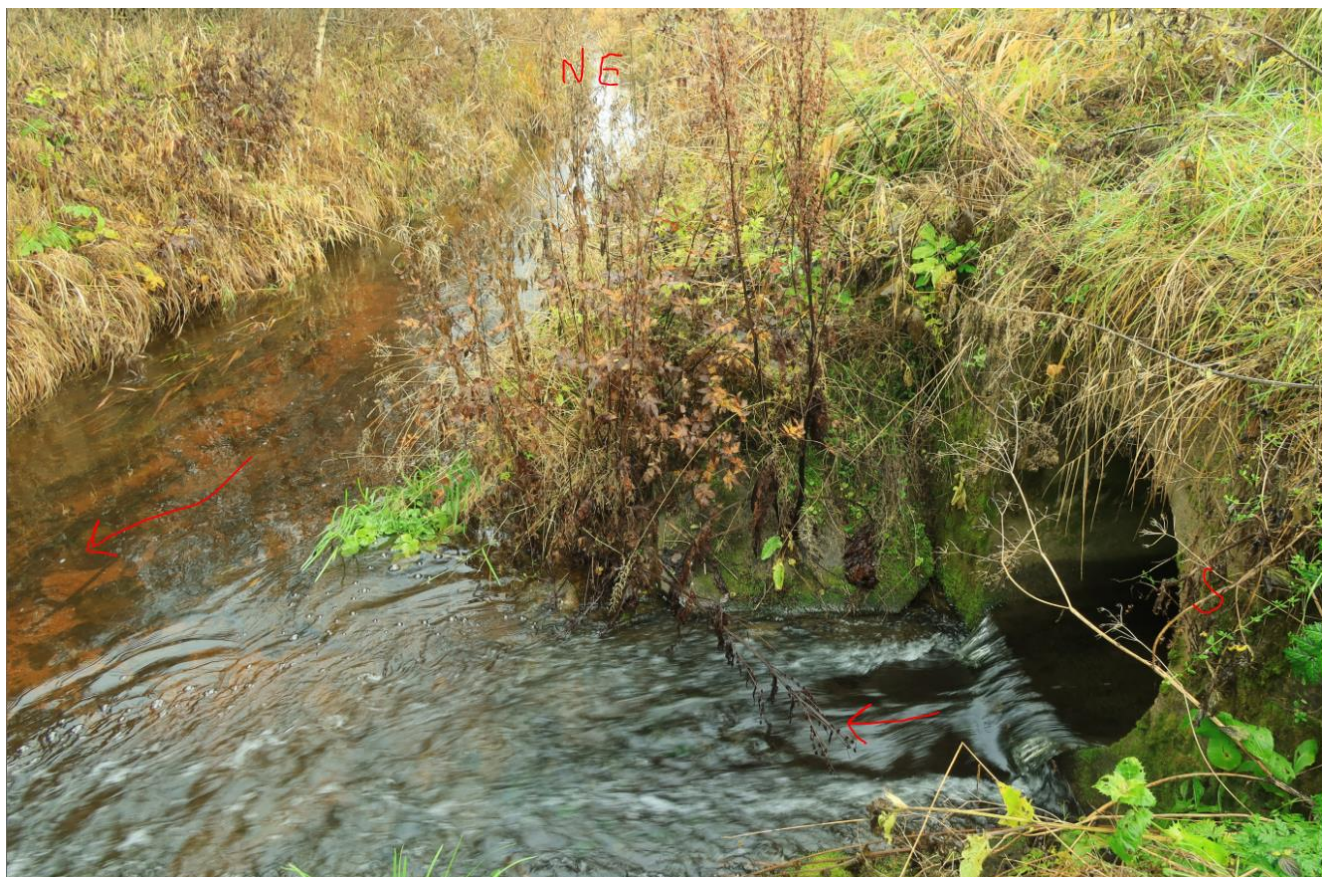
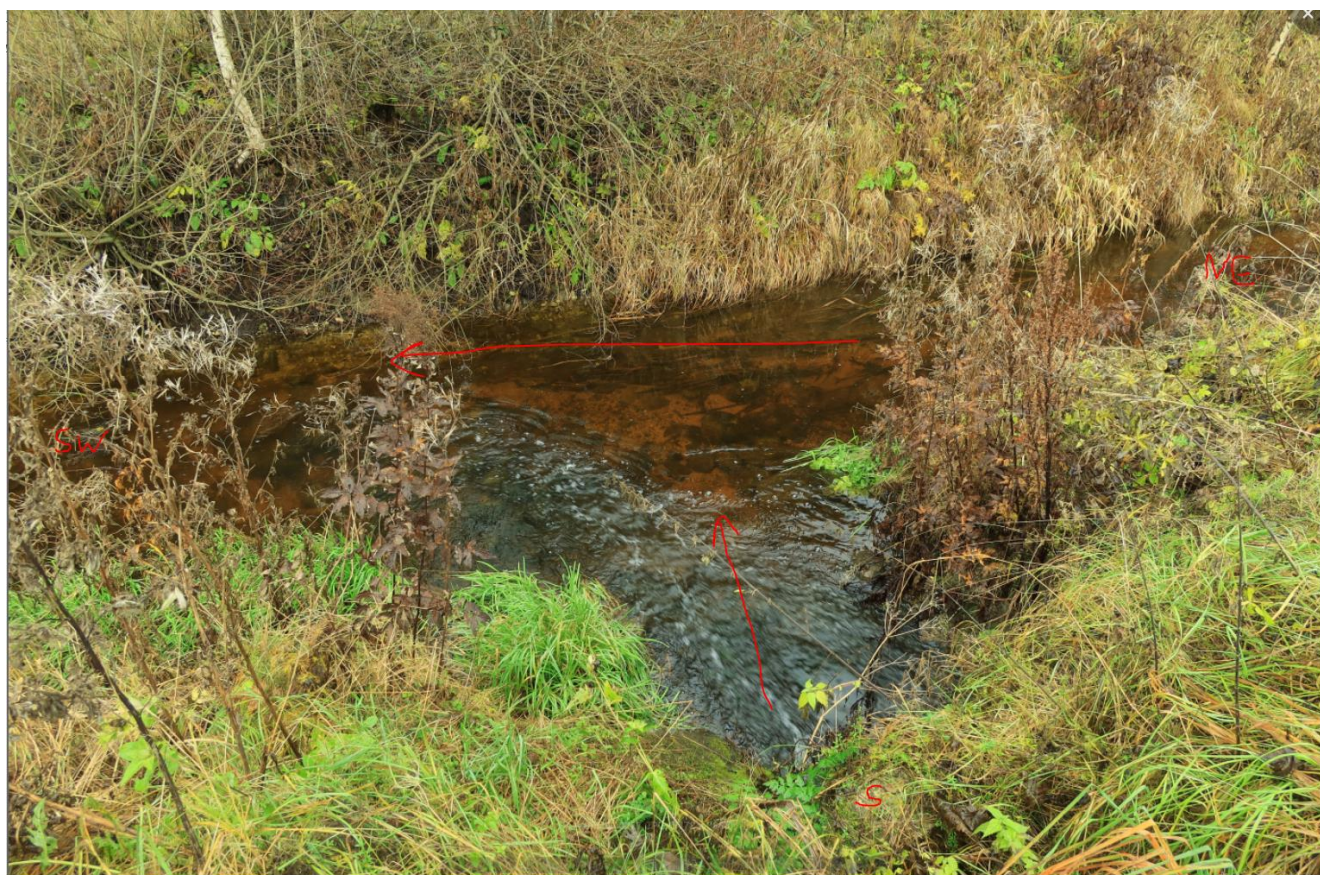
42. Lõuna poolt suubus jõkke ohtralt selget vett. Voolukiirus läbi truubi oli väga suur. Jões oli voolukiirus väiksem, kuid kuna sügavust oli rohkem, siis oli seal vooluhulk ikkagi suurem. SEC oli  $745 \mu\text{S}/\text{cm}$ :
