## Aruküla jõe (VEE1128600) I veekogumi valgla vaatlus

Vaatluse aeg 01.11.25 ja 06.11.25. Vaatleja Marko Vainu

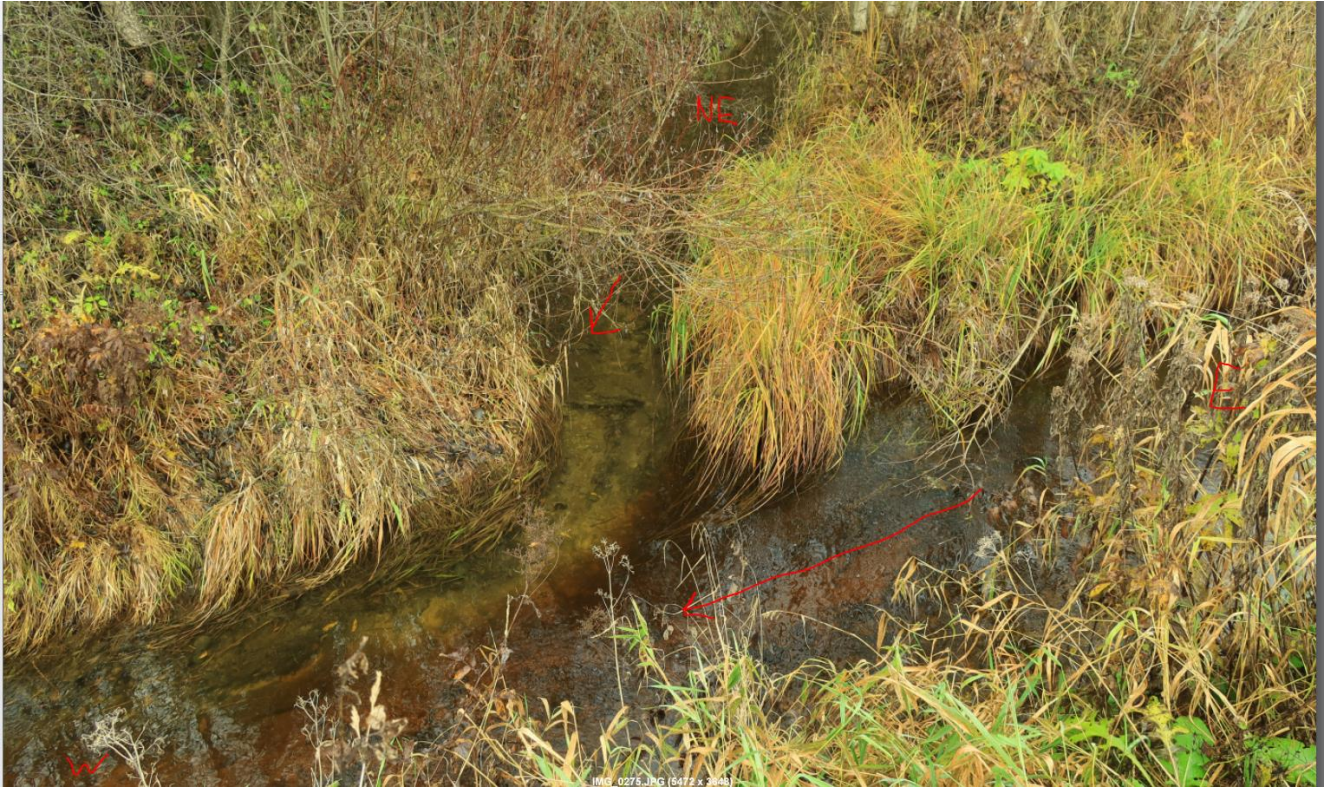
43. Kirdest tuli rohke, selge veega kraav. Kraavi vooluhulk oli aga väiksem, kui punktis 42 suubuvast kraavis. Hästi oli näha, kuidas kraavi selge ja Aruküla jõe pruun vesi kokku said, aga kohe ei segunenud:

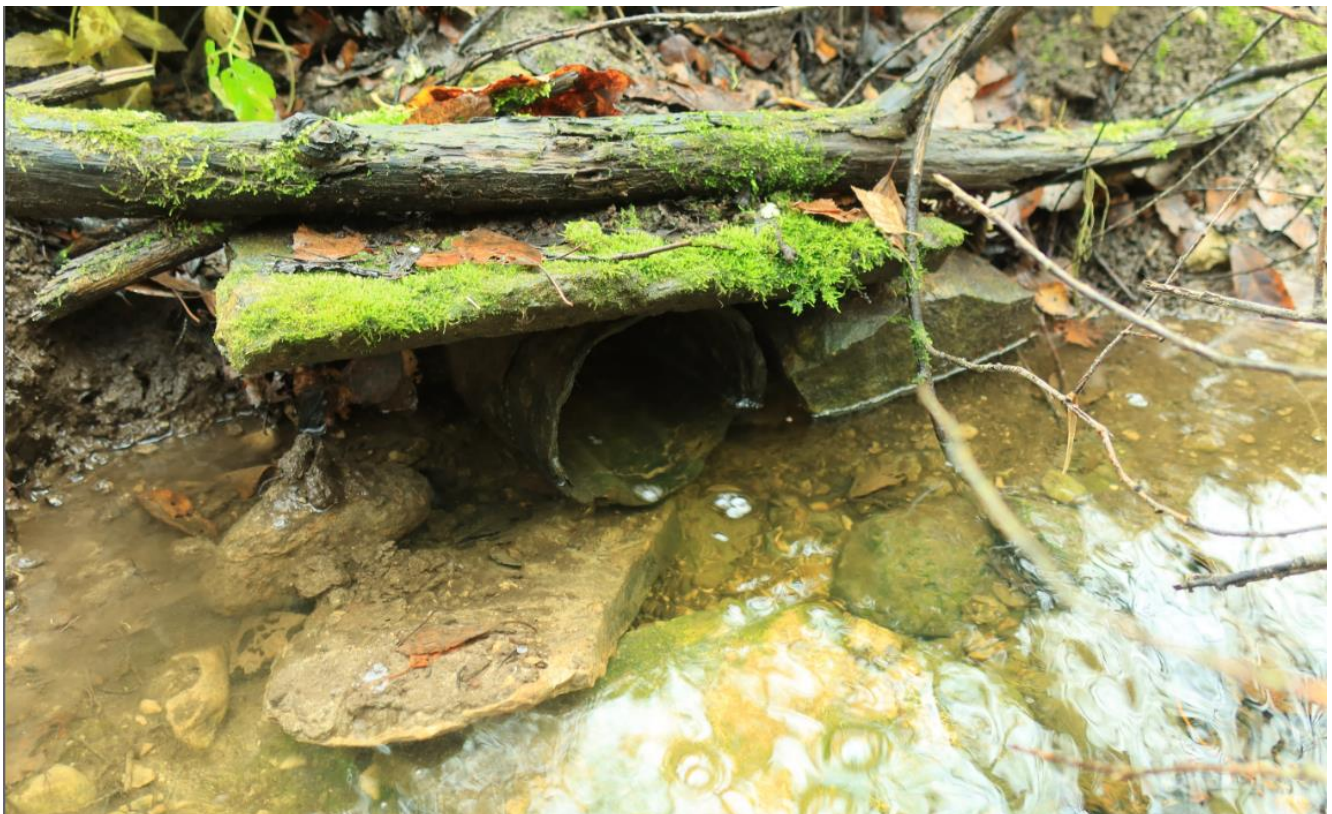
44. Jõe paremakaldal 10 cm läbimõõduga must plasttoru. Tähistatud. Vett nirises välja alla 0,1 l/s. Toruots oli ca 30 cm jõe veetasemest kõrgemal. Jõe põhi oli kõva ja sain kummikutega jõest läbi toru juurde. SEC jões oli 670  $\mu\text{S}/\text{cm}$ :
45. Kraavi paremkaldal, vahetult enne truupi, must, 15 cm läbimõõduga plasttoru. Oli poolenisti vee all, aga vesi voolas suurel kiirusel välja.
46. Kraavi paremas kaldas 15 cm läbimõõduga toru, paeplaat oli peal. Toru põhi oli kraavi veetasemest sügavamal, aga vett voolas välja piisava kiiruse ja hulgal, et seda oli näha:

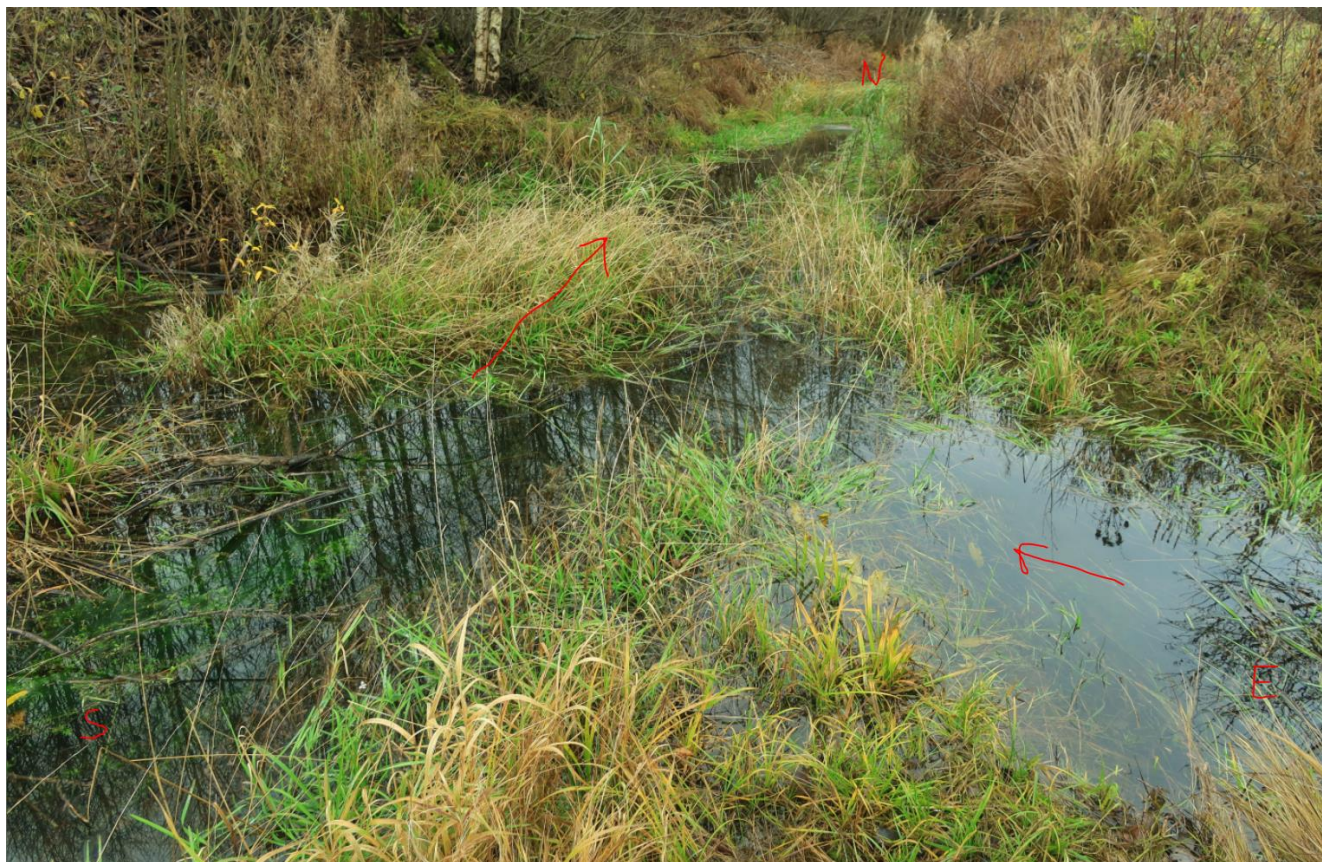
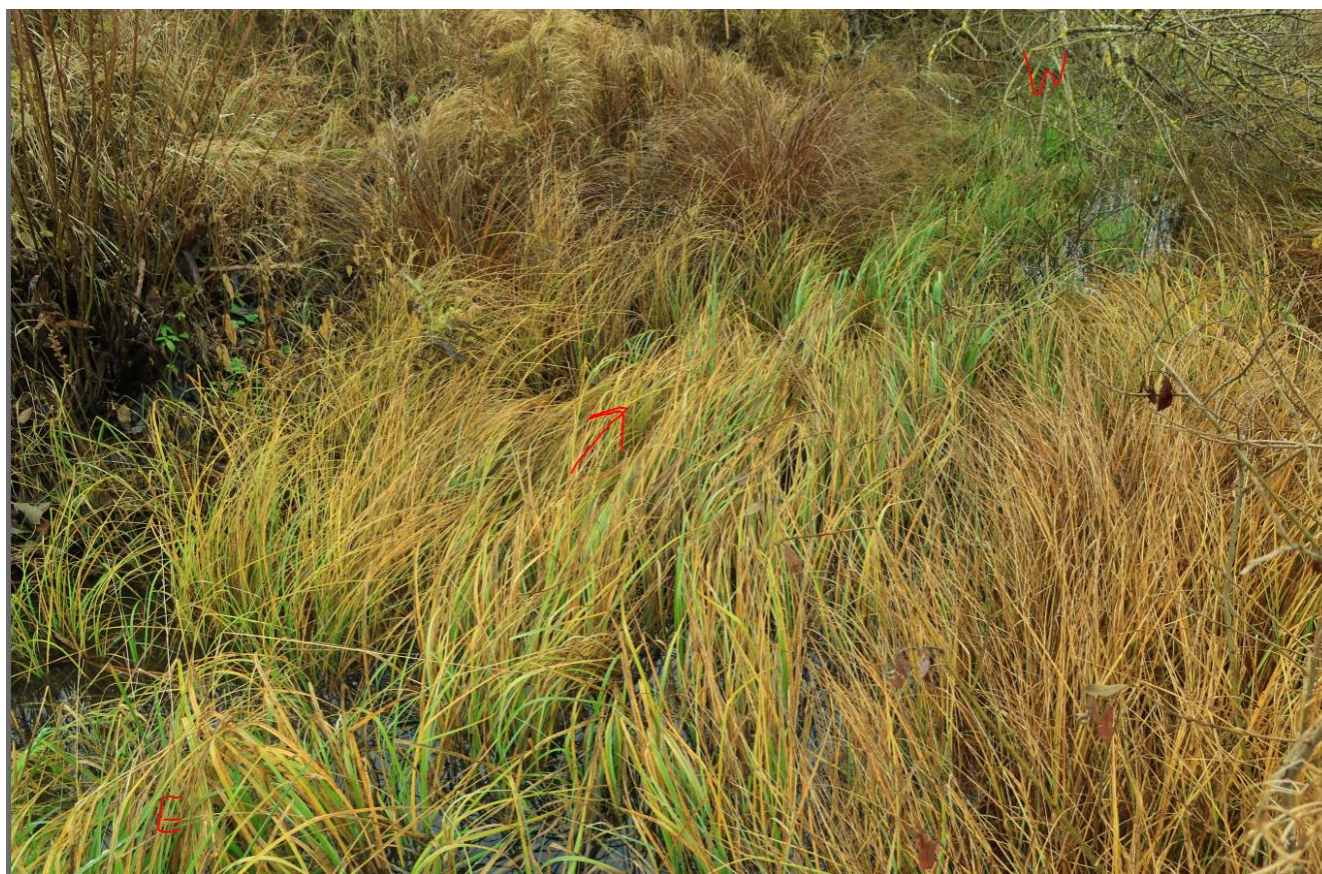
47. Vahetult kraavi kaldas uus, 15 cm läbimõõduga plasttoru. Toru põhi oli 10 cm kraavi veetasemest kõrgemal. Vett voolas välja ca 0,2 l/s.
48. Mõlemas kraavis oli ohtralt vett ning voolu oli ka näha. Lõuna poolt tuli seda rohkem. Ida poolt tulev kraav oli tihedalt tarnu täis. Vett oli laialt ja sügavalt, mistõttu kummikutega sellest suudme lähedal läbi ei saanud:

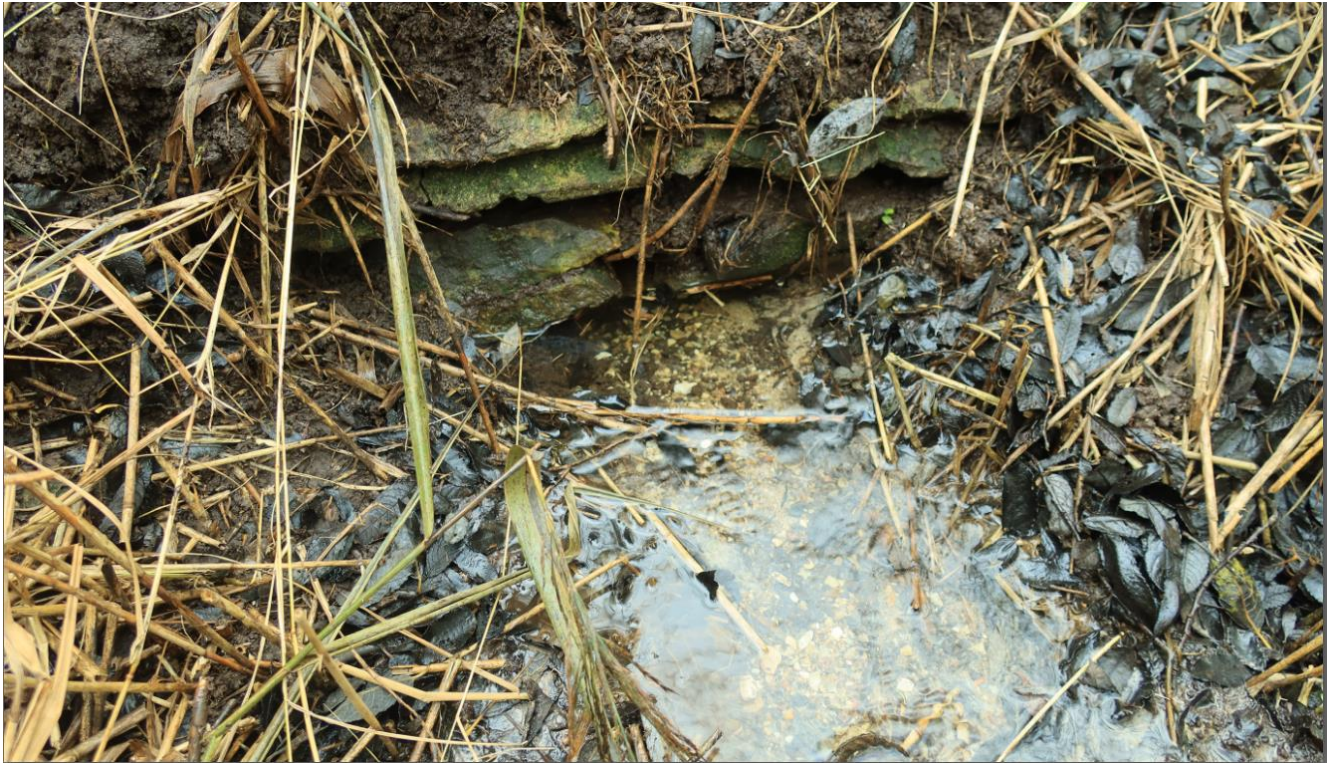
49. Kraavi vasakul kaldal veepiirist meetri kaugusel ja kümmekond cm veetasemest kõrgemal nirises suure kivi alt vett välja.
50. Kraavi veepiirist meetri kaugusel ja veetasemest mõnikümmend cm kõrgemal voolas horisontalsete paeplaatide alt välja selge vesi. Toru polnud näha. Vooluhulk oli korralik:

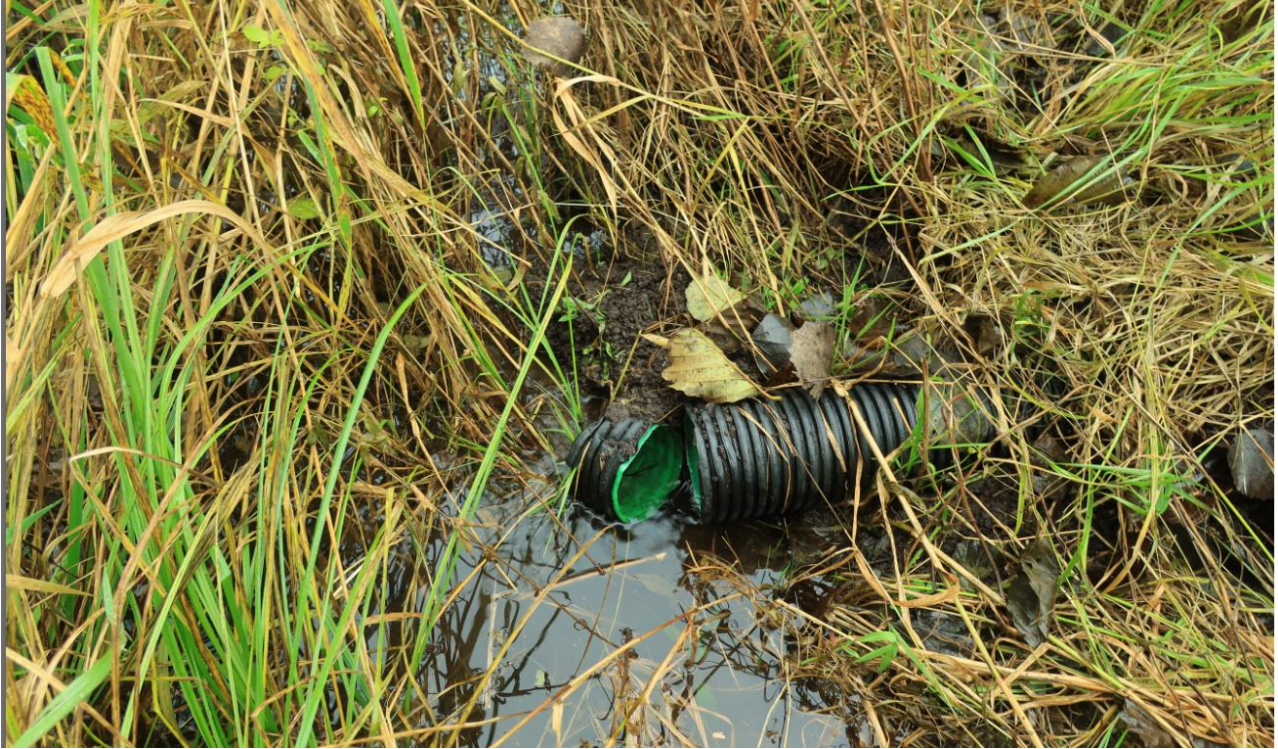
55. Kraavis oli vett vaid lombiti.  
56. Kraavi algus oli kuiv, aga mõne meetri kaugusel algasid lombid.  
57. Must, plasttoru otse kraavi paremas kaldas. Oli 2 cm vee all, voolu ei näinud.  
58. Idast suubuvast kraavis oli palju seisvat vett. Ei saanud kraavist läbi.  
59. Kraavis voolas vesi aeglaselt, aga üsna ohtralt.  
60. Kraavi paremkaldas 10 cm läbimõõduga must plasttoru. Vett voolas välja alla 0,1 l/s. Toru alumine serv oli täpselt kraavi veetasemega tasa:

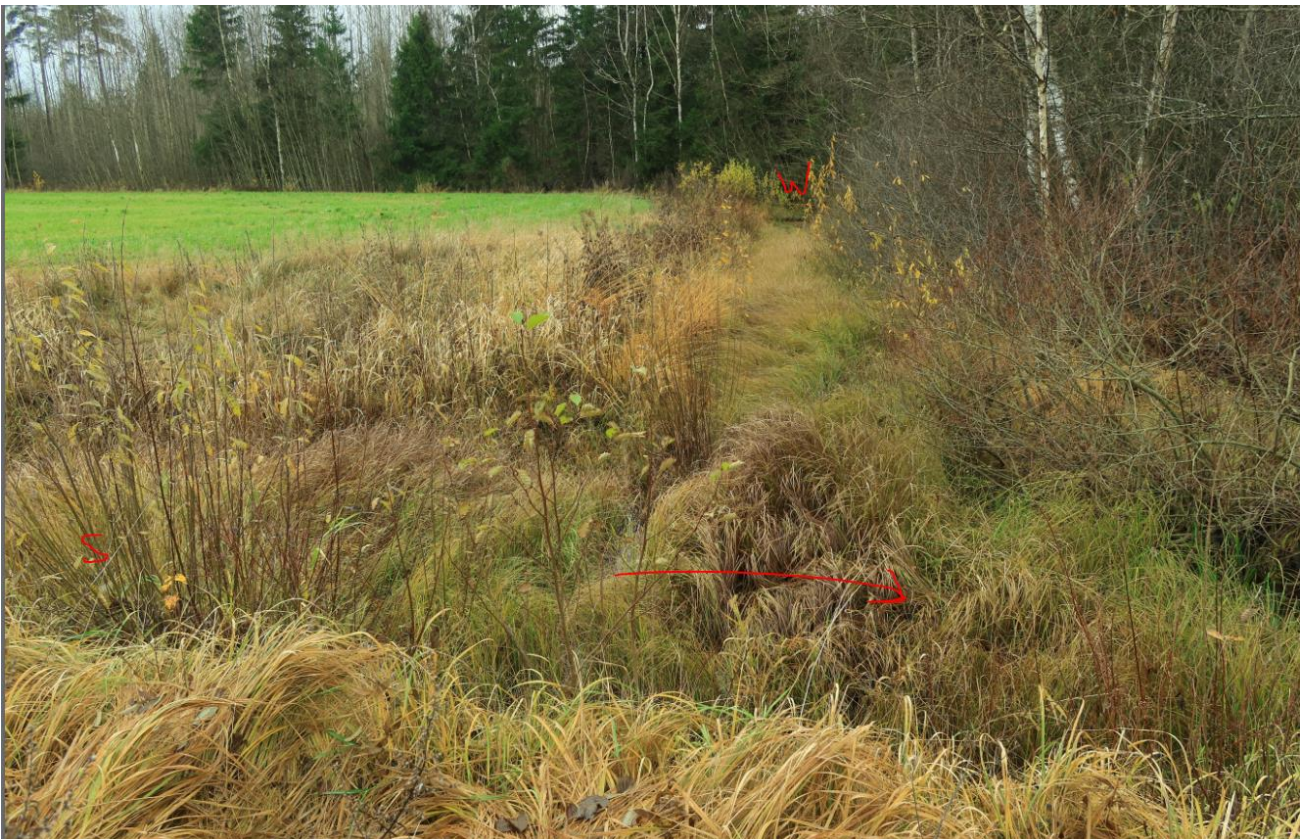
61. Kraavi paremkaldas 10 cm läbimõõduga must plasttoru. Oli 5 cm vee all.  
62. Ühines kaks tihedalt tarnu täis kasvanud kraavi. Lõuna poolt tulevas kraavis oli voolu näha:

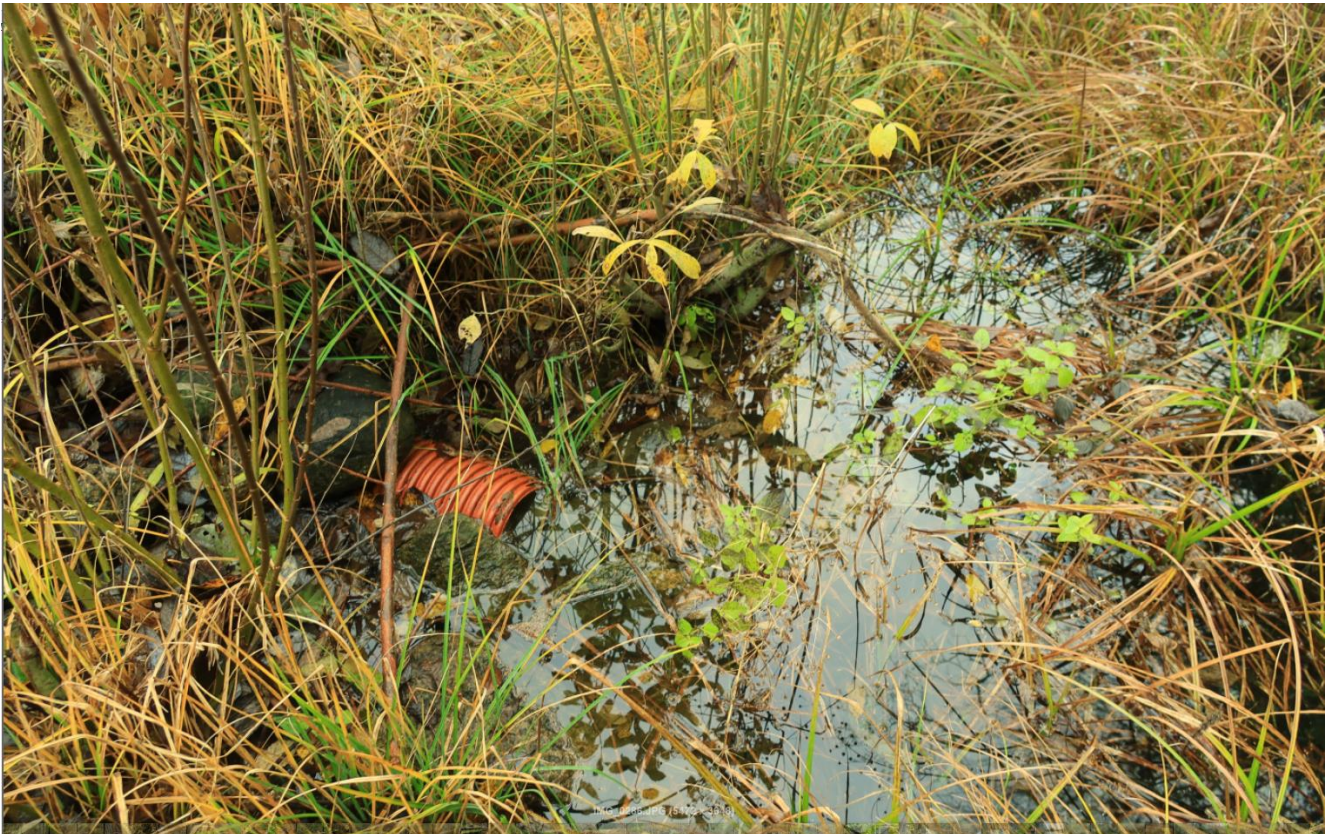
64. Kraavi idakaldas 15 cm läbimõõduga oranž plasttoru. Oli triiki vett täis. Voolu polnud näha. Kraavis vesi seisis:

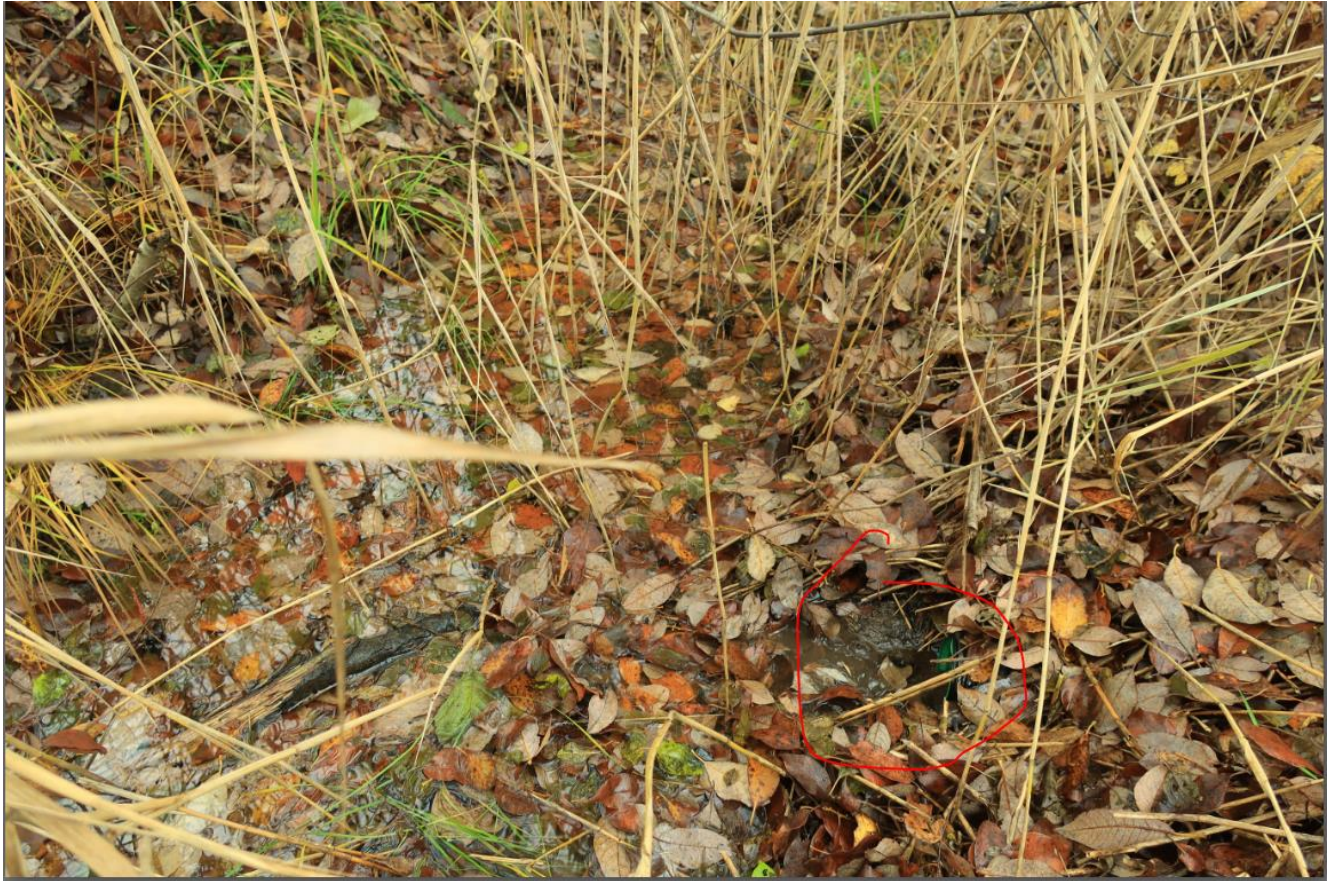
66. Must 10 cm läbimõõduga plasttoru vahetult kraavi idakaldas. Kraavis olev vesi ulatus toruni, aga torust vett välja ei voolanud. Kraavis oli vähe seisvat vett:

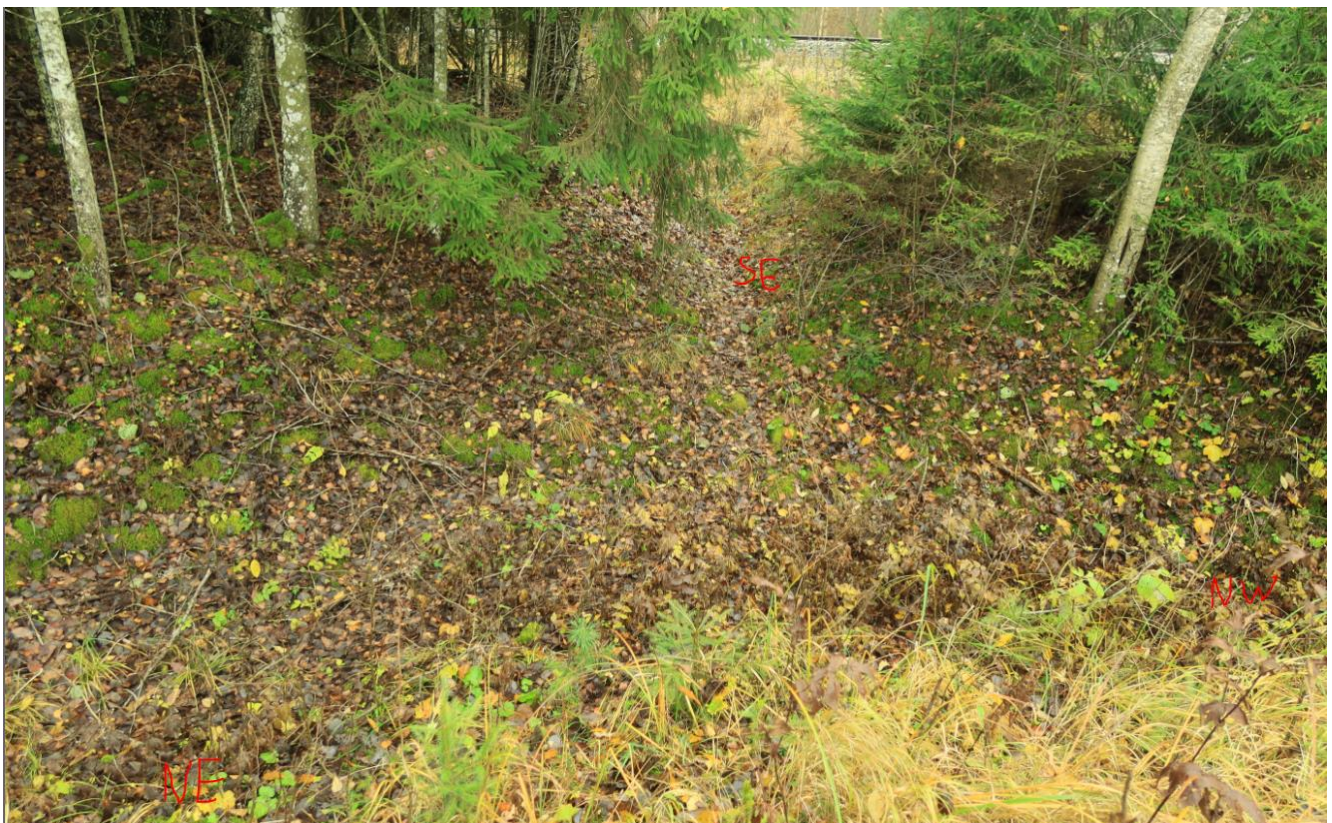
69. Raudtee poolt tulev kraav oli täiesti kuiv. Sama kuiv oli heinamaad ääristav kraav:

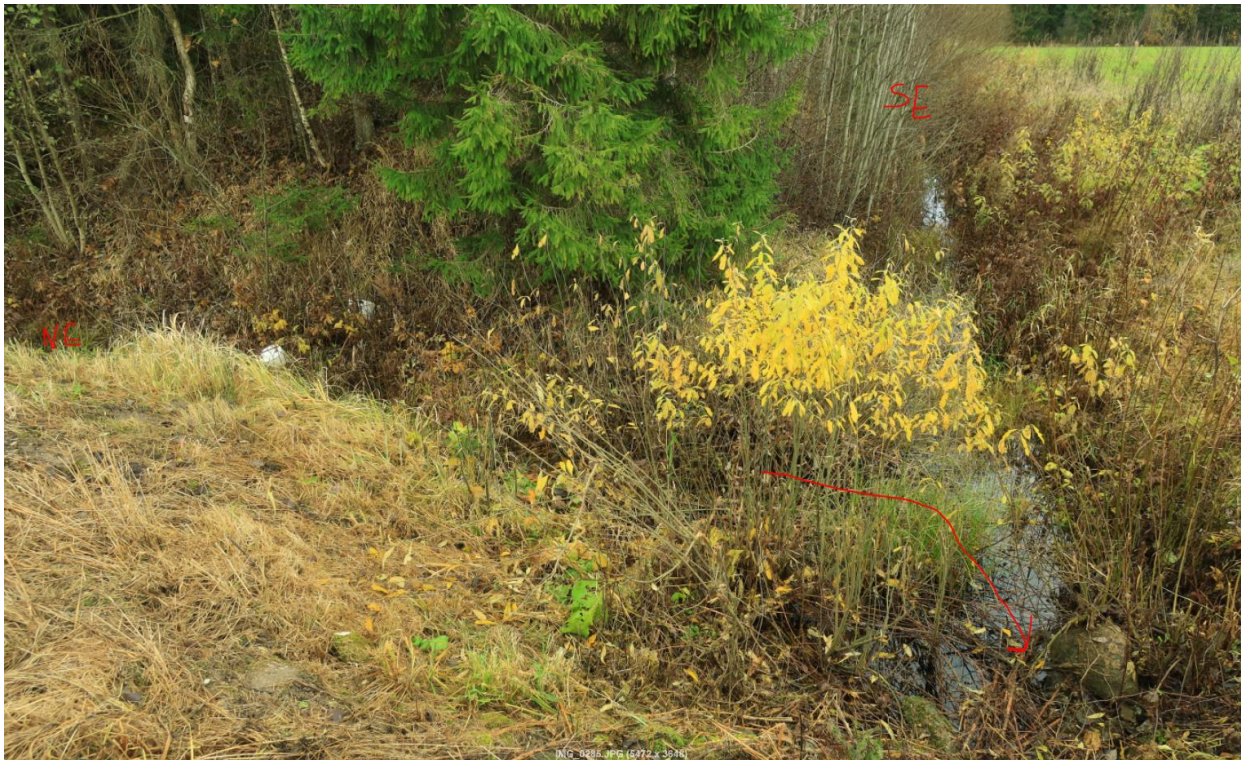
72. Kahe kraavi ühinemiskoht. Vett voolas ainult kirdest. Kagus oli vett näivalt rohkem, aga seal see seisis:

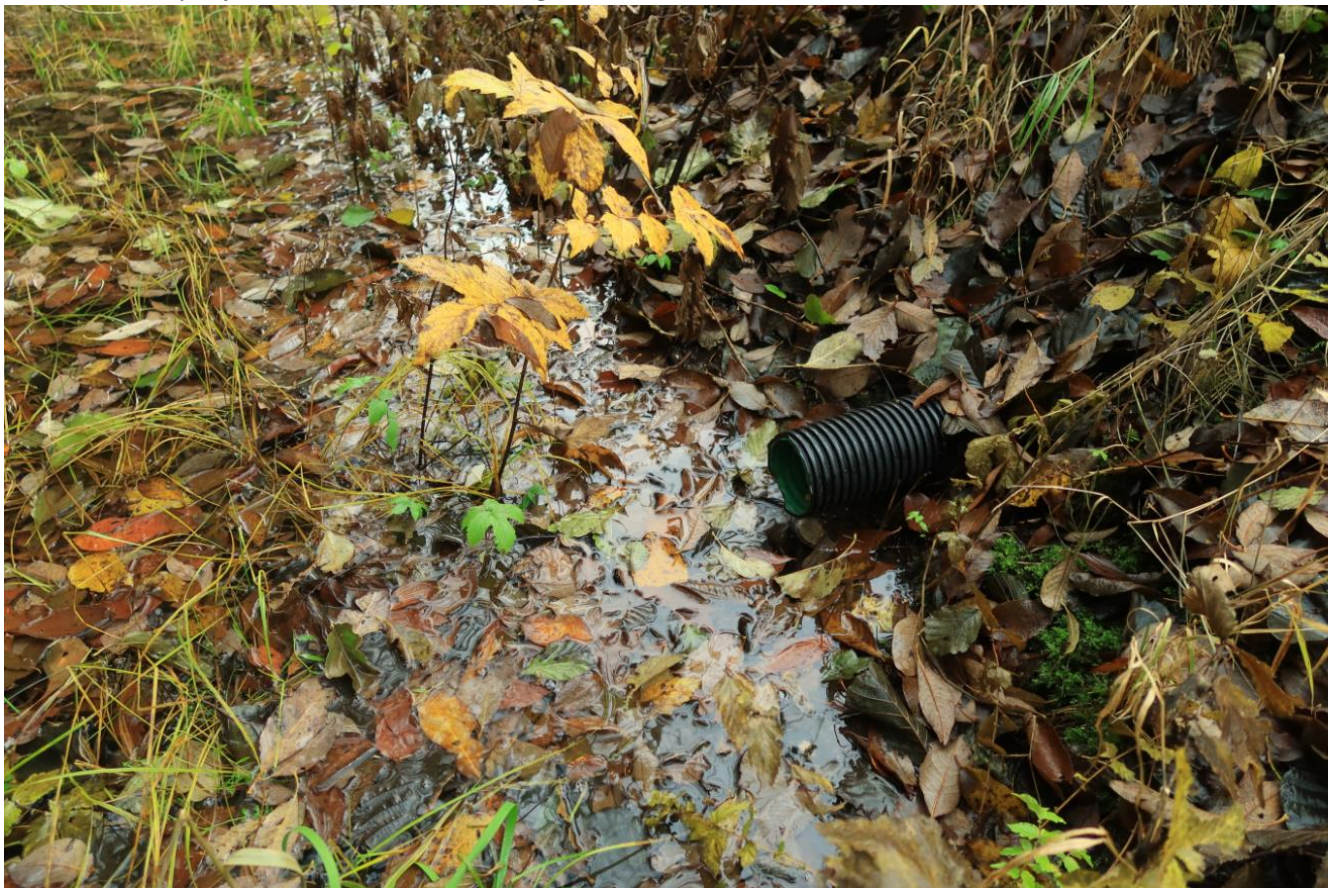
73. Kraavi põhjakaldas 10 cm läbimõõduga must toru. Toru otsast tilkus vett:

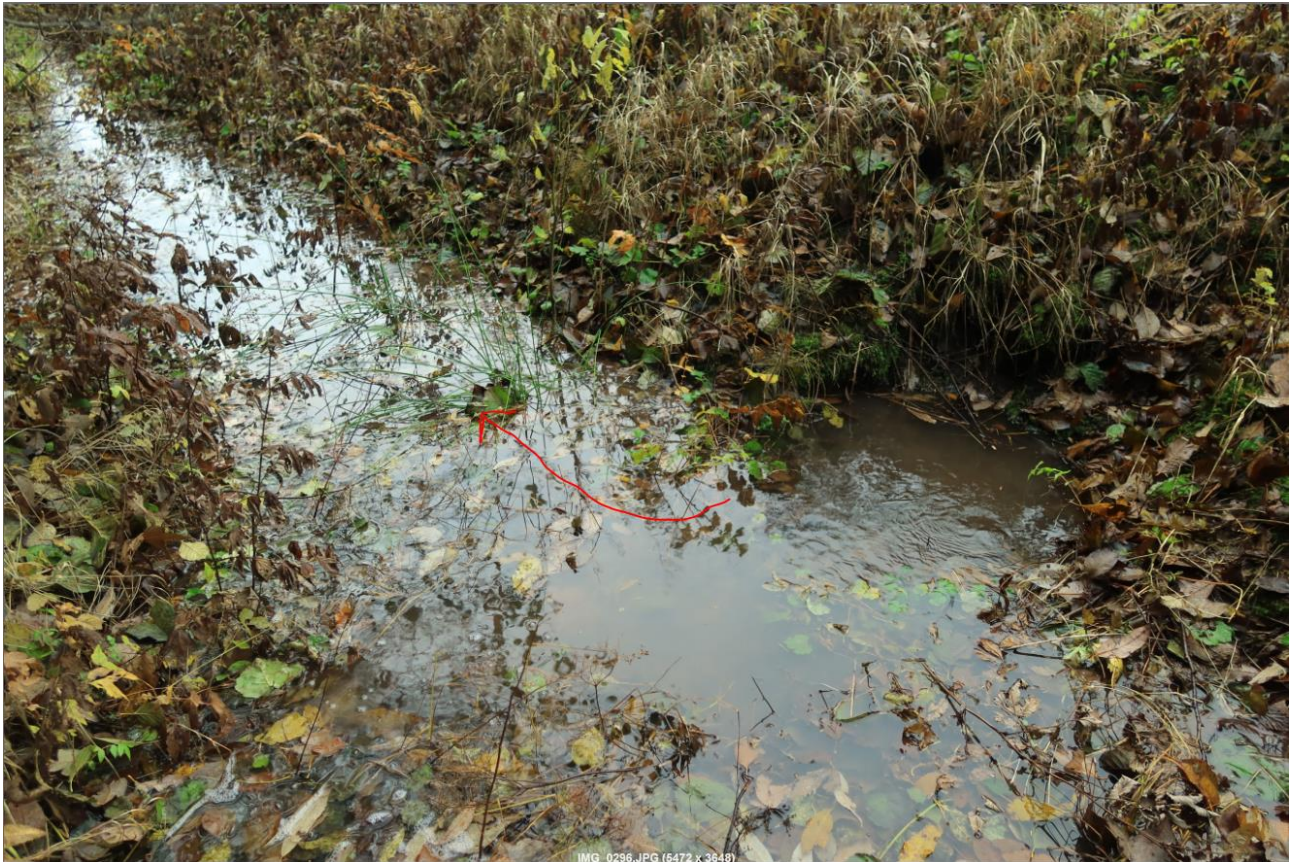
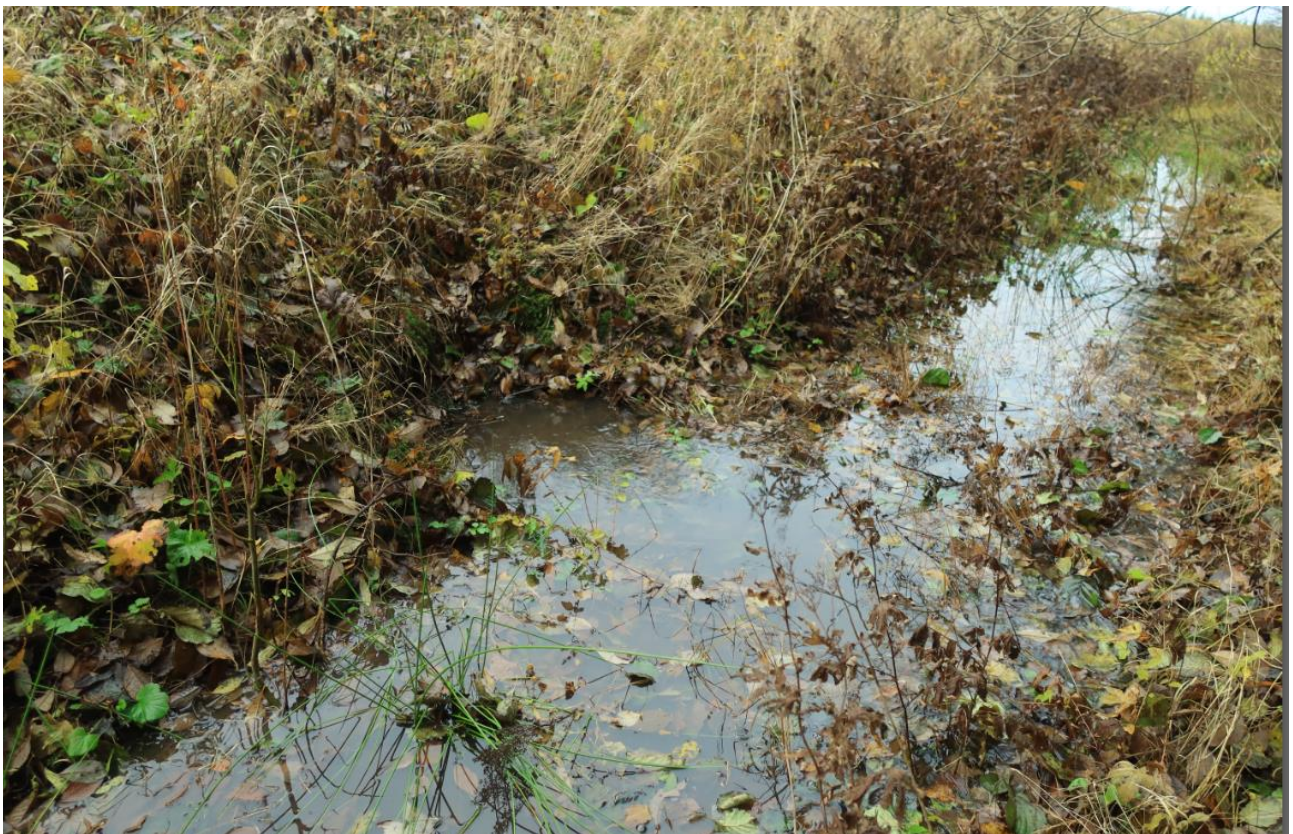
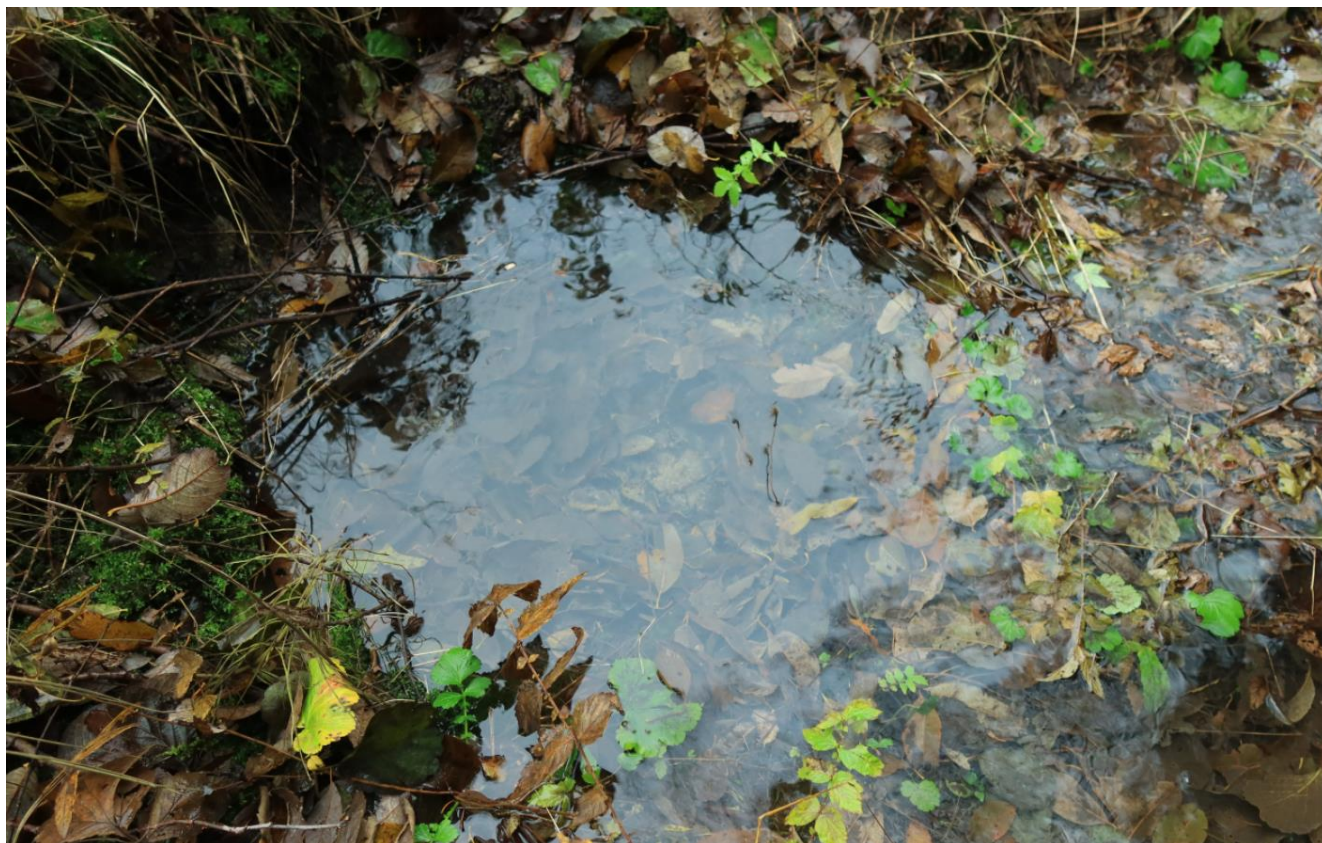
74. Tõusuallikas. Kraavi põhjakaldas meetrilaiune sopistus. Selle põhjast kees aktiivselt vett üles. Sopistuse põhjas olid lehed, aga nende vahelt paistsid liivagrifoonid. MaRu dreniotsade kaardi järgi suubub kraavi kaks dreni. Leidsin need üles (nr 73 ja 75), järelikut peab see olema päriselt allikas. Veevool kraavis algas allikast. Ülesvoolu oli seisev vesi. SEC 764  $\mu\text{S}/\text{cm}$ , temp 8,9°C, pH 7,6:

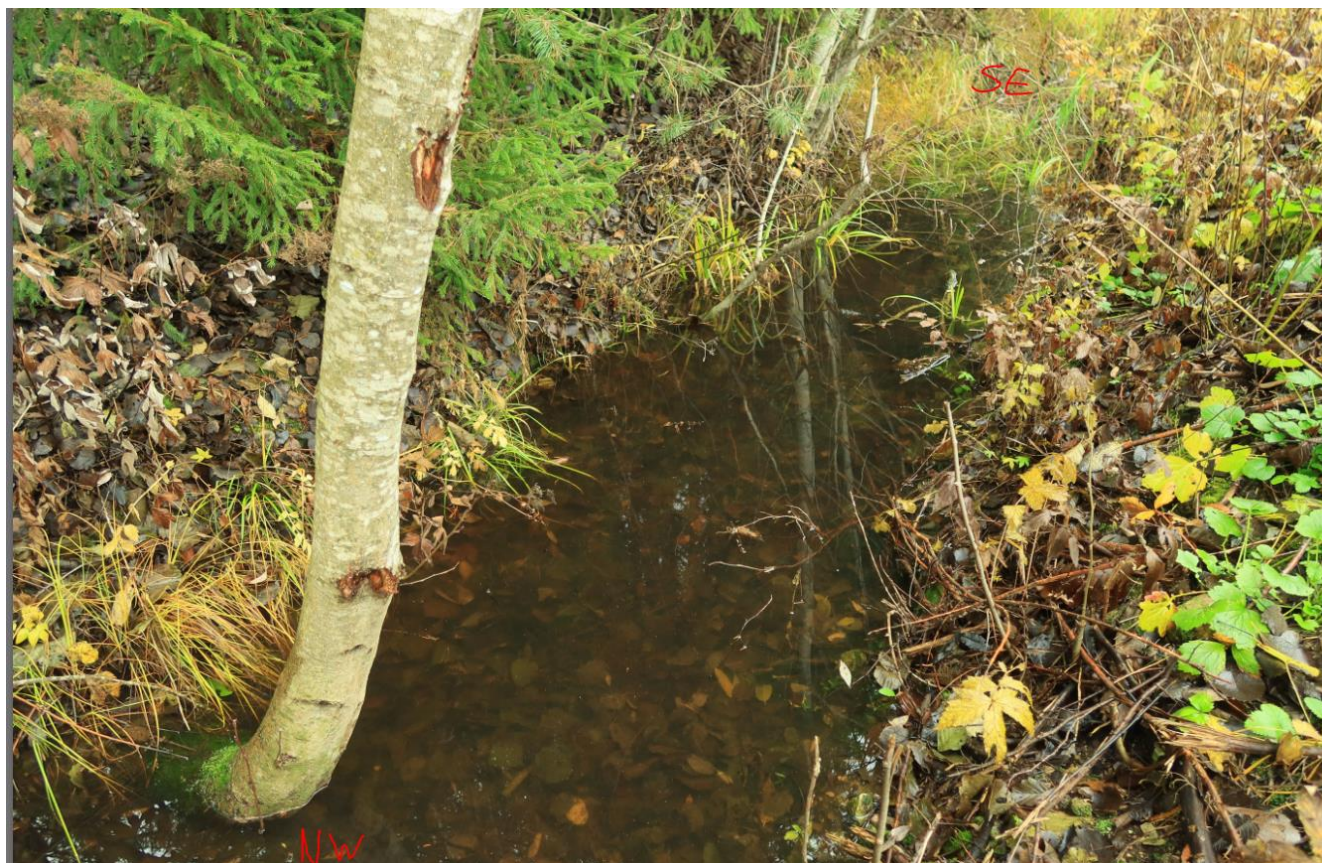
75. Kraavi põhjakaldas 15 cm läbimõõduga oranž plasttoru. Oli täiesti kuiv. Kraav ise oli ka täiesti kuiv. Seisev vesi kraavis algas torust 15 cm allavoolu.
76. Kraavi algus oli täiesti kuiv.
77. Kraavi vasakul kaldal 10 cm läbimõõduga must plasttoru. Oli kümme-kümmekond cm kraavi veepinnast kõrgemal, aga oli täiesti kuiv. Kraavis endas oli üsna vähe seisvat vett:

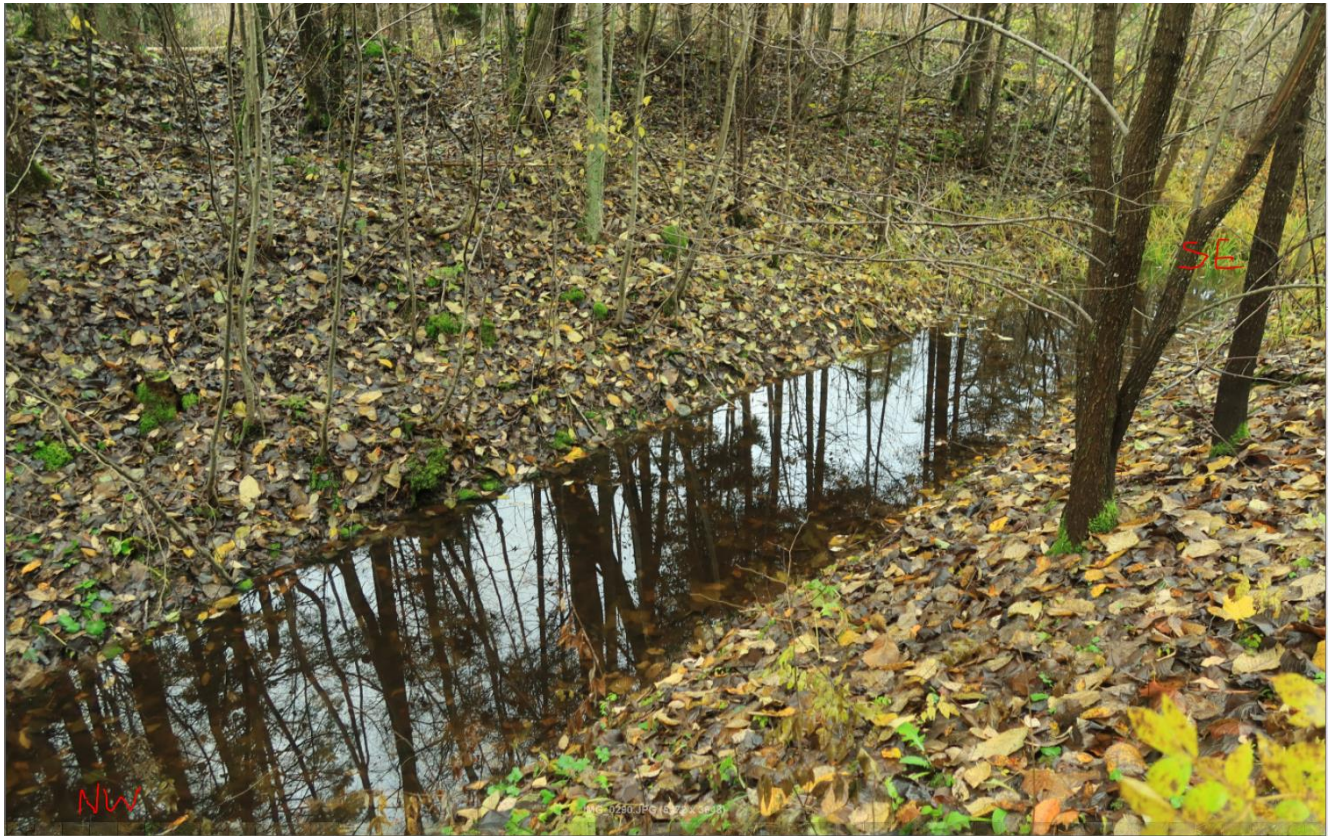
79. Kraavis olev vesi seisis endiselt:

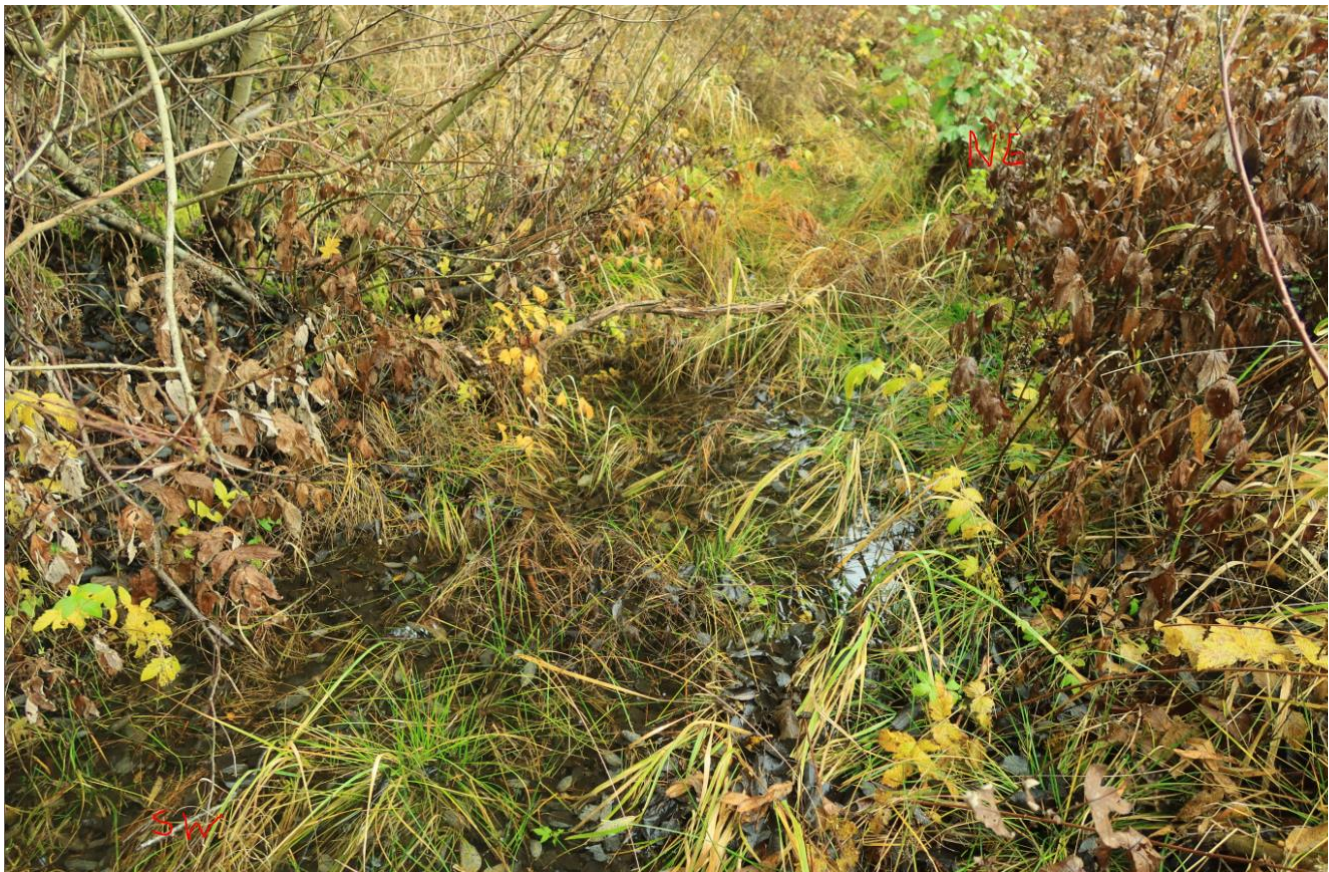
81. Põhjast tulevas kraavis oli veidi seisvat vett:

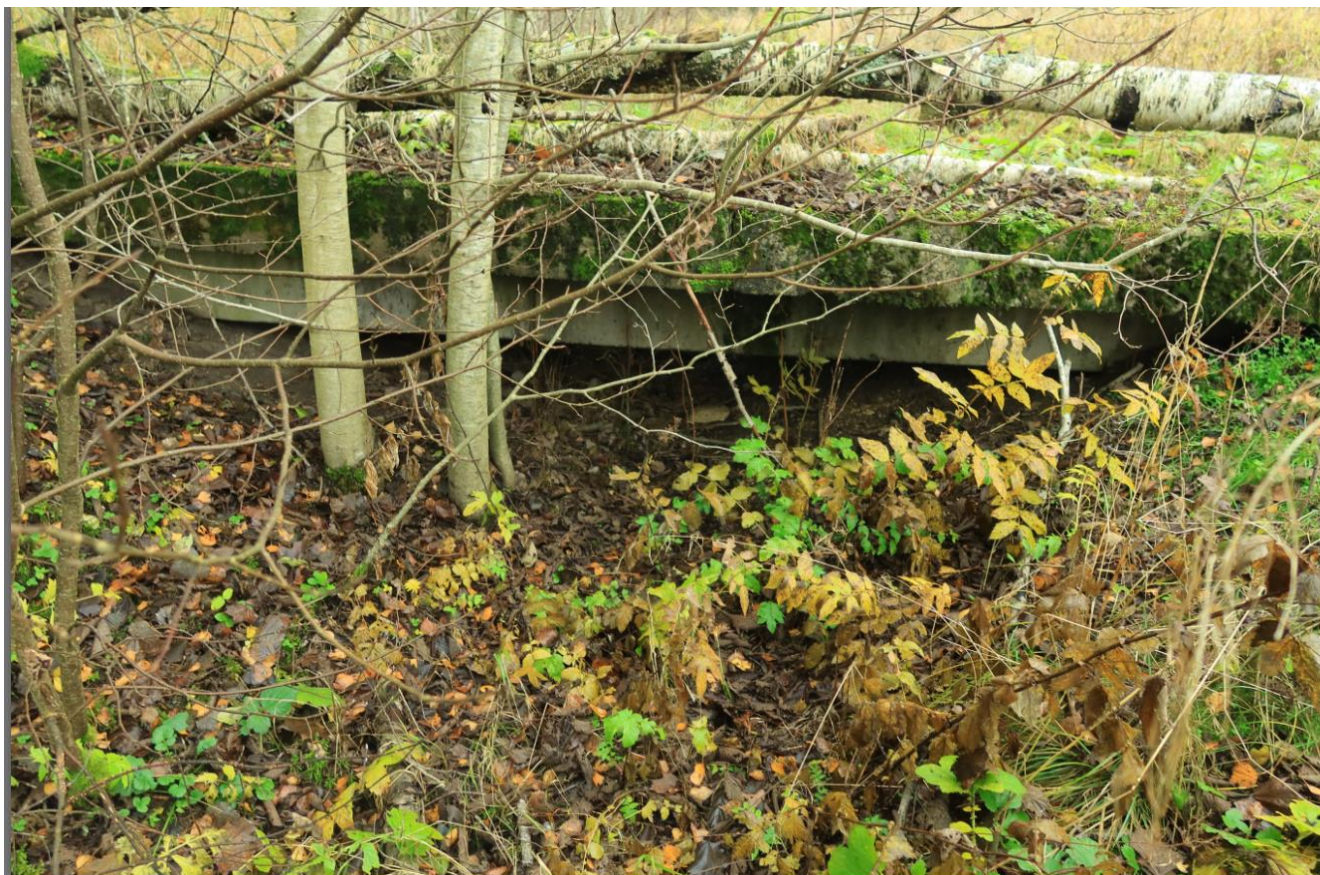
82. Sild (ETAKis puudu). Silla all oli kraav täiesti kuiv. Ülesvoolu oli kraavi põhjas veidi seisvat vett:

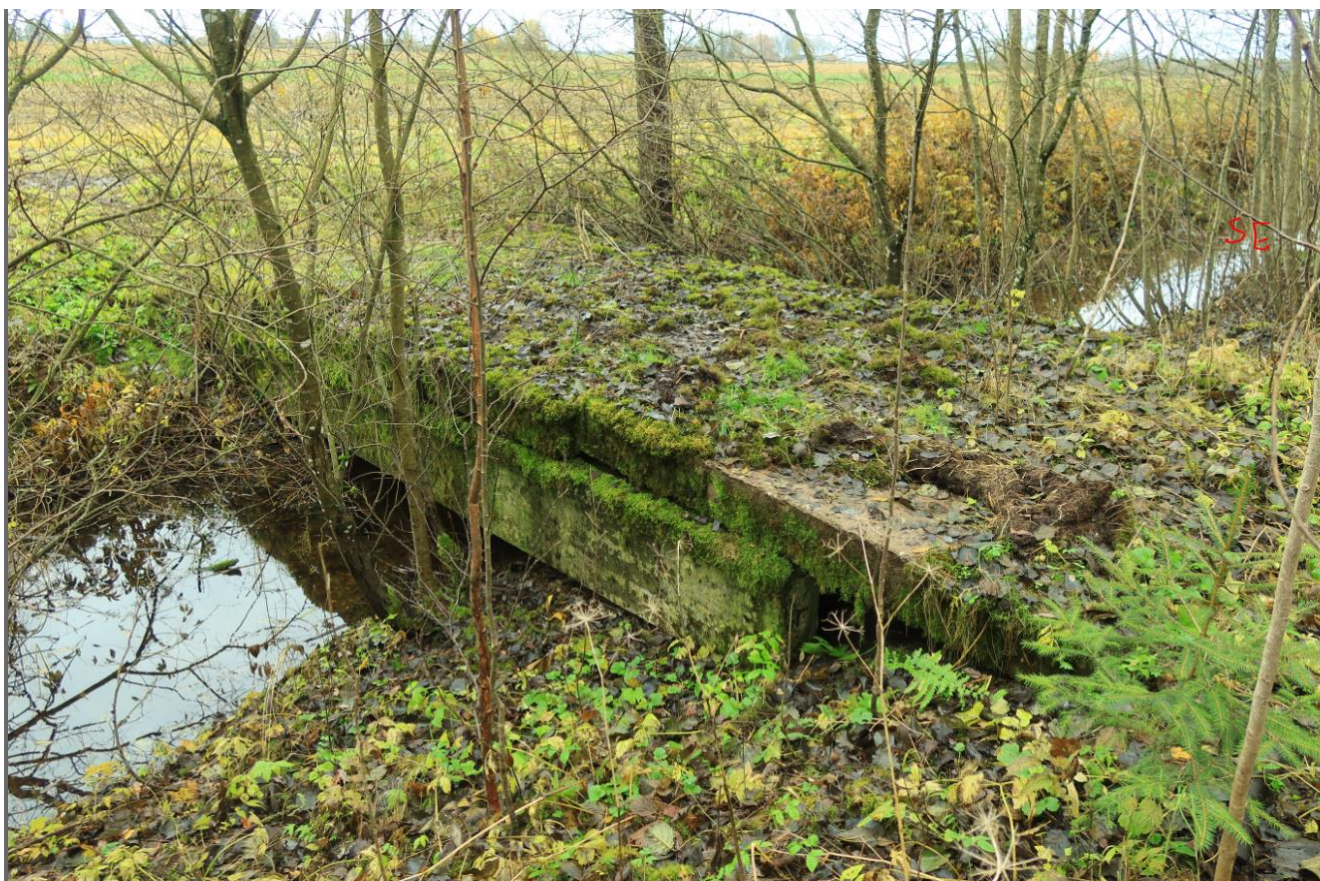
85. Betoonplaatidest sild üle kraavi:
