## Aruküla jõe (VEE1128600) I veekogumi valgla vaatlus

Vaatluse aeg 01.11.25 ja 06.11.25. Vaatleja Marko Vainu

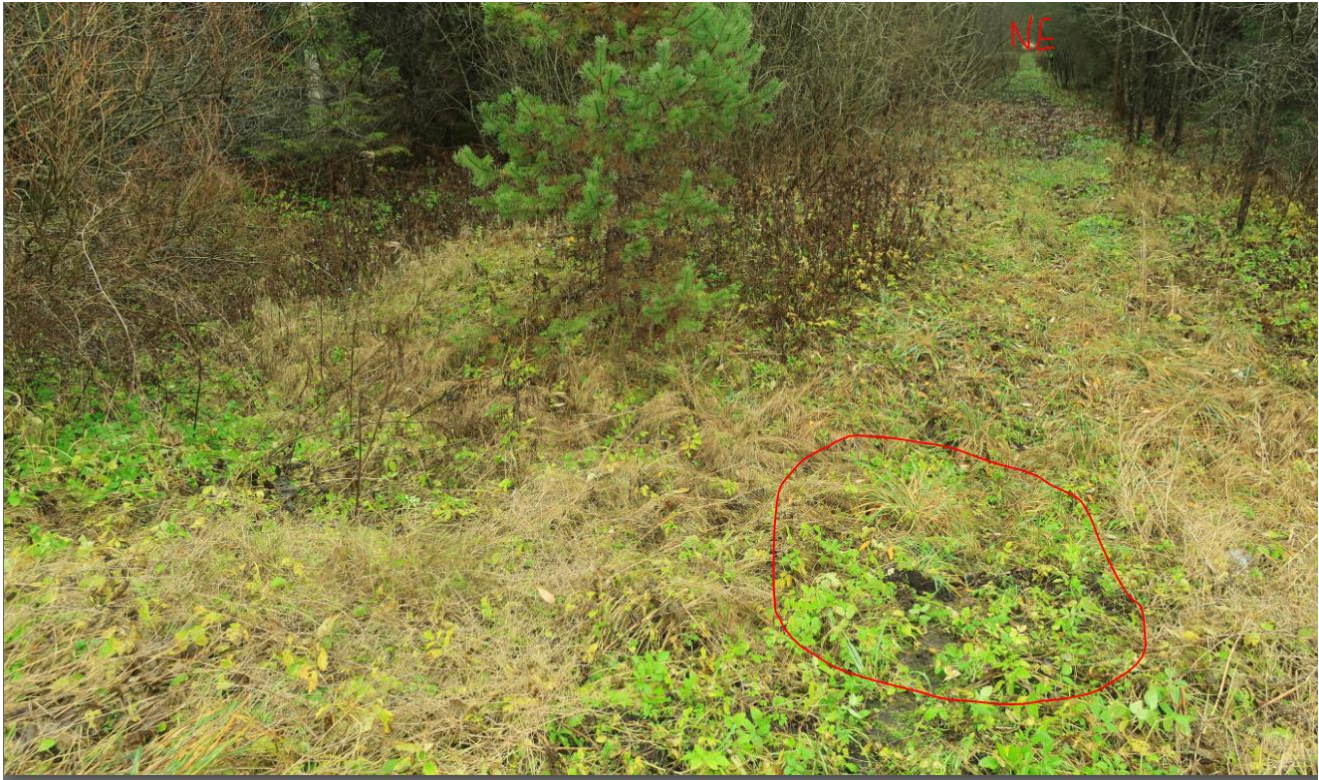
100. ETAKis kaardistatud silda pole. Jalgrada läheb üle madala kuiva vao:

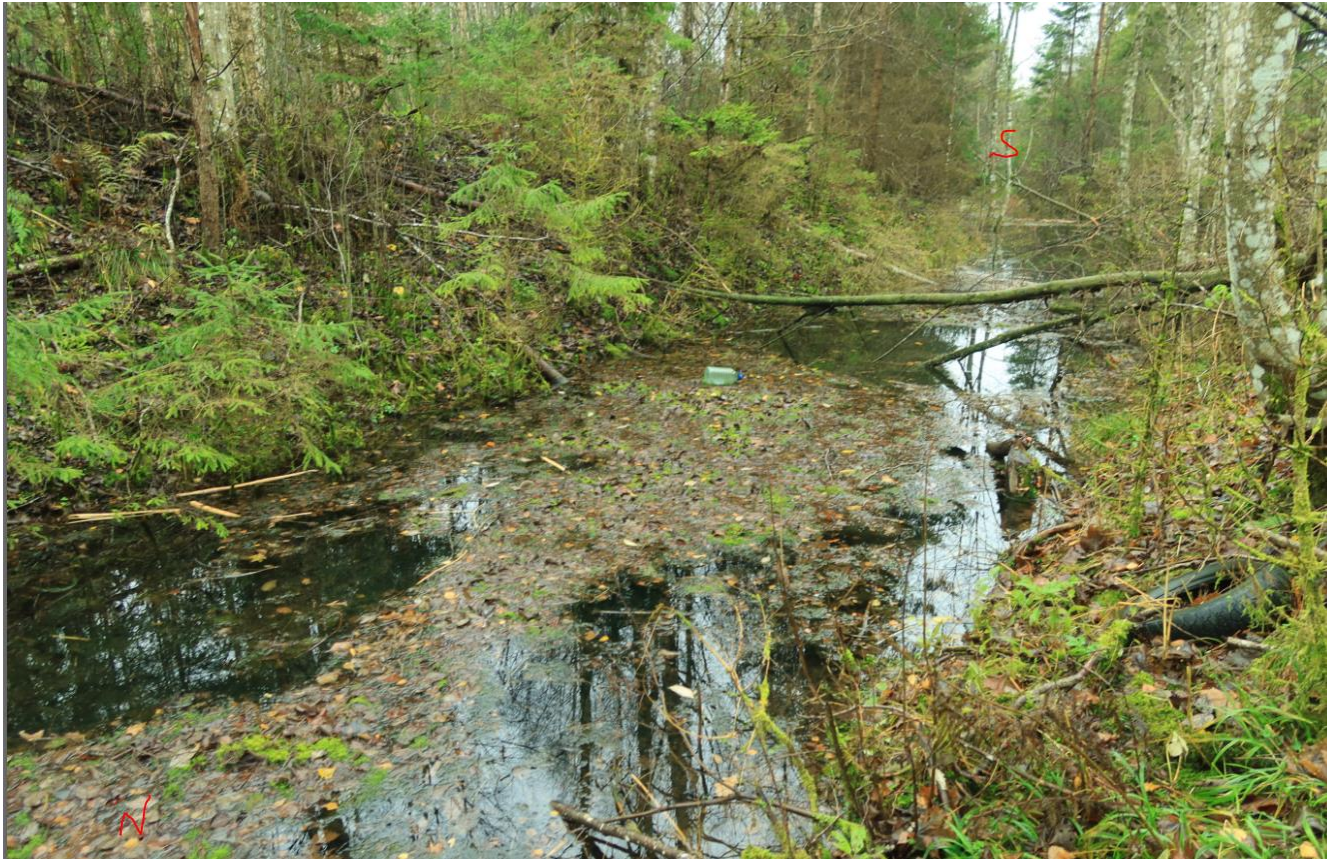
103. Lai ja sügav, seisva, selge veega kraav:

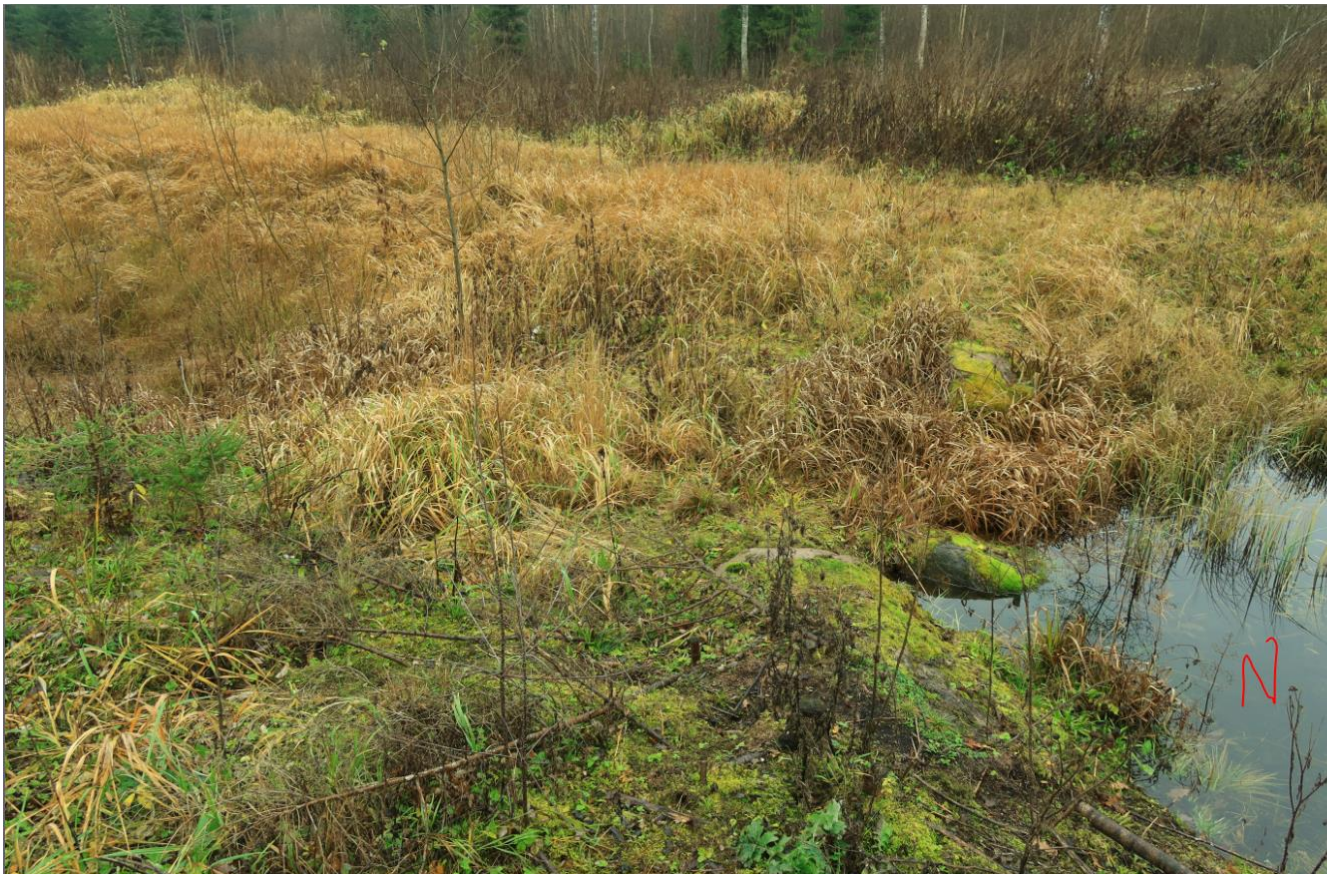
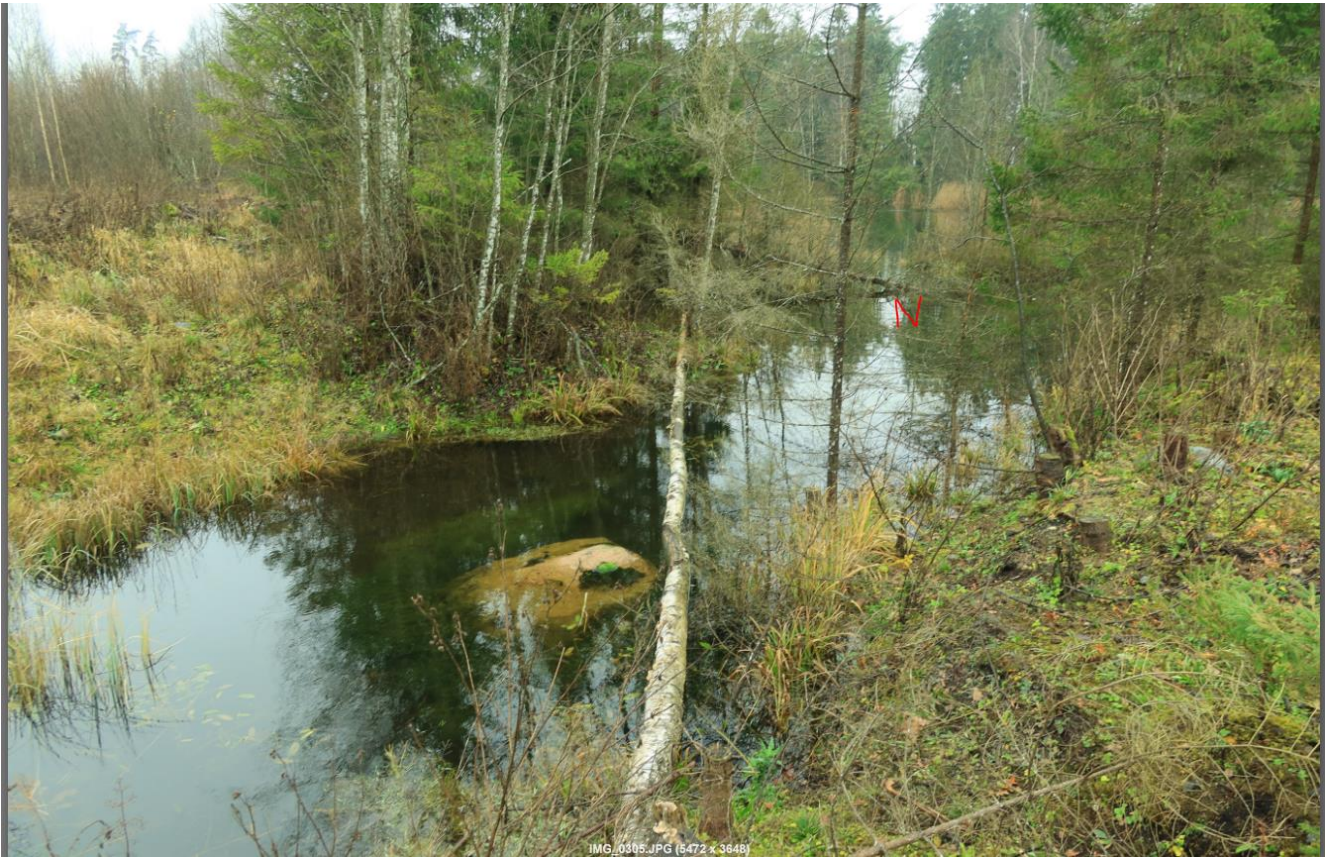
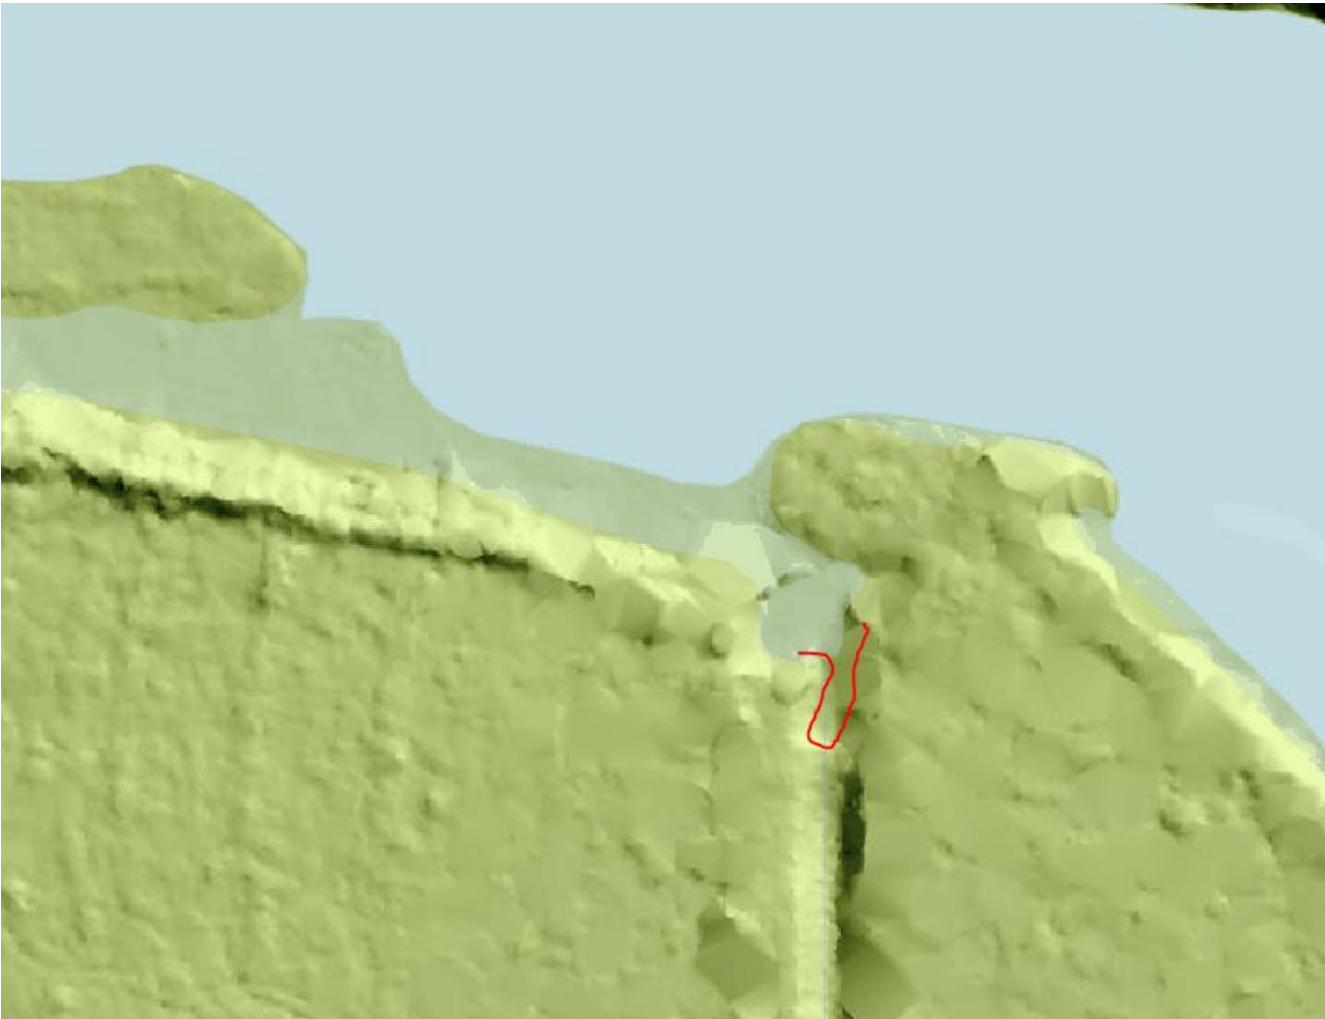
104. Maakividest vall järvest tuleva 4 m laiuse sopistuse otsas. Järve veetaseme vahe lõuna poole kulgeva kraavi veetasemega võrreldes oli ca meeter. Vallist läbi- või ülevoolu polnud näha. Seega hoiab vall järve veetaset. Kraavi otsas oli veidi vett, aga see ei voolanud. Ilmselt midagi imbus siiski läbi valli. Sopistuse põhjas kasvasid vesikatnud. Järelikult ulatub vesi alaliselt siiani ning **peaks ETAKis olema kaardistatud tehisjärve osaks:**

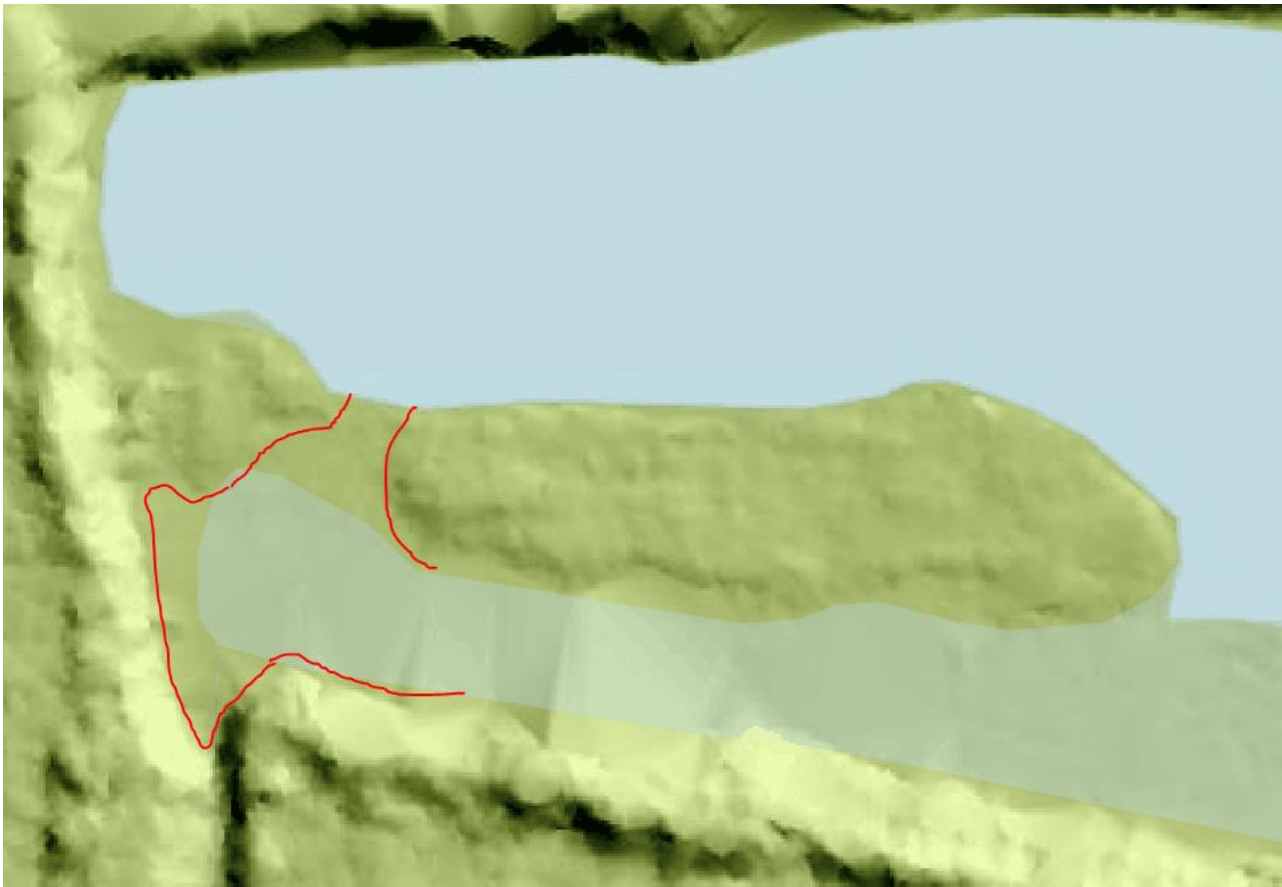
Järv peaks olema kaardistatud kuni kitsa kraavisüvendi alguseni ning nii vaatlusel nähtu kui ka kaldaerofotode põhjal võiks ETAKis järve kaardistada saare:

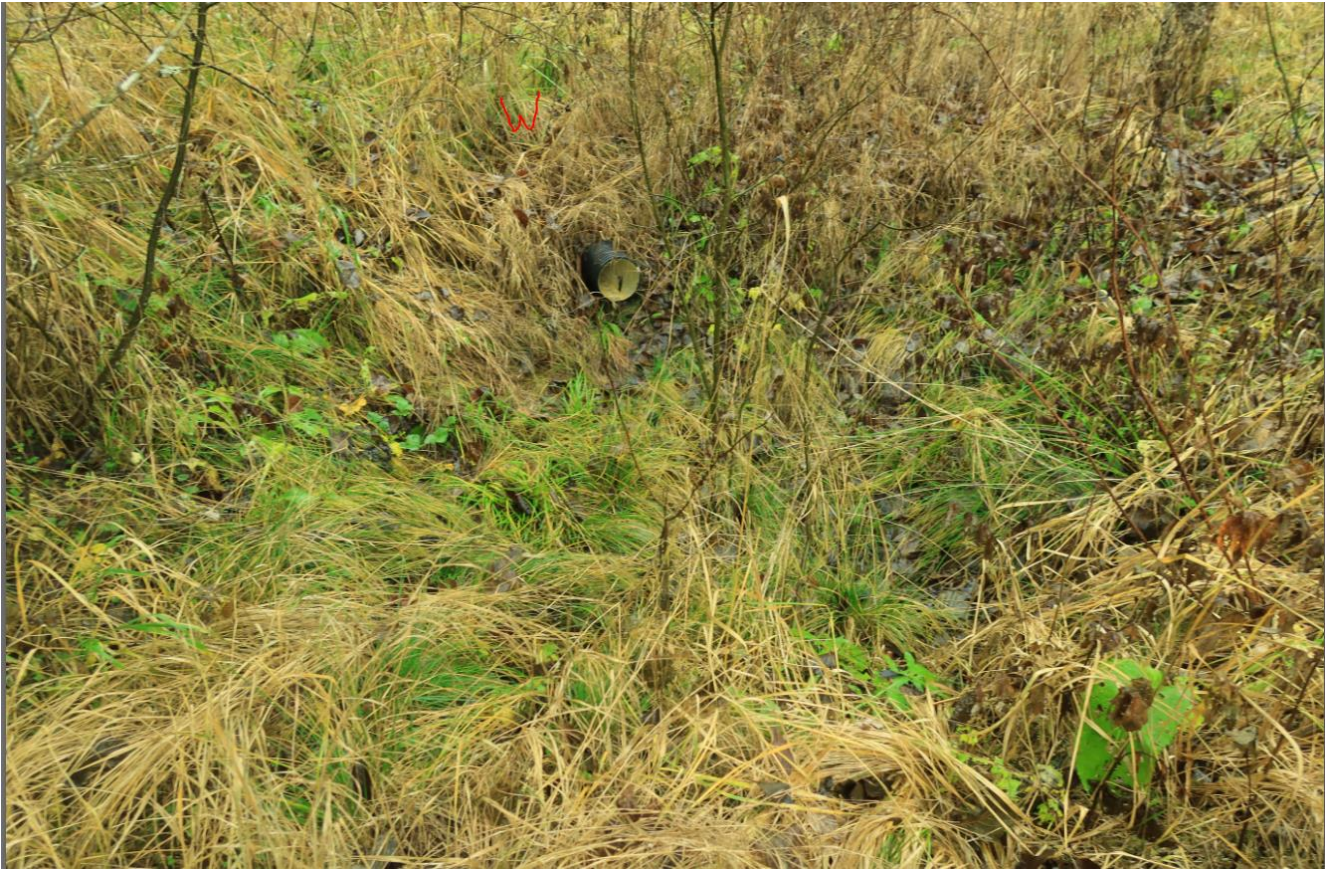
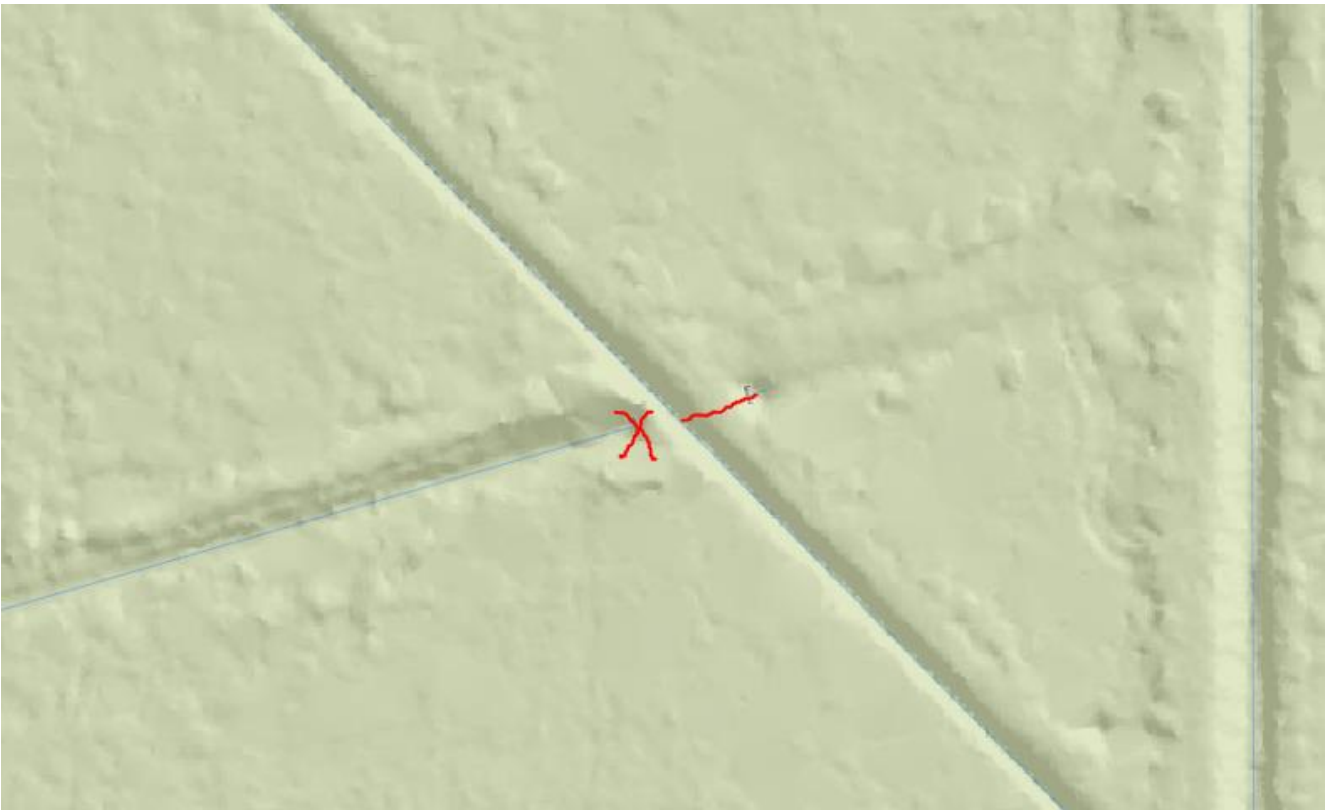
107. Ida pool on ainult veekogumisauk ja truup august loode-kagusuunalisse kraavi. Kraav oli kuiv. Lääne pool algab kraavijupp umbsest. **ETAKis kaardistatud truup lõpeb ära loode-kagusuunalises kraavis:**

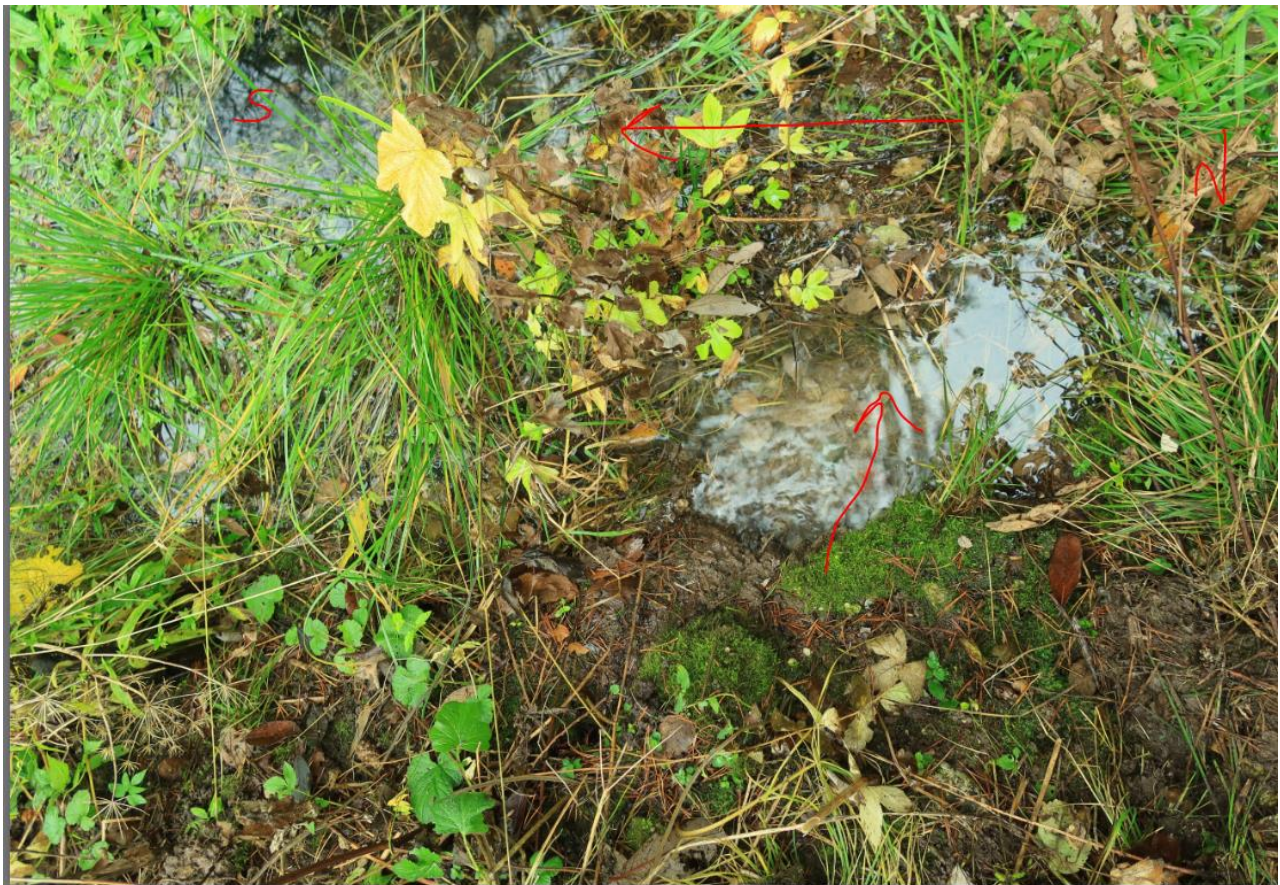
115. Allikas. Kraavi idakaldal, veepinna kõrgusel paarikümne cm laiune avaus, millest voolas ohtralt vett kraavi. Kraavi vooluhulk oli oluliselt suurem kui punktis 114 ka allikast ülesvoolu. Tõenäoliselt voolas kraavisüvendi lääneküljest (võib-olla ka idaküljest) põhjavett välja pikal frondil, kuid veetasemest allpool, mistõttu rohkem selliseid kohti ei leidnud, kuigi käisin kraavi serva neid otsides läbi. Kraavis ujus vee peal tihe taimematt. SEC 852  $\mu\text{S}/\text{cm}$ , temp 9,3:

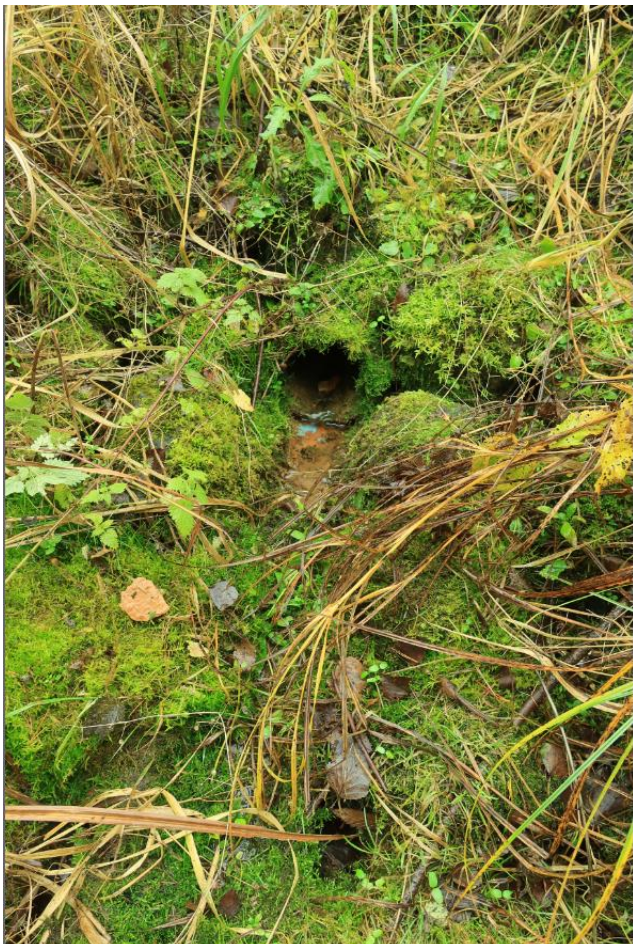
119. Sammaldunud, 15 cm läbimõõduga toru. Oli kraavi veepiirist 1,5 m kaugusel ja piisavalt kõrgel, et ei jää vee alla. Vett nirises aga alla 0,1 l/s:

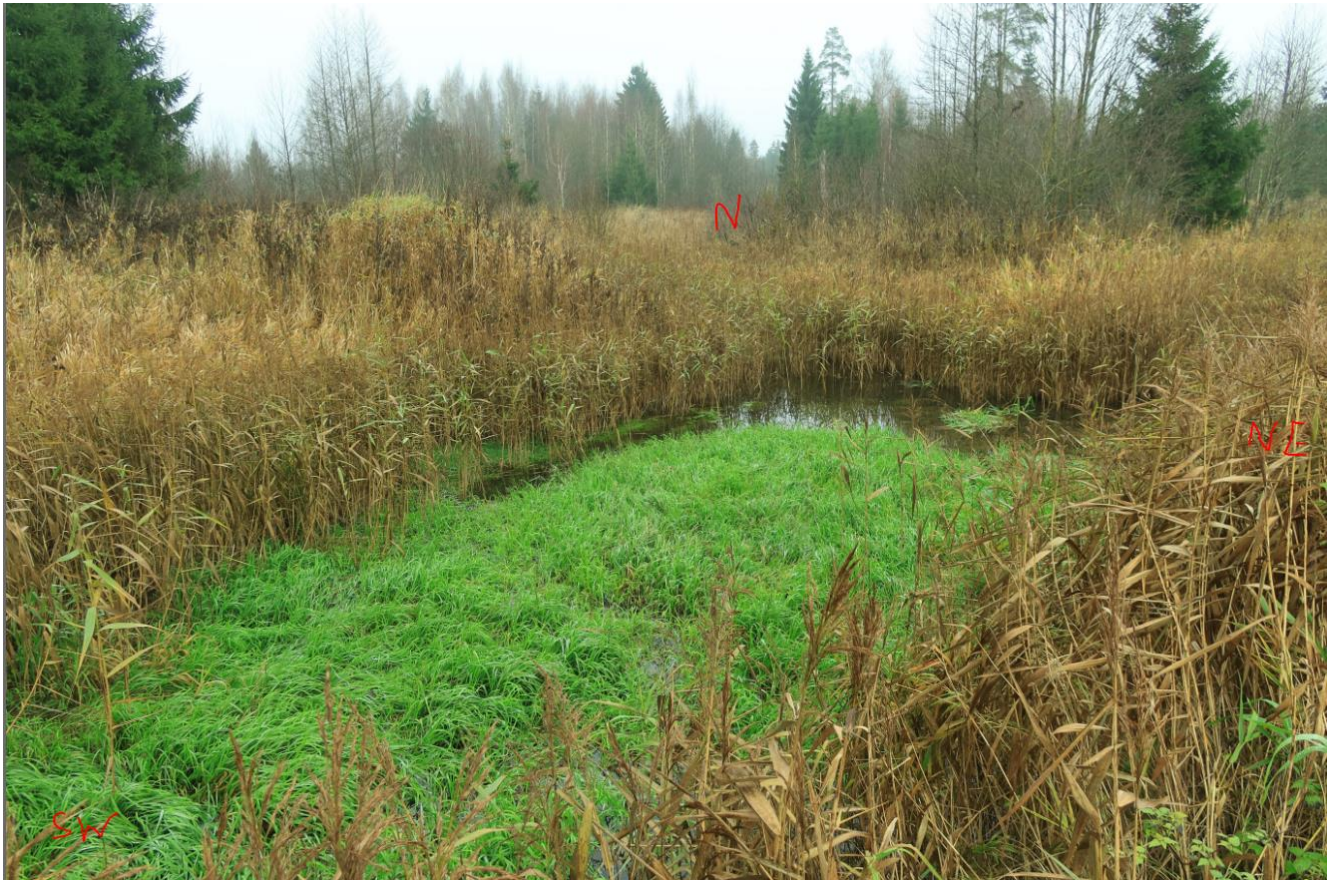
125. MaRu drenisuudmete kihi põhjal peaks kusagil siin olema drenisuue. Mingi sopistuse kraavi kaldas leidsin, aga selle otsas olid vaid mullast paistvad maakivid. Kraavi vesi ulatus nendeni. Voolu polnud. Võimalik, et oli vee all. Kraavis oli vett nii sügavalt, et kummikuga läbi ei saanud ning vesi voolas.
126. Ujuva kõrreliste matiga laiend (ilmselt settetiik) põhjast tuleva kraavi suudmes. Suubuva kraavi suue oli tihedas pilliroos:

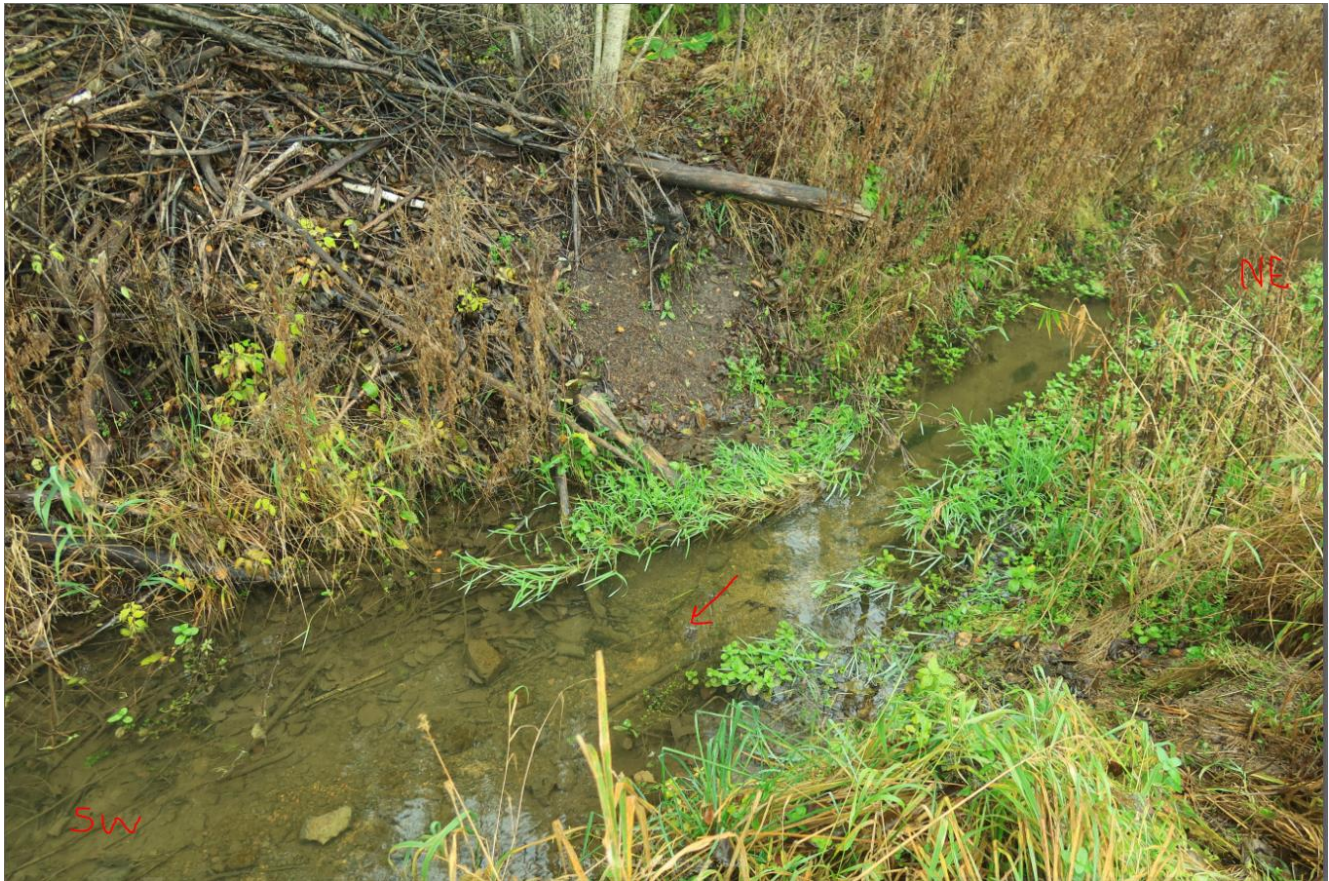
128. Kraavis voolas ohtralt selget vett. Selle koha peal on olnud koprapais. Väljatõstetud materjal oli kraavist lääne pool hunnikus:

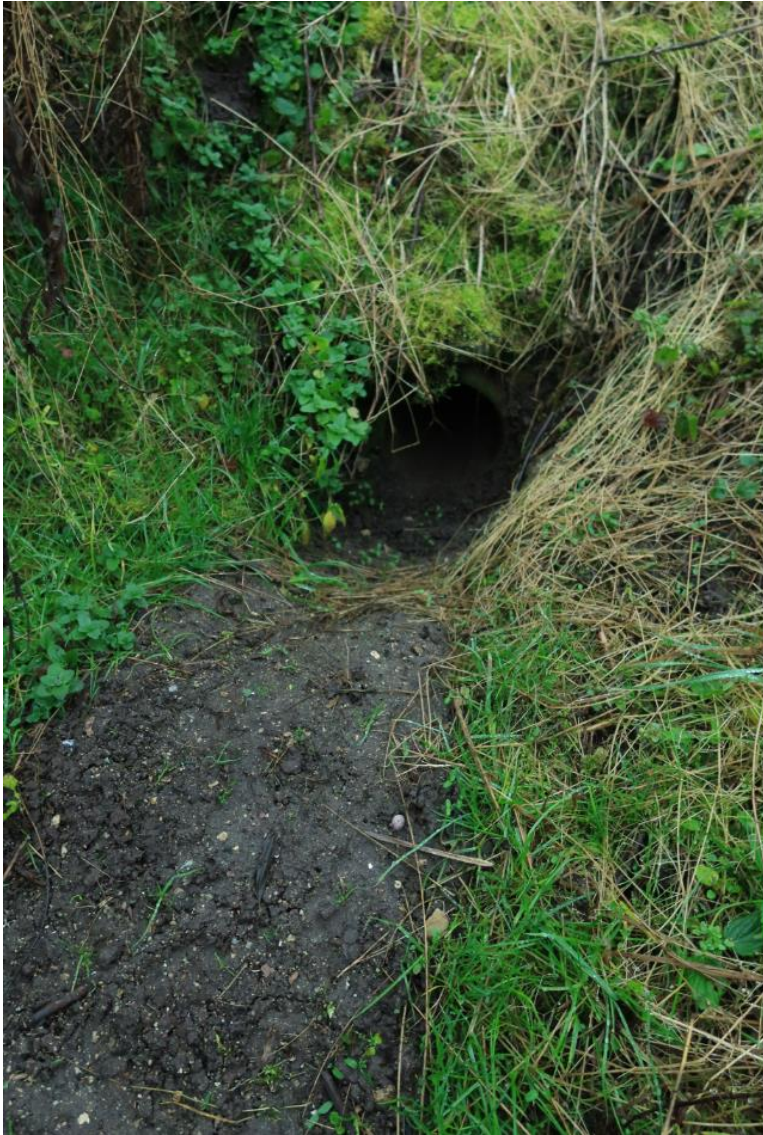
149. Kraavi otsas on 20 cm läbimõõduga betoontoru, aga oli täiesti kuiv. Keegi on torru uru teinud, sest ees oli väljakühveldatud pinnast. Seisev vesi kraavis algas kümnekond meetrit toruotsast põhja pool:

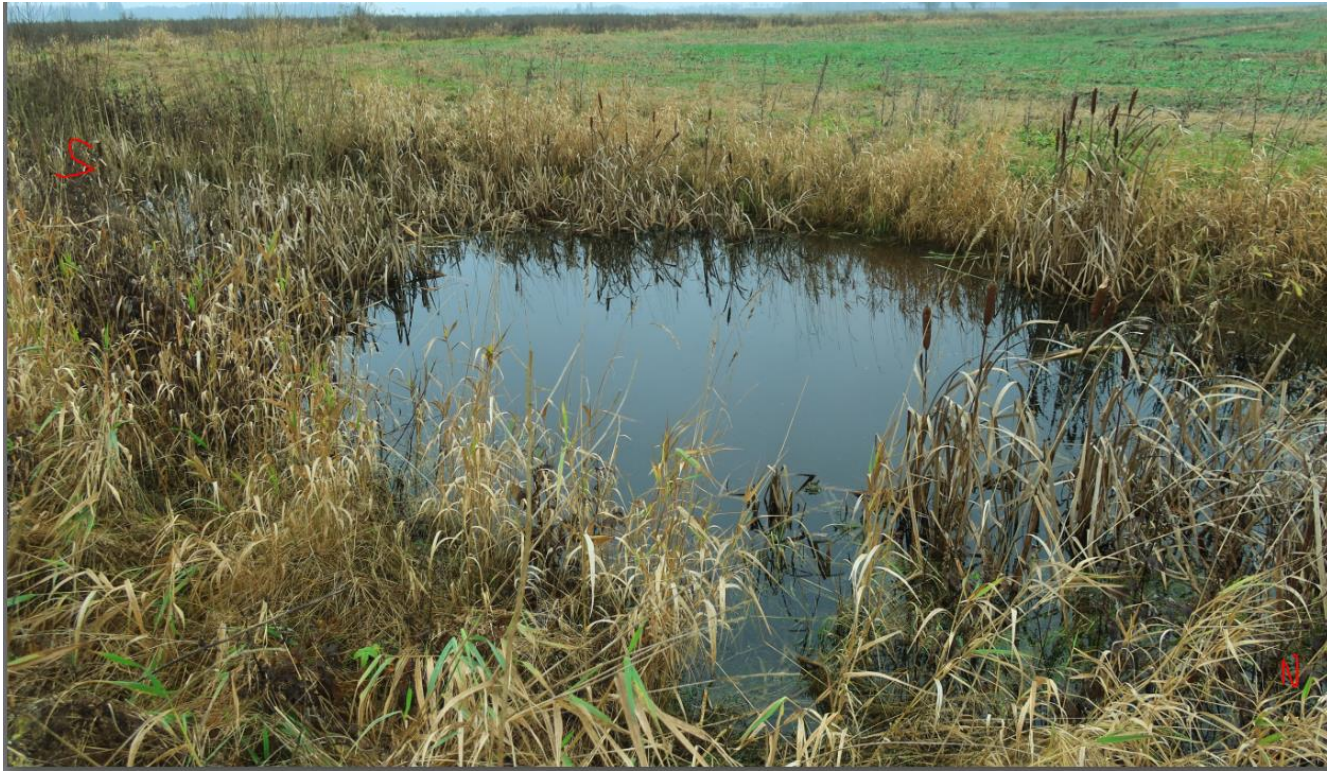
156. Settetiik. Hundinuiad kasvasid servades:

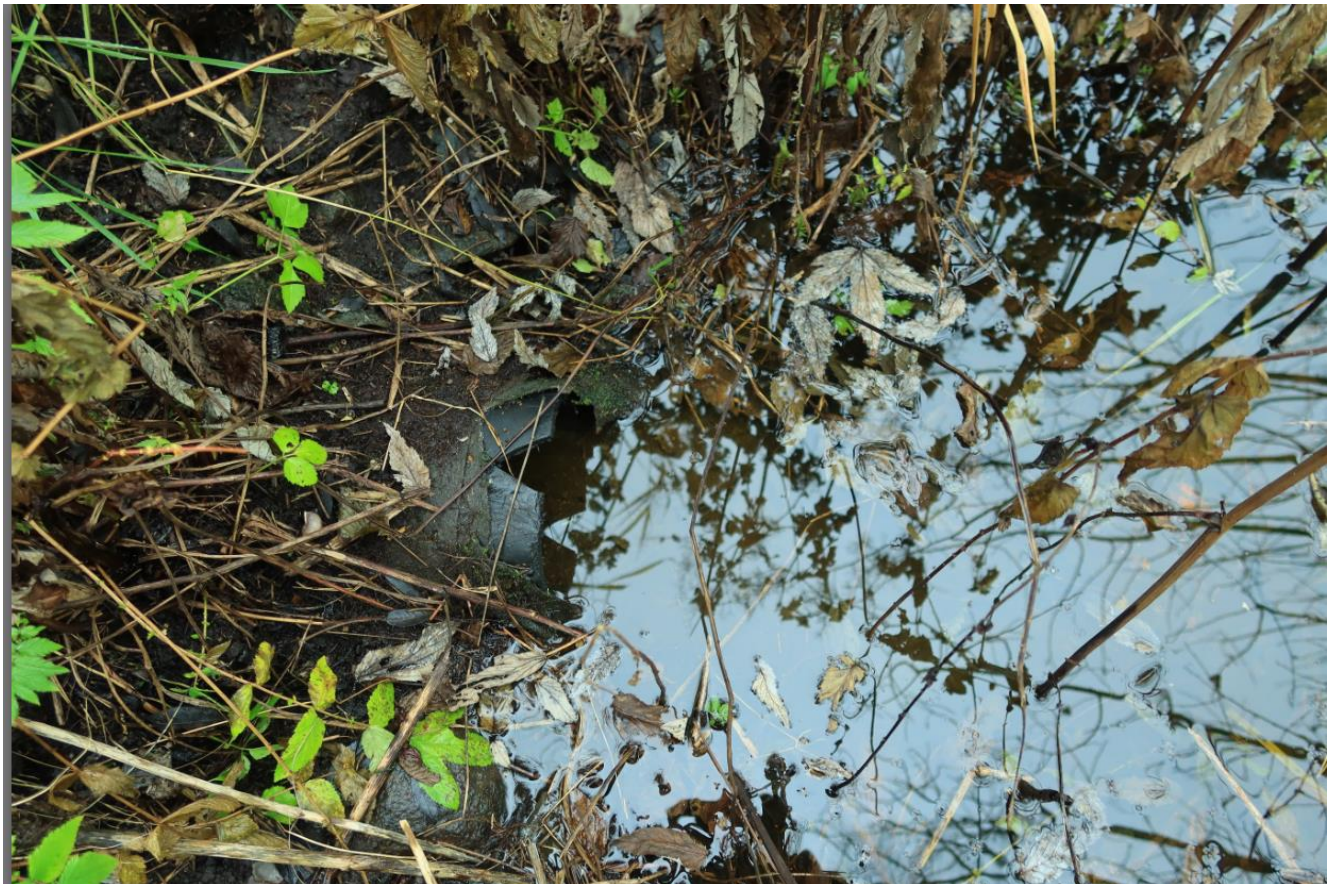
157. Kraavi vasakul kaldal 15 cm läbimõõduga must plasttoru. Oli poolenisti setet täis ning sette peal paar cm vett. Voolu ei olnud. Kraavi vesi oli torusse valgunud:

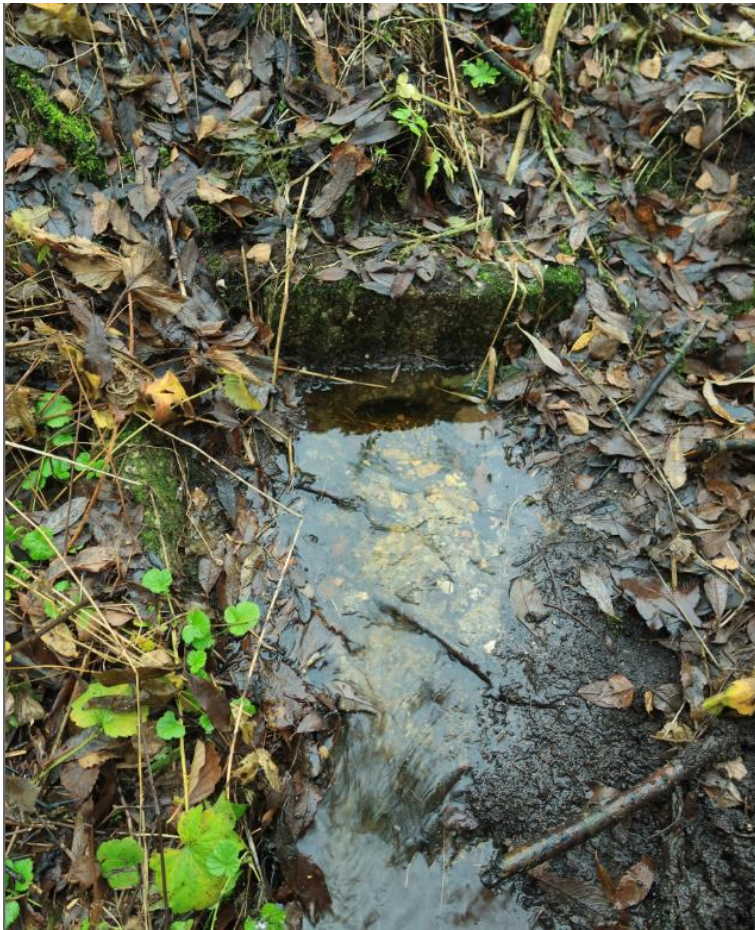
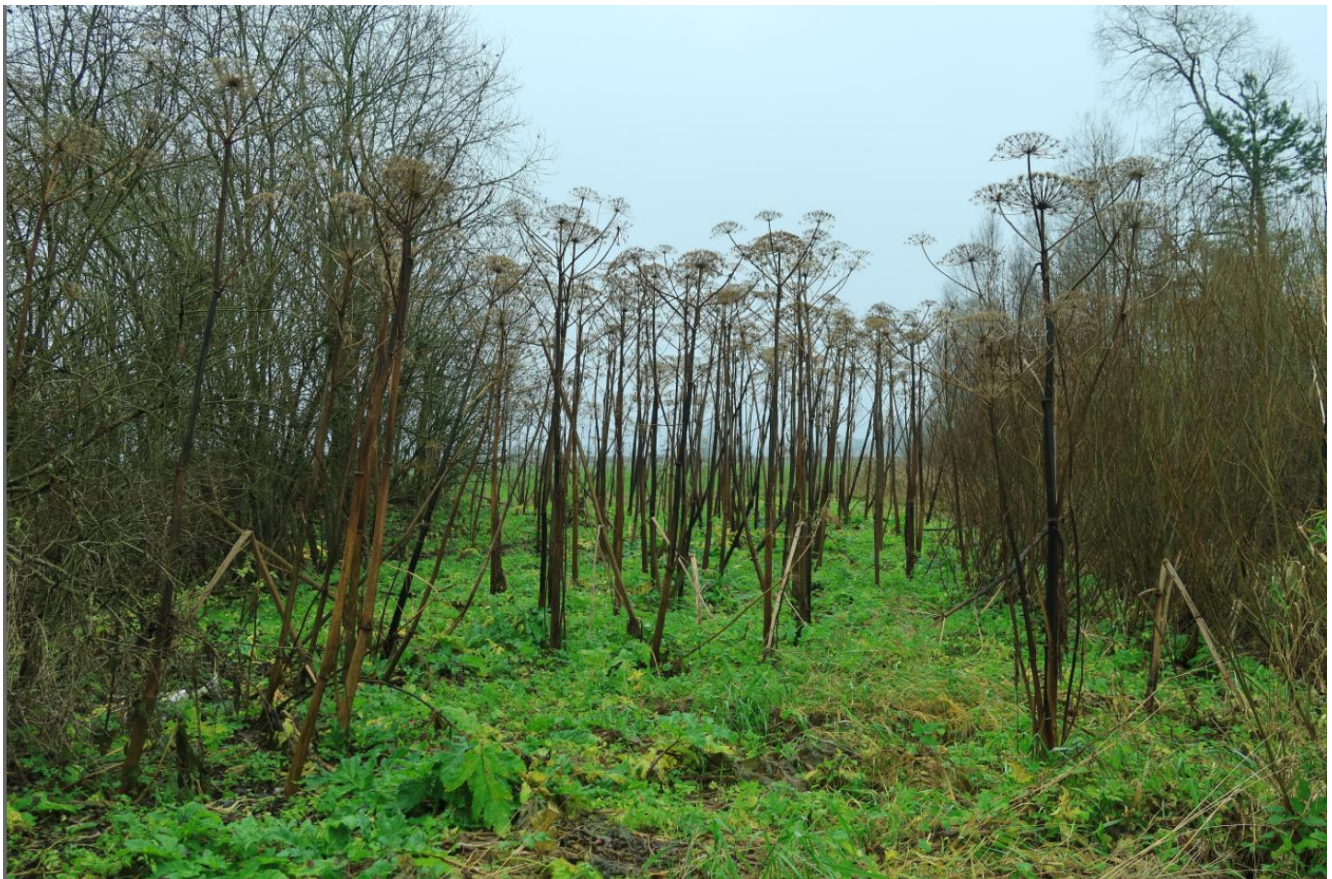
158. Kraavi vasakkaldal, veepiirist meetri kaugusel betoonotsak, selles must toruots. Oli enamjaolt setet täis ja enda vee poolt üleujutatud, kuid vett voolas välja korralikult. SEC 596  $\mu\text{S}/\text{cm}$ . Lõuna pool oli mitme meetri kõrguste Sosnovski karuputkede „salu“:

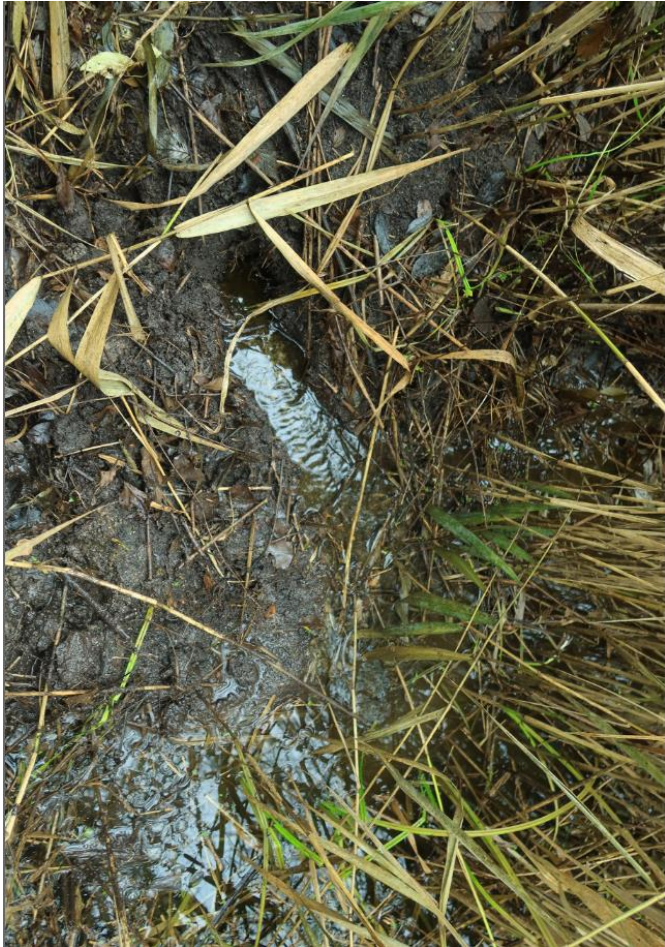
159. Kraavi vasakkaldal, veepiirist poole meetri kaugusel voolas mulla seest nire välja. Tehismaterjale polnud näha, aga ilmselt on dreniots, sest MaRu kaardikihi põhjal peab see kusagil siin olema. SEC 610  $\mu\text{S}/\text{cm}$ :

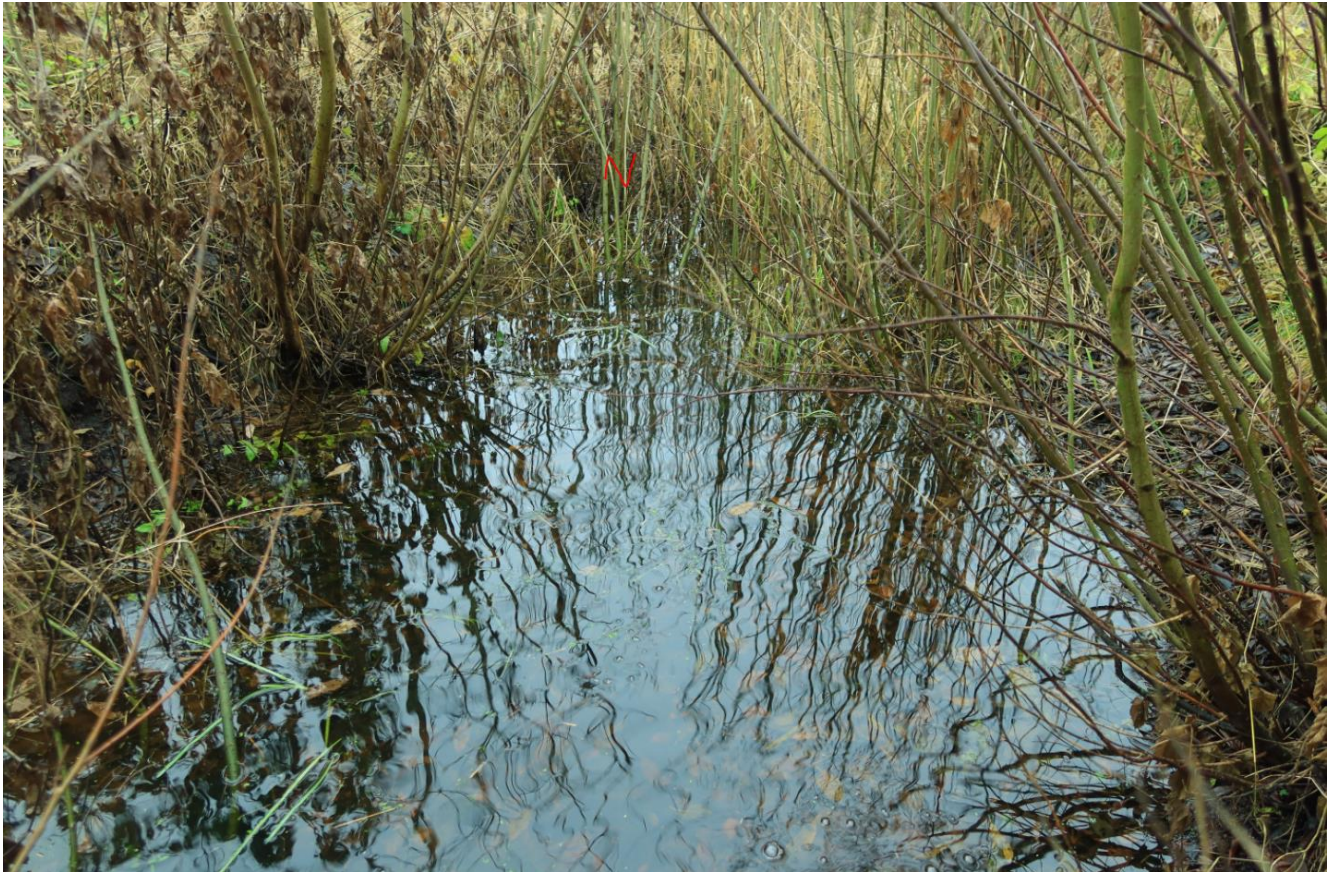
161. Põhja poolt tulevas kraavis oli vett kohati üle kummiku, kuid ei tundunud voolavat:

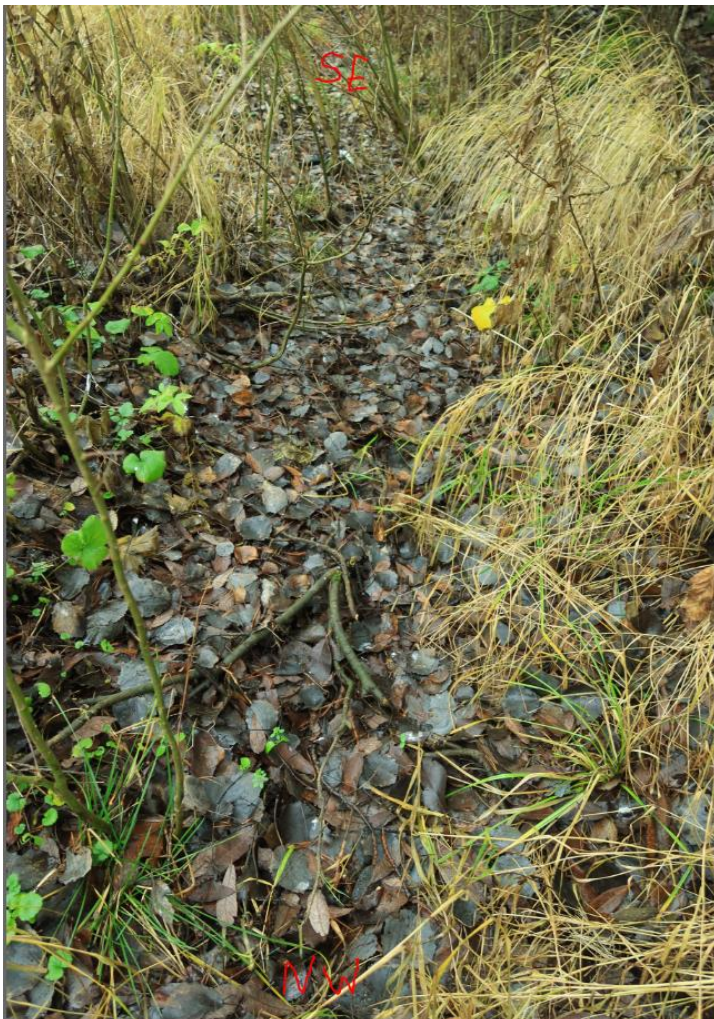
162. Ida poole suunduva kraavi algus oli täiesti kuiv. Seisev vesi algas kraavis sadakond meetrit ida pool:

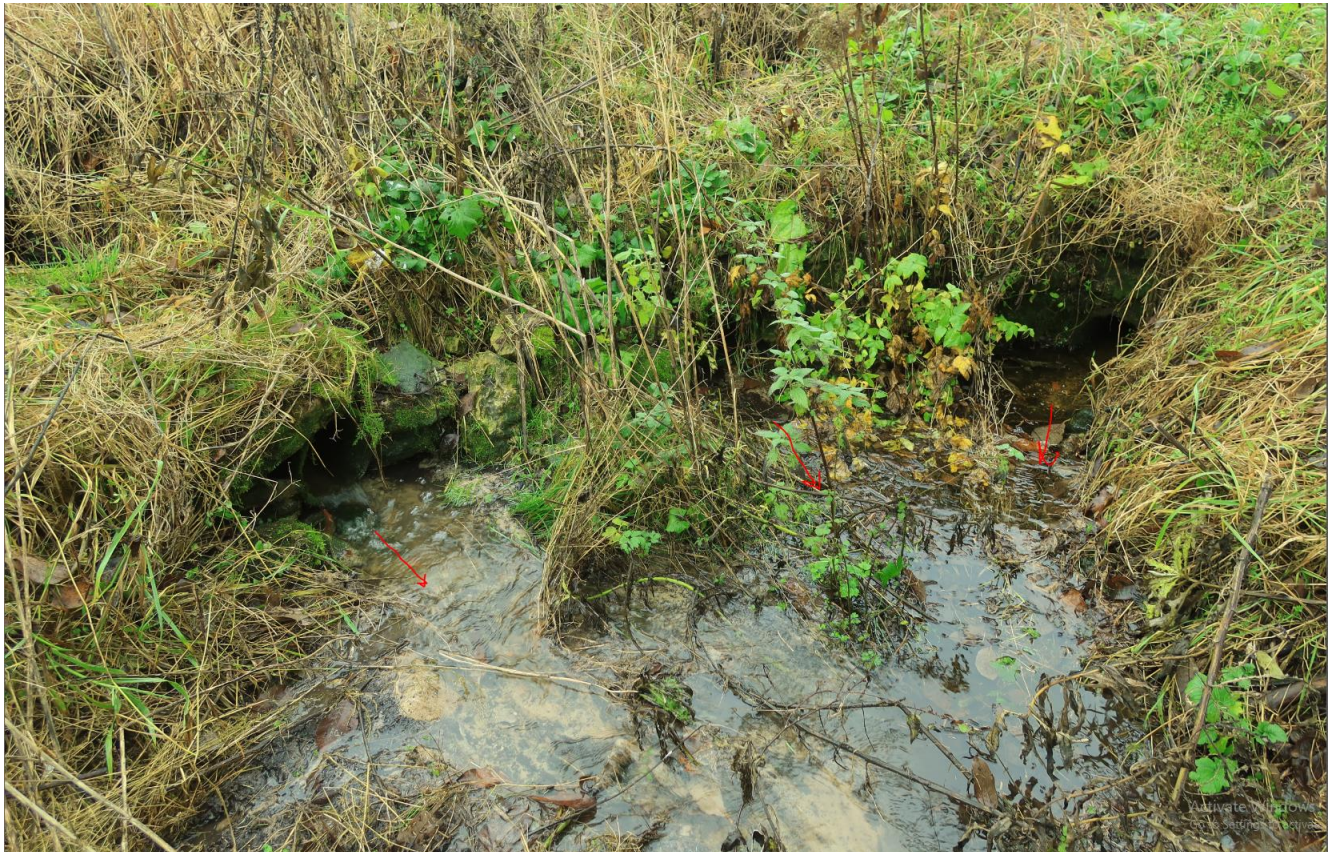
Lõuna poole suunduva kraavi otsas oli kolm drenisuu. Kõik kolm olid 20 cm läbimõõduga. Läänepoolsest voolas vesi välja solinaga ja suurel kiirusel, kirdepoolsest aeglasemalt. Nende vahel olevast torust tuli kõige vähem vett. Läänepoolse SEC oli 904  $\mu\text{S}/\text{cm}$ , kirdepoolse SEC 820  $\mu\text{S}/\text{cm}$ :
