## Aruküla jõe (VEE1128600) I veekogumi valgla vaatlus

Vaatluse aeg 01.11.25 ja 06.11.25. Vaatleja Marko Vainu

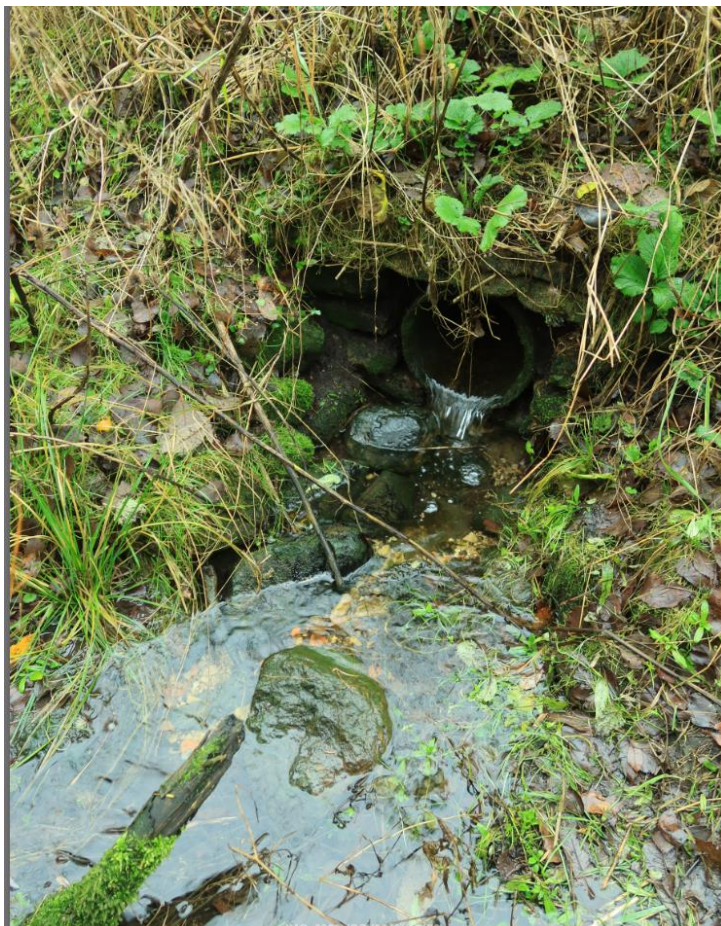
163. Kraavi otsast kümmekond m edela pool 20 cm läbimõõduga betoontoru. Toru põhi oli 5 cm kraavi veetasemest kõrgemal. Vesi voolas solisedes välja:

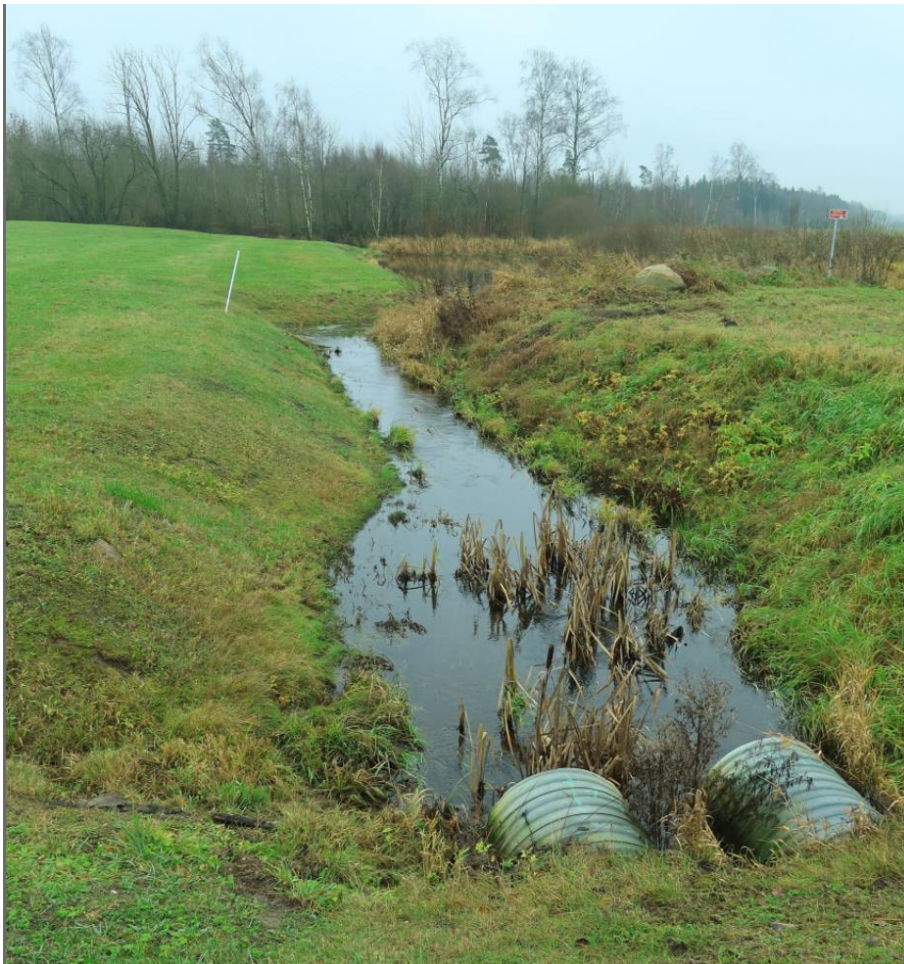
171. Jõgi voolas binokkeltruupi. Jõe paremkallas oli niidetud:
