Tellija: Keskkonnaamet

Töö nr: 13064

## **KEILA JÕE VALGALA REOSTUSKOORMUSE UURING**

Detsember 2013

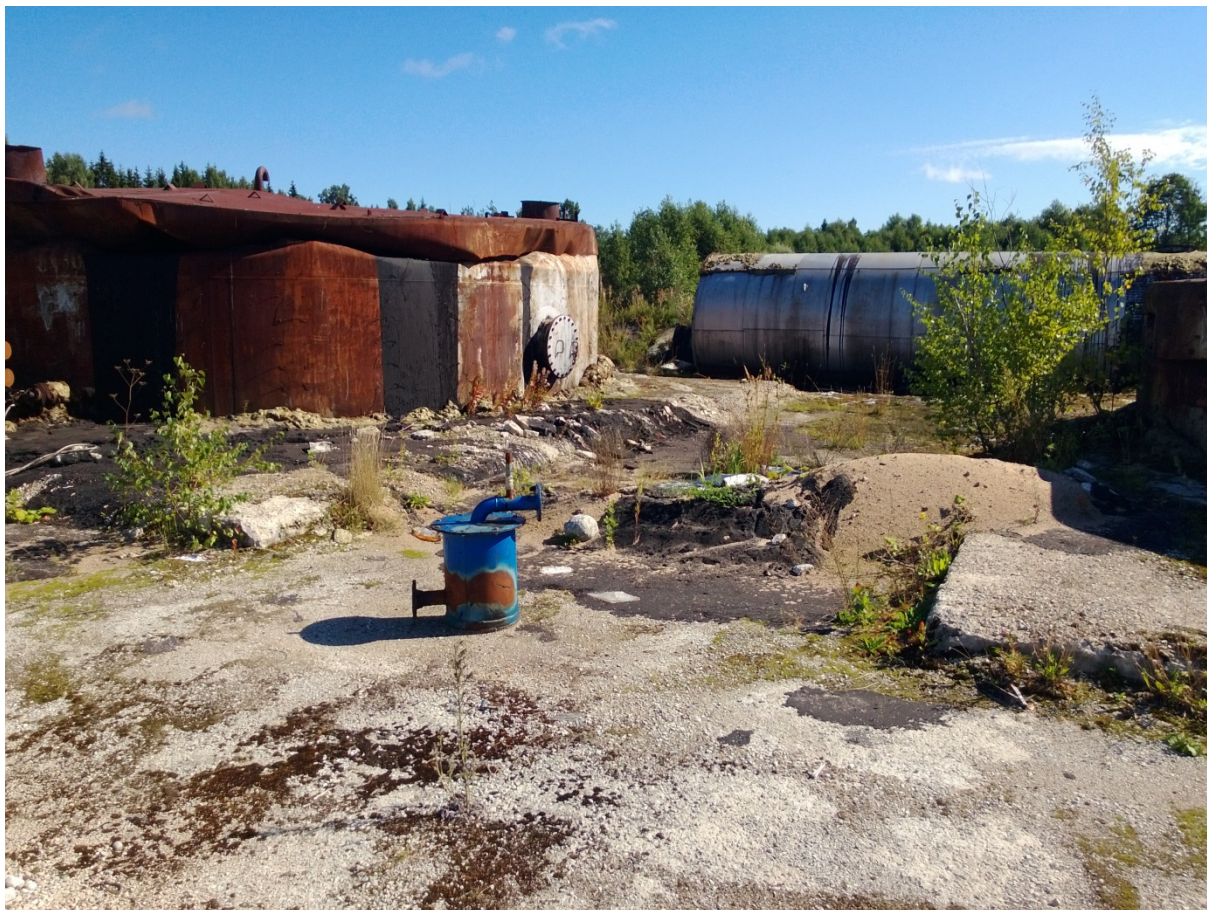
Joonis 11 Tiitsu jääkreostuskolde likvideerimata osa 20.08.2013

Seega on kõikide jääkreostusobjektide puhul, v.a Tiitsu bituumenibaas, reostuskolde teadaolevalt likvideeritud ning tõsist ohtu pinna- ega põhjaveele ei ole.

Tiitsu jääkreostuskolde puhul on vajalik reostuse uuring ja vähemalt pigijäätmete koristamine. Tiitsu tootmisbaas (endine Rapla asfaltbetoonitehas) on riiklik jääkreostuskolle, mis asub kruusa-liiva karjääris, kus pinnakatte paksus on u 8 m. Pinnakate koosneb savikast munakatega kruusast. Lubjakivi pealispind on absoluutkõrgusel 55–58 m ja langeb ida suunas. Maa-ala idaosas on tiik, mille veetase on orienteeruvalt absoluutkõrgusel 64 m. Reostuse ulatus pinnases on selgitamata, tõendatud on vaid tootmisbaasist läänes (ca 50 m) paikneva Tiitsu talu salvkaevu vee naftasaaduste sisaldus (AS Rapla Vesi 2000–2003). Peale naftasaaduste sisaldab Tiitsu talu salvkaevu vesi ksüleene ja fenooli (AS Maves 2002). Pinnakatte veekiht on reostunud naftasaaduste ja fenoolidega. Maa-alal paikneb tootmisbaasi 80 m sügavune puurkaev 12314, mille vesi ohtlike aineid ei sisalda. Mahutite jääke on tootmisbaasis likvideeritud 2002. ja 2003. a. Likvideerimistöid teostas MASP OÜ, tööde kohta aruandeid pole.
