## Oldoja (VEE1082400) kesk- ja ülemjooksu vaatlus

Vaatluse aeg 26.04.2026. Vaatleja Marko Vainu

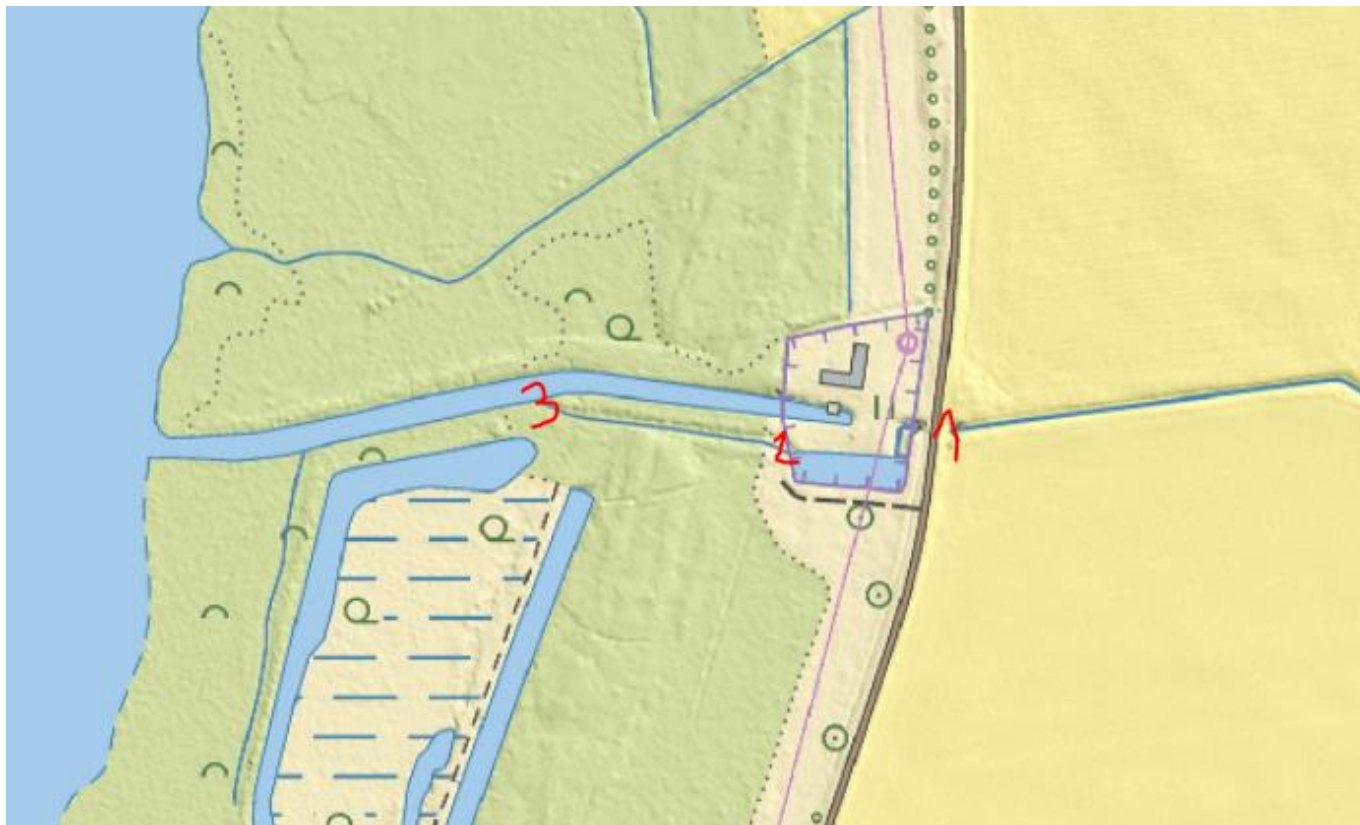
1. Lai ja sügav, kraavilik vooluveekogu. Oli näha, et vesi voolas:

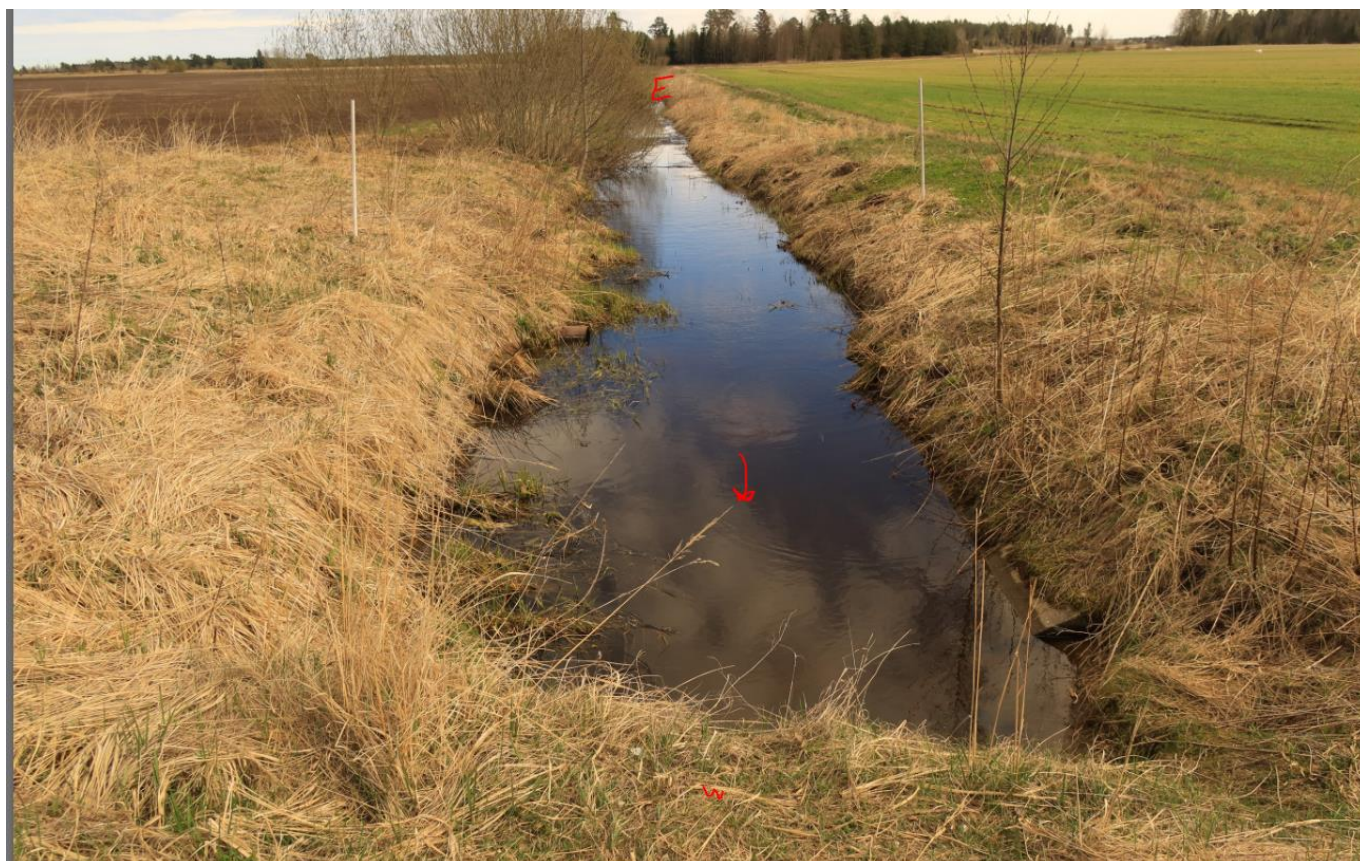
2. Kummalgi pool pinnasteed oli lai kanal. Voolu polnud näha:

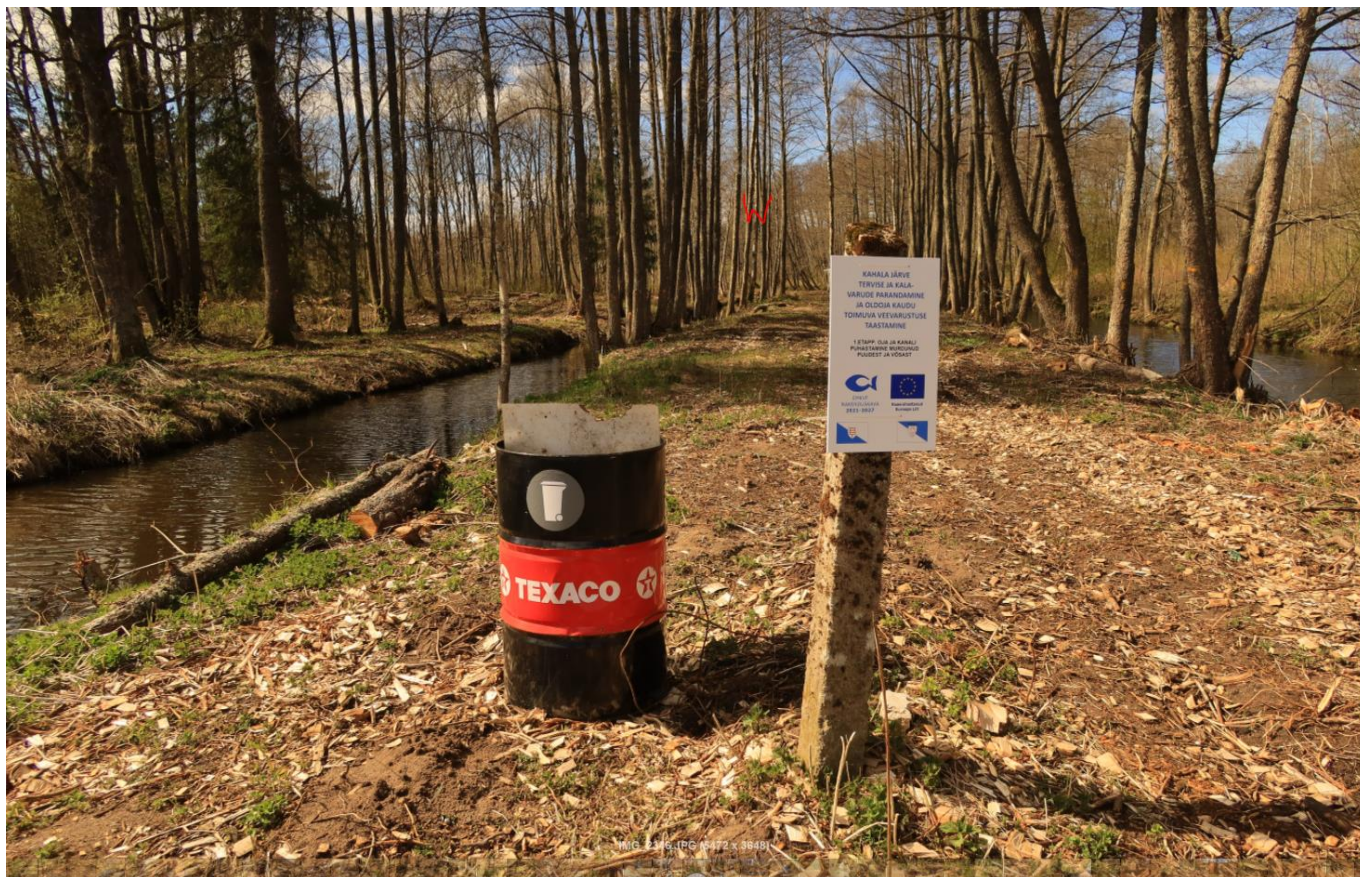
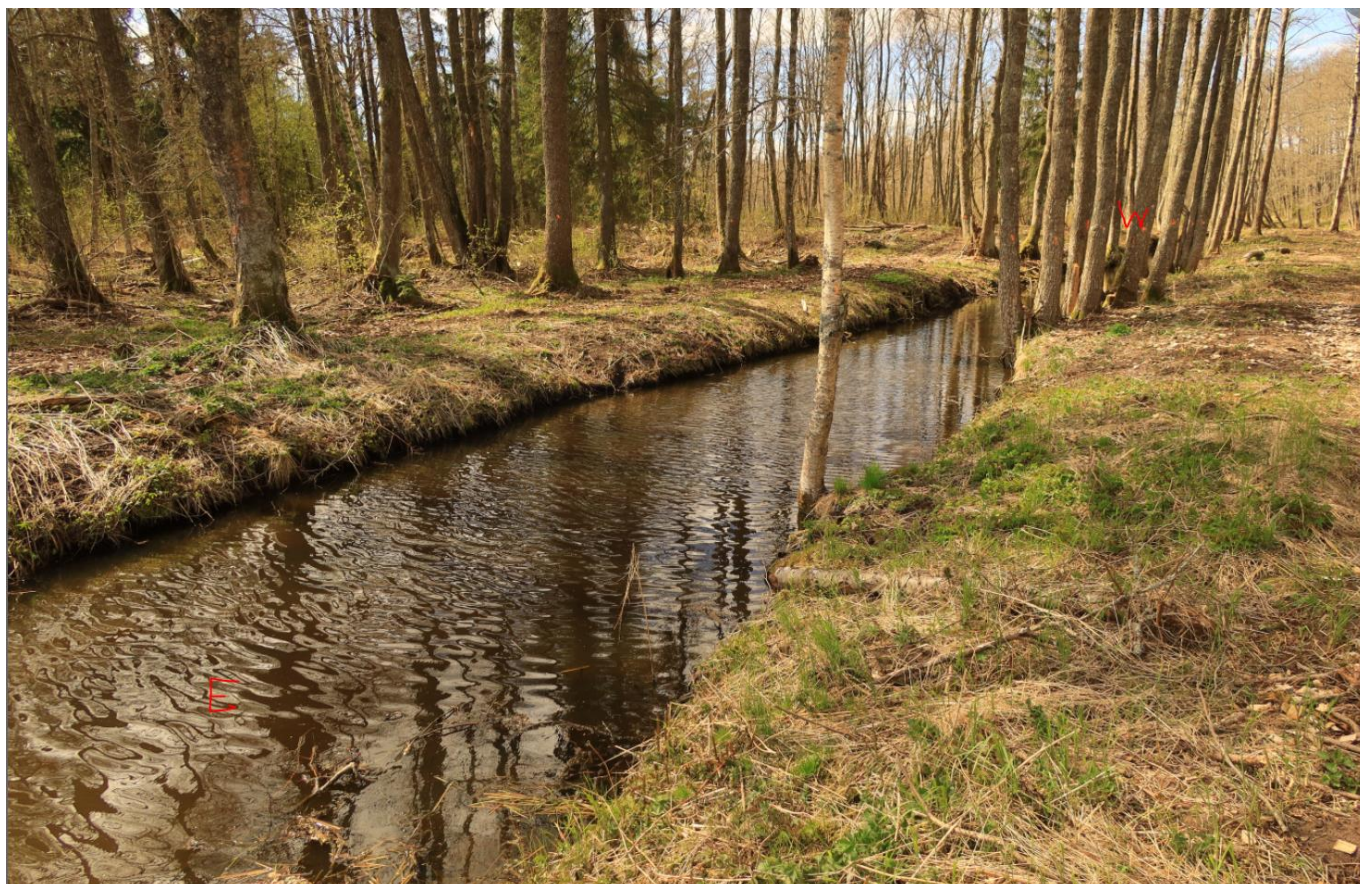
3. Järve poole kulges jõemõõtu veekogu, kuigi vee voolamist polnud kõrge veetaseme tõttu näha:

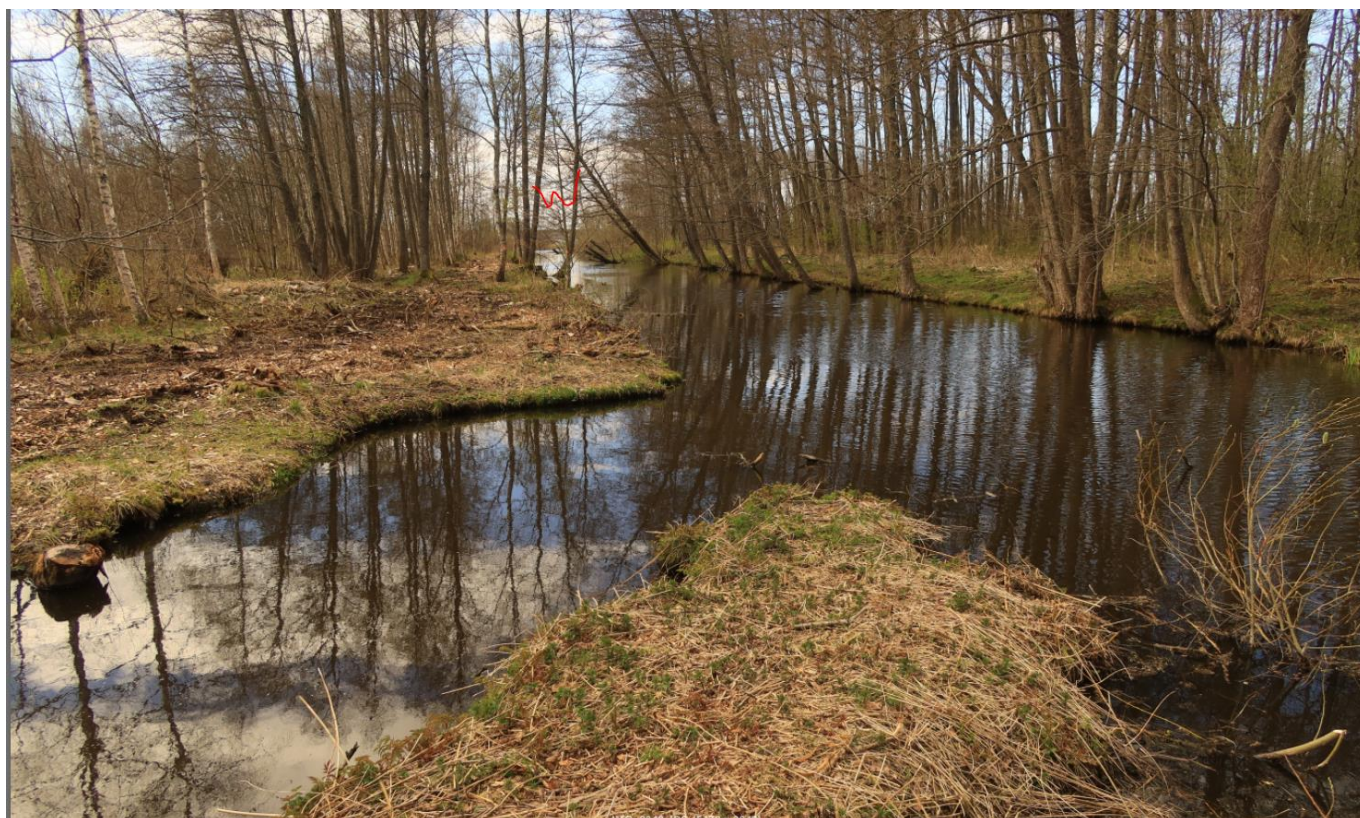
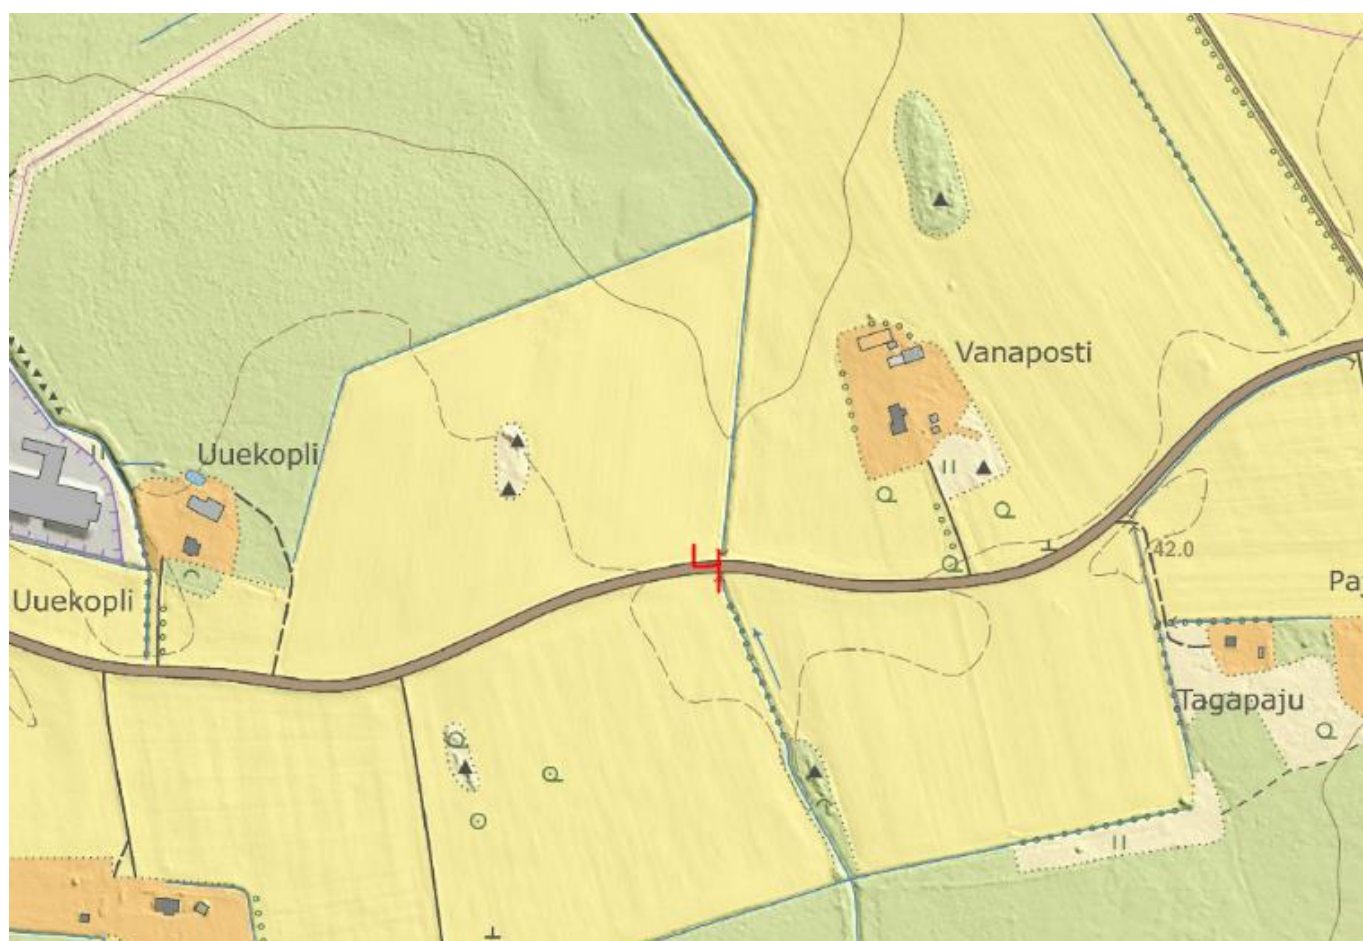
4. Kergelt kollakat vett voolas mõni l/s. On hakanud sirgendatud sängis looklema:

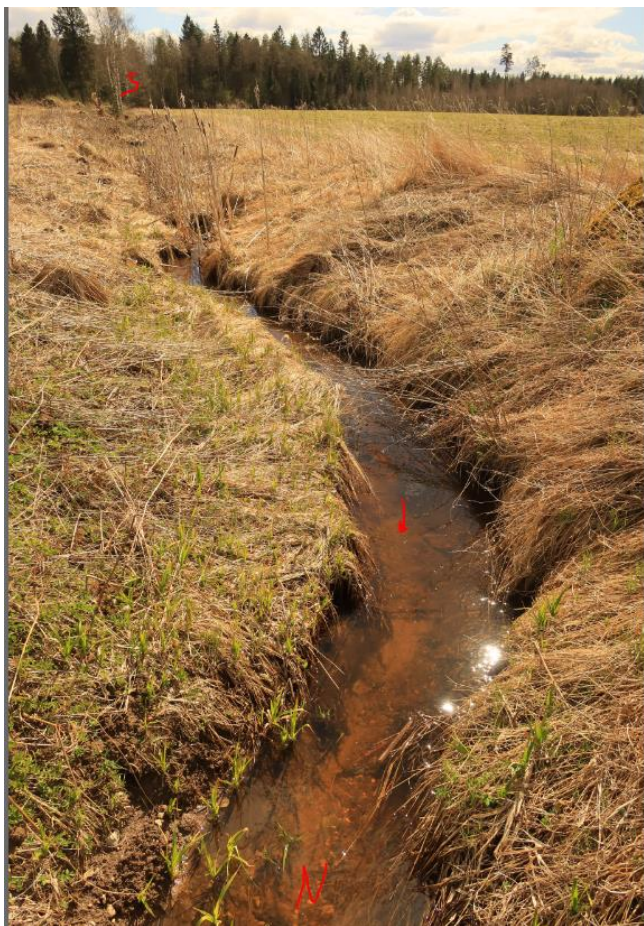
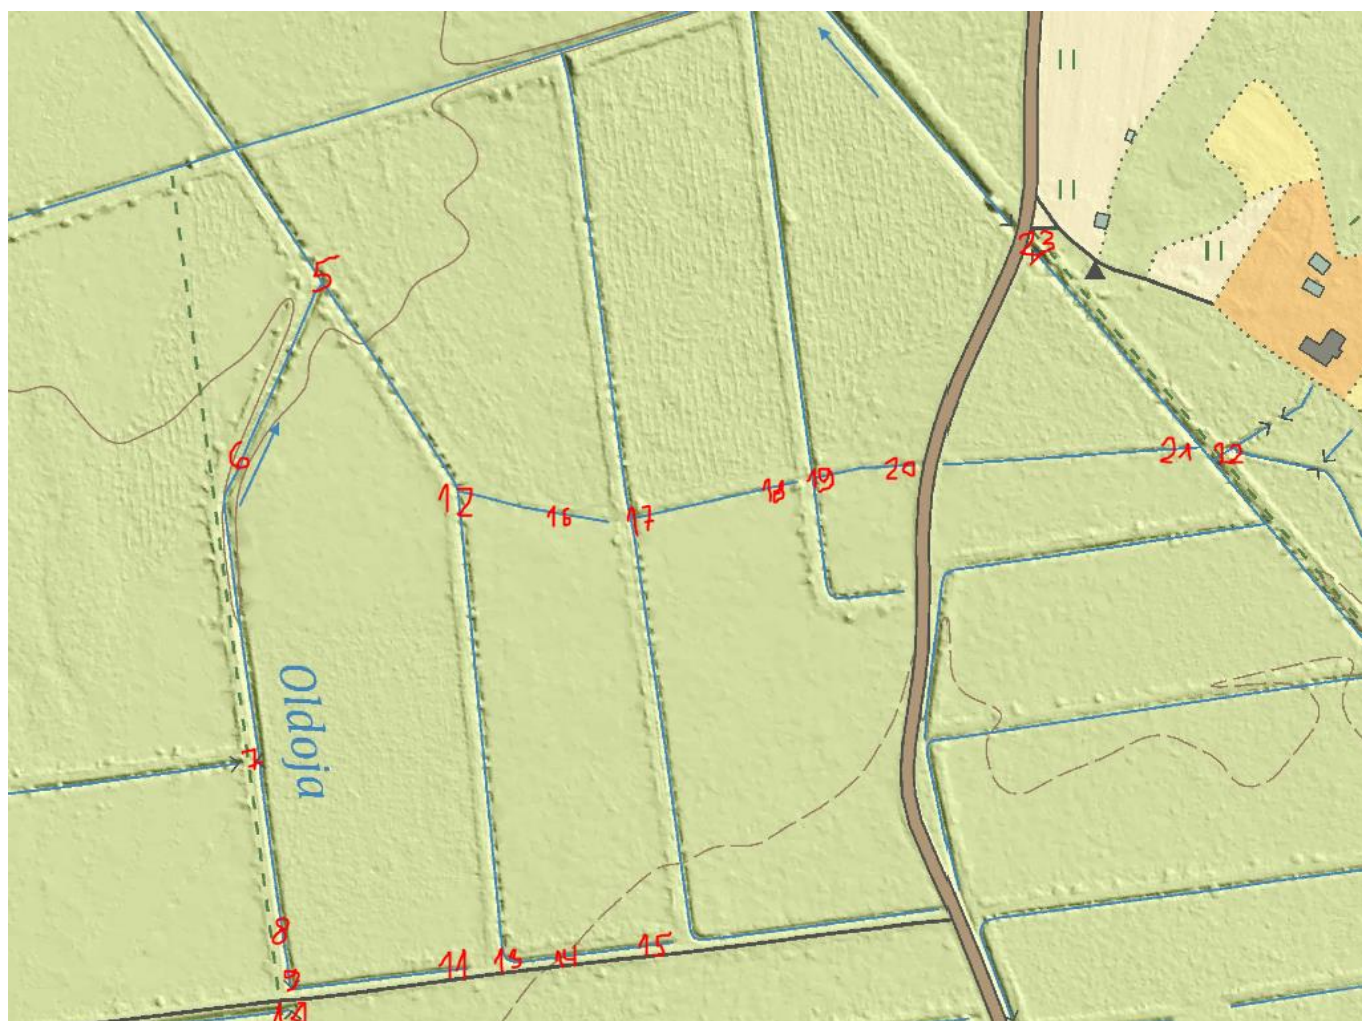
5. Edelast voolas rohkem vett kui kagust. Mõlemat suunda oli hiljuti süvendatud:

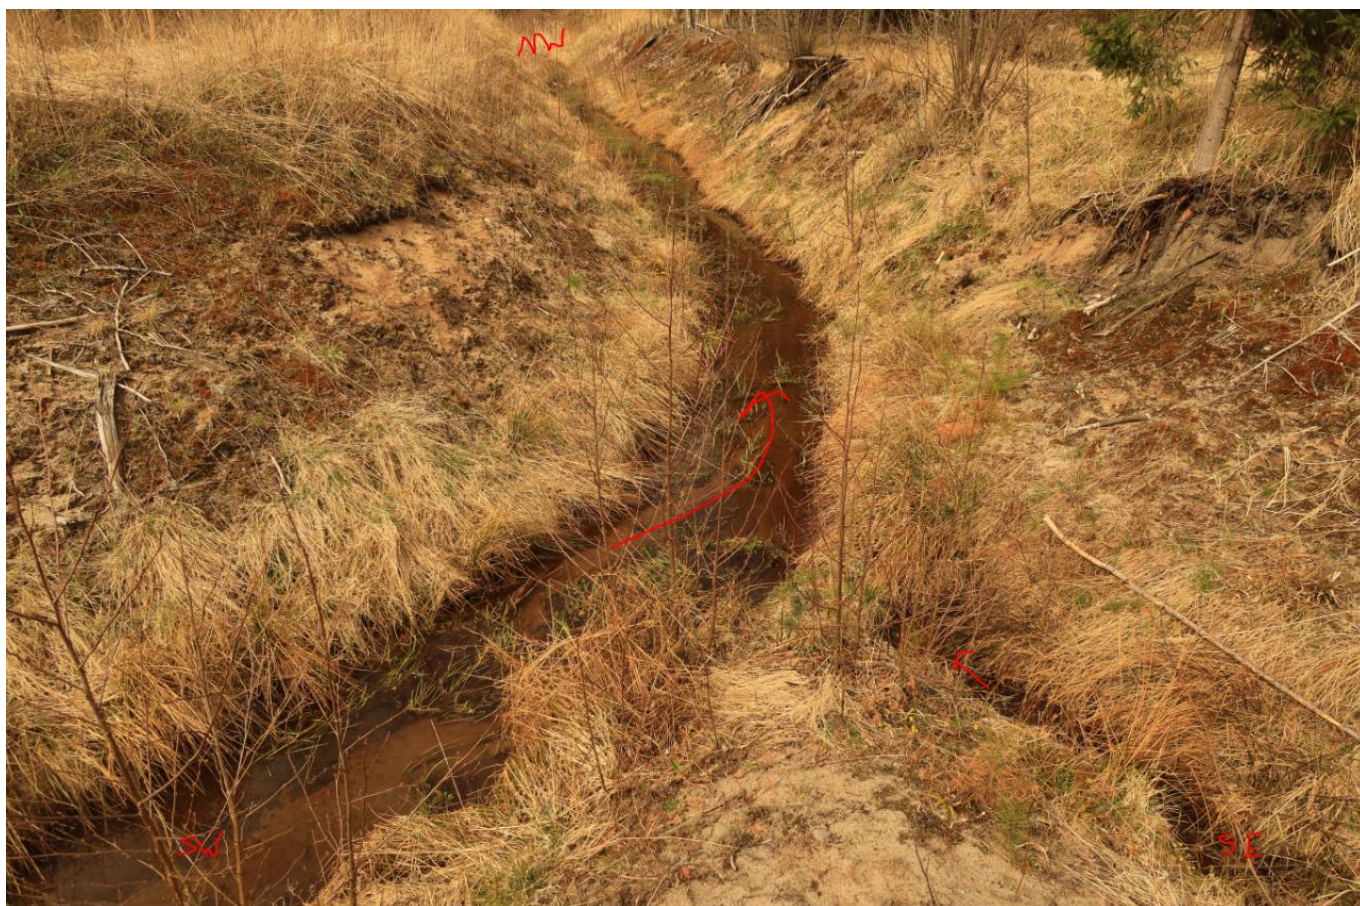
6. Org oli mitme meetri sügavune:

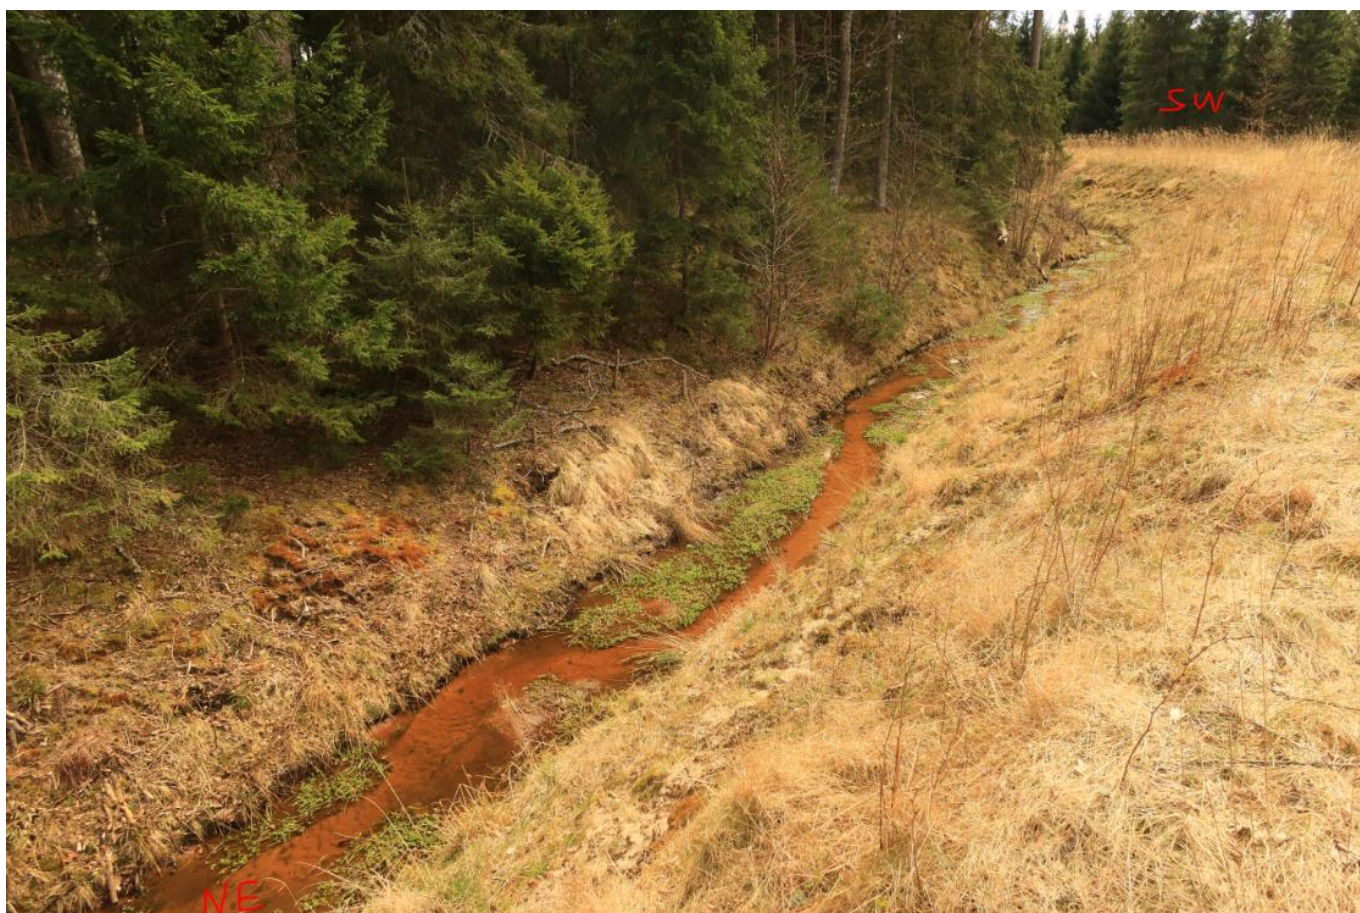
7. Ida poolt kraavist veidi nirises:

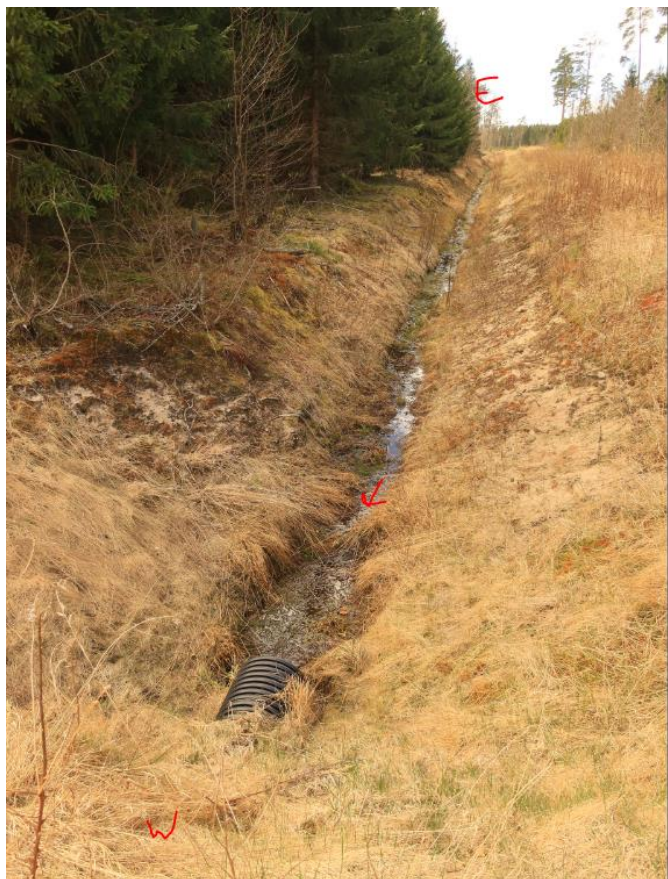
8. Kraav on kaevatud peene, heleda liiva sisse:

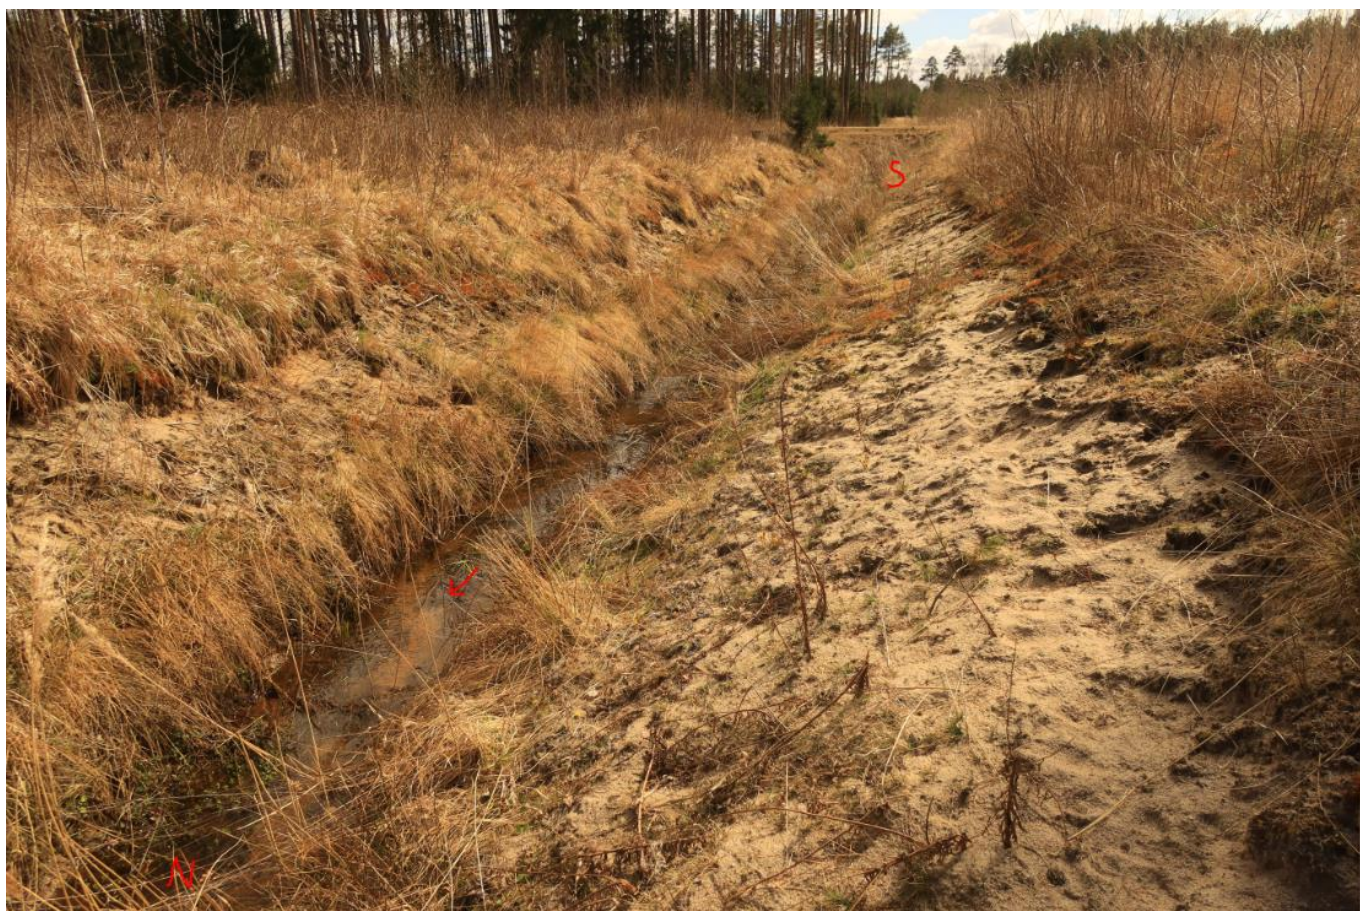
9. Idast tulevas kraavis oli veekelme põhjas ja tilluke nire, aga peavool tuli lõunast läbi truubi:

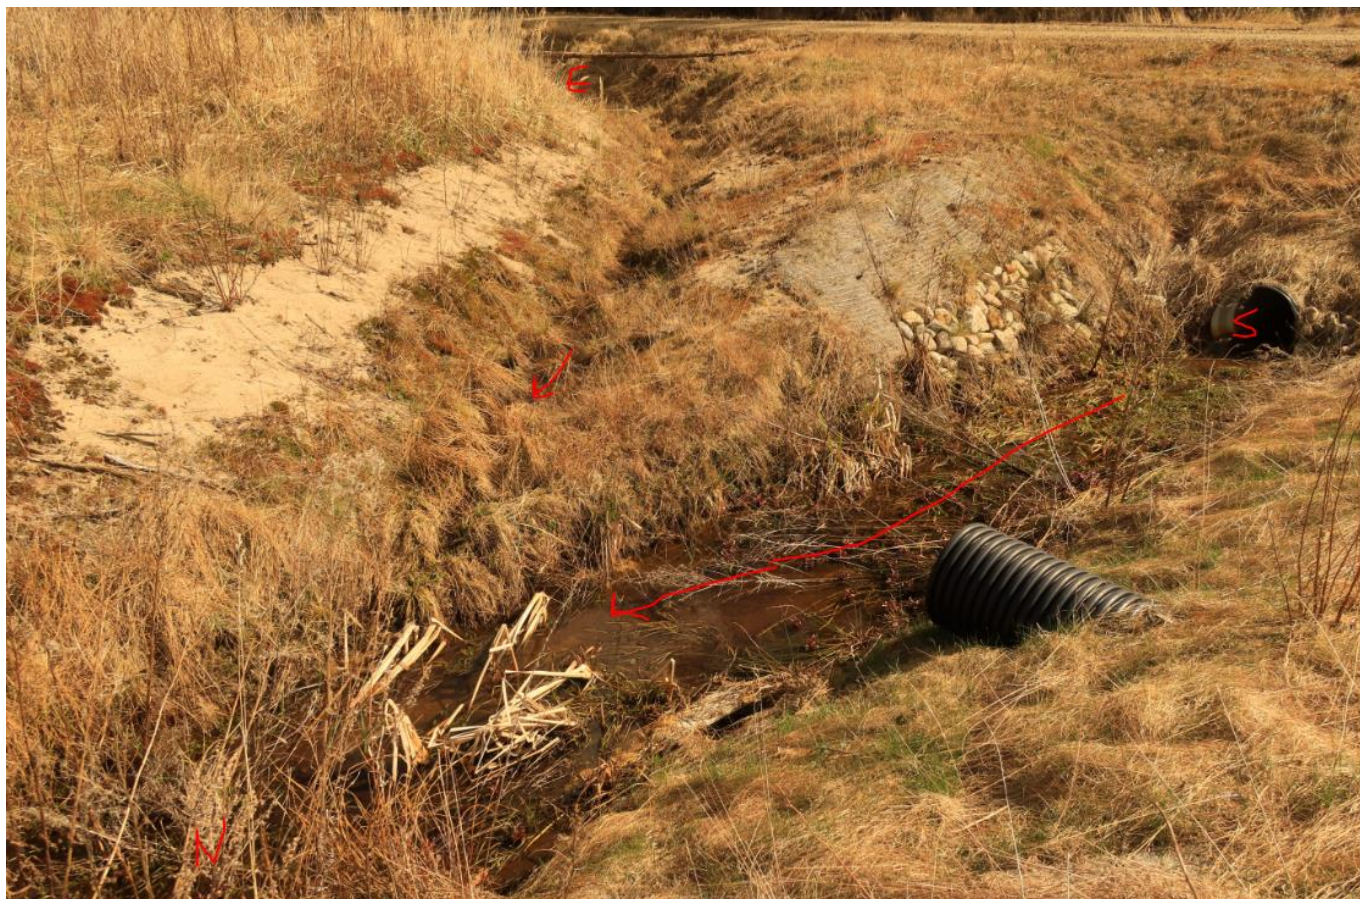
10. Teest lõunas oli ida pool ka truup (ETAKis puudu), millest nirises vett. Peavool tuli läänest:

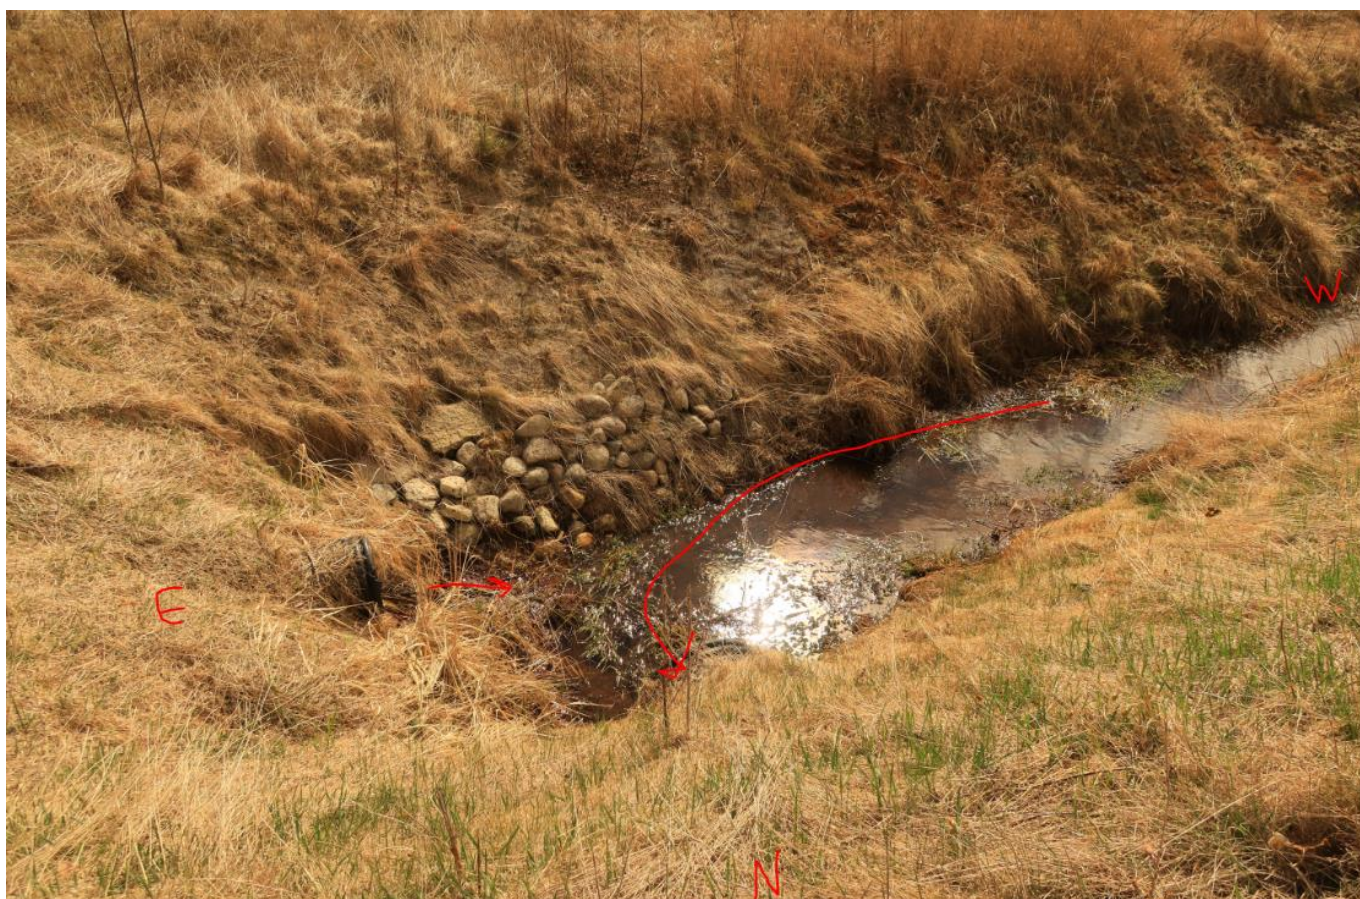
11. Praegu Oldoja lähteks loetud koht. Veidi seisvat vett ulatus peaaegu kraavi alguseni:

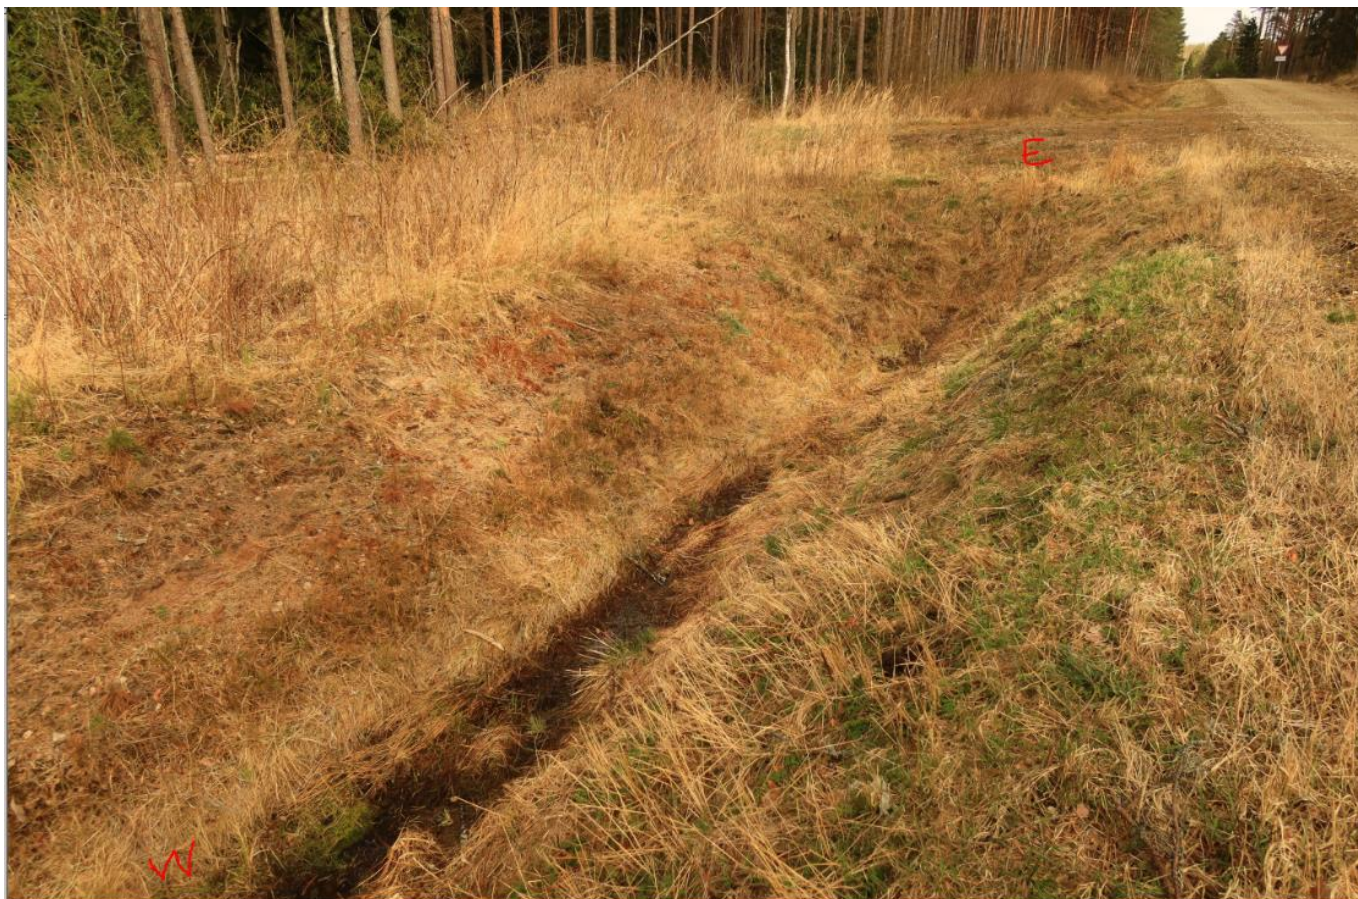
12. Lõunast tulevas kraavis vesi nirises:

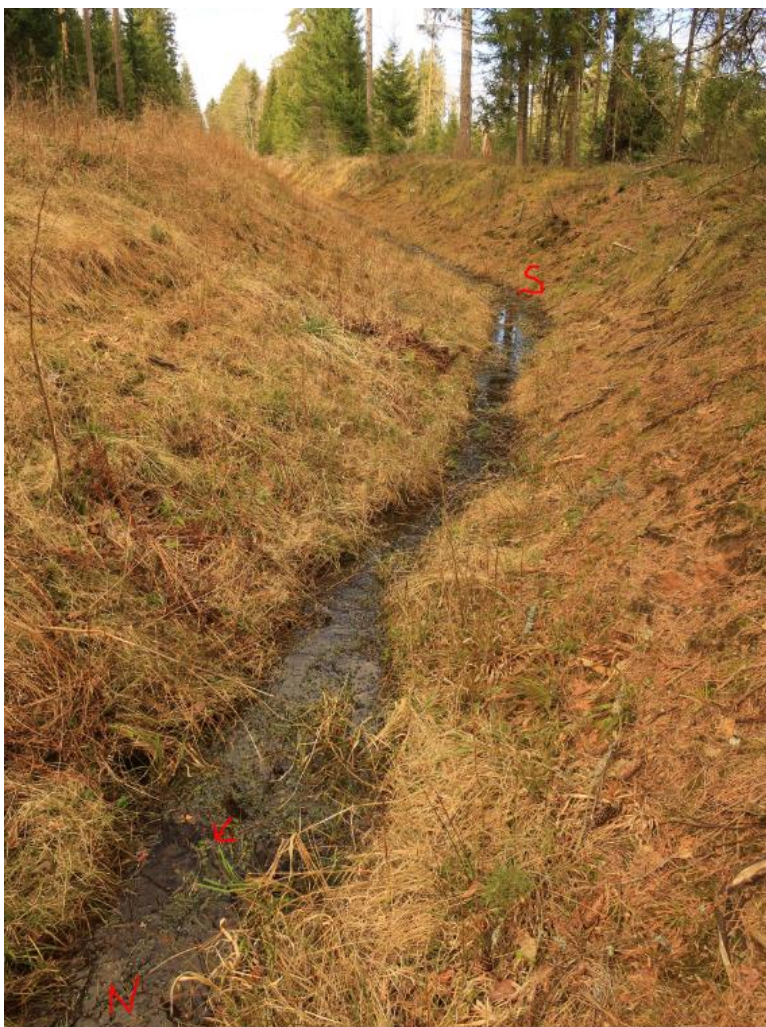
13. Sarnane veevaene kraav, nagu läänepoolne. Vesi niriseb, rohevetikatombud olid vee sees. SEC oli 132  $\mu\text{S}/\text{cm}$ :

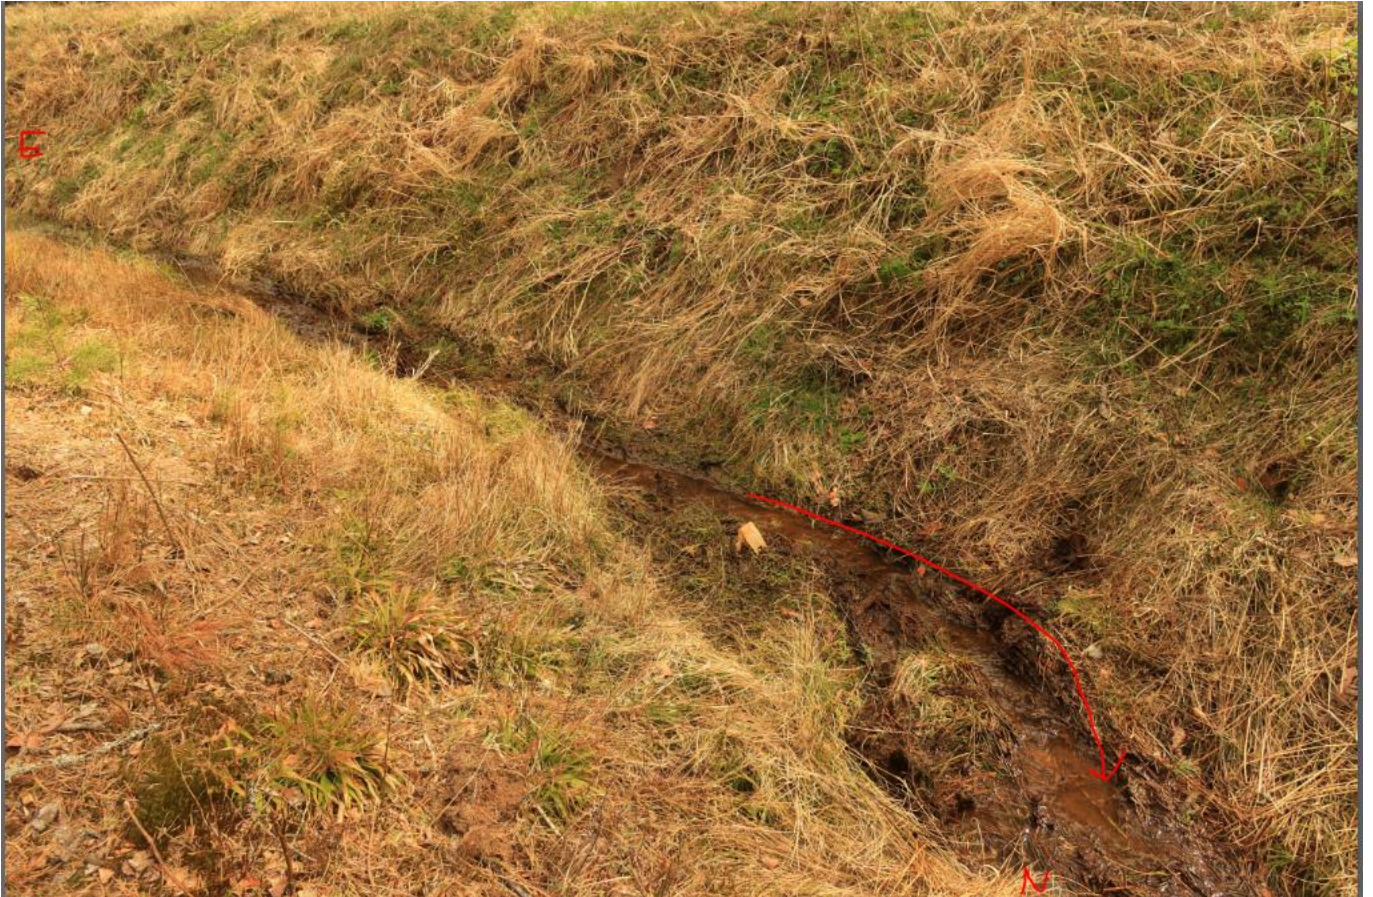
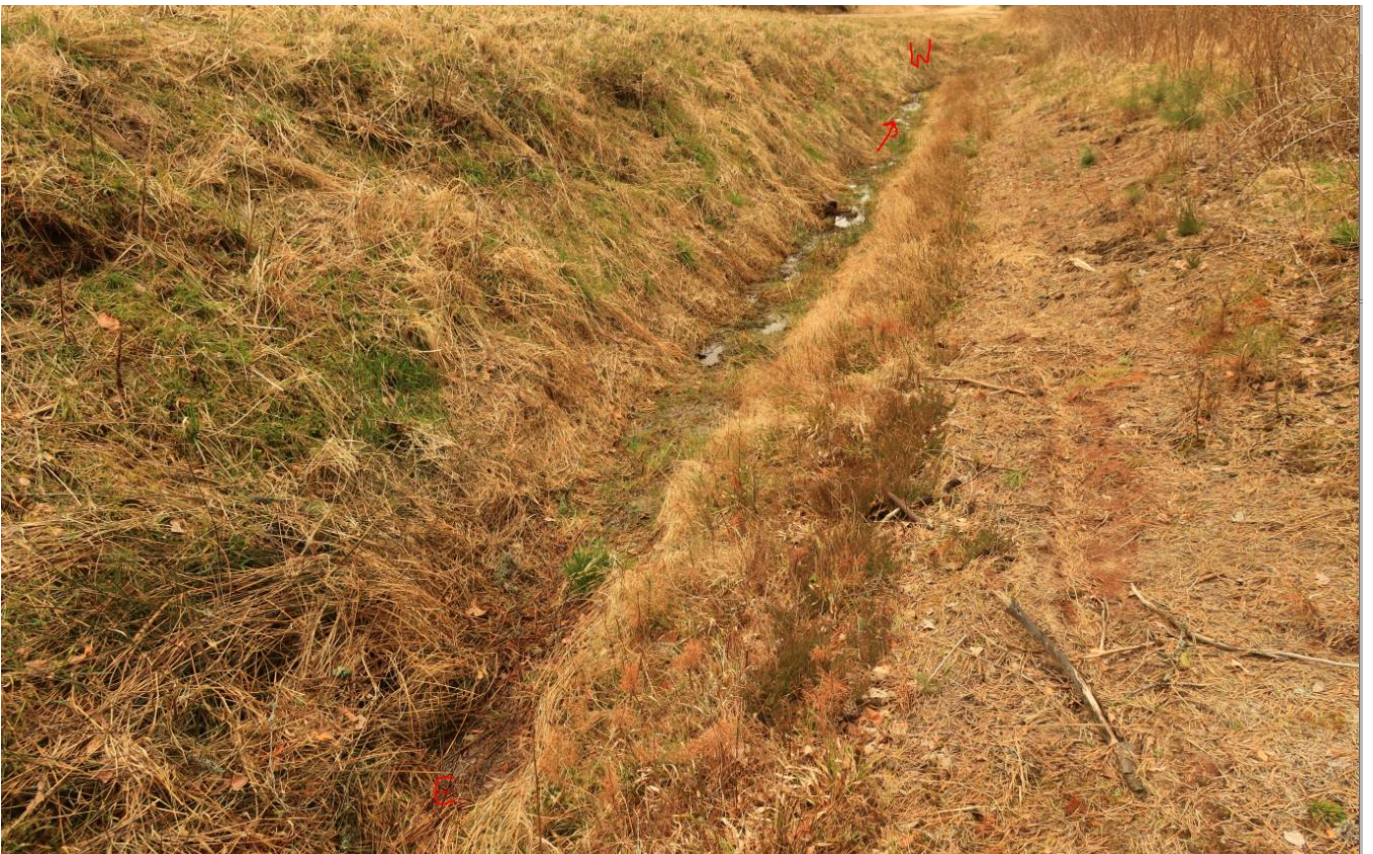
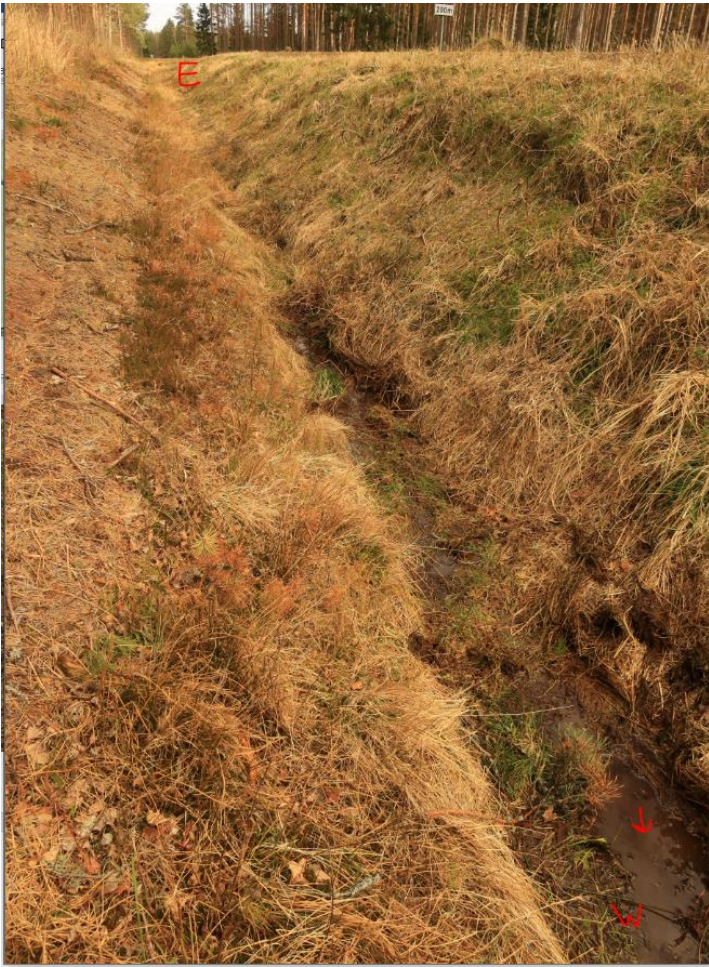
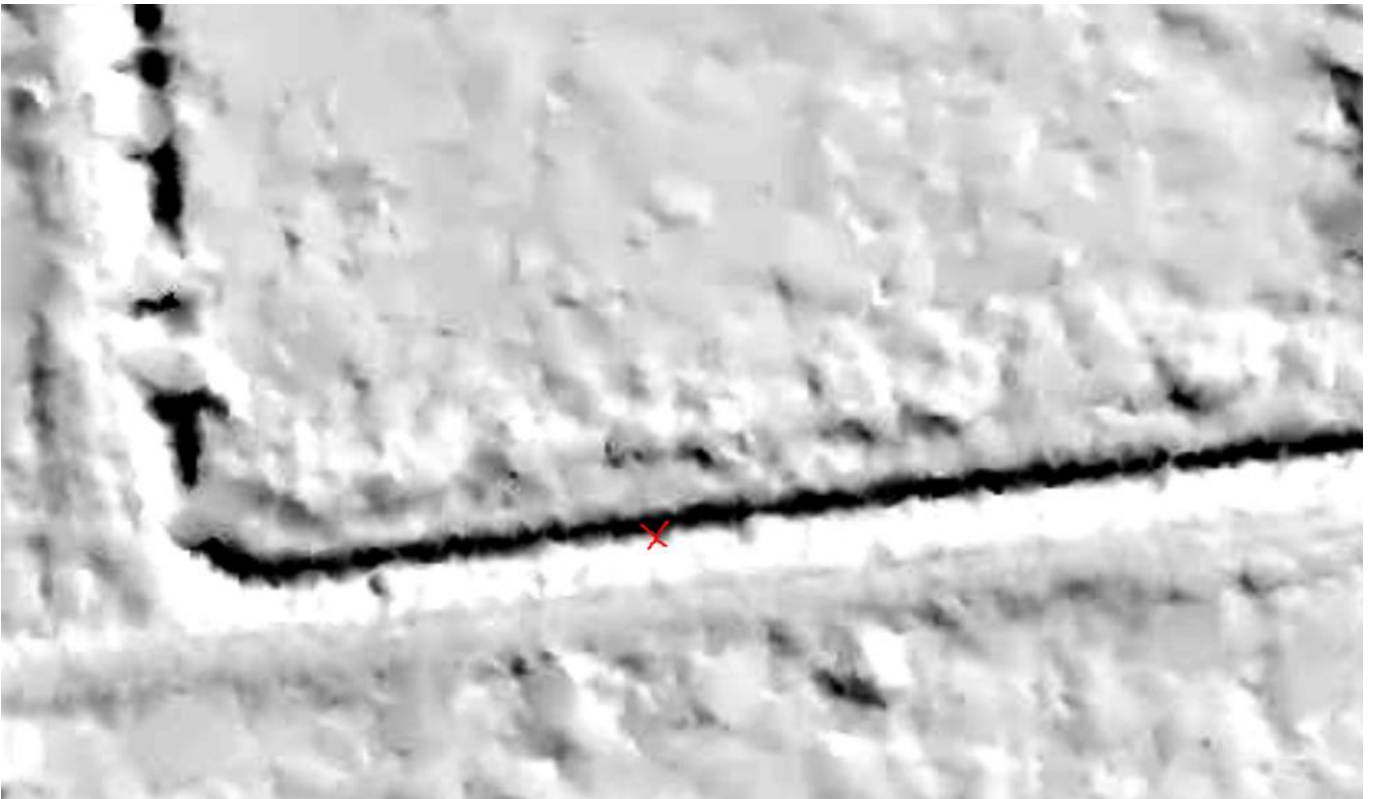
14. Seda, kus kohast nirisev vesi tuli, oli raske aru saada. Kraavi põhjas olid mõned sügavamad kohad, kus rohevetikaid oli rohkem. Siin punktis tundus olevat veidi järsem kõrguste muutus ning algas püsivam vesi, mis küll ei voolanud. Ülesvoolu oli ainult veidi lirtsuv, kuni läks päris kuivaks. Üldiselt läks kraavi põhi sujuvalt järjest märgemaks:
