## Oldoja (VEE1082400) kesk- ja ülemjooksu vaatlus

Vaatluse aeg 26.04.2026. Vaatleja Marko Vainu

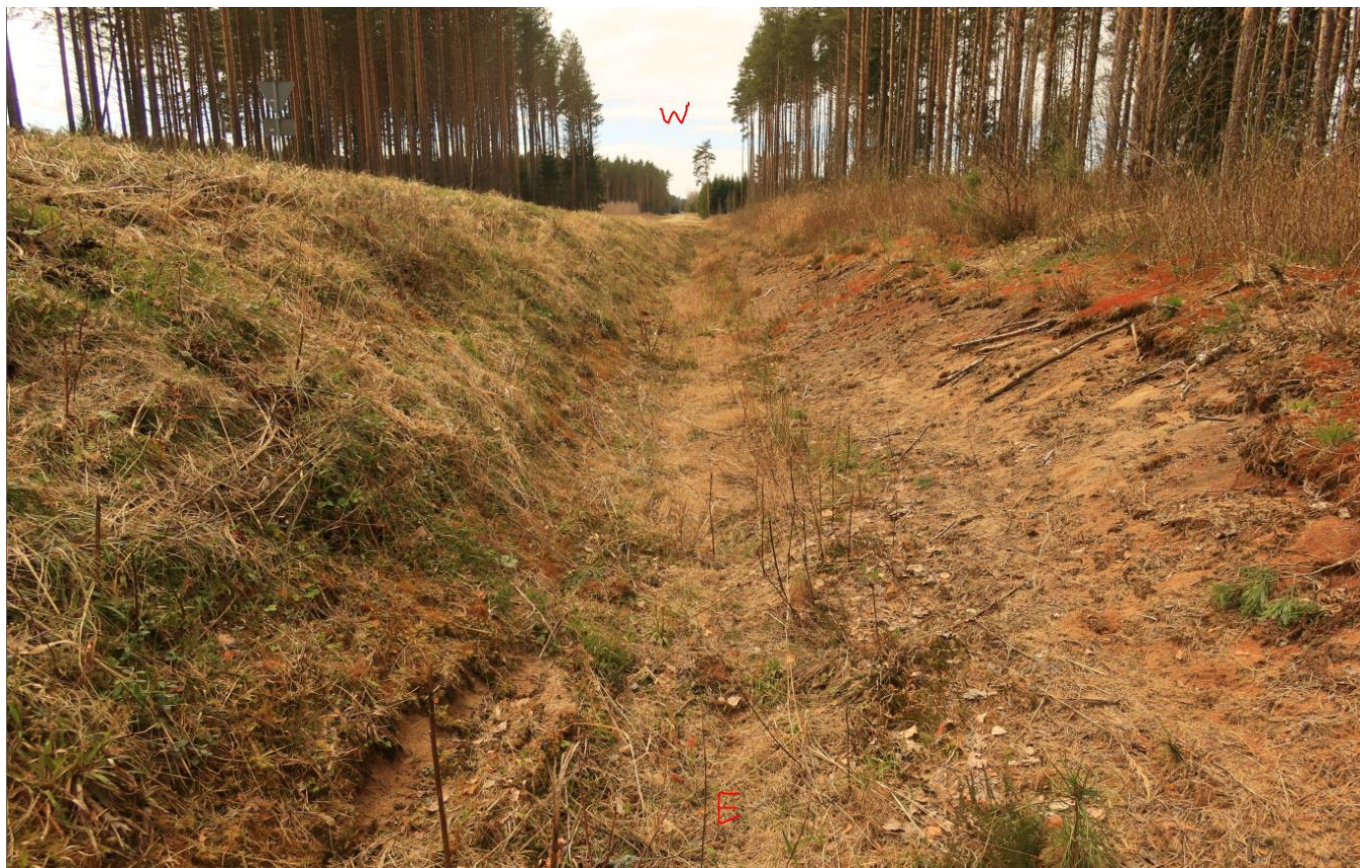
15. Kraavi algus oli päris kuiv, mistõttu tekib küsimus, milleks see nii kaugele üldse kaevatud oli:

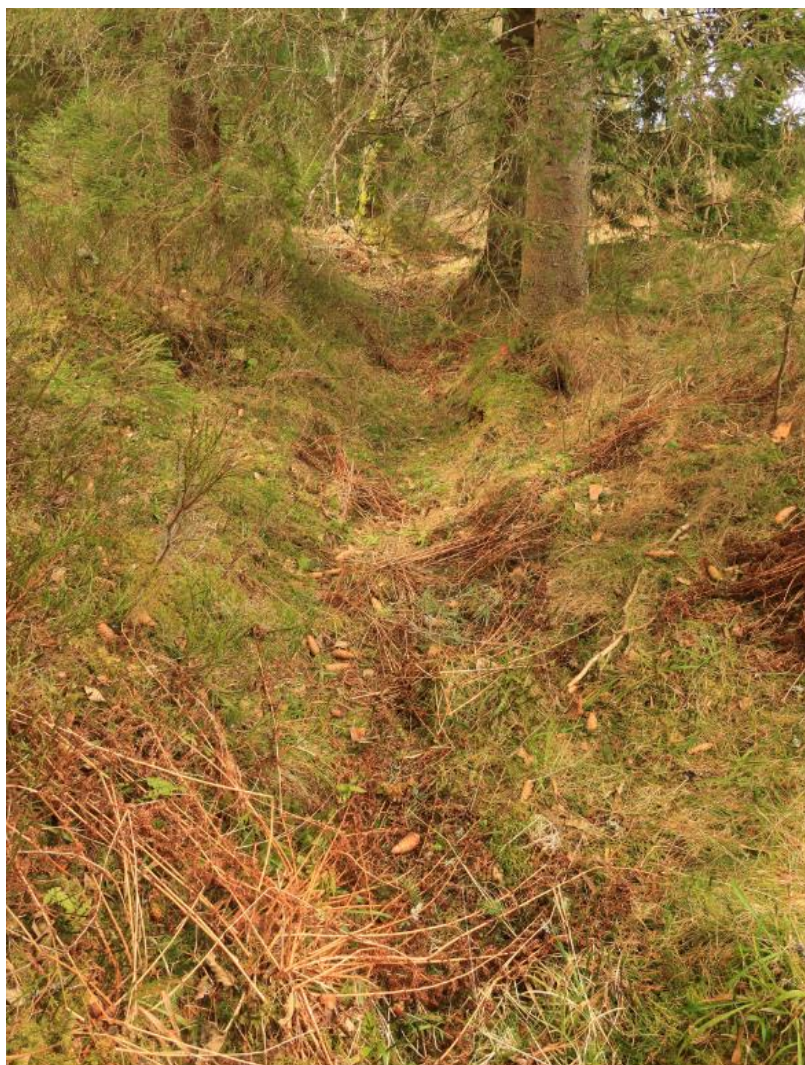
16. Kui ja madal vagu maismaasammaldega. Pole ETAKi sinise kriipsu vääriline:

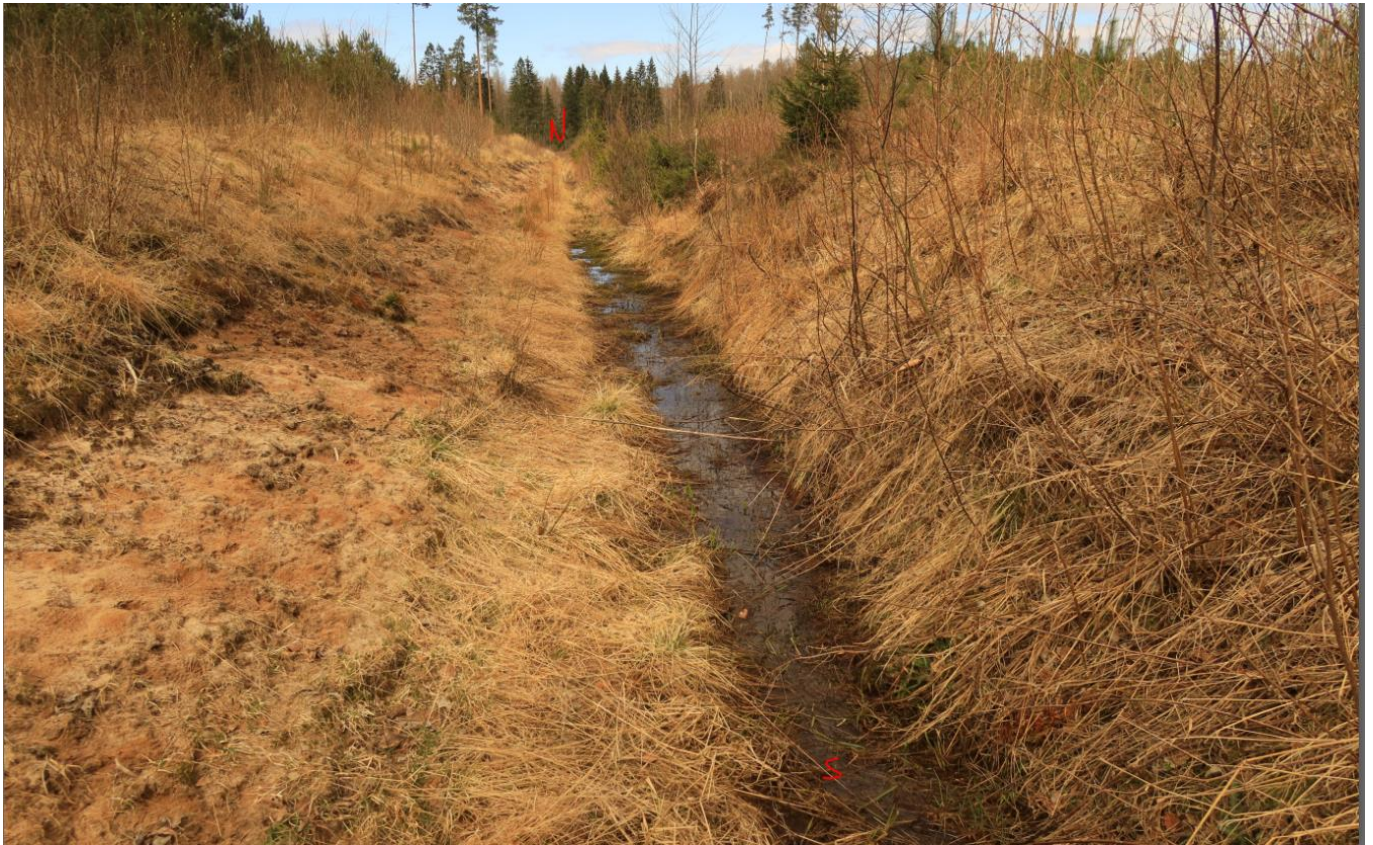
17. Lõuna-põhjasuunalise kraavi põhjas oli kaks cm vett, aga see ei voolanud. Ida poolt tuli madal ja kuiv vagu, mis oli veega kraavi põhjast oma meetri kõrgemal:

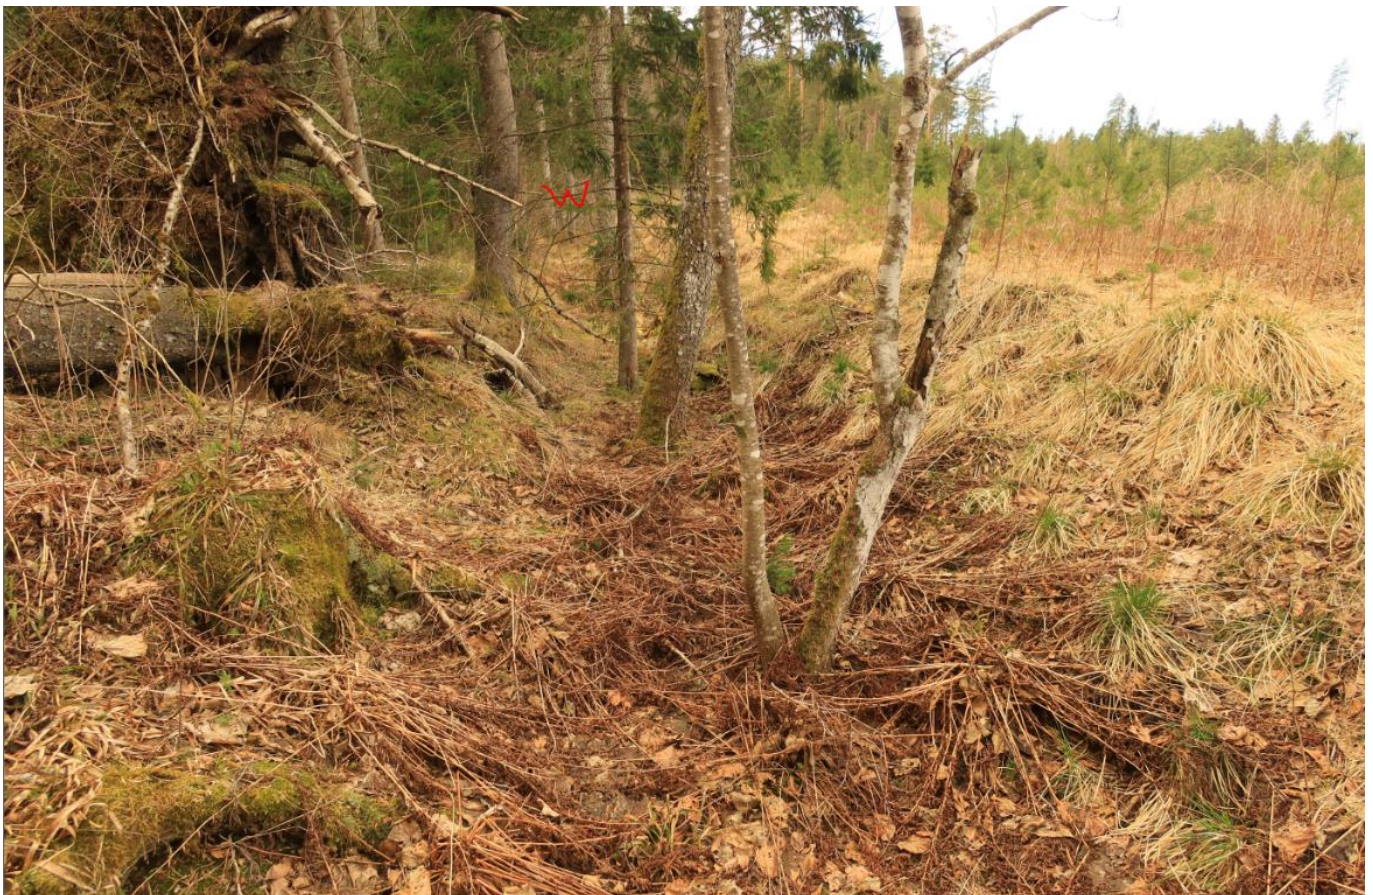
18. Madal, kuiv vagu. Kuused kasvasid sees. Ei ole ETAKi sinise kriipsu vääriline:

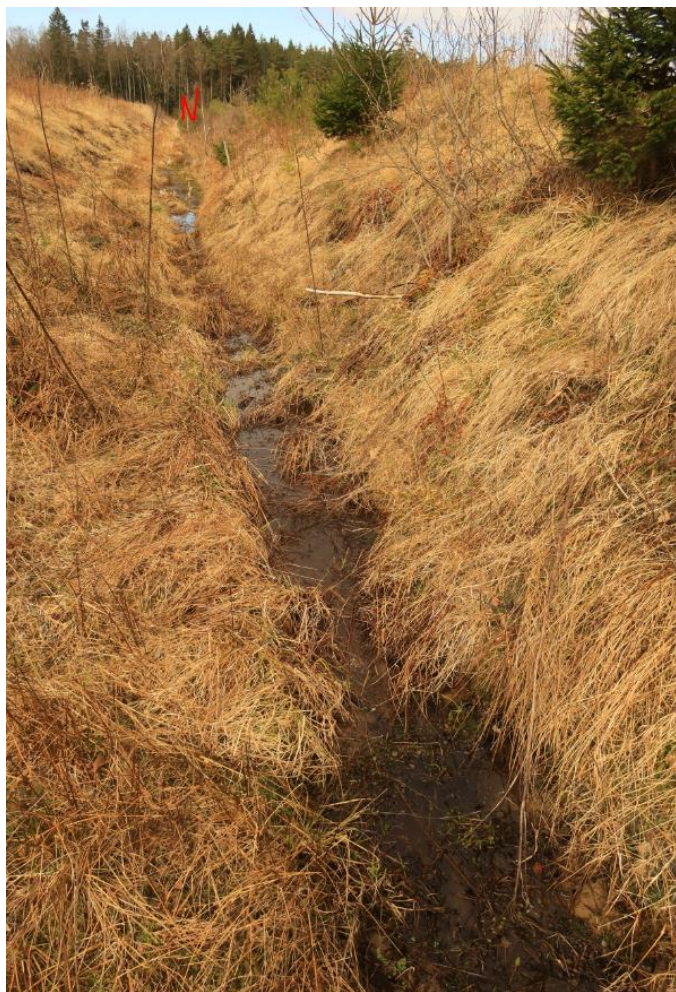
19. Lõuna-põhjasuunaline kraav on ristuvast vaost palju sügavam. Veekelme oli põhjas, ei voolanud:

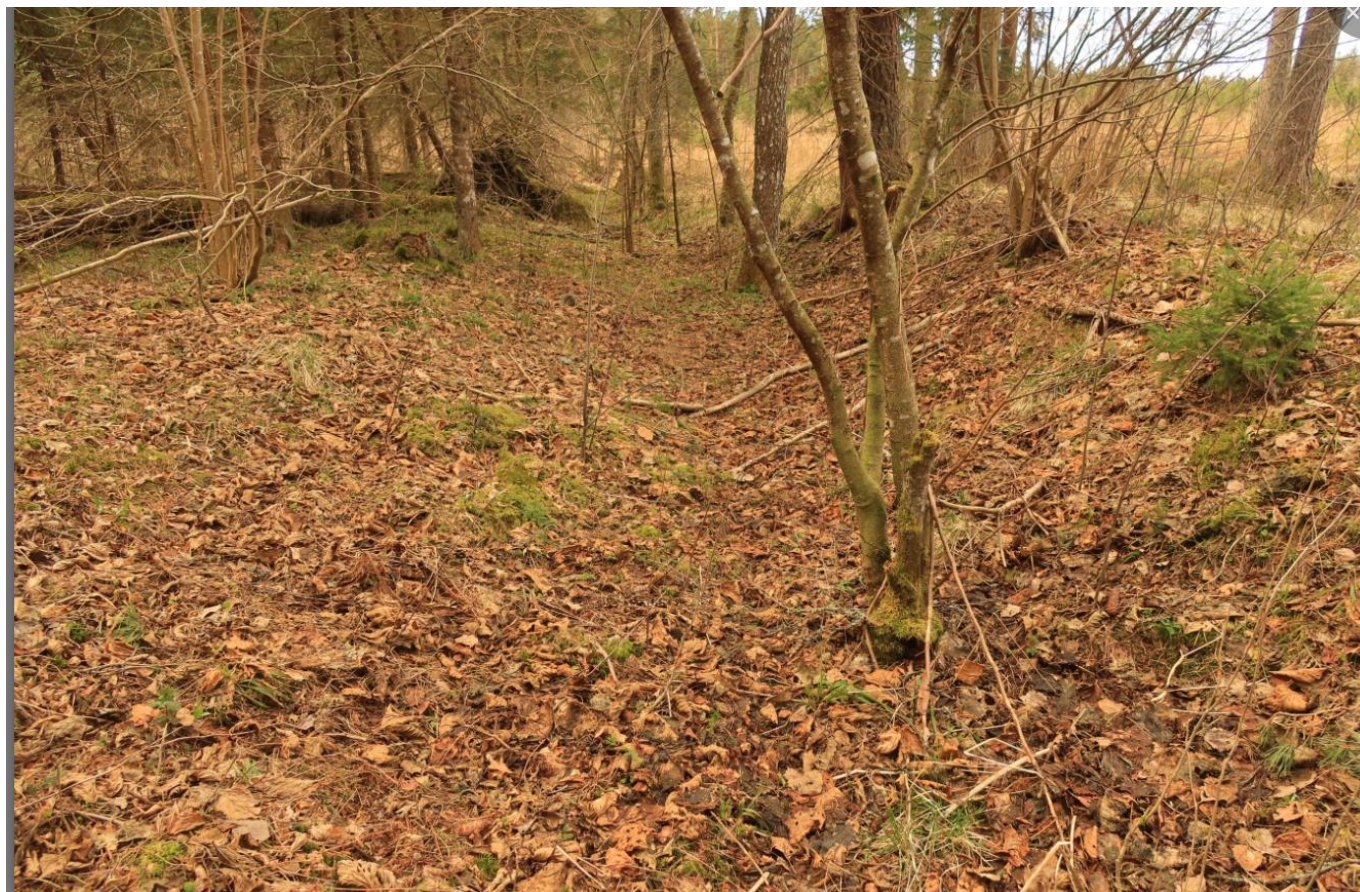
20. Madal, kuiv vagu. Ei ole ETAKi sinise kriipsu vääriline:

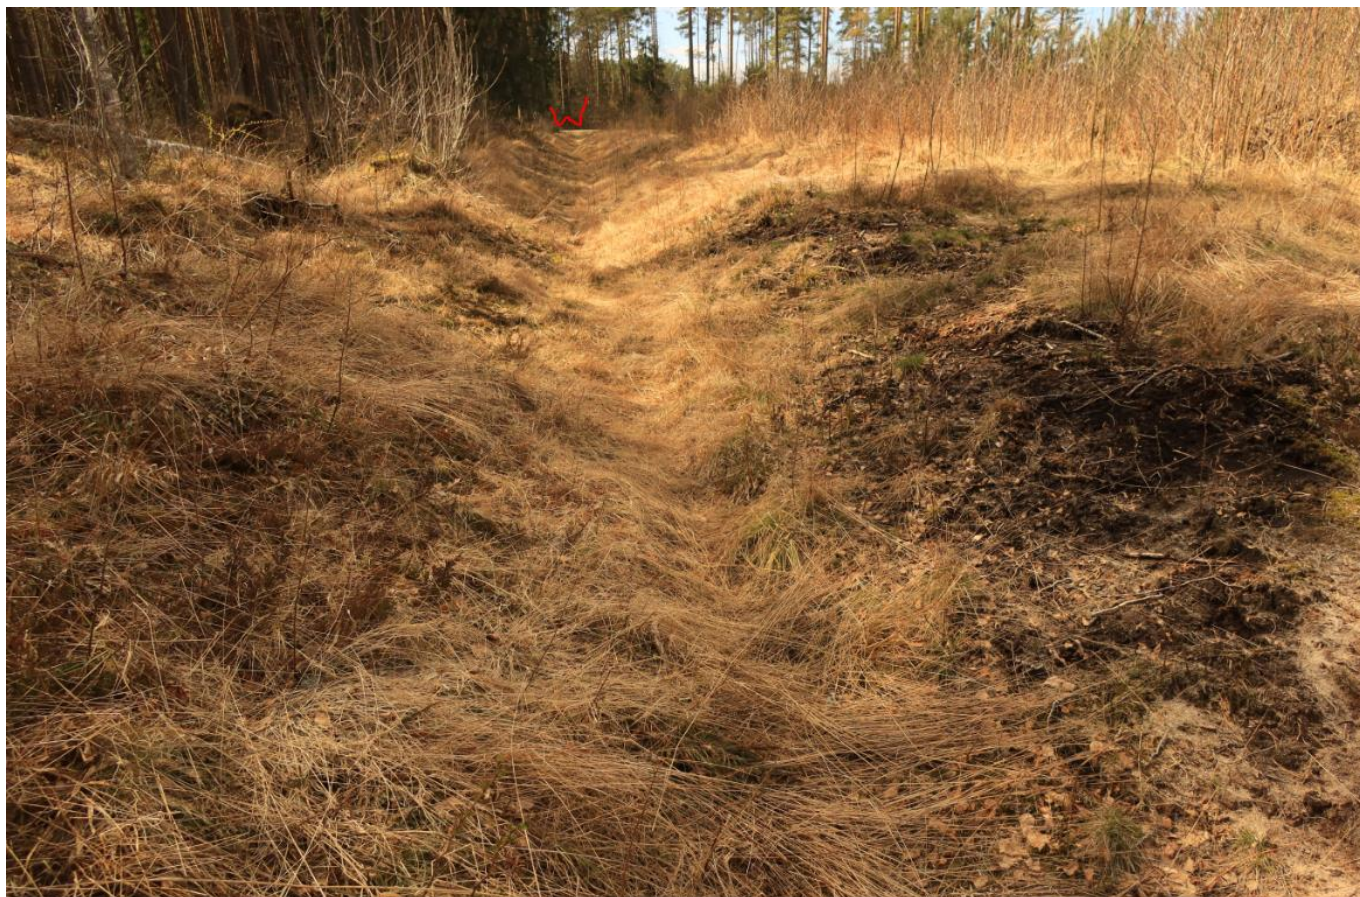
21. Madal, kuiv, heinane vagu. Ei ole ETAKi sinise kriipsu vääriline:

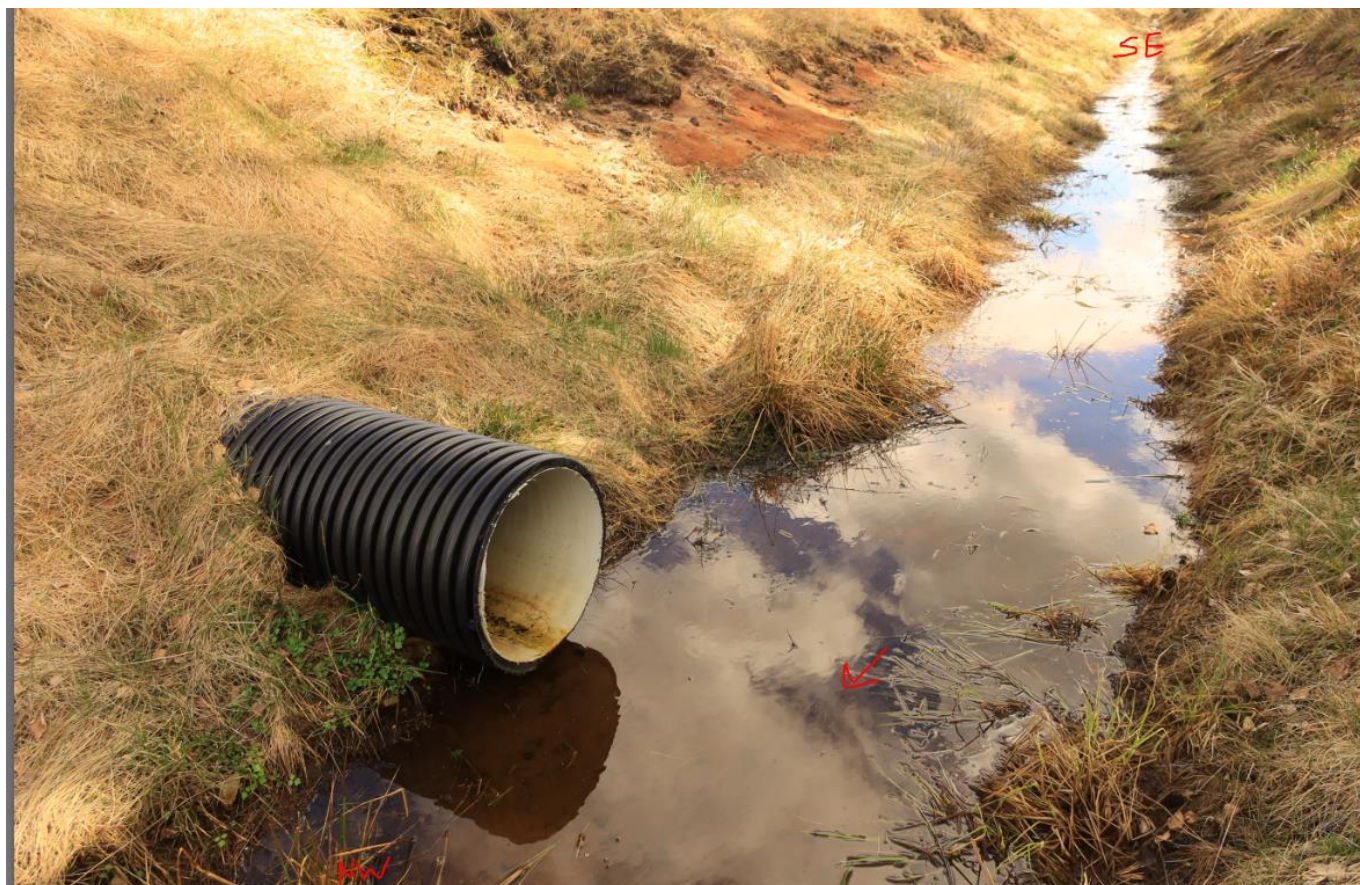
22. Ida poolt tulevast truubist tilkusid üksikud tilgad. Kagu-loodesuunalises kraavis voolas vesi liiva peal:

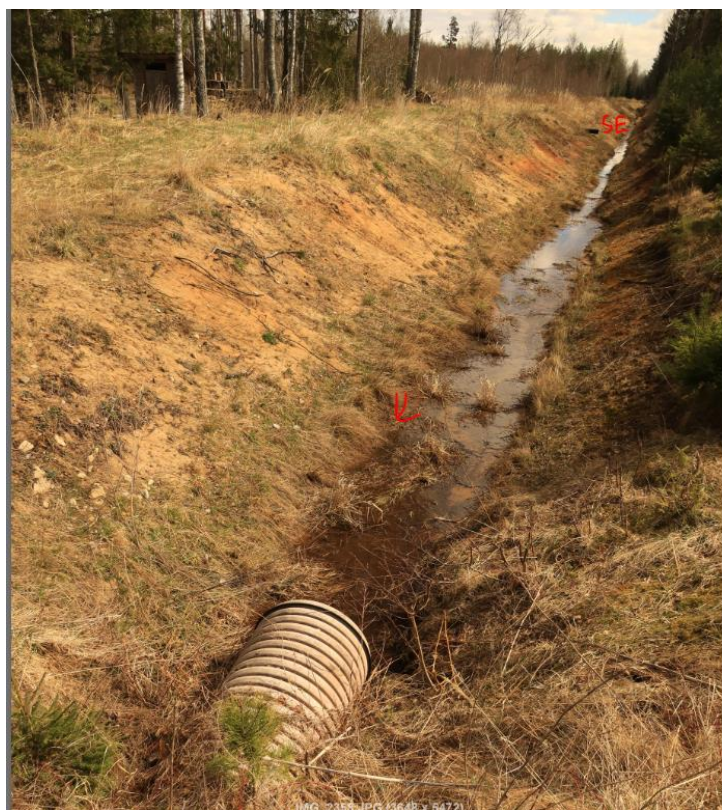
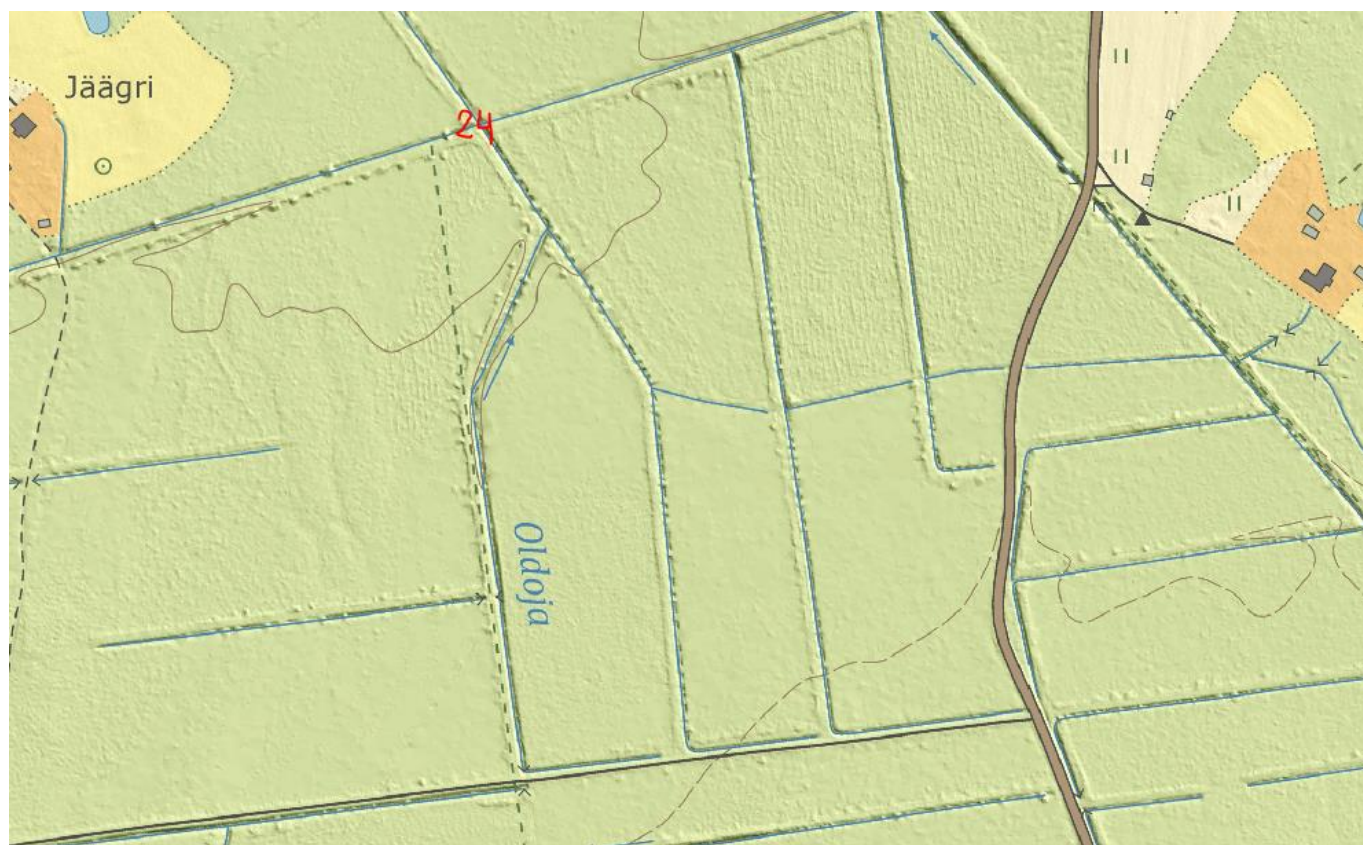
23. Kraav oli üsna värskest süvendatud. Vesi voolas liiva peal:

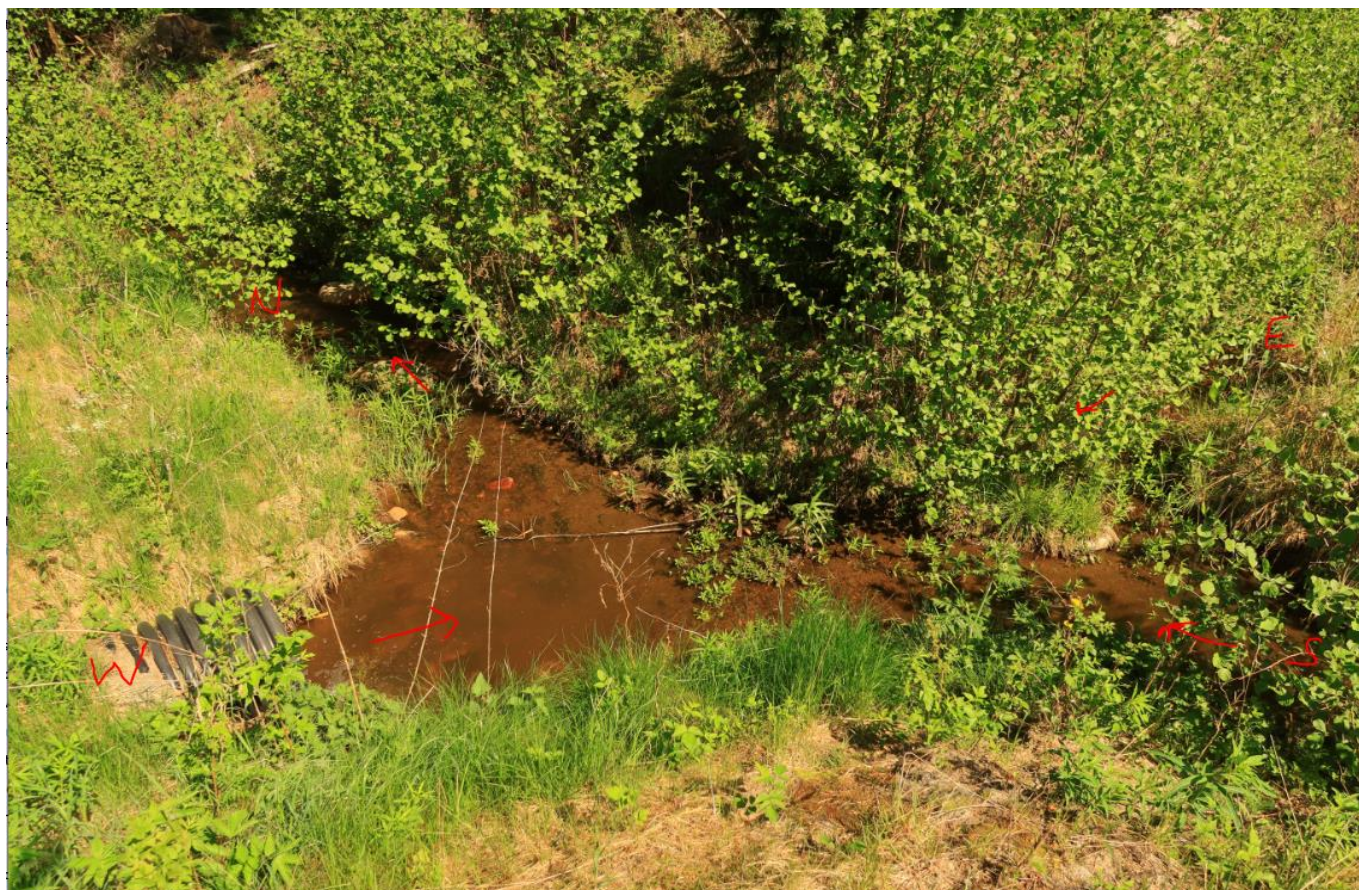
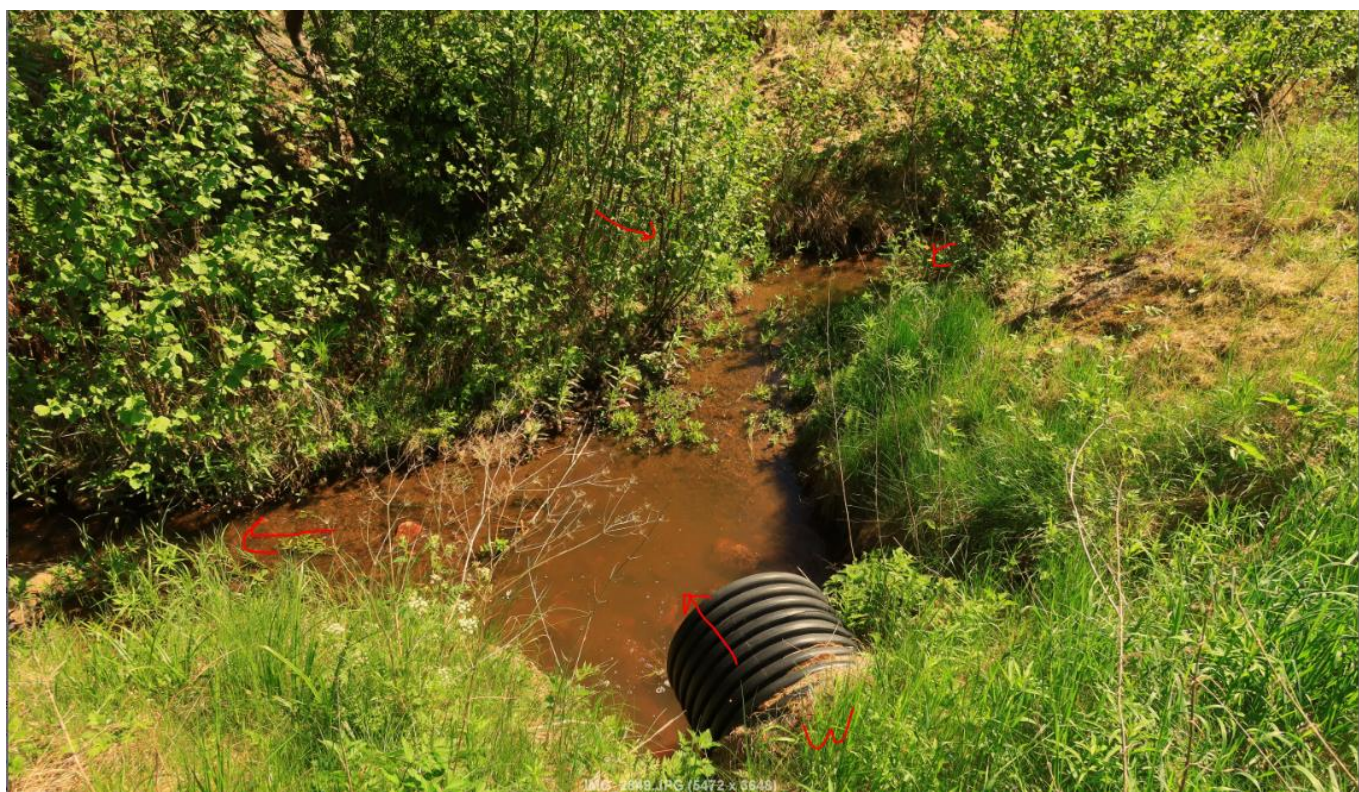
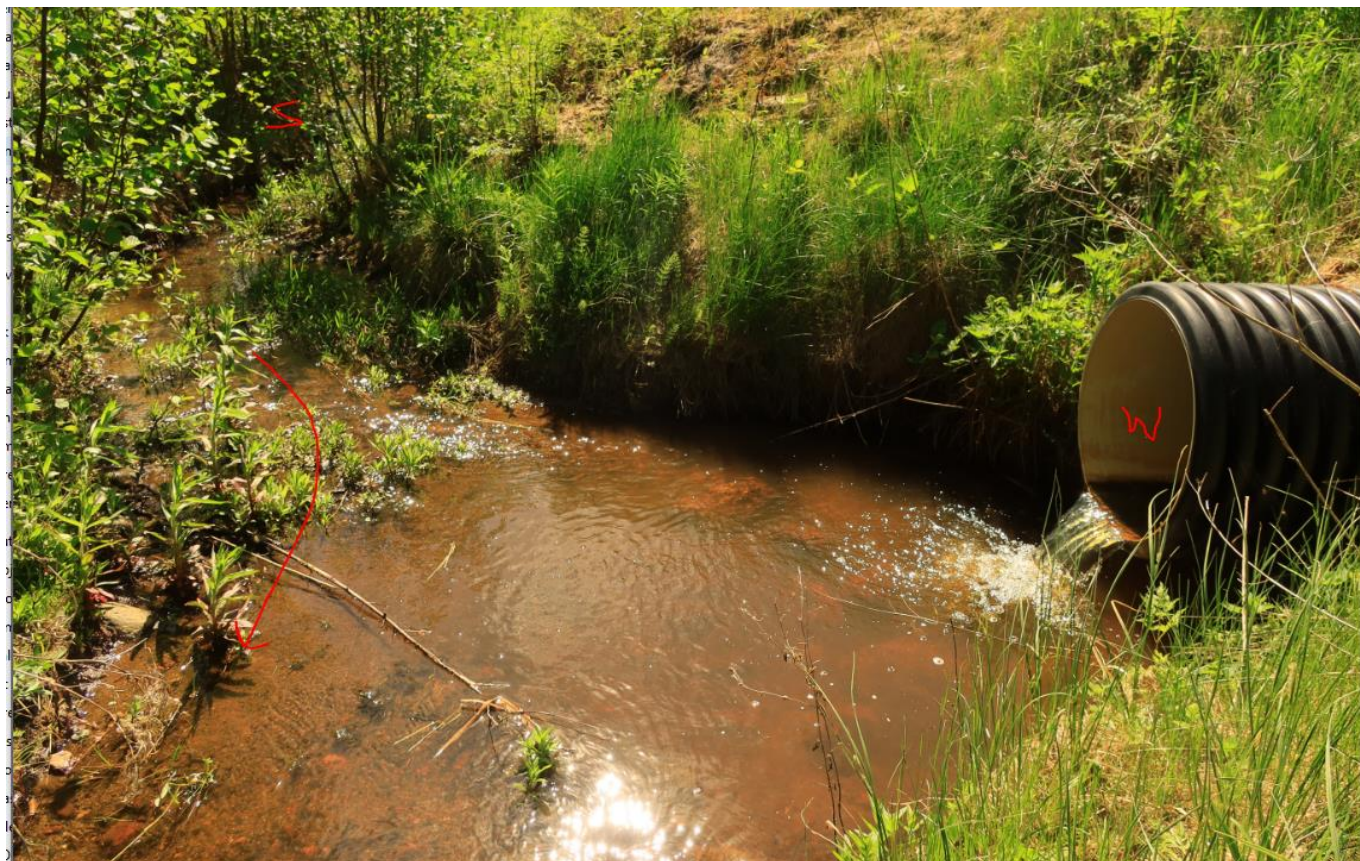
24. Lääne poolt truubist voolas korralikult vett. Ida poolt tuli kõige vähem. Lõunast tundus tulevat üsna sama palju nagu läänest:
