## Rekka oja (VEE1086000) ülemjooksu vaatlus

Vaatluse aeg 01.05.26. Vaatleja Marko Vainu

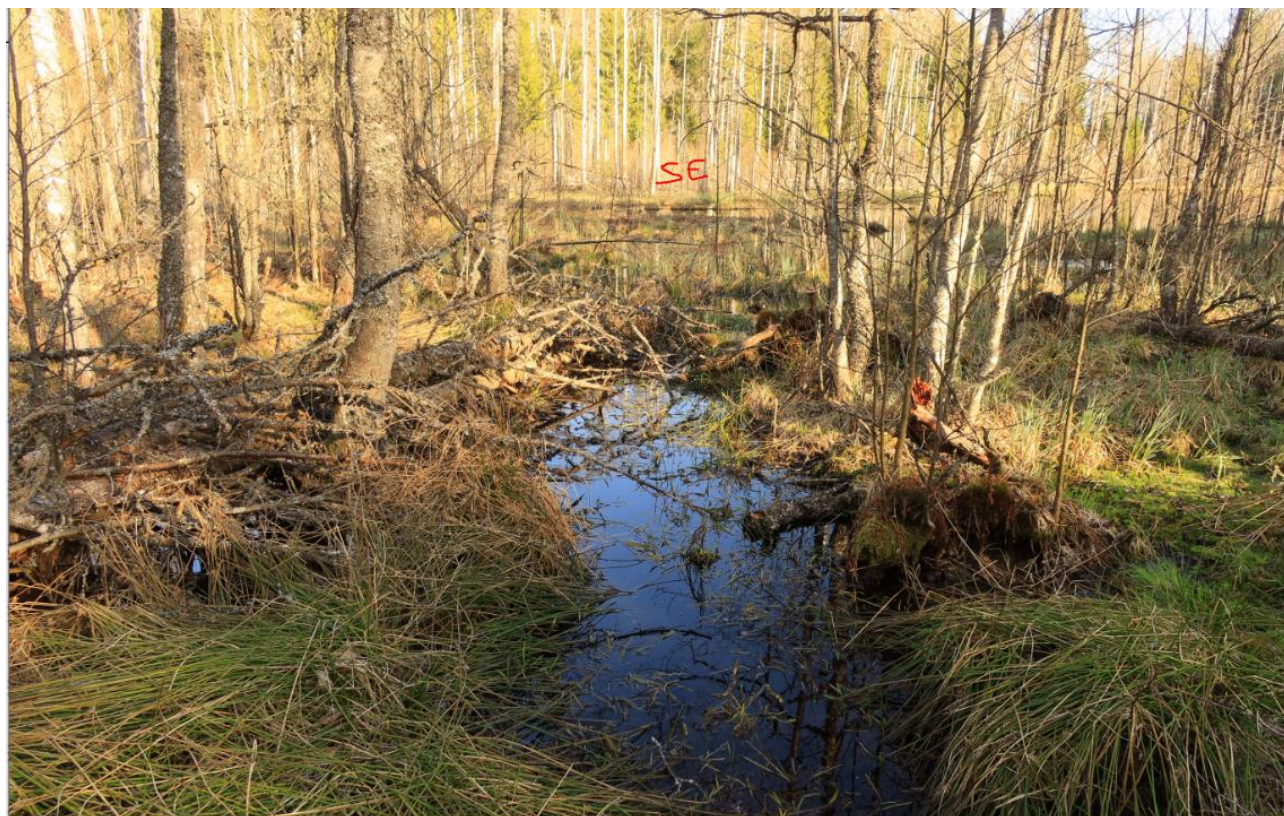
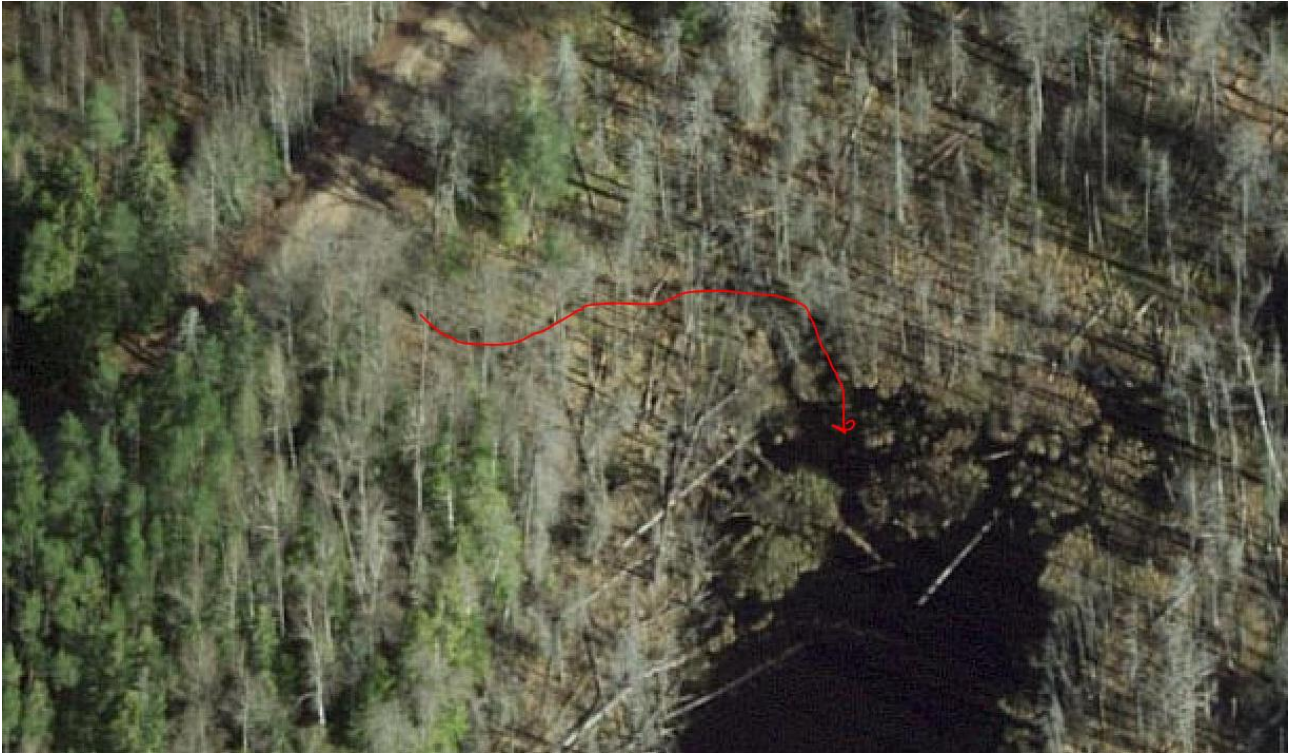
1. Oja suubub Suurde Karusejärve siin (ETAKis parandada):

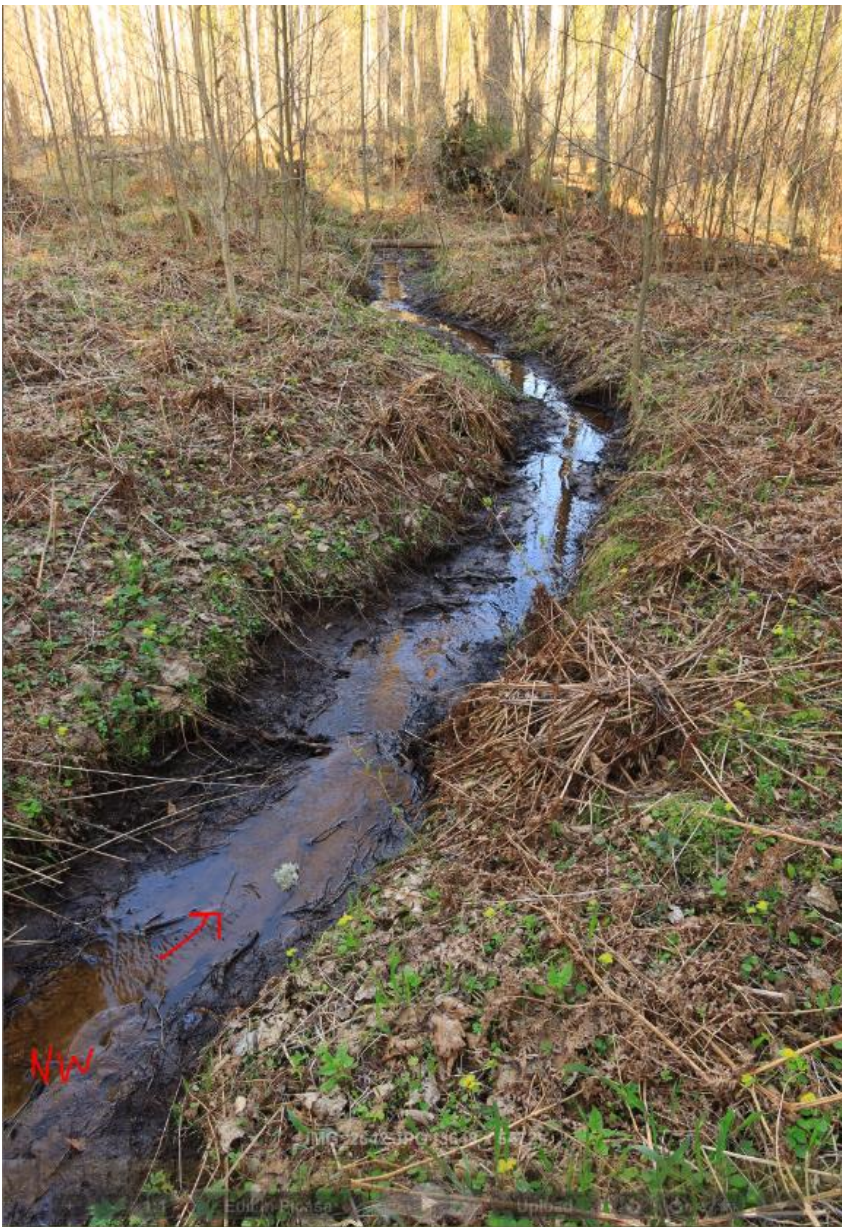
2. Voolas väike, aga üsna ojalik nire:

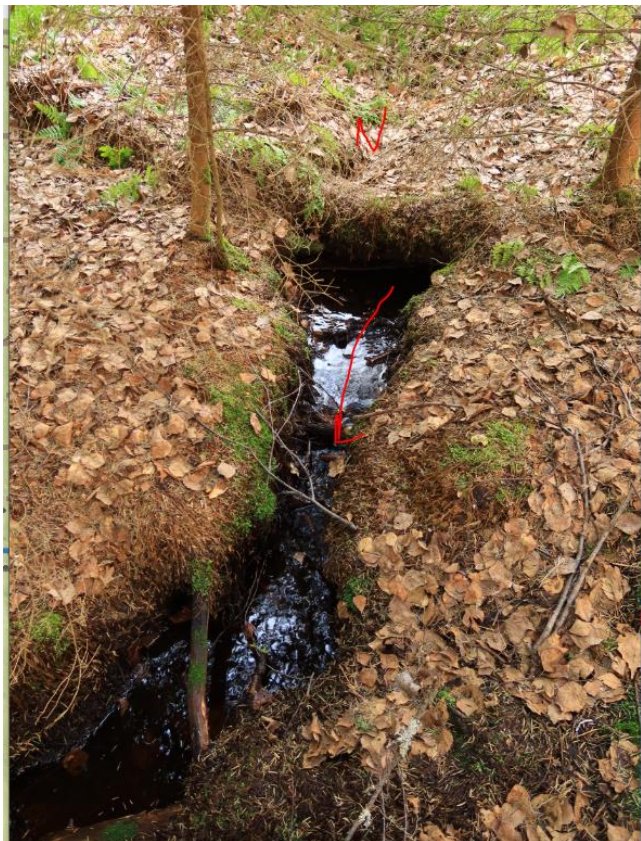
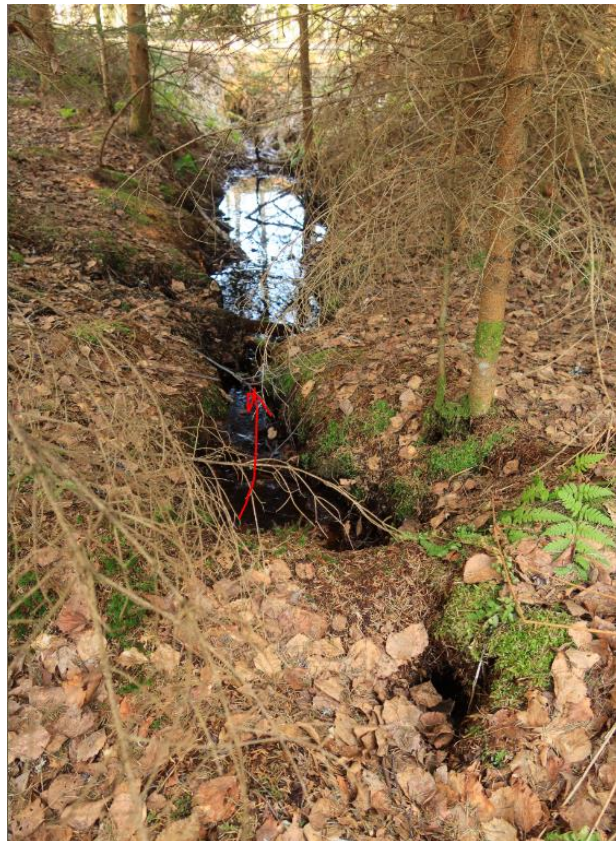
3. Kuuskede vahel voolas vesi hooga turba seest välja. Käega katsudes oli tunda, et voolav vesi tuli kirde poolt. SEC oli  $49 \mu\text{S}/\text{c}$ , pH 3,2:

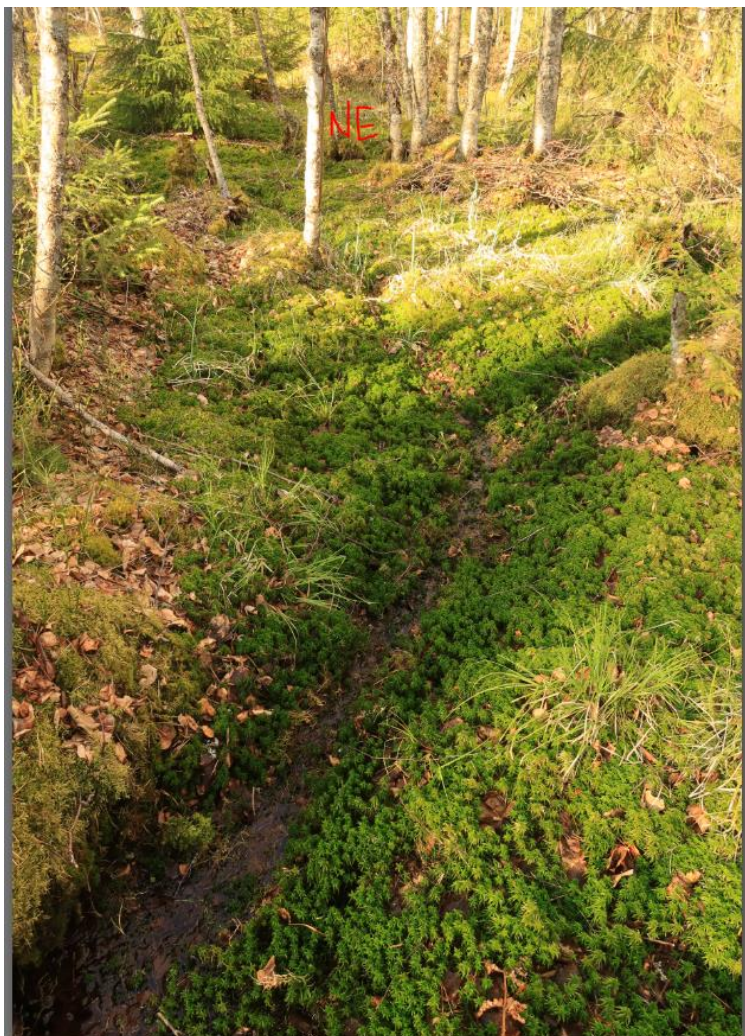
4. Maa-alune salanire tundus tulevat siit, sest maapinnal oli vajumisjälge näha:

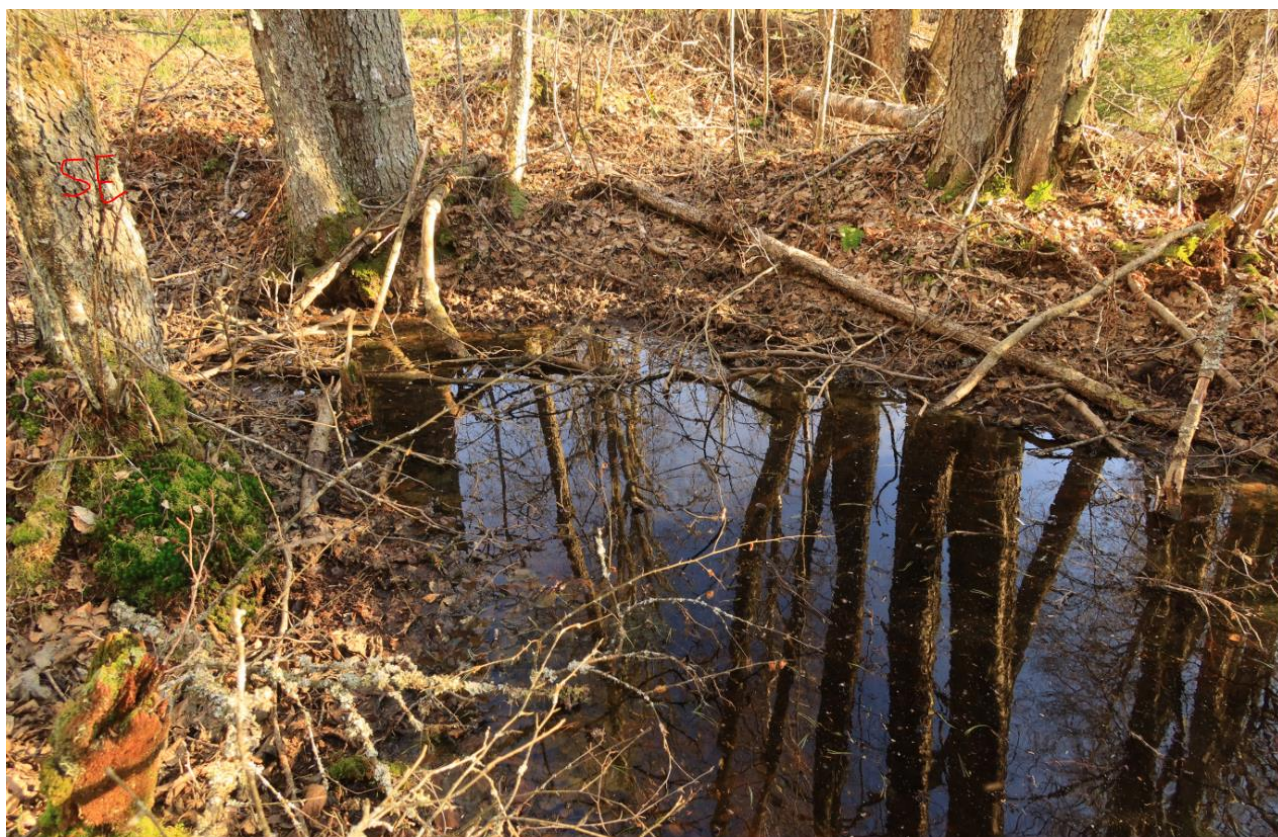
5. Kraav lõpes vastu teed ära. Konkreetset kohta, kus kohas vesi turba sisse neeldub, polnud näha, kuid aimatava vajumisvao põhjal see kusagil siin kraavi otsas või veidi enne seda toimus. **ETAKis** oleks õigem ühendada punktid 5 ja 3 maa-aluse teljega:

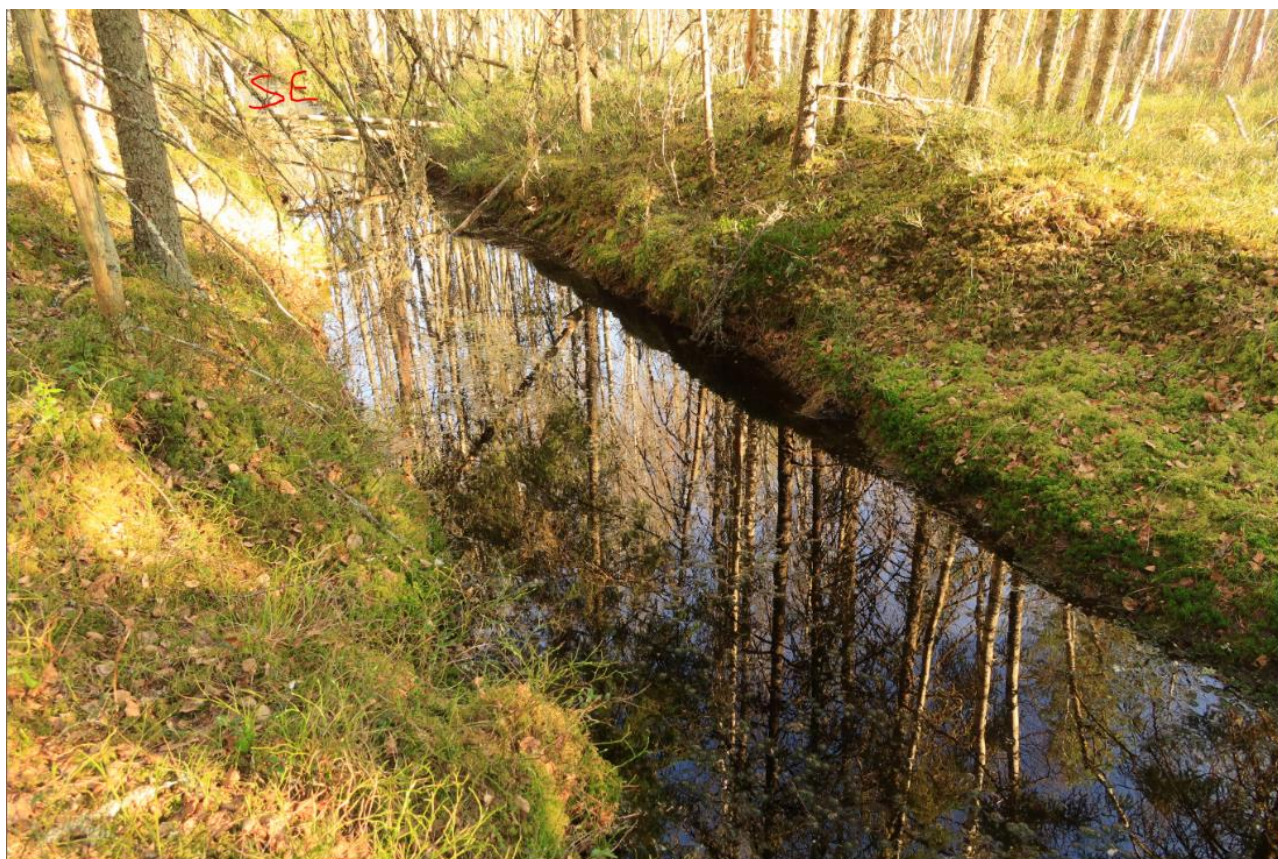
6. Lai, seisva veega kraav:

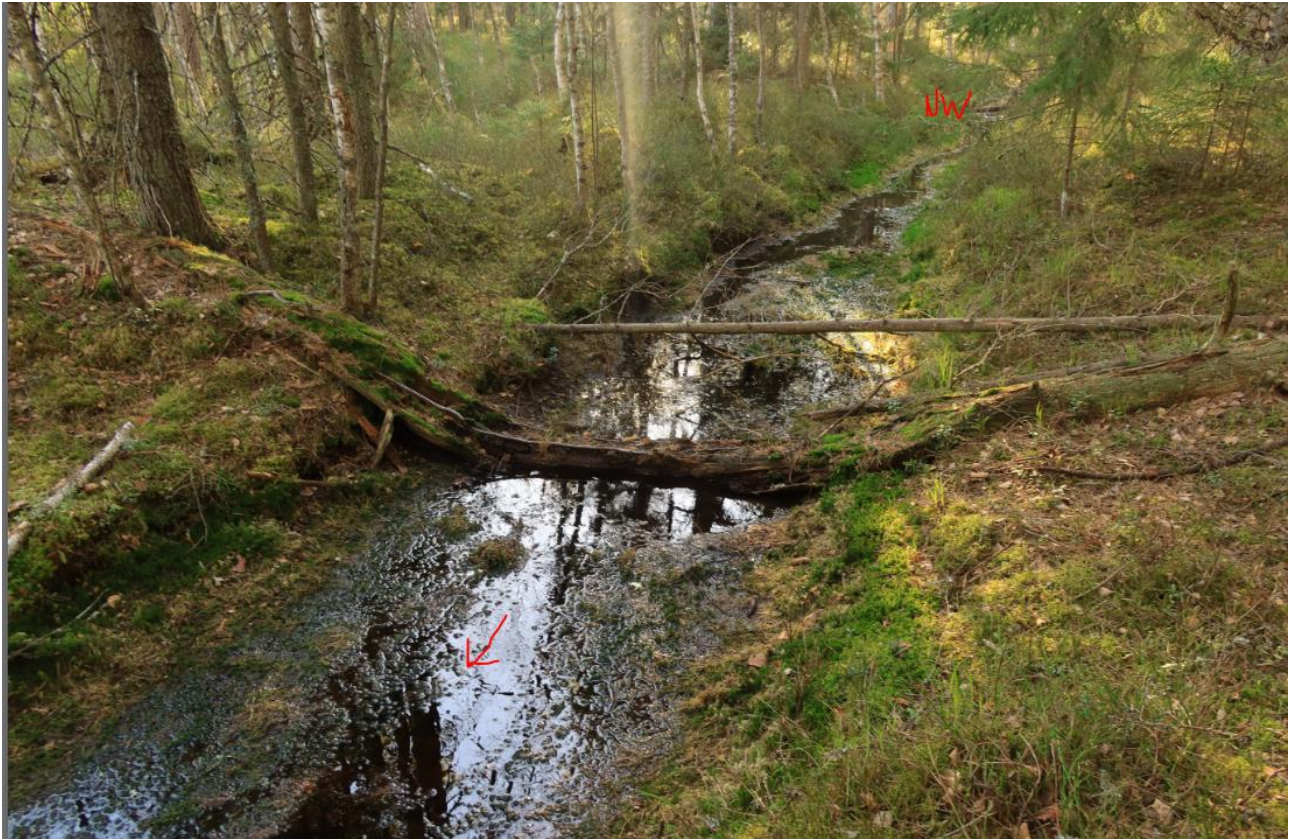
7. Siin oli vee voolamist näha. SEC oli 43  $\mu\text{S}/\text{cm}$ , pH 3,9. Seega oli vesi üsna sarnane sellele, mis punktis 3 turba seest välja voolas:

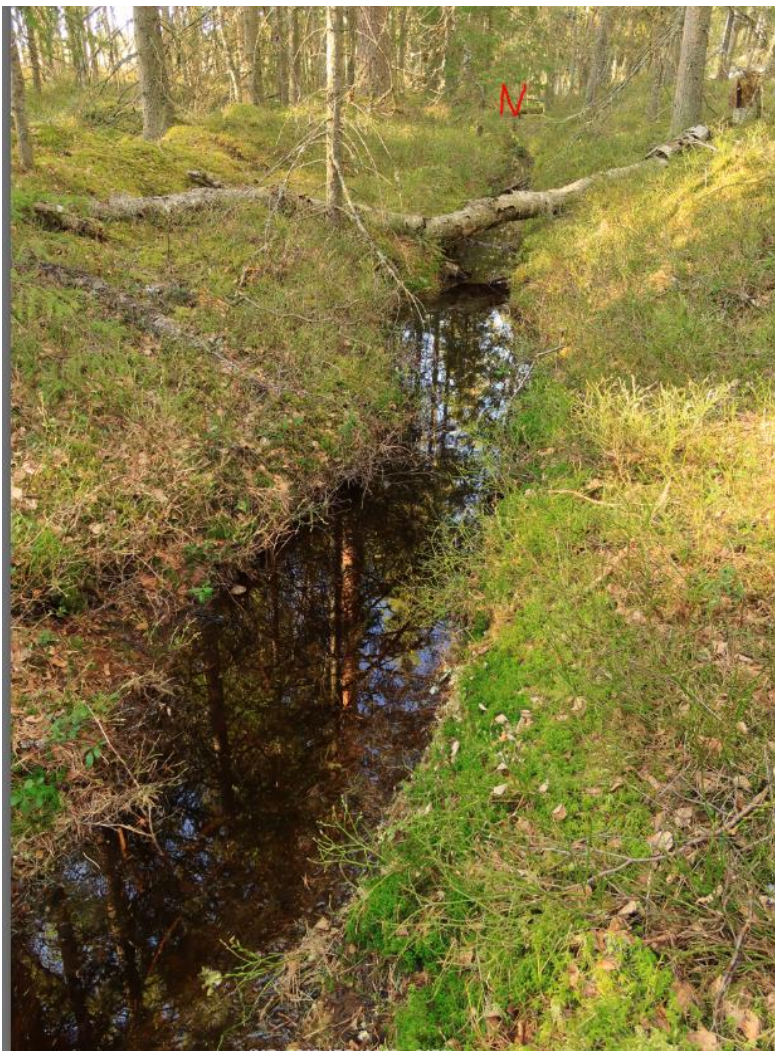
8. Vesi oli, kuigi voolu polnud näha:

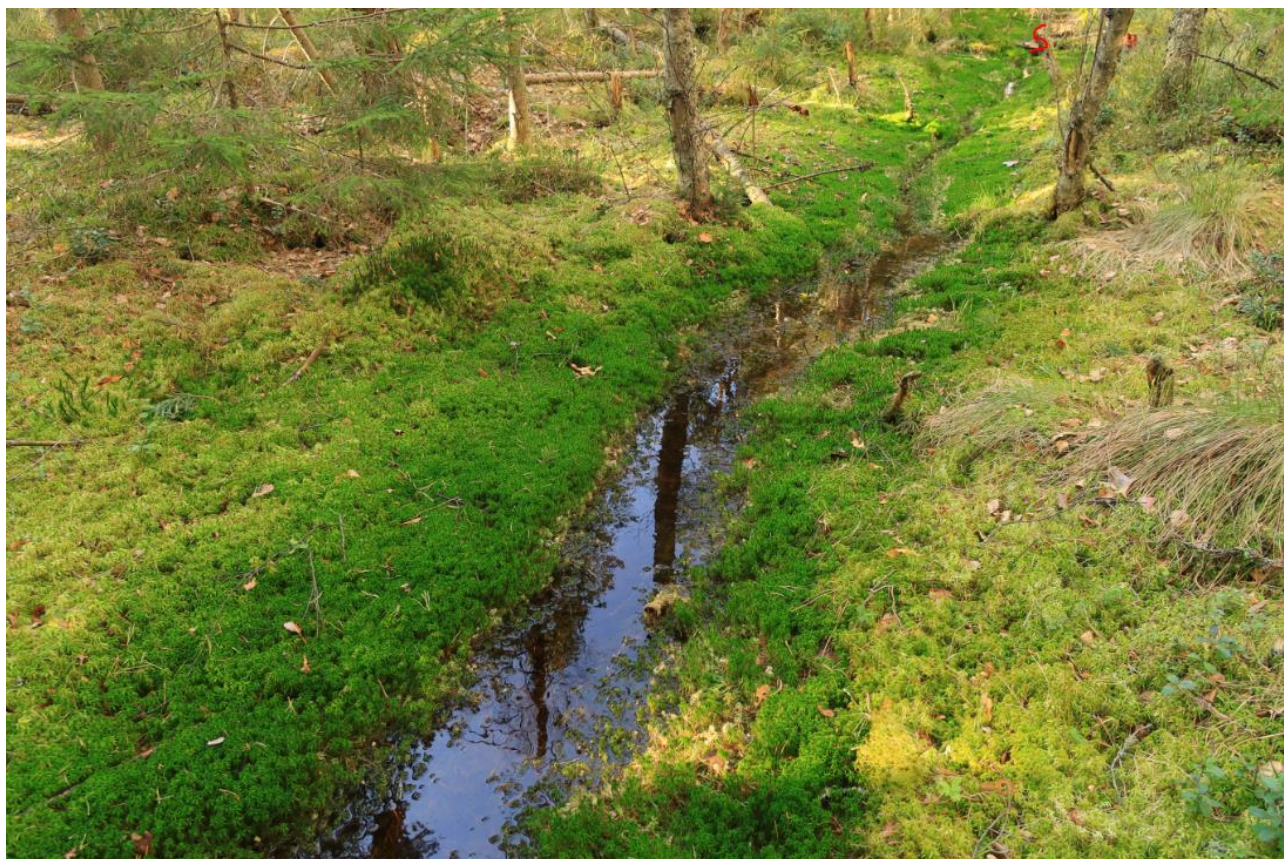
9. Vesi voolas, kuid maapealset ühendust järvega polnud:

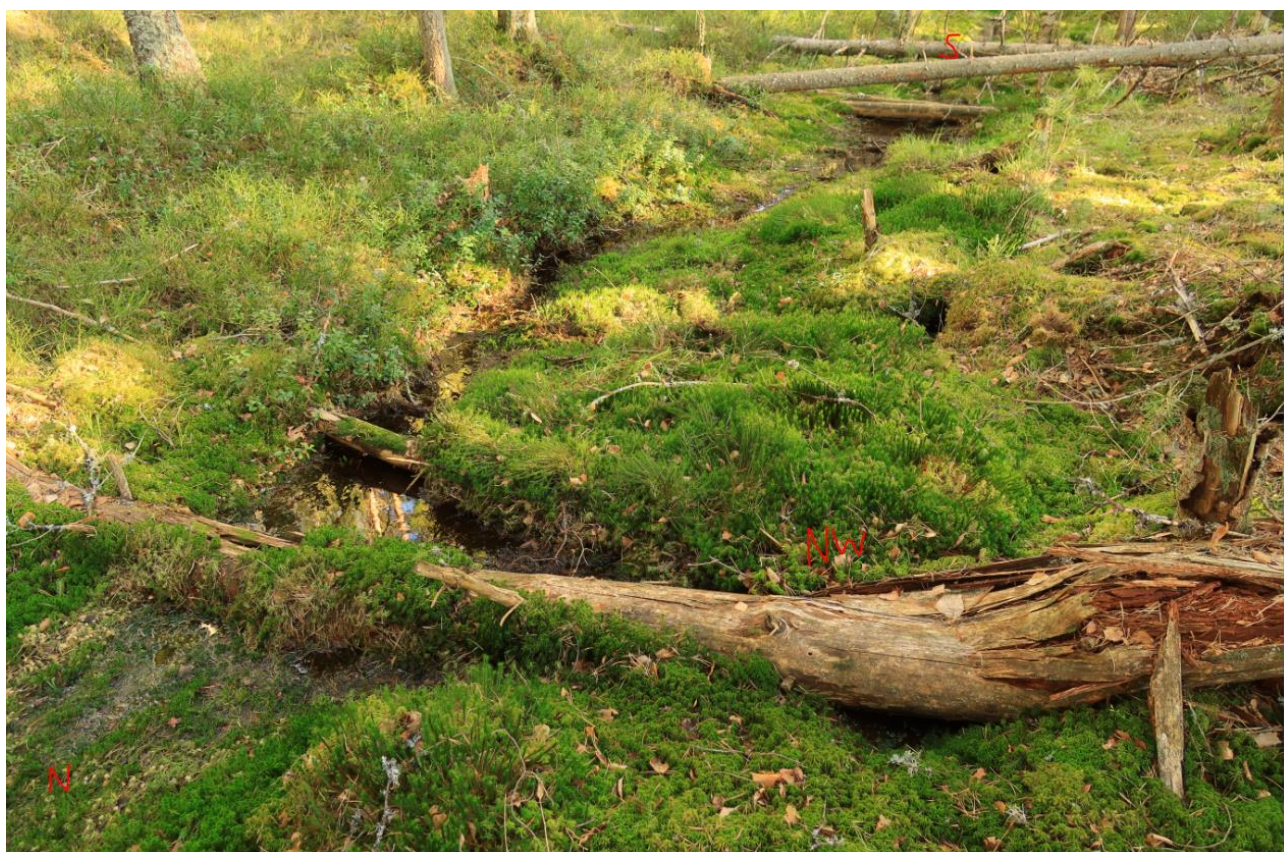
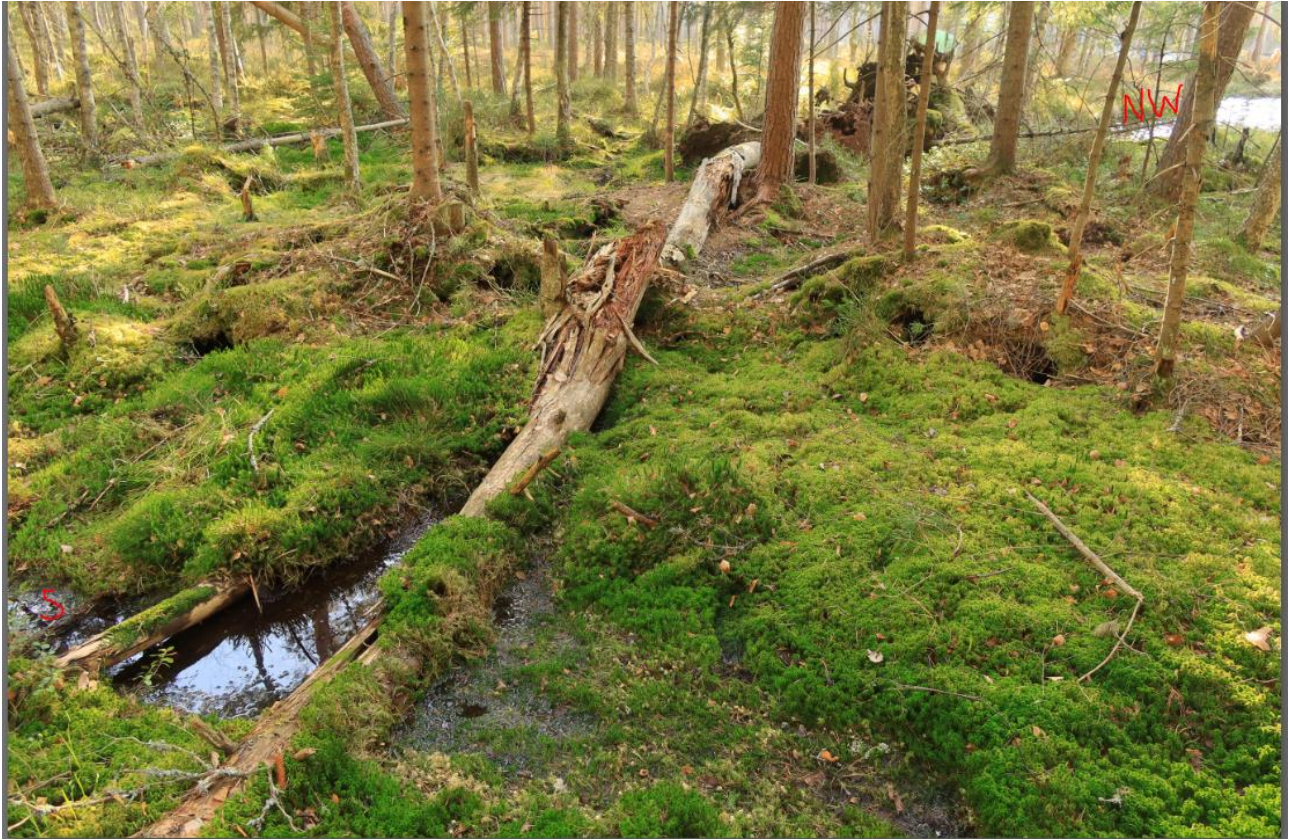
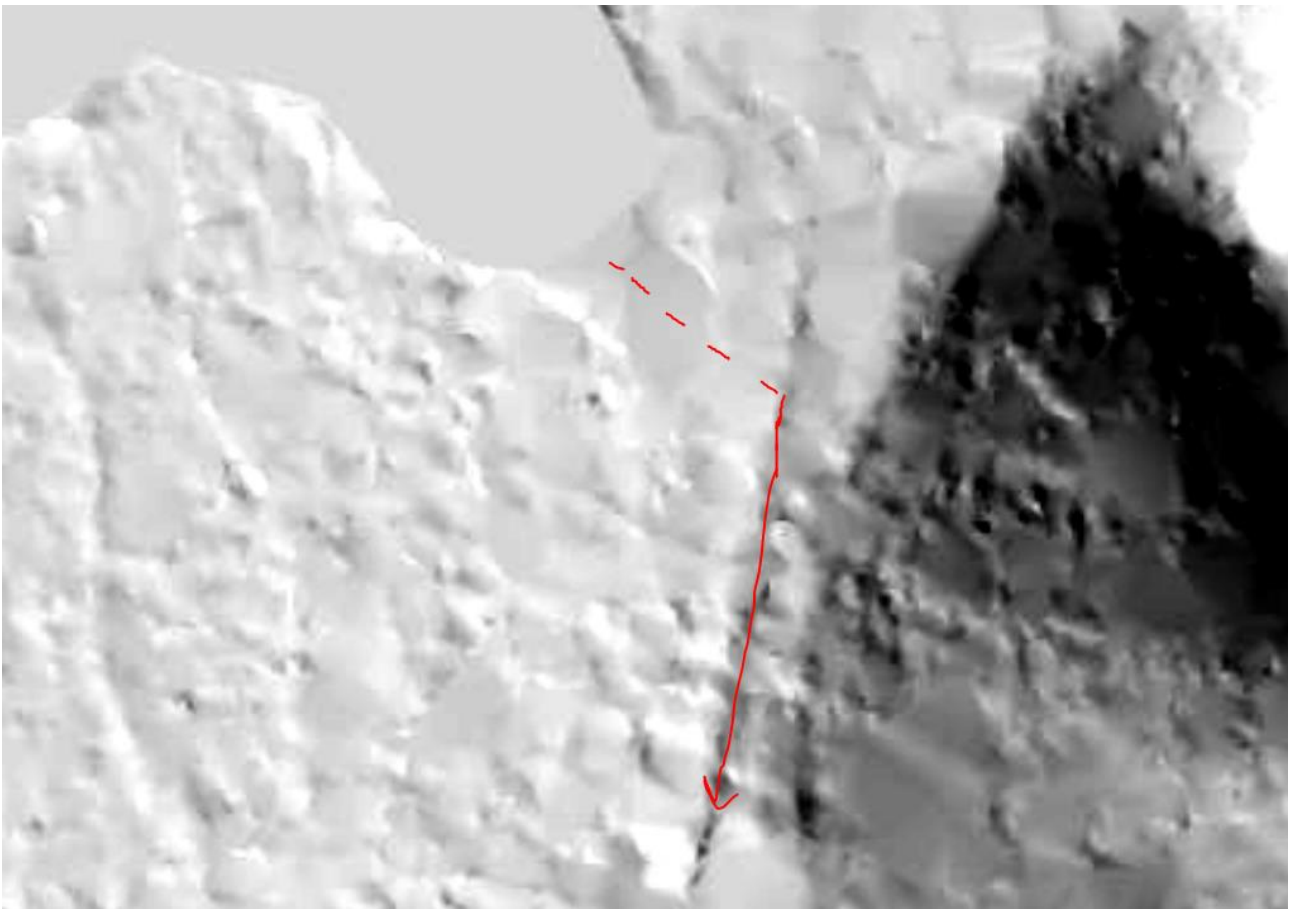
10. Vaba veepind algas siit. Järve poolt tulid sopistused, kuid aru ei saanud, kas neist vett ka voolas. Ilmselt pidi seda tegema, sest kusagilt pidi lõuna pool voolanud vesi tulema. **Väljavoolu järvest oleks ETAKis õigem kujutada maa-aluse teljega:**

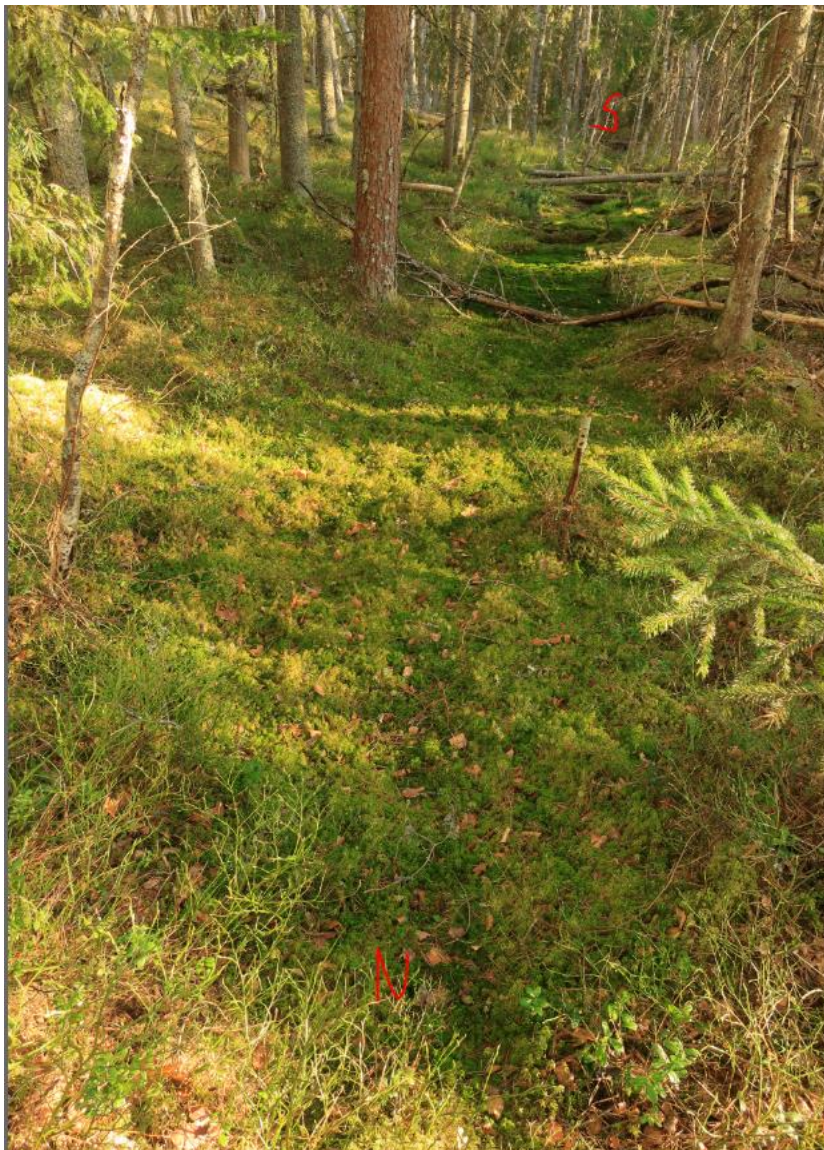
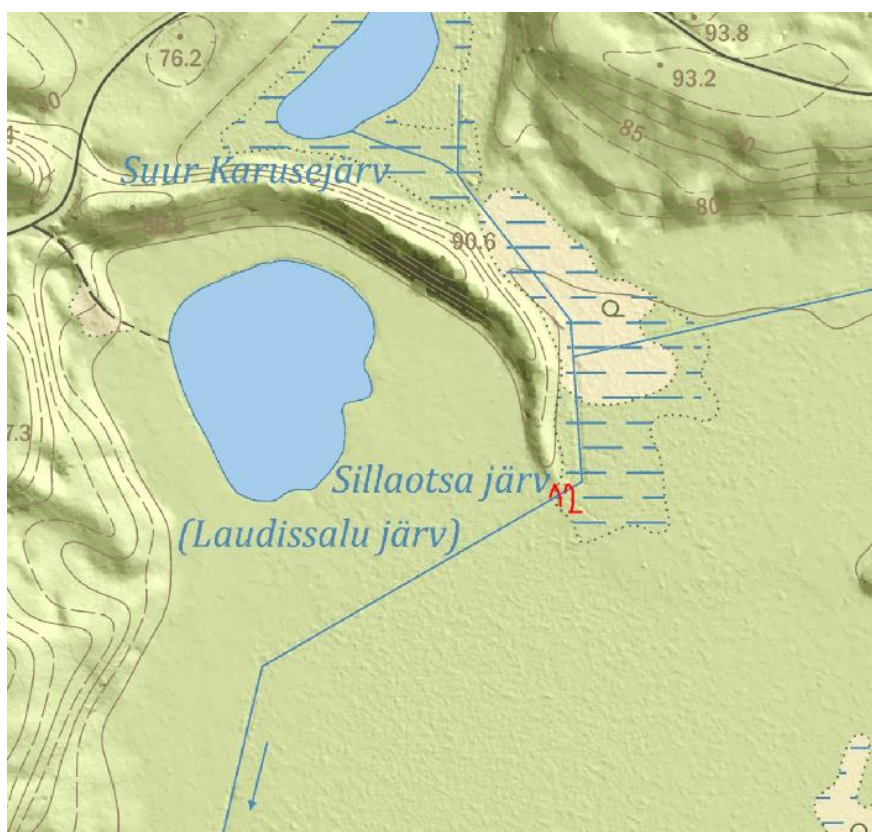
11. Kraavi alguses oli niiske turbasammal:

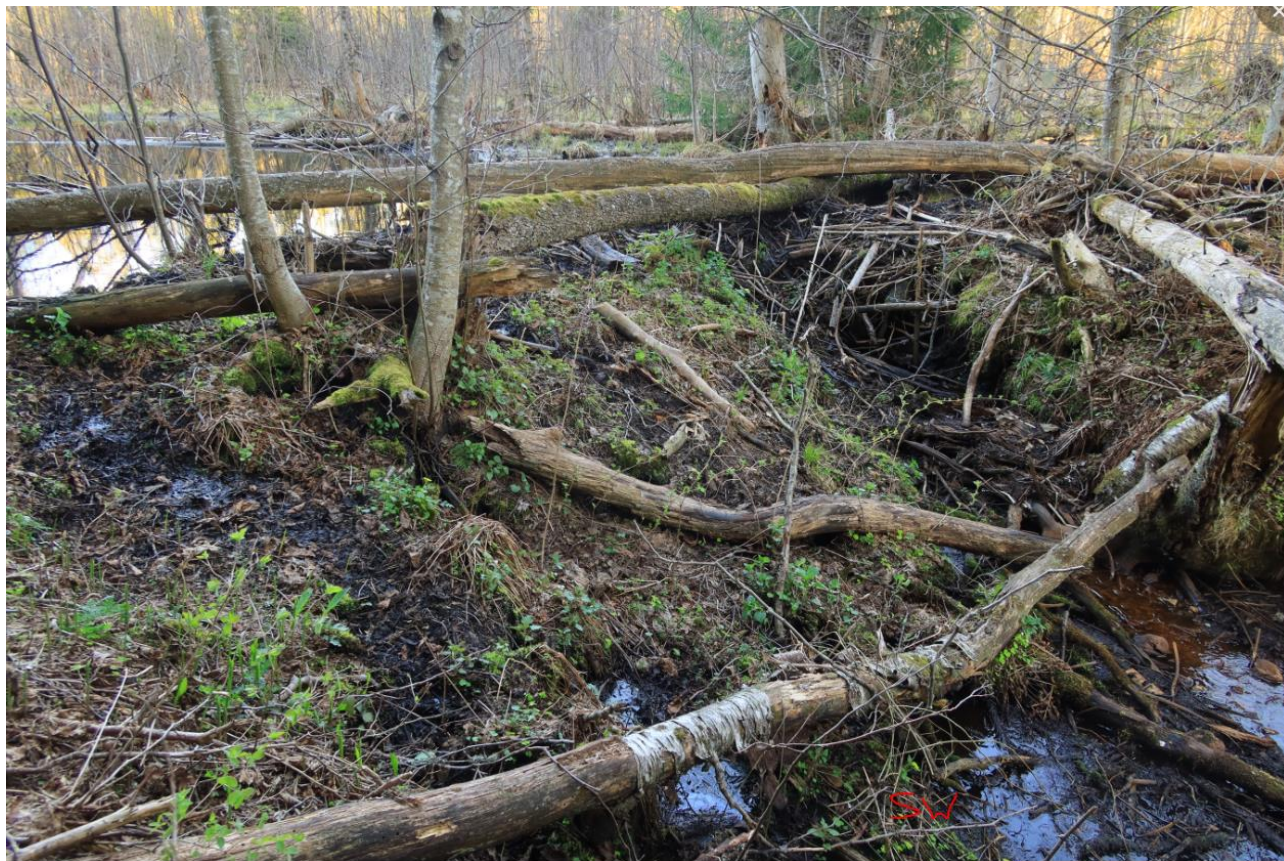
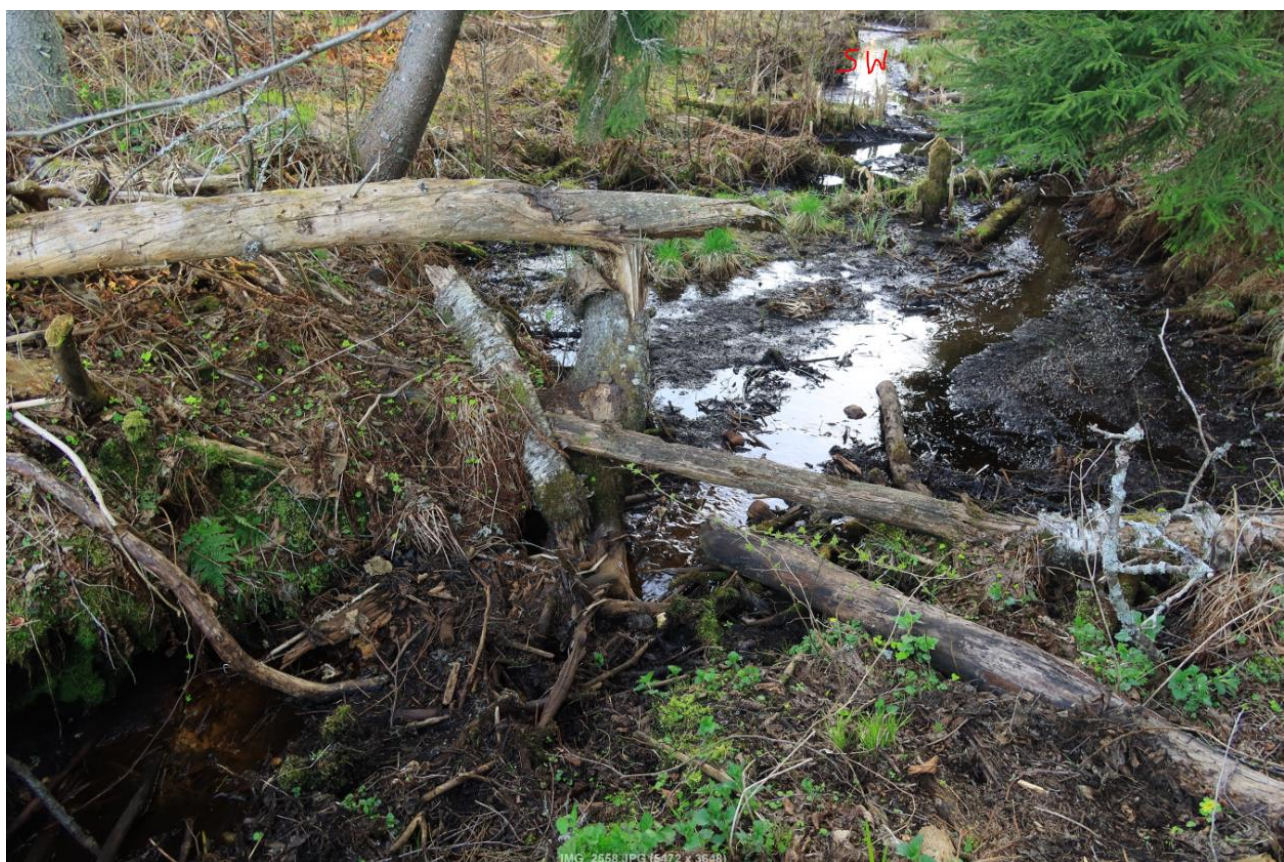
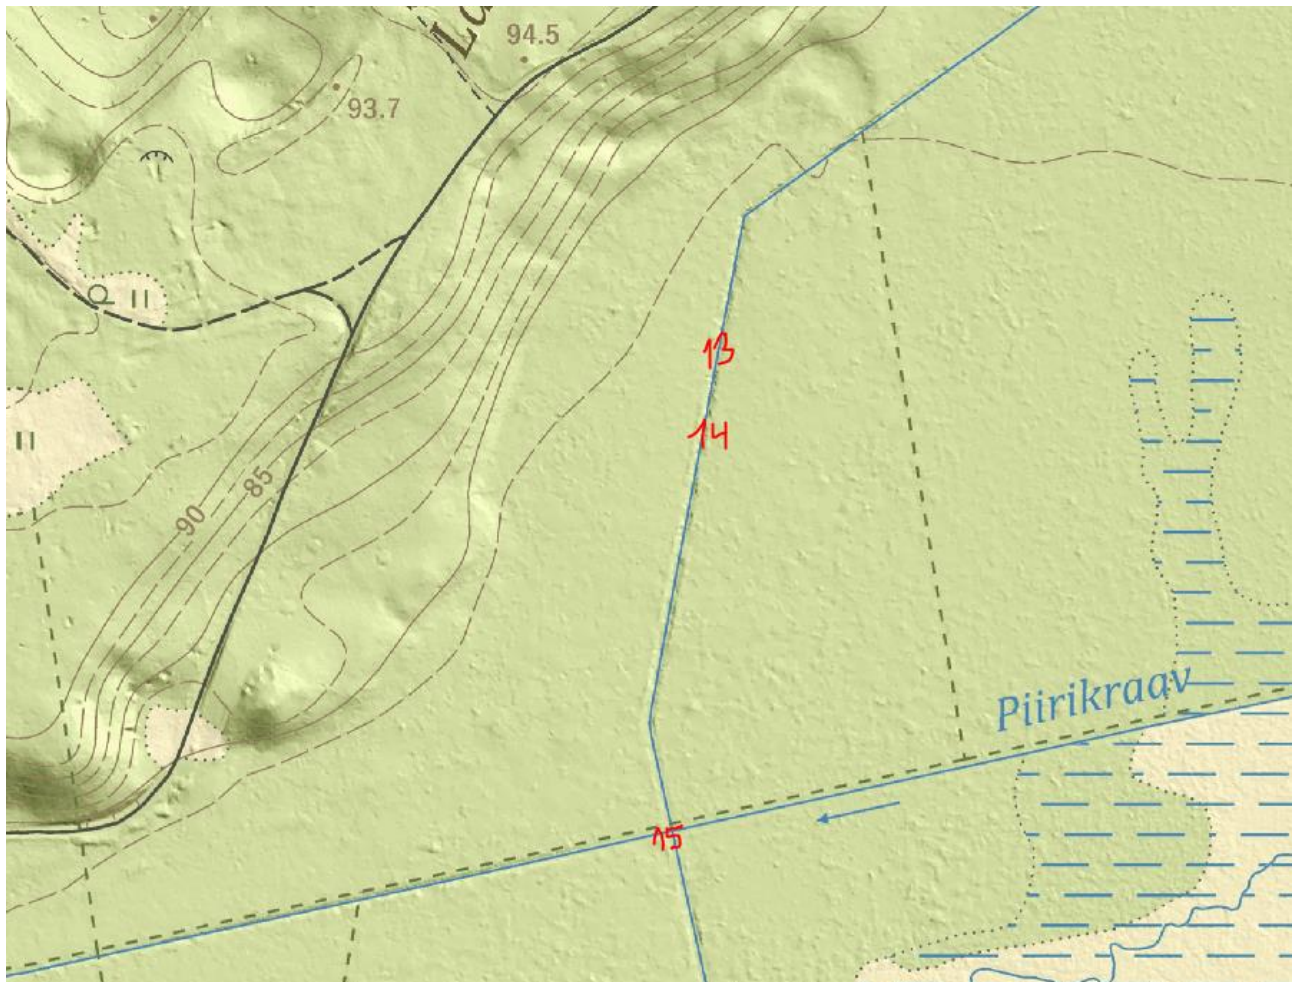
12. Massiivne meetrikõrgune koprapais. Selle taha on kujunenud sisulisel järv, mis ulatub kuni Karusejärveni. Läbi paisu voolas samasugune nire, nagu järve sisse. Paisu all oli säng kõvapõhjaline:

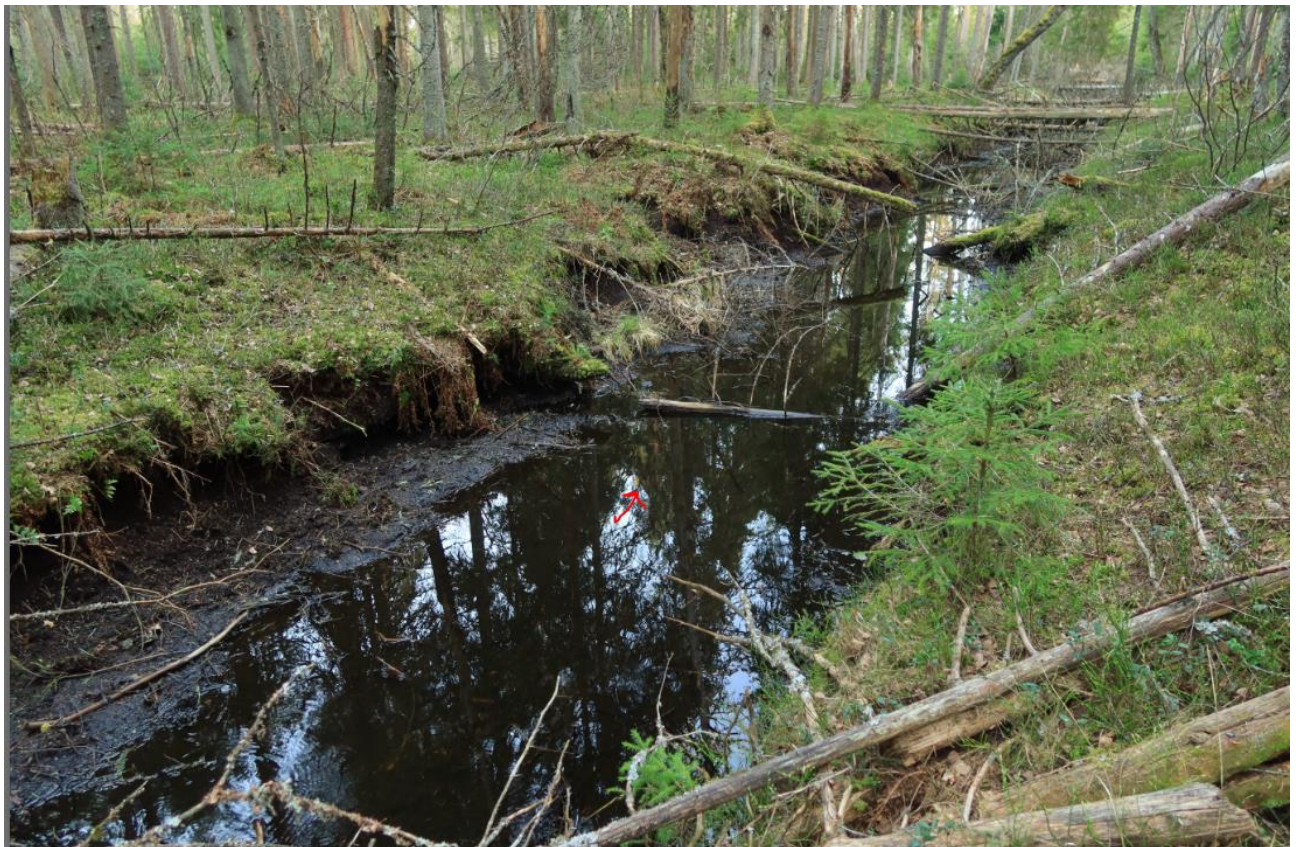
13. Nägi välja nagu magistraalkraav järskude madalsooturbast kallastega. Vesi voolas aeglaselt:

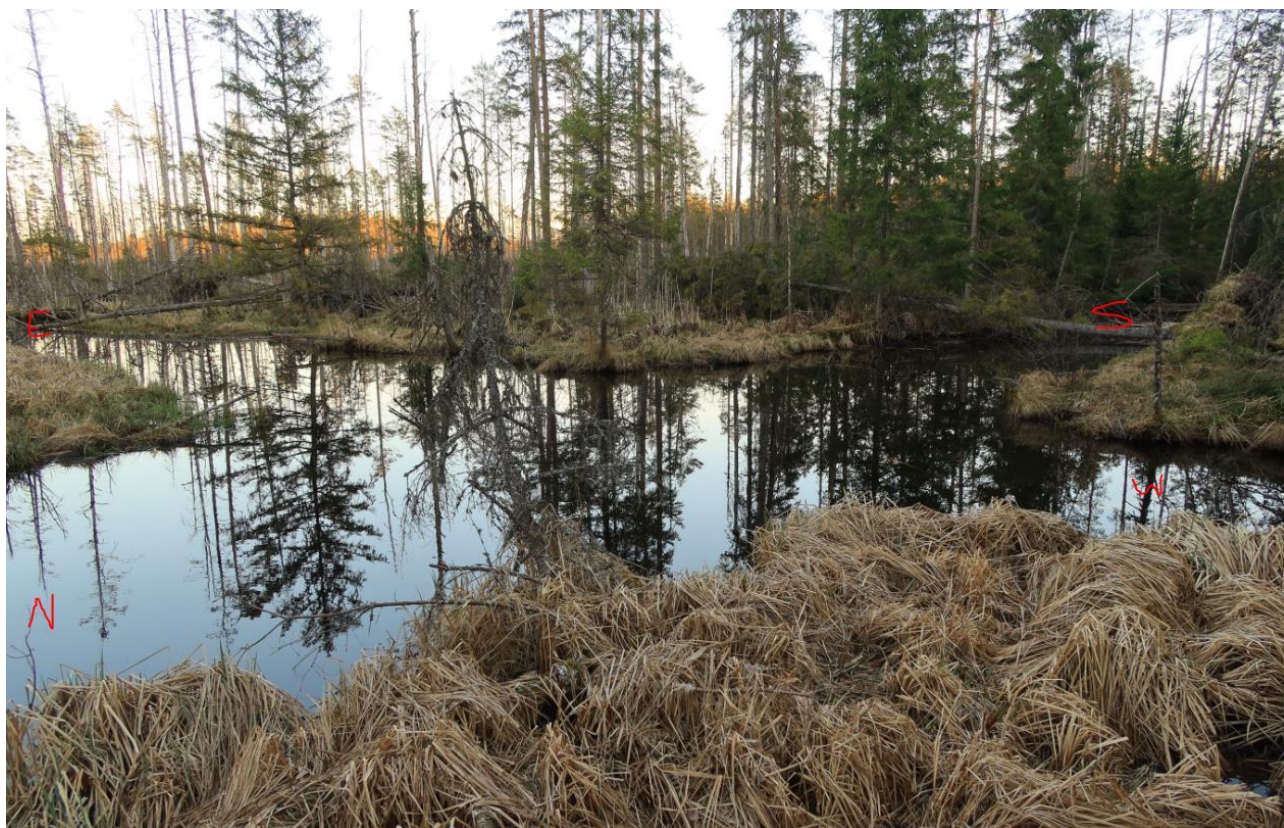
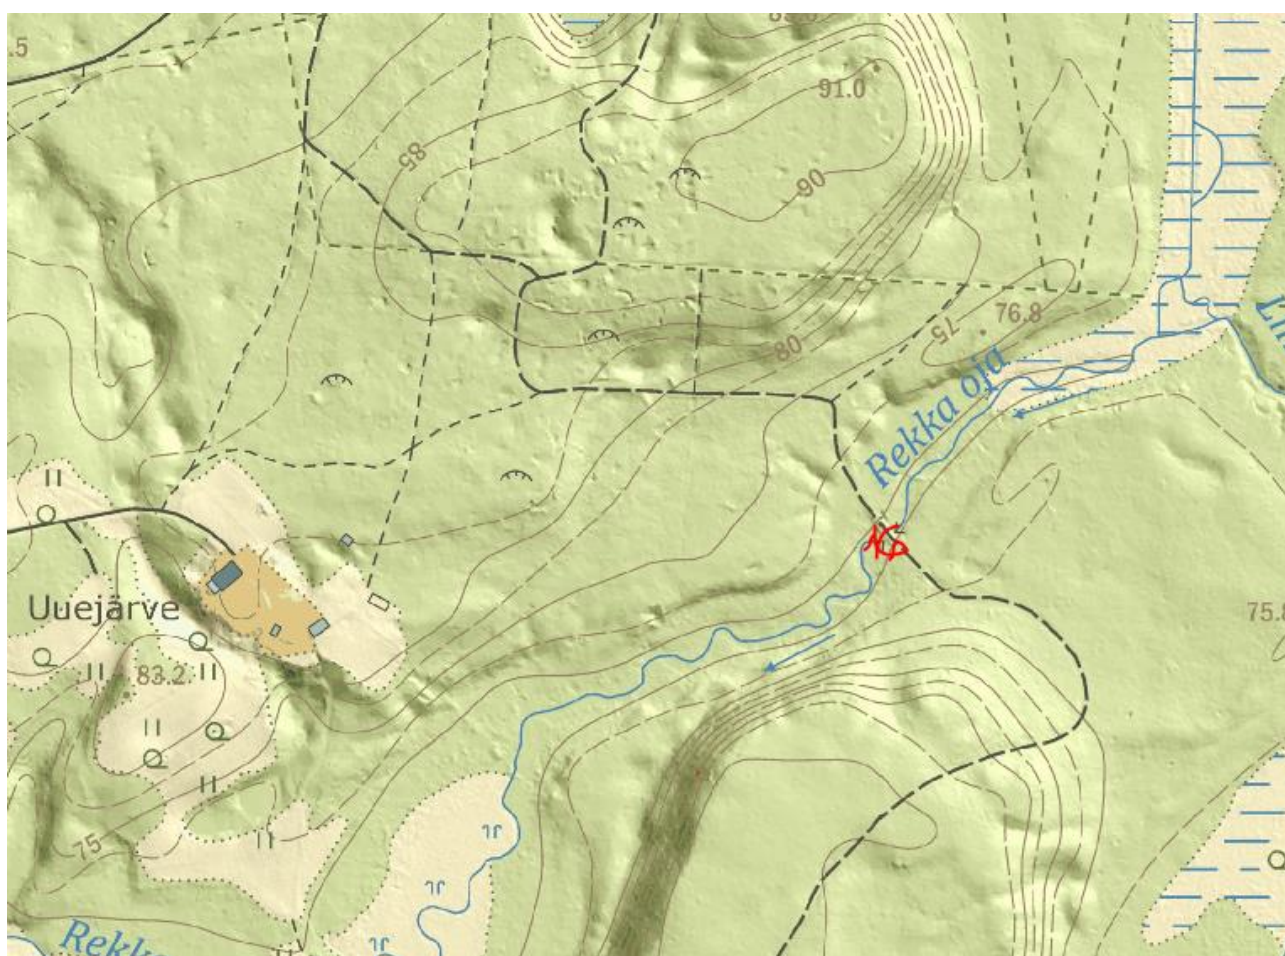
15. Kõigis neljas suunas olid võrdselt laiad ja sügavad kraavilaadsed veekogud. Voolu polnud näha, sest kusagil allavoolu oli koprapais:
