## Rekka oja (VEE1086000) ülemjooksu vaatlus

Vaatluse aeg 01.05.26. Vaatleja Marko Vainu

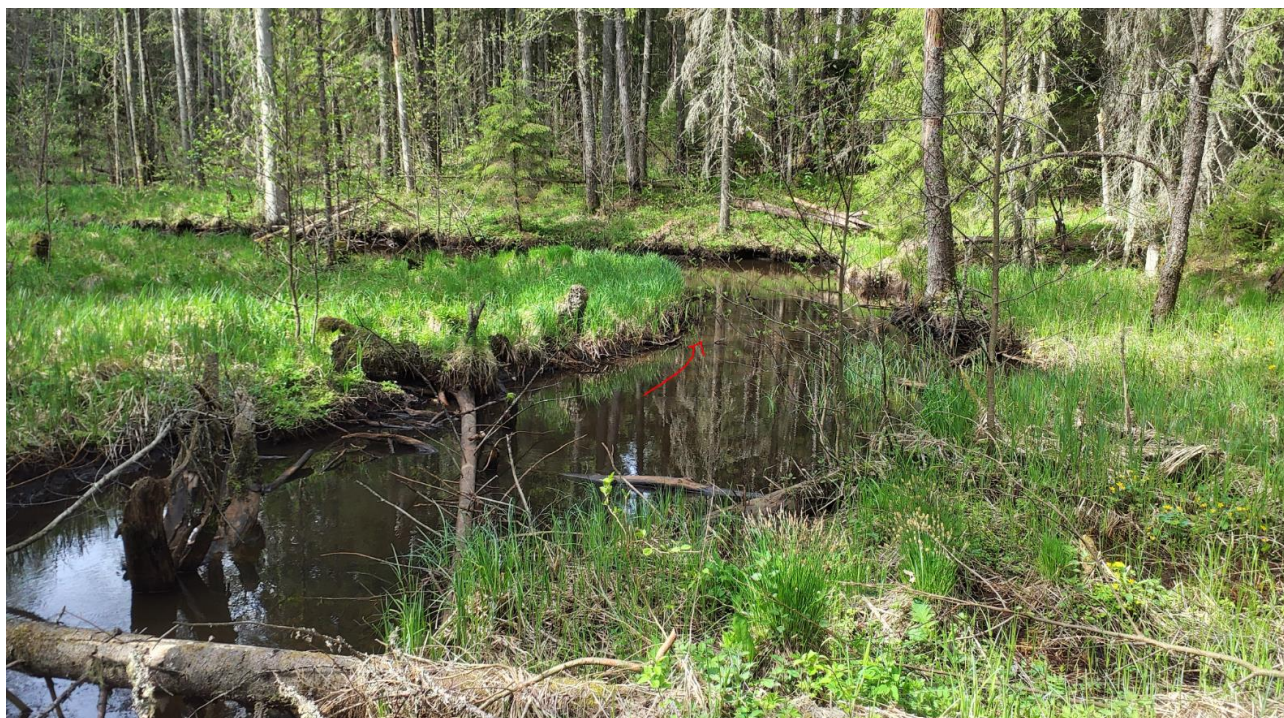
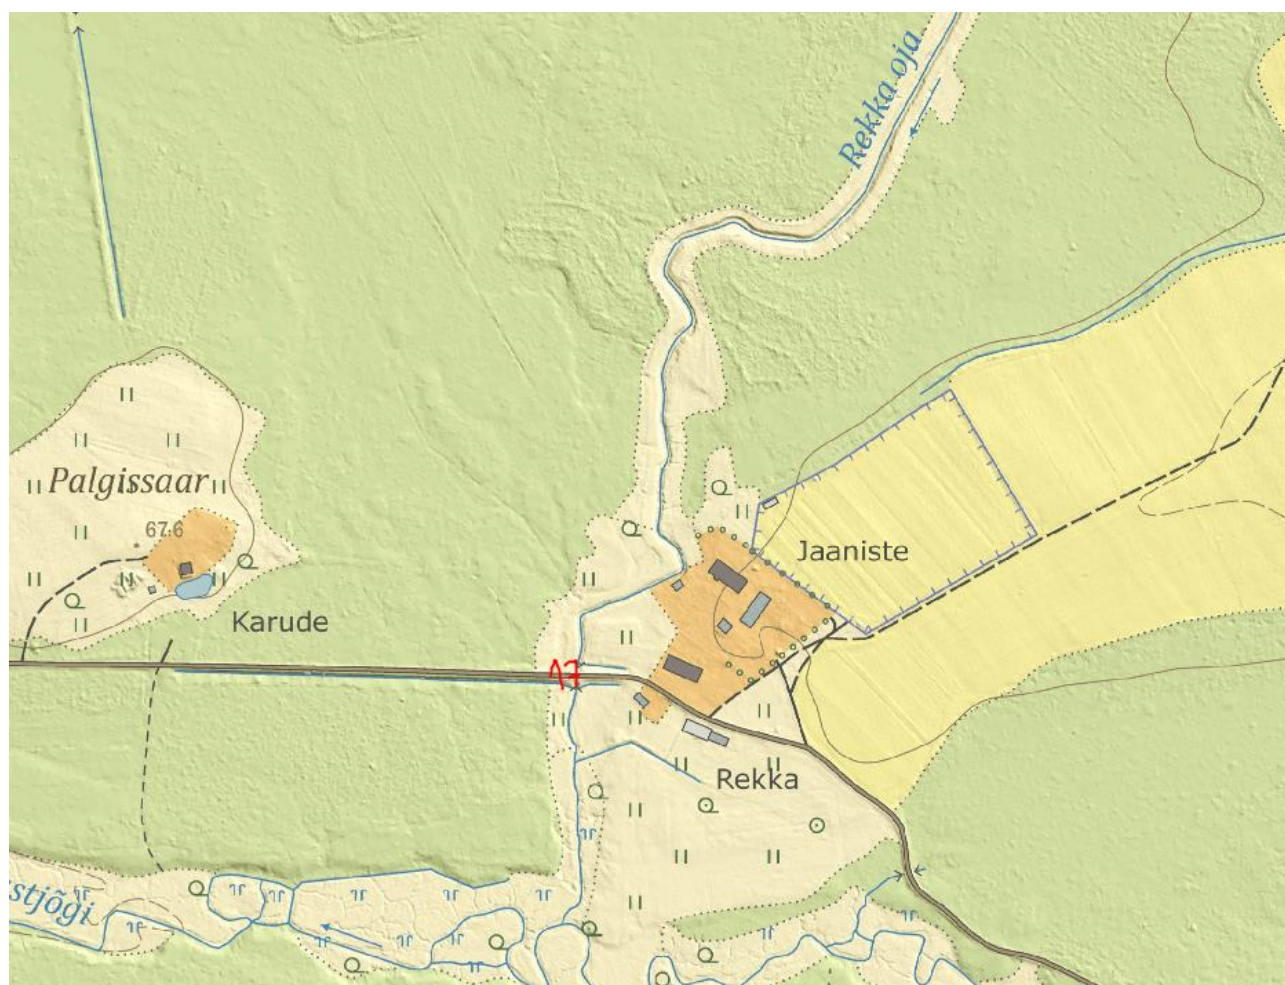
16. Voolas veerohke oja:

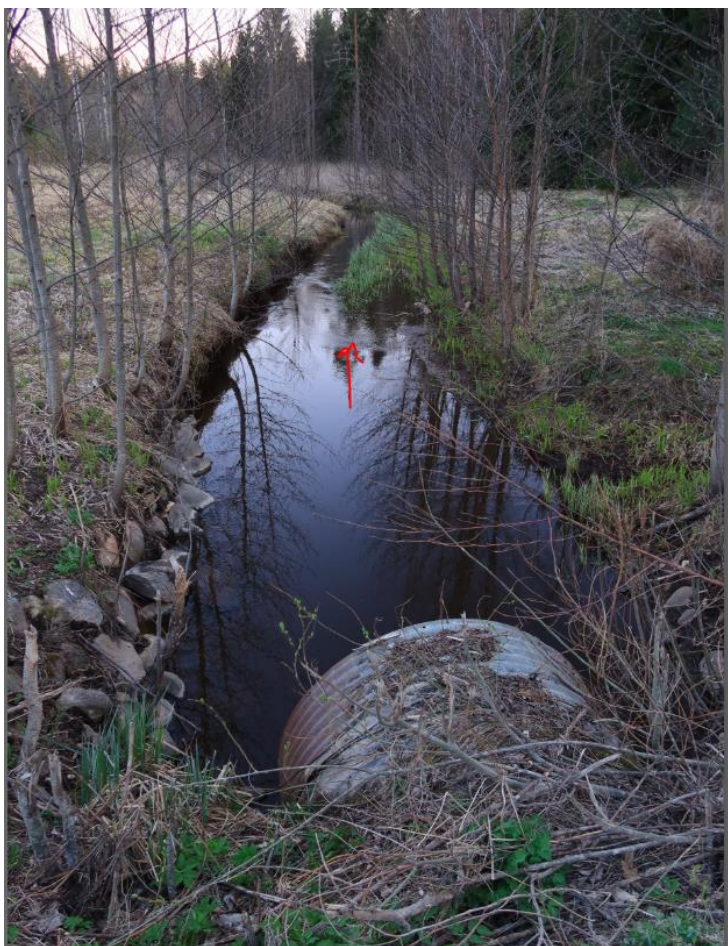
17. Oja voolas:
