## Treimani oja (VEE1085900) ülemjooksu vaatlus

Vaatluse aeg 03.05.26, vaatlaja Marko Vainu

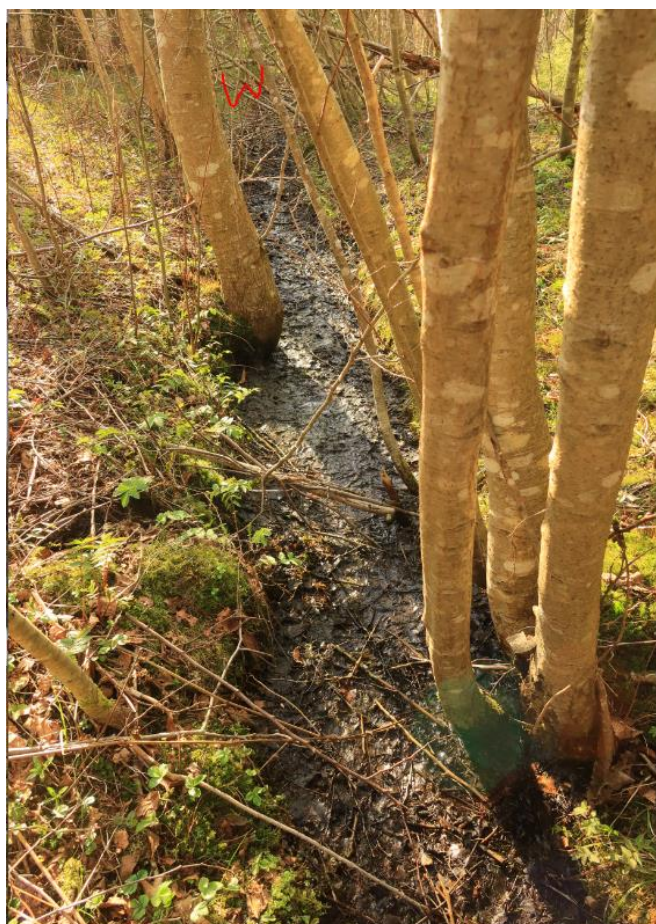
1. Poole m laiune vagu. Alguses oli kuiv ja puid täis. Otsast ca kümne m kaugusel läks niiskeks:

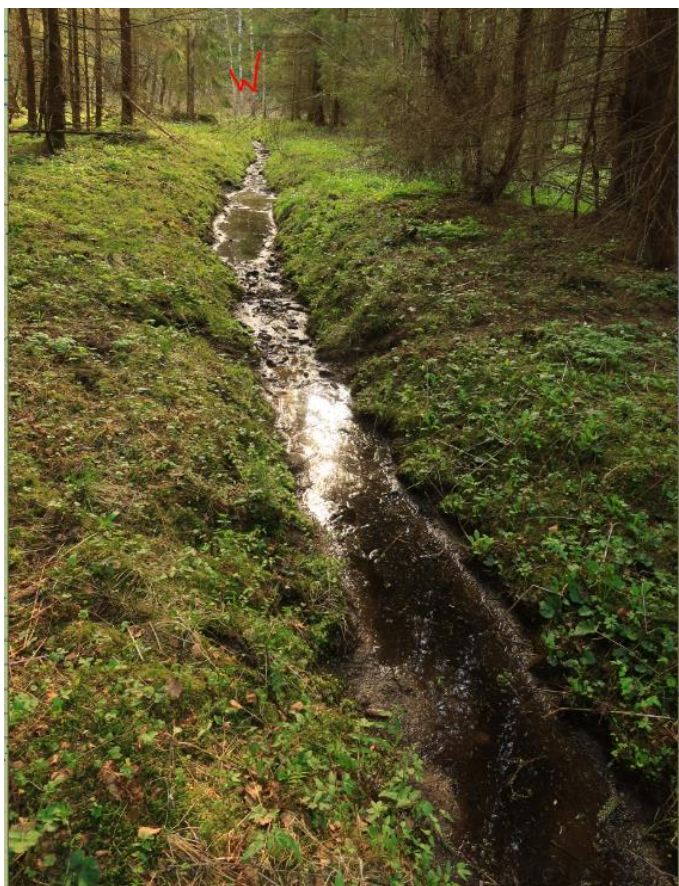
2. Voolavat vett polnud. Võiks olla nii oja kui ka muistne kraav:

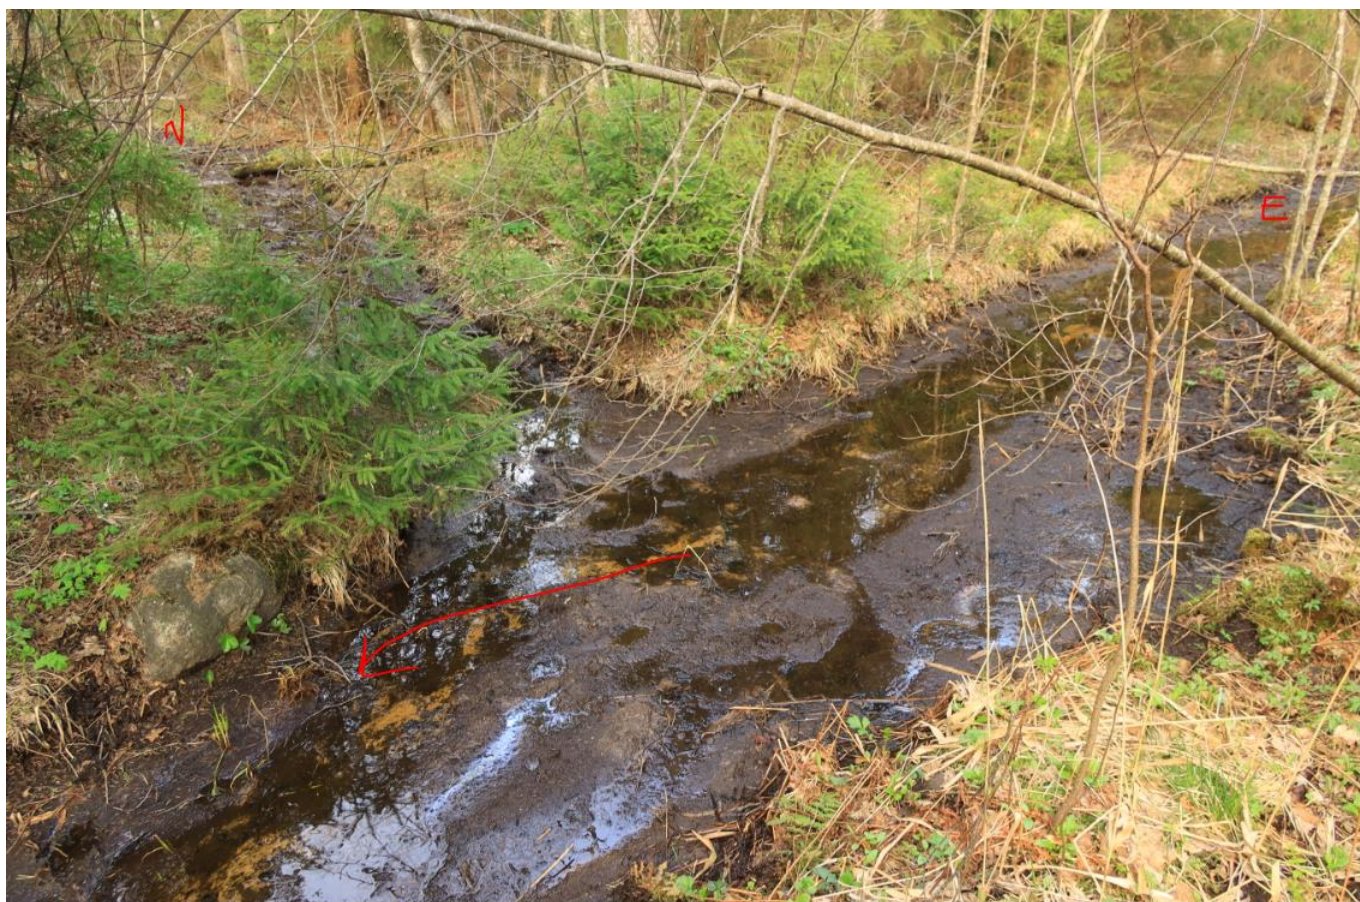
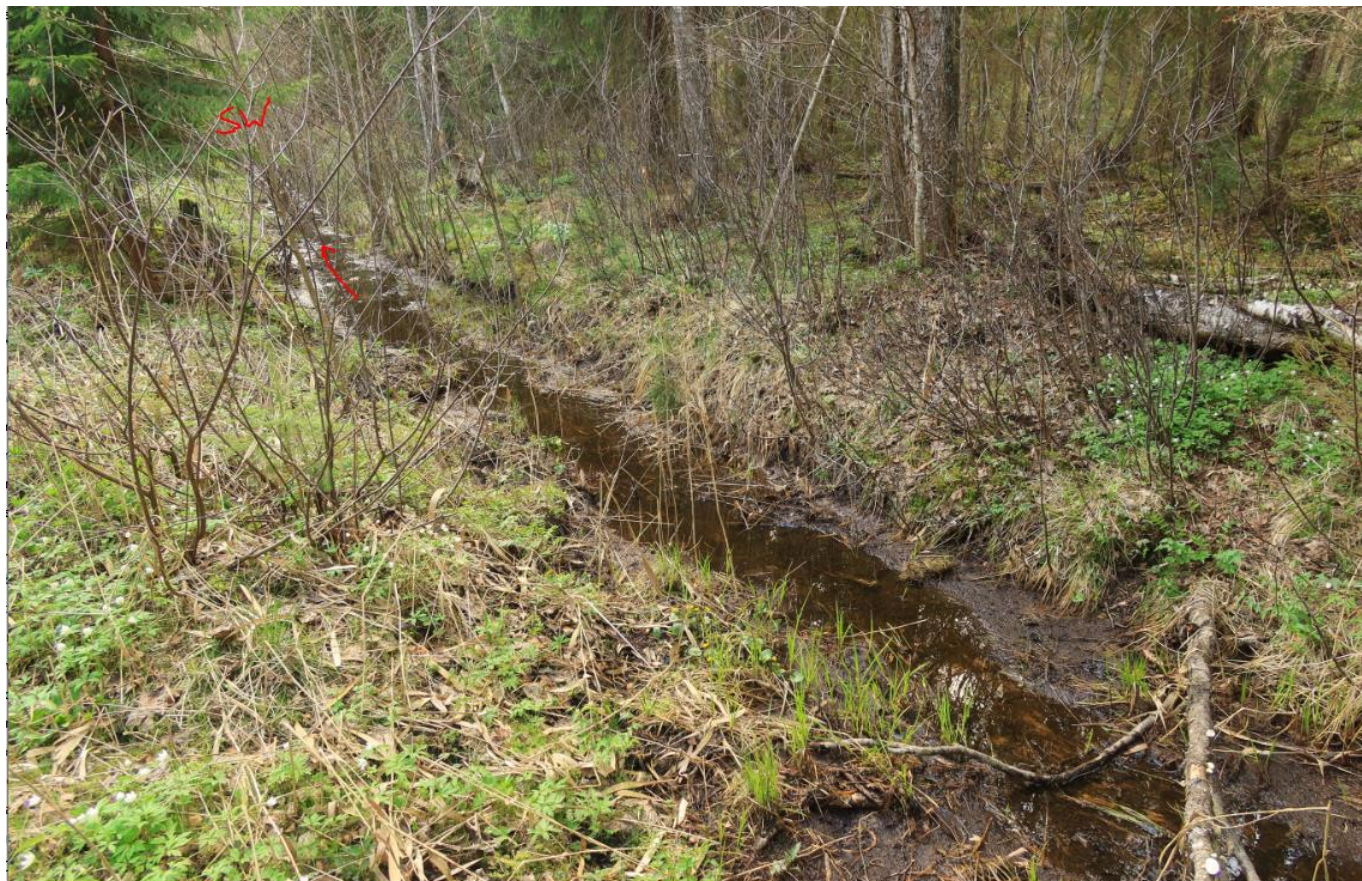
3. Praegu Treimani ojaks lähteks määratud koht. Voolav vesi tuli idast. Põhja pool oli endiselt vaid seisev veekelme:

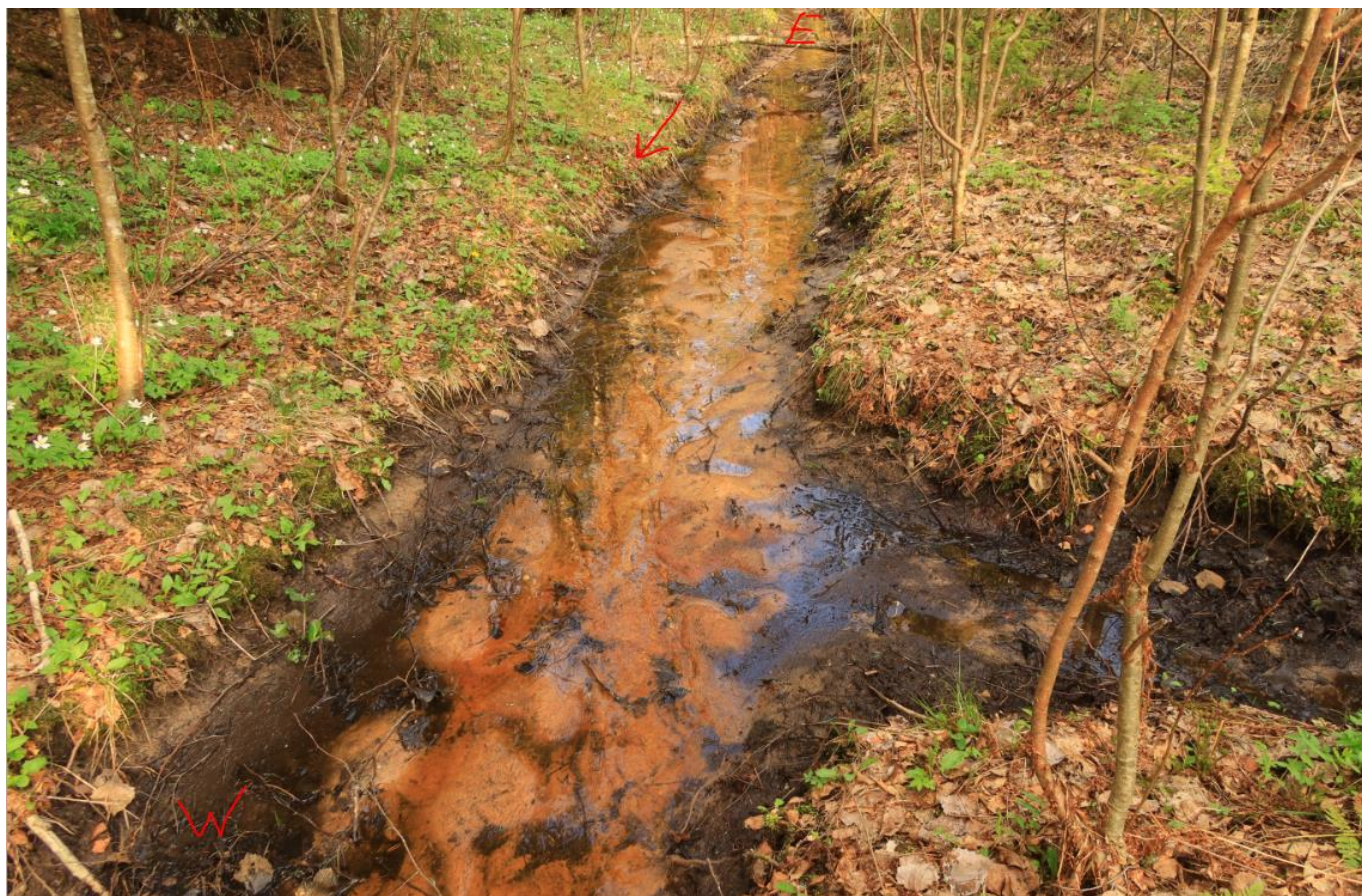
4. Vesi voolas liiva peal. Lõuna poolt tulid kalda seest imbnired:

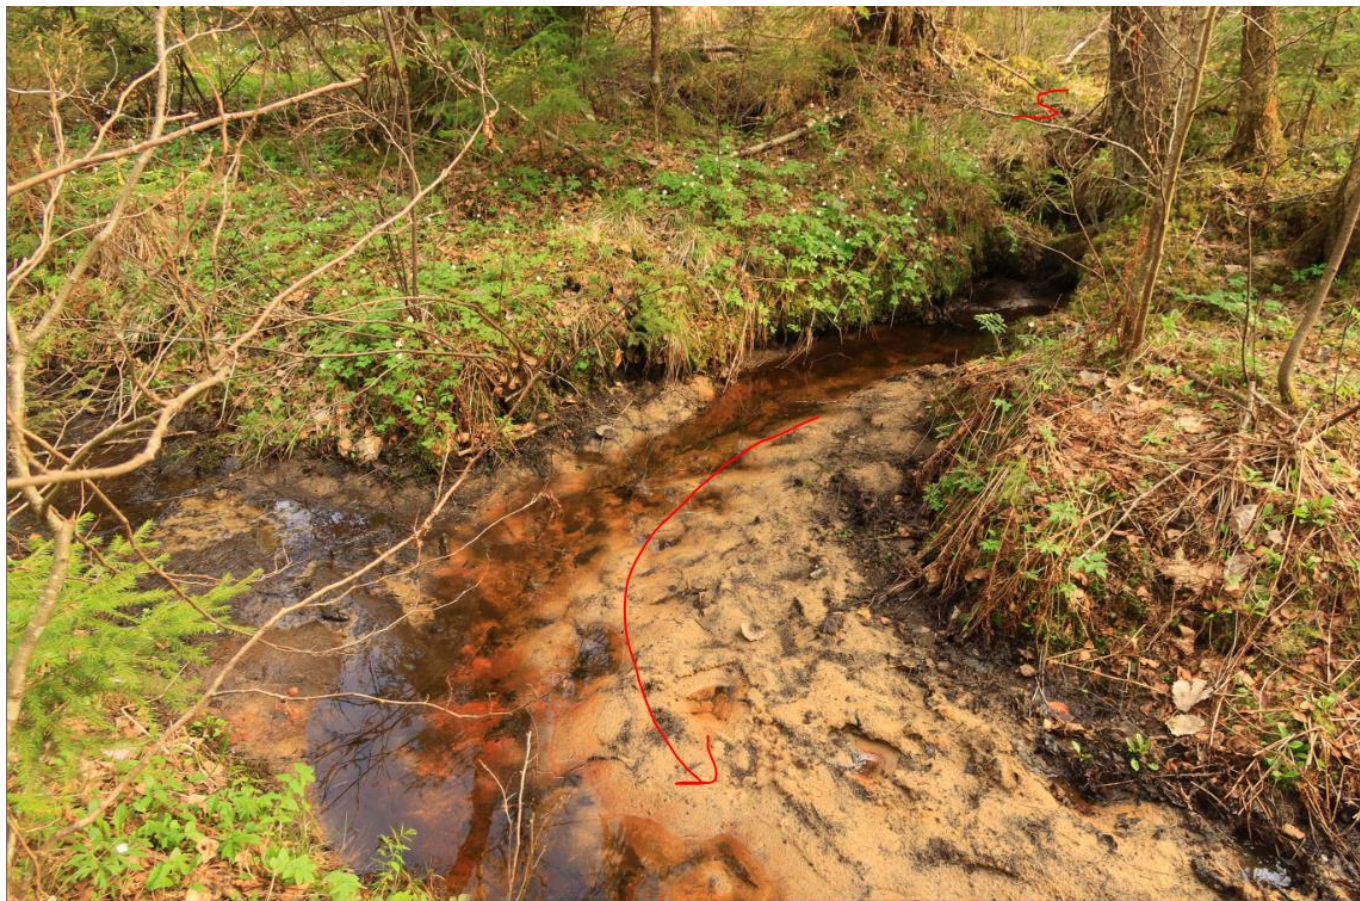
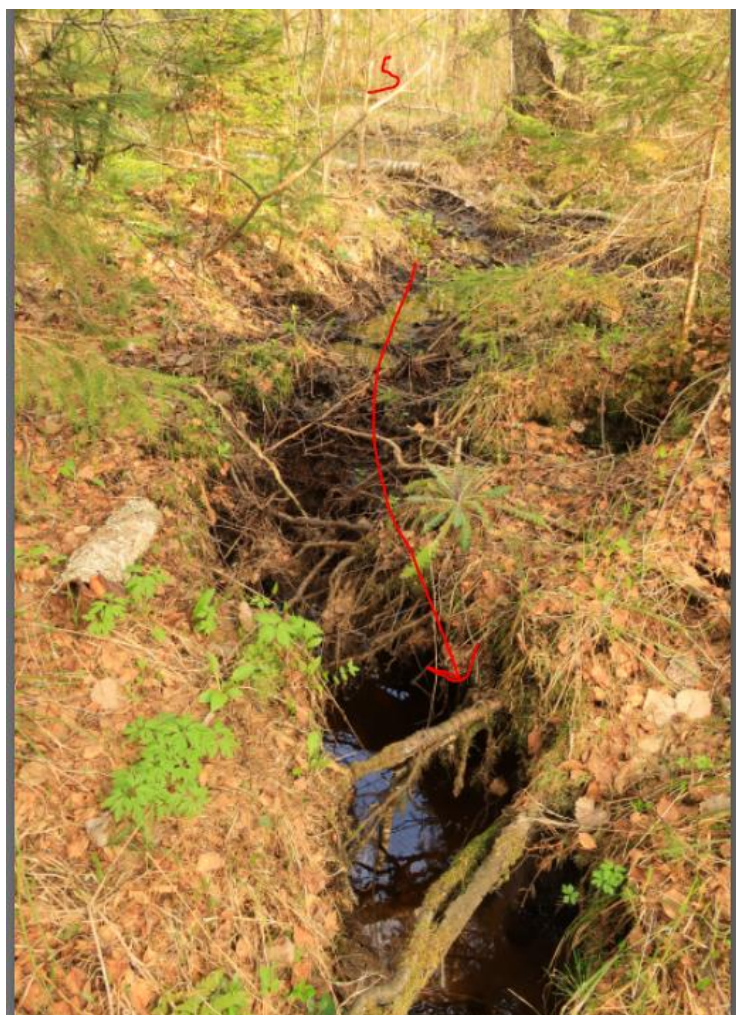
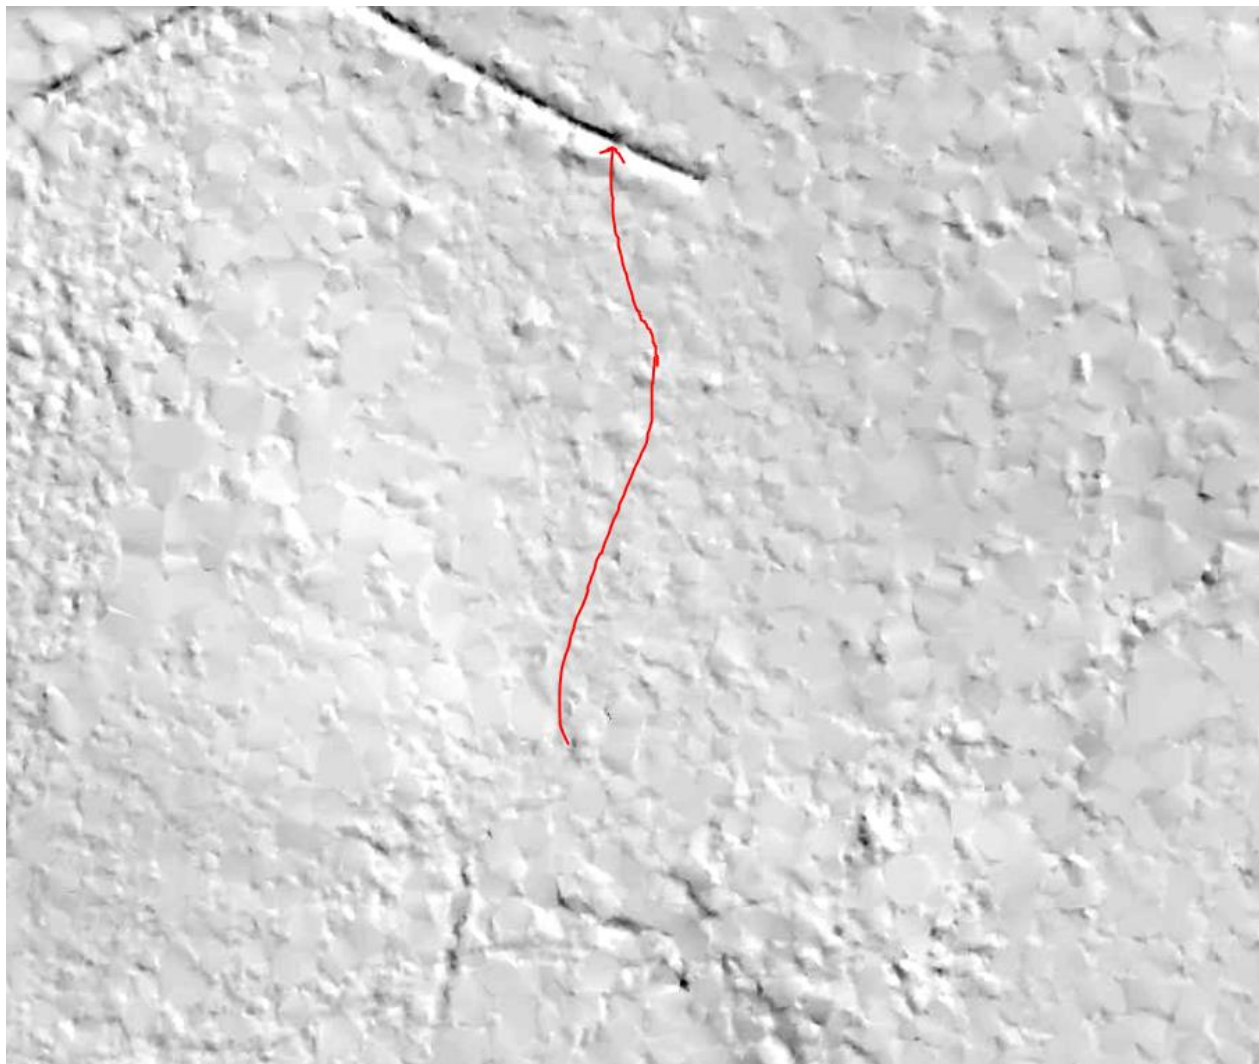
5. Ida poolt nirises ka veidi, aga peavool tuli lõunast ja voolas kuuskede all kulgevas konkreetsetes sängis. Valgus solisedes alla vähem kui poole meetri kõrgusest, juurtest moodustunud astangust:

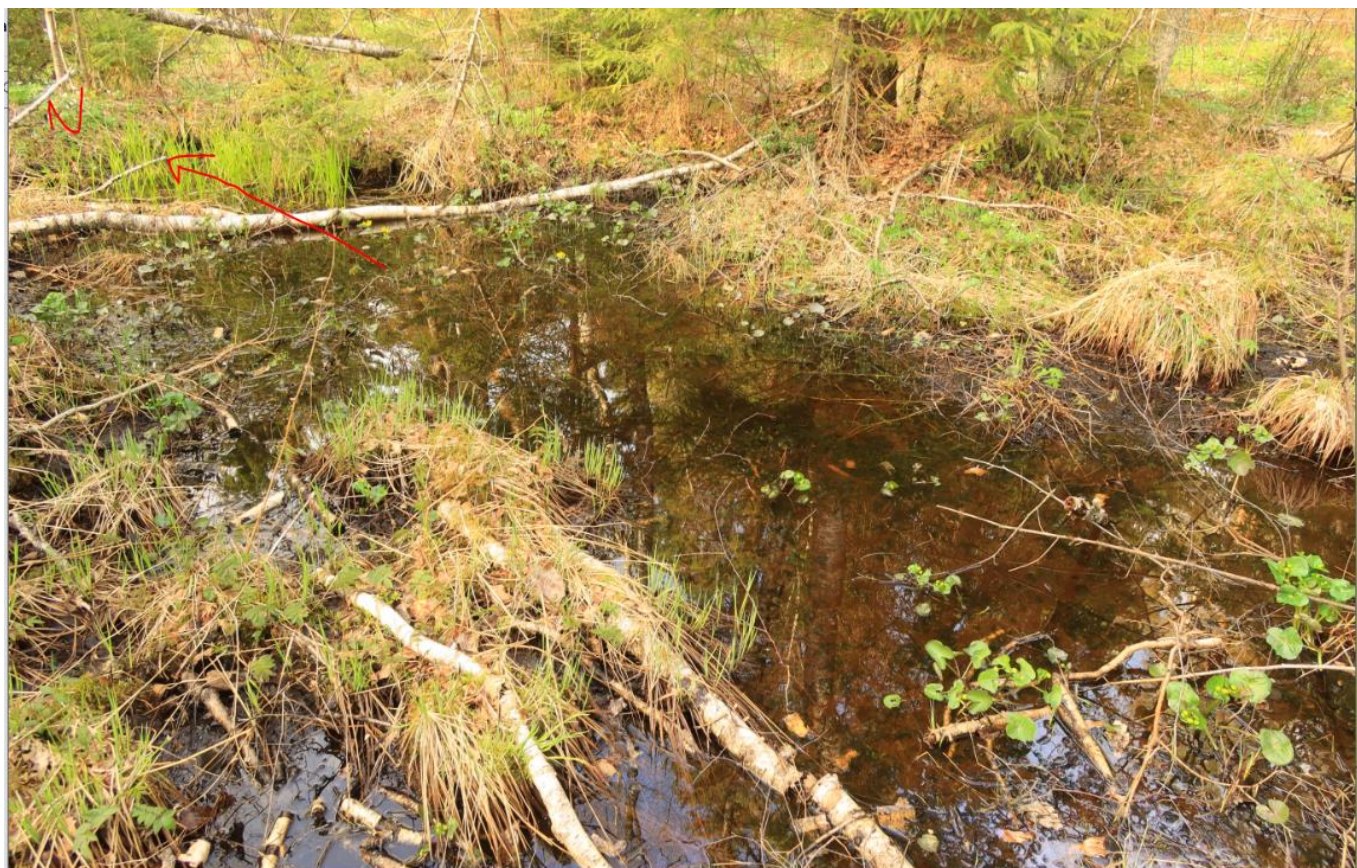
6. Veesilm, millest voolas punkti 5 suubuv nire välja. Nire voolas sellesse ka sisse:

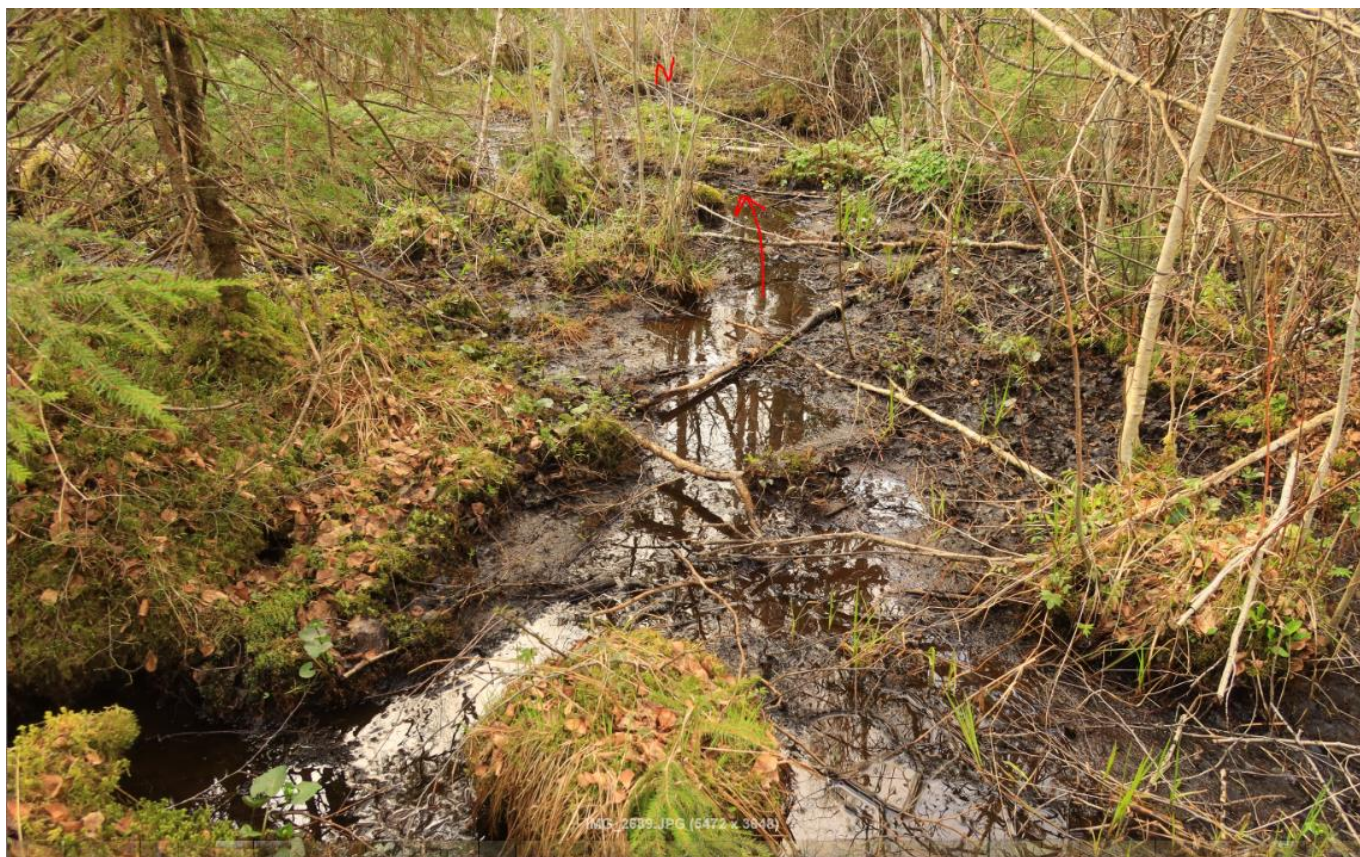
6A. Nire voolas:

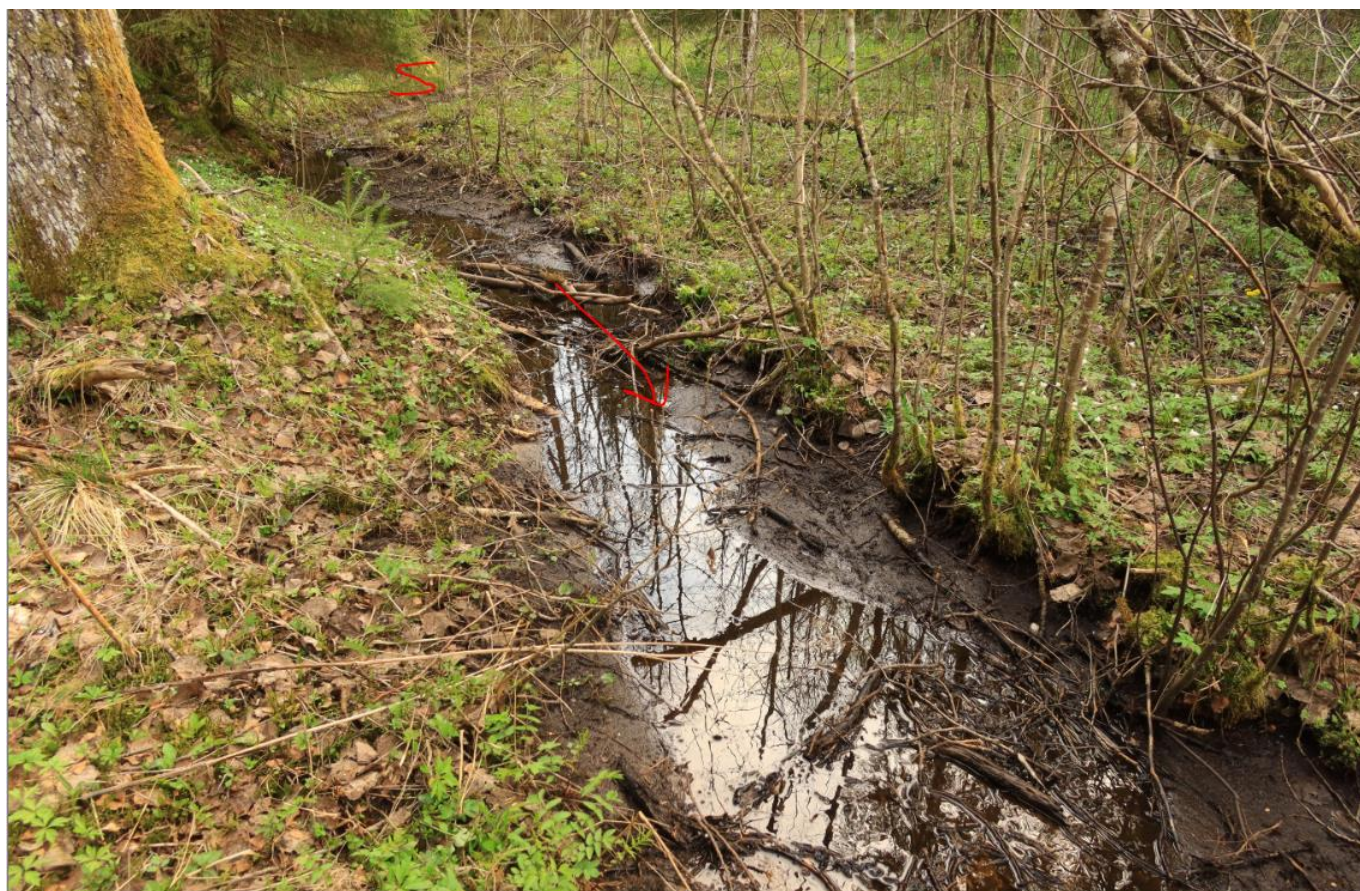
7. Voolas konkreetses meetrilaiuses sängis ojake:

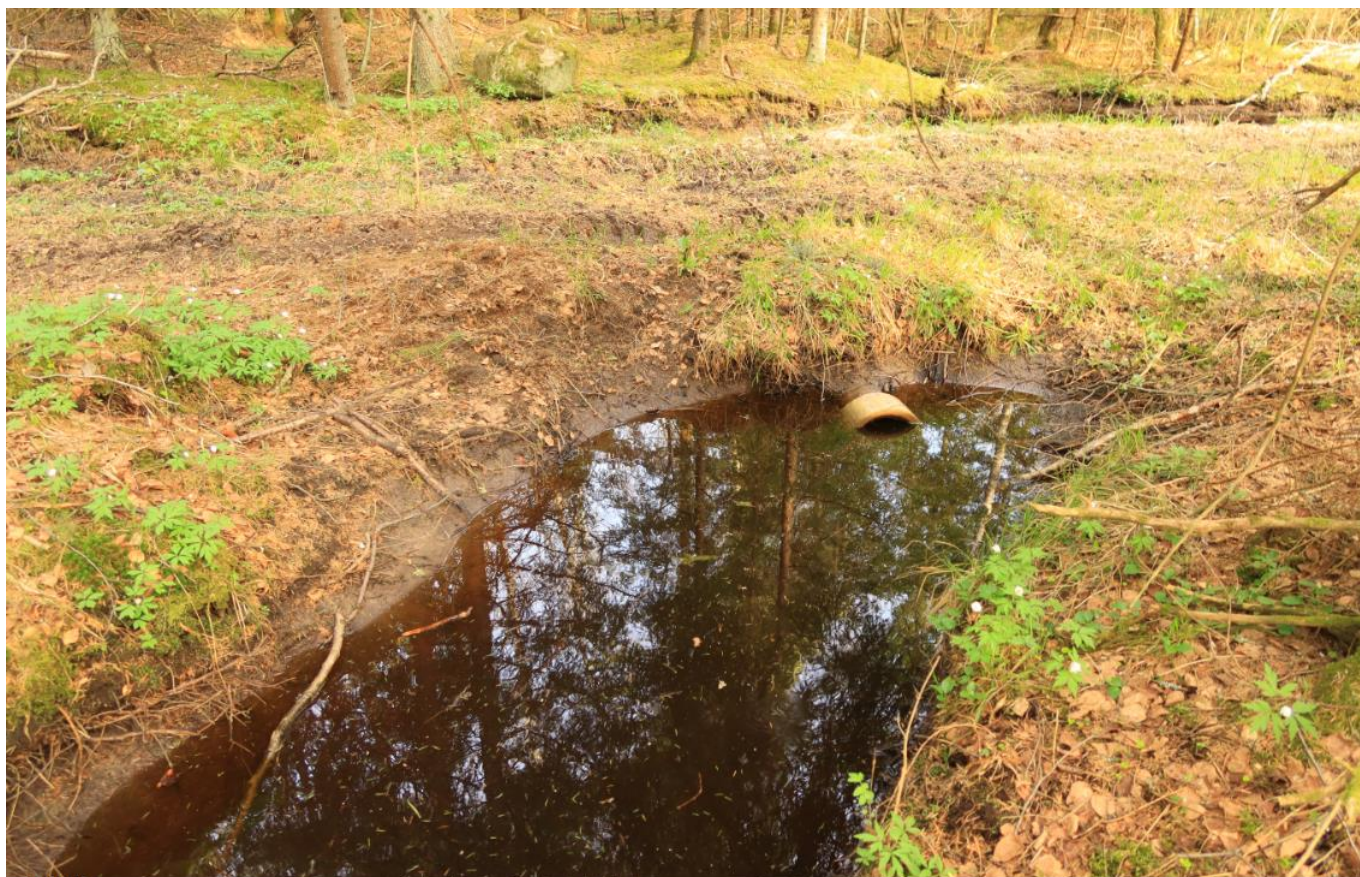
8. Truup (ETAKis puudu):

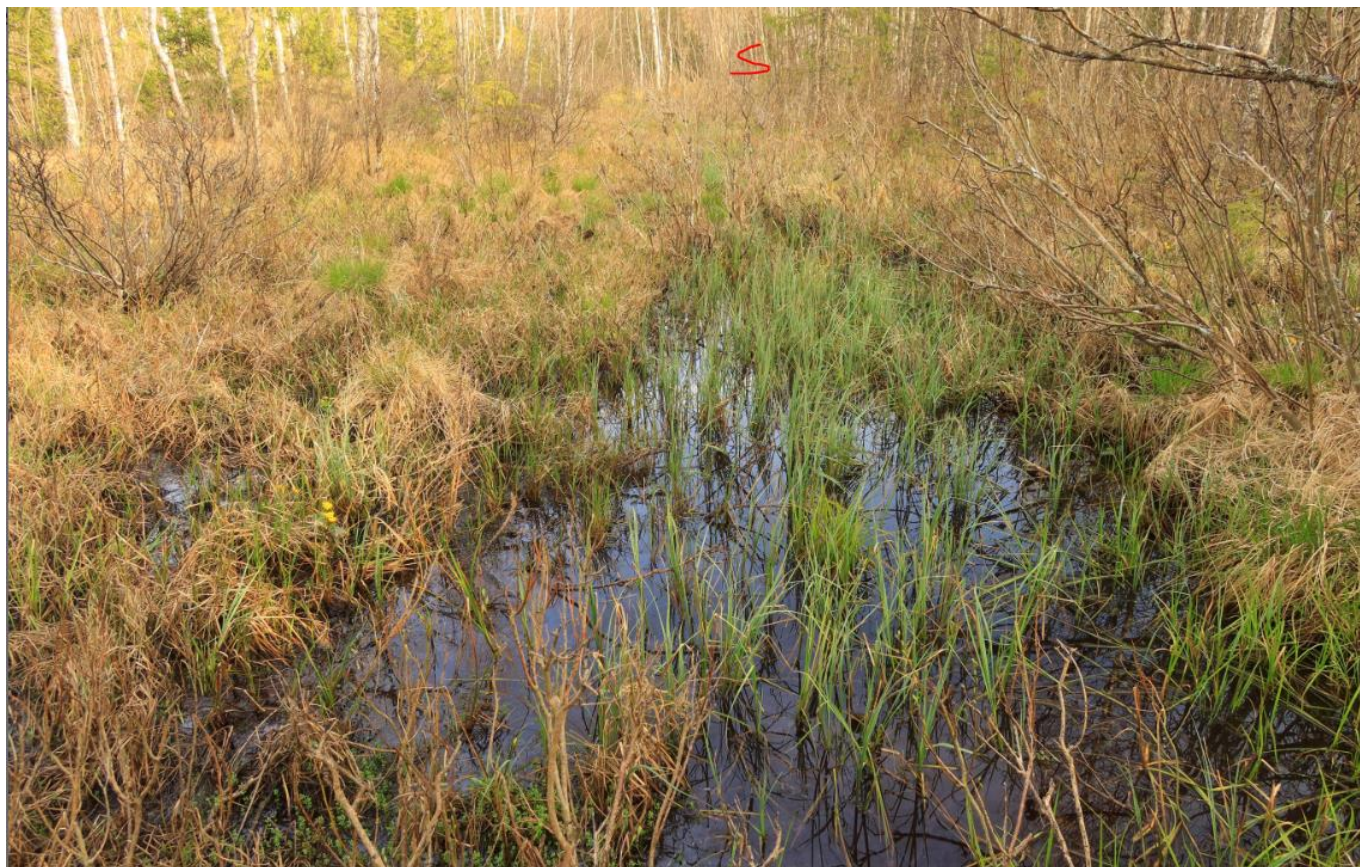
9. Madal, tarnane soon. Vett oli kahe meetri laiuselt, aga voolu polnud näha:

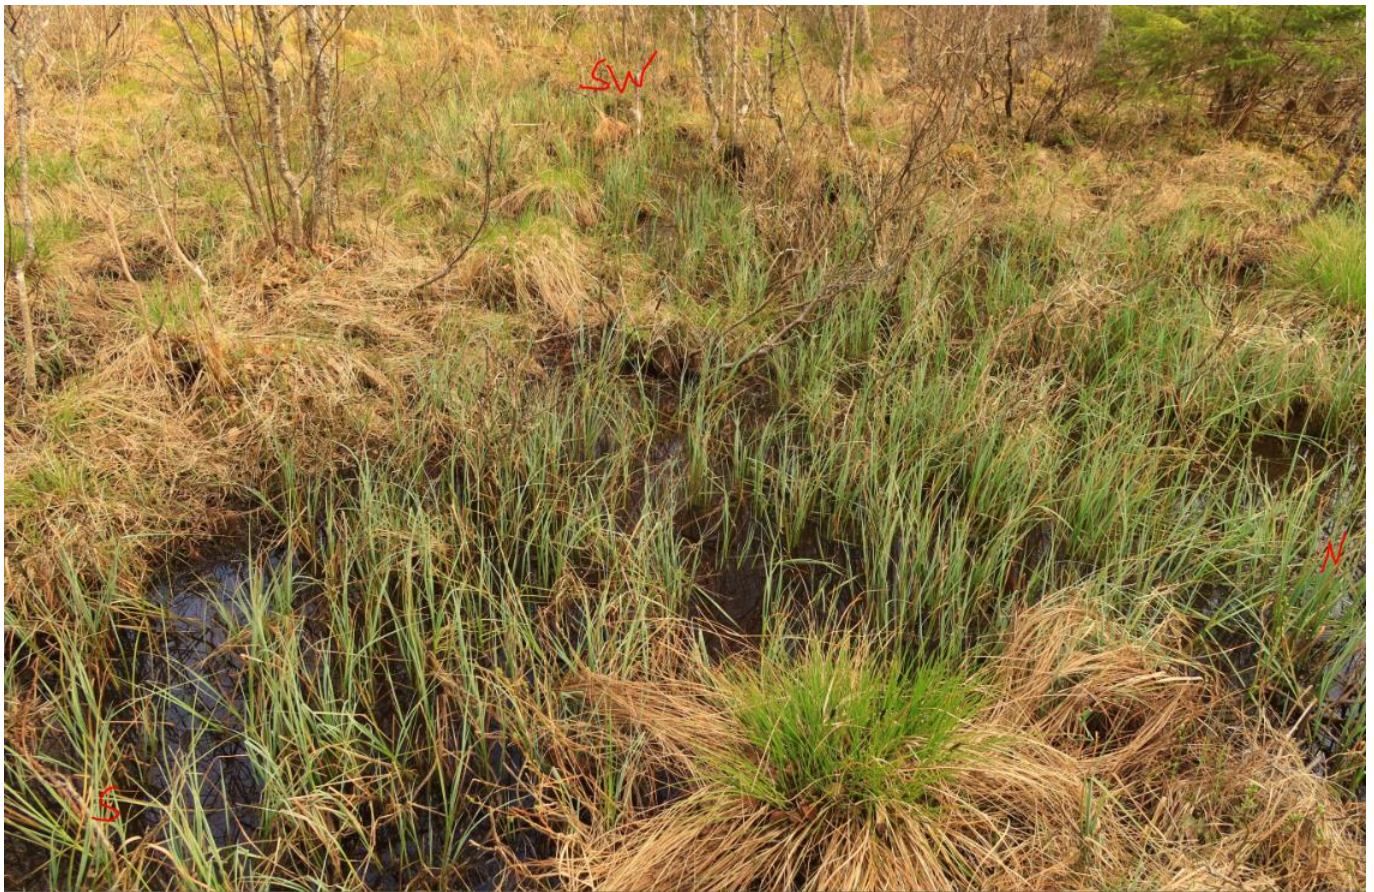
10. Edelast suubuv haru oli vähema veega:

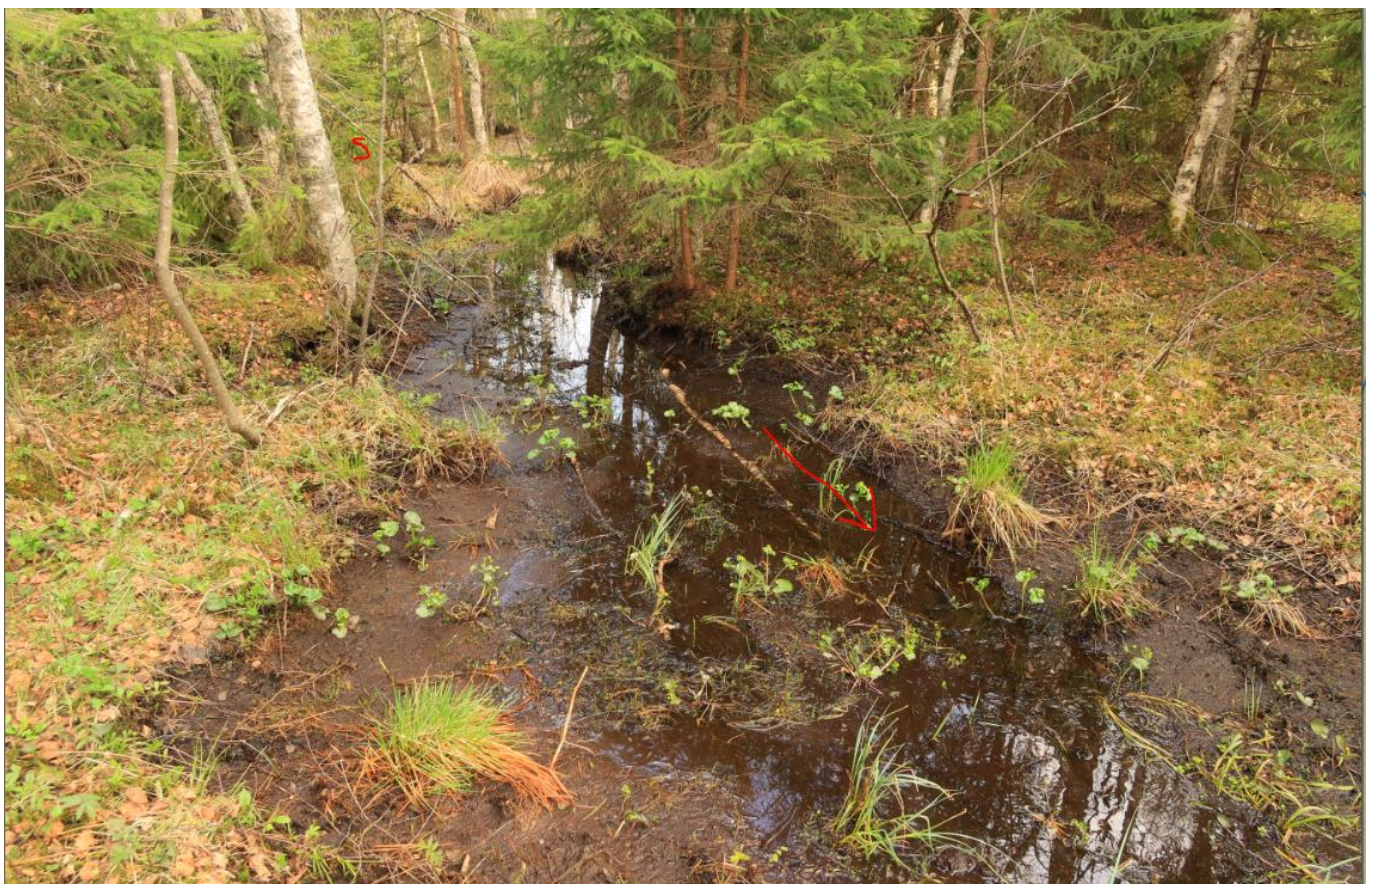
11. Sängis oli vähem taimi kui loode pool. Nirisemist oli näha. Oli väljanägemise poolest selgelt oja, mitte kraav:

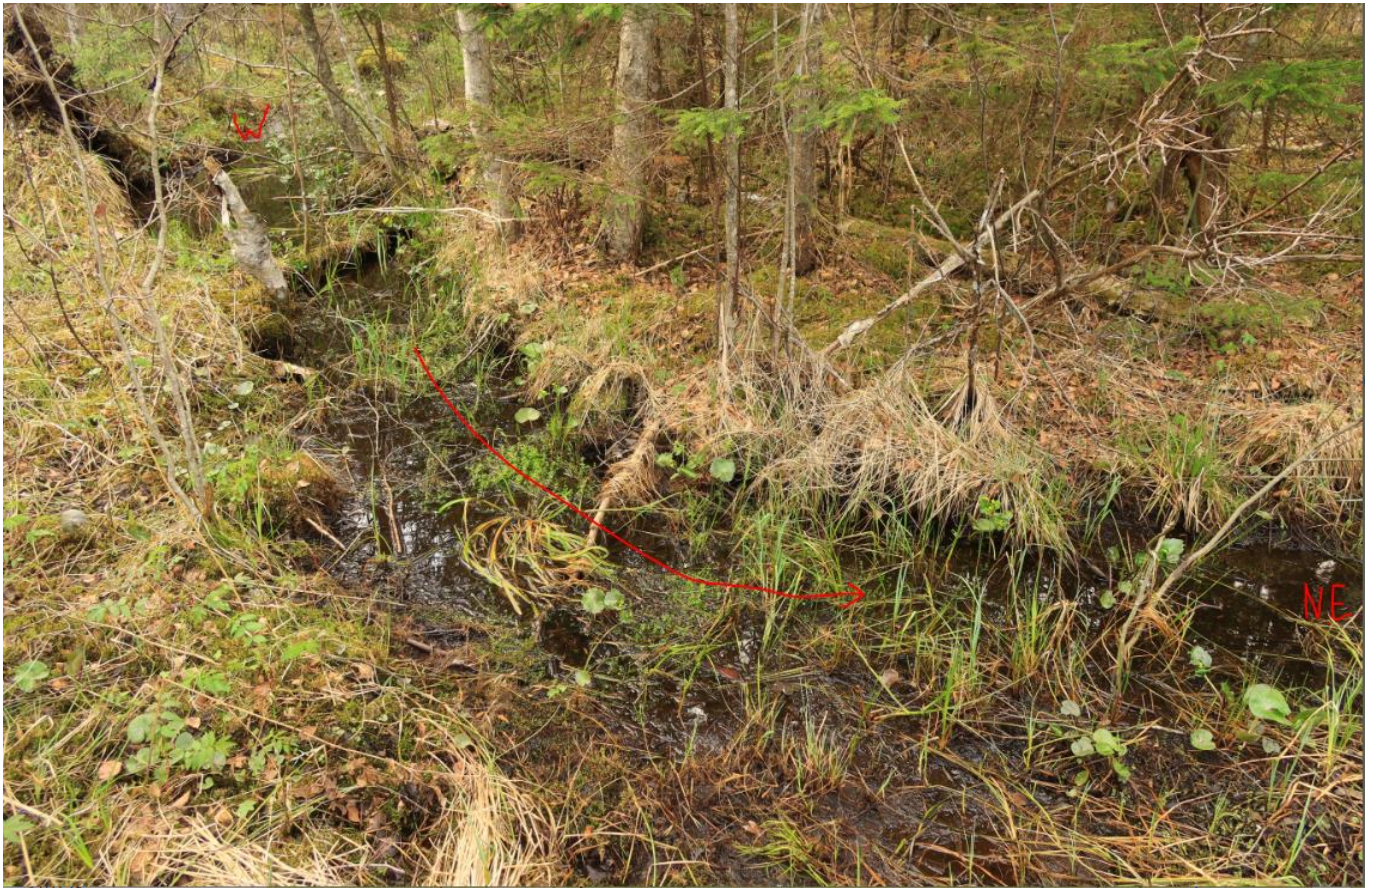
12. Voolav vesi tuli läänest:

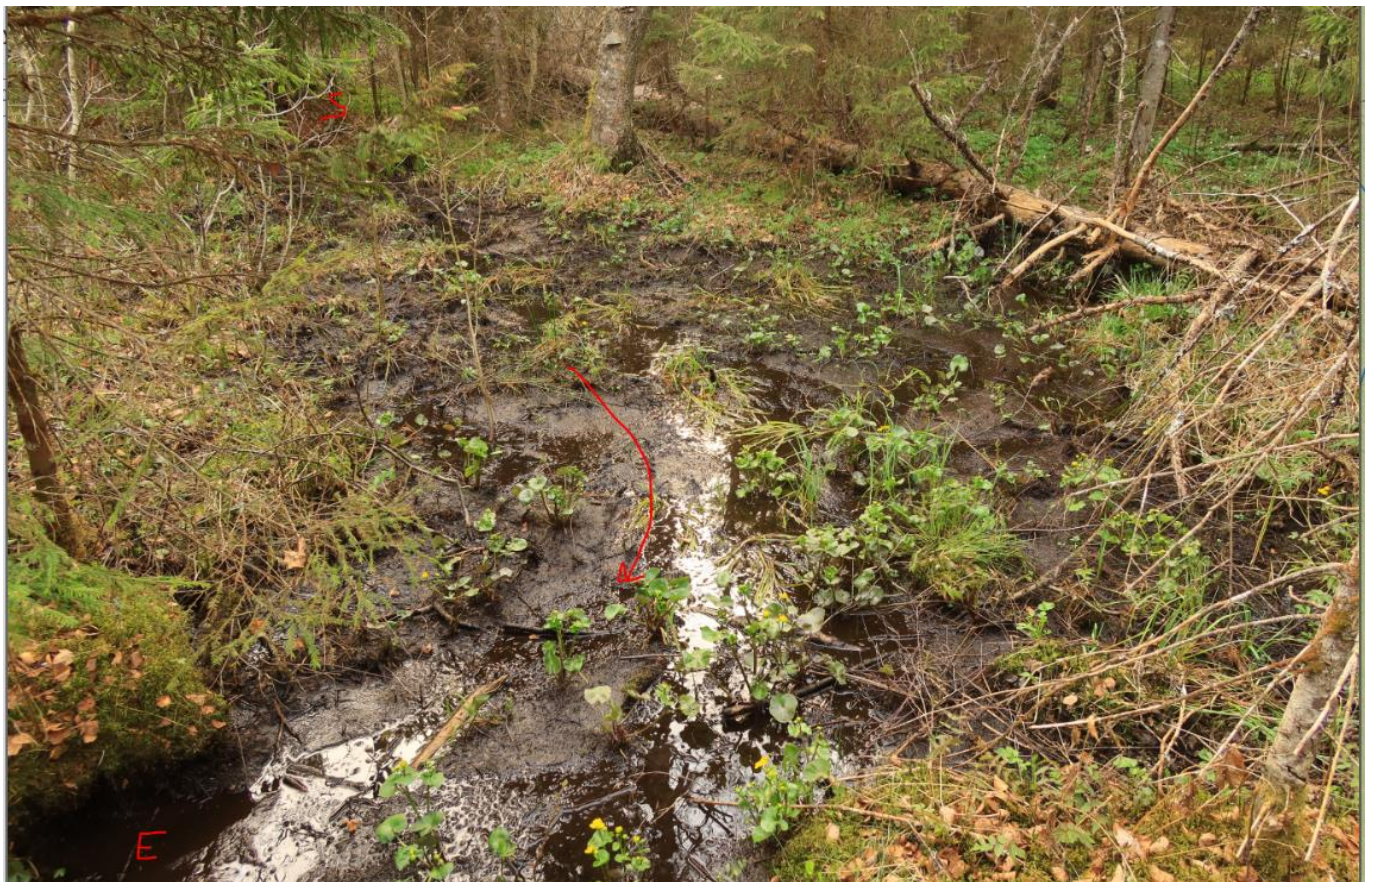
13. Voolav vesi tuli lõunast:

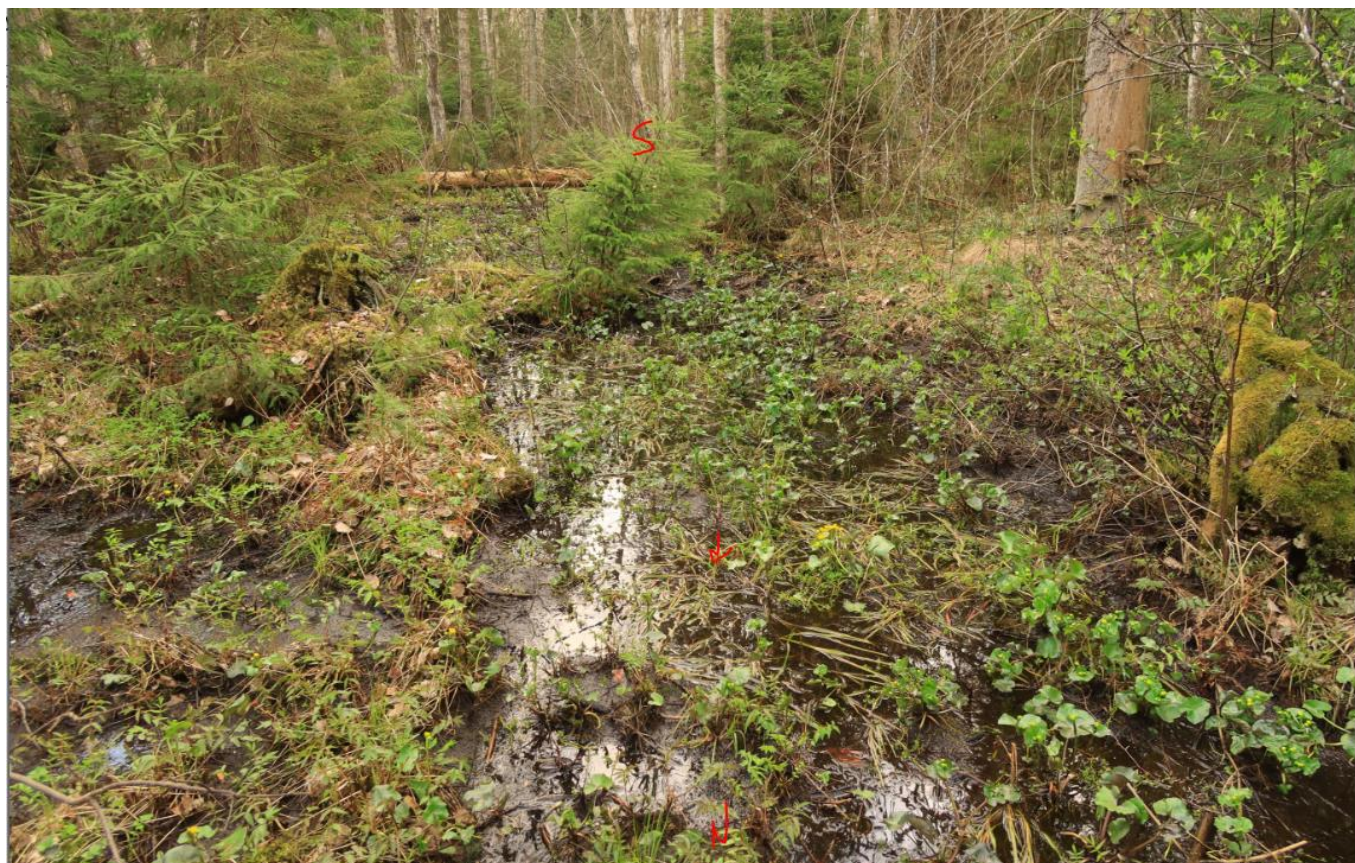
14. Varsakapjadega soon:

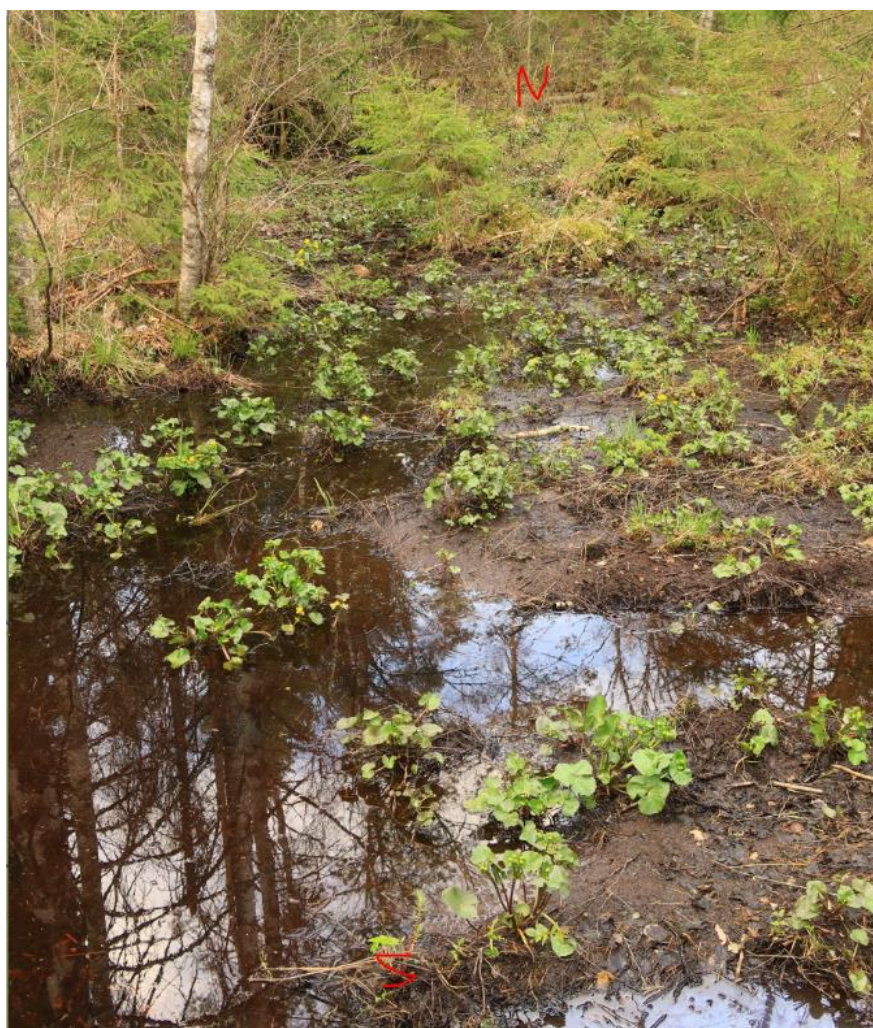
15. Sihi peal oli lomp. Oli näha, kuidas vesi lõuna poolt sinna sisse nirises:
