## Treimani oja (VEE1085900) ülemjooksu vaatlus

Vaatluse aeg 03.05.26, vaatlaja Marko Vainu

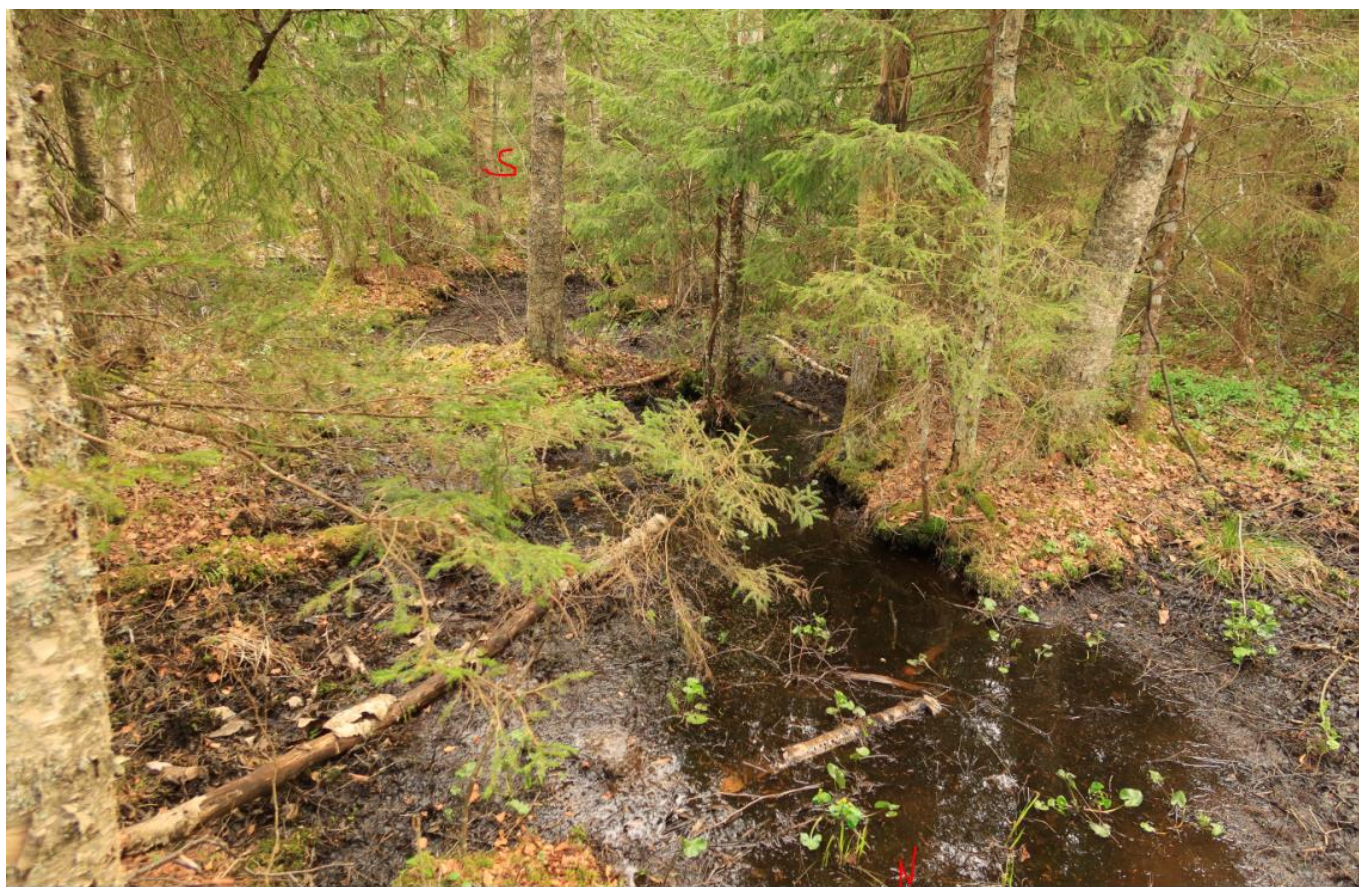
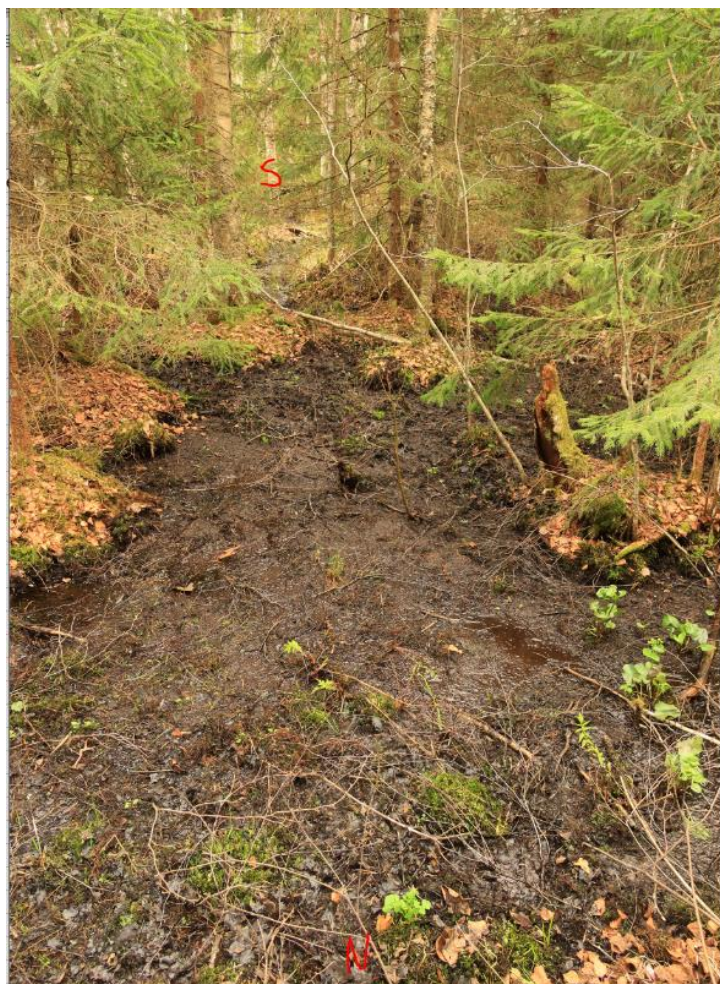
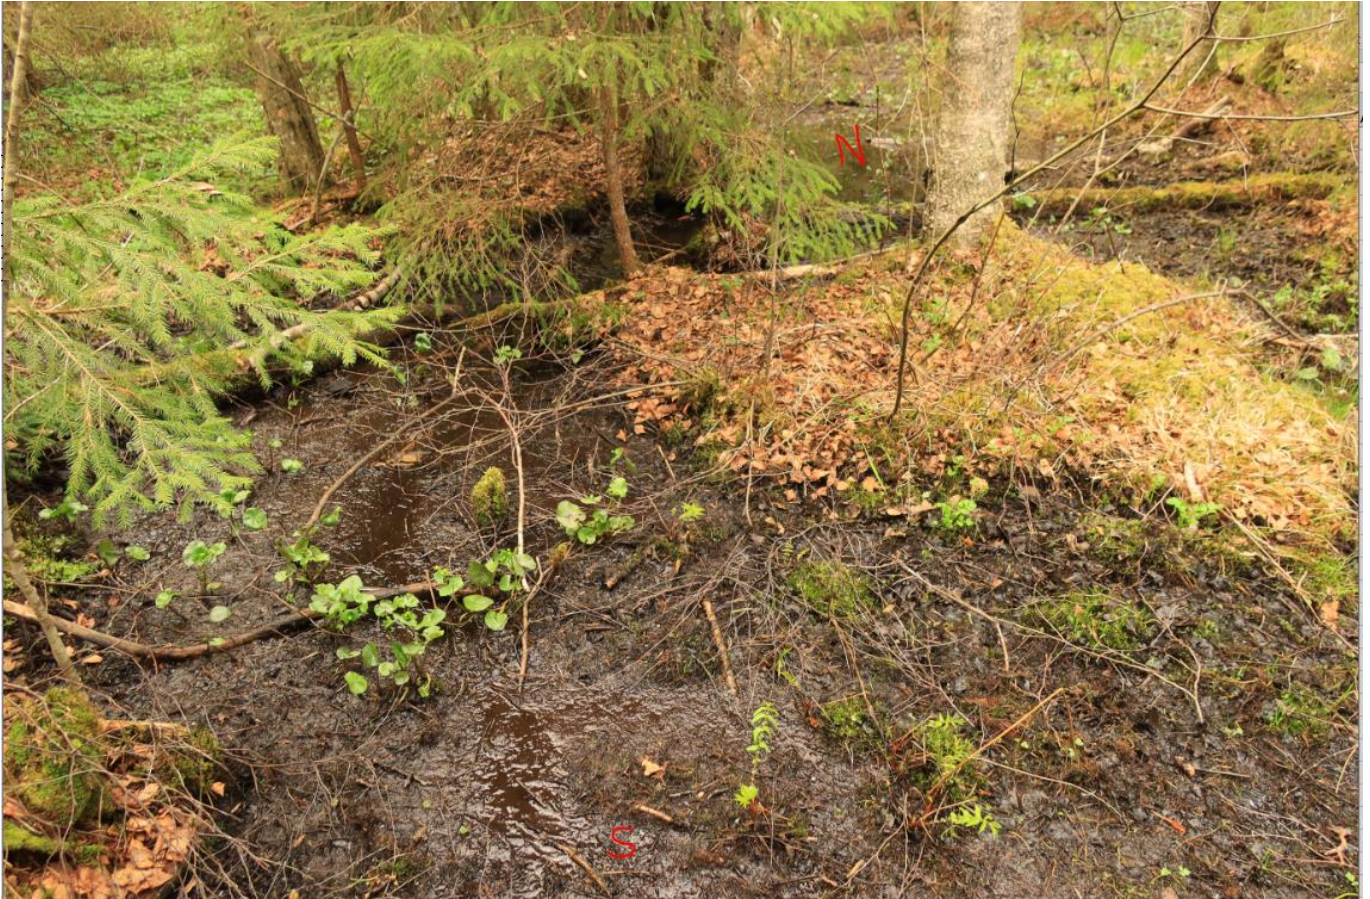
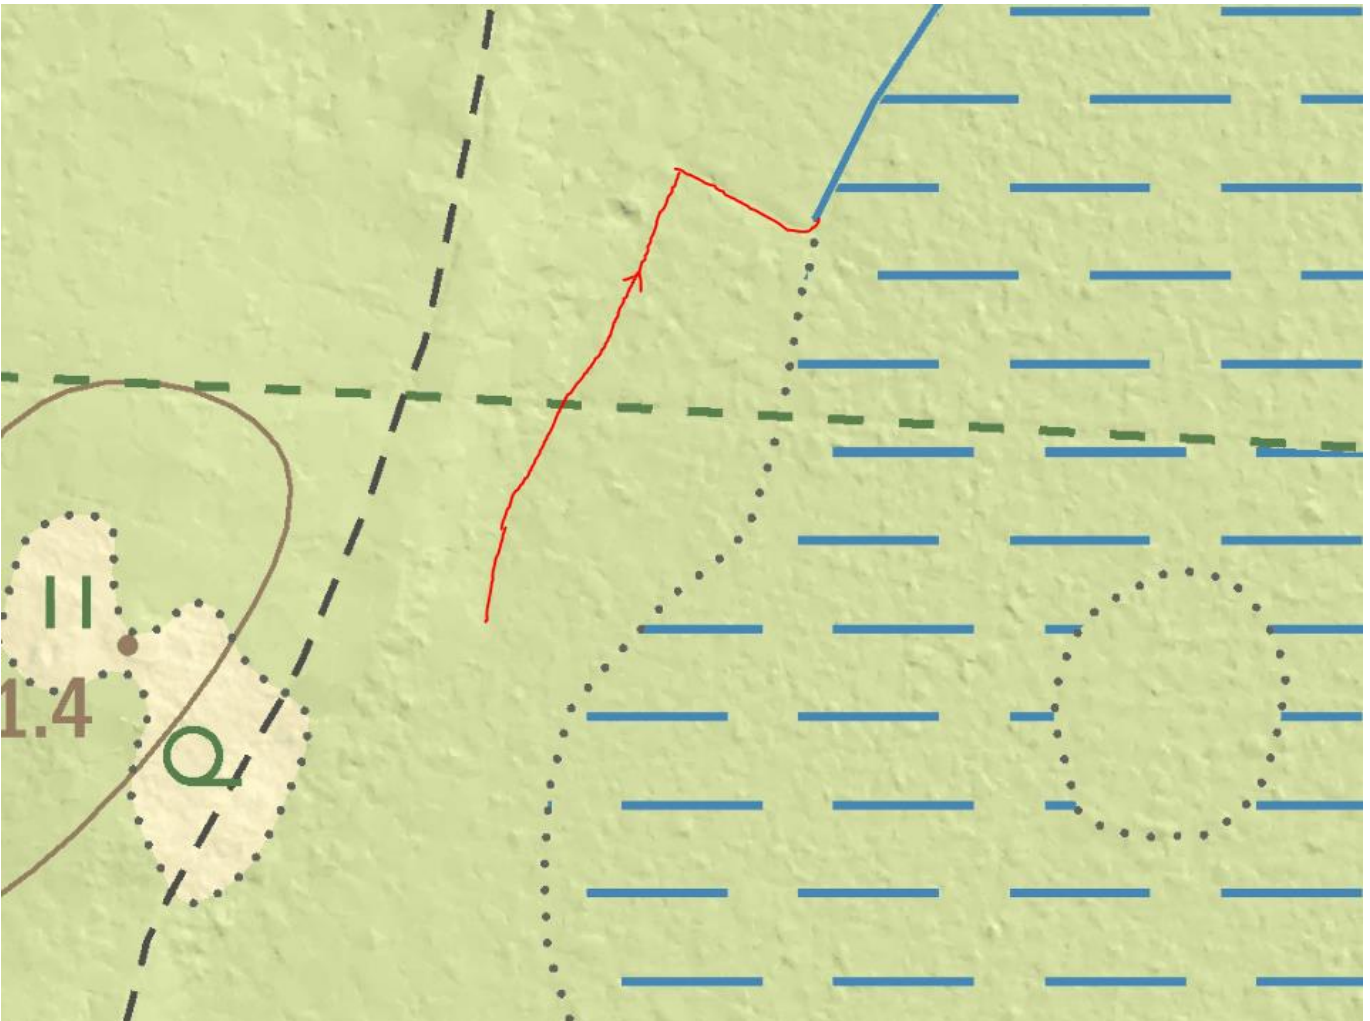
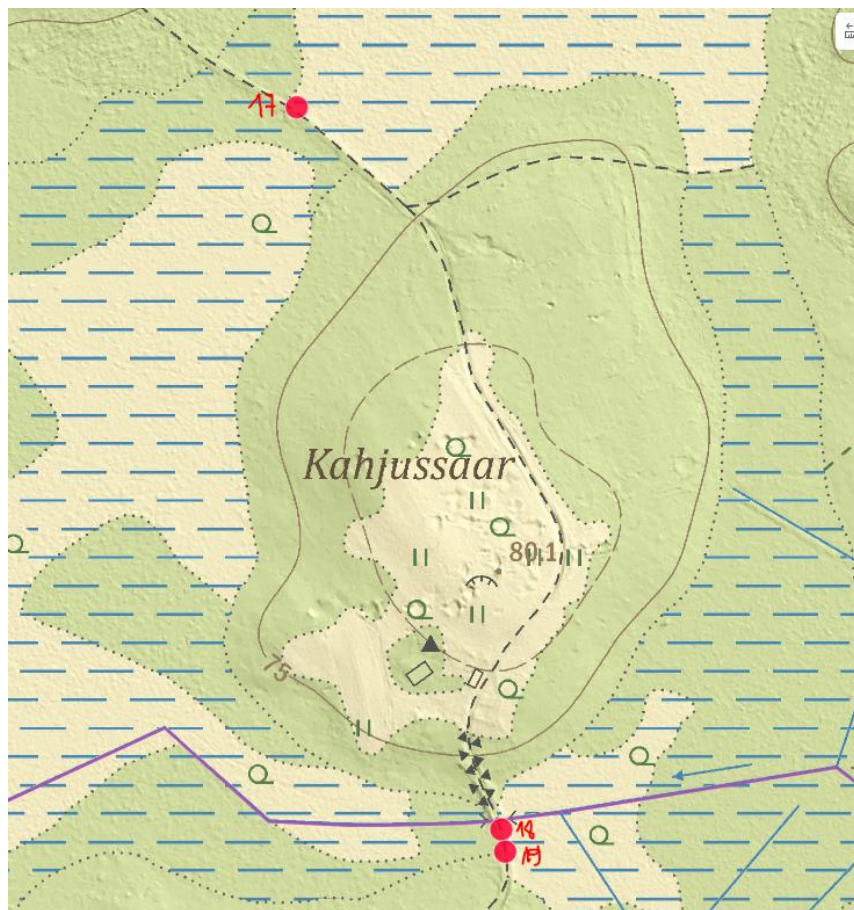
16. Veetäitega soon lõpes siin. Ülesvoolu jätkus juuremätaste vahel muda, aga vaba vesi enam mitte. Ülesvoolu jäi ka varsakapju palju vähemaks, mis võib viidata kuivematele tingimustele. Seega võiks **ETAKi sinise kriipsuga alustada siin**, kolmnurksel mudasel alal:

**Järeldused:** Valdavalt on ajaloolistel kaartidel kujutatud Treimani oja algust Kahjusaarest lääne pool. Sealsel soisel alal pole vooluveekogude telgi küll pikalt kaardistatud ning kui sealsed teljed kaartidele jõudsid, olid need kujutatud sirglõikudena. Seega pole võimalik järeldada, kas punktides 17 ja 19 voolanud vesi võis seda teha ainult kunagi rajatud kraavide tõttu või olid seal looduslikud nired, mida millalgi sirgendati. On võimalik, et ulatuslike lagedate soiste alade peal voolas vesi varem ilma sängita ning koondus sängidesse vaid soosaarte vahelistes kitsamates kohtades. Vaatluse käigus punktide 5 kuni 16 vahel leitud nire on aga voolusängi käänakuterohket kuju ja kaldavallide puudumist arvestades looduslik. Kuna sealne vesi on pidanud ka varem kusagile voolama, võib seda pidada Treimani oja looduslikuks ülemjooksuks. Seetõttu sobib oja **lähteks vaatluspunkt 16**.

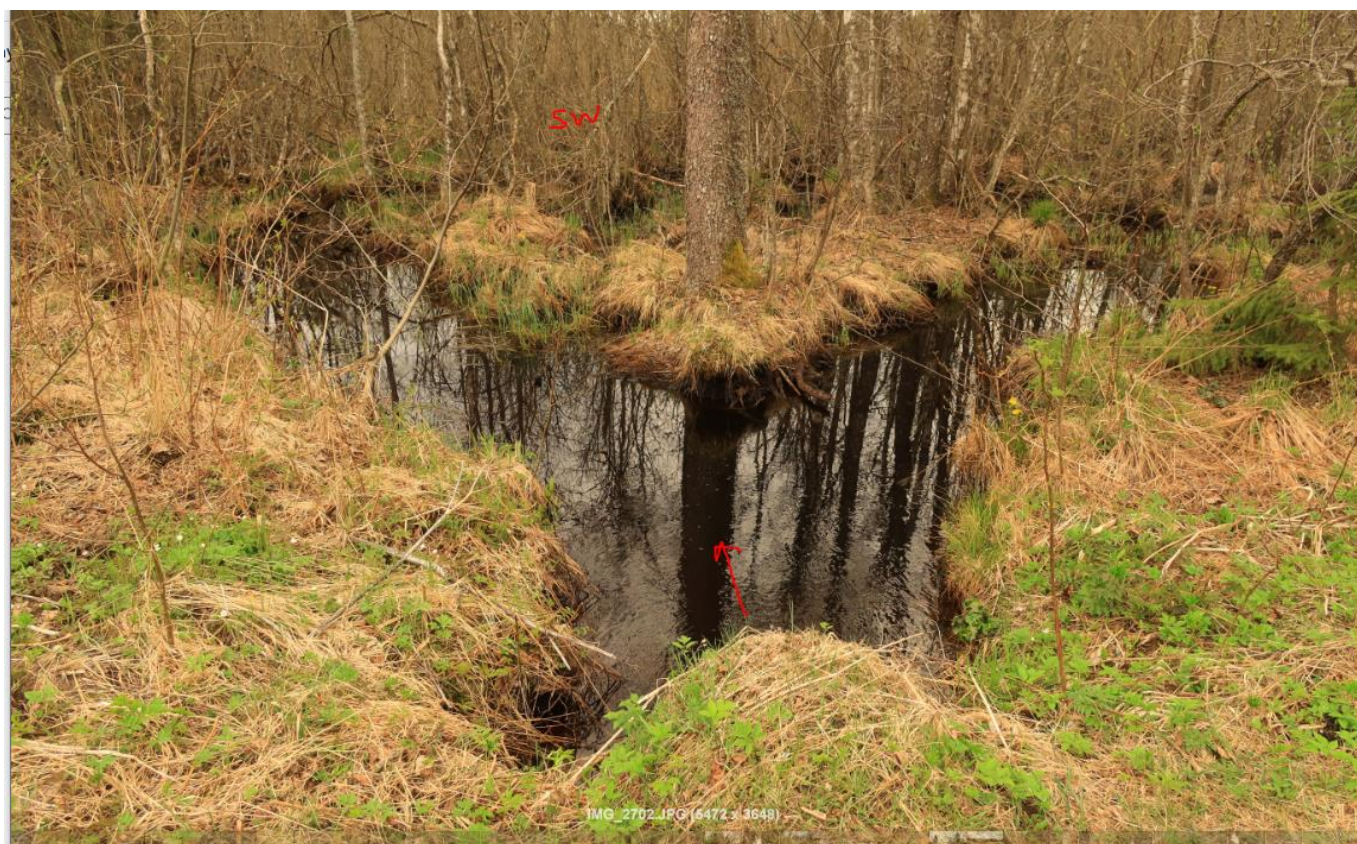
17. Truup (ETAKis puudu). Läbi selle voolas ohtralt pruuni vett edela poole:

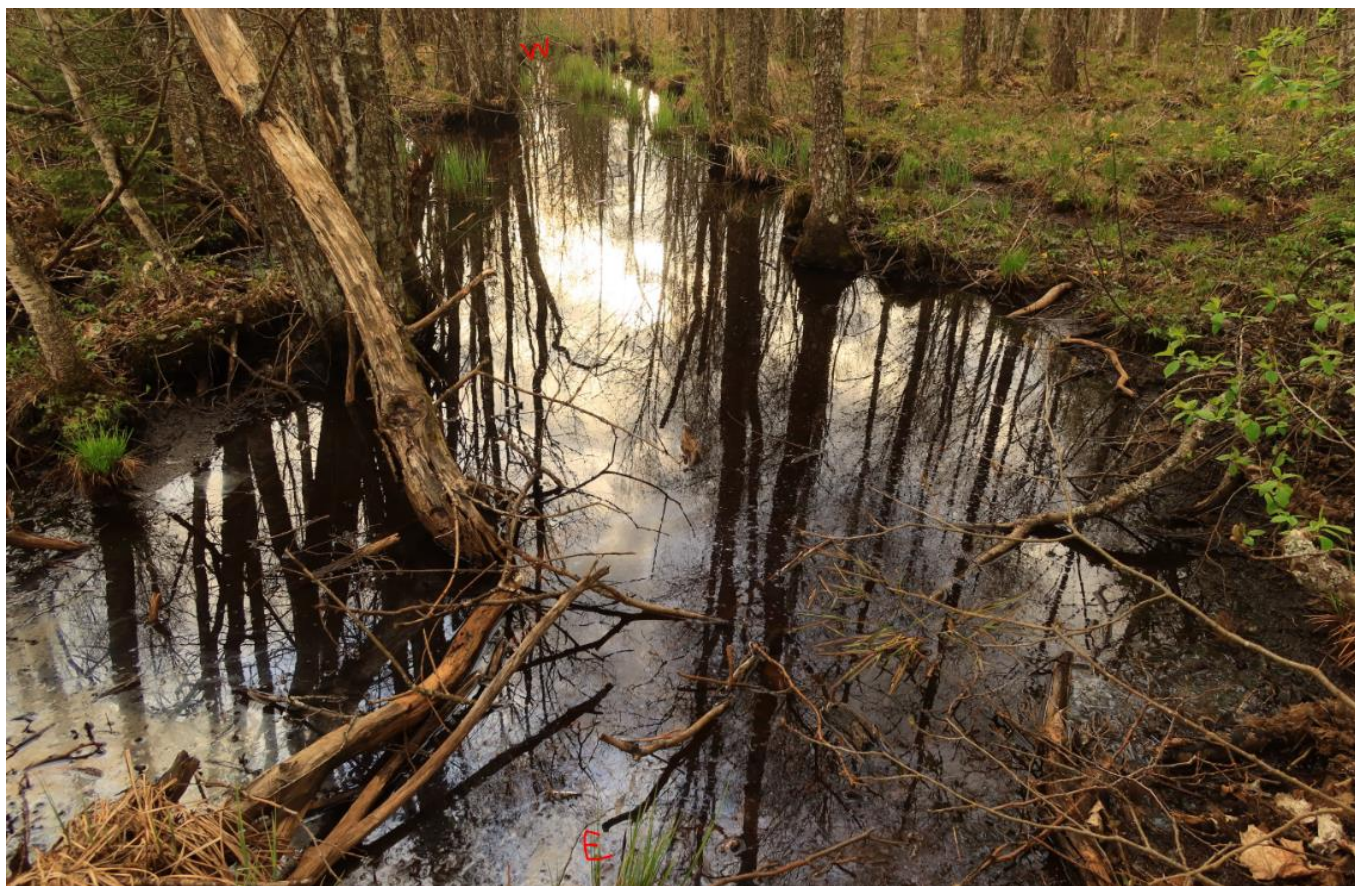
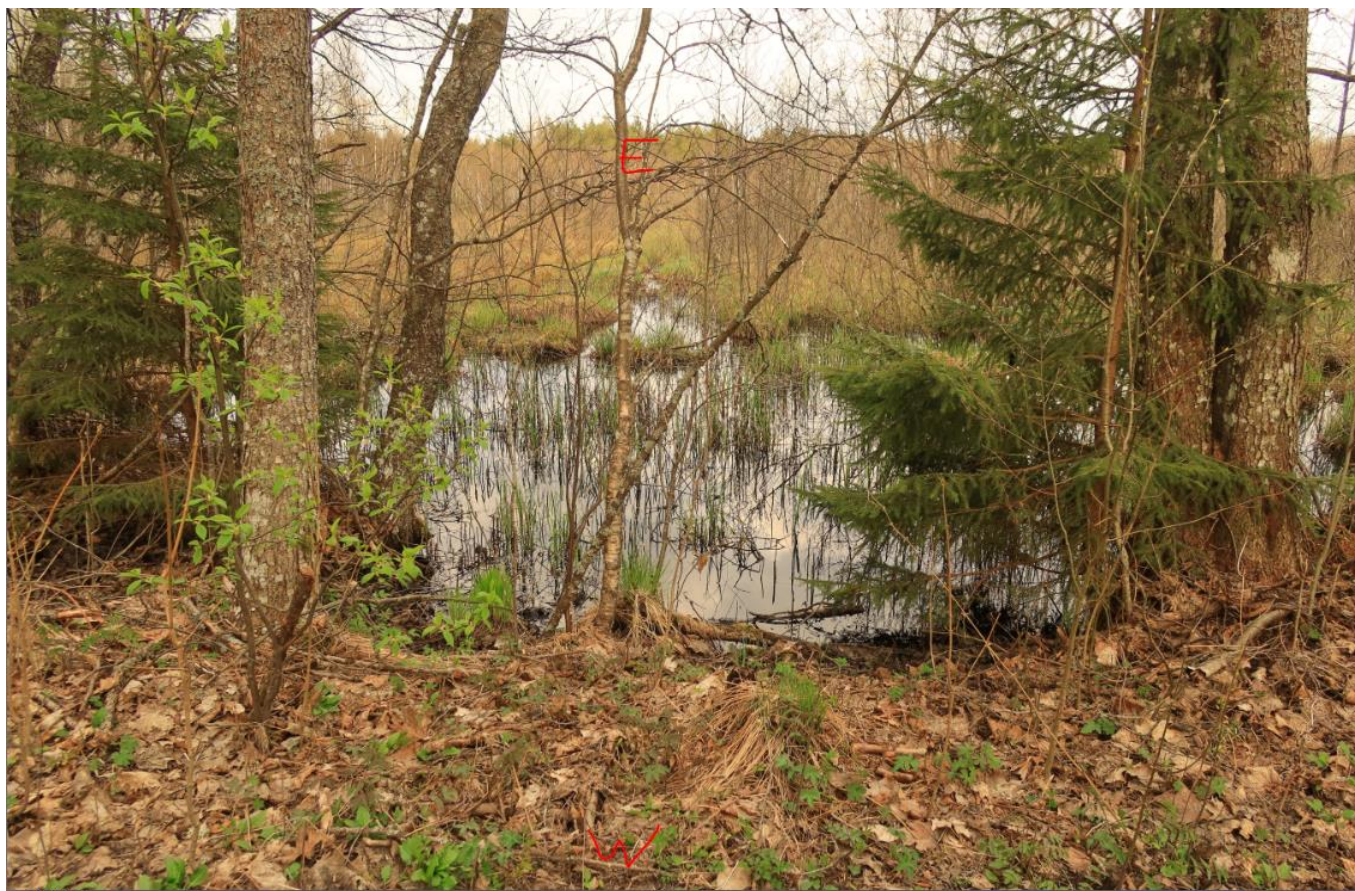
18. Mõlemal pool teed oli ohtralt vett, aga voolu ei näinud. Tundus, et truup oli suures osas kinni sõidetud:

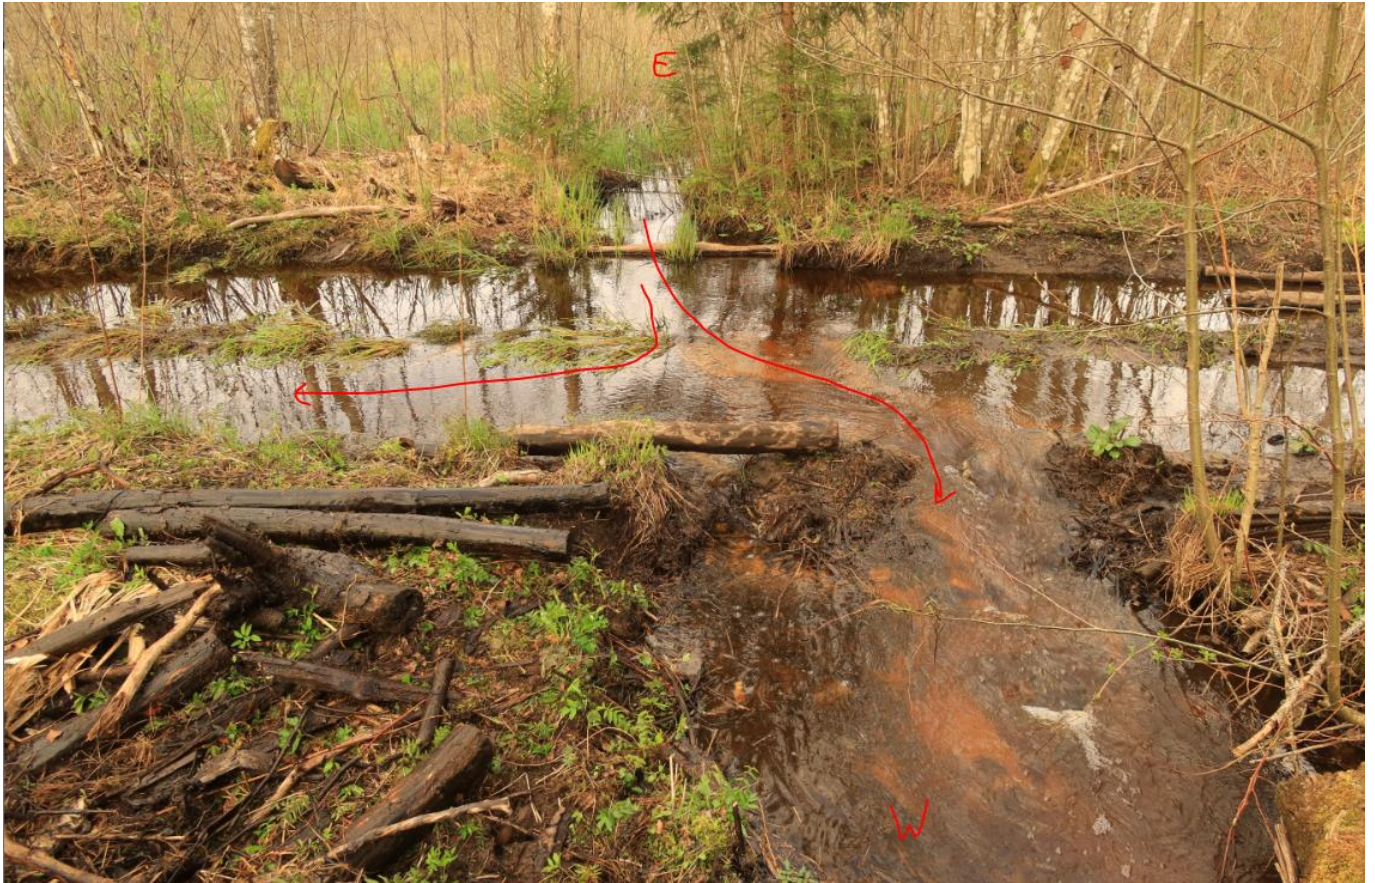
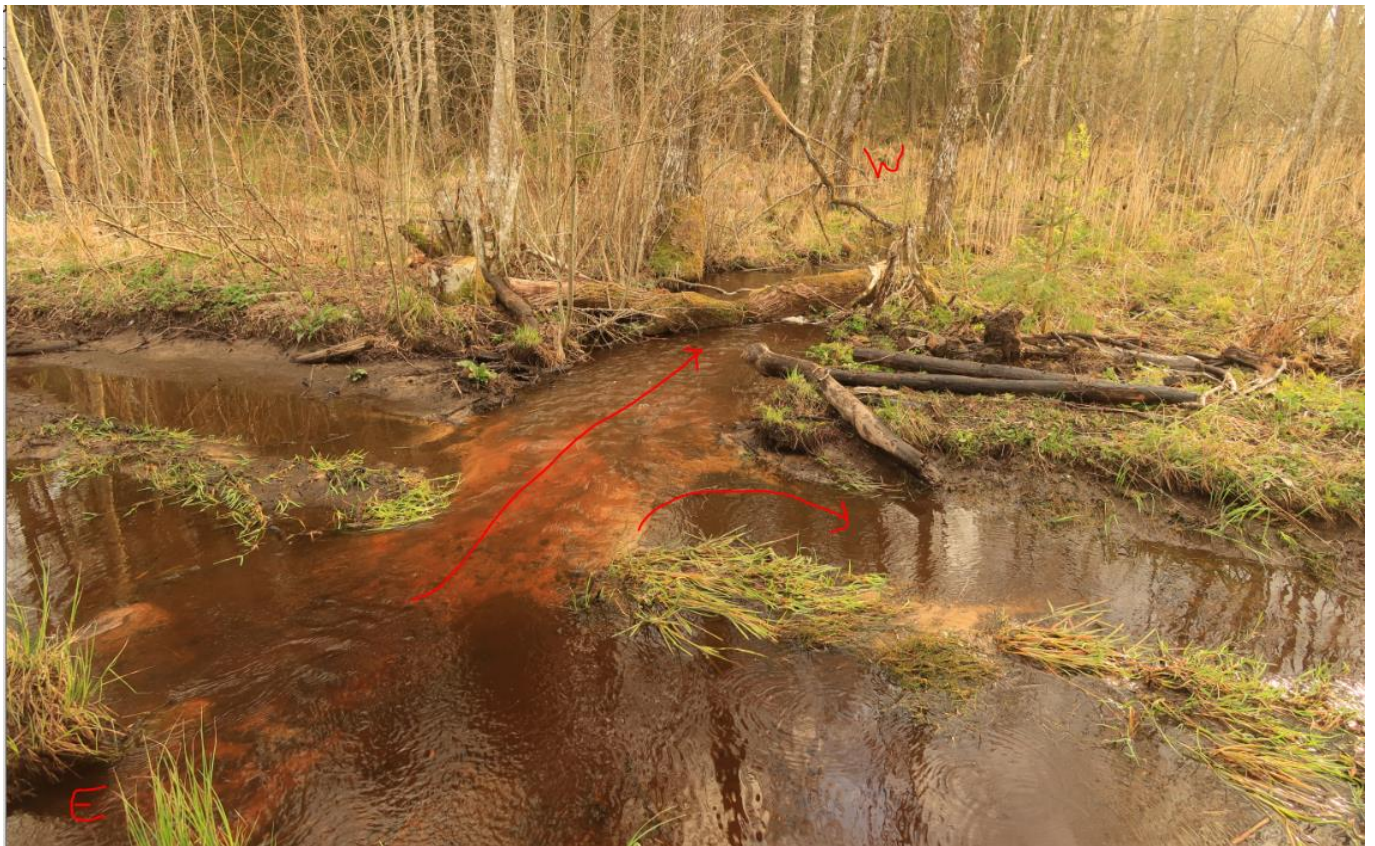
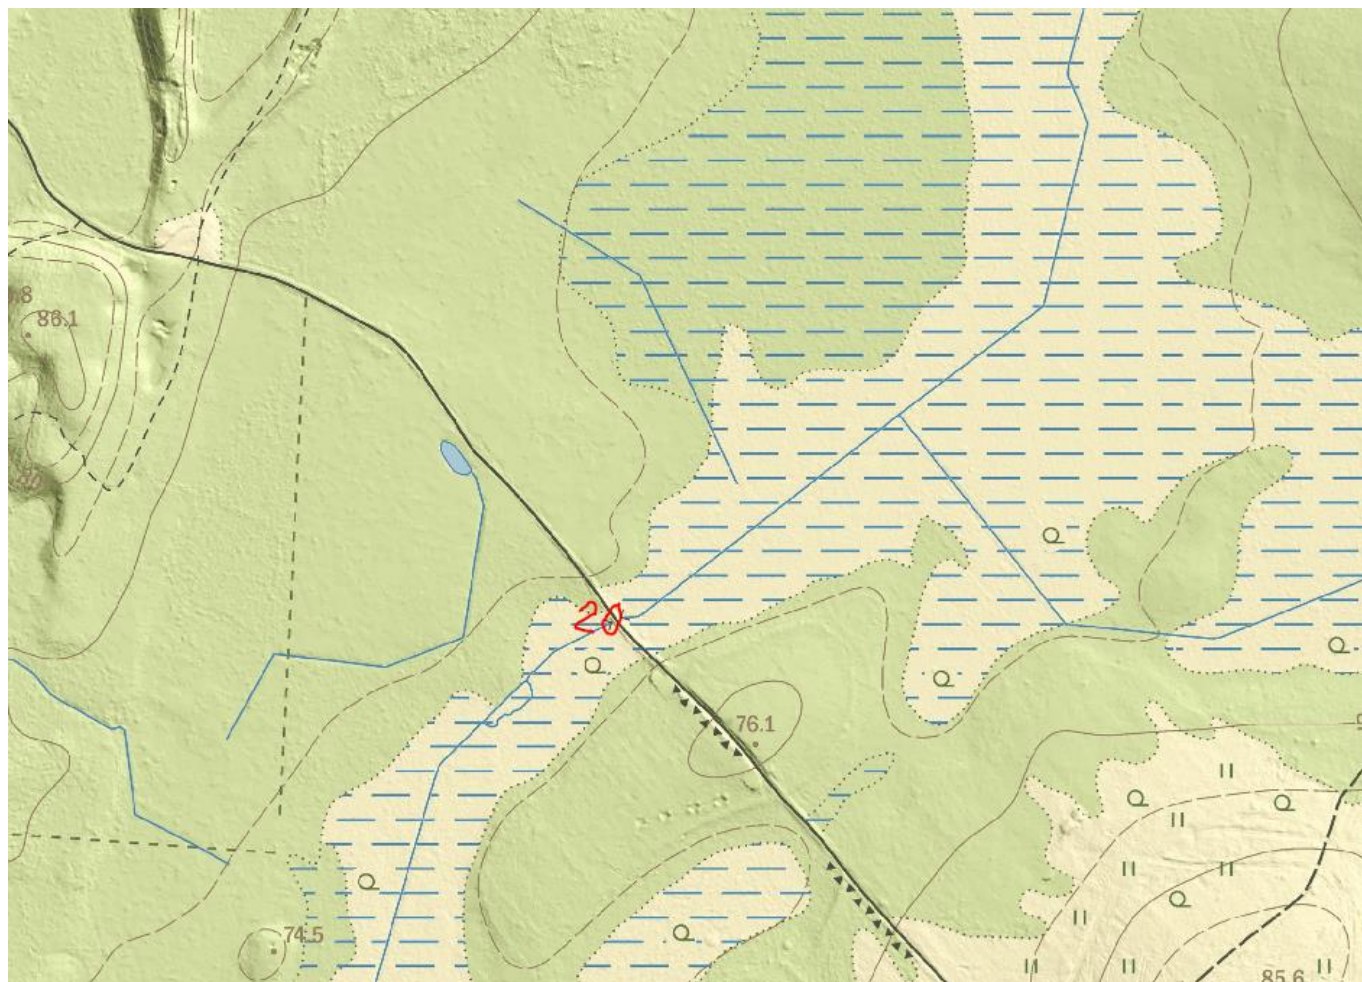
19. Vesi voolas siin ida poolt tee peale. Enamik vett voolas üle tee ning osa kümme-könd meetrit mööda teel olevat roobast põhja poole ja sealt edasi läände. Kokku tundus vooluhulk olevat suurem kui punktis 17:

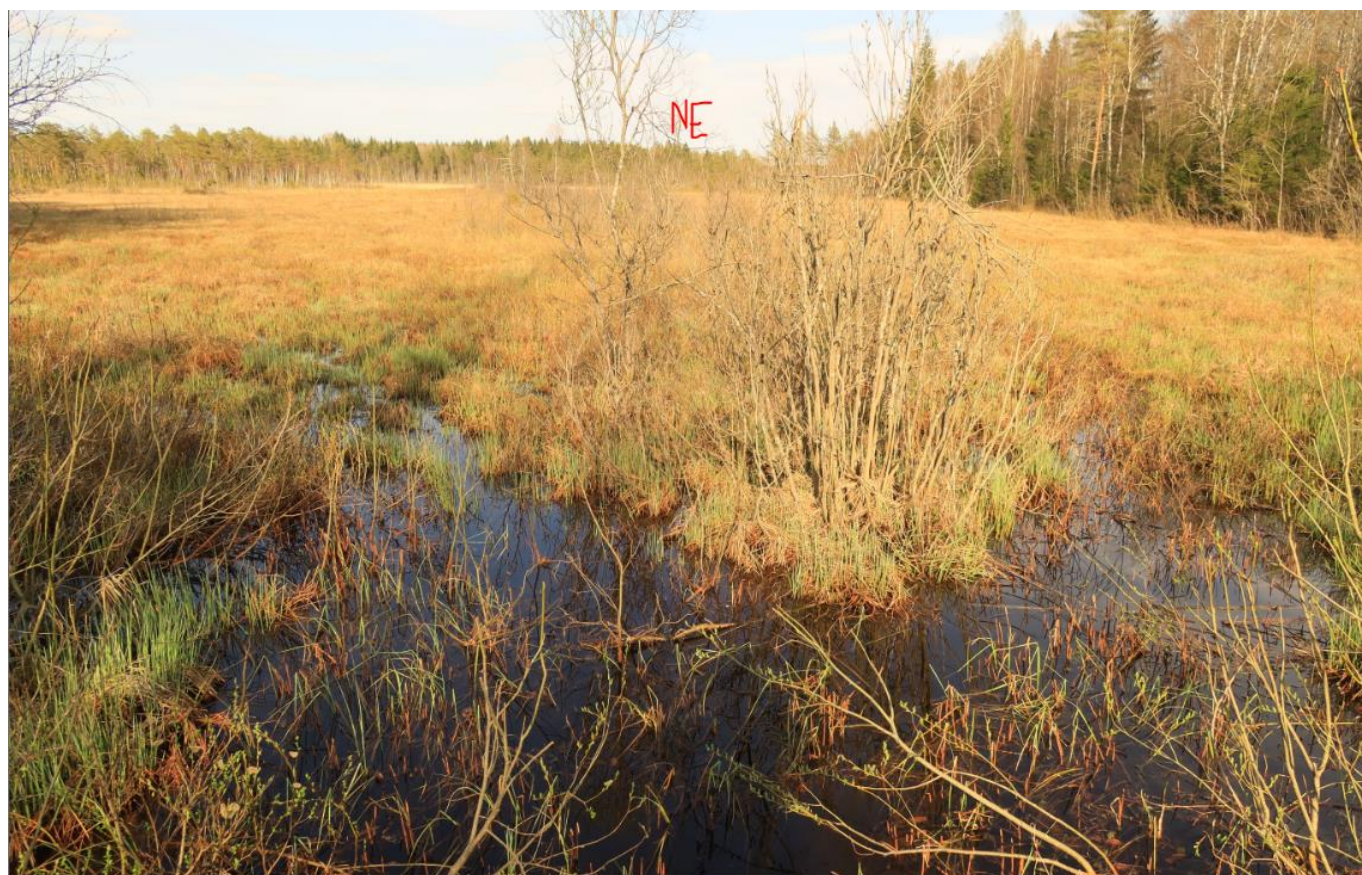
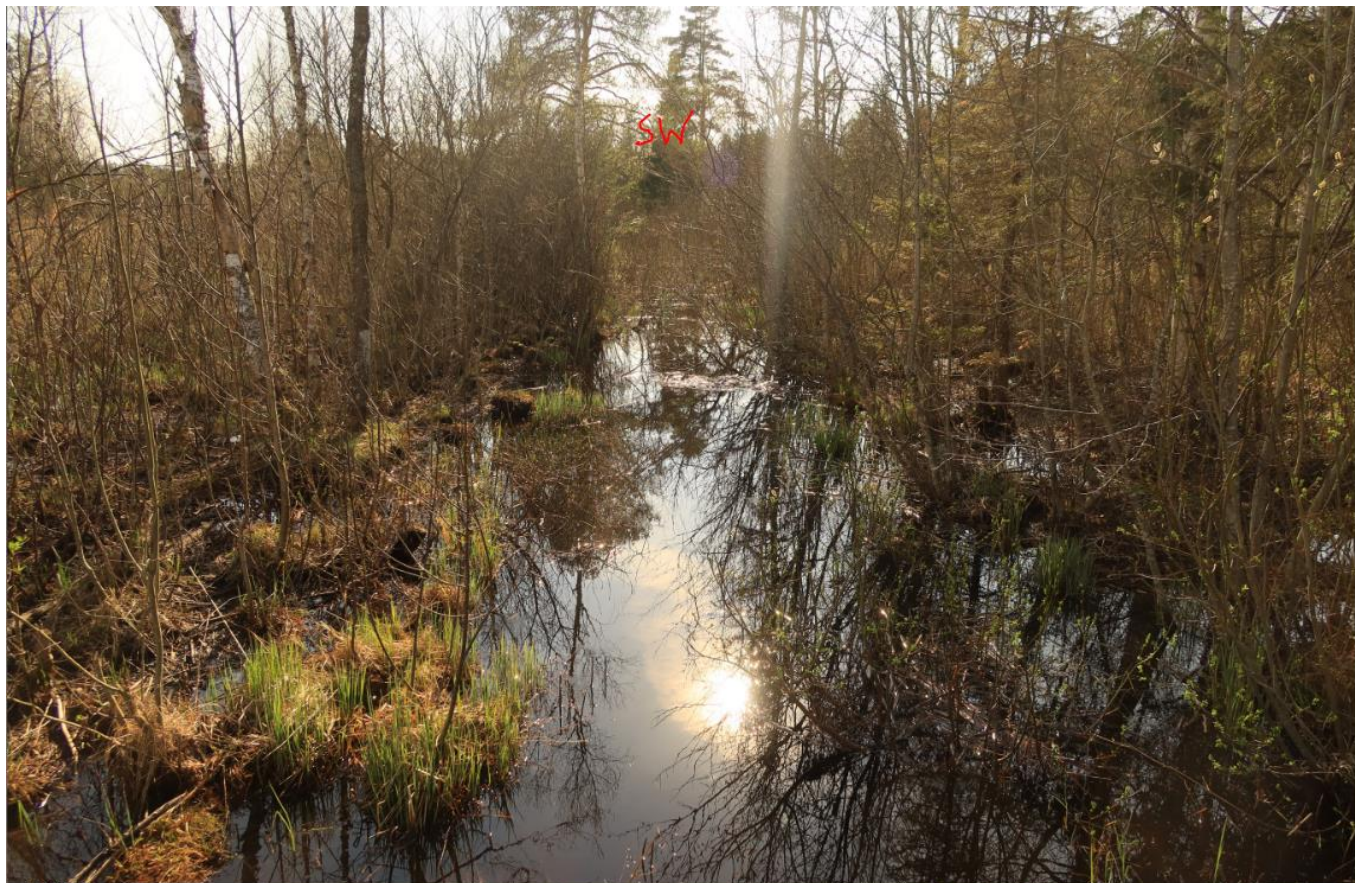
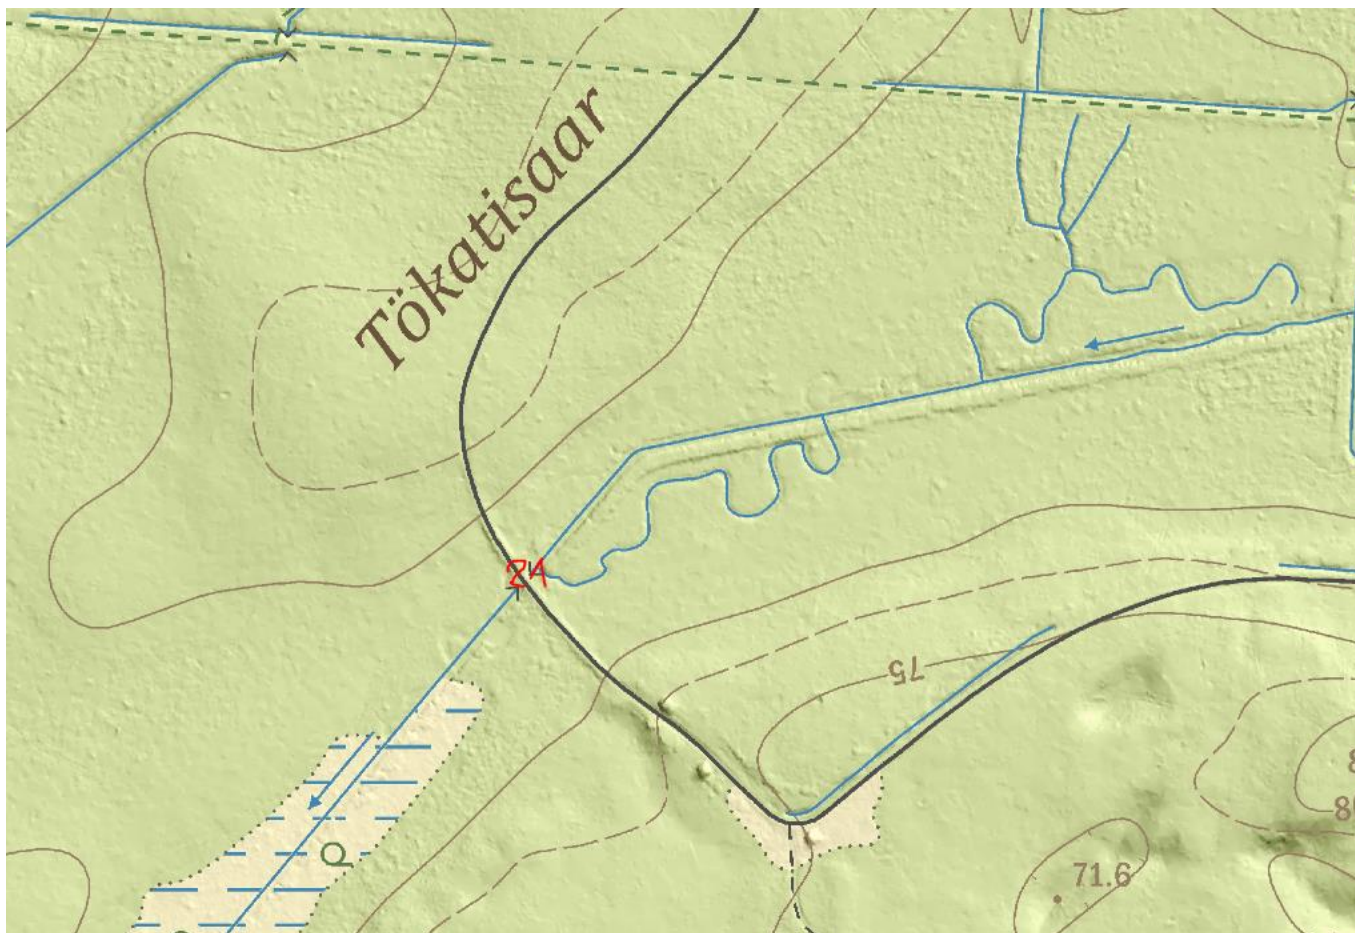
20. Kirde pool luha peal ei saanud tee poolt vaadates arugi, kus säng oli, sest vett oli sedavõrd palju. Truubi ees oli ohtralt pruuni vett. Allavoolu oli säng ääreni ja natuke ka üle selle seisvaimelist vett täis:

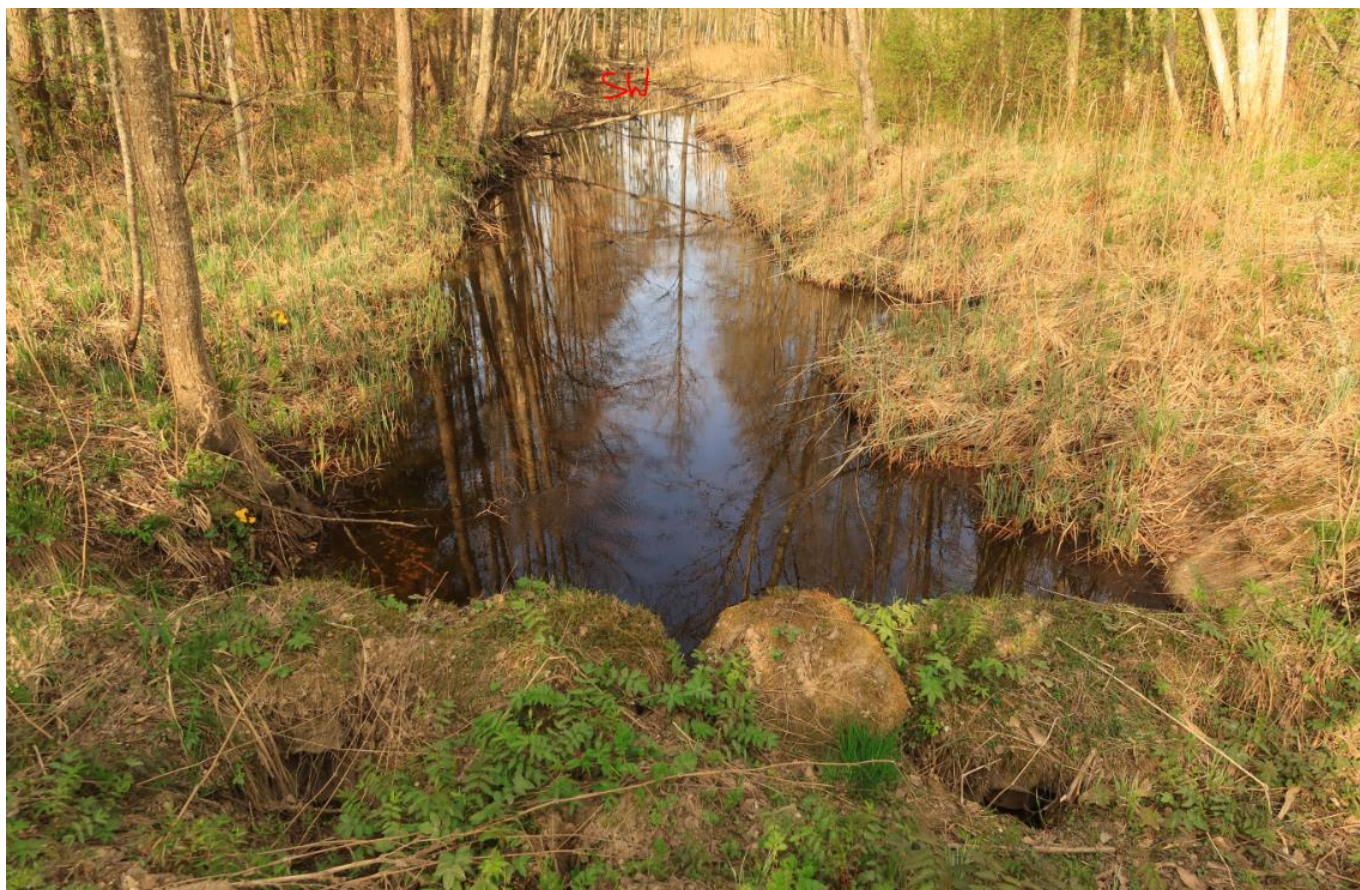
21. Lai, tumeda veega, kraavilik vooluveekogu. Vesi voolas:

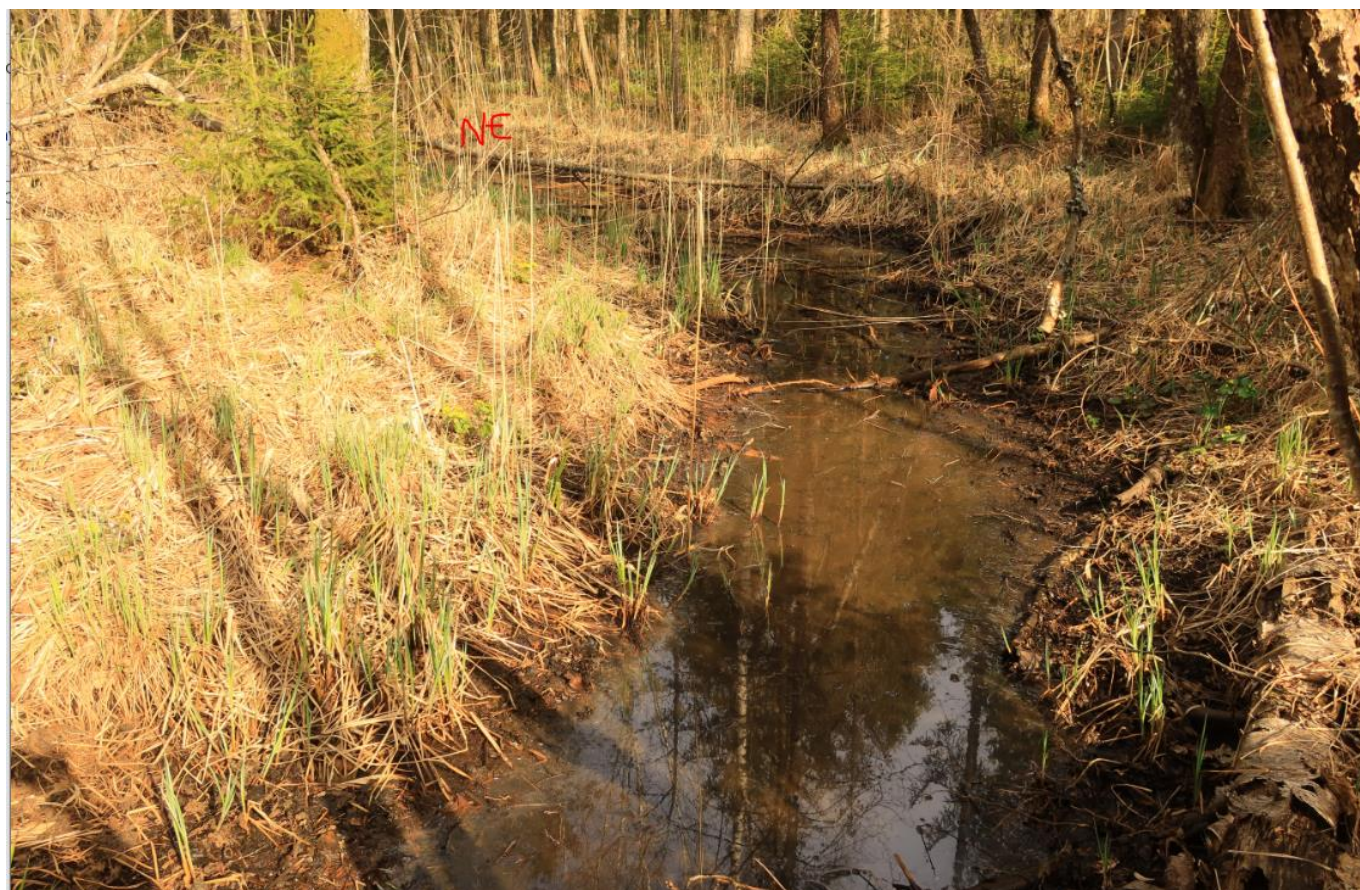
Idast suubuvast vanas sängis oli veidi seisvat vett sees:
