**Pandivere ja Adavere-Põltsamaa nitraaditundliku ala allikate ja karstilehtrite keskkonnaregistri andmete ajakohastamine**

**Keskkonnaministeerium**

**Consultare OÜ**

Tartu  
2014

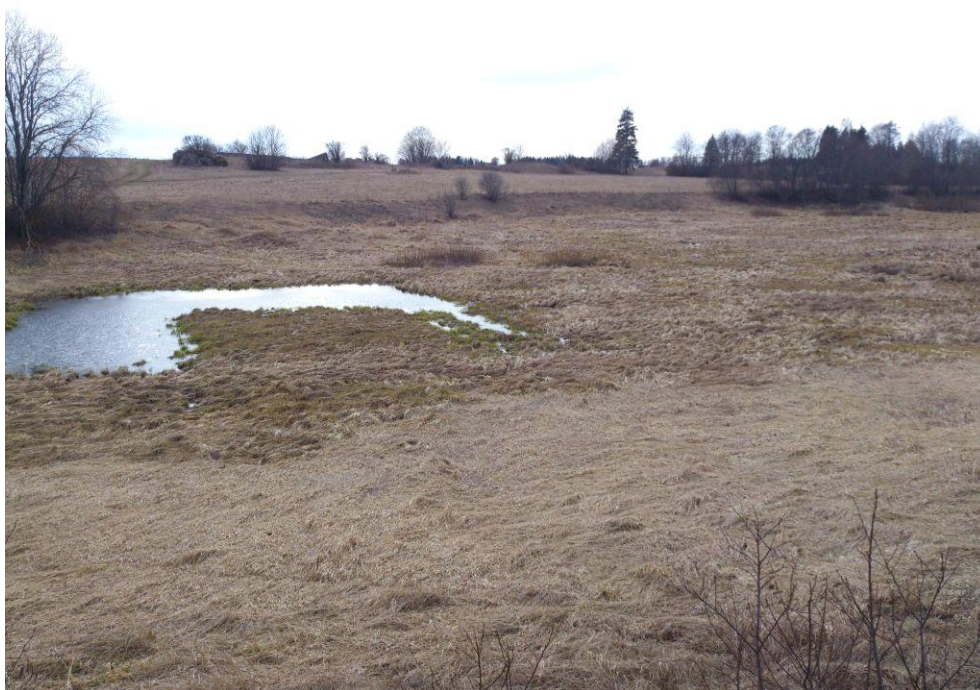
Joonis 1. Ajutised Tudre karstijärved (objekt LTA1001020) poollooduslikel kooslustel.

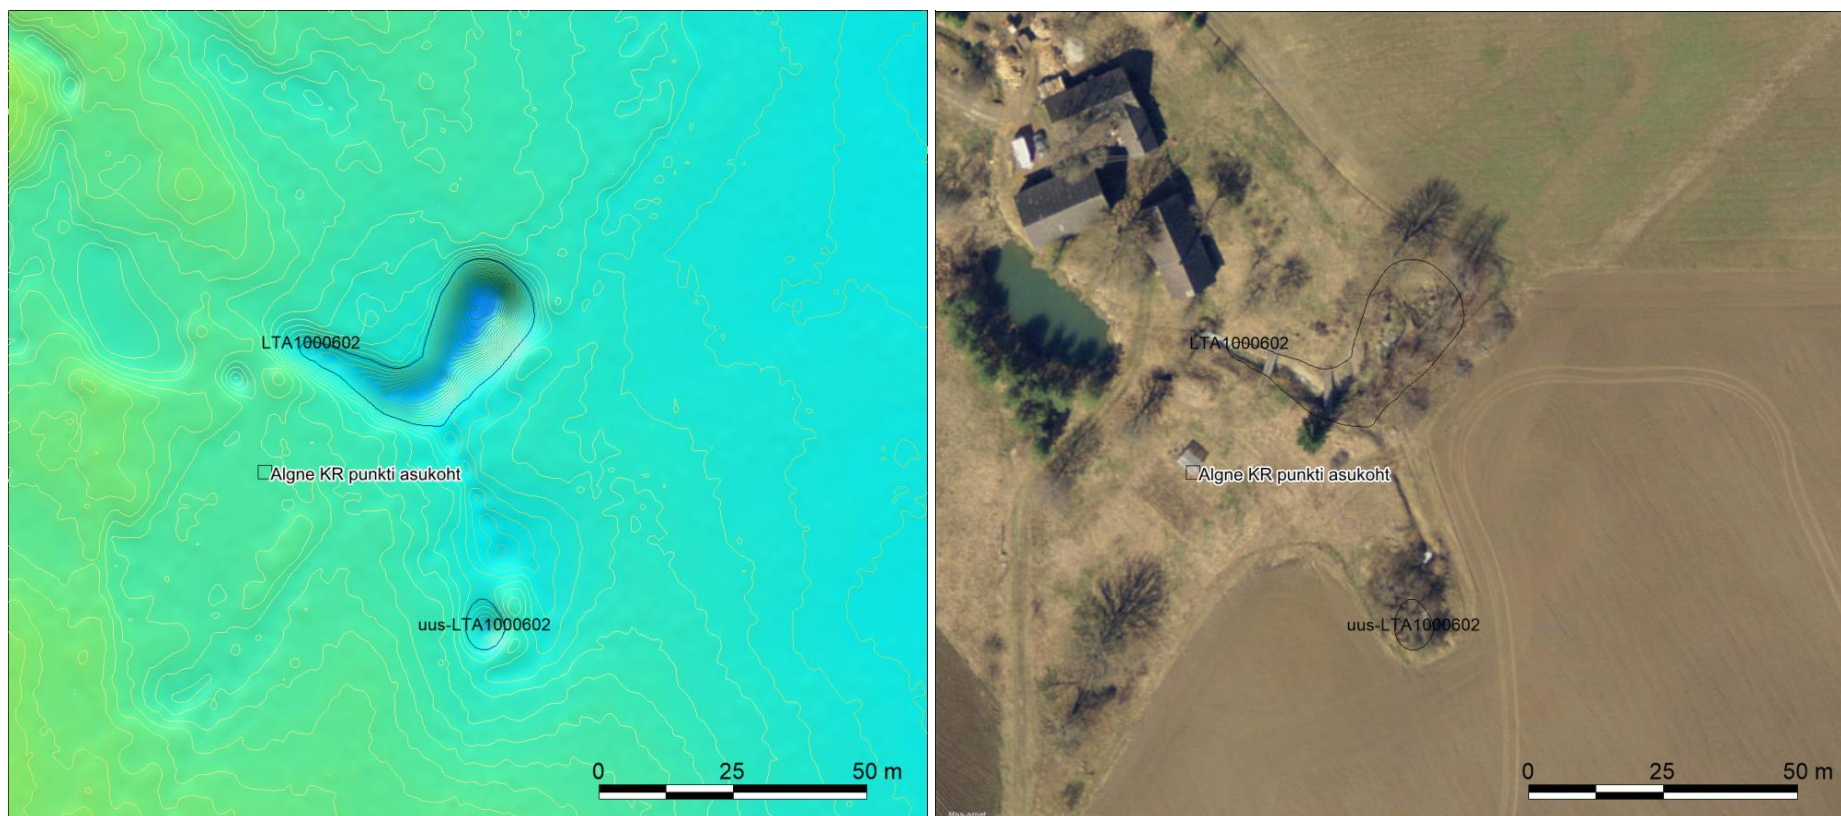
Joonis 2. Kurisu LTA1000602 Metsa karstiväljal – LIDAR kõrgusmudel ja ortofoto kaardipilt (aluskaart: Maa-amet).

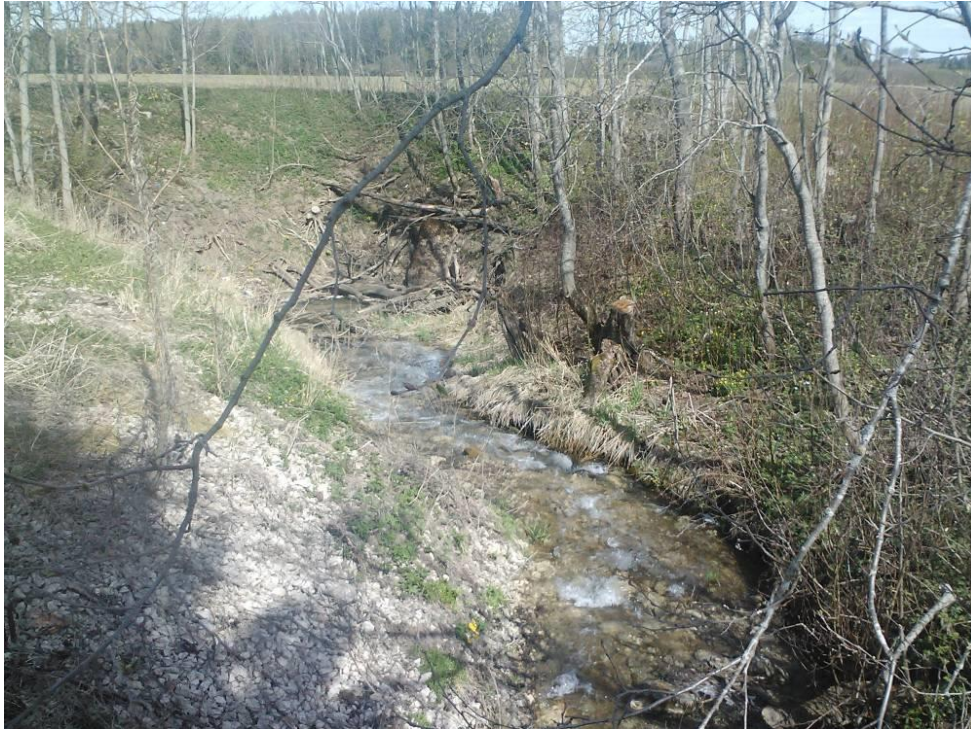
Joonis 3. Fotol Kurisu LTA1000602 Metsa karstiväljal.

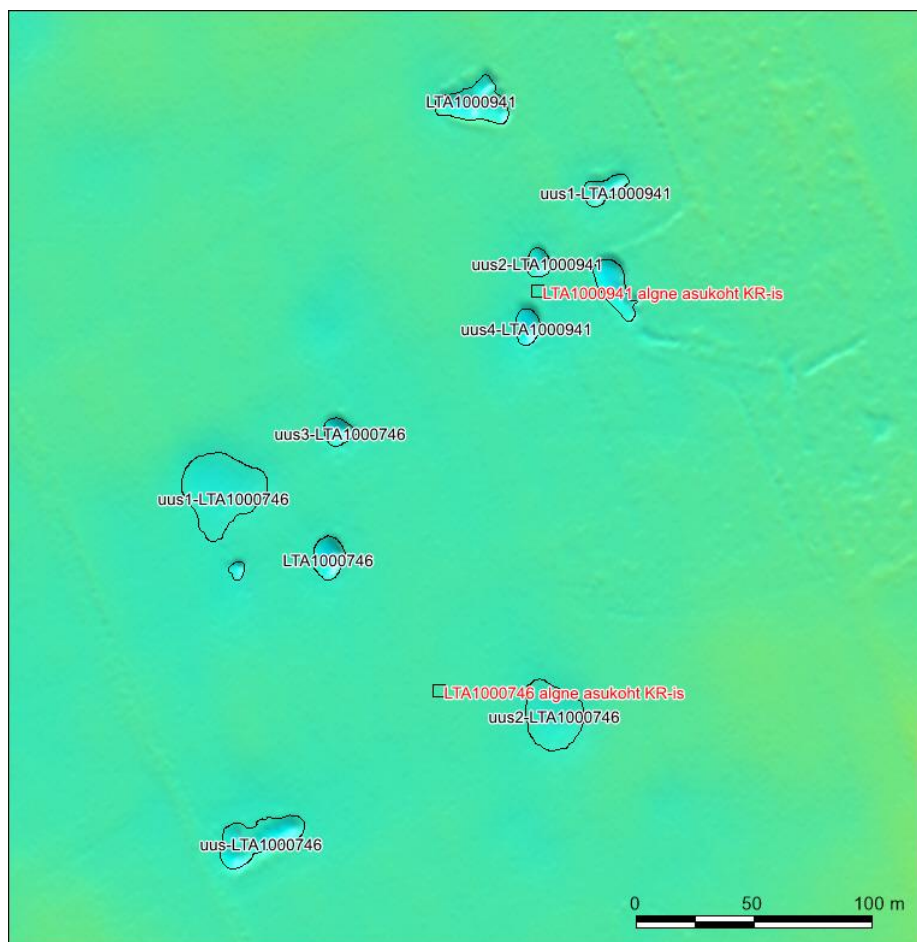
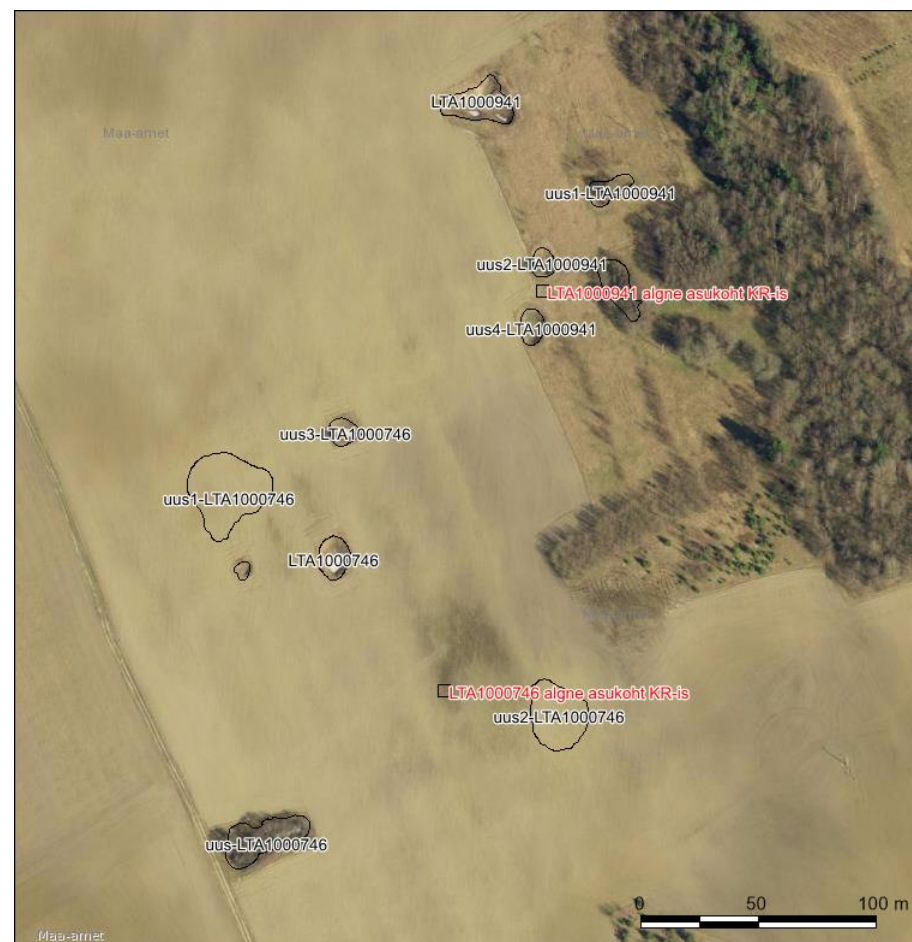
Andmeanalüüsi ja välitööde läbiviimisel selgus, et keskkonnaregistrisse kantud objektide valik on sageli küllalt juhuslik ning ei kajasta sageli kõige esinduslikumaid karstiobjekte. Puudus ka teadmine, kas keskkonnaregistri punkt kajastab ühte karstiobjekti või ulatuslikumat karstiala/-välja. Sageli oli keskkonnaregistri punkti kohal arvukalt esinduslikke objekte (joonis 4).

Joonis 4. Täpsustatud lehtrid ja lohud LTA1000746 ja LTA1000941 piirkonnas – LIDAR kõrgusmudel ja ortofoto kaardipilt (aluskaart: Maa-amet).

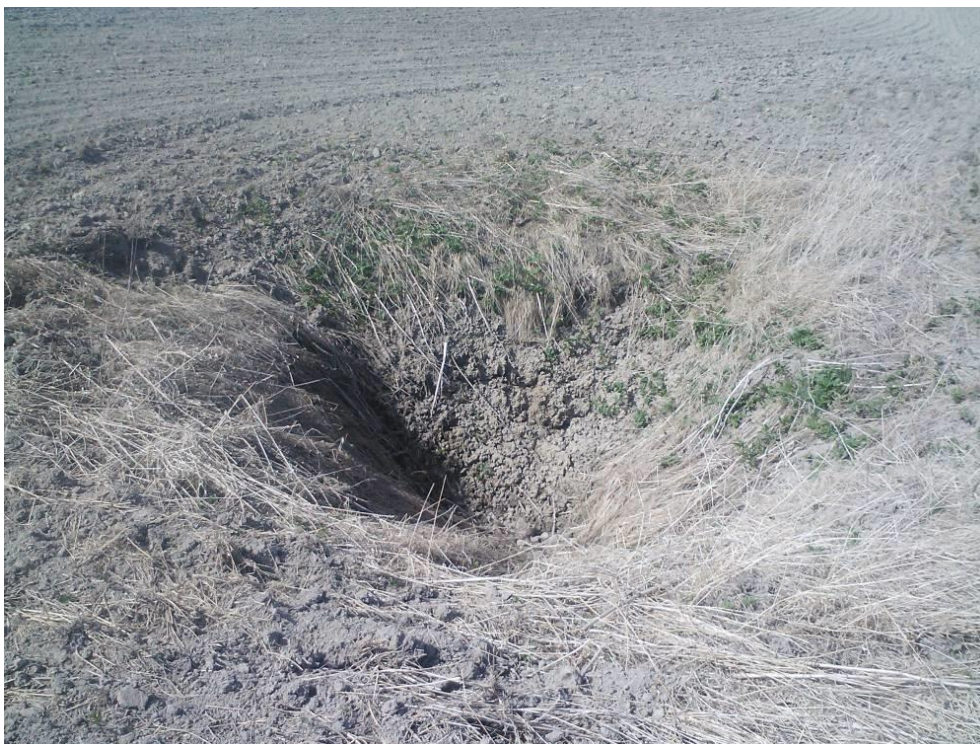
Sageli paiknevad lehtrid, lohud ja kurisud ulatuslikuma sulglohu põhjas, kus vete liikumine on selgelt karstiobjekti suunas. Nendes kohtades ei pruugi olla 10 m raadiusega puhvertsoon (kus ei lubata väetiste ja taimekaitsevahendite kasutamist) piisav põllumajandusreostuse ära hoidmiseks (joonis 5).

Joonis 5. Lehter uus2- LTA1001027 põllumassiivis Metsla karstiväljal.

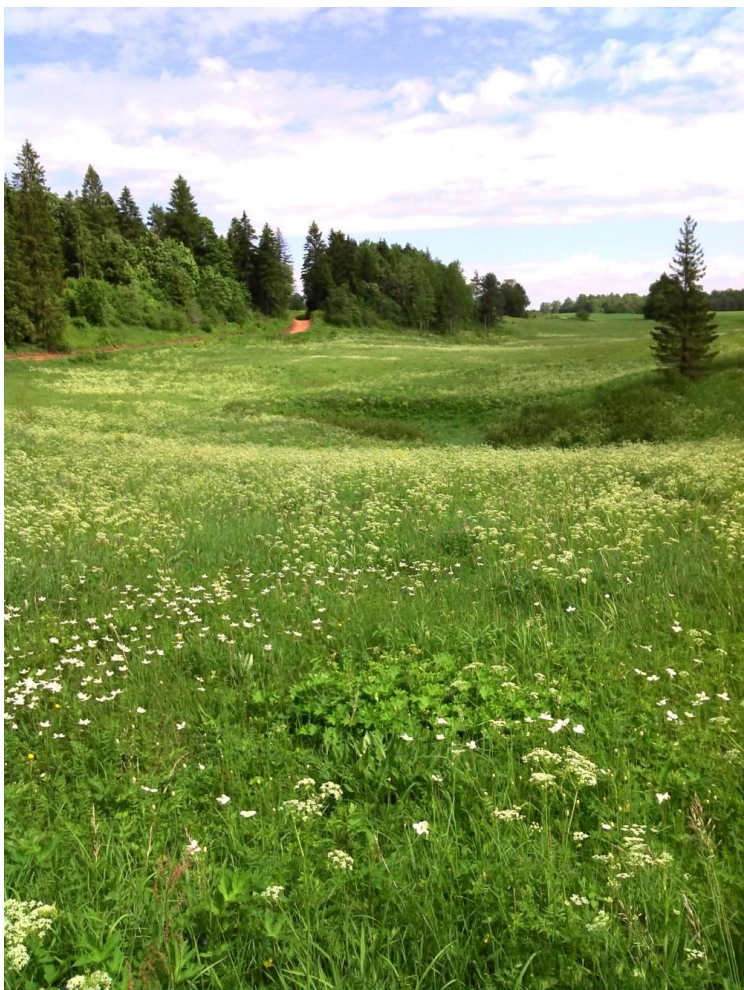
Poollooduslikel kooslustel paiknevate karstiobjektide seisund on parem, kuna ei toimu maa intensiivset harimist, lubatud ei ole kasutada väetisi ja taimekaitsevahendeid (joonis 6).

Joonis 6. Lehter LTA1001118 niidul Salda karstiväljal.

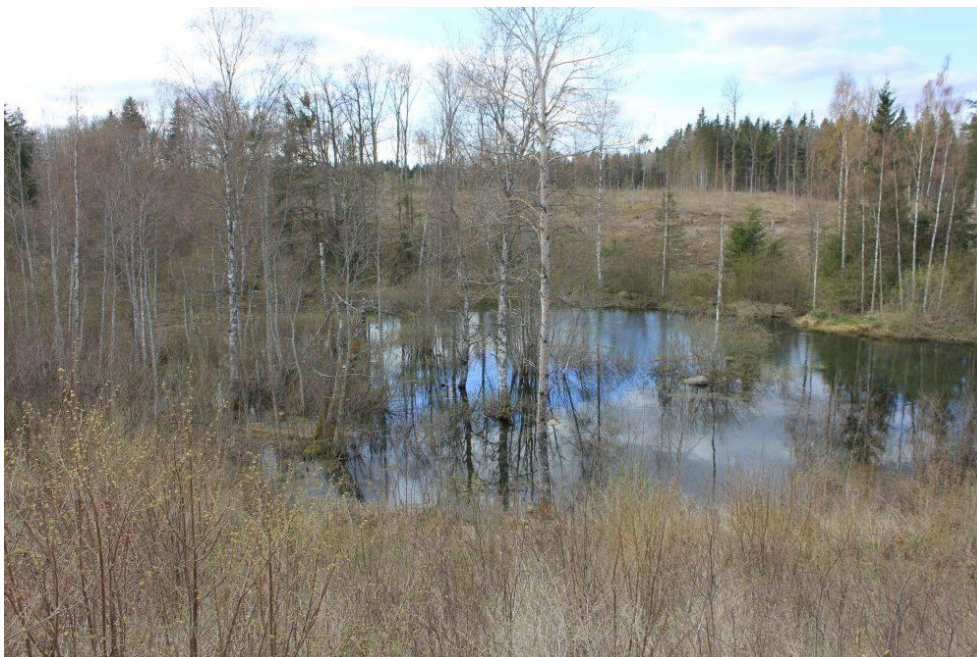
Maaparandussüsteemide rajamine oli mõjuteguriks 80 karstiobjektile. Karstile iseloomulikud vete kogunemisalad, langusalad ning muud negatiivsed pinnavormid on sageli ulatuslikult kuivendatud. Loomakasvatusehitised ja sõnniku käitlus oli mõjuriks 40 karstiobjektile. Maavarade kaevandamist märgiti mõjurina 12 objekti puhul. Ulatusliku maavarade kaevandamise tulemusena muutub piirkonna veerežiim. Selliseid mõjusid on näha näiteks Jupri karstioja piirkonnas (joonis 7), kus vee liikumise suund on kaevandamise tulemusena muutunud). Kaevandamise mõjuga piirkonnad vajavad täpsete hinnangute andmiseks täiendavaid uuringuid.

Joonis 7. Jupri karstiorg LTA1000727 2012. aastal (foto autor Kalju Vaga).

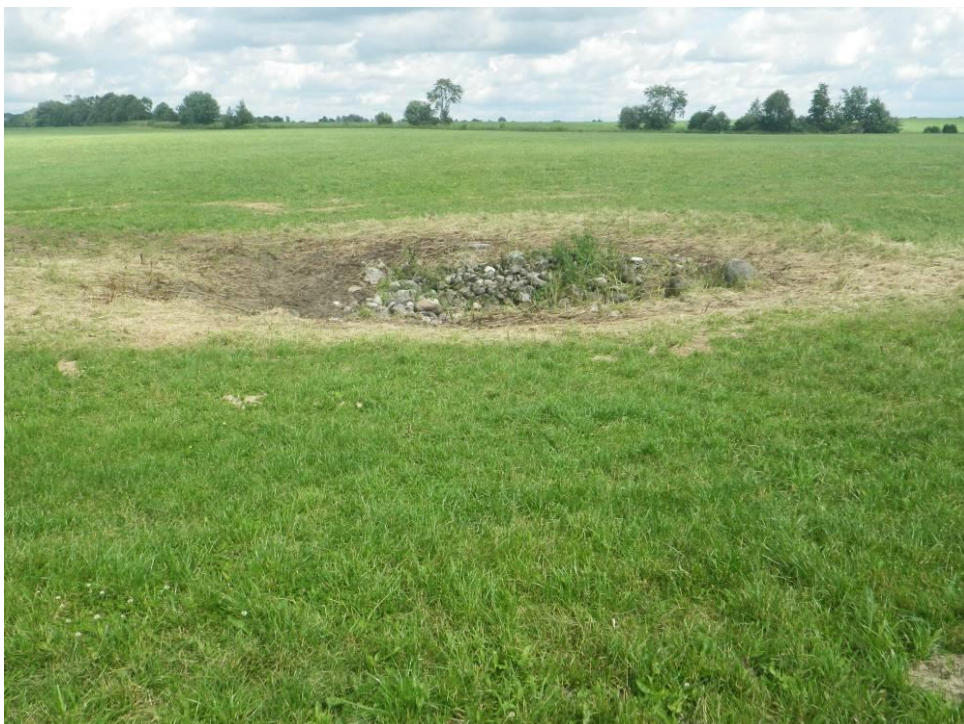
Tuvastatud karstiobjektidest oli täidetud umbes 50 (ei arvestata nn määratlematuid kiviraunasid). Valdavaks täitematerjaliks olid põllukivid (joonis 8 ja 9), aga ka oksad, muu puitmaterjal, prügi (ka olmeprügi, autorehvid), pinnas jne (joonis 10 ja 11).

Joonis 8. Kividega täidetud lehter LTA1001116 karjamaal.

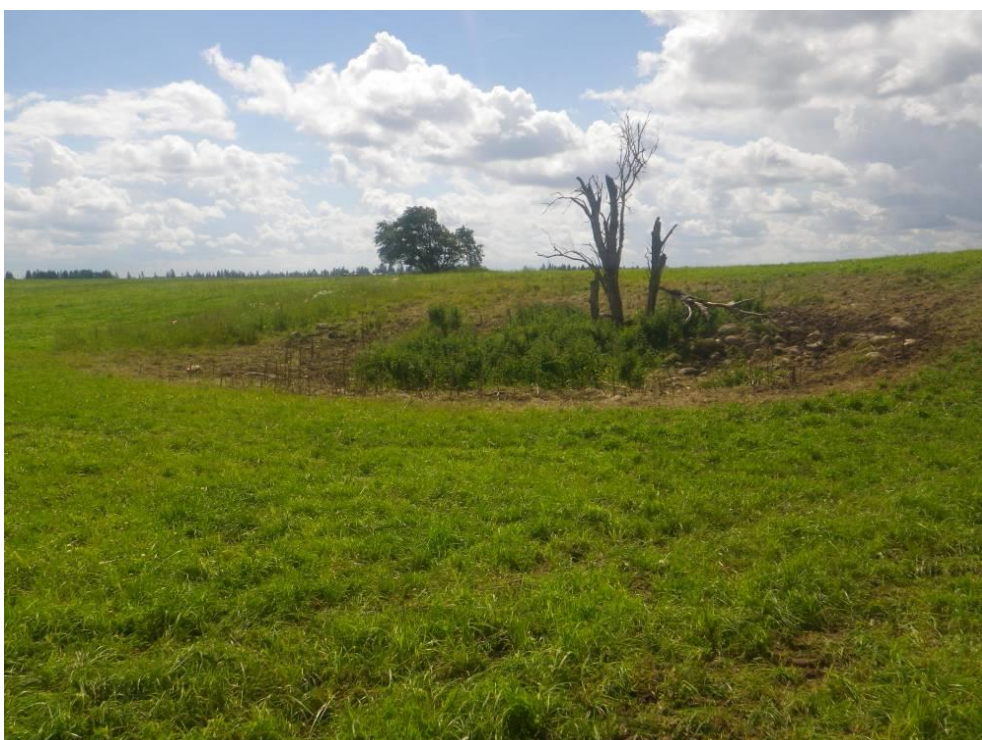
Joonis 9. Kividega täidetud lehter LTA1000876 karjamaal.

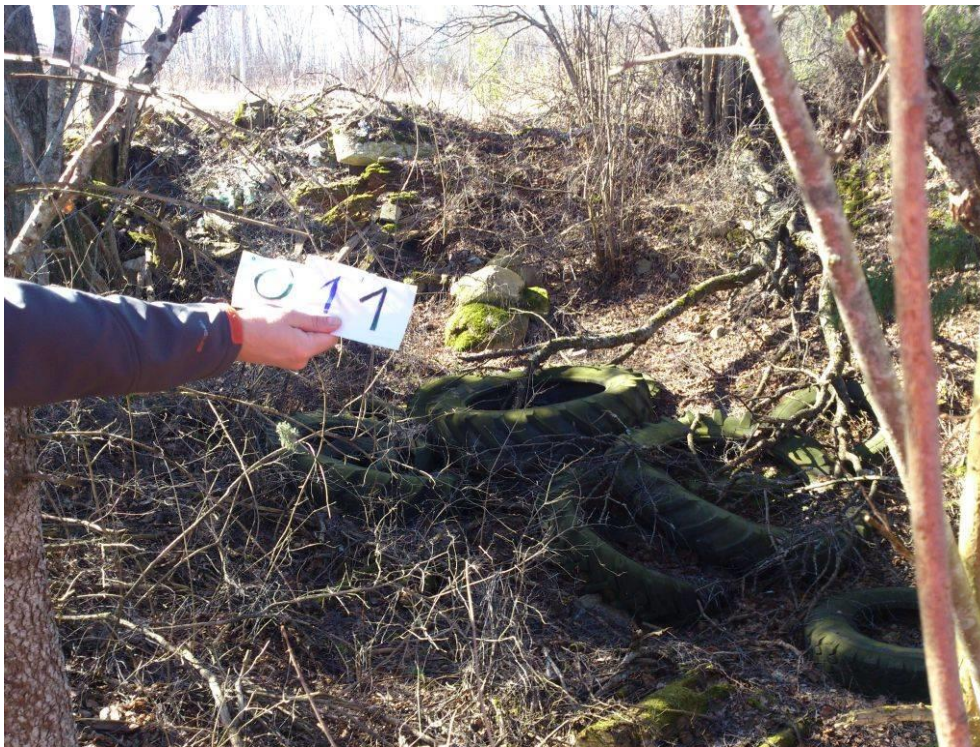
Joonis 10. Tugevalt prügistatud nimetu karst LTA1001011-uus1.

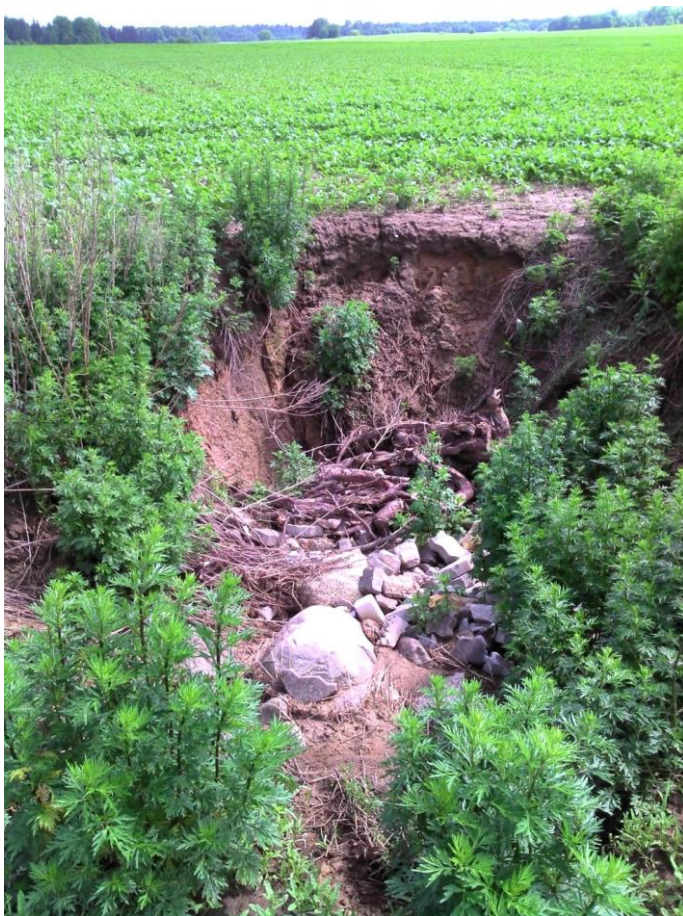
Joonis 11. Prügistatud lehter LTA1001311 Järni karstiväljal.

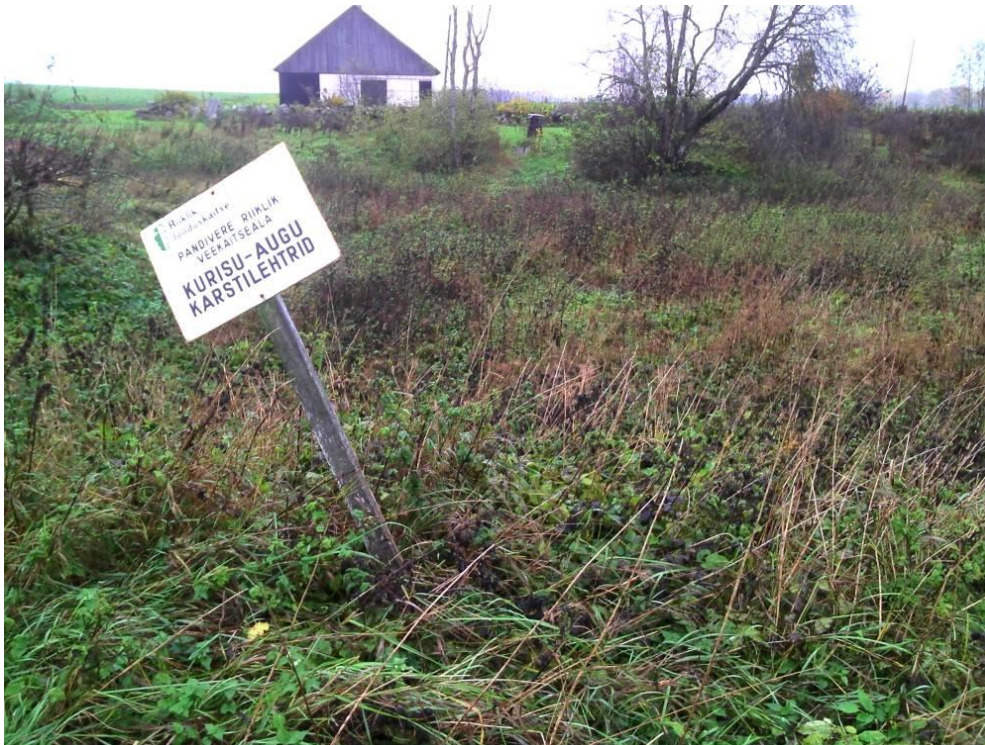
Karsti tutvustamiseks on loodud mitmeid õpperadu ning paigaldatud teabetahvleid. Vahetult Pärnu – Rakvere – Sõmeru maantee servas oli karstiobjekt LTA1000726 ning selle juures säilinud tähis "Pandivere riiklik veekaitseala – Kurisu – Augu karstilehtrid" (joonis 12).

Joonis 12. Tähistatud Kurisu-Augu karstilehtrid LTA1000726.

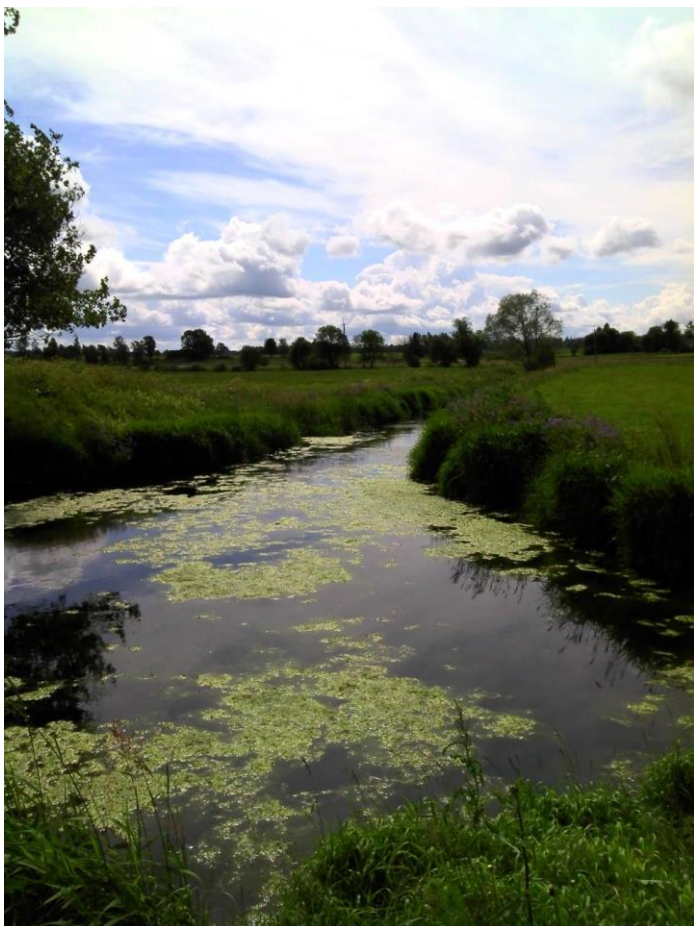
Allikatele avaldavad peamiselt mõju eesvoolude süvendamine ja paisjärvede rajamine allikate alal ja mõjuraadiuses, lisaks looduslike allikate kaevamine ja kujundamine tiikideks. Mitmed allikad paiknesid põllumassiivide mõjualas (joonis 13).

Joonis 13. Objekt „Allikas-uus9“ Vandu karstiväljal.
