Eeluuring vanajõgede avamiseks ja koelmualade taastamiseks Alajõel Uuring

Tellija: Keskkonnaagentuur
Objekt: Alajõgi

Töö nr: 2022116
Stadium: uuring
Välja antud: märts 2023

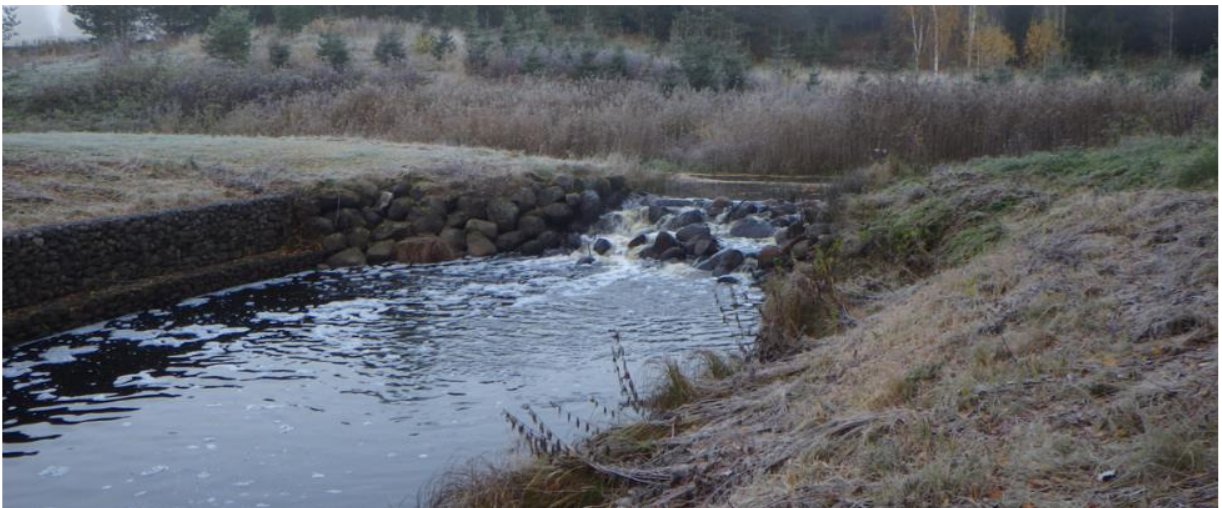
Vaikla puhkekeskuse juures on Alajõgi tõkestatud paisuga, veetasemete vahe 1 meeter. Paisutamise eesmärgiks on vee suunamine Mäenurga (22401:003:0189) kinnistu tiikidesse.

Foto 1. Pais Vaikla puhkekeskuses

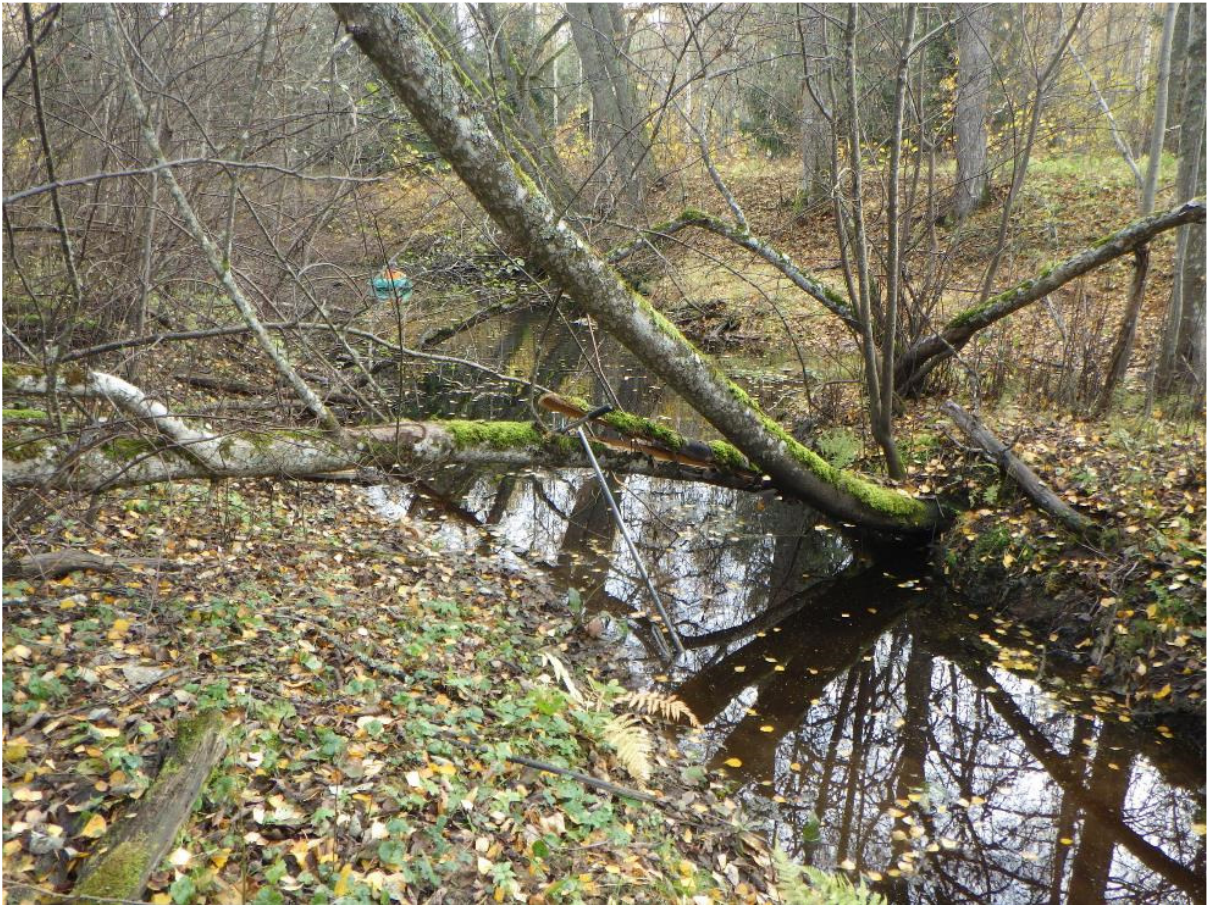
Vanajõgi 1 (VJ1)

Vanajõgi 1 on avatud alumisest otsast, ülemine ots on pinnasega täidetud. Vanajõe avav säng on kitsam ja madalam kui ülejäänud vanajõgi. Olemasoleva ühenduse laiendamine ja süvendamine ning vanajõe avamine ülemisest otsast on võimalik. See ei too kaasa vanajõe veetaseme alanemist ja sügavuse vähenemist. Vanajões sette eemaldamiseks vajadus puudub.

Foto 2. Vanajõgi 1 (VJ 1) ühendus, vaade vanajõe poole

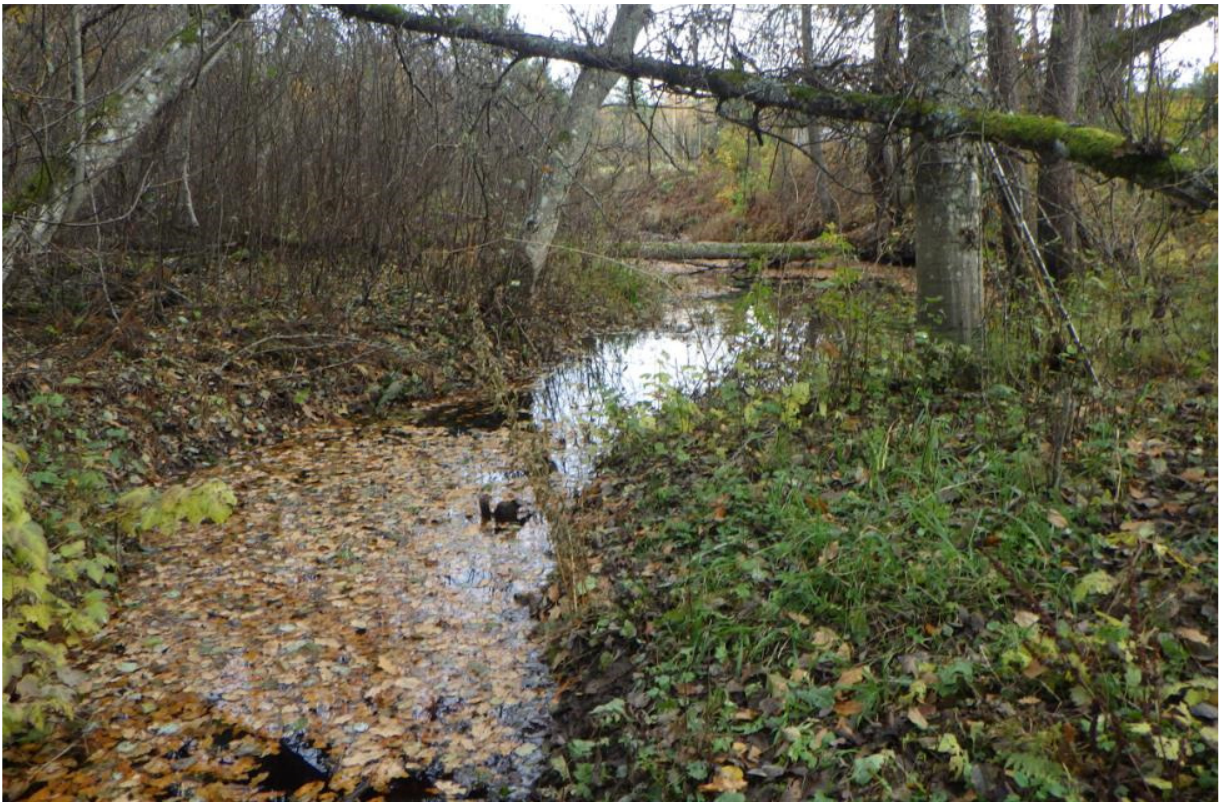
Vanajõgi 2 on avatud alumisest otsast, ülemine ots on pinnasega täidetud. Vanajõe avav säng on kitsam ja madalam kui ülejäänud vanajõgi. Olemasoleva ühenduse laiendamine ja süvendamine ning vanajõe avamine ülemisest otsast on võimalik. See ei too kaasa vanajõe veetaseme alanemist ja sügavuse vähenemist. Vanajões sette eemaldamiseks vajadus puudub.

Foto 3. Vanajõgi 2 (VJ 2) ühendus, vaade vanajõe poole

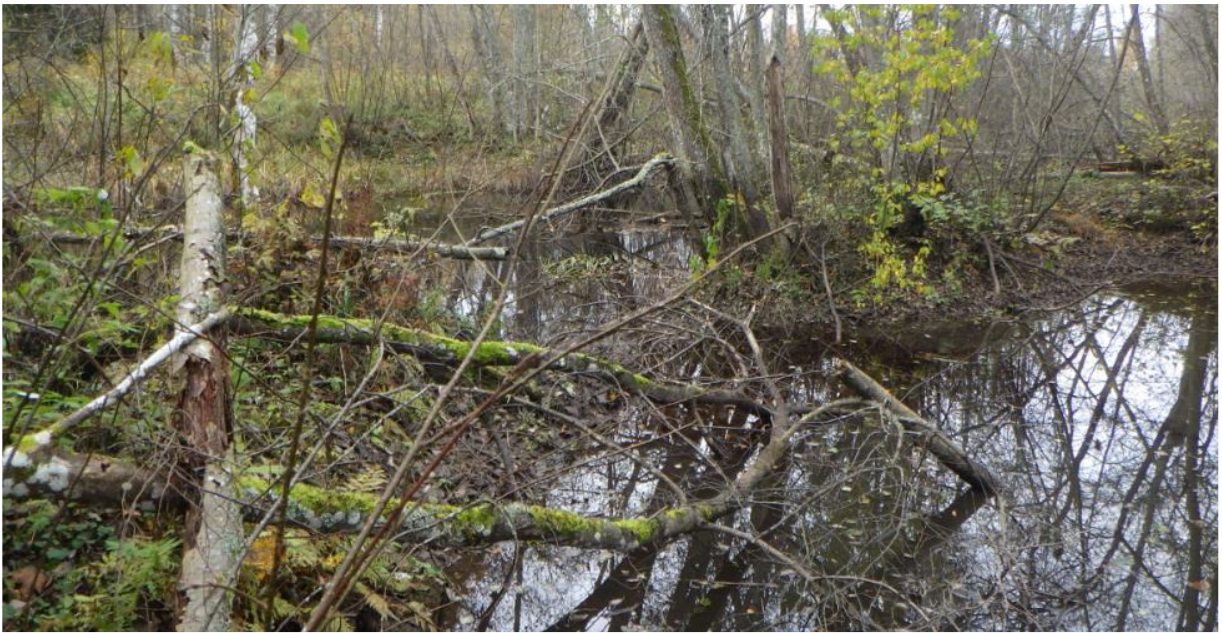
Vanajõgi 3 on avatud alumisest otsast, ülemine ots on pinnasega täidetud. Vanajõe avav säng on kitsam ja madalam kui ülejäänud vanajõgi. Vanajõkke suubub kaks kuivenduskraavi, millest üks, põhikaardi alusel otsustades, parandab äravoolu Imatu ojast suurvee ajal (sisuliselt on Imatu oja lisasäng). Vanajõe sügavus väheneb ülesvoolu ja vanajõgi muutub sujuvalt kraaviks. Olemasoleva ühenduse laiendamine ja süvendamine on võimalik, see ei too kaasa vanajõe veetaseme alanemist ja sügavuse vähenemist. Avamine ülemisest otsast tähendaks kraavi vee suunamist otse Alajõkke ning tõenäoliselt väheneks veevahetus vanajões. Vanajões sete eemaldamiseks vajadus puudub.

Foto 4. Vanajõgi 3 (VJ 3) ühendus, vaade Alajõe poole

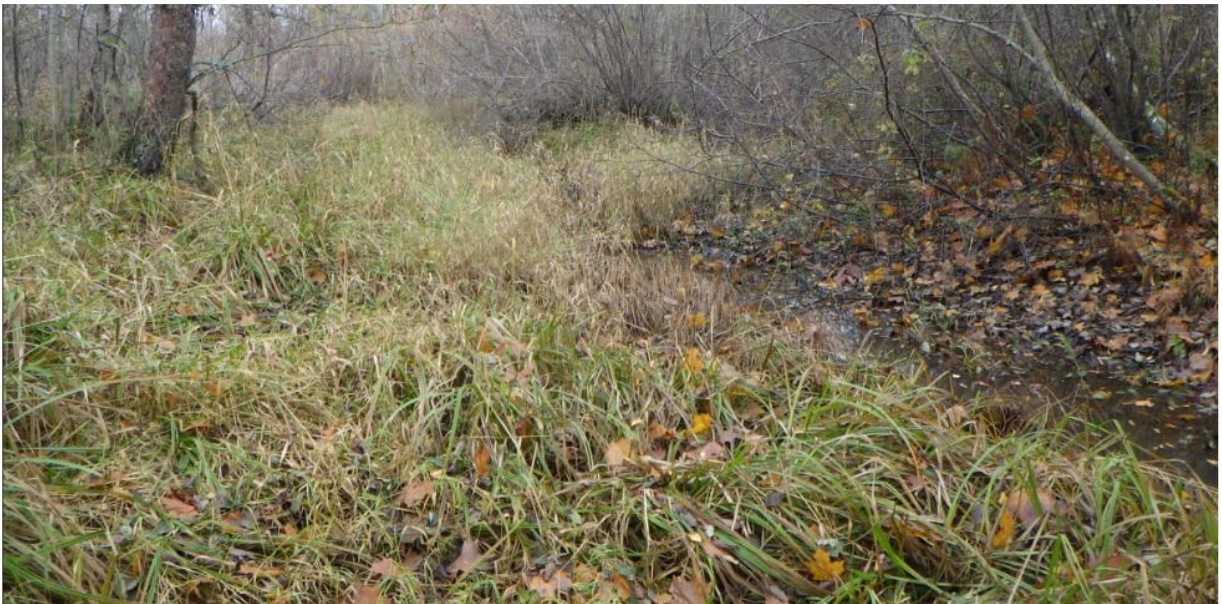
Vanajõgi 4 on avatud alumisest otsast, ülemine ots on pinnasega täidetud. Sisuliselt on tegemist kitsa ja kohati kuiva kraaviga, mis toimib vanajõest säilinud lombi väljavooluna. Süvendamine, laiendamine ja ülemise otsa avamine tähendaks suuremahulisi kaevtöid, lombi avamine tooks kaasa lombi veetaseme alanemise vähemalt 30 cm.

Foto 5. Vanajõgi 4 (VJ 4) ühendus, vaade Alajõe poole

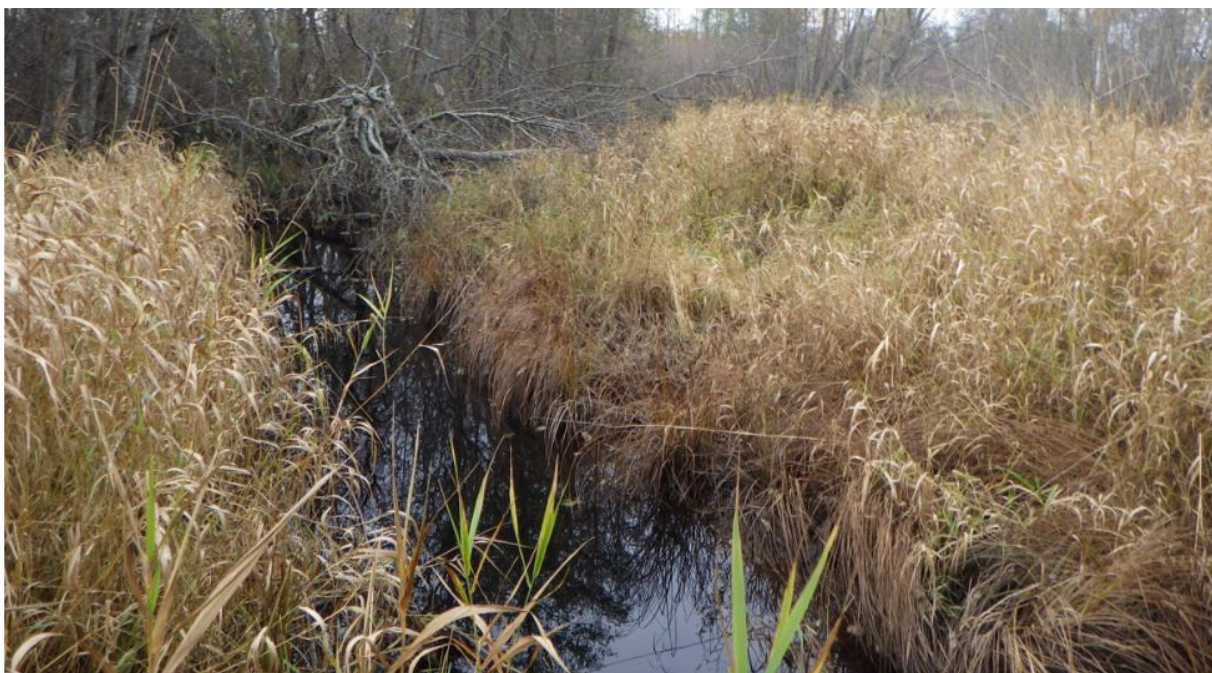
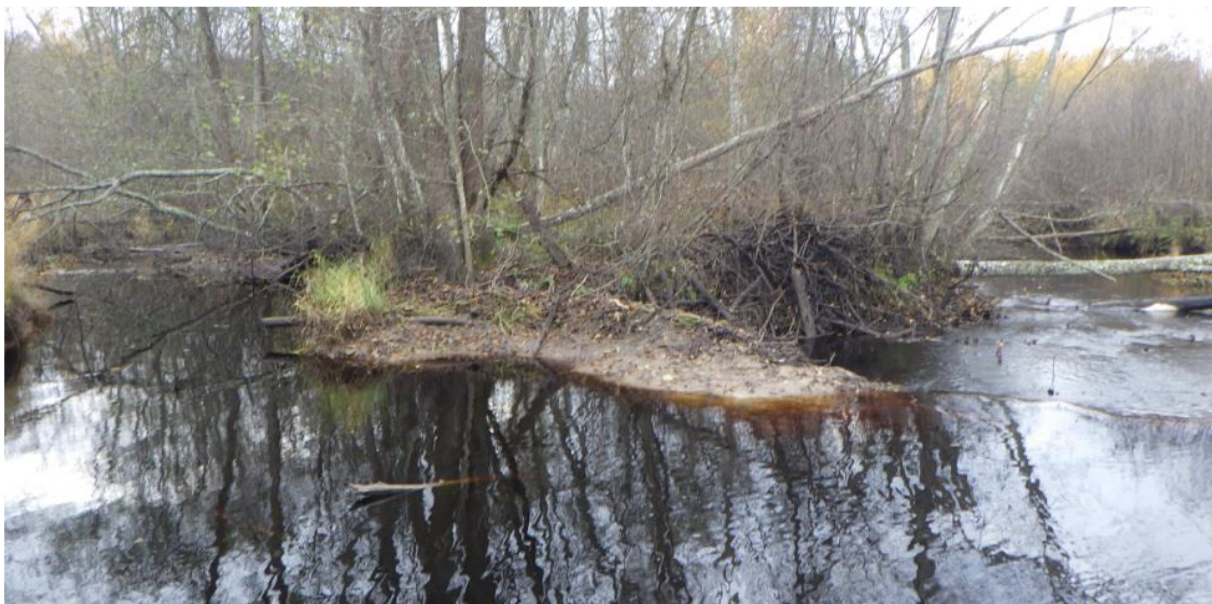
Vanajõgi 5 on avatud alumises otsas ja keskel. Ülemine ots on pinnasega täidetud. Alumises otsas on säng ühendatud Imatu oja praegusesse sängi, keskelt on ühendu Alajõega. Vanajõkke suubub ka Imatu oja vana säng. Vanajõe avamine ülemisest otsast on võimalik. See ei too kaasa vanajõe veetaseme alanemist ja sügavuse vähenemist. Vanajões sette eemaldamiseks vajadus puudub.

Foto 6. Vanajõgi 5 (VJ 5) süngi kitsam osa Imatu oja poolses otsas (ca pk VJ5.8 2+06)

Foto 7. Vanajõgi 5 (VJ 5) süngi ühendus Alajõe keskkel (ca Alajõe pk 6+38), paremal Alajõgi

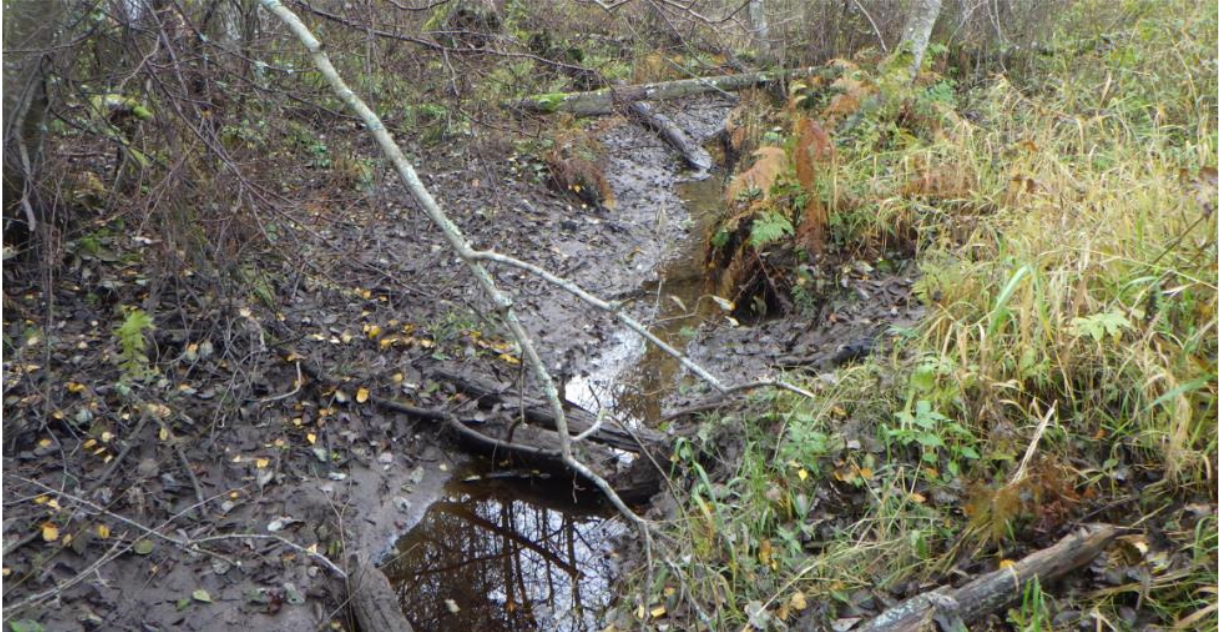
Vanajõgi 6 ühendus on olemas ülemises otsas kitsa ja madala kraaviga, kuid vee taset vanajões hoiab koprapais ja kalade pääs vanajõkke on tõkestatud. Vanajõe alumine ots on pinnasega

täidetud. Vanajõe avamine alumisest ja/või koprapaisu eemaldamine koos kraavi süvendamise ja laiendamisega toob kaasa veetaseme alanemise vanajões ca 0.7 m. Kui vanajõe keskosast setet eemaldada, siis jääks vee sügavuseks (uuringuaegse Alajõe veetaseme korral) ca 0.5 m.

Foto 8. Vanajõgi 6 (VJ 6) sängi ühendus Alajõega ülemises otsas, vaade Alajõe poole

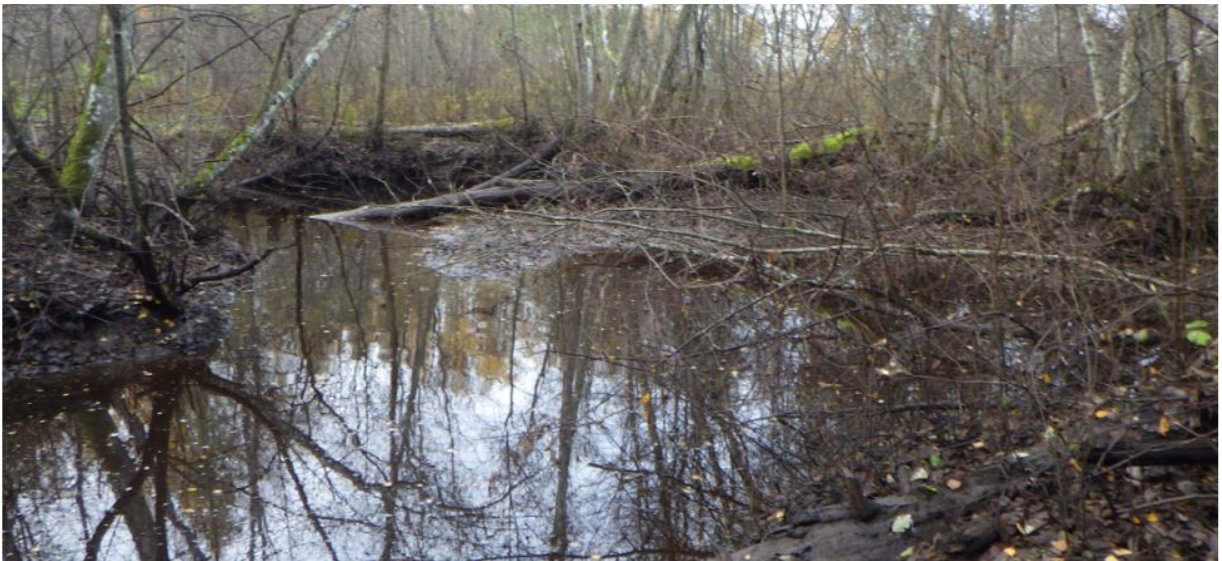
Vanajõgi 7 on avatud alumisest otsast, ülemine ots on pinnasega täidetud. Vanajõe avav säng on kitsam ja madalam kui ülejäänud vanajõgi. Olemasoleva ühenduse laiendamine ja süvendamine ning vanajõe avamine ülemisest otsast on võimalik. See ei too kaasa vanajõe veetaseme alanemist ja sügavuse vähenemist. Vanajões sette eemaldamiseks vajadus puudub.

Foto 9. Vanajõgi 7 (VJ 7) süngi ühendus Alajõega alumises otsas, vaade Alajõe poole

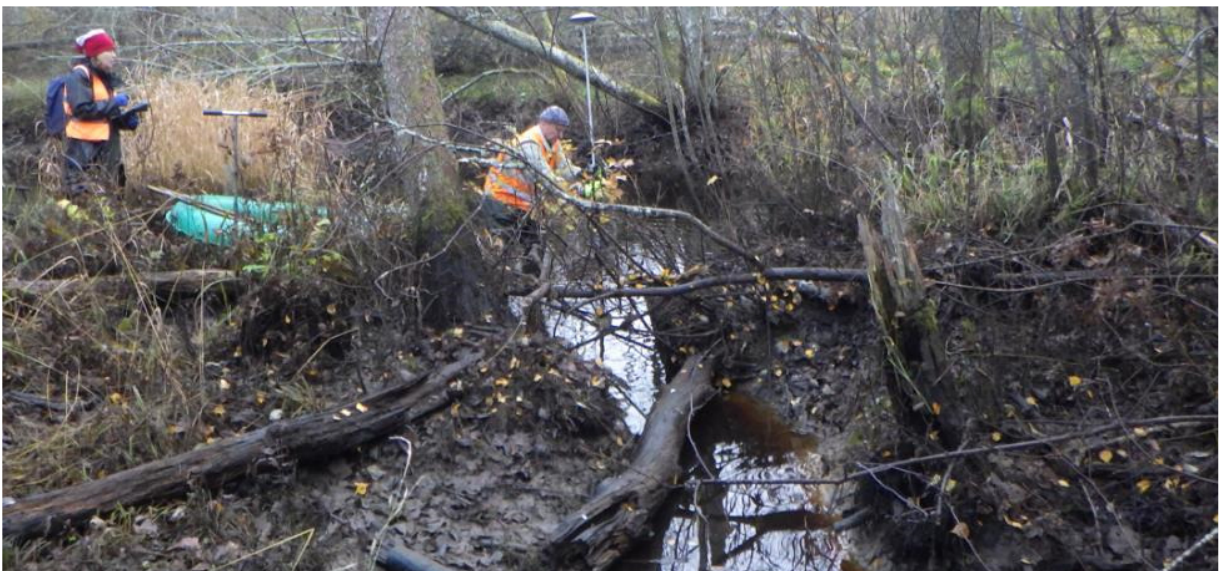
Vanajõgi 8 on avatud alumisest otsast, ülemine ots on pinnasega täidetud. Vanajõge avav süng on kitsam ja madalam kui ülejäänud vanajõgi. Olemasoleva ühenduse laiendamine ja süvendamine ning vanajõe avamine ülemisest otsast on võimalik. See ei too kaasa vanajõe veetaseme alanemist ja sügavuse vähenemist. Vanajões sette eemaldamiseks vajadus puudub.

Foto 10. Vanajõgi 8 (VJ 8) süngi ühendus Alajõega alumises otsas, vaade Alajõe poole

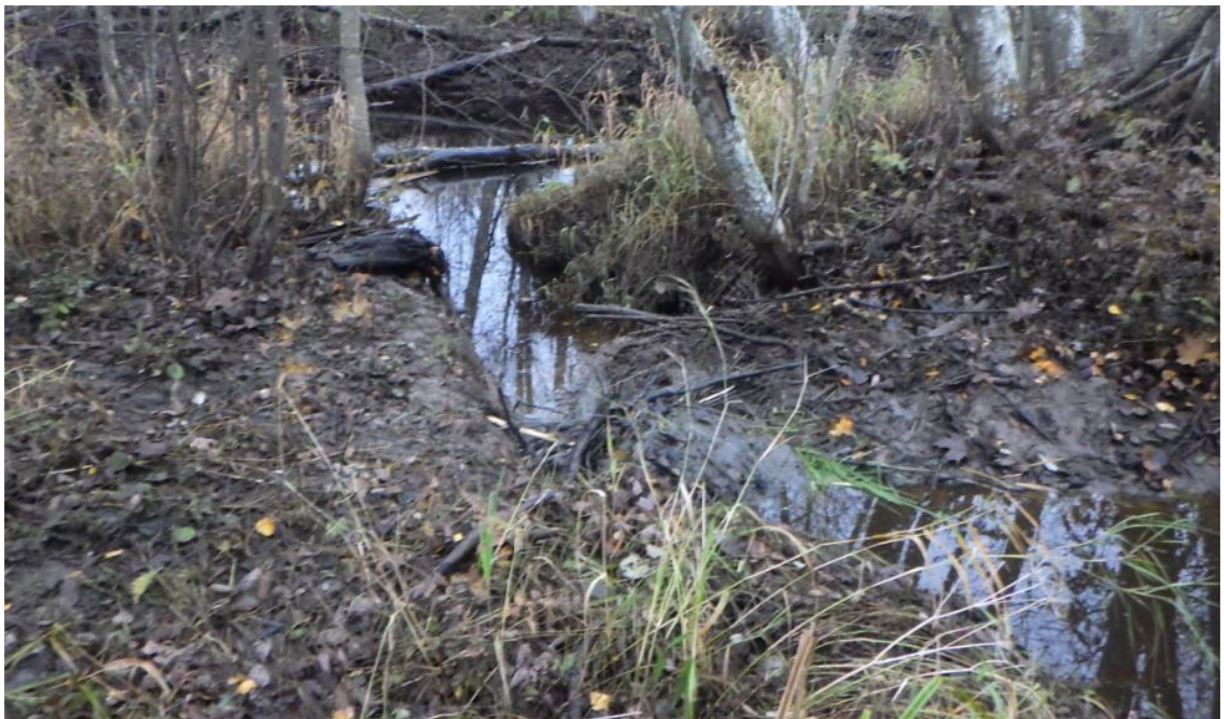
Vanajõgi 9 on avatud kitsa ja madala kraavina alumisest otsast, kuid kalade pääs vanajõkke on tõkestatud koprapaisuga (vee taset vanajões hoiab koprapais). Vanajõgi on jagatud Iisaku-Alajõe tee tammiga kaheks ning teetammi juures vanajõe otste avamine tähendaks suuremahulisi kaevetöid uue süngi rajamiseks kummalgi pool piki maanteed. Maanteest allavoolu jääva lõigu olemasoleva ühenduse laiendamine ja süvendamine on võimalik, koprapaisu eemaldamine toob kaasa veetaseme alanemise ca 30 cm. Vee sügavuseks jääks vanajões ca 0.8 m (uuringuaegse Alajõe veetaseme korral), sette eemaldamine vanajõest ei ole vajalik.

Foto 11. Vanajõgi 9 (VJ 9) süngi ühendus Alajõega alumises otsas, vaade Alajõe poole

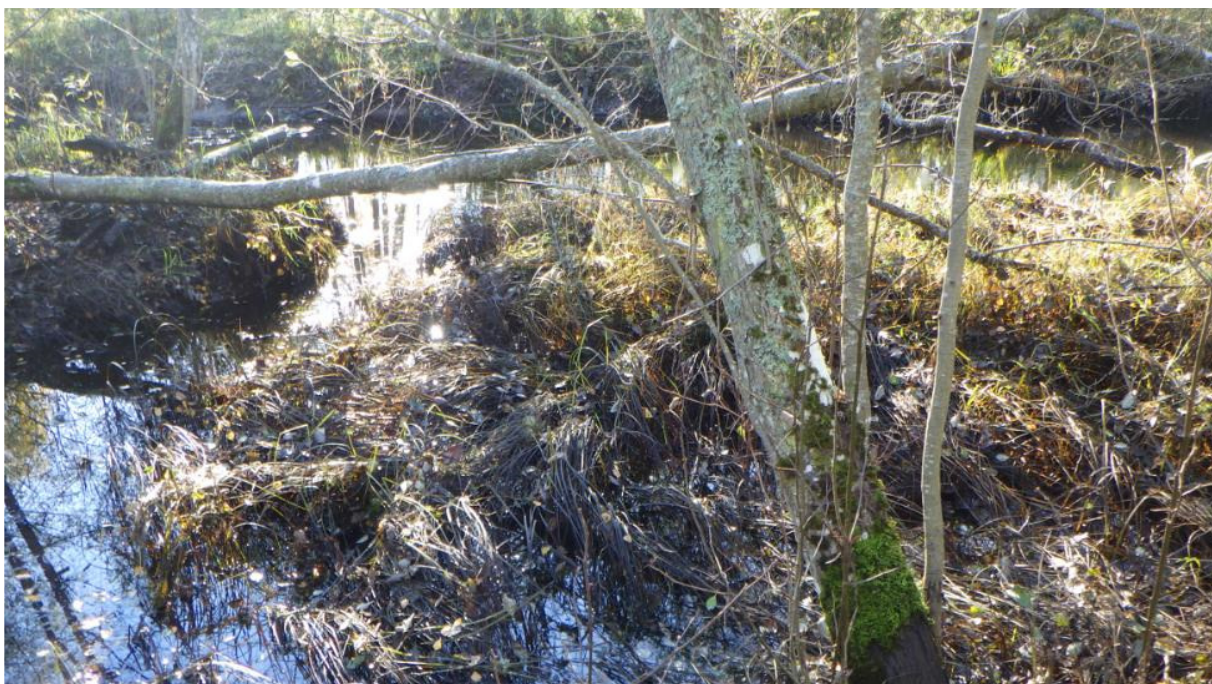
Maanteest ülesvoolu on ühendus kitsa ja madala kraavina olemas, kuid tiigina säilinud vanajõel ühendus puudub. Tiigi avamisega kaasneks selle tühjenemine.

Foto 12. Vanajõgi 9 (VJ 9) sängi ühendus Alajõega ülemises otsas, vaade Alajõe poole

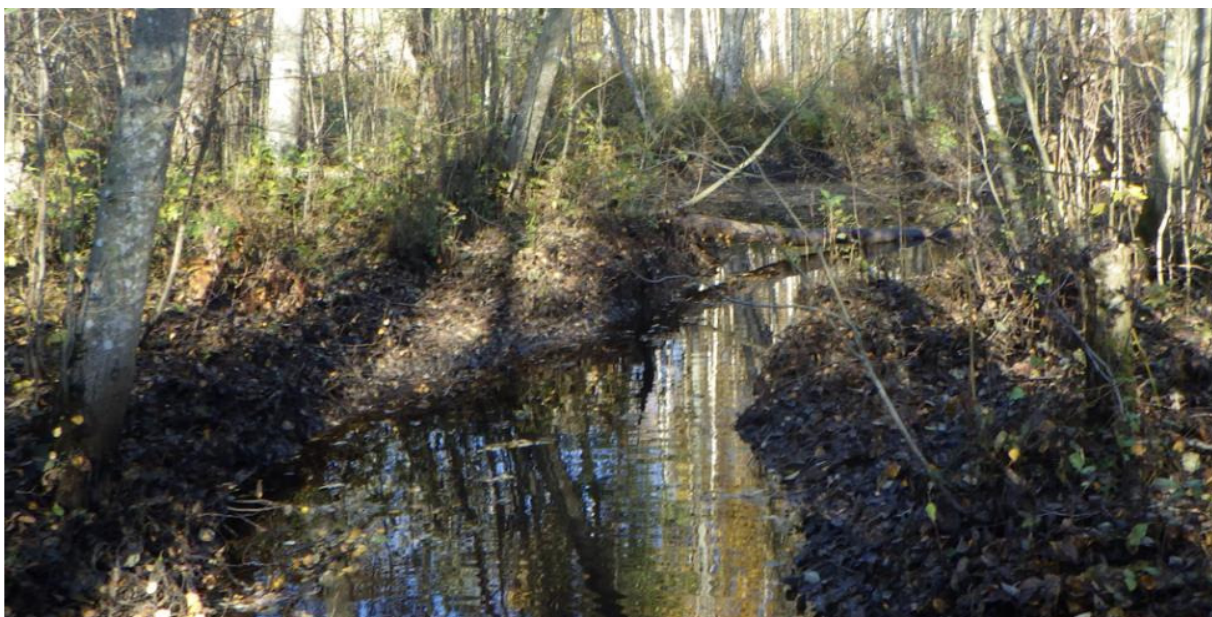
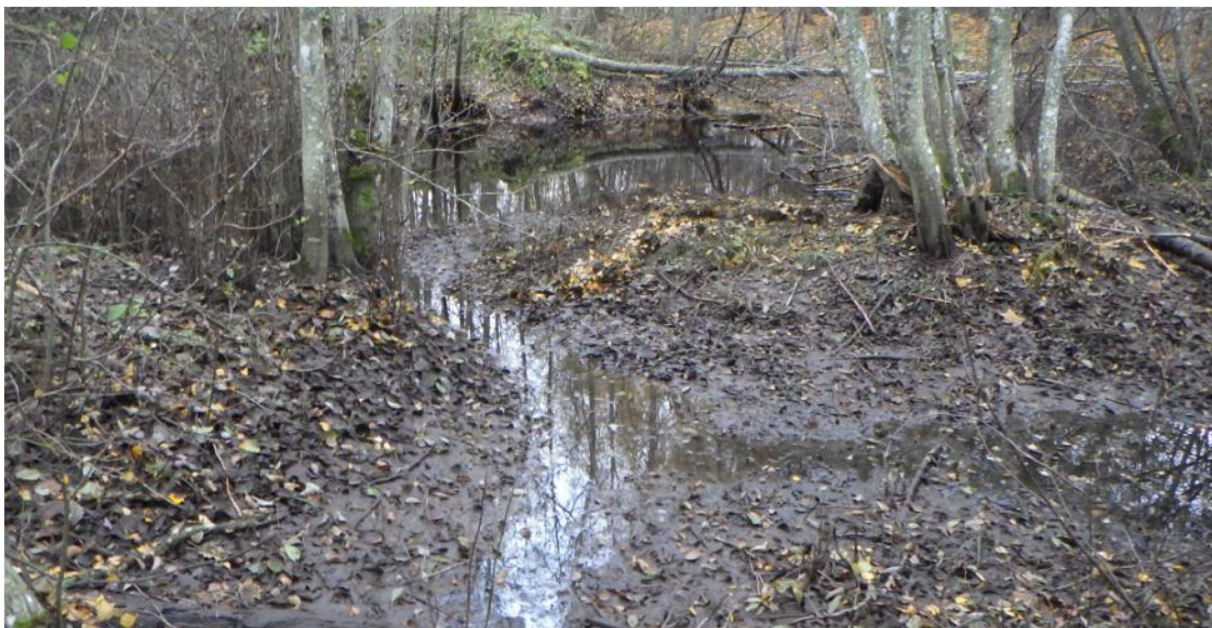
Vanajõgi 10 on avatud alumisest otsast kitsa ja madala sängiga. Ülemises otsas on vanajõgi Alajõega ühendatud kitsa ja praktiliselt kuiva voolusängiga. Valdavas osas vanajõest hoiavad vee taset koprapaisud, mille eemaldamisel vanajõgi praktiliselt tühjeneb veest. Veetäite taastamiseks tuleks vanajõest sete eemaldada ja osaliselt tuleks sängi ka süvendada.

Foto 13. Vanajõgi 10 (VJ 10) sängi ühendus Alajõega alumise otsas, vaade Alajõe poole

*Foto 14. Vanajõgi 10 (VJ 10) sängi ühendus Alajõega ülemises otsas, vaade Alajõe poole.
(paremalt vanajõgi 11 sissevool)*

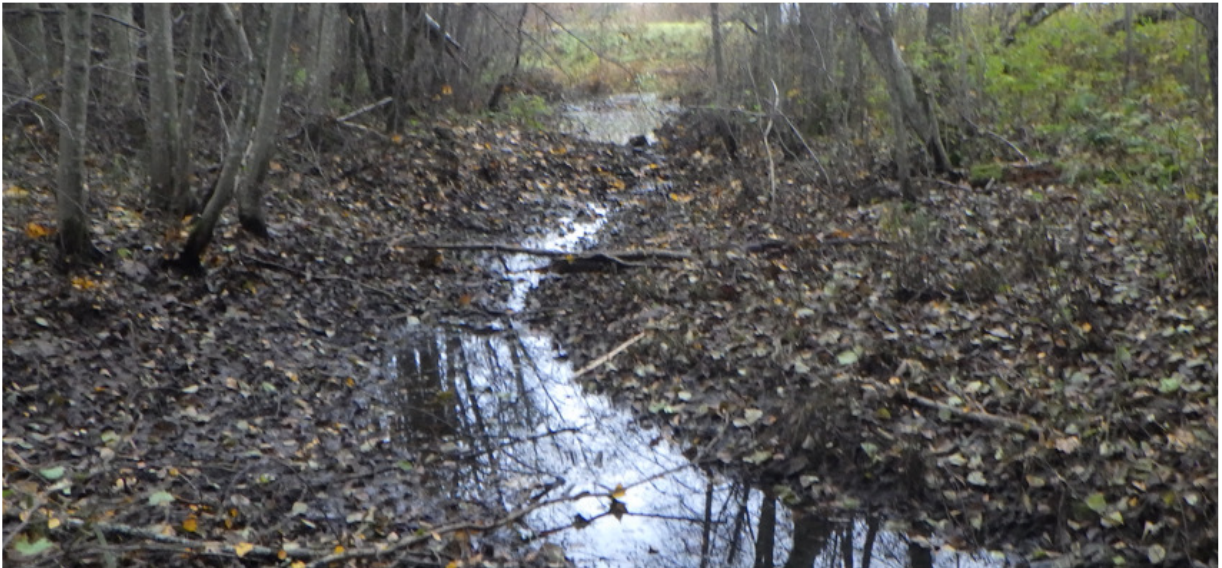
Vanajõgi 11 on avatud alumisest otsast kitsa ja madala sängiga. Ülemine ots on pinnasega täidetud. Vee taset vanaões hoiab koprapais/ummistus. Vanajõe avamisel ülemises otsas ja/või koprapaisu eemaldamisel vanajõgi praktiliselt tühjeneb veest. Veetäite taastamiseks tuleks vanajõest sete eemaldada ja sängi süvendada.

Foto 15. Vanajõgi 11 (VJ 11) sängi ühendus Alajõega alumise otsas, vaade Alajõe poole

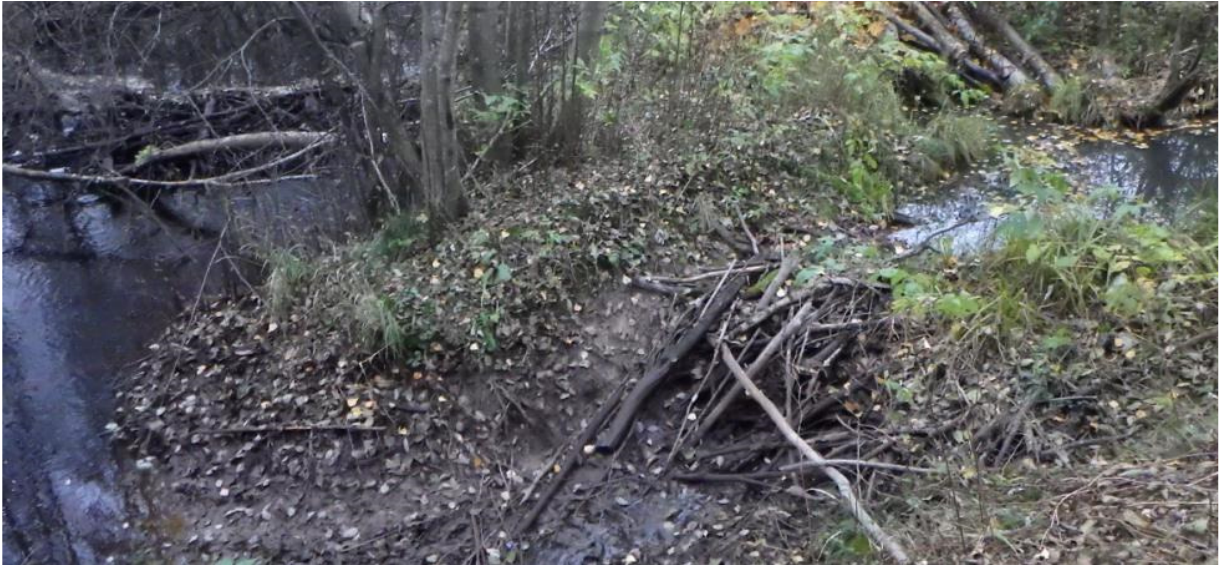
Vanajõgi 12 on avatud alumisest otsast kuiva sängiga. Ülemine ots on pinnasega täidetud. Vee taset vanajões hoiab koprapais. Vanajõe avamisel ülemises otsas ja/või koprapaisu eemaldamisel vanajõgi praktiliselt tühjeneb veest (keskosast moodustub lomp). Veetäite taastamiseks tuleks vanajõest sete eemaldada ja sängi süvendada. Kohaliku elaniku sõnul on vanajõge juba varasemalt süvendatud, samuti kinnistul ülesvoolu asuvat, tiigiks kaevatud vanajõge (mõõdistamisest seetõttu loobutud).

Foto 16. Vanajõgi 12 (VJ 12) sängi ühendus Alajõega alumise otsas. Vasakul Alajões olev koprapais, paremal vanajões veetaset hoidev koprapais

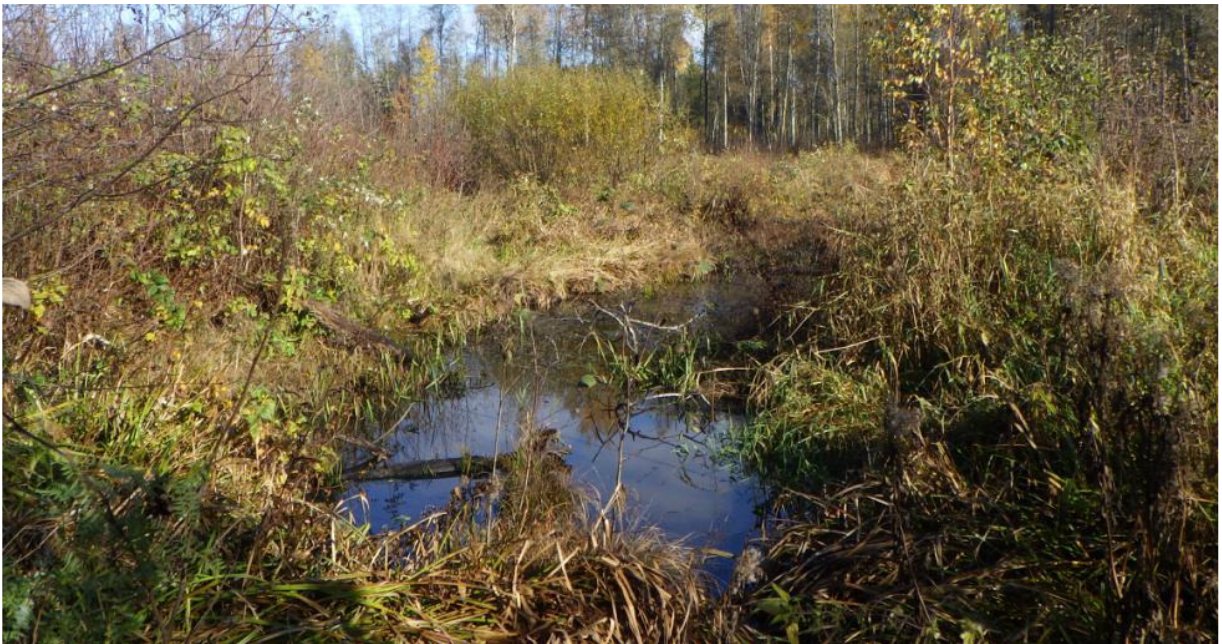
Vanajõgi 14 on mõlemas otsas on pinnasega täidetud. Vanajõe avamisel vanajõgi praktiliselt tühjeneb vees. Veetäite taastamiseks tuleks vanajõest sete eemaldada ja sängi süvendada.

Foto 17. Vanajõgi 14 (VJ 14) sängi ühendus Alajõega alumise otsas, vaade vanajõe poole

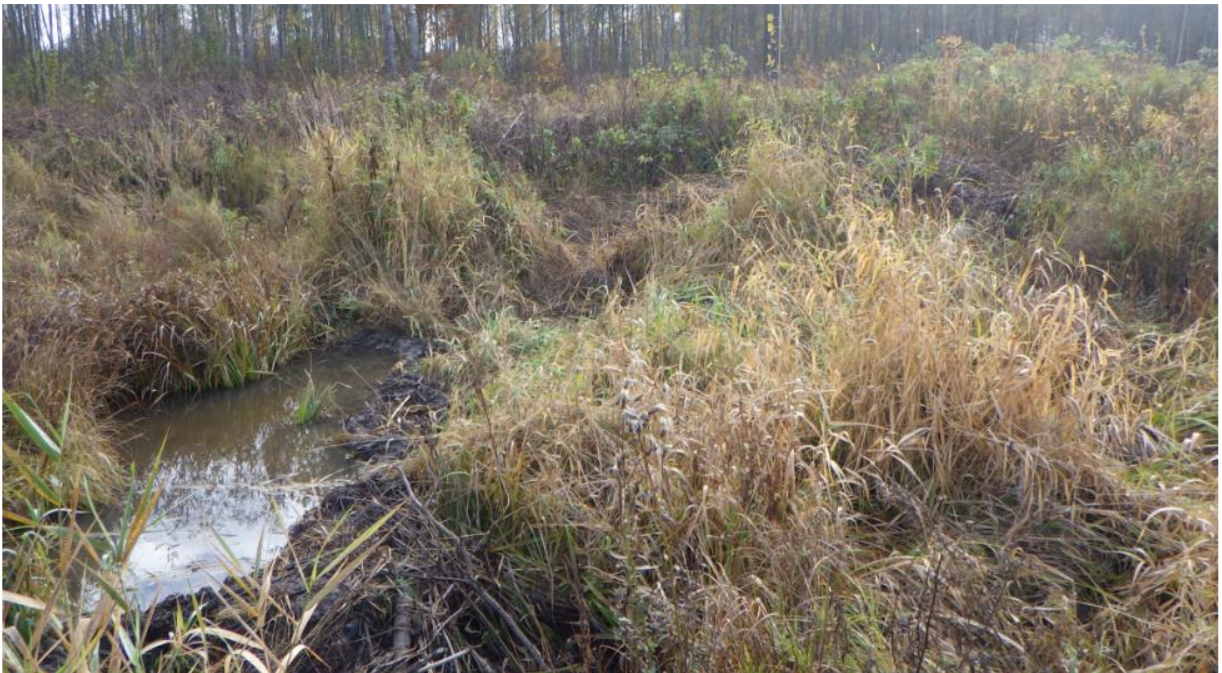
Vanajõgi 15 on avatud alumisest otsast kitsa madala sängiga, mis on suletud koprapaisuga. Ülemine ots on pinnasega täidetud. Vanajõgi on keskelt olnud avatud kraaviga, mis praegu on suletud koprapaisuga. Vanajõe avamisel ülemises otsas ja/või koprapaisude eemaldamisel vanajõgi tühjeneb täielikult veest. Veetäite taastamiseks tuleks vanajõest sete eemaldada ja sängi süvendada.

Foto 18. Vanajõgi 15 (VJ 15) sängi ühendus Alajõega alumise otsas, vaade vanajõe poole

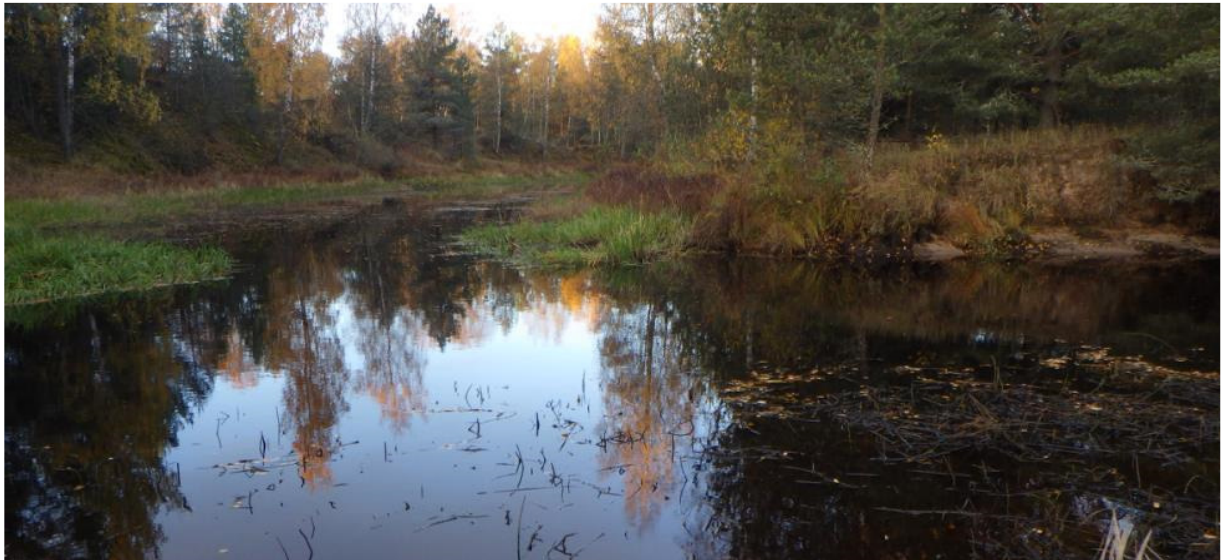
Vanajõgi 17 on avatud alumisest otsast ja kuni ülemise otsani paatidele enamusel ajast (sõltuvalt Peipsi tasemest) läbitav säng, kuid Peipsi järve madala taseme korral alaneb vee tase vanajões praktiliselt vanajõe põhjani. Ülemises otsas on vanajõe sängist säilinud madal kraav, ühendus

Alajõega puudub ja ühenduse taastamine eeldaks suuremahulisi kaevetöid. Ühenduse taastamine vanajõe keskosas pikettide VJ1.3 ja VJ1.4 vahel oleks samuti võimalik, kuid eeldaks suuremahulisi kaevetöid.

Foto 19. Vanajõgi 17 (VJ 17) sängi ühendus Alajõega alumise otsas, vaade vanajõe poole

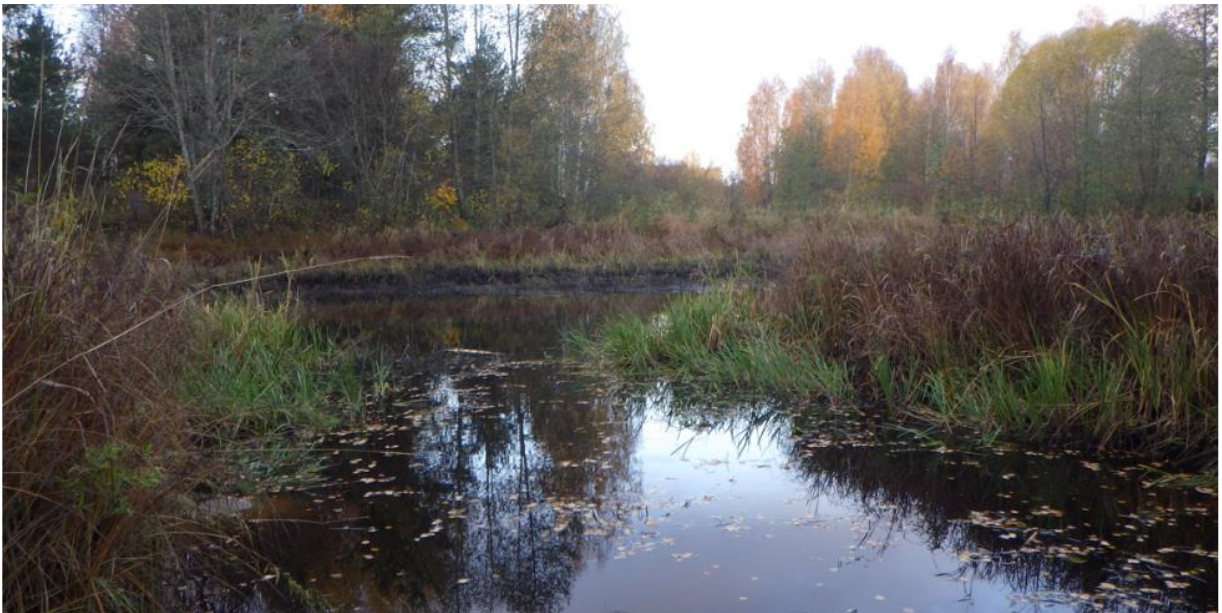
Vanajõgi 18 on avatud alumisest otsast ja ca poole pikkuse ulatuses paatidele enamusel ajast (sõltuvalt Peipsi tasemest) läbitav säng, kuid Peipsi järve madala taseme korral alaneb vee tase vanajões praktiliselt vanajõe põhjani. Ühenduse taastamine vanajõe ülemises otsas eeldaks suuremahulisi kaevetöid.

Foto 20. Vanajõgi 18 (VJ 18) sängi ühendus Alajõega alumise otsas, vaade Alajõe poole

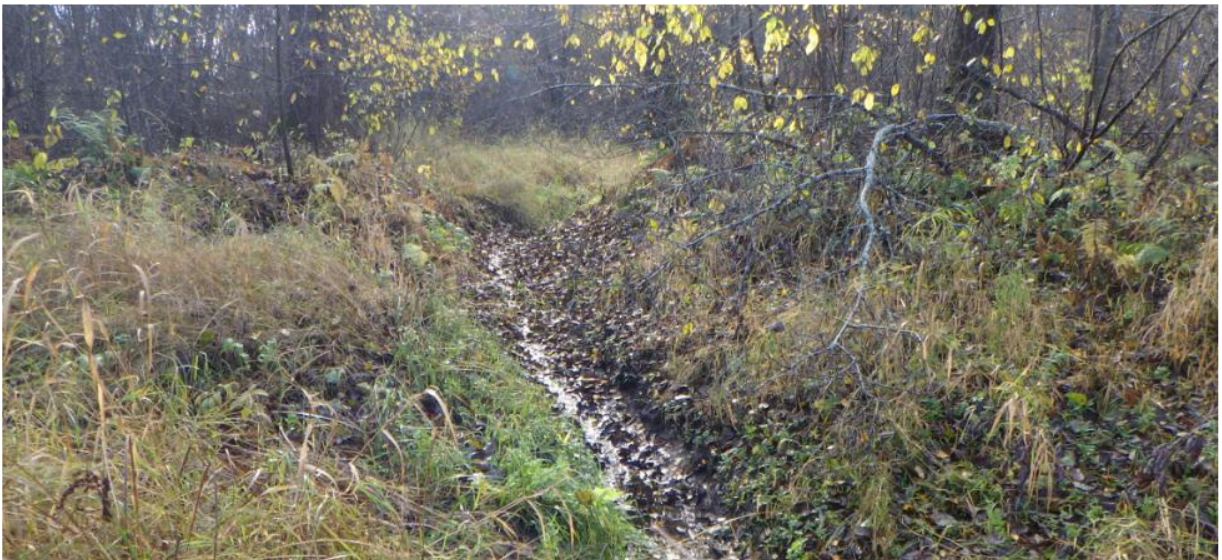
Vanajõgi 19 on avatud alumisest otsast kitsa ja madala (kohati kuiva) sängiga. Vanajõe keskosas ühendab kitsas ja madal säng kahte vanajões moodustunud sügavat lompi. Vanajõe ülemises otsas ühendus Alajõega puudub. Vanajõe avamisel alumises otsas alaneb veetase vanajões ca 20 cm. Veetäite taastamiseks tuleks enamusest vanajõest sete eemaldada ja sängi süvendada.

Foto 21. Vanajõgi 19 (VJ 19) sängi ühendus Alajõega alumise otsas, vaade Alajõe poole

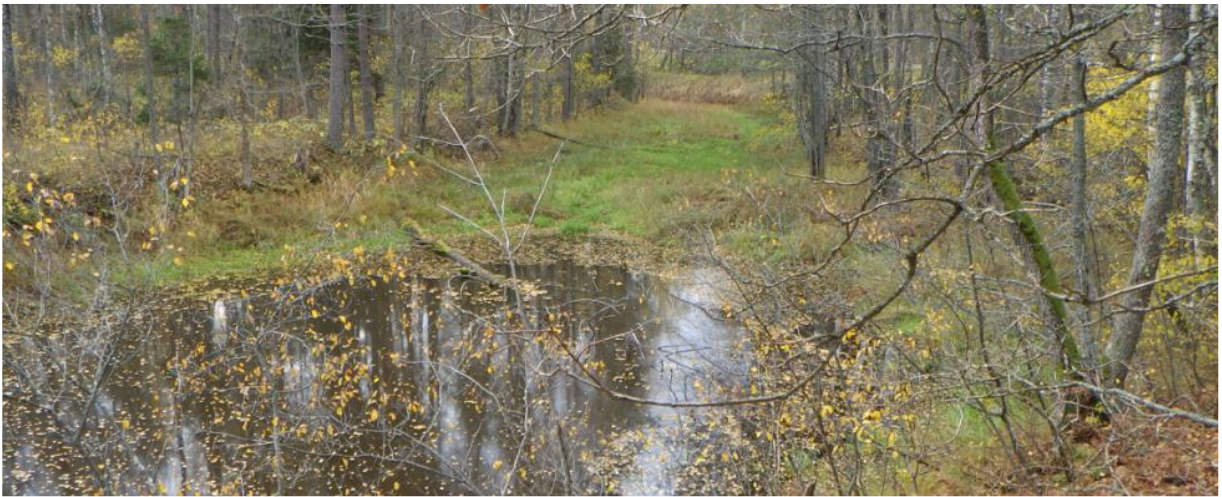
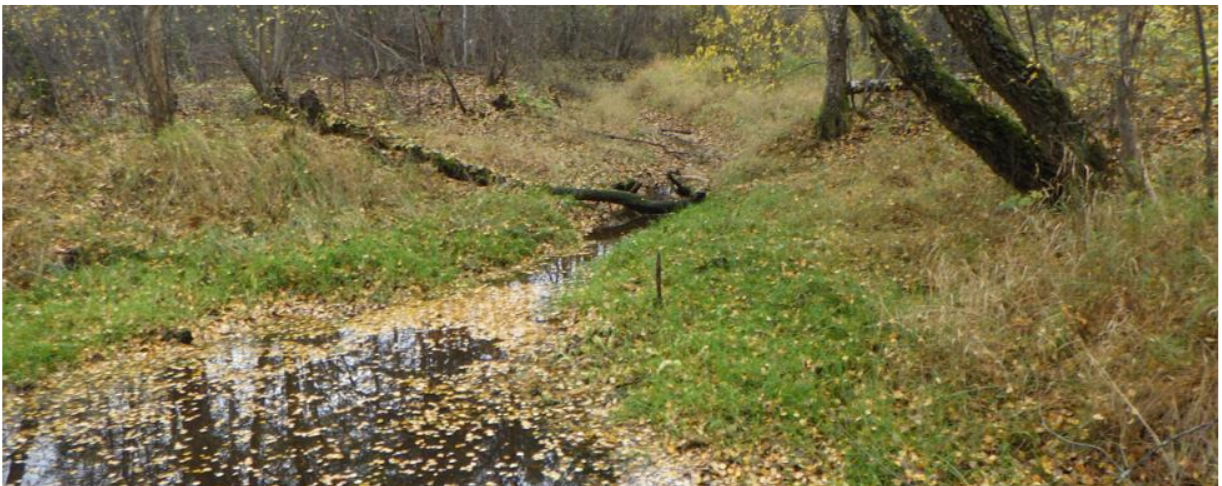
Vanajõgi 20 on avatud alumisest otsast, ülemises otsas ühendus puudub. Vanajõe keskosas olev ummistus jagab sängi kaheks. Vanajõe avav säng on kitsas ja madal kraav. Olemasoleva ühenduse laiendamine ja süvendamine on võimalik ja see ei too kaasa vanajõe veetaseme alanemist ja sügavuse vähenemist. Keskosas oleva ummistuse eemaldamine ja/või olemise otsa avamise tulemusena kaasneb veetaseme alanemine vanajões ca 20 cm.

Foto 22. Vanajõgi 20 (VJ 20) keskosa ummistus, vaade ülesvoolu

Foto 23. Vanajõgi 20 (VJ 20) sängi ühendus Alajõega alumise otsas, vaade Alajõe poole

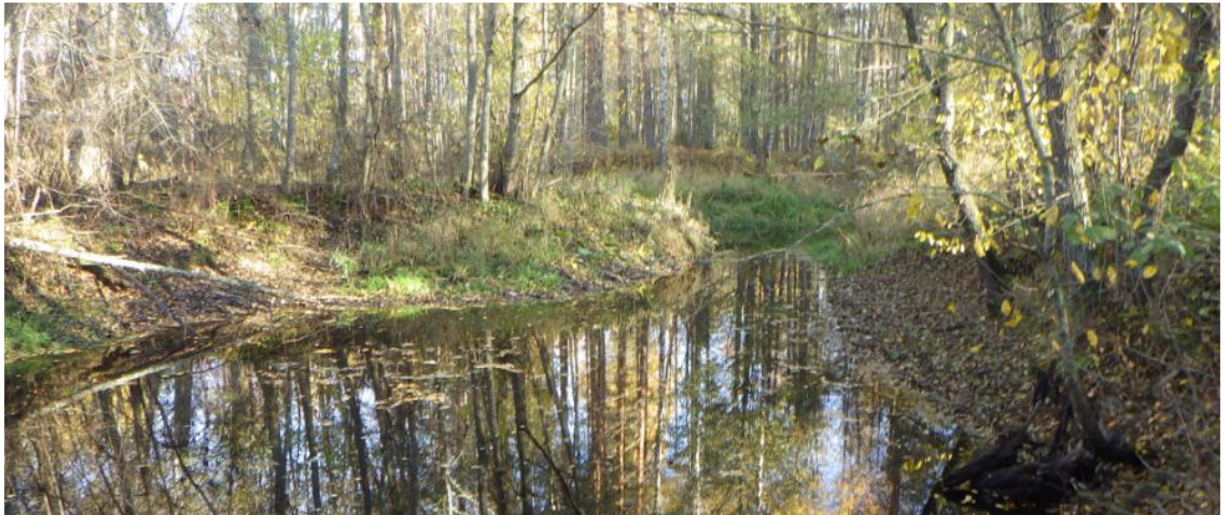
Vanajõgi 21 (VJ21)

Vanajõgi 21 on avatud alumisest otsast, ülemine ots ulatub vastu 13111 Kauksi Vasknarva tee tammi. Vanajõe avav säng on kitsam ja madalam kui ülejäänud vanajõgi. Olemasoleva ühenduse laiendamine ja süvendamine on võimalik. See ei too kaasa vanajõe veetaseme alanemist ja sügavuse vähenemist. Vanajões sette eemaldamiseks vajadus puudub.

Foto 24. Vanajõgi 21 (VJ 21) sängi ühendus Alajõega alumise otsas, vaade Alajõe poole
