**Eksperthinnang Kuusalu oja veekogumi
mittehea seisundi põhjuste tuvastamiseks,
koormusallikate selgitamiseks ja edasiste
meetmete määratlemiseks**

november 2018

Töö number: 18130

Tellijä: Keskkonnaamet

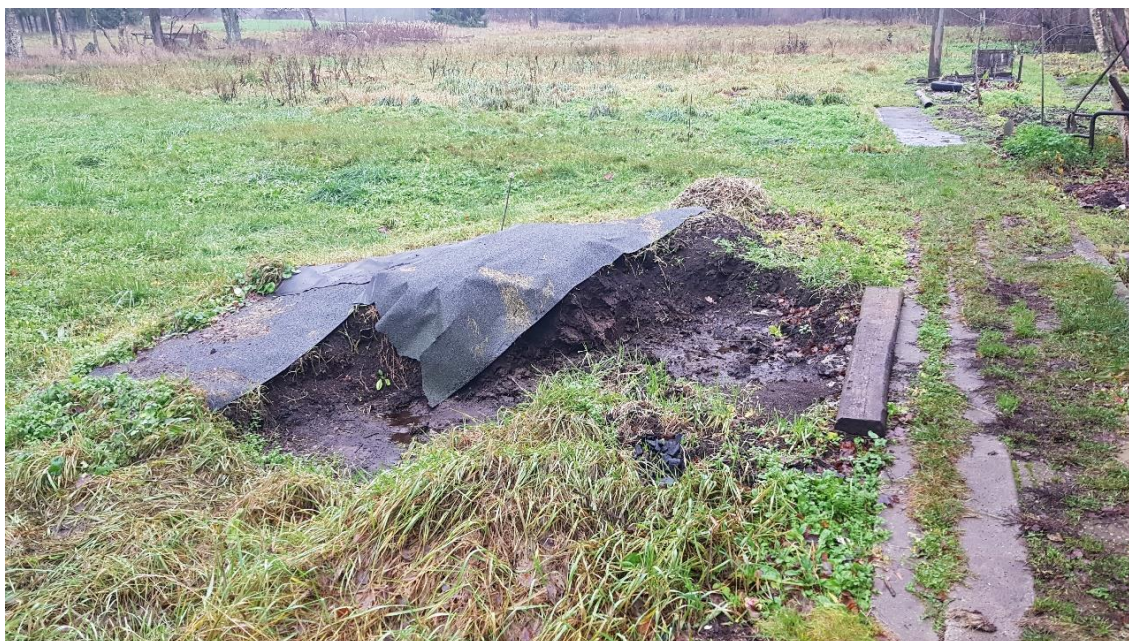
Kuusalu oja valgjalal asub 6 loomalautu ja 1 tapamaja². Kõikide lautade ümbrused vaadati välitööl novembris 2018. a üle, võimalusel vesteldi ka omanikuga (tabel 1). Inventeeritud lautadest töötab käesoleval ajal aktiivsemana vaid Allika külas asuv lauda ja tapamaja kompleks, mida haldab OÜ Hinnu seafarm. Lisaks on Kuusalu külas endisel veisekasvatatalajal järel veel ligikaudu 30 kana (laut L2) ning Kupu külas Katkuotsa talus (laut L3) 5 lammast. Ainuke probleem, mis nende lautade ülevaatusel tuvastati, oli Kuusalu külas asuva lauda L1 ees murul olev vana sõnnikuhunnik (ca 10 m kaugusel Kuusalu ojast, foto 1).

Foto 1. Kuusalu külas asuva endise lauda (L1) ees olev sõnnikuhunnik (Arto Pello foto).

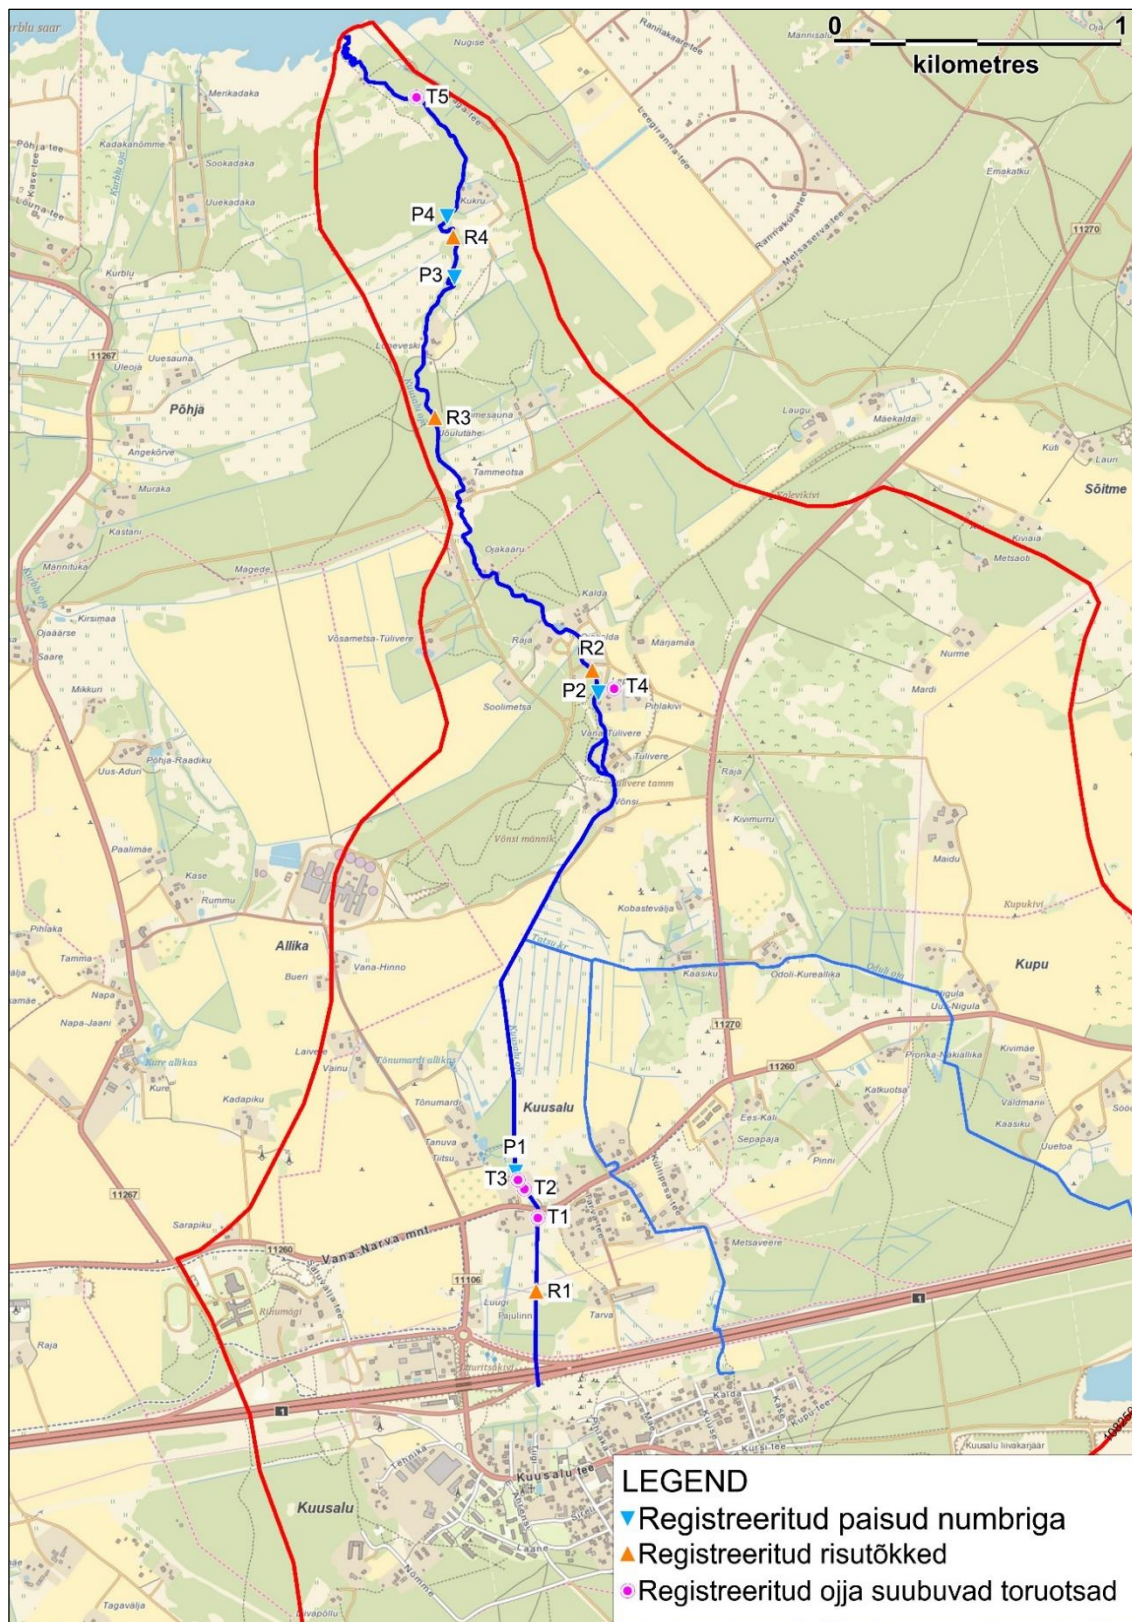
Joonis 4. Kuusalu oja inventuuri tulemused. (Allikad: Maa-amet, EELIS).

Kokku registreeriti ojas 4 paisu, neist 3 olid koprapaisud ning 1 inimtekkeline pais. Neist paisudest hinnati oja iseloomulikule kalastikule ületatavuse skaalal⁷ kaks ületamatuks ning kaks rännet mitte tõkestavaks.

Registreeritud paisudest on suurima mõjuga koprapais nr 4. Pais takistab kalade tõusmist ülesvoolu ning lisaks on ulatuslik ala metsases jõesängis üleujutatud. Muidu väga selgeveeline Kuusalu oja on selles jõelõigus kobraste tegevuse tõttu kehvasti läbipaistev, palju on kantud jõesängi setet ning puurisu.

Risutõkkeid ojas esines vähe. Kokku registreeriti 4 risutõket (tabel 3 ning lisa 1 ja 2), neist 2 olid tekitatud inimese poolt (vana lagunenud tamm ning metallplaat) ning 2 olid looduslikud (langenud puud, oksarisu). Oja keskjooksul on kaldad puhastatud võsast ja risust (maaparanduse eesvoolu korrastus). Palju esineb seal kopra tegevusjälgi (urud, käimisrajad), mis annab aimdust ajalooliselt aktiivsemast kobraste tegevuspiirkonnast. Välitööde ajal oli see ojalõik risutõketest ja koprapaisudest puhas.

Oja inventuuri käigus kaardistati ka Kuusalu oja suubuvad toruotsad, mis pärinesid kohalikest majapidamistest (tabel 4 ning lisa 1 ja 2). Kokku registreeriti 5 toru. Neist 4 olid inventuuri hetkel kuivad, st vett neist ei voolanud. Ühest suure läbimõõduga torust voolas ka läbipaistev vesi. Võimalik, et tegu oli sademevee väljalasuga. Ühtegi toru, millest oleks välja jooksnud visuaalselt saastunud vesi, ei leitud. Samas ei saa välistada, et olemasolevatest torudest heitvett või solki aeg-ajalt välja lastakse (nt saunavesi).
