## Suuroja (VEE1080500) ülemjooksu vaatlus

Vaatluse aeg 06.04.25. Vaatleja Marko Vainu

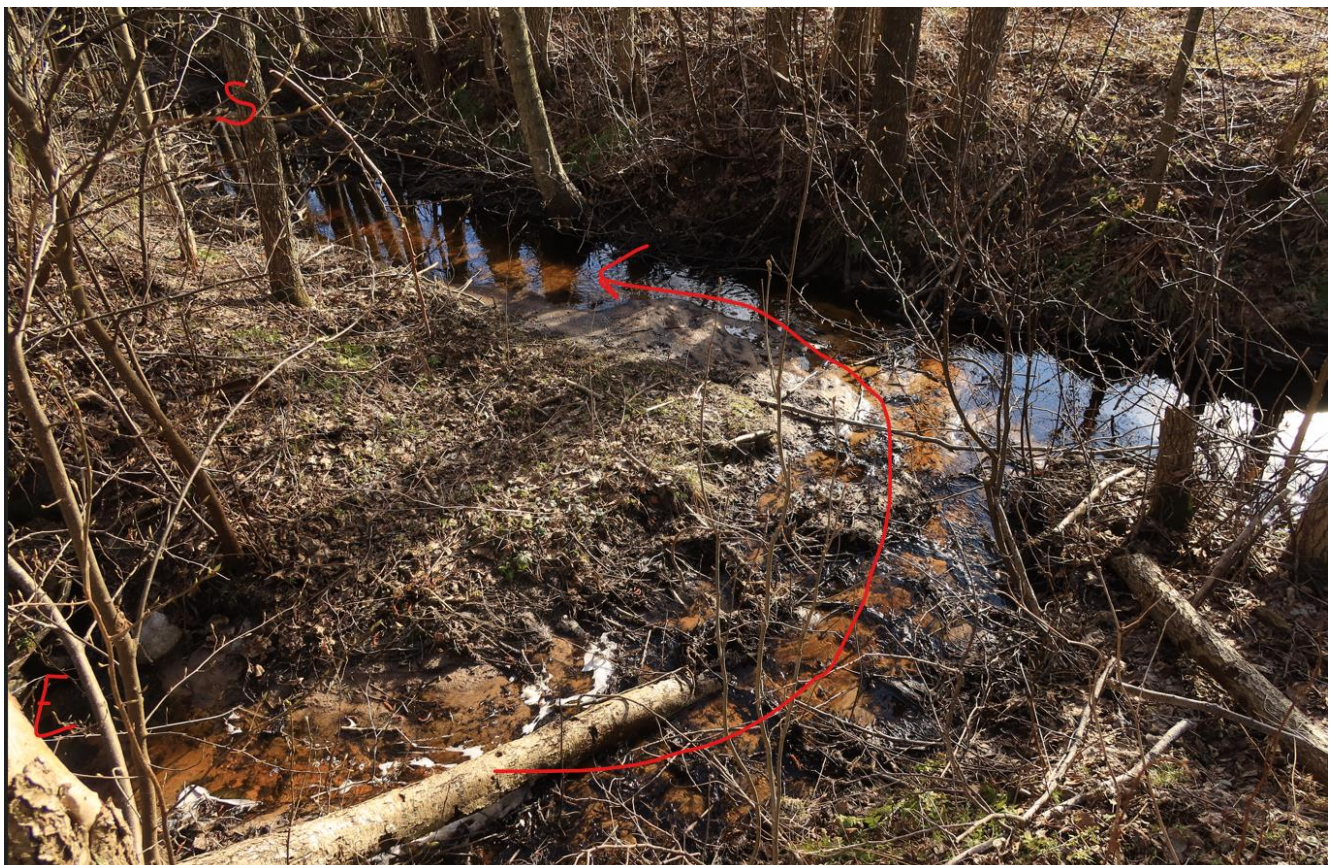
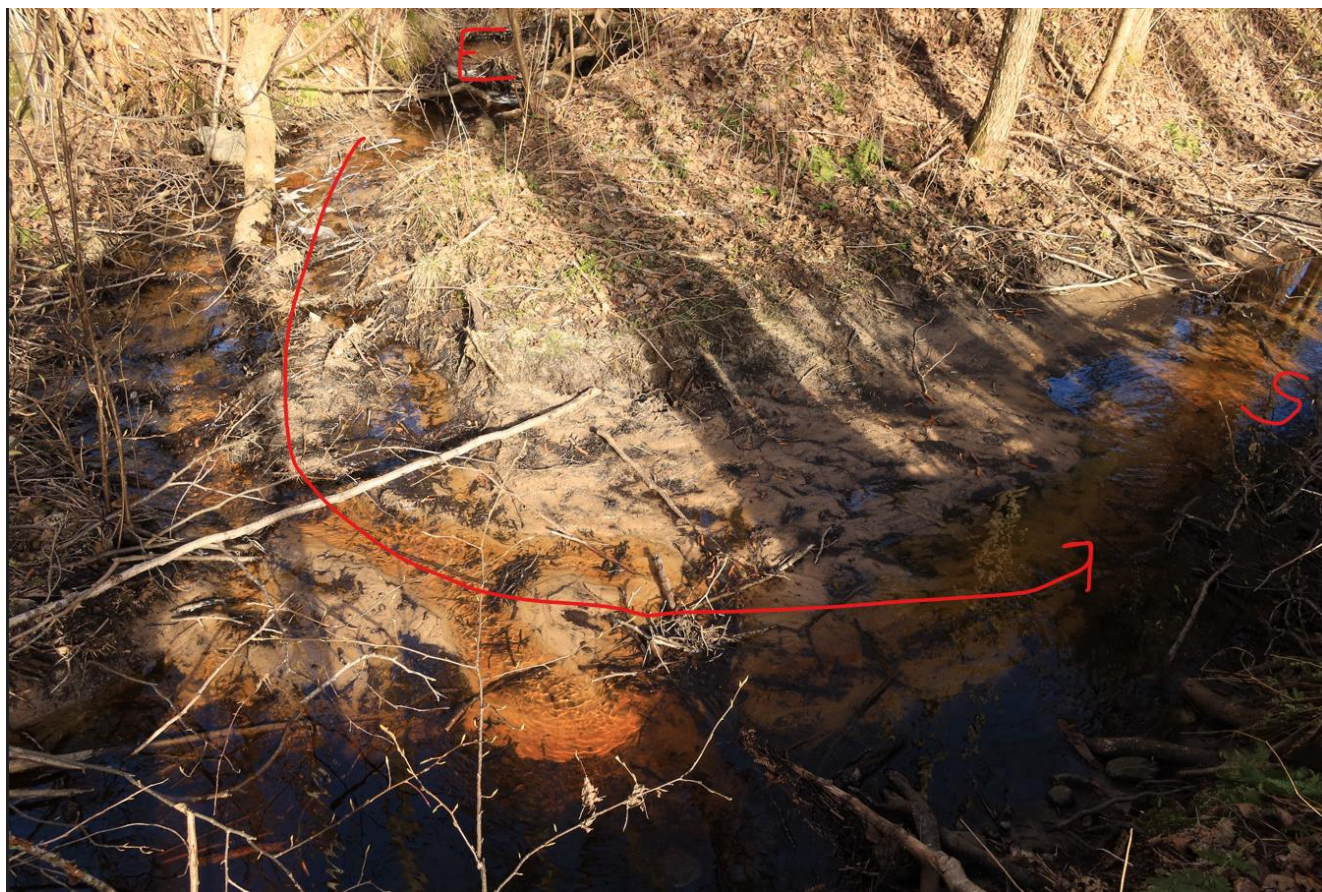
1. Ida poolt metsast voolas selgelt ojalikum vooluveekogu. Vool oli kiirem ja liiv oli põhjas. Loodest mööda heinamaa serva tuli lai, aeglase vooluga kraav:

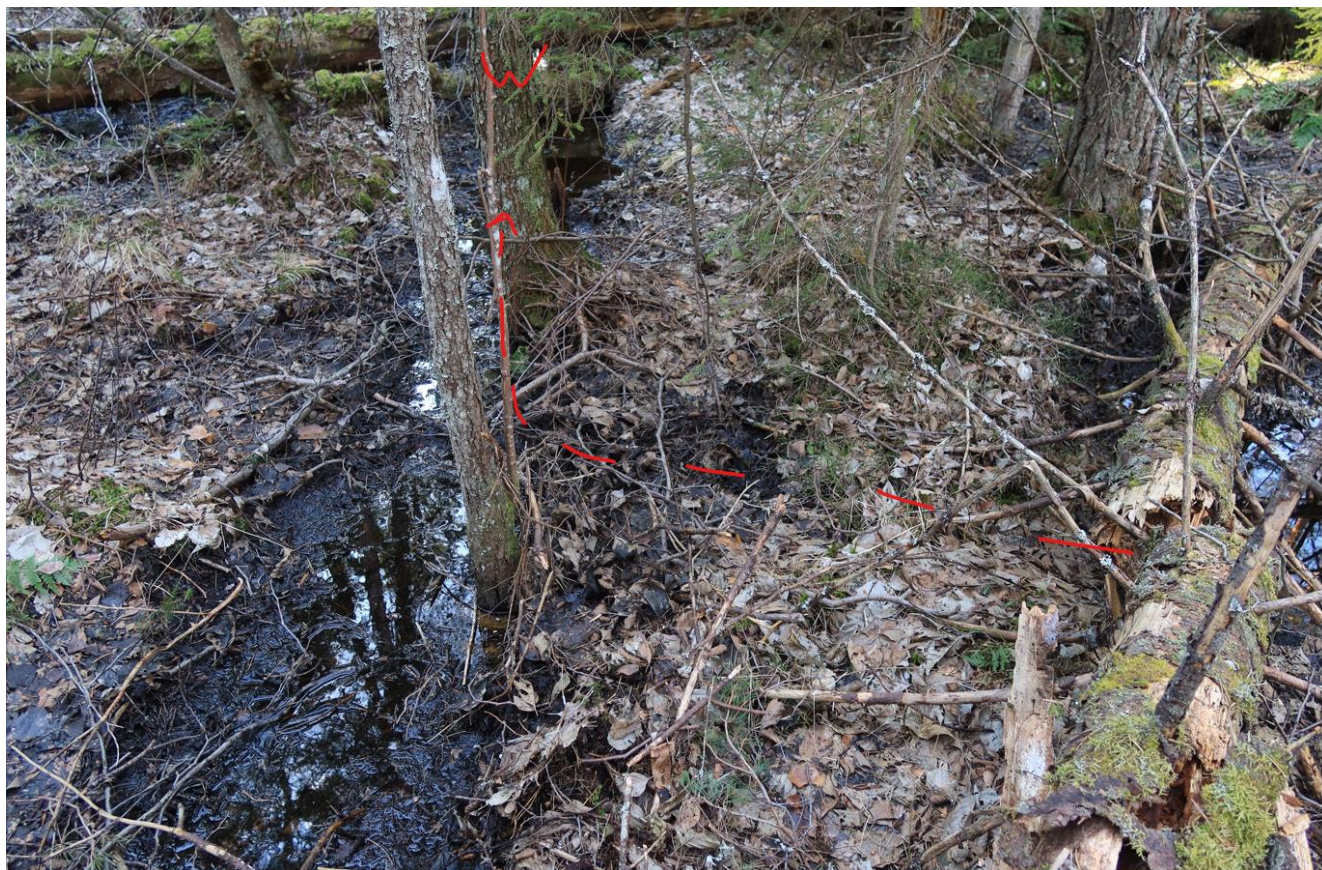
3. Põhja poolt veeväljalt nirises siin vesi tagasi läänesuunalisse süngi. Lääne poole voolavat vett oli aga vähevõitu. **Mõtteline telg võiks ETAKis lõppeda kusagil siin.**

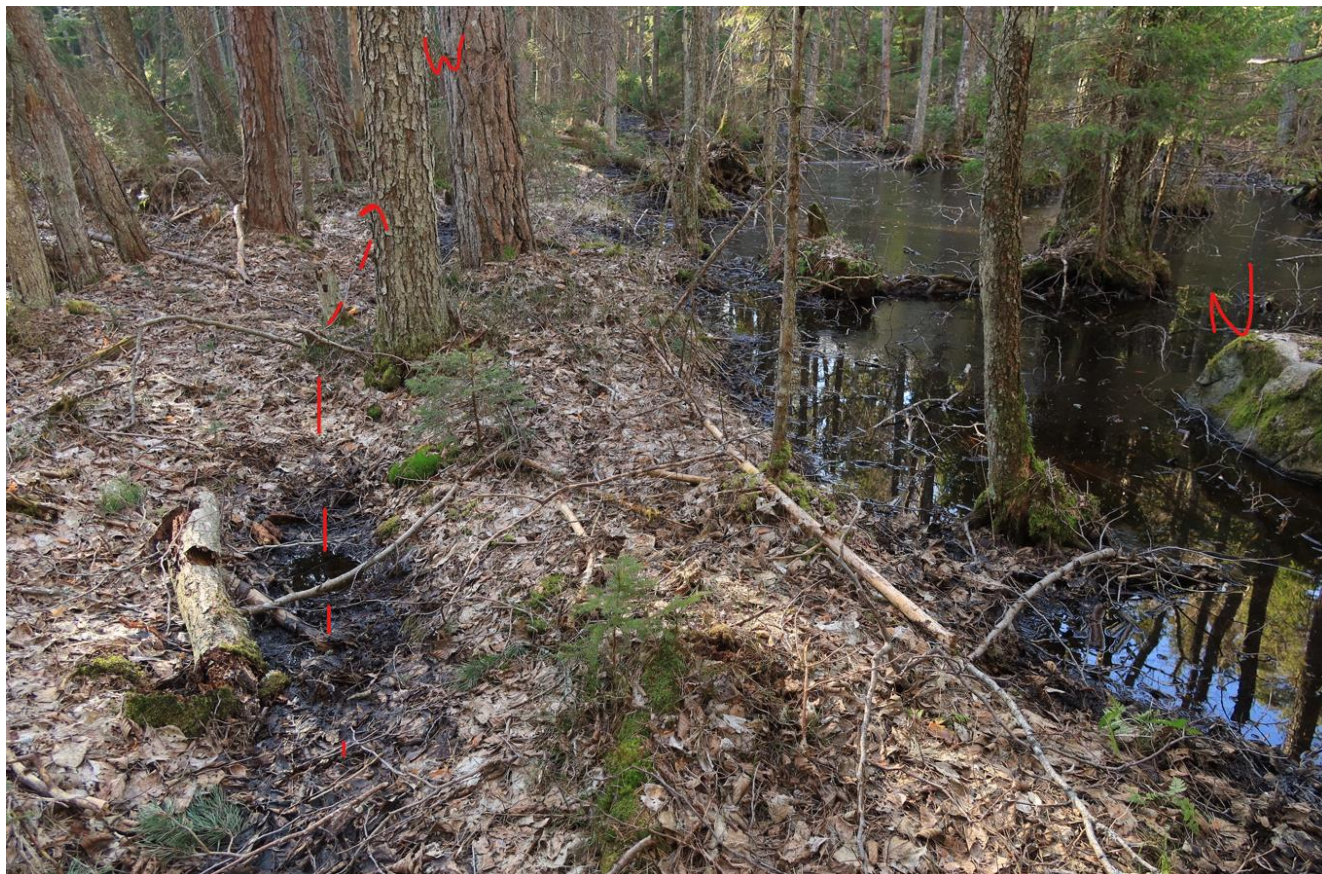
4. Siin on säng päriselt mötteline. Põhja pool oli üleujutatud lodumets ning kraavjas säng ise oli sisuliselt kinni vajunud:

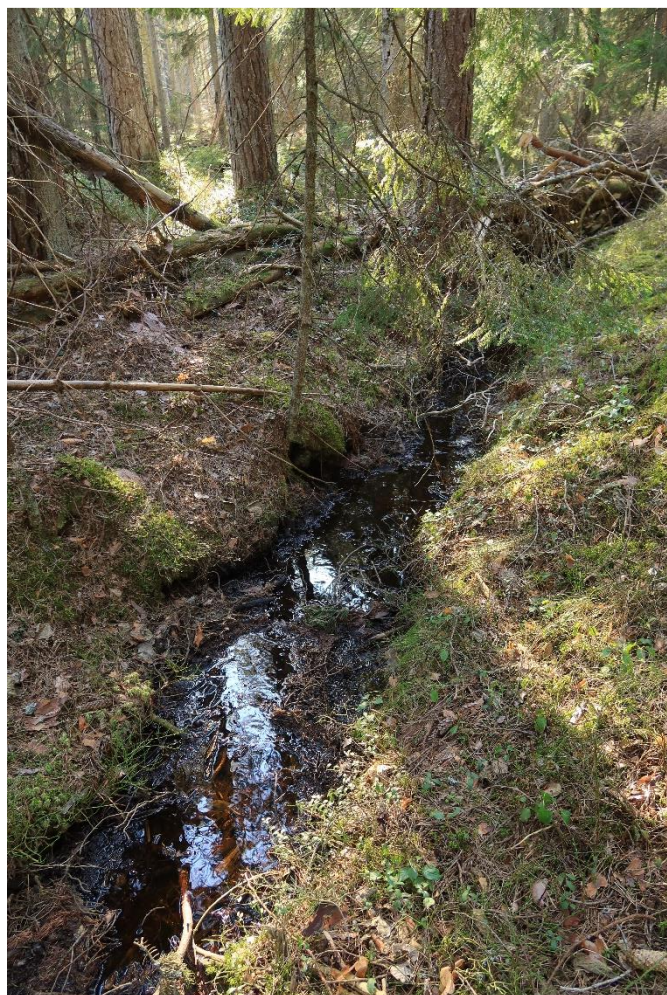
6. Vett oli sängis vähe, pigem seisis kui voolas:

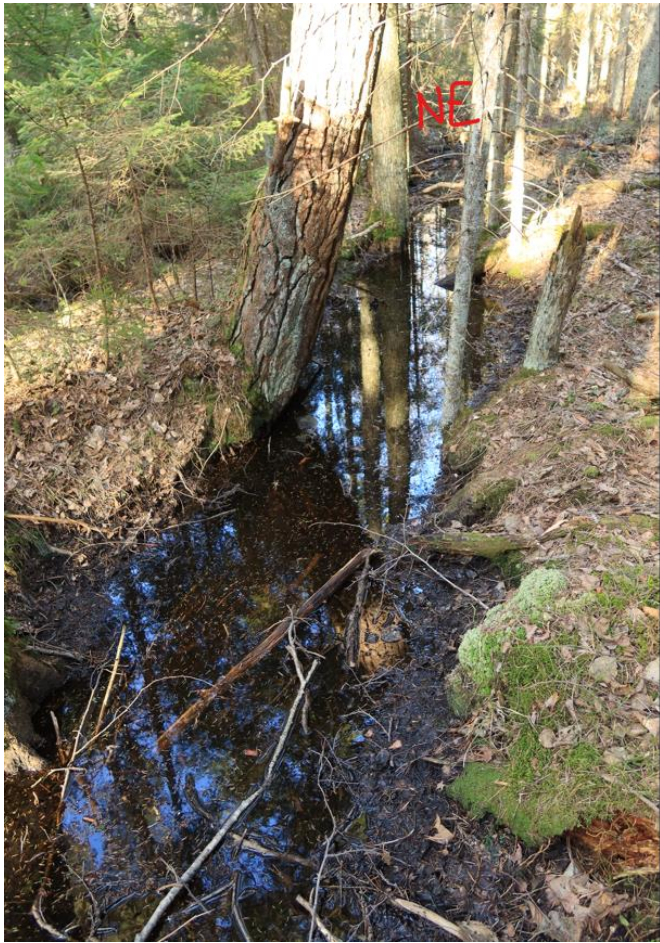
7. Kuigi 2024. aasta märtsikuisel vaatlusel jäi mulje, et siit voolab sāngi tagasi ida pool lodule valgunud vesi, siis tegelikult see pole nii. Siinsel sāngil pole űhendust idapoolse űleujutatud lodualaga ning vesi tuleb iseseisvalt kirde poolt:

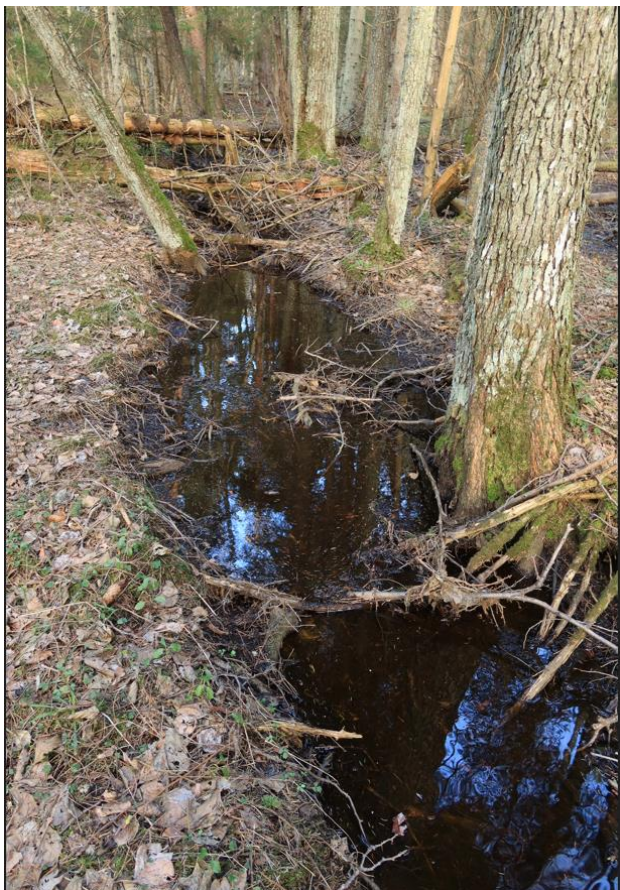
9. Siin voolas metsa vahel korralik tumedaveeline vooluveekogu:

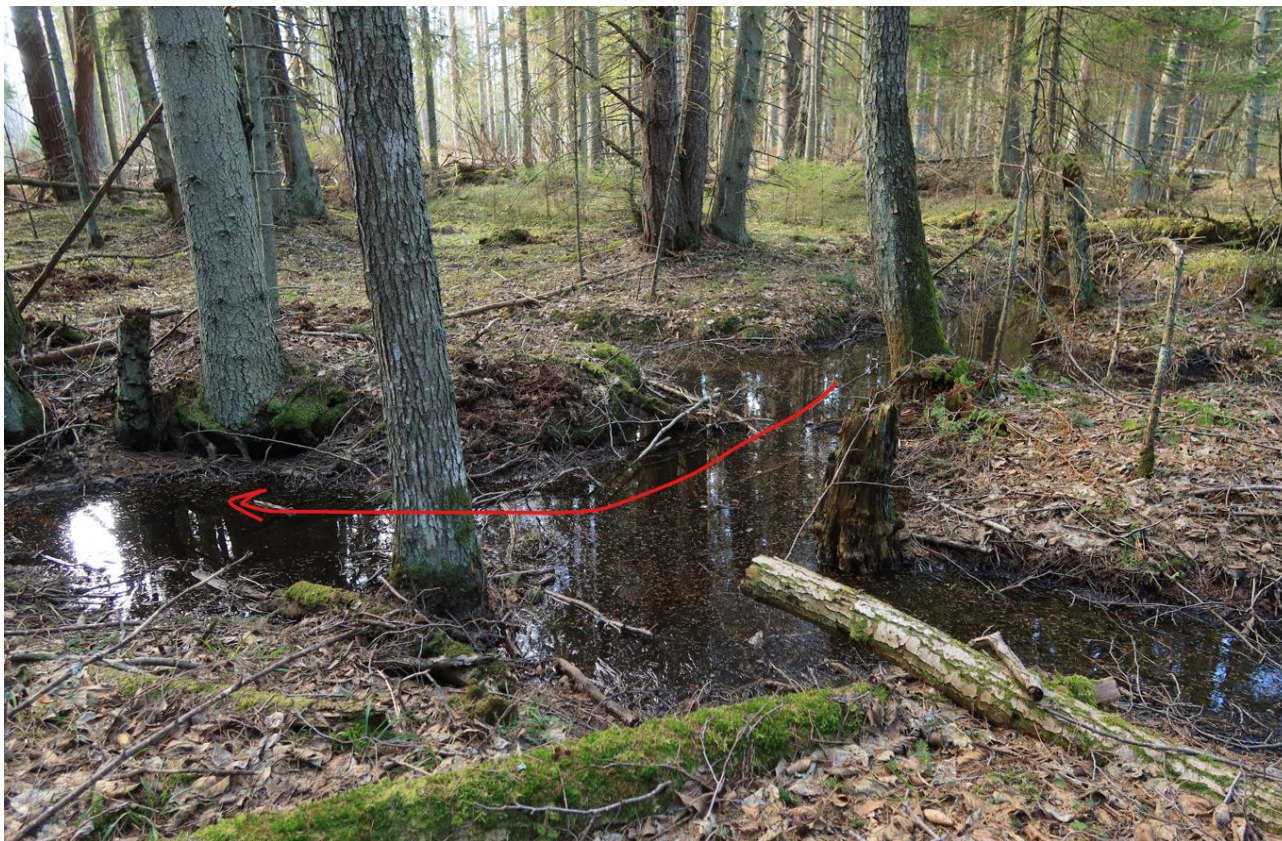
10. Voolav vesi teeb peaaegu täisnurkse pöörde põhjaloodest edelasse:

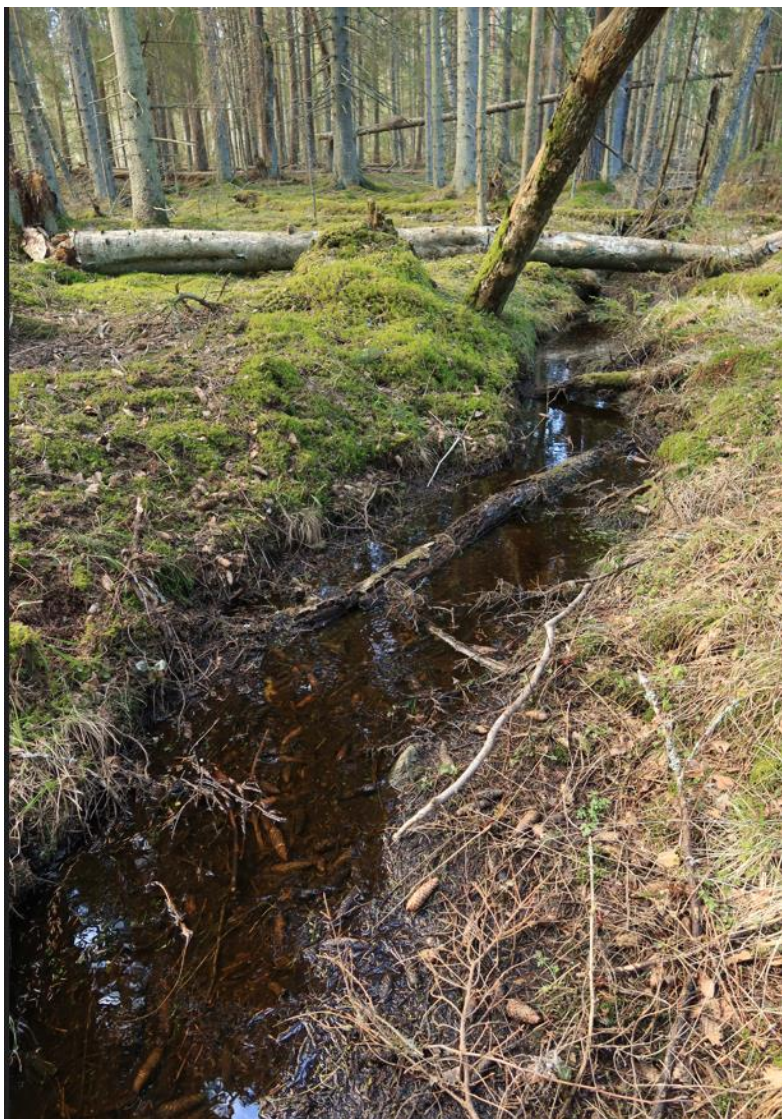
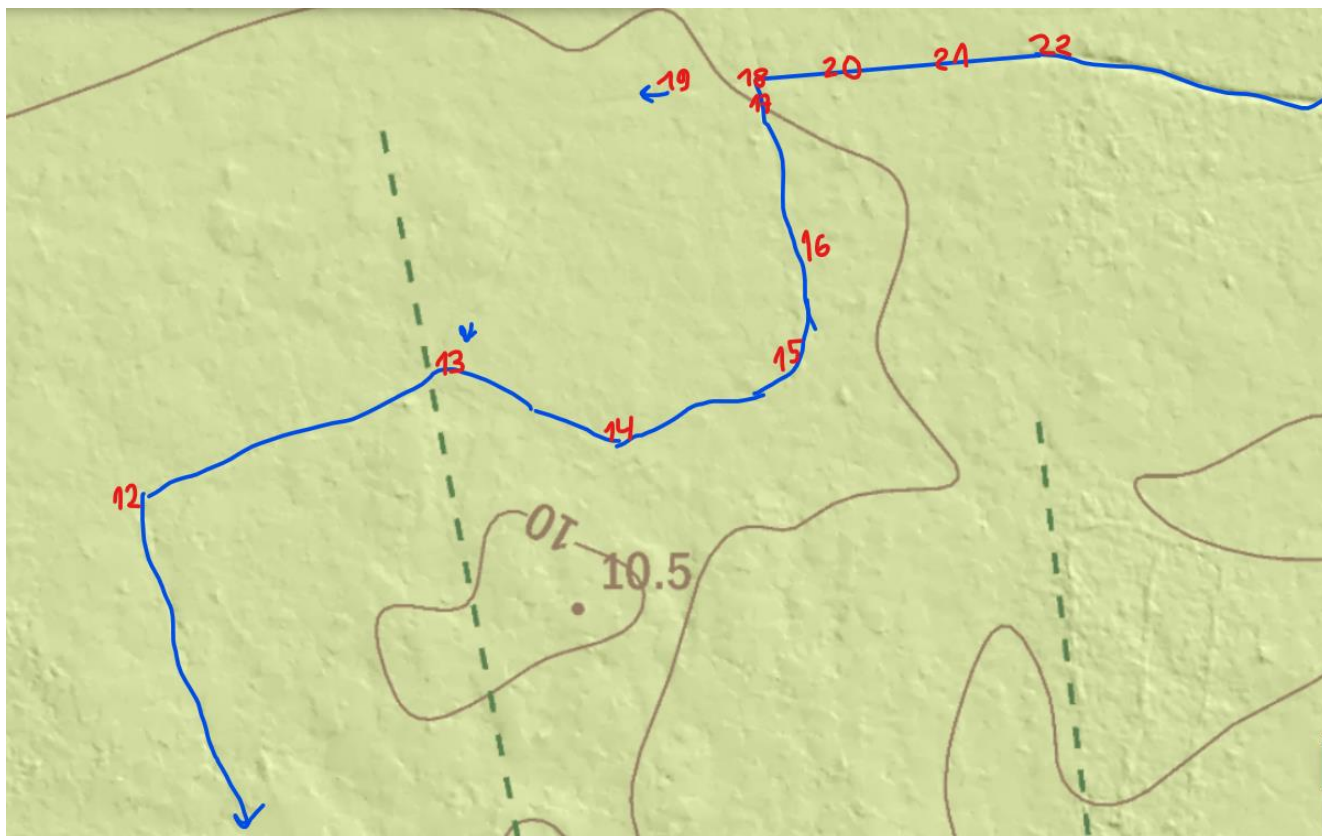
11. Veidi lookles ja oli ojakese moodi:

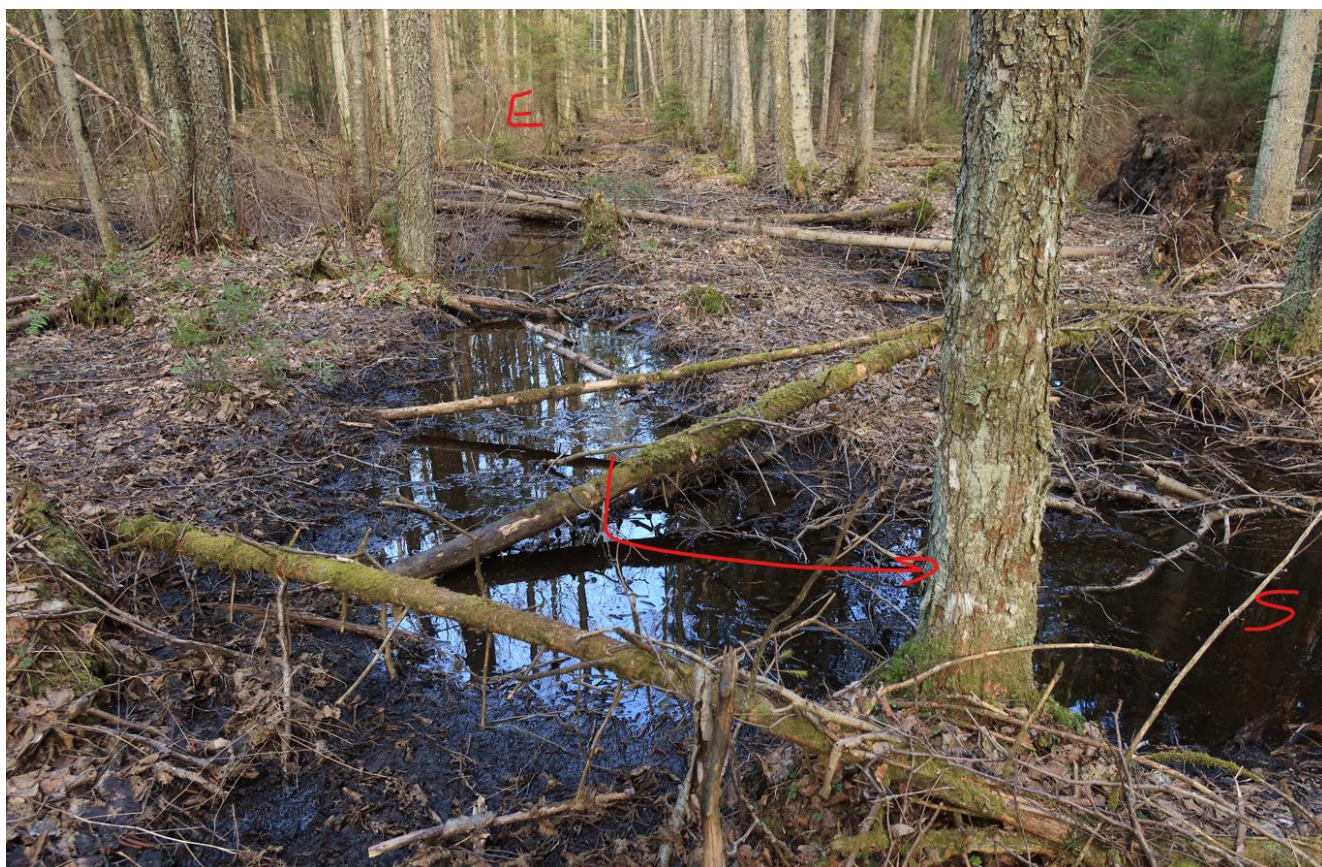
12. Järgmine pööre. Oli küll sirge, aga kraavivalli polnud võimalik eristada:

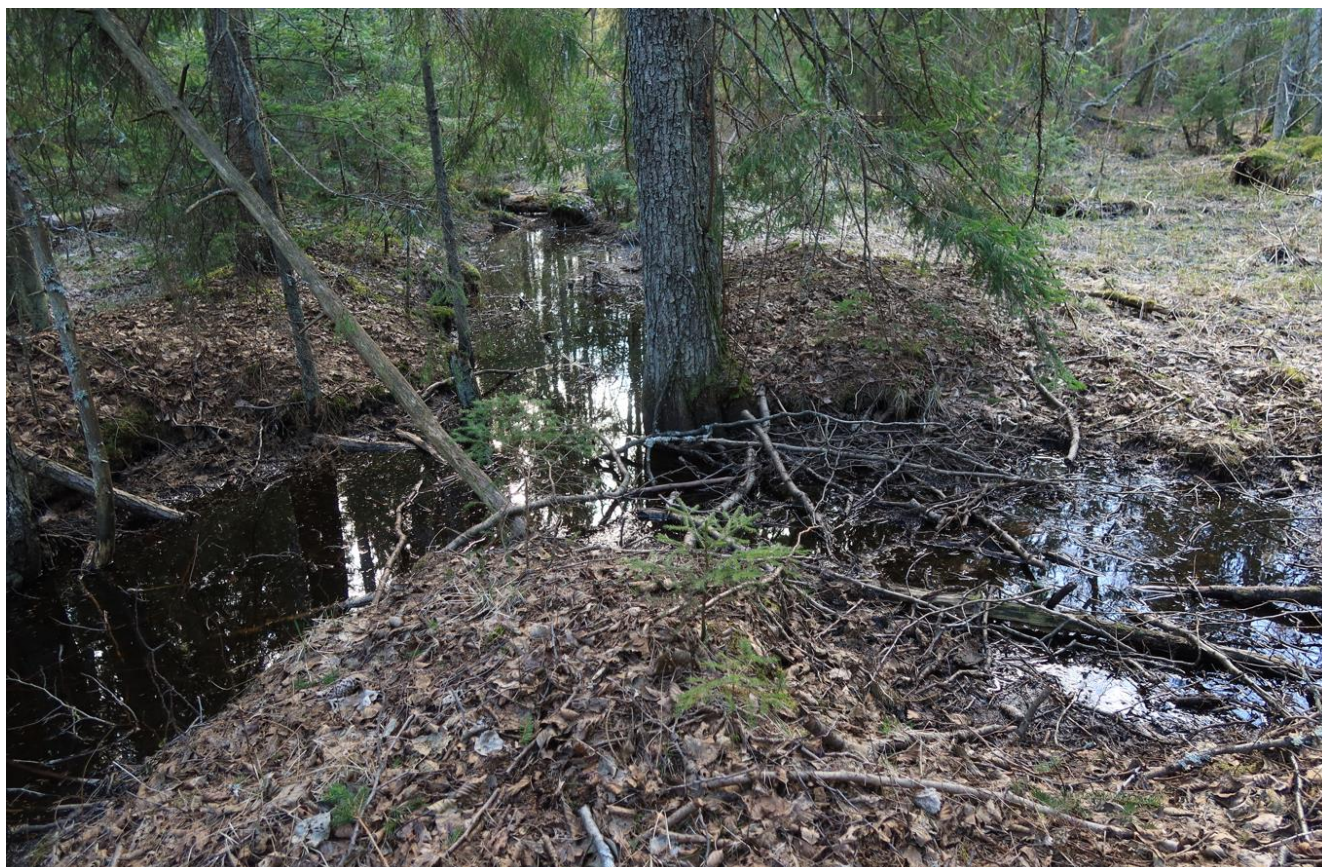
13. Kahe soone ühinemiskoht. Väiksem nire tuli kirdest, laiem ja veerohkem kagust:

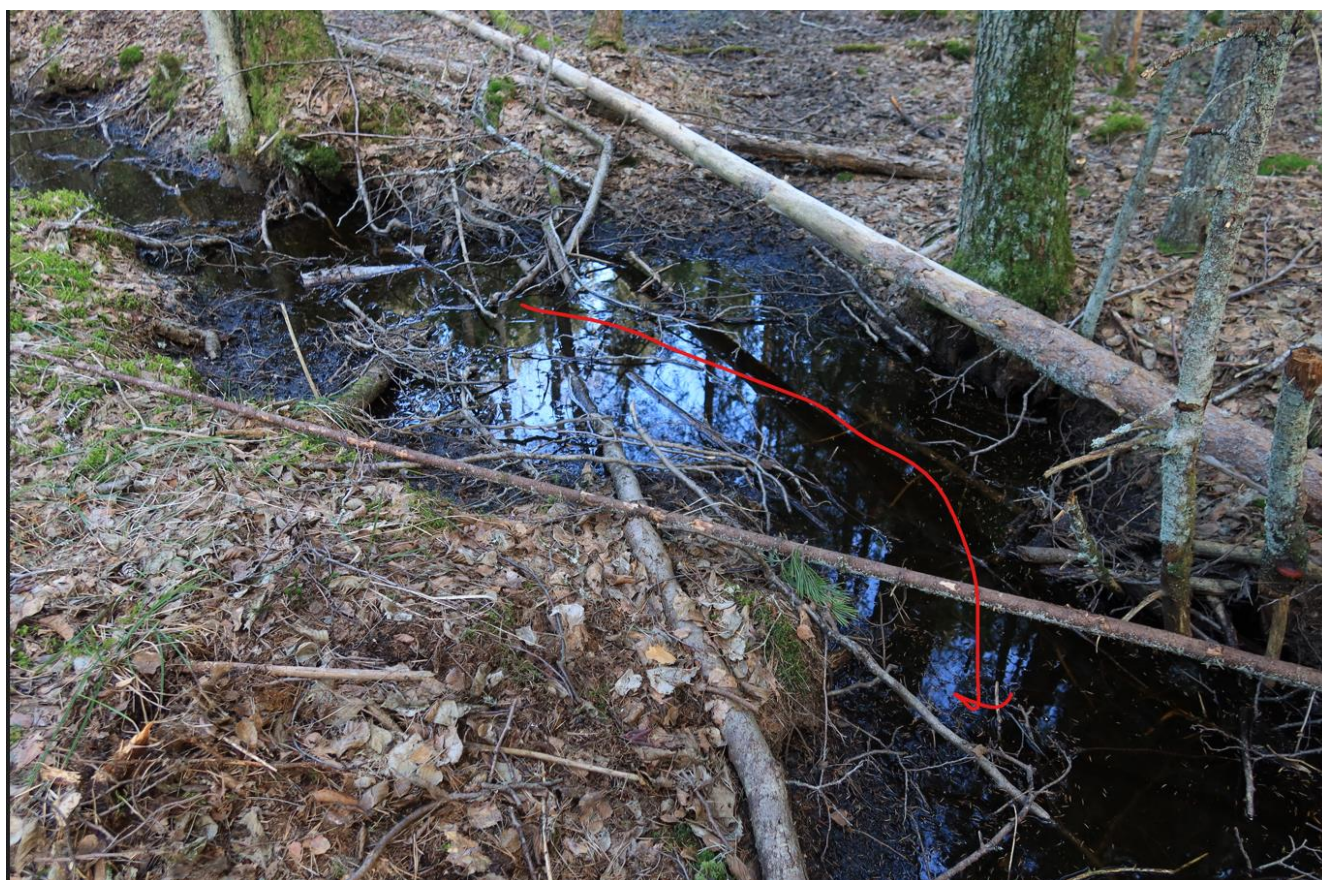
14. Pöörde koht. Vett voolas korralikult:

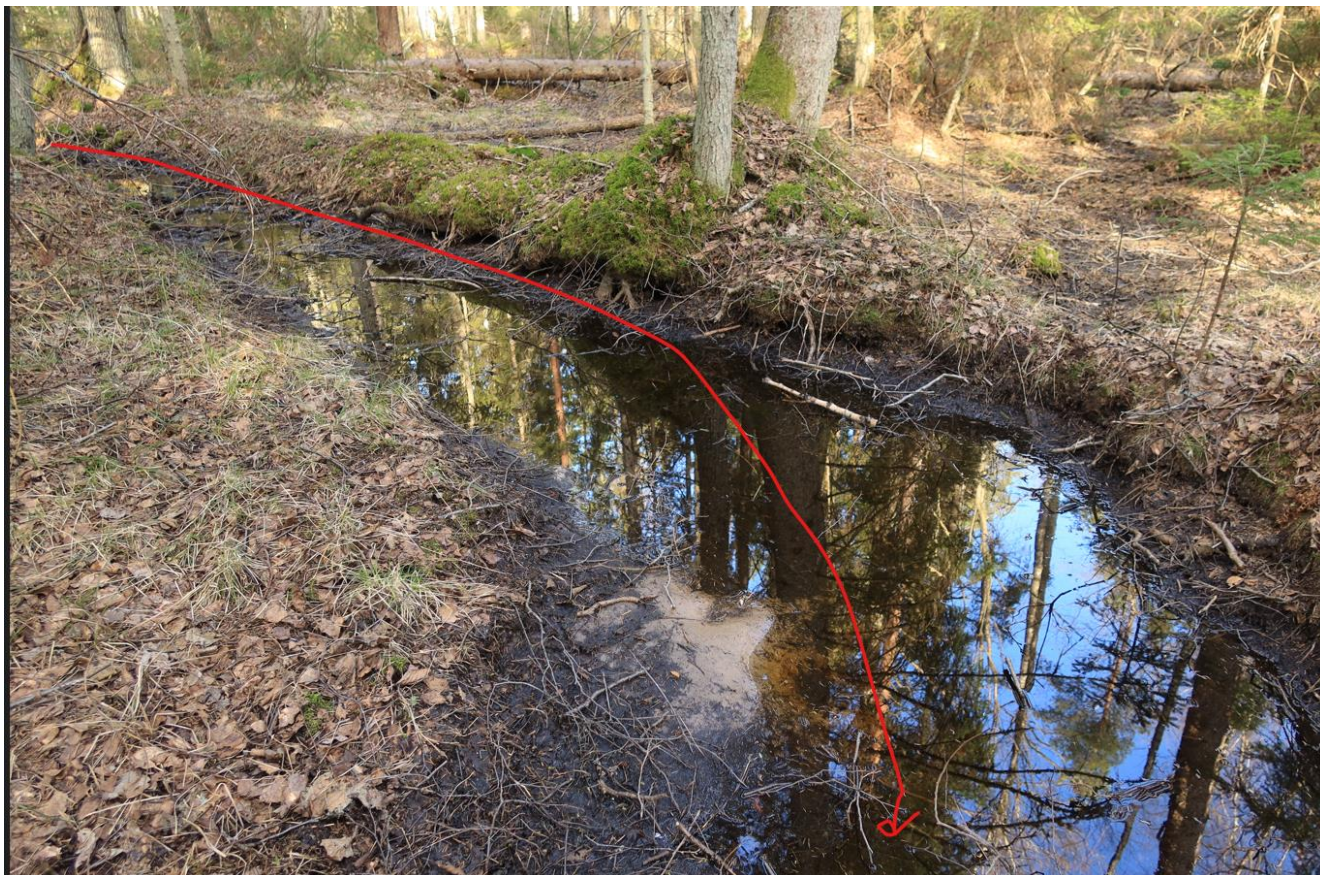
15. Särg pöörab lauge kaarega põhjast edelasse:

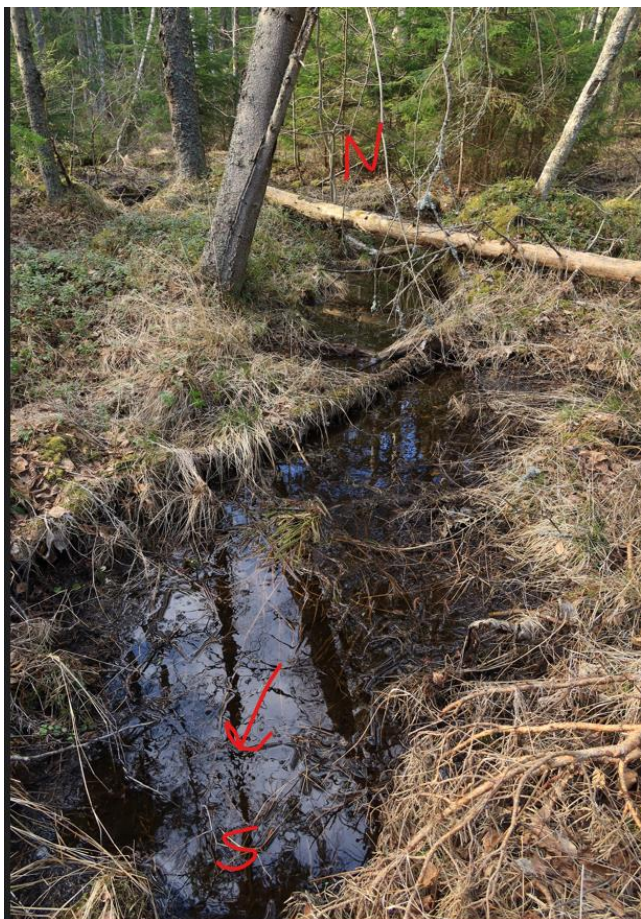
17. Nägi välja ojalik:

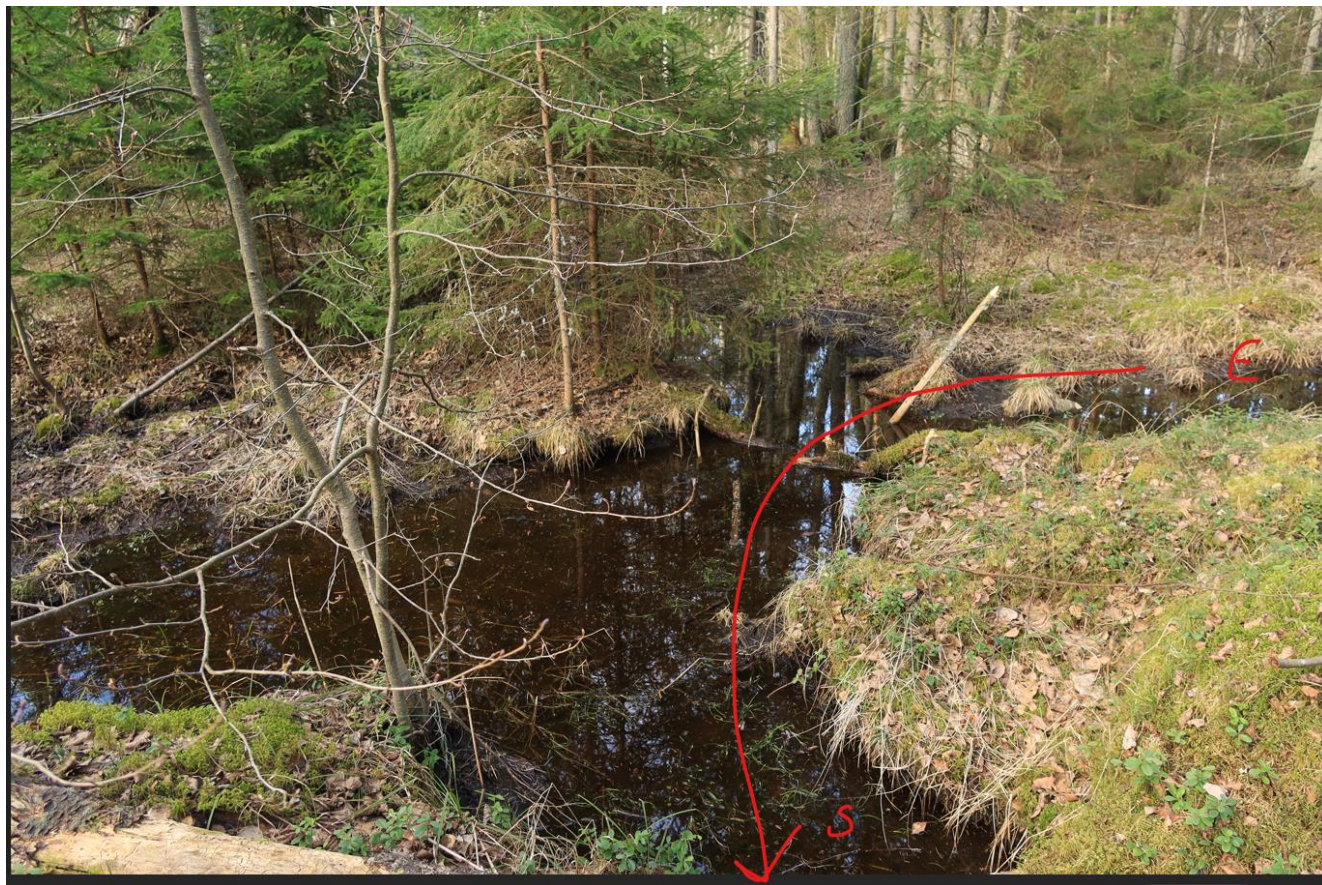
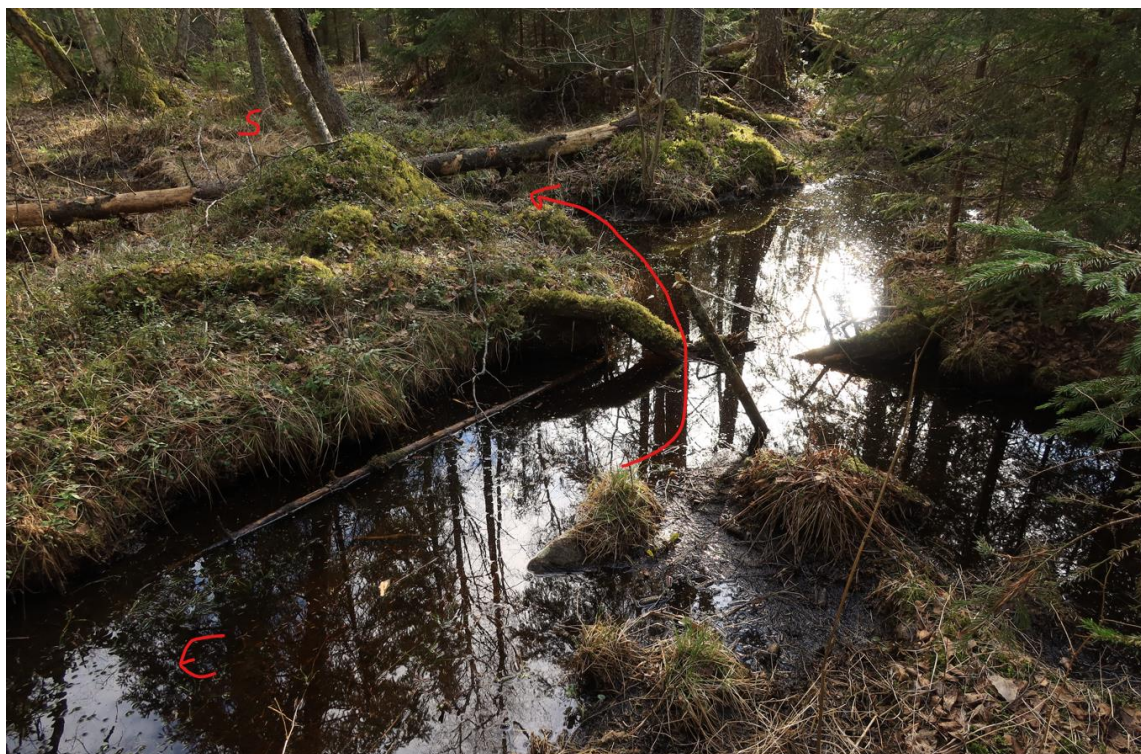
18. Nelja kraavi rist. Kõige rohkem vett tuli idast ja voolas lõunasse. Põhimõtteliselt on võimalik, et osa vett valgub siit lääne poole, kuid lääne pool olid säägis taimedega katkestused ees, mistõttu ei saa seda olla palju:

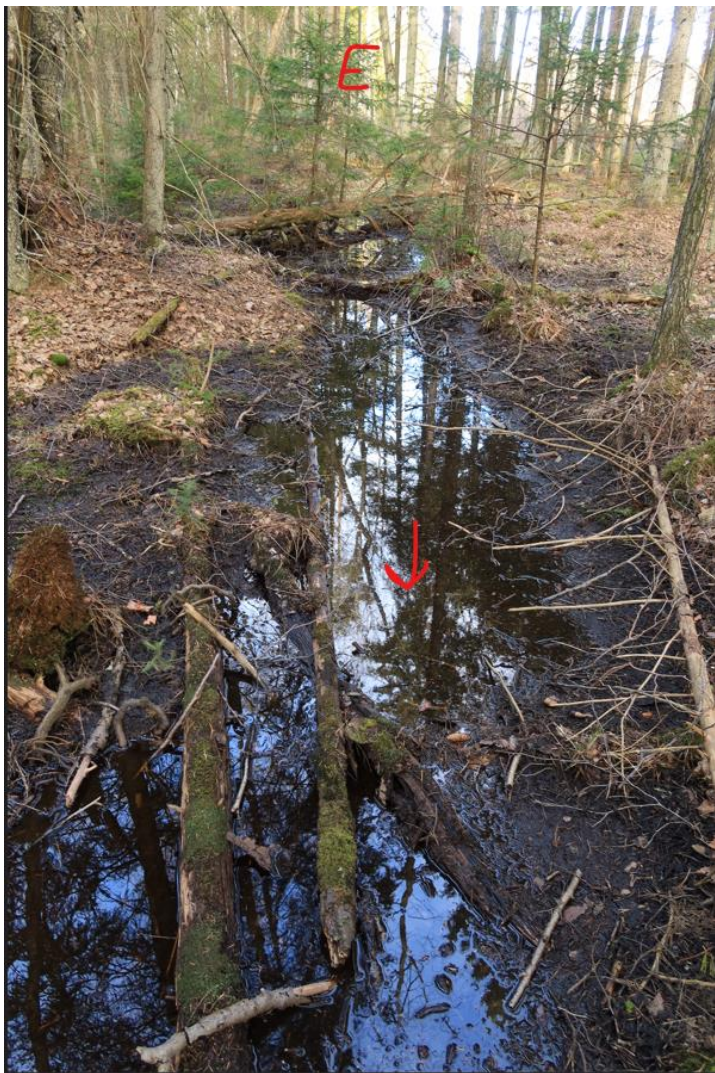
21. Vesi voolas mööda soont, mis võib olla väga vana, käsitsi kaevatud kraav või ka looduslik:

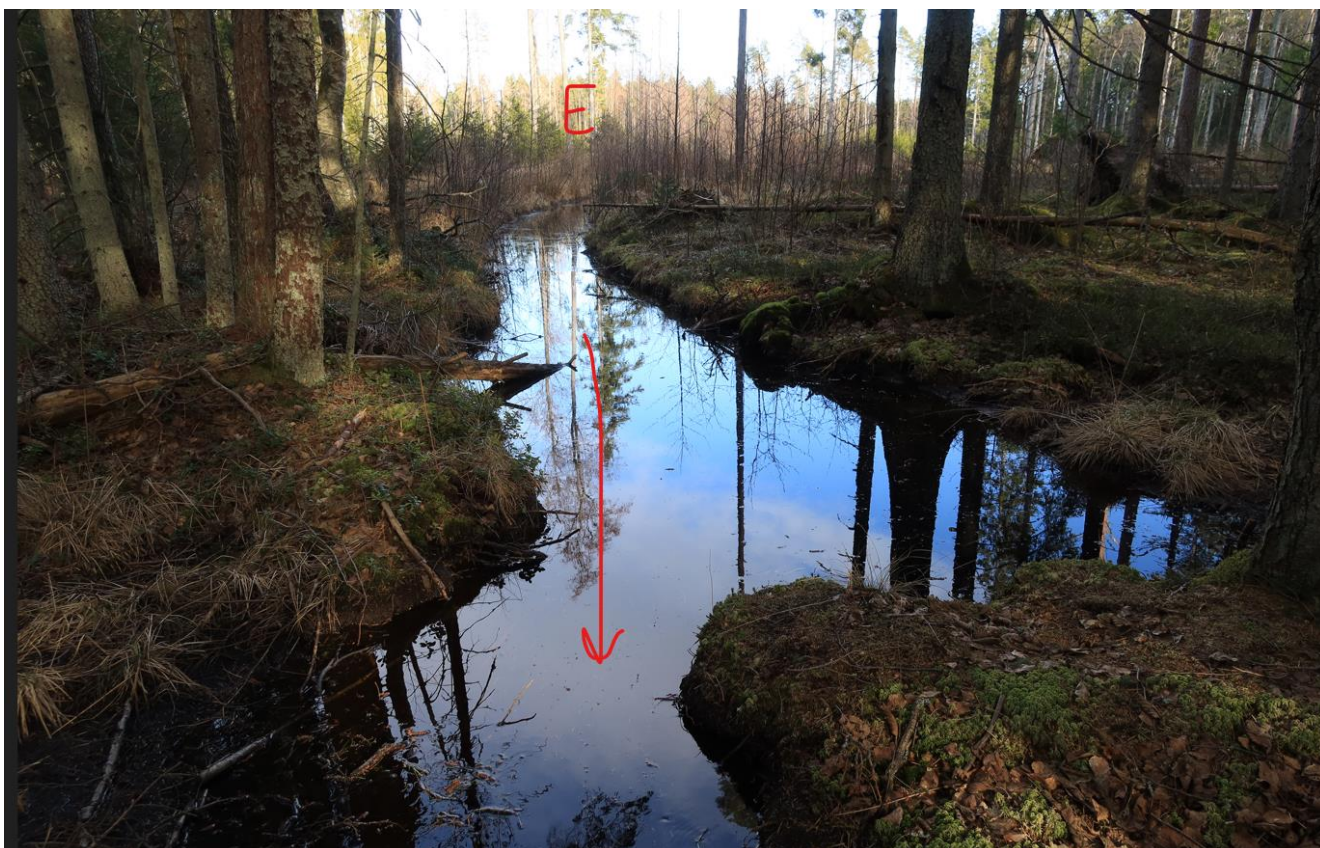
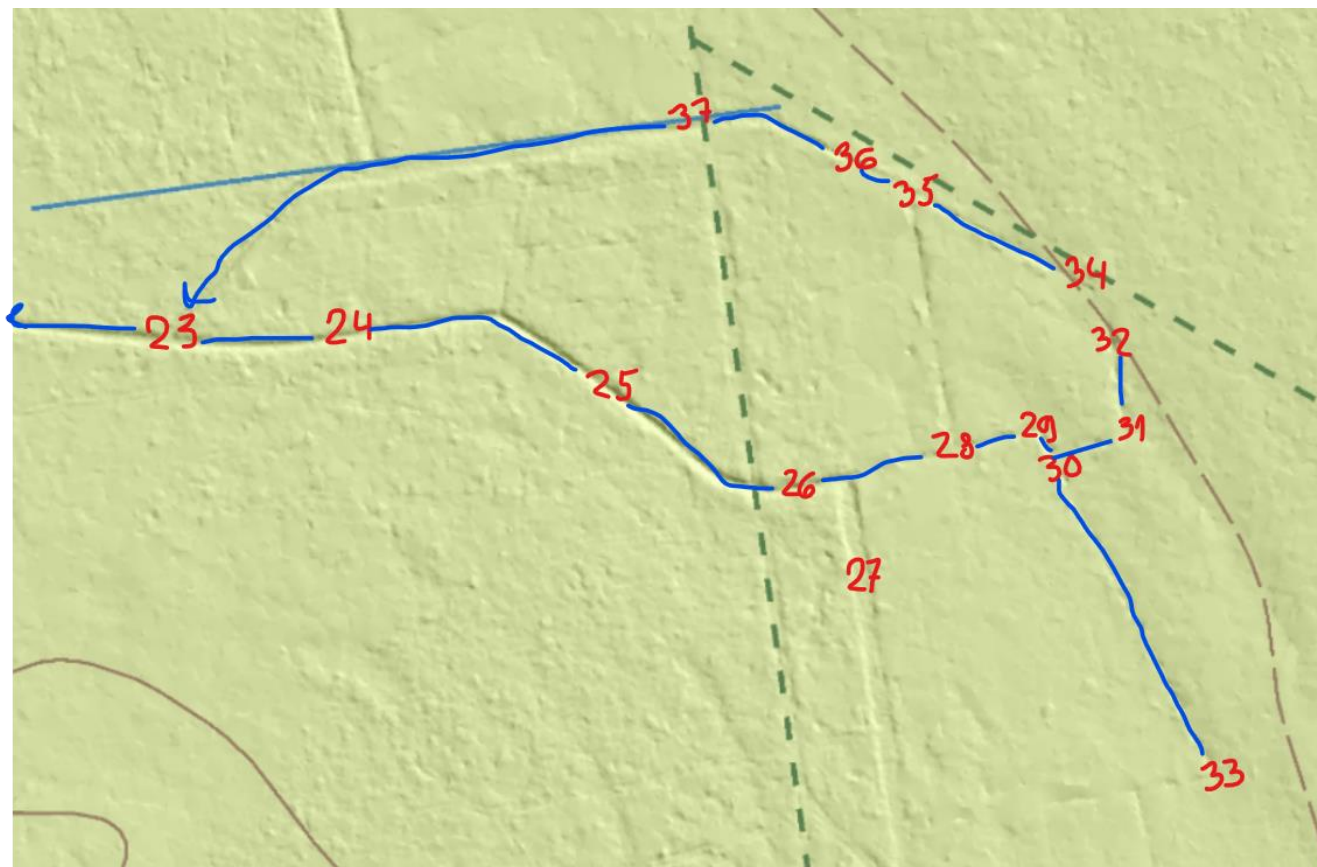
22. Edasi ida pool on hiljuti süvendatud säng:

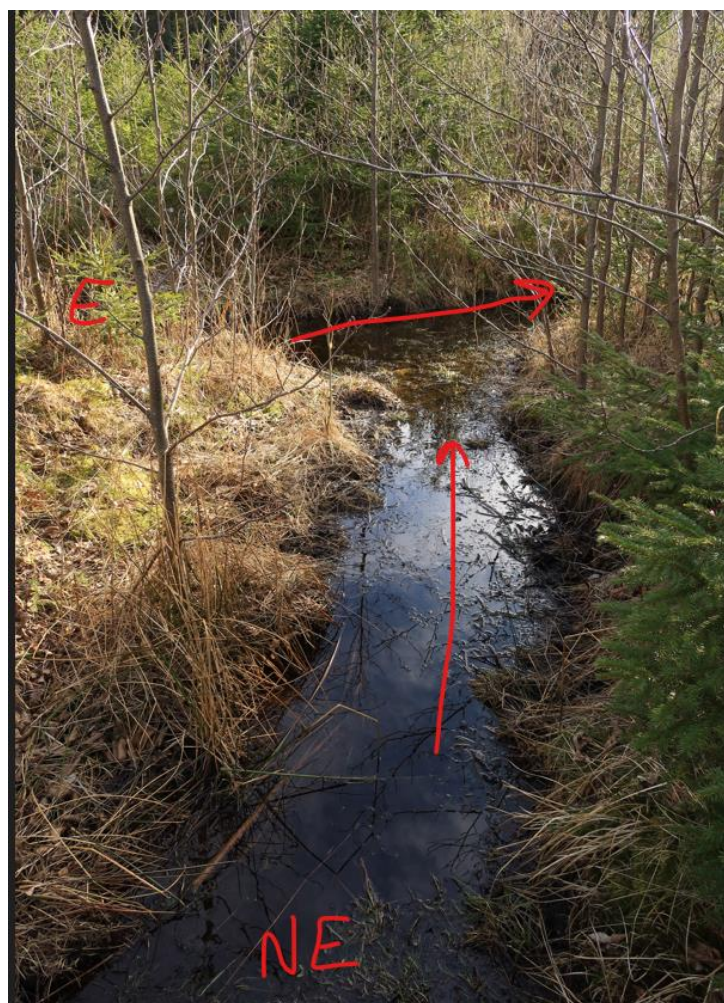
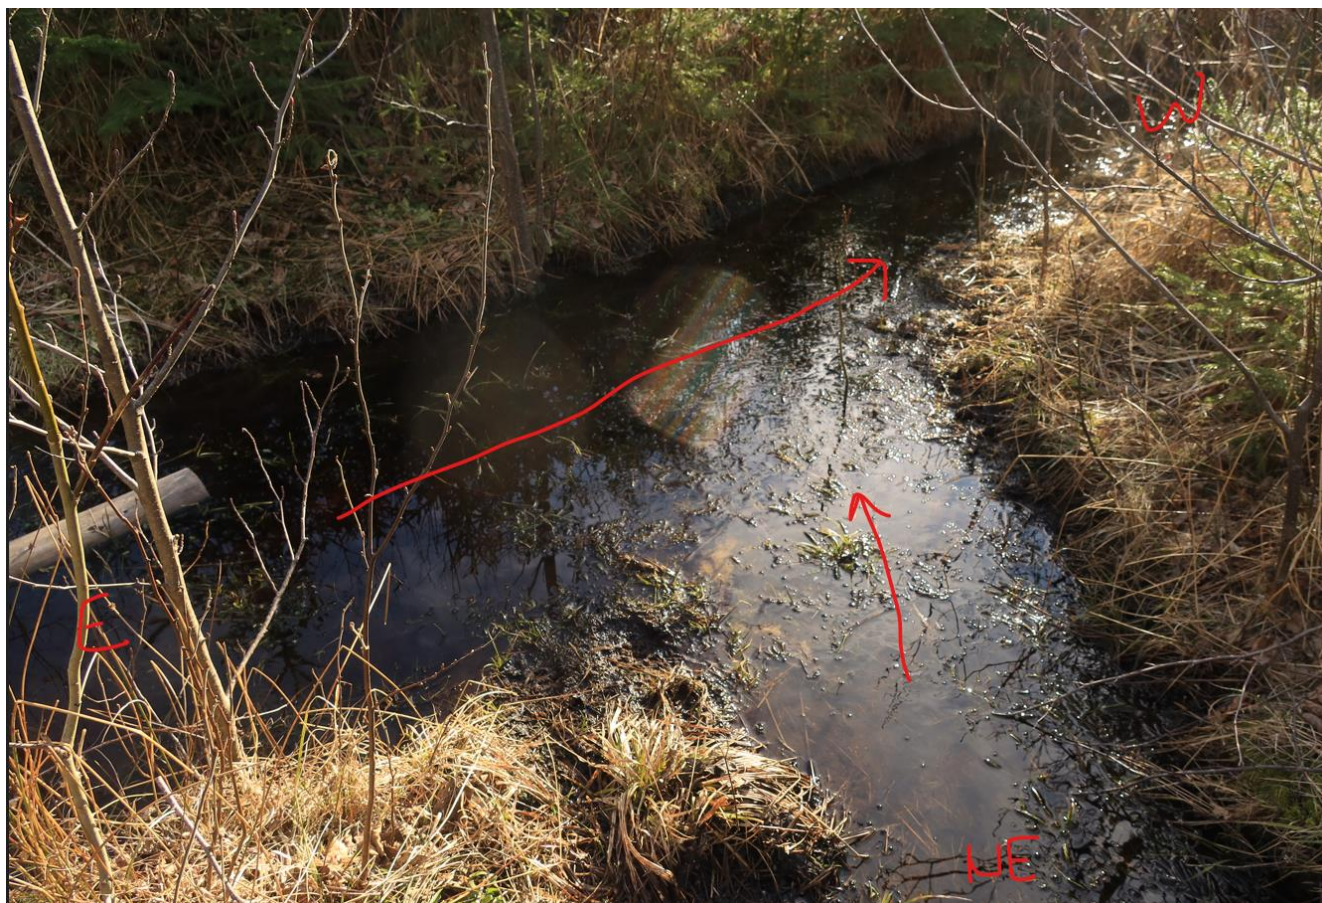
23. Kirdest suubub kraav, milles vesi selgelt voolas. Idas tulev haru oli laiem ja vett rohkem, aga vool oli vähemärgatav. Idast tuleval harul oli õhuke jääkirme peal:

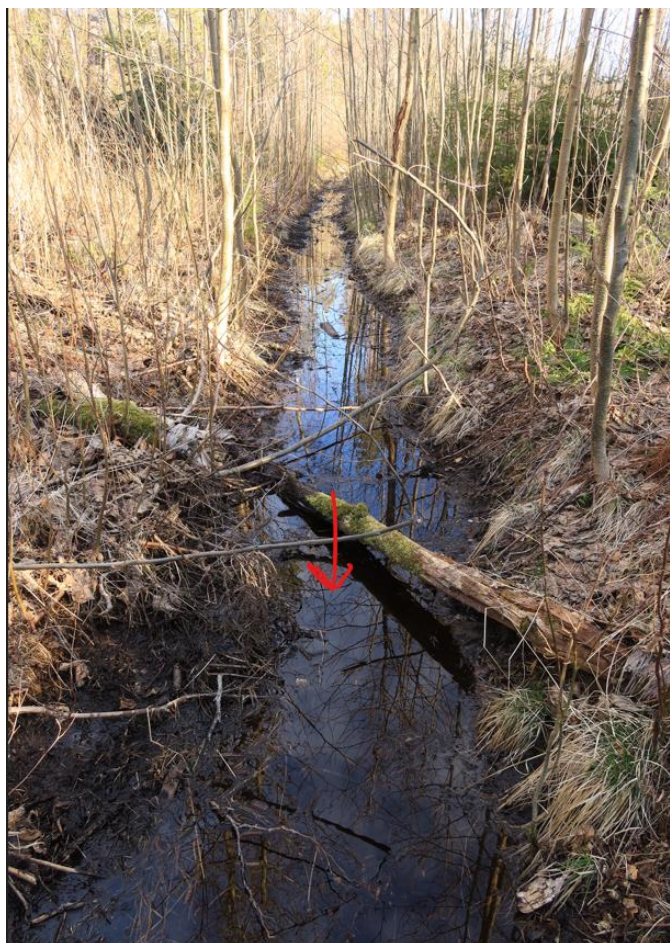
25. Sirge säng lehtpuunoorendikus. Vesi nirises:
