## Suuroja (VEE1080500) ülemjooksu vaatlus

Vaatluse aeg 06.04.25. Vaatleja Marko Vainu

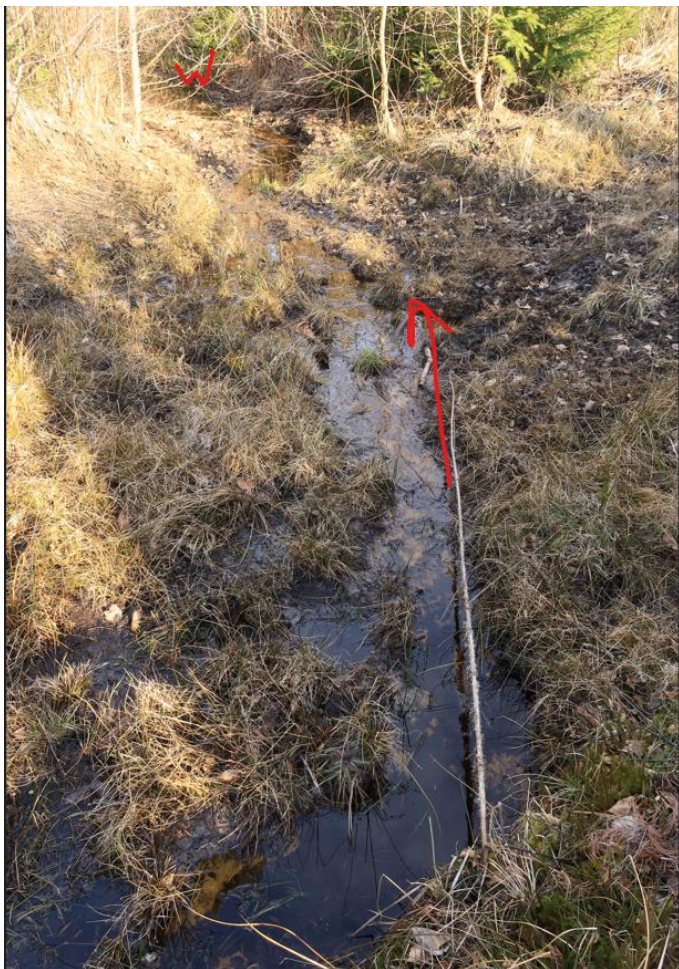
26. Läbisõidukohas, kus säng oli ebamäärane ja madal, voolas vesi ojakesena:

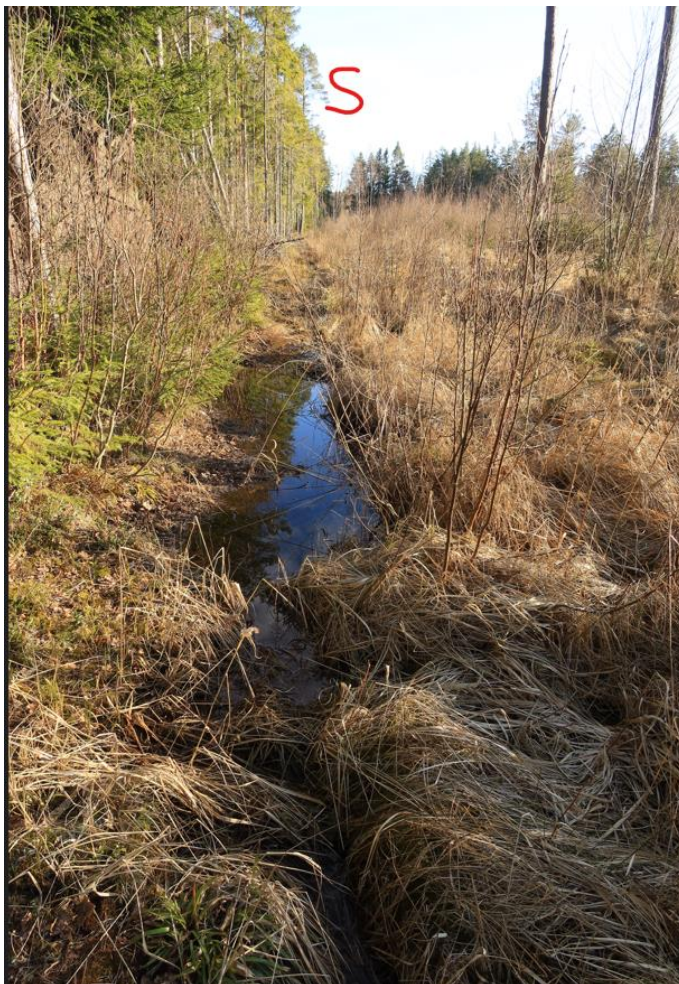
27. Raiesmiku ja metsa piiril oli vesine soon, mida pole süvendatud. Mättad olid sees ja vesi seisis:

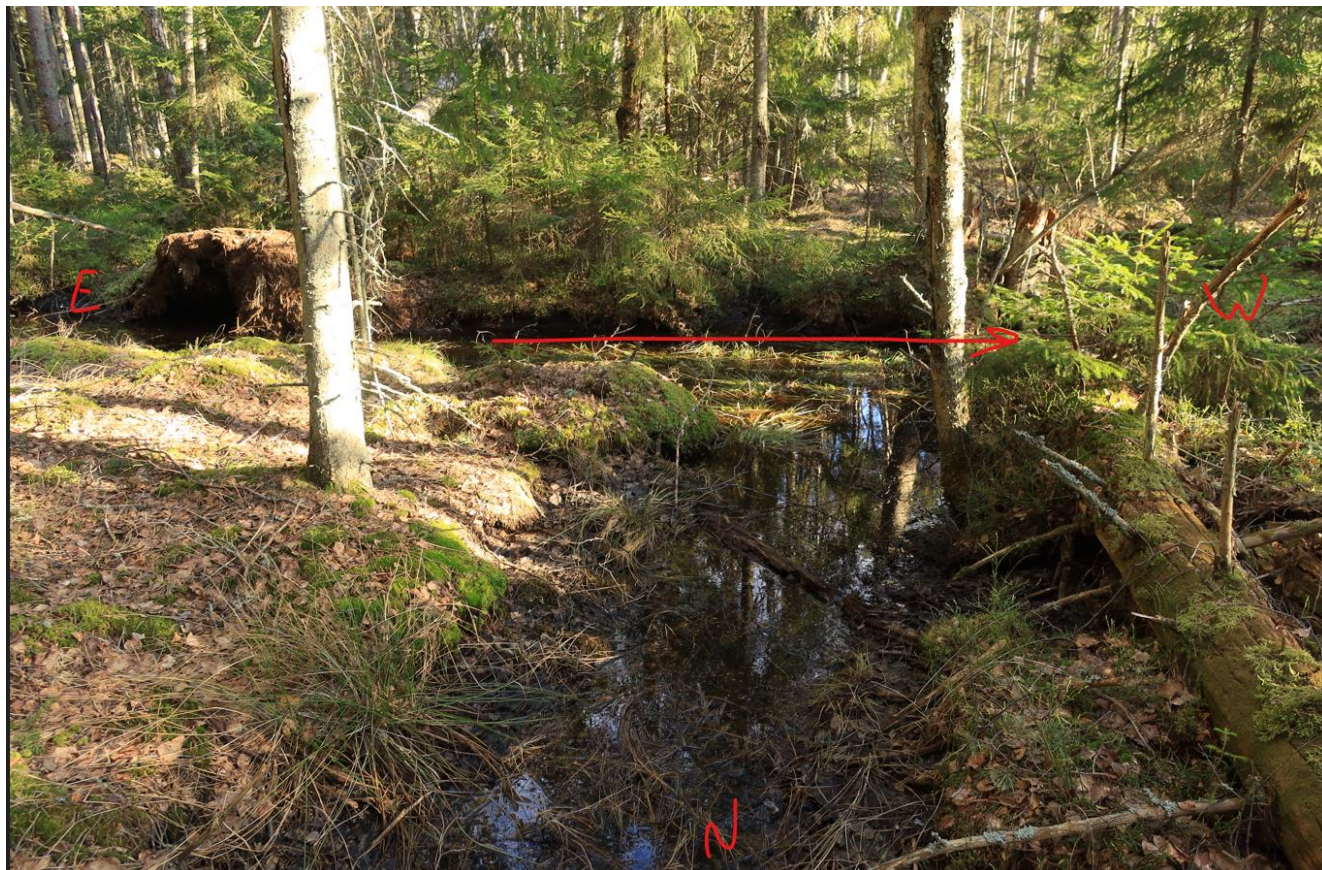
28. Põhjast suubub kraav, kus oli põhjas küll veidi vett, aga see ei voolanud:

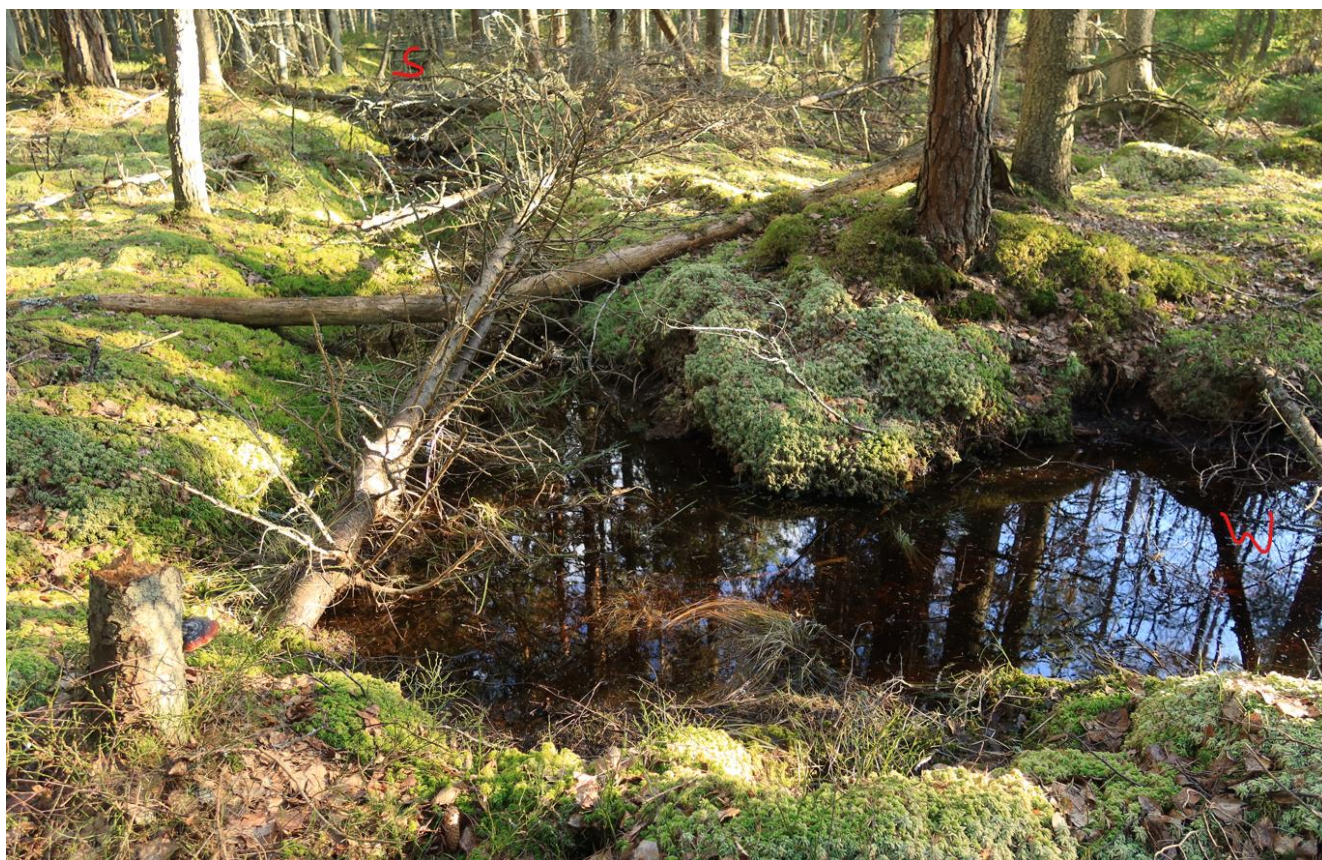
29. Täisnurkne pööre. Kaldad turbasamblased, pruun vesi oli sees, aga näis seisvat:

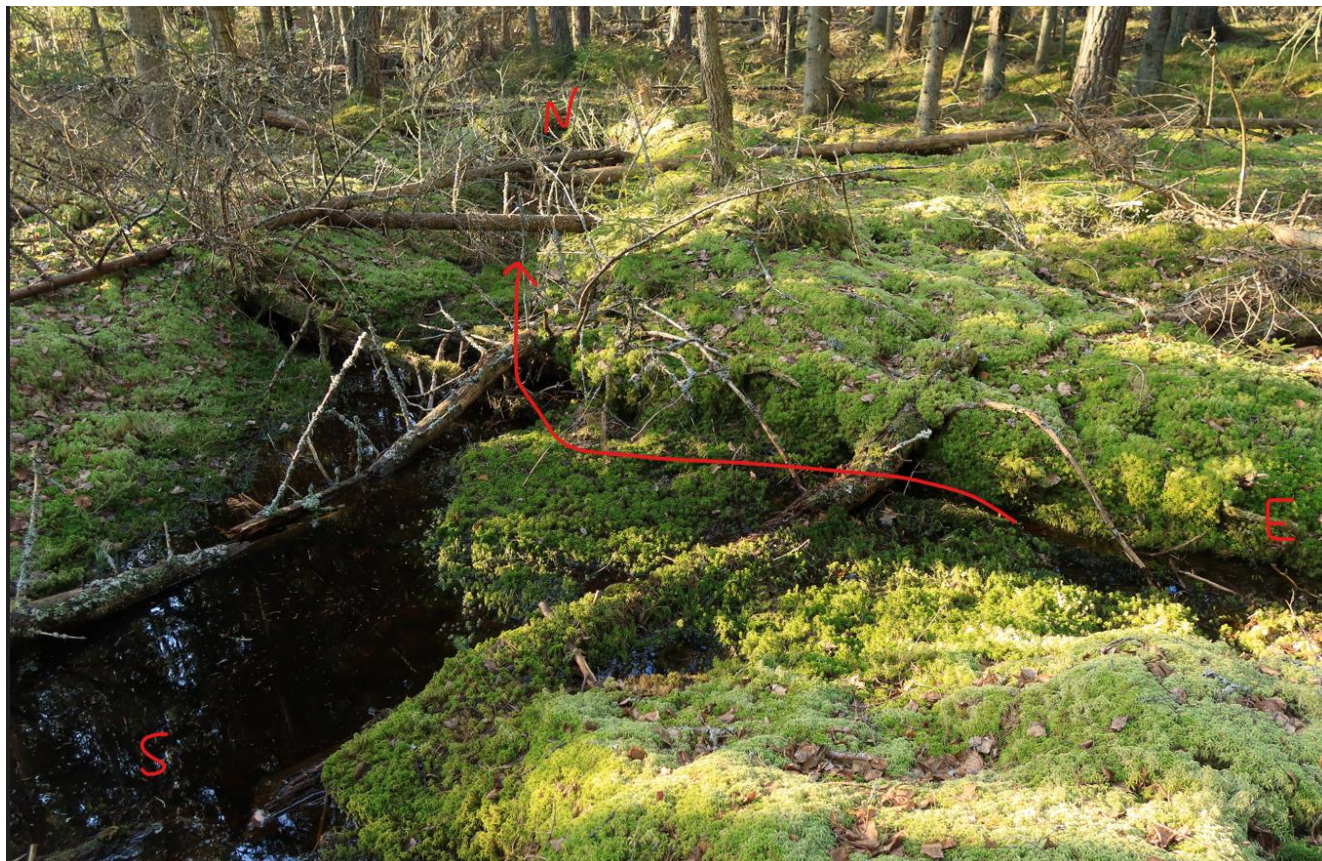
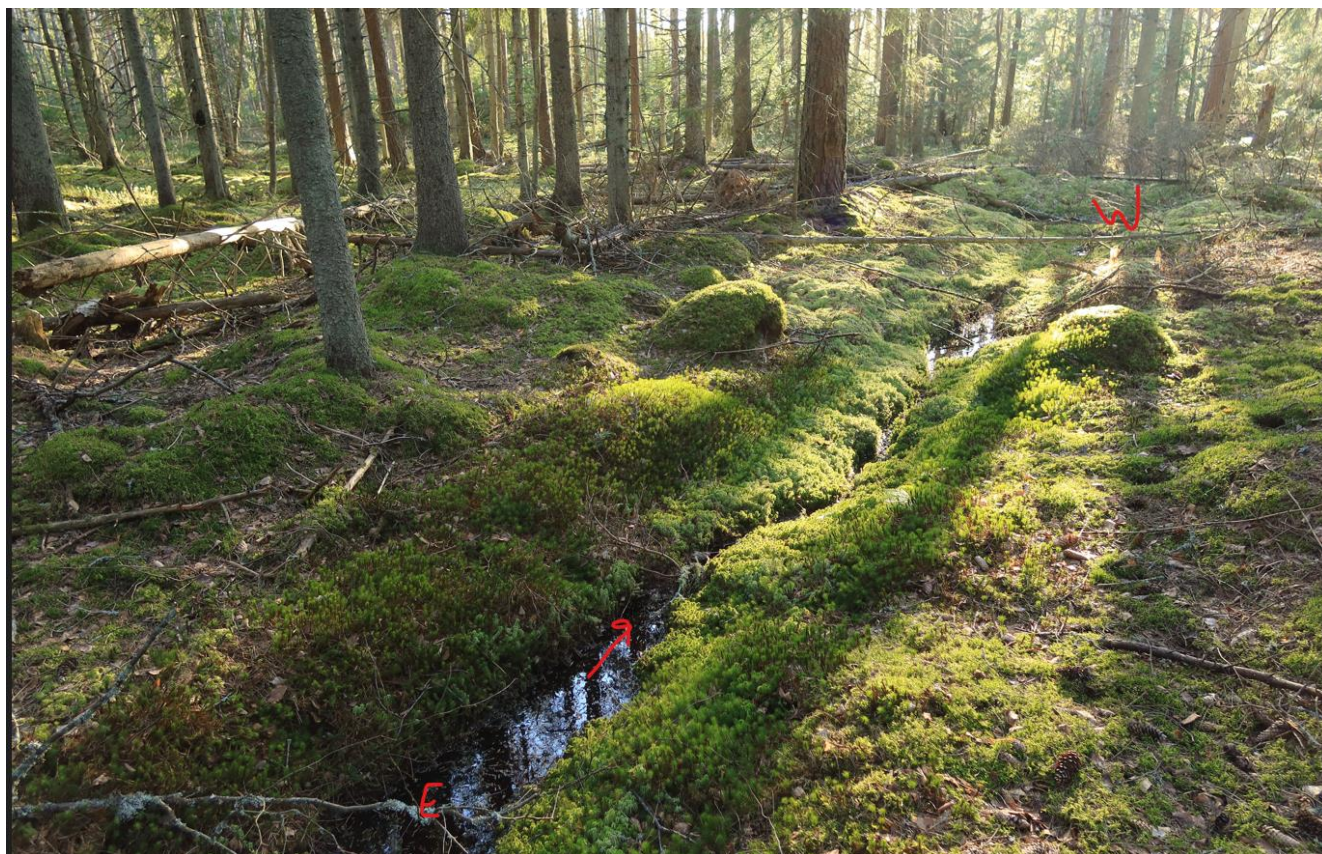
30. Lõunast tulev kraav oli laiem, aga seisva veega. Idast voolas sambla vahel väike nire:

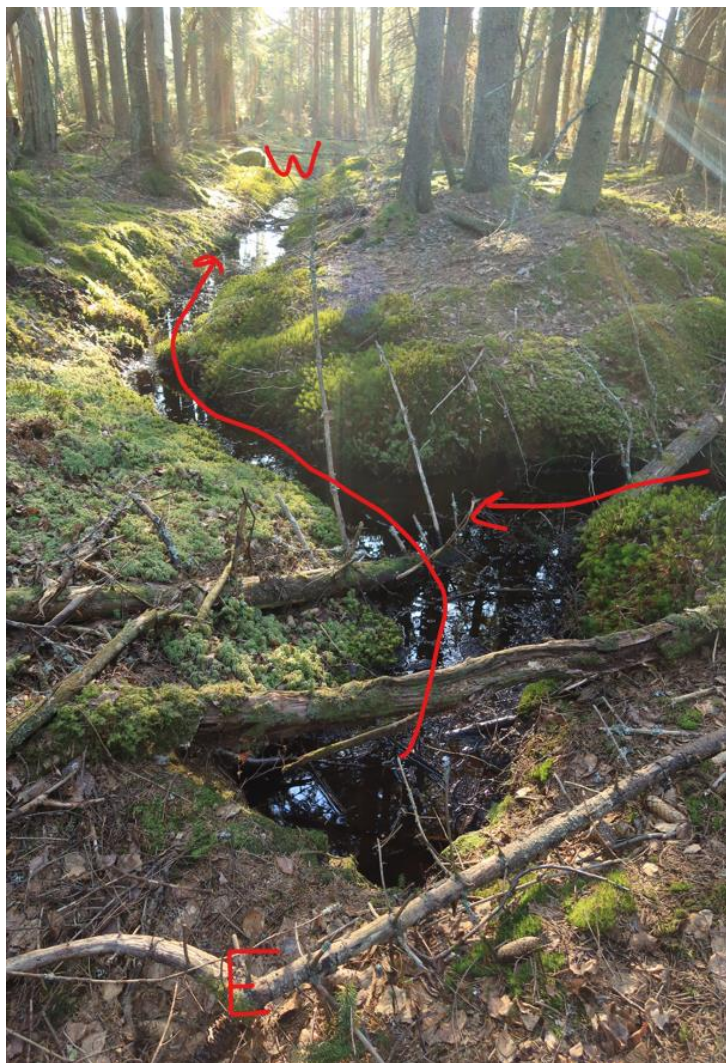
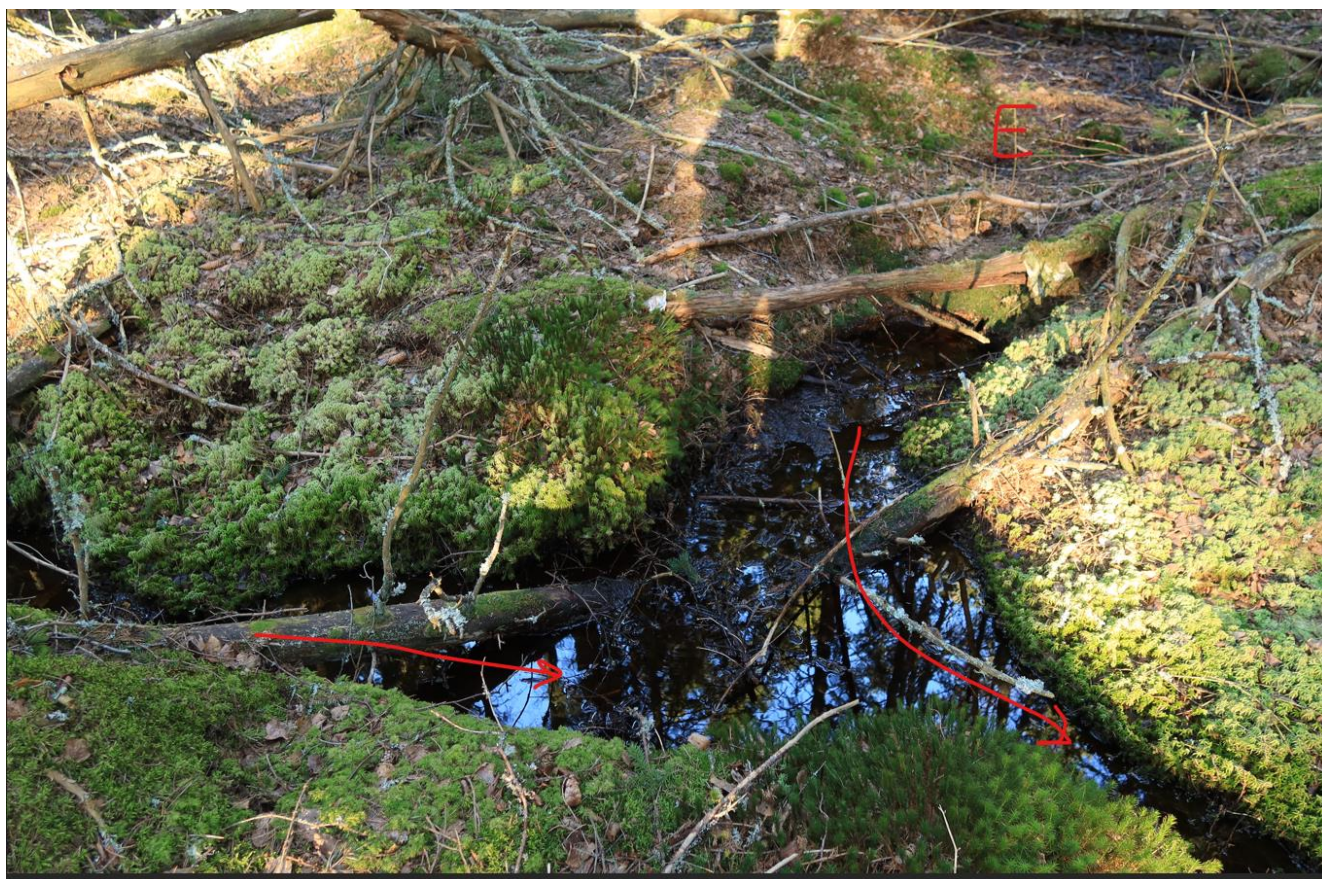
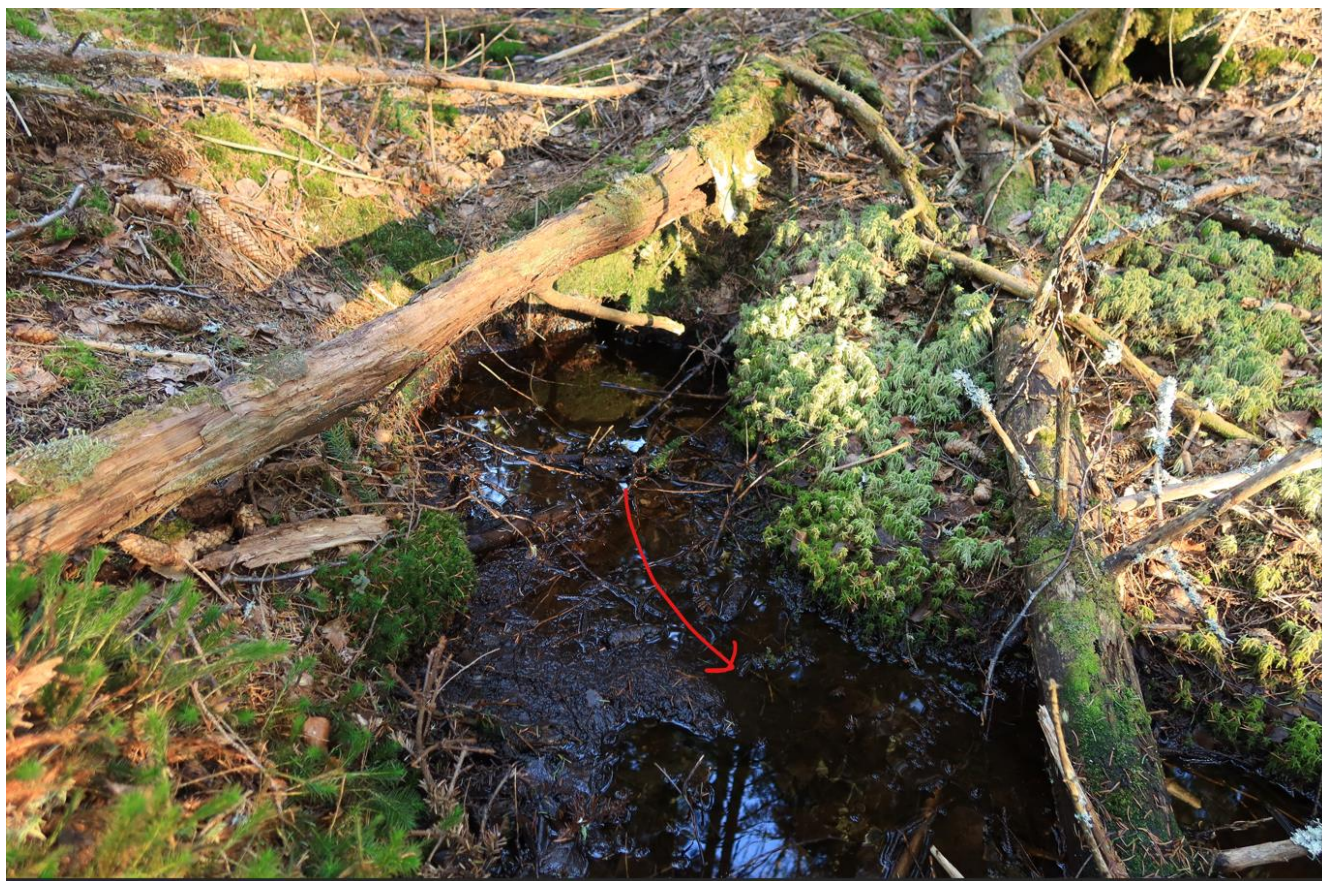
31. Sängi täisnurksest pöördest kaks meetrit ida pool on allika moodi koht. Püstloodis turbase astangu all on turbamudane avaus, millest immitses veidi vett välja. Vesi tuli juurte alt. Vesi oli väga lahja (SEC 55  $\mu\text{S}/\text{cm}$ , temp 4,0 pH 5,6). Näitajate põhjal on see n.ö. turbavesi, mis selles kohas välja imbub:

Liikudes mööda seda ülesvoolu ja valides ühinemiskohtades suurima vooluhulgaga telje, jõuab vaatluspunktis 31 oleva allikalaadse kohani, mida võib väljanägemise põhjal pidada looduslikuks turbavee väljavoolu kohaks. Et sellest kulgeb paarkümmend m põhja poole samblane nõva, siis kõige loogilisemaks ja looduses hästi eristuvaks punktiks, mida lugeda Suuroja lähteks, on vaatluspunkt 32.

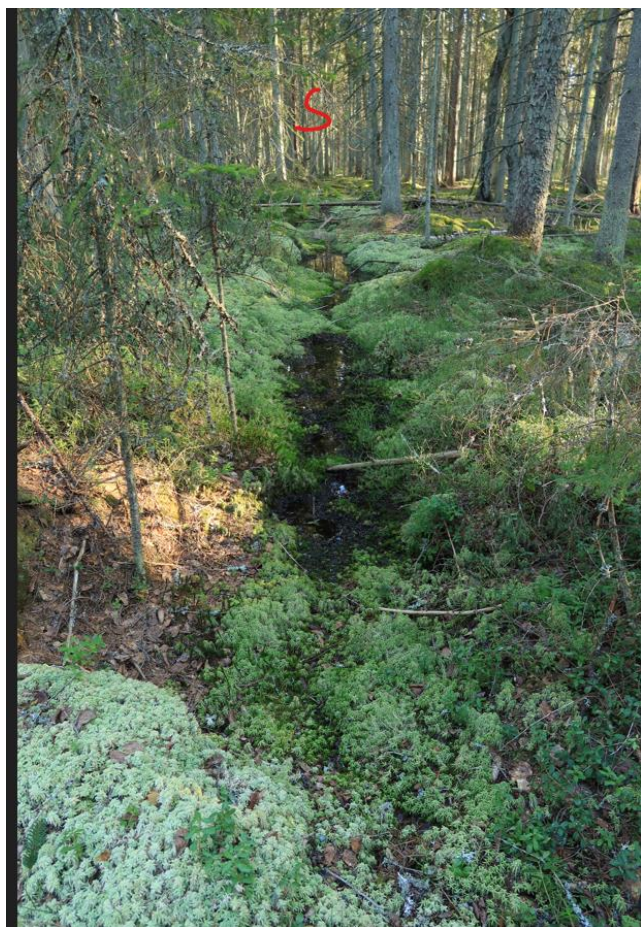
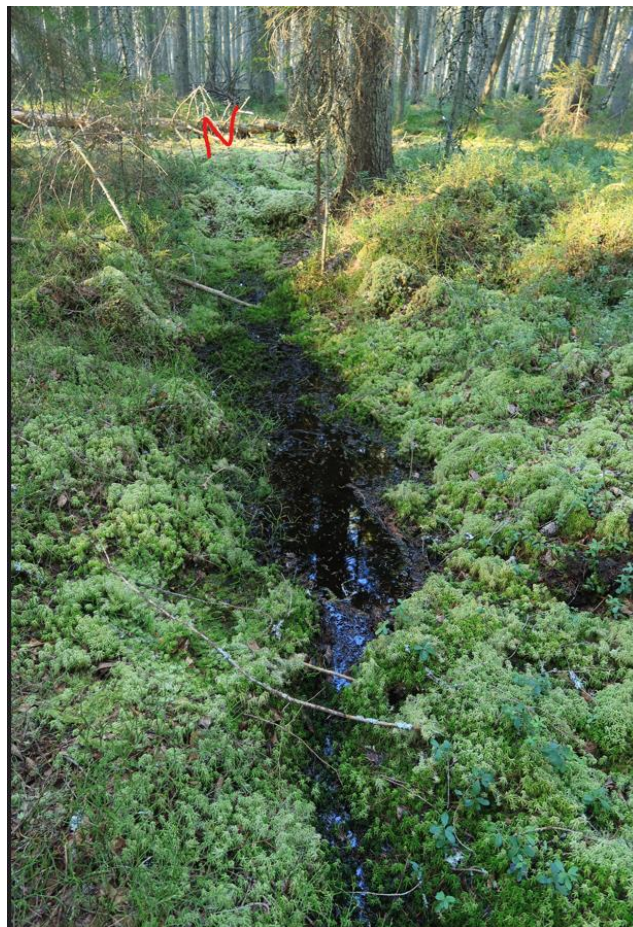
32. Algab paksu samblakihiga vagu, milles oli esilagu lombiti vesi sees, aga voolu polnud. Punkti 31 pool hakkas vesi nirisema:

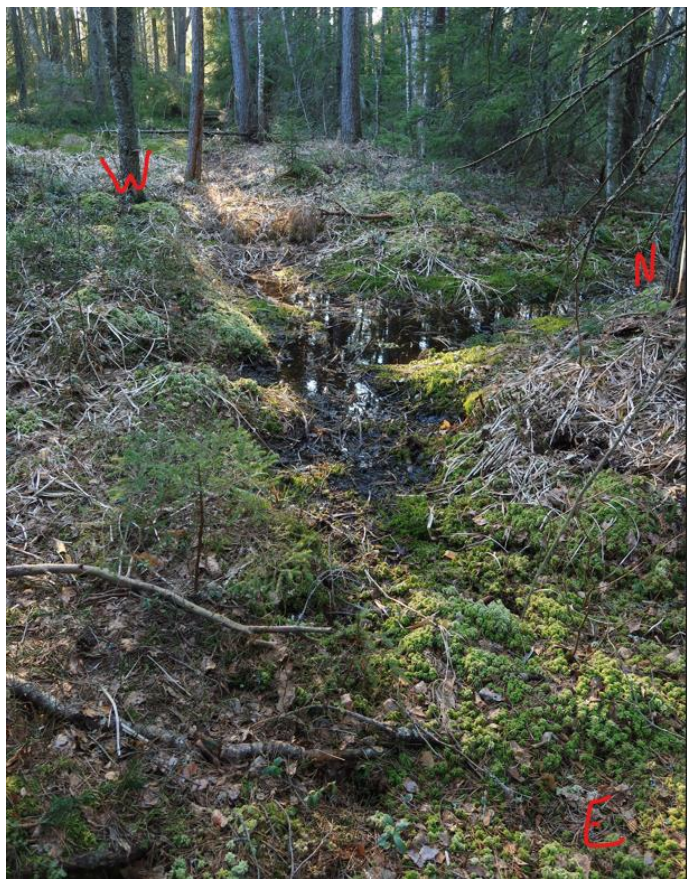
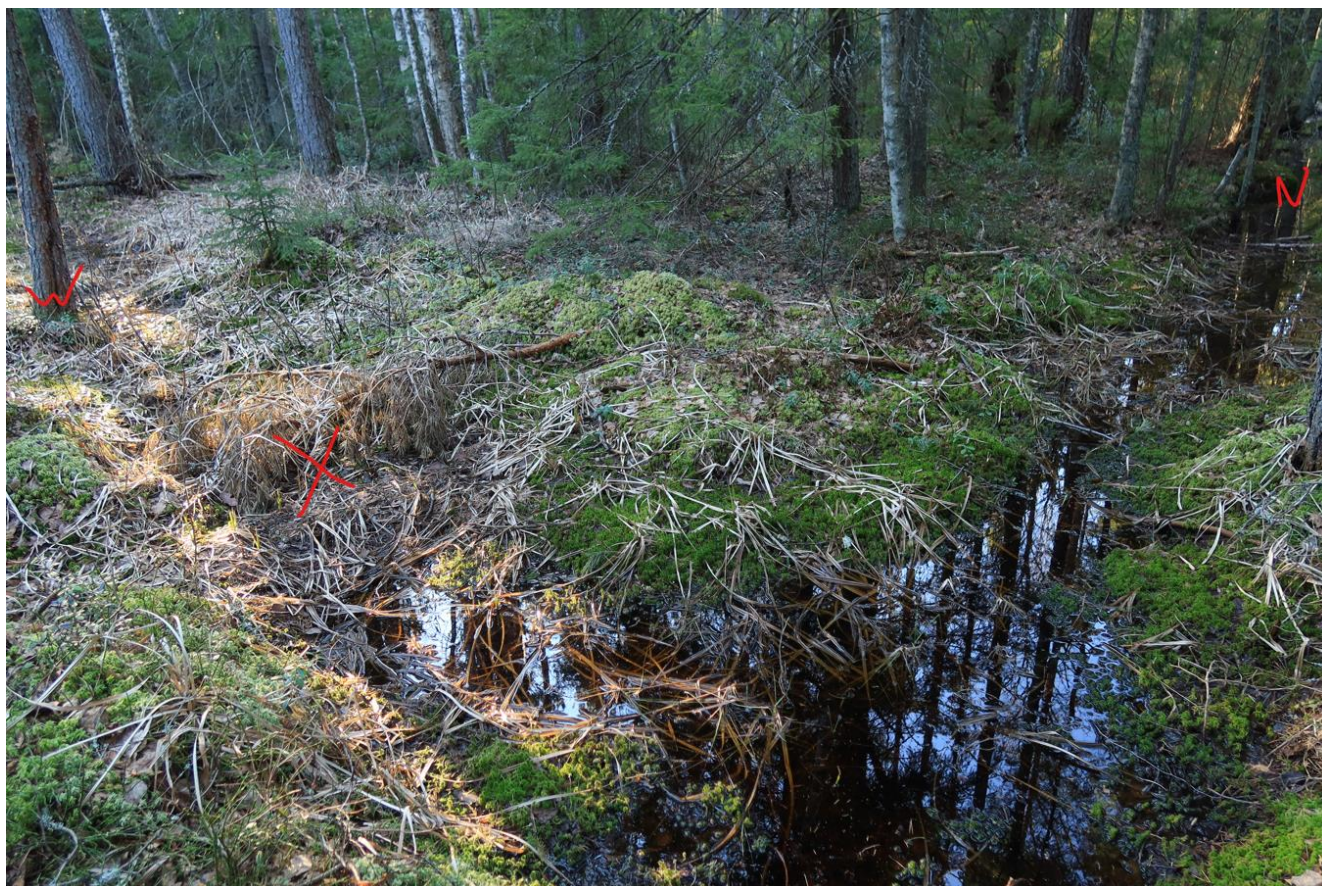
33. Loodesse kulgevast kraavist mõni meeter ida pool on „ots“, kus võiks olla samasugune turbavee väljavoolukoht, nagu punktis 31. Aga seal oli turbasammal põhjas ning vett ei nirisenud. Vesine kraav kulgeb loodesse, kuid selles vesi seisis. Läänesuunal on taimestikuga katkestus ees. Sellest lääne pool algas aga vesine soon, mis kulges edasi lääne poole:

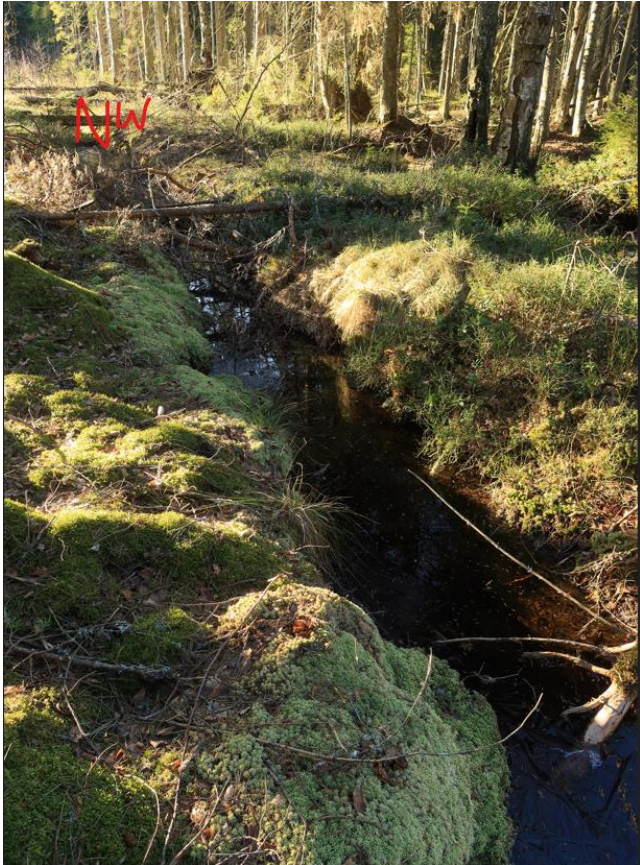
36. Loodesse suubuvast kraavis oli vesi sees, aga ei tundunud voolavat:
