Rimmi (Reinu) oja (VEE1154845) ja Tõrduoja (VEE1154820) vaatlus

Vaatluse aeg 14.07.24. Vaatleja Marko Vainu

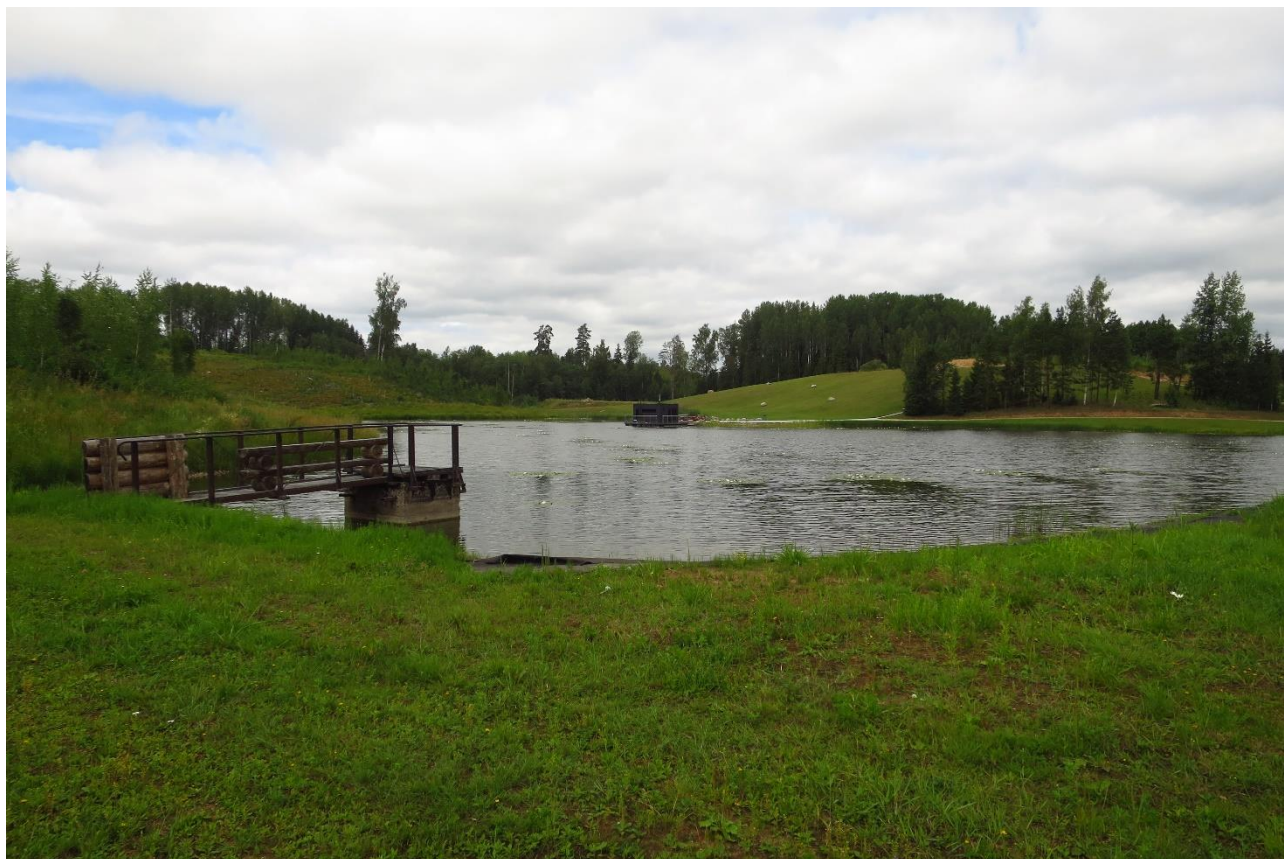
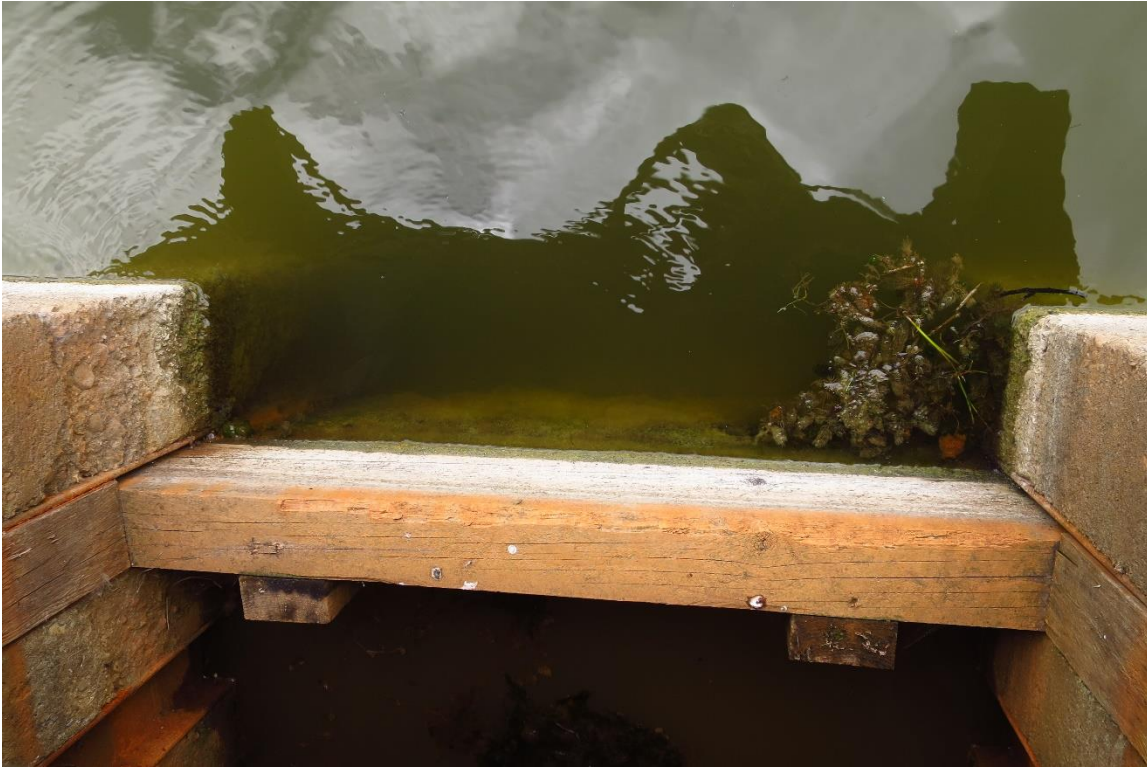
1. Rimmi_1 pais (PAIS020621). Ruudukujuline betoonist pais, mille järvepoolisel küljel on puitvarjad. Paisuni läheb järve kaldalt teenindussild. Vaatluse ajal oli veetase ca 30 cm ülevoolukohast madalamal. Vett ei voolanud ka varjade vahelt. Rimmi järve paisutuse mõju ulatus lõuna poolt kuni selle paisuni:

Järeldused: a) **Pikä järv ja Rimmi järv pole moodustunud sama vooluveekogu paisutamise tulemusel.** Pikä järve võiks lugeda punkti 5 suunalt tuleva vooluveekogu paisutamise tulemusel tekkinud järveks, kuid kuna selles vaatluse ajal vett polnud, siis pole põhjust lugeda seda täisväärtuslikuks vooluveekoguks. Seega **sobib Rimmi_1 paisu paisutatava veekogu klassiks „muu“.**

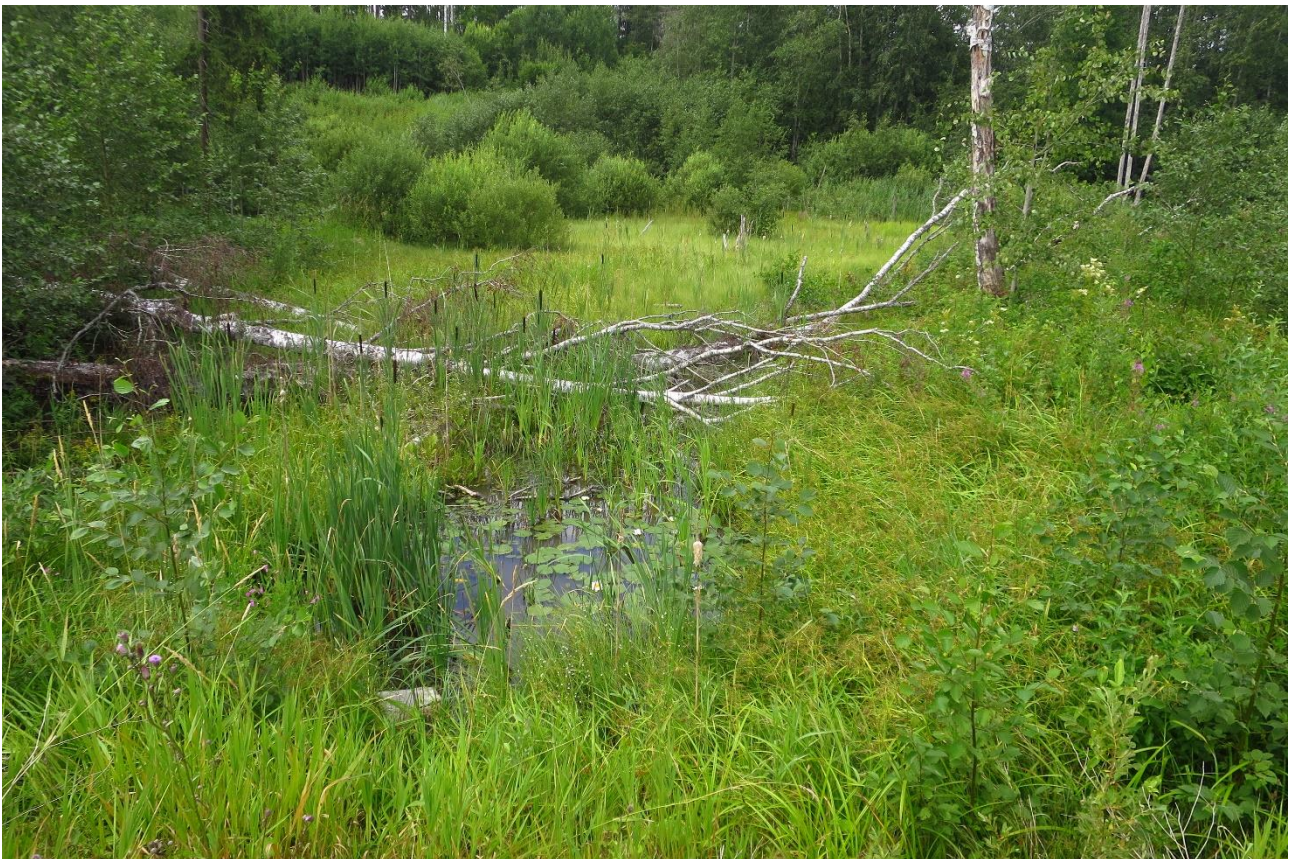
2. Järve sissevoolu truubikoht. Vee all oli näha oranži toru, kuid voolu polnud, sest paisutuse mõju ulatus ka truubist lääne poole, kus taimestiku vahel oli seisvat vett:

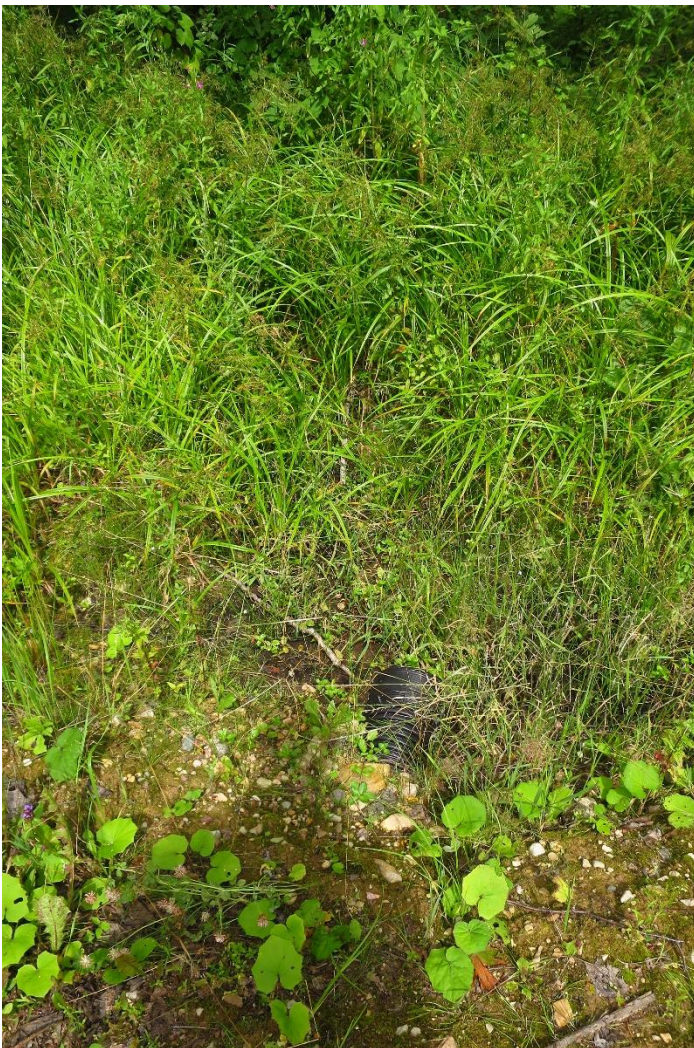
4. Truup põhja poolt tuleval kraavil. Kitsas 30 cm laiune niiske põhjaga ning metskõrkjate sees olev rohtunud nõva:

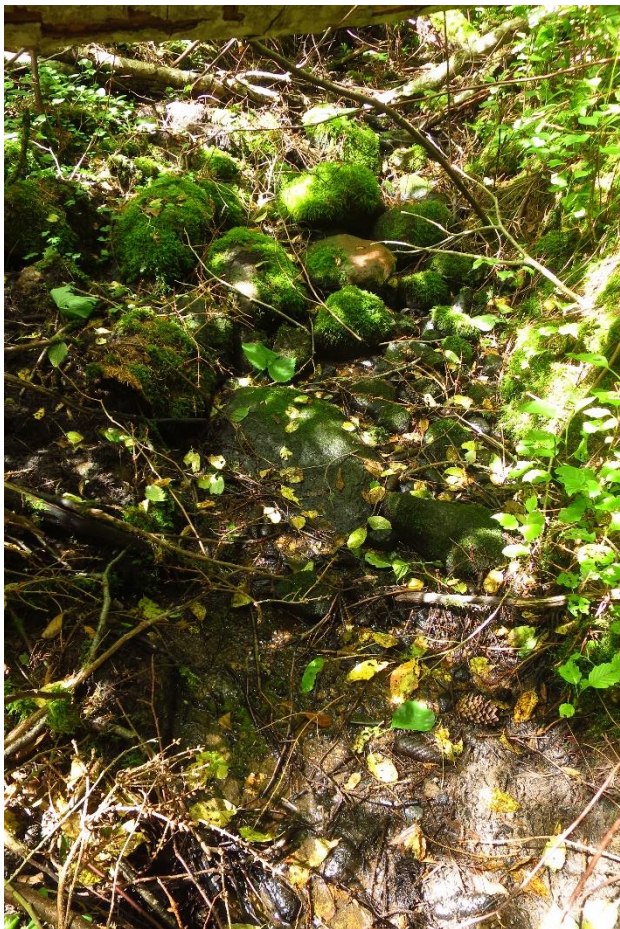
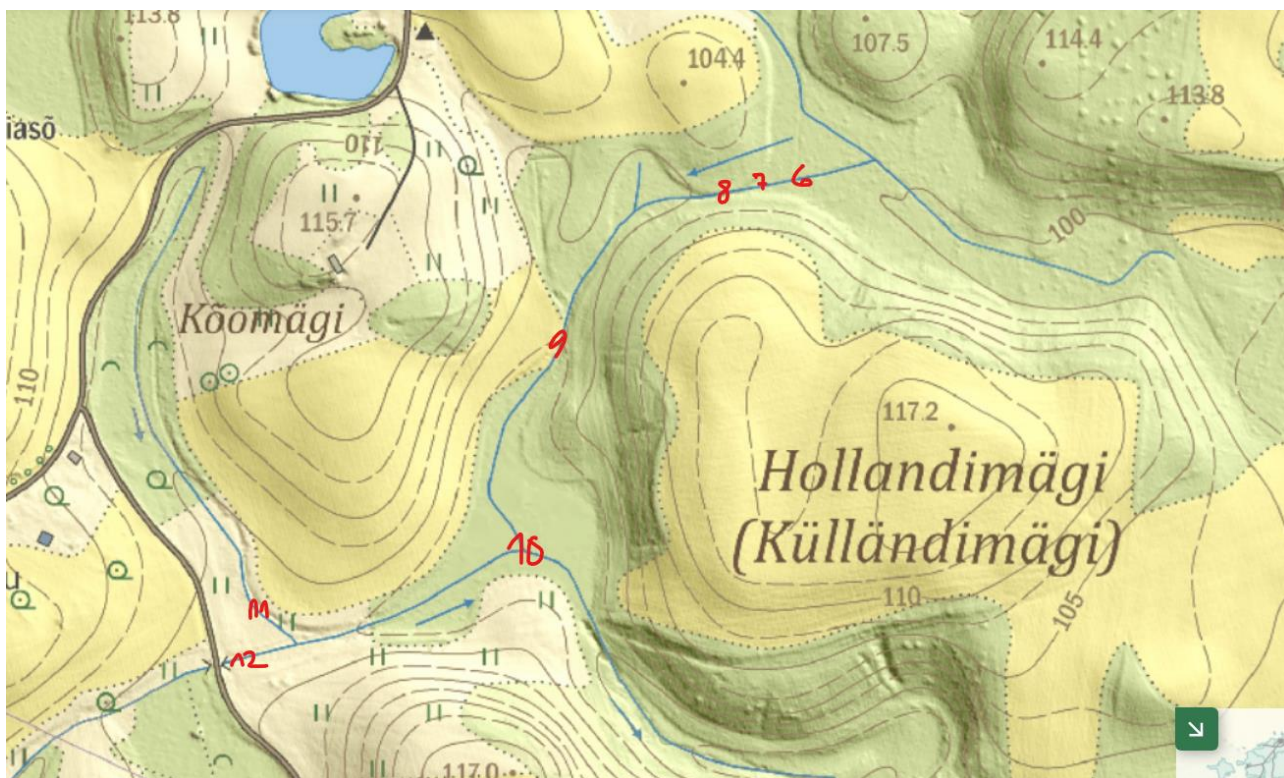
5. Kivine nõva, kus vaatluse ajal oli põhjas õhuke veekelme, kuid voolavat vett polnud. Seega ei voolanud vaatluse ajal Pikä järve sisse ühtegi vooluveekogu:

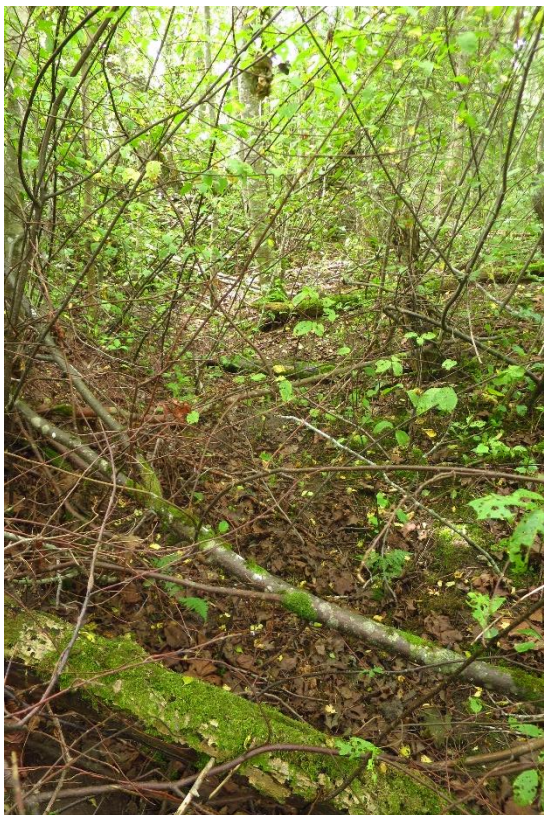
8. Kahe künka vahel metsa sees olev kuiv vagu, kus olid sügisesed lehed põhjas. Keskel seistes on silmaga näha, et maapind langeb mõlemale poole. Selguse huvides oleks parem, kui **ETAKis selle koha peal sinisele joonele katkestus tekitada ja kustutada eksitav voolusuuna nool.**

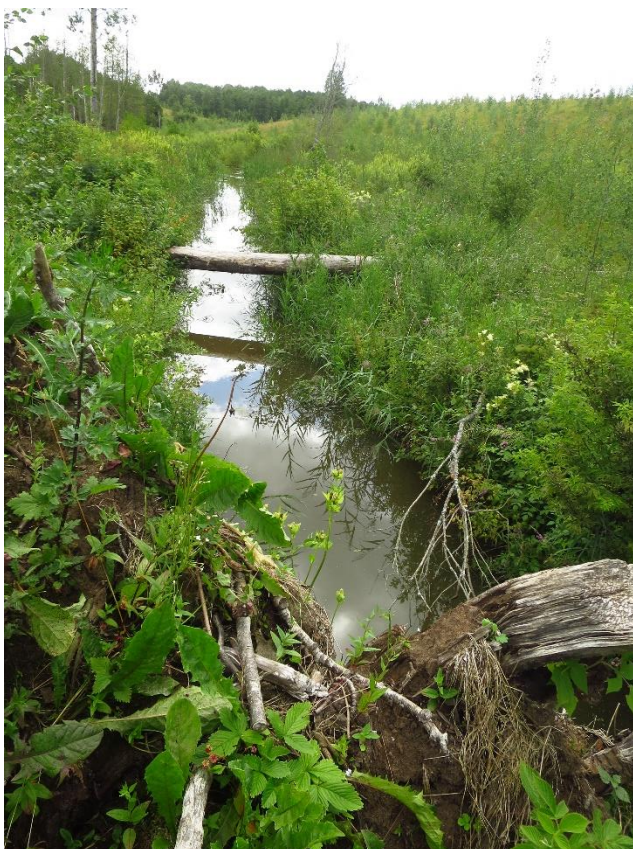
9. Mitme m laiune, sügav ja vett täis, kuid vooluta kraav:

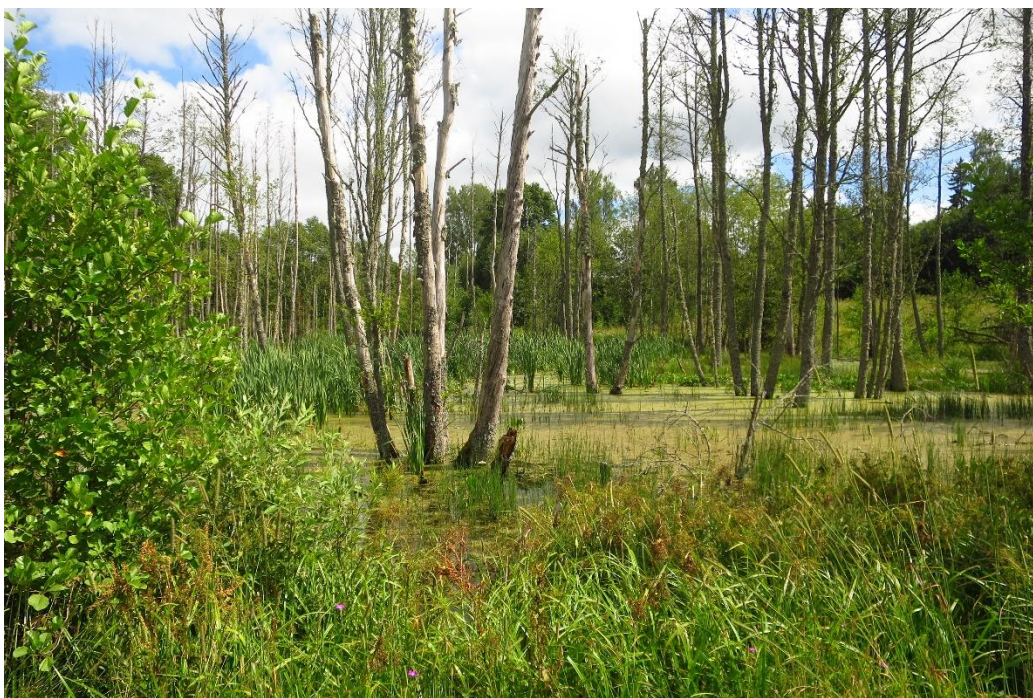
10. Kobraсте üleujutusala:

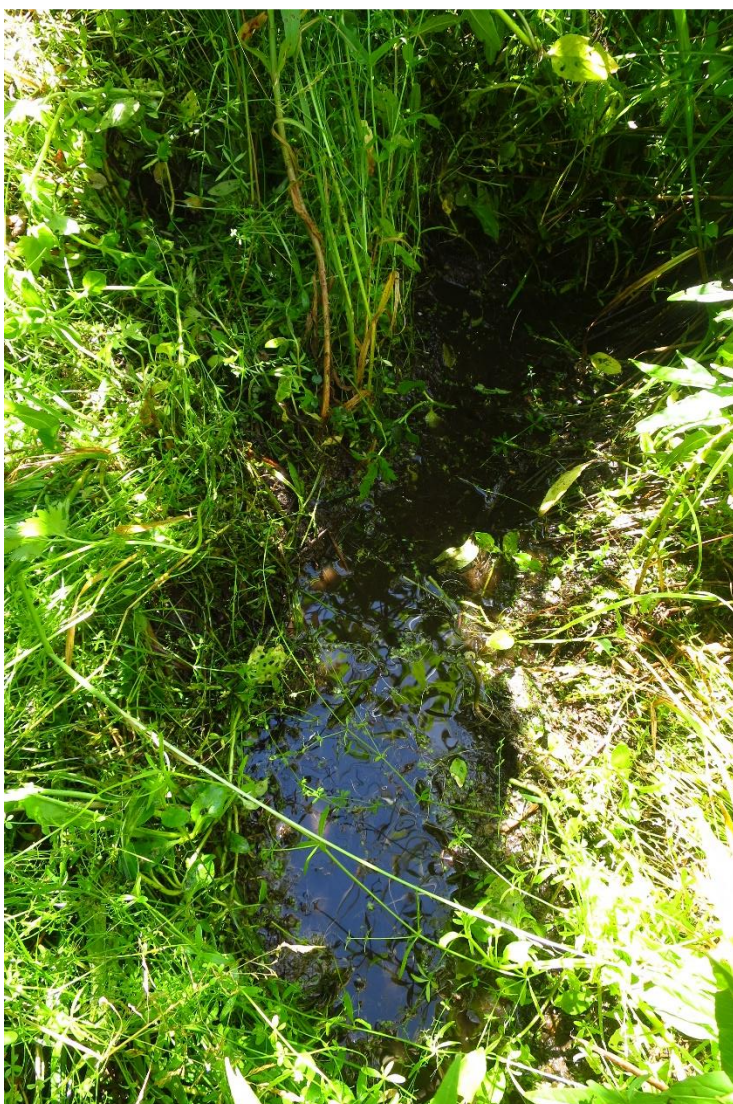
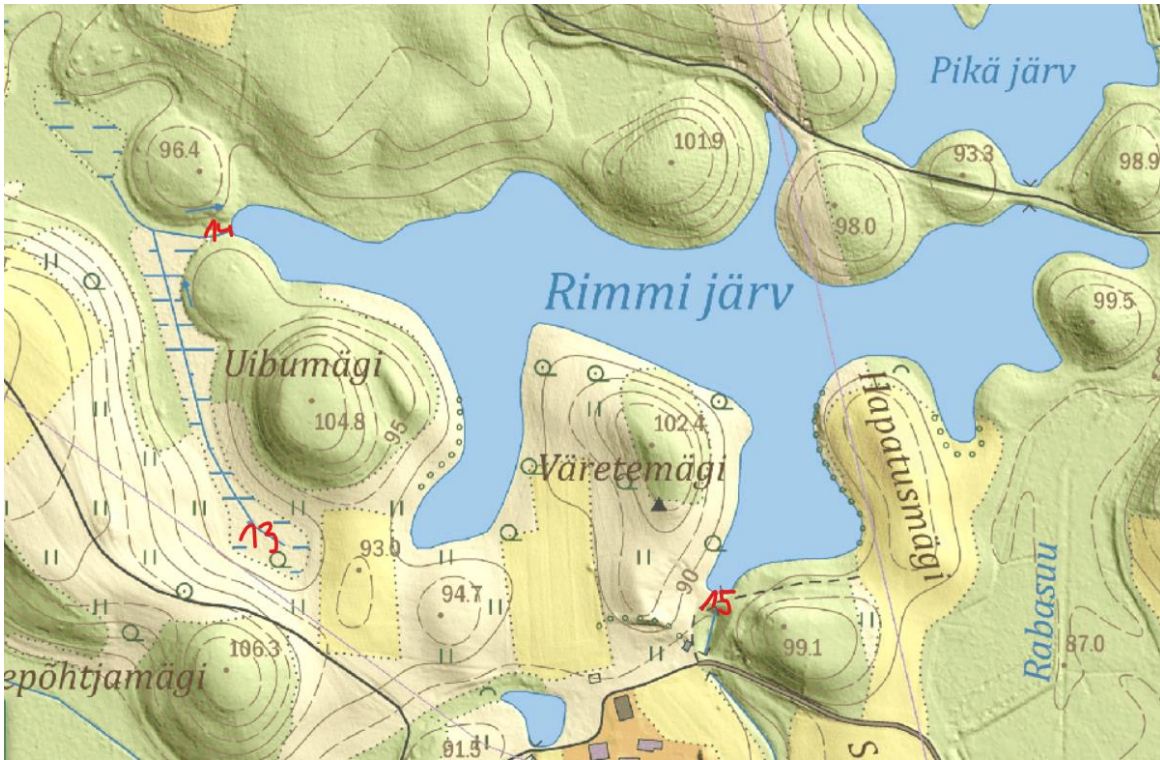
12. Tiheda taimestiku sees oleva kitsa sängi põhjas nirkhes vesi. Rohkem kui punktis 11. Seni kirjeldatud punktidest sobib suvel voolava vee olemasolust tulenevalt kõige paremini Rimmi (Reinu) ojaks:

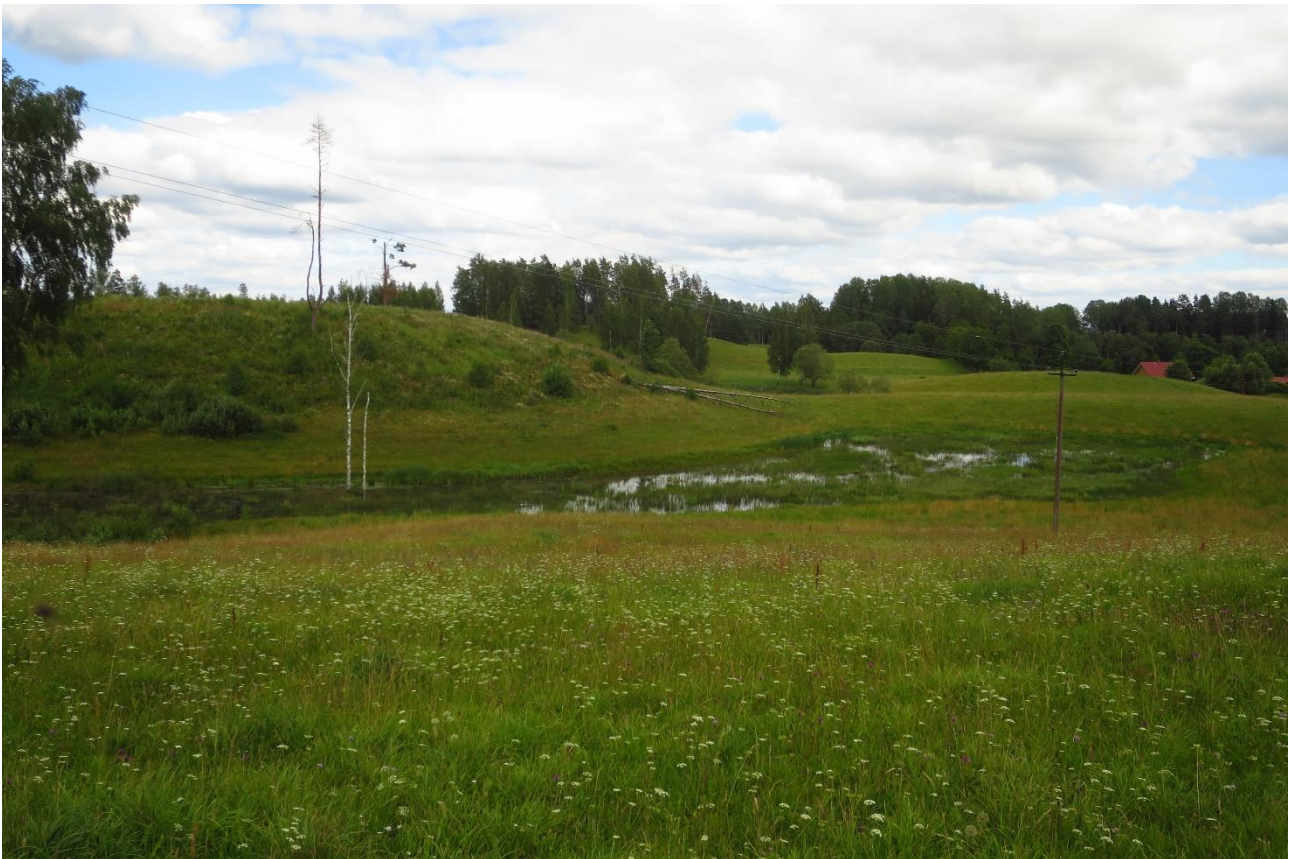
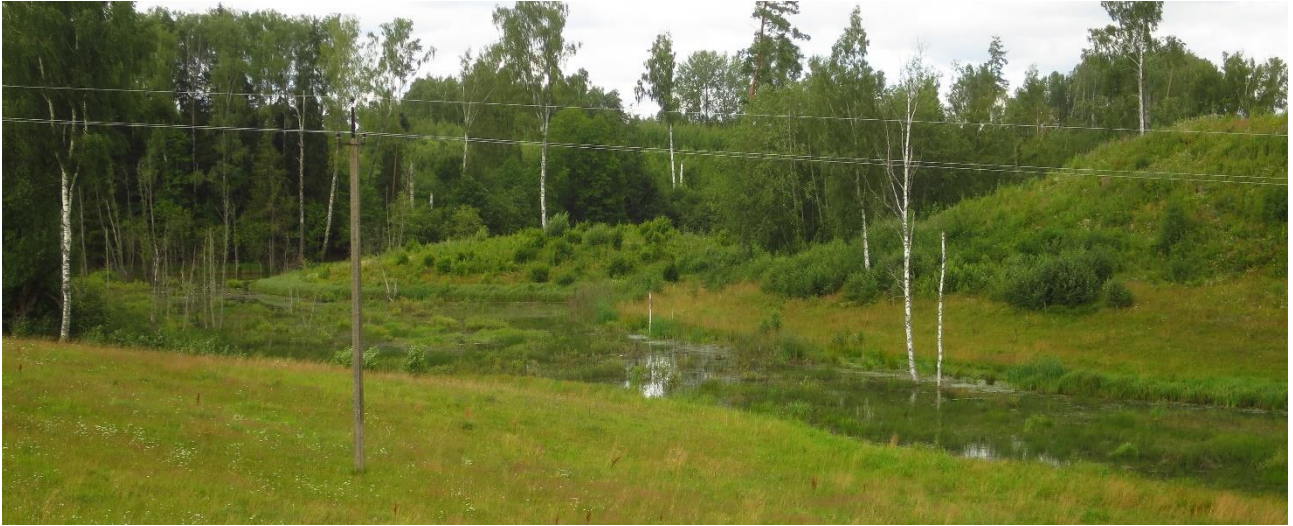
13. Soostuvat järve meenutav veesilm:

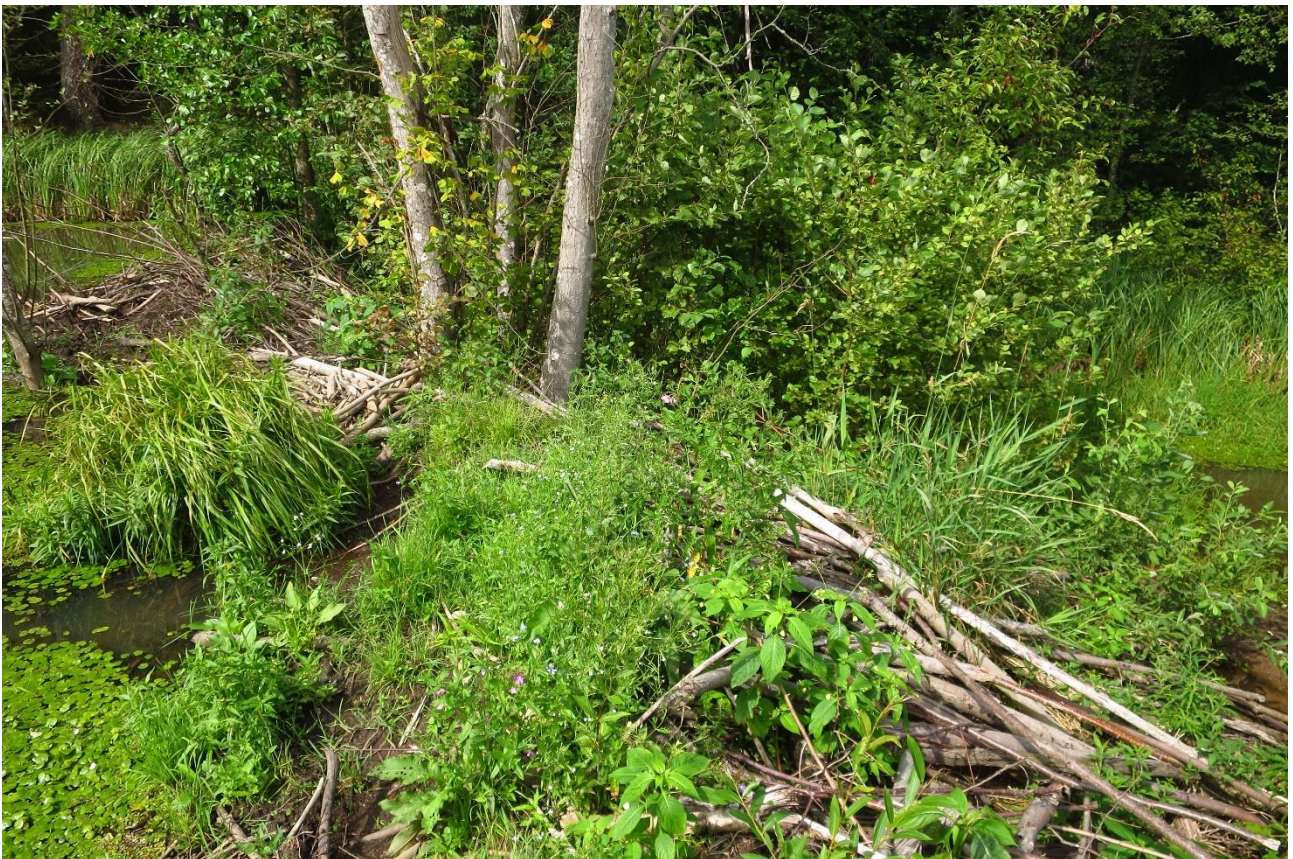
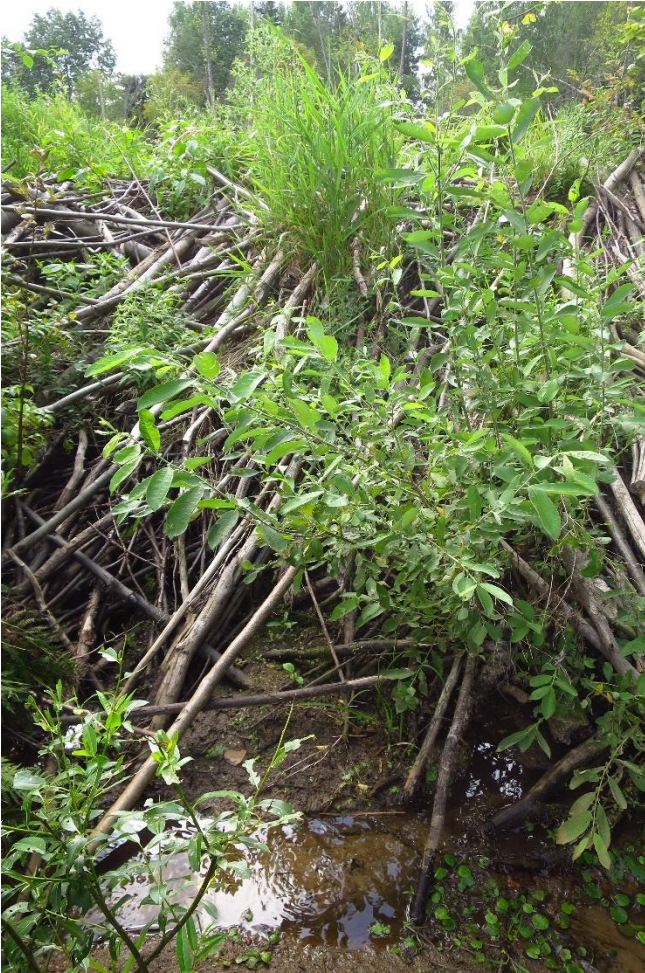
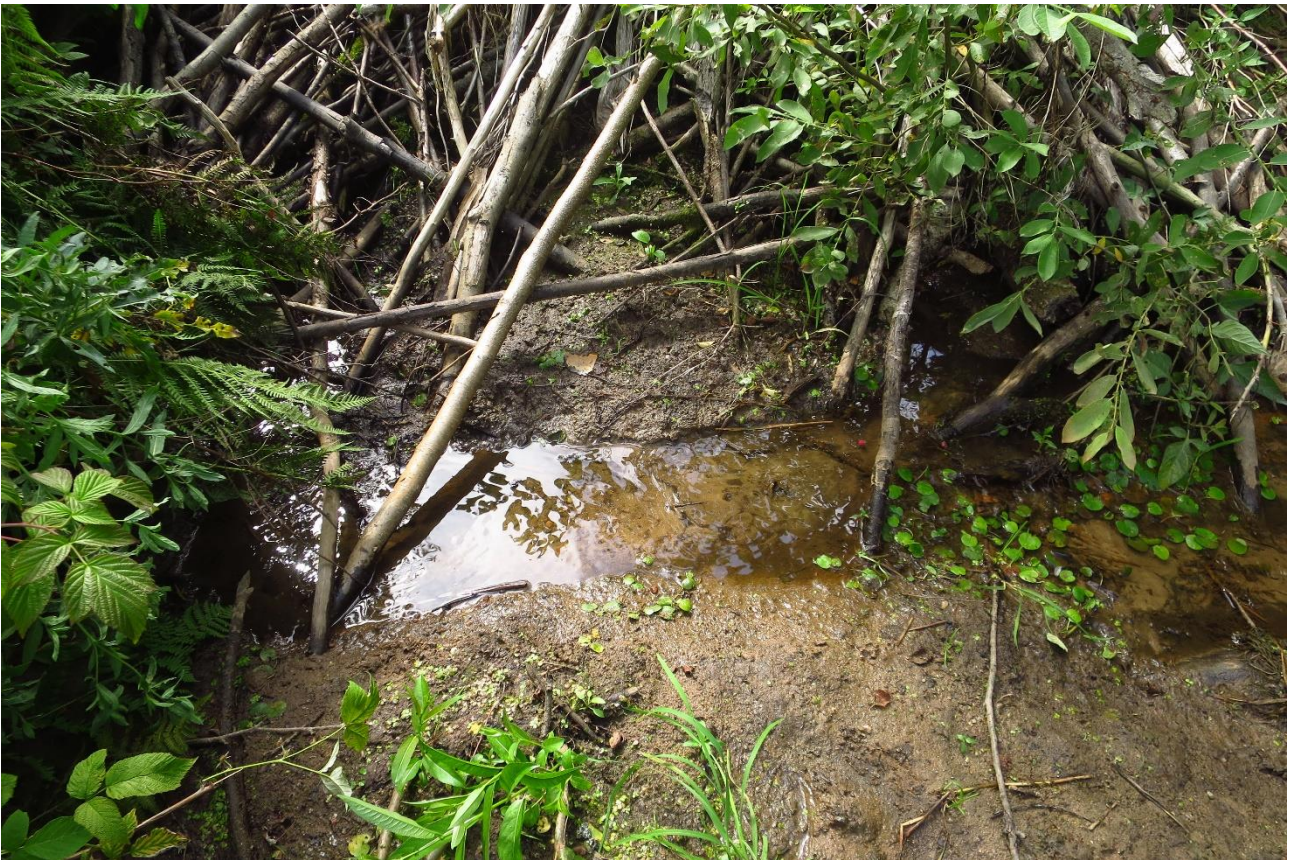
14. Poolelise meetri kõrgune koprapais. Lõunaküljel voolas paisust läbi ca 1 l/s, põhjaküljel oli kuulda vee solisemist. Vett oli selgelt rohkem kui punktis 12 ning vool lõppes üsna pea Rimmi järves. Seega on punktis 13 olev veesilm kobaraste paisutuse tulemus ega ole Rimmi järve osa:

b) Voolav vesi sisenes vaatluse ajal Rimmi järve punkti 14 suunalt. Seega sobib see suvise veevoolu olemasolust tulenevalt Rimmi (Reinu) ojaks. Enim voolavat vett tuli Põdra tee alt. Sealt ülesvoolu ei käinud, kuid ajalooliste kaartide põhjal on looduslik veevoolu suund olnud Vahesalu talu poolt. 2024. aasta põhikaardil on sealt tulev haru küll kustutatud ning alles jäetud vaid 2020. aastal rajatud/süvendatud kraav, mida Rimmi (Reinu) oja ülemjooksuks lugeda pole kohane. Seega **tuleks ETAKis ennistada Vahesalu talu juurest tulev nõva ning lugeda see Rimmi (Reinu) oja lähtelõiguks.**

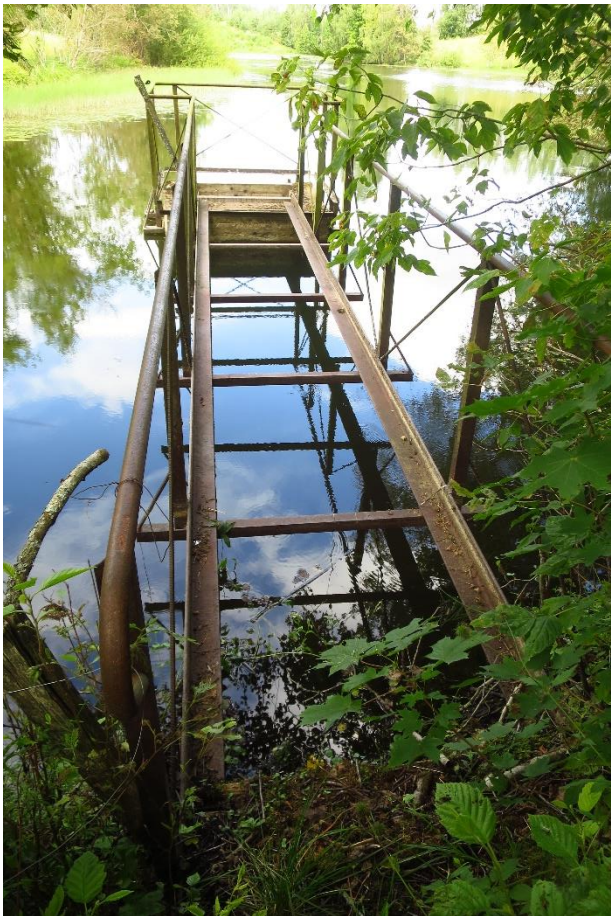
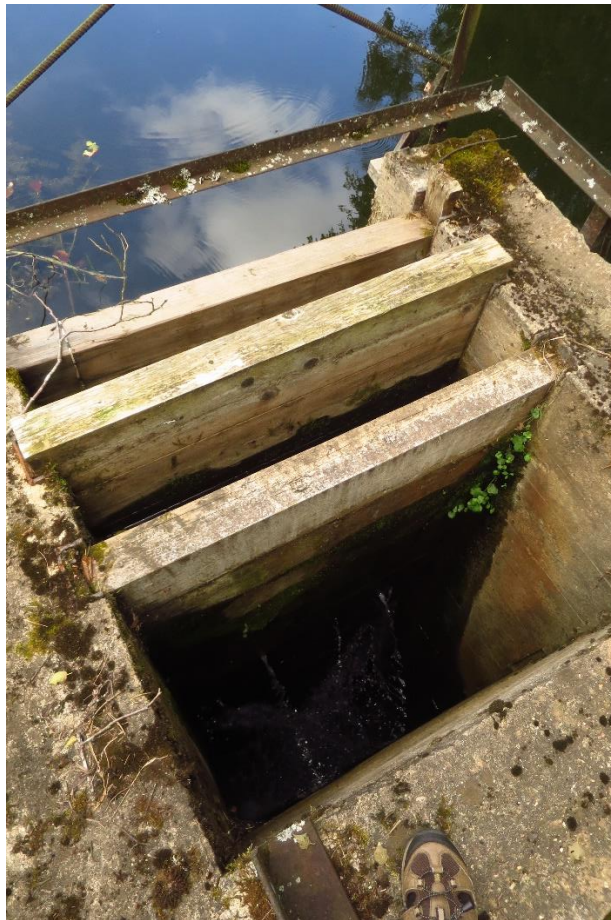
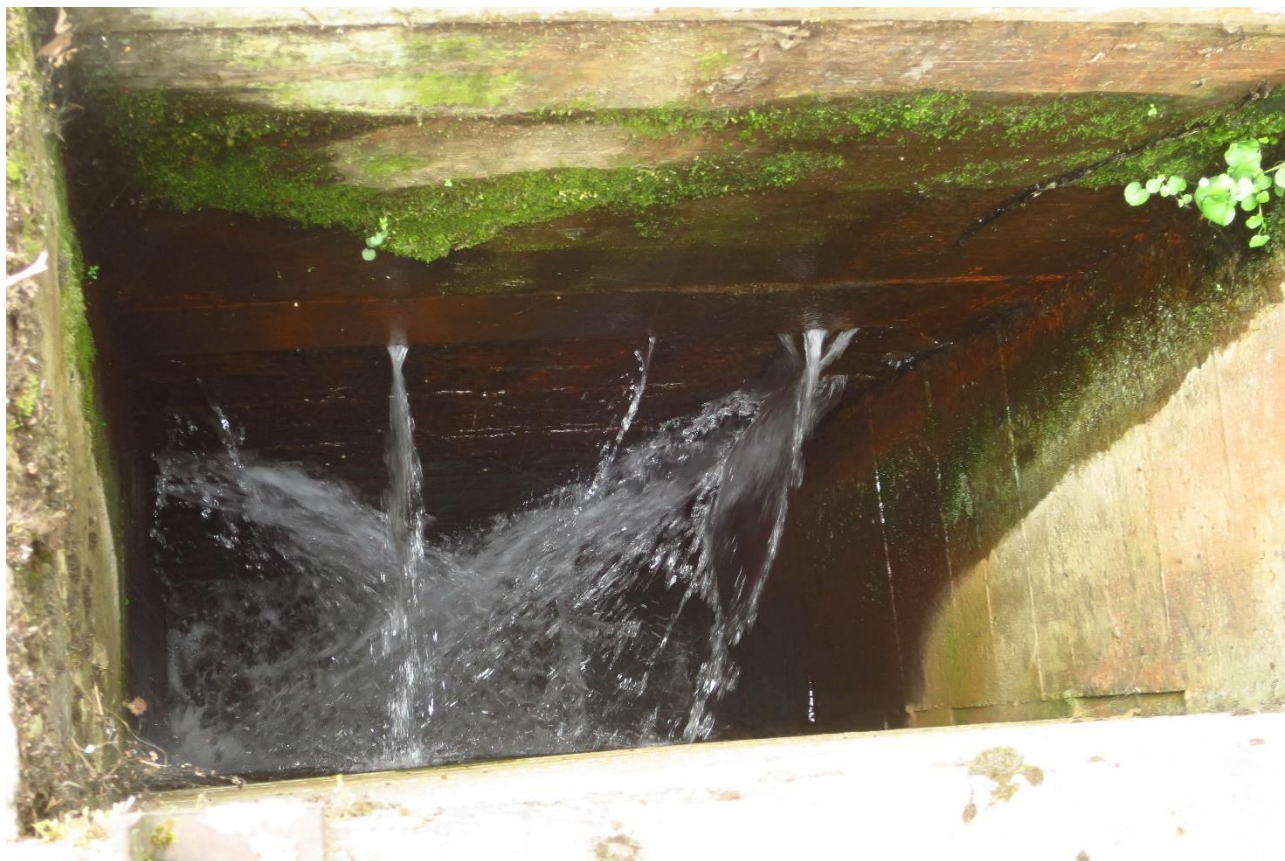
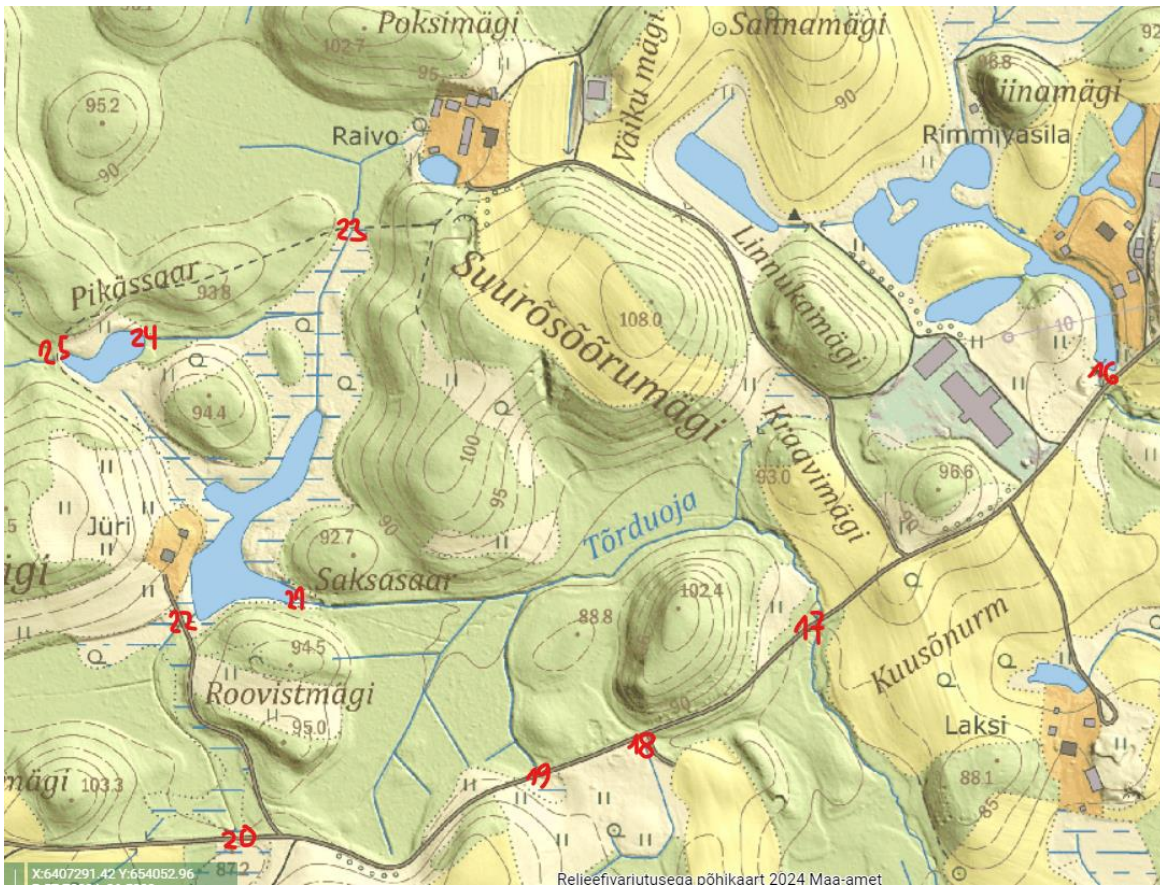
15. Rimmi pais. Ruudukujuline betoonist pais (PAIS020620), mille järvepooles küljes on kolm rida puitvarjasid. Üle varjade vett ei voolanud, kuid nende vahelt hinnanguliselt kümnekond l/s:

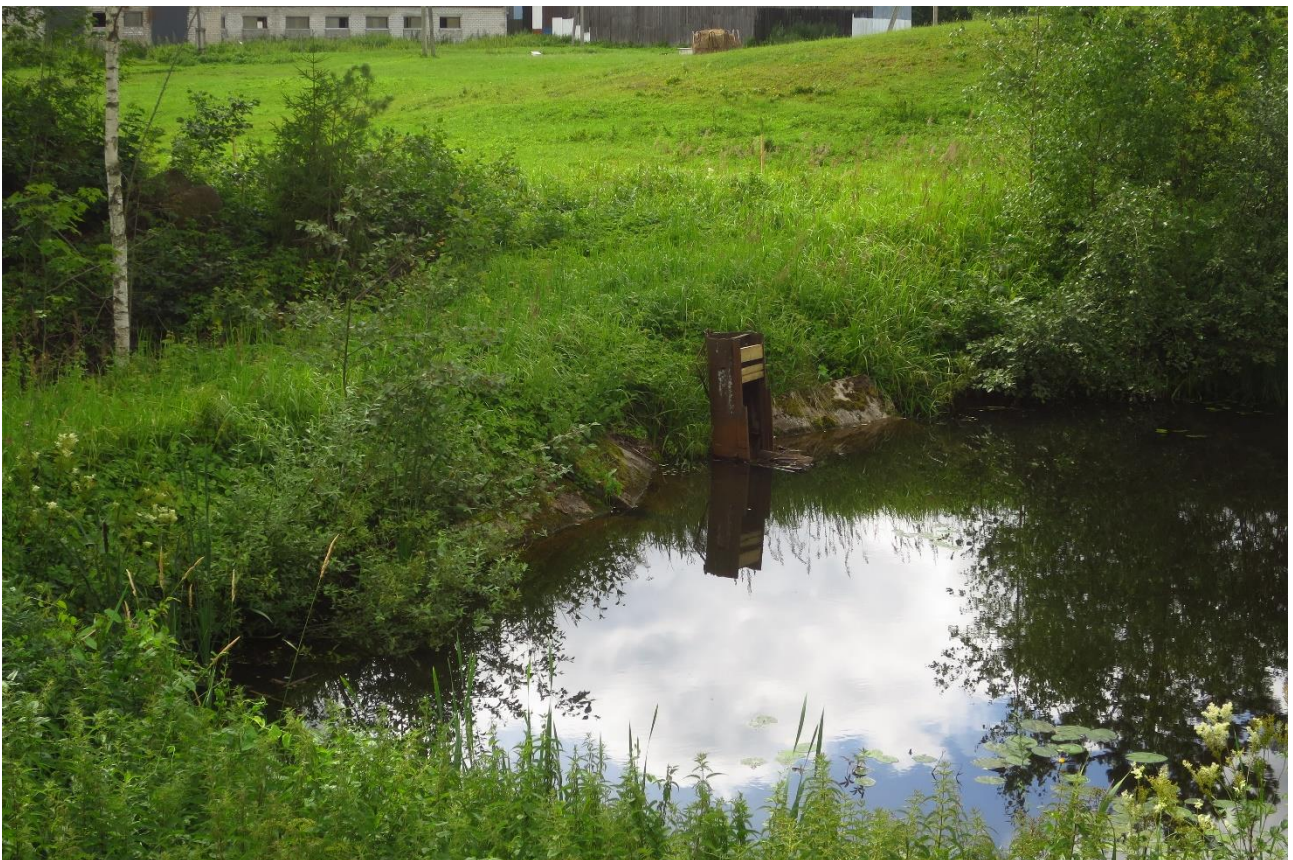
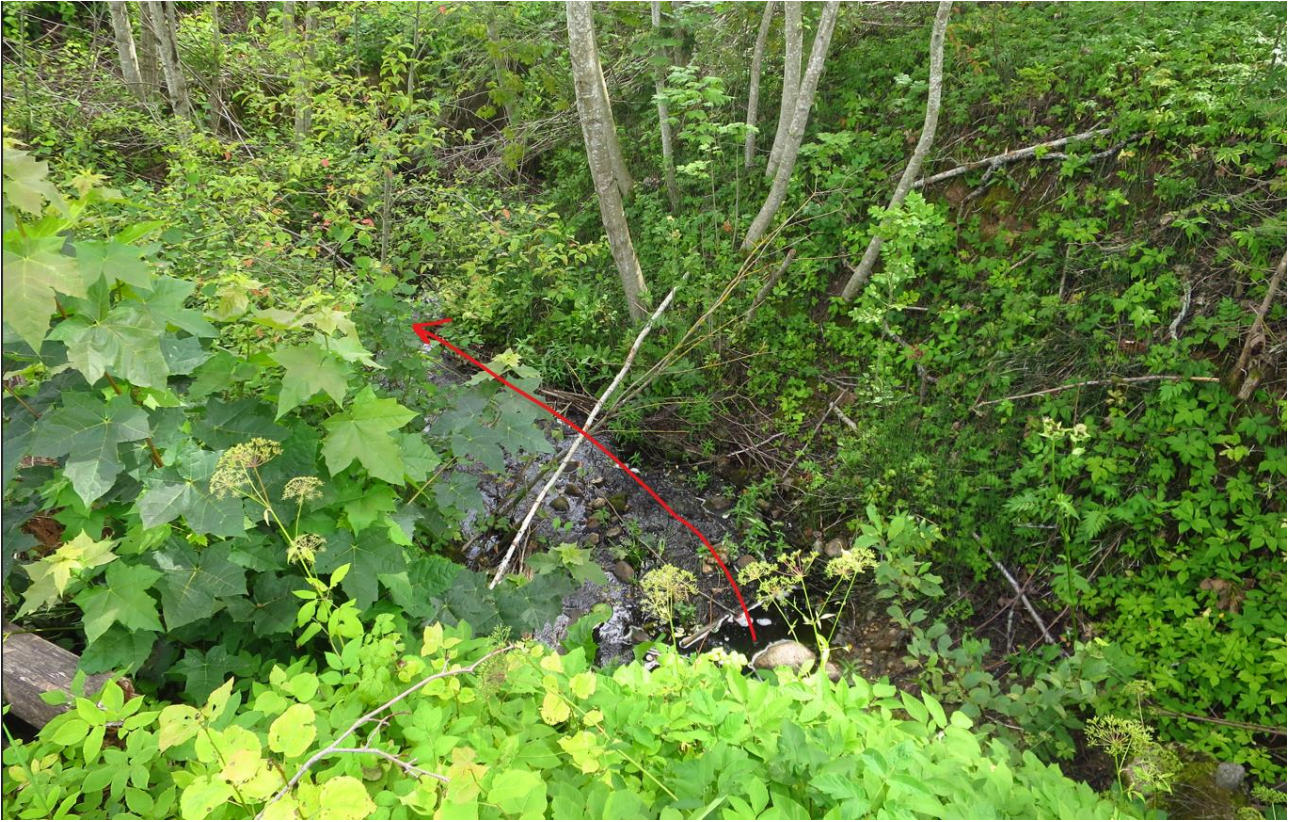
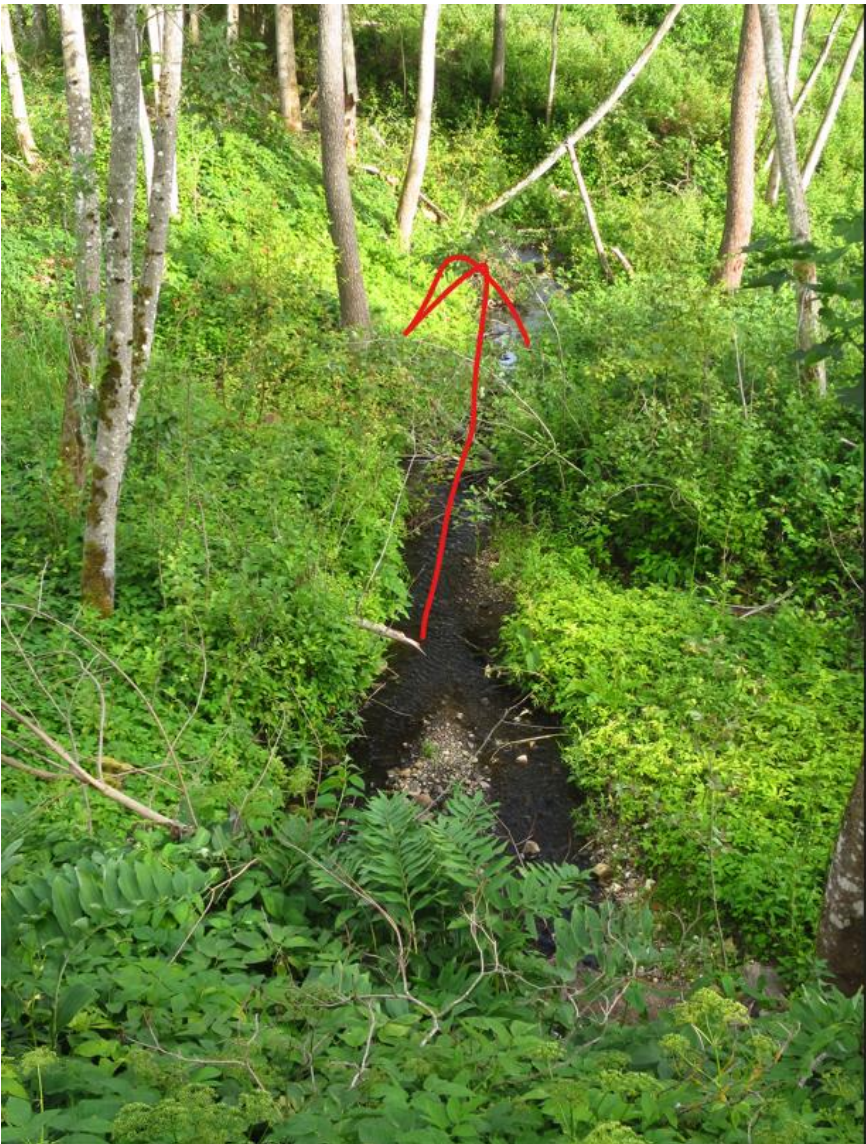
16. Rimmivasila pais (PAIS020630). Rauast šaht, millesse voolas vesi sisse. Rimmi (Reinu) oja oli suvele vaatamata korraliku oja mõõtu:

c) **Suvisest vooluhulgast tulenevalt on Rimmi (Reinu) oja selgelt peavool Tõrduoja suhtes ning Mustjõkke suubuvaks tuleks lugeda Rimmi oja.**

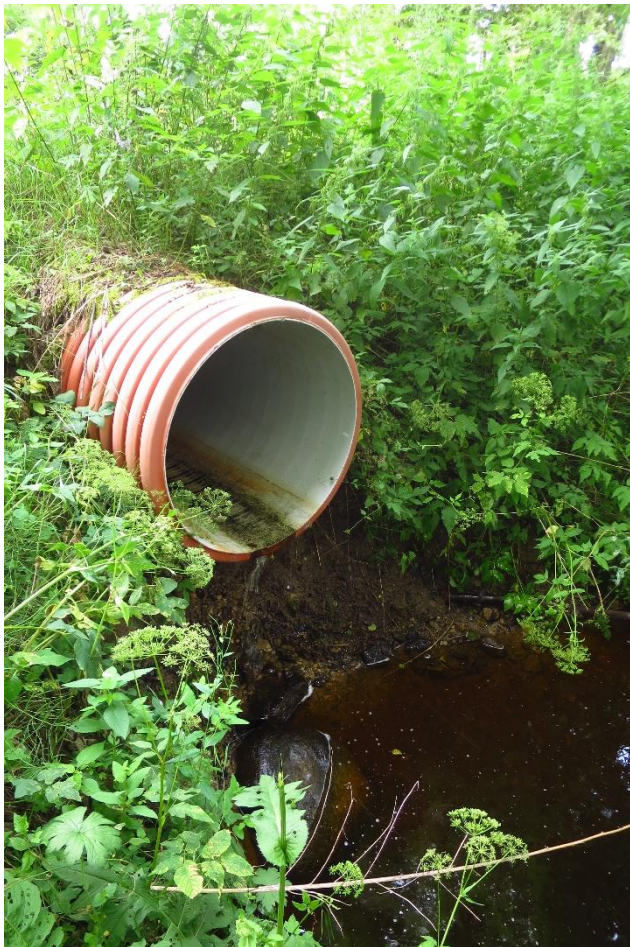
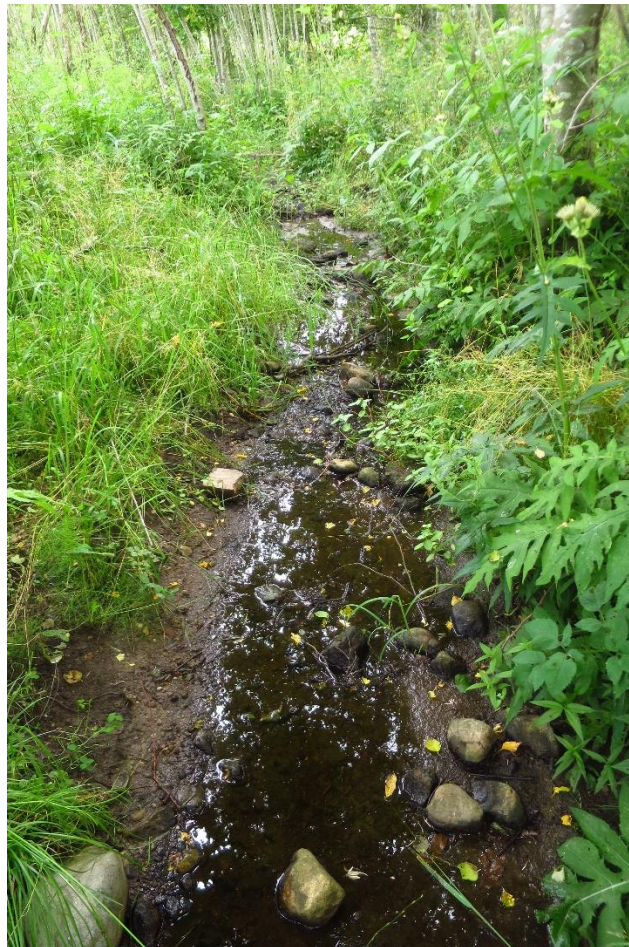
17. Tõrduoja truup. Oranž plastiktruup, mille väljavooluots on sāngi pōhjast meetri kõrgusel. Vett nirises torust välja alla 1 l/s:
