Rimmi (Reinu) oja (VEE1154845) ja Tõrduoja (VEE1154820) vaatlus

Vaatluse aeg 14.07.24. Vaatleja Marko Vainu

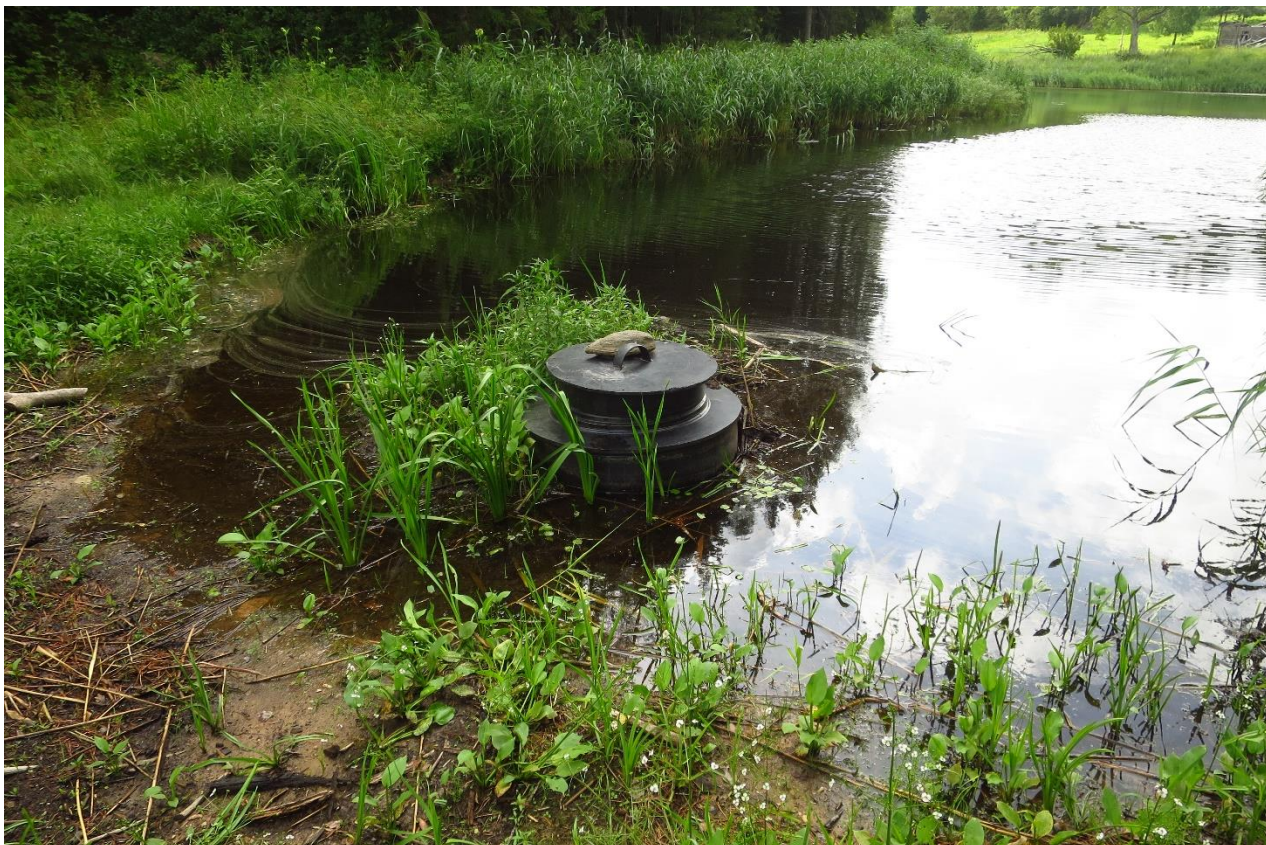
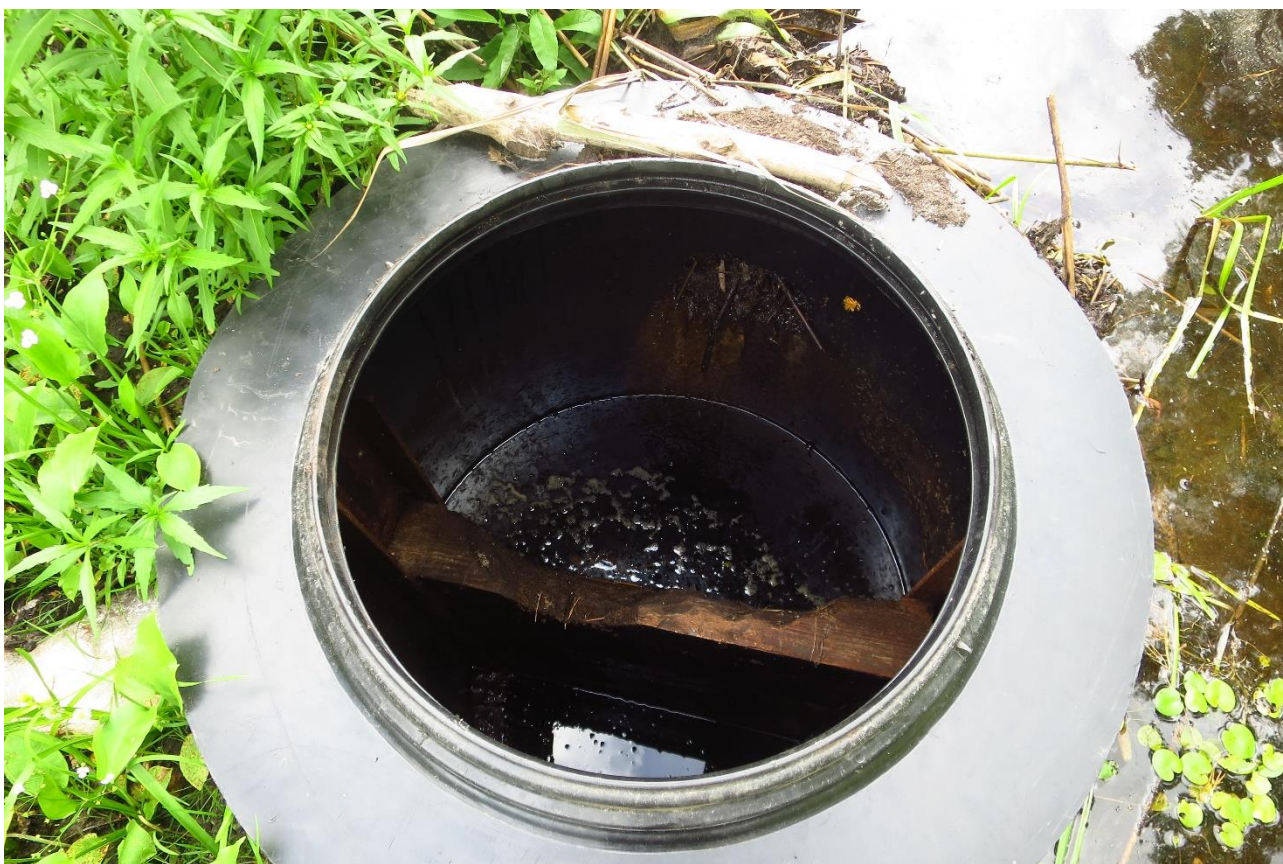
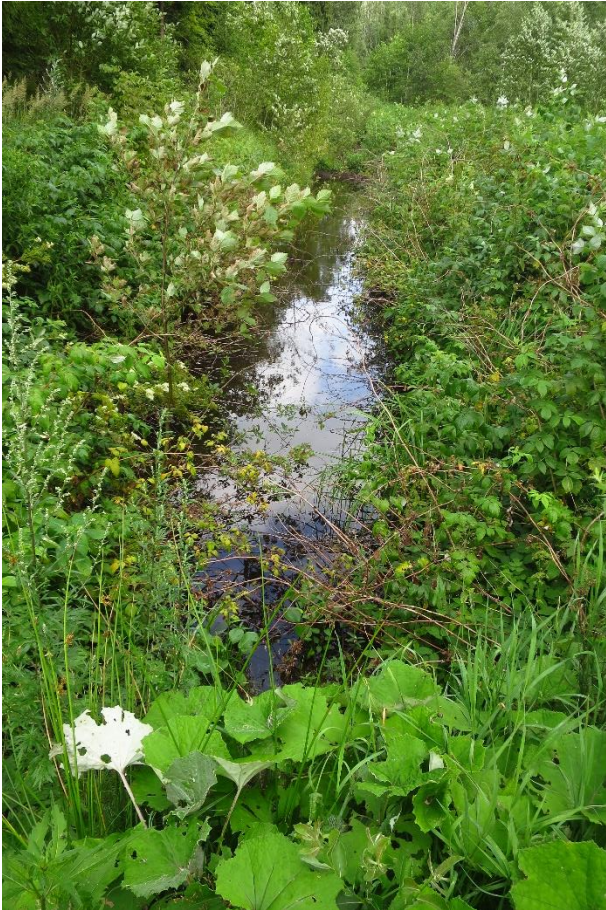
21. Tiigi väljavoolul on must, ümmargune plastikust karev, mille sees on laudvarjad. Tiigi pool oli veetase kõrgem. Vett üle varjade ei voolanud. Polnud näha, et see toimuks ka varjade vahelt. Alavee poolel oli süng seisvat vett täis. Paisu väljavooluotsa polnud näha:

e) **Punktis 21 olev pais ning tõenäoliselt ka punktis 24 olev pinnasevall sirge truubiga tuleks EELISes arvele võtta.** Põhjus viimase paisuks lugemisel on asjaolu, et olemas on vett paisutatav pinnasevall ja kuigi paisutatavat rajatist pole, siis Tõrduoja EELISE vooluveekogude nimistus arvele võtmise järel saab see asuma registris oleval vooluveekogul.

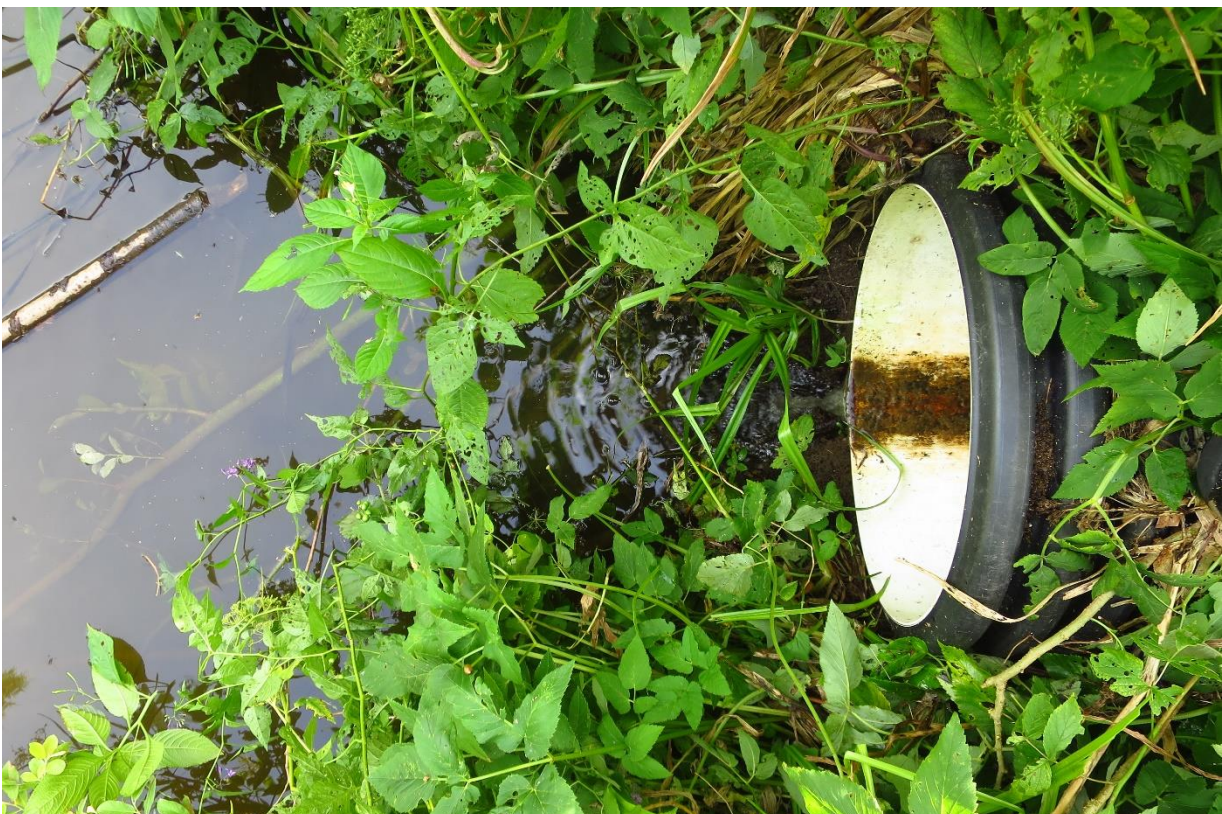
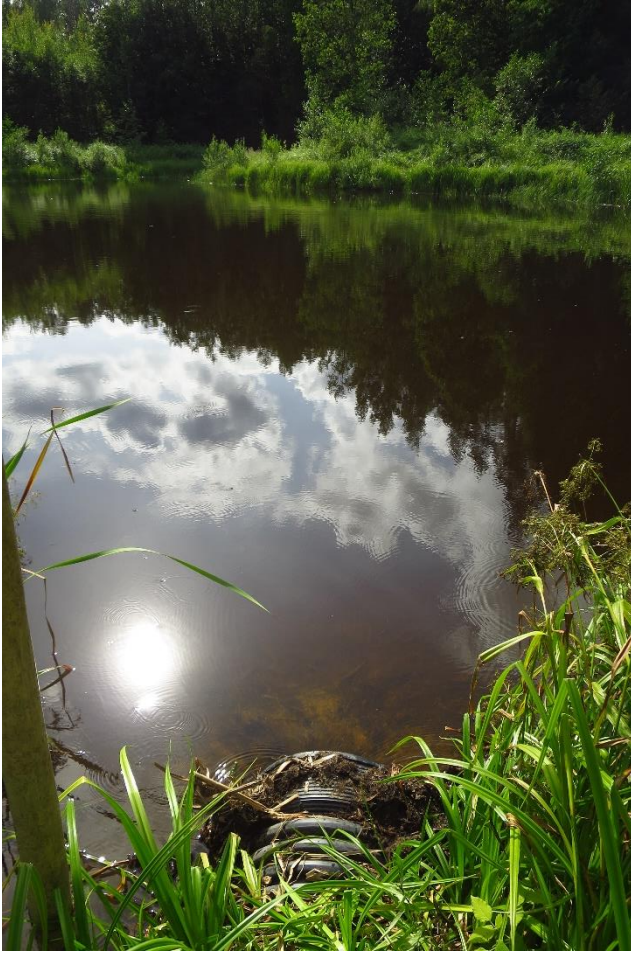
24. Must sirge truup tiigi väljavoolul. Tiik püsib pinnasevalli taga ning veetasemete vahe oli ca 1 m. Truubi väljavoolupoolne ots on kõrgemal kui veetase sellest allavoolu jäävas sängis. Vett voolas truubist läbi ca 1 l/s:

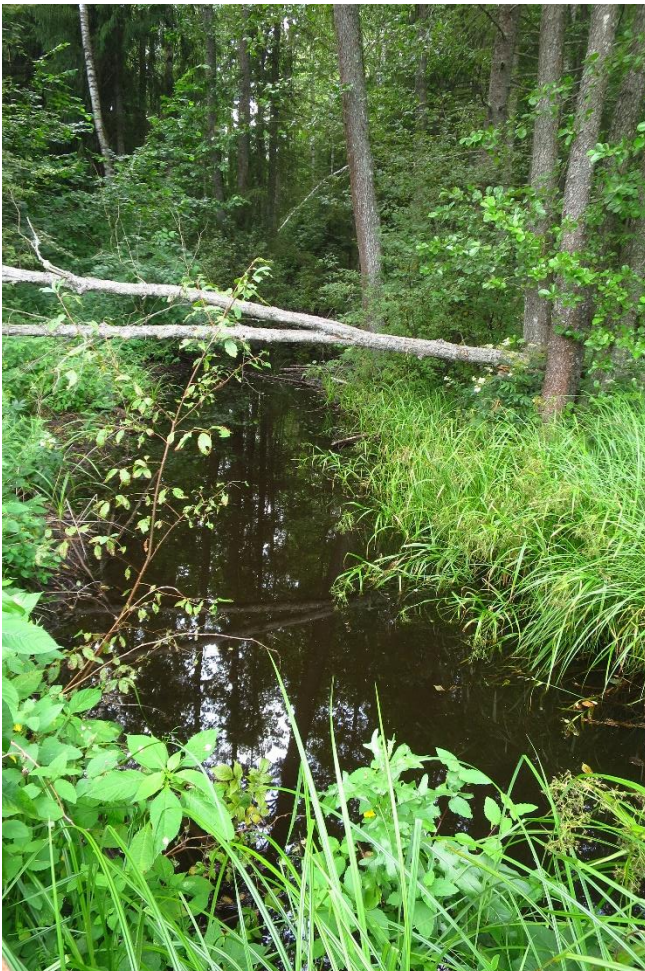
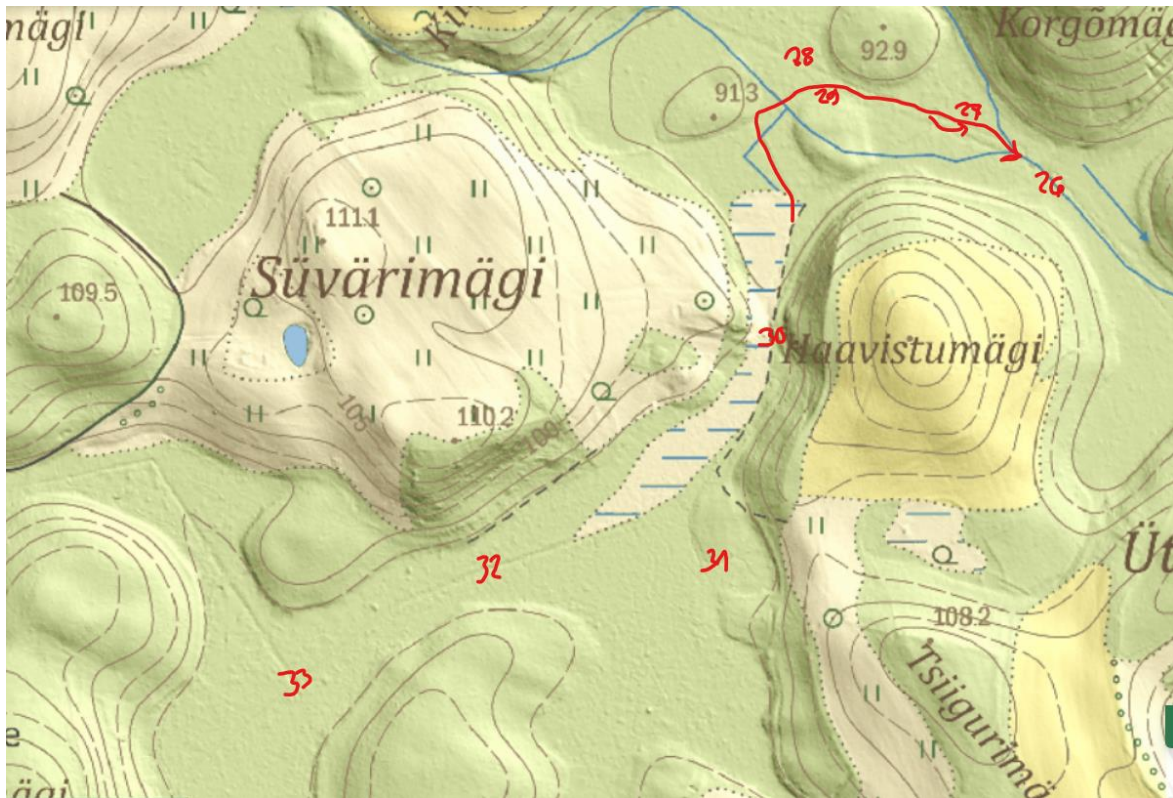
25. Lai, vett täis ojalik säng, kus vesi seisis:

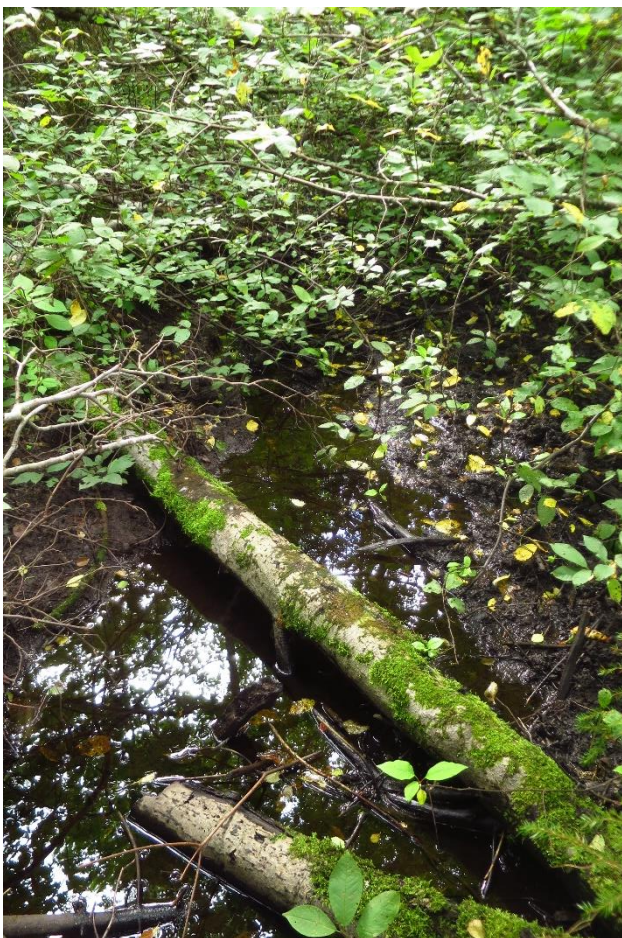
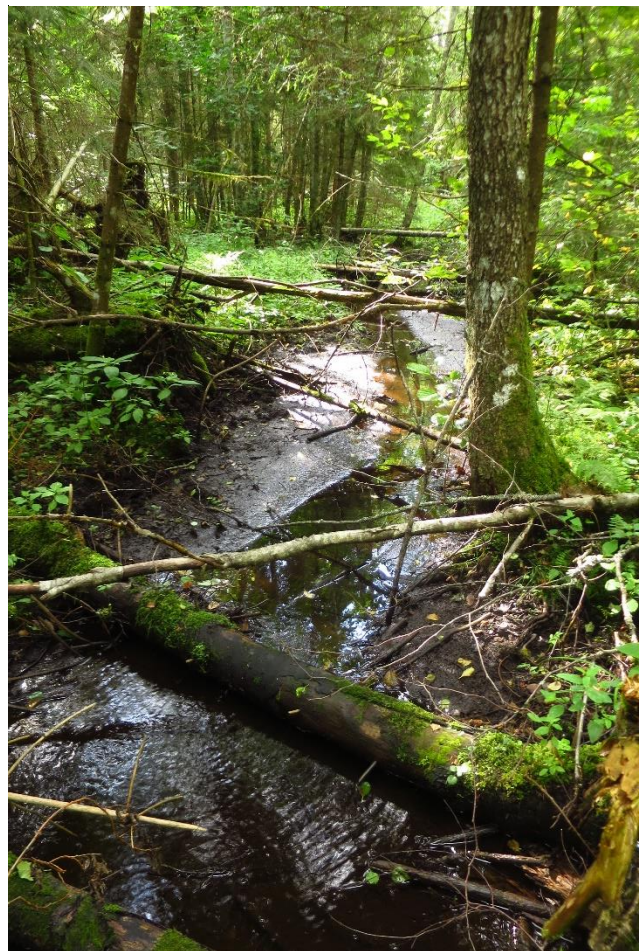
26. Ojalik vooluveekogu voolas märjas metsas. Vett oli rohkem kui allavoolu, ilmselt osa vett aurub tiikides:

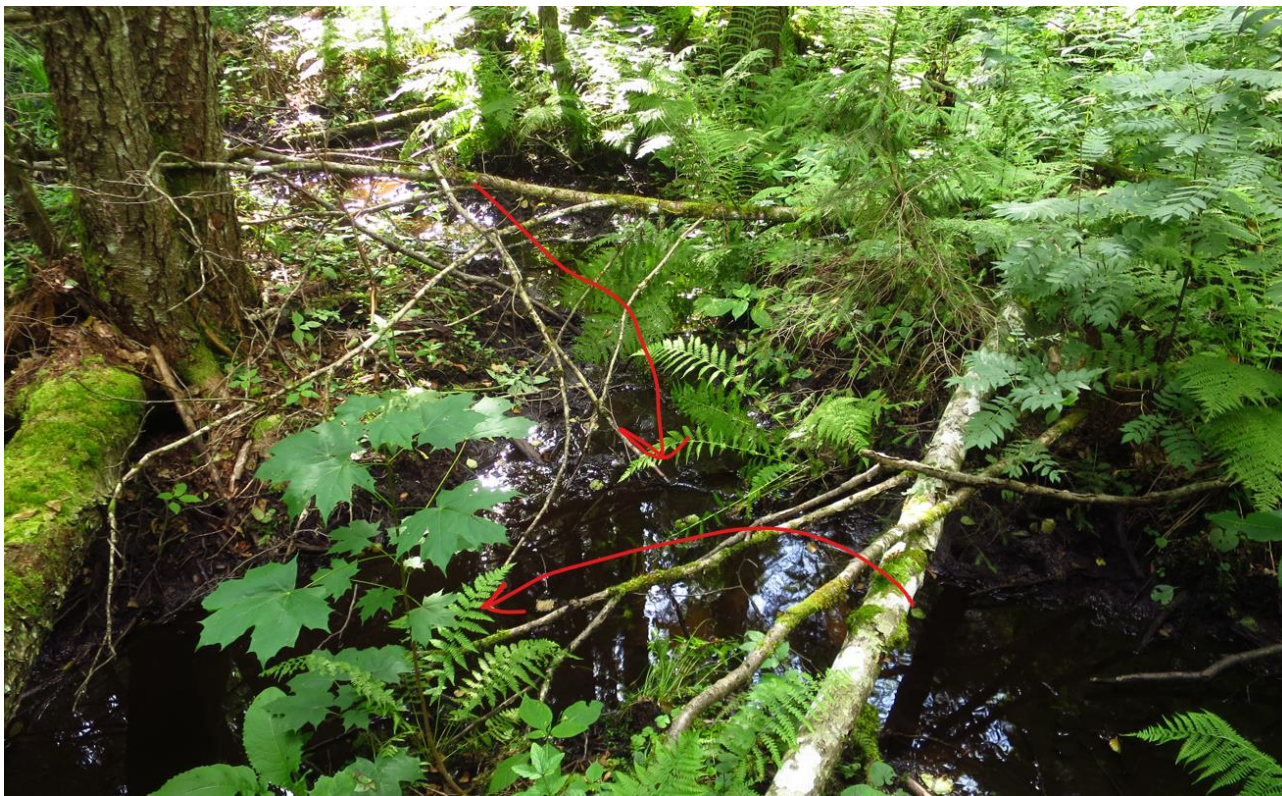
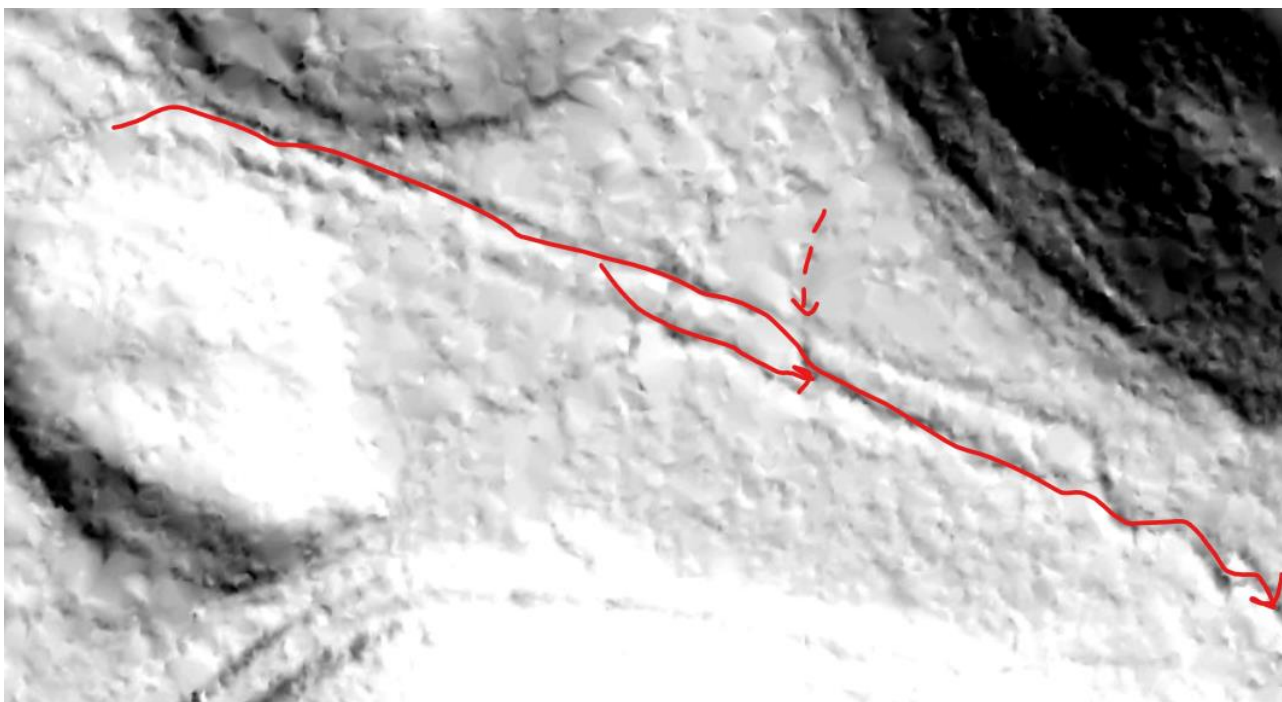
27. Kiisa järve poolt tulev haru oli vaatluse ajal pelgalt mudane soon, mis asub umbes selle numbri asukohas. Soone ühinemiskohast ülesvoolu voolab oja mõnikümmend m kahes harus, kusjuures põhjapoolne haru on peavool. Pildil on kujutatud harude kokkusaamiskohta:

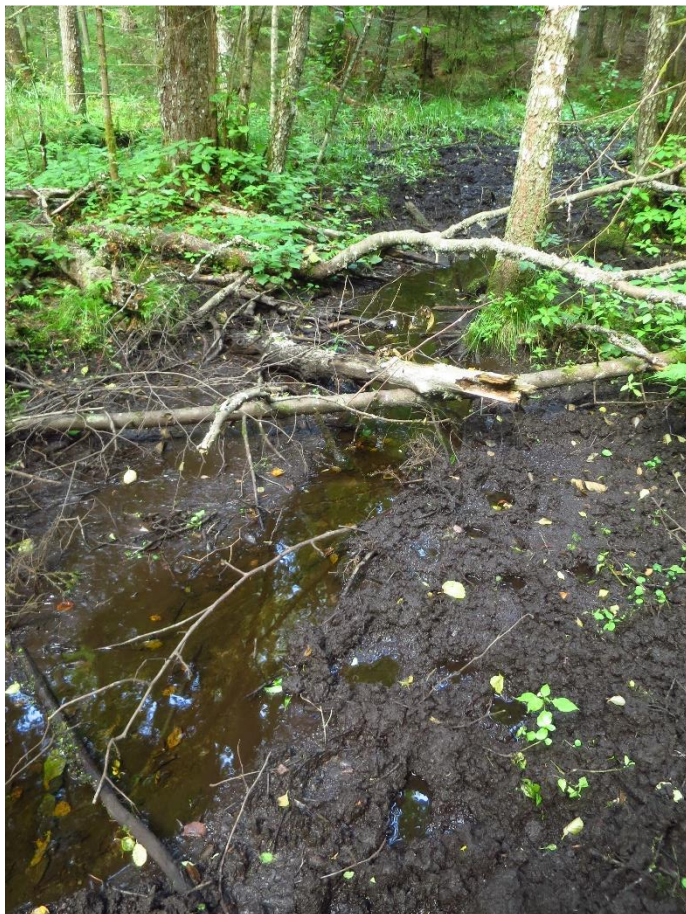
29. Lõunast tulevas harus vesi voolas:

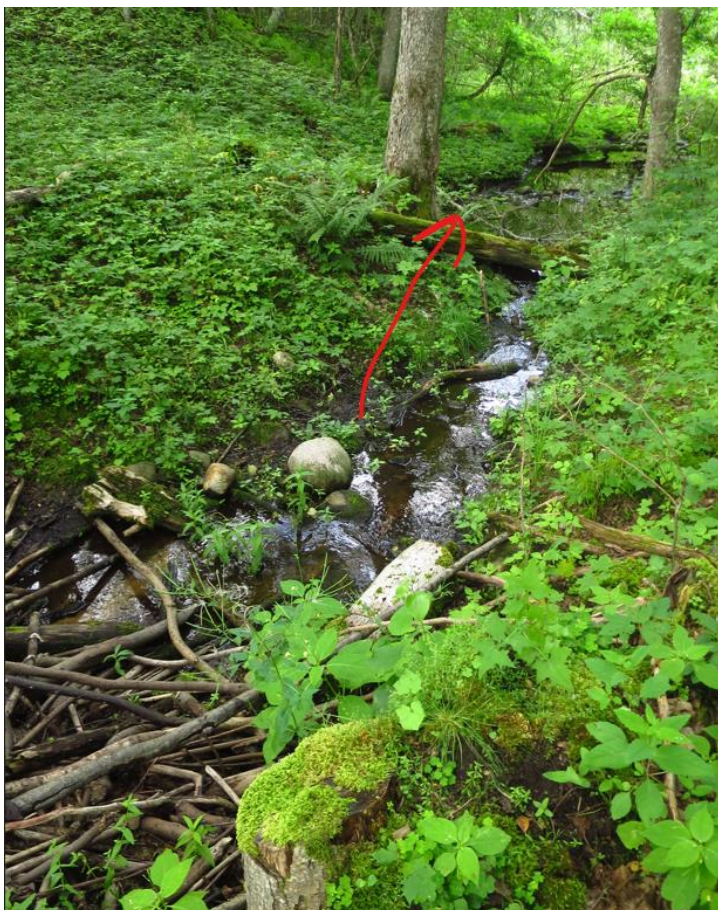
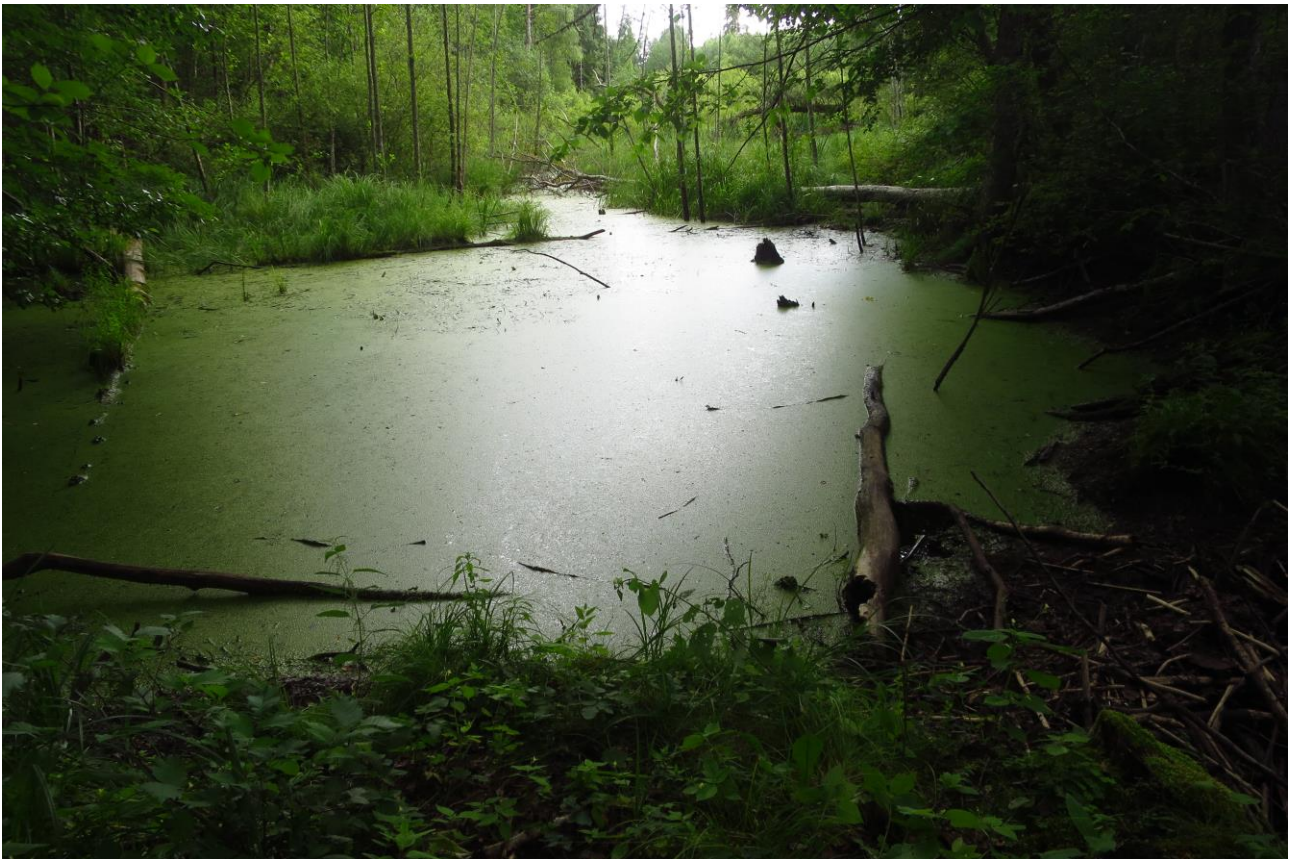
30. ETAKis siin enam vooluveekogu telge pole, kuid punktis asub koprapais, millest voolas välja selges sängis voolav ojake. Paisu taga oli lemledega kaetud veesilm:

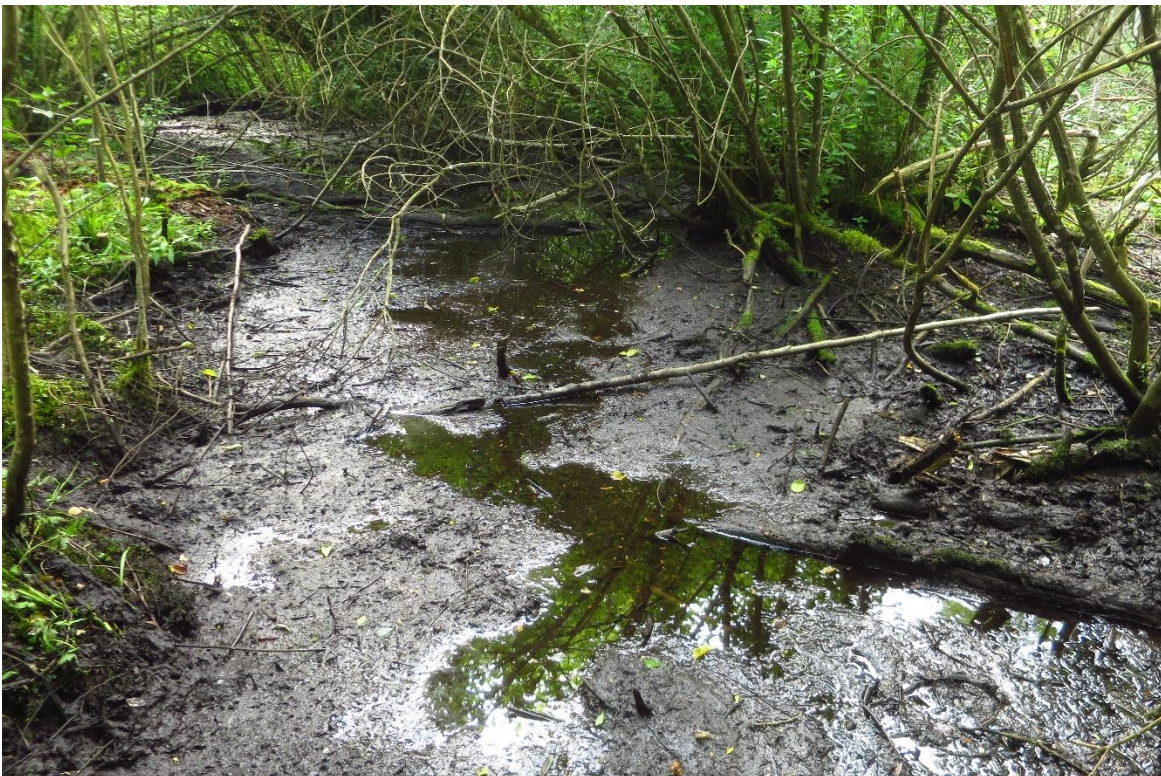
32. Lai mudane nõva, mille keskel oli kitsas riba vett. Tähelepanelikul vaatlusel oli näha, et ribas vesi liikus vooluhulgaga alla 0,1 l/s.

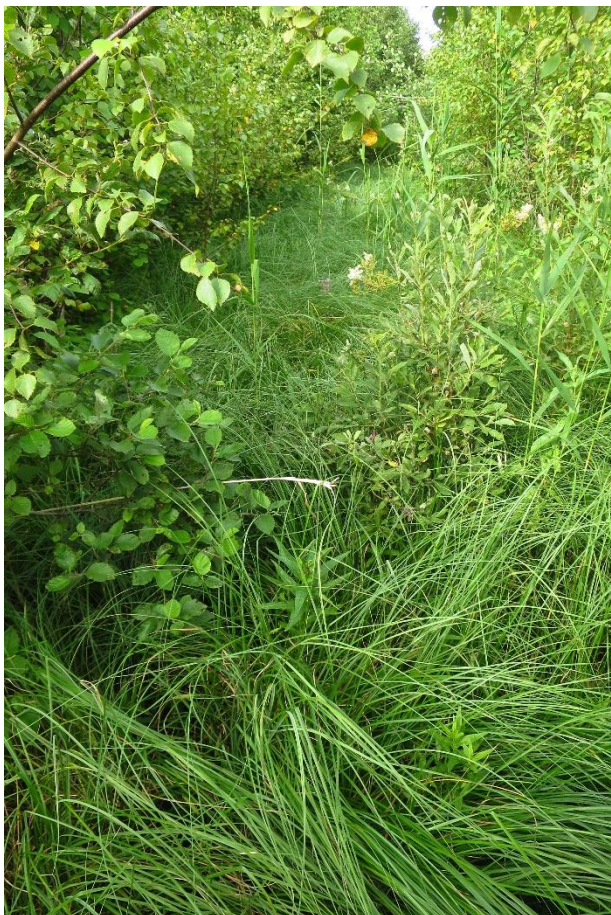
33. Raiesmikul on voolusäng tihedalt tarnu täis kasvanud, kuid nende vahel oli õhuke kiht vett olemas. Voolu ei õnnestunud seal enam tuvastada. Põhjasuunast tulev ja reljeefivarjutusel nähtav haru näis kuivem. Pilt on tehtud liitumiskohast ülesvoolu:

d) **Tõrduoja lähteks sobib punktist 33 edela poole jääva nõva algus, kuna sealt suunalt tuleb enim Tõrduojas voolavast veest.**
