## Türisalu oja (VEE1096000) ülemjooksu vaatlus

Vaatluse aeg 16.03.25. Vaatleja Marko Vainu

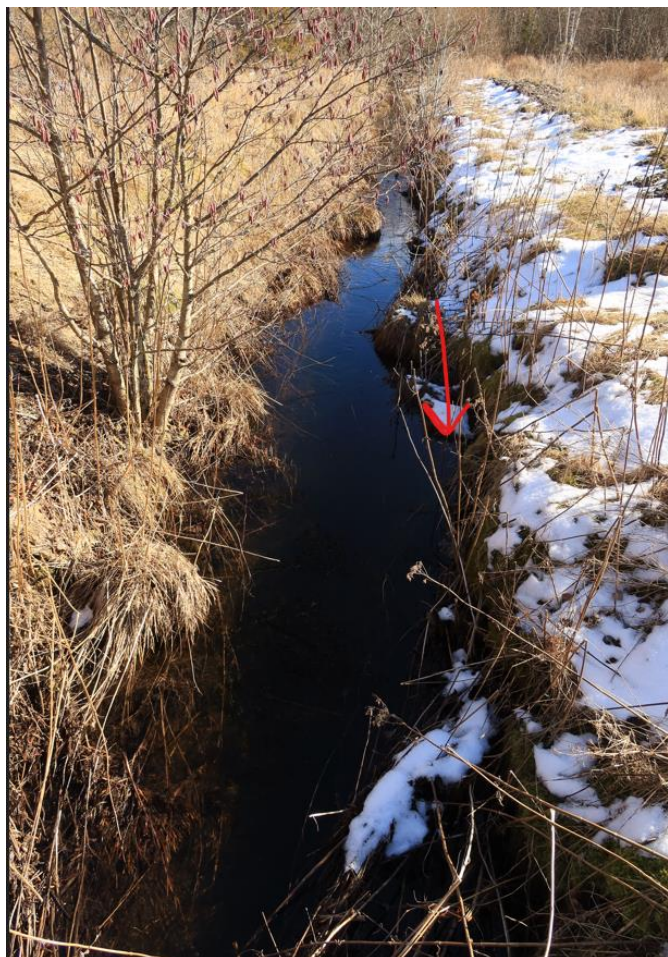
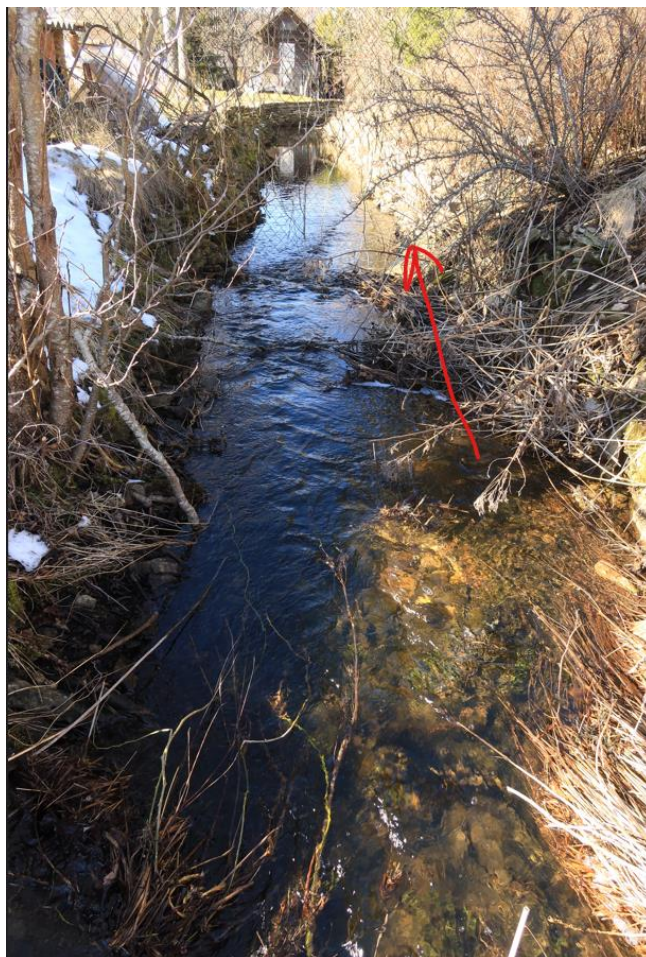
1. Veerohke, selgeveeline oja voolab mööda pae sisse süvistatud sāngi aianduskooperatiivi territooriumile. Sāngi lõunaküljel on paeplaatidest vall:

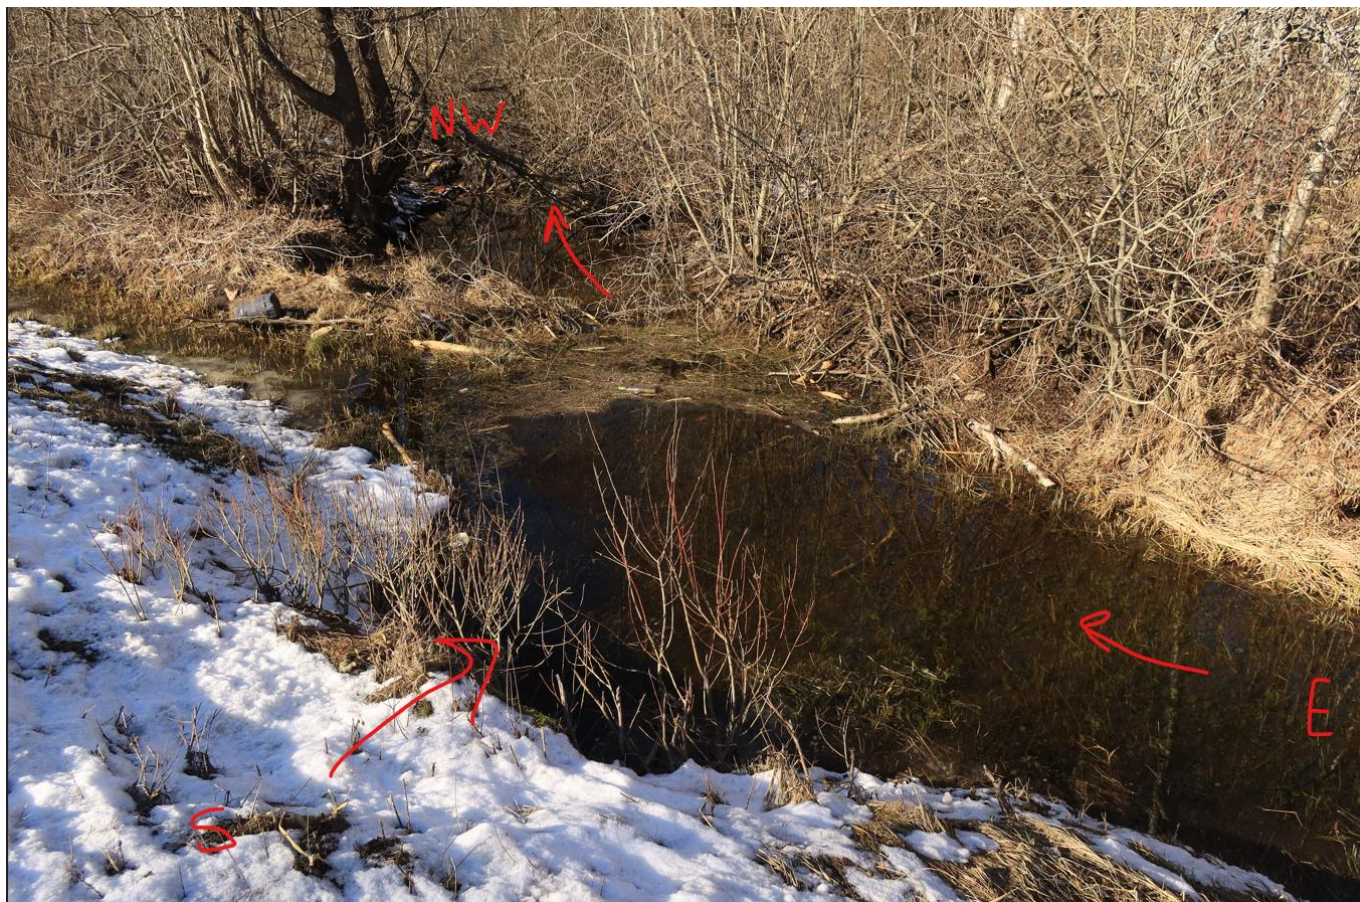
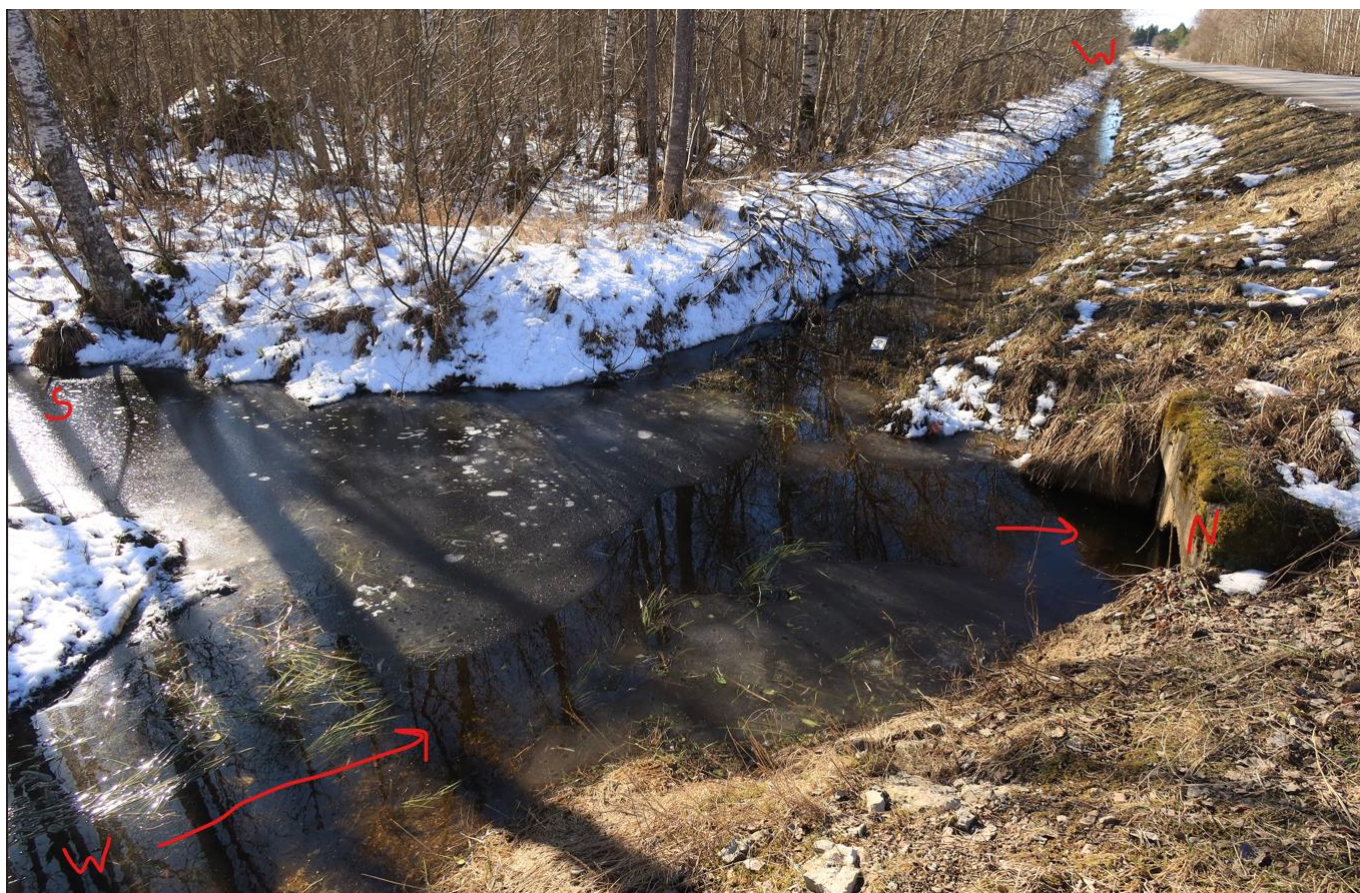
2. Mõlemal pool maanteed oli kõigis kraavides vesi sees. Enim vett oli mõlemal pool teed ida poolt tulevates kraavides. Vooluhulk tundus olevat suurem teest põhja pool olevas idast tulev kraavis, kuid üldiselt oli voolu kiirus väike ja vee voolamist oli raske näha kummalgi pool teed. Lääne poolt tulevate kraavidele oli kerge jää peal ja nendes näis vesi üldse seisvat. Sama oli lugu lõuna pool teed lõuna poolt tulev kraavis:

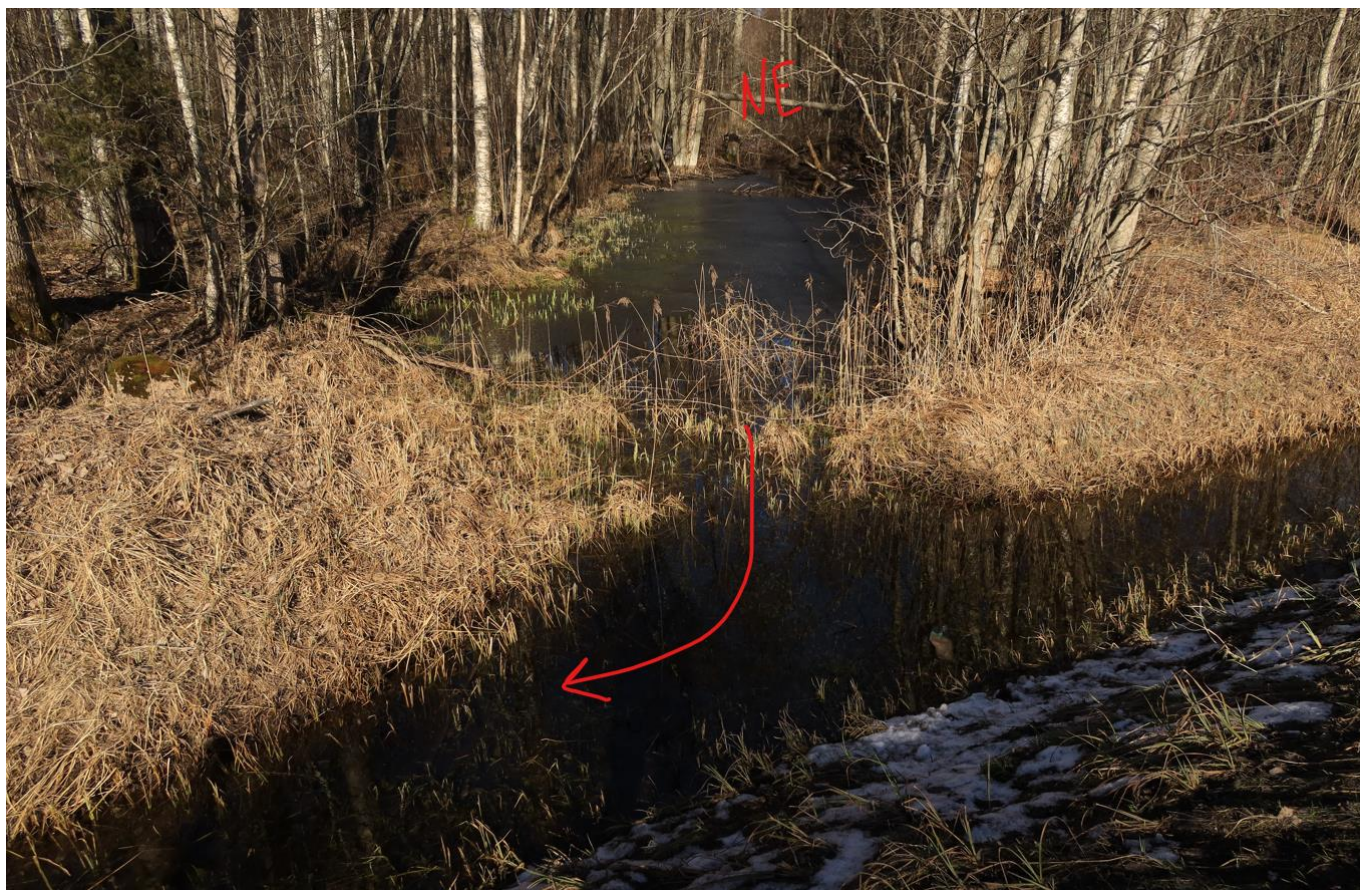
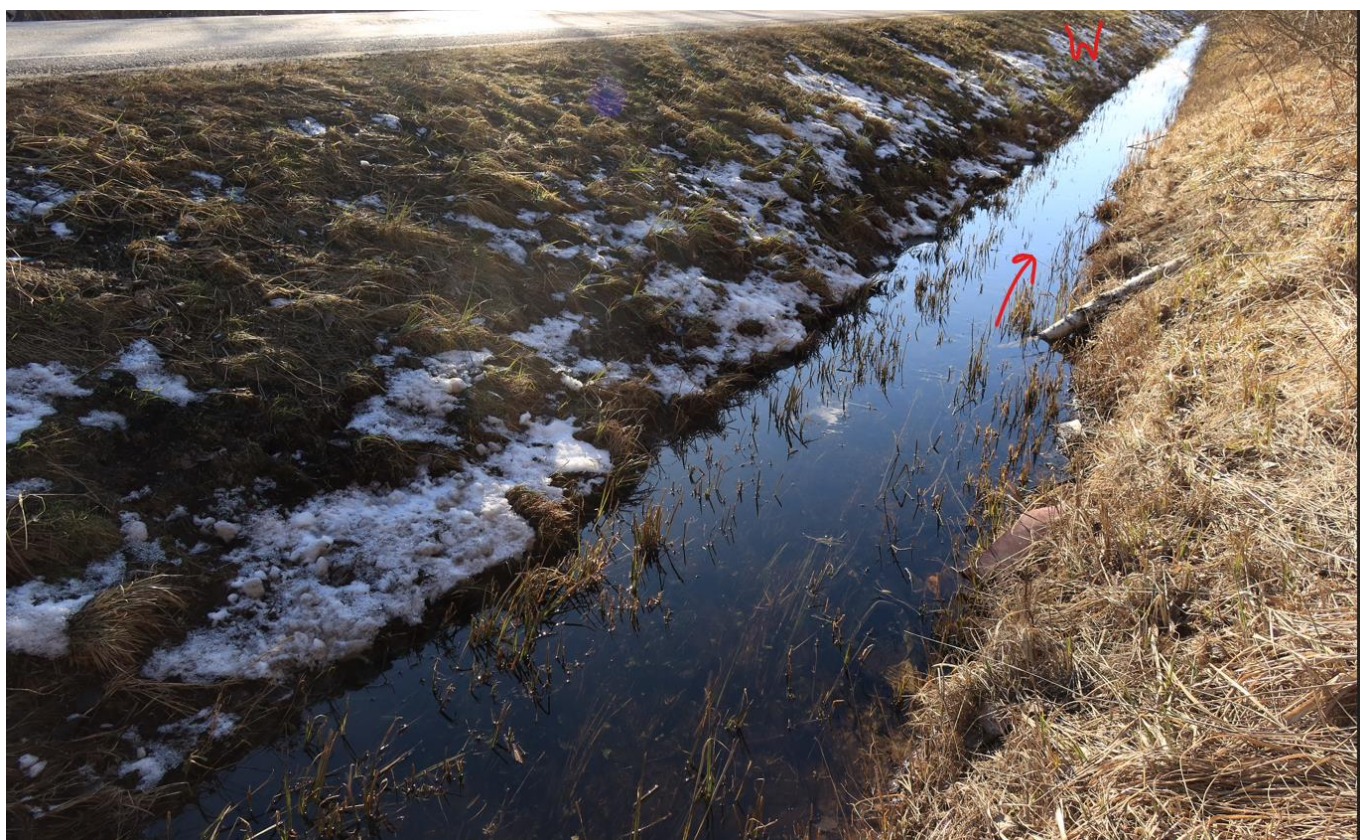
3. Vee voolamist kirdest oli näha. Seal oli metsa sees lai veeväli:

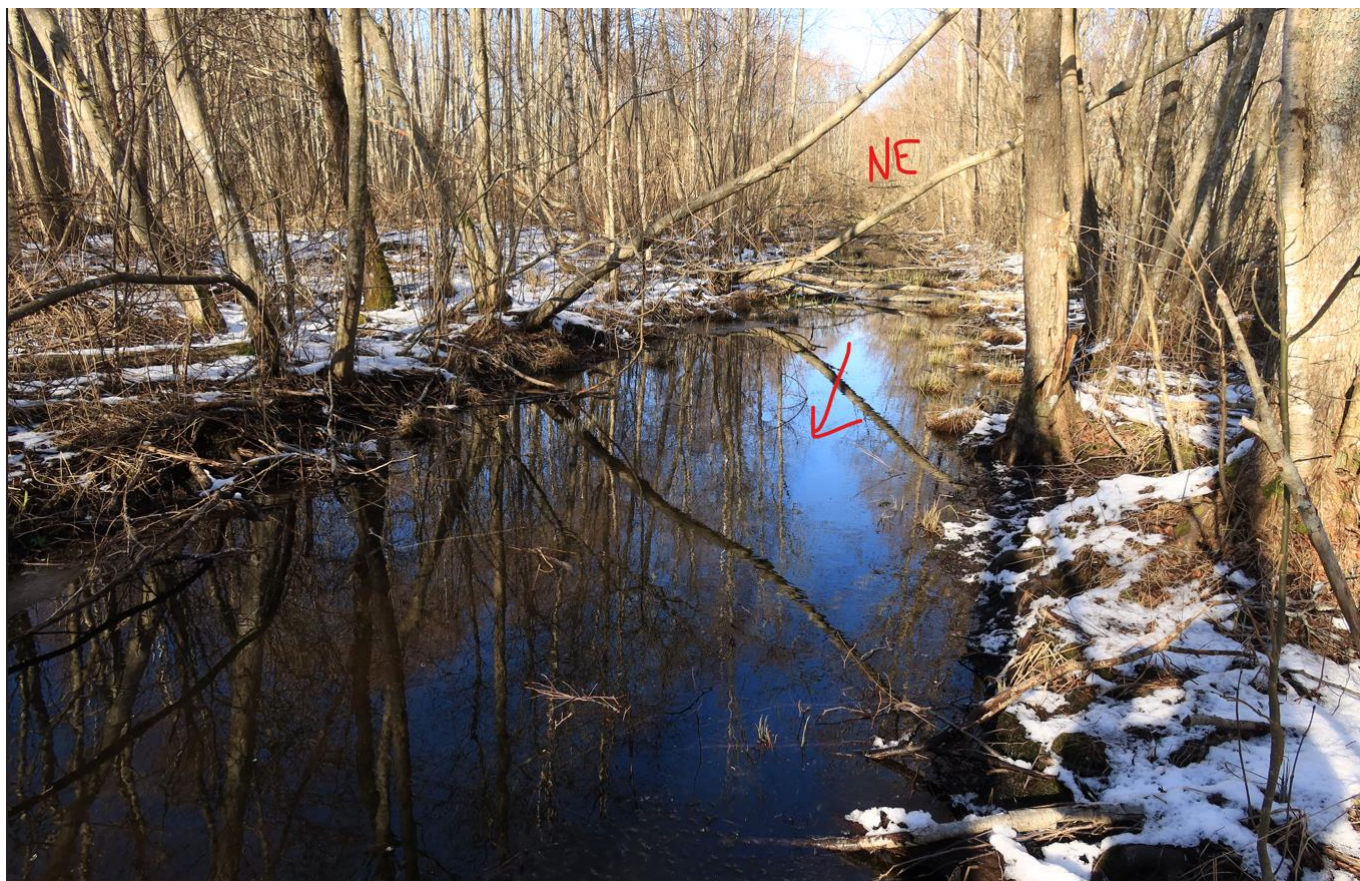
4. Nelja meetri laiune, visuaalselt seisva veega soon:

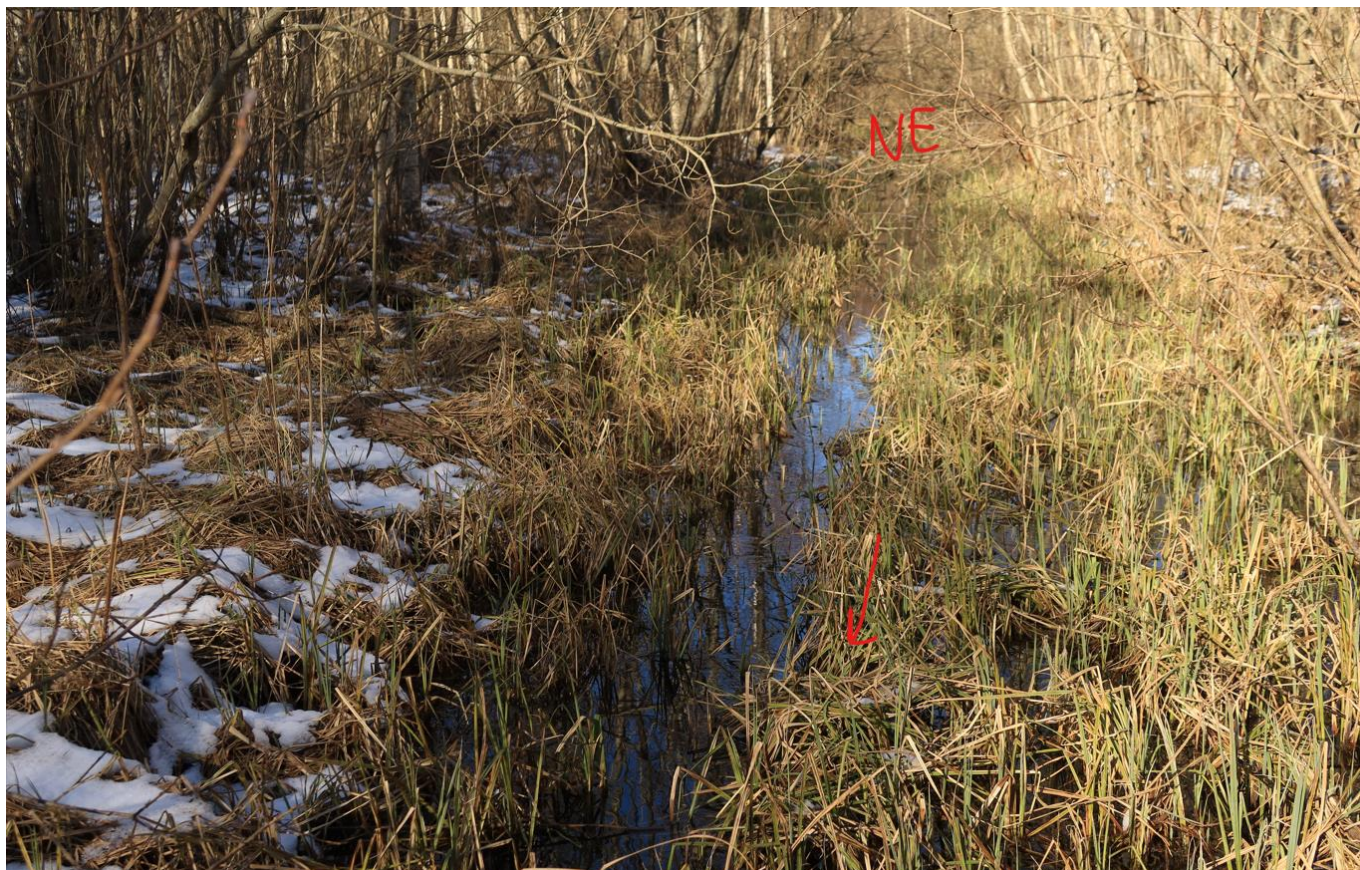
5. Siin voolas vesi selgelt. Veega täitunud sängiosa oli sama lai kui eelmises punktis, aga valdavalt tarnu täis kasvanud. Tarnade vahel oli mõnekümne cm laiune taimedeta riba, kuhu oli koondunud peamine veevool:

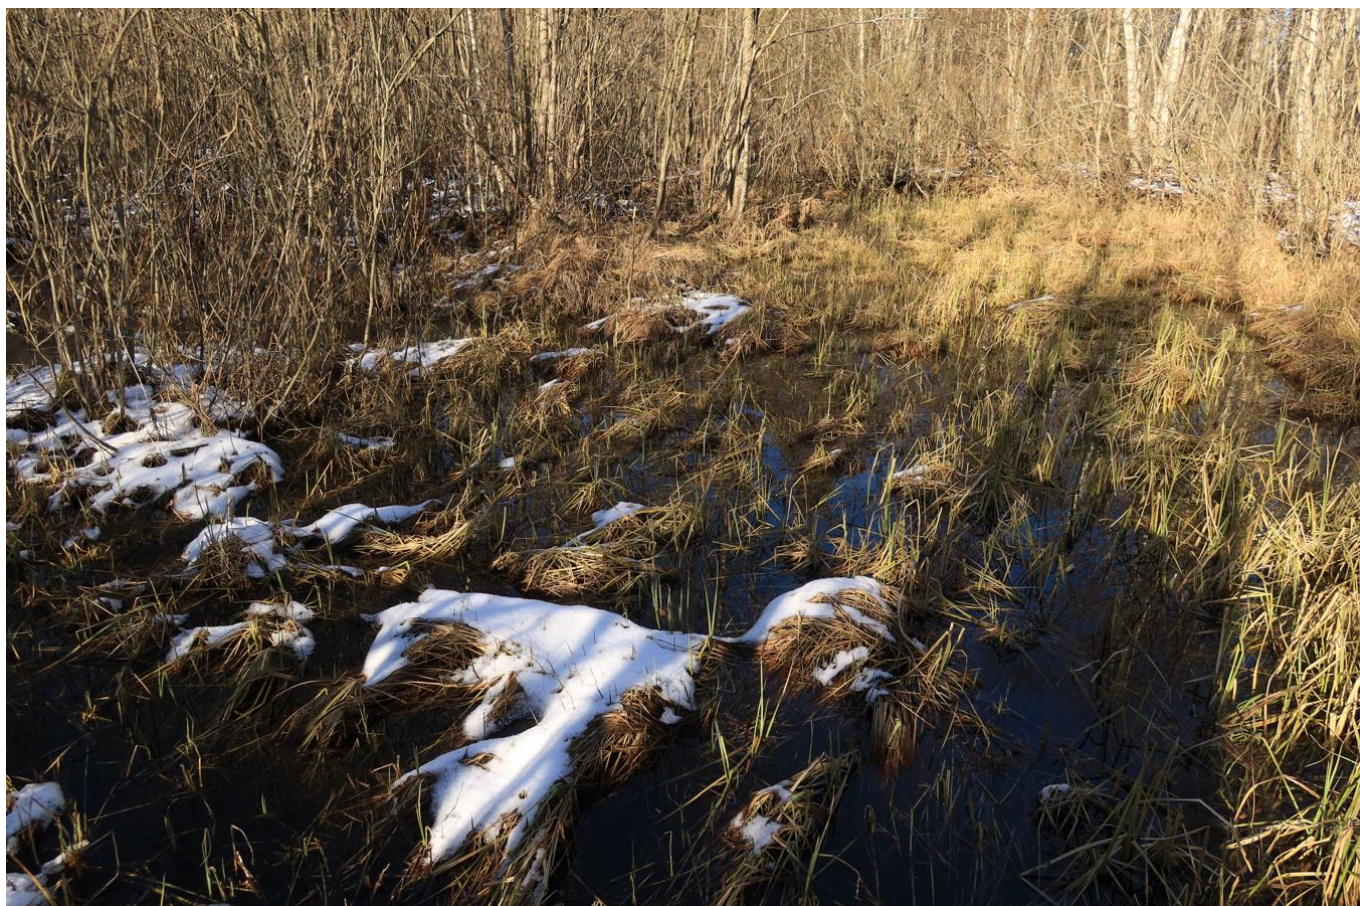
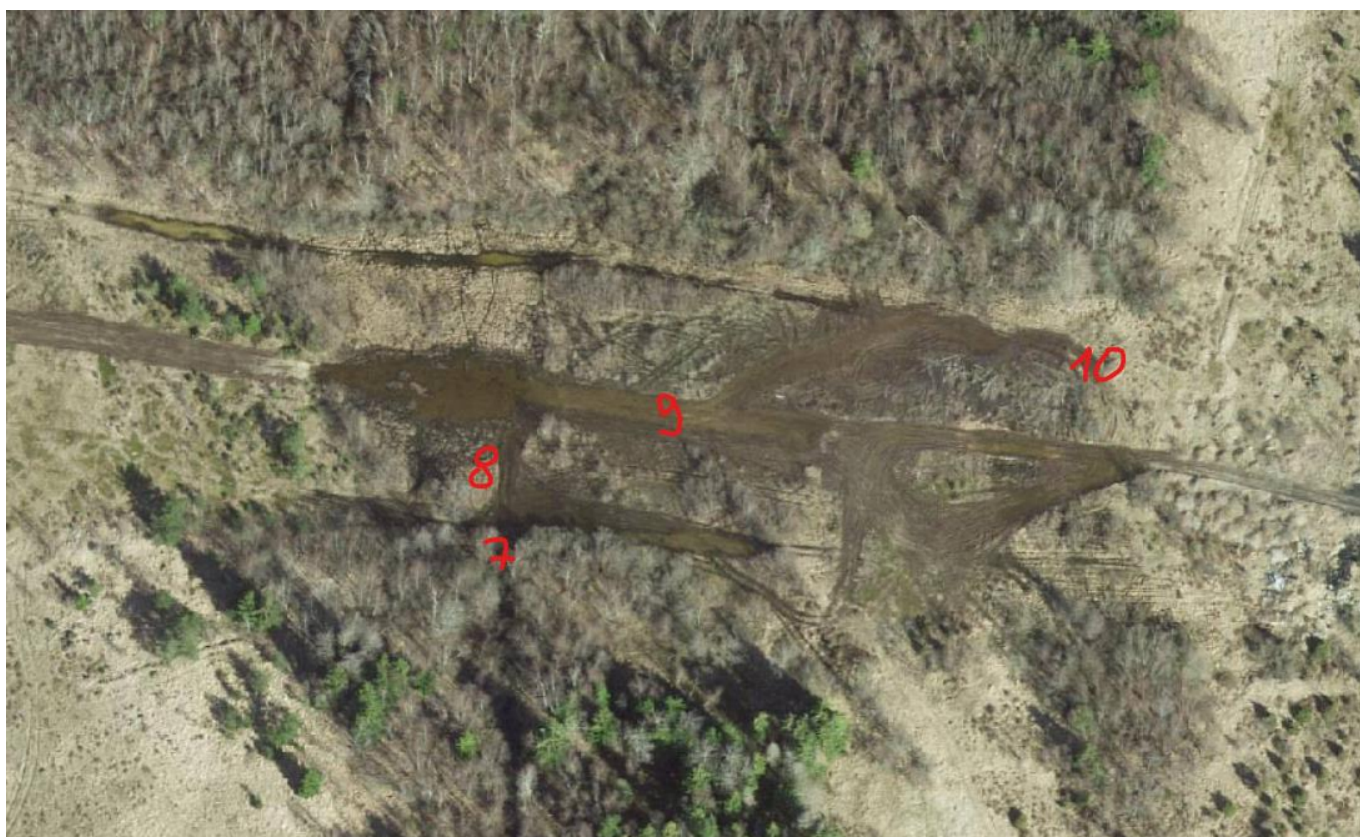
6. Lai veeväli tarnadega:

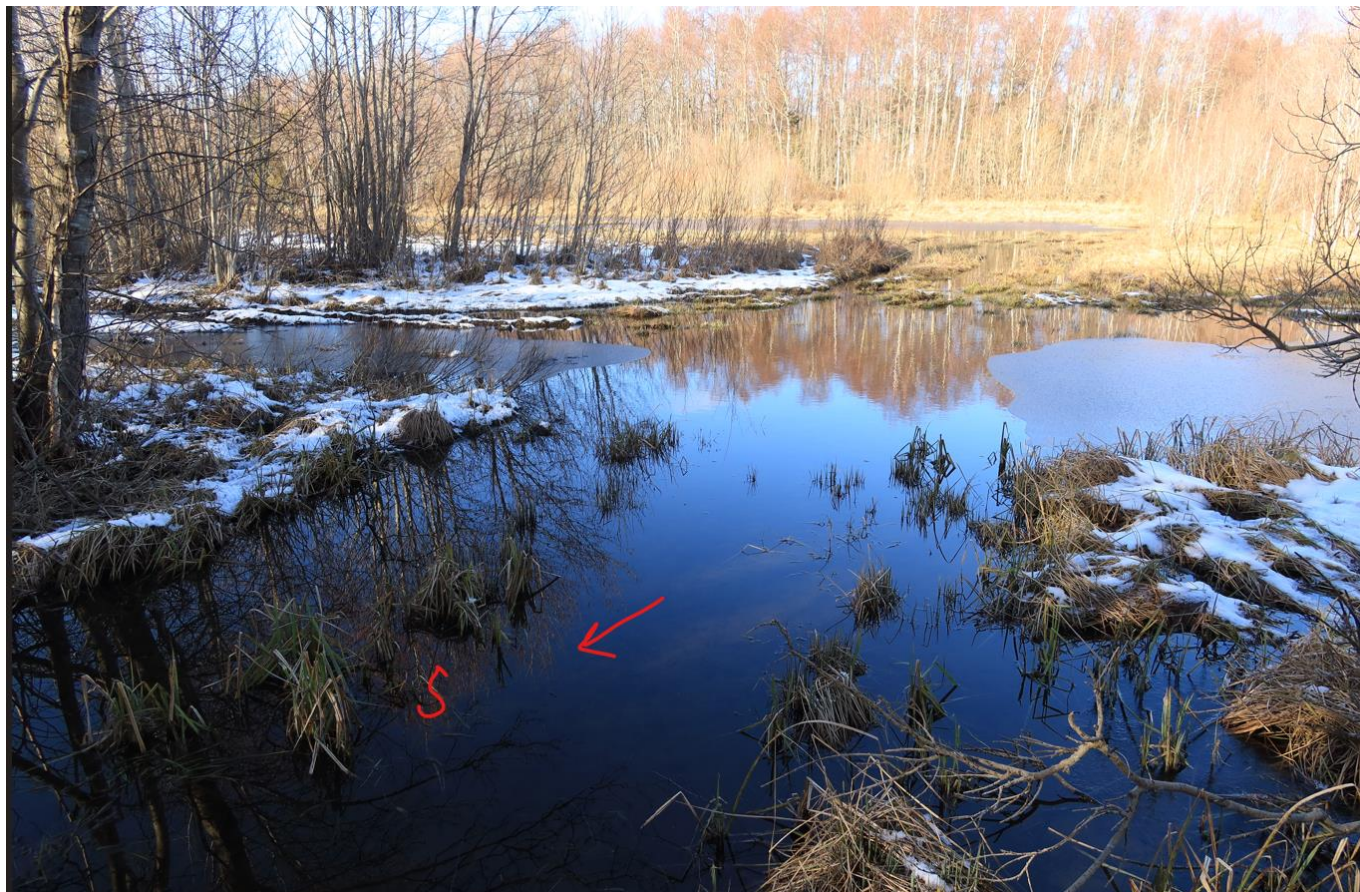
7. Lagendiku peal oli kaks piklikku veevälja. Lõunapoolne oli keskelt jäävaba, kuid servadest kergelt jääs. Vesi koondus lõunasse suunduvasse sängi selle veevälja keskel:

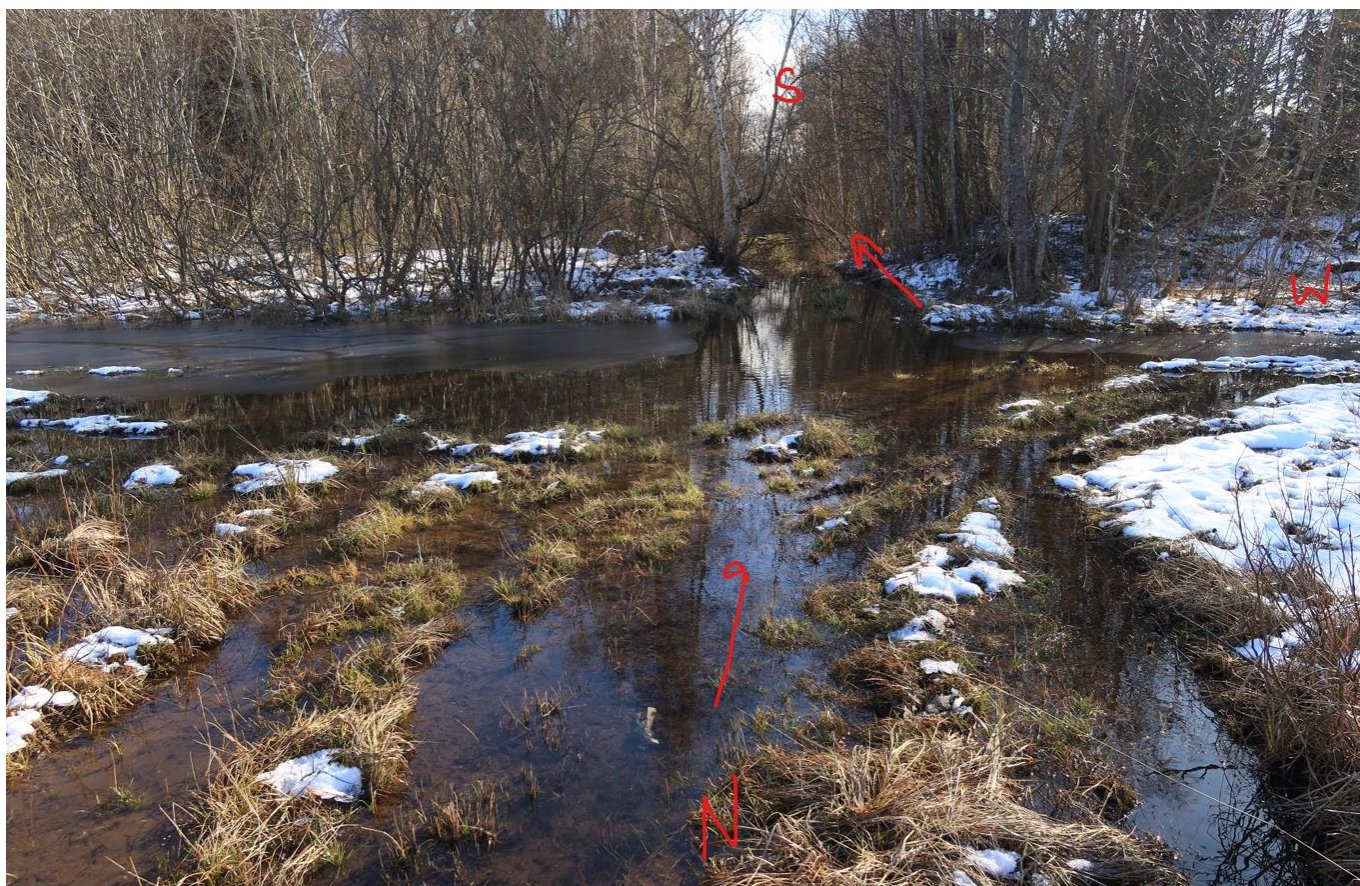
8. Rohukamaraga ala kahe pikliku ja taimestikuta veevälja vahel. Vesi voolas põhjapoolselt veeväljalt lõunapoolsele:

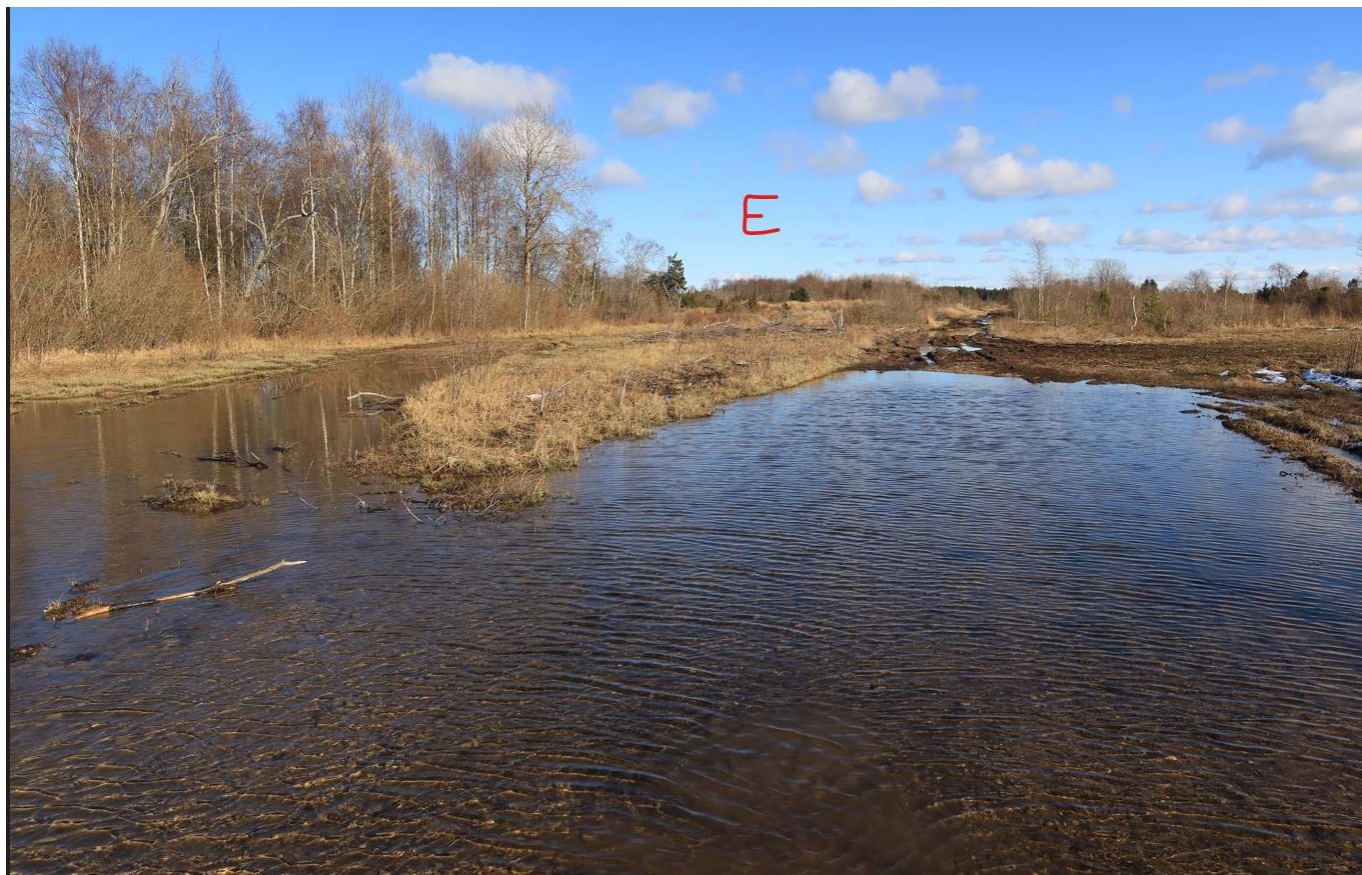
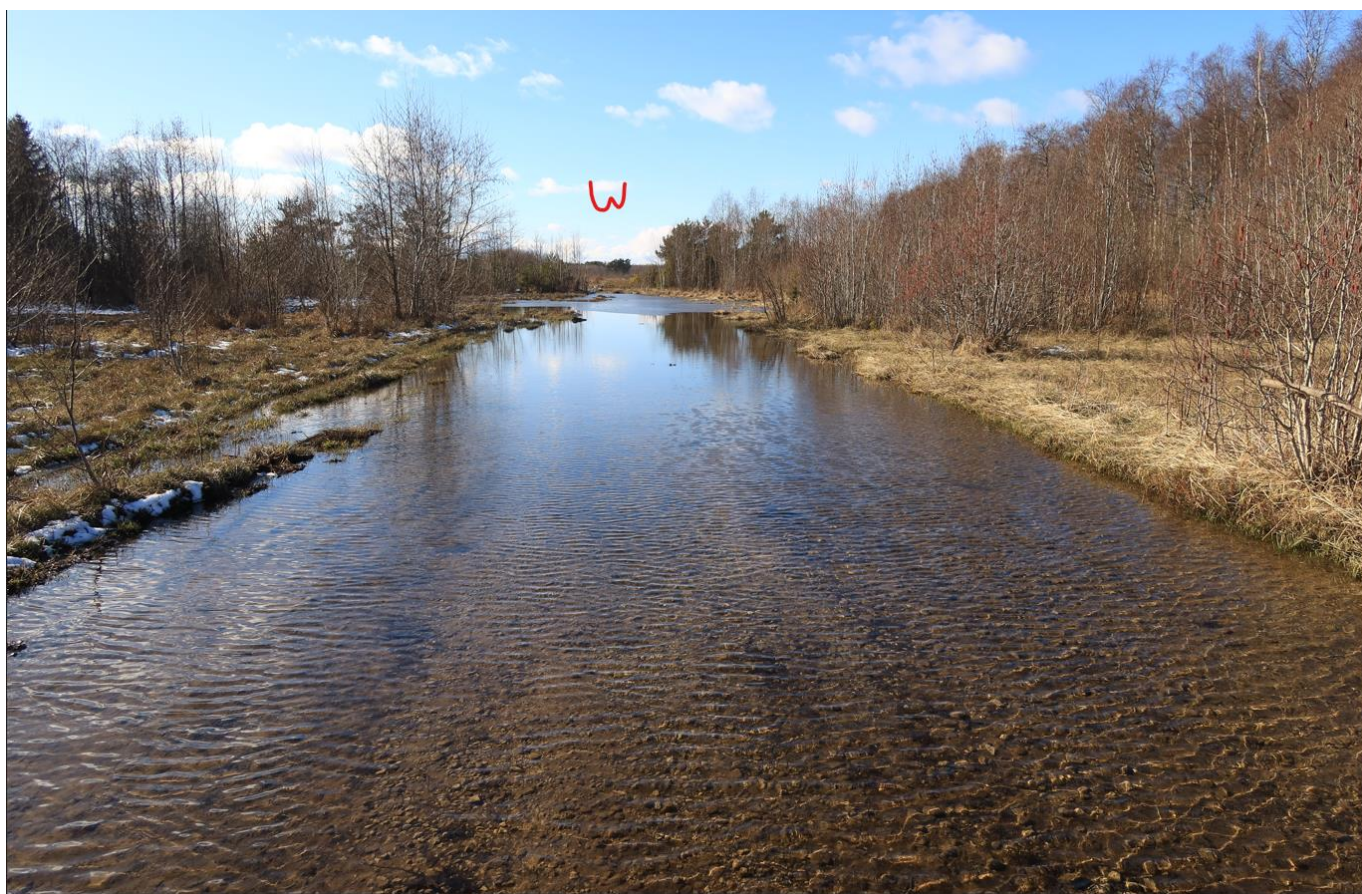
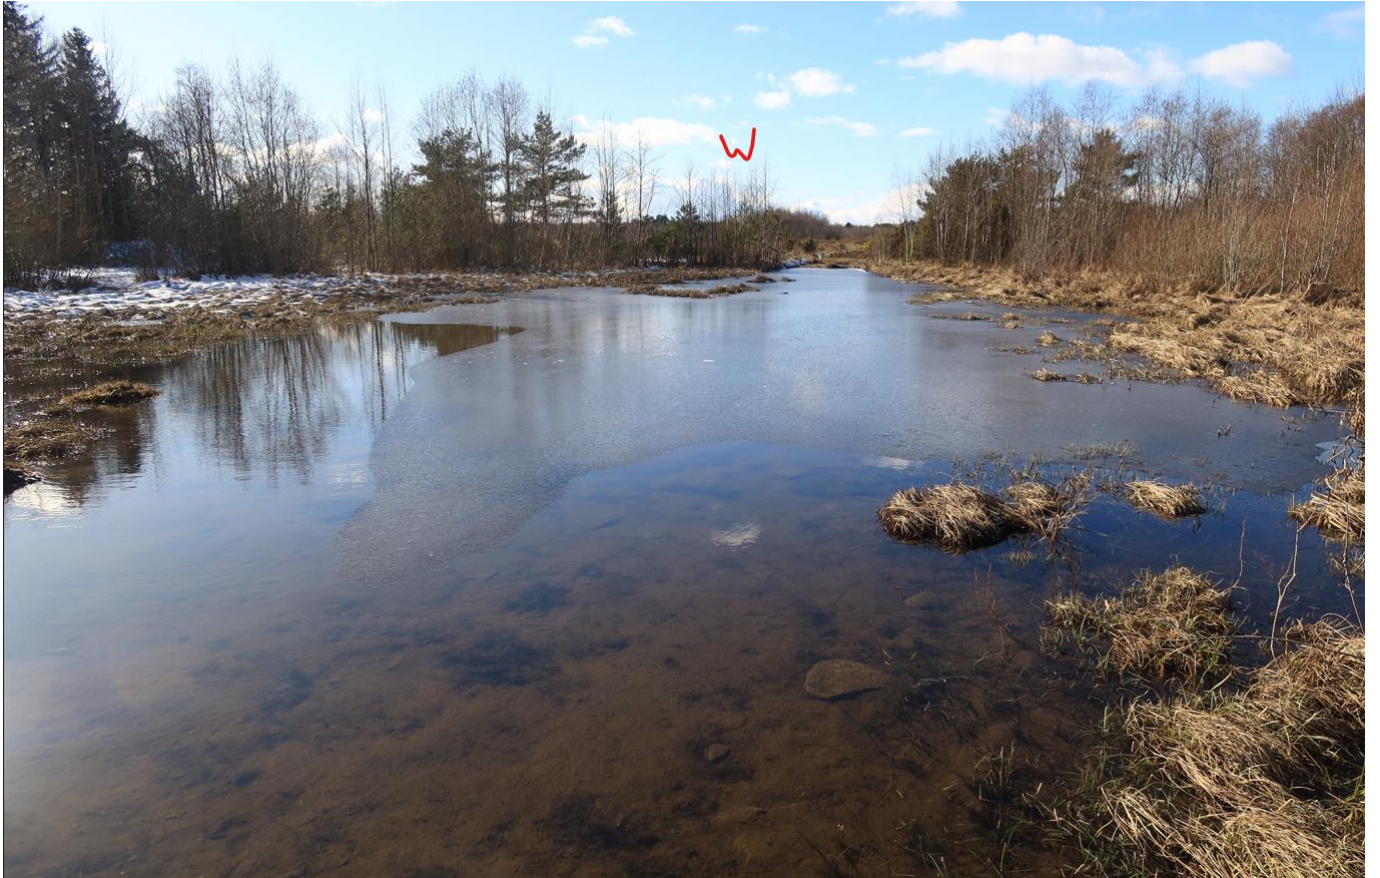
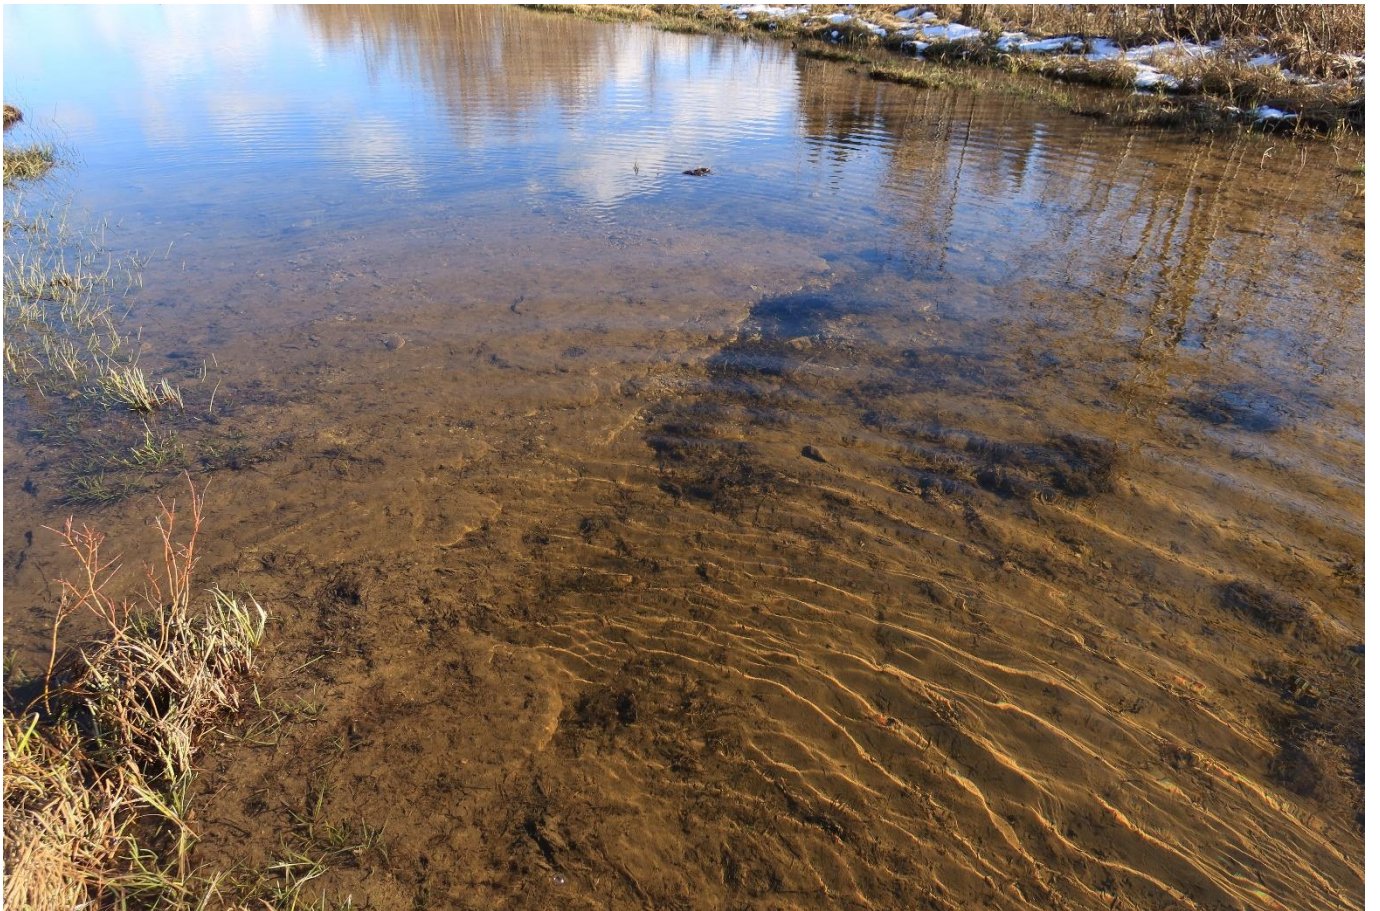
9. Kümme-kond cm selget vett lubimuda peal. SEC 398, pH 7,9, temp 7,8°C. Parameetrite järgi pole see lumesulavesi, vaid põhjavesi. Taimestikku järvi põhjas polnud, mis viitab, et vesi püsib seal alaliselt või peaaegu alaliselt. Taimestikuala ümber oli õhukese veekihiga kaetud lubikakooslusega looniit. Ida-läänesuunaliselt piklikuks on veesilma venitanud sellest läbi kulgev ATV-/traktorirada:

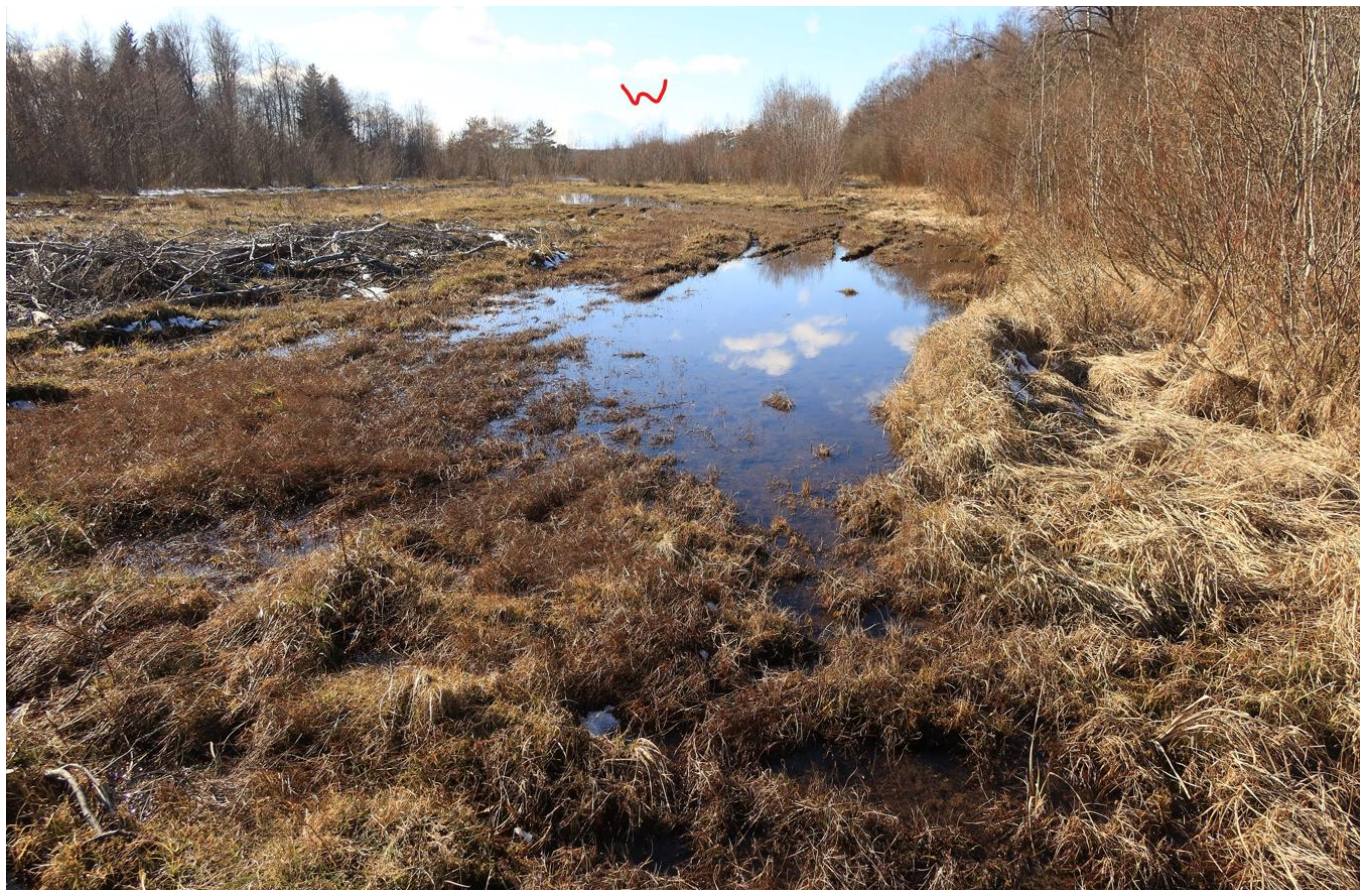
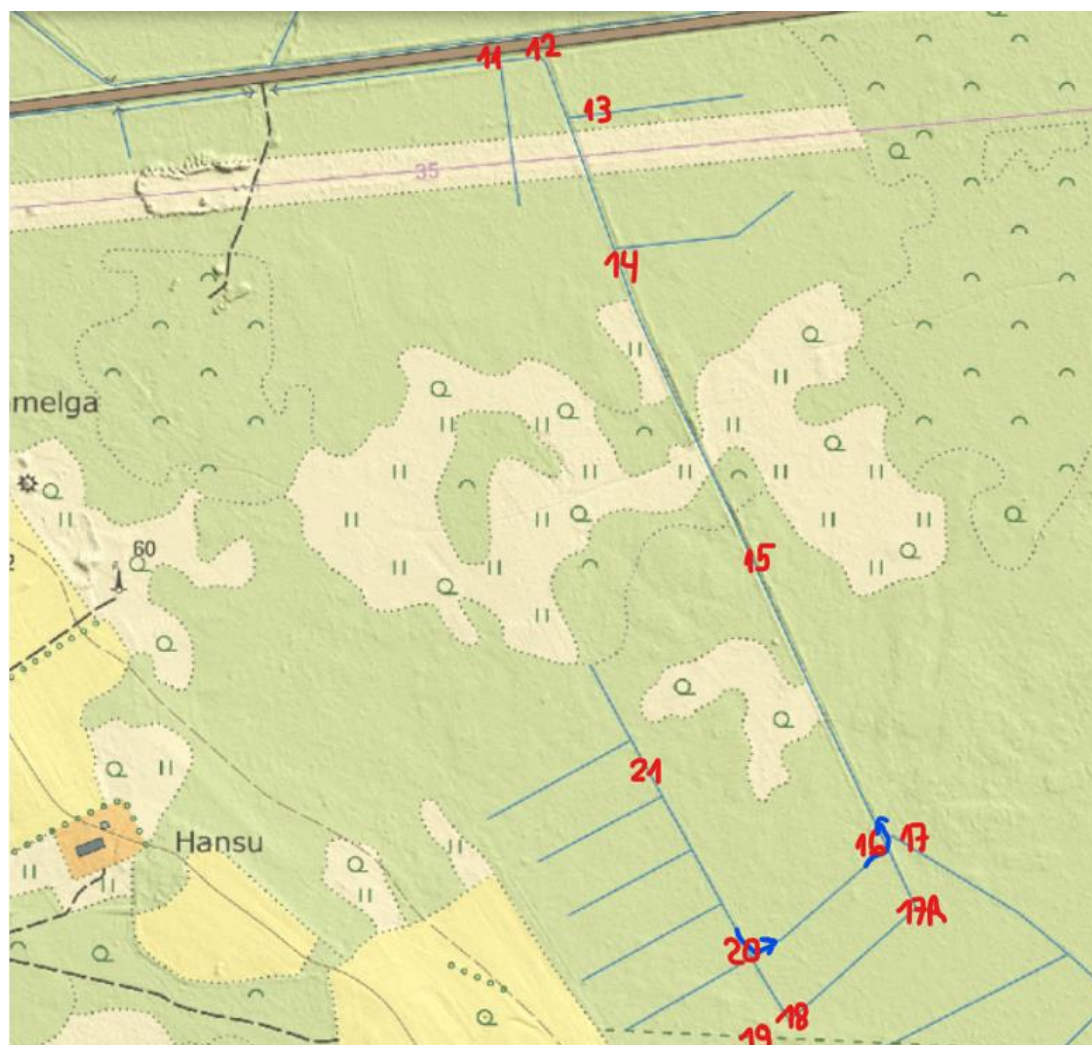
10. Järviku piir ida pool oli üsna konkreetne. Siit punktist ida pool olid taimede vahel vaid üksikud lombid ning maapind hakkas tõusma, mistõttu paarikümne meetri kaugusel oli päris kuiv:

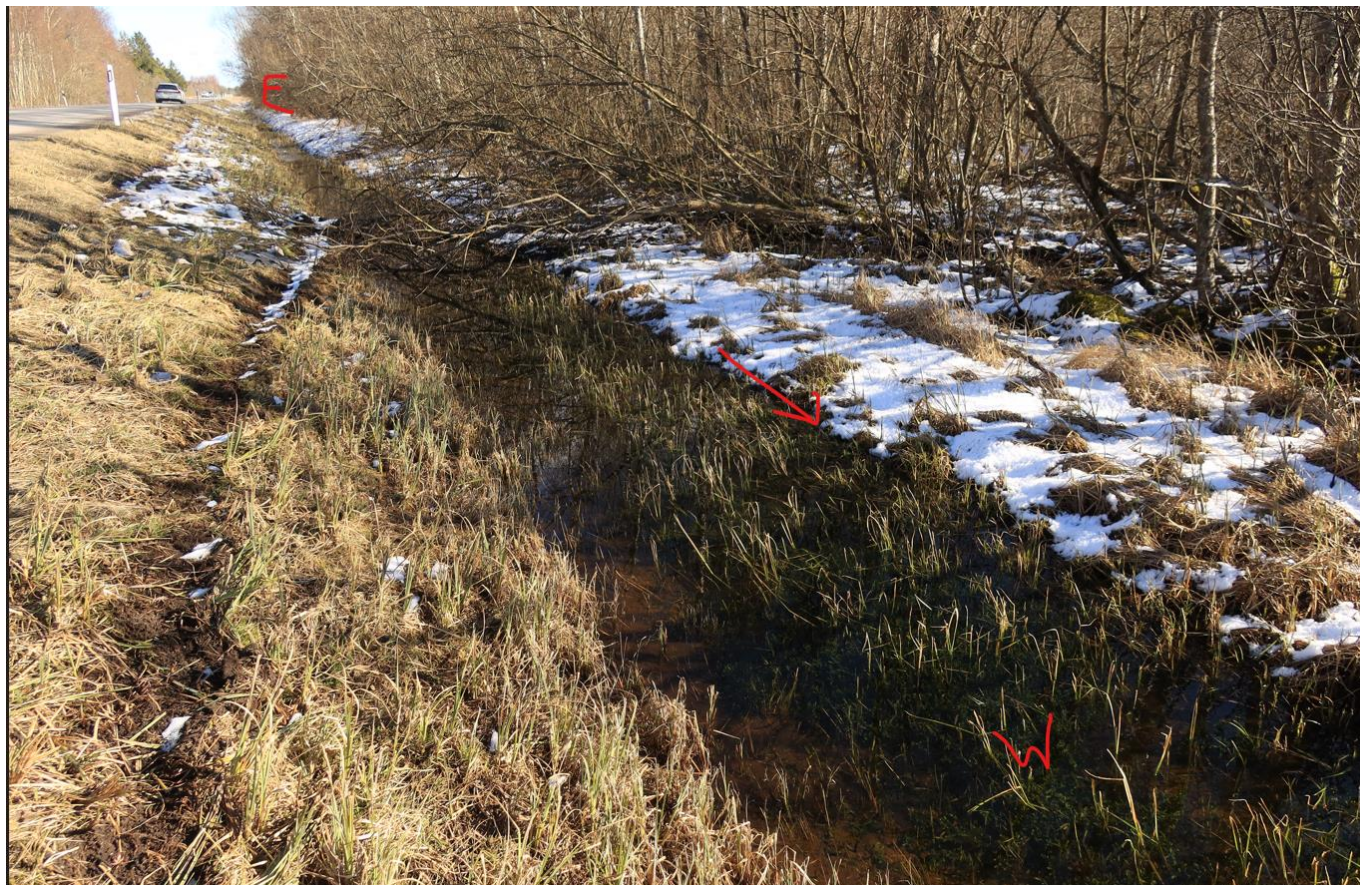
11. Lõuna poolt kraavist nirises veidi vett. Teeäärses kraavis voolas taimede vahel ka vett, aga tunnetuslikult oli seda vähem, kui teest põhja pool:
