## Türisalu oja (VEE1096000) ülemjooksu vaatlus

Vaatluse aeg 16.03.25. Vaatleja Marko Vainu

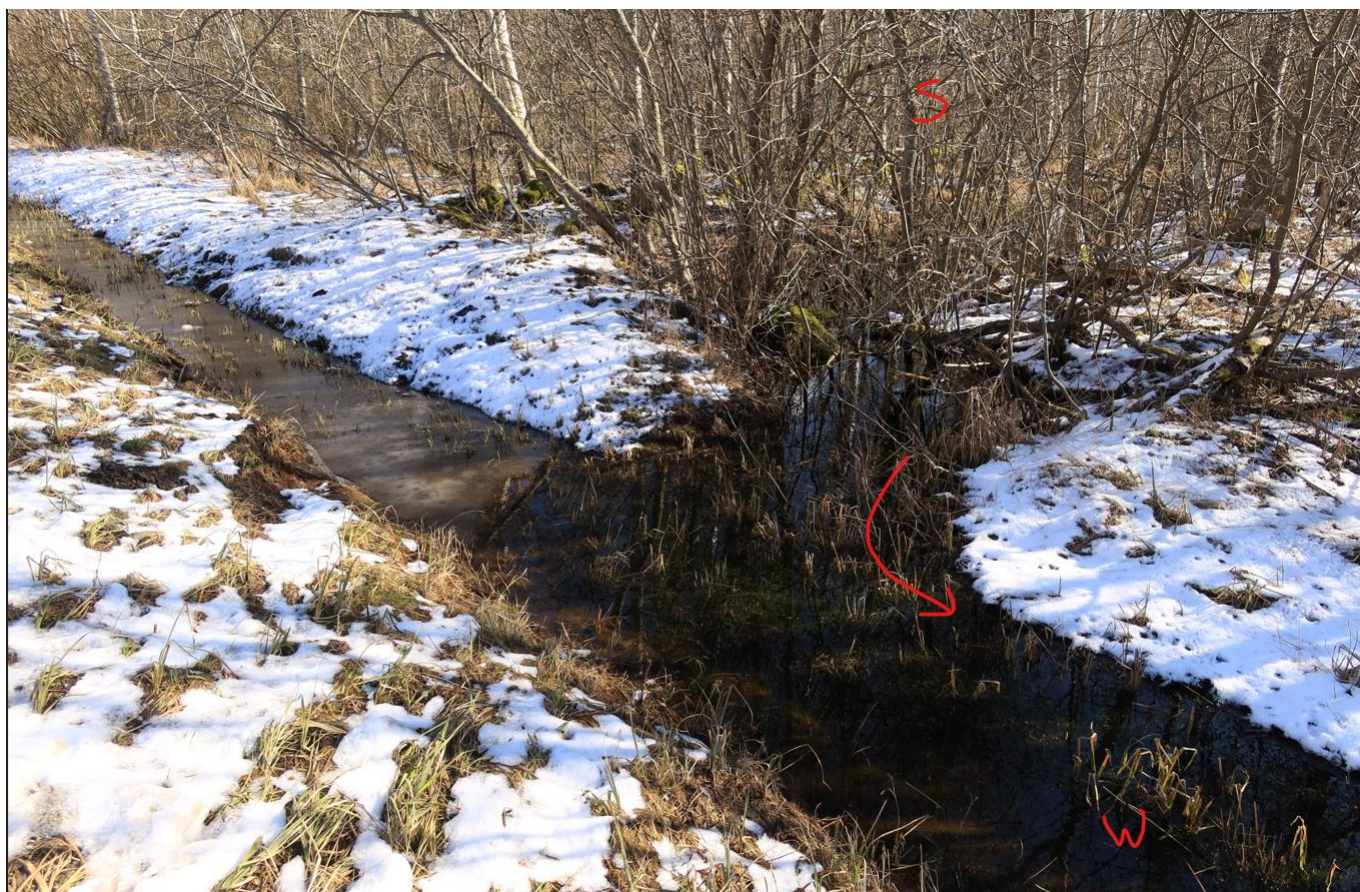
12. Jäätumata vesi tuli lõunast võseriku vahelt. Voolu kiirus oli väike, aga vool oli siiski nähtav. Maantee kõrval idast tuleval kraavil oli kerge jääkiht peal:

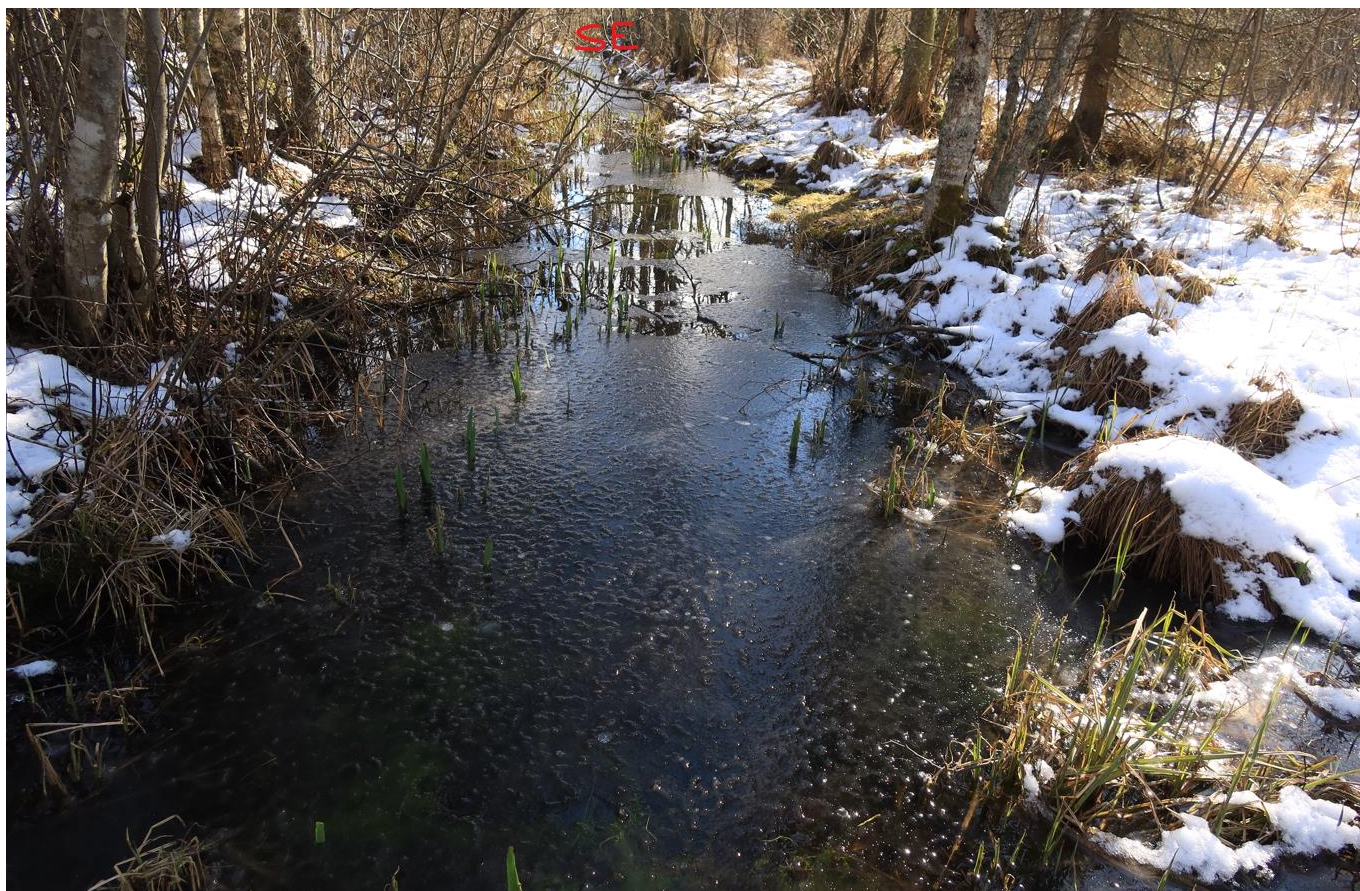
14. Idast tulevas kraavis oli veidi vett, aga see pigem seisis. Kagust tuleval põhikraavil oli kerge jää peal. Vee voolamist polnud näha. Nägi välja kraavilik. Tarnad kasvasid sees:

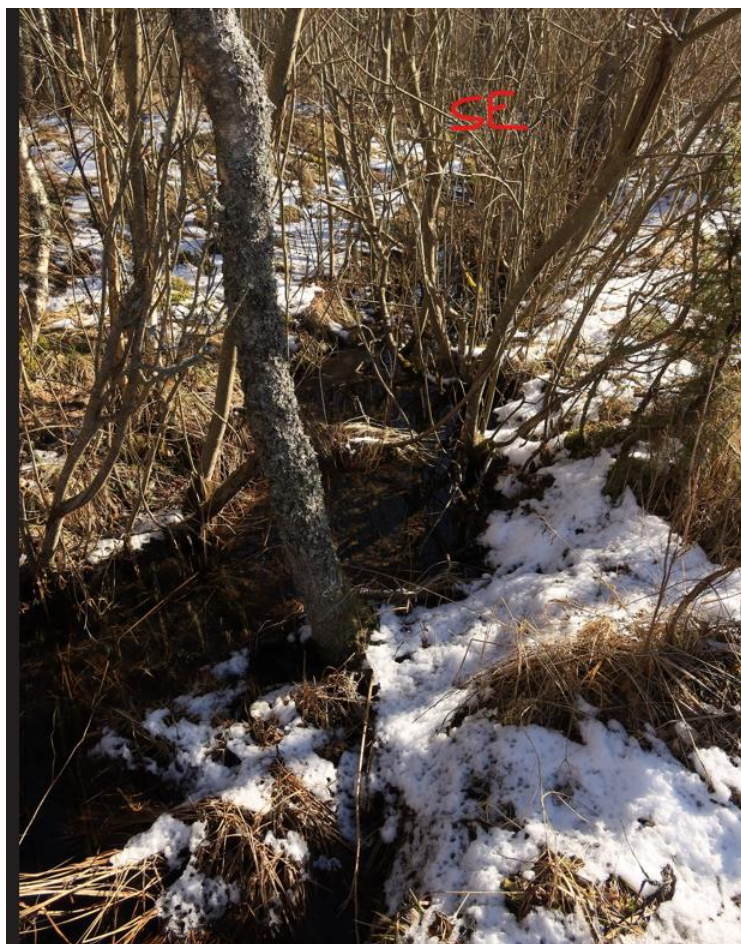
15. Pigem seisva veega kraavike. Lähimõõd oli meeter ning vee sügavust 20 cm:

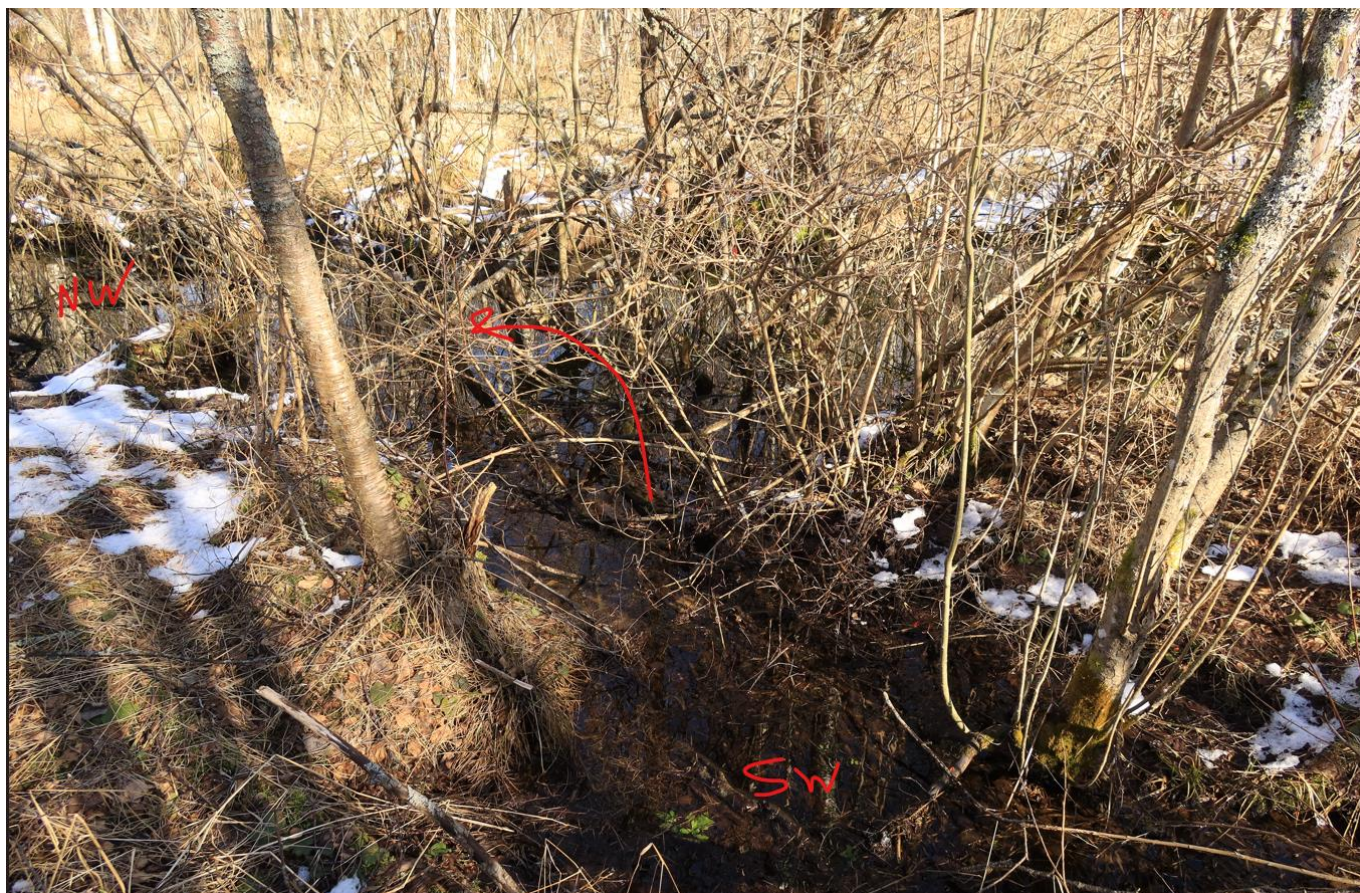
16. Edelast tulevast madalast kraavist nirises veidi vett ja pööras loodesse. ETAKis seda ühendust pole:

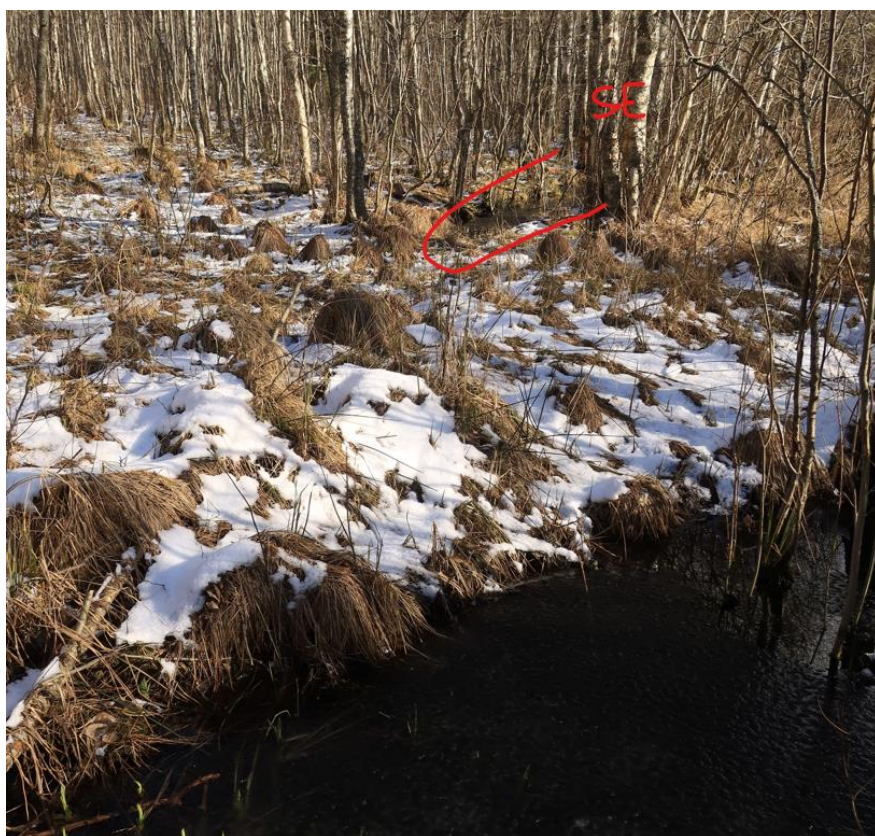
17. Nii, nagu ETAKis kaardistatud, algab kagusse suunduv kraav mõne meetri kaugusel kagu-loodesuunalisest kraavist ning neil ühendust pole:

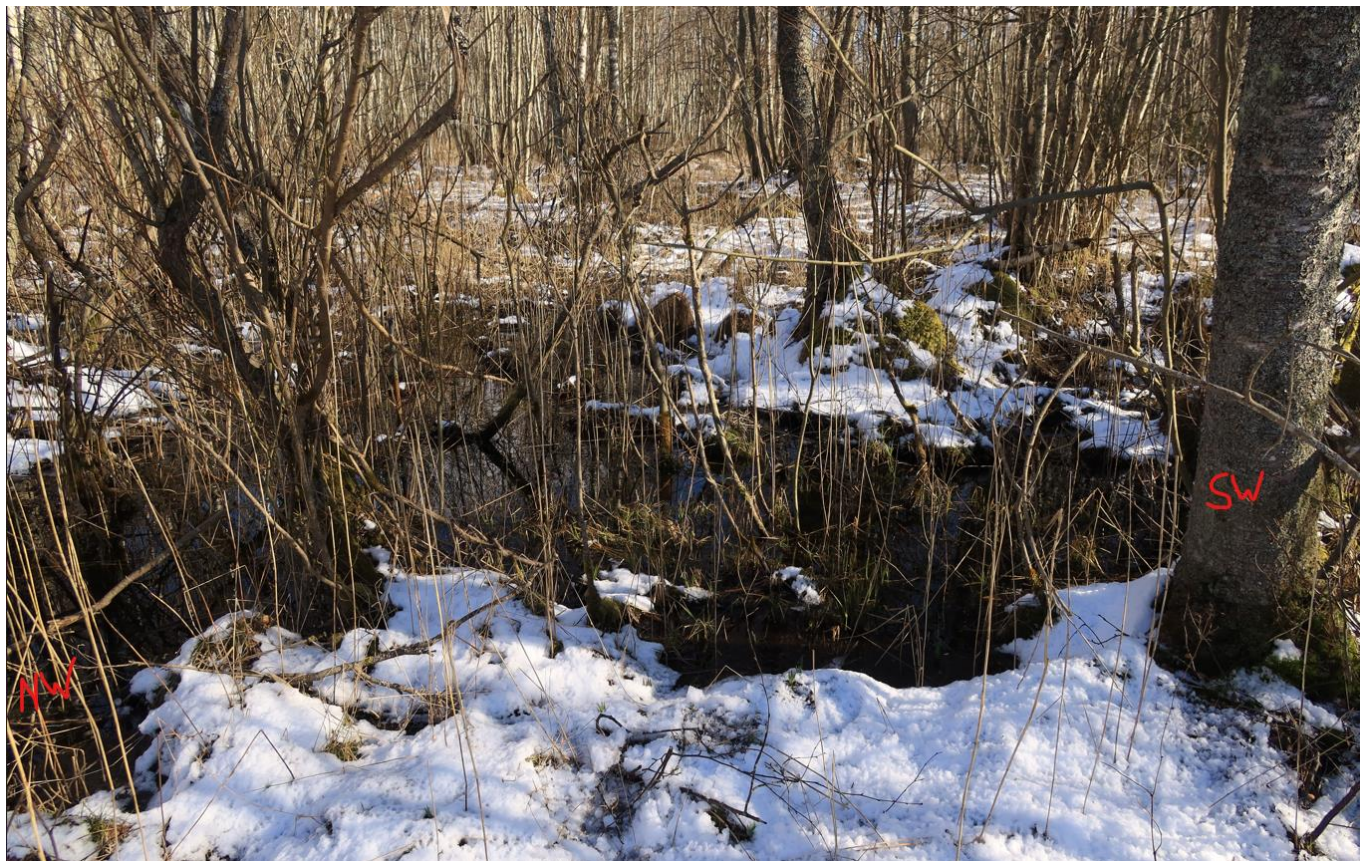
17A. ETAKis kujutatud kraavi pöördekoht on päriselt olemas. Kraav ise oli madal ning seisva veega. Edasi lõuna pool oli lompidega lodumets:

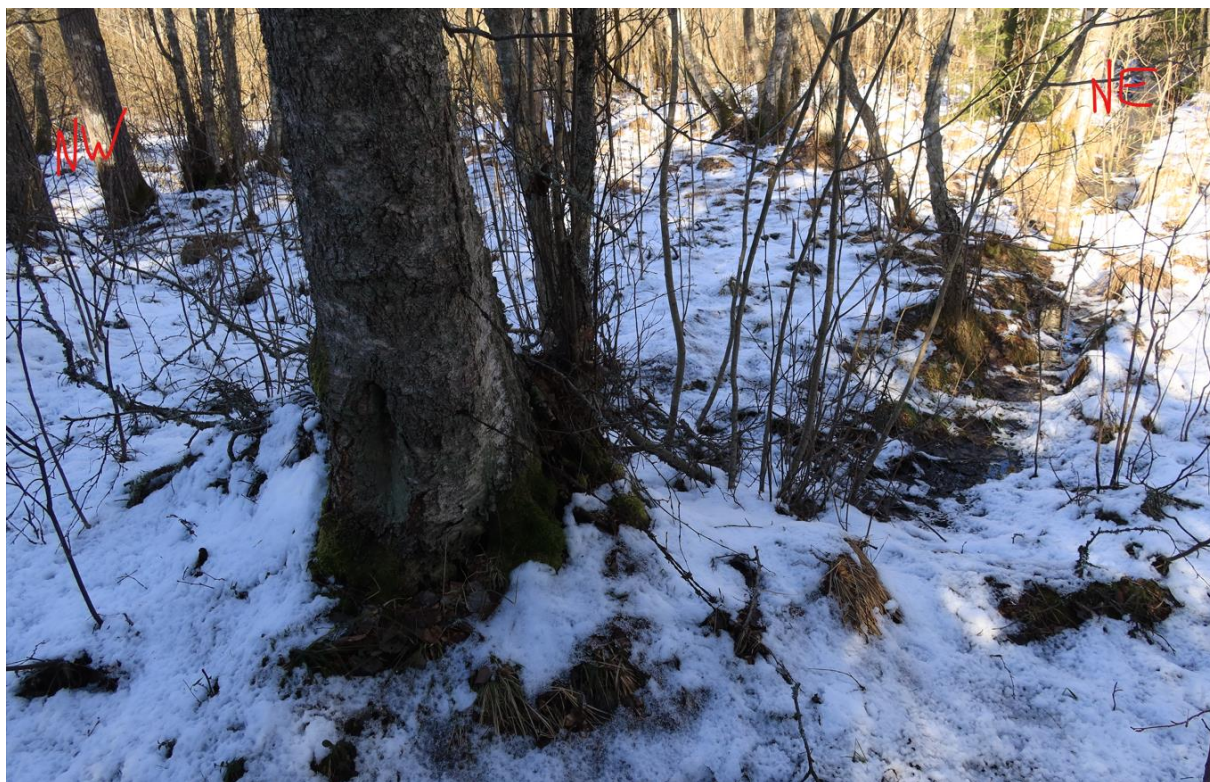
18. ETAKis tuleks teha siin punktis kraavikatkestus. Loodesse kulgev kraav algab kergelt niiske, madala kraavina. Nurga peal kasvab kask ning kirde poole kulgeb vaid madal vagu. Selguse huvides võiks **punktide 18 ja 20 vahel kraavi ETAKist üldse kustutada:**

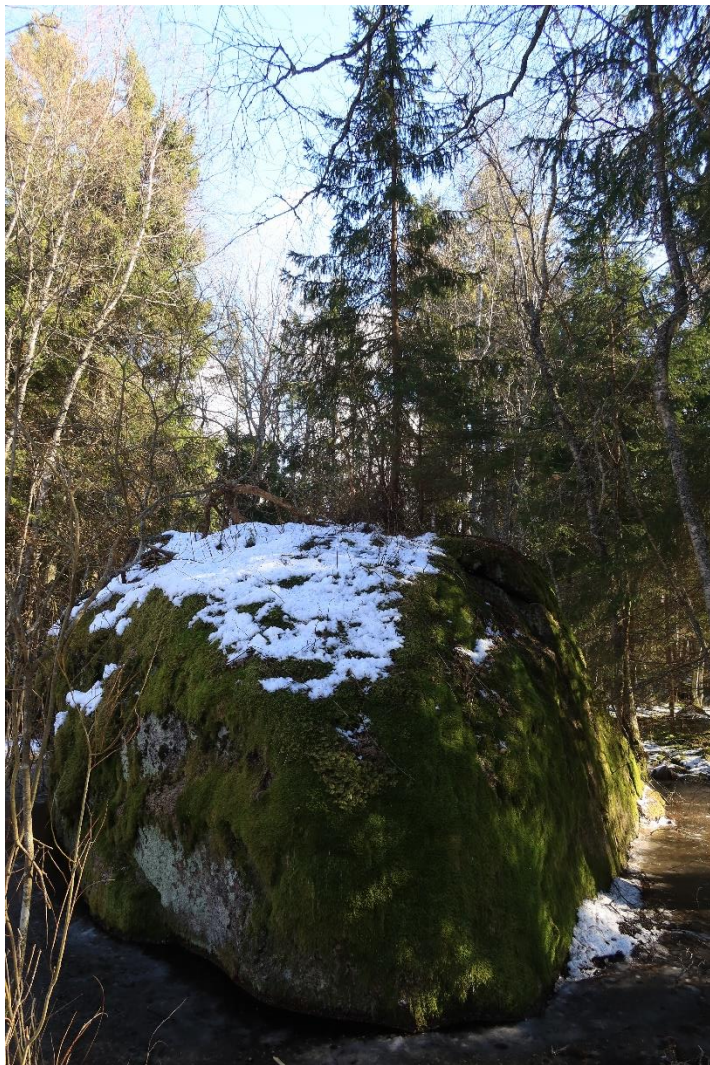
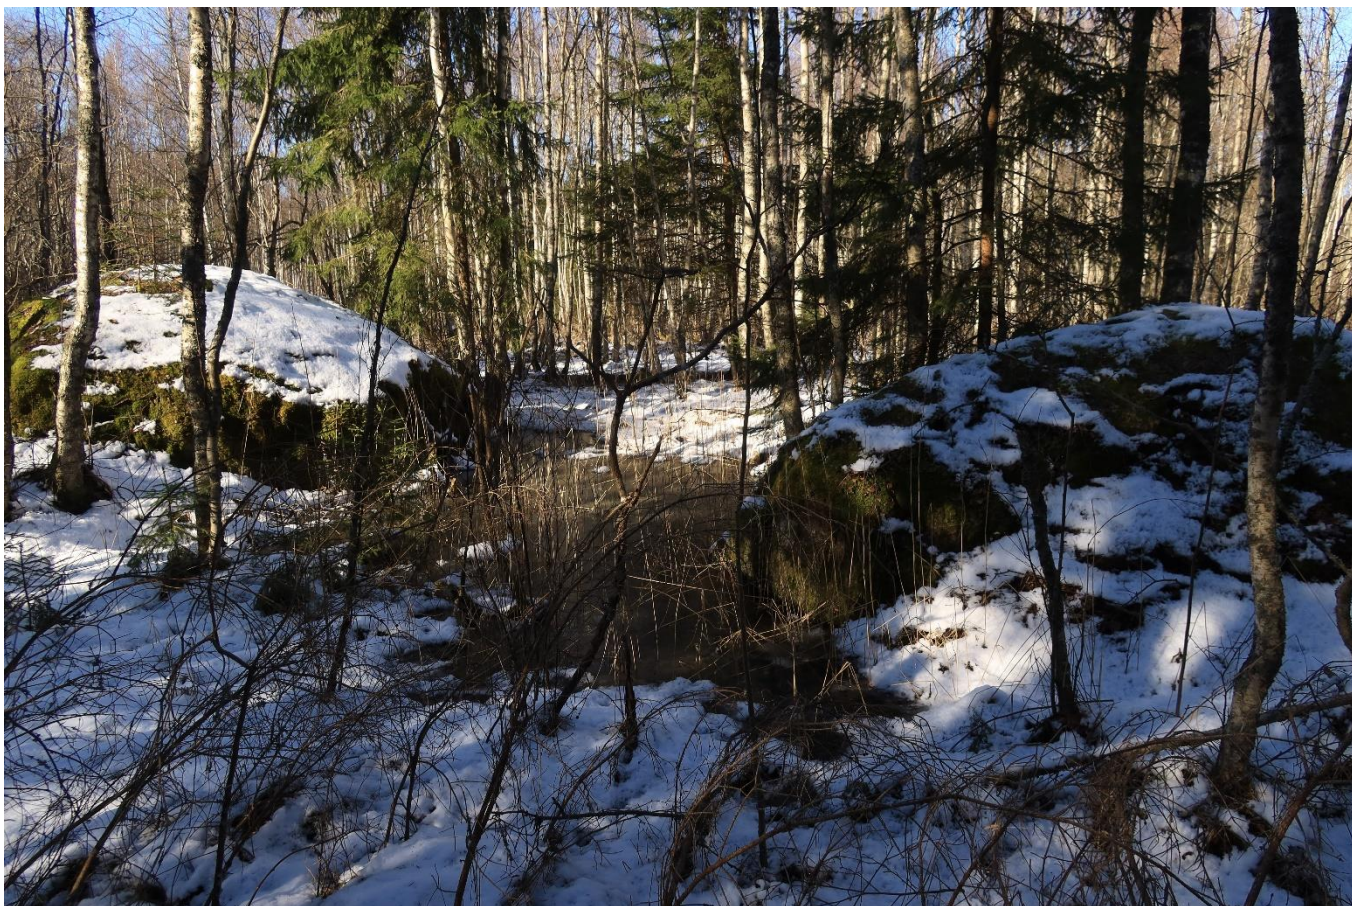
19. Kolm suurt rändrahn. Suurim vähemalt 2,5 m kõrgune ning sellel kasvab kuusk peal:
