Vaatleja: Marko Vainu, vaatluse aeg 12.04.2026

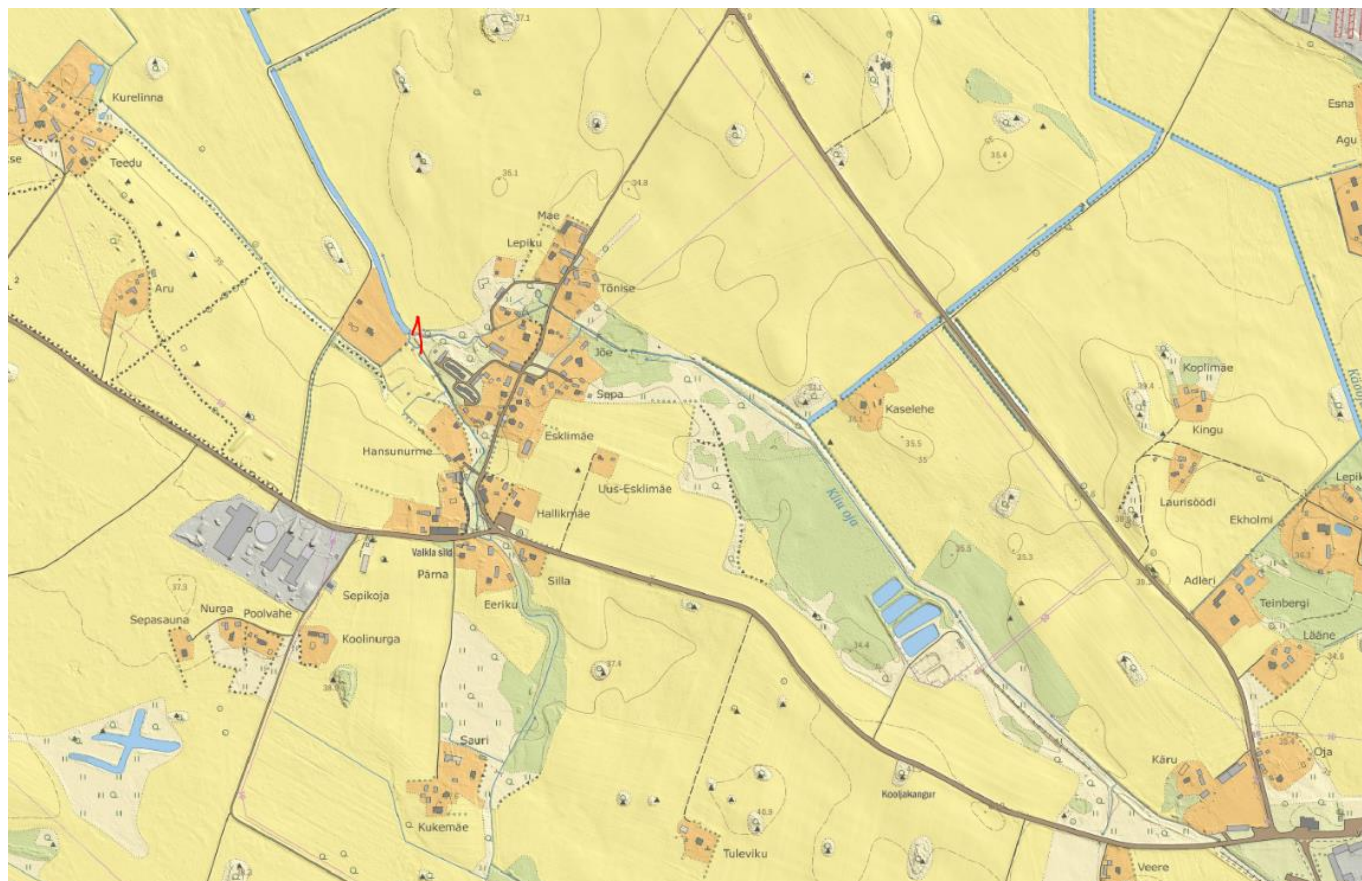
1. Kiiu oja suue Valkla ojja. Kiiu oja on kitsam ja väiksema vooluhulgaga:

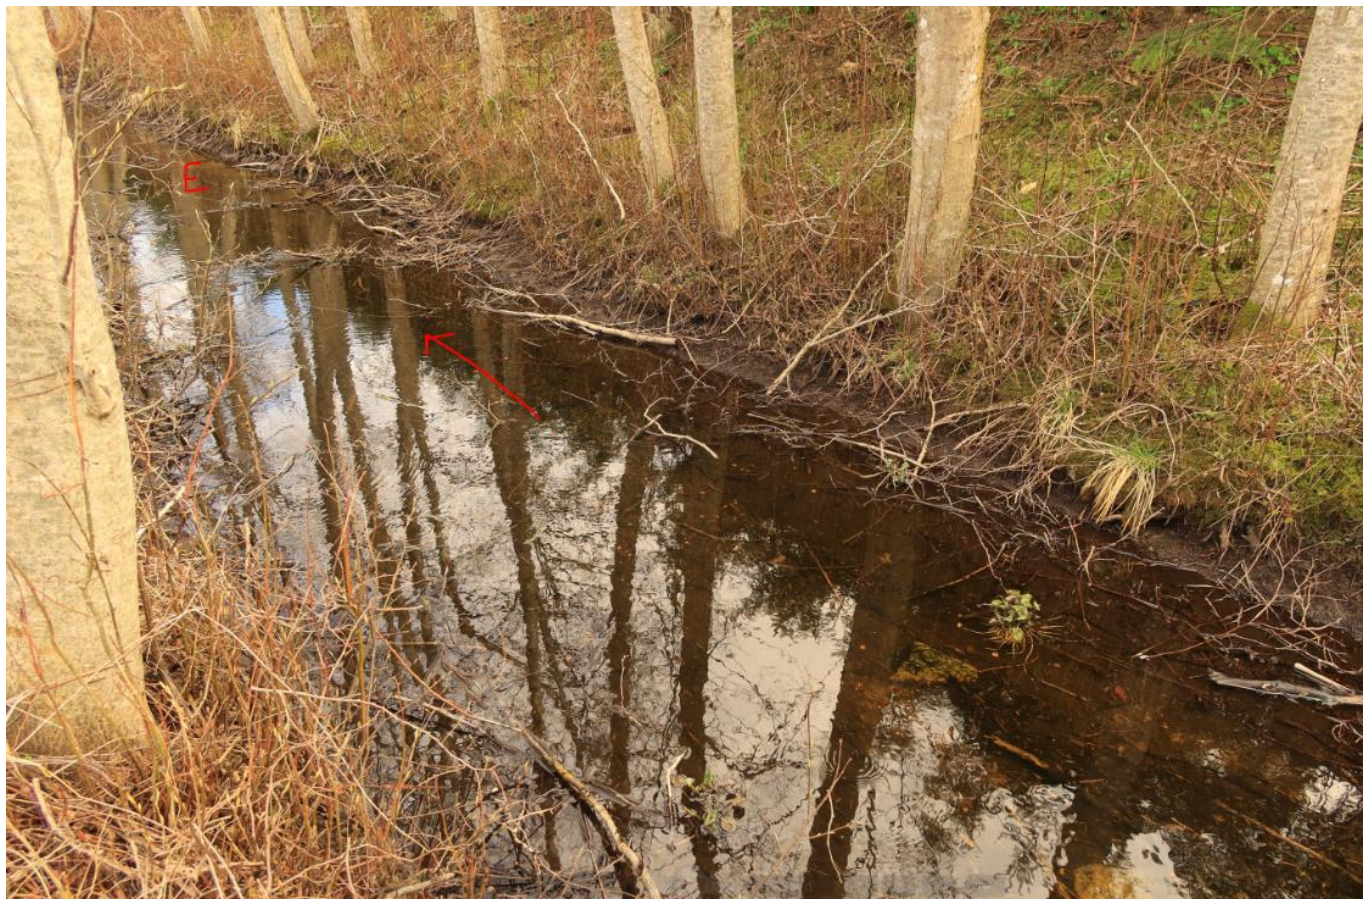
3. Vett voolas mõlemast suunast. Allika talu peremehe sõnul tuleb rohkem lõuna poolt. Läänest tulev kraav külmus talvel põhjani kinni. Allikat tema teada talu juures pole. Nimetavad allikaks Kiiu oja, kuna see ei jäätu talviti:

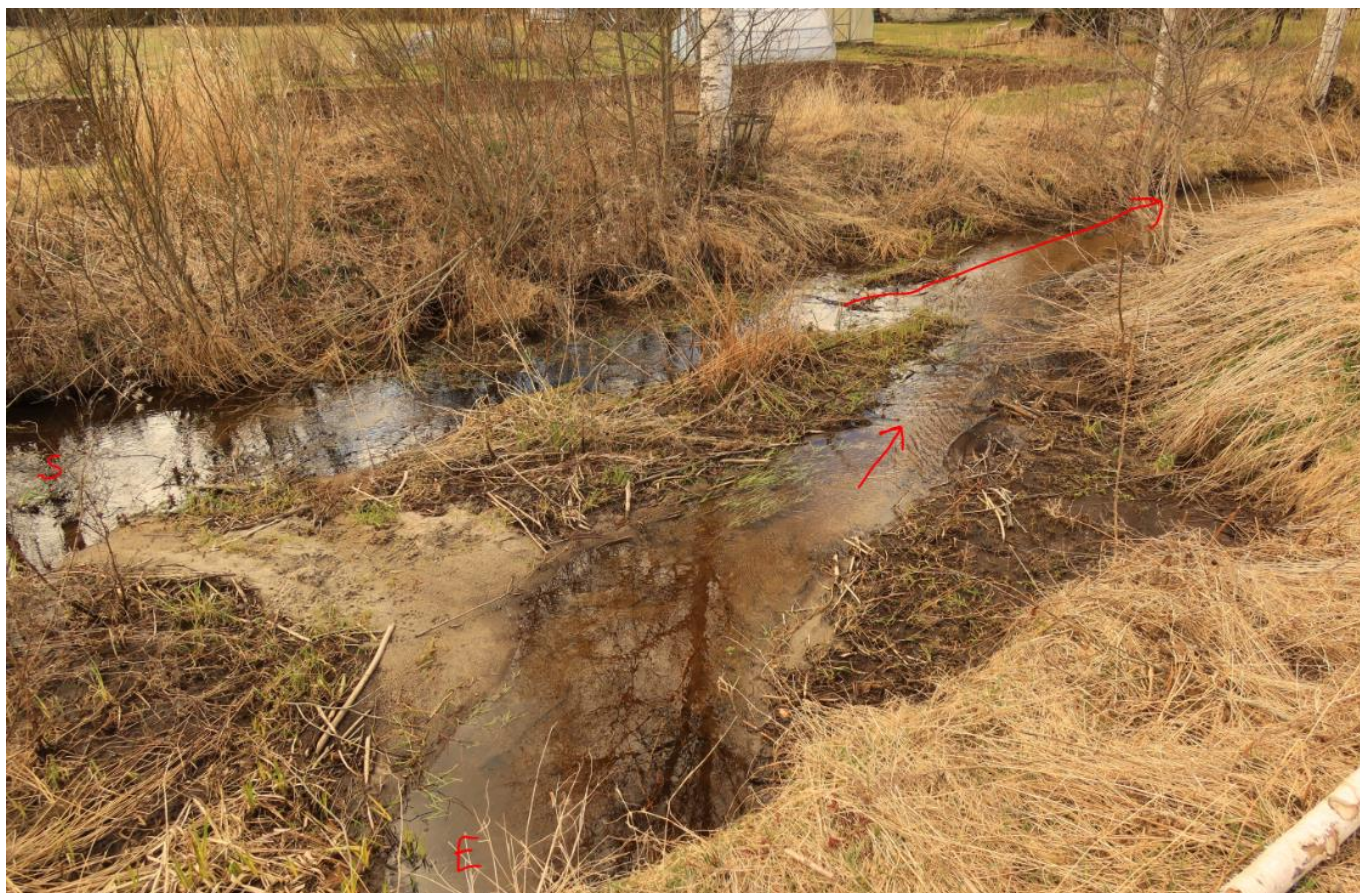
6. Oja on hakanud süvendatud sängis veidi looklema. Liiv oli põhjas:

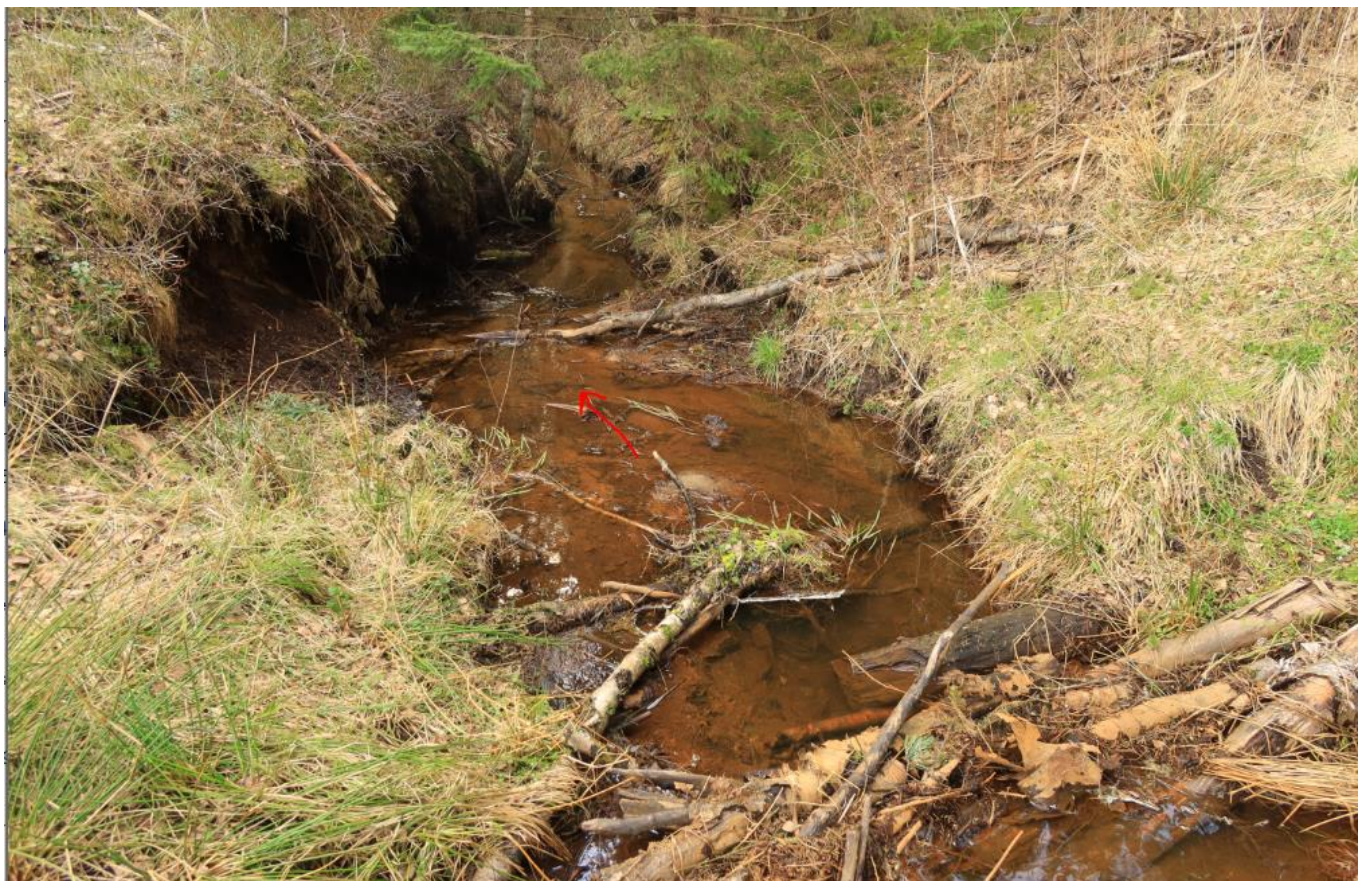
9. Kraavivalli pole, kuigi säng on sirge. On hakanud meandreeruma. Kaldad on järsud:

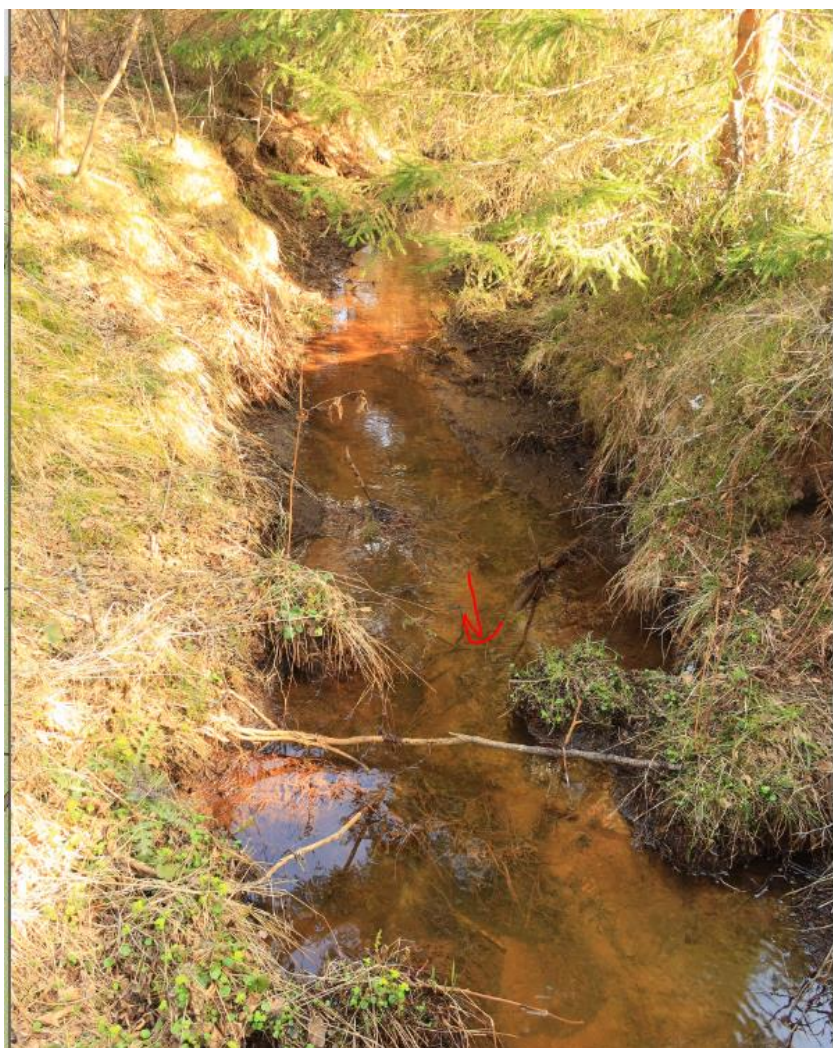
10. Voolavat vett oli palju vähem kui eelmises punktis. Eristuvaid allikakohti pole, aga vett tuleb tõenäoliselt mulla ja liiva piirilt kogu sāngi ulatuses. Võimalik, et väga vana madal kraavivall ikkagi on:

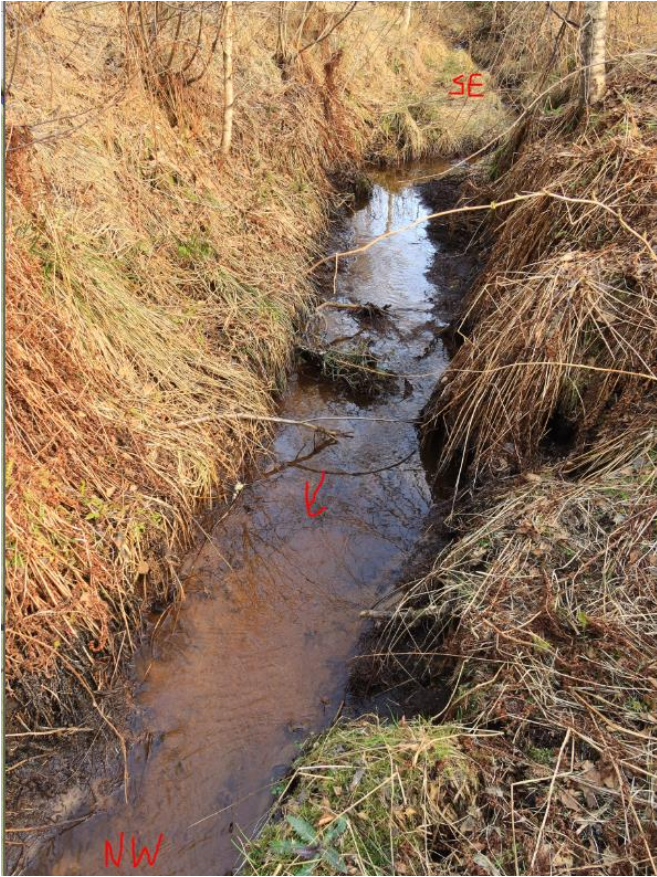
11. Vooluhulk oli kahanenud kuni poole l/s. Sāngi põhjas ja külgedel on laiendid, aga mitte konkreetseid allikad:

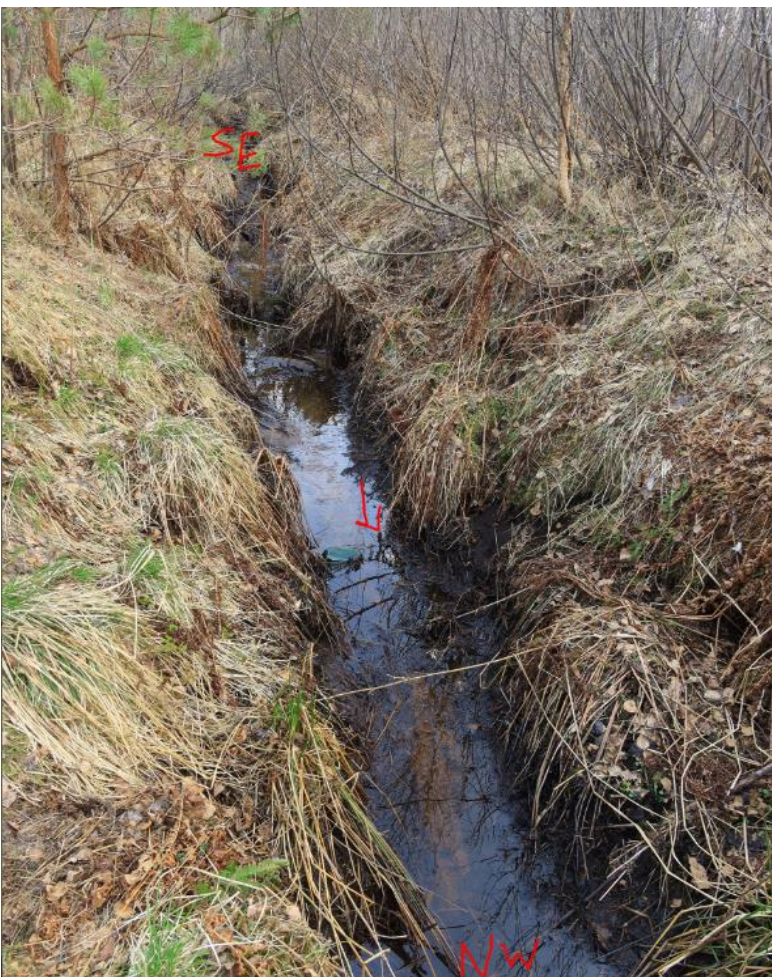
12. Mudaseks sõidetud ojaläbimise koht. Vesi nirises roopast roopasse:

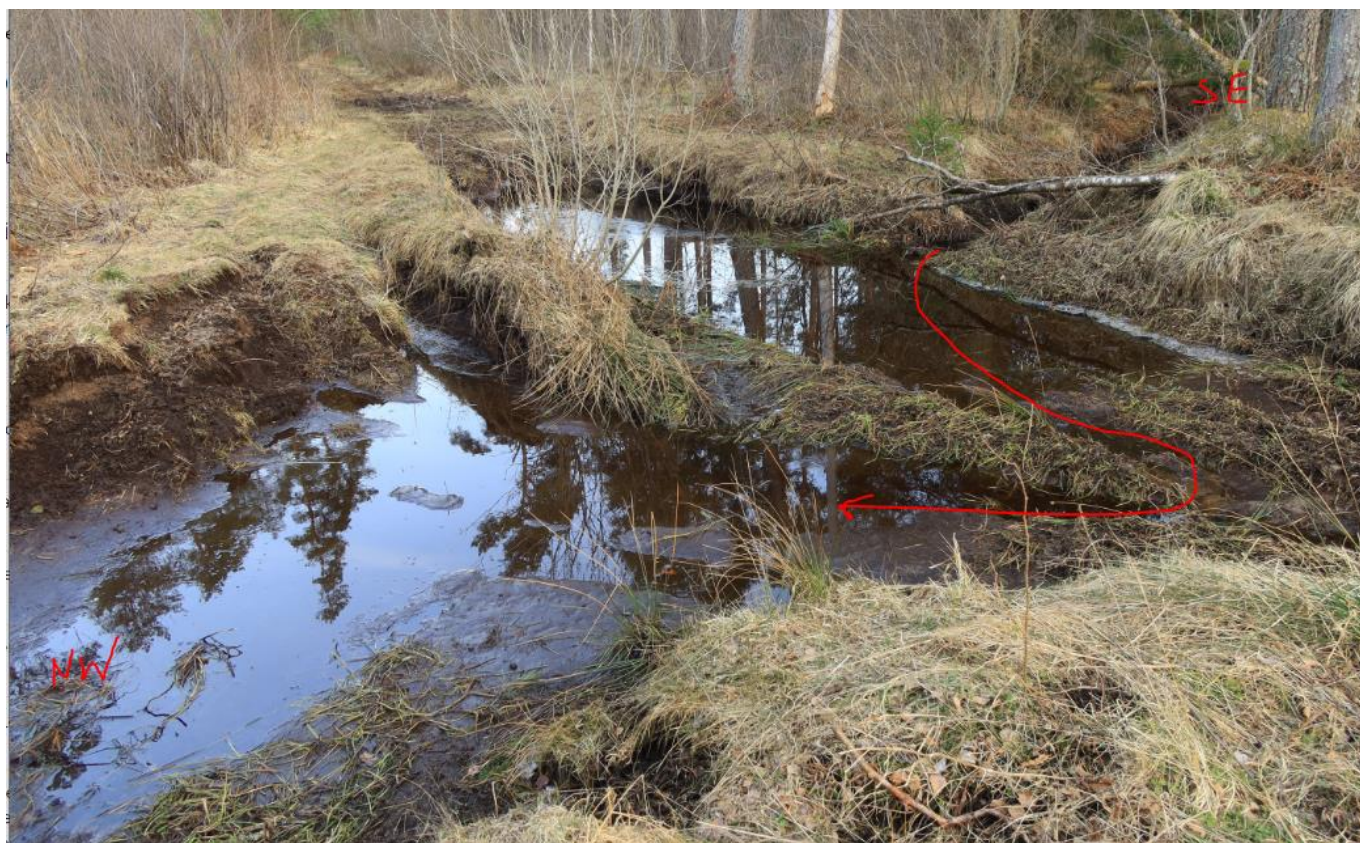
13. Tilluke, alla poole l/s vooluhulgaga tumedaveeline nire:

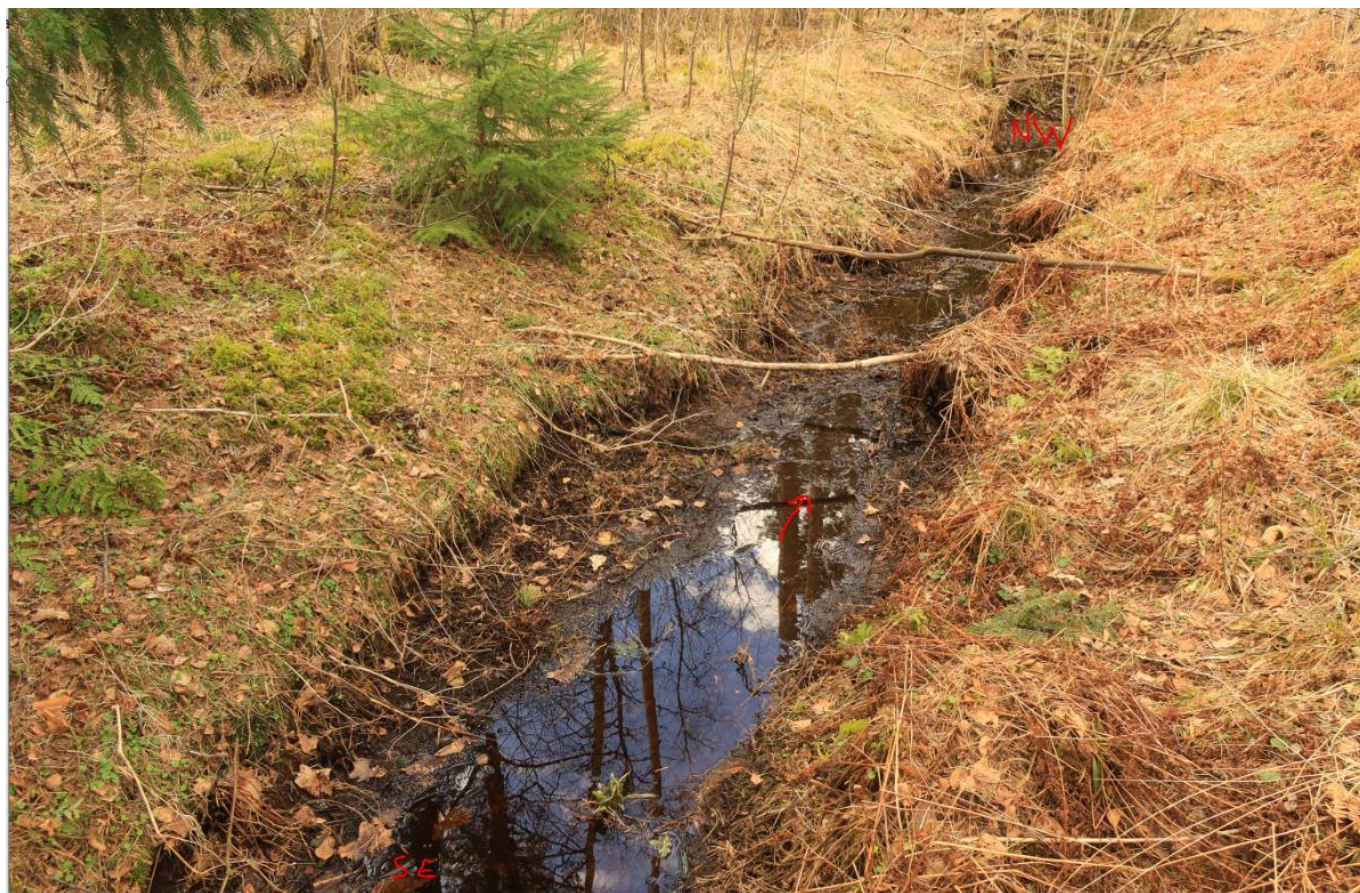
14. Praegu oja lähteks loetud koht. Lõunast tulev kraav oli kuiv. Kagust tuli süvendatud nire. Ei sobi oja lähteks:

**Järeldused:** Tänapäevastest vooluhulkadest ja sāngi looduslikkusest lähtuvalt on põhjendatud lugeda Kiiu ojaks Rehatse küla poolt tulevat telge. Küll pole asjakohane praegu oja lähteks loetav koht vaatluspunktis 14, kuna seal ei muutu oja olemuses midagi ning punktis lõuna poolt ühinevat kraavi pole ajaloolistel kaartidel kujutatud. Oja loodusliku, lodumetsas asuva **lähtena** saab **käsitleda punktis 19 algavat soont**. Väljanägemise põhjal on see loodusliku algupäraga ning tõenäoliselt algaski sealt looduslik nire, millesse hiljem suunati lõuna poole jääva rabametsa kuivendamiseks kaevatud kraav ning õgvendati nire põhja poole kulgevat sāngi.

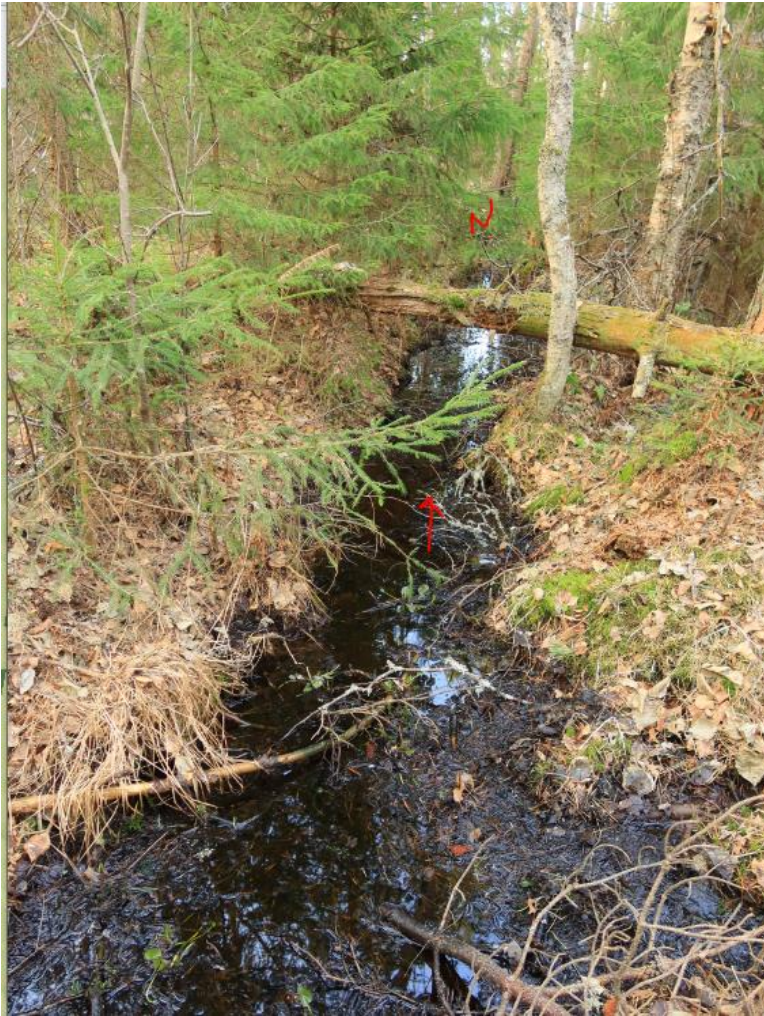
16. Sängis kasvab puu, mis tekitab sängi 2,5 m pikkuse katkestuse. Puust allavoolu oli nirisemist näha. See pidi tulema puu juuremätta alt puust ülesvoolu:

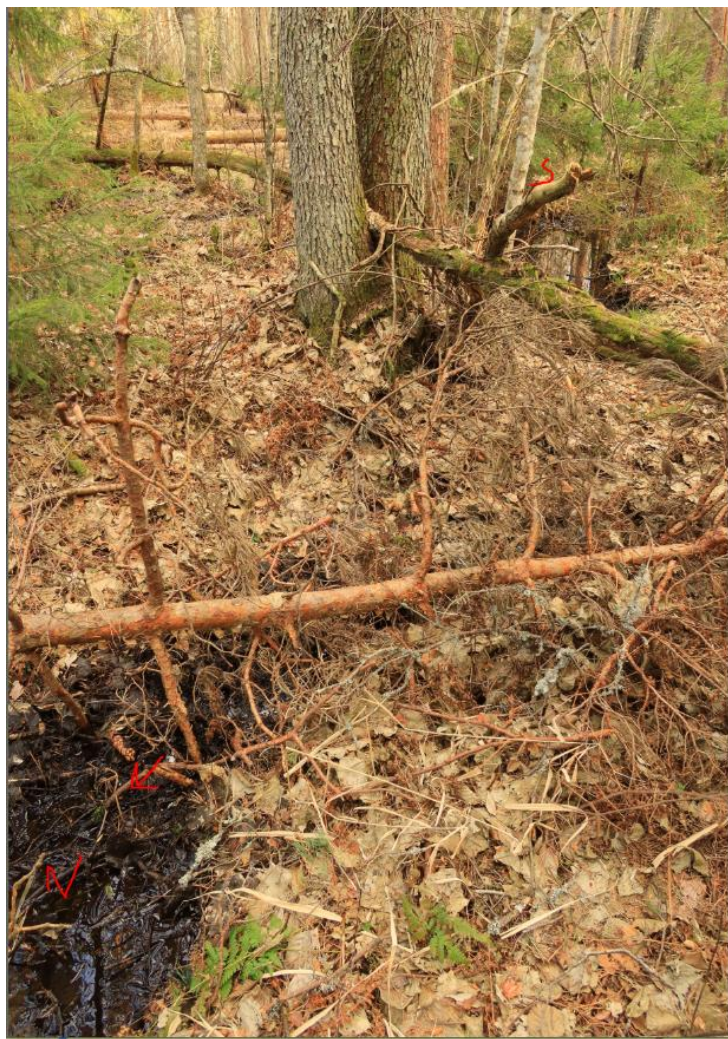
17. Lõuna pool on turbasamblane kinnikasvav kraav. Ida poolt tuli palju rohkema veega soon. Voolu polnud küll näha, sest allavoolu olev puu tekitas paisutuse:

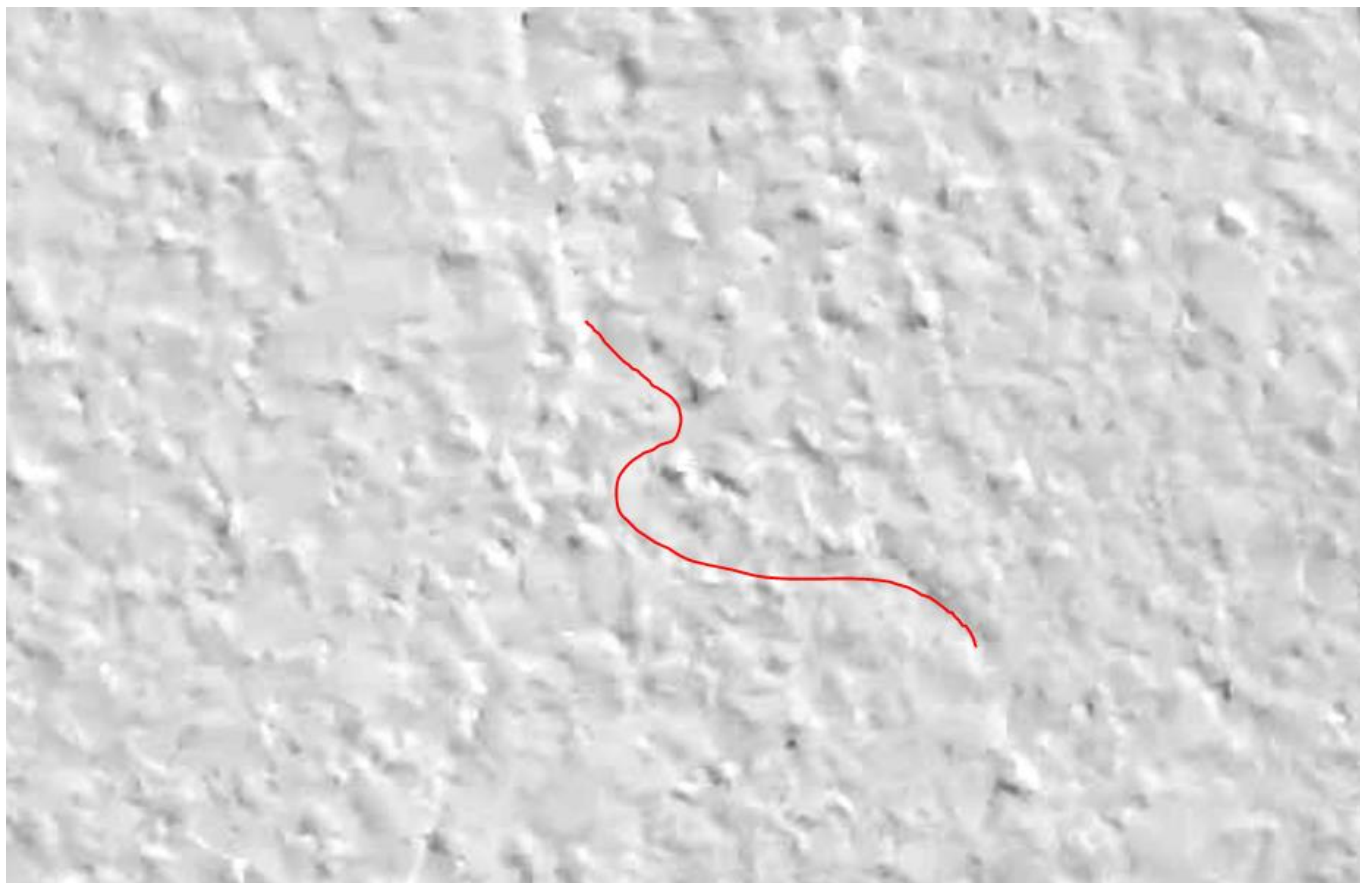
20. Rabamets. Kitsas, seisva veega turbasamblane kraav:

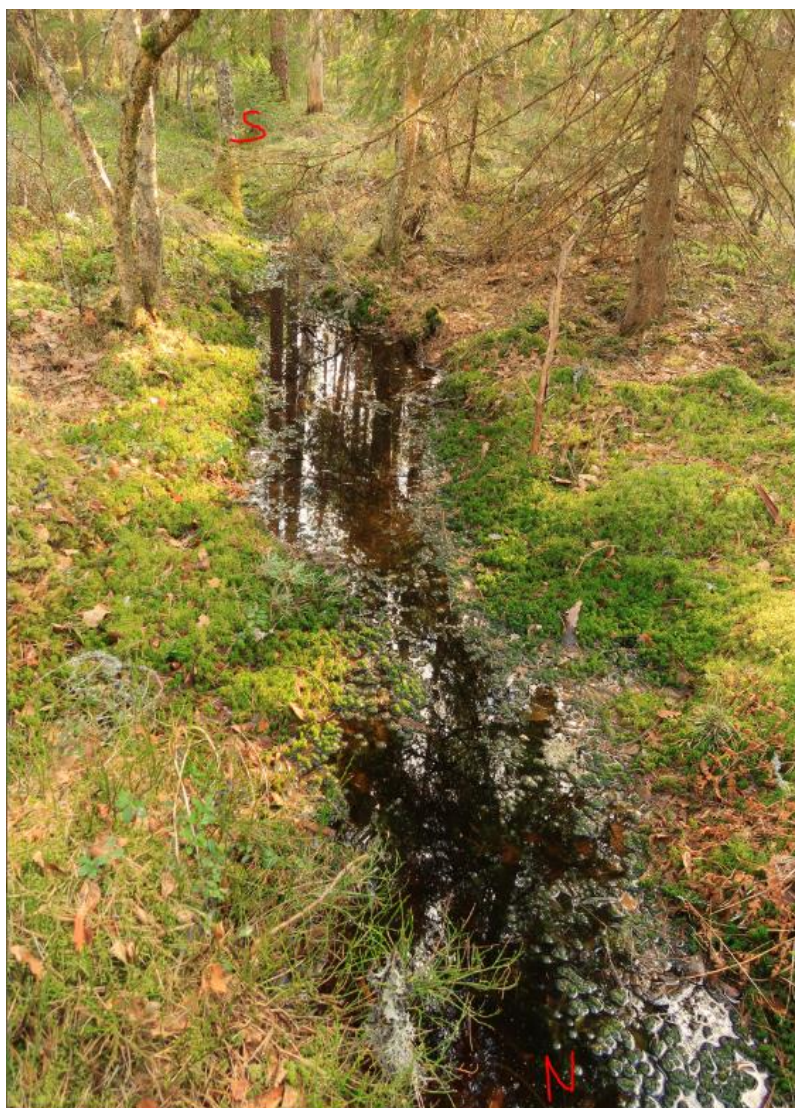
21. Siit ülesvoolu **võiks ETAKis sinise kriipsu kustutada**, kuna on vaid niiske turbasammal, mis ei vaju ka sisse. Kõrvutikasvavate kuuse ja männi kõrval on tumeda veega lomp. Sealt põhja pool on 20 cm seisvat vaba vett põhjas:
