## Aavoja (VEE1086600) ülemjooksu vaatlus

Vaatluse aeg: 24.05.26. Vaatleja: Marko Vainu

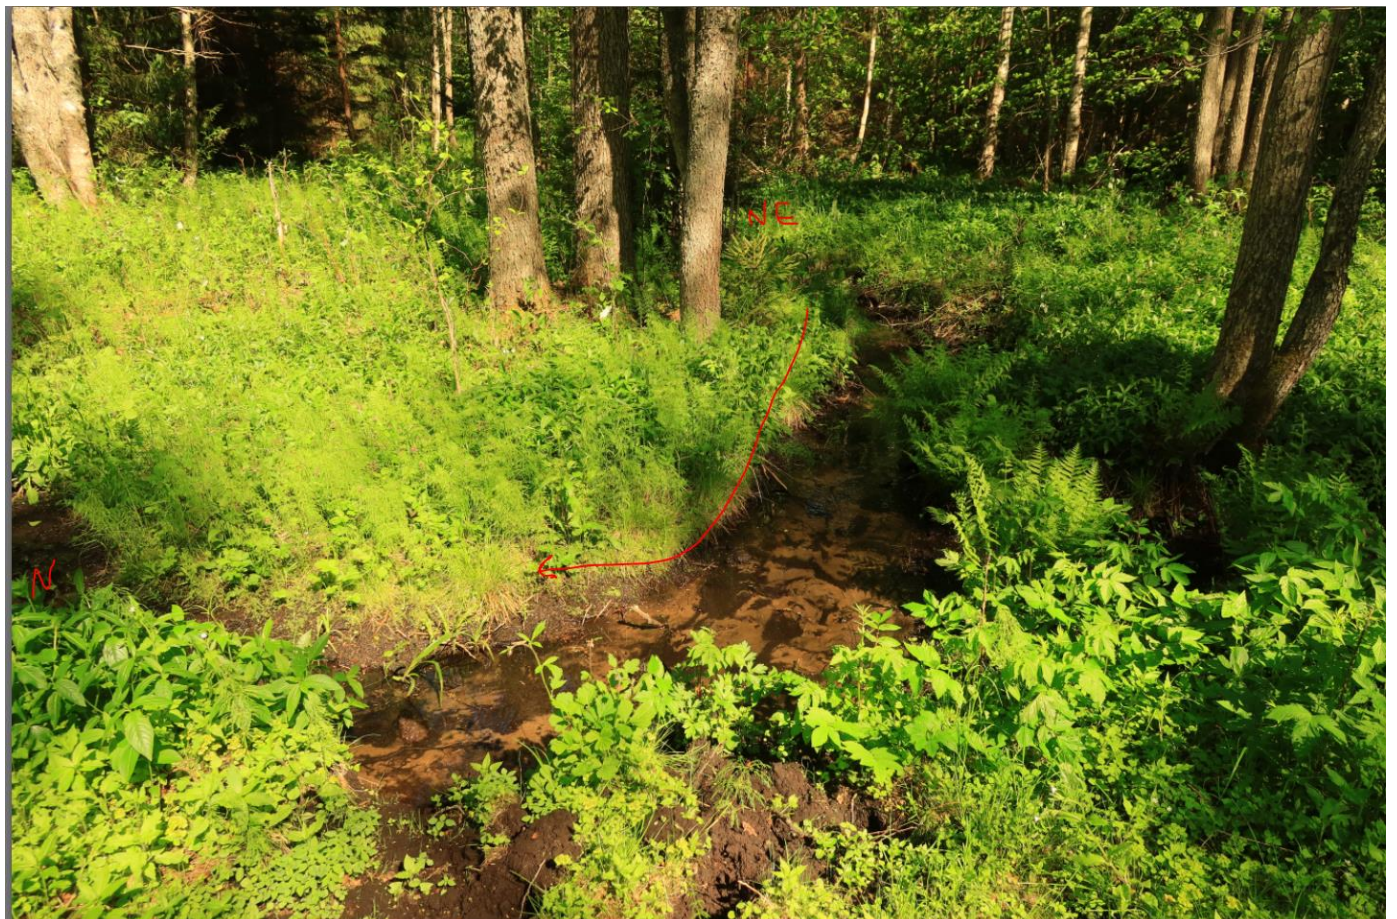
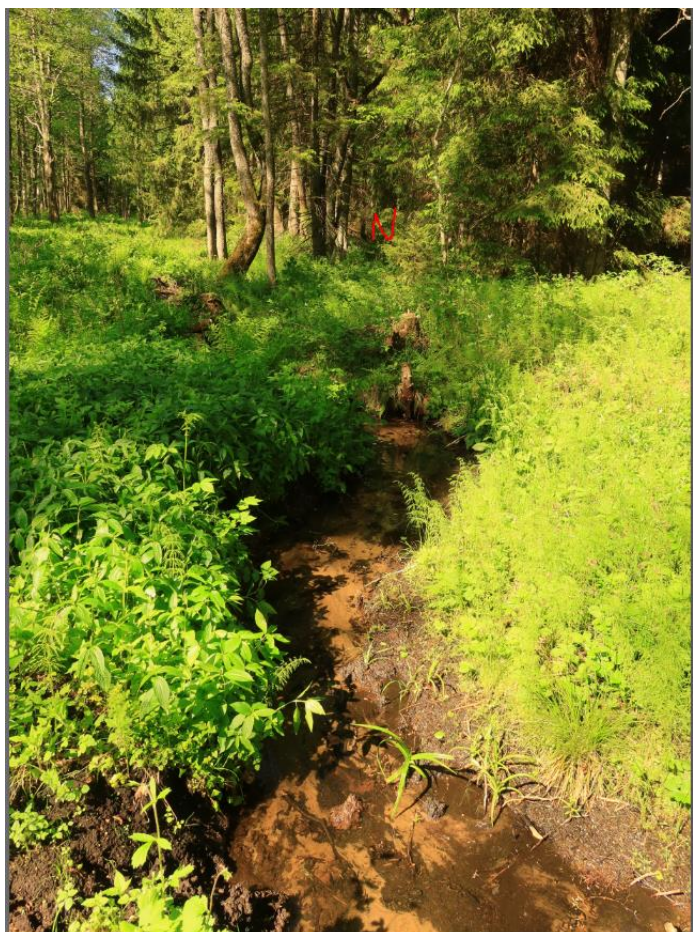
1. Lõuna pool kraavis oli ainult seisev veekelme. Siin tuli ida poolt selge, liivapõhjaline vooluveekogu, mis lookles nii alla- kui ka ülesvoolu:

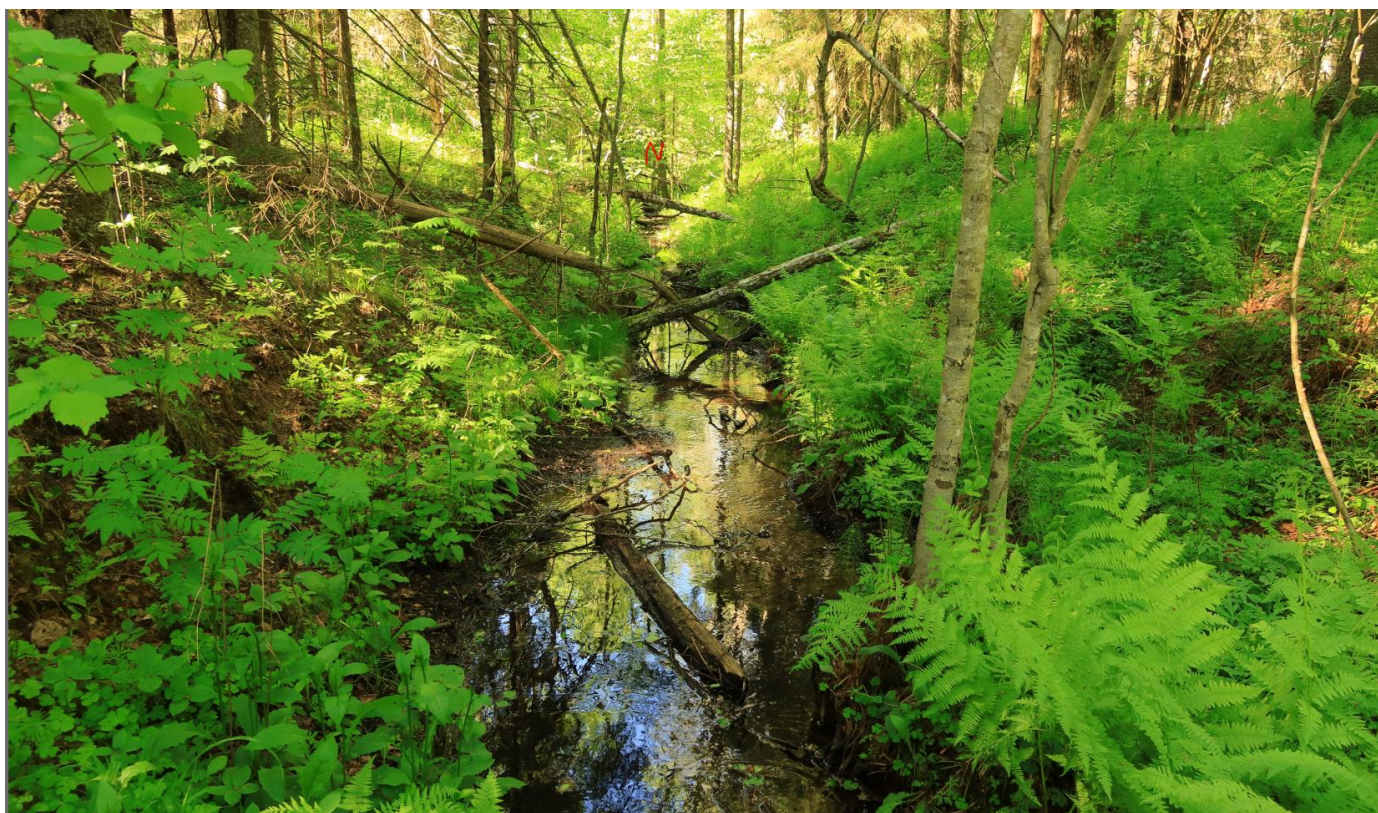
2. Org oli trapetsikujulise ristlõikega ja kahe meetri sügavune:

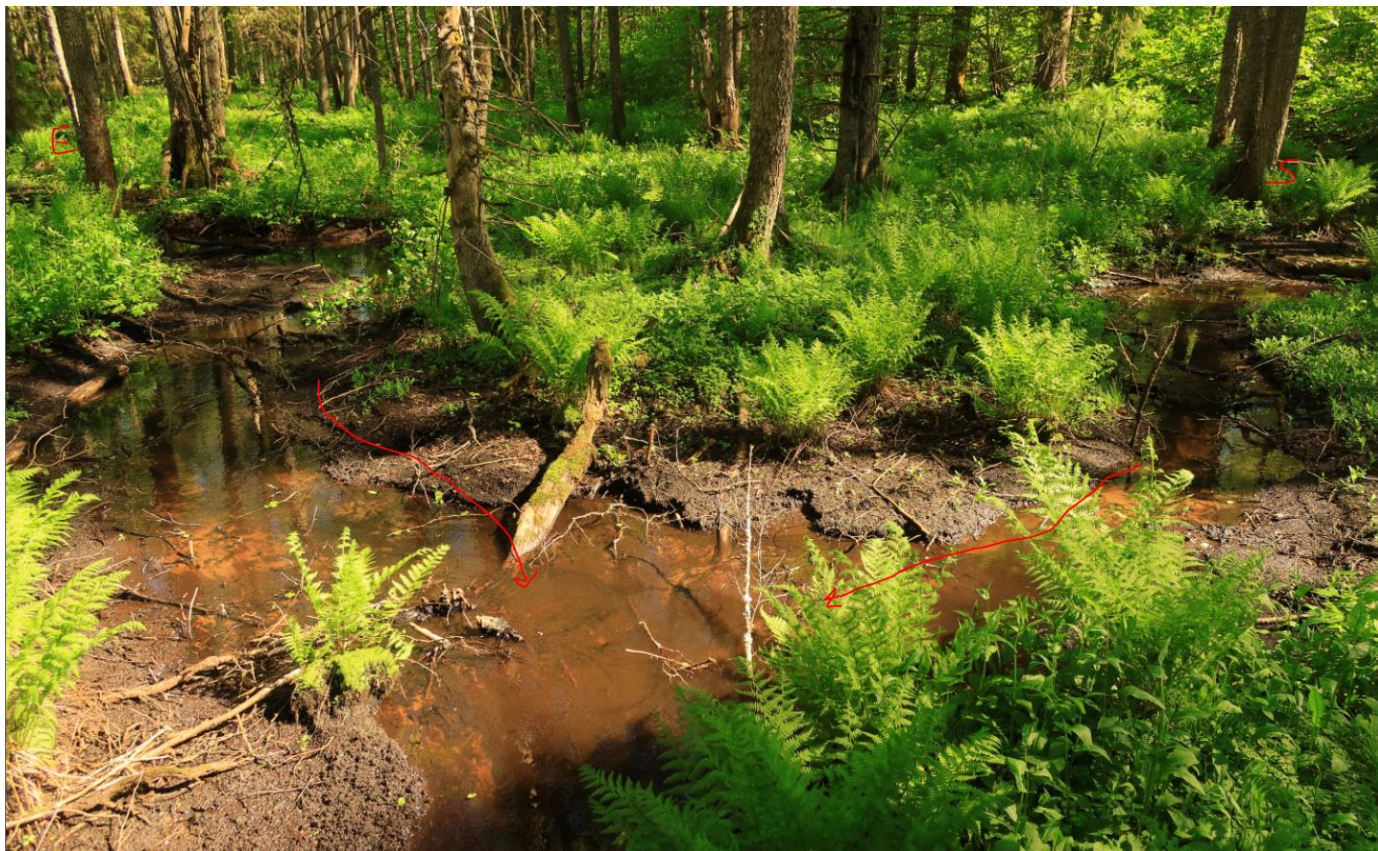
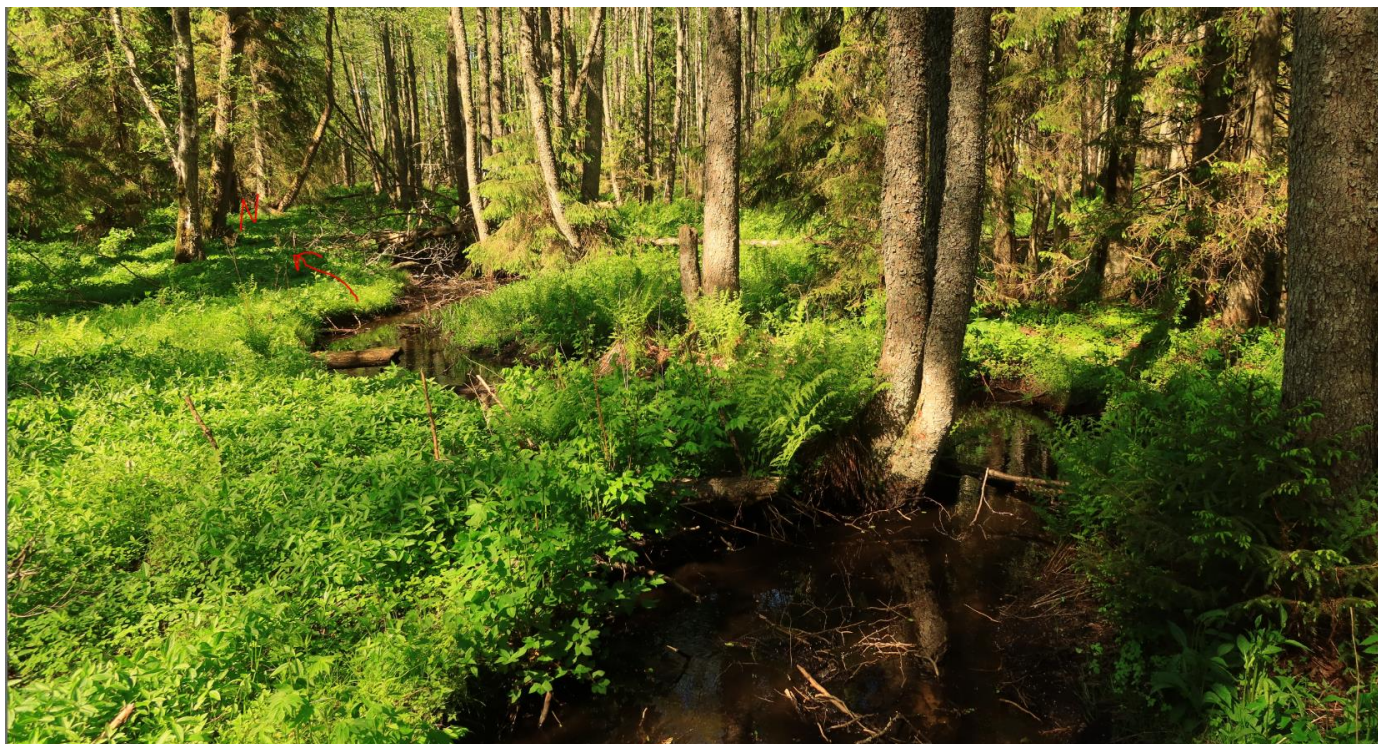
3. Idast suubuva kraavi põhjas olid vaid niisked lehed.
4. Kaldad läksid madalaks. Ida poolt voolas veidi veerohkem madalate kallastega looklev oja:

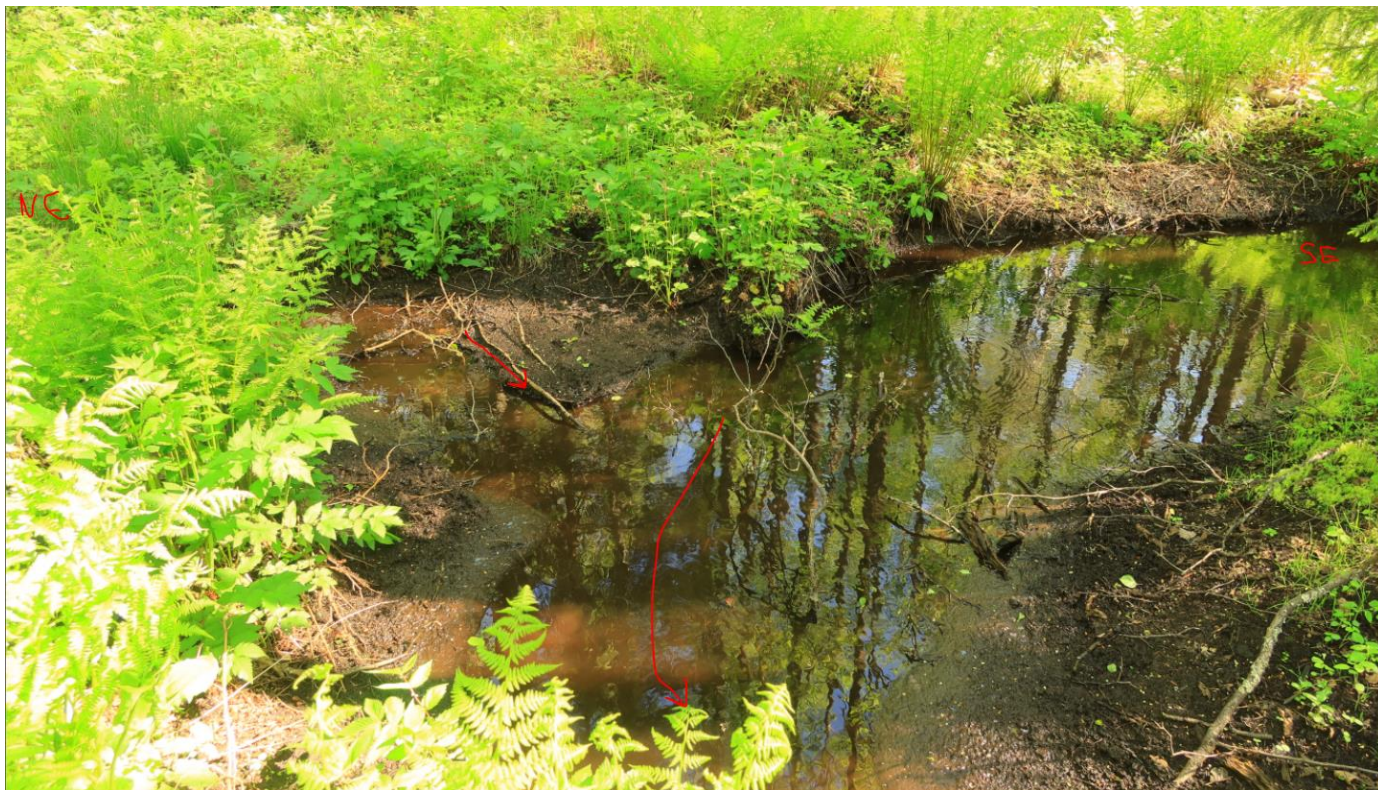
5. Kirdest voolas väiksem nire kui tuli kagu poolt mööda oja:

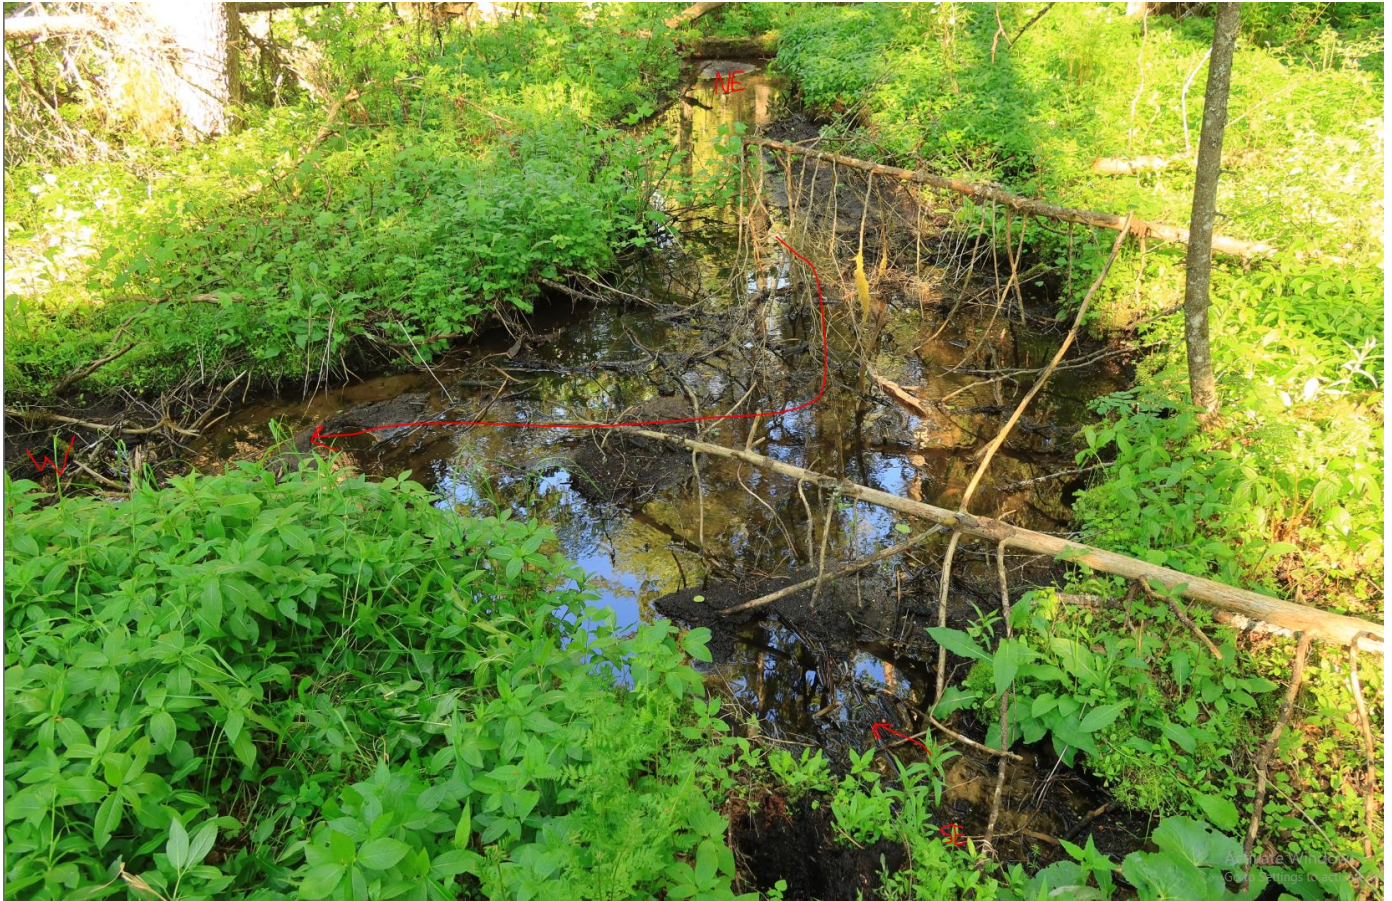
7. Kuigi arvasin kaardi põhjal, et siin toimub hargnemine ja osa oja vett voolab otse edela poole, siis tegelikult nirises edelapoolse kraavi otsas vesi kirde poole ning kogu kirdest tulev vesi voolas läände oja looduslikku sängi. See tähendab, et edela pool on veelahke ning punktis 1 voolanud vesi on iseseisva toite peal:

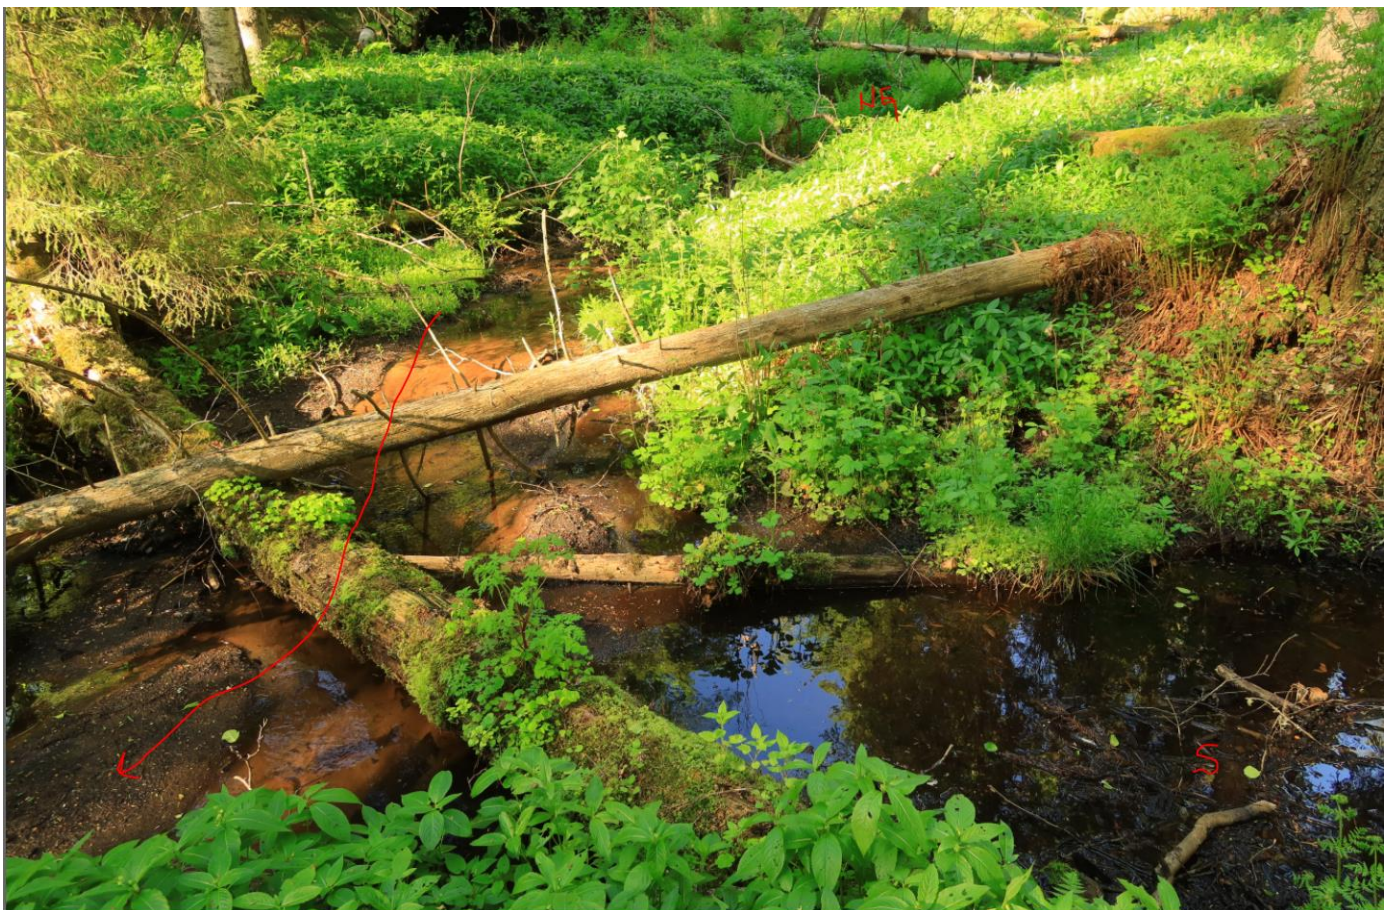
8. Vesi tuli kirde poolt mööda kraavi. Lõunast, vanast ojasängist tuli väga vähe:

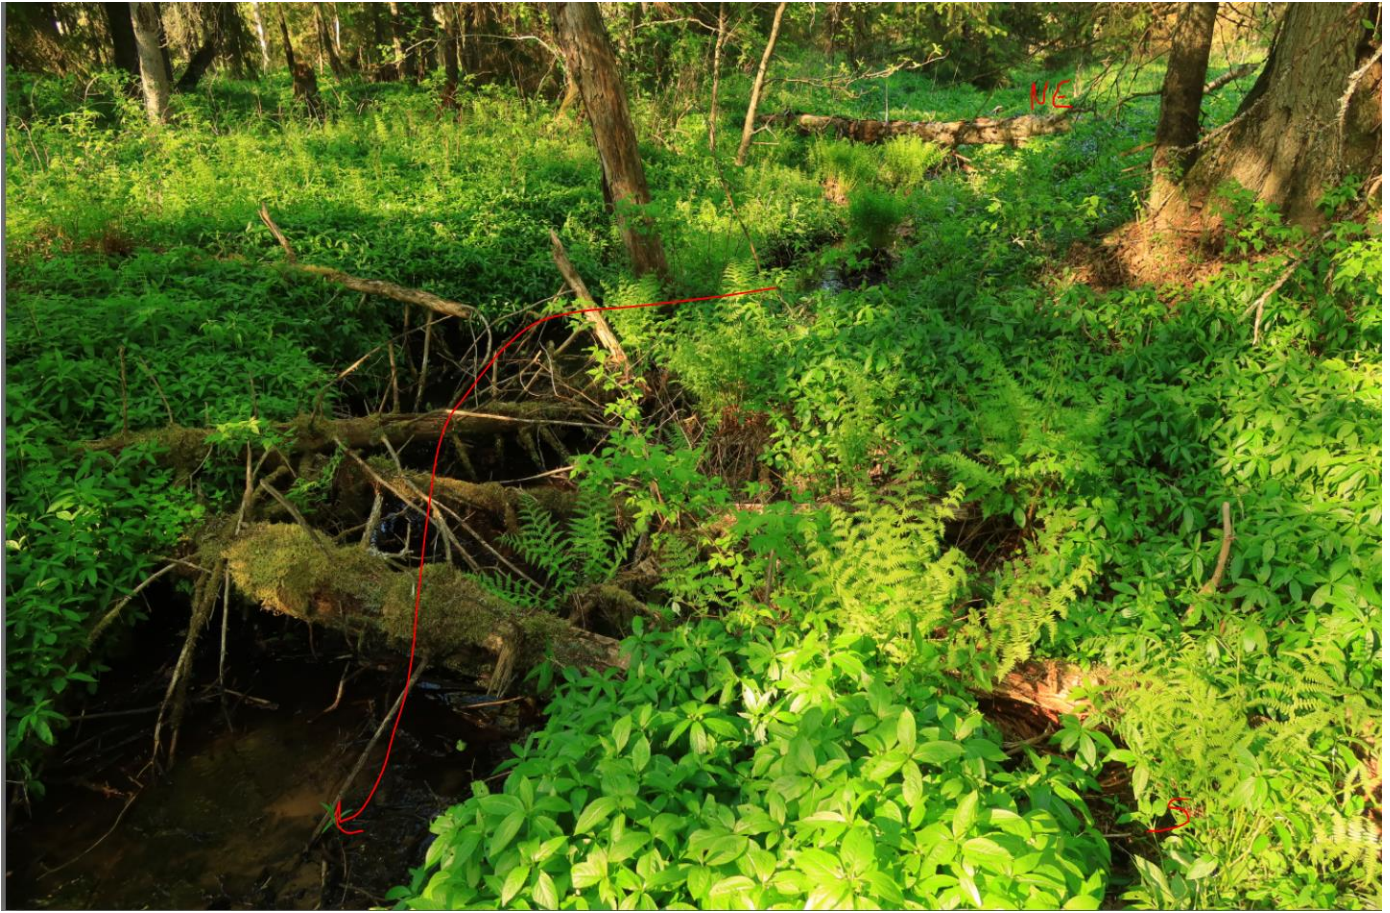
10. Oja vana säng oli kraavi põhjast pool m kõrgemal ning täiesti kuiv. Seega siin samuti veevoolu hargnemist polnud. Kraavis voolas vesi liiva peal:

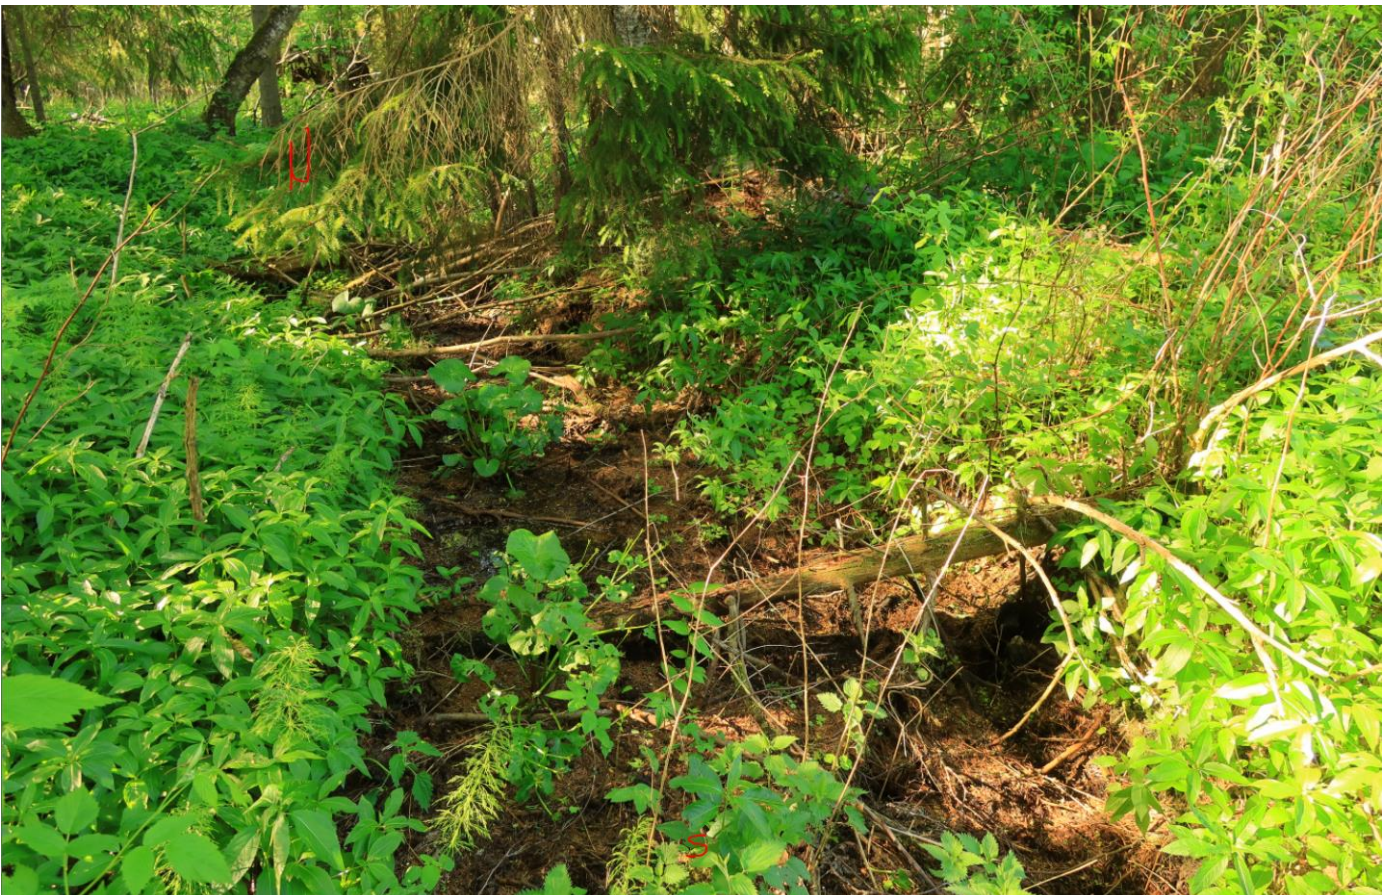
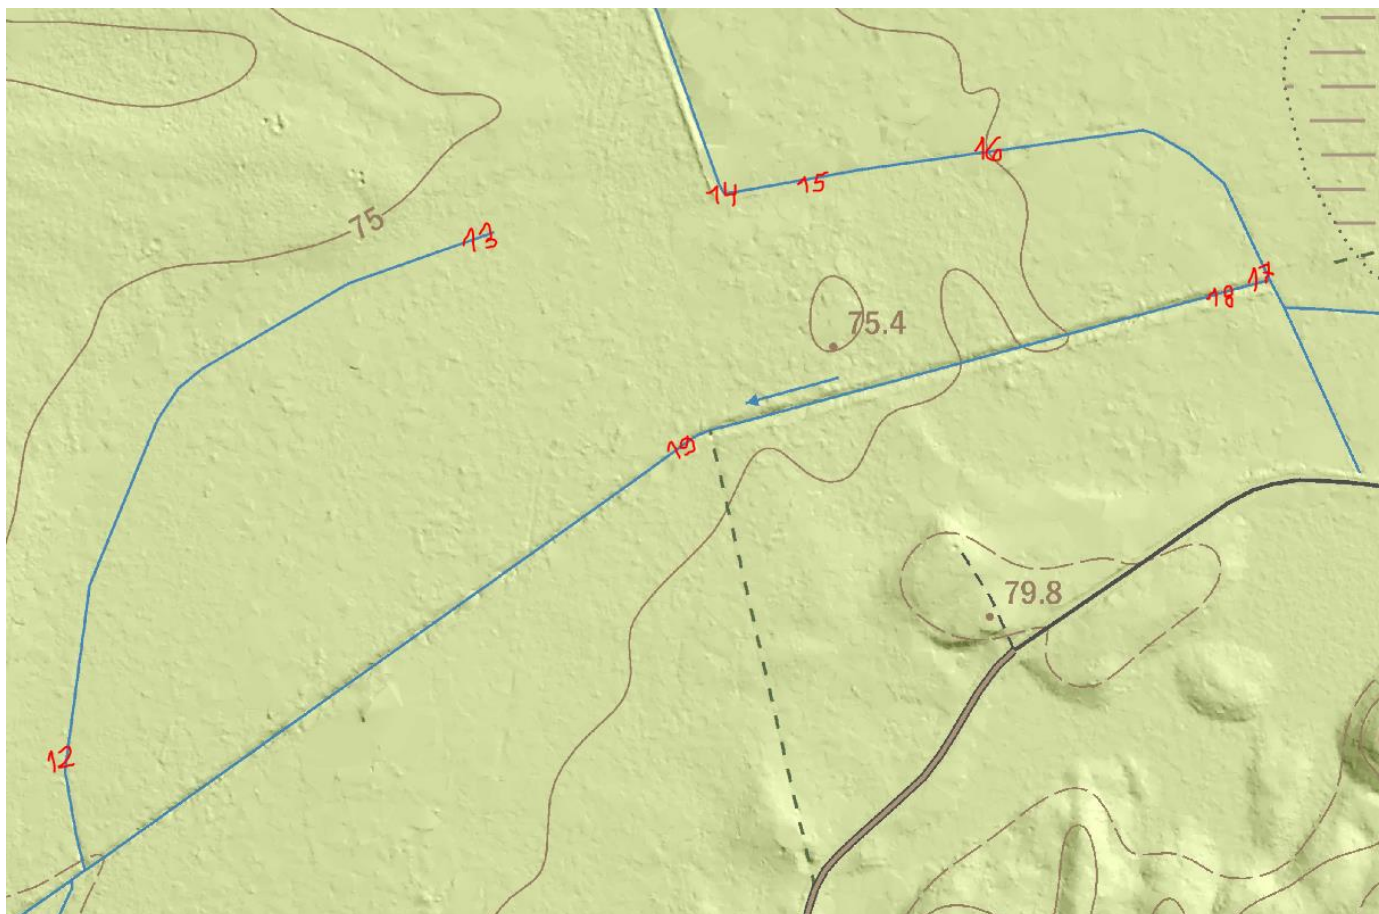
11. Põhja poolt tulev telg, mis võiks olla kunagine oja looduslik säng oli sisuliselt kuiv. Selles olid ainult mudased lombid. Kuigi oli näha, et varem oli vesi voolanud:

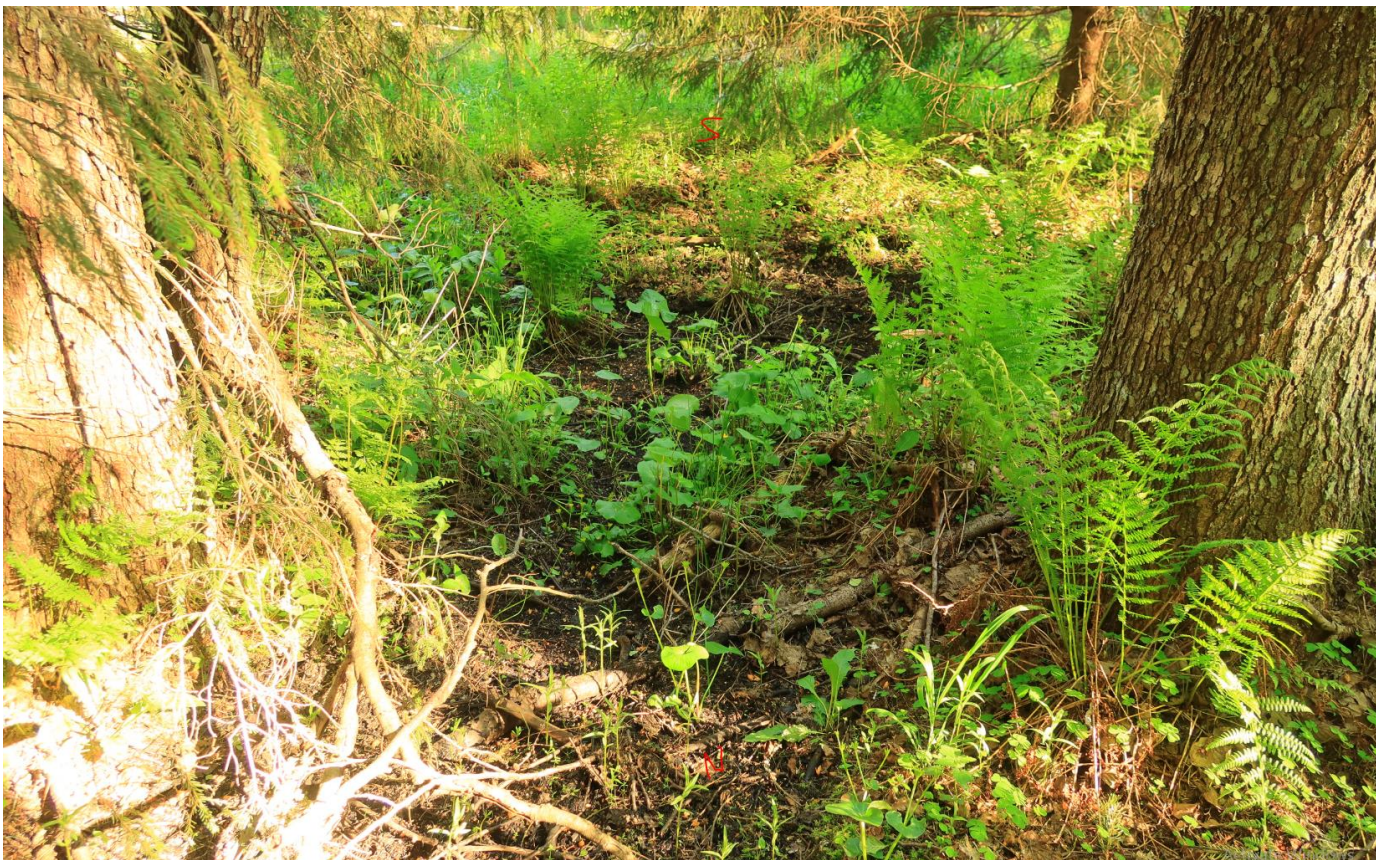
14. Nurga peal oli kraav kuiv. Põhja poole suunduvas kraavis algasid varsti lombid, kuid ida pool ei olnud kraavi nähagi. **Idapoolse kraavi alguse võiks ETAKist kustutada:**

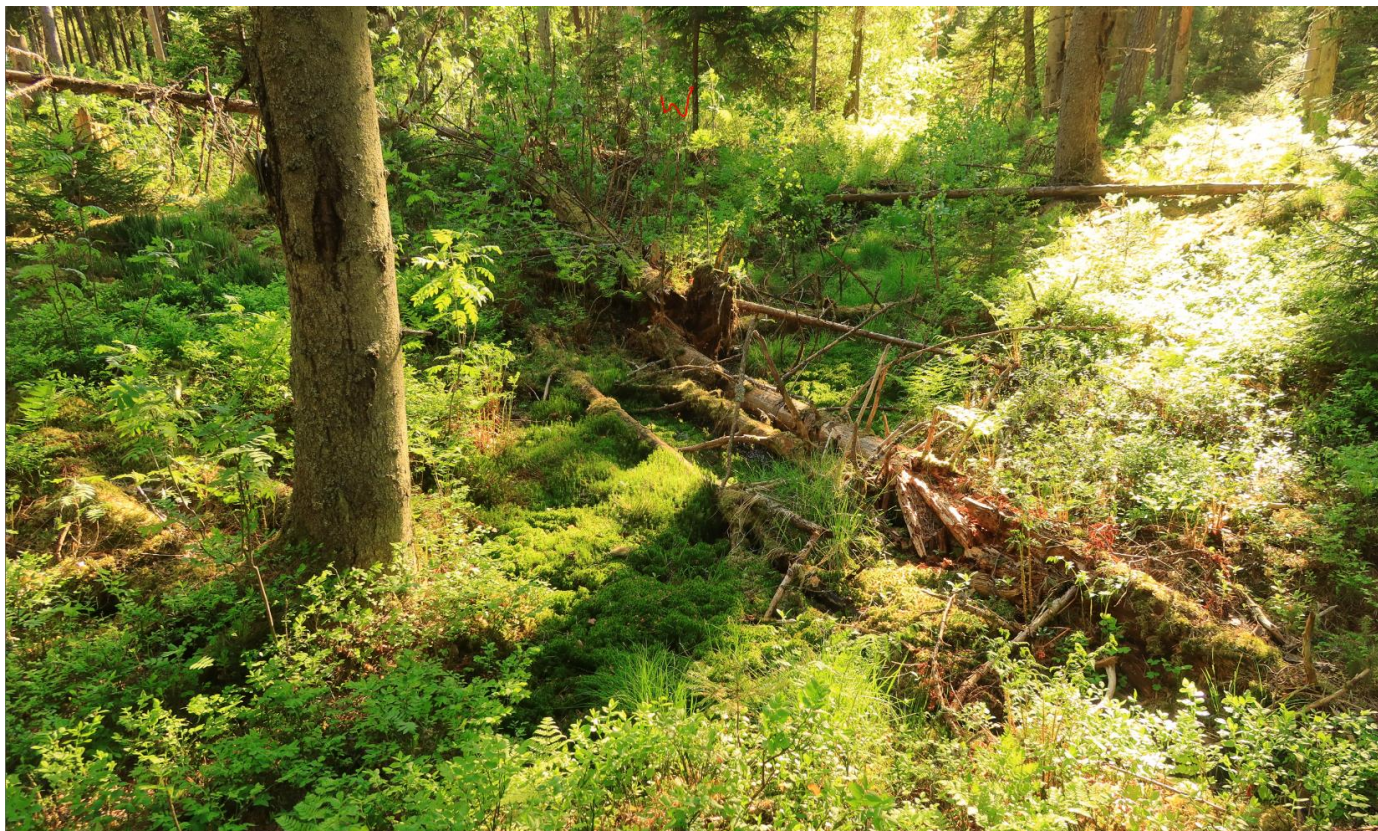
17. Läände suubuva kraavi alguses oli turba- ja karusambla vahel vesi. Põhjast ja lõunast suubusid madalad kuivad vaod, mida poleks ETAKisse kraavidena vajagi.

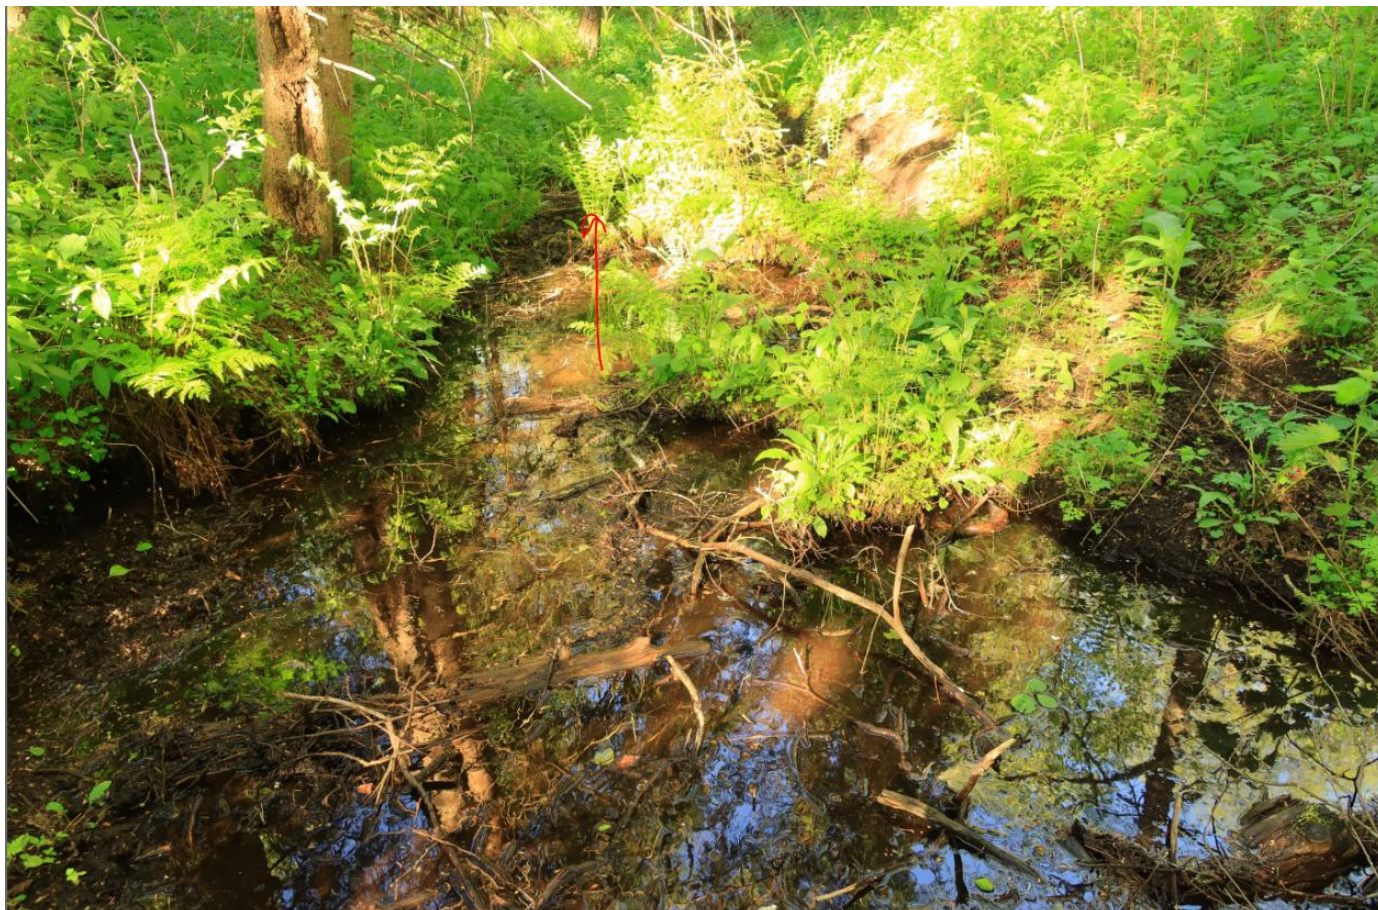
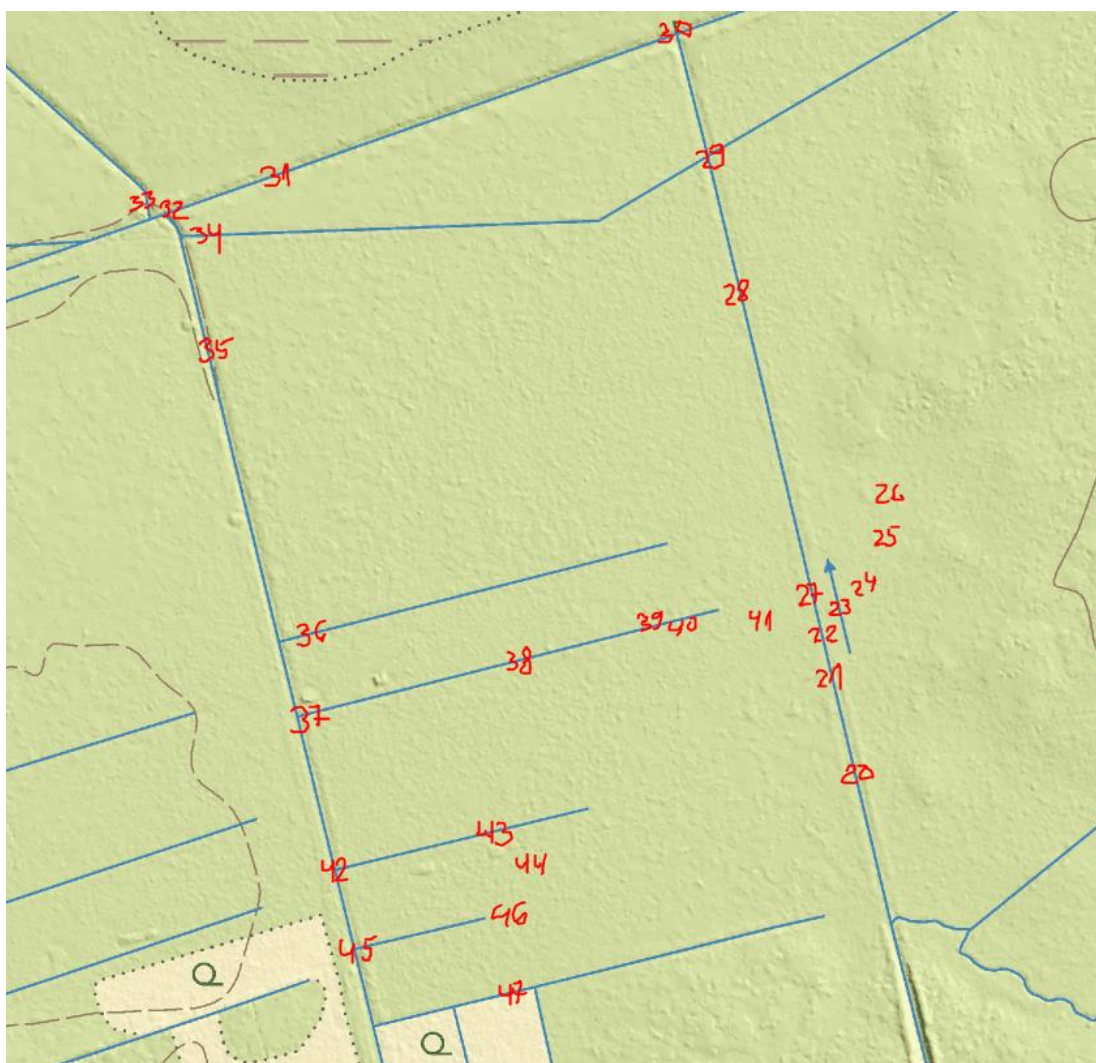
19. Vesi voolas. Kraavi pole ammu puhastatud, mistõttu on omandanud kohati ojaliku väljanägemise, kuigi kraavivall oli selge:

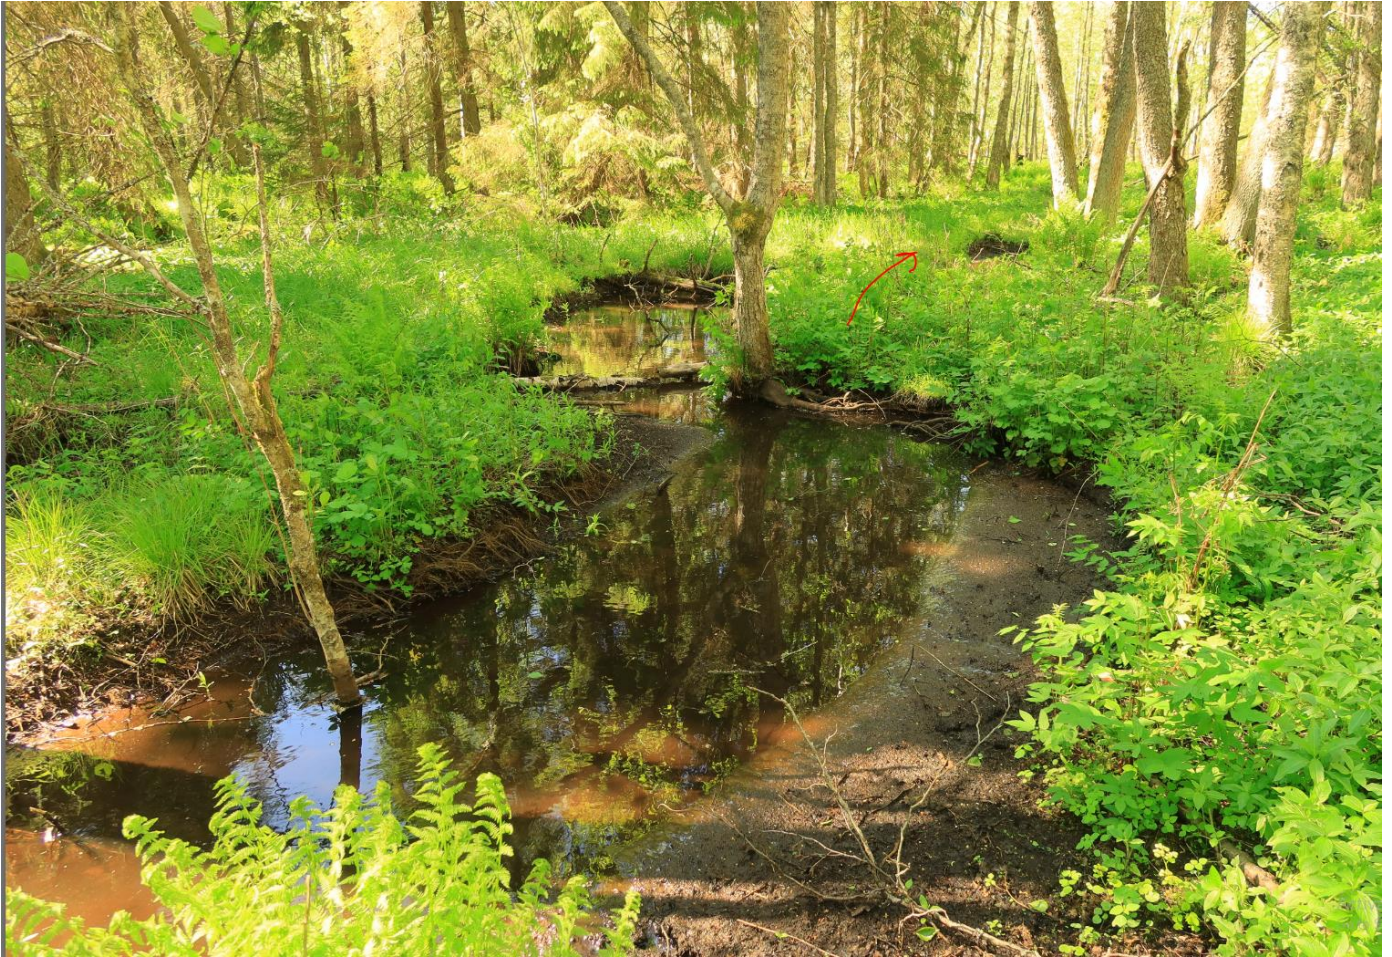
20. Säng polnud sugugi nii sirge, nagu ETAKi põhjal võiks eeldada:

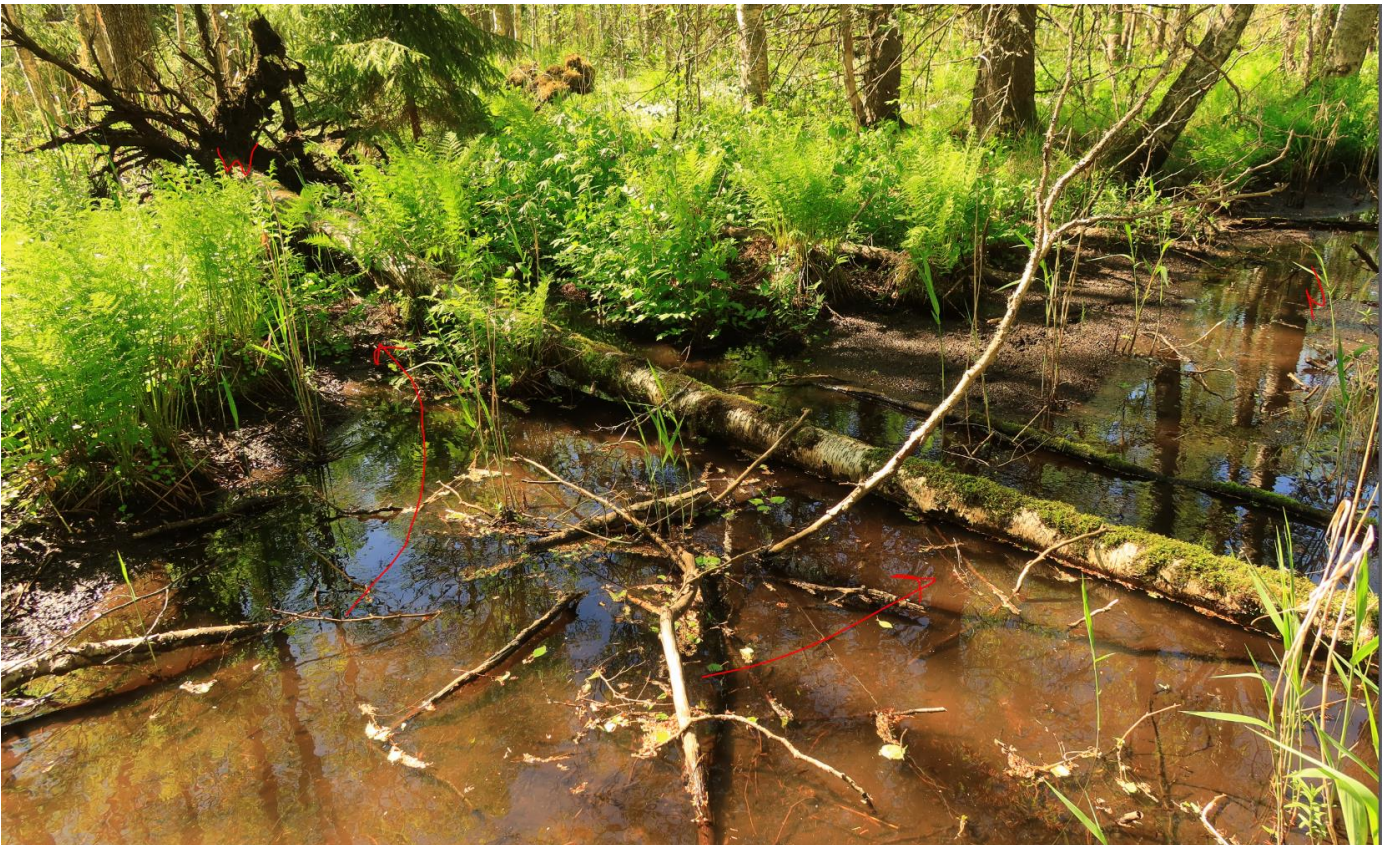
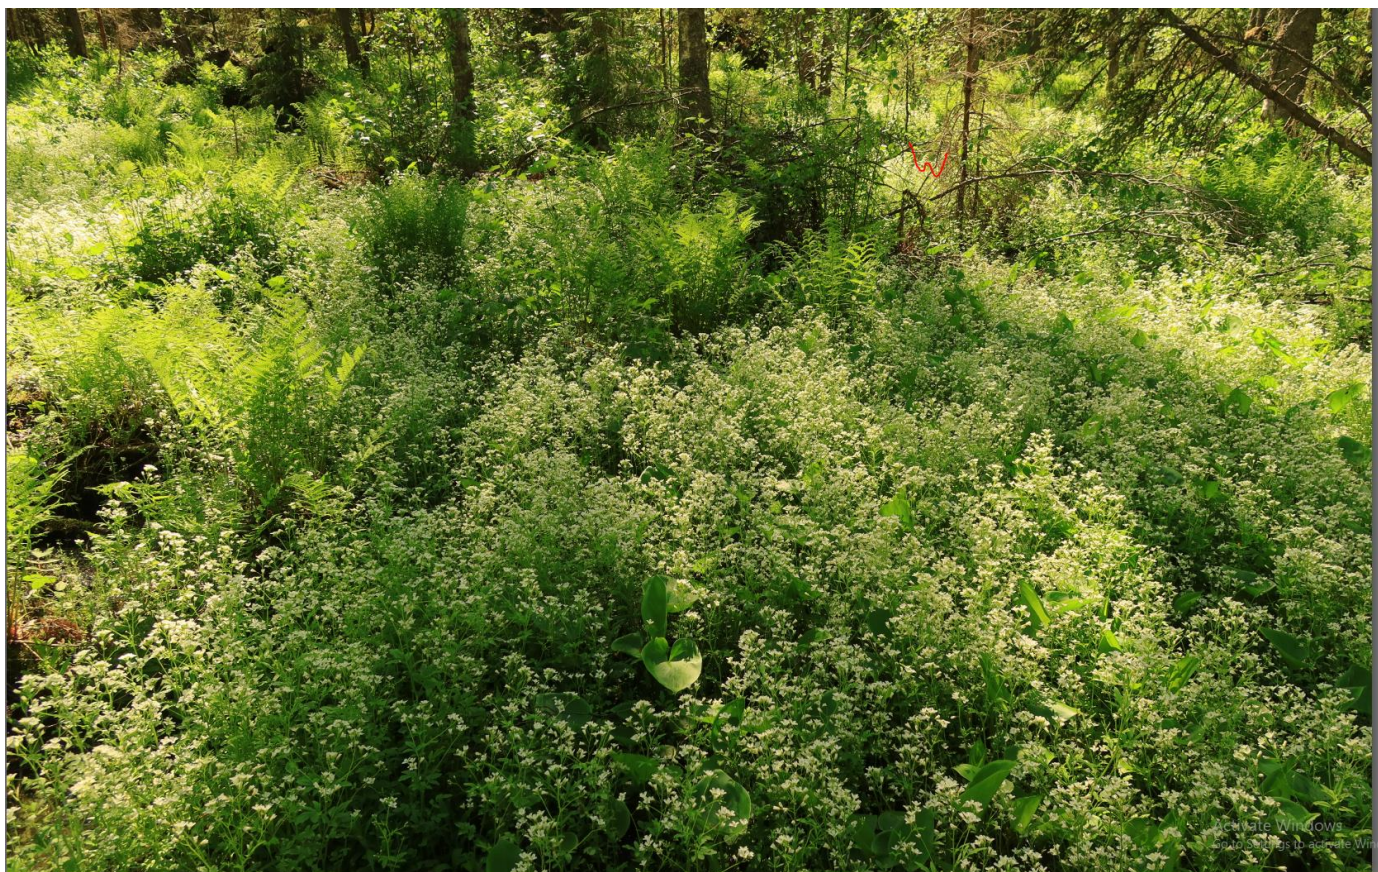
21. Enamik vett valgus siin sängist välja lääne poole. Väiksem osa vett voolas edasi põhja suunas. Lääne pool oli sängi võimatu jälgida, sest pinnas oli selleks liiga pehme:

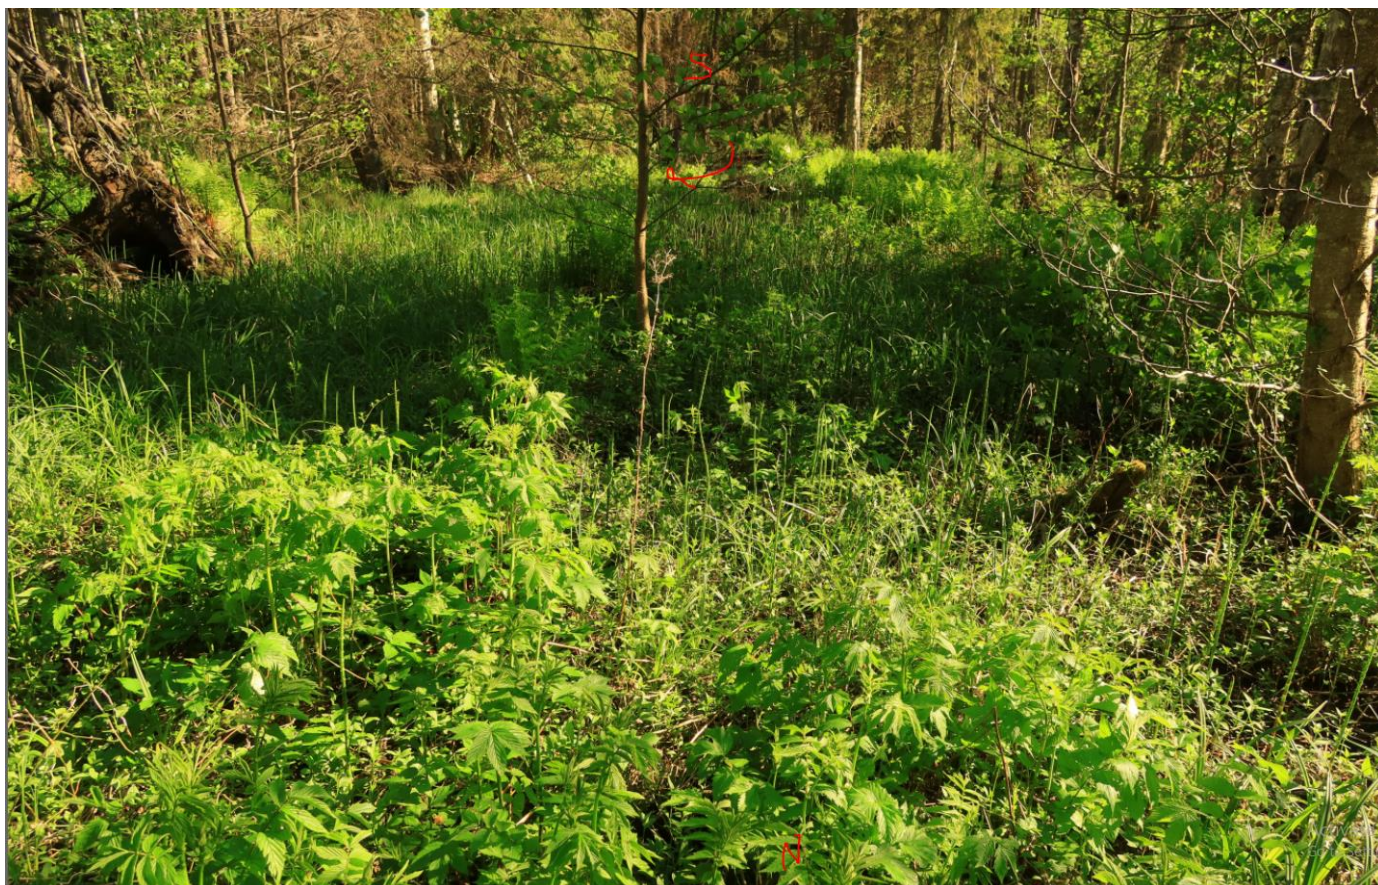
27. Siin oleks pidanud olema põhja poole mineva kraavi telg, aga oli nii kuiv, et isegi angervaksad kasvasid põhjas. Tegelikult ei peaks ETAKis siin vahepeal sinist kriipsu olema:
