## Aavoja (VEE1086600) ülemjooksu vaatlus

Vaatluse aeg: 24.05.26. Vaatleja: Marko Vainu

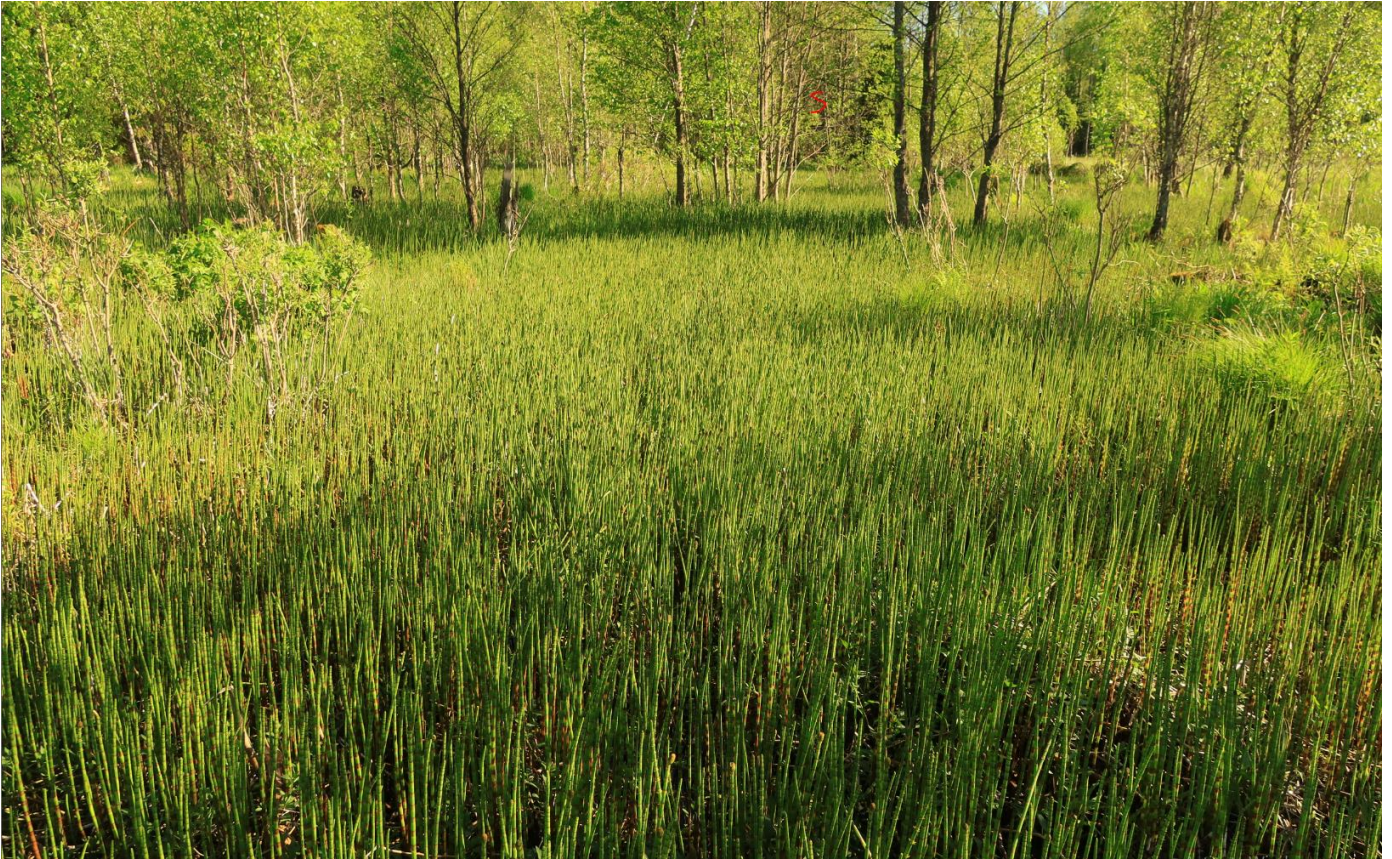
28. Kasvas lausaliselt konnaosja, mille vahel olid väikesed lombid. Pole kraav:

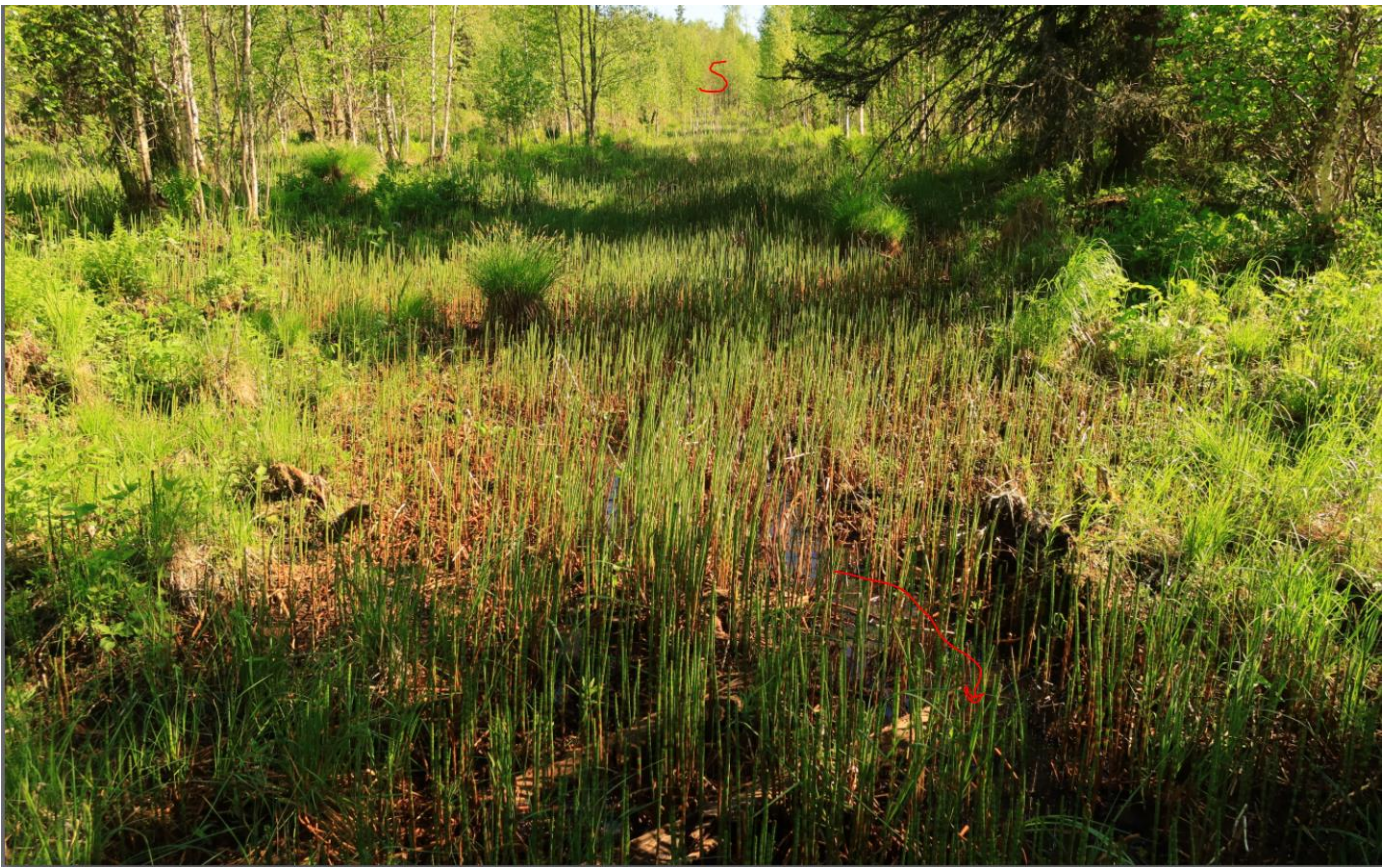
29. Konnaosjadega soon. Osjade vahel oli tilluke nire. Kirde poolt suubus ookrimudane soon, vett polnud. Lääne pool polnud soontki, **sealt võiks ETAKis sinise kriipsu kustutada:**

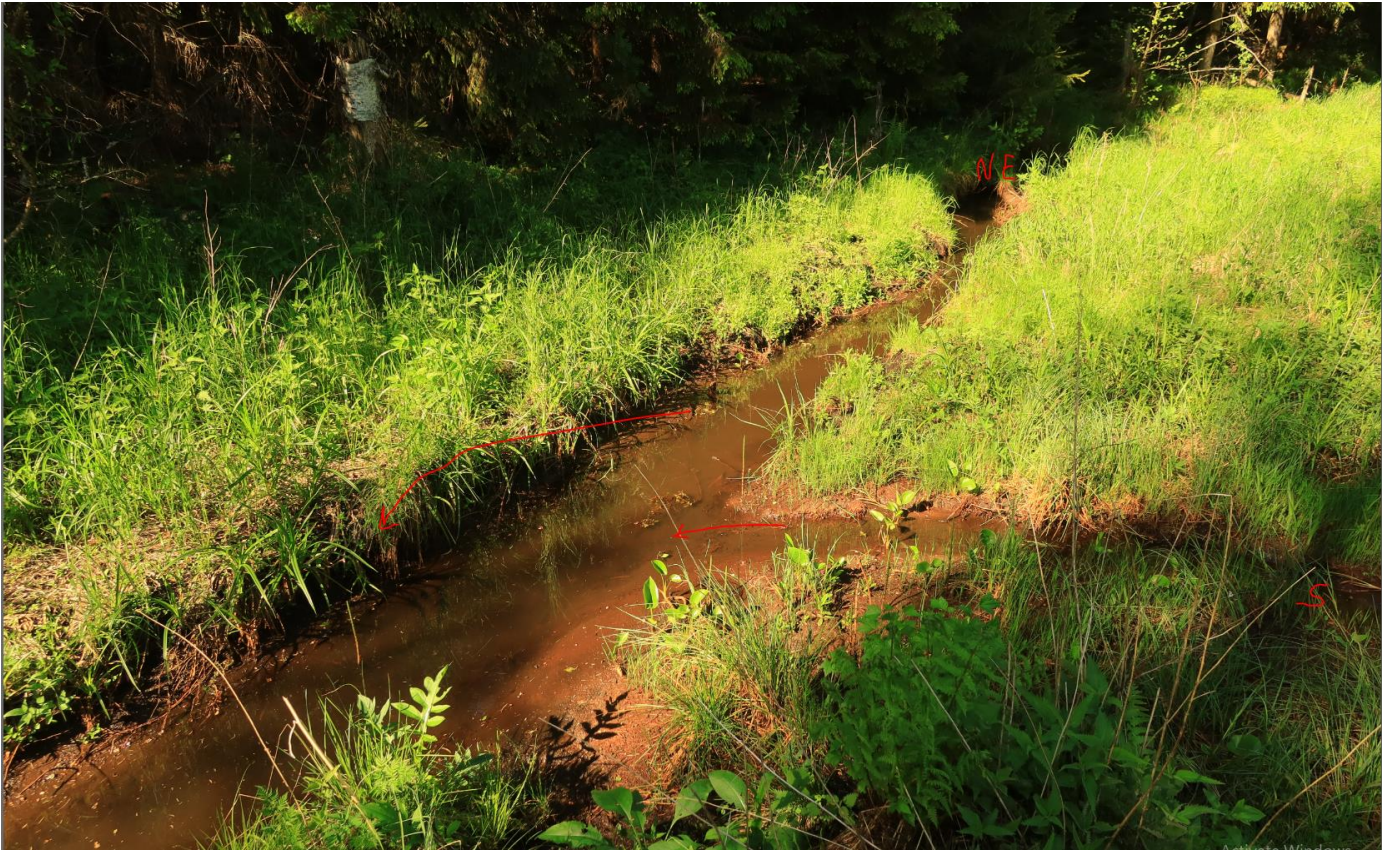
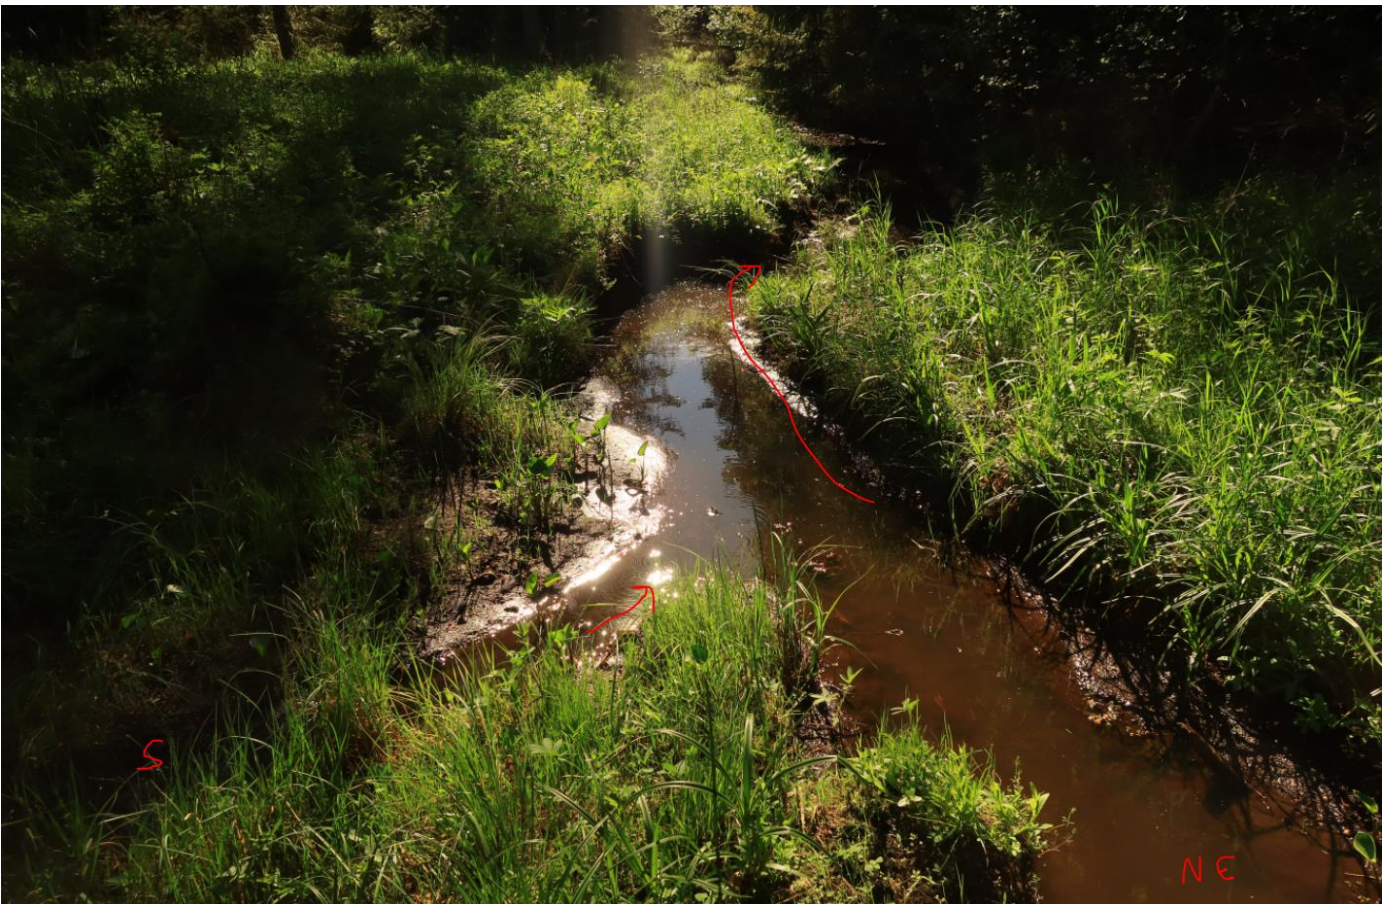
30. Praegu Aavoja lähteks loetud koht. Enamik vett voolas kirdest. Lõunast tuli väike nire. Ei näinud välja nagu oja loogiline lähe:

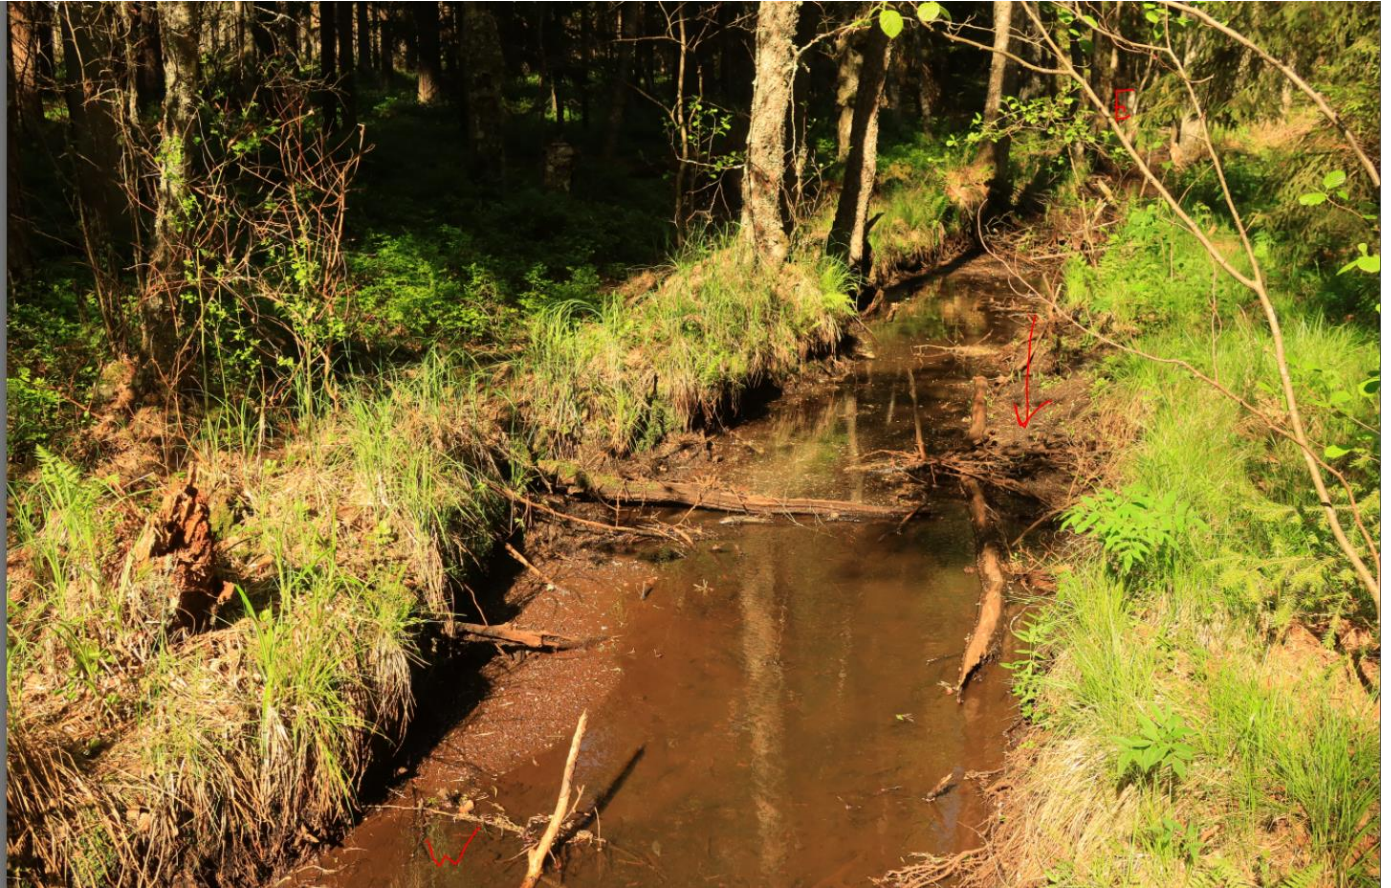
31. Vesi voolas. Ilmselt kunagi kaevatud kraav. Kaldad olid püstloodis. SEC oli 313  $\mu\text{S}/\text{cm}$ , pH 7,2:

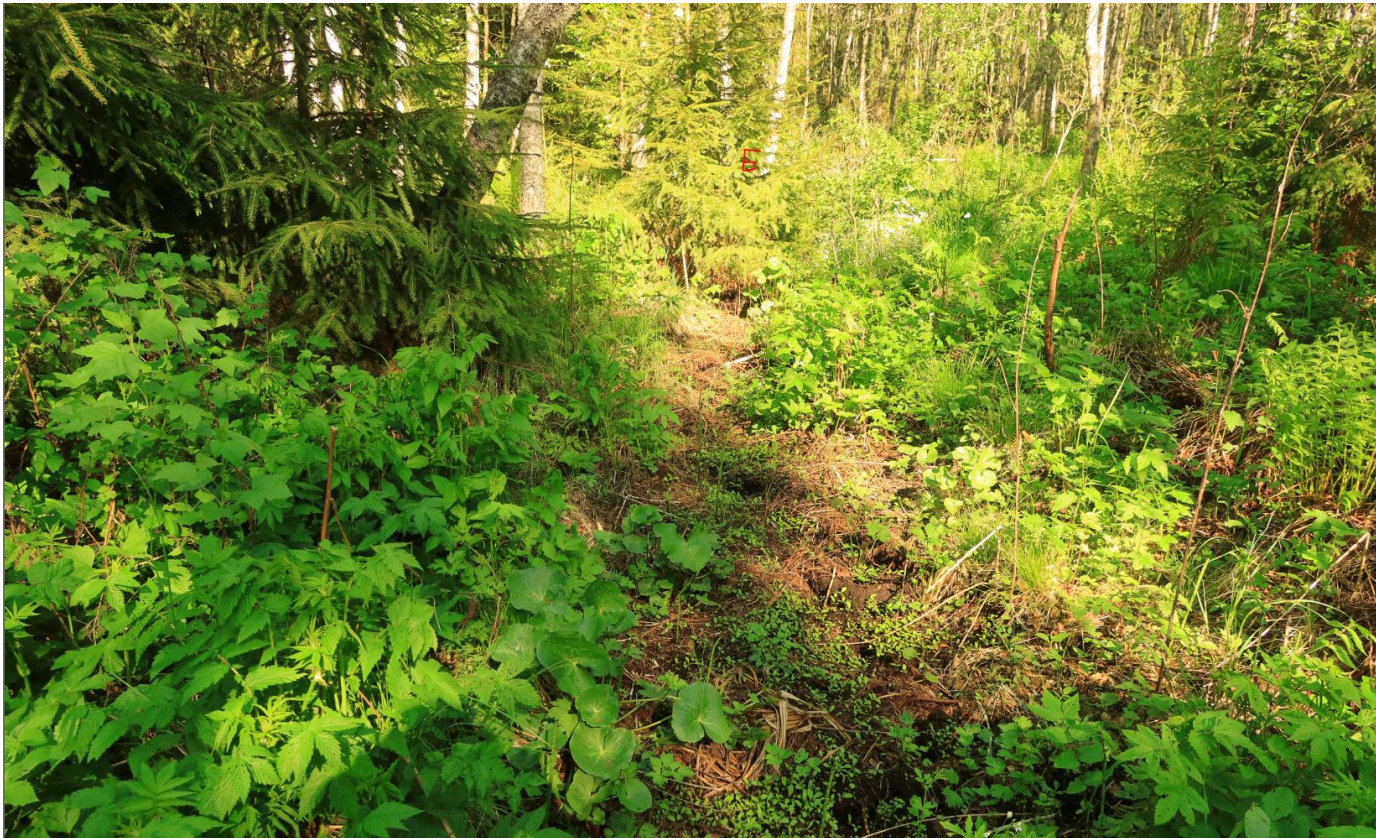
34. Aimatav madal vagu. Pole väärt ETAKis sinise kriipsuga kaardistamist:

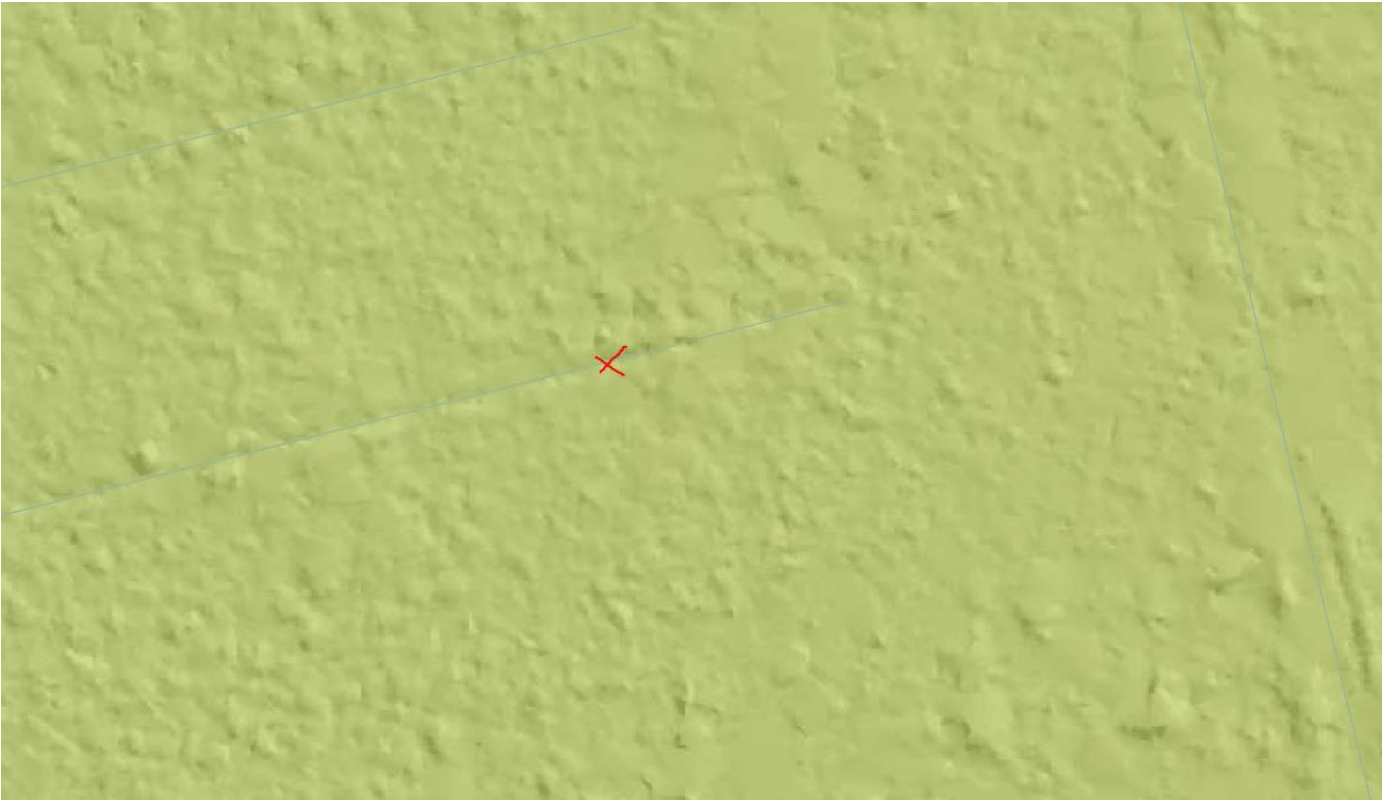
39. Siit ida pool kraavi põhimõtteliselt polnud (**ETAKis parandada**). Siin algas madalate kallastega kraavike, kus oli mõni cm vett ookrimuda peal:

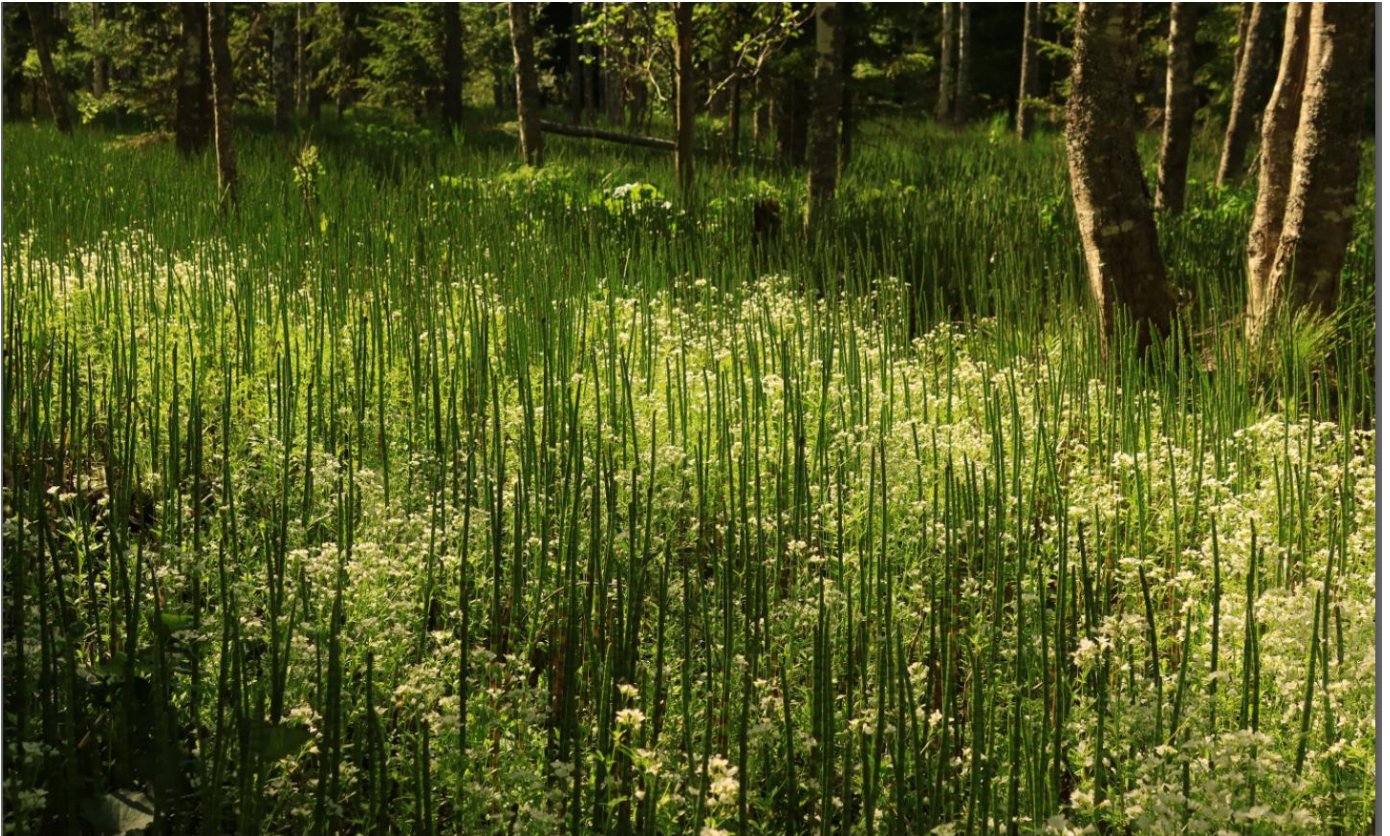
41. Omapärane jürilille-konnaosja kooslus. Vett peal polnud, aga oli pehme. Kuidagi sain ida poolt laialivoolamisalalt lääne poole kraavi otsa. Siit lõuna pool oli läbimatu põhjatü muda ja veeväli:

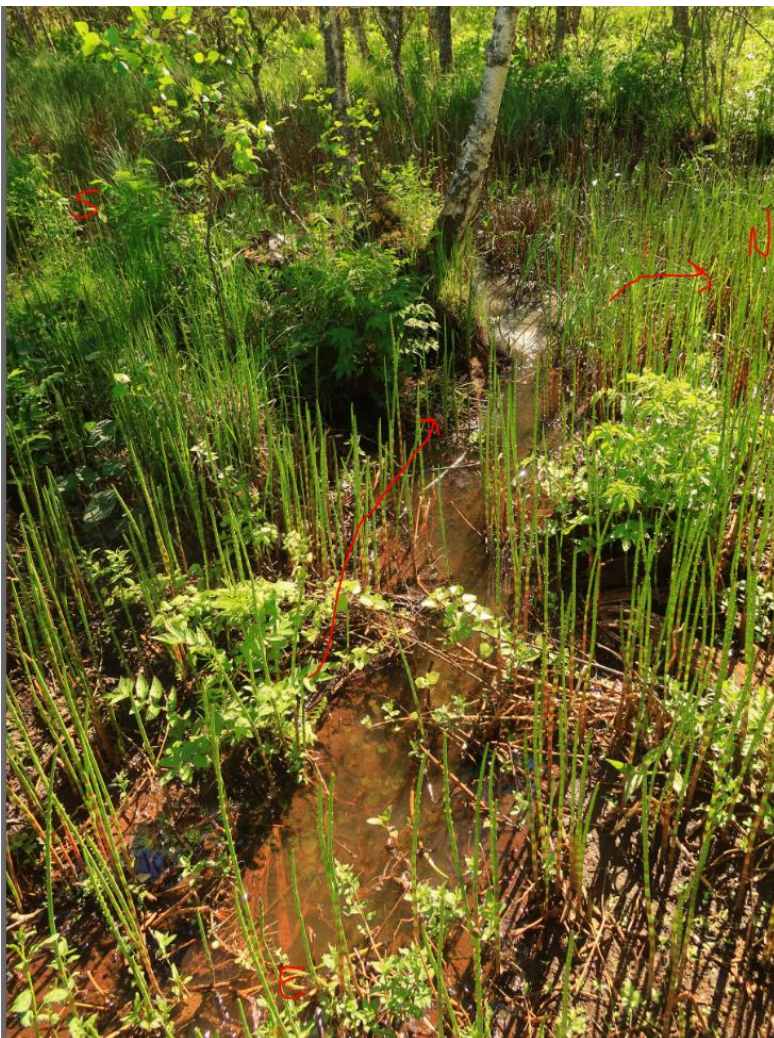
42. Ida poolt vesi voolas. Lõuna poolt tulev kraav oli sedavõrd lai, mudane ja taimi täis, et seal ei saanud aru, kas voolas:
