## Valuoja (VEE1008500) ja Marguse oja (VEE1008400) alamjooksu vaatlus

Vaatluse aeg 04.07.25. Vaatleja Marko Vainu.

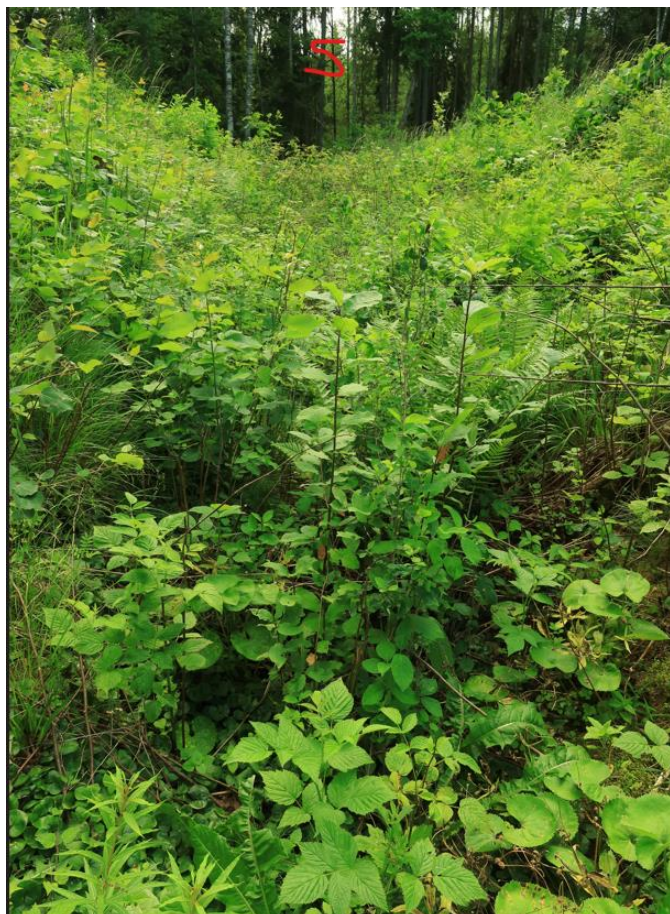
1. Kuiv vagu, metsataimed kasvasid põhjas. Ei peaks olema ETAKis vooluveekoguna kaardistatud:

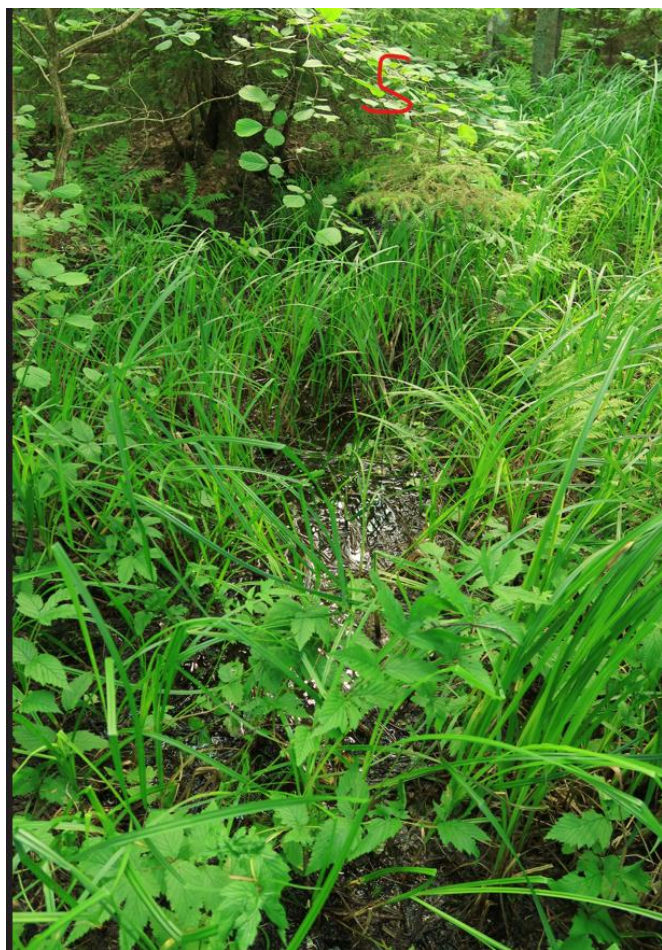
2. Nõlva jalamil läks niiskeks. **ETAKi sinise kriipsuga on mõtet alustada siit.** Jalamist ca 5 meetri kaugusel oli esimene vesine lomp. Voolavat vett polnud:

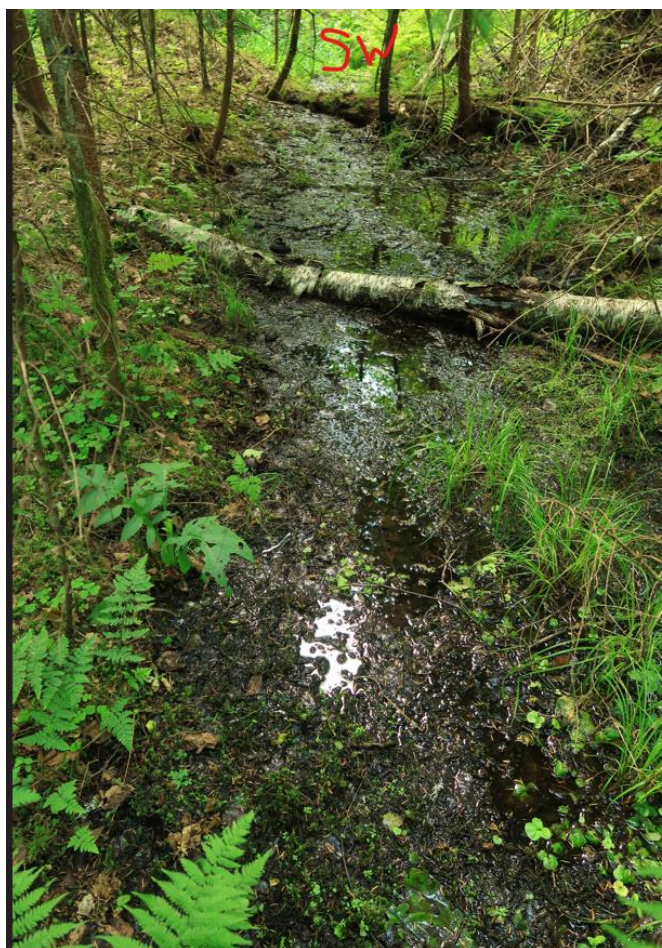
3. Vesine soon, aga voolu polnud:

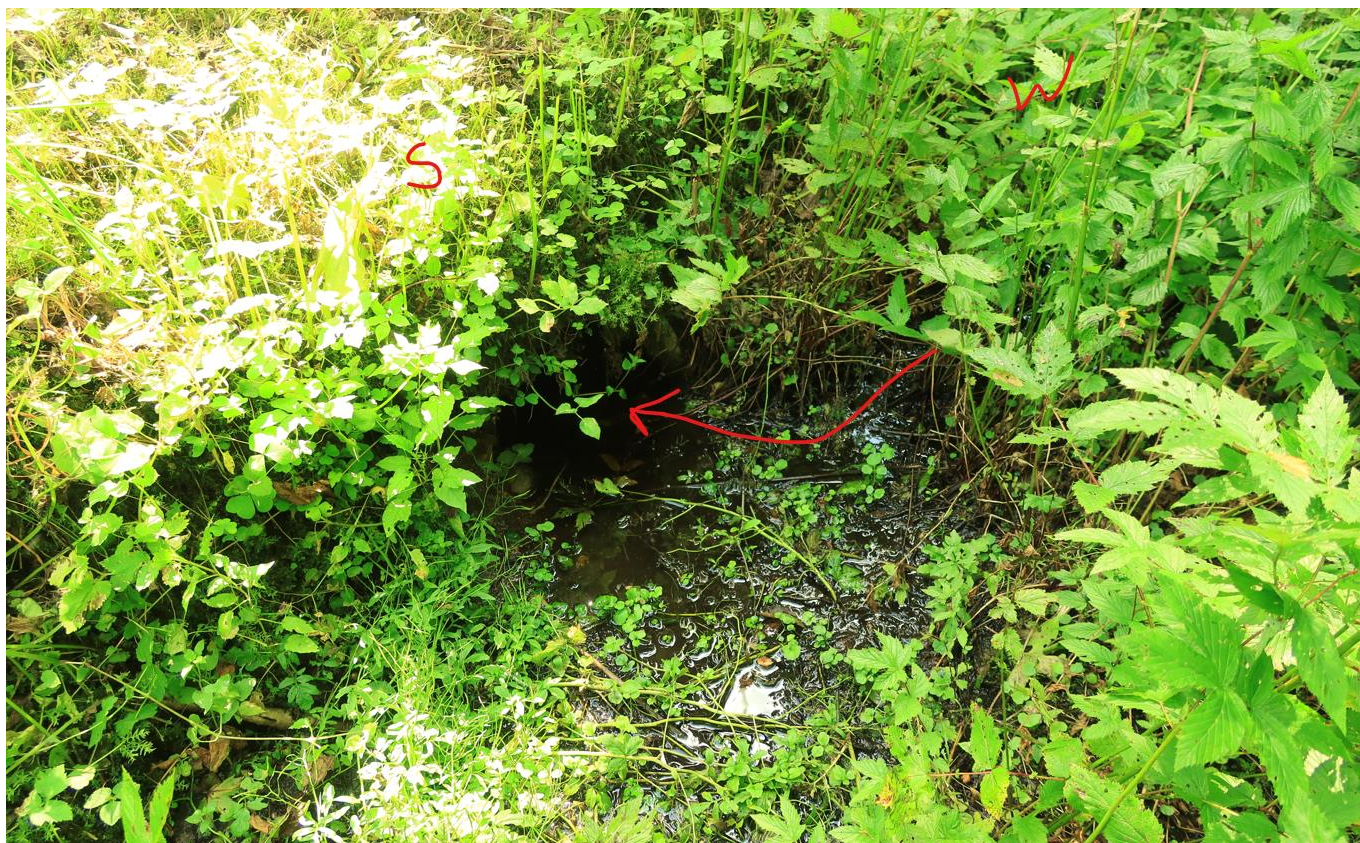
4. Truup on olemas, aga rohkem vett tuli lääne poolt tee kõrvalt kraavist (**ETAKis puudu**). Kuigi ka seal oli nire tibatilluke:

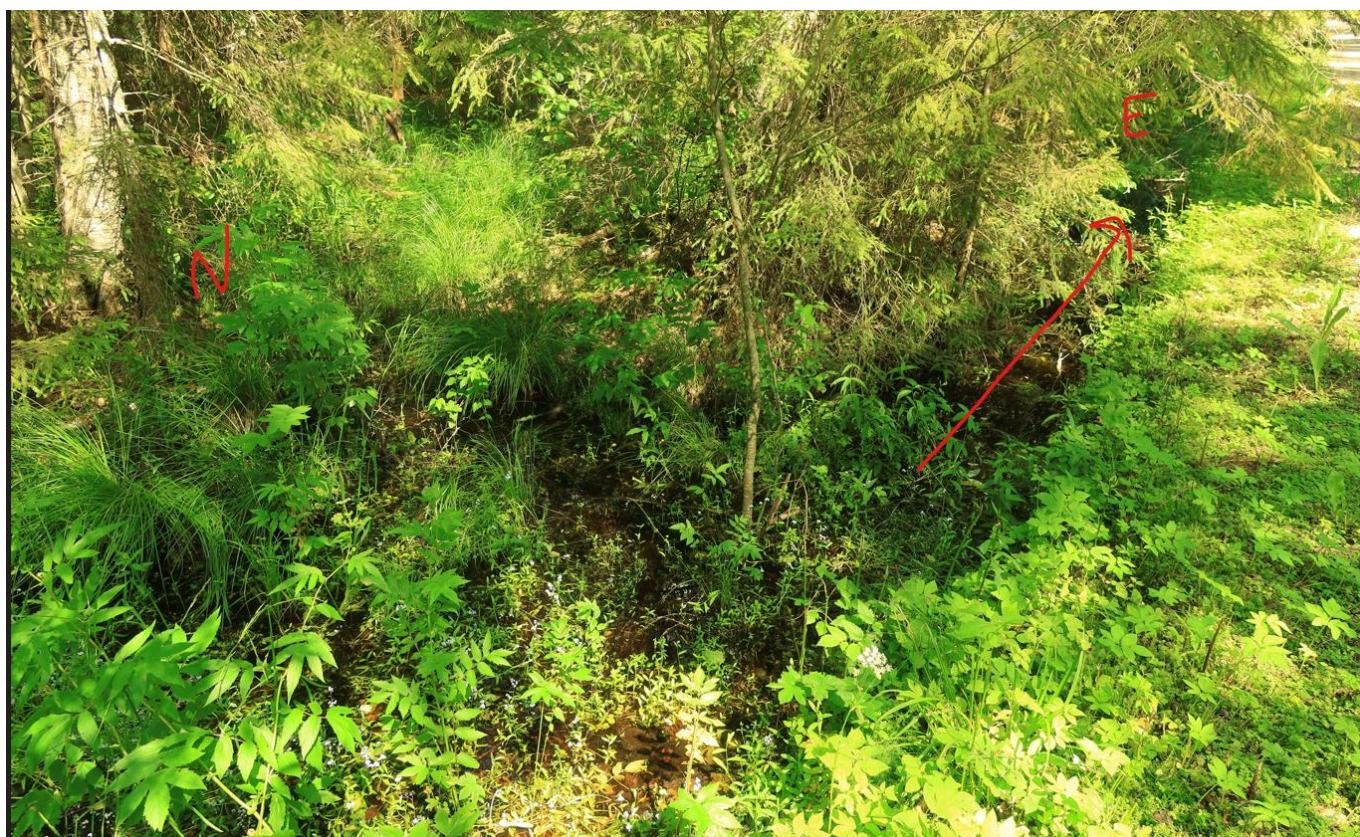
5. Suurem vesine ala teetammist põhja pool. Siit algas punktis 4 truupi suunduv nire:

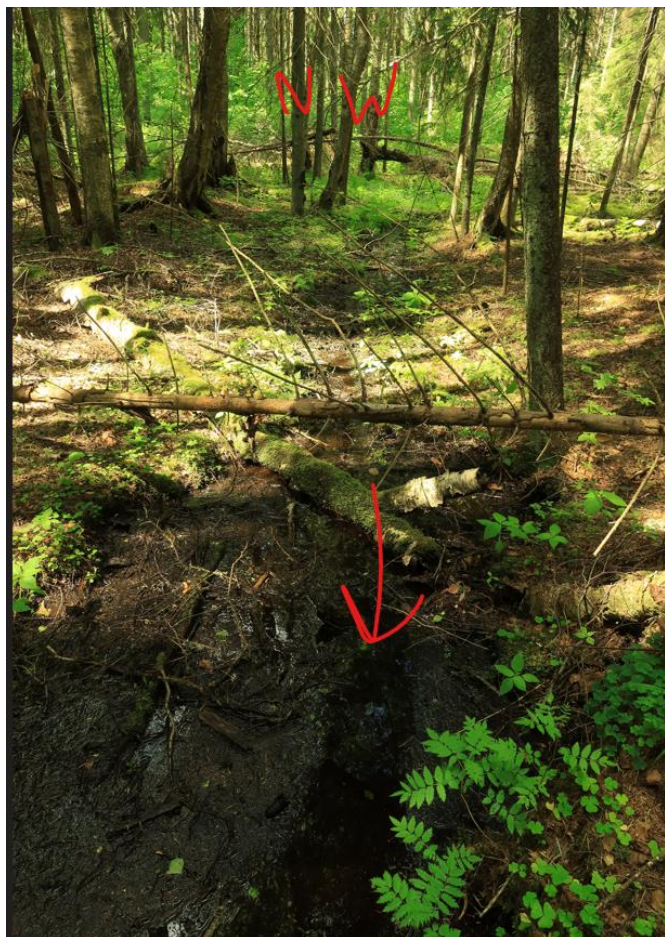
9. Kirde poolt suubuvat sängi selles kohas pole, aga loode poolt tuli vaatluse jooksul esimest korda asjalikum nire:

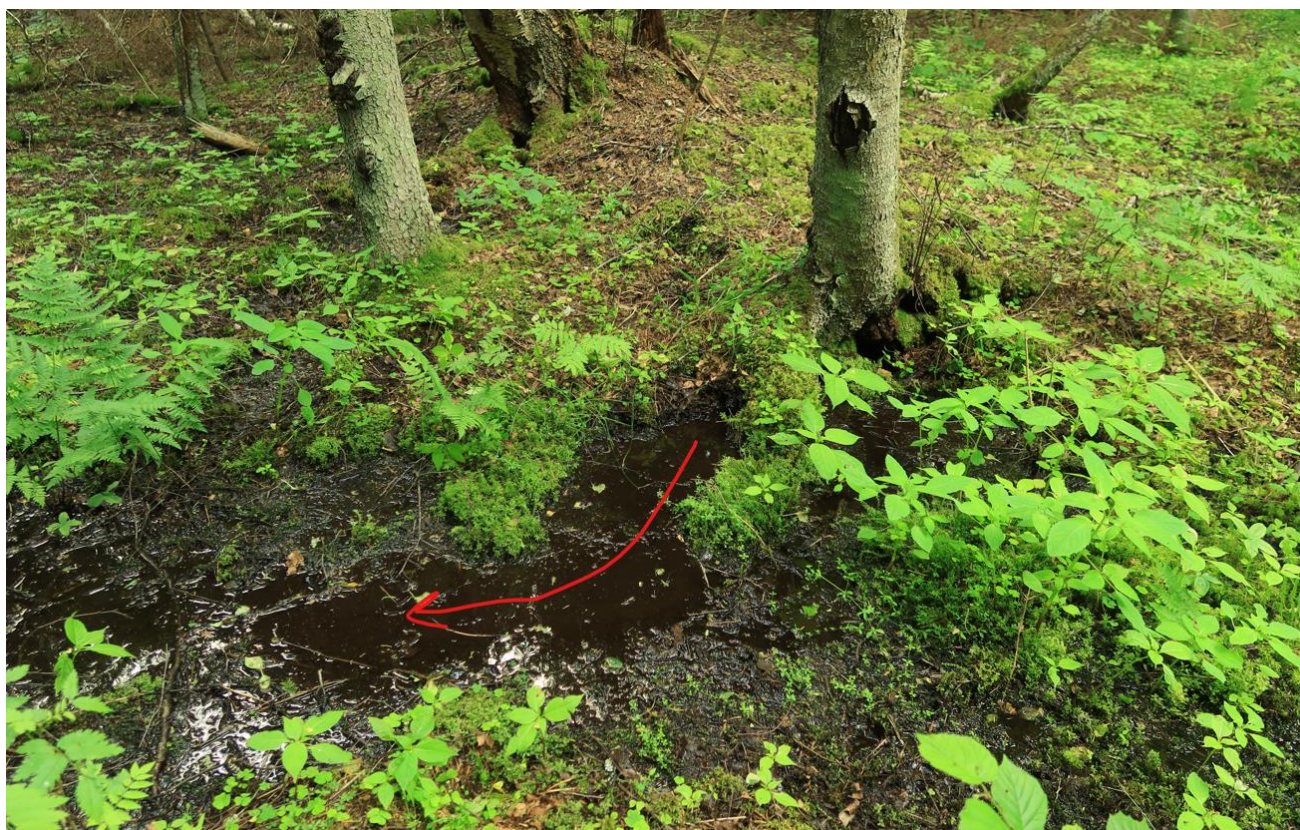
10. Nire algas voolusängi läänekaldalt, kus halli lepa juuremätta alt voolas alla 0,1 l/s vett välja. Sellest loode pool on kümme meetrit märga soont ja kukkunud puude juuremätta augud, aga **ETAKi sinine kriips võiks alata väljavoolukohast**. Vee temperatuur oli 14 kraadi ja elektrijuhtivus 108  $\mu\text{S}/\text{cm}$ . Allika jaoks oli vesi soojavõitu. Lisaks oli vesi väga lahja. Seega ilmselt voolab see kusagil teadmata algusega kohast puude juurte all ja soojeneb üles:

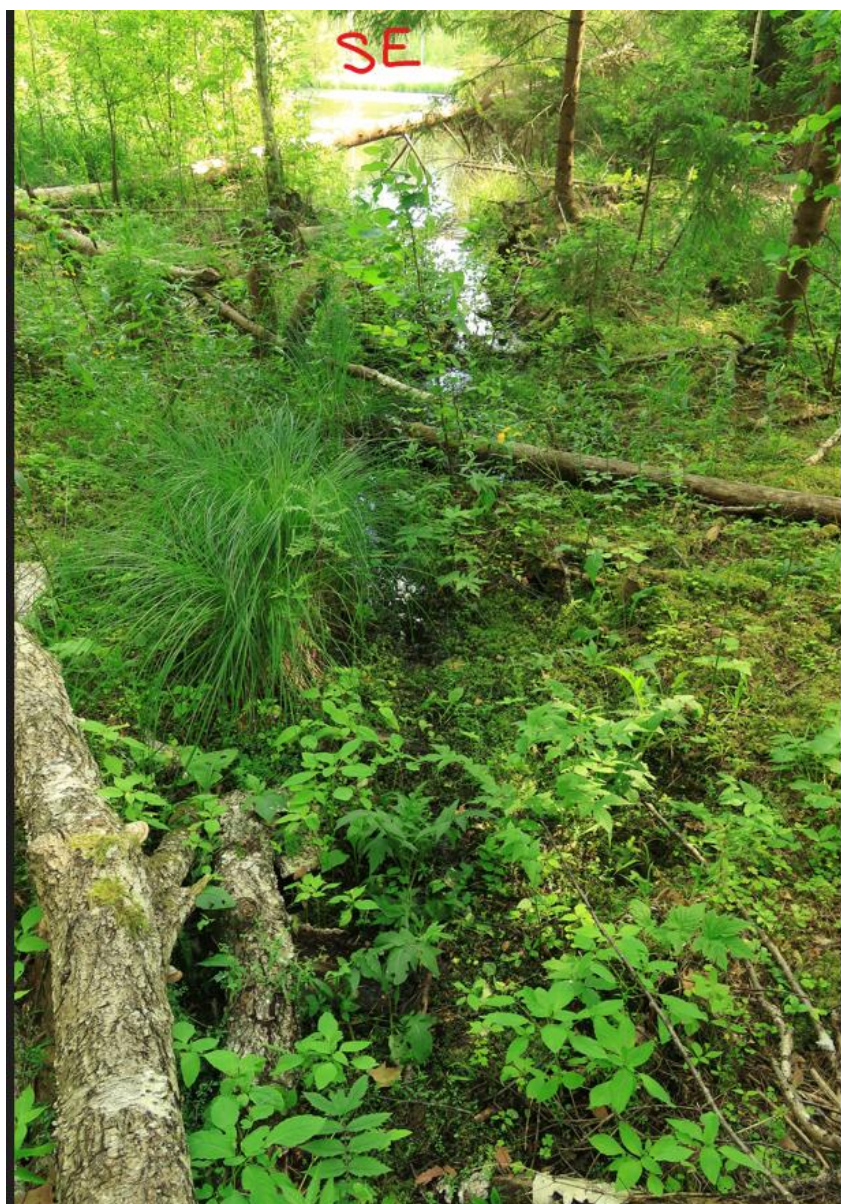
11. Enne tiiki kadus nire ikkagi kraavi põhjas sambla sisse ära ning voolavat vett siin polnud:

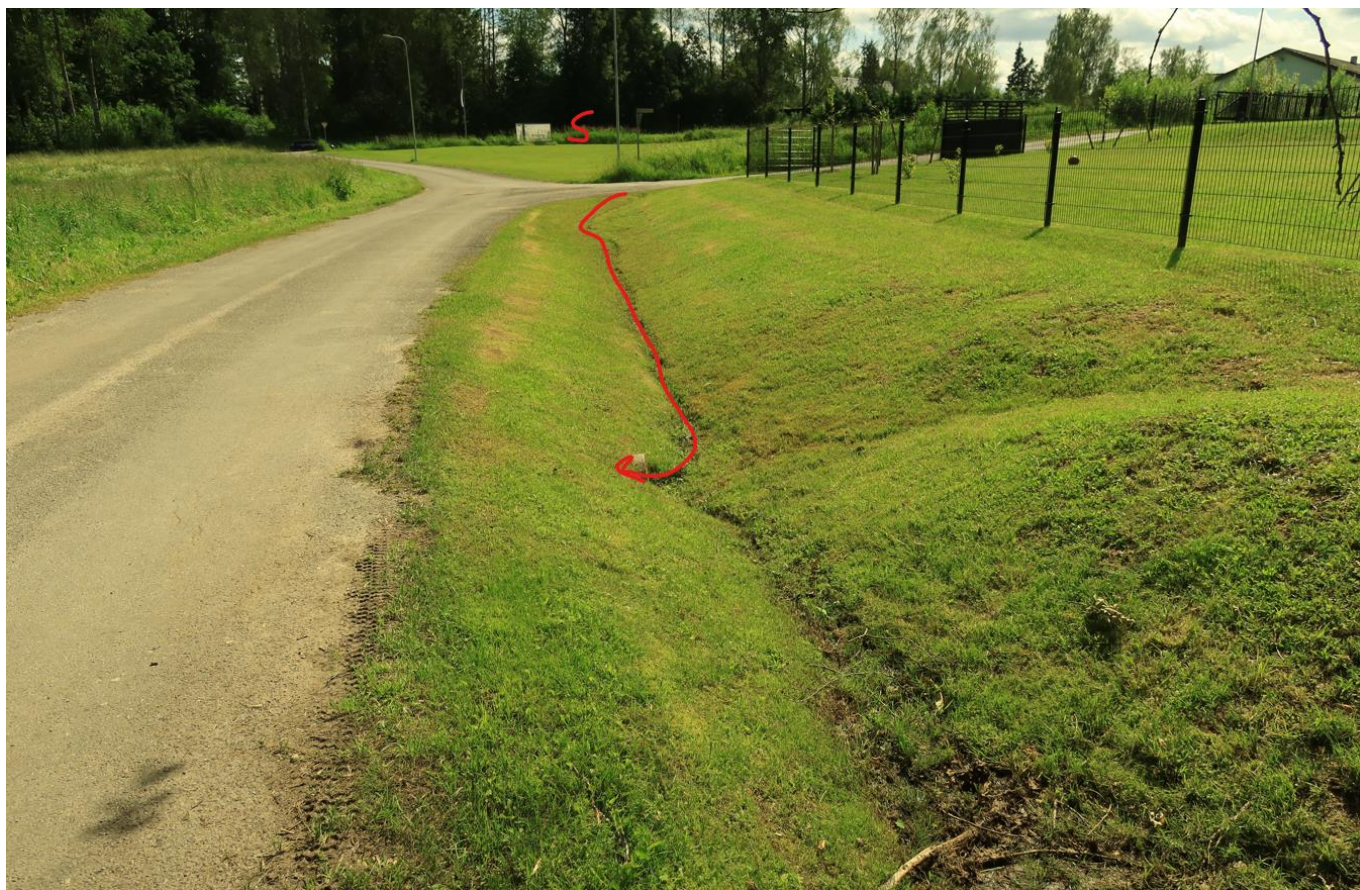
12. ETAKisse märgitud toru algus on olemas, aga lääne poolt hoovist ei tulnud midagi. Mikroskoopiline, torusse suubuv nire (**ETAKis puudu**) tuli lõuna poolt tee äärest ja algas Savikoja tänava ristmikult:

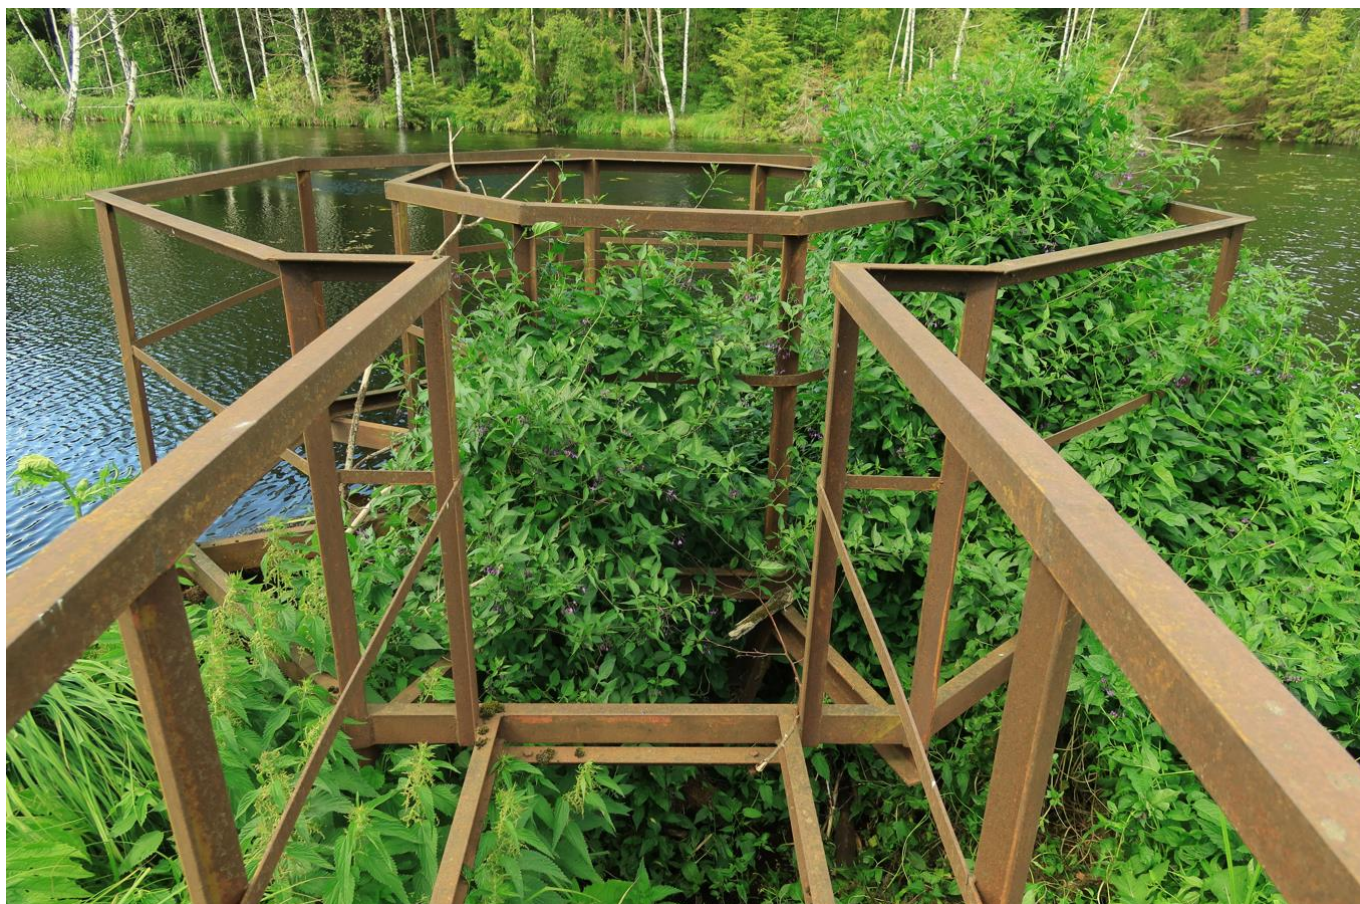
13. Tiigil on algupäraselt olnud ülevalt sissevooluga kaevregulaator, kuid koprad on selle täitnud ning ehitanud ümber paisu. Seega sai regulaatori teenindussilla juures minna tiigi veetasemest madalamale. Kopapais lasi siiski vett läbi ning miski nire voolas kusagile oksarisu vahele regulaatori sügavusse:

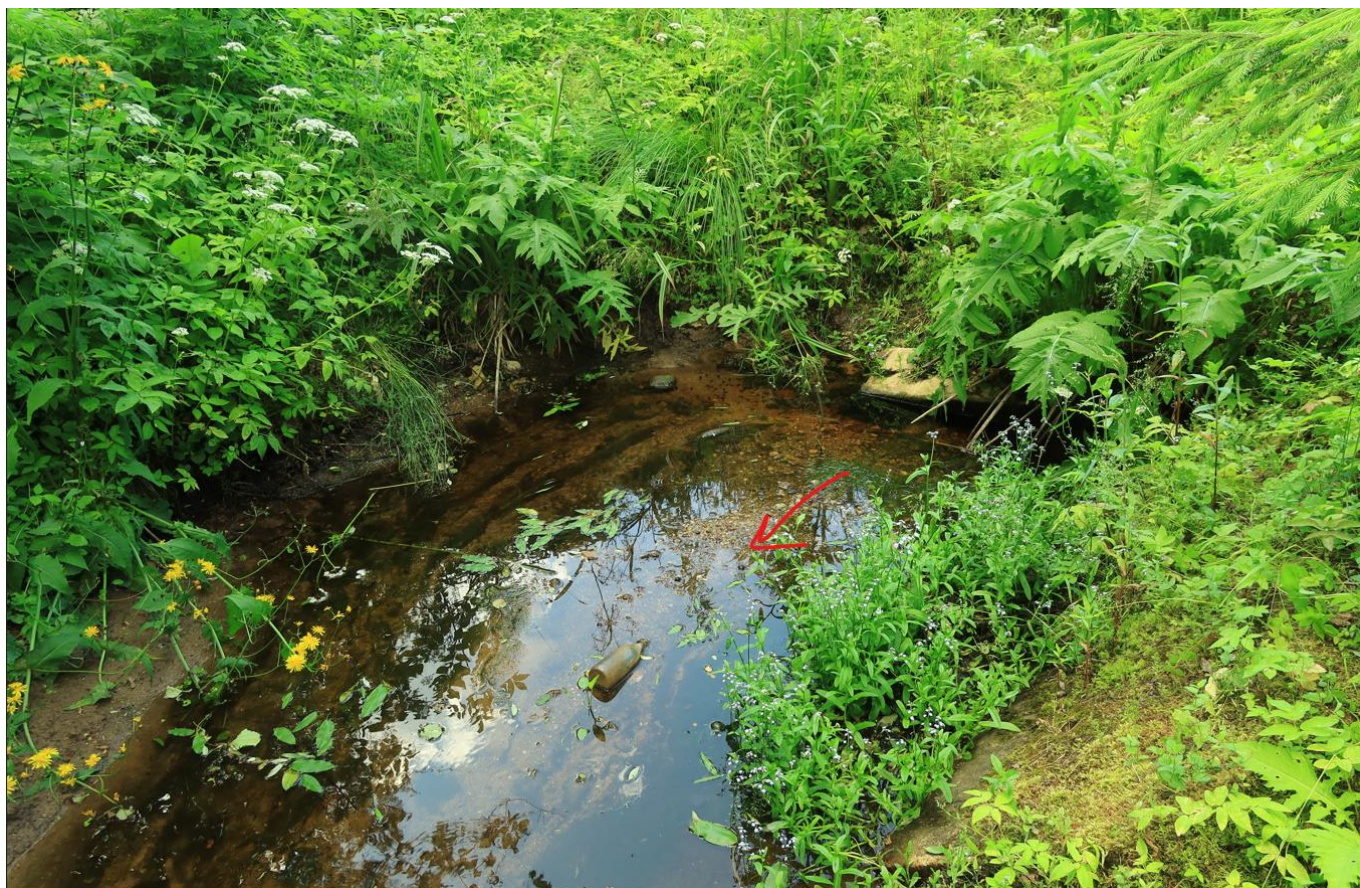
15. Truubist voolas korralikumalt vett välja, kuigi voolu kiirus oli lõuna pool oleva koprapaisutuse tõttu aeglane. Kuna tiiki märkimisväärselt sissevoolu polnud, siis järelikult avaneb tiigis põhjavesi, mis siit välja voolab. Oli esimene koht, mida võiks ojaks nimetada. Pühajärve teest lõuna pool kulgeb madal teekraav üle tiigist tuleva toru, nagu ETAKis kaardistatud. Teekraav oli kuiv:

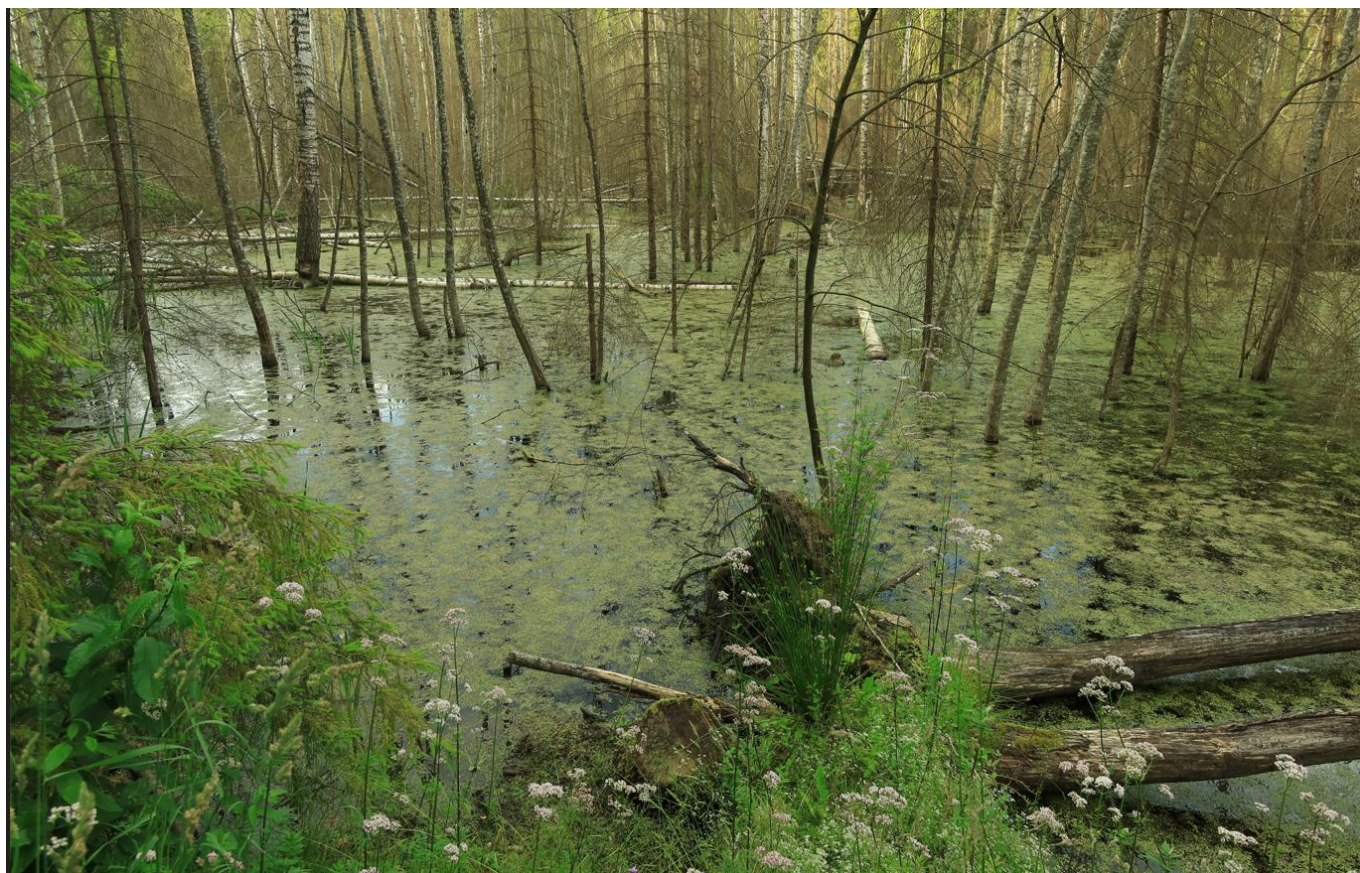
16. Ulatuslik kobraсте üleujutusala:

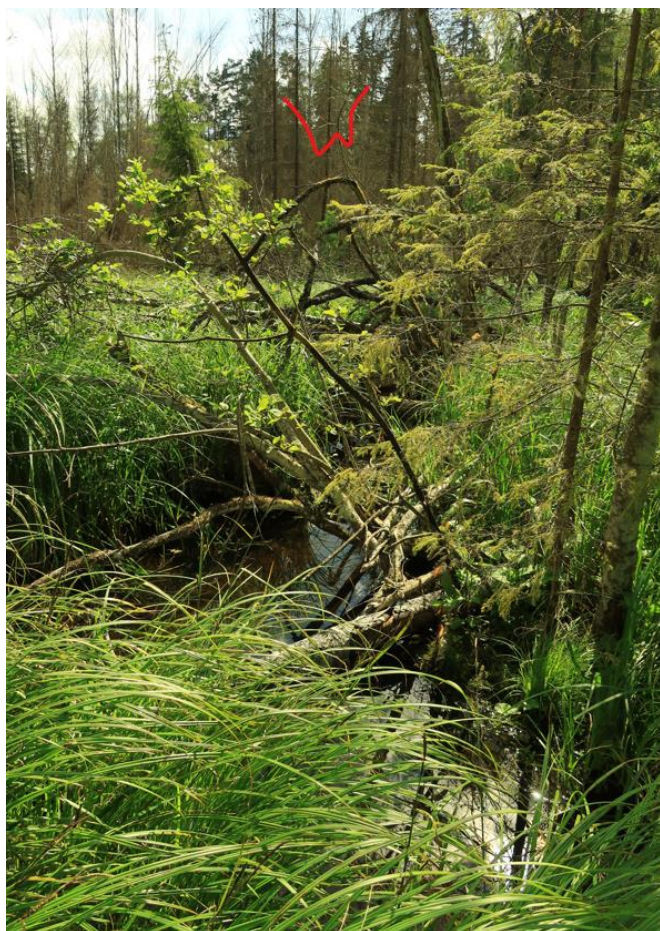
17. Ida poolt voolas kena oja, aga selle koha peal oli läänepoolse üleujutusala mõju juba nii suur, et voolavat vett polnud näha. Tarnade vahel oli taimestumata sängi aga näha ka siit kaugemale:

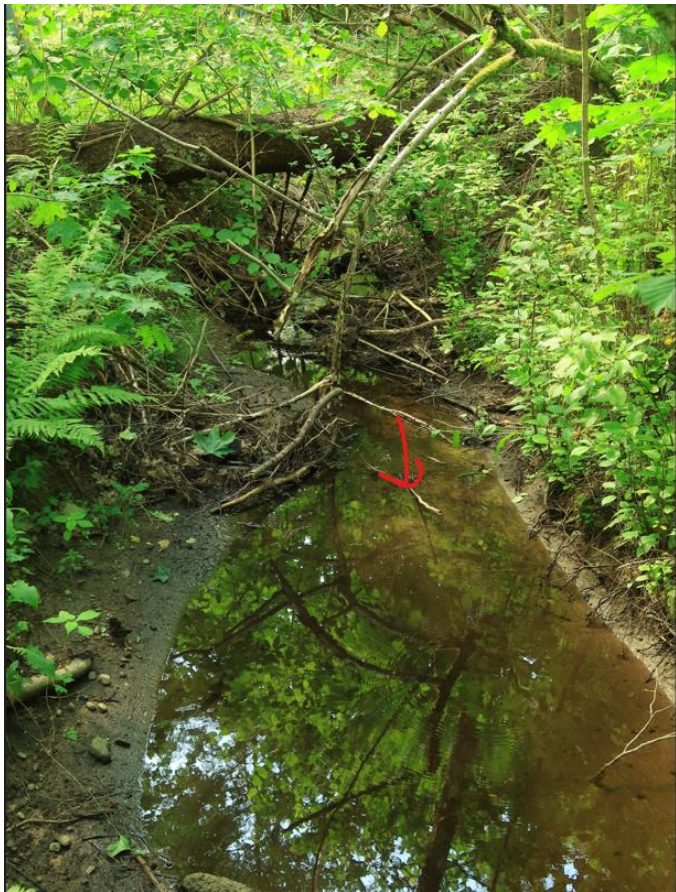
21. Truup (ETAKis puudu). Oja voolas läbi truubi:

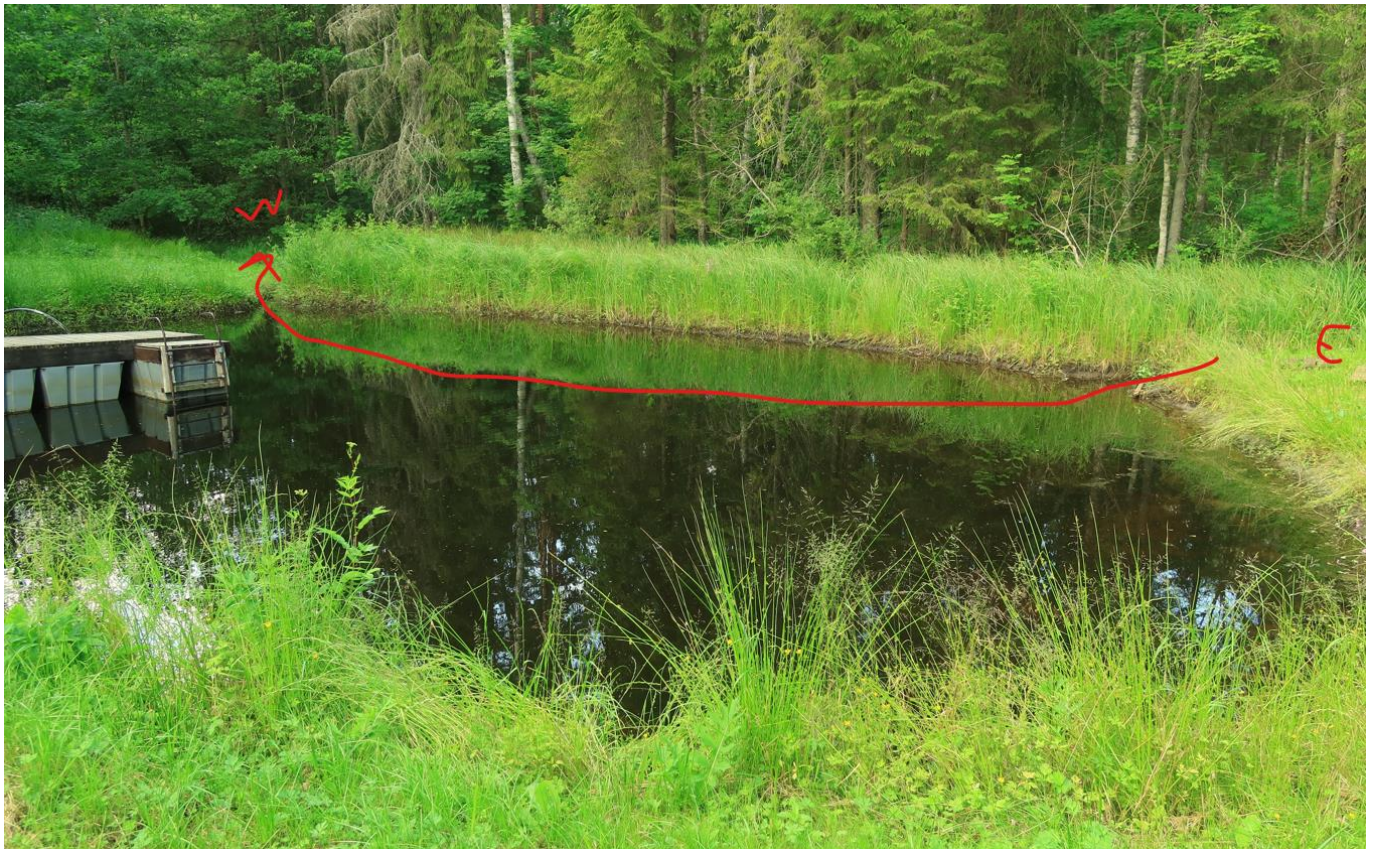
22. Ojale on kaevatud tiik (ETAKis puudu). Paisu ei ole, vesi voolab vabalt välja:

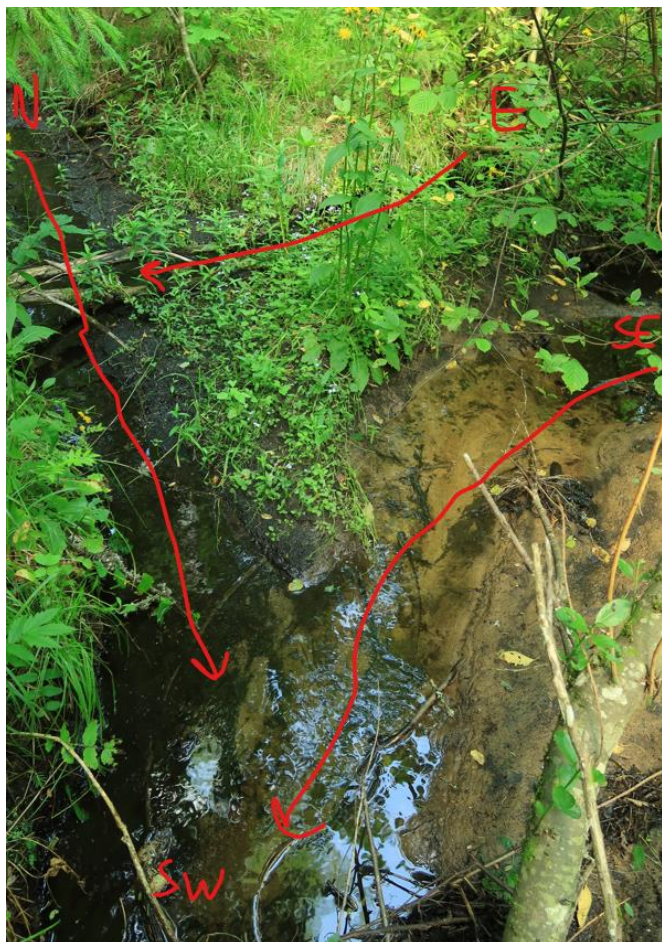
24. Vett tuli kolmest suunast, põhjast, idast ja kagust. Idast tulev telg on ETAKis vale koha peal. Enim vett tuli kagust, sealse haru põhi oli liivane:

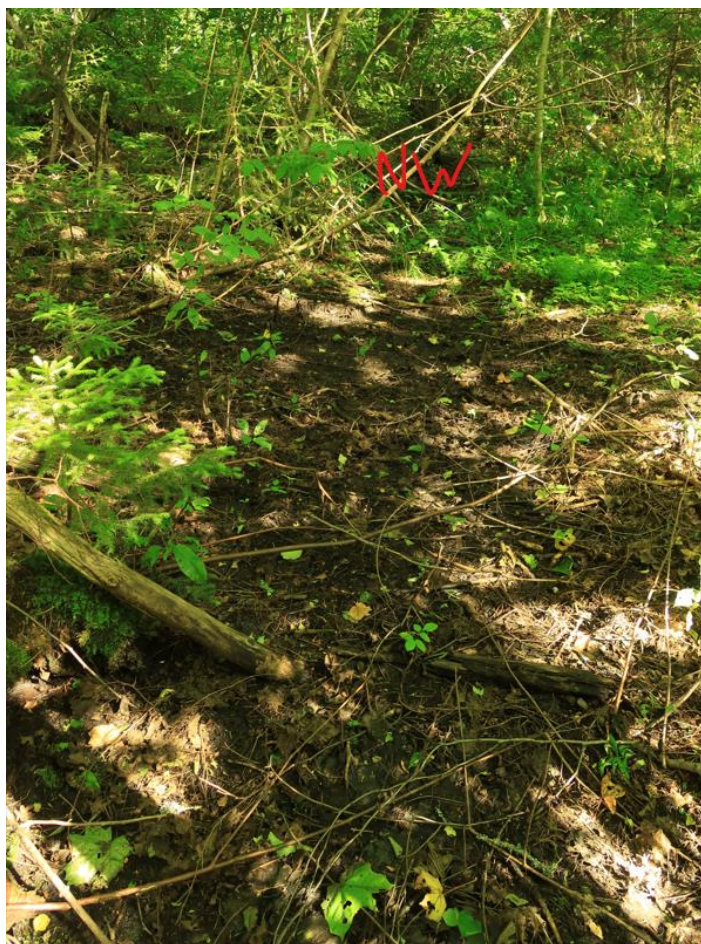
32. Madal niiske nõva. Ilmselt on ETAKis lõuna poole märgitud kagu-loodesuunalise kraavi all mõeldud seda, aga see ei vääri kraavi staatust ja võiks ETAKis kustutada:

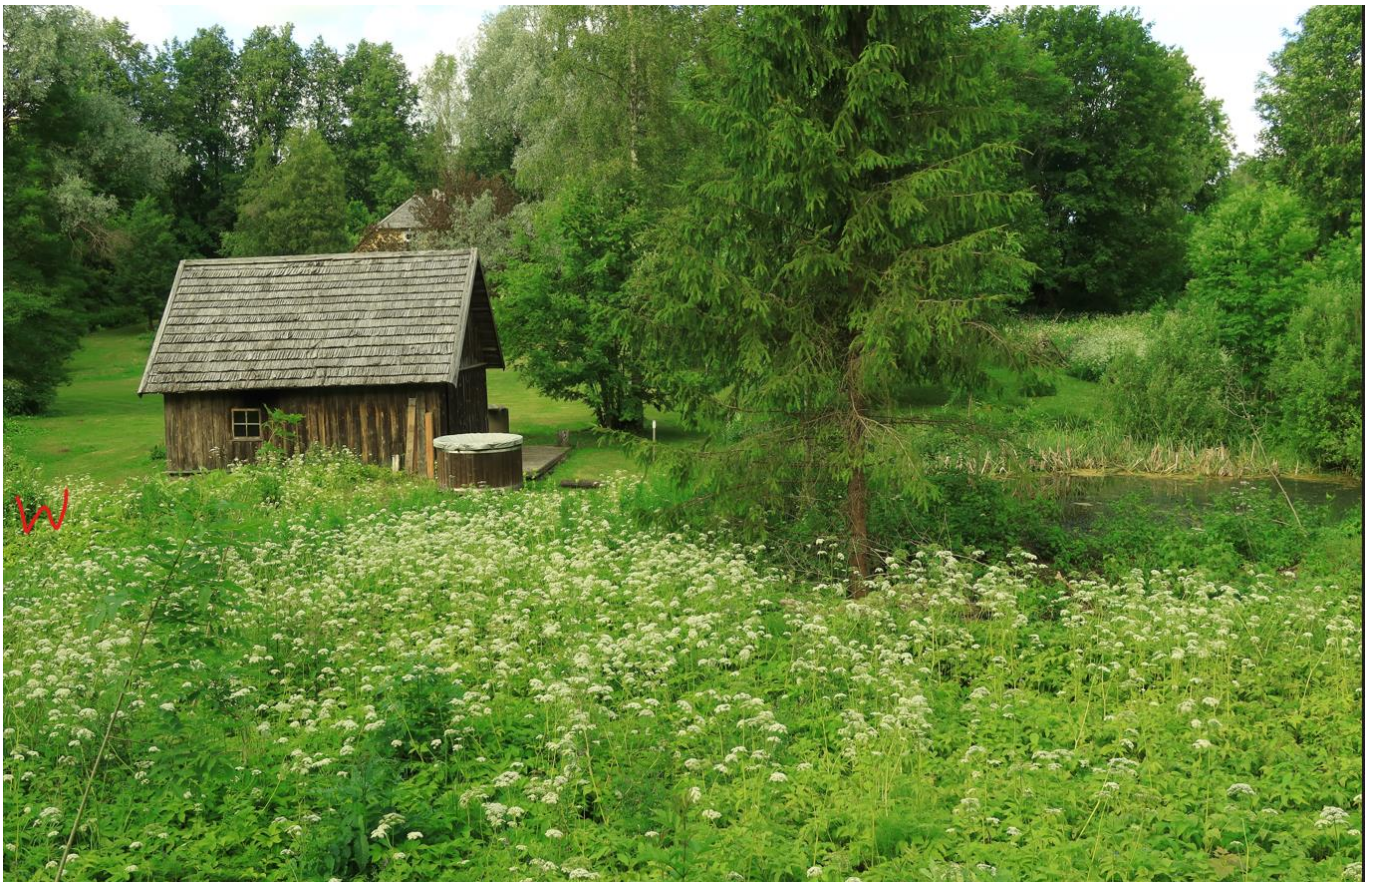
36. Ojal on tiik, mida hoiab üleval kividest künnis. Vesi nirises nii üle künnise kui sellest läbi:

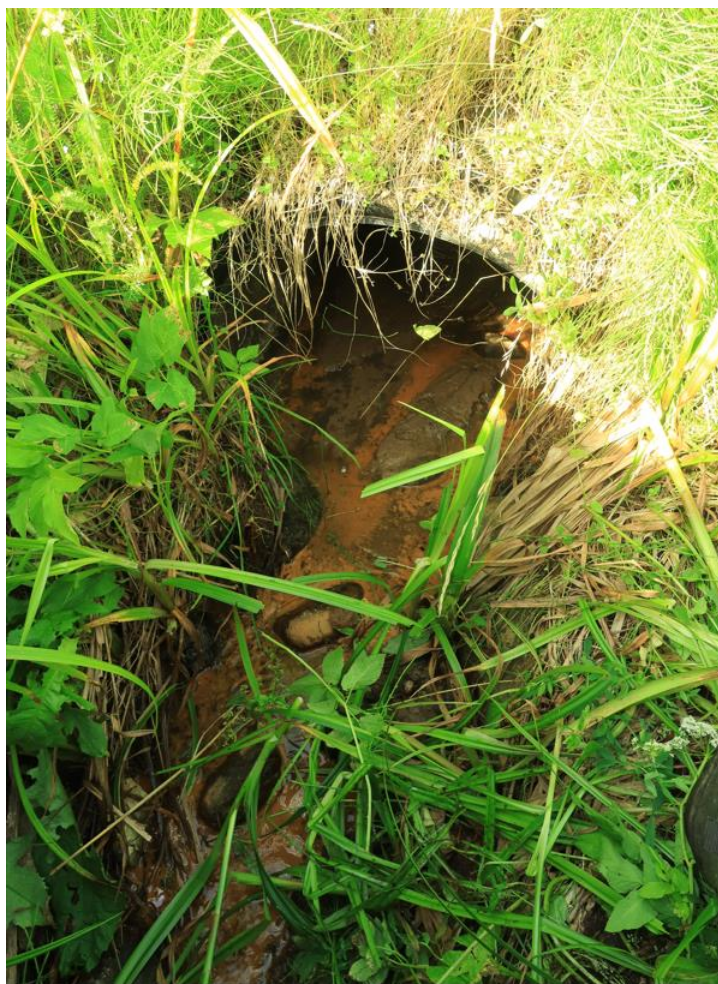
39. ETAKis on märgitud kahe truubi vahena. Vesi nirises idapoolsest torust välja, ooker oli põhjas:

oleks olnud sobilik lugeda oja lähteks punktis 43 olevat süvendit. Muutunud olukorrast lähtuvalt on **oja sobilikuks lähteks vaatluspunktis 39 olev toruots**.

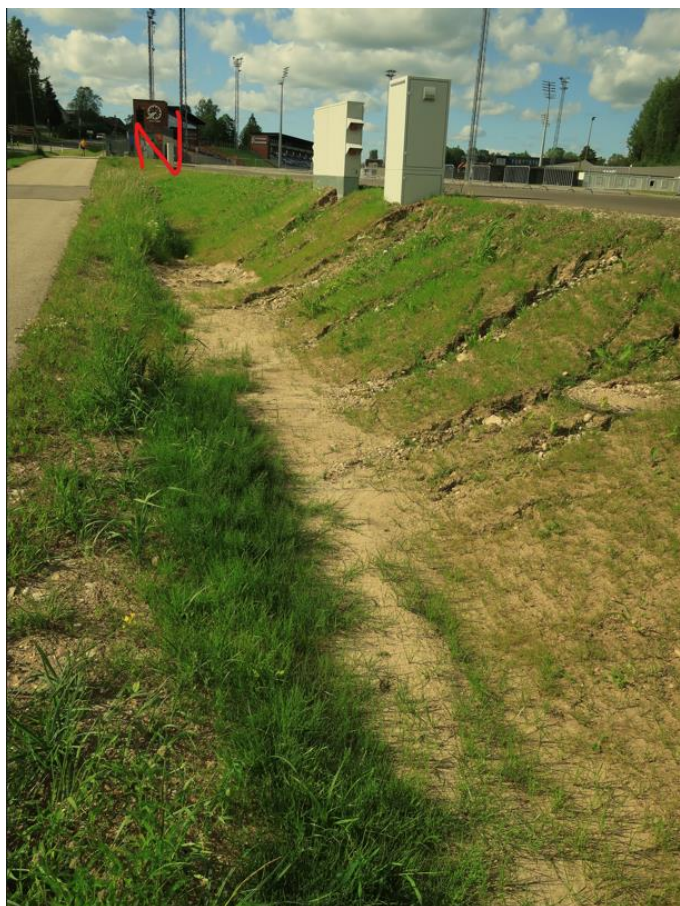
40. ETAKisse kantud kergliiklusteest ida pool kulgevat kraavi tegelikkuses pole. Seega pole õige ka ETAKis olev truup selle kraavi lõpus:

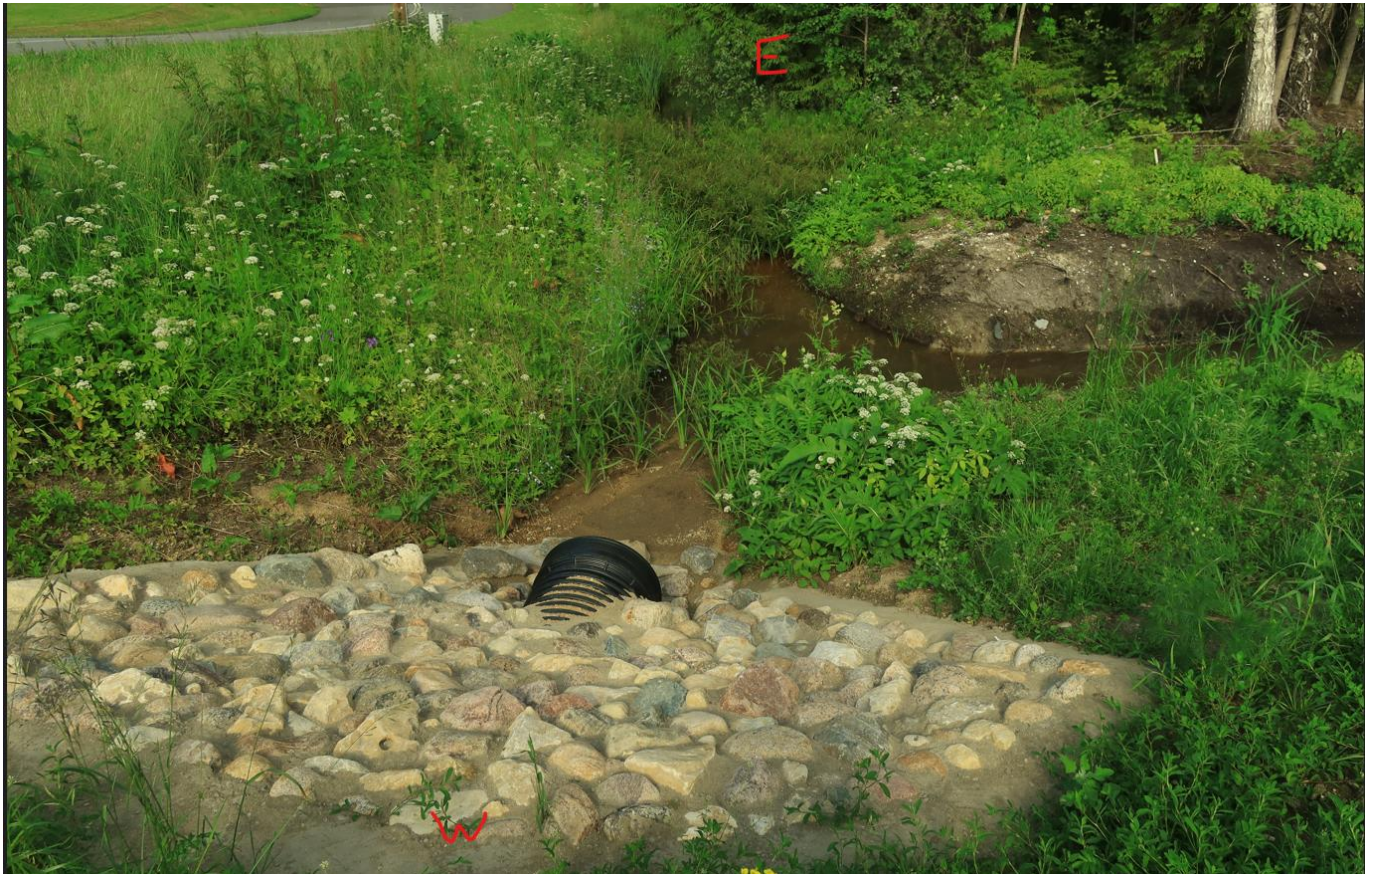
41. Toru, mis võiks olla punktis 39 oleva toru teine ots, aga vaatluse ajal ei voolanud sellesse vett sisse. Ida pool kraavis oli vesi olemas, aga veetase oli toru põhjast madalam. Vesi voolas kraavis lõuna poole:

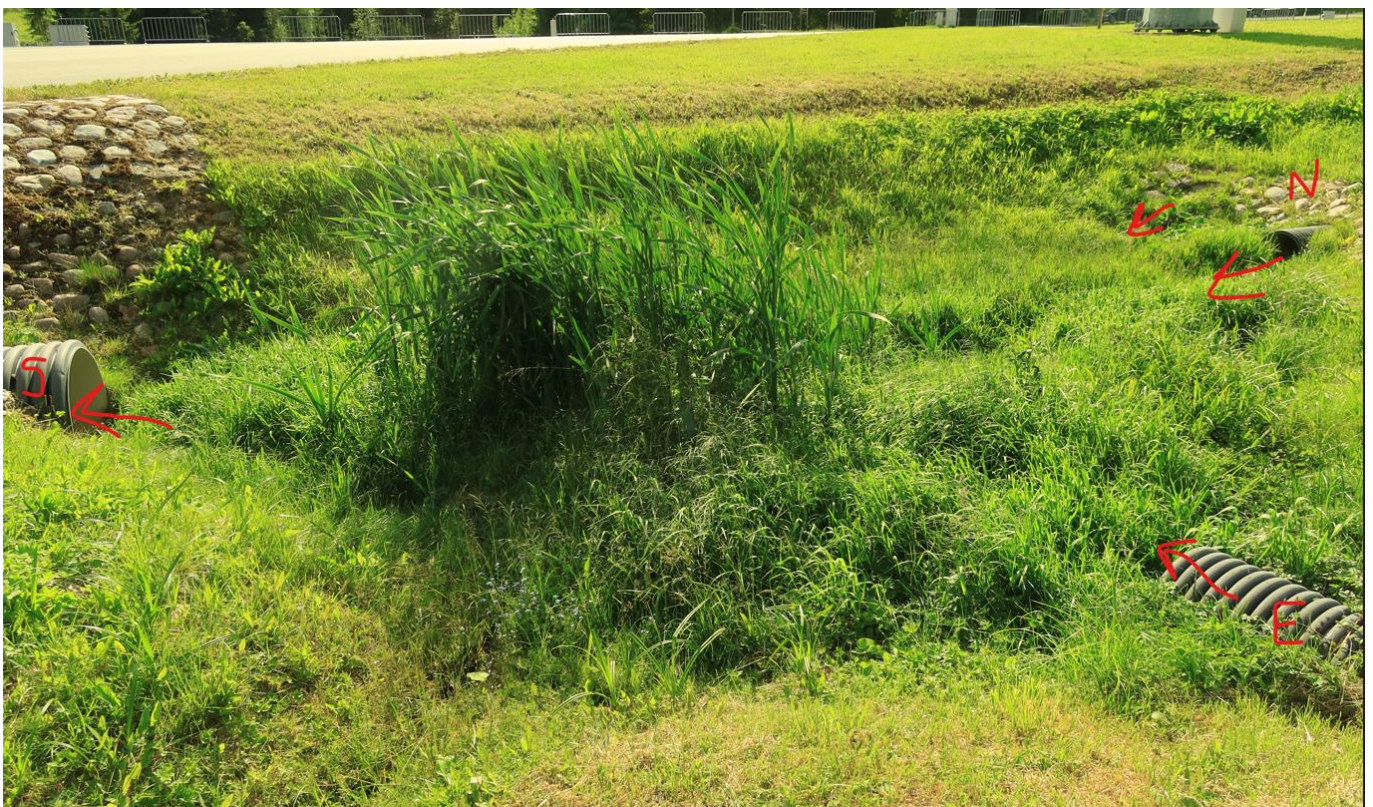
43. Taimestunud süvend, millesse suubub kolm toruotsa. Kaks tulevad põhja suunast ja üks idast. Kõigist neist nirises vett välja. Enim tuli põhja poolt. Vesi voolas lõuna poole truupi ja väljus punktis 42:

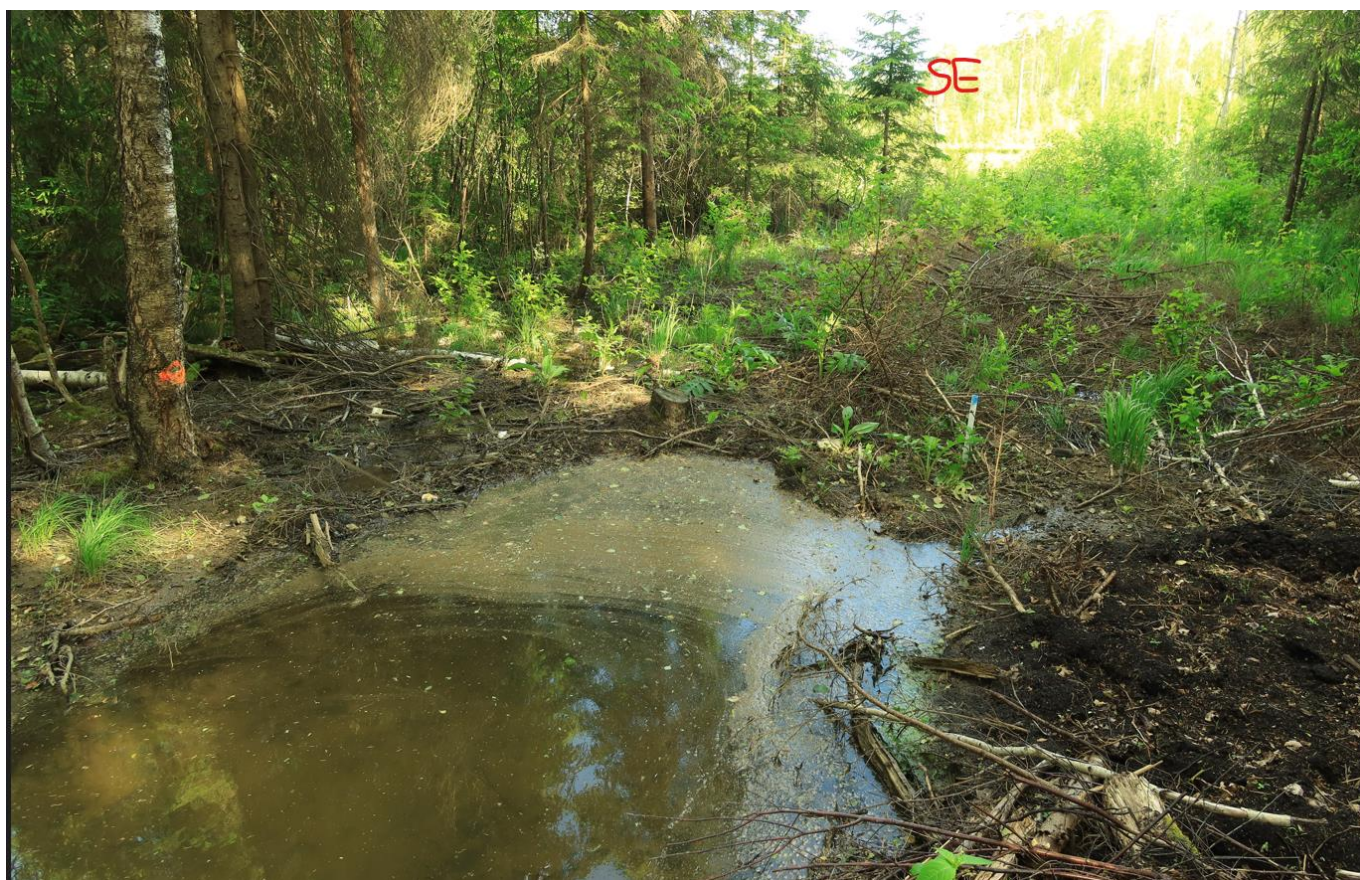
47. Uus kraav lõpeb täpselt Haukajärve kalda piiranguvööndi piiril. Vaatluse ajal olnud veetaseme juures vesi nähtavalt edasi ei voolanud, kuid maapind kuni järve õõtsikuni oli kohati märg ning oli märke, et umbkraavist on vesi üle voolanud:
