## Valuoja (VEE1008500) ja Marguse oja (VEE1008400) alamjooksu vaatlus

Vaatluse aeg 04.07.25. Vaatleja Marko Vainu.

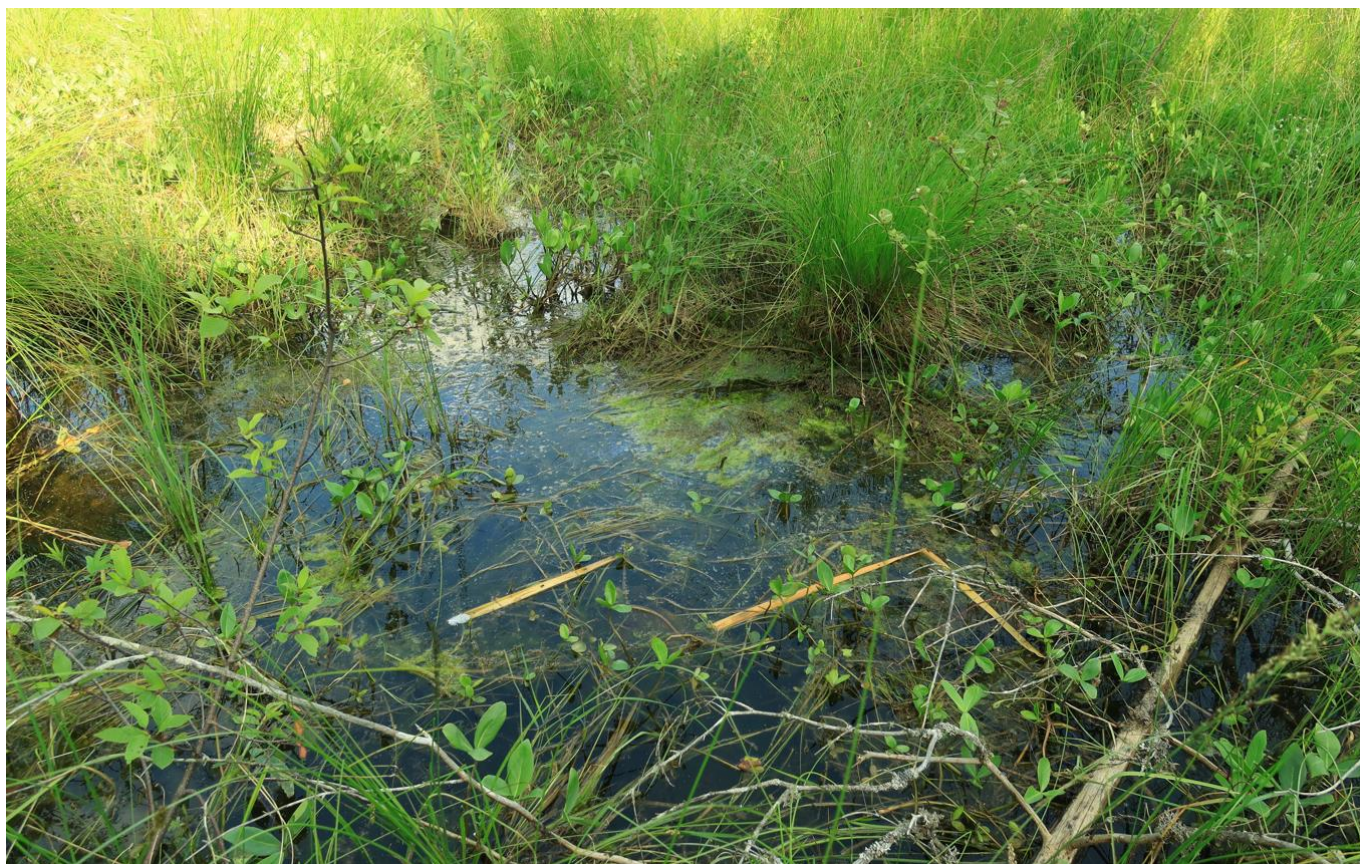
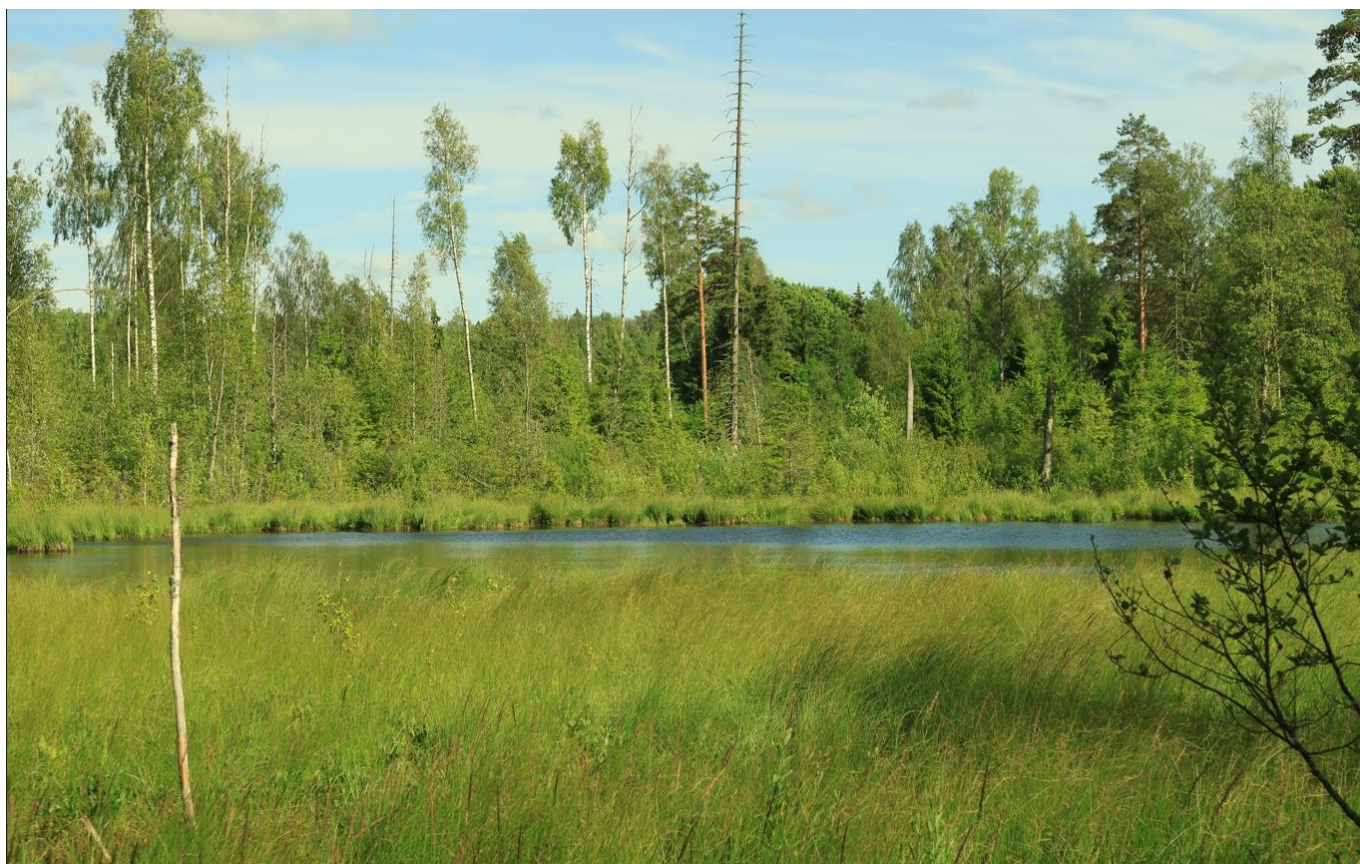
48. Õõtsikul olevates veesilmades olid eutrofeerumise ilmingud. Neis oli rohevetikaklompe ning kuivale jäänud rohevetikavaipa oli ka õõtsiku peal:

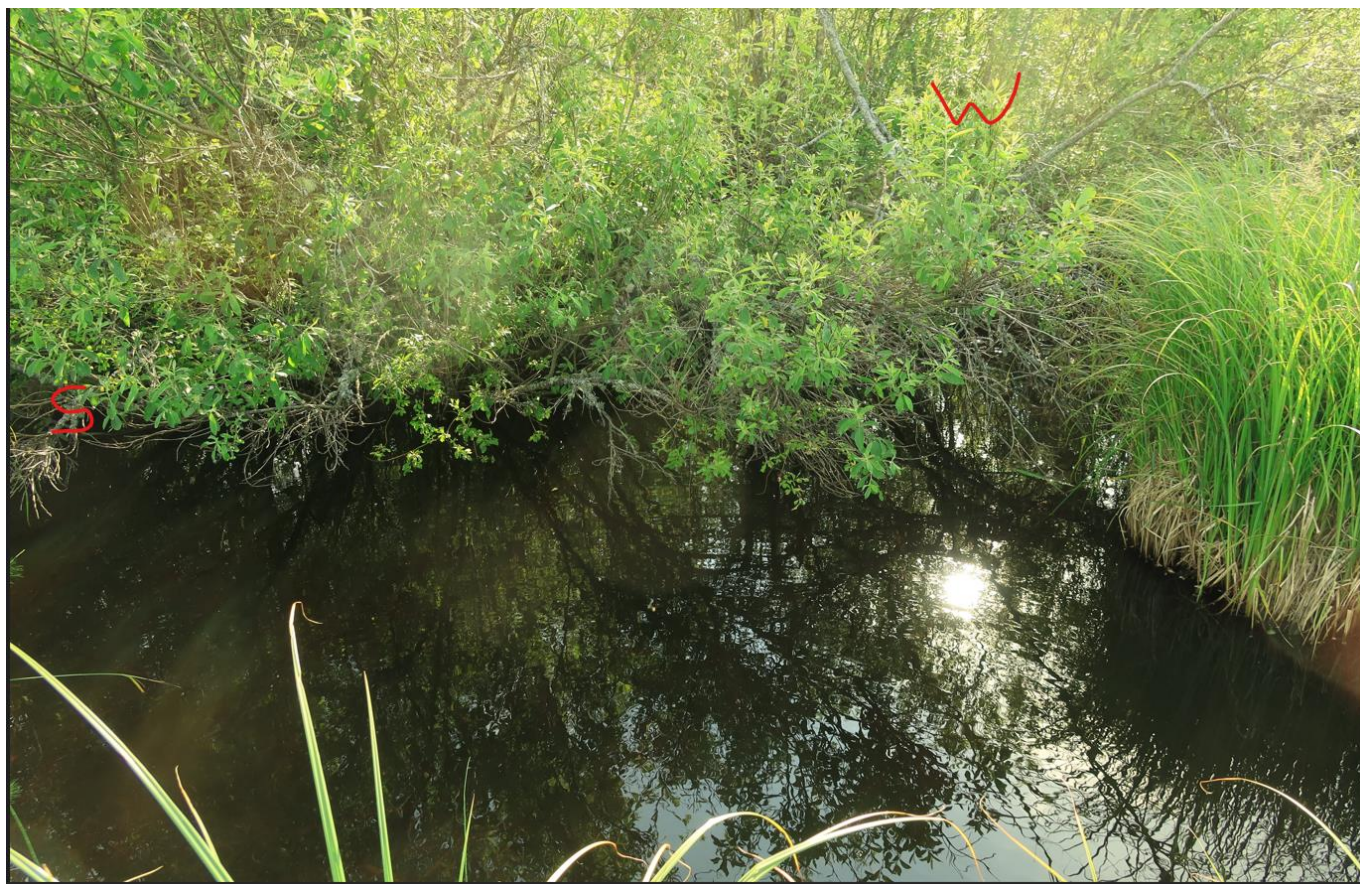
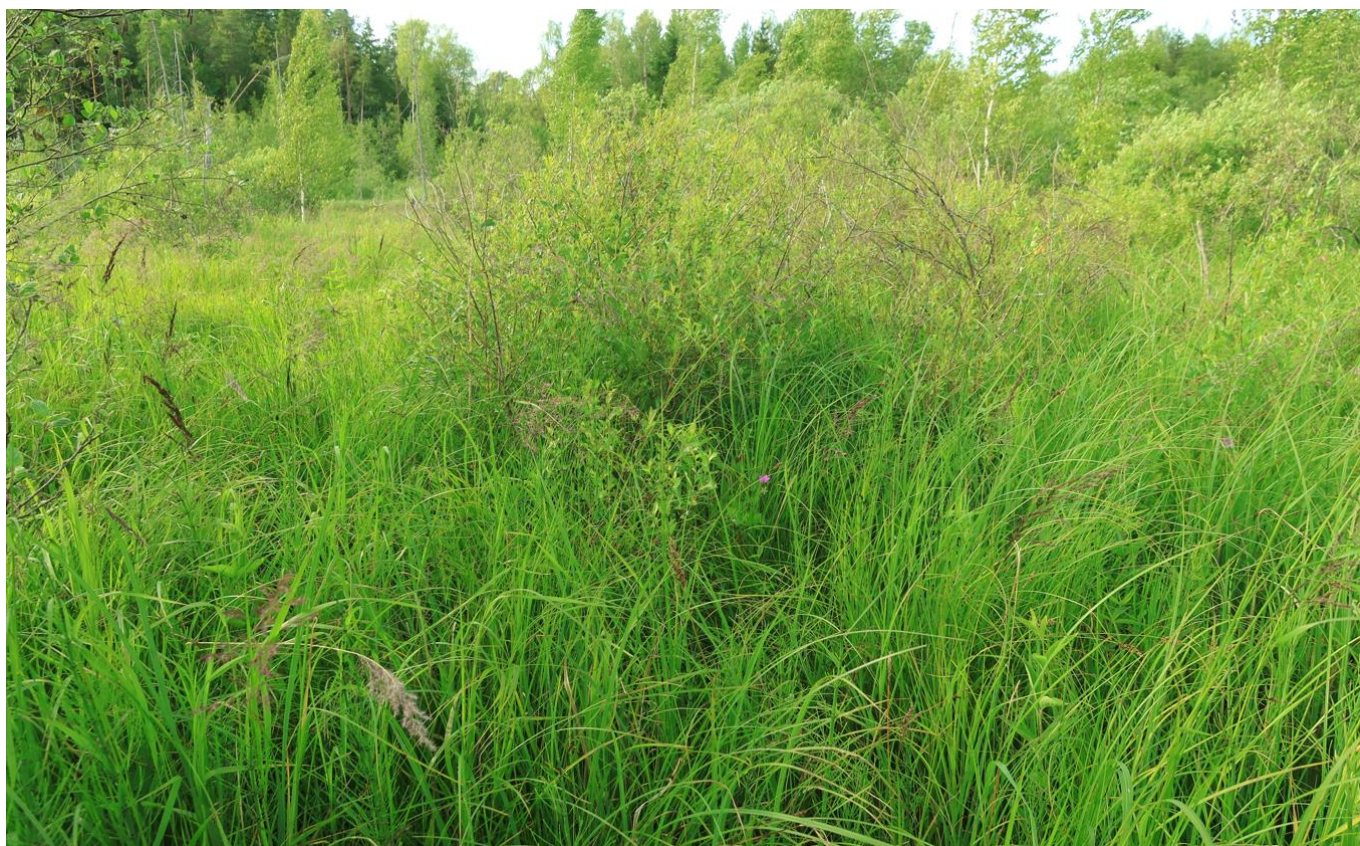
50. Soos oli vett sademete ja kibraste paisutuse tõttu palju. Valuoja/Sulaoja telje ega selle suubumiskohani Marguse oja polnud võimalik pääseda. Siin punktis oli erinevates suundades palju seisvat vett:

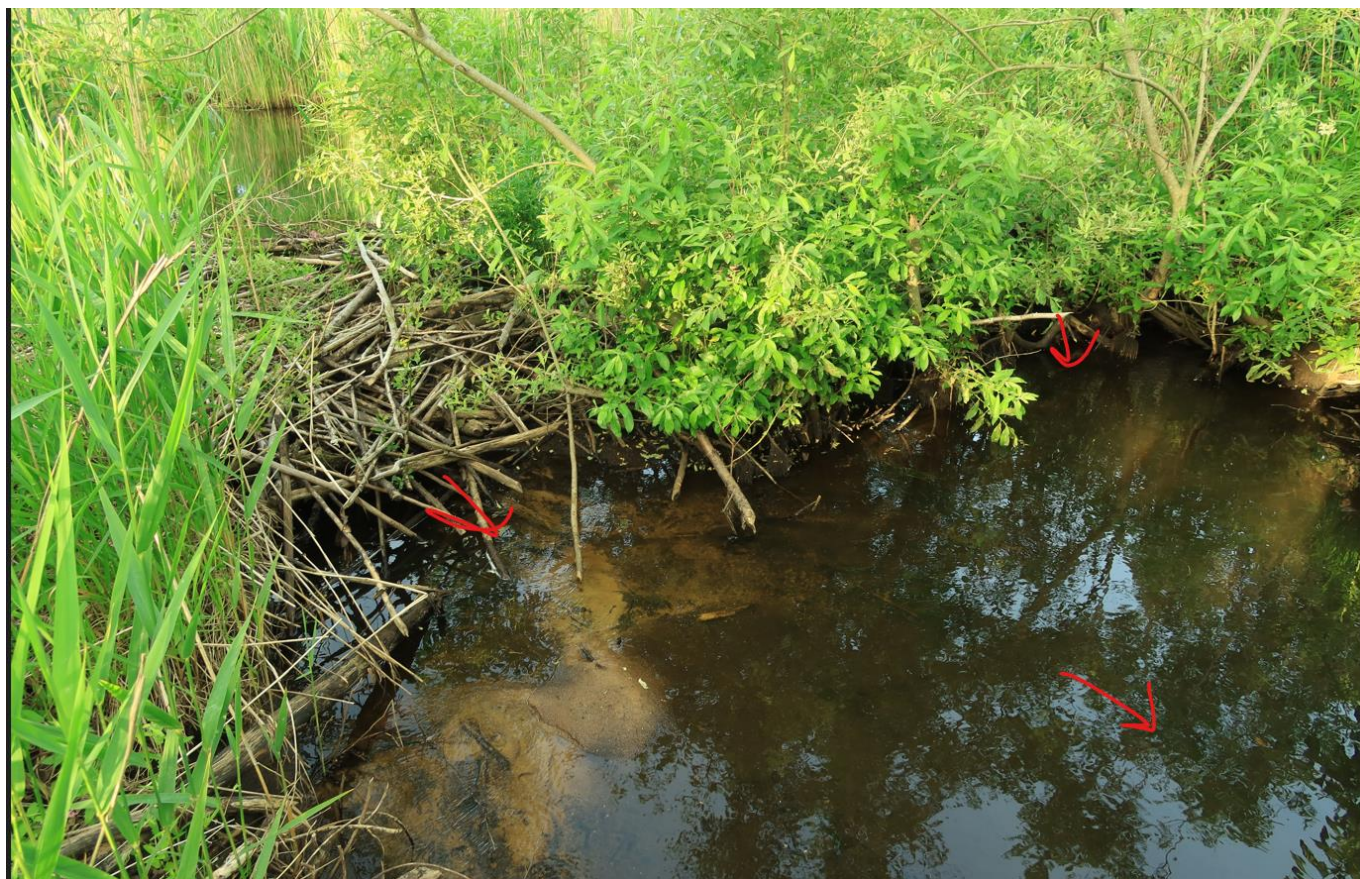
51. Kopravais, mis ilmselt panustab kõige rohkem ojade ühinemiskohas olevasse üleujutusse. Vett voolas paisust läbi mitmest suunast:

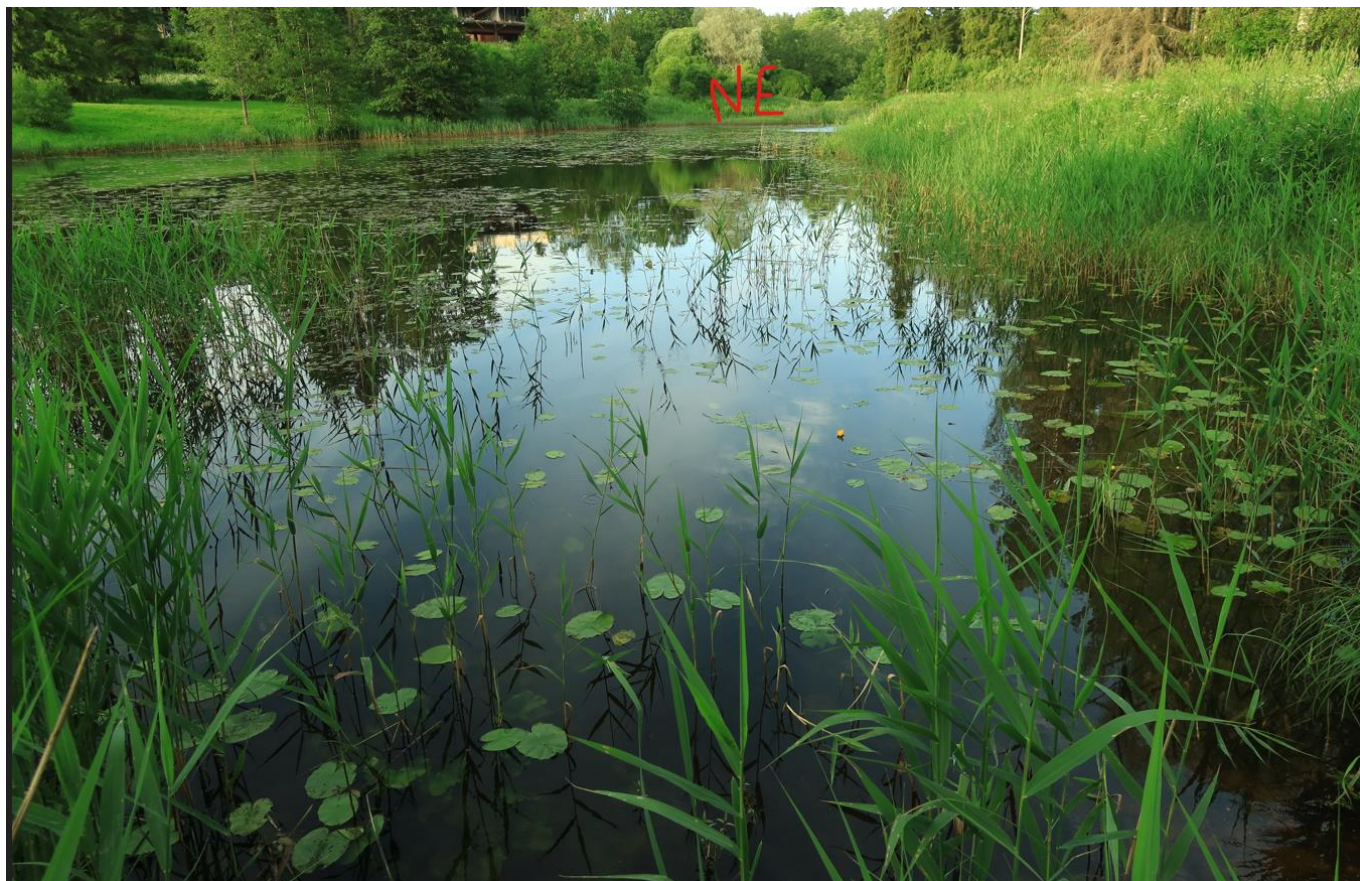
52. Kaevatud tiigi väljavool. Paisu ei ole. Vett voolas tiigist välja oluliselt rohkem, kui vaatluspunktis 49:
