## Nimetu karsti suubuva kraavi (VEE1088402) vaatlus

Vaatluse aeg 24.11.24, 01.12.24 ja 08.12.24. Vaatleja Marko Vainu

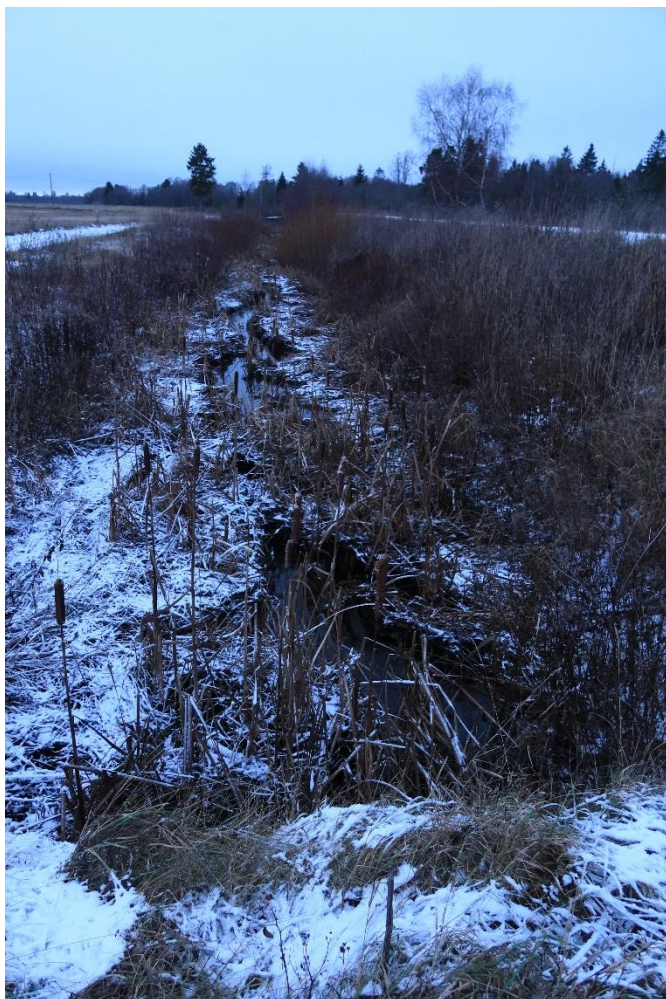
2. Esimene kurisulaadne laiend voolusängis. Kuigi jää ei saanud olla vanem kui kolm ööd, oli näha, et pärast jää tekkimist oli veetase üle poole meetri langenud ning jää oli kurisu kohal alla vajunud. Keerist polnud näha. EC 528  $\mu\text{S}/\text{cm}$ , temp 1,4°C:

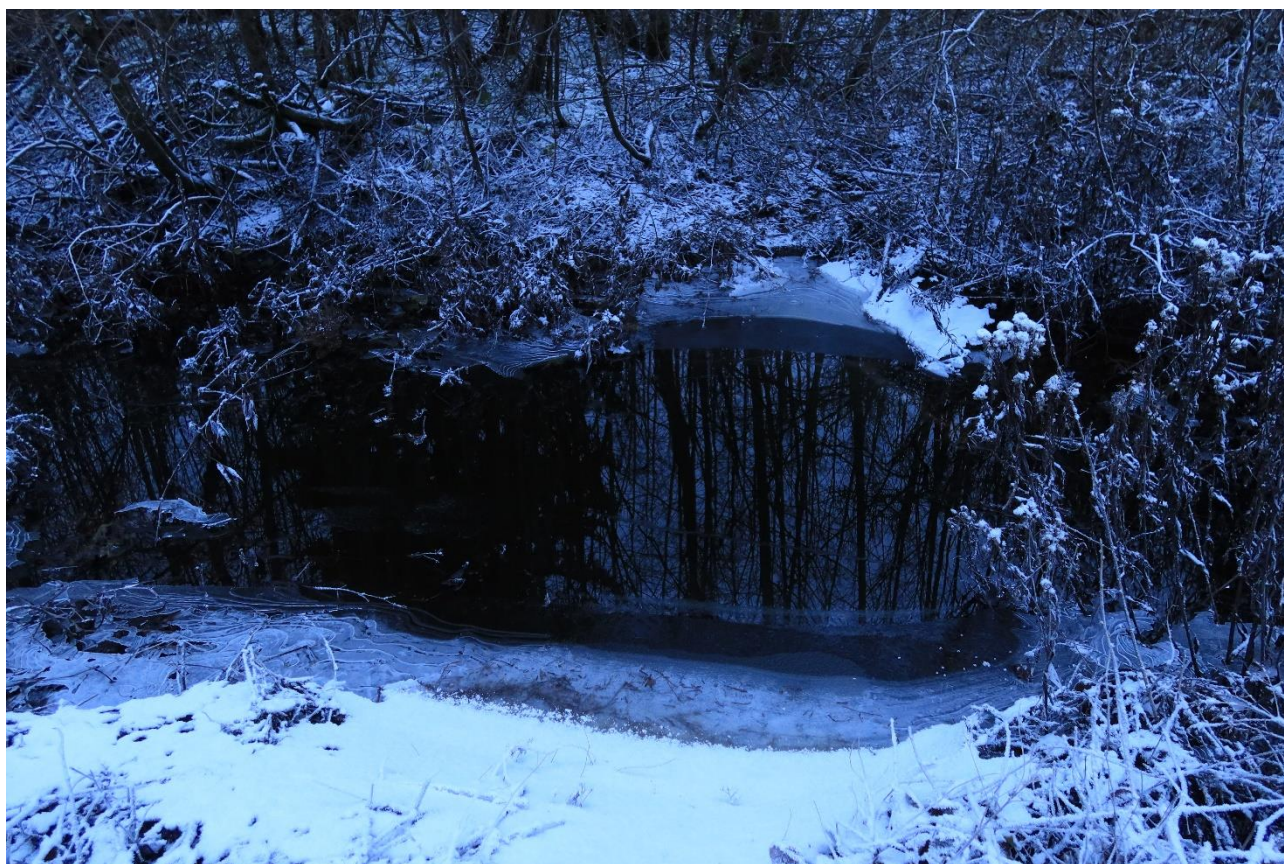
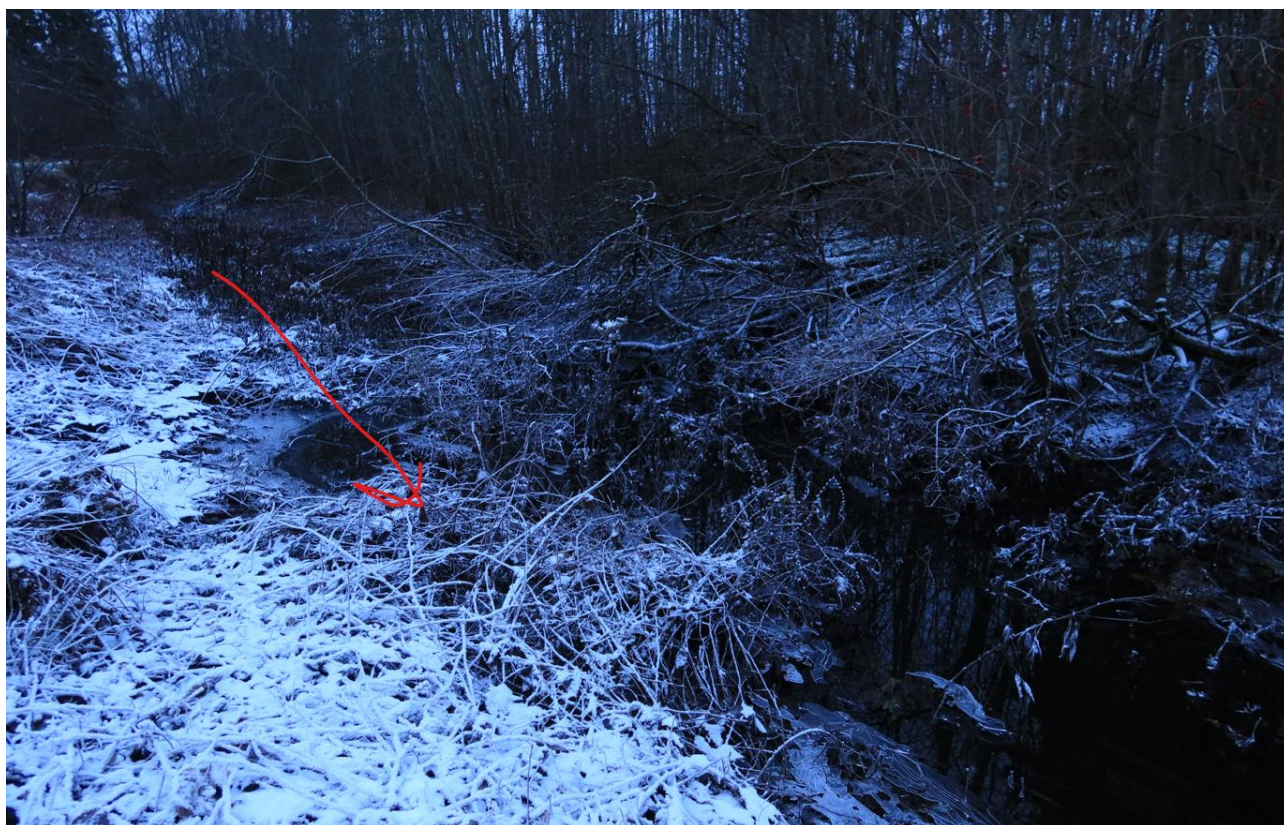
3. ETAKis kaardistatud truubi kaudu voolab vesi teest põhja poole kurisusse. Selles oli vaatluse ajal vesi sees. Keerist polnud näha.

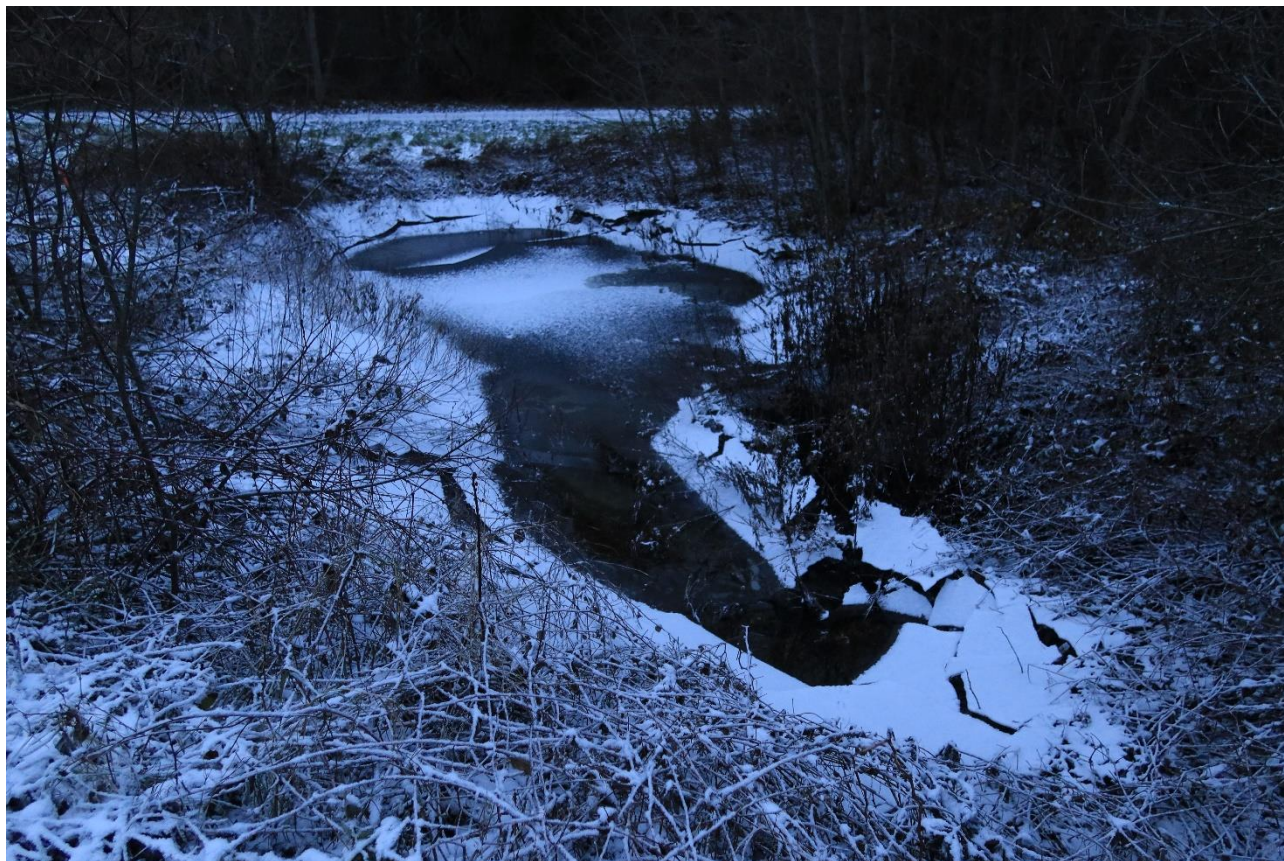
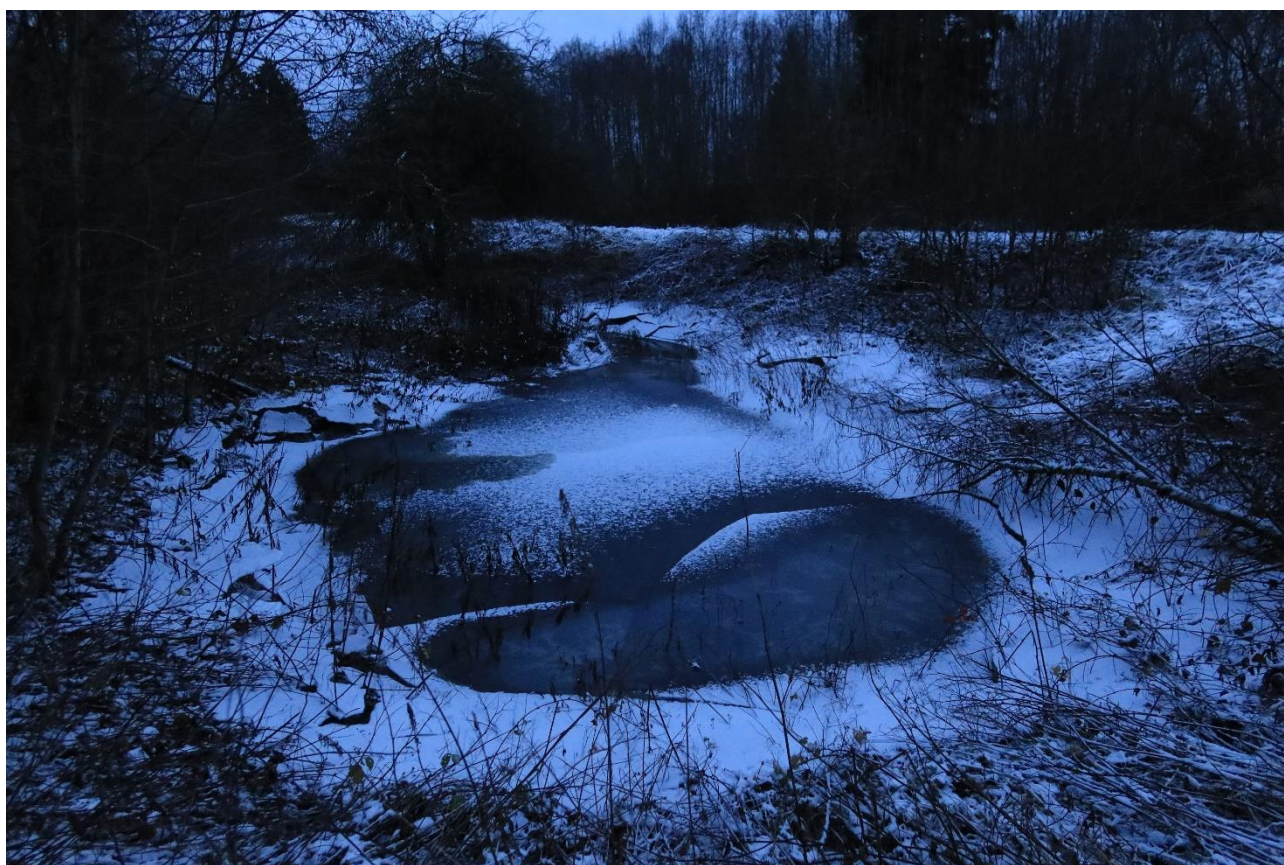
4. Vesi lõppes vahetult enne truubikohta. Seal on veel üks kurisulaadne laiend ning väiksem sopp  
voolusängi lõunaküljel. Truup ise koosneb neljast torust, millest kaks on madalamal ja kaks kõrgemal.  
Truubist loode pool oli sängi põhi täesti kuiv, kuid lund seal polnud. Mistõttu võis mõned päevad varem vesi  
ka truubist läbi voolata. Sellele viitab ka asjaolu, et sängi kahelt poolt ääristav kõrge taimestik polnud  
vajunud mitte sängi põhja, vaid jäänud „hõljuma“ ca 20 cm sängi põhjast kõrgemale:

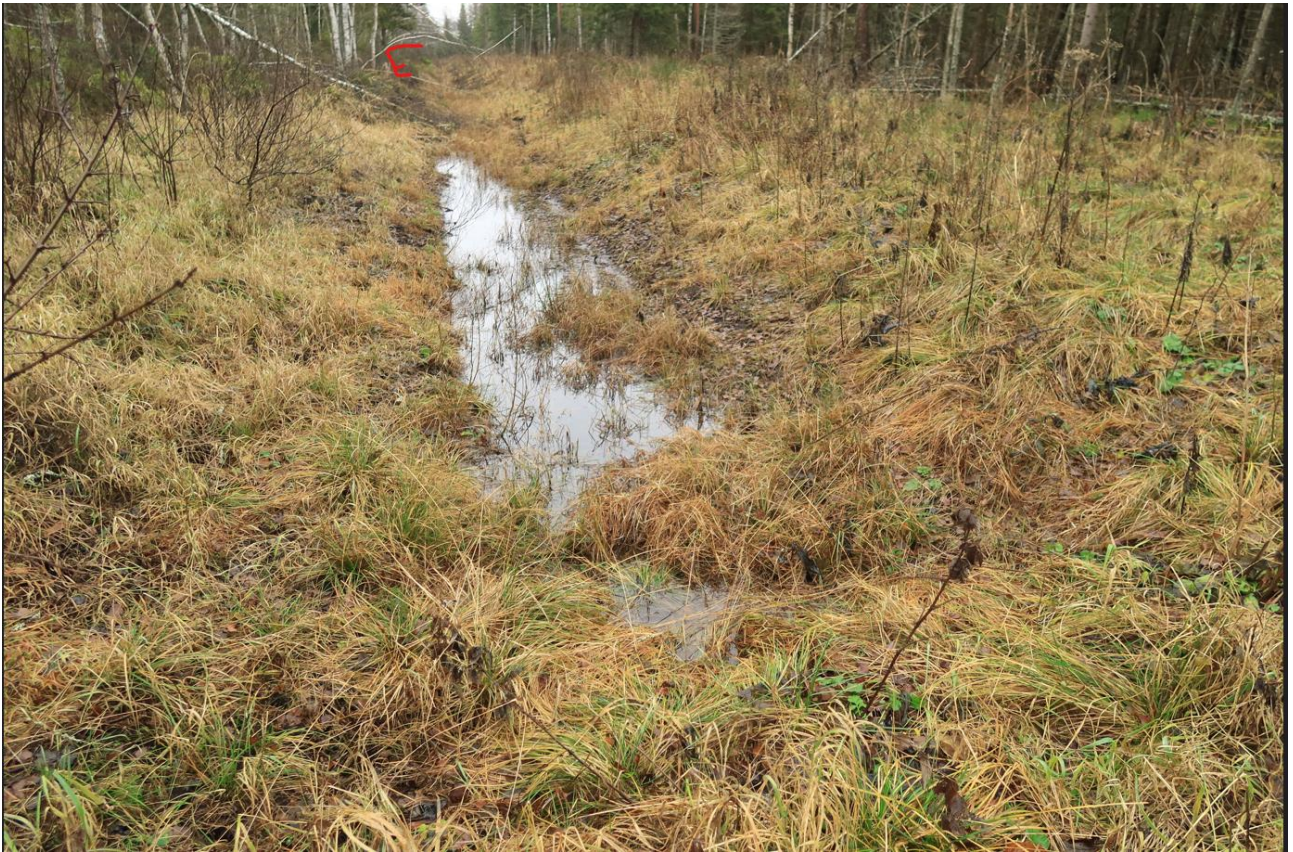
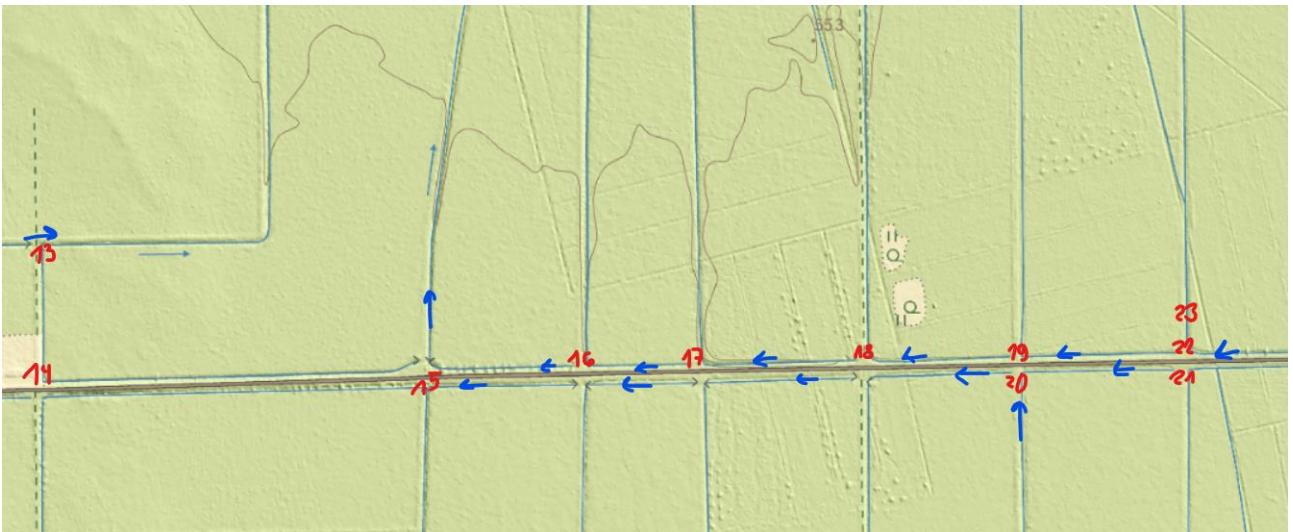
12. Truubita katkestus kraavis (ETAKis puudu):

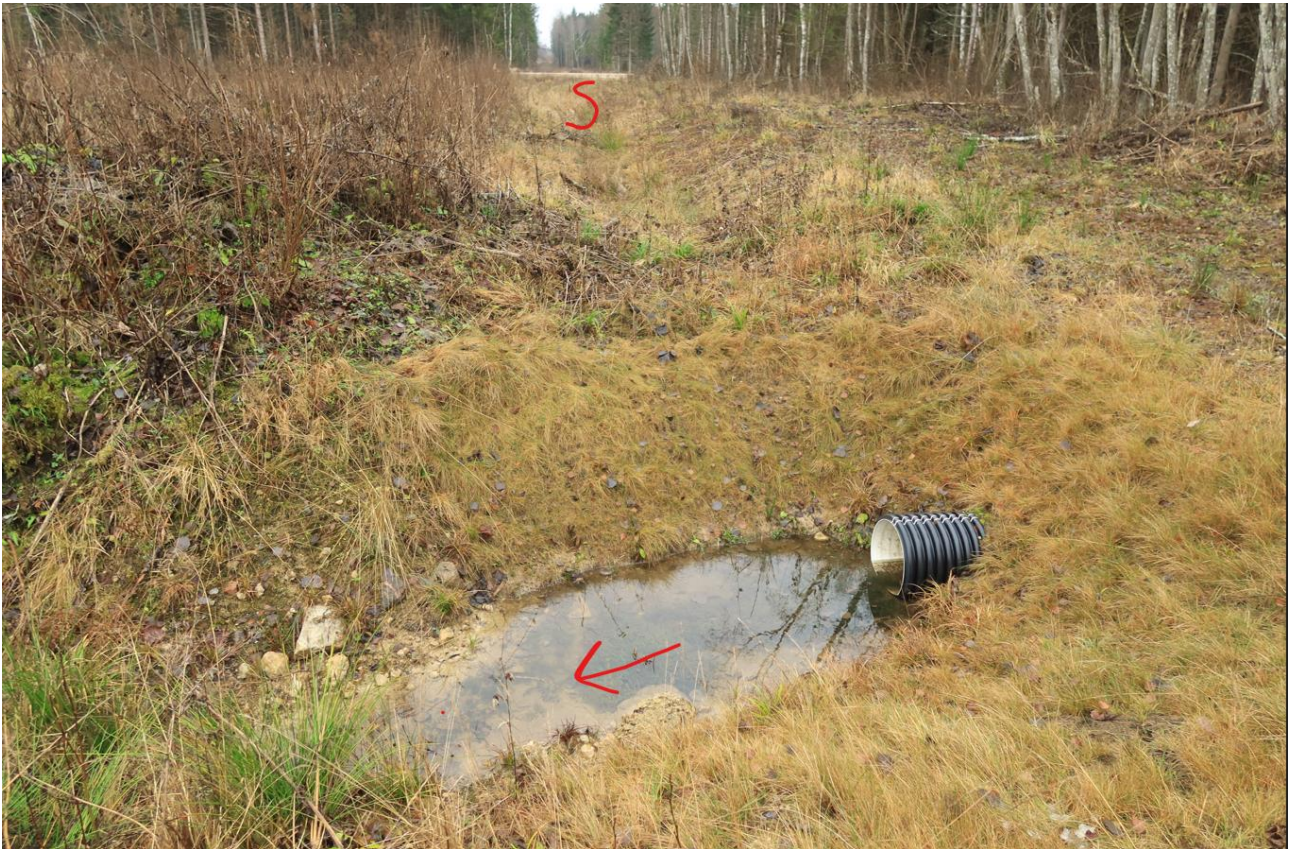
13. Lõuna poole on kraavis katkestus (**ETAKis puudu**). Kõik vesi niriseb läänest itta:

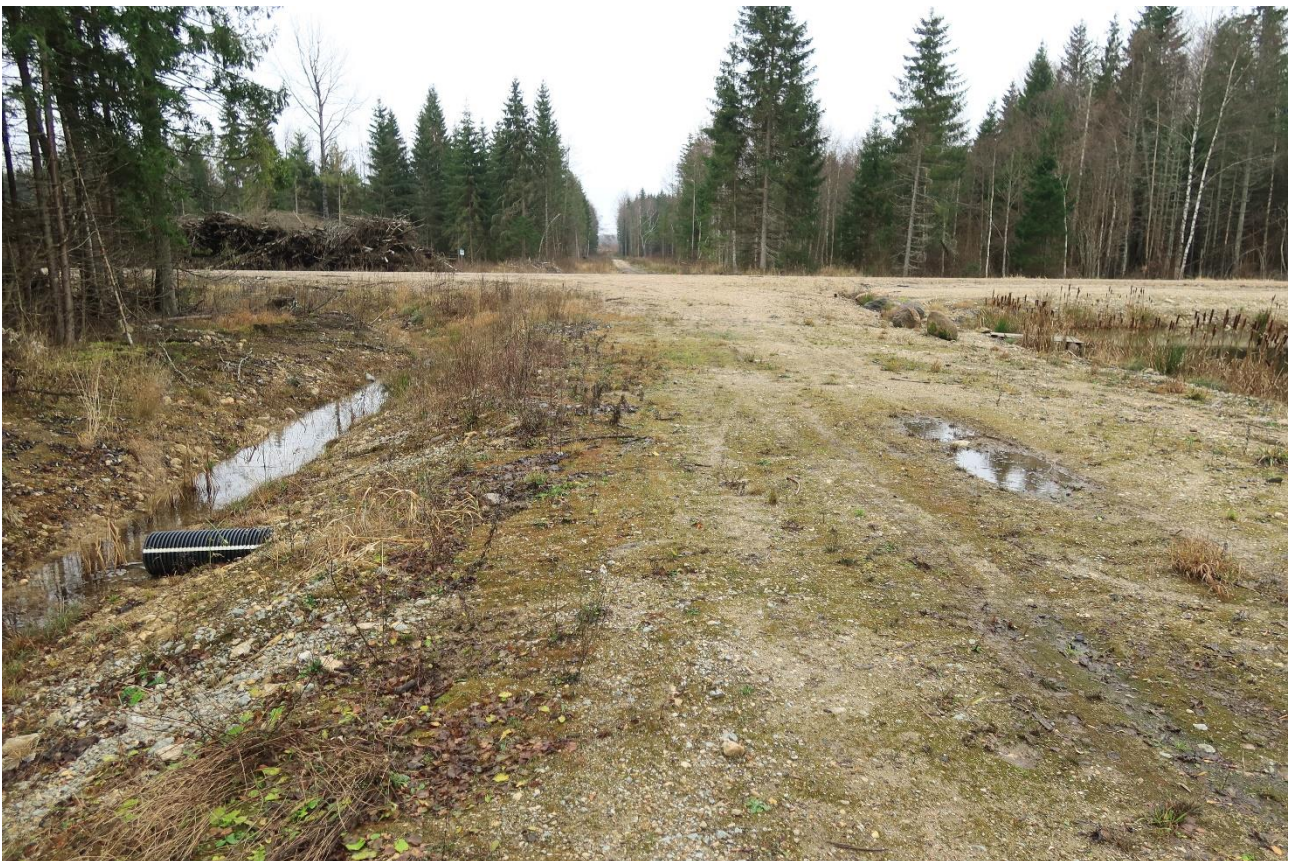
14. Lääne pool olevast tulekustutusvee tiigist on truup kraavi. Vaatluse ajal veidi nirises. **ETAKis on puudu nii tiik kui truup**:

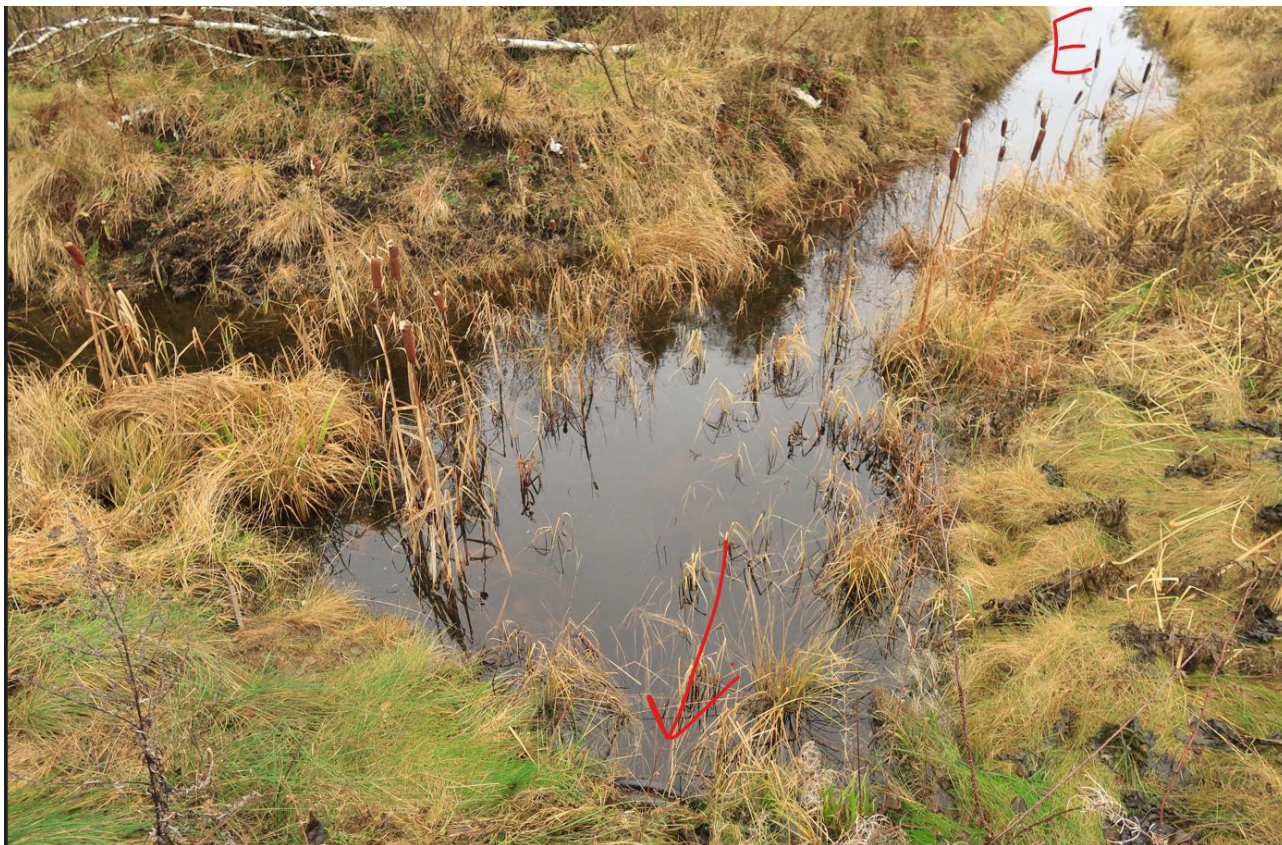
18. **ETAKis puuduv ida-läänesuunaline truup.** Vesi voolab tee ääres idast läände. Siin võib suurvee ajal põhja poole rohkem vett minna, kui läänepoolsetes hargnemiskohtades. Aga ka see põhja suunduv kraav on tarnu ja pilliroogu täis:

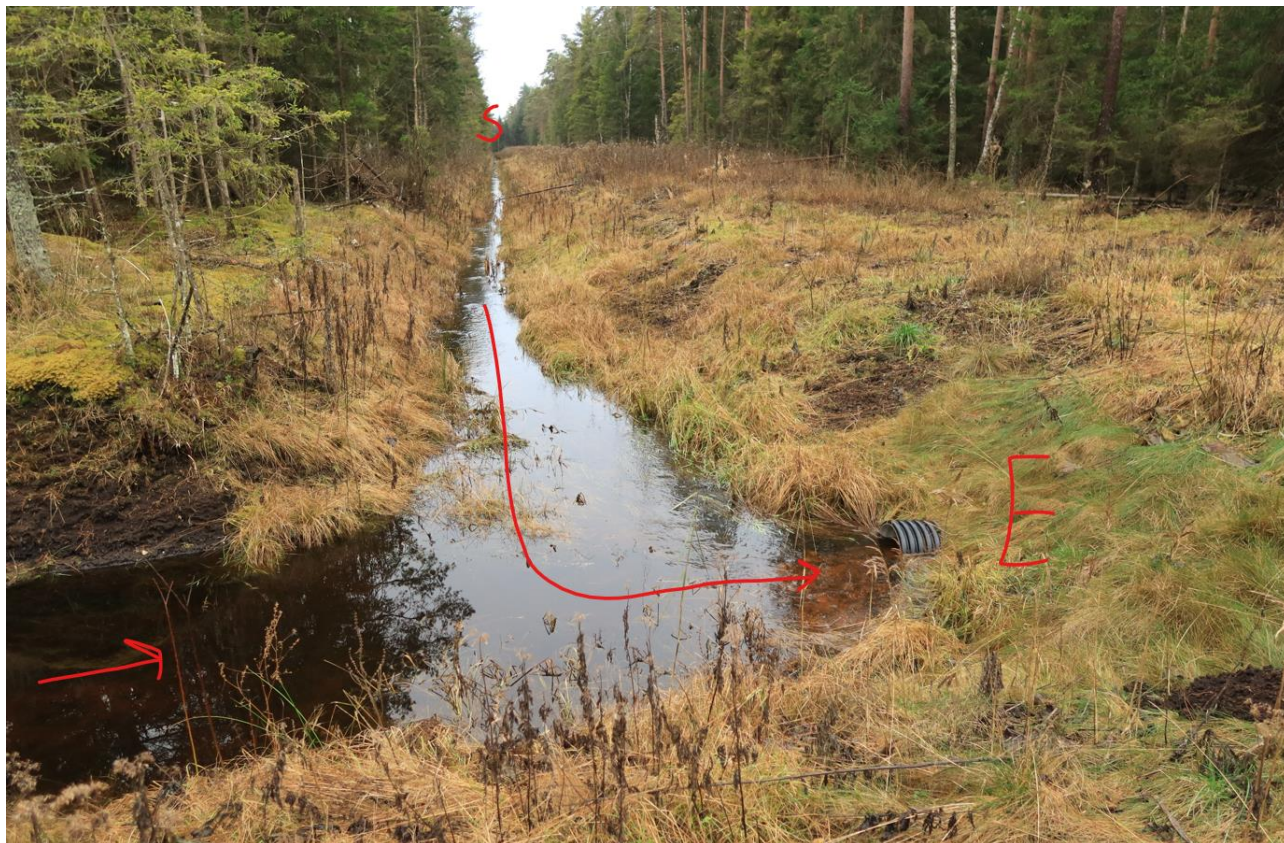
20. Peavool tuleb lõunast ja pöörab läände läbi **ETAKis puuduva truubi**. Ida pool kraavis oli ka vett palju, aga see pigem seisis:

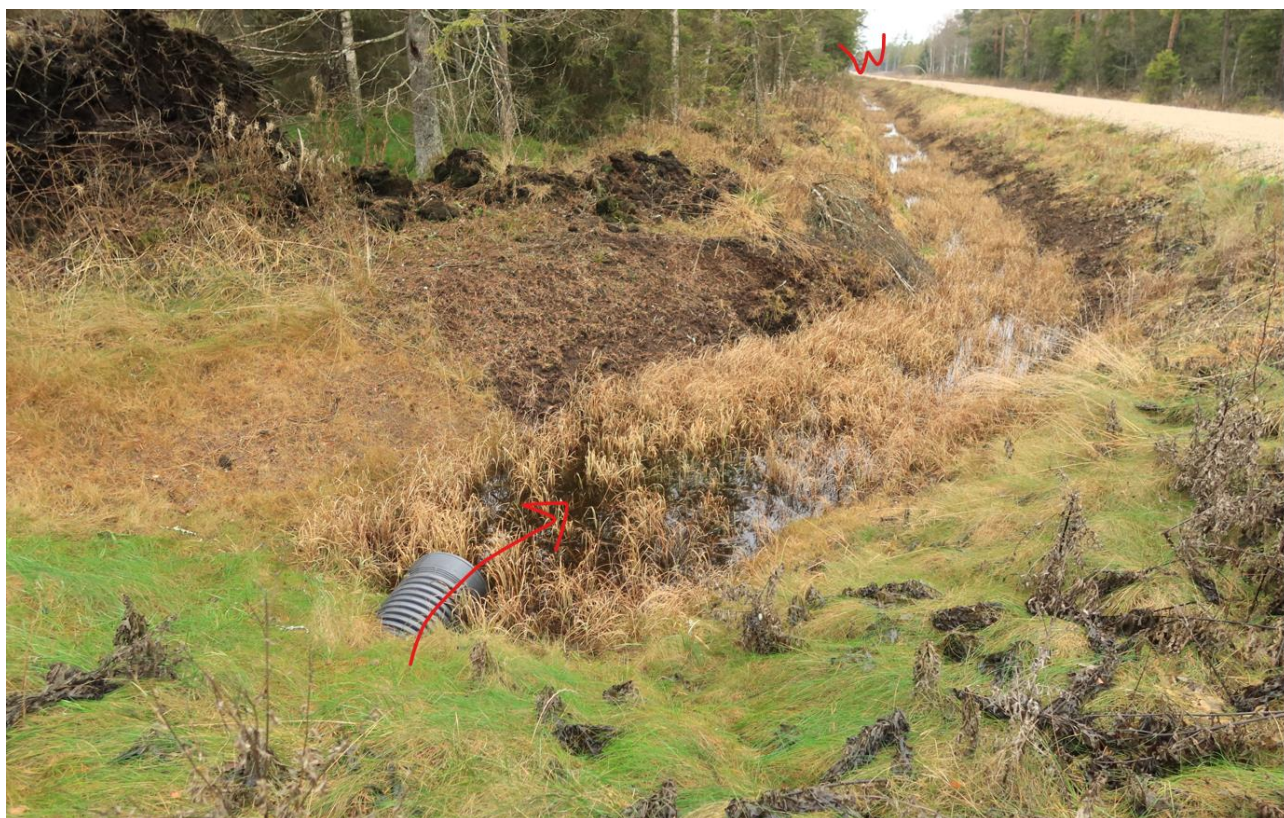
21. ETAKis puuduv ida-läänesuunaline truup:

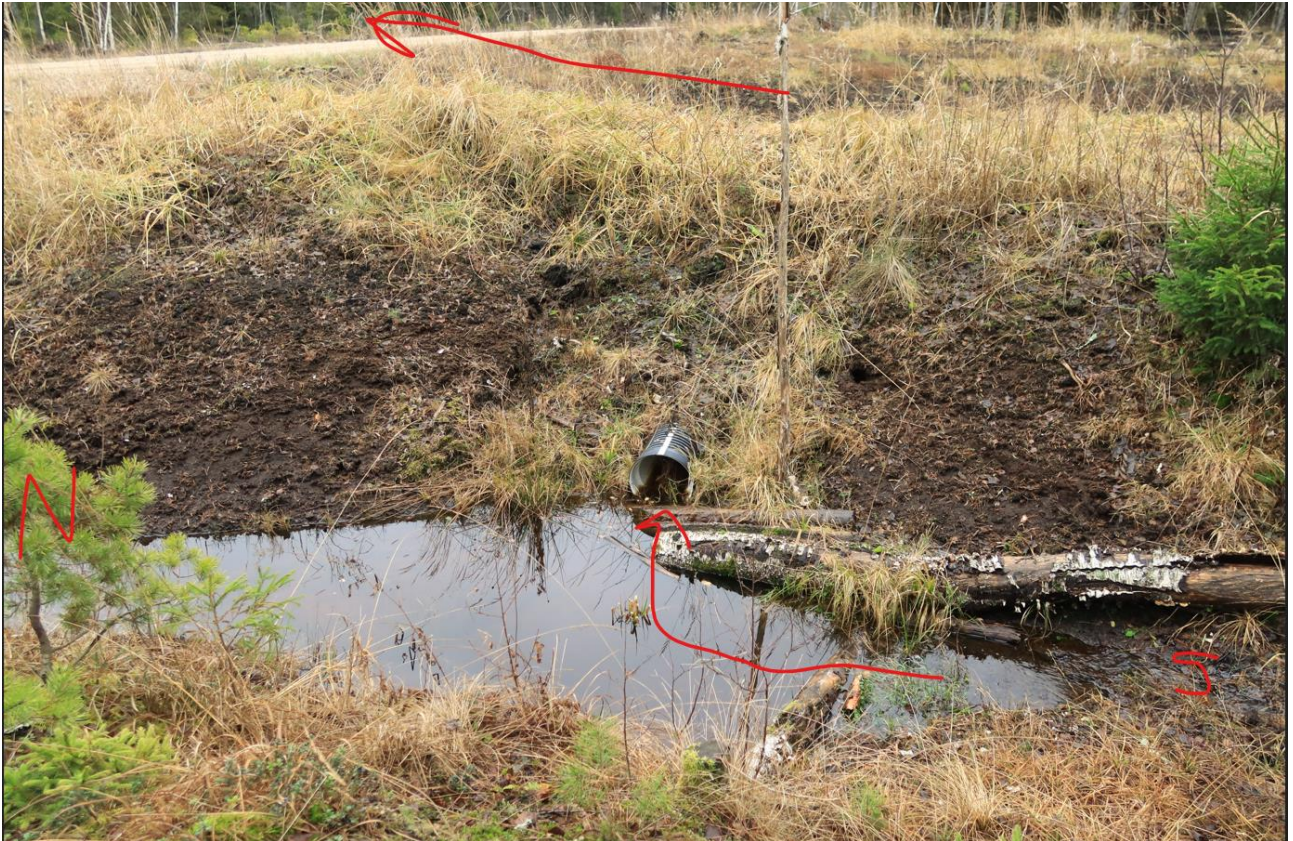
27. Lõunast tuleva kraavi ja Lendermäe ojaks loetava kraavi vahel on truup (**ETAKist puudu**). Lõunast mööda kraavi nirisev vesi valgub sealt Lendermäe ojja. Lääne pool tee kõrval olevas kraavis oli ka vesi sees, aga ei saanud aru, et see kusagile voolaks:

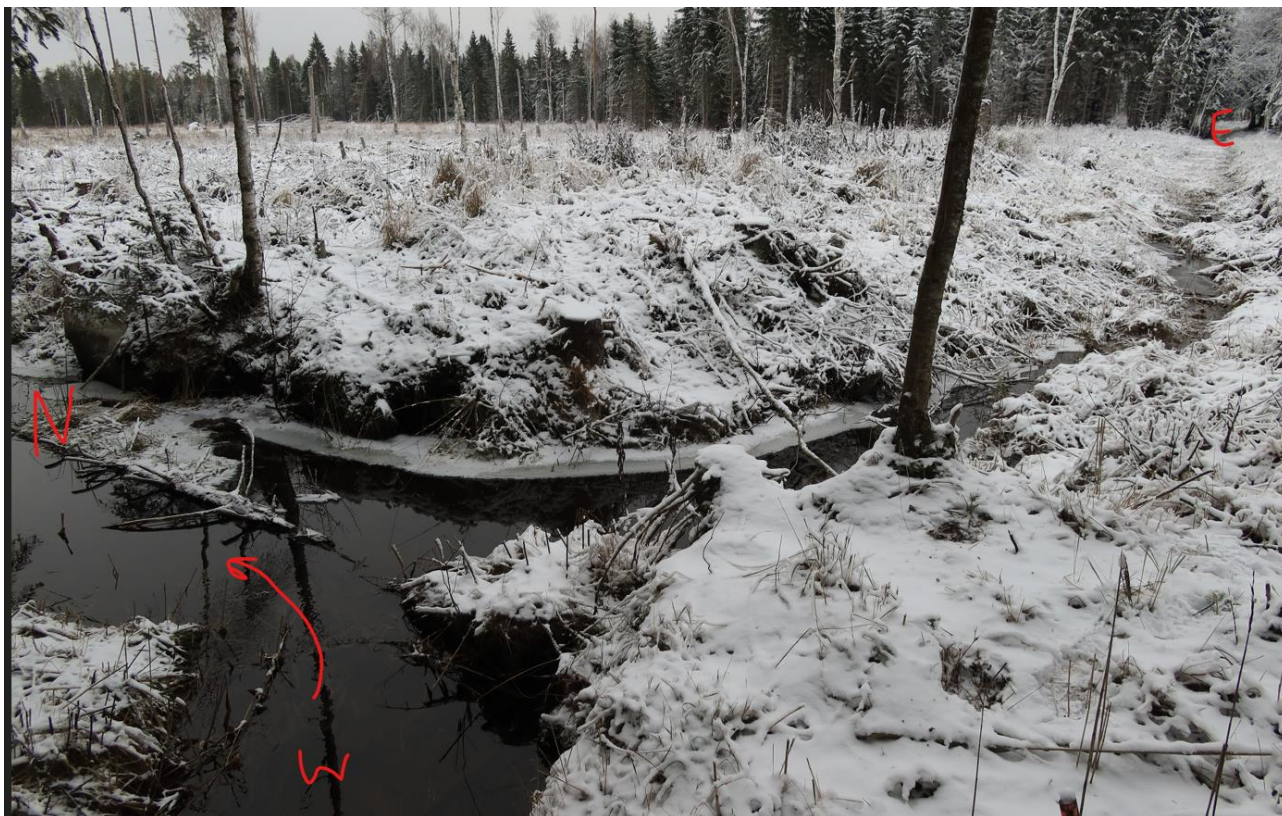
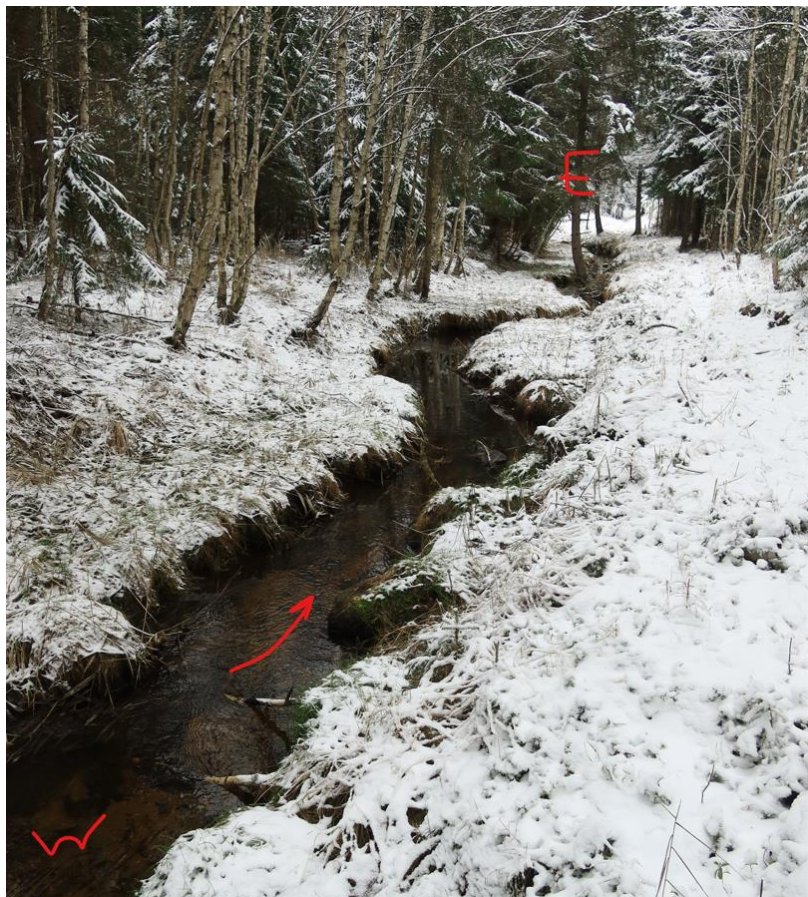
33. Peavool tuleb läänest. Idast voolas ka selge vesi, aga tunduvalt vähem (ülemine pilt). Ilmselt tuleb kagus asuvast madalsoost. Käänukohast ülesvoolu on voolav vesi hakanud kraavisüvendi sisse lookeid tekitama (alumine pilt).

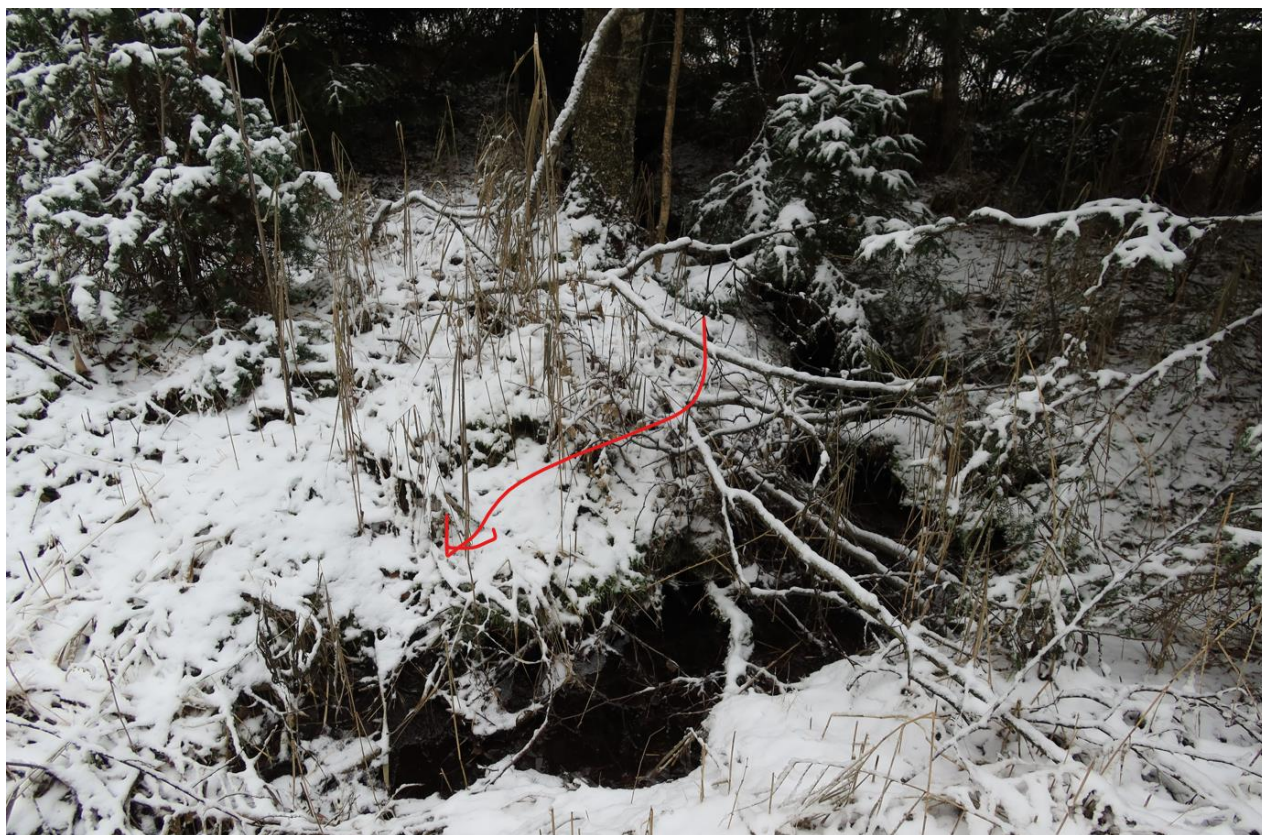
34. Lõuna poolt madalsoost voolab selgeveeline ja kiirevooluline nire (ETAKis puudu):

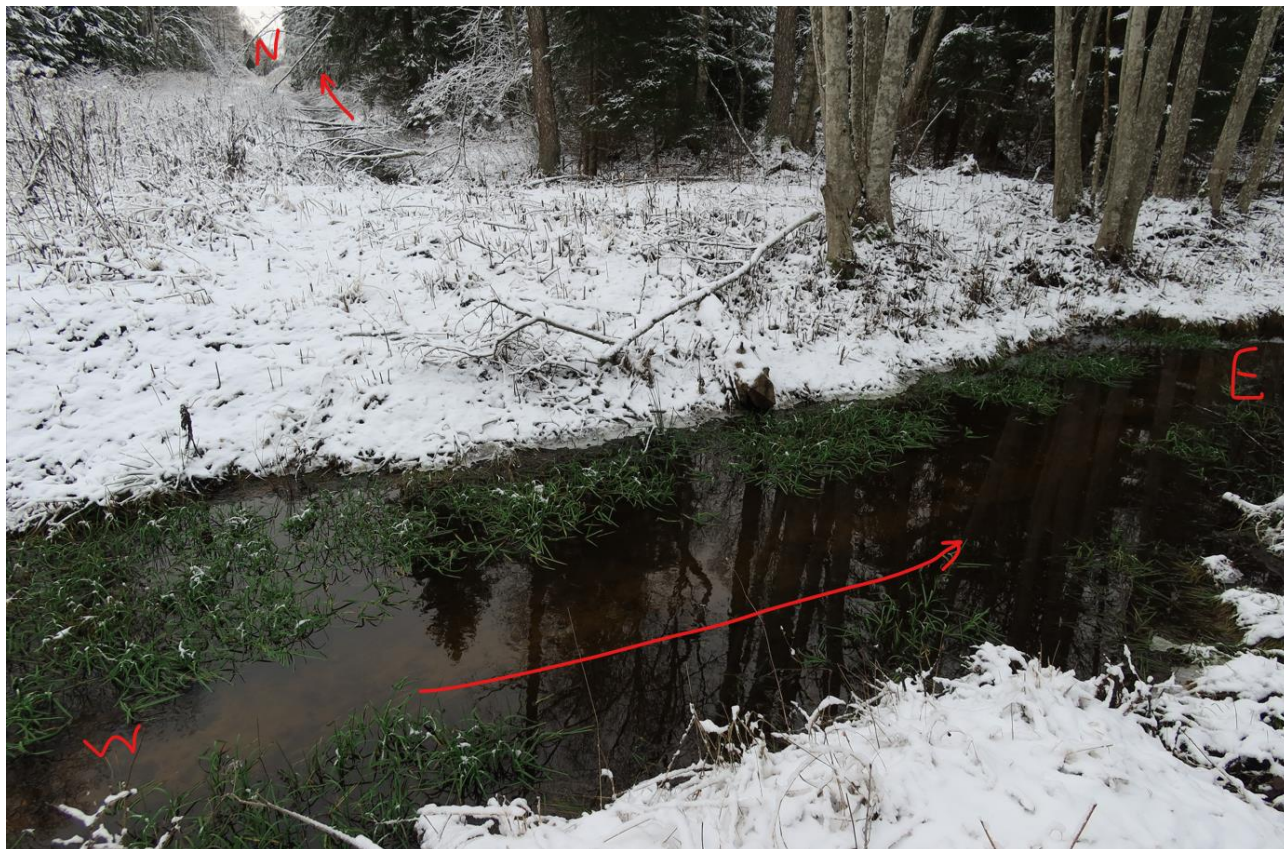
35. Erinevalt ETAKis kujutatust pole põhjasuunalise kraaviga ühendust. Vesi voolab läänest itta ning kraavivalli taga algab niiske kraav:

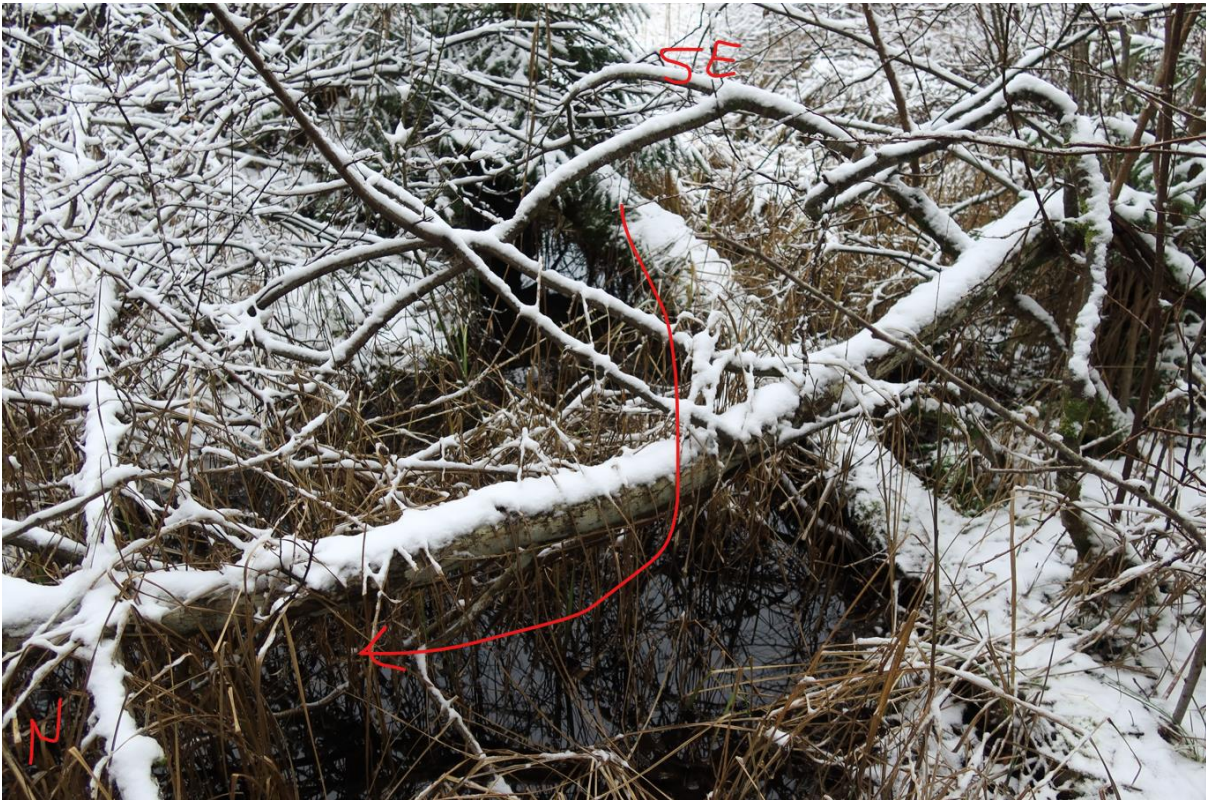
46. Vesi tuleb kagust raiesmikult. **ETAKis** on siit ülesvoolu telg ebatäpselt kaardistatud.
