**Arvamus kavandatud puhastustööde**

(„Ida-Virumaa Toila valla Toila aleviku Koolme maaüksuse territooriumi  
(kü 80206:001:0332) riigiomandis oleval maal jääkreostuse  
likvideerimise tööprojekt“; Kobras AS)

**mõjust Natura alale ja Pühajõe elustikule**

Koostaja: Rein Järvekülg

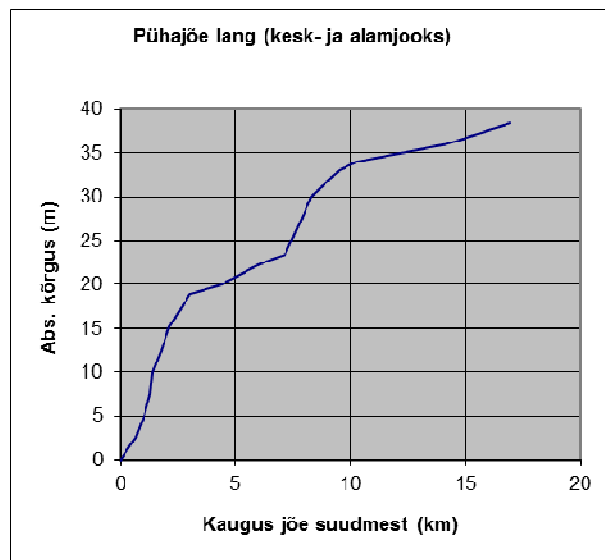
Enamik jõest paikneb Kirde-Eesti lavamaal, lühike suudme-eelne osa Põhja-Eesti rannikumadalikul. Jõe veepinna abs. kõrgus on lähtel 52,5 m ja suudmes 0 m ning keskmine lang 1,9 m/km. Lang on suurim jõe alamjooksul, kus viimasel 9,5 km-l on jõe keskmine lang 3,5 m/km. Erakordselt suure languga on seejuures jõe viimased kolm suudme-eelset km (keskmine lang 6,2 m/km) (joonis 1).

Joonis 1. Pühajõgi on suhteliselt suure languga jõgi (keskmine lang 1,9 m/km). Väga suur on jõe lang alamjooksul (9,5 km-l keskmiselt 3,5 m/km), eriti aga viimasel kolmel suudme-eelsel km-l (keskmiselt 6,2 m/km).

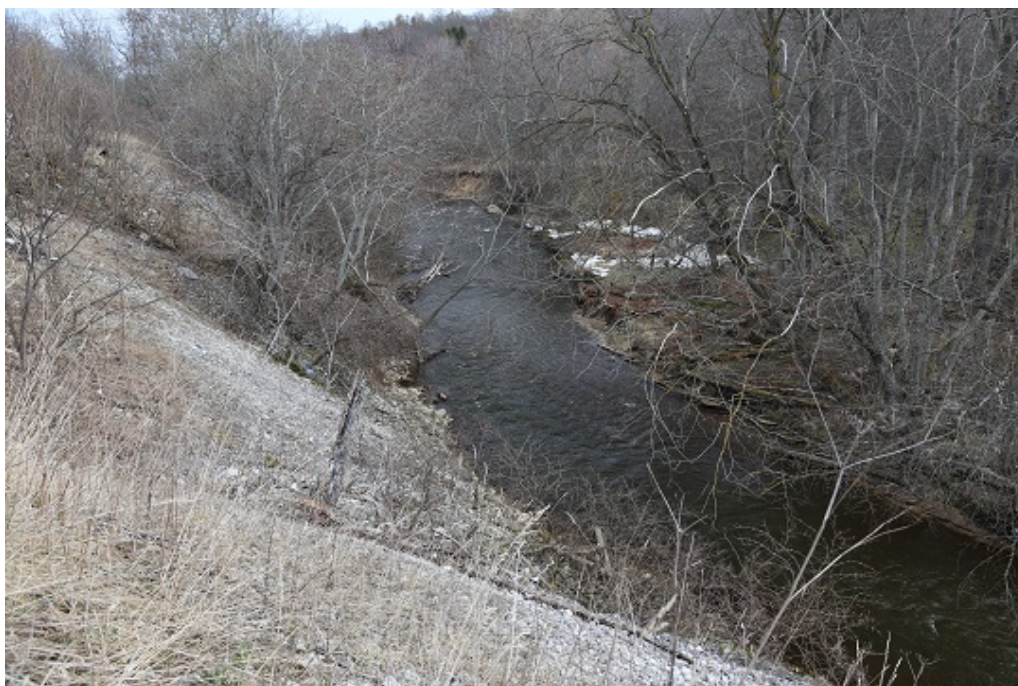
Jääkreostusega ala asub Toila alevikus, peamiselt Koolme maaüksuse piirides. Jääkreostusala paikneb Pühajõe vasakul kaldal (1,43...1,53 km suudmest) oru nõlval ning jõesetetega täidetud orus (foto 1 ja 5). Reostuse allikaks on olnud tõenäoliselt Pühajõe vasakul kaldal paiknenud endise Viru Kalatööstuse kütusehoidla, kus teadaolevalt hoiti põlevkiviõli ja küttemasuuti.

Foto 1. Vaade Pühajõe allavoolu suunas jõe vasakult kaldalt. Reostuskoldeks olnud Toila kalakombinaadi katlamaja kütusehoidla asus kõrgel kaldapealsel paarkümmend meetrit pildistamise kohast allavoolu (R. Järvekülg, 11.04.2014).

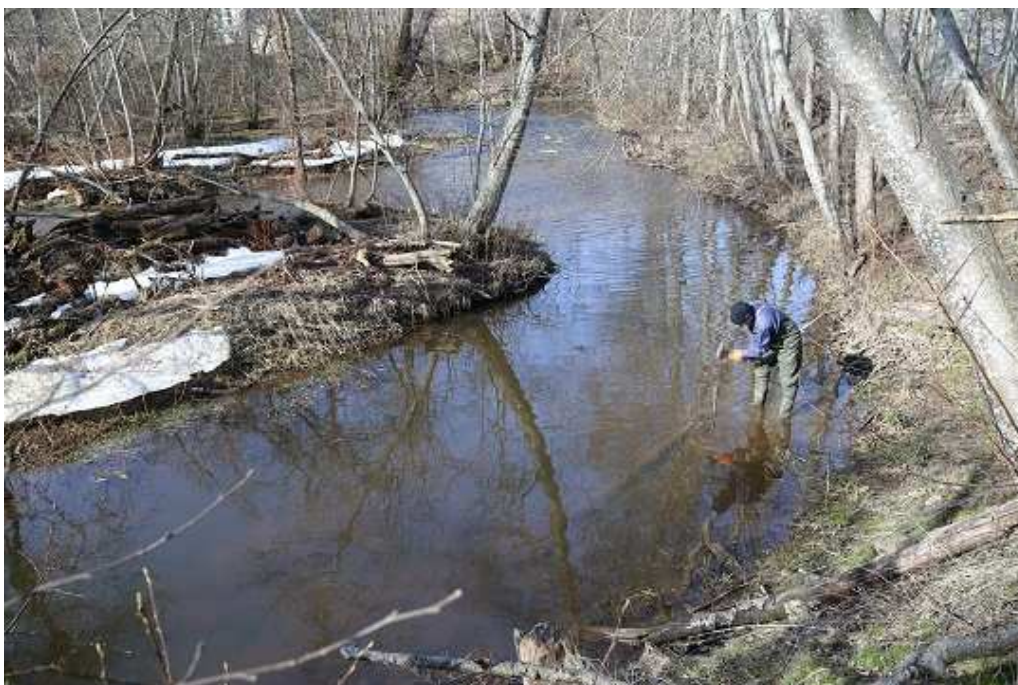
Foto 2. Pühajõgi reostunud kaldapiirkonnast vahetult ülesvoolu (vaade jõe vasakult kaldalt vastuvoolu). Sellest kohast jõe setetes reostuse jälgi ei leitud (R. Järvekülg, 11.04.2014).

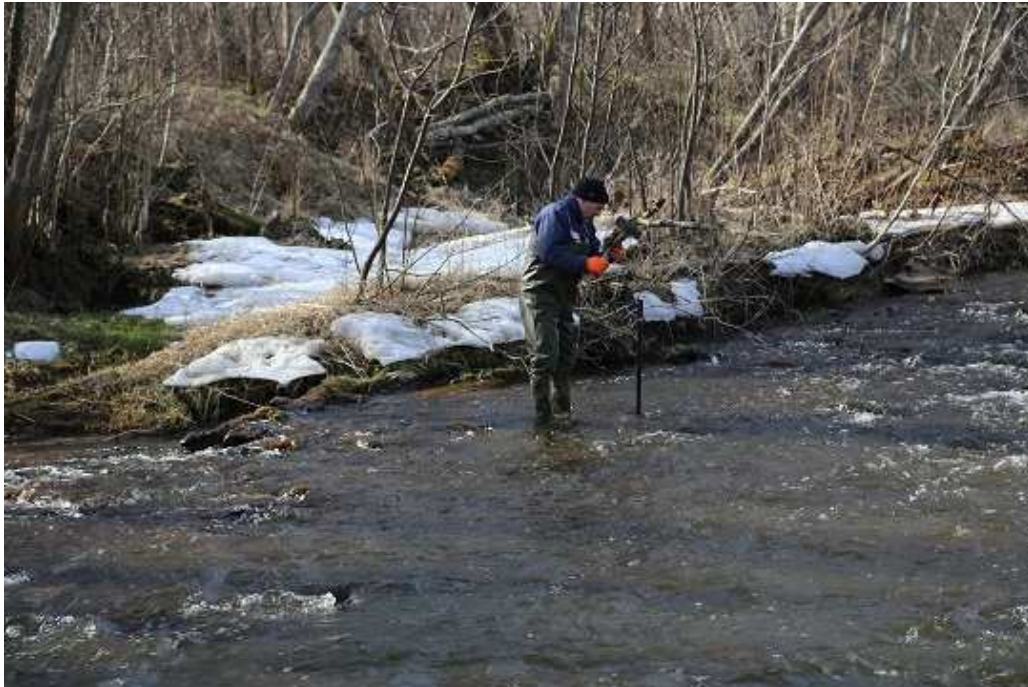
Foto 3. Esmane reostuseseire jõe parema kalda lähedal Koolme maaüksusel. Siit jõe põhjasetetest reostuse jälgi ei leitud (R. Järvekülg, 11.04.2014).

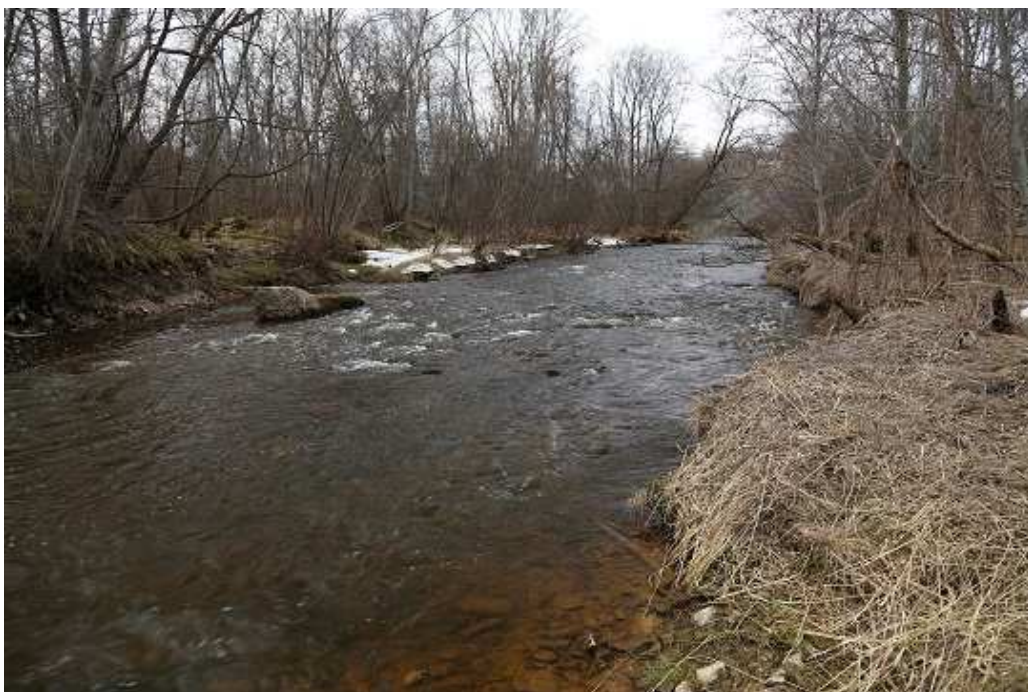
Foto 4. Pühajõgi, ca 1,45 km suudmest, Koolme maaüksuse kohal. Vaade vastuvoolu jõe vasaku (reostunud) kalda äärest (R. Järvekül, 11.04.2014).

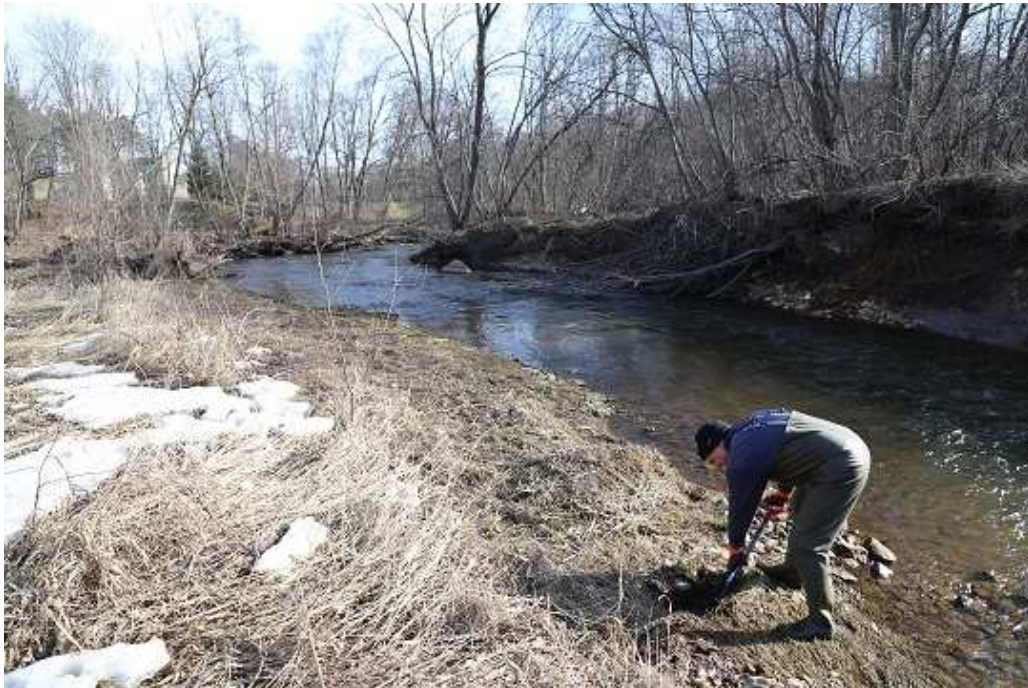
Foto 5. Reostunud jõe vasak kallas, suurveega üleujutatav lammiala. Kõik siit ümbrusest võetud setteproovid olid reostatud või reostusjälgedega (R. Järvekül, 11.04.2014).

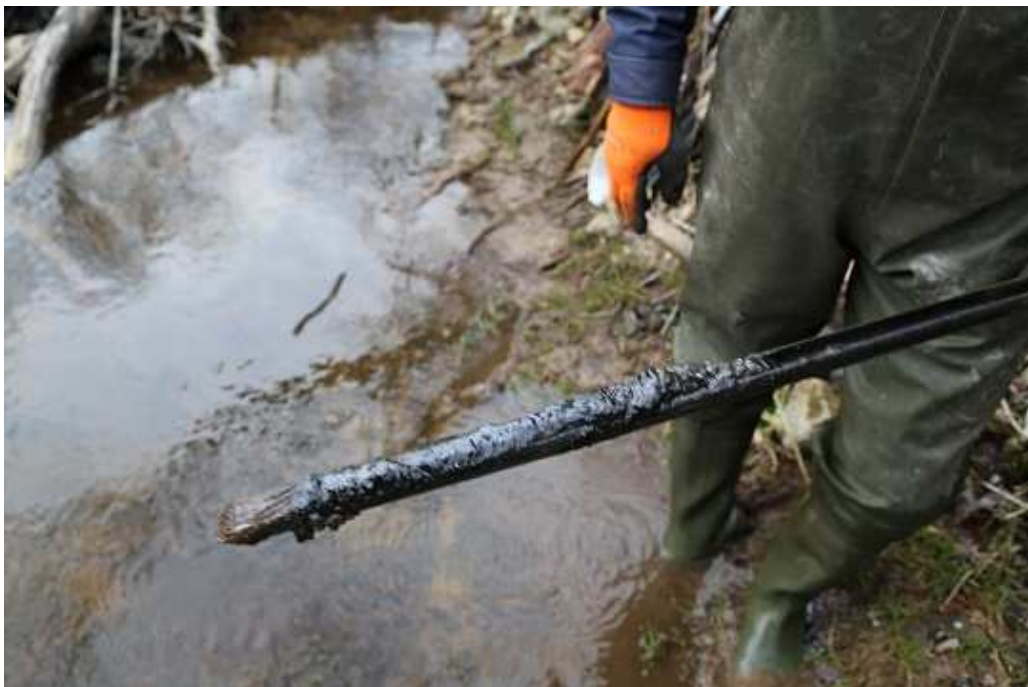
Foto 6. Reostuse esmane seire. Ilma fototöötluseta pole piltidelt setteproove katnud õliläige hästi, aga palja silmaga olid õliläige ja -lõhn selgelt näha ning tunda (R. Järvekülg, 11.04.2014).

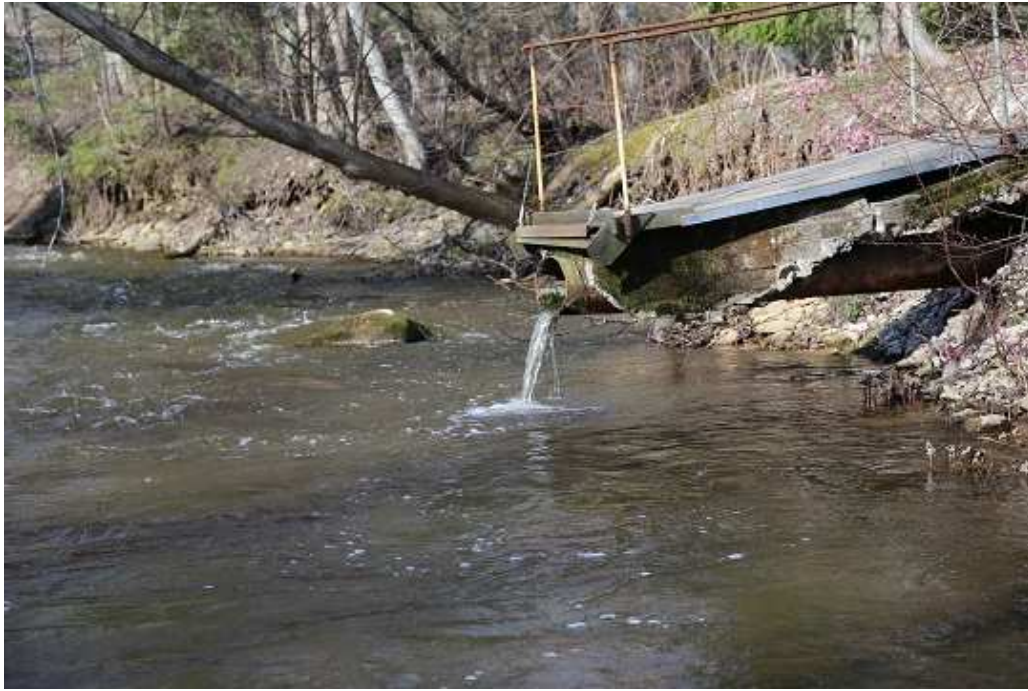
Foto 7. Toila heitvere sissevool Pühajõkke asub ca 0,3 km reostunud jõekaldast ülesvoolu. Praegu heitvete sissevoolu piirkonnas selged reostusmärgis jões puuduvad. Esmasel seirel jõe põhja- ja kaldasetetest õlireostuse jälgi ei leitud (R. Järvekülg, 11.04.2014).
