Töö nr 8172

# **PIRITA MAASTIKUKAITSEALAL ASUVA JÕE SOODI VEE JA PÕHJASETETE REOSTUSE UURING**

Tallinn,  
august 2009

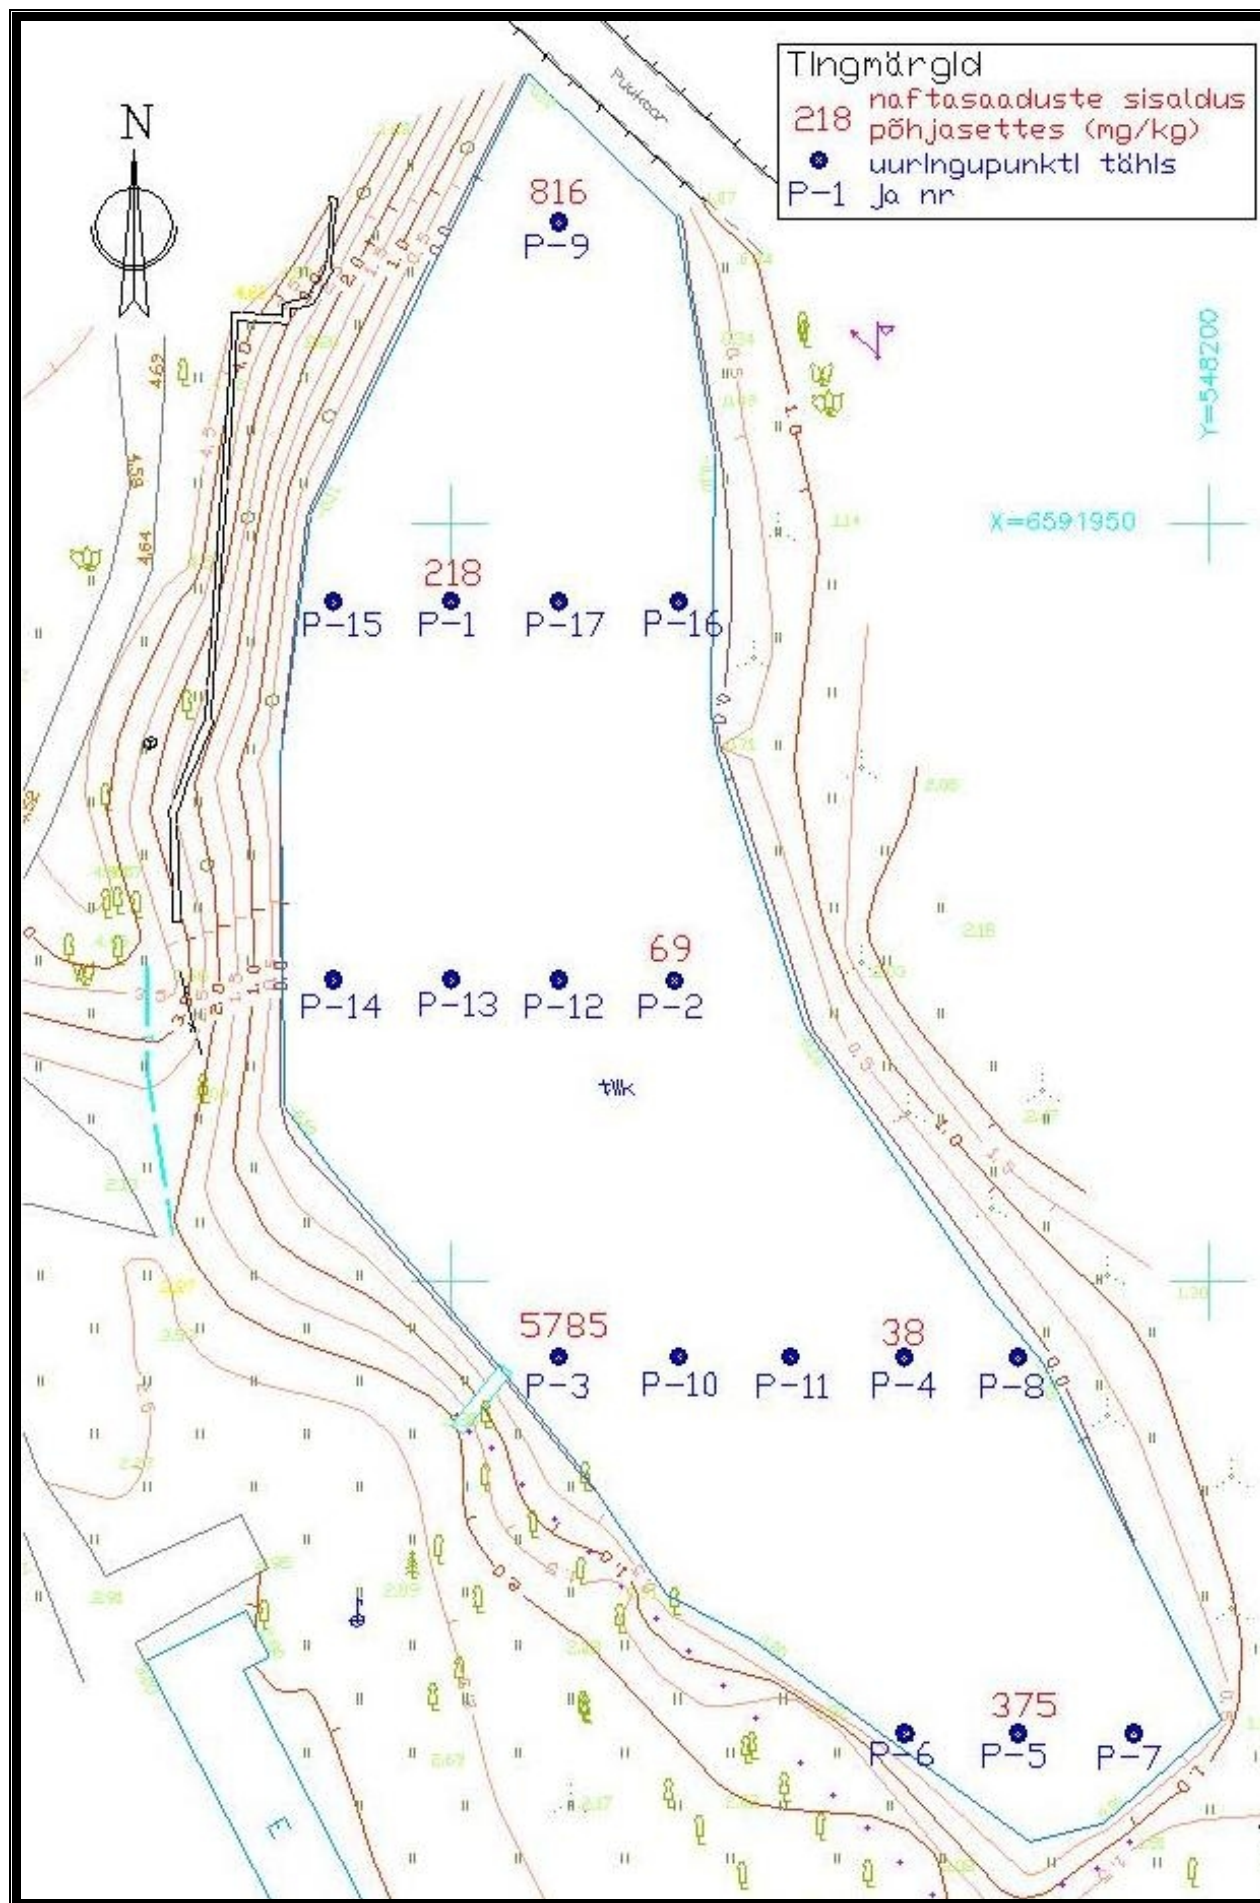
**Joonis 2** Sondeerimispunktide asukohad ja naftasaaduste sisaldus põhjasetetes ( $\text{mg/kg}$ ) M 1:500

Käesoleva välitöö ajal (21. ja 22.07.09) jätkus soodi läänekalda keskosas õli väljaimmitsemine, kuid nii vähesel määral, et veepinnale õlikirmet ei tekkinud. Sondeerimisel kerkisid puuraugu tegemisel põhjasetetest ülesse õlilaigud, vaid veekogu lõunaosas olid järvesetted visuaalselt puhtad (vt tabel 1 eelmisel leheküljel).

Nagu tabelist selgub, jäid soodi põhjasetetes (muda ja selle all lamav mudane tolmlüiv) polütsükliiliste aromaatsete süsivesinikkude (PAH), As, ning raskmetallide (Cd, Co, Cr, Cu, Hg, Mo, Ni, Pb, Zn) sisaldused neile kehtestatud sihtarvudest väiksemaks. Põhjasetted on laiguti reostunud naftasaadustega, millede suurim sisaldus fikseeriti edelakalda juures, kunagise katlamaja lähedal, kus kaldast immitseb õli välja siinamaani.

Soodi puhastamine mosaiikselt reostunud põhjasetetest on otstarbekas teha vaid koos endise katlamaja piirkonnas pinnasesse jäänud jääkreostuse likvideerimisega. Veekogu põhjast tuleks eemaldada ca 1 m paksune muda ja mudase liiva kiht. Eemaldatud pinnase saneerimisvajadus sõltub selles oleva naftasaaduste kontsentratsiooni suurusest. Suure tõenäosusega eraldub tööde käigus pinnavette naftasaadusi. Sellisel juhul tuleb veepinnalt õlikirme eraldada ja viia selleks ettenähtud kohta käitlemiseks.
